OPINIA TECHNICZNA budowlana

dotycząca stanu technicznego balkonów w budynku
zamieszkania zbiorowego D.S. Nr 7 „HERKULES” położonego
w Częstochowie przy ul. Sowińskiego 40/48.

Inwestor : Politechnika Częstochowska
42-200 Częstochowa
ul. Dąbrowskiego 69

Częstochowa
Sierpień 2015

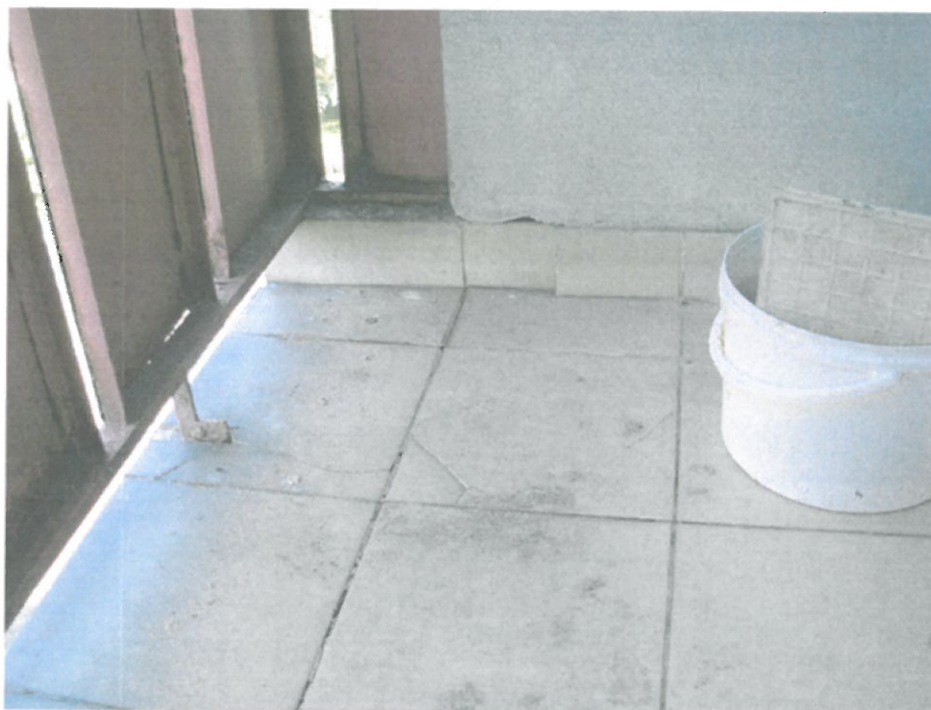
Zdj. nr1. Widoczne spękania okładziny z płytek ceramicznych, uszkodzony i nieszczelny cokół

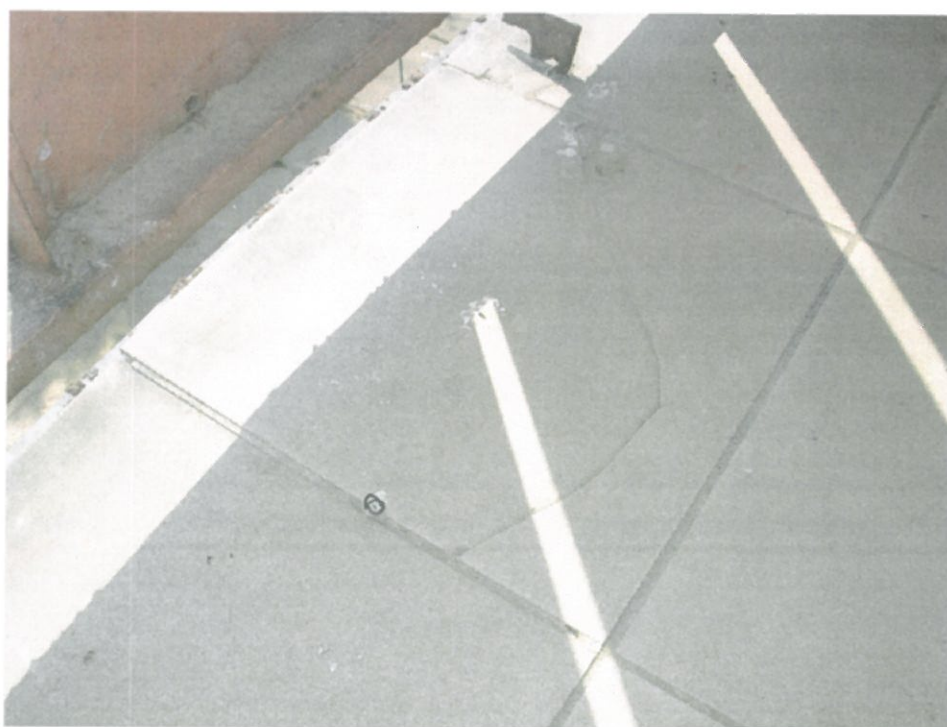
Zdj. nr2. Widoczne uszkodzenia płytek i nieszczelne spoinowania przy krawędzi balkonu

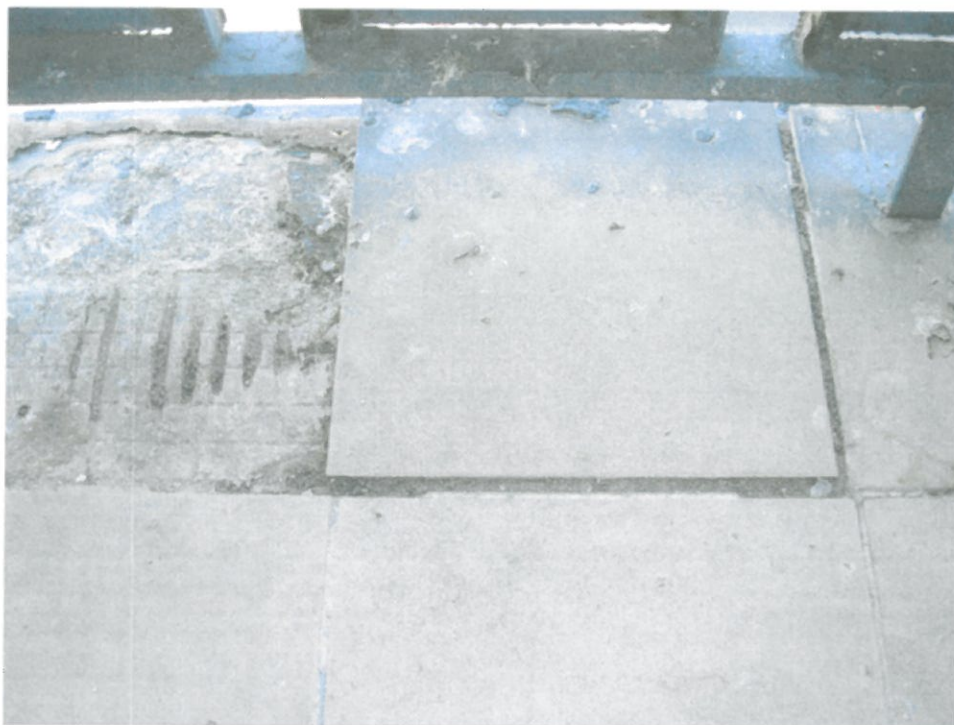
Zdj. nr3. Widoczna całkowicie odspojona płytka z wybrakowanym spoinowaniem, stalowa obróbka skorodowana w 50% zgnita.

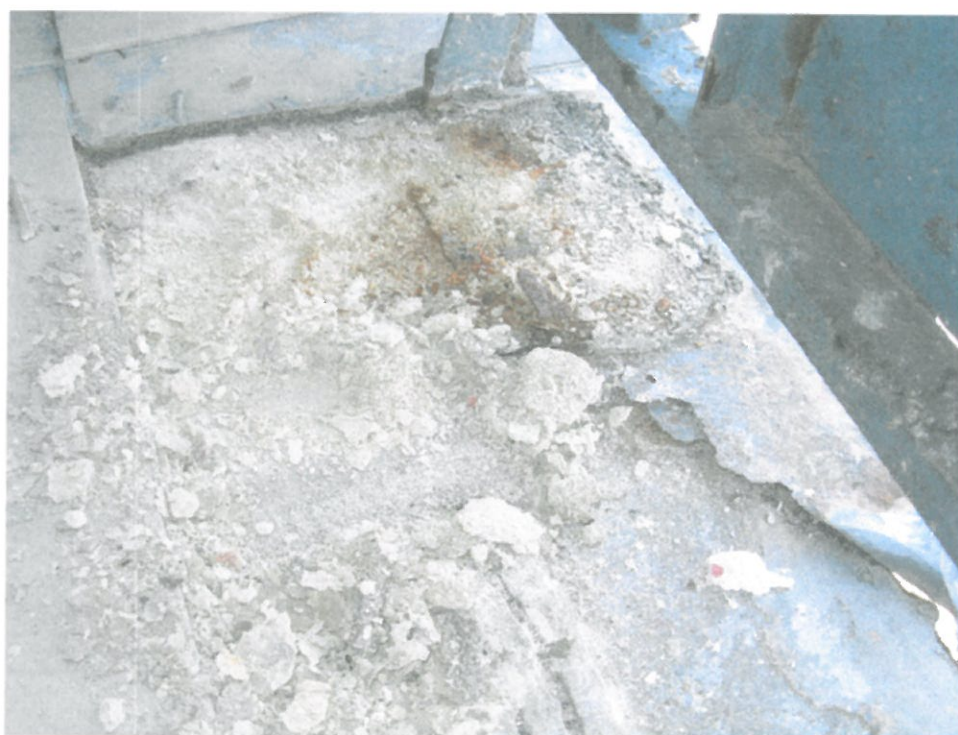
Zdj. nr4. Wykonana odkrywka. Po usunięciu częściowo odspojonej płytki widoczny zlasowany klej oraz skorodowana stalowa obróbka w 50% zgnita nie spełniająca swojej roli.

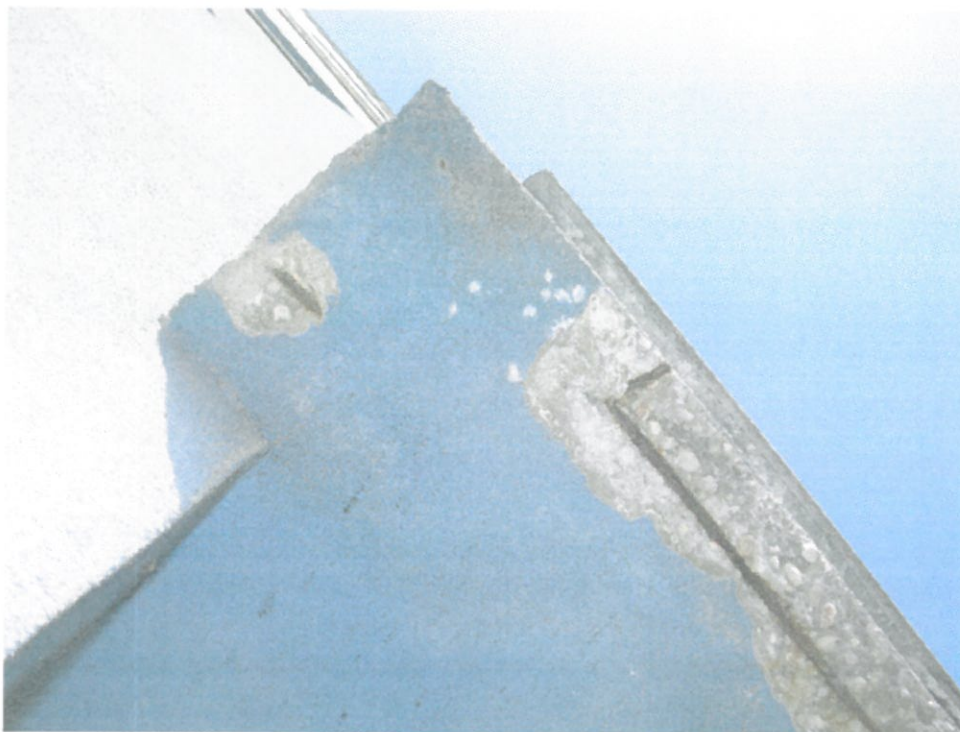
Zdj. nr5. Widoczne odspojenie warstwy betonu stanowiącej otulinę prętów zbrojeniowych. Postępująca korozja zbrojenia.

Naprawa uszkodzeń obejmuje usunięcie luźnych odparzonych fragmentów betonu z krawędzi balkonów, oczyszczenie całej płyty z luźnych kawałków w celu zapewnienia nośnego podłoża dla wykonywania dalszych prac. Konieczne jest dokładne oczyszczenie zbrojenia ze śladów rdzy i pyłu. Oczyszczone odsłonięte pręty zbrojeniowe należy zabezpieczyć systemową powłoką antykorozyjną. Na oczyszczoną powierzchnię betonu należy nałożyć warstwę szepną i kolejno zaprawę naprawczą i powłokę ochronną w warstwach i odstępach czasu zgodnie z zaleceniami producenta stosowanego systemu.

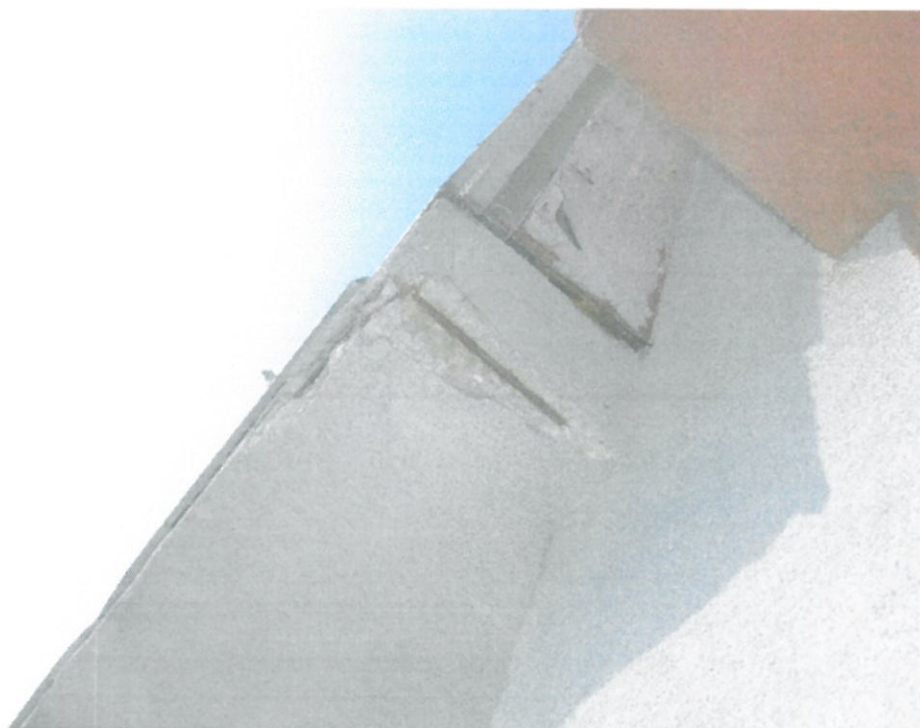
Zdj. nr6. Widoczne złuszczenie warstwy betonu stanowiącej otulinę prętów zbrojeniowych w wyniku penetrującej wody przez płytę balkonu. Postępująca korozja zbrojenia.

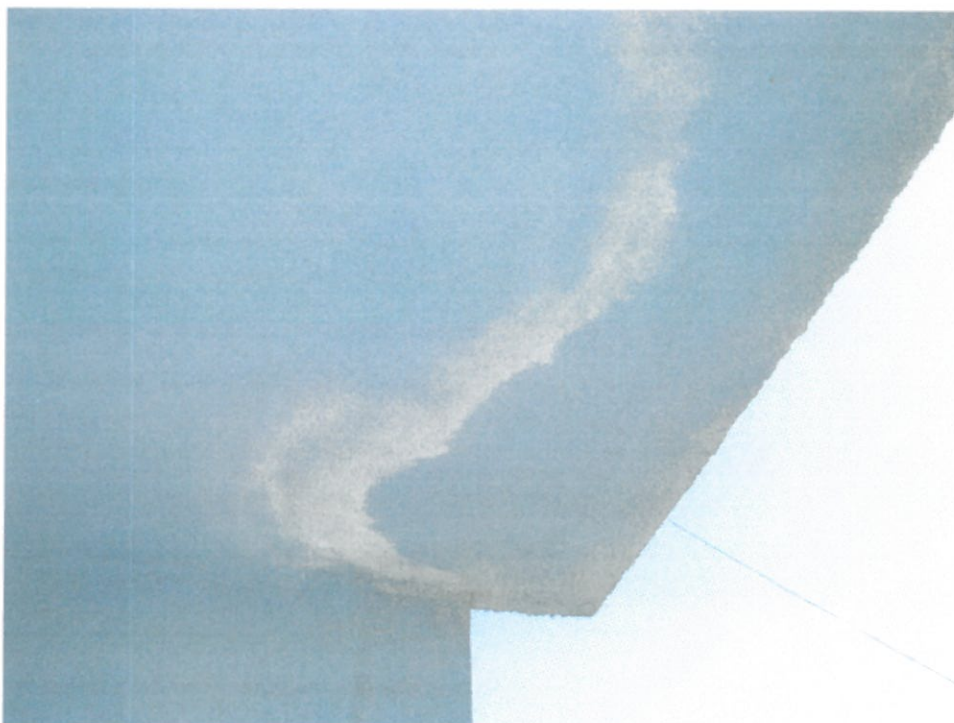
Zdj. nr7. Widoczne zacieki na dolnej powierzchni płyty balkonowej.

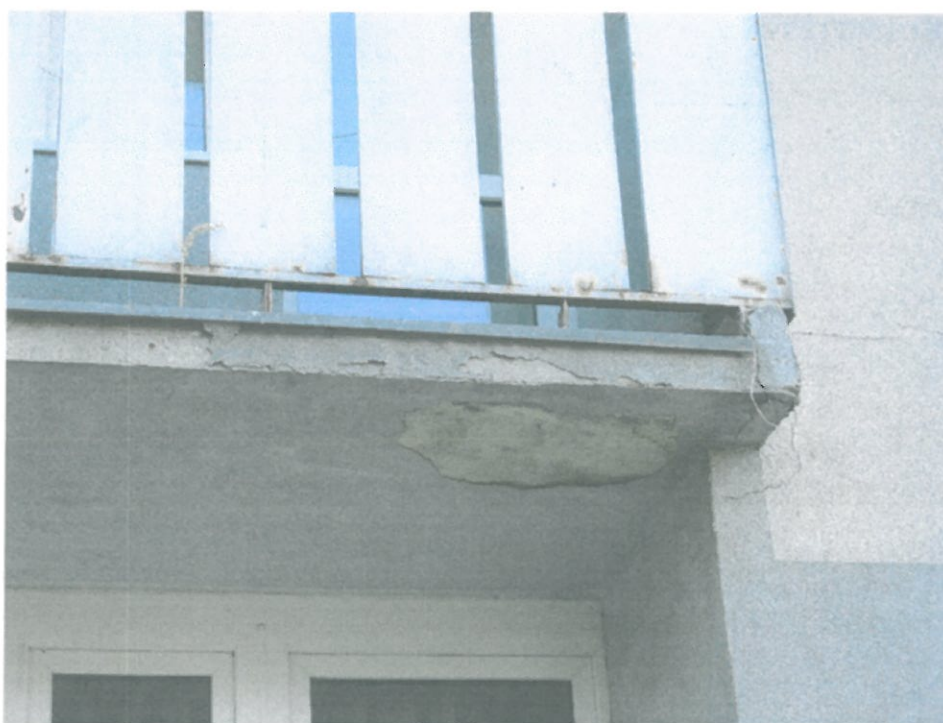
Zdj. nr8. Widoczne skutki penetracji wody pod warstwy tynku cienkowarstwowego i na obrzeża płyty balkonowej. Widoczna korozja na powierzchni balustrady.

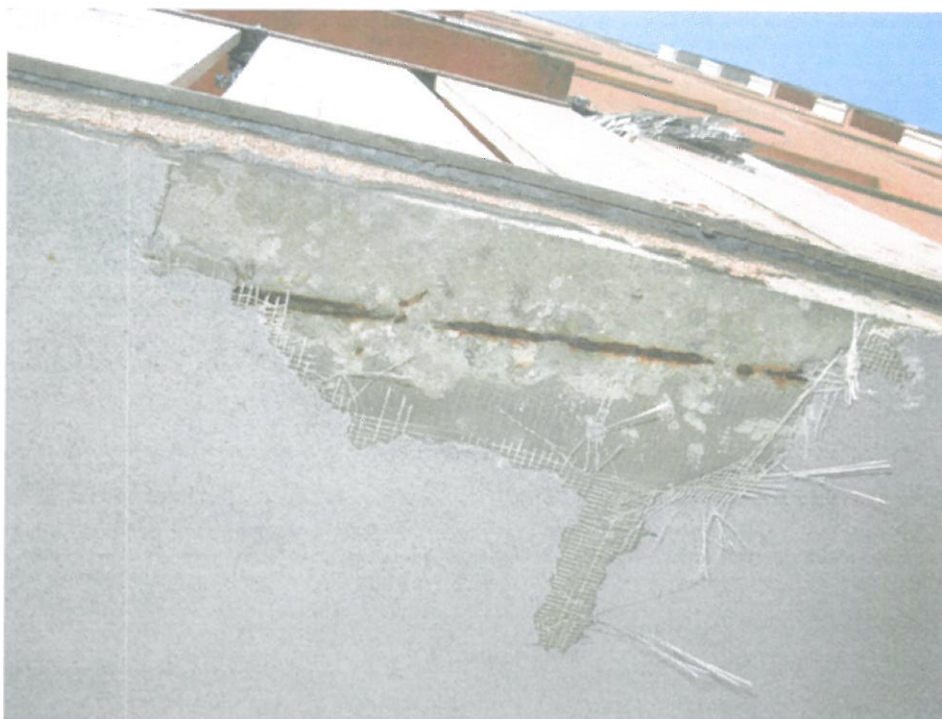
Zdj. nr9. Wykonana odkrywka poprzez usunięcie luźnych (odparzonych) fragmentów tynku cienkowarstwowego. Widoczne odspojenie warstwy betonu stanowiącej otulinę prętów zbrojeniowych. Widoczna postępująca korozja zbrojenia.

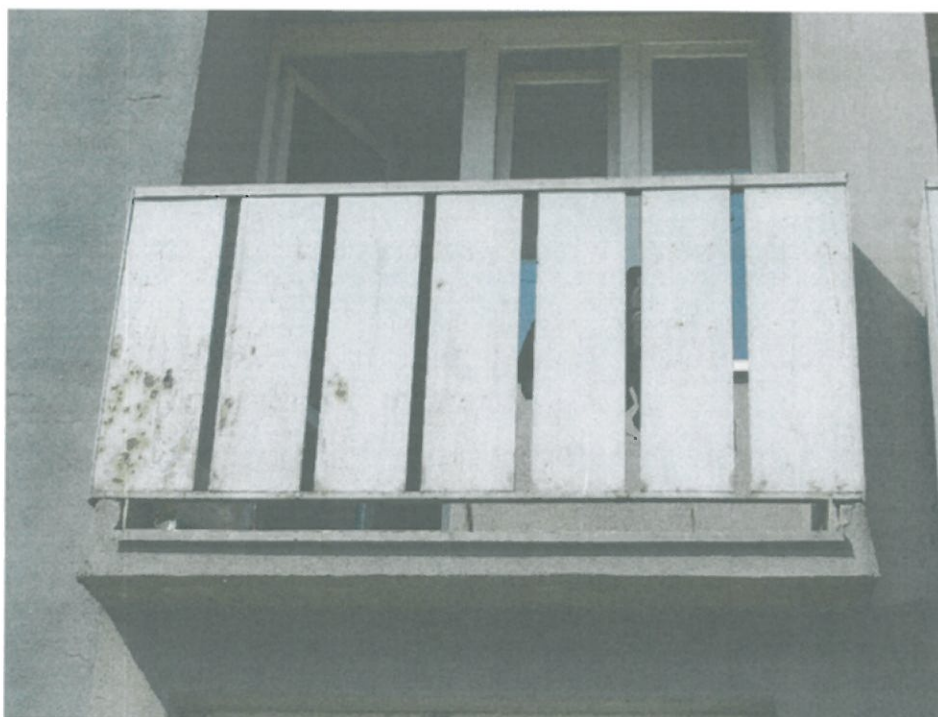
Zdj. nr10. Widoczna korozja stalowych elementów balustrady.

Stalowe elementy balustrad należy oczyścić usuwając pęknięcia, ubytki, ślady korozji i złuszczenia starej powłoki malarskiej. Czyszczenie przez szrotkowanie do stanu wyjściowego powierzchni B do trzeciego stopnia czystości. Przygotowane elementy należy odtłuścić i zabezpieczyć anty korozyjnie dwiema warstwami powłoki ochronnej (farby chlorokauczukowe do gruntowania powierzchni stalowych) i właściwą powłoką malarską (farba chlorokauczukowa do zabezpieczeń antykorozyjnych). Grubość powłoki malarskiej po utwardzeniu powinna wynosić nie mniej niż 250 mikronów.

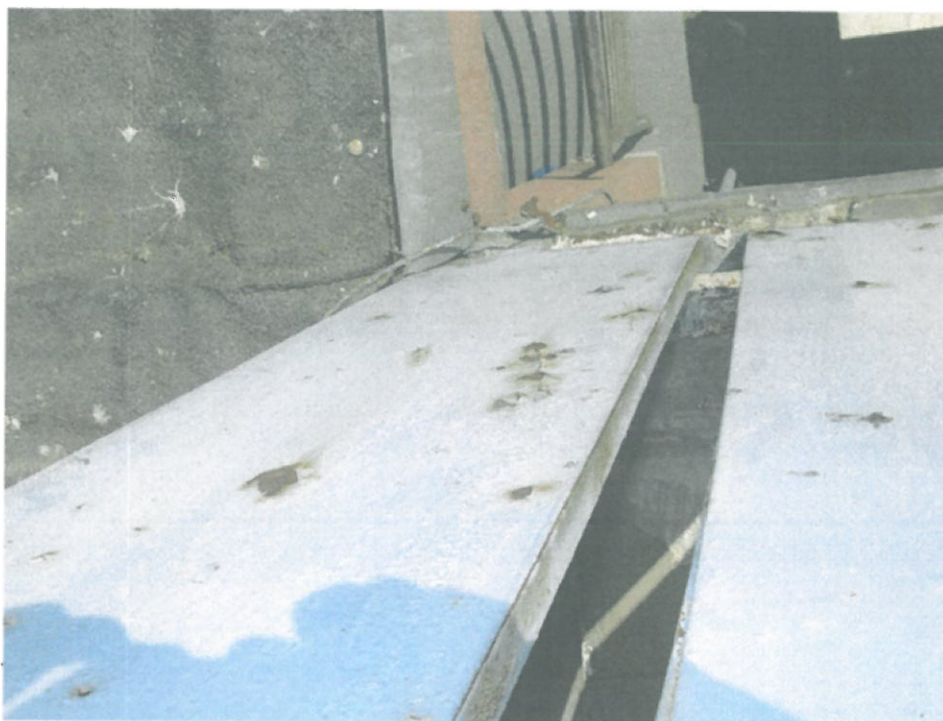
Zdj. nr11. Widoczna złuszcząca się powłoka malarska i ogniska korozji na powierzchni elementów stalowych balustrad.

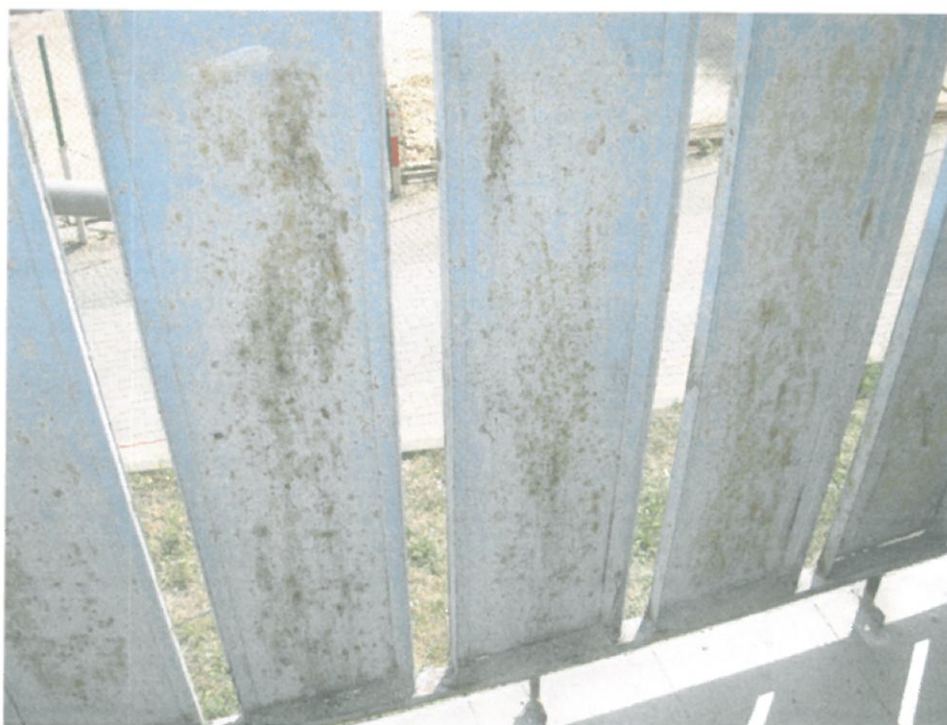
Zdj. nr12. Widoczna złuszcząca się powłoka malarska i ogniska korozji na powierzchni elementów stalowych balustrad.
