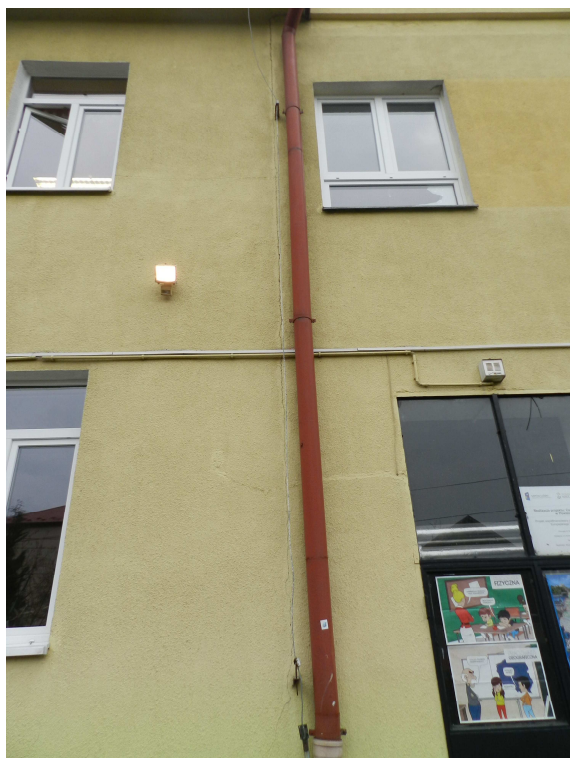
*fot.4. Dylatacja pomiędzy poszczególnymi segmentami widziana na elewacji wschodniej.*

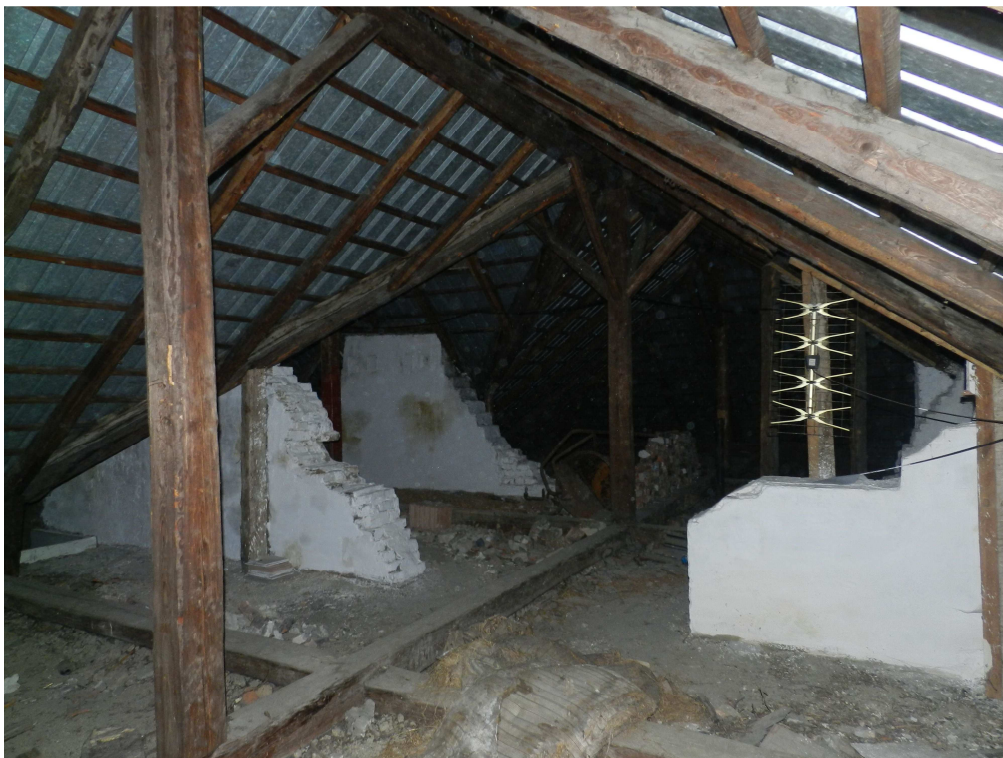
*fot.5. Charakter konstrukcji drewnianej nad skrzydłem południowym.*

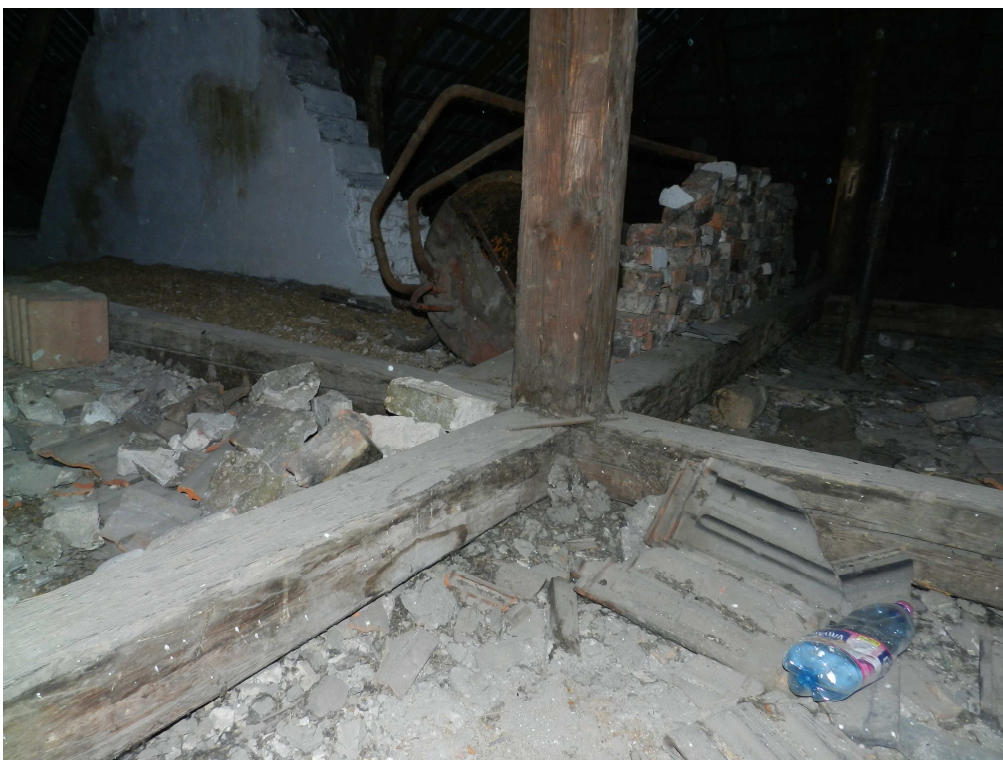
*fot.6. Oparcie słupa na podwalinie drewnianej i stropie żelbetowym.*

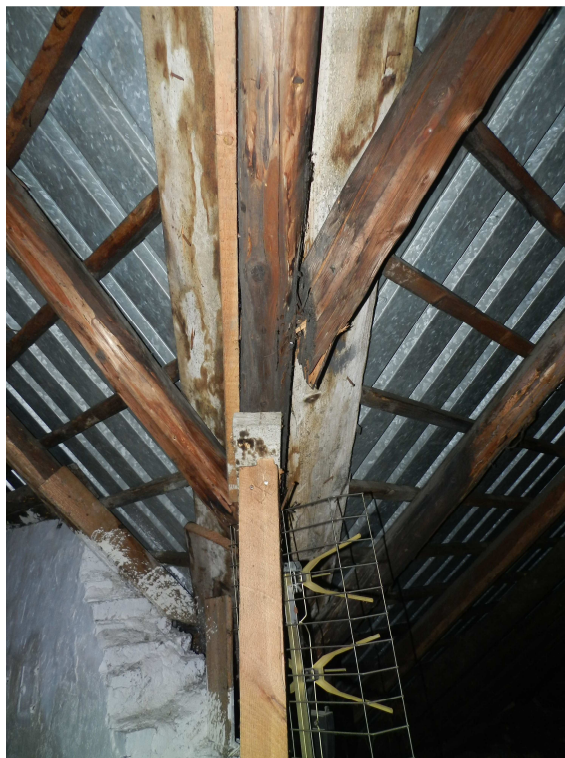
*fot.7. Widoczne ślady nieszczelności w koszach lukarn.*

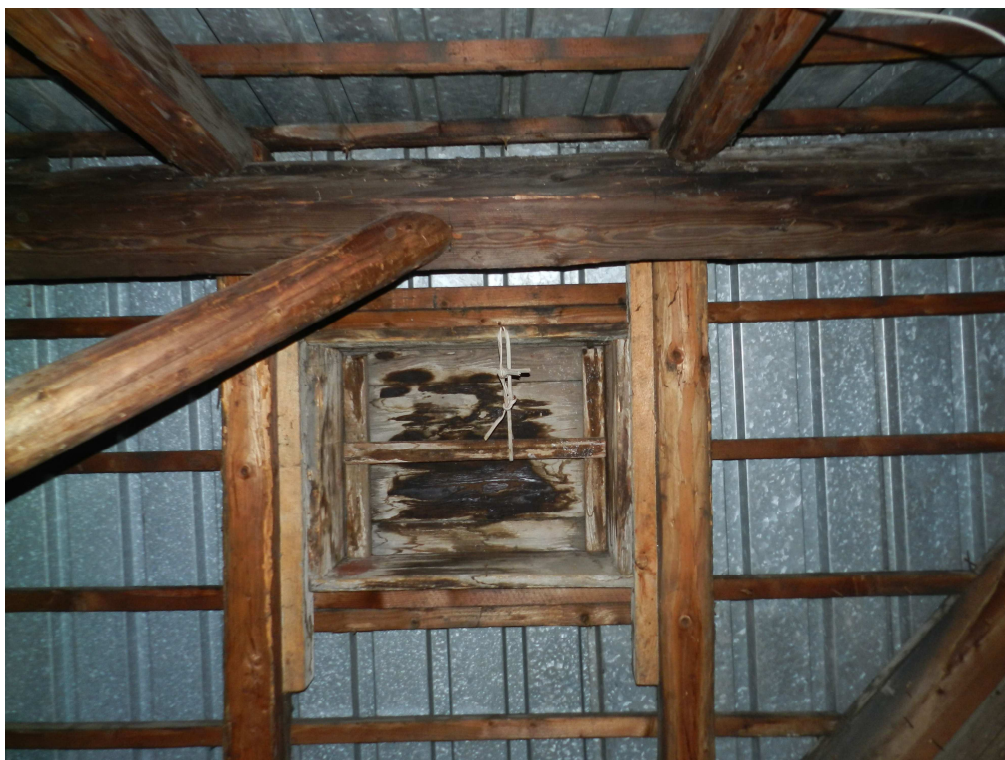
*fot.7a. Widoczne ślady nieszczelności wylazu dachowego.*

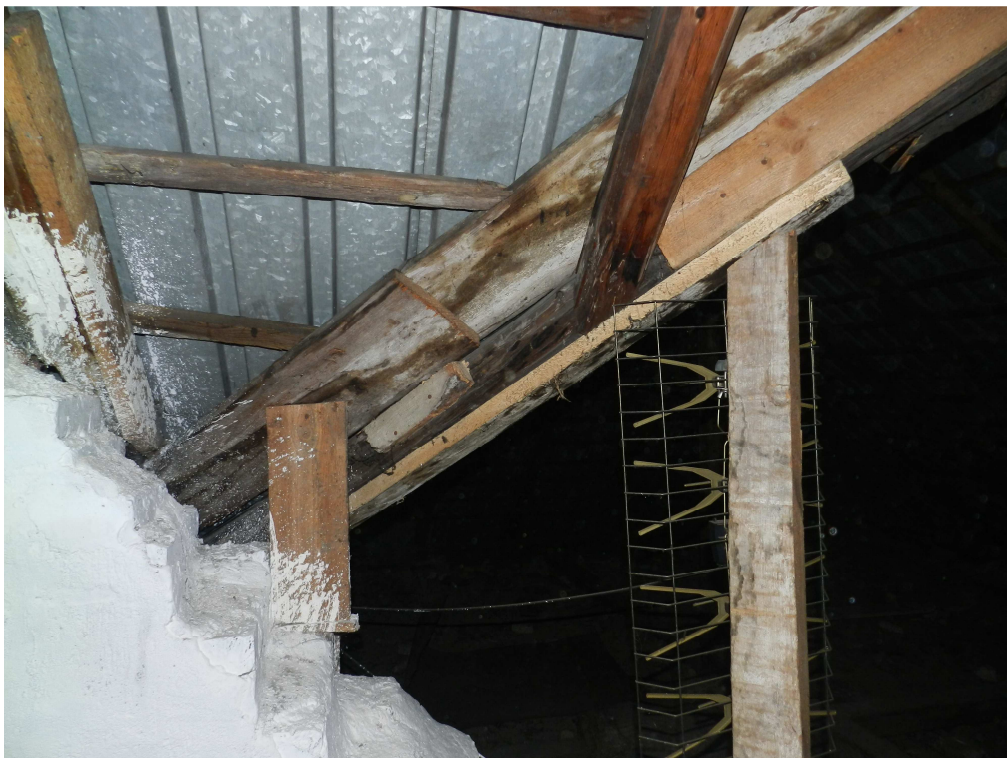
*fot.8. Prowizoryczne wzmocnienie krokwi koszowych lukarn.*

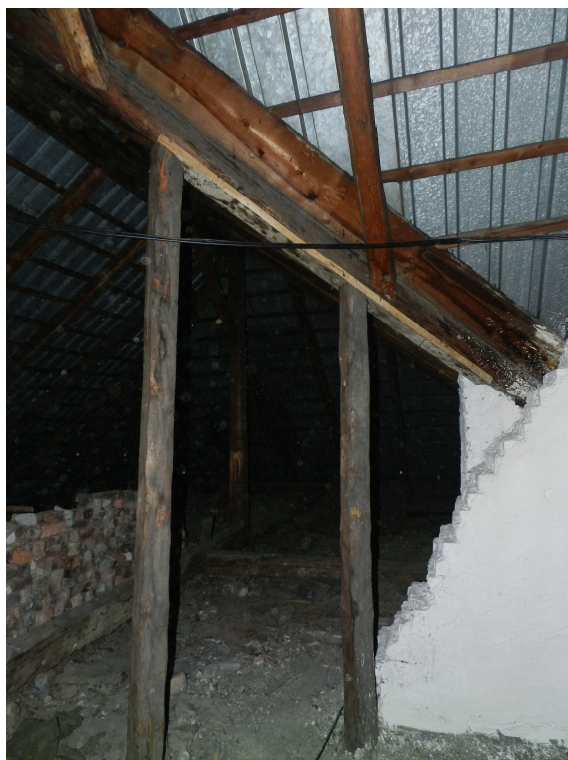
*fot.9. Prowizoryczne podparcie krokwi koszowych lukarn.*

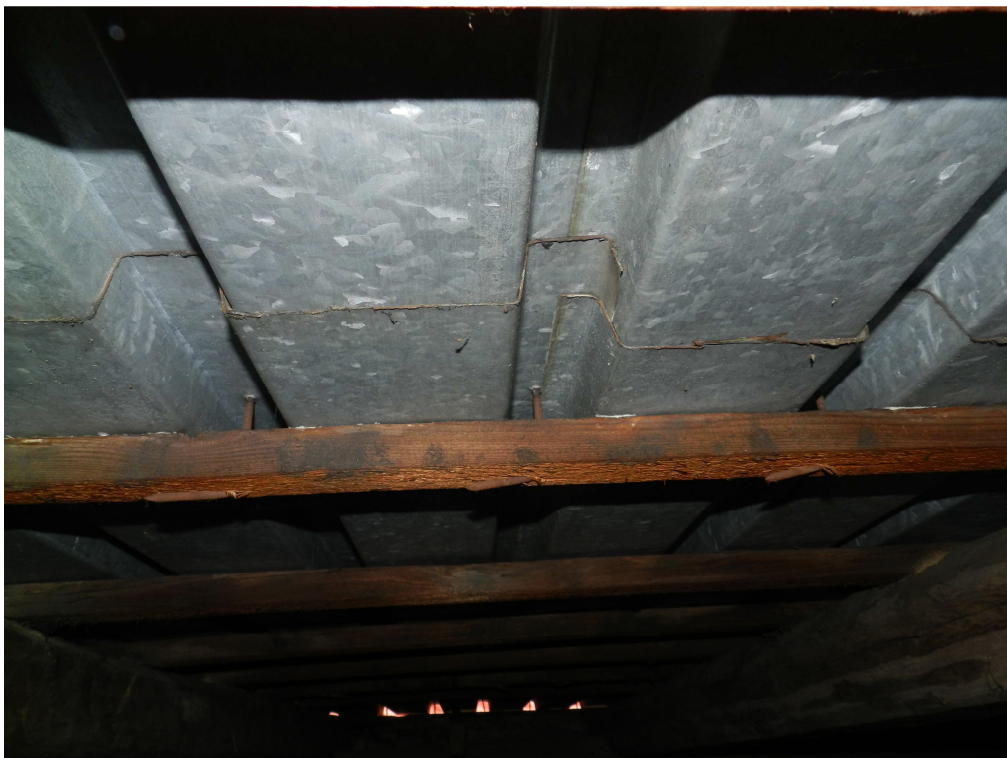
*fot.10. Montaż blachy trapezowej do łąt na gwoździe w górnych płaszczyznach trapezów.*

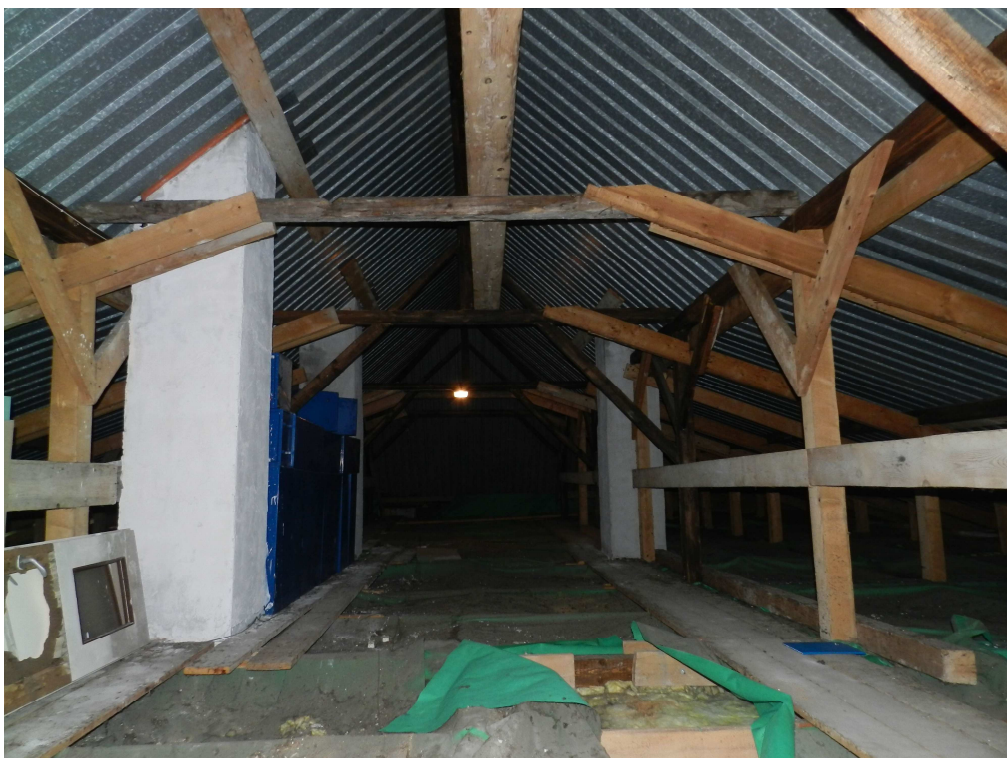
*fot.11. Charakter konstrukcji dachu w części środkowej.*

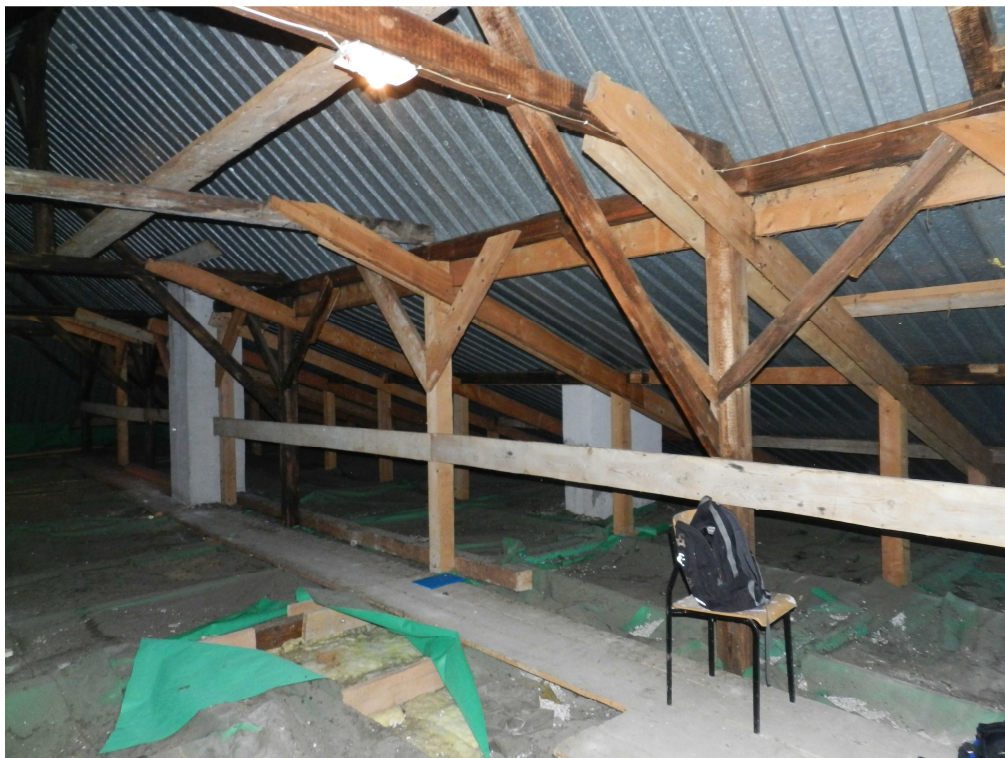
*fot.12. Charakter konstrukcji dachu w części bocznej.*

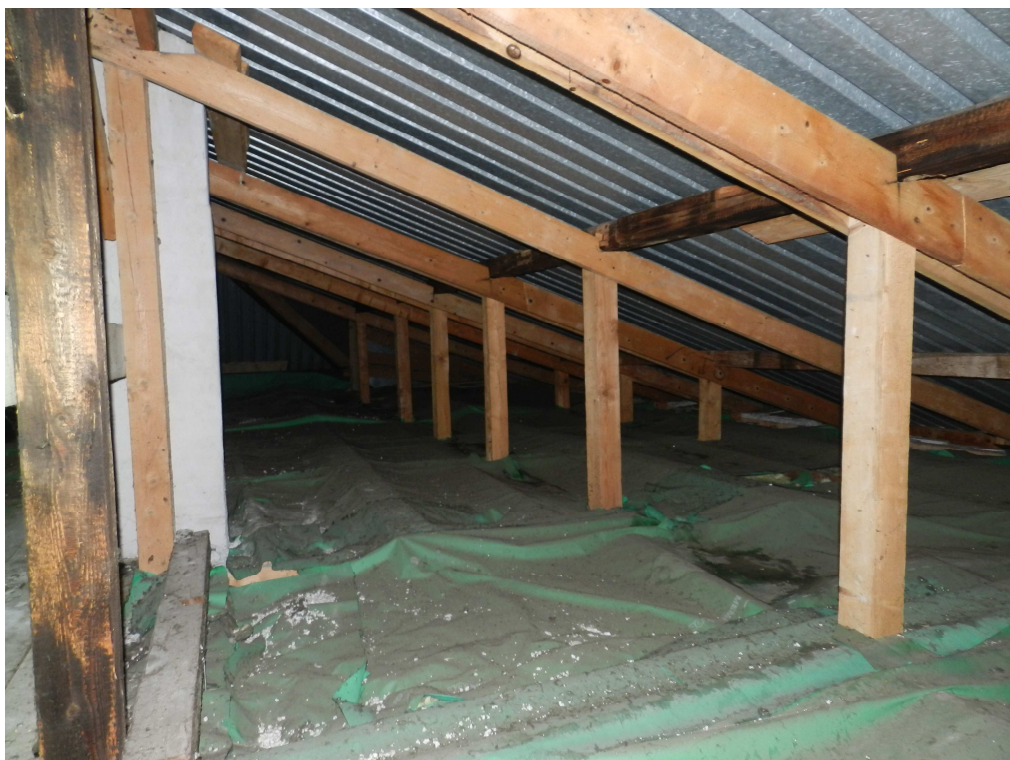
*fot.13. Charakter więzarów drewnianych w połaciach bocznych.*

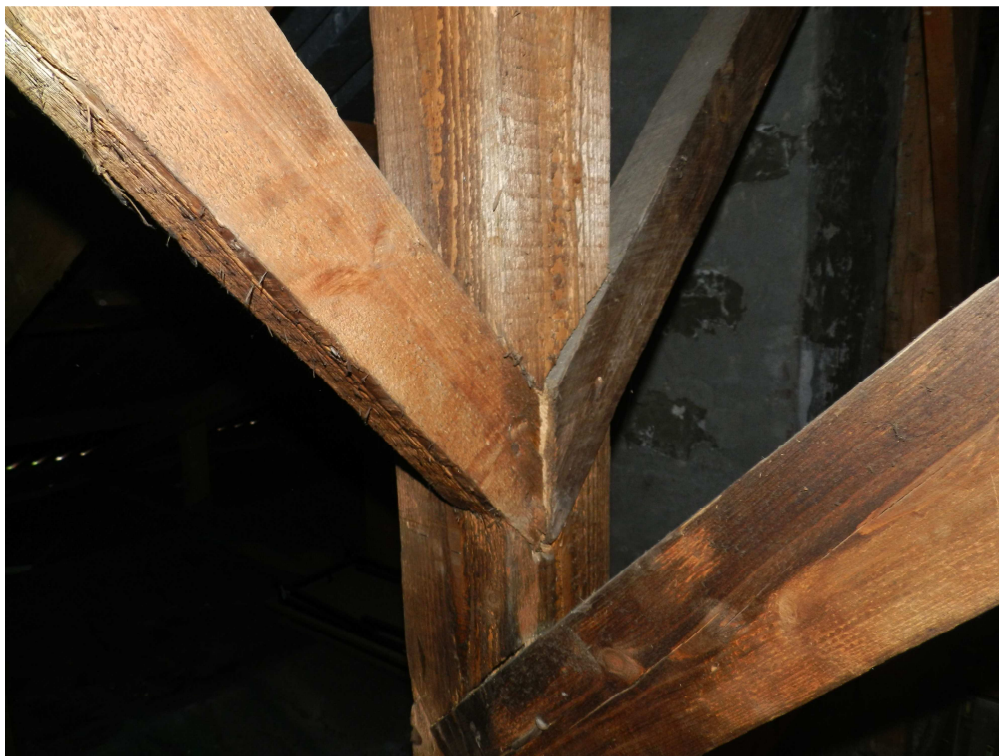
*fot.14. Połączenie ciesielskie, gwoździowane.*

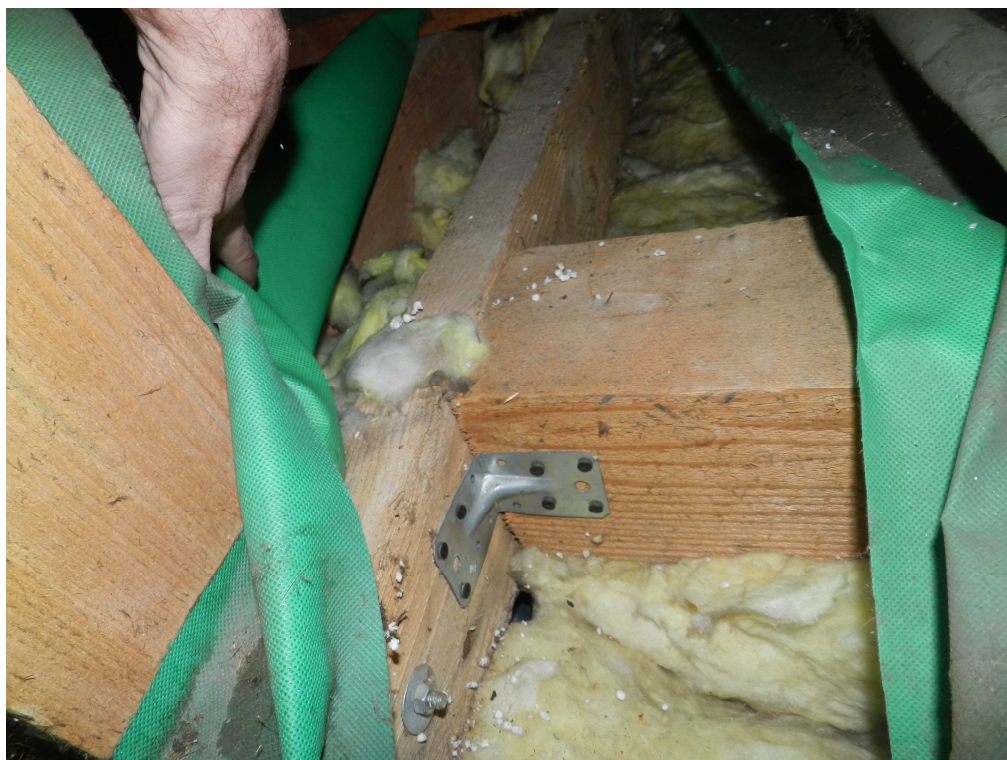
*fot.14a. Połączenie elementów sufitu podwieszanego z pasami więźarów.*

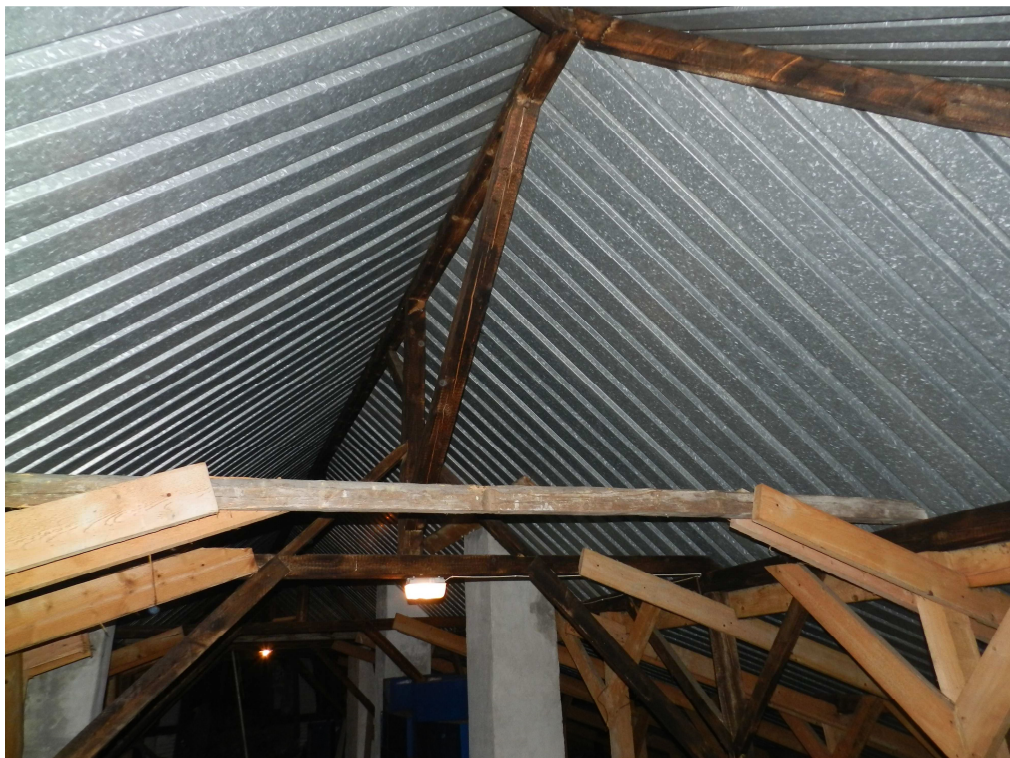
*fot.15. Brak warstw dachowych, izolacyjnych i wykończeniowych.*

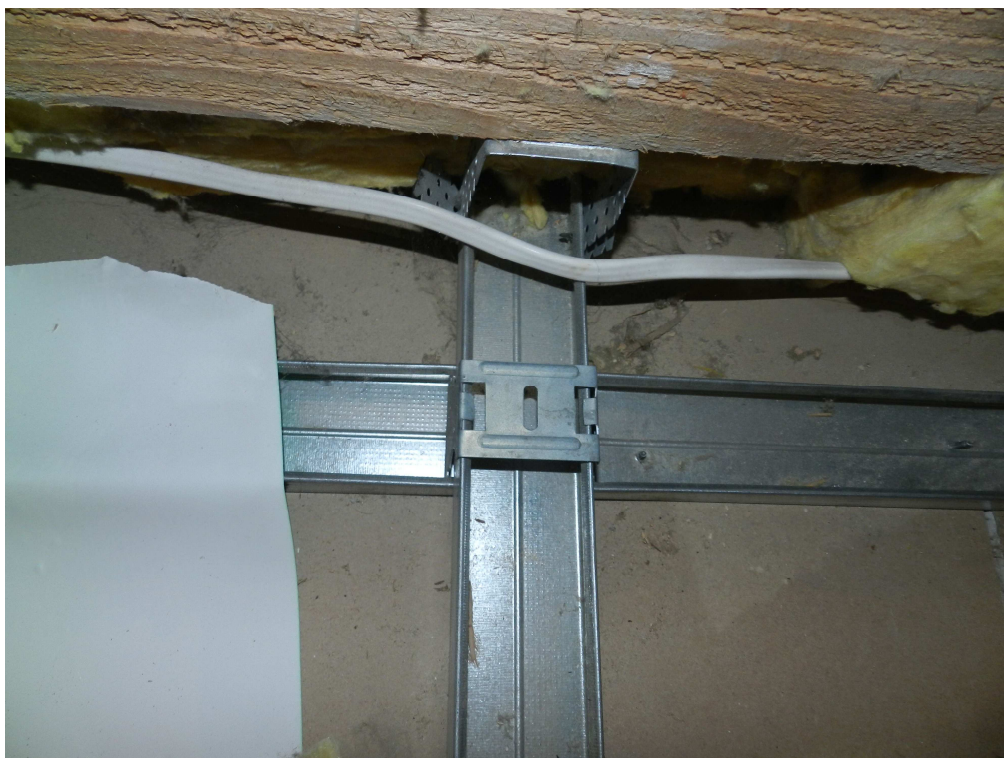
*fot.16. Podkonstrukcja sufitu podwieszanego z profili aluminiowych.*

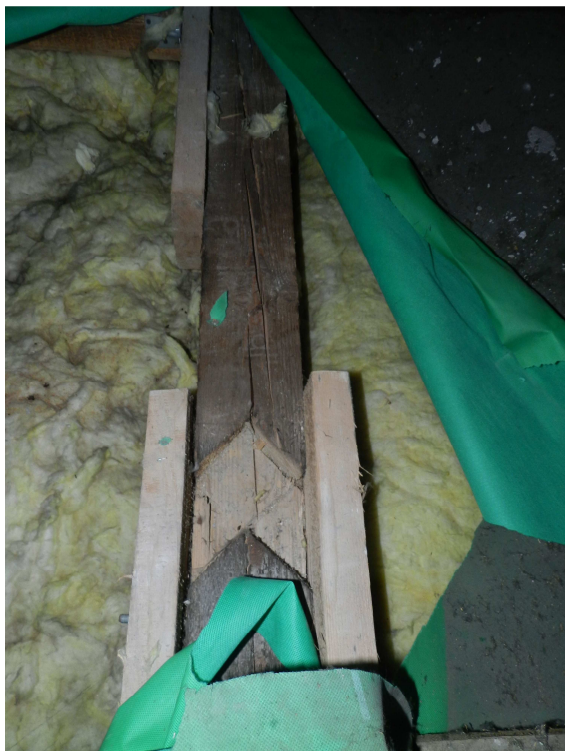
*fot.17. Wypuszczone elementy pasów dolnych więźarów w celu wzmocnienia istniejącej jętki.*

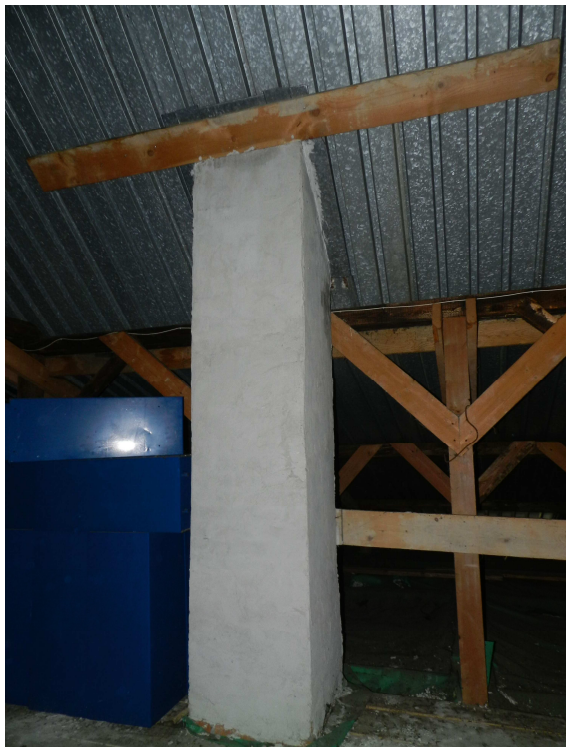
*fot.18. Komin w przestrzeni strychu.*
