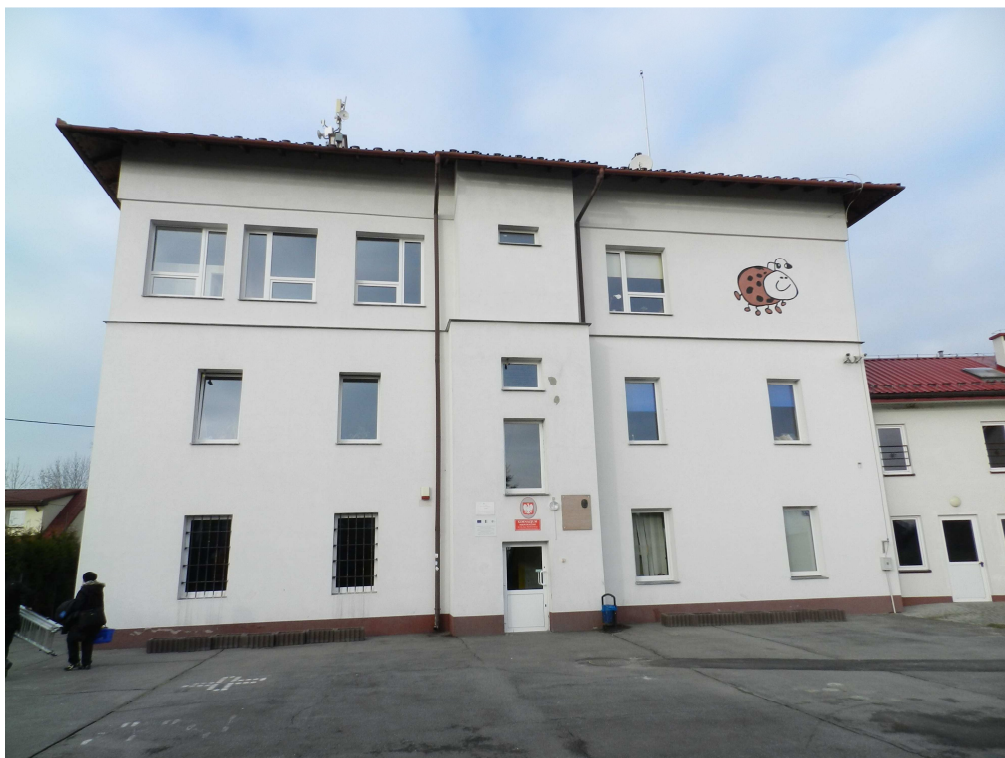
*fot.1. Widok budynku szkoły od strony południowej.*

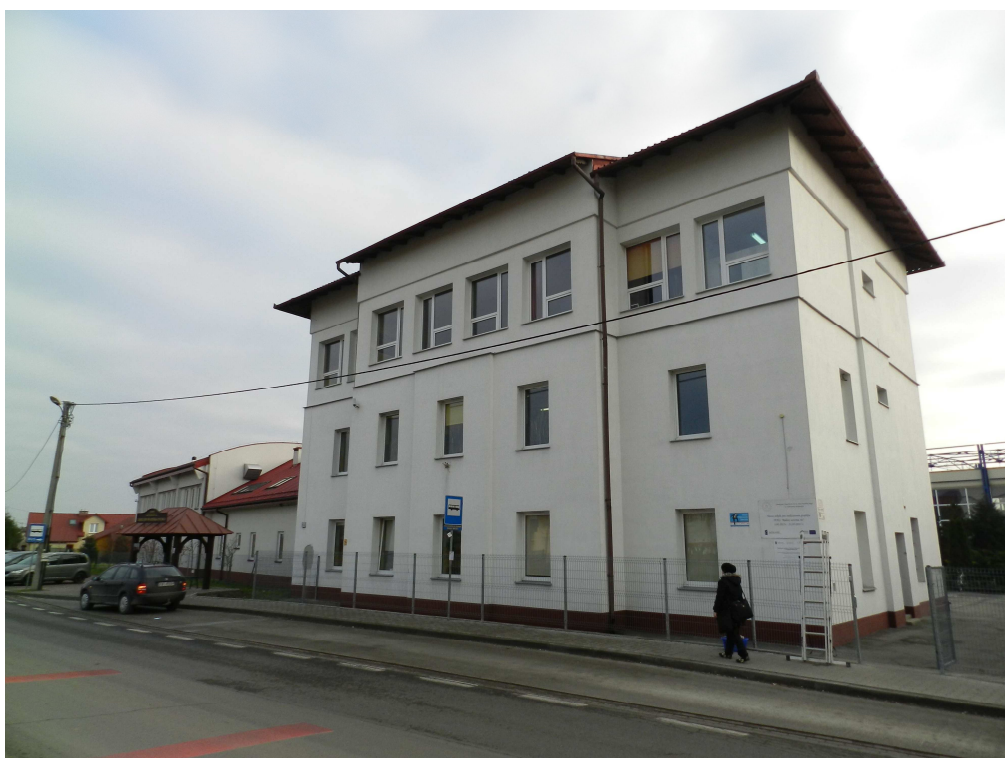
*fot.2. Widok budynku gimnazjum od strony północnej.*

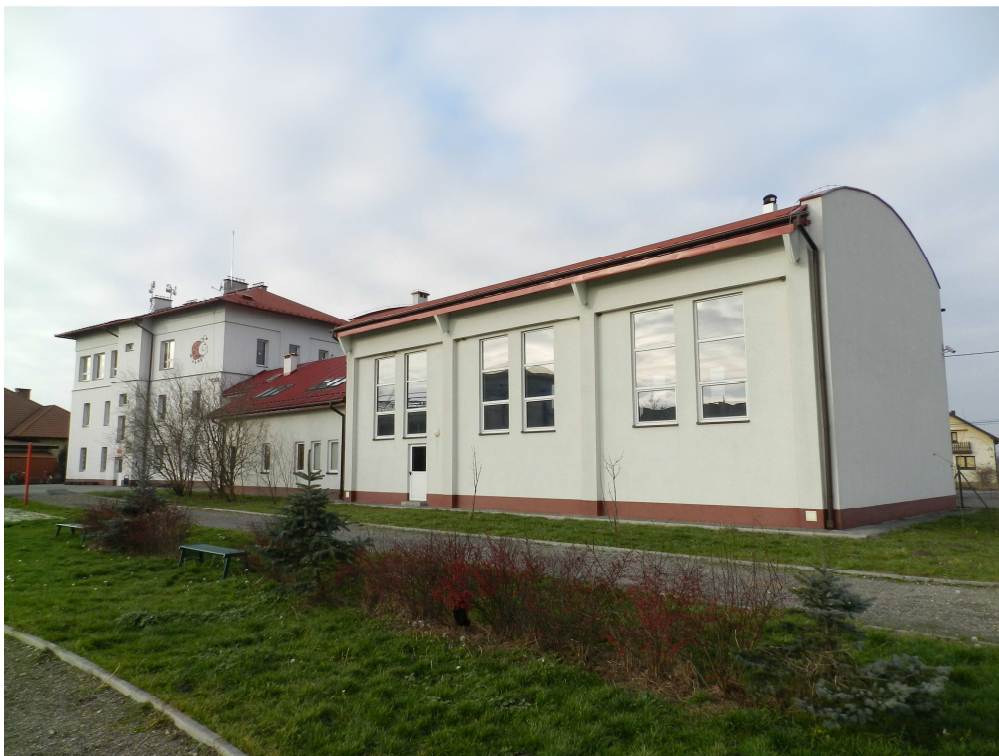
*fot.3. Widok całości kompleksu gimnazjum od strony południowej.*

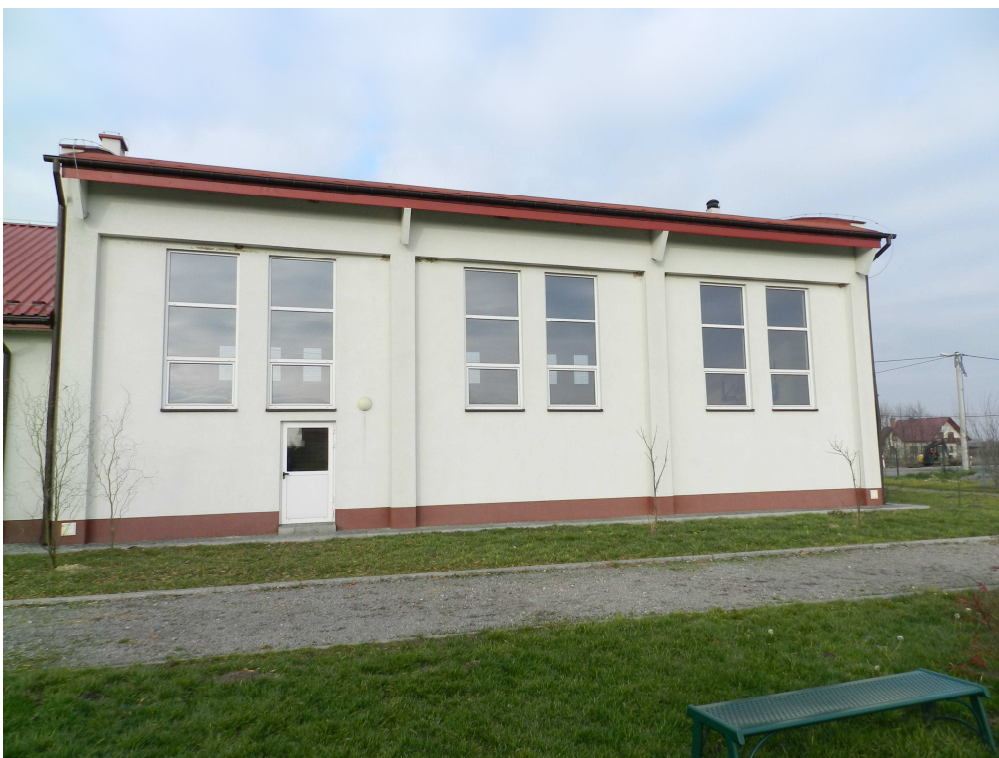
*fot.4. Widok budynku sali gimnastycznej od strony południowej.*

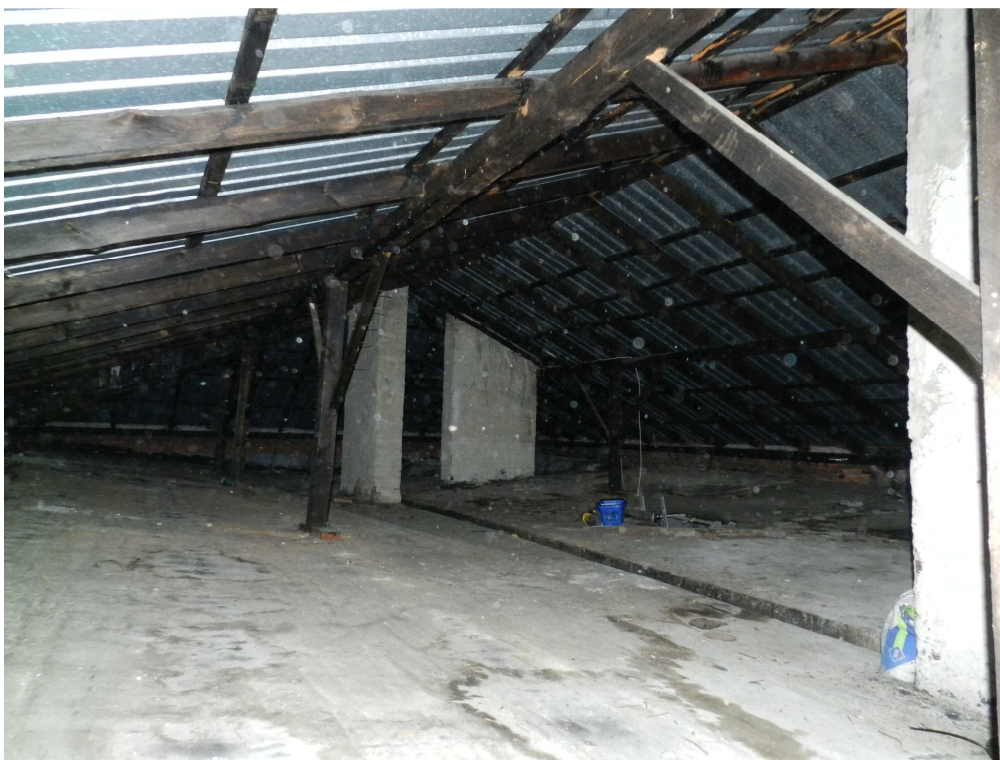
*fot.5. Charakter drewnianej konstrukcji dachu nad częścią pierwotną (skrzydło zachodnie).*

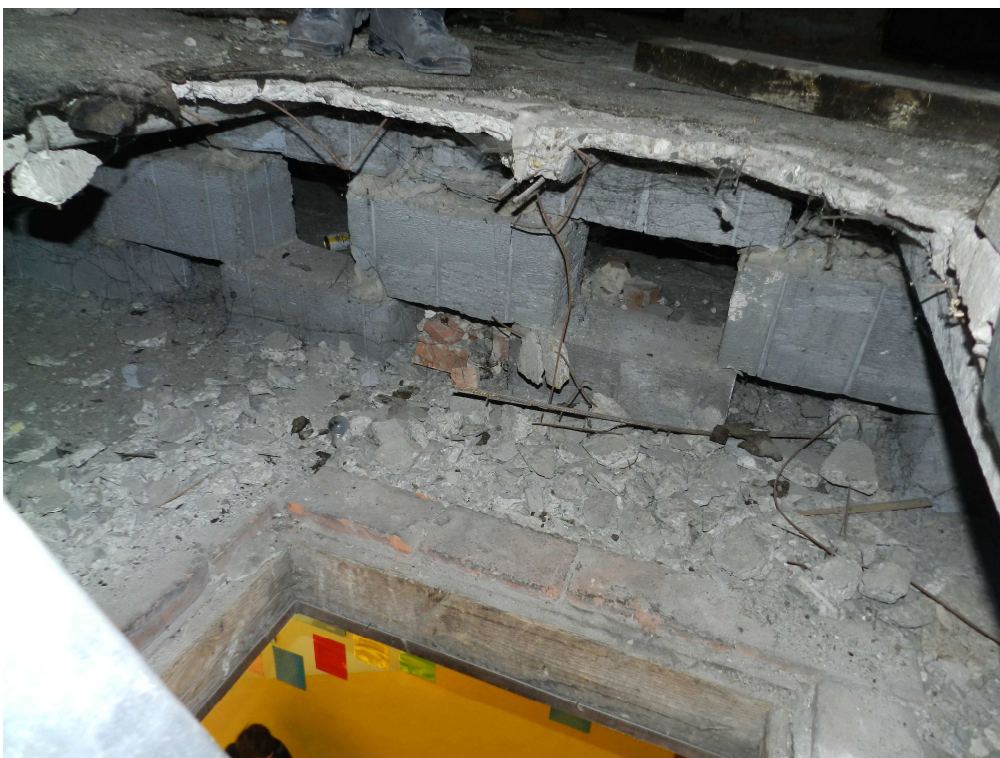
*fot.6. Otwór wykonany w istniejącym stropodachu w celu umożliwienia dostępu do przestrzeni strychowej.*

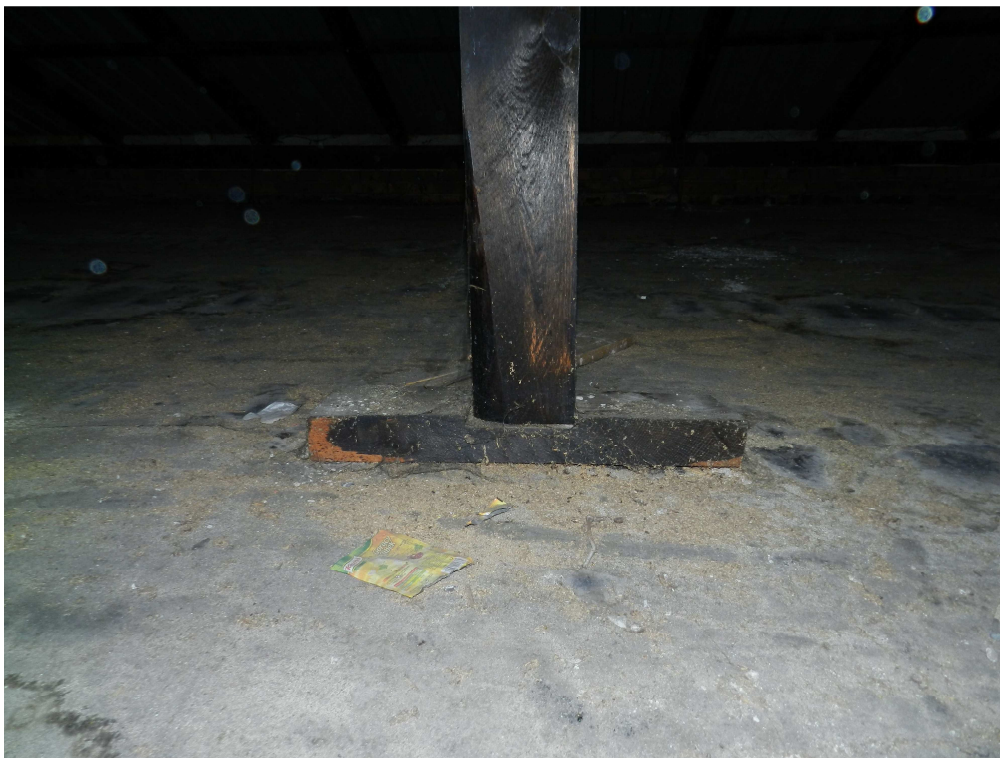
*fot.7. Oparcie słupa drewnianego na istniejącym stropodachu za pośrednictwem podwaliny drewnianej.*

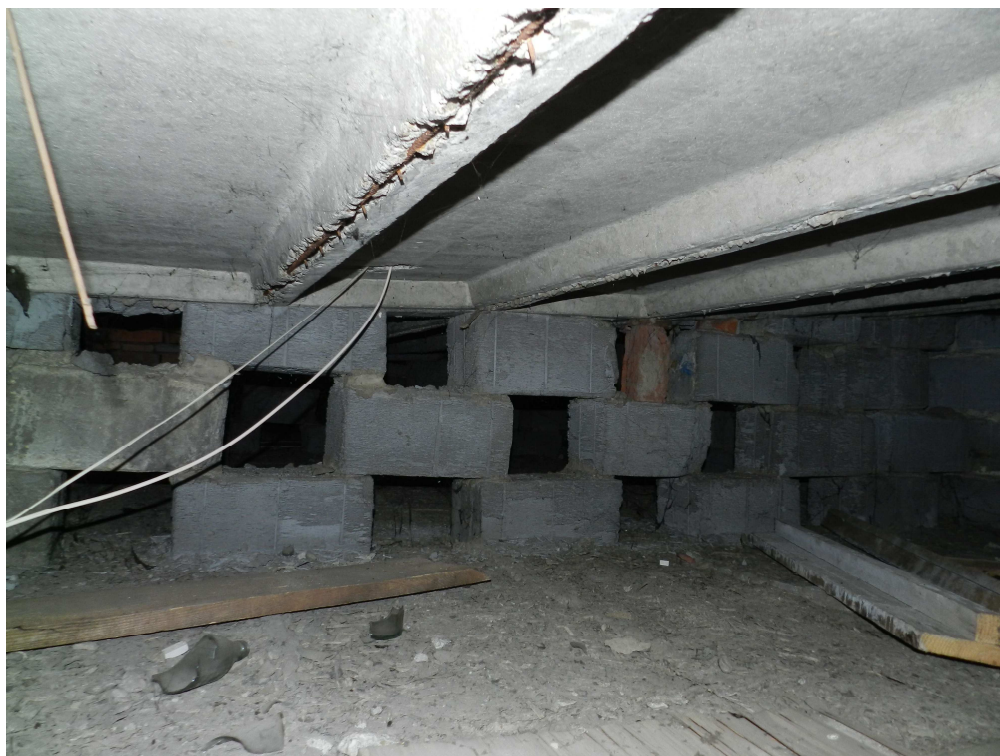
*fot.8. Stropodach wentylowany z płyt korytkowych na ściankach ażurowych (pierwotne zadaszenie budynku).*

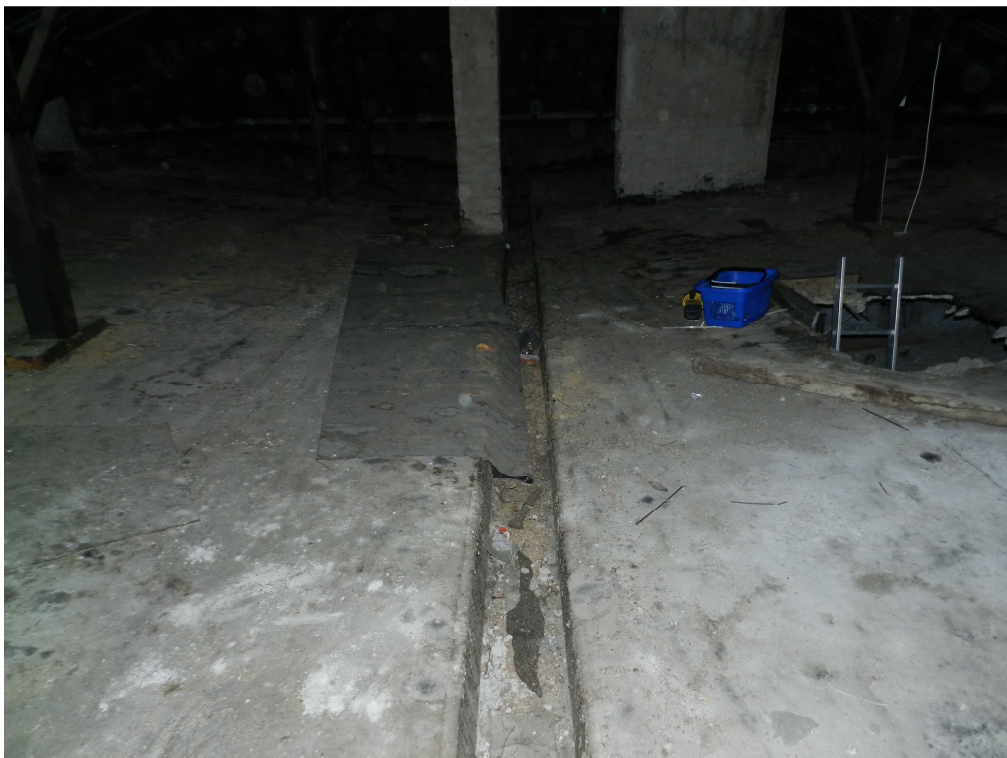
*fot.9. Odwodnienie podłużne pierwotnego stropodachu.*

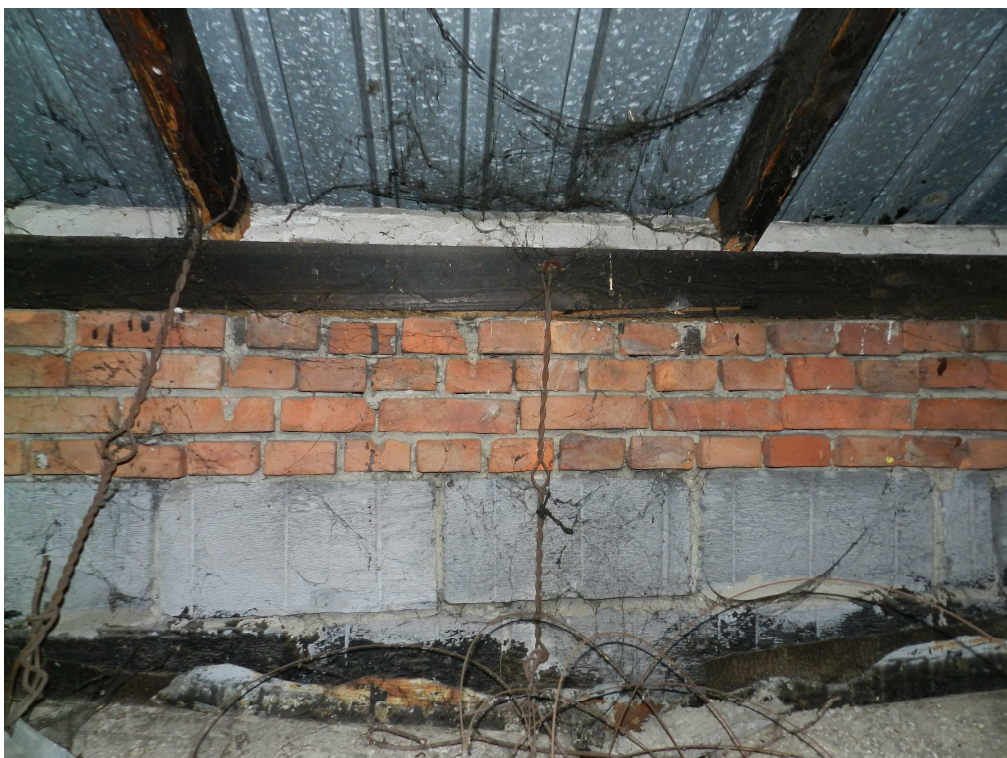
*fot.10. Ściana kolankowa i montaż więźby (krokwi) do stropodachu żelbetowego.*

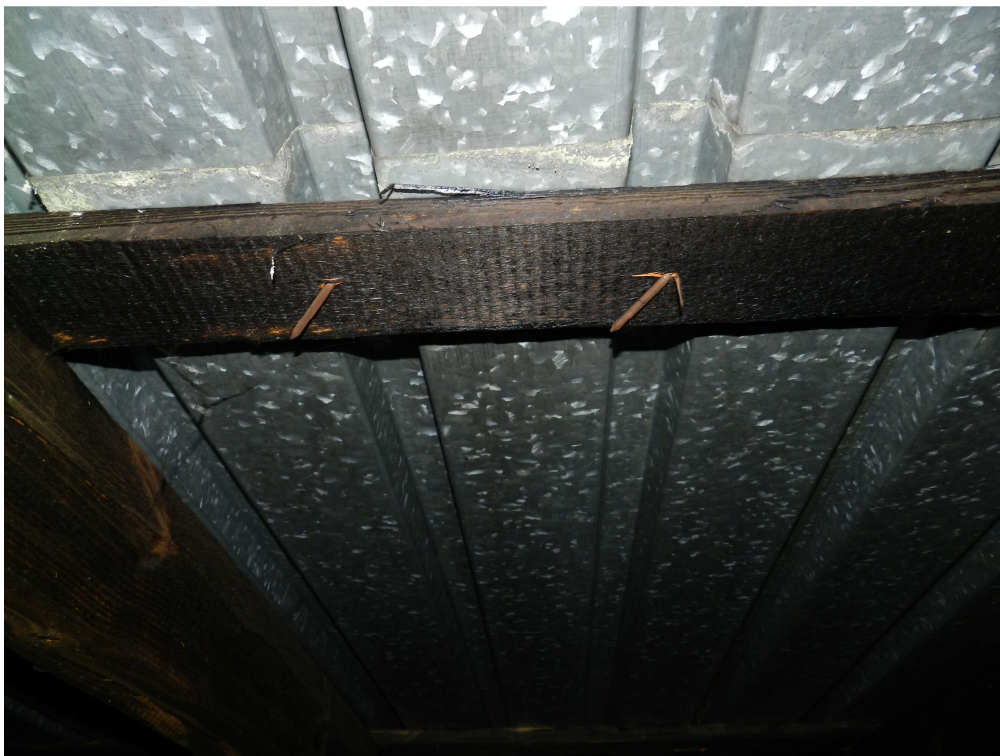
*fot.11. Montaż blachy trapezowej na gwoździe.*

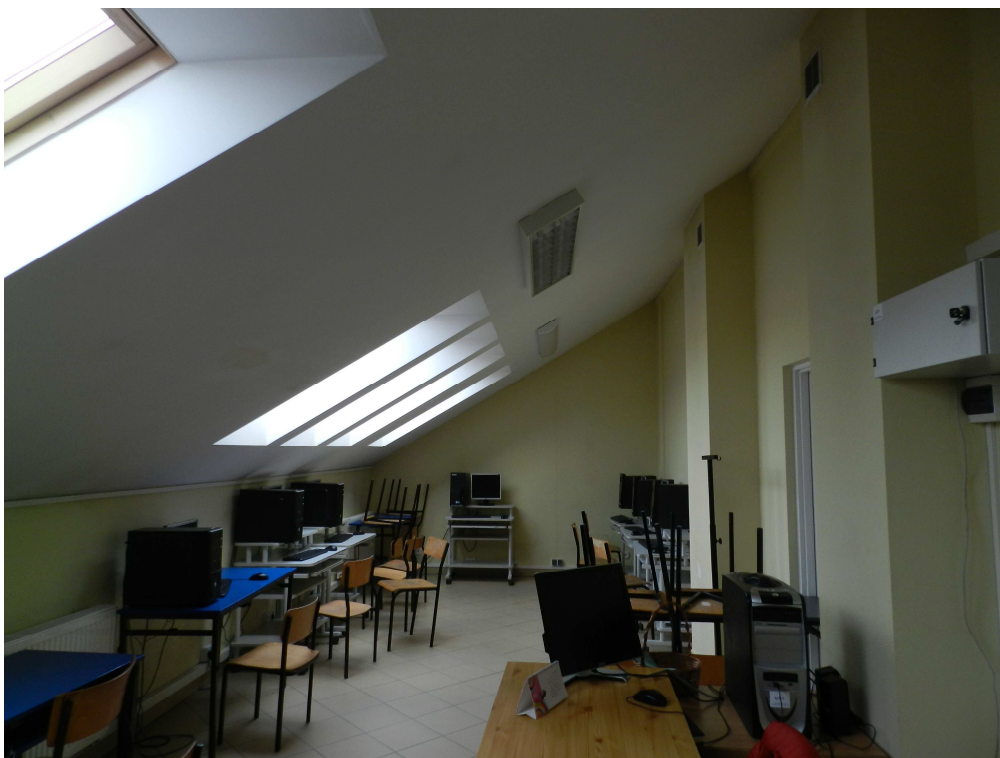
*fot.12. Pomieszczenia użytkowe na poddaszu przewiązki (skrzydło środkowe).*

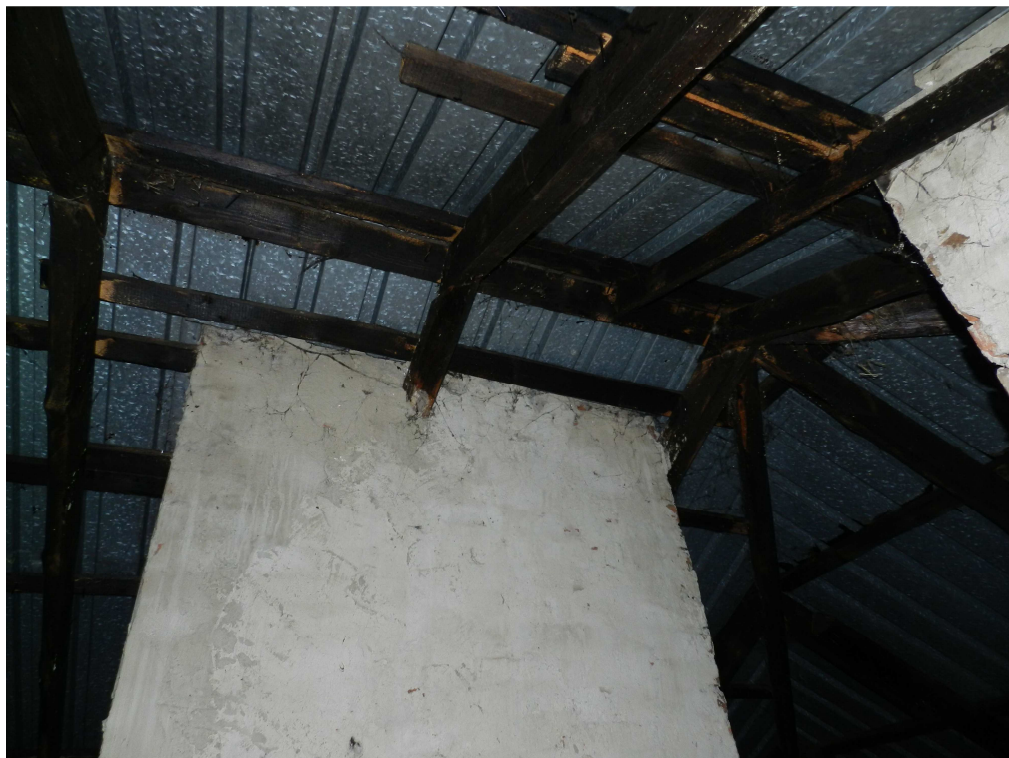
*fot.13. Komin na poddaszu w skrzydle zachodnim.*
