*fot.1. Widok ogólny domu kultury (parterowa część środkowa) i biblioteki (dwukondygnacyjna część).*

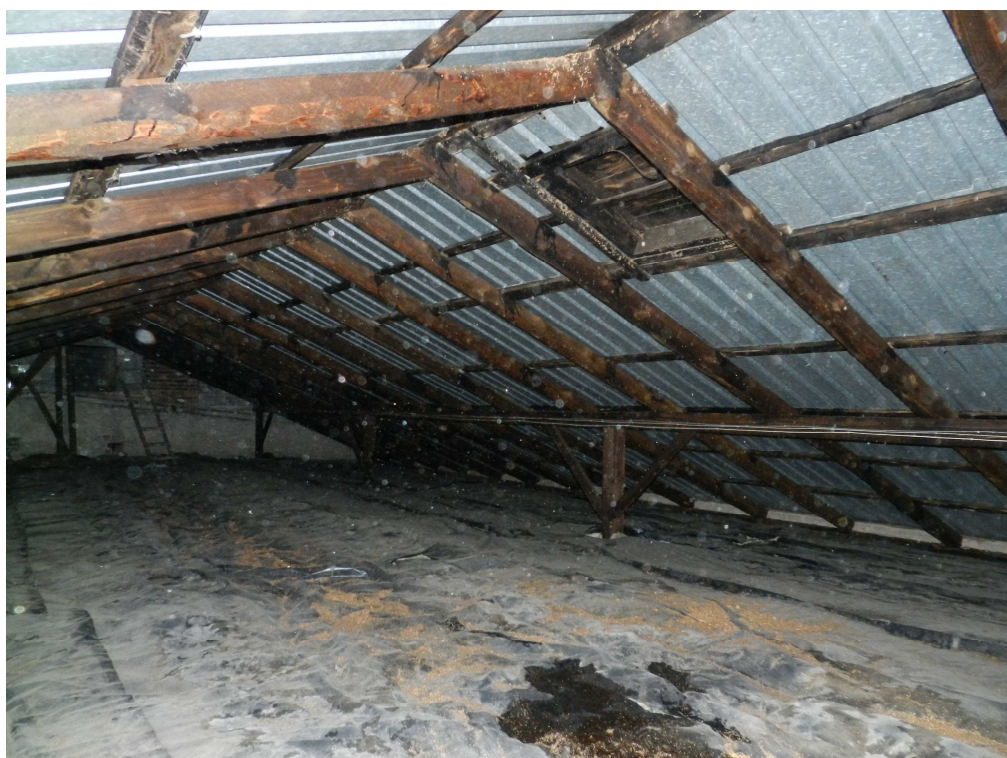
*fot.2. Charakter konstrukcji więźby dachowej nad domem kultury.*

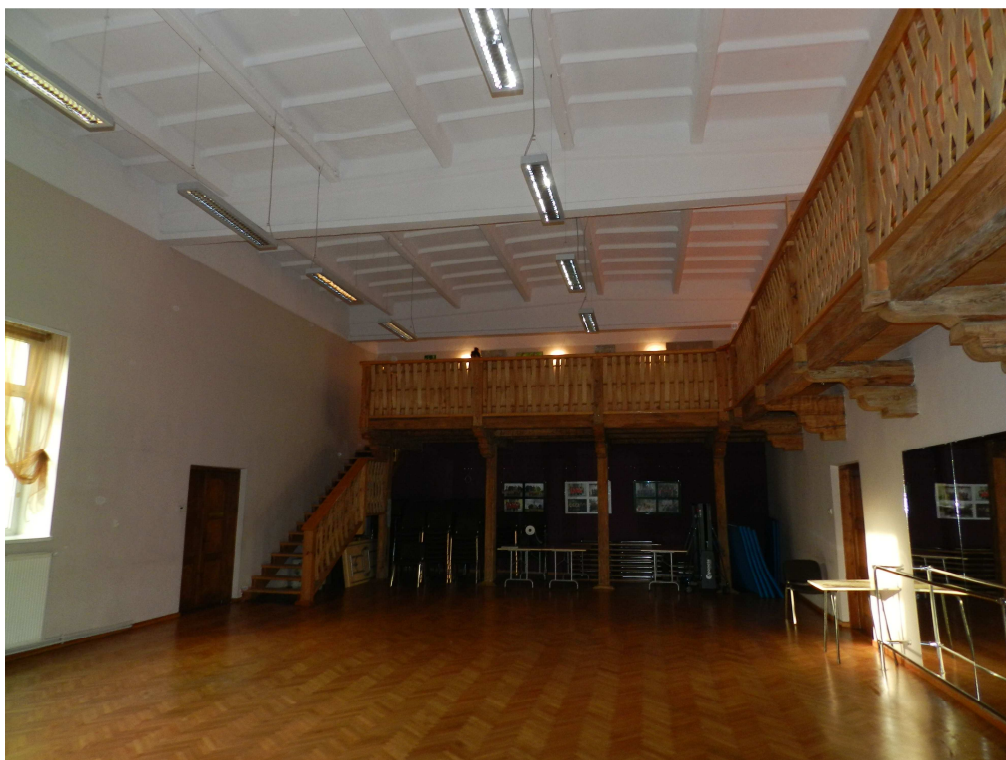
*fot.3. Stropodach z prefabrykowanych płyt panwiowych nad domem kultury.*

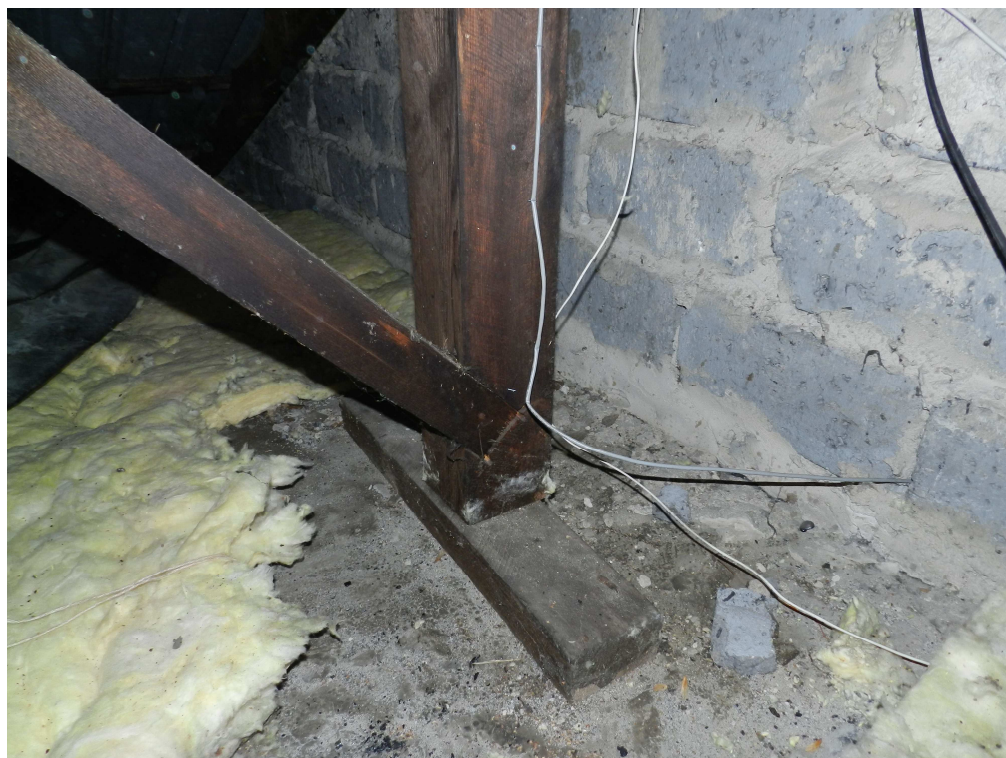
*fot.4. Oparcie słupów drewnianych więźby na stropodachu za pomocą podwalin drewnianych.*

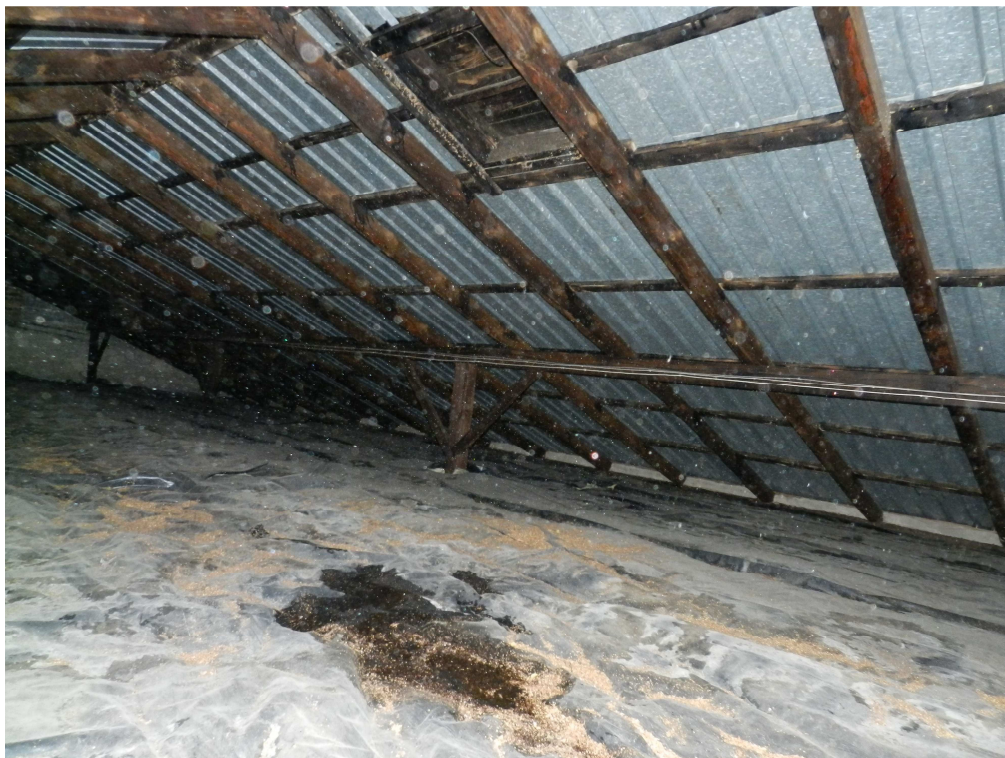
*fot.5. Przecieki wylazu dachowego - widoczna kałuża pod wylazem.*

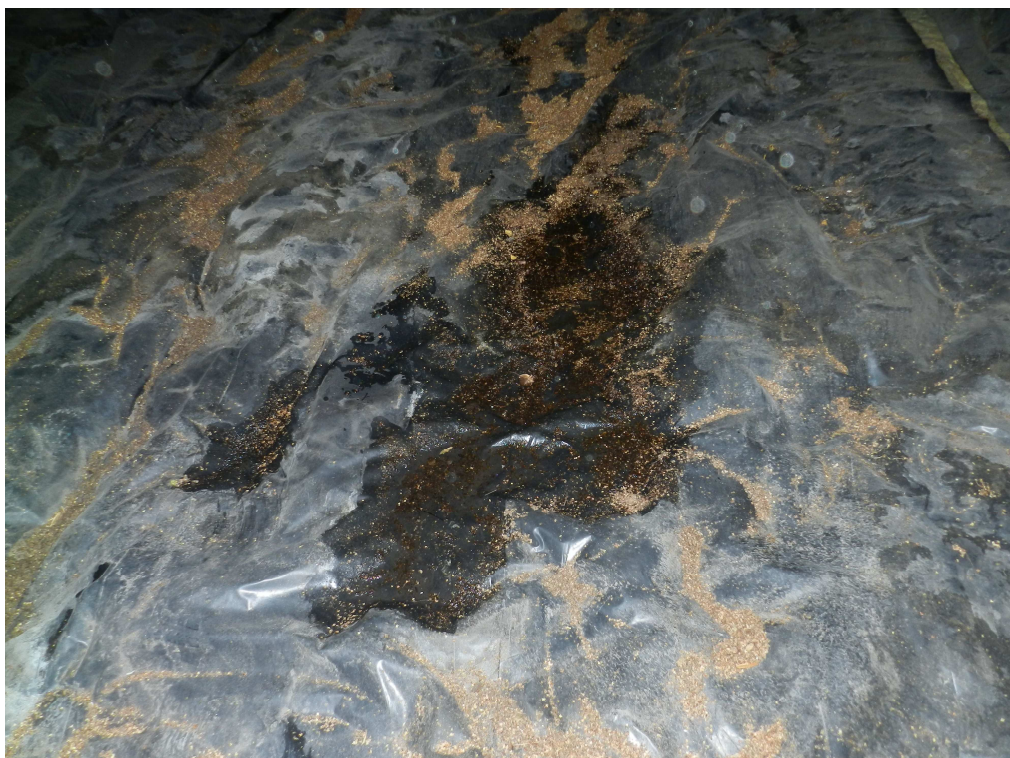
*fot.5a. Przecieki wylazu dachowego - widoczna kałuża pod wylazem.*

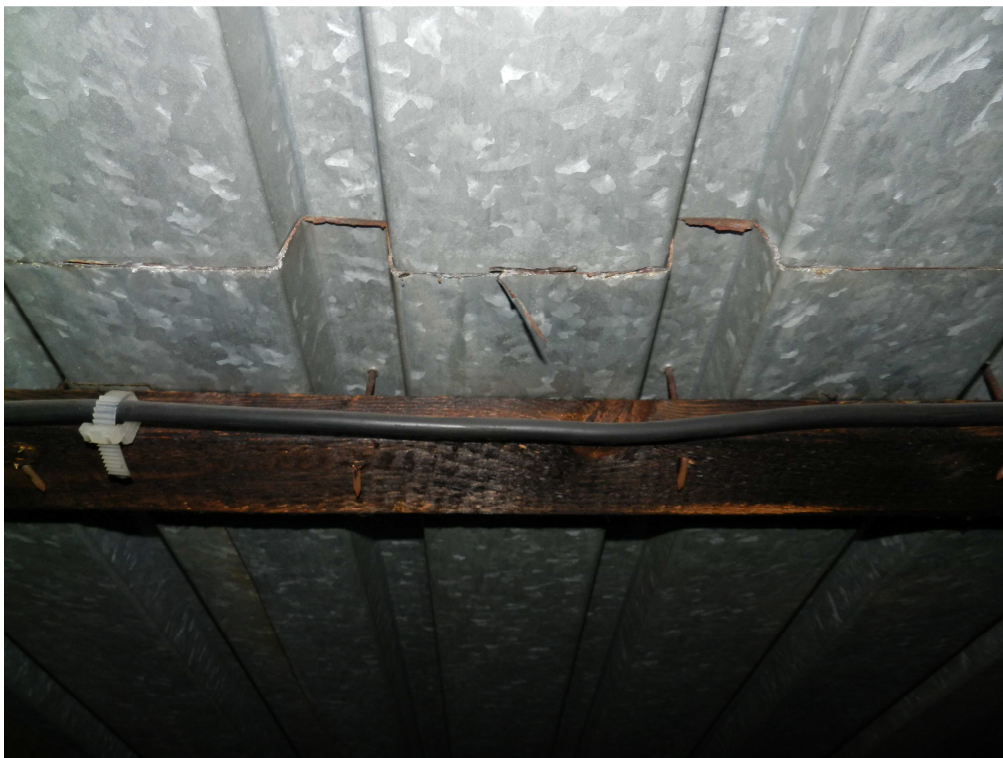
*fot.6. Montaż blachy trapezowej do łąt na gwoździe.*

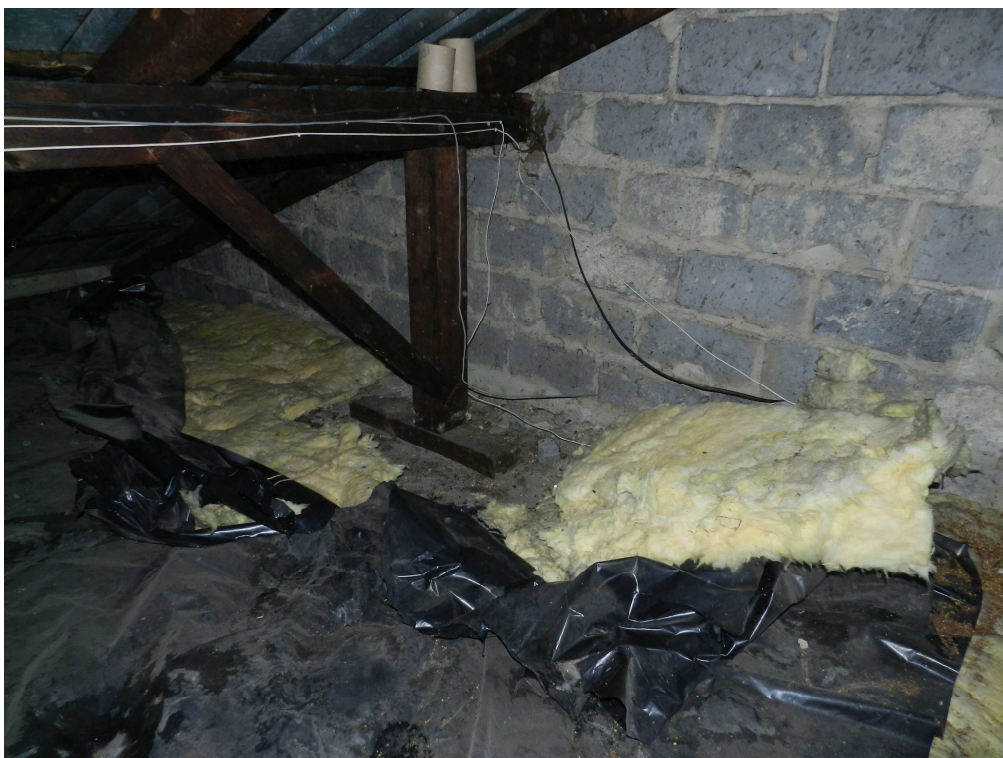
*fot.7. Ocieplenie stropodachu nad domem kultury za pomocą warstwy luźno ułożonej wełny mineralnej o gr. ok. 10cm i folii.*

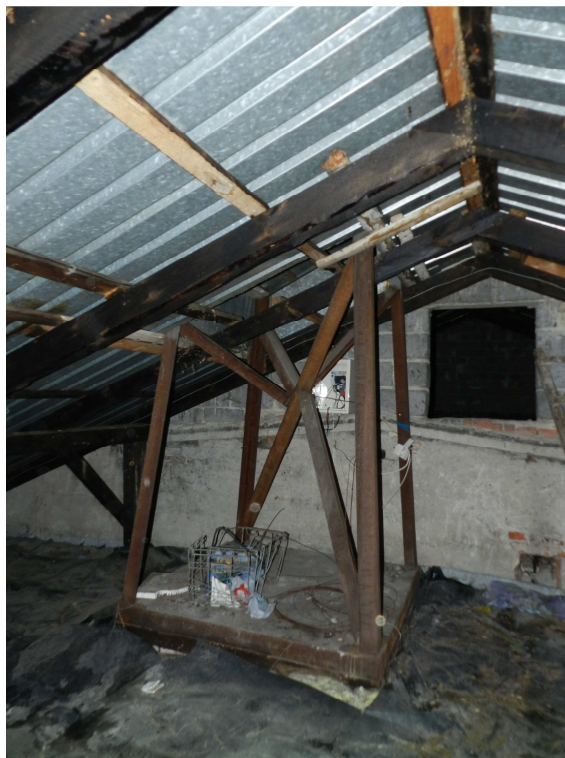
*fot.8. Korozja elektrochemiczna elementów konstrukcji stalowej wieżyczki sygnalizacyjnej.*

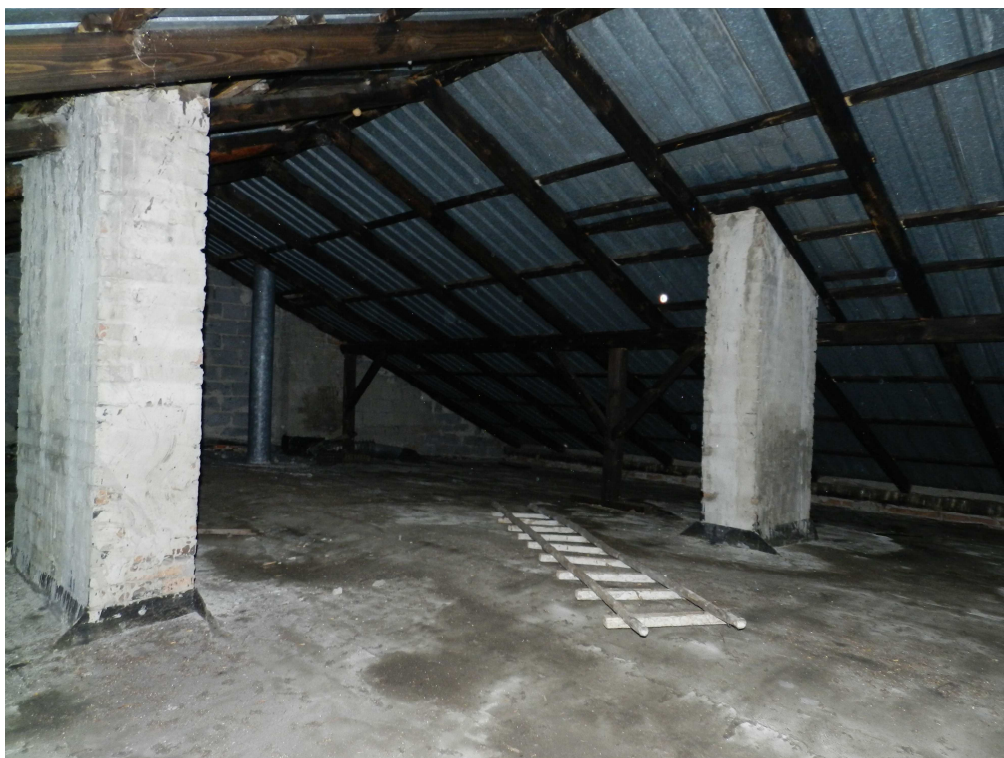
*fot.9. Charakter konstrukcji płatwiowo - krokwiowej dachu nad biblioteką.*

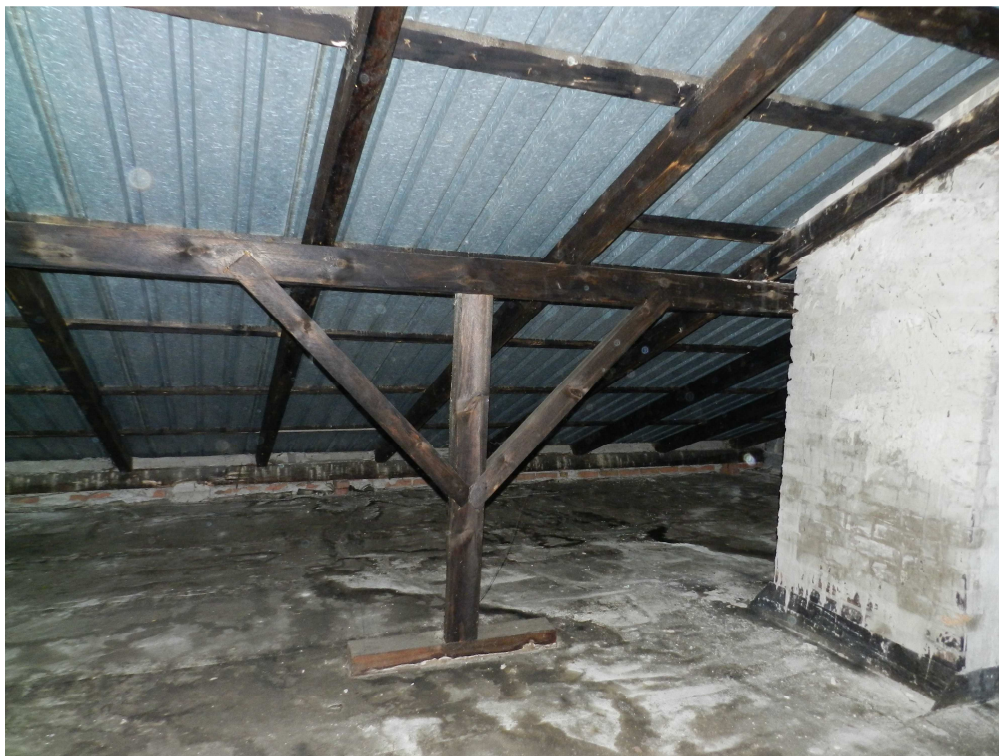
*fot.10. Oparcie słupa na istniejącym stropodachu za pośrednictwem podwaliny drewnianej.*

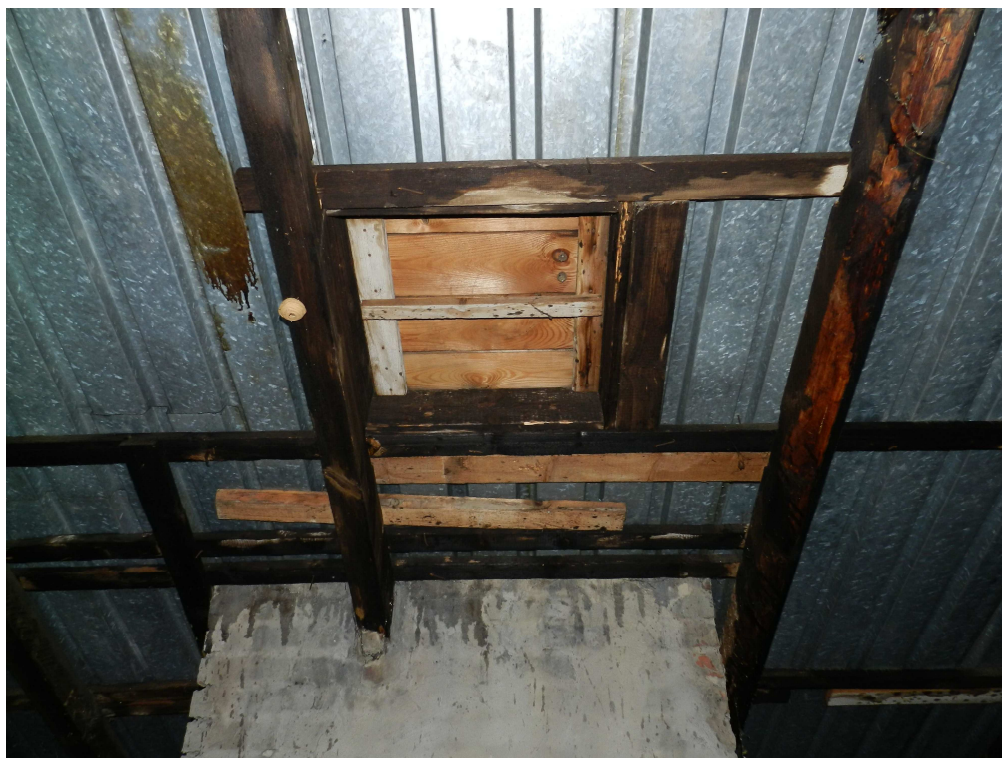
*fot.11. Nieszczelny wylaz dachowy w przestrzeni dachu nad biblioteką.*

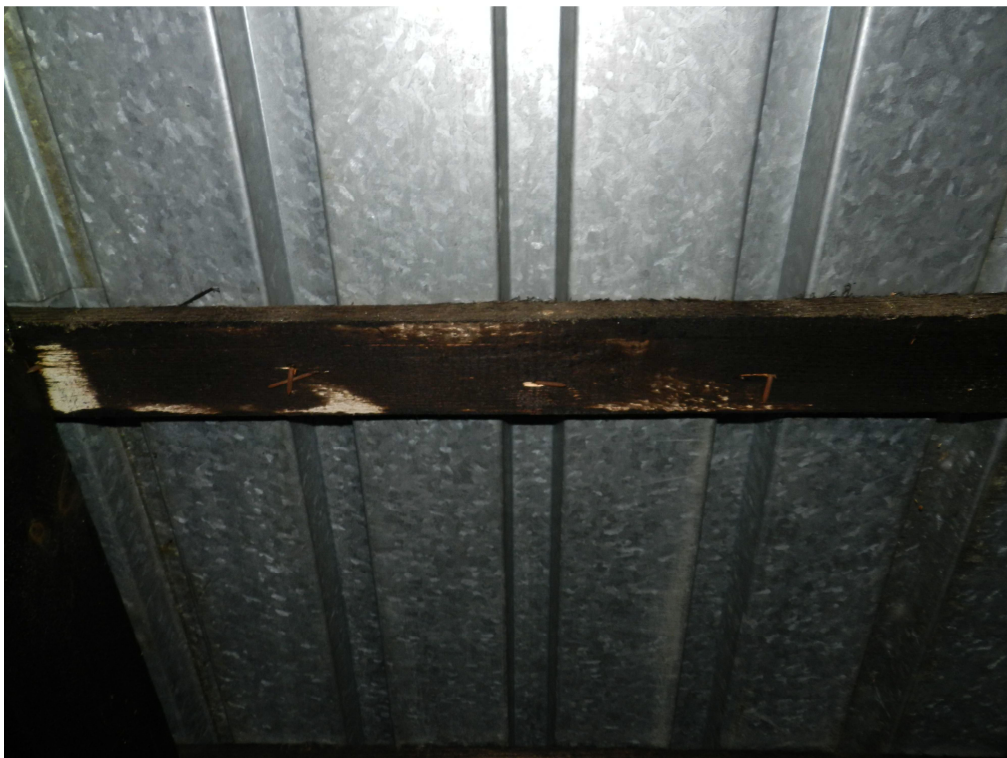
*fot.12. Montaż blachy trapezowej do łat na gwoździe.*

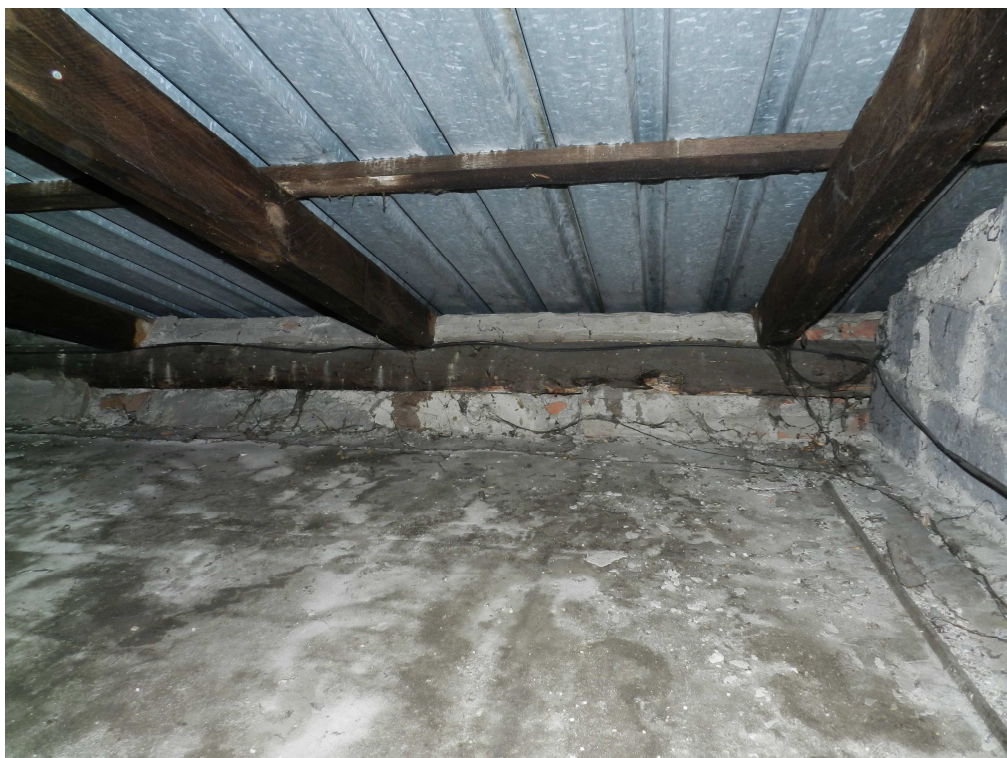
*fot.13. Montaż murlaty bezpośrednio do ściany kolankowej.*

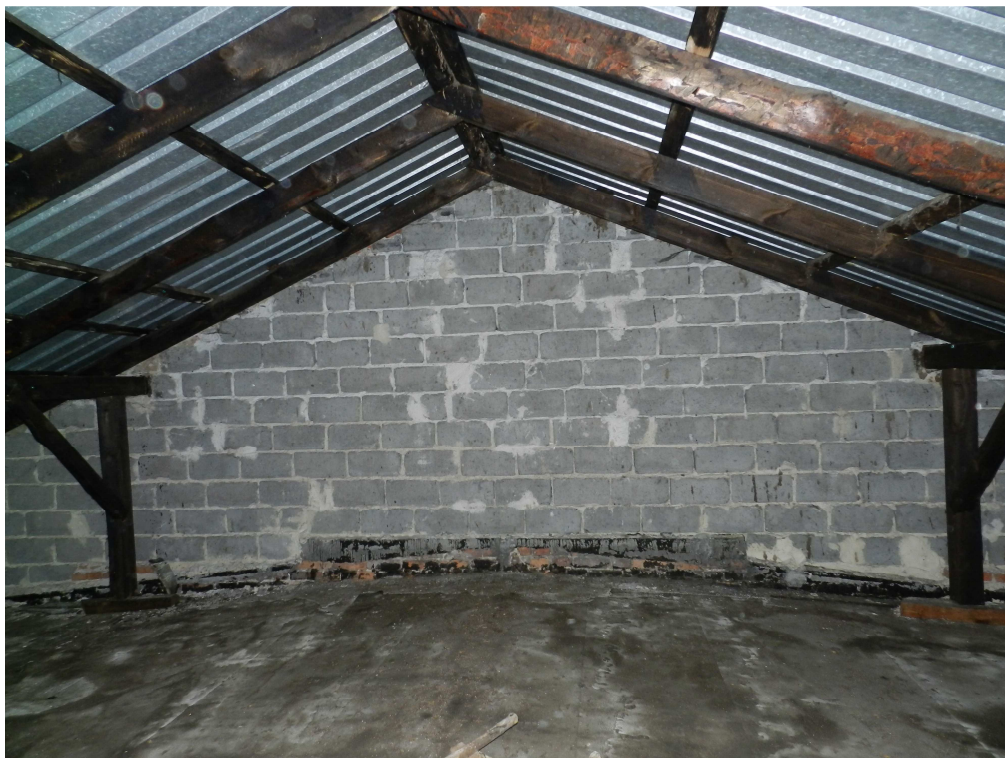
*fot.14. Widoczne, pierwotne pokrycie stropodachu z papy na lepiku oraz ściana szczytowa z pustaków żużlobetonowych.*

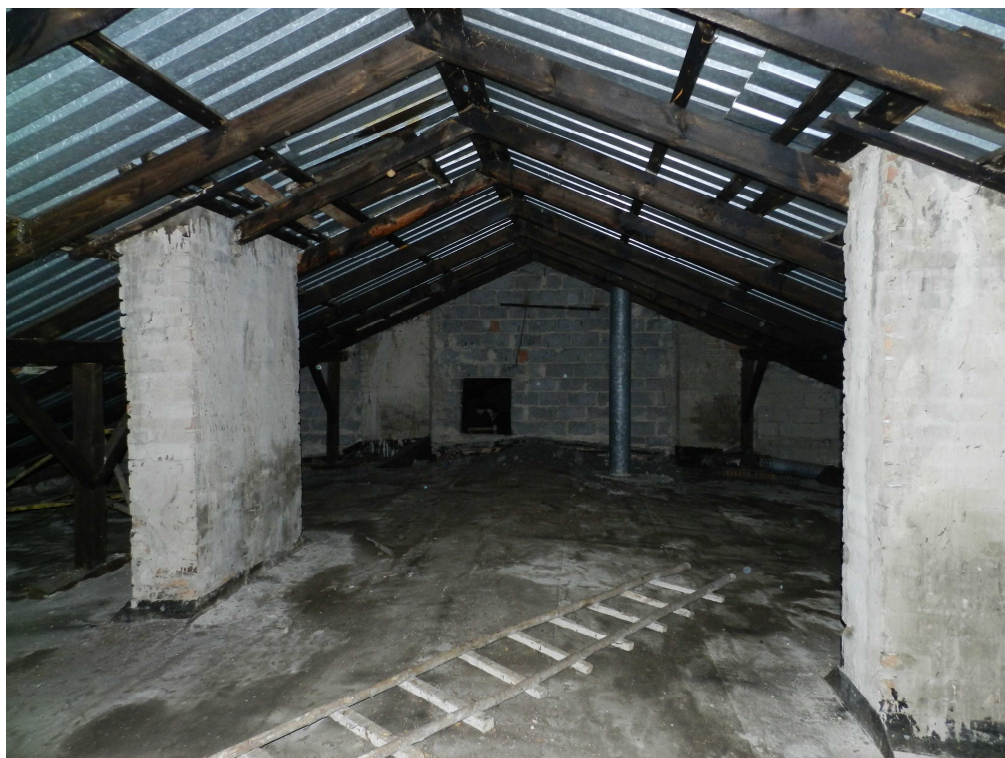
*fot.15. Murowane kominy w przestrzeni strychowej.*
