*fot.1. Widok ogólny budynku szkoły podstawowej od strony wschodniej.*

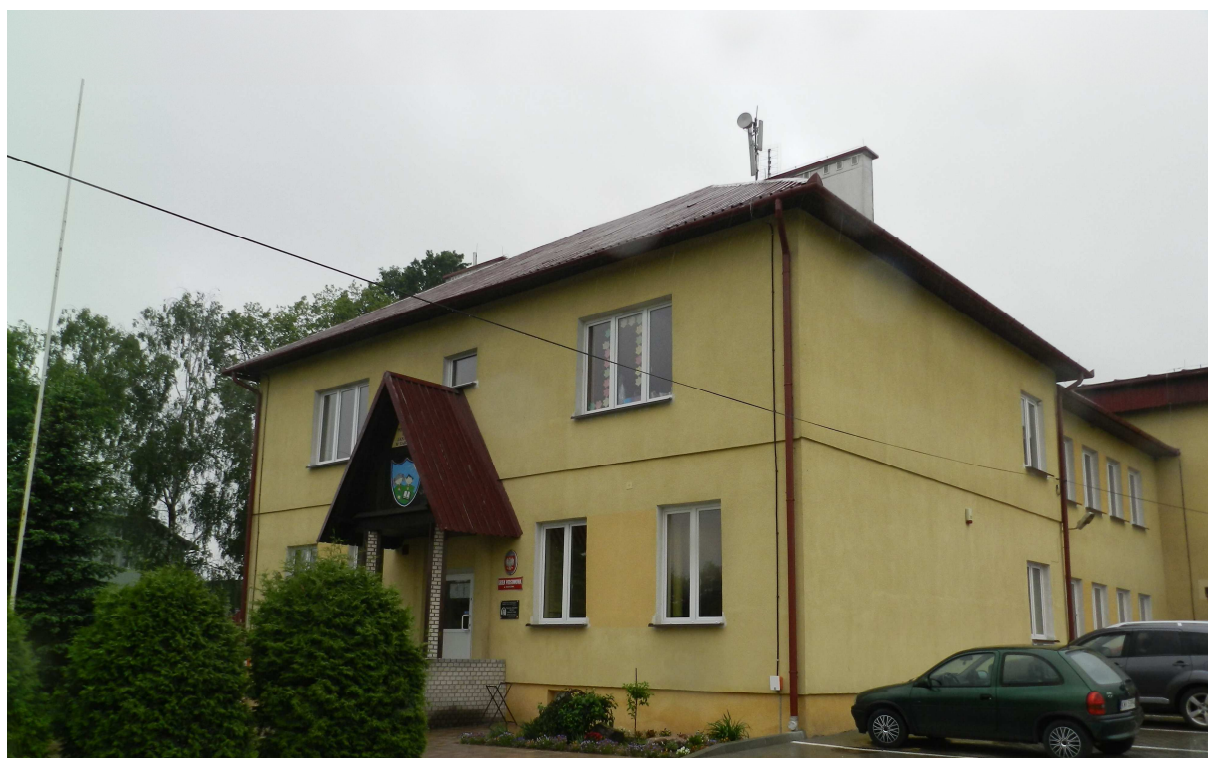
*fot.2. Widok skrzydła południowo - wschodniego - na jego poddaszu planuje się wprowadzenie funkcji użytkowej.*

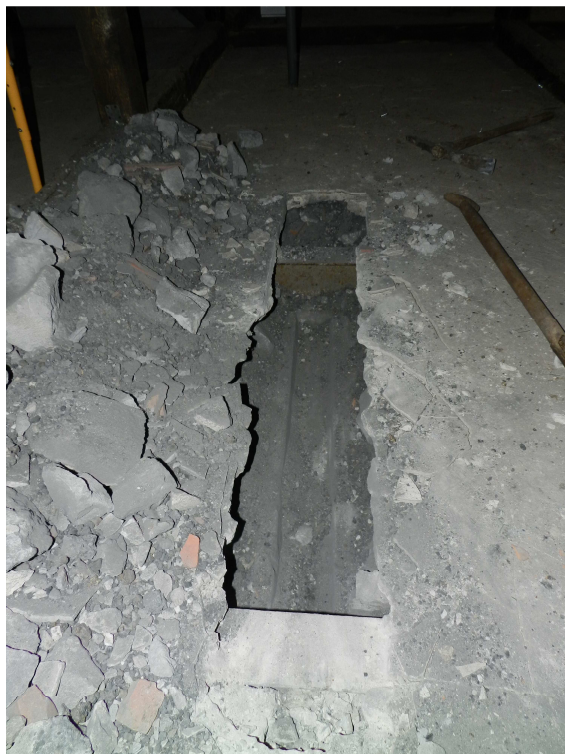
*fot.3. Widok okrywki w stropie poddasza. Widoczny strop typu WPS.*

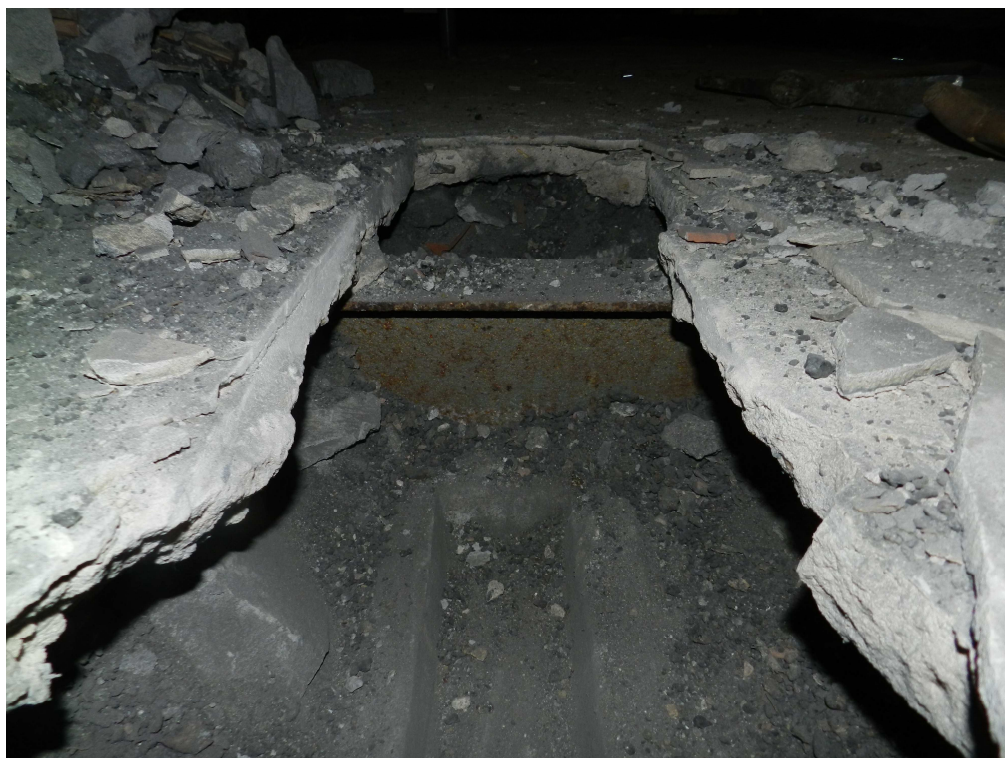
*fot.4. Dwuteowa belka stalowa oraz prefabrykowane płyty betonowe stropu WPS.*

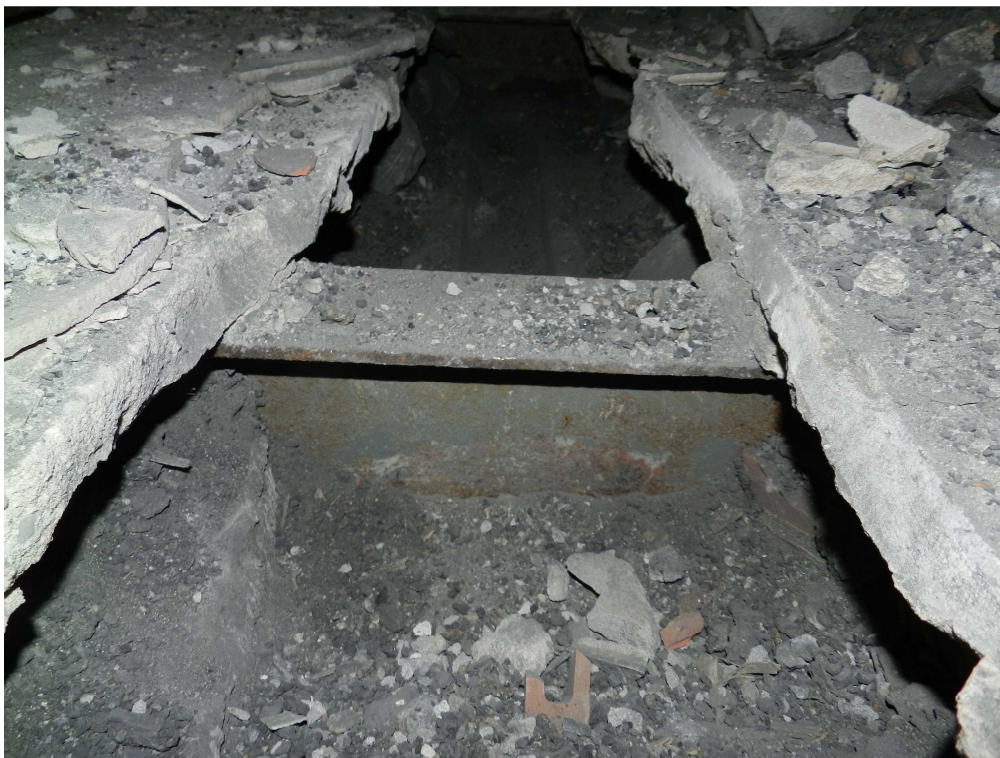
*fot.5. Dwuteowa belka stalowa stropu WPS.*

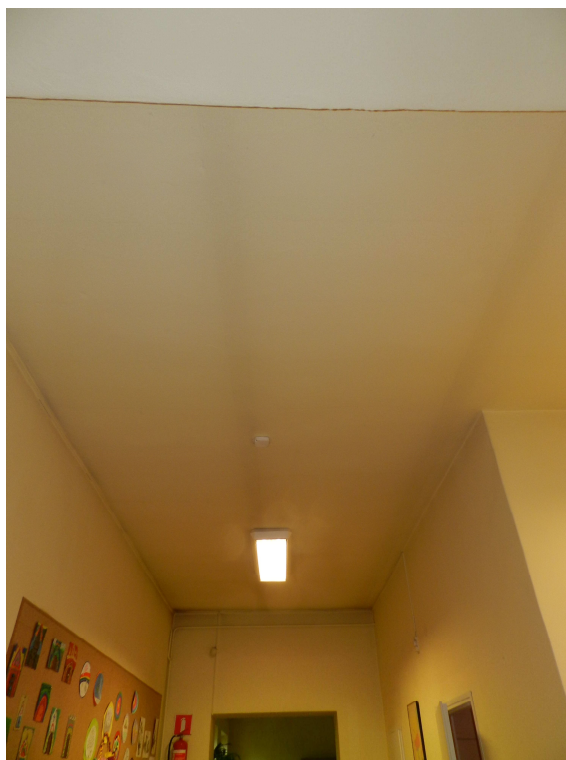
*fot.6. Widoczne mostki termiczne na tynku stropu poddasza w miejscu występowania dwuteowych belek stalowych stropu WPS.*

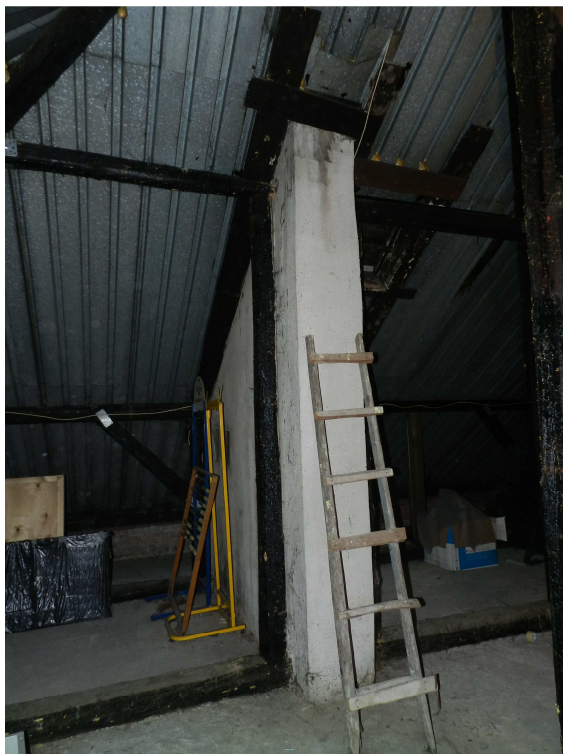
*fot.7. Komin murowany w kondygnacji poddasza.*

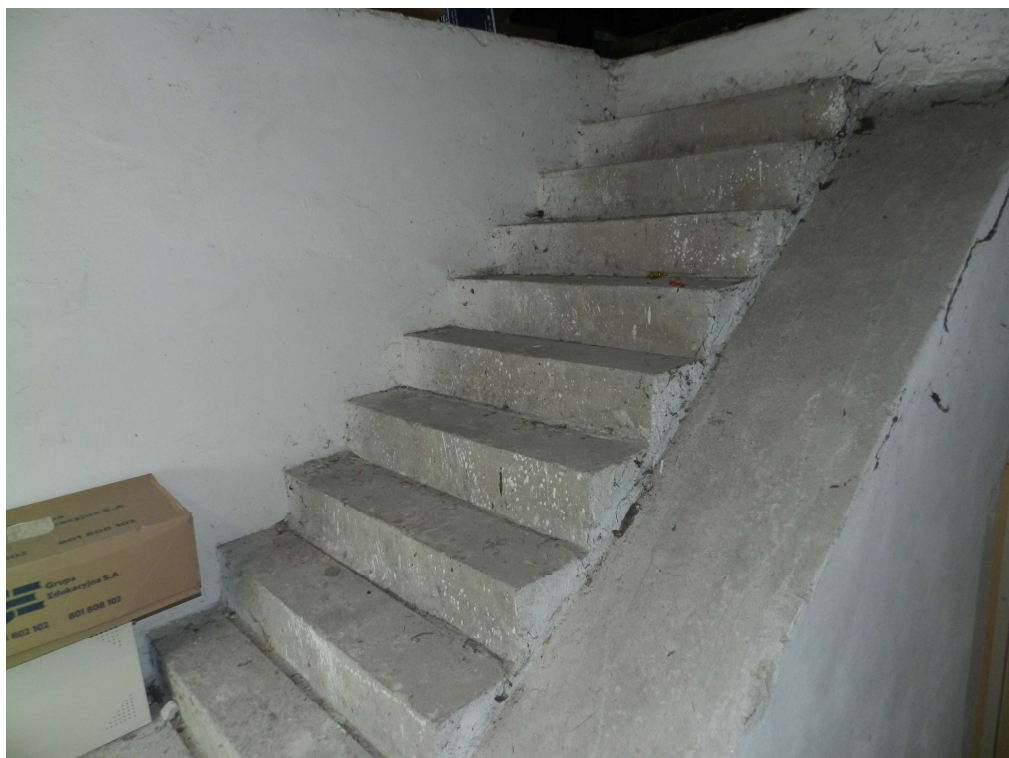
*fot.8. Bieg schodów żelbetowych na poddasze.*

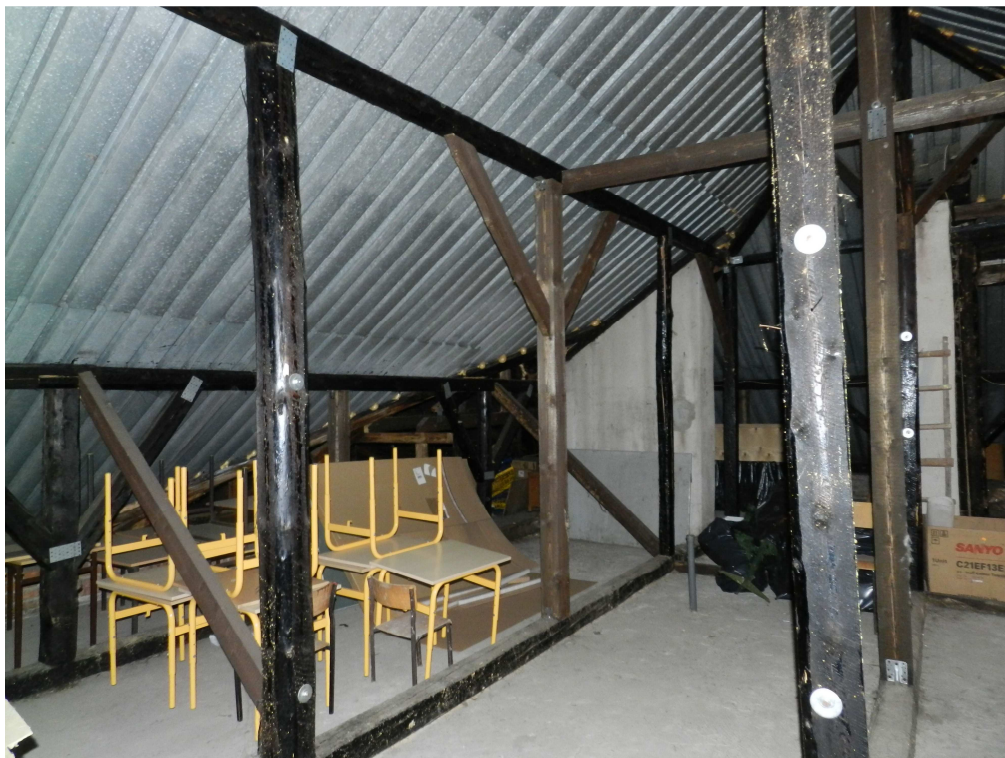
*fot.9. Charakter konstrukcji dachu.*

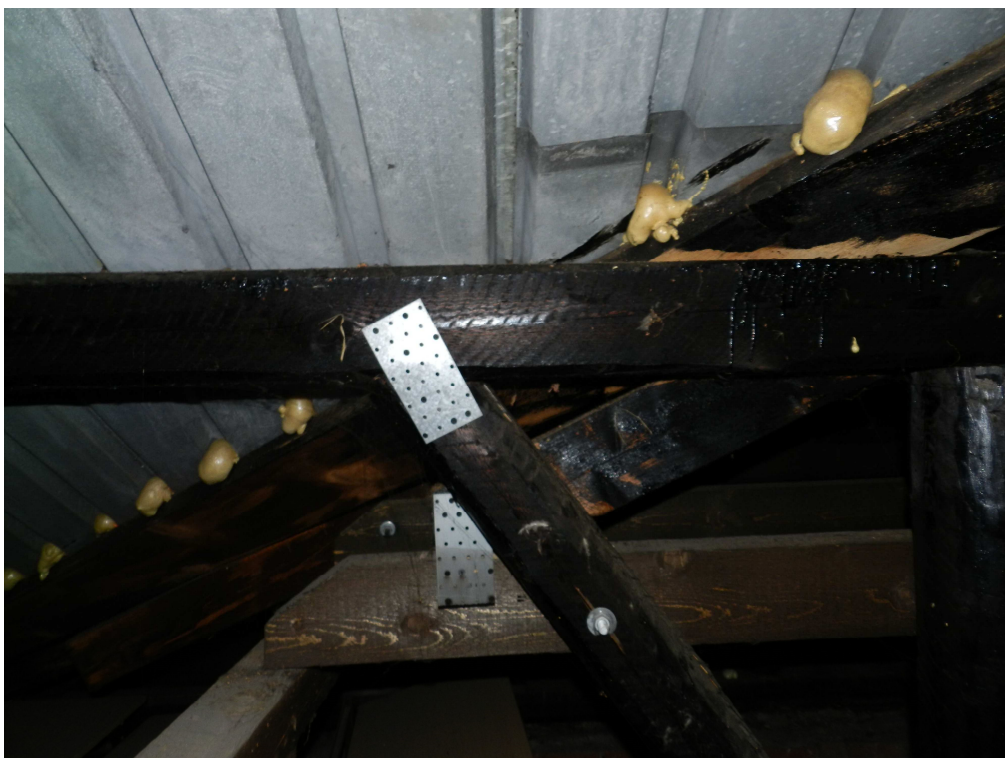
*fot.10. Połączenie na płytki gwoździowane.*

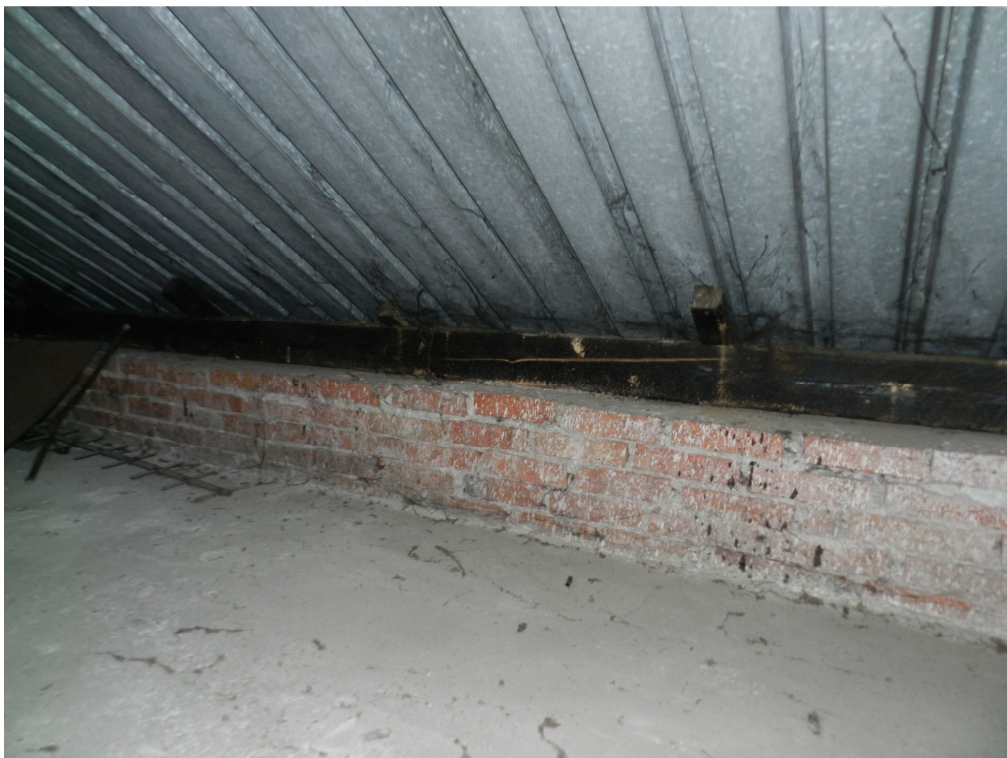
*fot.11. Murowana ściana kolankowa z murlatą.*

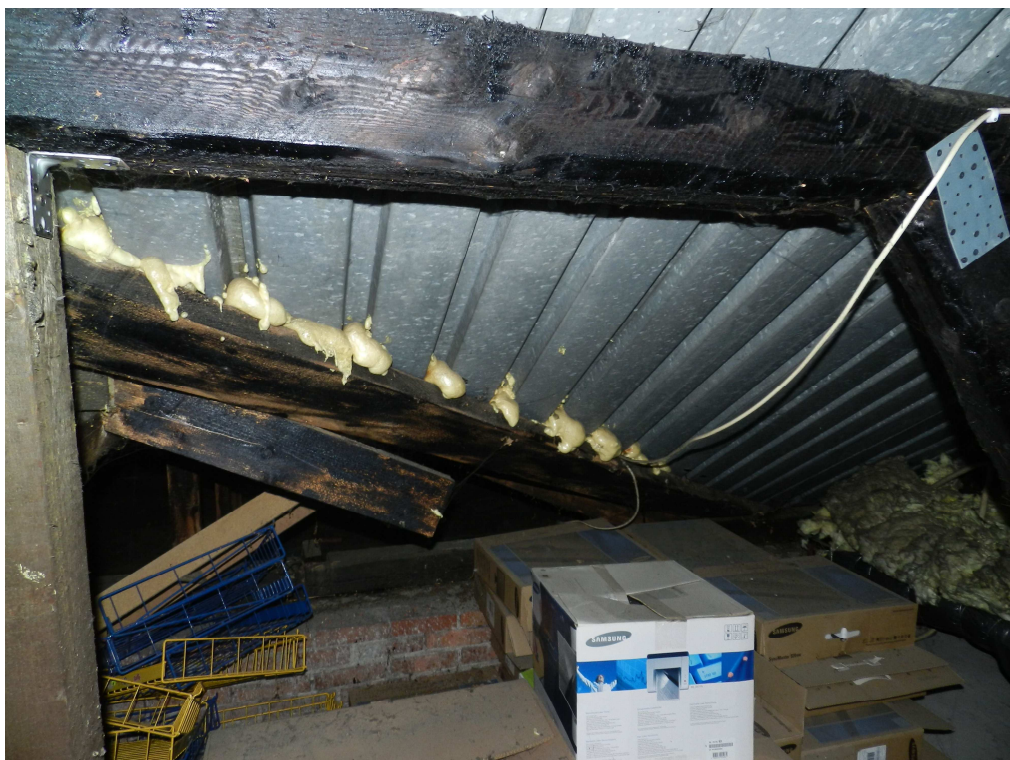
*fot.12. Wadliwe uszczelnienie kosza za pomocą pianki montażowej, poliuretanowej.*

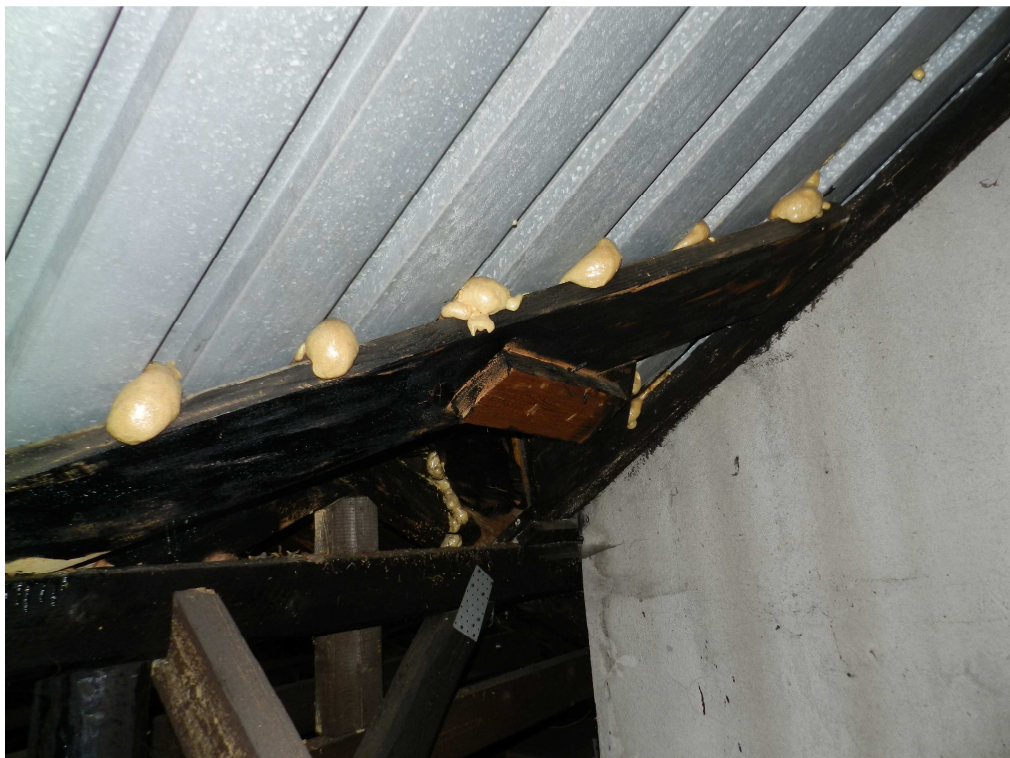
*fot.13. Wadliwe uszczelnienie kosza za pomocą pianki montażowej, poliuretanowej.*

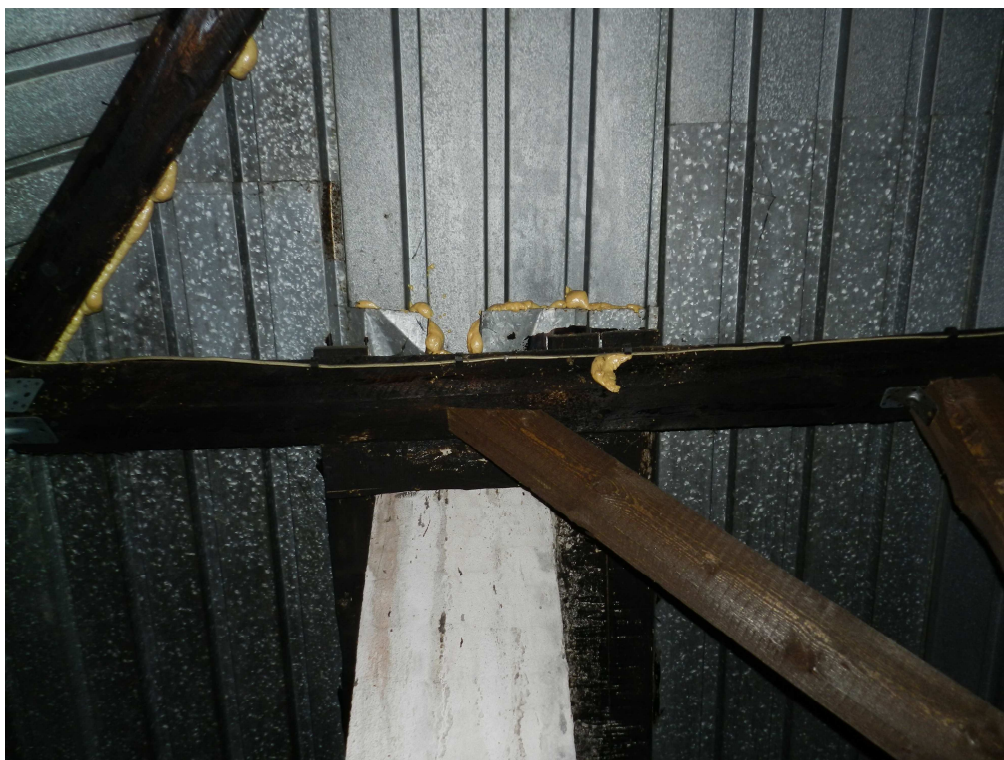
*fot.14. Wadliwe uszczelnienie przy kominie.*

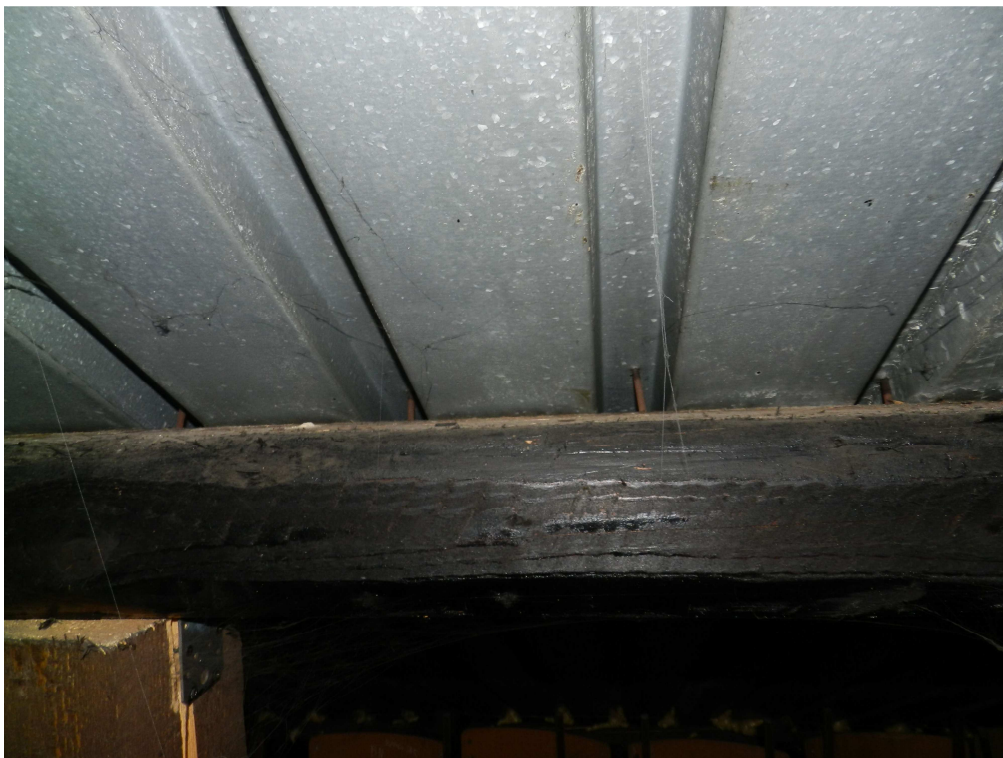
*fot.15. Montaż blachy trapezowej do górnej płaszczyzny trapezów. Widoczna korozja łączników.*

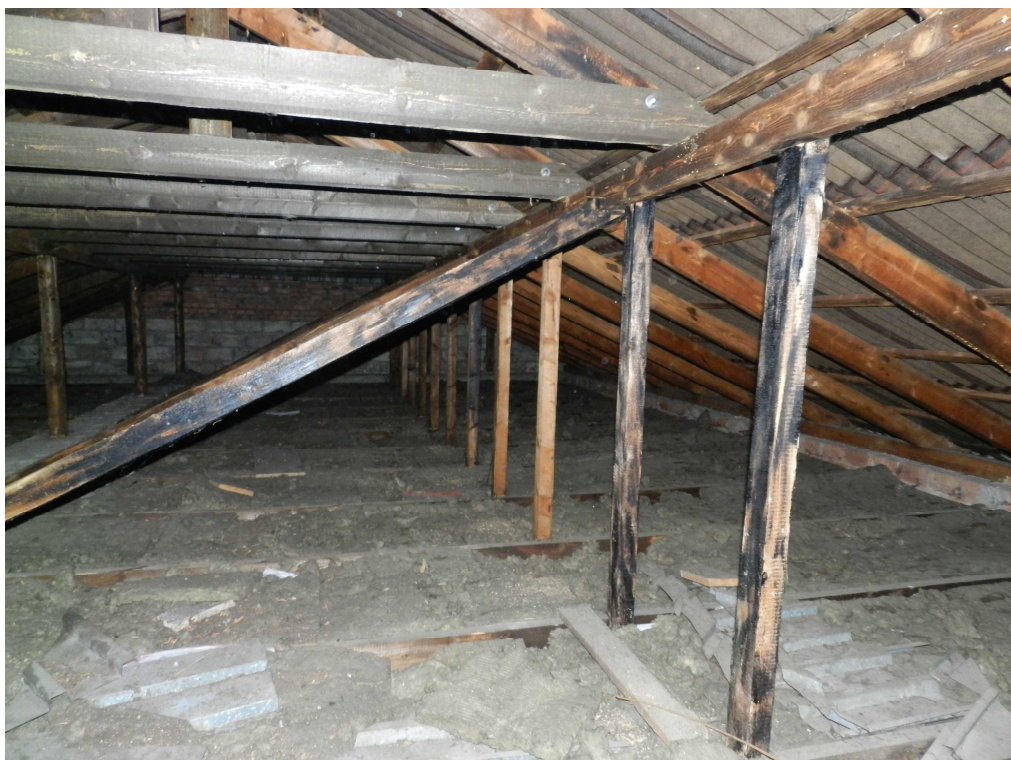
*fot.16. Charakter konstrukcji dachu nad przewiązką.*

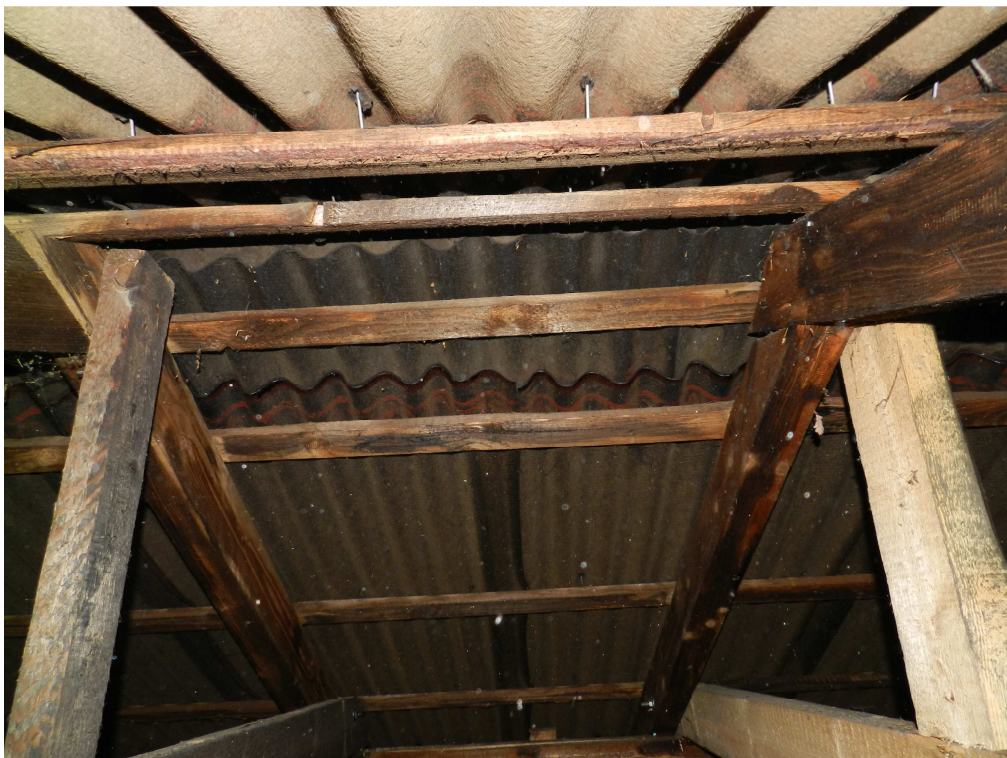
*fot.17. Montaż płyt bitumicznych do łat w górnej fali - widoczne miejsca przecieków.*

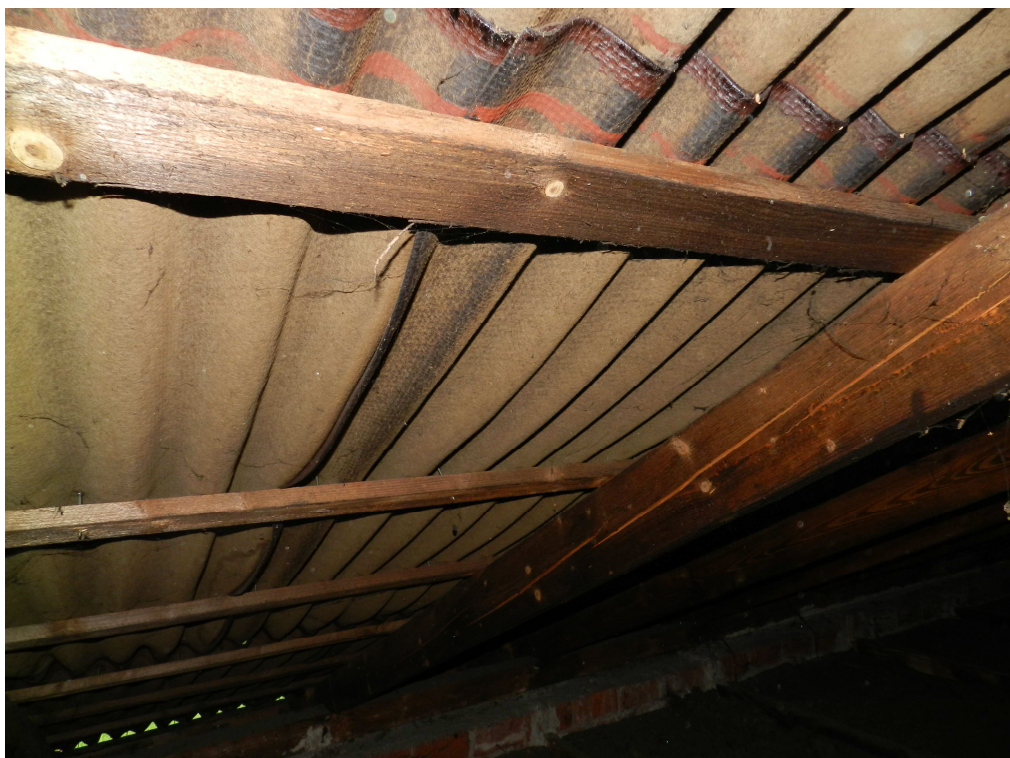
*fot.18. Zniszczone i nieszczelne pokrycie z płyt falistych, bitumicznych.*

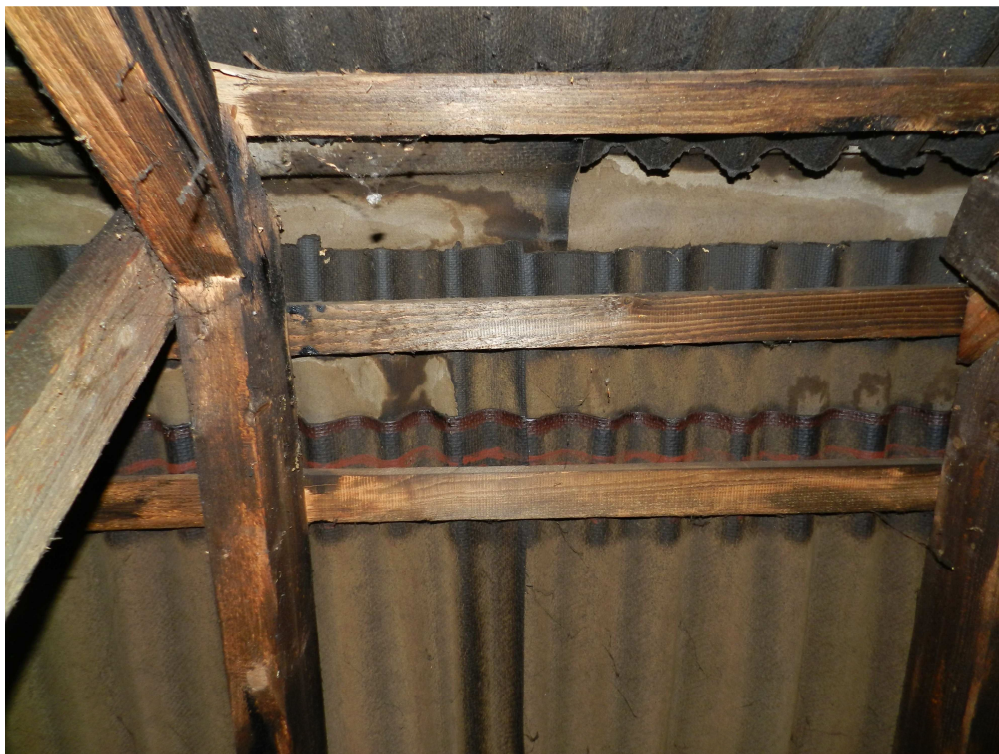
*fot.19. Przecieki wód opadowych w kalenicy.*

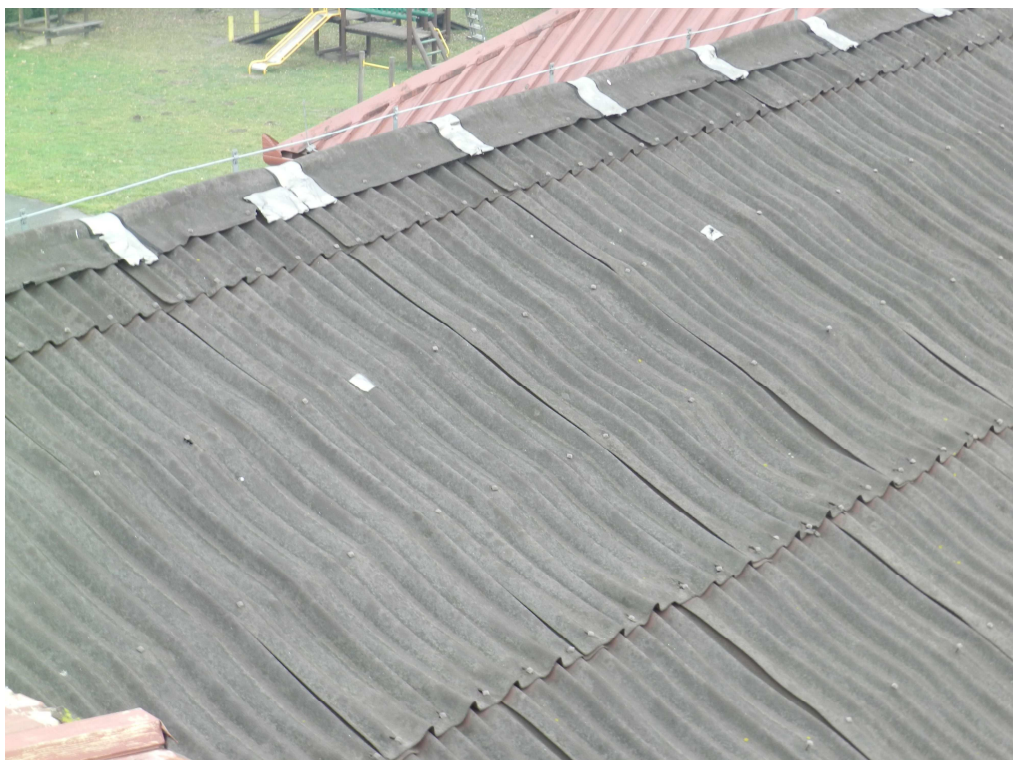
*fot.19a. Widok na połać dachową przewiązki (widoczne uszkodzenia pokrycia z płyt bitumicznych).*

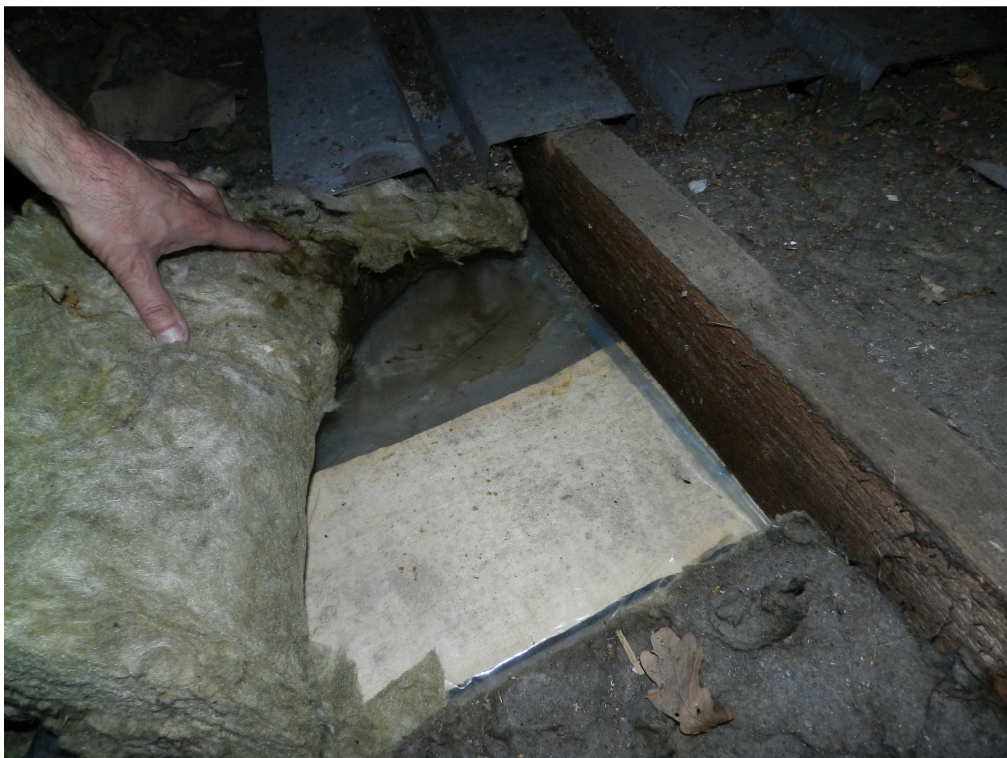
*fot.21. Wody opadowe z nieszczelnego pokrycia zbierają się na folii w warstwie izolacji z wełny mineralnej.*

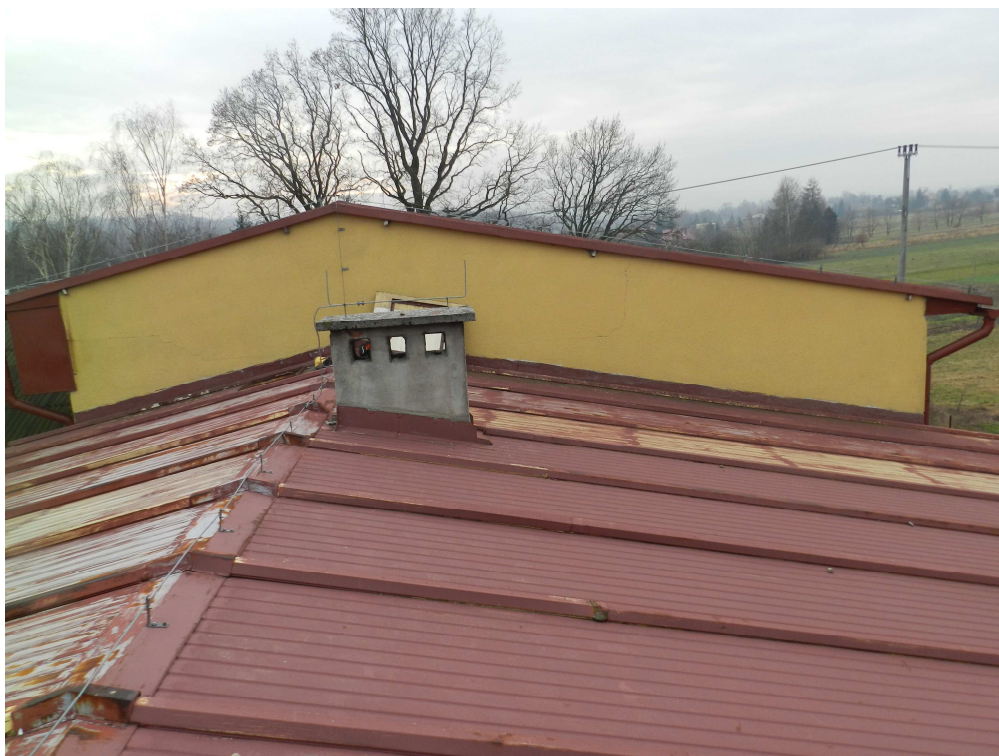
*fot.22. Widok na dach nad salą gimnastyczną.*

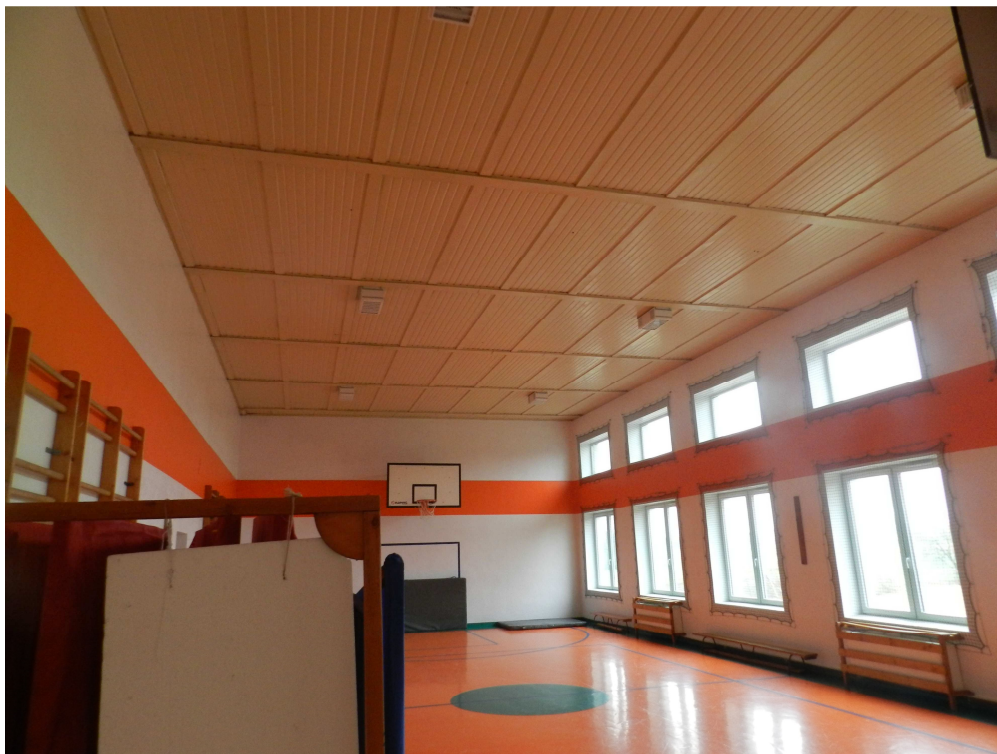
*fot.23. Systemowe sufity podwieszane nad salą gimnastyczną.*

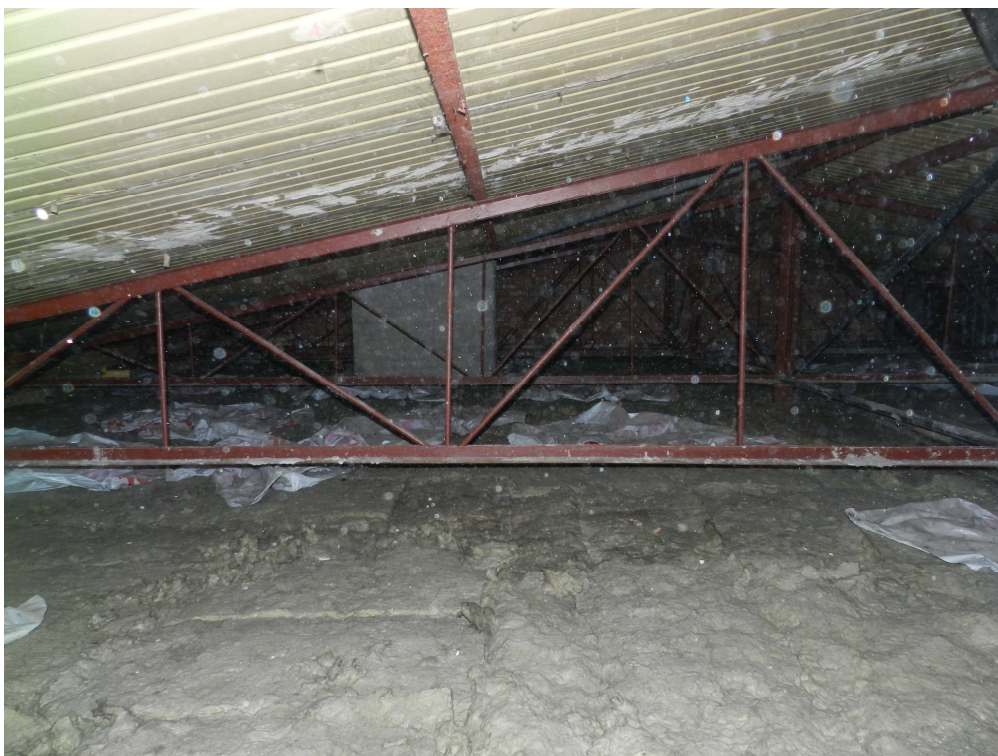
*fot.24. Konstrukcja dachu nad skrzydłem północnym - stalowe więzary kratowe oparte na stropie żelbetowym.*

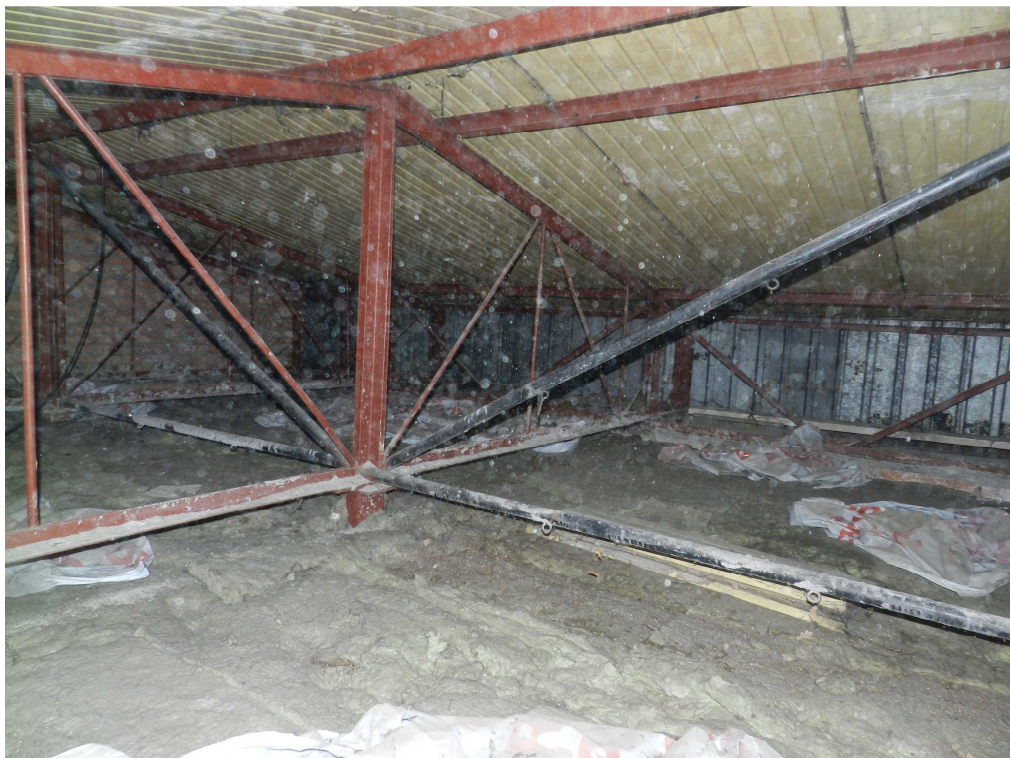
*fot.24a. Stężenie pionowe kalenicowe.*

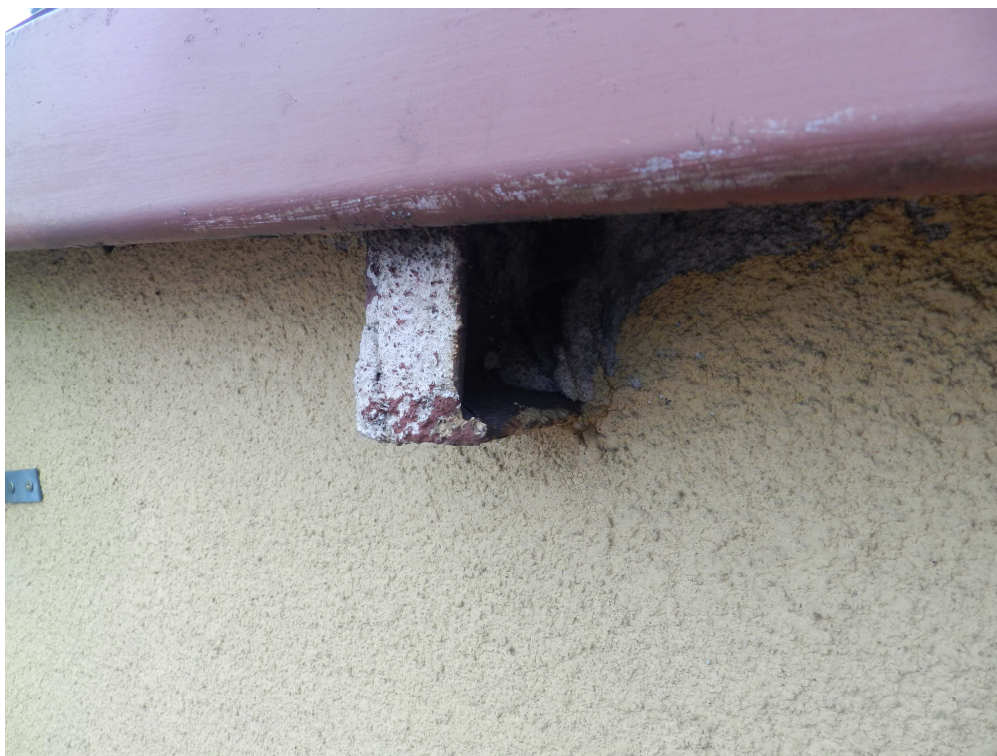
*fot.25. Płatew stalowa (ceownik 80) nad dachem sali gimnastycznej.*

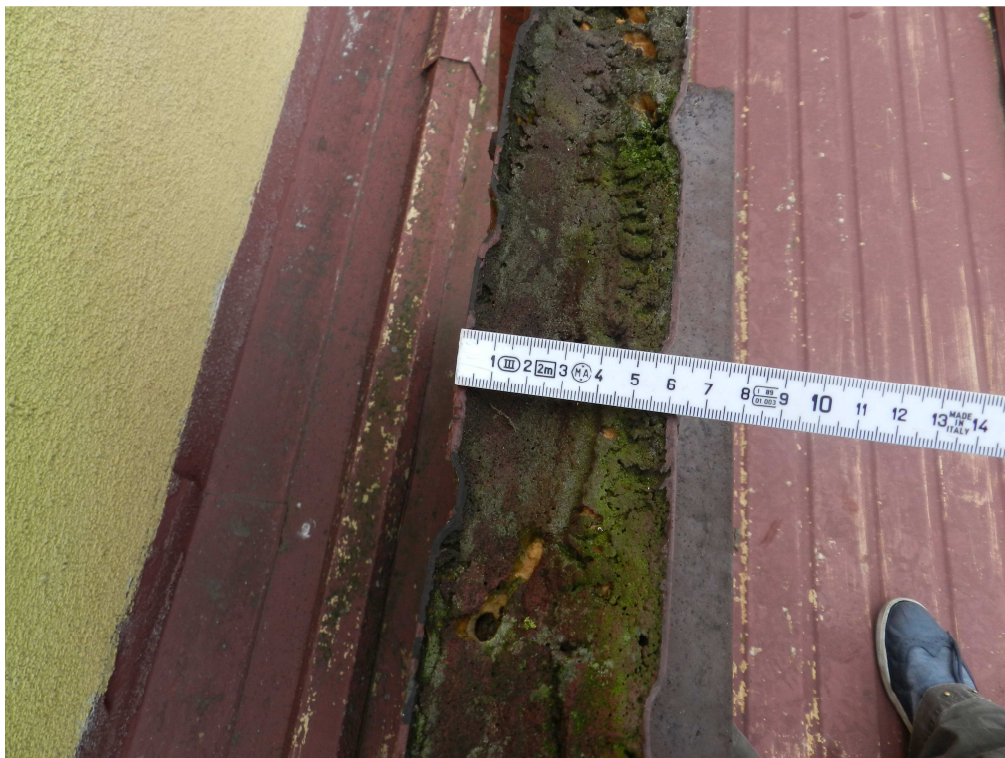
*fot.26. Pokrycie połaci z płyty warstwowej poliuretanowej gr. 6cm.*

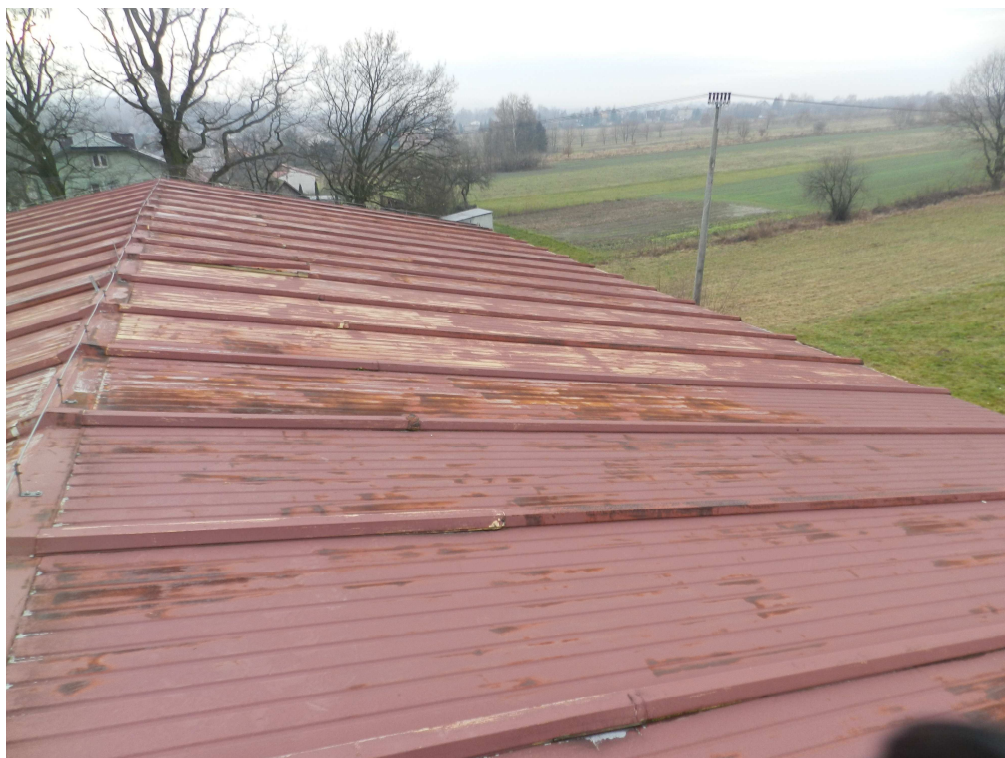
*fot.27. Korozja pokrycia połaci z płyty warstwowej - dach nad salą gimnastyczną.*

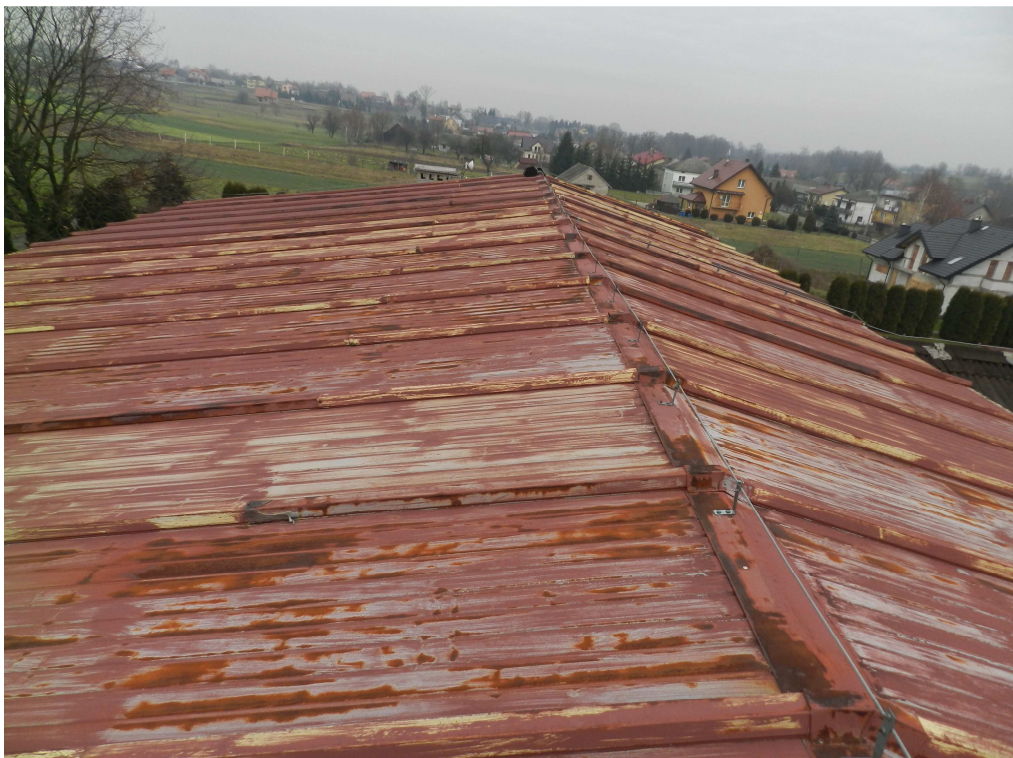
*fot.28. Korozja pokrycia połaci z płyty warstwowej.*

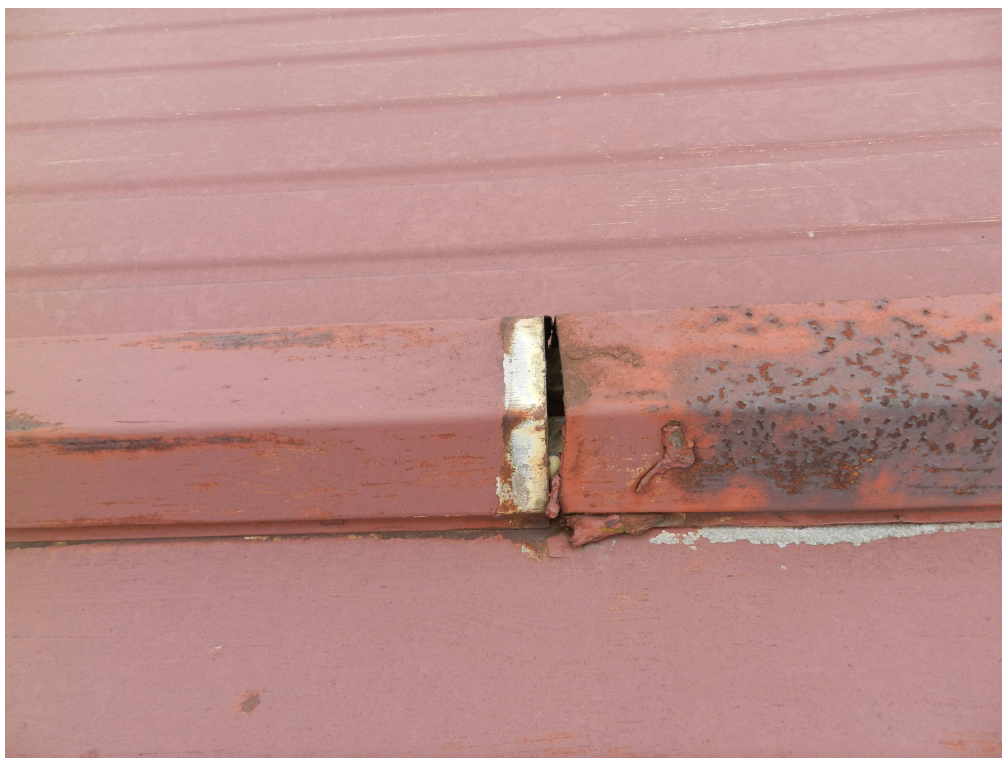
*fot.29. Nieszczelność na połączeniu blach kołnierza.*

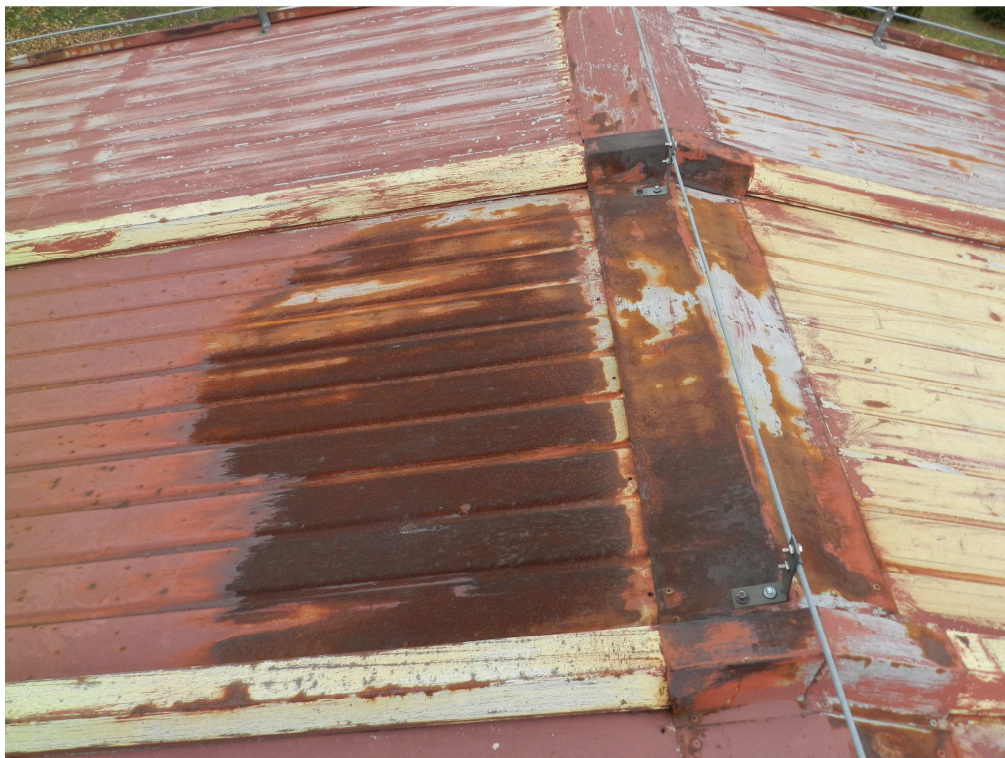
*fot.30. Korozja elektrochemiczna płyty warstwowej.*

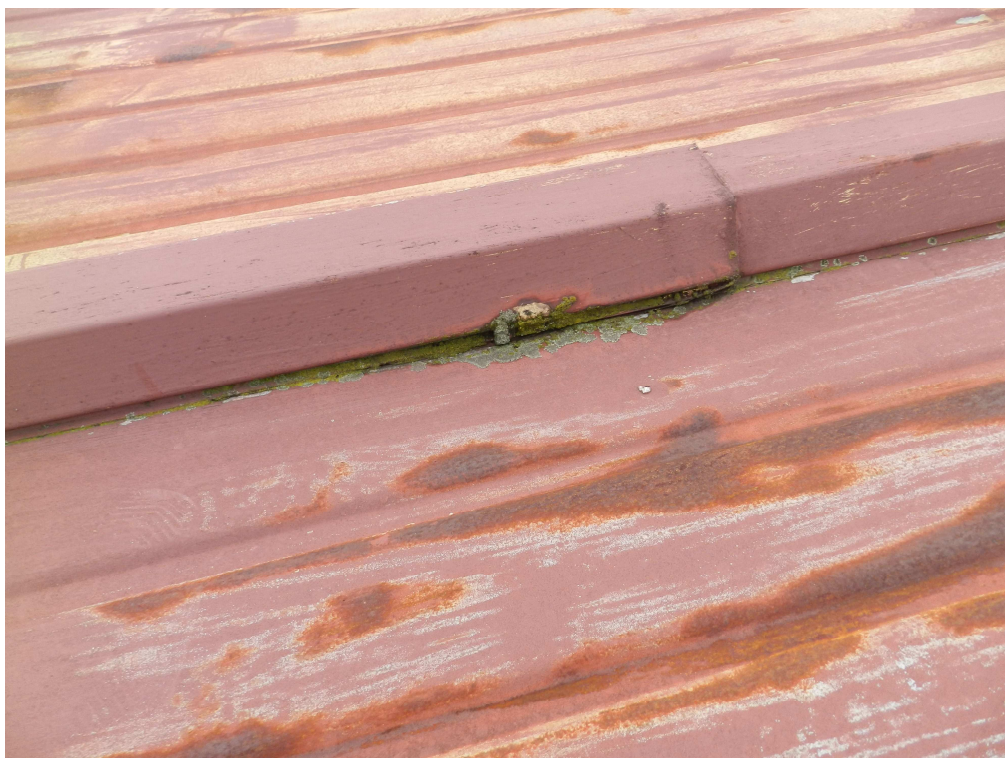
*fot.31. Nieszczelność na połączeniu kołnierza i płyty warstwowej.*
