*fot.1. Widok ogólny budynku szkoły podstawowej od strony wschodniej.*

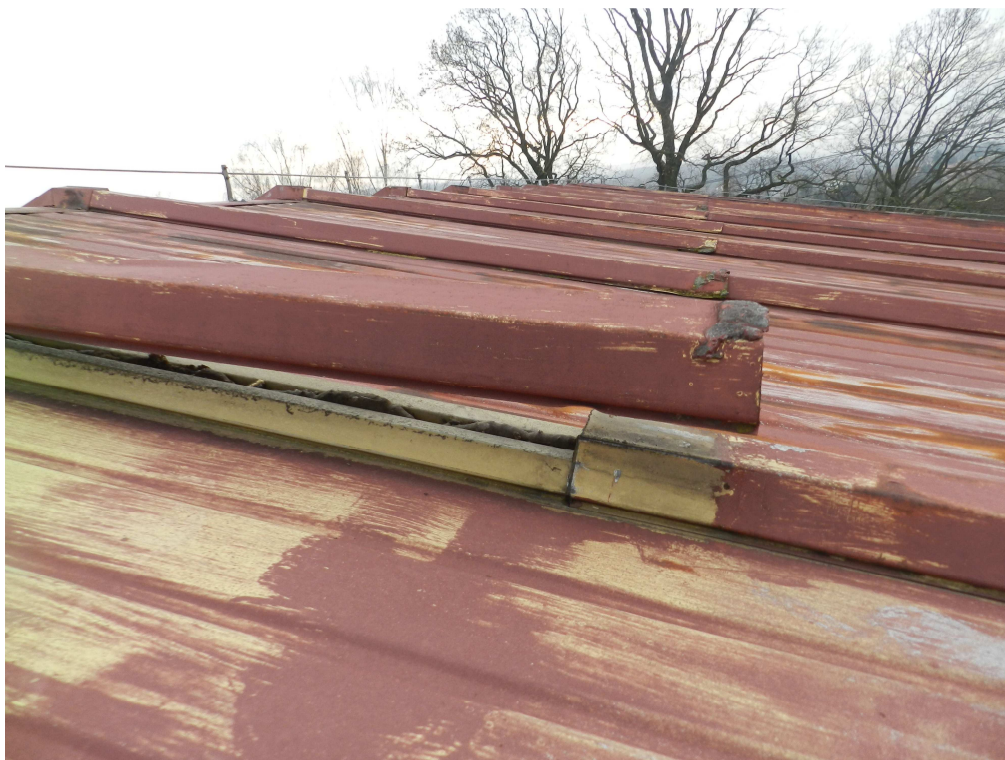
*fot.32. Odstający z połączenia cały kołnierz.*

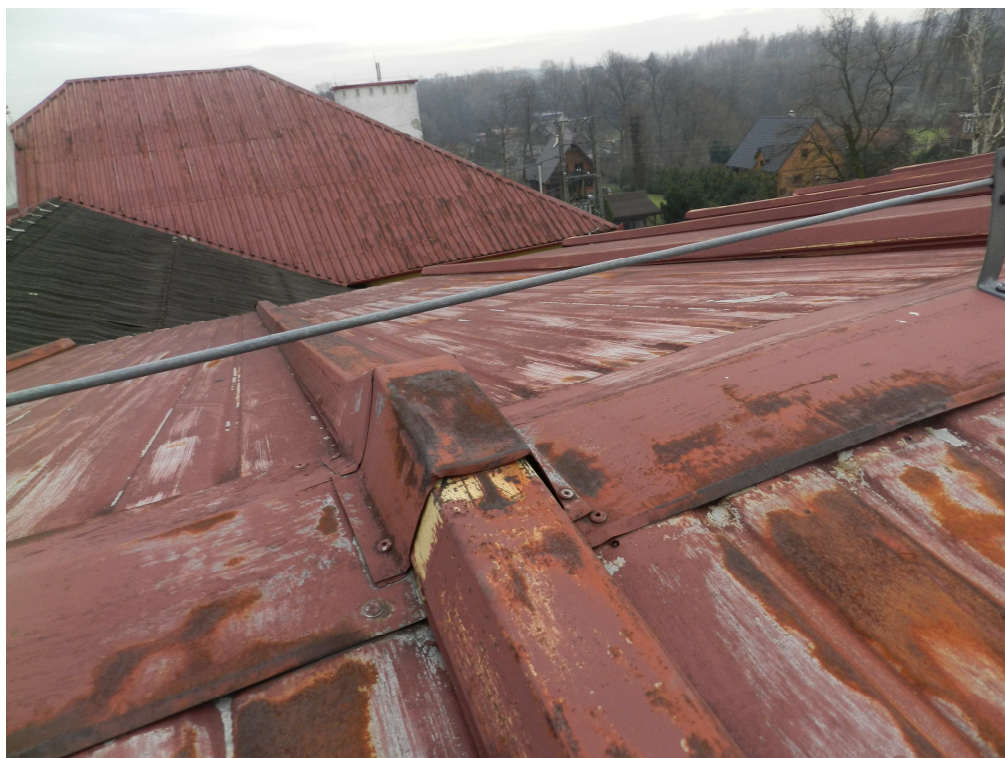
*fot.33. Nieszczelność kołnierza w kalenicy.*

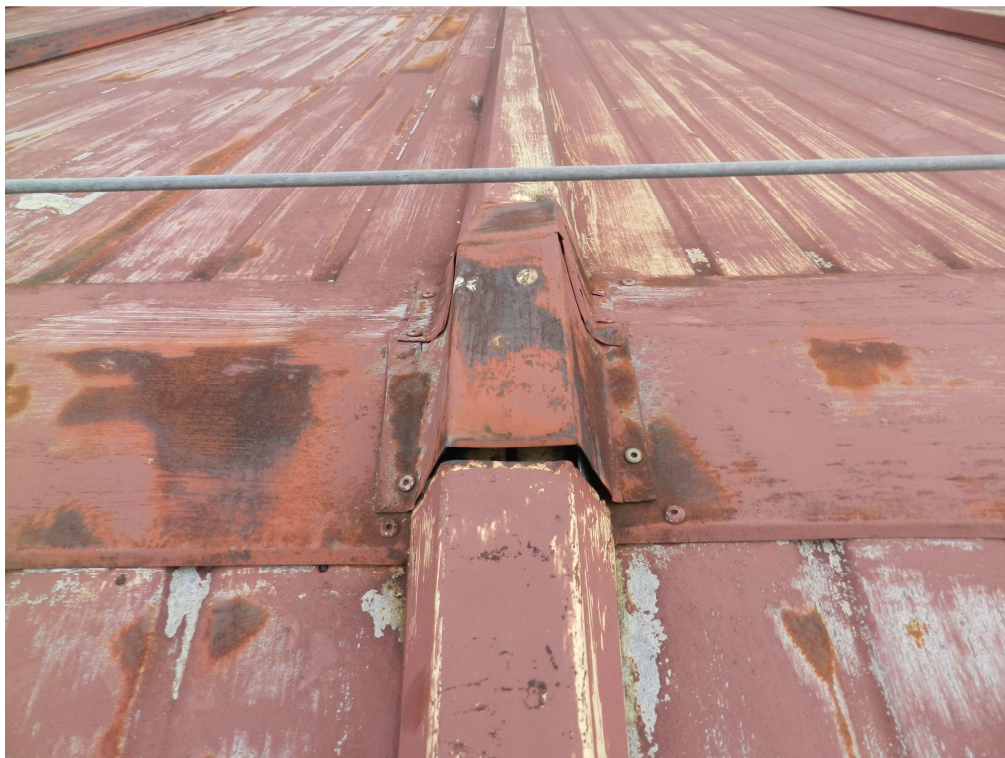
*fot.34. Nieszczelność kołnierza w kalenicy.*

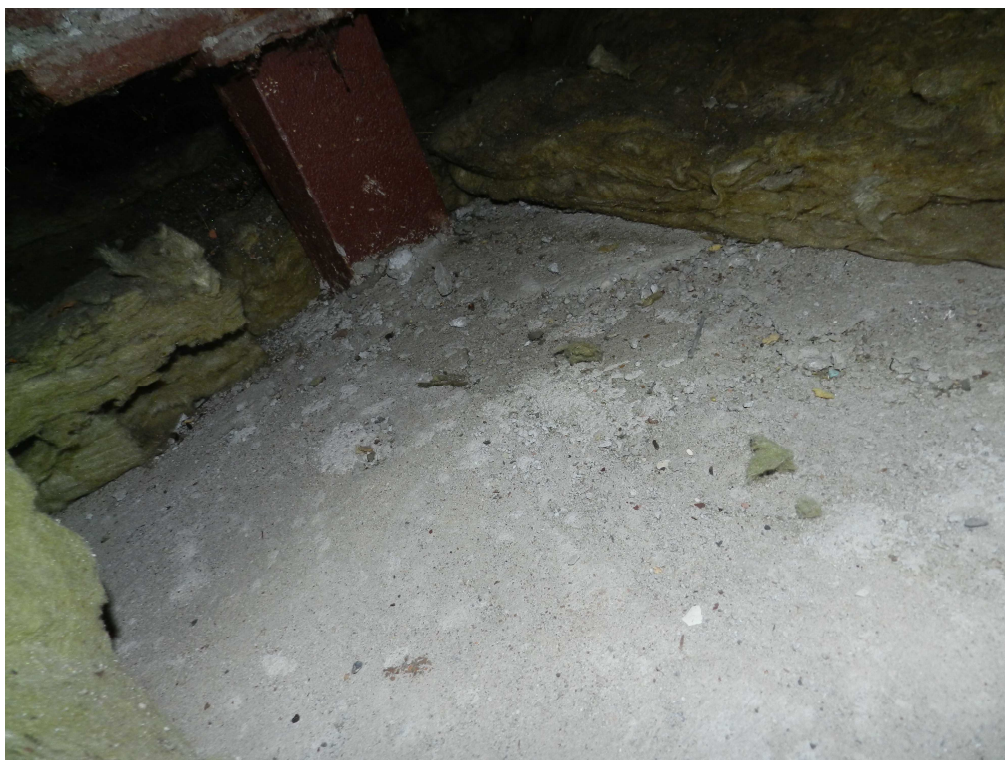
*fot.35. Warstwa wełny mineralnej na stropie żelbetowych w skrzydle północnym.*

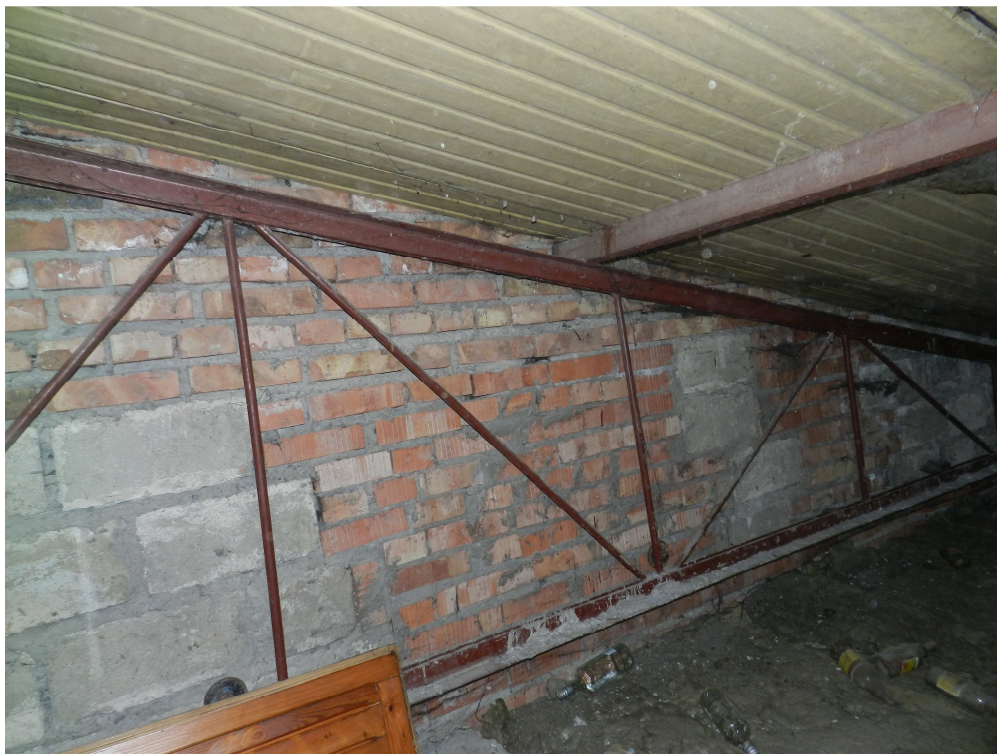
*fot.36. Ściana szczytowa murowana z cegły pełnej i bloczków betonowych.*
