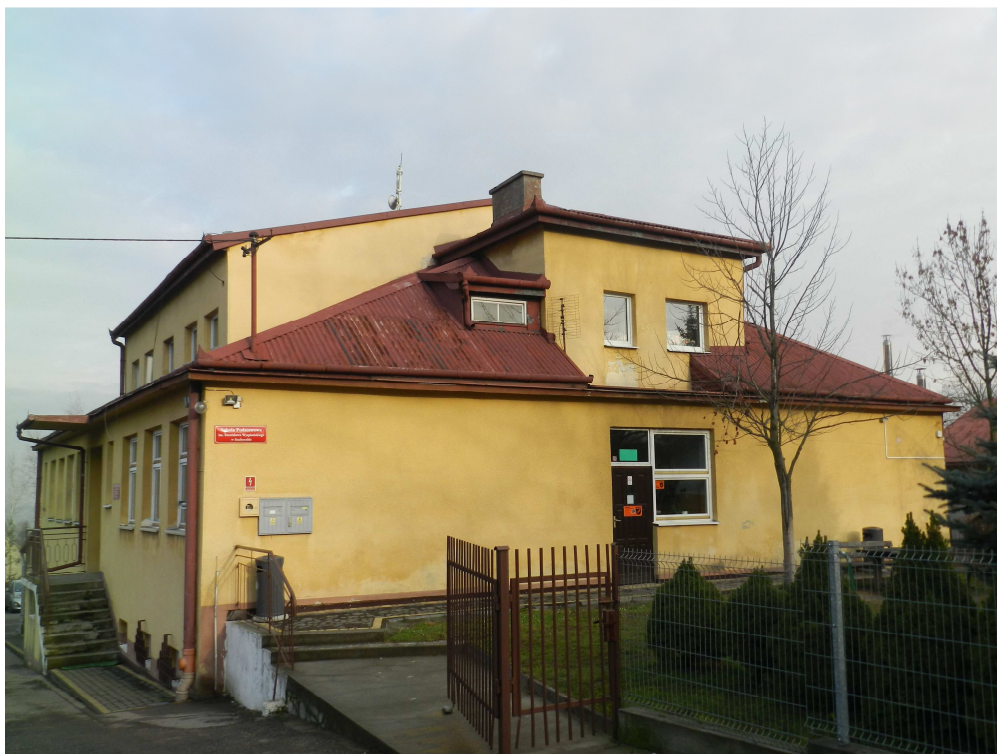
*fot.1. Widok budynku od strony południowej.*

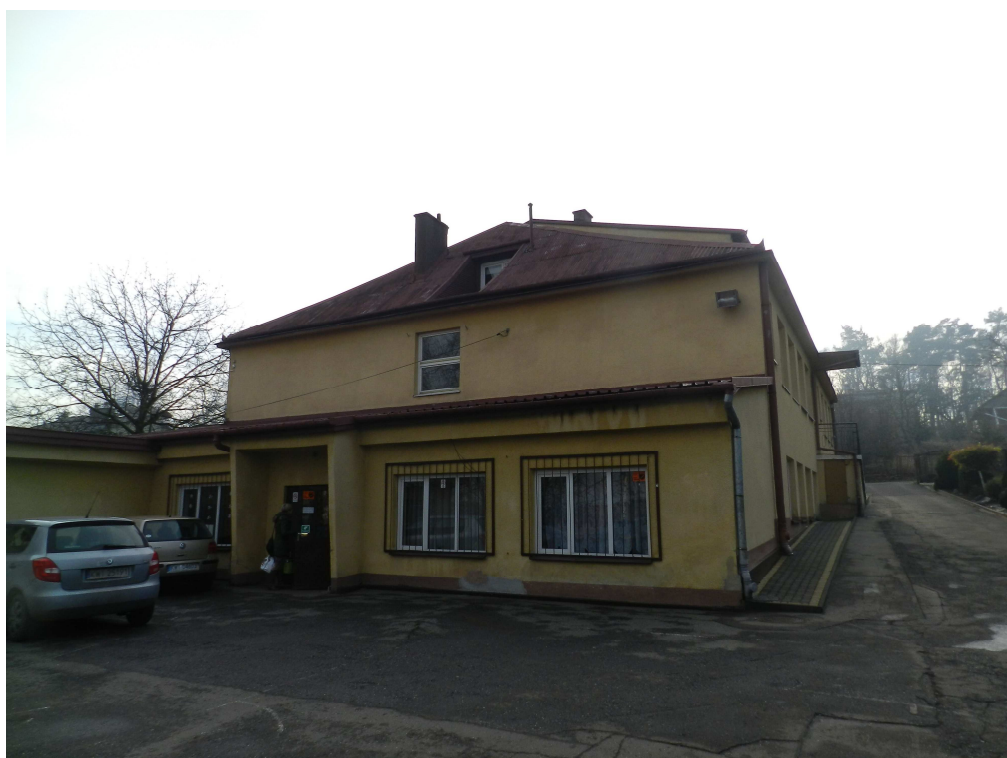
*fot.2. Widok budynku od strony północnej.*

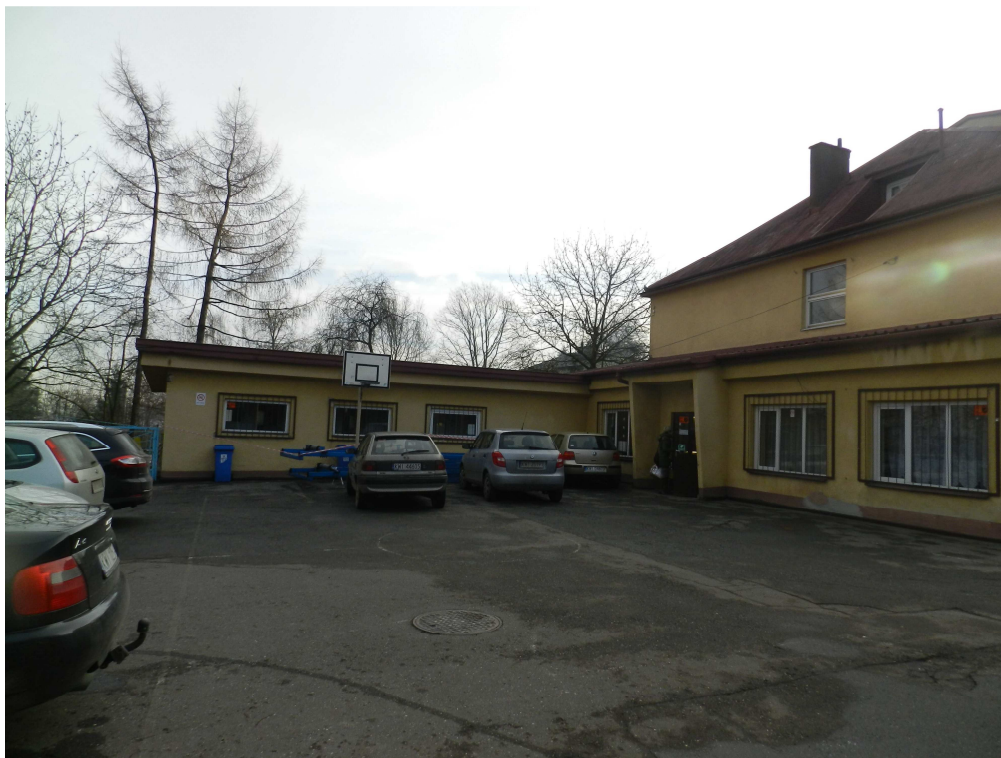
*fot.3. Jednokondygnacyjne skrzydło północne - zaplecze sanitarne szkoły.*

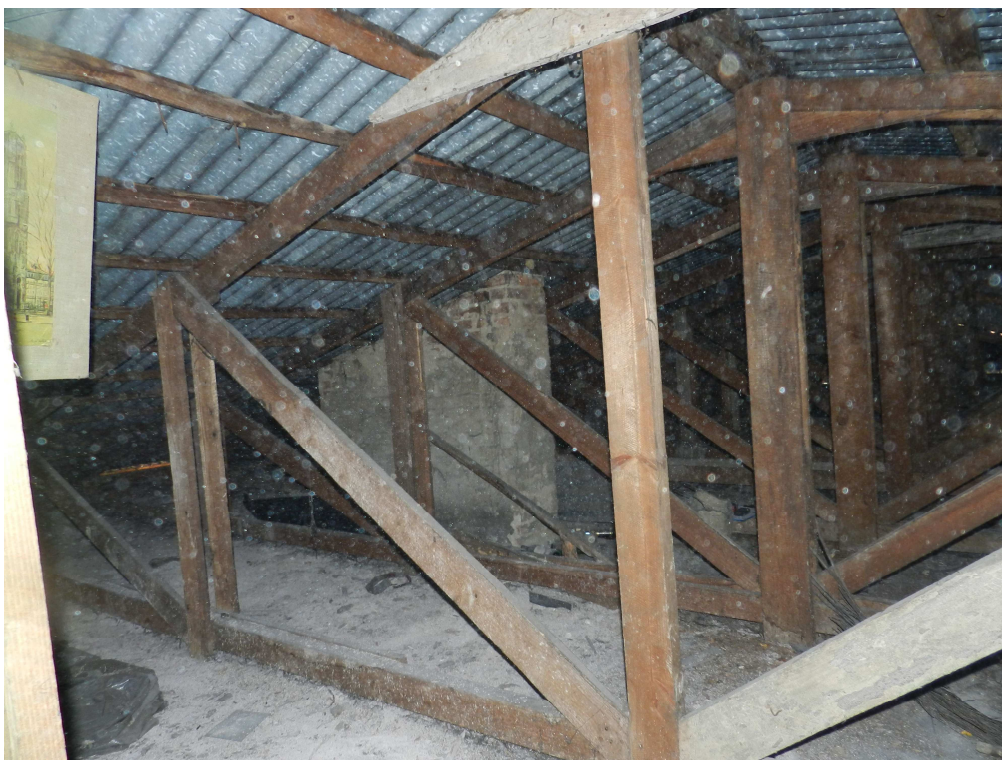
*fot.4. Charakter konstrukcji więzowej, kratownicowej dachu nad częścią środkową, dwuspadową.*

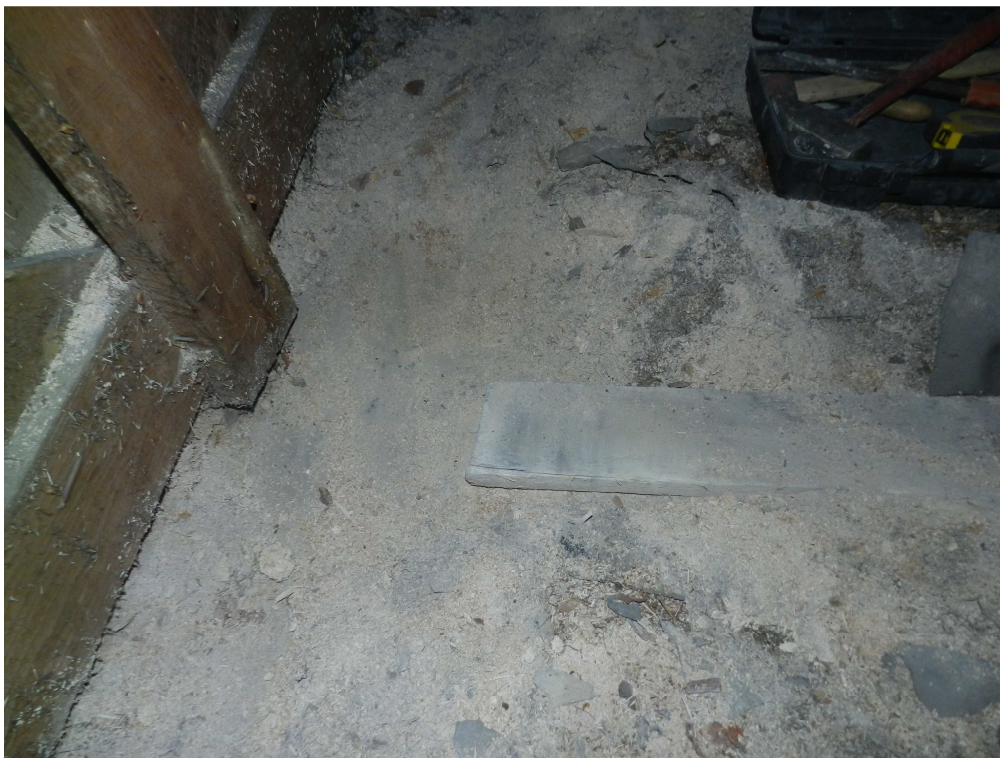
*fot.4a. Oparcie kratownicy drewnianej na stropie strychowym.*

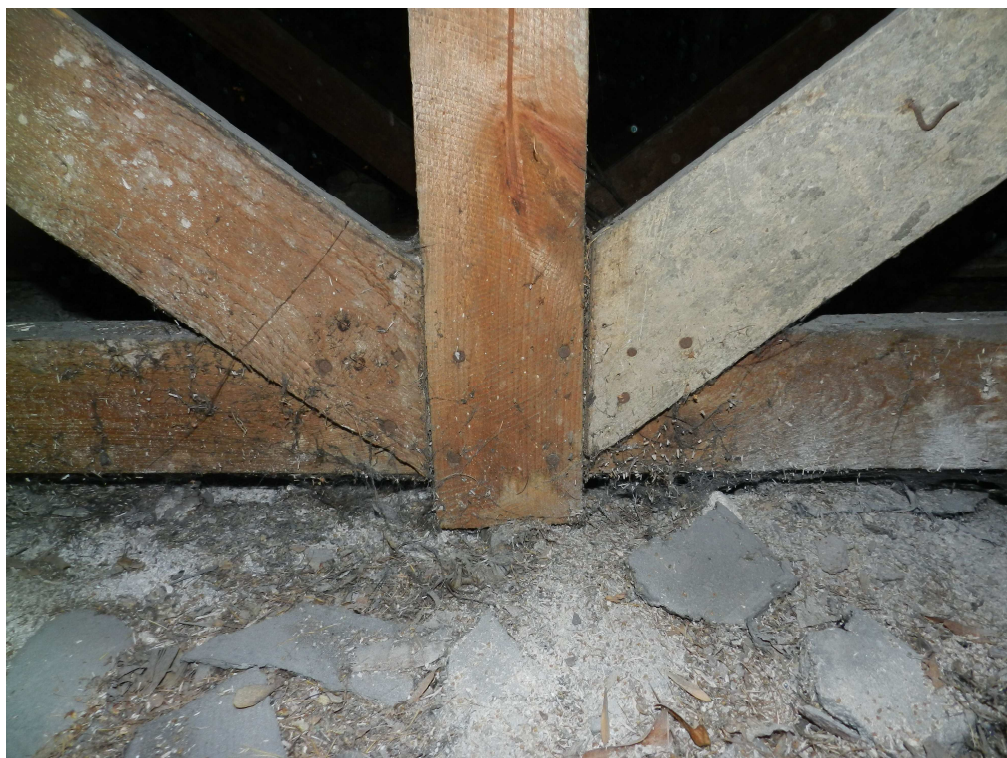
*fot.5. Połączenia gwoździowane węzłów kratownic.*

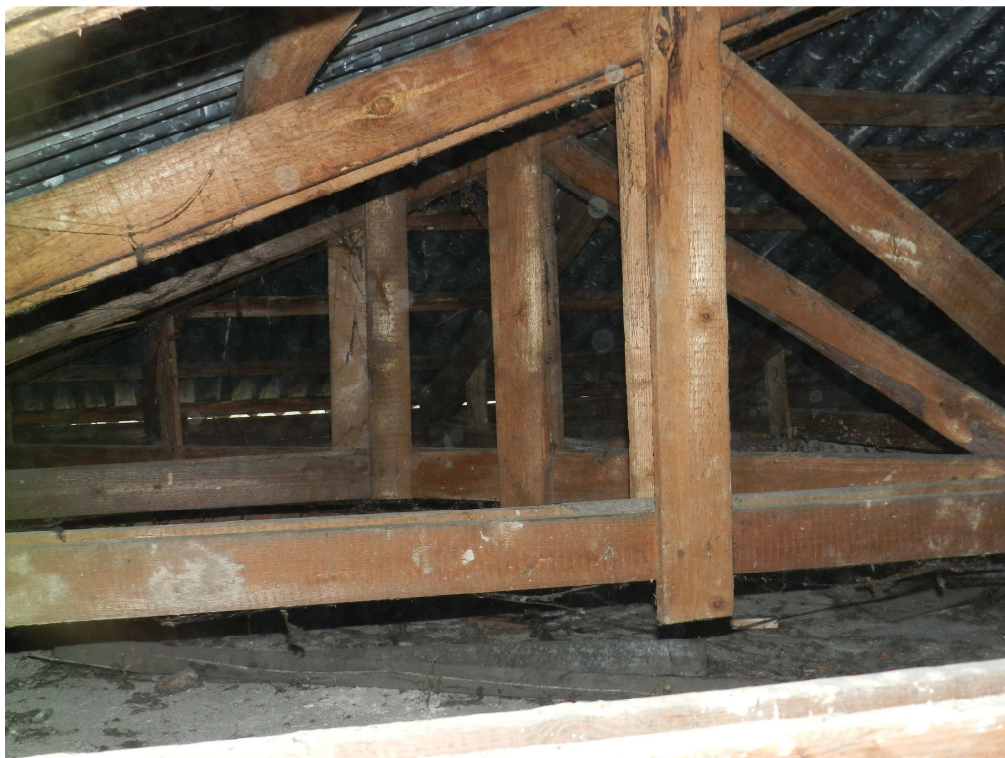
*fot.6. Konstrukcja więzardowa, kratownicowa dachu nad lukarną w części południowej.*

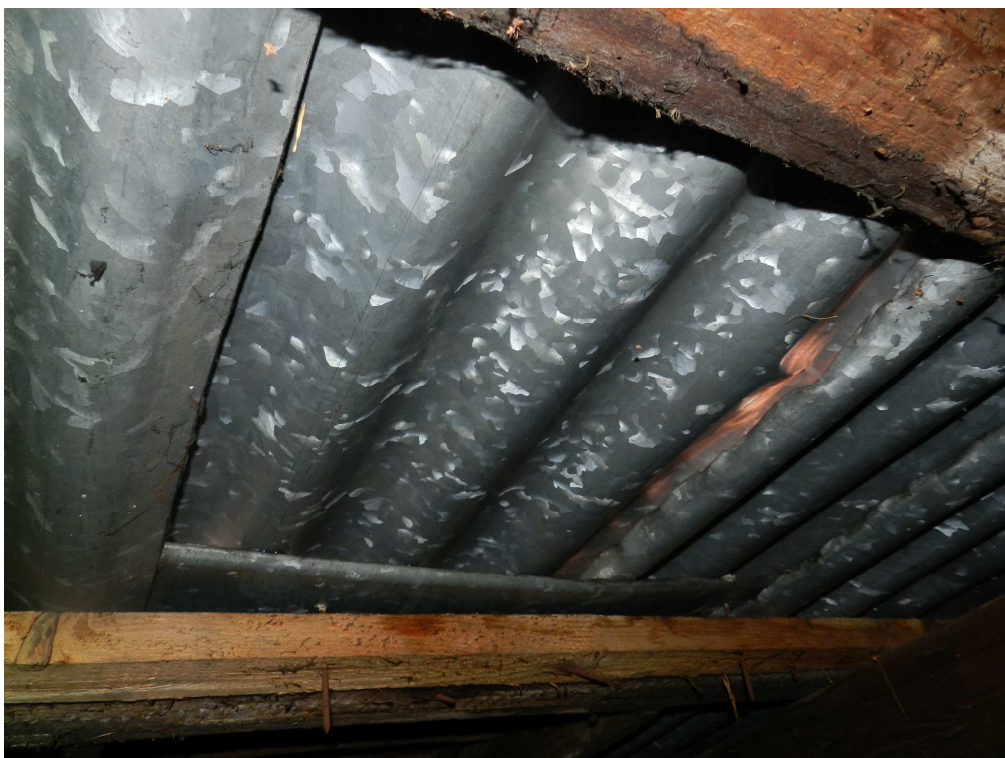
*fot.7. Miejsce nieszczelności pokrycia dachowego z płyt falistych.*

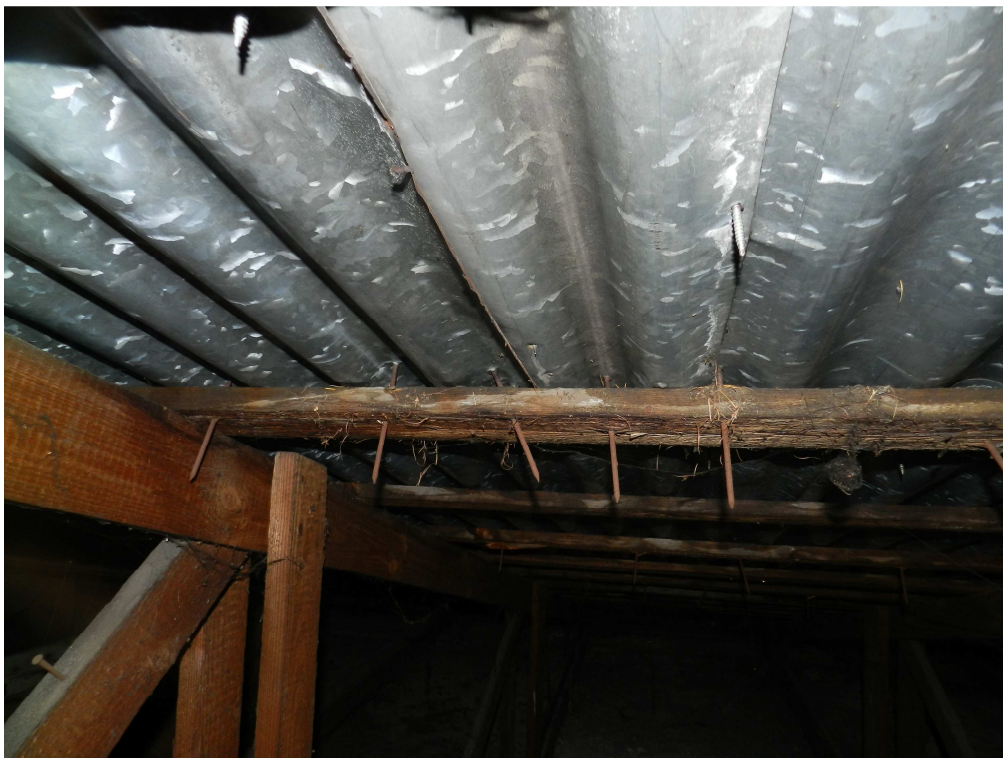
*fot.8. Miejsca nieszczelności pokrycia dachowego na połączeniu płyt falistych i w miejscach przewiertów łączników.*

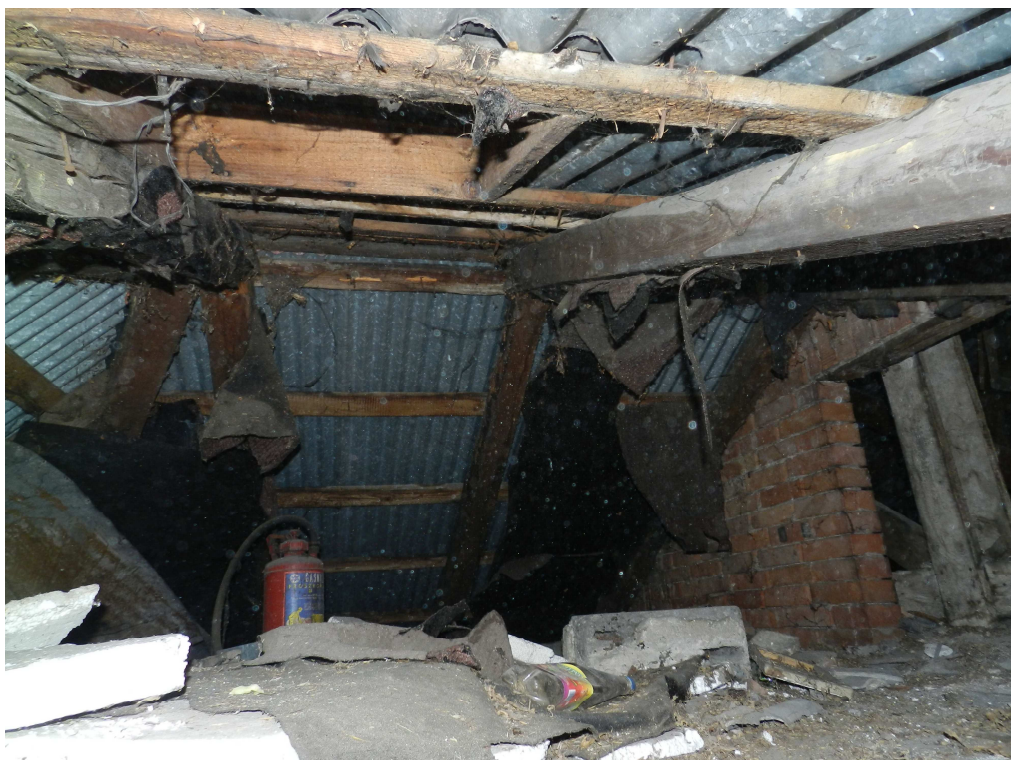
*fot.9. Próba tymczasowego doszczelnienia połaci dachowej warstwą papy.*

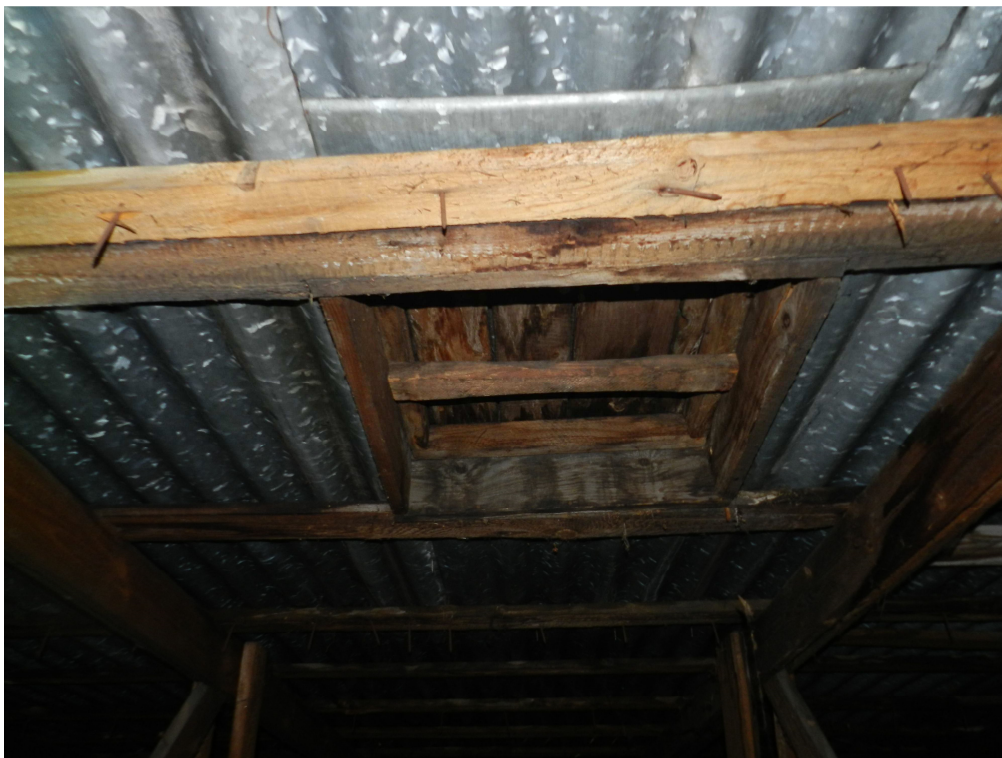
*fot.10. Nieszczelny wyłaz dachowy.*

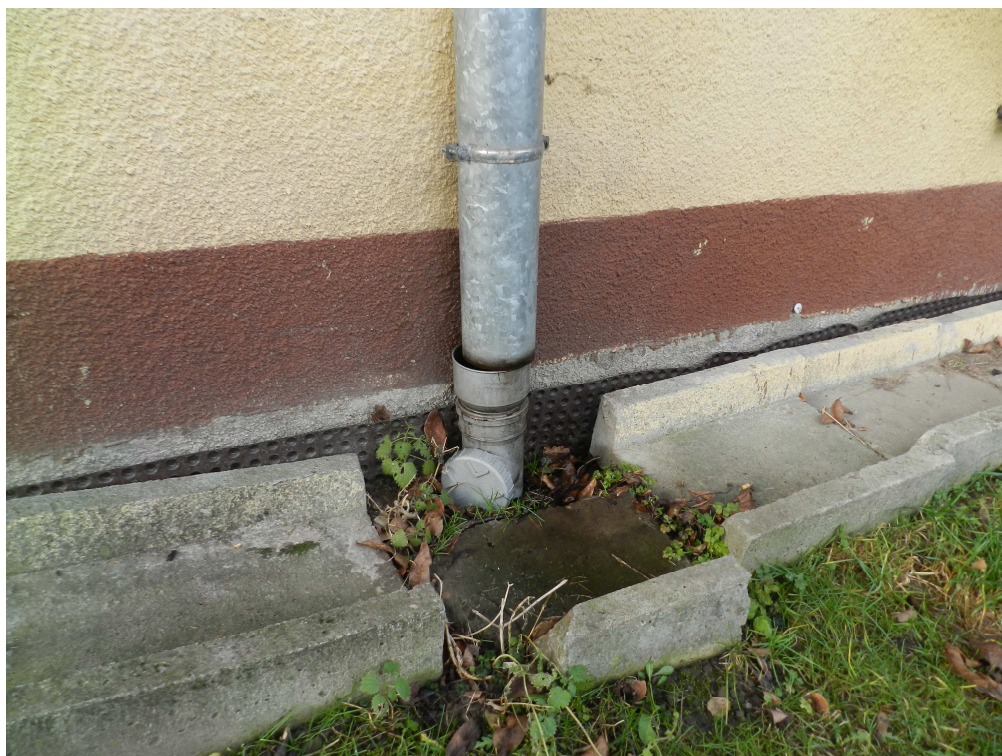
*fot.11. Nieszczelna rura spustowa.*

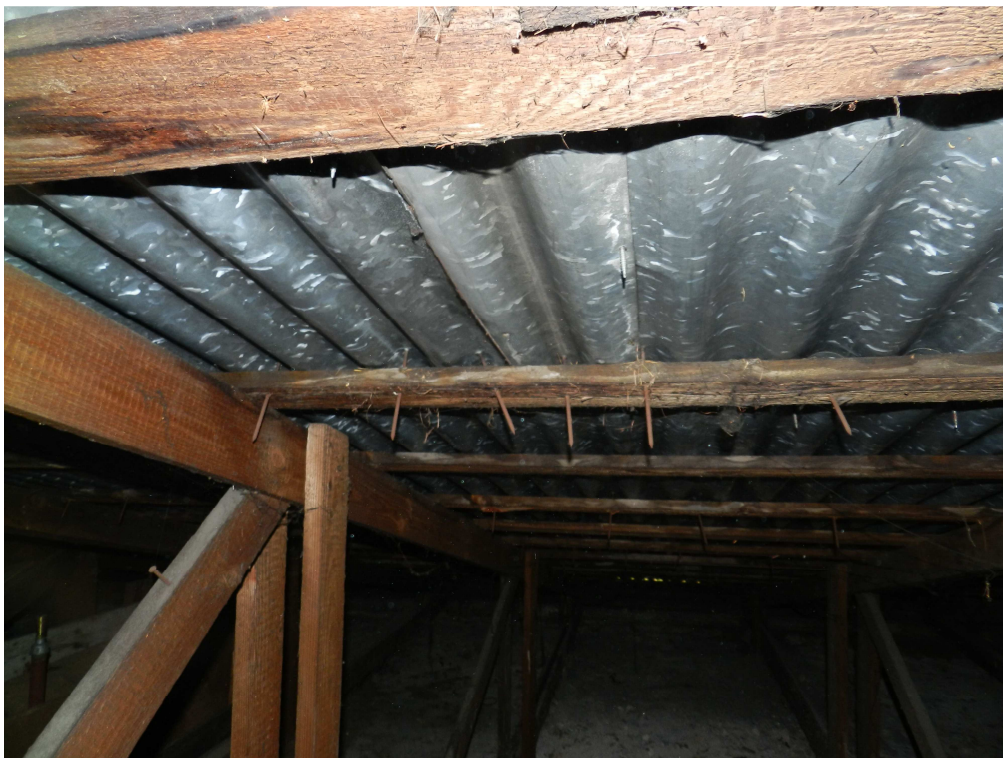
*fot.12. Montaż blachy falistej na gwoździe.*

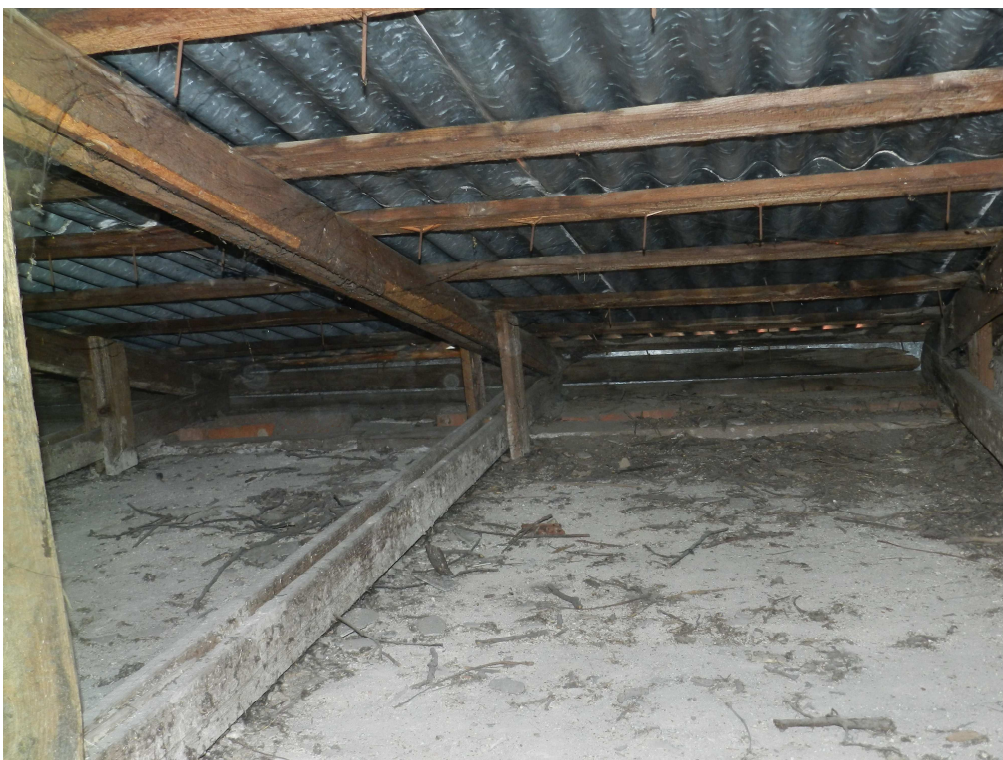
*fot.13. Montaż blachy falistej na gwoździe - wystające gwoździe na znaczną długość od lat.*

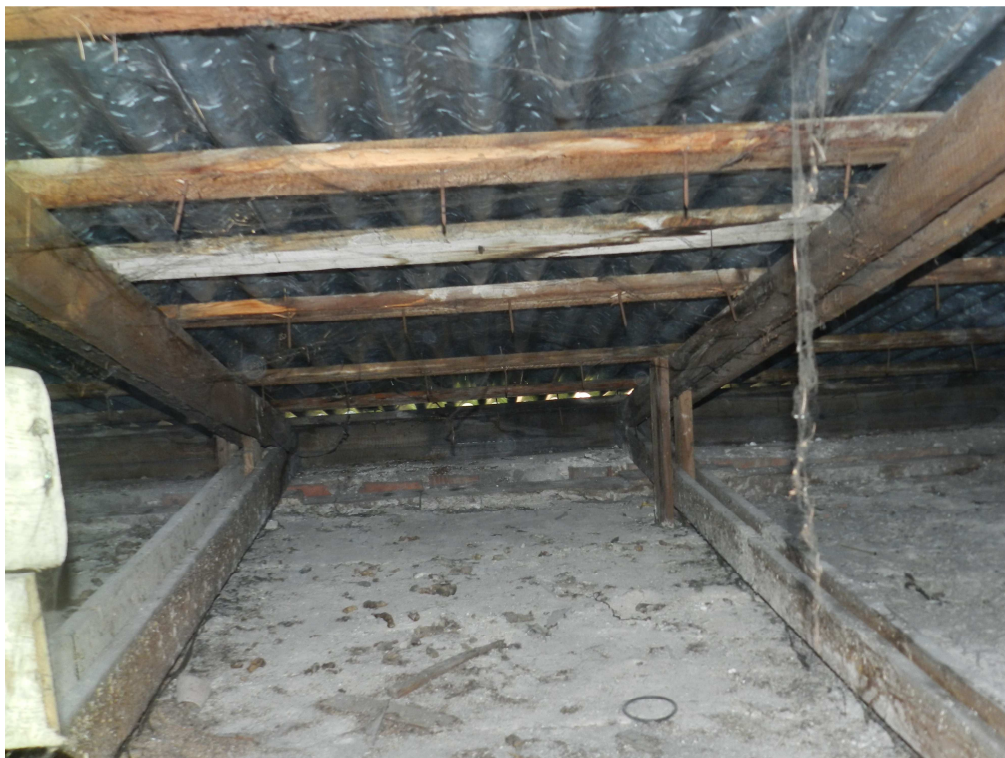
*fot.14. Montaż blachy falistej na gwoździe - wystające gwoździe na znaczną długość od łat.*

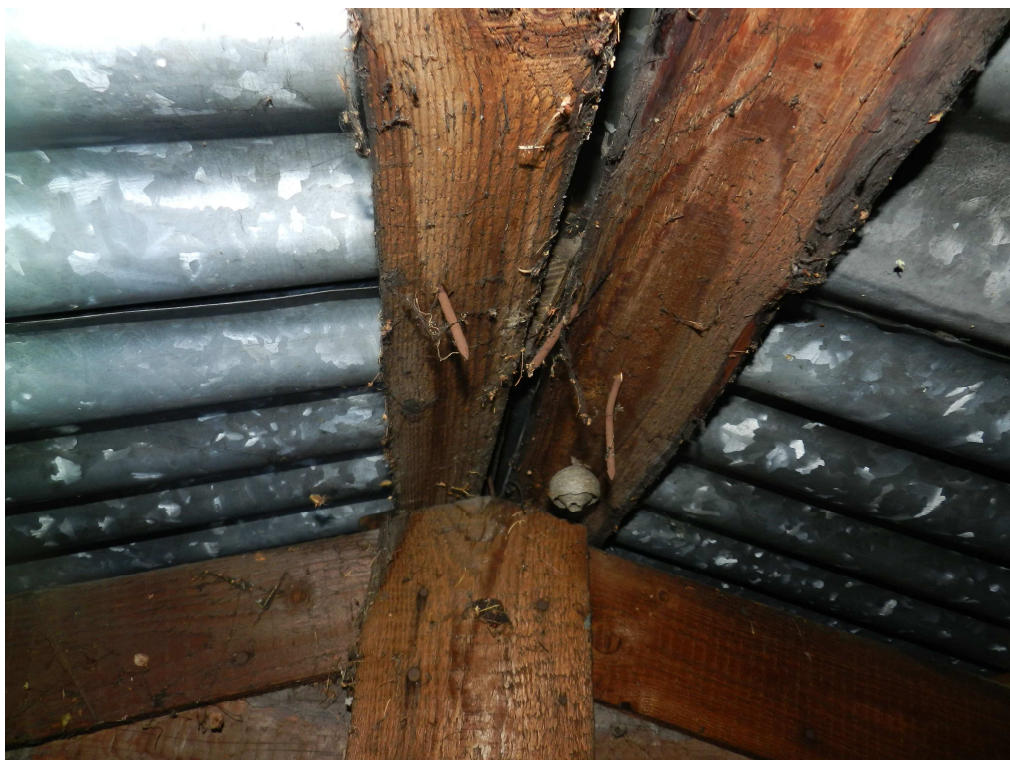
*fot.15. Montaż blachy falistej na gwoździe - wystające gwoździe na znaczną długość od łat.*

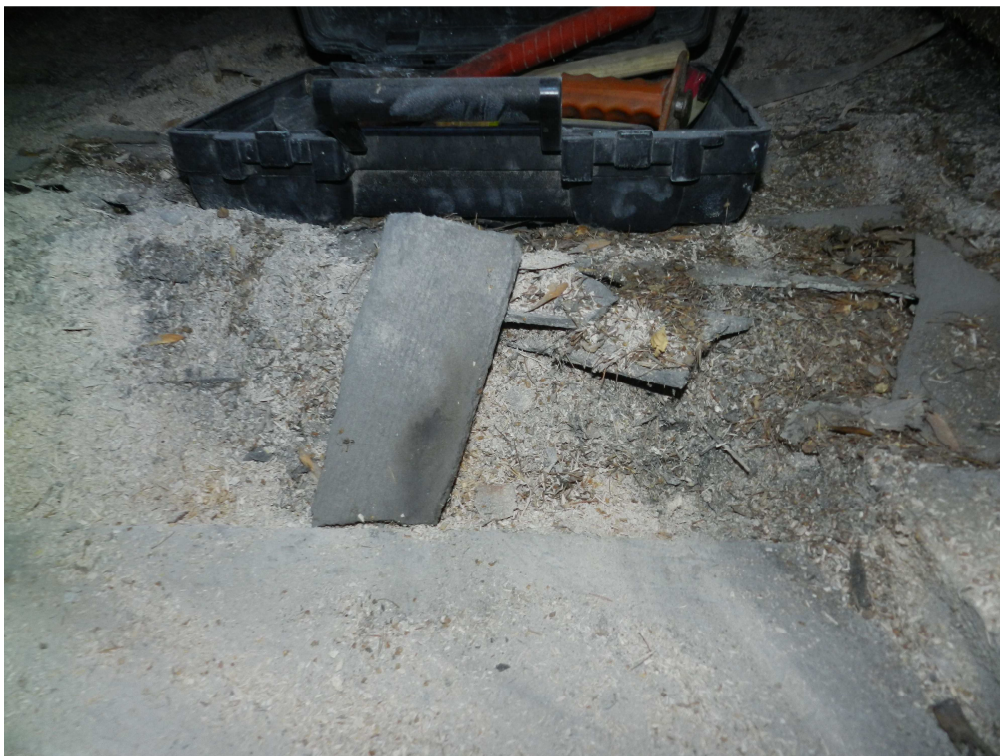
*fot.16. Zasyпка gruzowa na stropie strychowym. Widoczne fragmenty poprzedniego pokrycia z eternitu oraz zasyпка z trocin.*

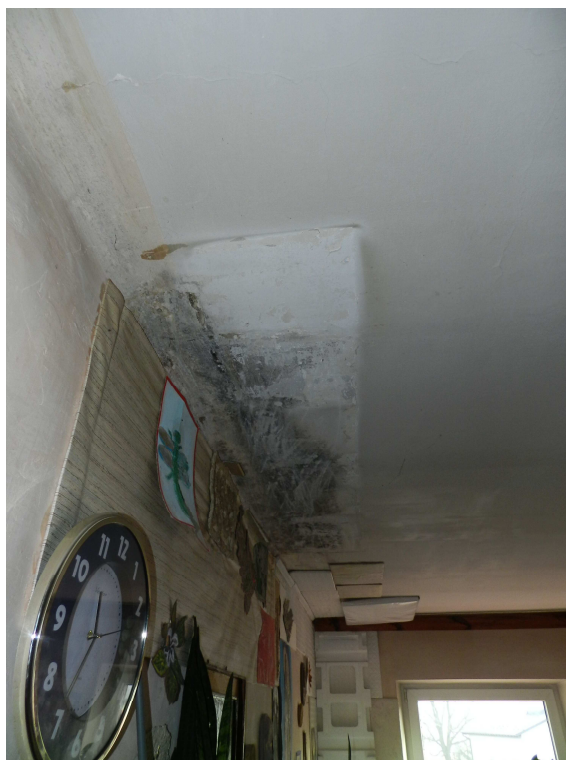
*fot.17. Zawilgocenie oraz zagrzybienie ścian lokalu mieszkalnego.*

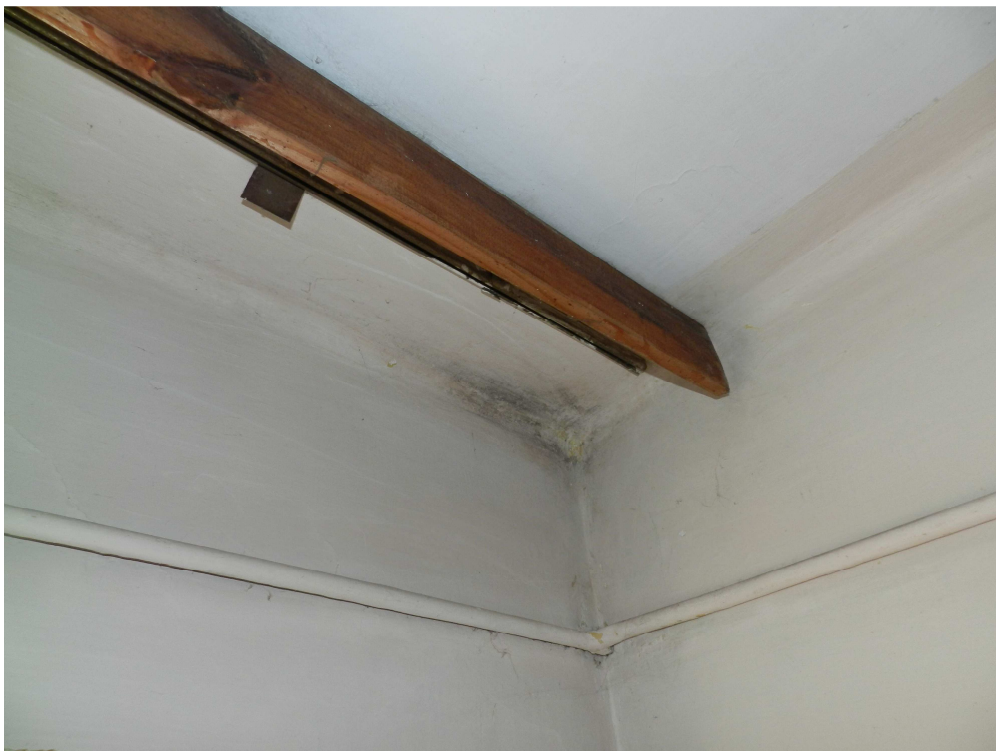
*fot.18. Zawilgocenie oraz zagrzybienie sufitu oraz ścian lokalu mieszkalnego.*

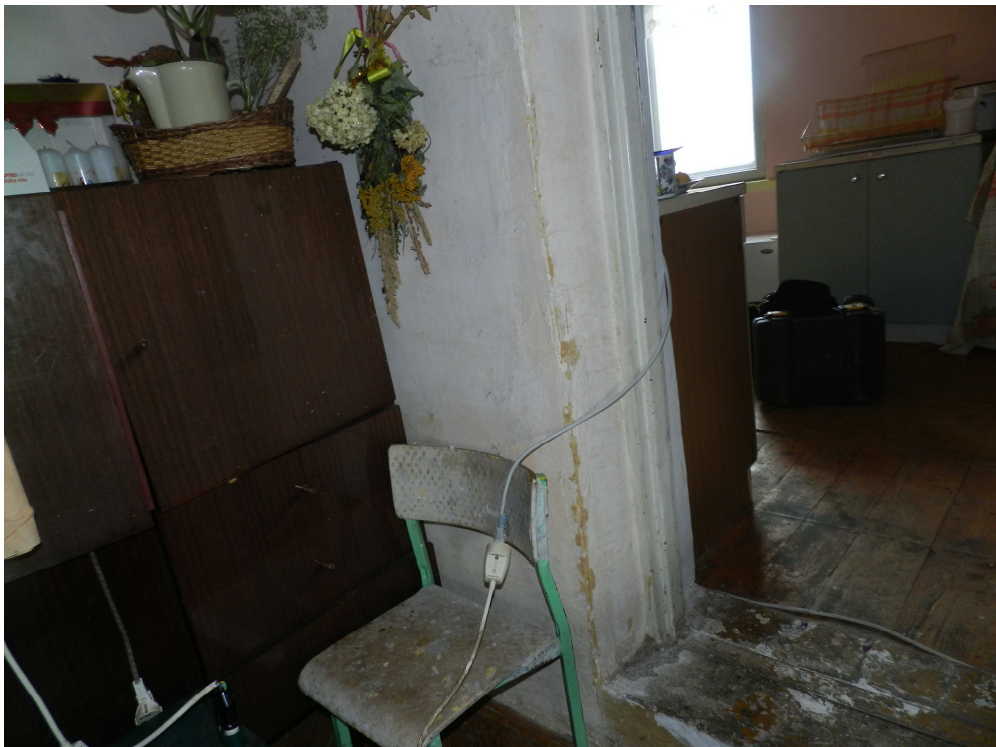
*fot.19. Zawilgocenie oraz zagrzybienie ścian lokalu mieszkalnego.*

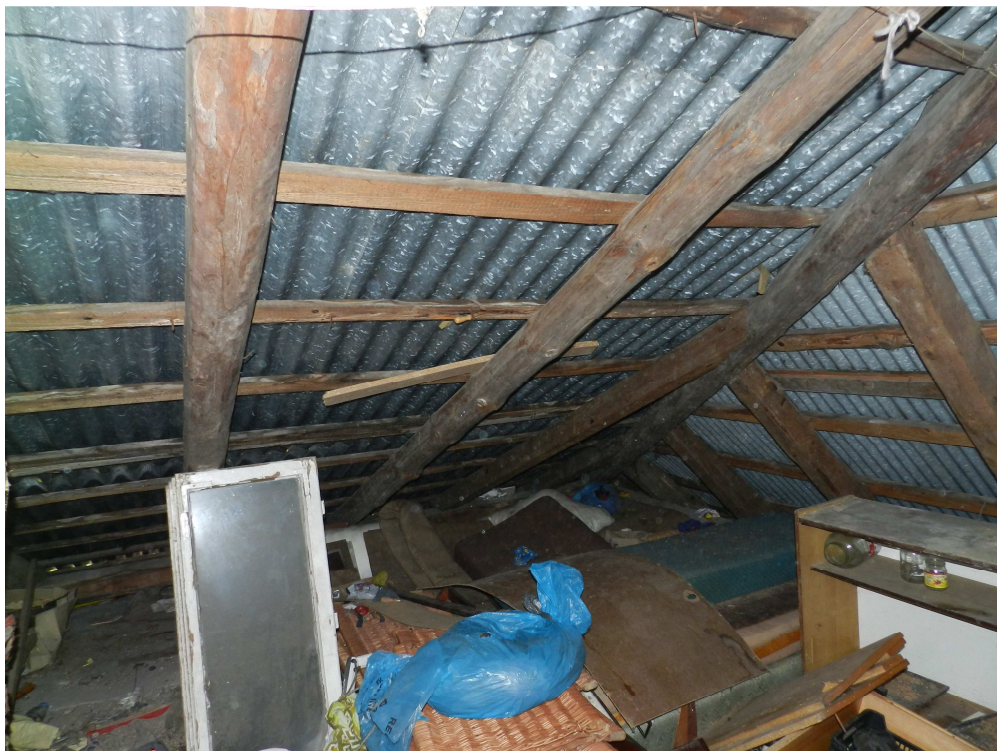
*fot.20. Płatwiowo - kleszczowy charakter konstrukcji drewnianej dachów w częściach niższych.*

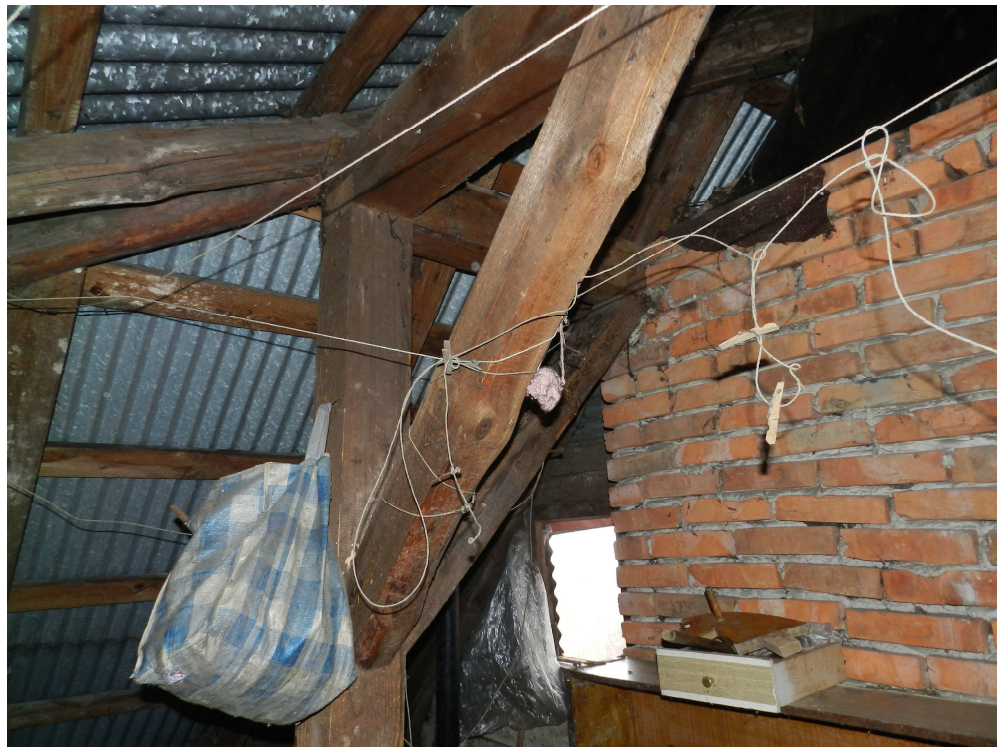
*fot.21. Połączenia ciesielskie elementów drewnianych dachu w części niższej.*

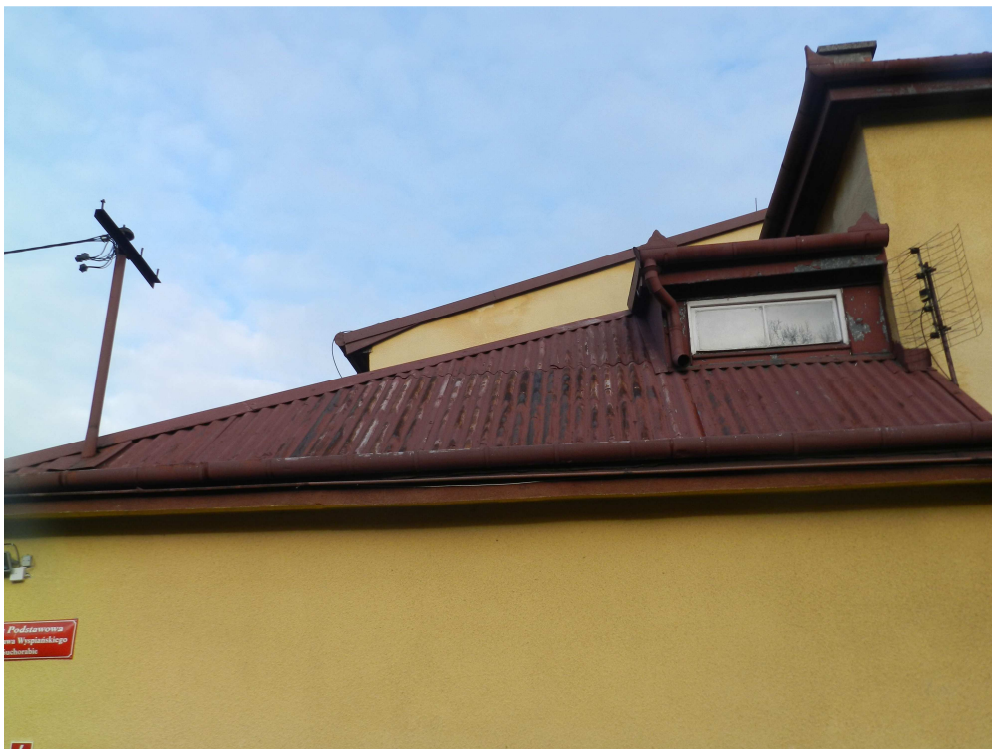
*fot.22. Korozja pokrycia z blachy falistej.*

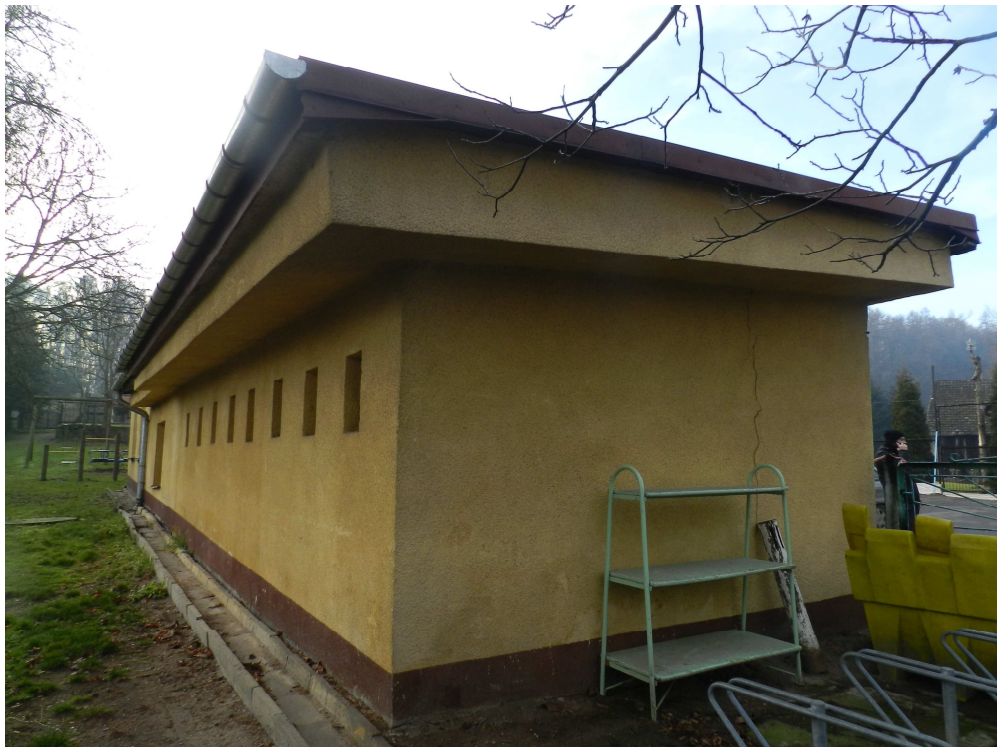
*fot.23. Zarysowanie pionowe ściany zewnętrznej w skrzydle północnym.*

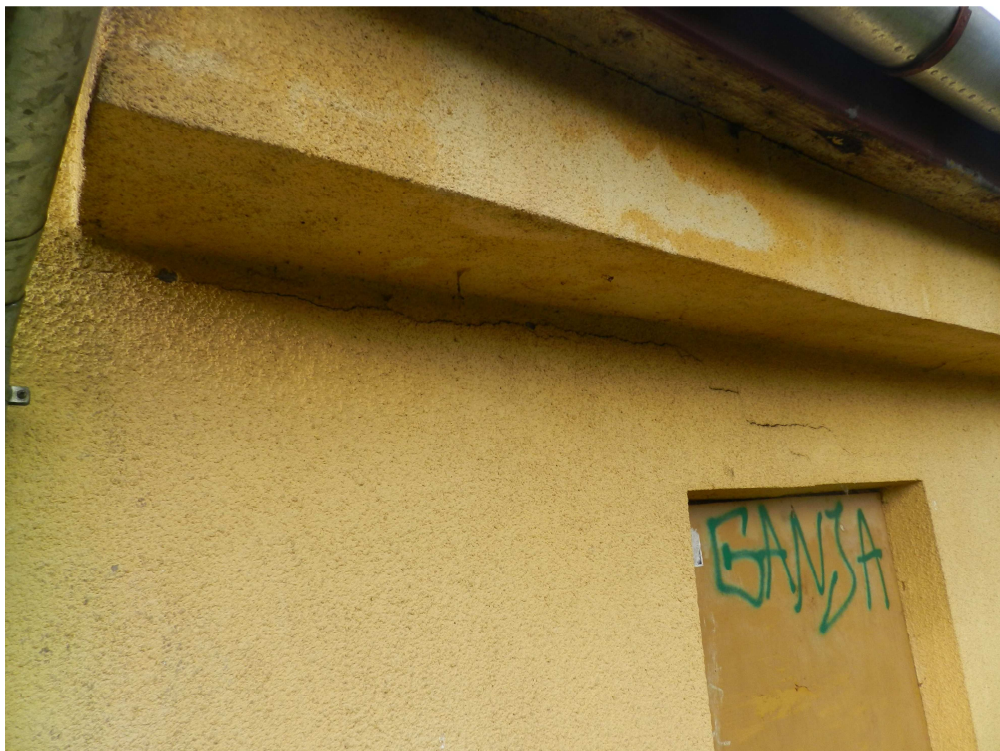
*fot.24. Zarysowanie ściany zewnętrznej w skrzydle północnym.*
