*fot.1. Widok ogólny budynku domu kultury.*

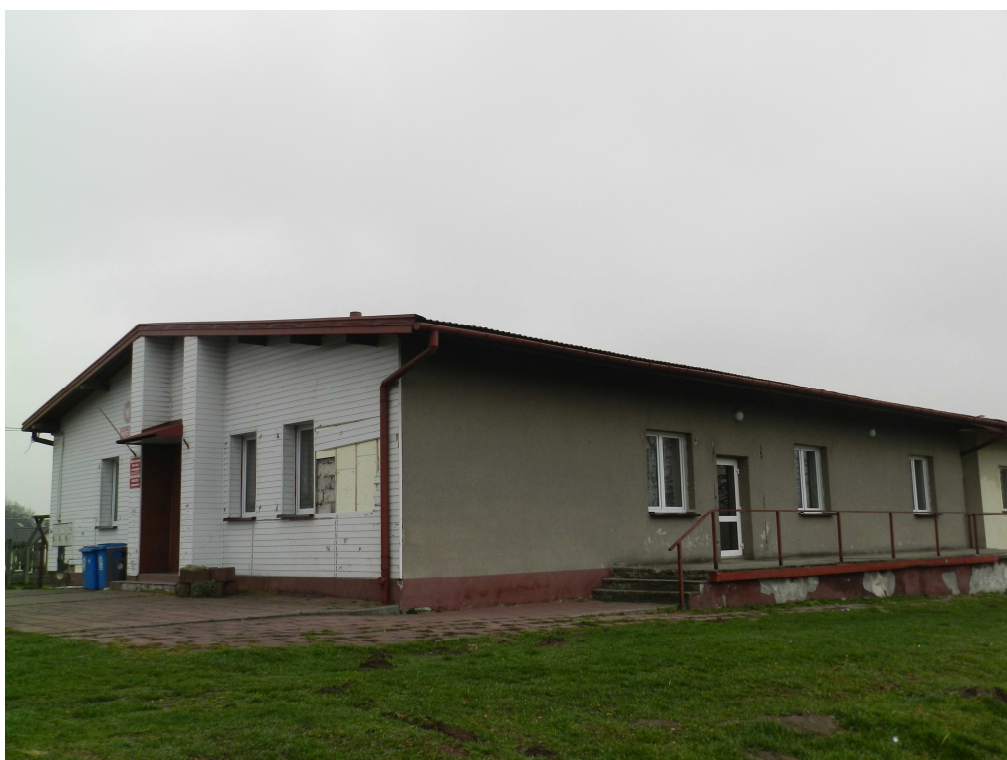
*fot.1a. Widok ogólny budynku domu kultury.*

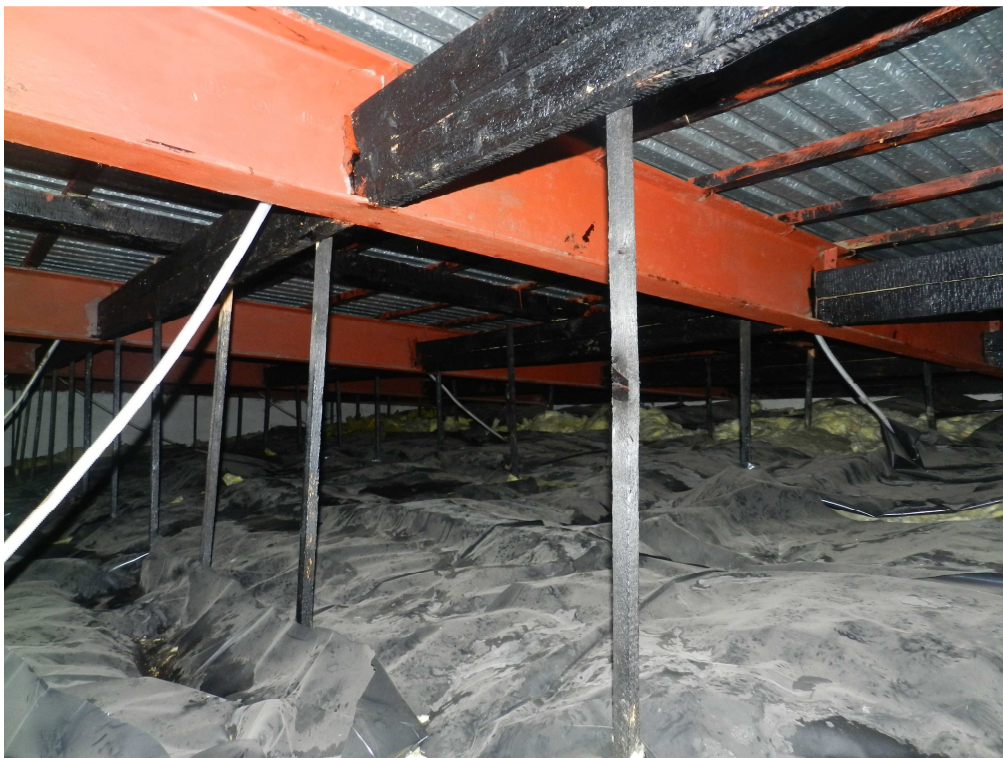
*fot.2. Widok konstrukcji stalowo - drewnianej więźby dachowej na połaci południowo - zachodnią.*

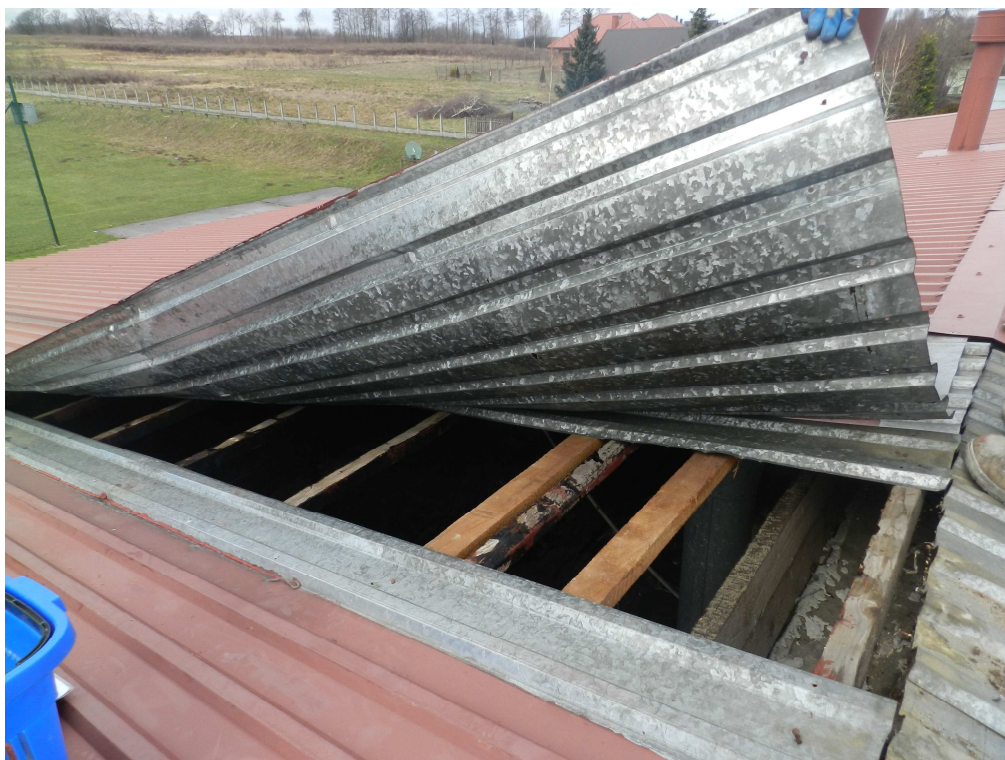
*fot.2a. Odkrywka w połaci południowo - zachodniej.*

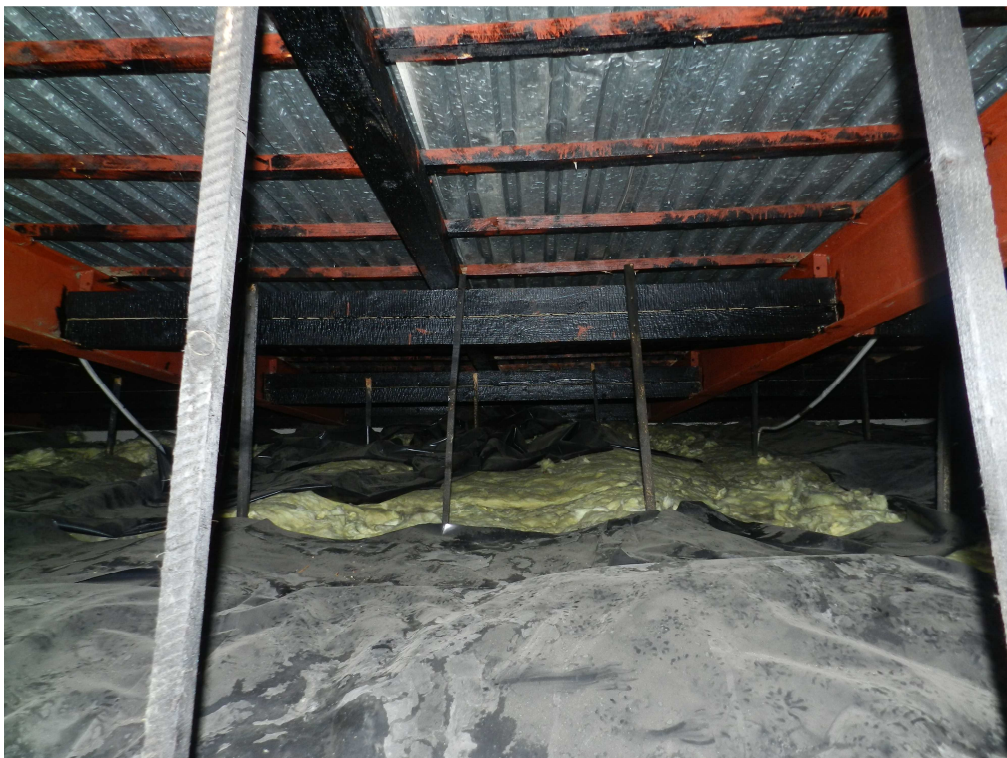
*fot.3. Poprzeczny wymian drewniany i krokiew nad połacią południowo - zachodnią.*

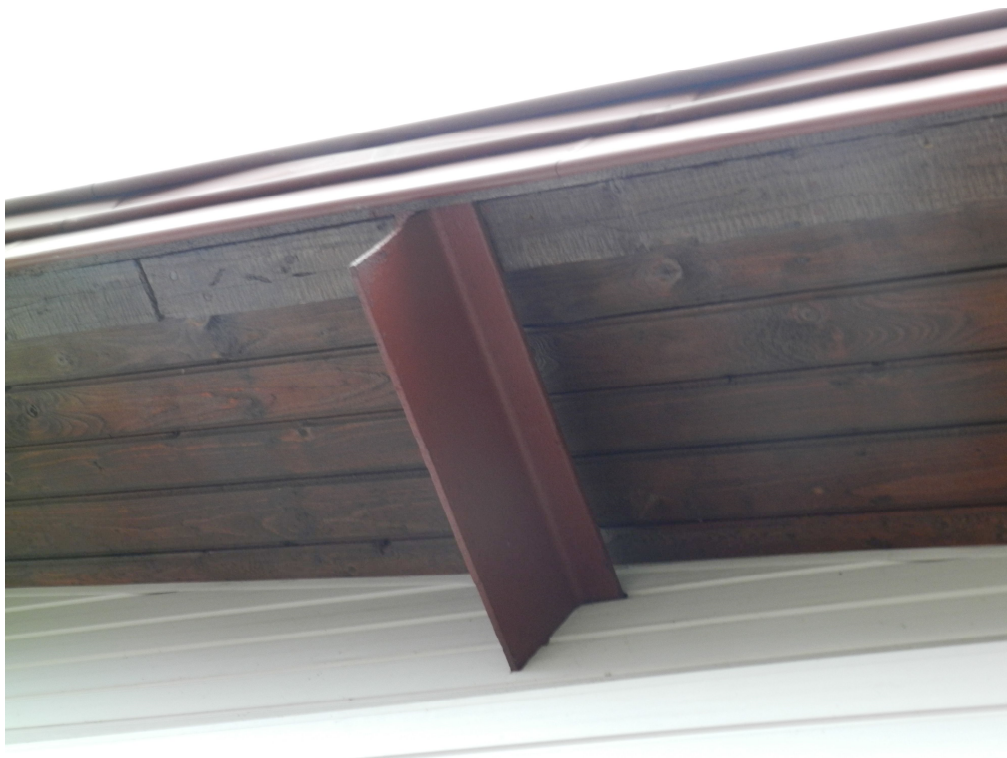
*fot.4. Teowe płatwie stalowe nad frontowym fragmentem połaci południowo - zachodniej.*

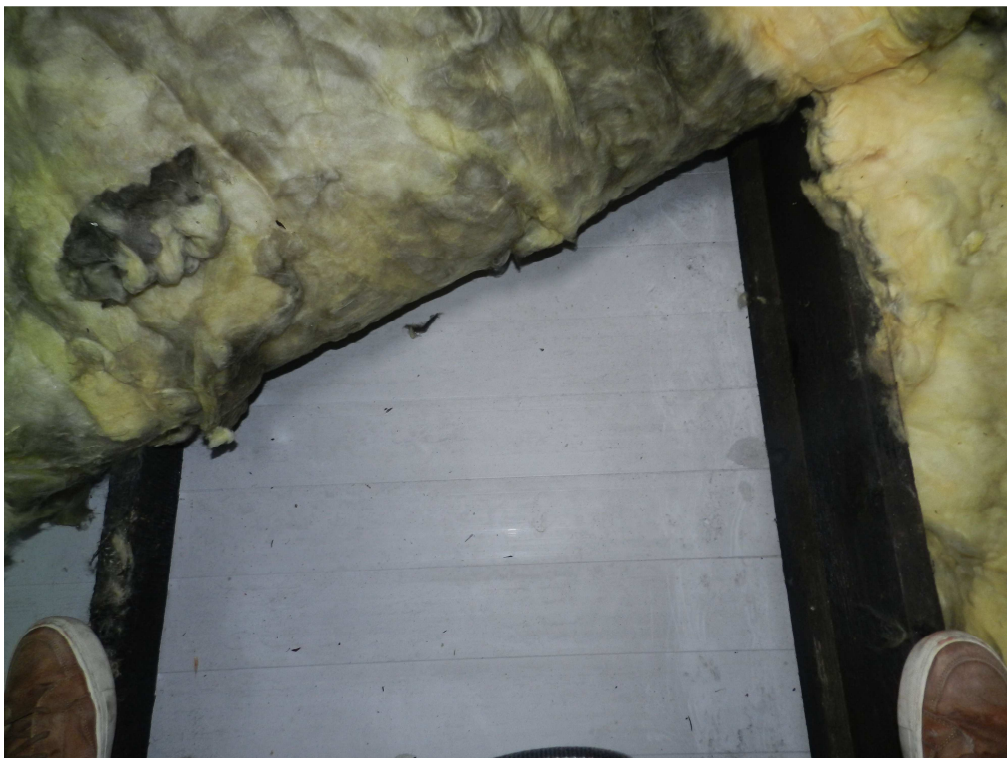
*fot.5. Drewniana konstrukcja sufitów. Sufity podwieszono do konstrukcji dachu za pomocą drewnianych wieszaków.*

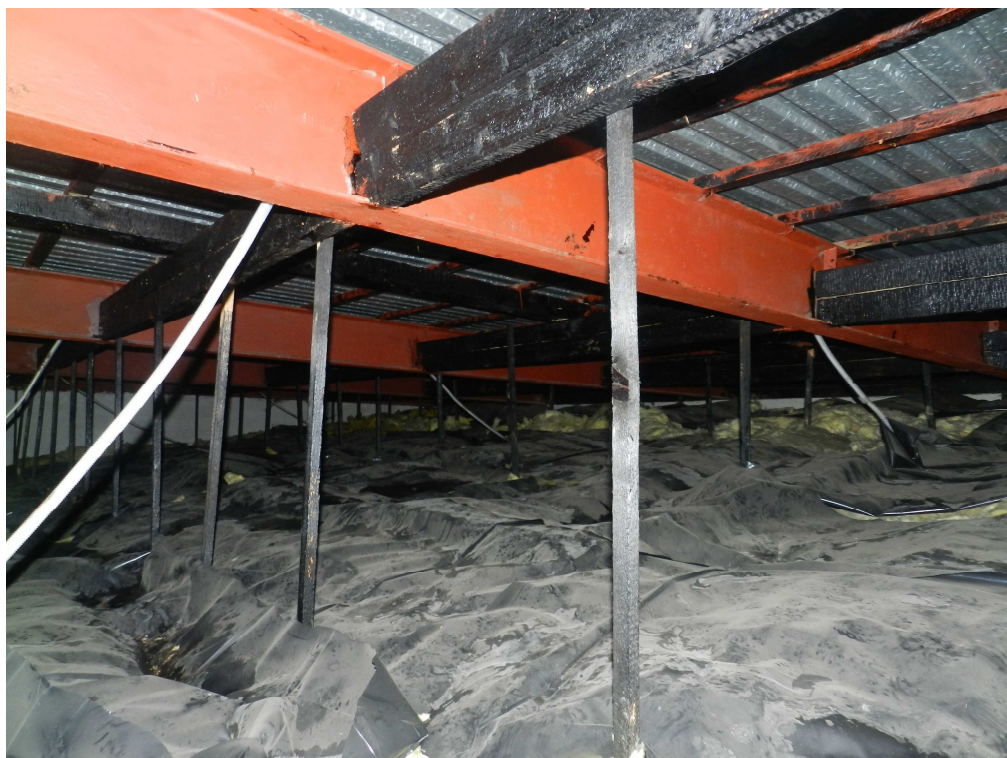
*fot.6. Luźno ułożona na sufitach podwieszanych wełna mineralna oraz folia.*

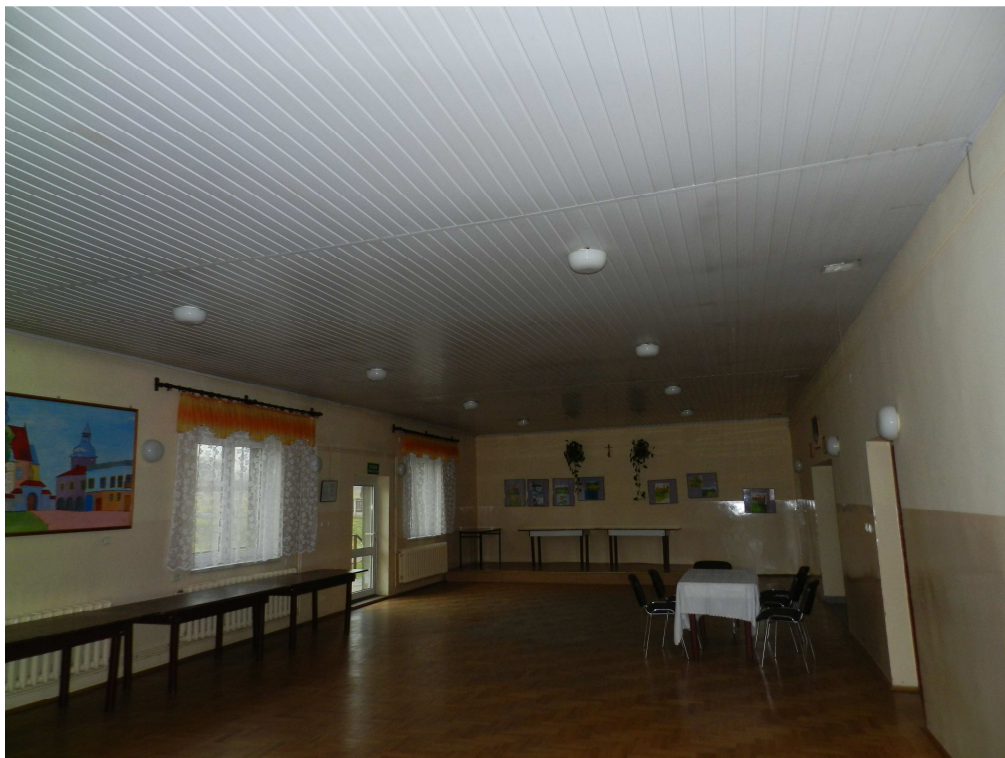
*fot.7. Widok sufitów podwieszonych z sali widowiskowej.*

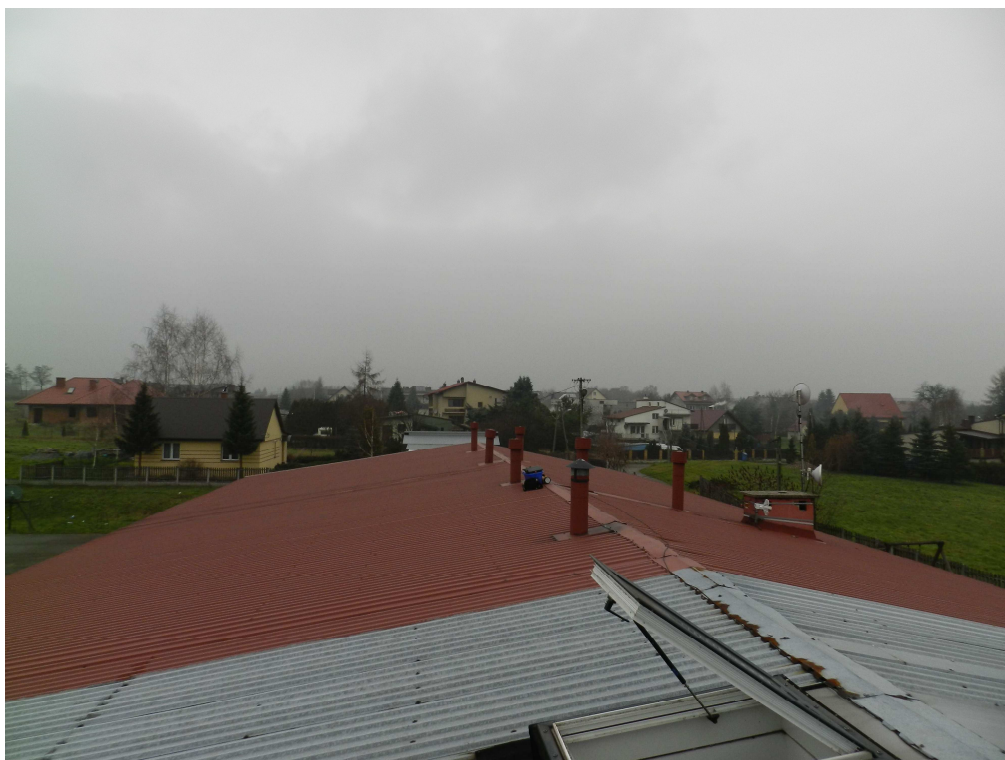
*fot.8. Widok połaci dachowych od strony sąsiada.*

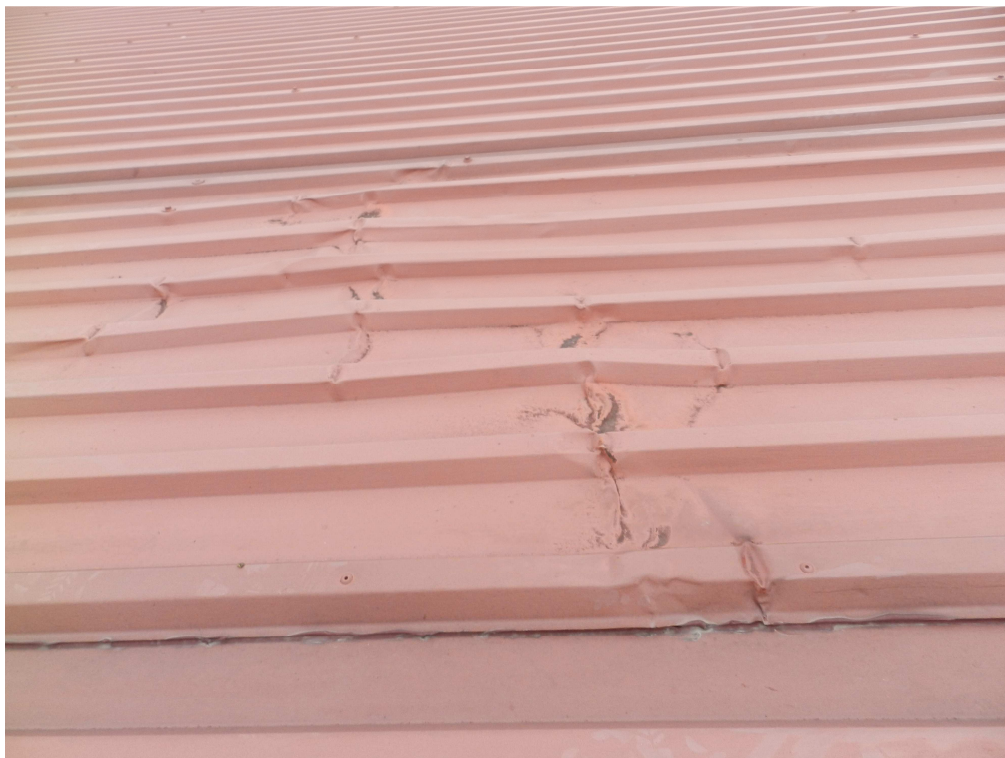
*fot.9. Uszkodzenia blachy trapezowej - widoczne załamania powierzchni blachy.*

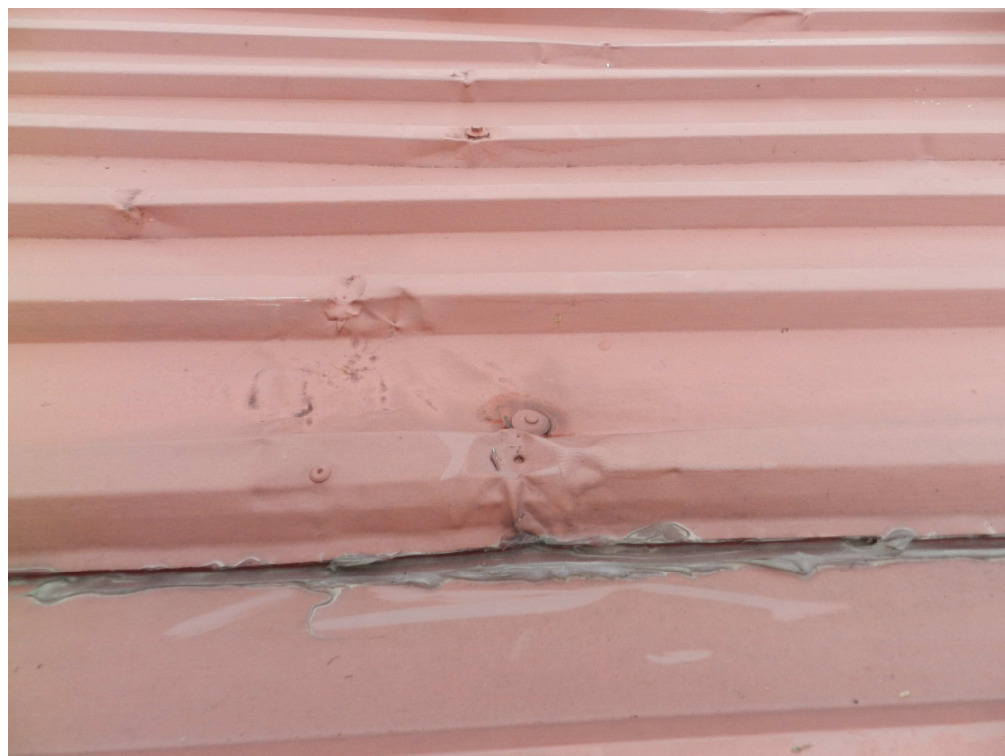
*fot.10. Próba uszczelnienia połączeń blach za pomocą silikonu.*

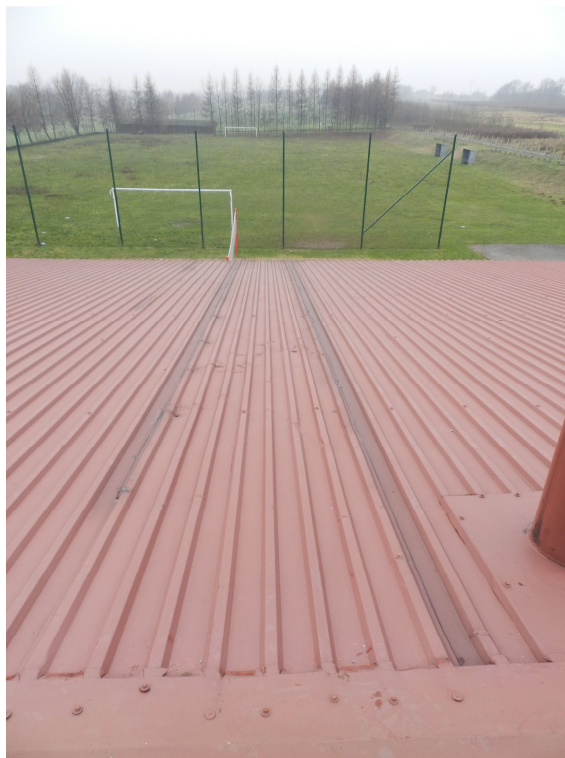
*fot.11. Widoczne pasy nieszczelności blachy.*

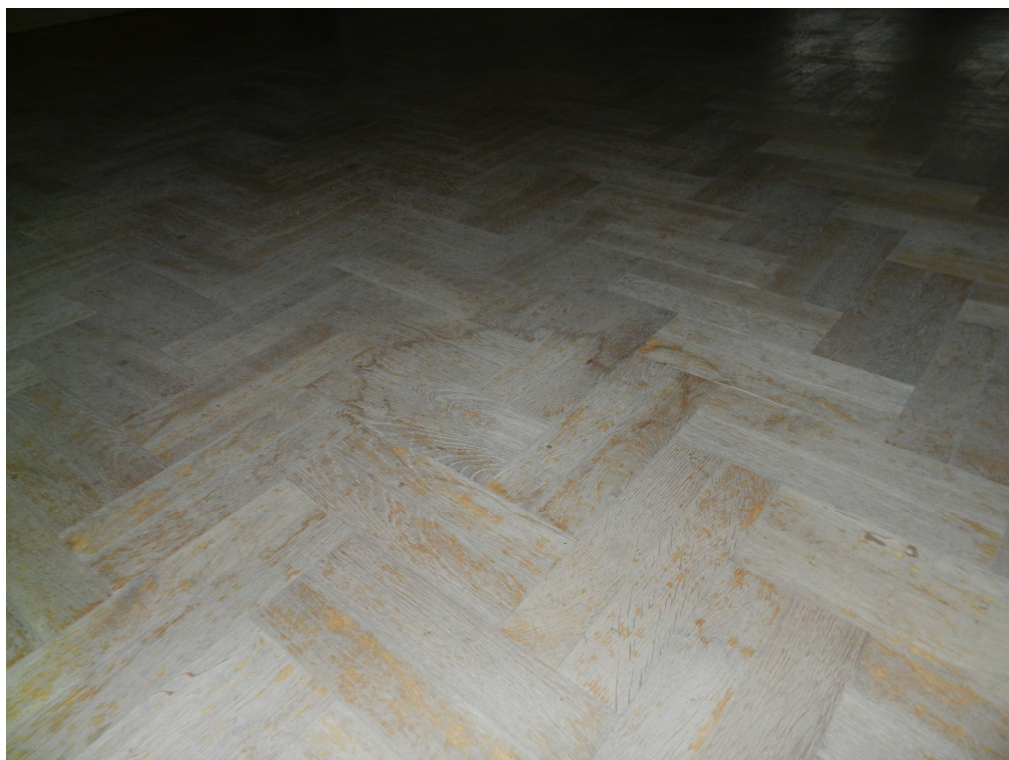
*fot.12. Zalewanie parkietu w sali.*

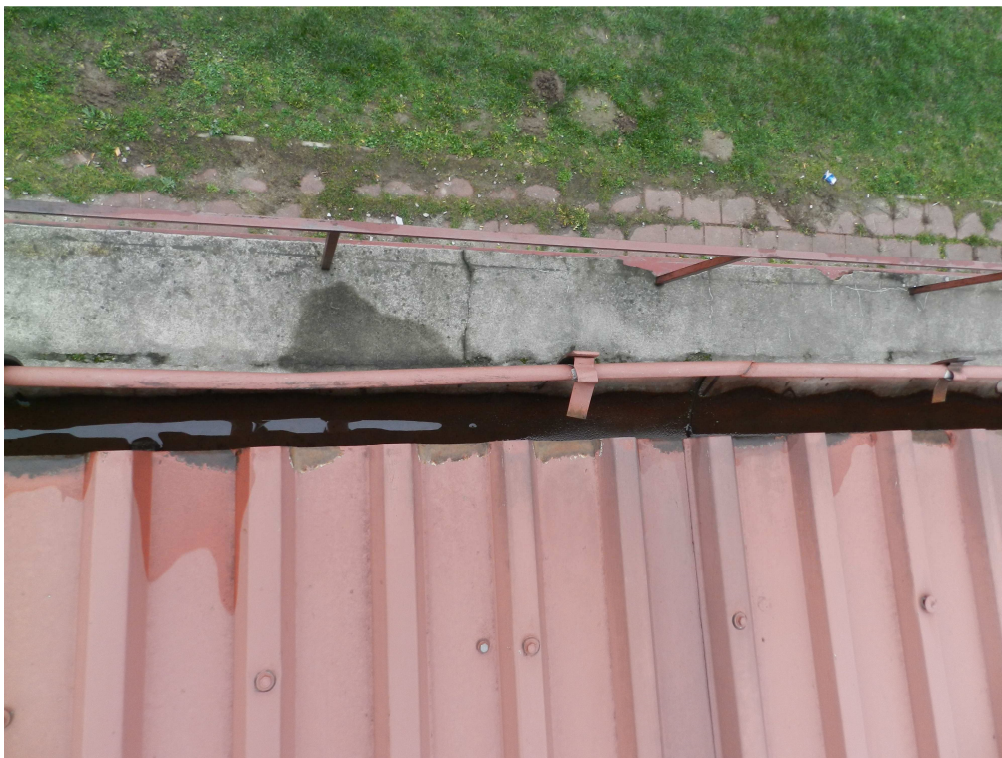
*fot.13. Obecność wody w rynnie dachowej.*

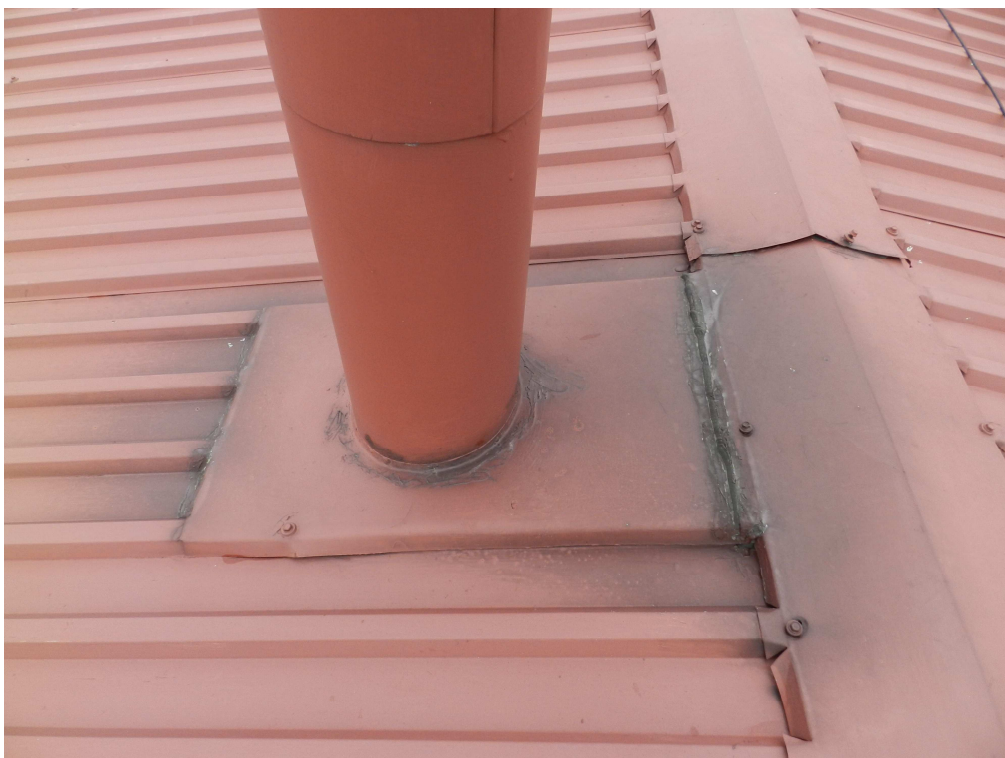
*fot.14. Uszczelnienia odpowietrzników wentylacyjnych.*

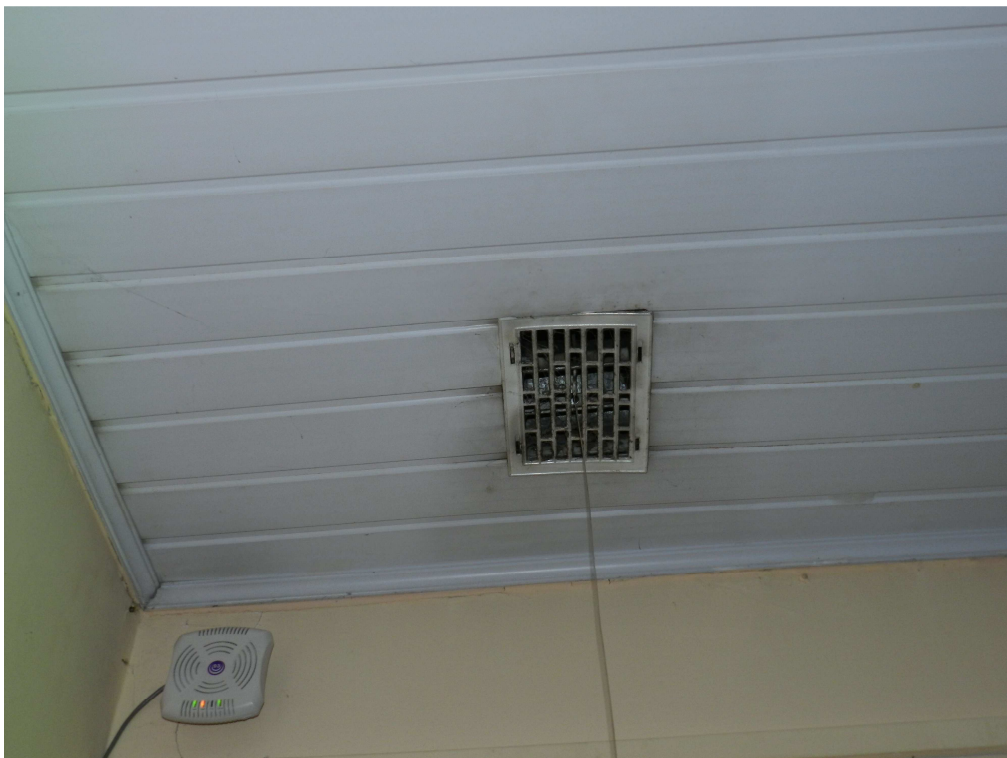
*fot.15. Zabrudzenia sufitów przy kratkach wentylacyjnych.*

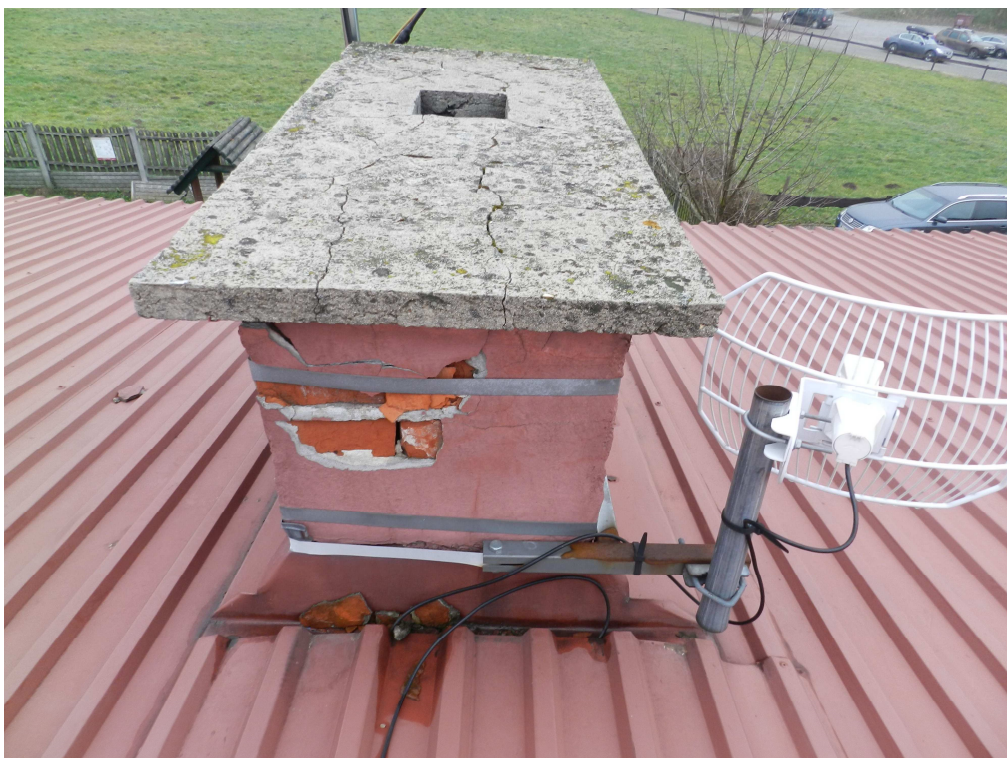
*fot.16. Uszkodzenia komina ponad połacią dachową.*
