*fot.1. Widok skrzydła pierwotnego szkoły od strony południowej.*

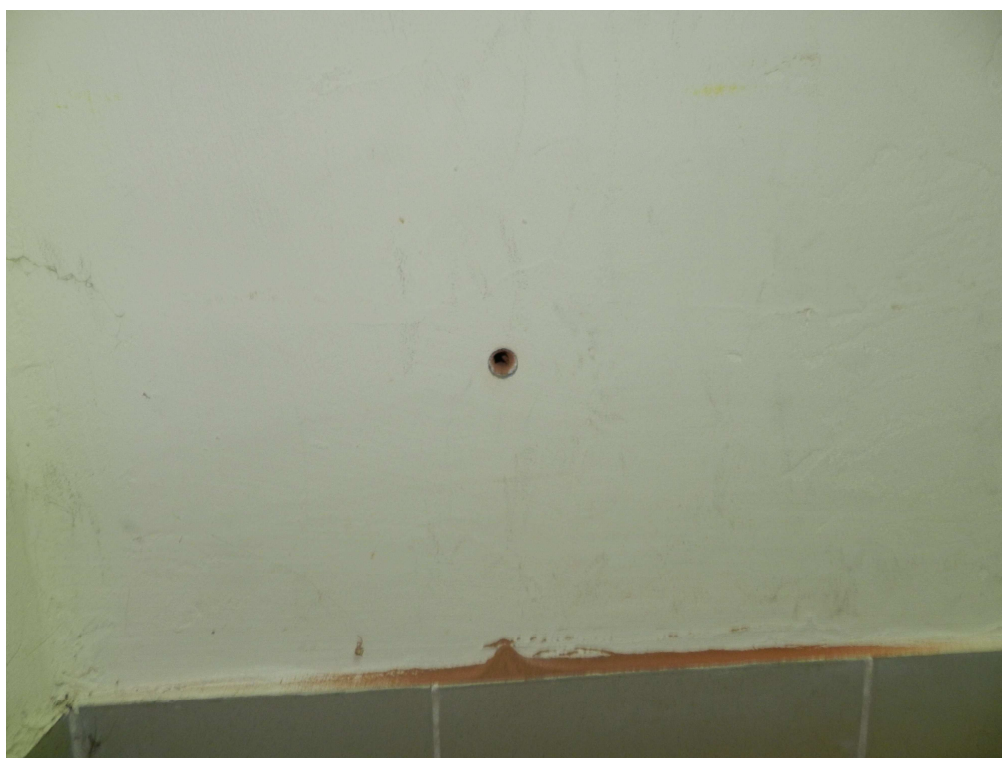
*fot.2. Odwiert w ścianie nośnej poprzecznej w kondygnacji piwnic.*

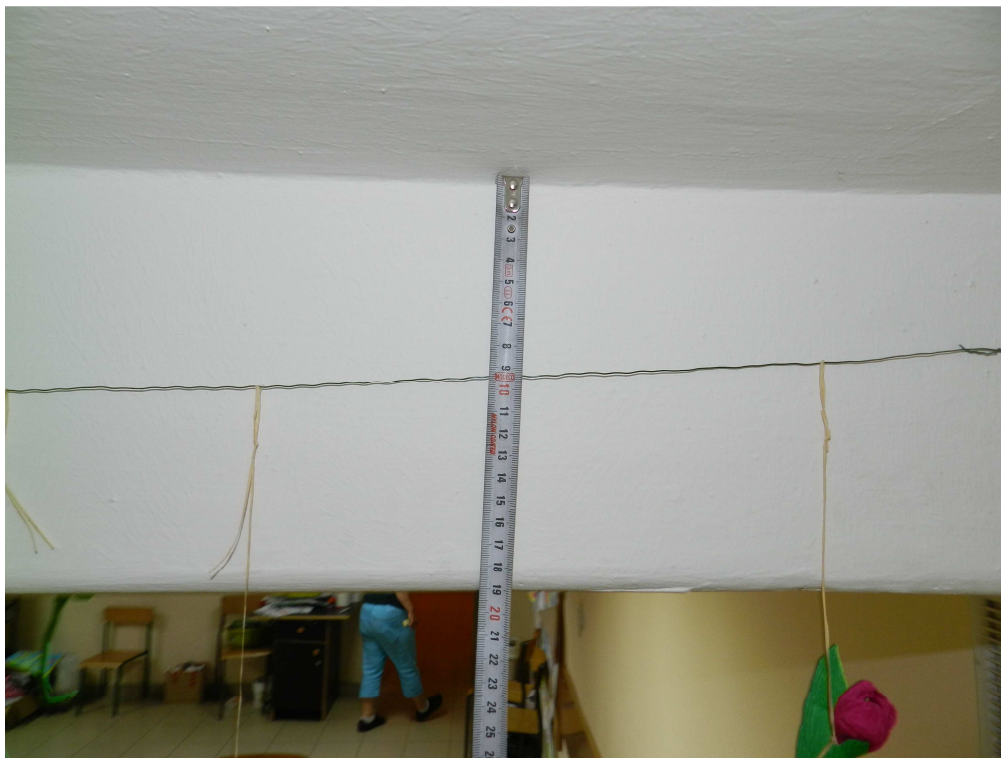
*fot.3. Pomiar wysokości belek żelbetowych w kondygnacji piwnic.*

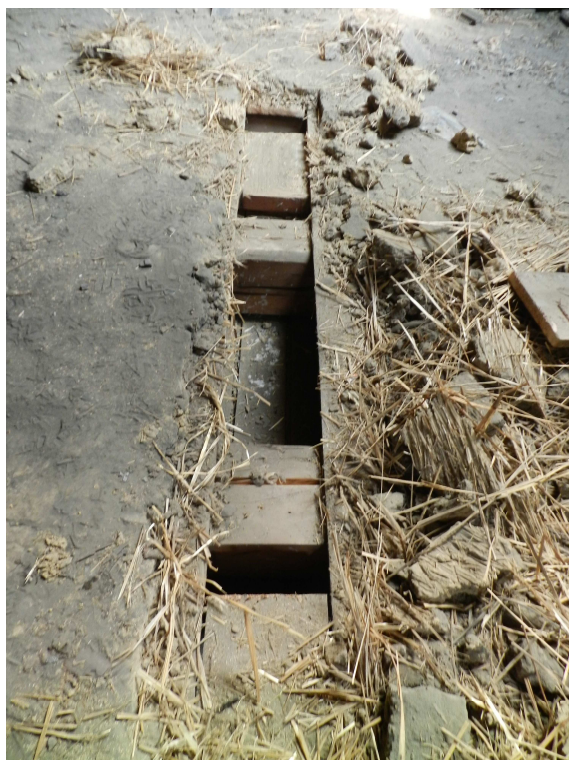
*fot.4. Odkrywka w stropie drewnianym strychowym po stronie wschodniej (odkrywka nr 1)*

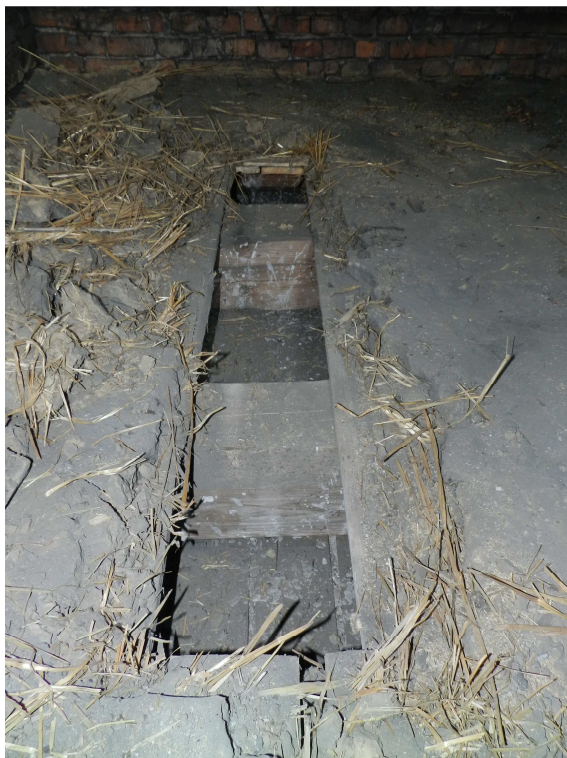
*fot.5. Odkrywka w stropie drewnianym strychowym po stronie północno - wschodniej (odkrywka nr 2)*

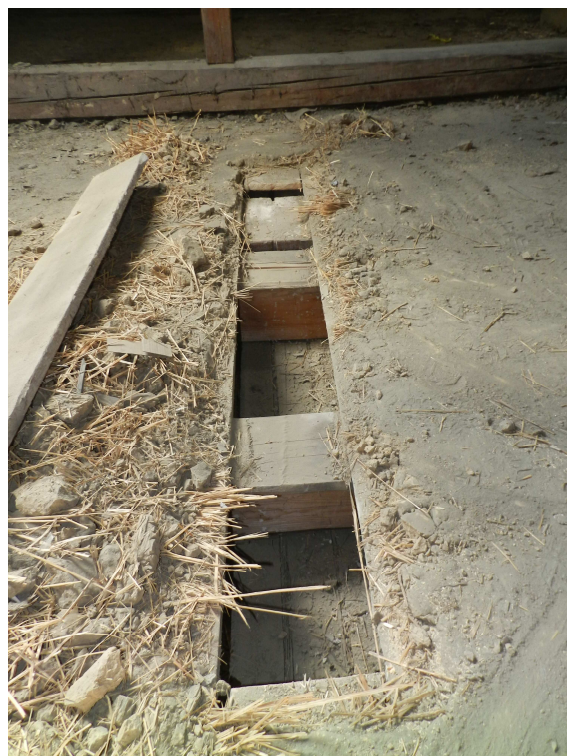
*fot.6. Odkrywka w stropie drewnianym strychowym po stronie zachodniej (odkrywka nr 3)*

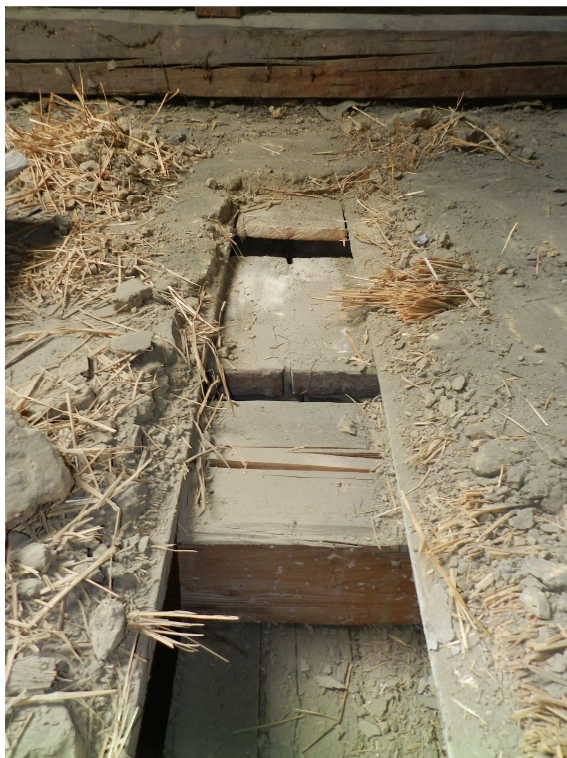
*fot.7. Podmurowana ściana poprzeczna do poziomemu deskowaniu górnemu.*

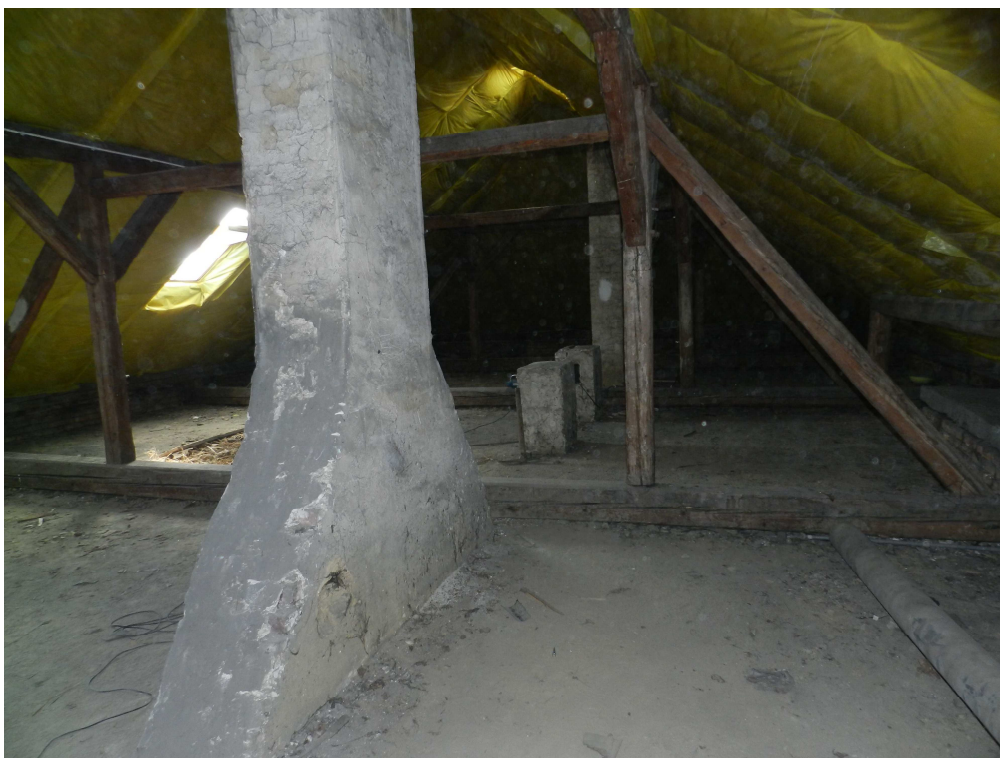
*fot.8. Komin w przestrzeni strychowej.*

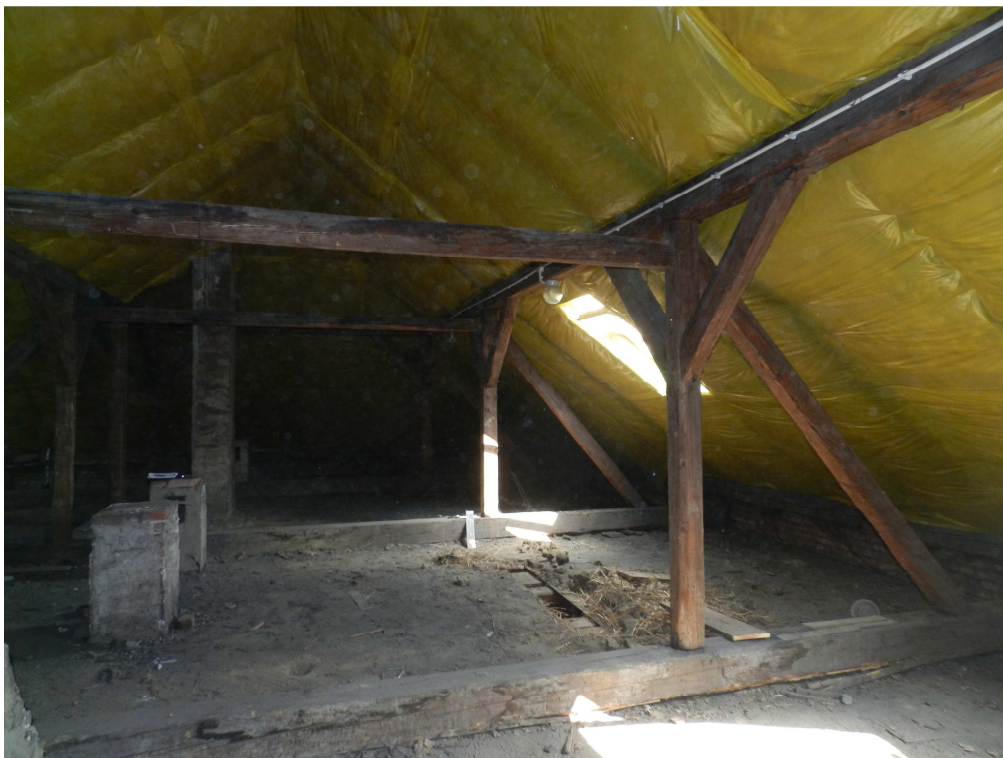
*fot.9. Charakter drewnianej konstrukcji więźby dachowej.*

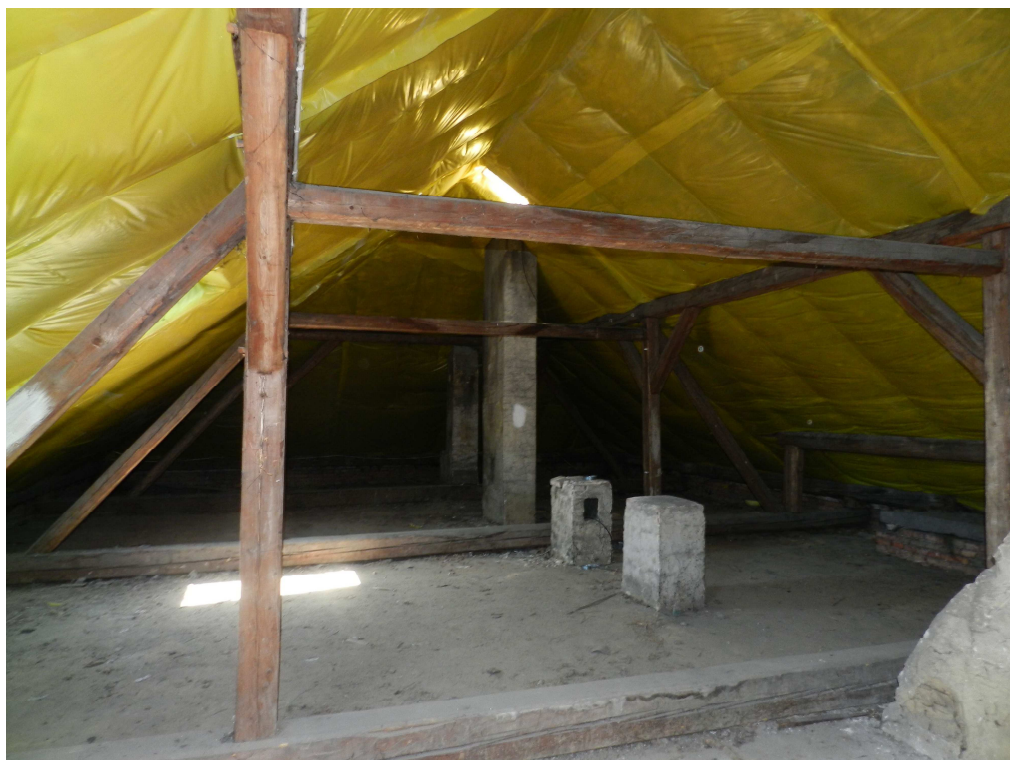
*fot.10. Charakter drewnianej konstrukcji więźby dachowej.*

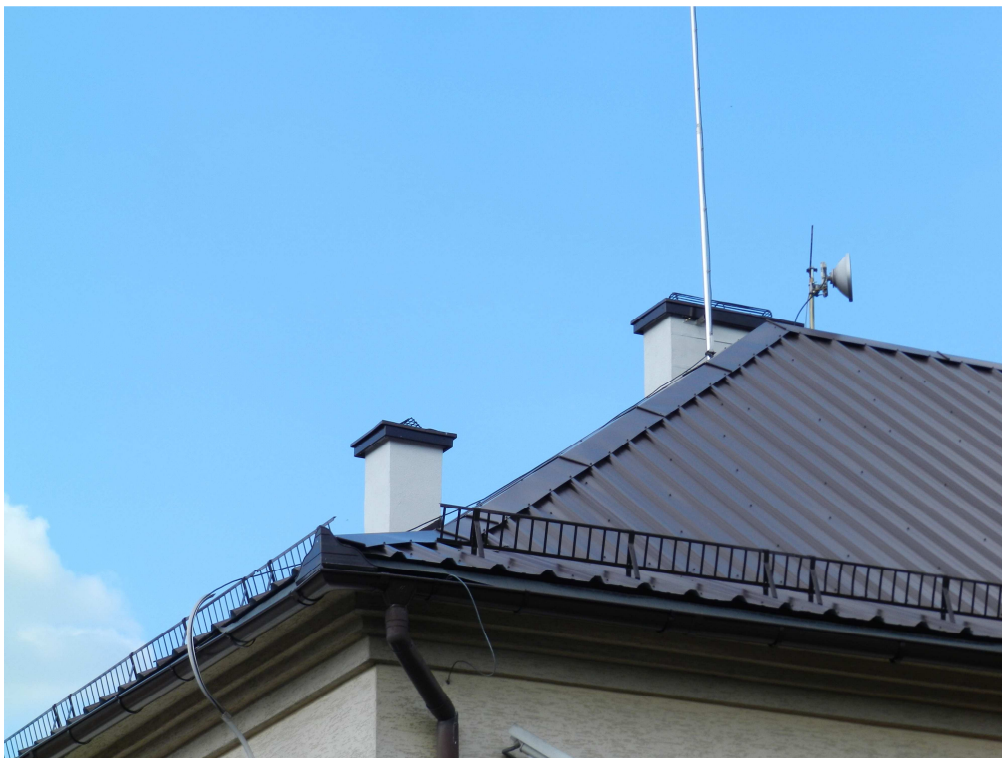
*fot.11. Otynkowane kominy ponad połacią dachową.*

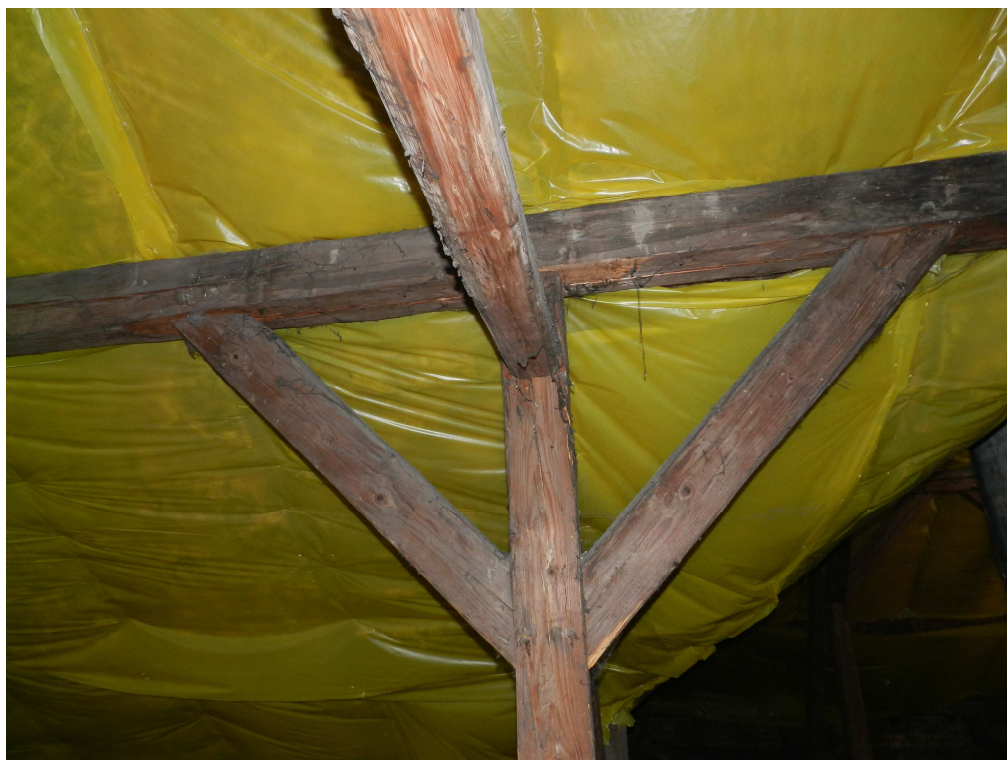
*fot.12. Połączenia na czopy elementów więźby dachowej.*

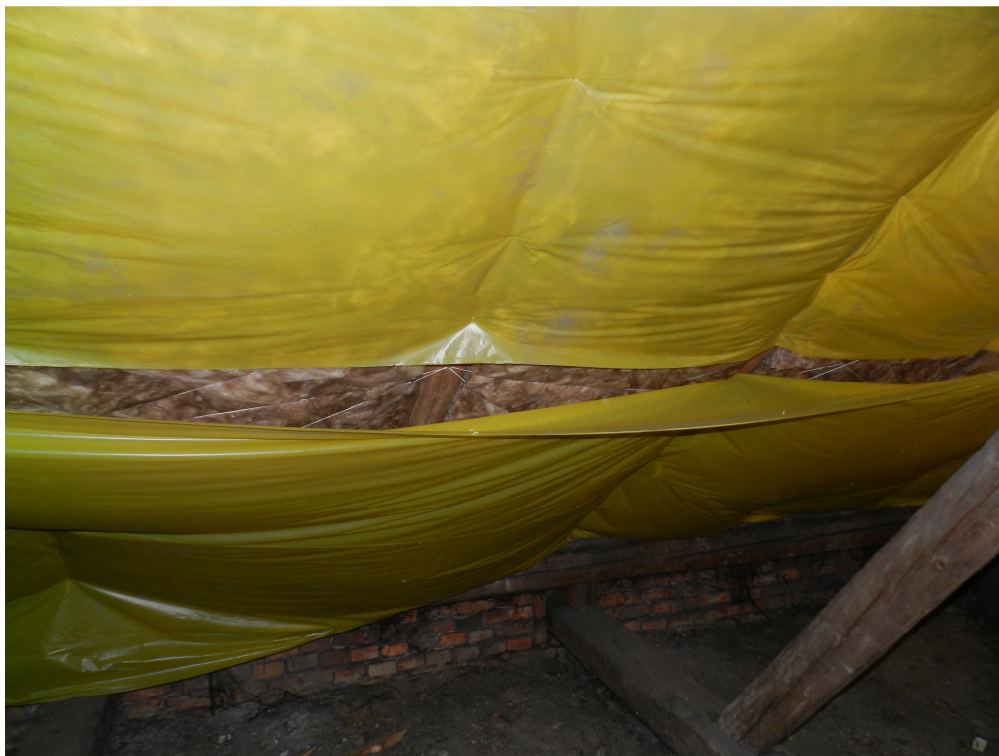
*fot.13. Miejsce nieszczelnego montażu folii paroszczelnej.*

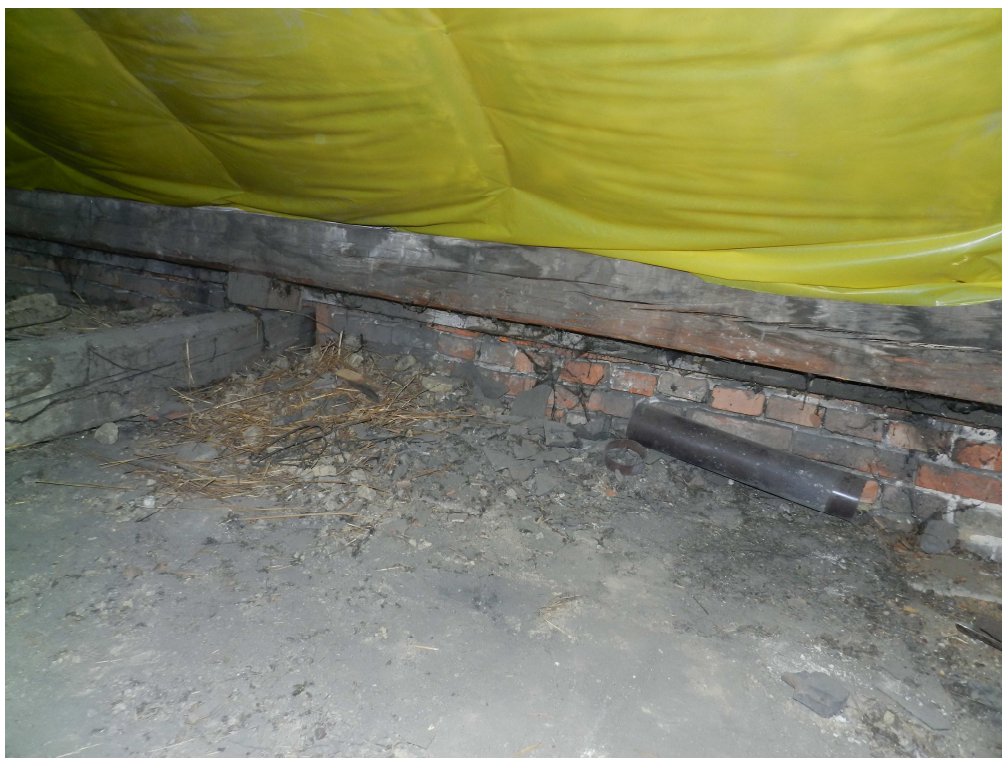
*fot.14. Ścianka kolankowa murowana z cegły pełnej.*

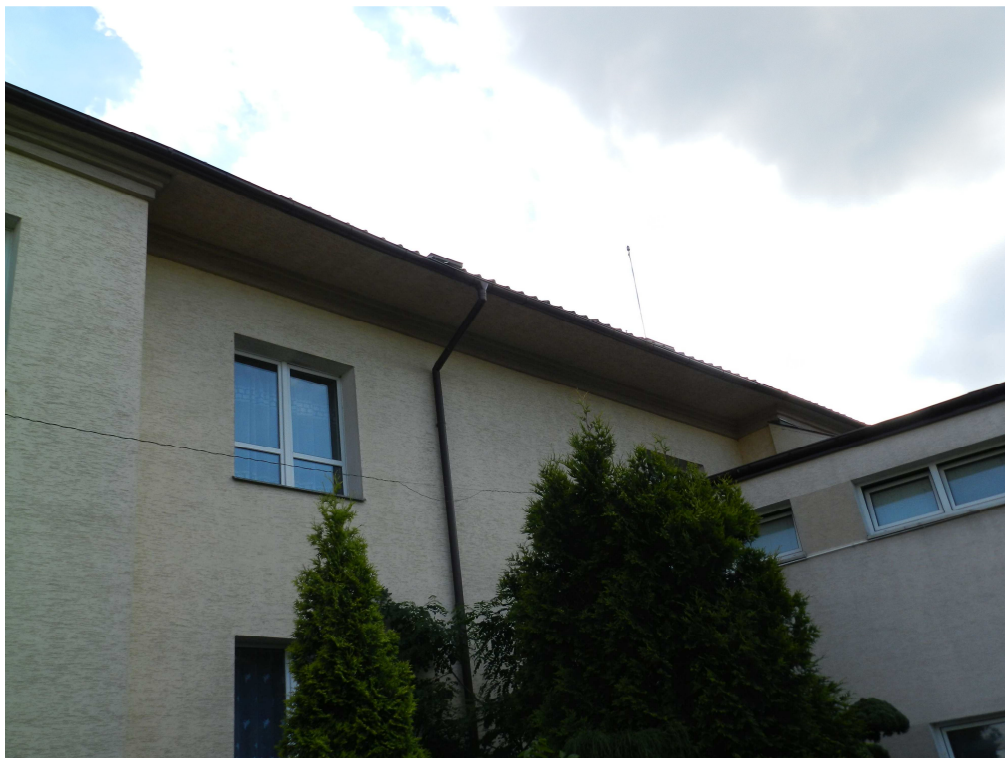
*fot.15. Żelbetowy okap nad cofniętą ścianą północną.*

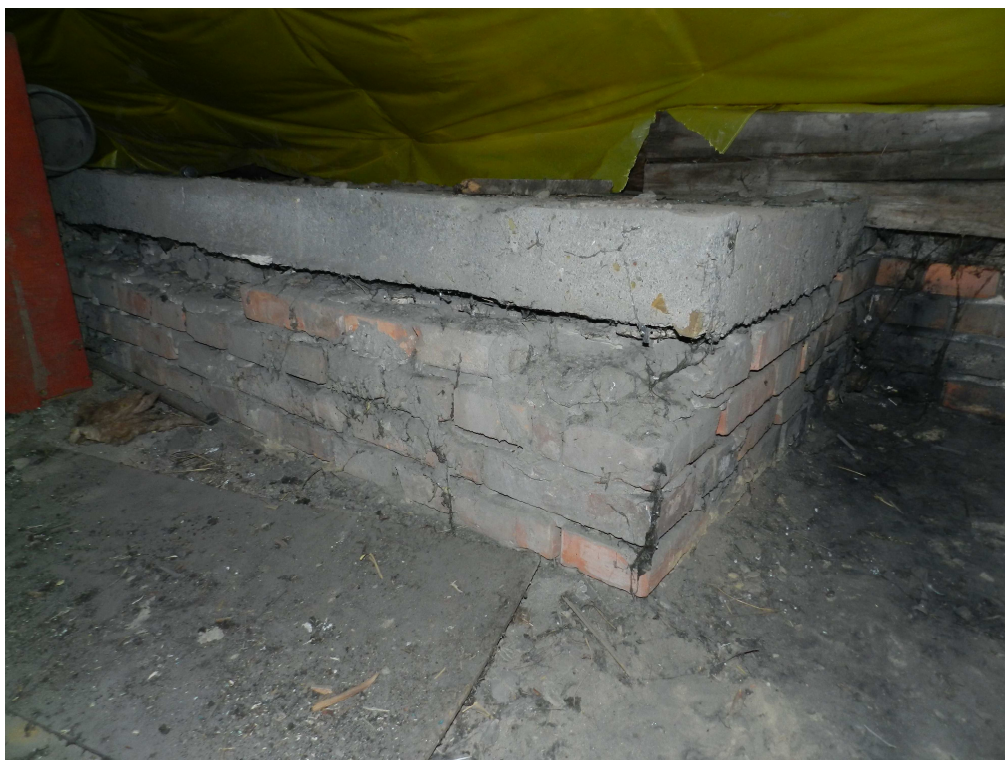
*fot.16. Odspojenie żelbetowej płyty gzymsu od murowanych ścianek kolankowych.*

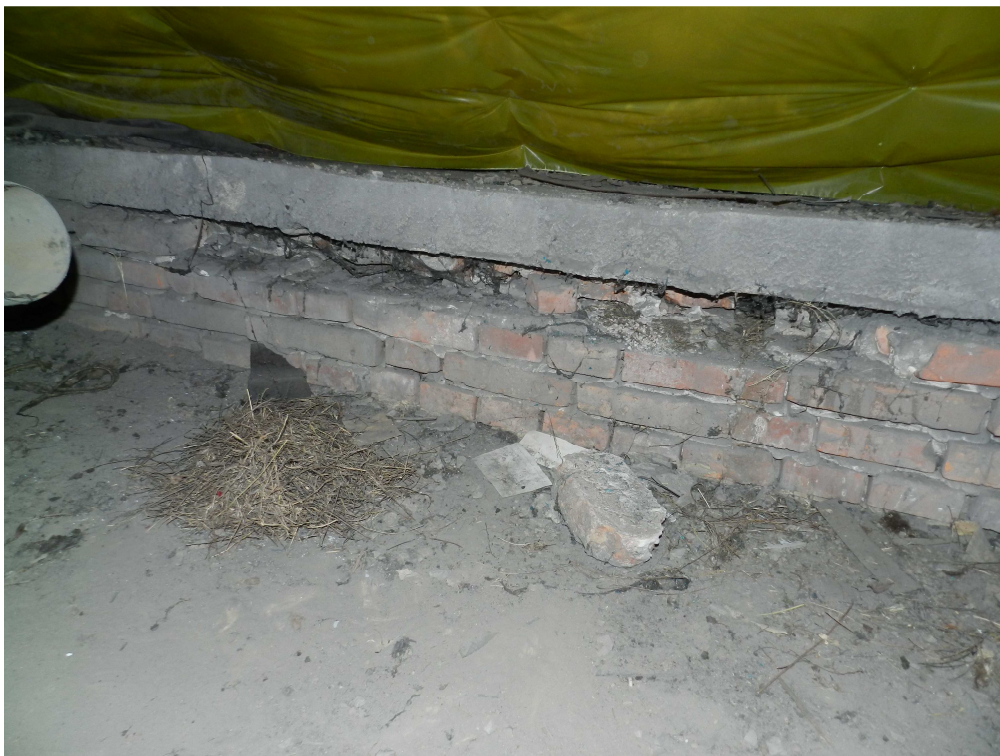
*fot.17. Odspojenie żelbetowej płyty gzymsu od murowanych ścianek kolankowych.*

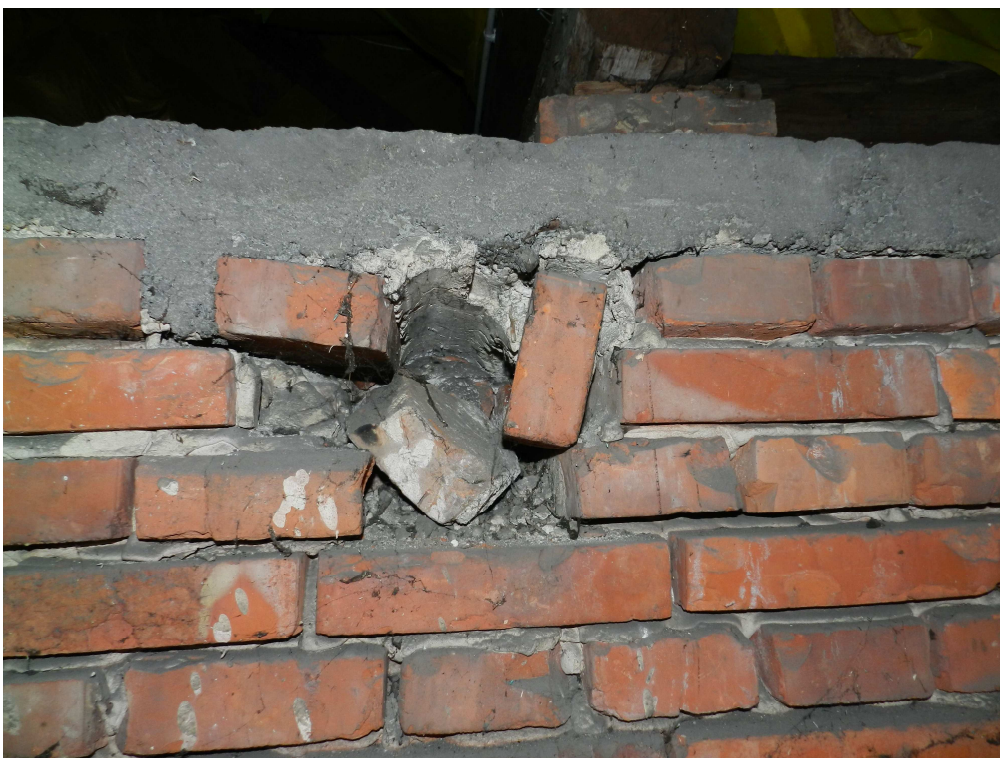
*fot.18. Gniazdo po usuniętej belce stalowej stropu nad klatką schodową.*

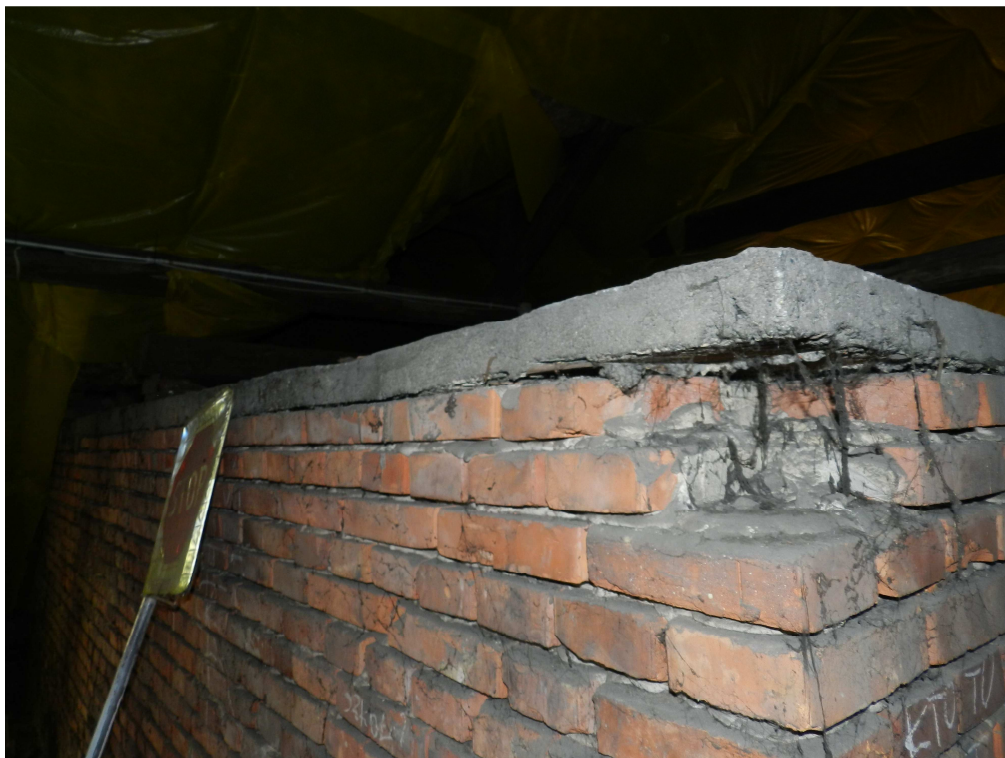
*fot.19. Odspojenie betonowej płyty stropowej od ściany murowanej nad klatką schodową.*

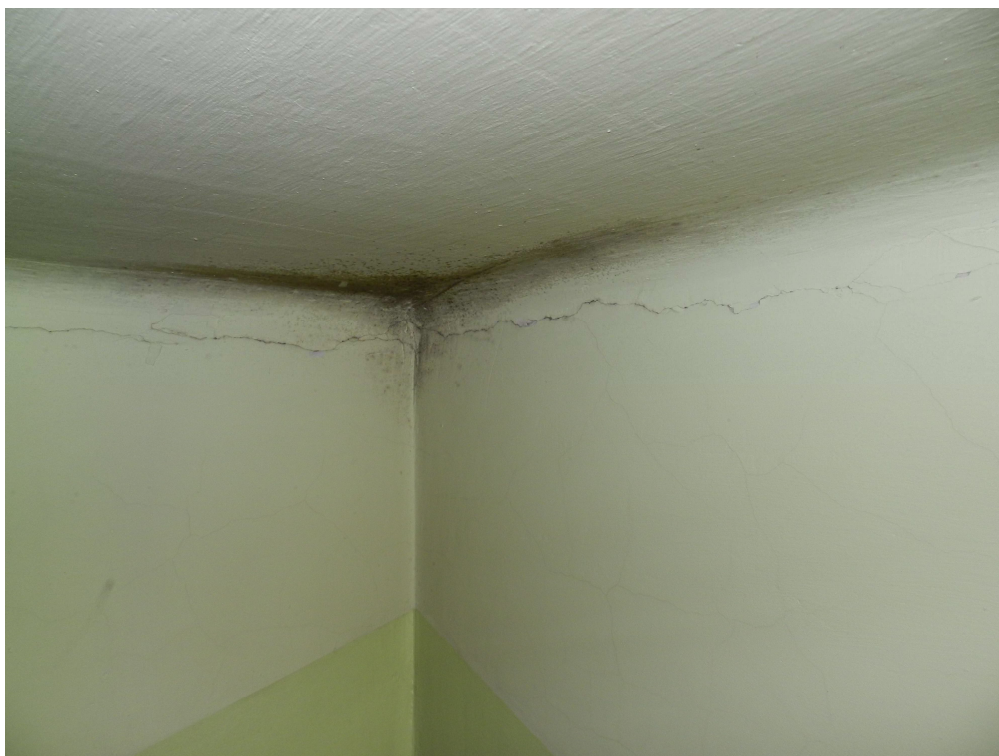
*fot.20. Odspojenie betonowej płyty stropowej od ściany murowanej nad klatką schodową (widok od wewnątrz klatki schodowej).*

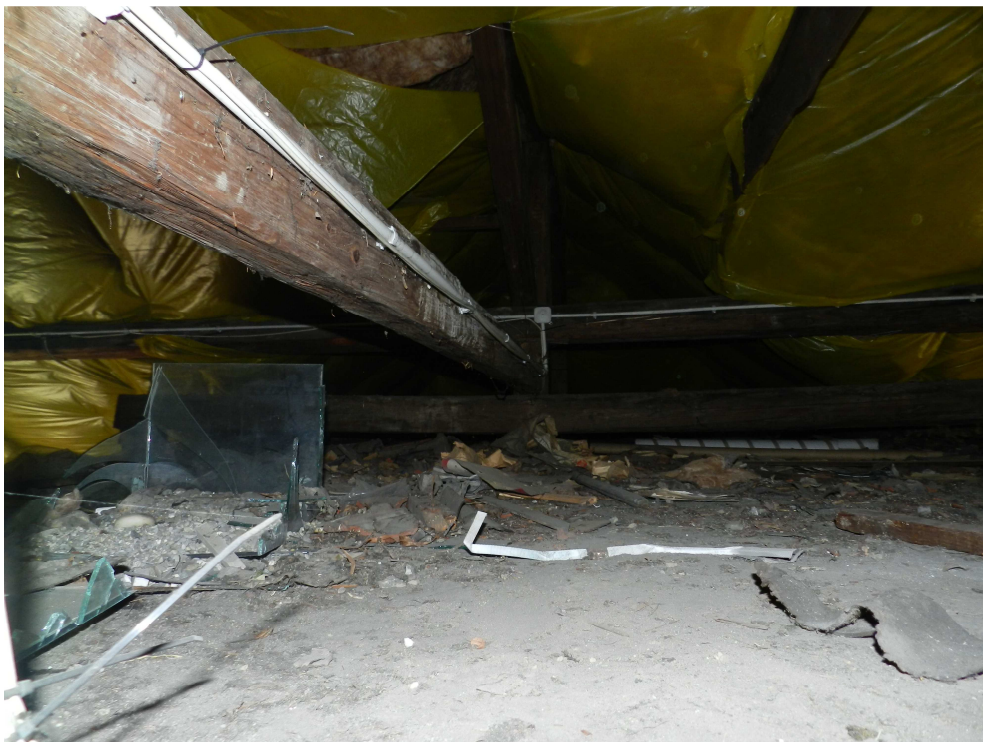
*fot.21. Ugięta belka drewniana pod słupem lukarny nad klatką schodową.*

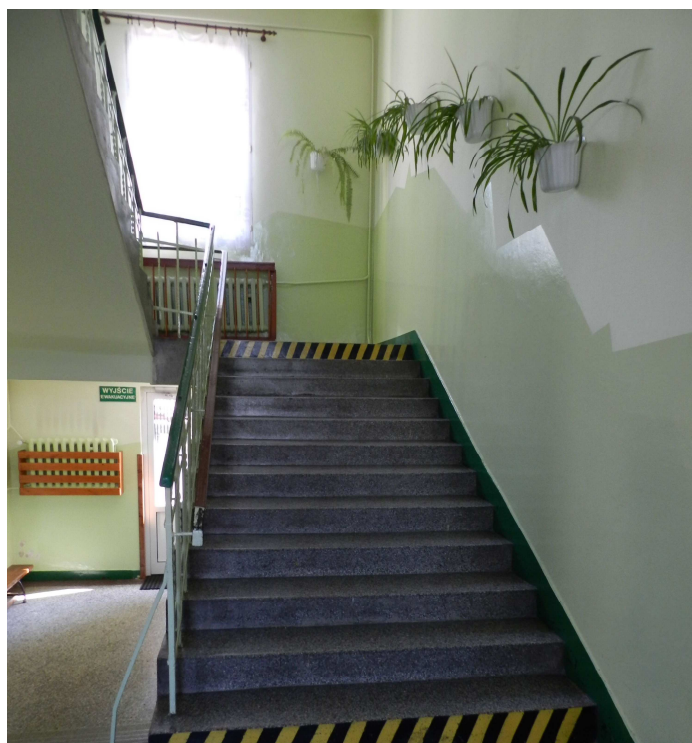
*fot.22. Klatka schodowa w konstrukcji żelbetowej płytowo - belkowej.*
