Przedmiotem opracowania są elewacje kamienicy położonej przy ul.Kanoniczej 1 w Krakowie.

Opracowanie zostało wykonane jako program konserwatorski ze względu na planowany remont elewacji budynku. Zawiera opisy obiektu, stanu zachowania i degradacji budynku oraz wnioski i program konserwatorski określający zakres i sposób prowadzenia planowanych przy zabytku prac.

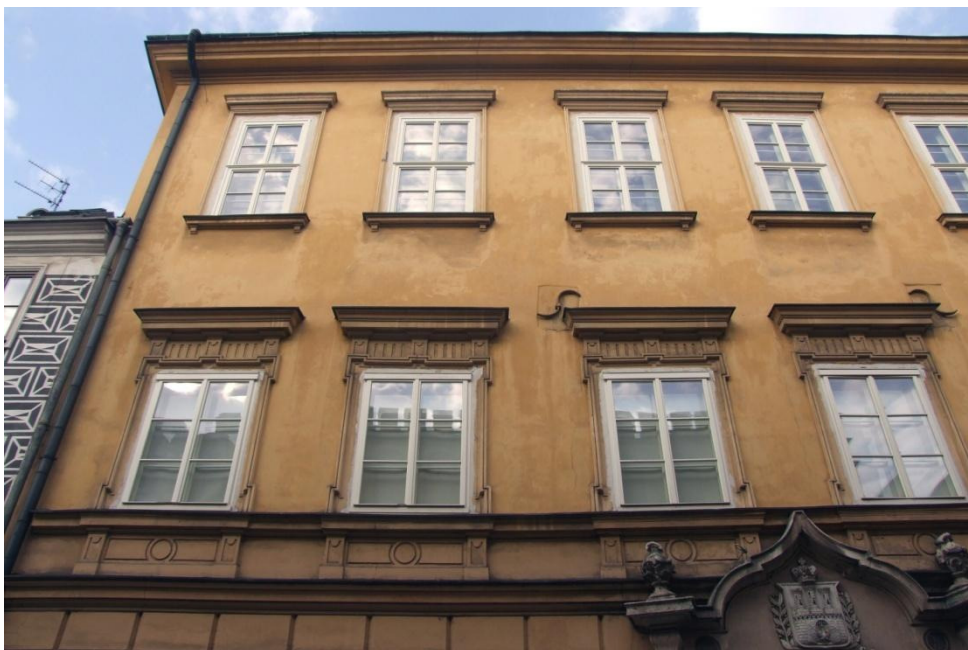
4. Kraków, ul.Kanonicza 1, fasada. Widoczne przebarwienia i zaplamienia farb elewacyjnych.

Wykonać próby kolorystyczne w celu wyboru właściwej barwy powłoki farby elewacyjnej bezpośrednio na ścianie elewacji.. Założyć nową powłokę malarską farby opartej na naturalnych, mineralnych składnikach, która jest hydrofobowa i w znacznym stopniu przepuszczalna dla pary wodnej lub farby krzemoorganicznej dopuszczonej do użycia renowacji budynków zabytkowych. Kolorystykę powtórzyć zgodnie z fazą XIX-wieczną.

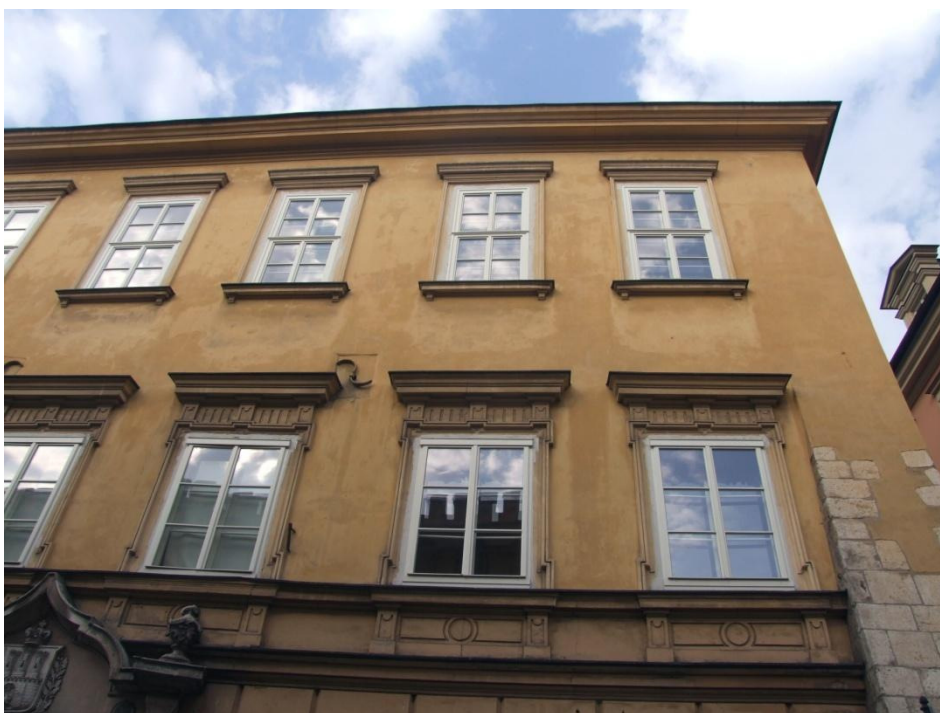
5. Kraków, ul.Kanonicza 1, fasada. Widoczne przebarwienia i zaplamienia farb elewacyjnych.

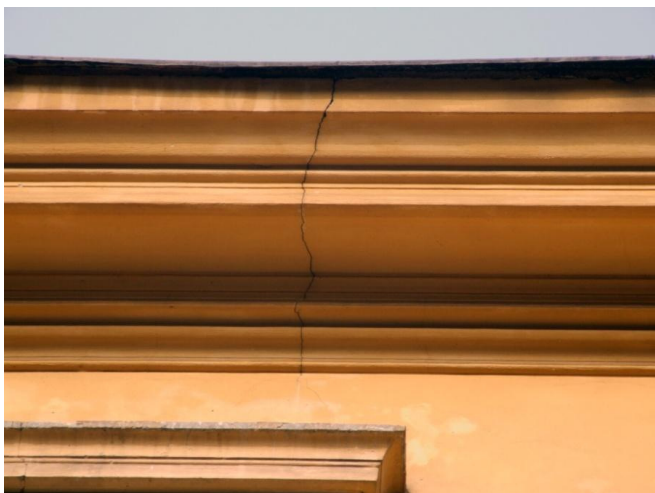
6. Kraków, ul.Kanonicza 1, fasada. Spękanie gzymsu wieńczącego.

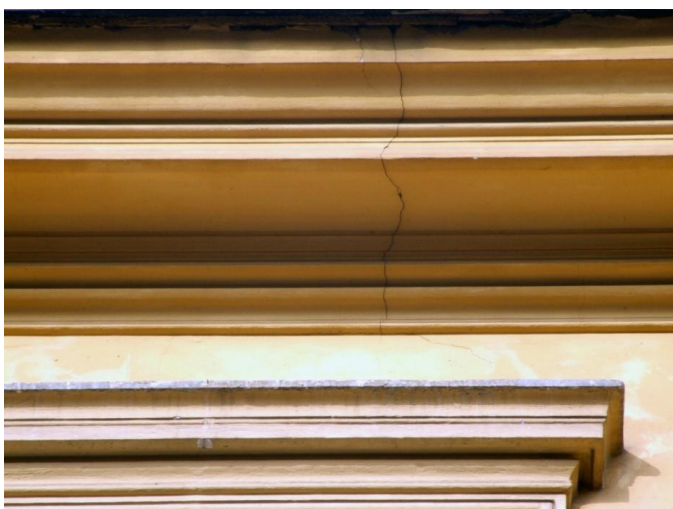
7. Kraków, ul.Kanonicza 1, fasada. Spękanie gzymsu wieńczącego.

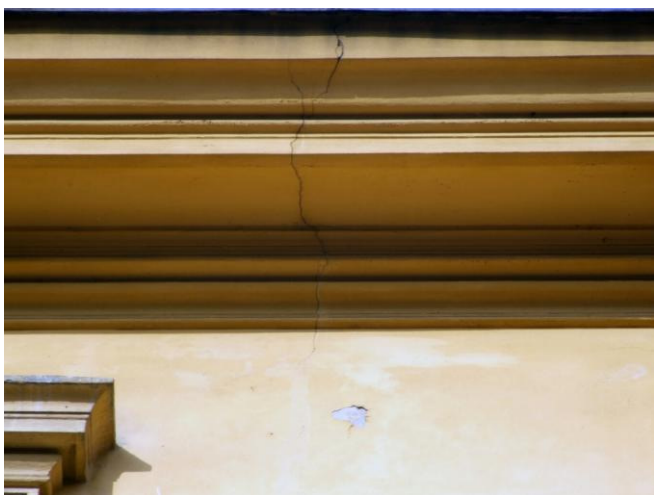
8. Kraków, ul.Kanonicza 1, fasada. Spękania gzymsu wieńczącego.

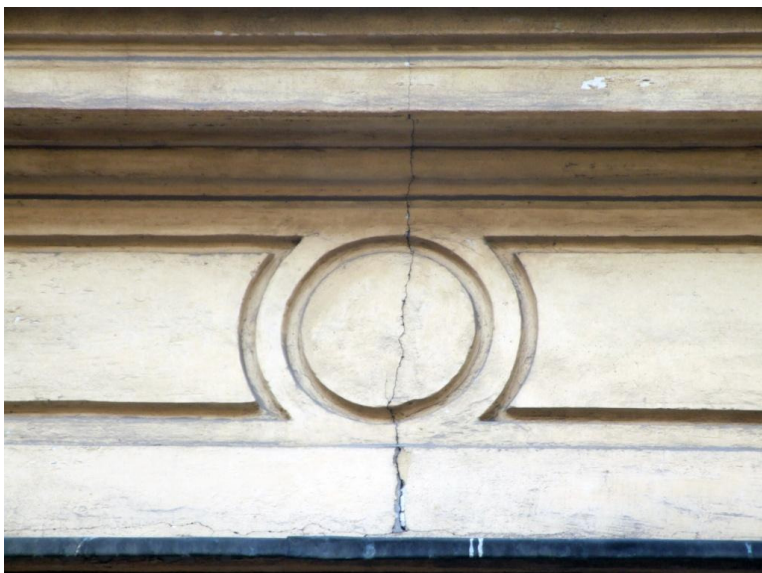
9. Kraków, ul.Kanonicza 1, fasada. Spękania płyciny podokiennej.

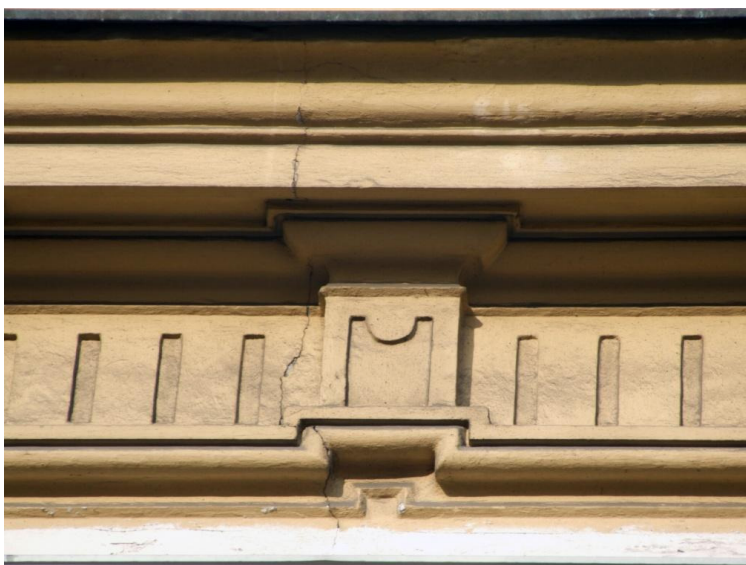
10. Kraków, ul.Kanonicza 1, fasada. Spękania w nadprożu okna I piętra.

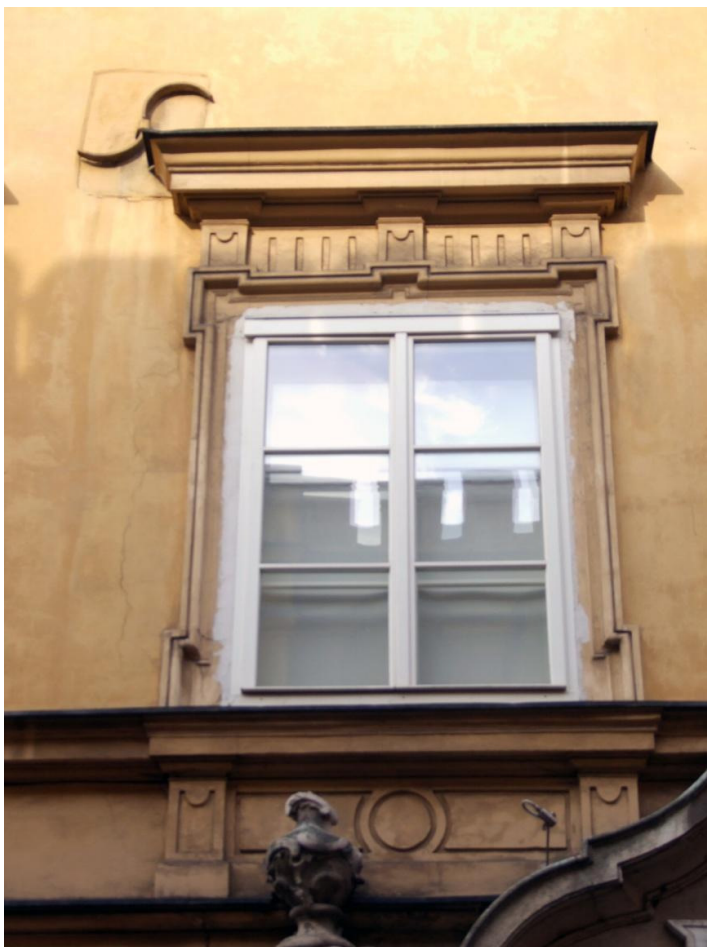
11. Kraków, ul.Kanonicza 1, fasada. Niestaranne uzupełnienia zaprawą w kolorze białym między stolarką okienną a obramieniem okiennym.

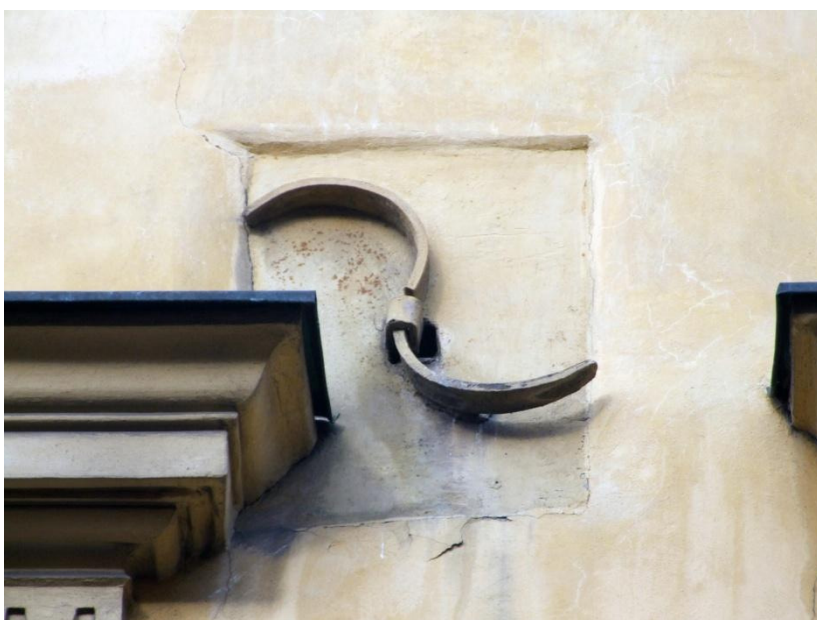
12. Kraków, ul.Kanonicza 1, fasada. Zabytkowa kotwa żelazna.

Kotwy metalowe odczyścić z wtórnych powłok malarskich i ewentualnych produktów korozji, zabezpieczyć antykorozyjnie i pomalować farbą olejną w kolorze innych elementów metalowych.

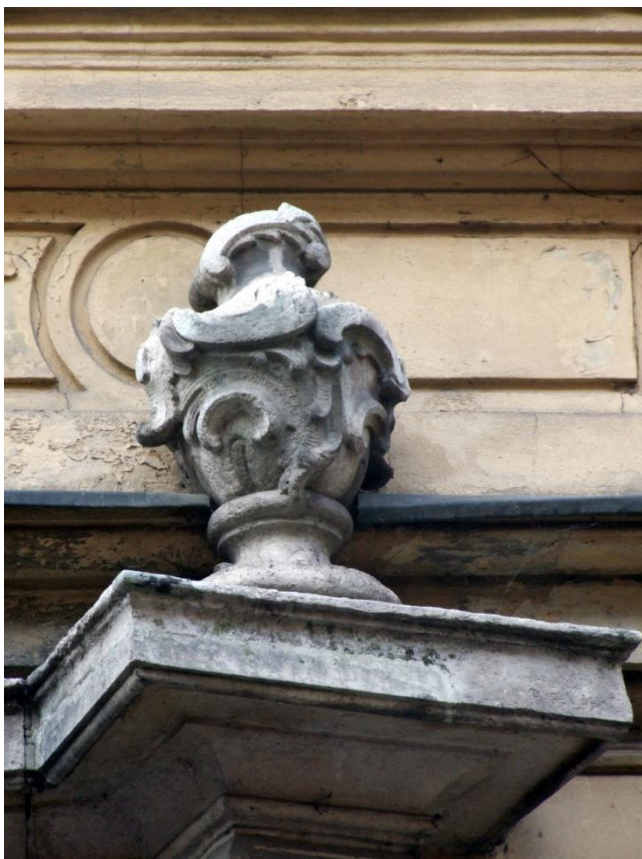
15. Kraków, ul.Kanonicza 1, fasada. Złuszczenia farb elewacyjnych w części ściany za wazonem północnym w zwieńczeniu portalu związane zapewne z wadliwym wyprofilowaniem obróbki blacharskiej gzymsu.

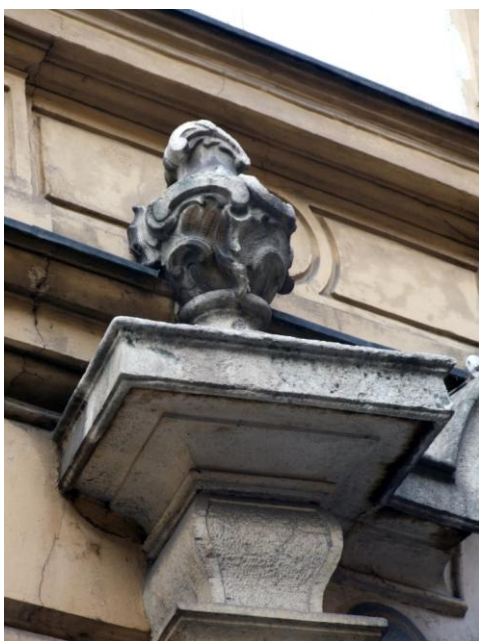
16. Kraków, ul.Kanonicza 1, fasada. Spękania ściany w rejonie zwieńczenia południowego węgara portalu.

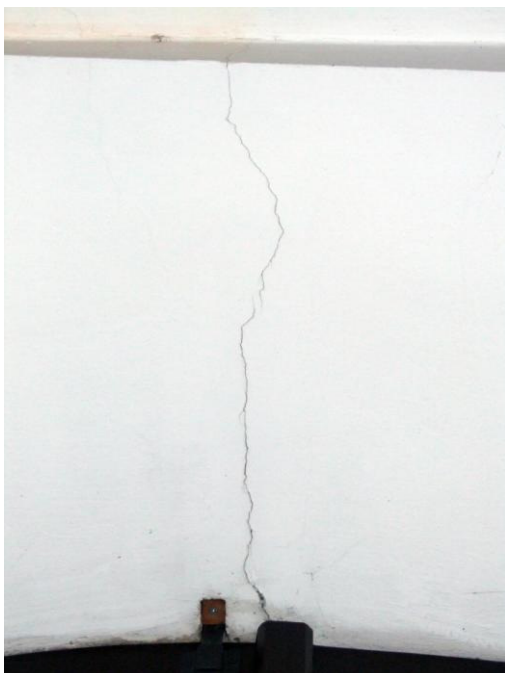
17. Kraków, ul.Kanonicza 1, fasada. Spękania w archiwolcie portalu widoczne od strony sieni budynku.

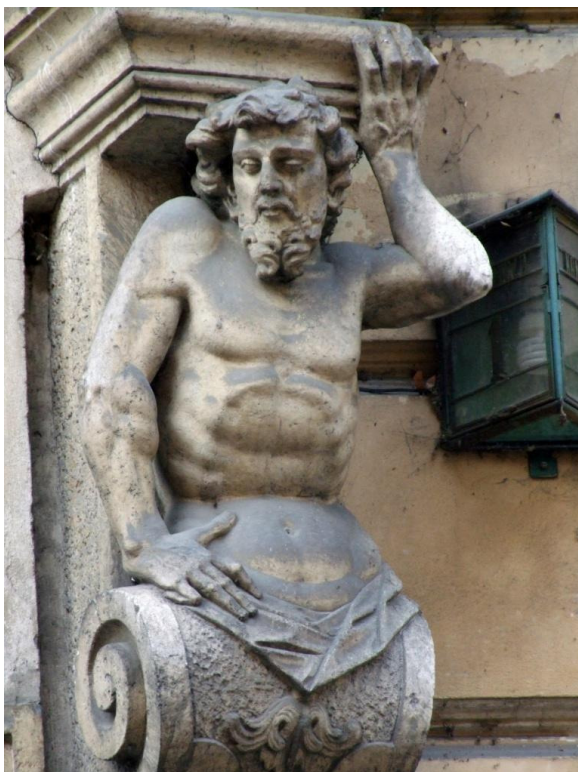
20. Kraków, ul.Kanonicza 1, fasada. Zanieczyszczenia pyliste pochodzenia wielkomiejskiego na rzeźbie w węgarze południowym portalu.

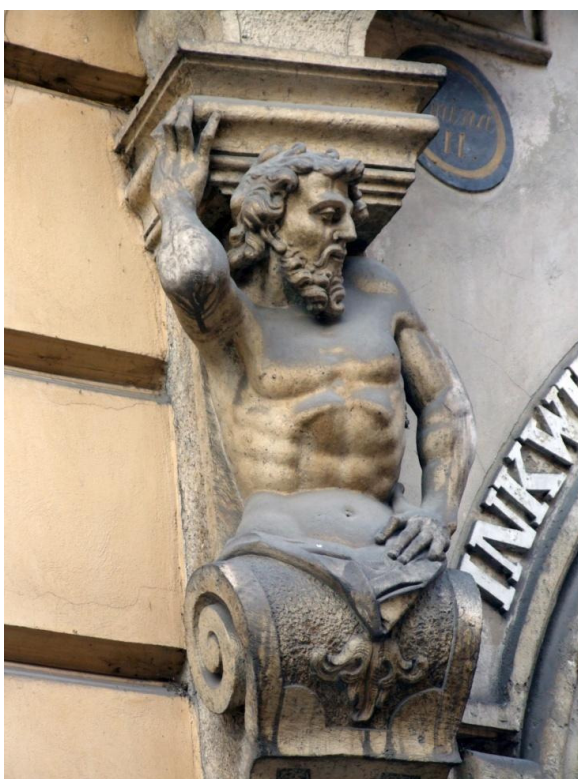
Na elementach rzeźbiarskich portalu osadzone ciemnoszare, pyliste nawarstwienia pochodzenia wielkomiejskiego. W znacznym stopniu uszkodzony próg w bramie - ciosy bardzo wyoblone, pozbawione pierwotnej formy i obróbki powierzchni, spoinowanie niezachowane. Zauważalne są ubytki kamienia w fundamencie pod węgarami, a także ich częściowe uzupełnienie cegłą tynkowaną. Spoinowanie pomiędzy elementami portalu odspojone, częściowo wykruszone. Kamień złuszczone i osypujący się pod południowym węgiem portalu, brak spoinowania. Portal zabrudzony powierzchniowo we wgłębieniach, pokryty czarnymi zaciekami, zaplamieniami. Występują ubytki na krawędziach elementów. Tynk w portalu pomiędzy archiwoltą z gzymsem spękany - powstała sieć skurczowych spękań. Powierzchnia tynku wypłukana. Od strony sieni w gurgie sklepienia bezpośrednio nad portalem występuje pęknięcie poprzeczne.

21. Kraków, ul.Kanonicza 1, fasada. Pyliste nawarstwienia pochodzenia wielkomiejskiego na elementach rzeźbiarskich portalu.

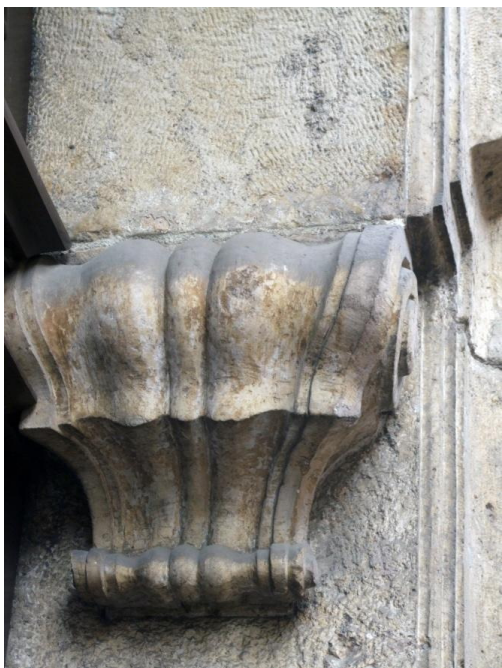
22. Kraków, ul.Kanonicza 1, fasada. Pyliste nawarstwienia pochodzenia wielkomiejskiego na elementach rzeźbiarskich portalu.

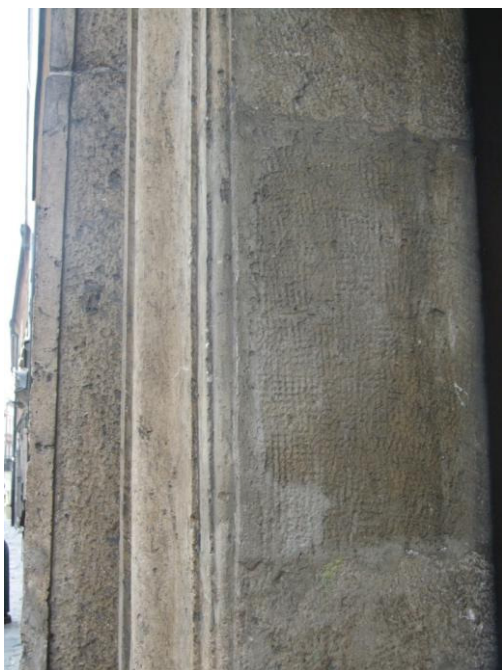
23. Kraków, ul.Kanonicza 1, fasada. Portal - uzupełnienia z rekonstrukcją groszkowanej powierzchni.

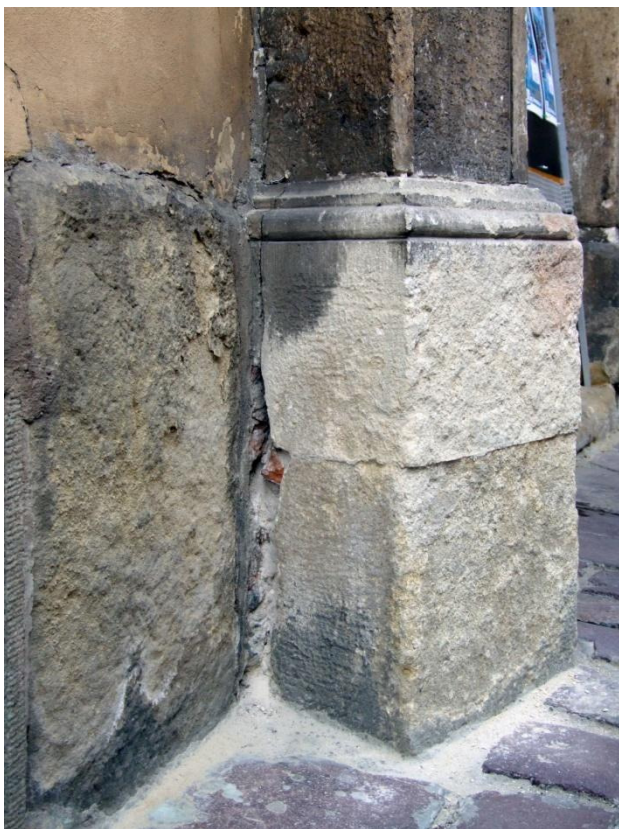
24. Kraków, ul.Kanonicza 1, fasada. Portal, węgar południowy - osypywanie się kamienia.

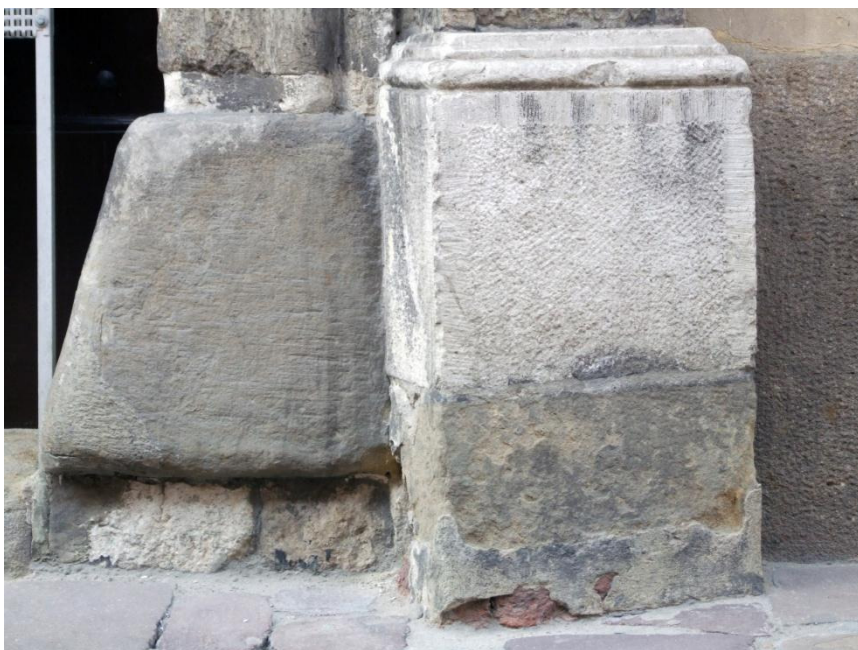
25. Kraków, ul.Kanonicza 1, fasada. Portal, węgar północny - ubytki i zabrudzenia dolnych partii węgara.

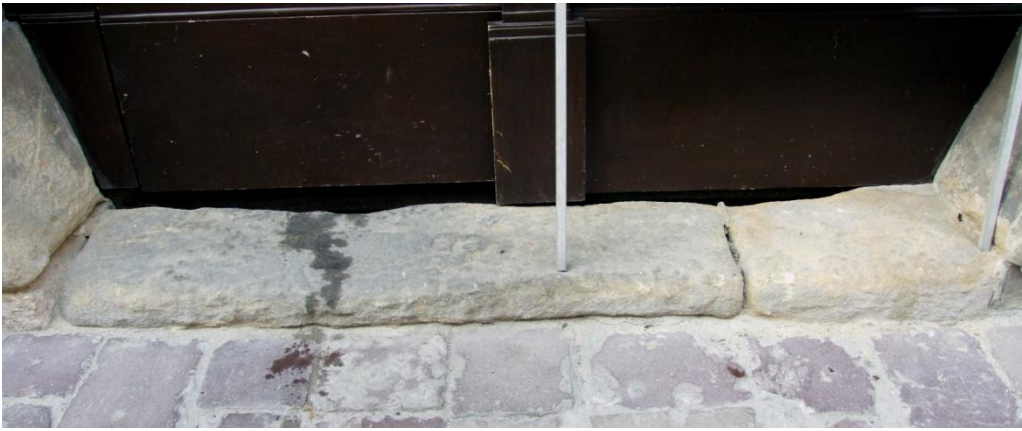
26. Kraków, ul.Kanonicza 1, fasada. Próg portalu - wyoblenia ciosów, ubytki spoinowania, tłuste zabrudzenia.

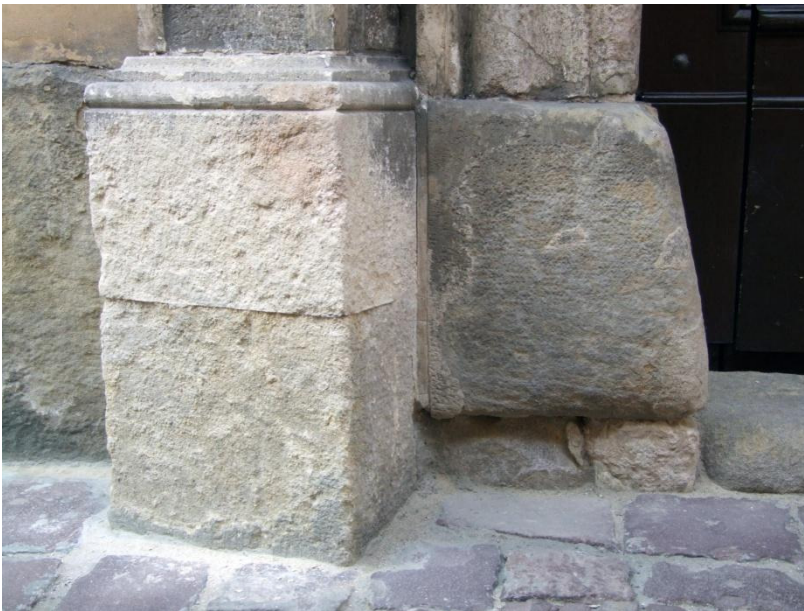
27. Kraków, ul.Kanonicza 1, fasada. Proszkowanie i osypywanie się kamienia w dolnych partiach portalu (część południowa).

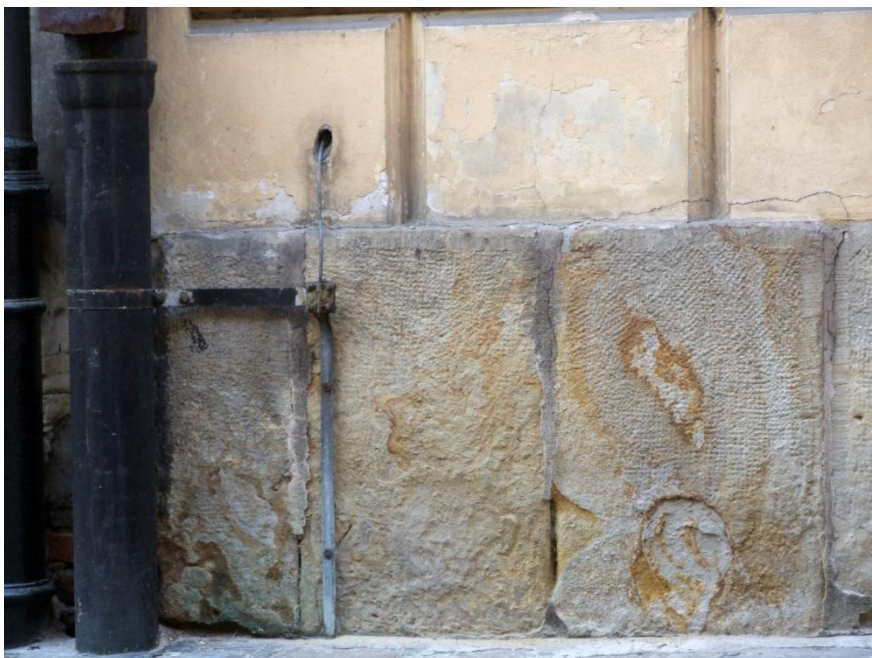
Cokół piaskowcowy najbardziej zniszczony po stronie południowej fasady. Kamień łuszczy się, rozwarstwa, osypuje i zalega w formie proszku wzdłuż cokołu. Spoiwo piaskowca wymyte i osłabione. Utracona częściowo obróbka kamienia - groszkowanie - wskutek złuszczenia wierzchnich warstw kamienia. Spoinowanie ciosów odstające na krawędziach i zdegradowane. Niewielkie zachlapania czarną farbą występują w okolicach rury spustowej wskutek malowania obejm mocującej instalację odgromową. Cokół po w

28. Kraków, ul.Kanonicza 1, fasada. Złuszczenia i rozwarstwienia ciosów cokołu po stronie południowej.

Usunąć zdegradowane i wadliwe technologicznie spoinowania kamienia oraz osypujące się, skorodowane fragmenty kamienia w cokole. Usunąć odspojone, zmienione kolorystycznie kity. Oczyszczyć powierzchnie kamieniarki dobraną po przeprowadzeniu prób metodą strumieniowo-ścierną. Ewentualnie chemicznie doczyścić tłuste zaplamienia i zachlapania lakierami. Wyoblony, pozbawiony powierzchni autorskiej próg piaskowcowy uzupełnić za pomocą nadłożenia na górną powierzchnię oblicowania kamiennego, w ten sposób, aby umożliwić lepszą izolację cieplną we wnętrzu sieni. Uzupełnić ubytki kamienia metodą kitowania (drobniejsze ubytki), większe ubytki, zwłaszcza przy podłożu uzupełnić za pomocą taszlowania - dotyczy to w szczególności dolnych ciosów obramień okienek piwnicznych. Uzupełnić spoinowanie kamienia za pomocą zaprawy wapienno-piaskowej z niewielkim dodatkiem białego cementu lub zastosować gotowe, fabryczne zaprawy do spoinowania. Kamień poddać impregnacji wzmacniającej i hydrofobizacji.

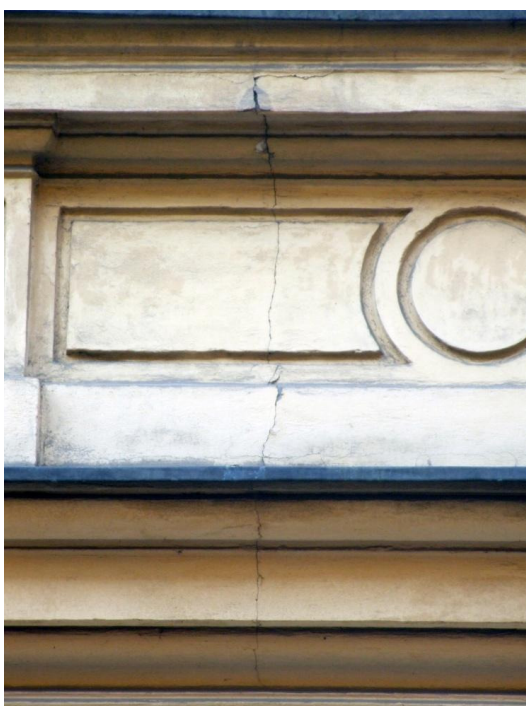
29. Kraków, ul.Kanonicza 1, fasada. Spękania podokiennika i płyciny podokiennej.

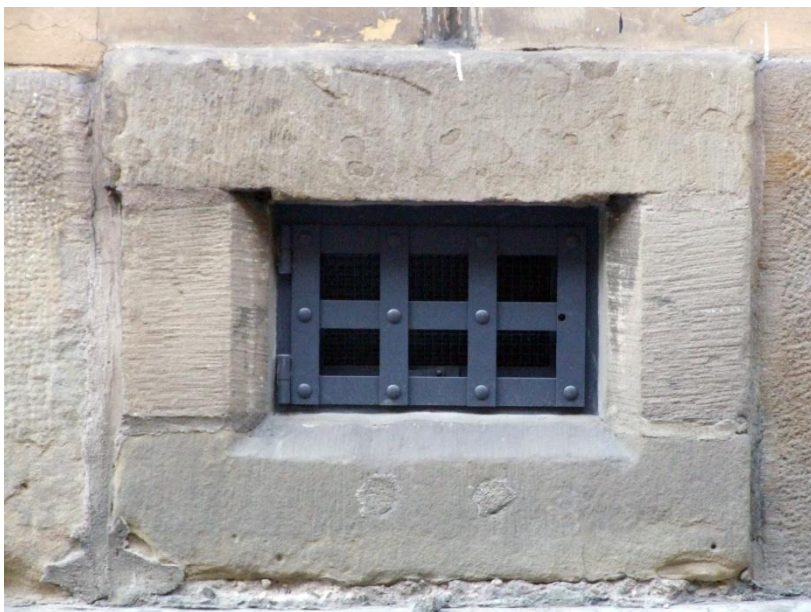
30. Kraków, ul.Kanonicza 1, fasada. Ubytki na krawędziach kamiennego obramowania okienka piwnicznego.

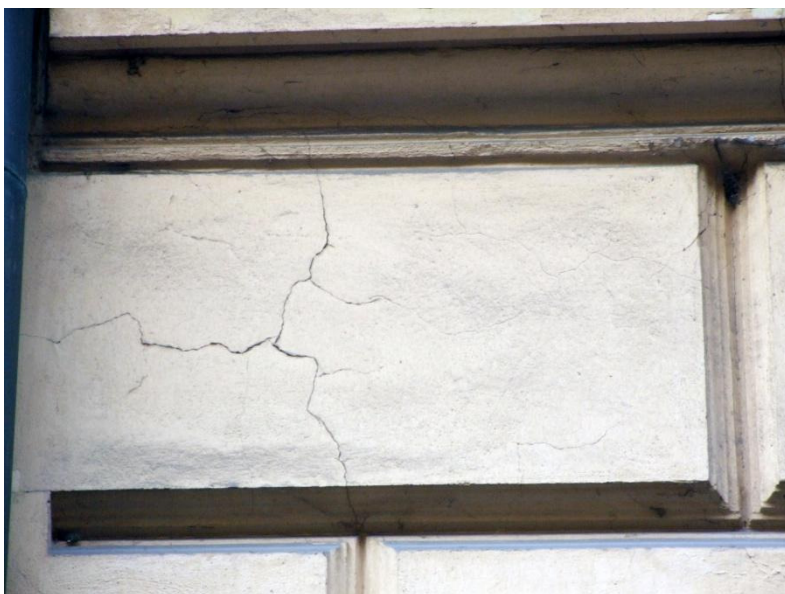
31. Kraków, ul.Kanonicza 1, fasada. Spękania tynków boniowania.

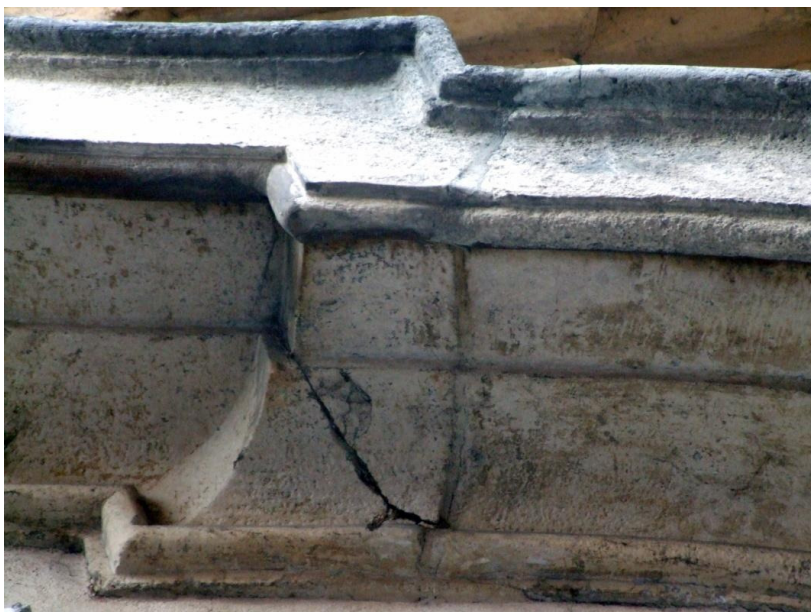
32. Kraków, ul.Kanonicza 1, fasada. Spękania kamieniarki portalu od strony wewnętrznej.

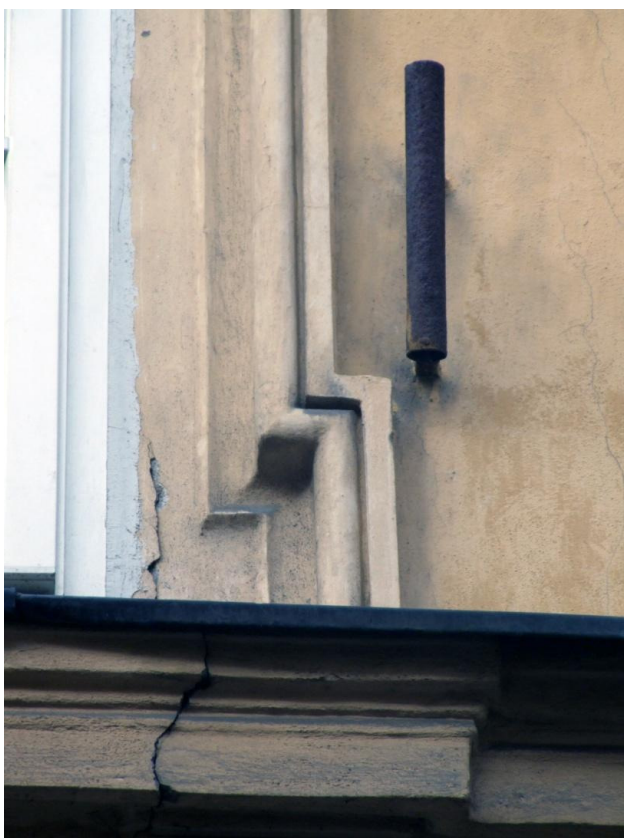
33. Kraków, ul.Kanonicza 1, fasada. Spękanie w dolnej części opaski i podokiennika okna I piętra.

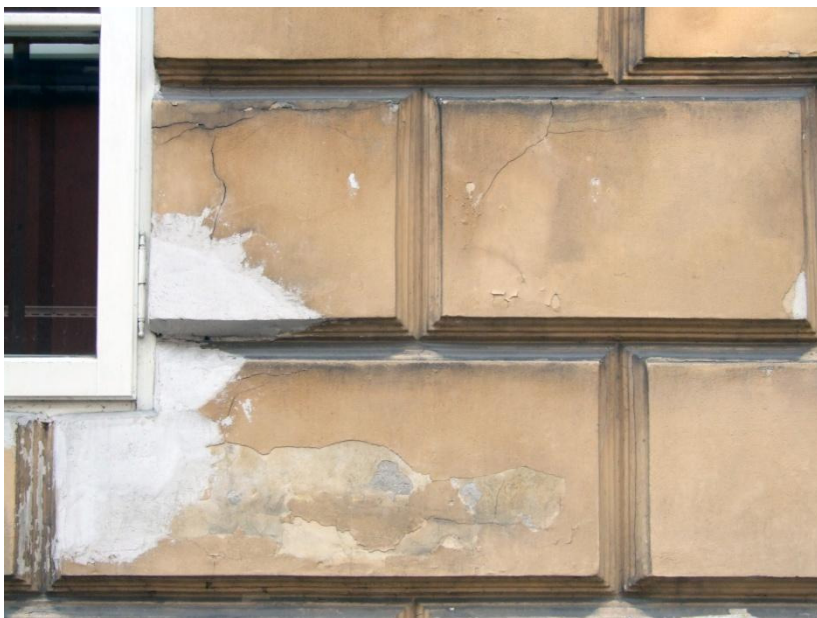
34. Kraków, ul.Kanonicza 1, fasada. Niestaranne uzupełnienia gipsem boniowania wokół okien parteru.

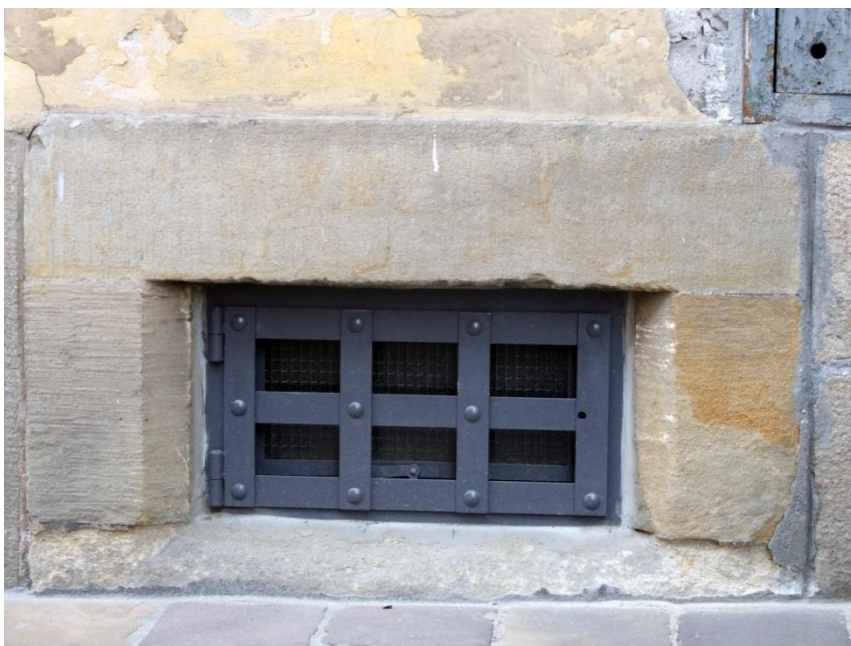
35. Kraków, ul.Kanonicza 1, fasada. Obramienie okienka piwnicznego - zniszczenia ciosu zlokalizowanego bezpośrednio wzdłuż podłoża.

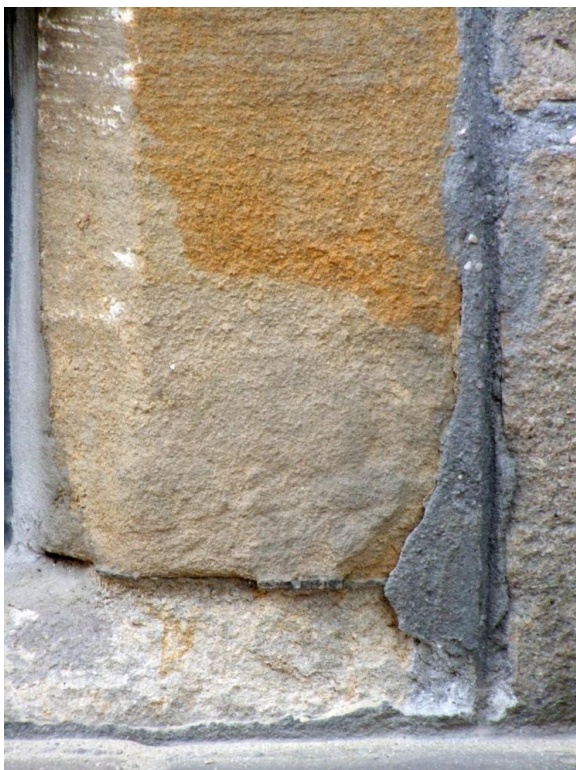
36. Kraków, ul.Kanonicza 1, fasada. Oramienie okienka piwnicznego - przebarwienia piaskowca, głębokie złuszczenia przy podłożu, odstające i wykruszone spoiny.

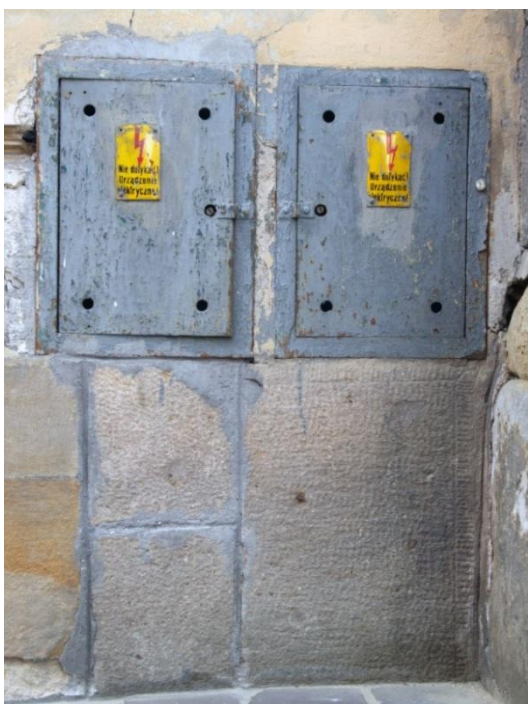
37. Kraków, ul.Kanonicza 1, fasada. Niestaranne uzupełnienia wokół skrzynek instalacyjnych, wymienione ciosy w cokole.

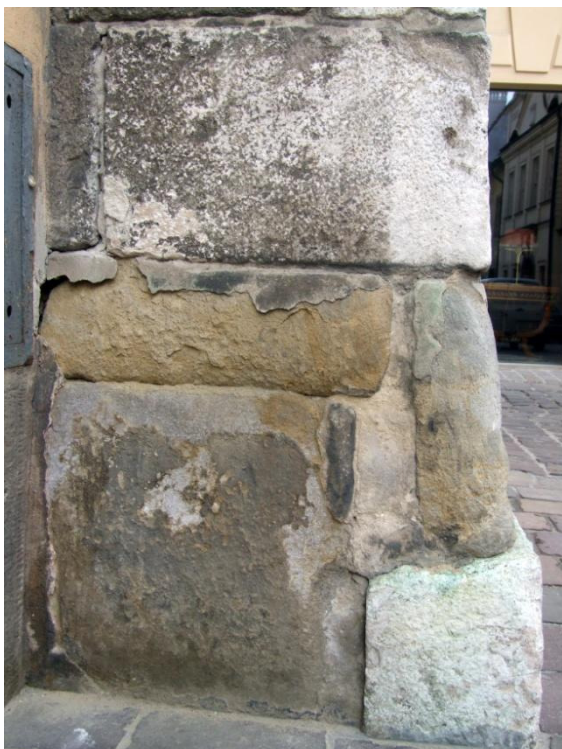
38. Kraków, ul.Kanonicza 1, fasada. Dolna część szkarpy - korozja ciosów piaskowcowych, zabrudzenia ciosów wapiennych, odstające i wykruszone spoinowanie.

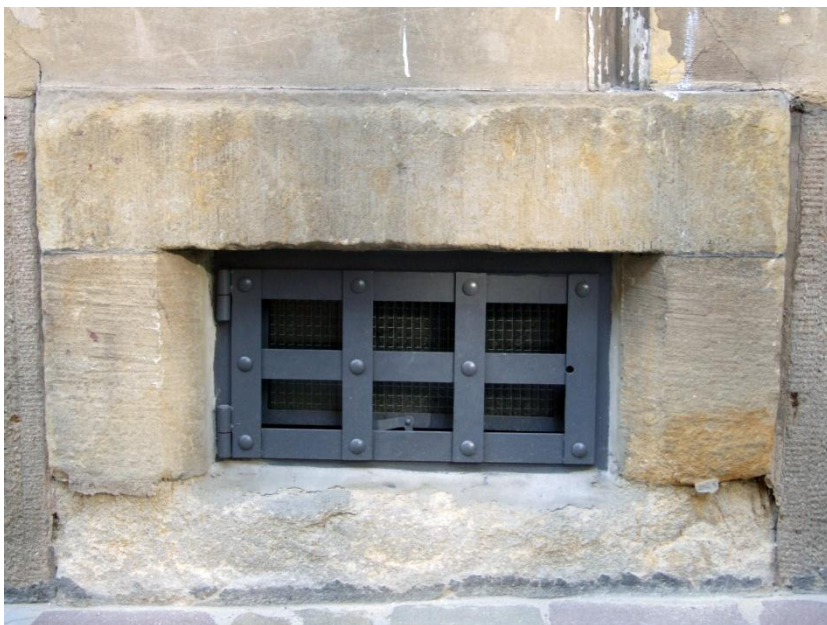
39. Kraków, ul.Kanonicza 1, fasada. Obramienie okienka piwnicznego - zniszczenia ciosu zlokalizowanego bezpośrednio wzdłuż podłoża.

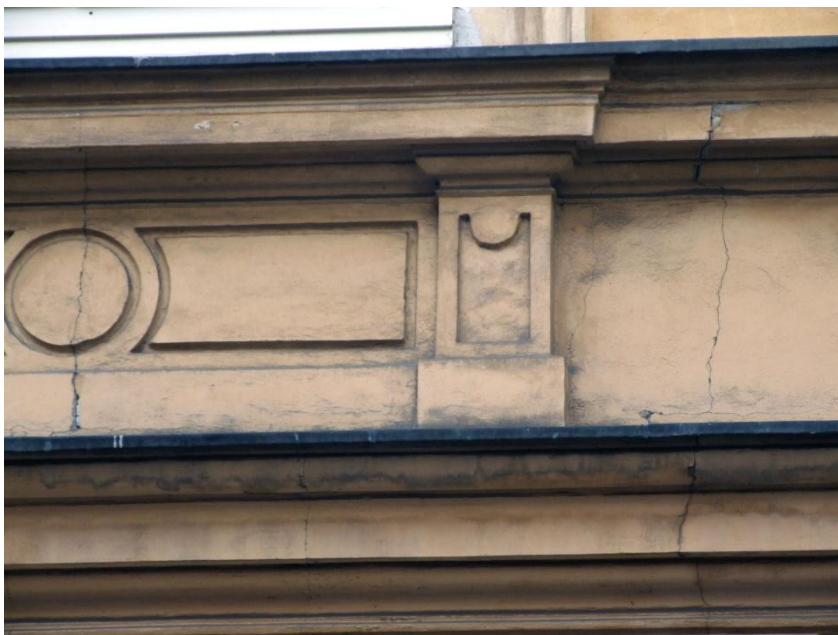
40. Kraków, ul.Kanonicza 1, fasada. Spękania elewacji o przebiegu pionowym.

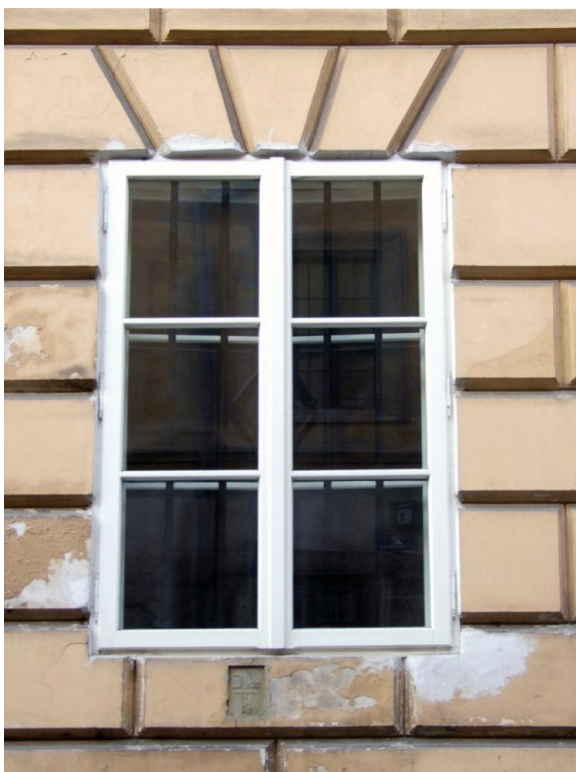
41. Kraków, ul.Kanonicza 1, fasada. Wadliwe uzupełnienia tynków związane z wymianą lub reperacją stolarki okiennej.

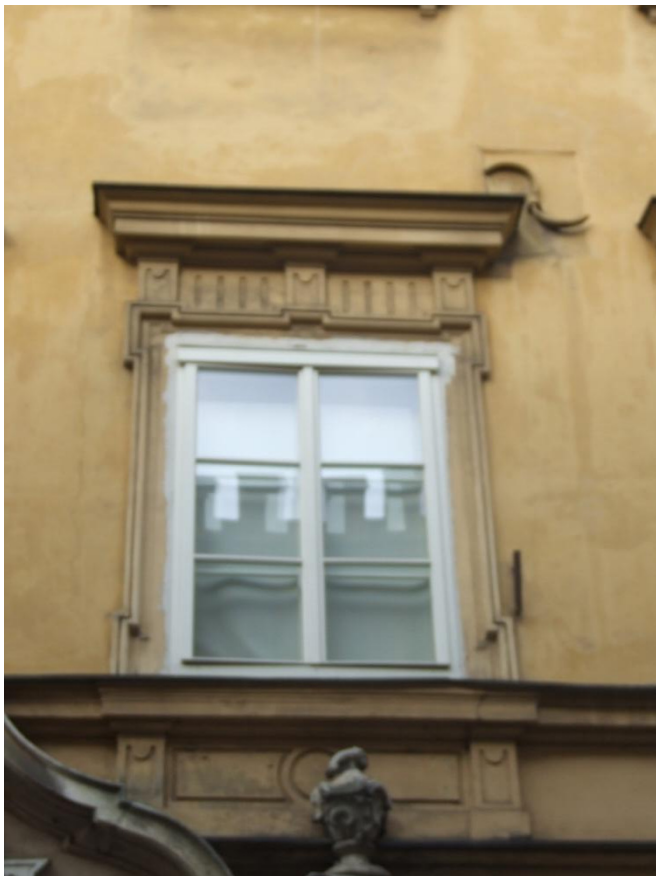
42. Kraków, ul.Kanonicza 1, fasada. Wadliwe uzupełnienia tynków związane z wymianą lub reperacją stolarki okiennej. Przebarwienia i zaplamienia farb elewacyjnych.

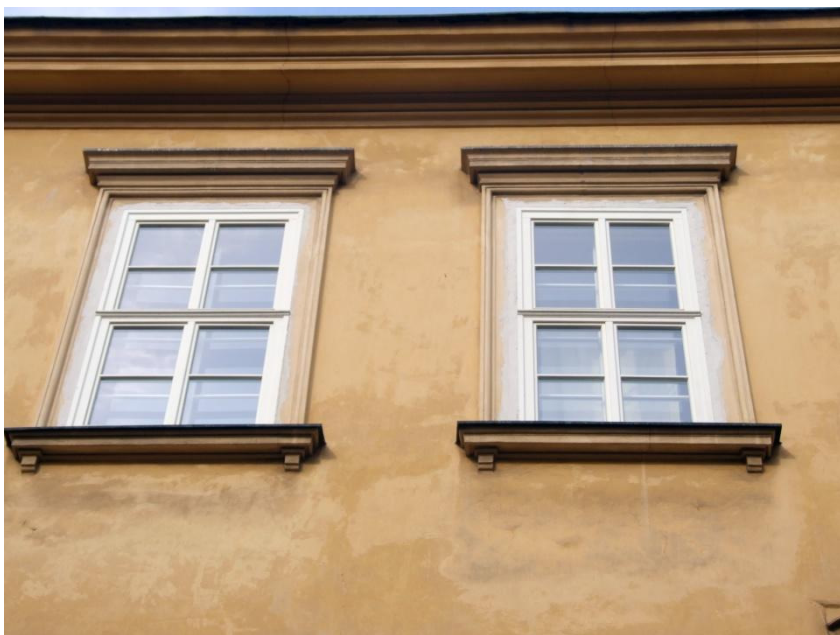
43. Kraków, ul.Kanonicza 1, fasada. Przebarwienia i zaplamienia farb elewacyjnych.

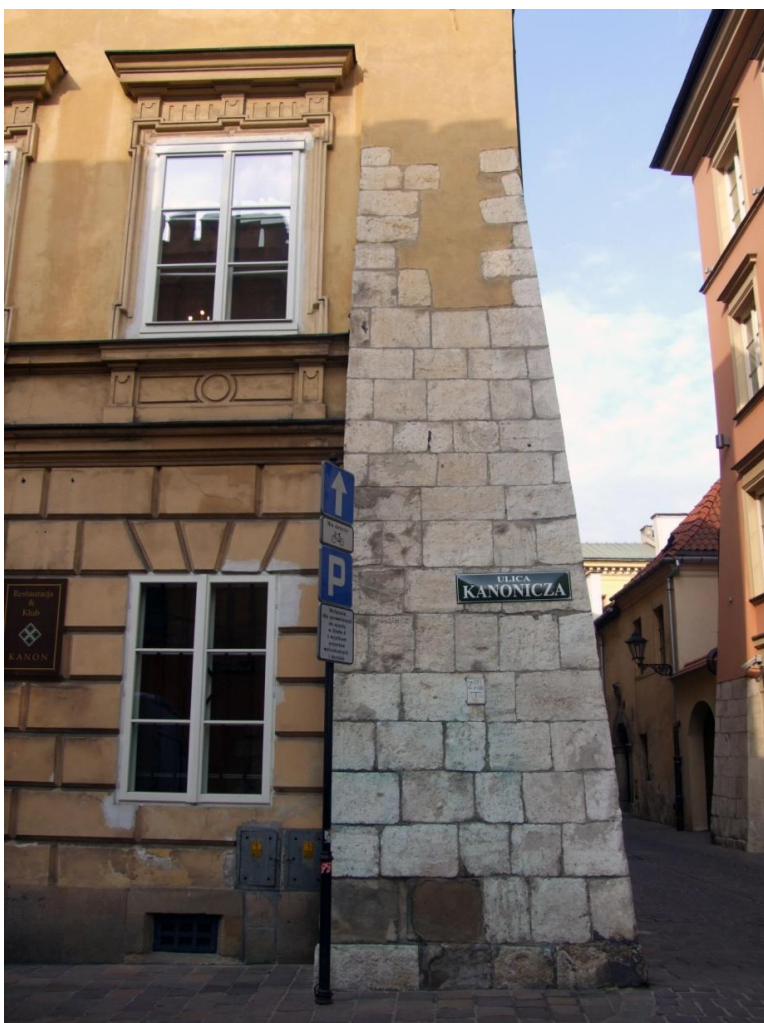
44. Kraków, ul.Kanonicza 1, fasada. Szkarpa - widoczne zabrudzenia i ubytki szczególnie wzdłuż podłoża.

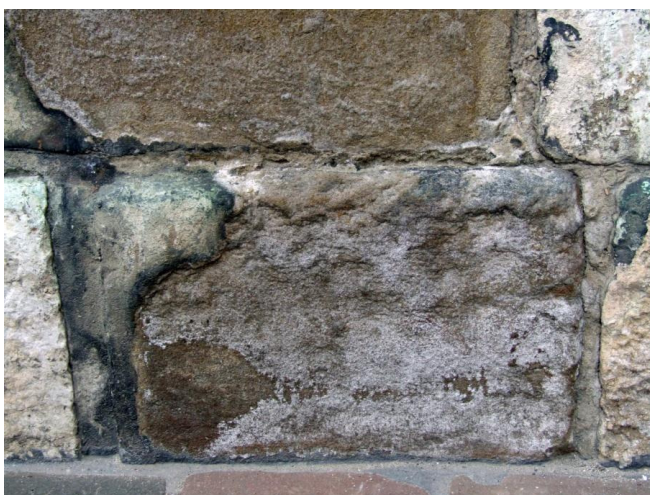
45. Kraków, ul.Kanonicza 1, fasada. Zmienione kolorystycznie uzupełnienia kamienia i pociemniałe spoiny.

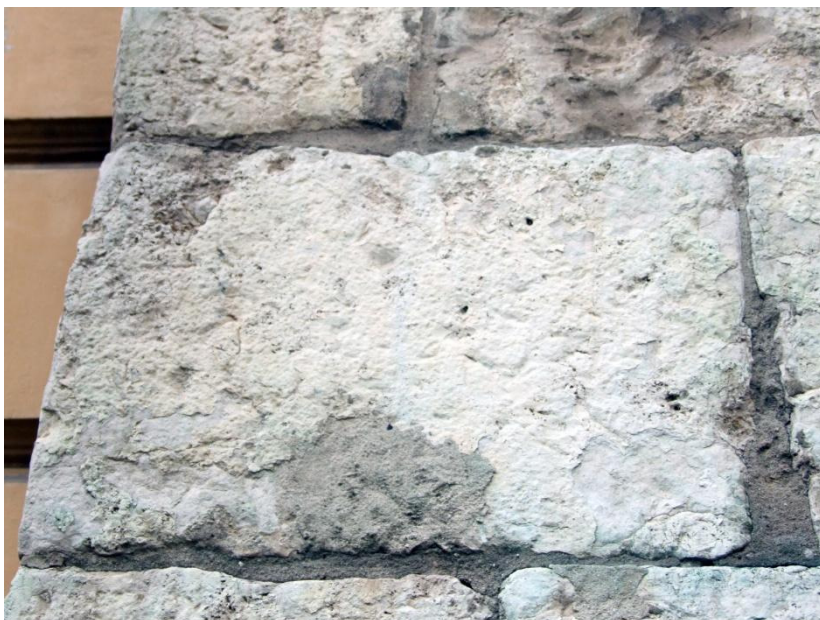
46. Kraków, ul.Kanonicza 1, fasada. Zmienione kolorystycznie uzupełnienia kamienia.

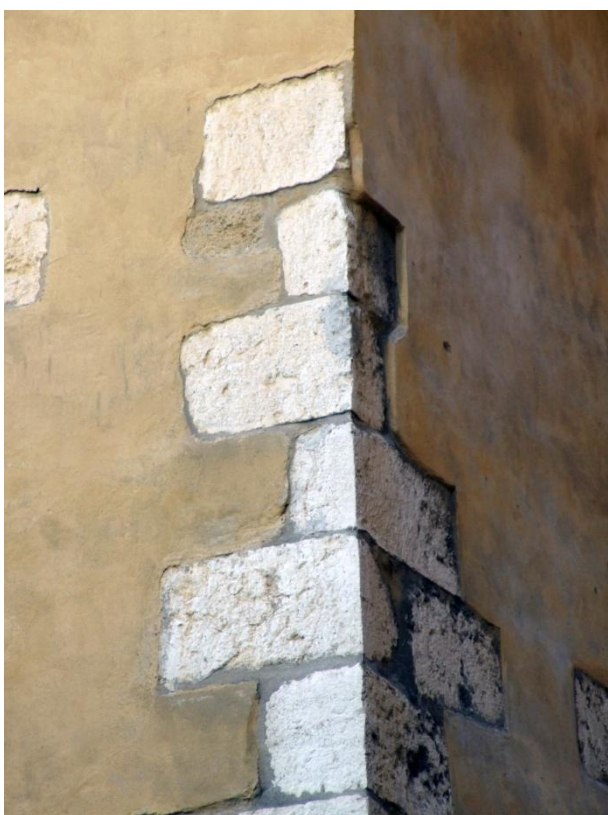
47. Kraków, ul.Kanonicza 1, narożnik północno-wschodni. Ciosy wapienia powyżej szkarpy - spoinowanie wykonane szarą zaprawą cementową.

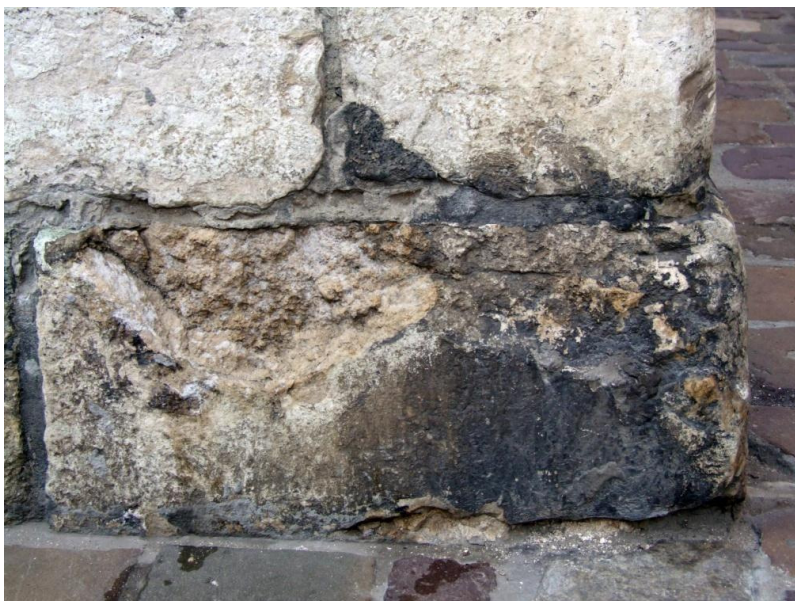
48. Kraków, ul.Kanonicza 1, fasada. Ciemne nawarstwienia na powierzchni ciosów cokołu przy podłożu.

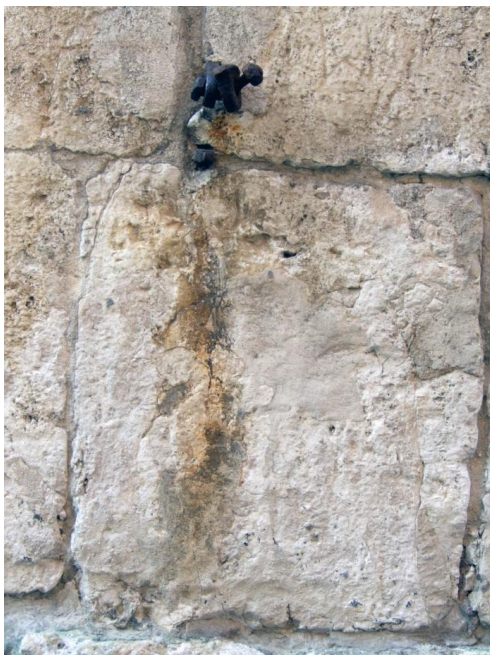
51. Kraków, ul.Kanonicza 1, elewacja północna od strony ul.Senackiej. Rdzawe zaplamienia na ciosie wapiennym cokołu powstałe wskutek wypłukania produktów korozji z elementu metalowego.

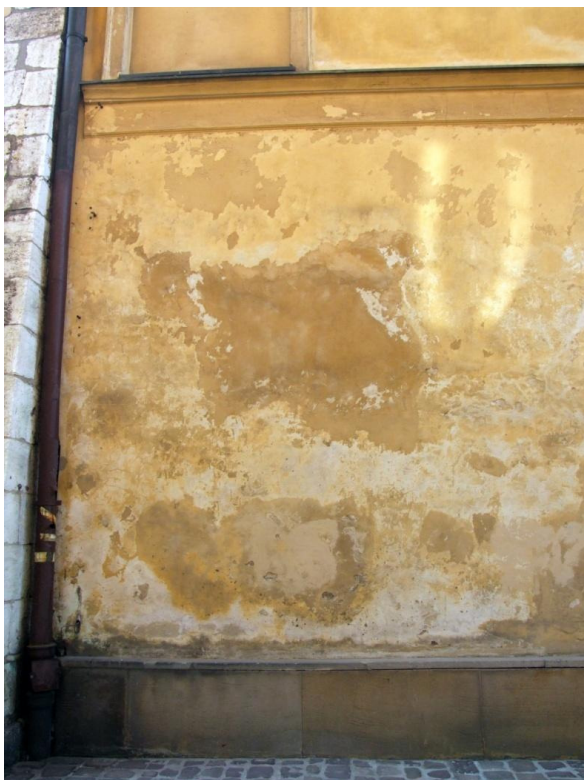
52. Kraków, ul.Kanonicza 1, elewacja północna od strony ul.Senackiej. Zaplamienia i złuszczenia farb elewacyjnych i tynków w rejonie uszkodzonej rury spustowej.

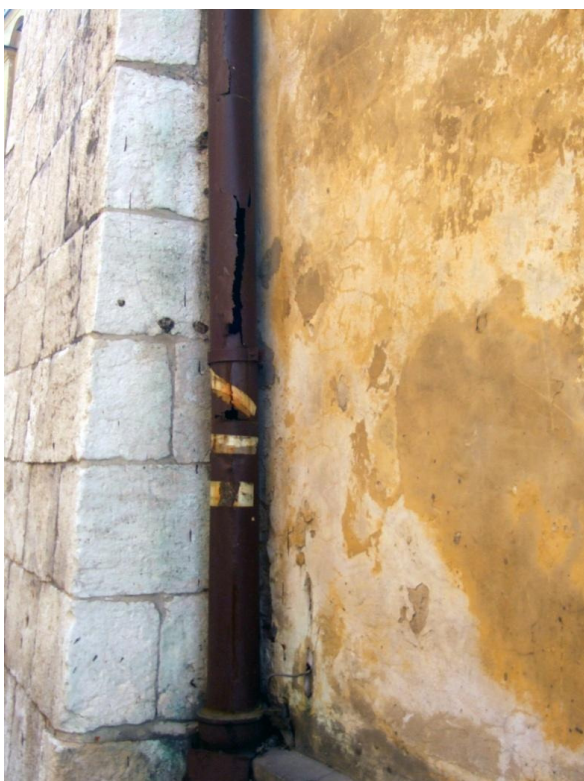
53. Kraków, ul.Kanonicza 1, elewacja od strony ul.Senackiej. Zniszczenia farb elewacyjnych i tynków w rejonie skorodowanej rury spustowej.
