Przedmiotem opracowania są elewacje kamienicy położonej przy ul.Kanoniczej 1 w Krakowie.

Opracowanie zostało wykonane jako program konserwatorski ze względu na planowany remont elewacji budynku. Zawiera opisy obiektu, stanu zachowania i degradacji budynku oraz wnioski i program konserwatorski określający zakres i sposób prowadzenia planowanych przy zabytku prac.

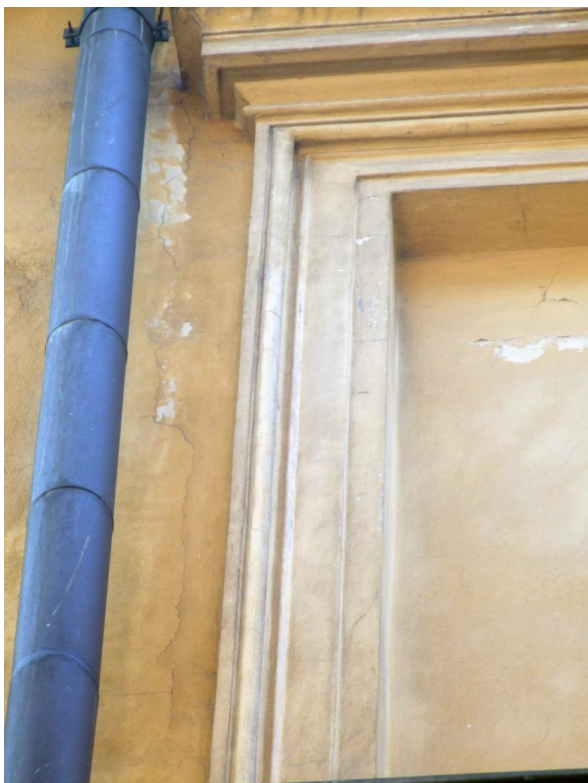
54. Kraków, ul.Kanonicza 1, elewacja północna od strony ul.Senackiej. Zacieki, spękania i złuszczenia farb elewacyjnych wzdłuż rury spustowej.

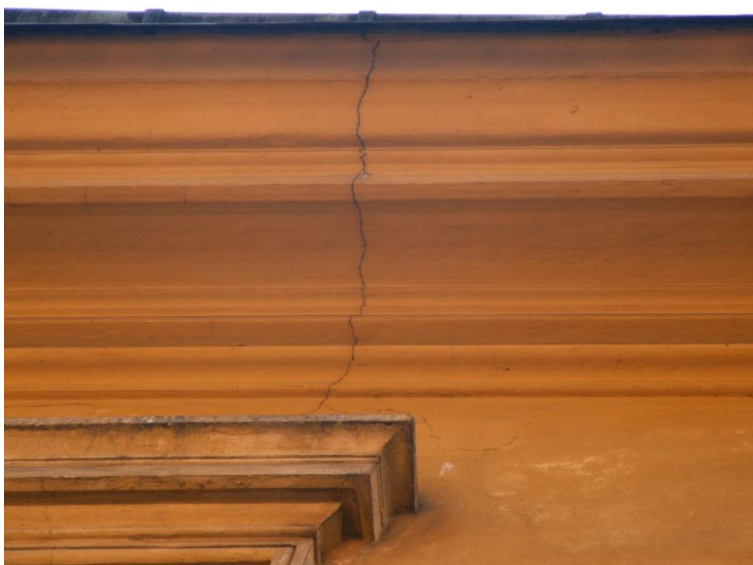
55. Kraków, ul.Kanonicza 1, elewacja północna od strony ul.Senackiej. Spękania gzymsu koronującego.

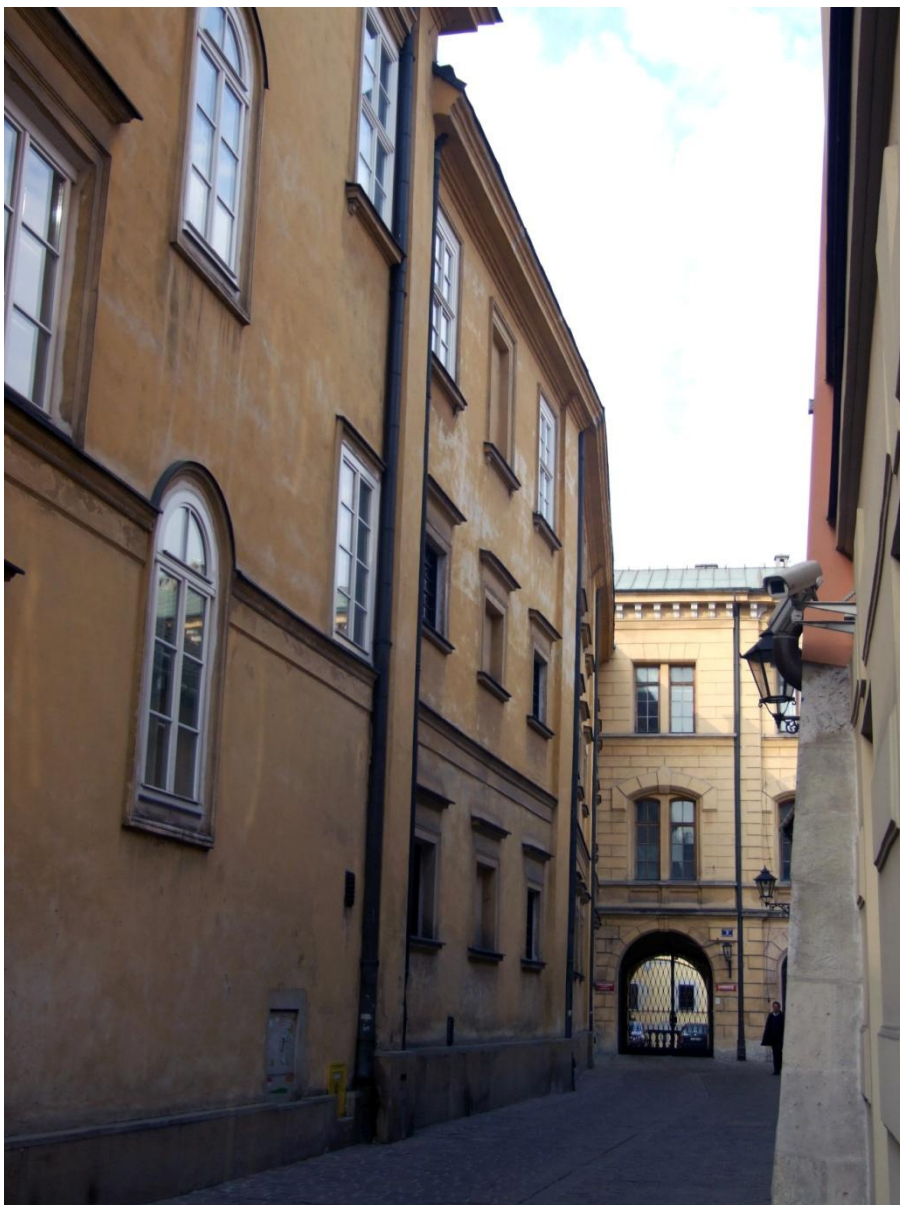
Na okładzinie cokołu elewacji północnej zauważalne są zawilgocenia i zasolenia występujące w układzie pasowym. Stan cokołu wpływa również na wyżej położone tynki, które są uszkodzone miejscowo aż do poziomów podokienników.

56. Kraków, ul.Kanonicza 1, elewacja północna od strony ul.Senackiej. Widoczny pas zniszczeń tynków ponad okładziną cokołu.

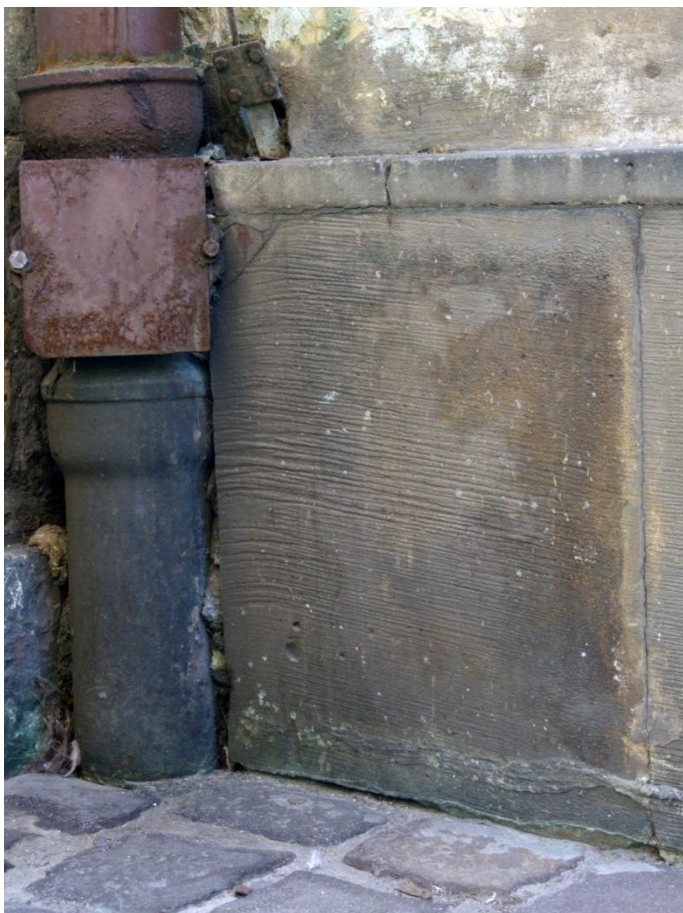
57. Kraków, ul.Kanonicza 1, elewacja północna od strony ul.Senackiej. Zaplamienia cokołu i ogniska korozji biologicznej w rejonie uszkodzonej rury spustowej.

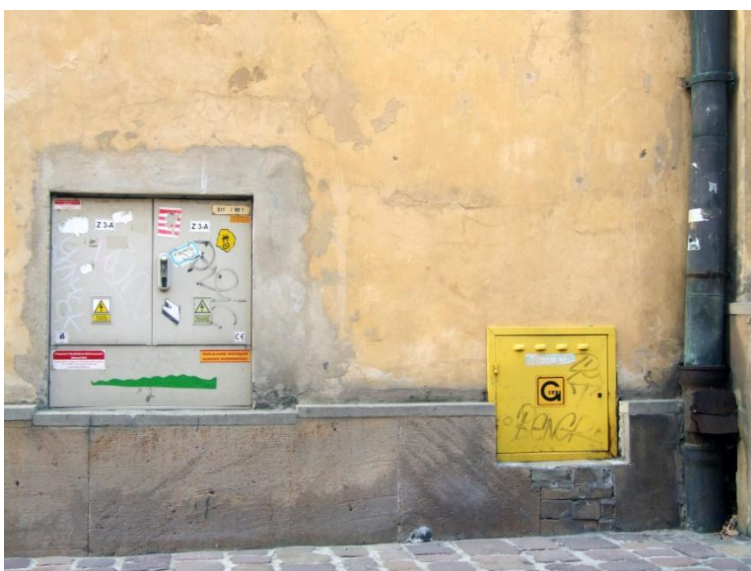
58. Kraków, ul.Kanonicza 1, elewacja północna od strony ul.Senackiej. Uszkodzenia tynku wokół szafek instalacyjnych, poniżej szafki z instalacją gazową kamienny cokół uzupełniono cegłą.

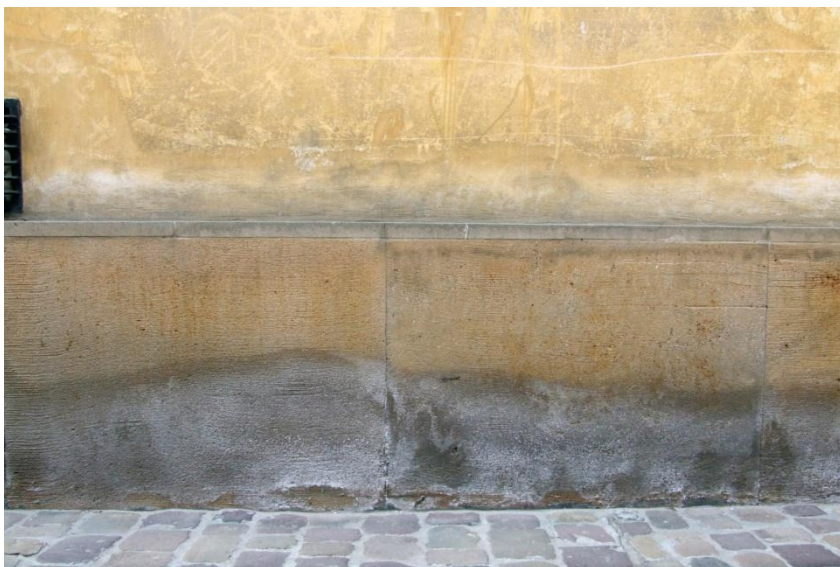
59. Kraków, ul.Kanonicza 1, elewacja północna od strony ul.Senackiej. Wysolenia na kamiennym cokole.

Okładzinę cokołu z współczesnych płyt piaskowcowych od strony ul. Senackiej można wymienić ze względu na znaczne zasolenie płyt oraz ich niską technologię wykonania.

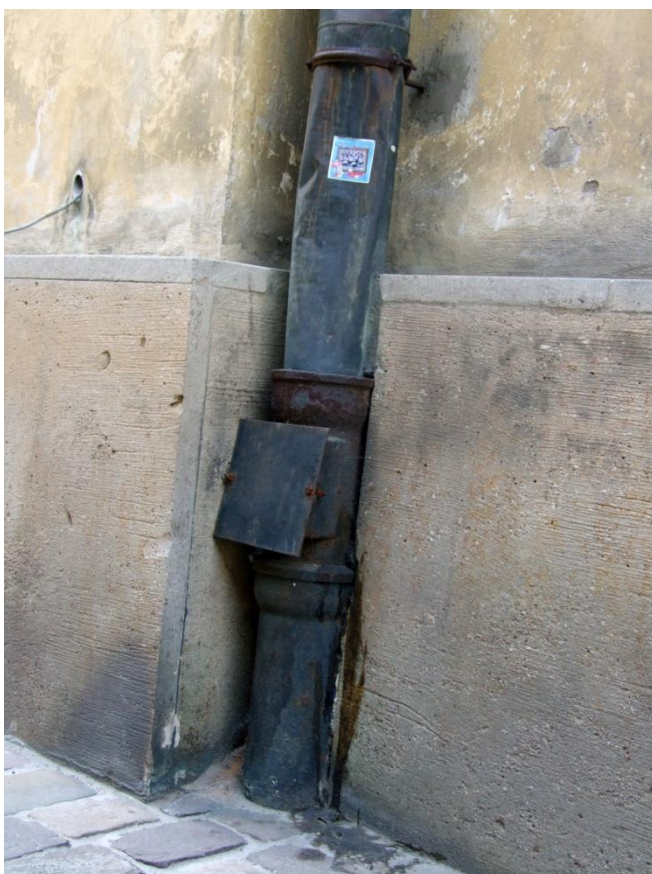
60. Kraków, ul.Kanonicza 1, elewacja północna od strony ul.Senackiej. Zabrudzenia i ubytki okładziny kamiennej w rejonie sztyndra rury spustowej.

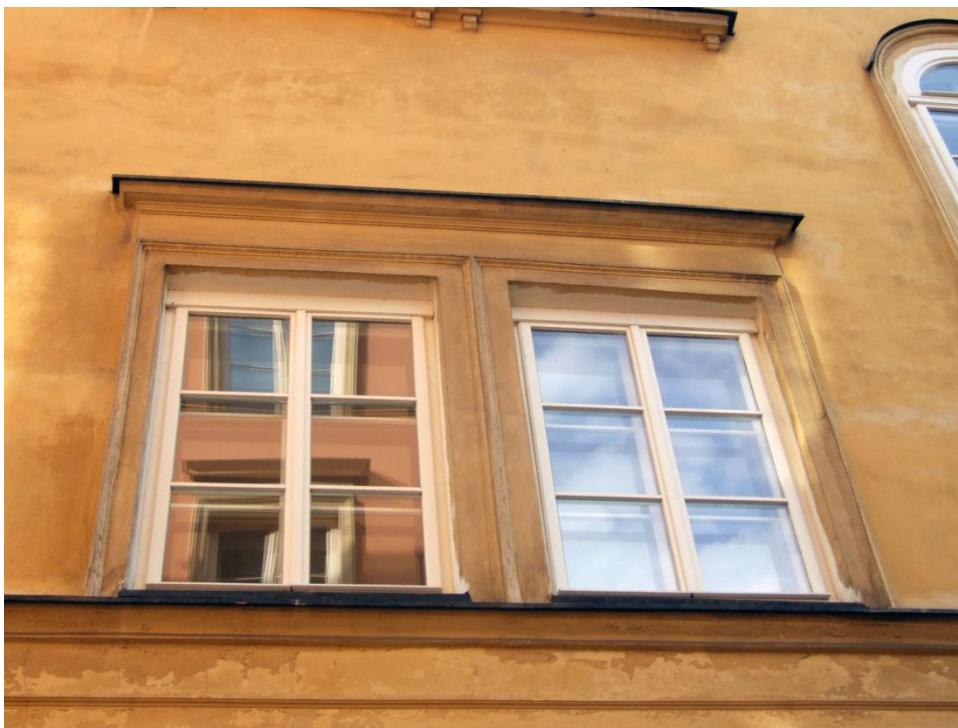
61. Kraków, ul.Kanonicza 1, elewacja północna od strony ul.Senackiej. Przebarwienia i zaplamienia farb elewacyjnych.

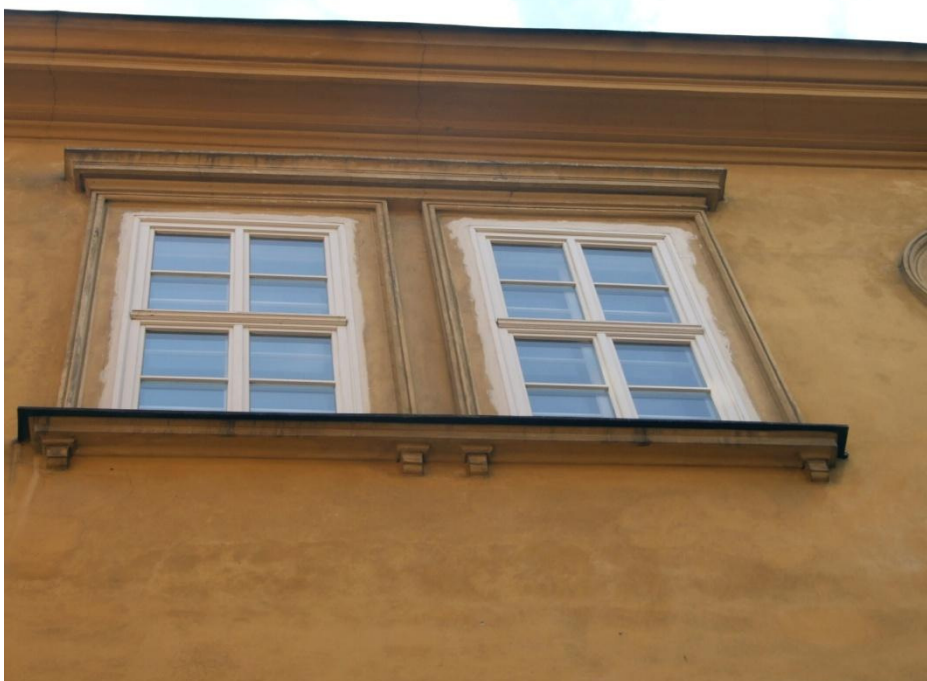
62. Kraków, ul.Kanonicza 1, elewacja północna od strony ul.Senackiej. Przebarwienia i zaplamienia farb elewacyjnych. Niestaranne uzupełnienia zaprawą o białym kolorze wokół stolarki okien. Spękania gzymsu wieńczącego.

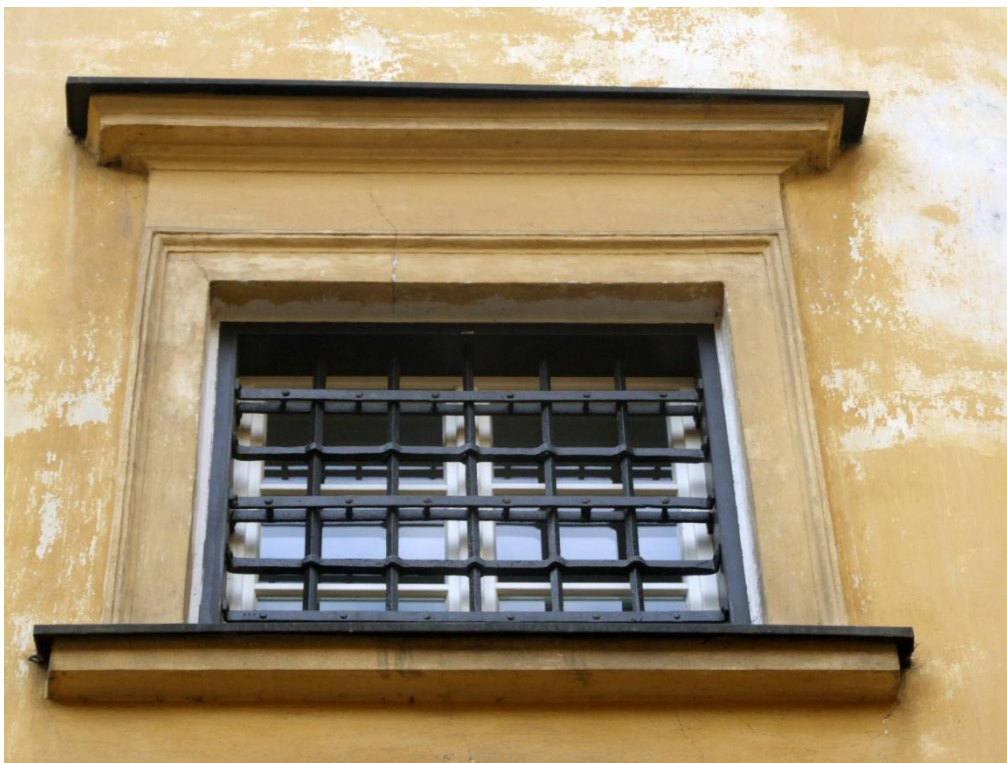
63. Kraków, ul.Kanonicza 1, elewacja północna od strony ul.Senackiej. Spękania w nadprożu okna. Wymycia farb elewacyjnych.

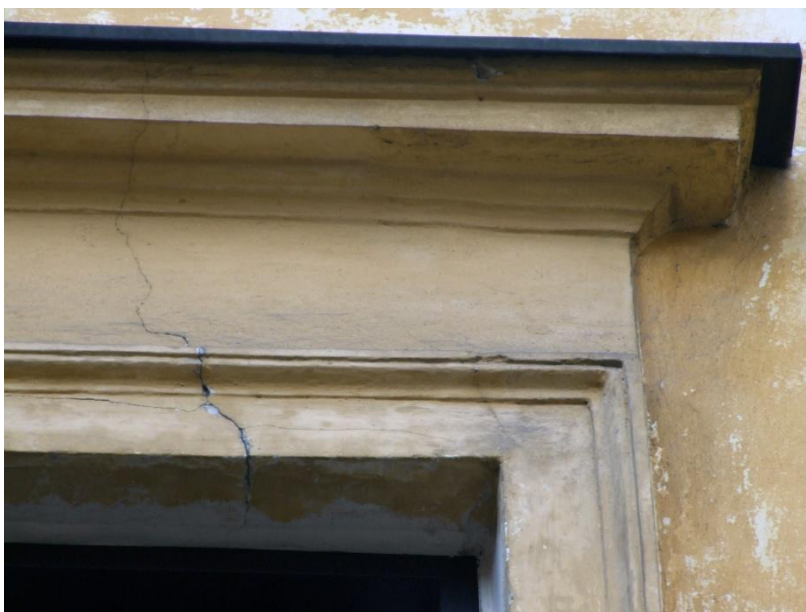
64. Kraków, ul.Kanonicza 1, elewacja północna od strony ul.Senackiej. Spękania w nadprożu okna.

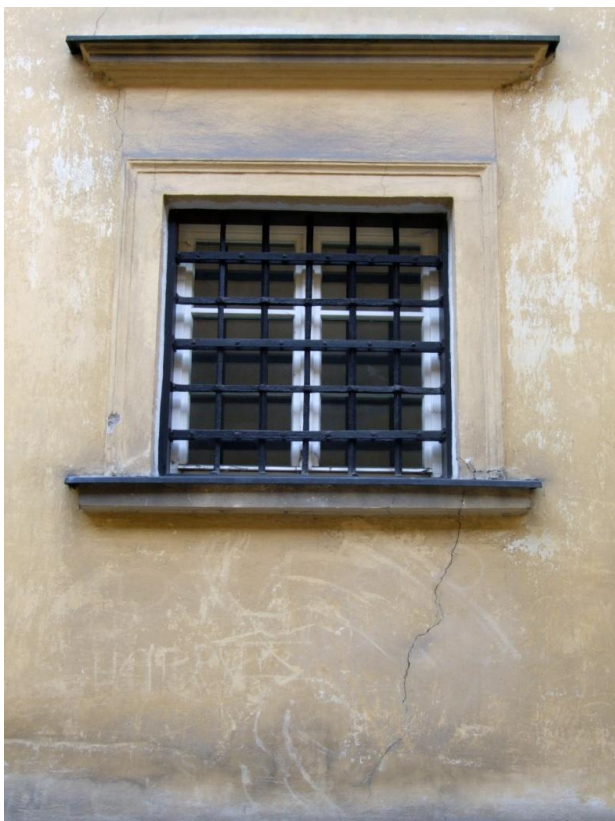
65. Kraków, ul.Kanonicza 1, elewacja północna od strony ul.Senackiej. Spękanie o przebiegu ukośnym biegnące od zachodniej części obramienia okna, przez podokiennik, w stronę cokołu.

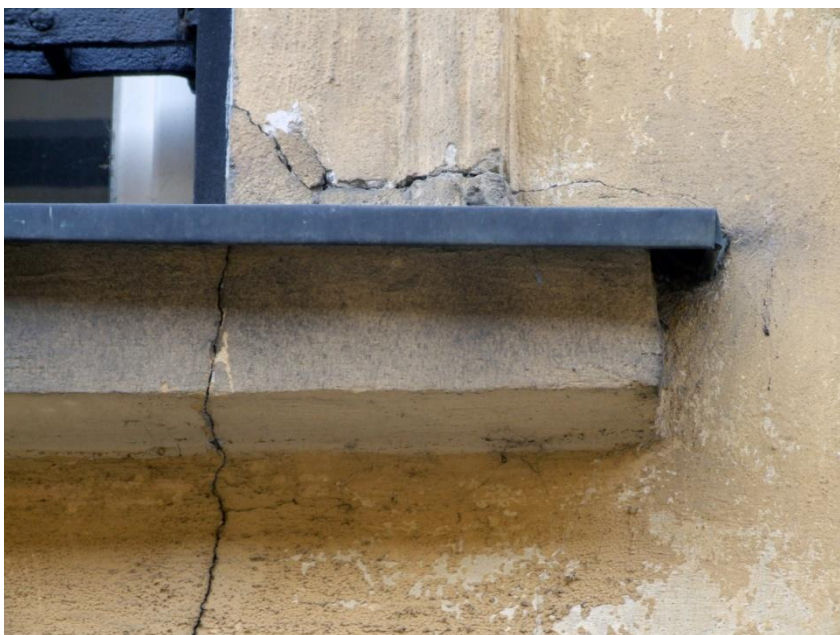
66. Kraków, ul.Kanonicza 1, elewacja północna od strony ul.Senackiej. Spękania obramienia okiennego i podokiennika.

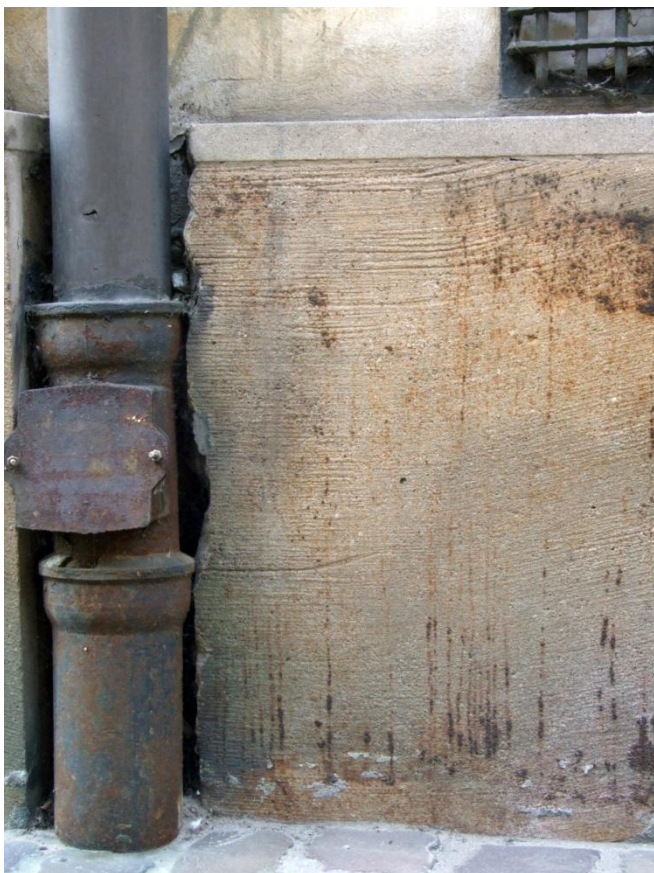
67. Kraków, ul.Kanonicza 1, elewacja północna od strony ul.Senackiej. Ubytki kamienia na krawędzi płyty okładziny cokołu i zaplamienia okładziny w rejonie sztyndra rury spustowej.

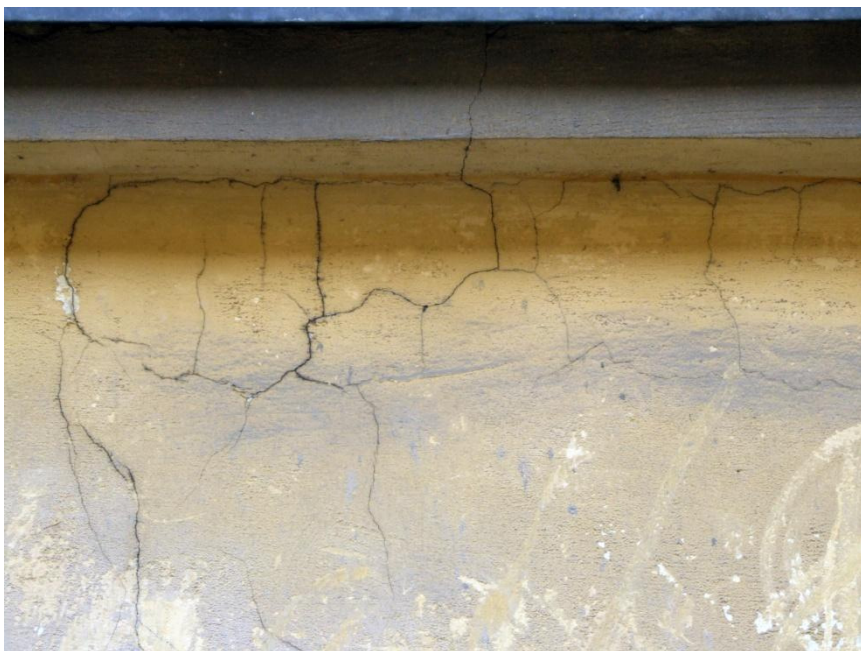
68. Kraków, ul.Kanonicza 1, elewacja północna od strony ul.Senackiej. Sieć spękań poniżej gzymsu kordonowego.

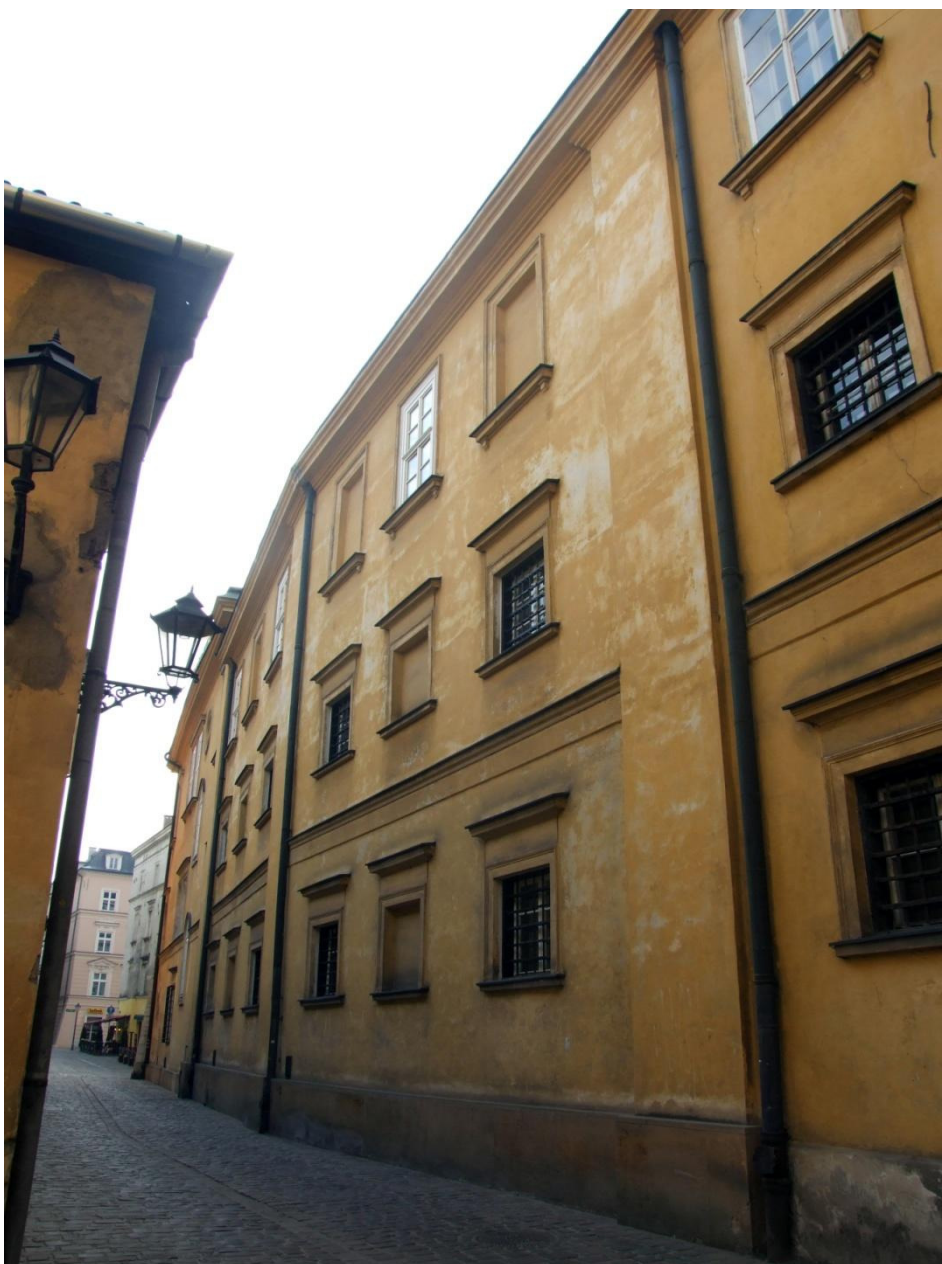
69. Kraków, ul.Kanonicza 1, elewacja północna od strony ul.Senackiej - widok w stronę wschodnią. Widoczne wypłukania i zaplamienia farb elewacyjnych oraz złuszczenia w pasie nad cokołem.

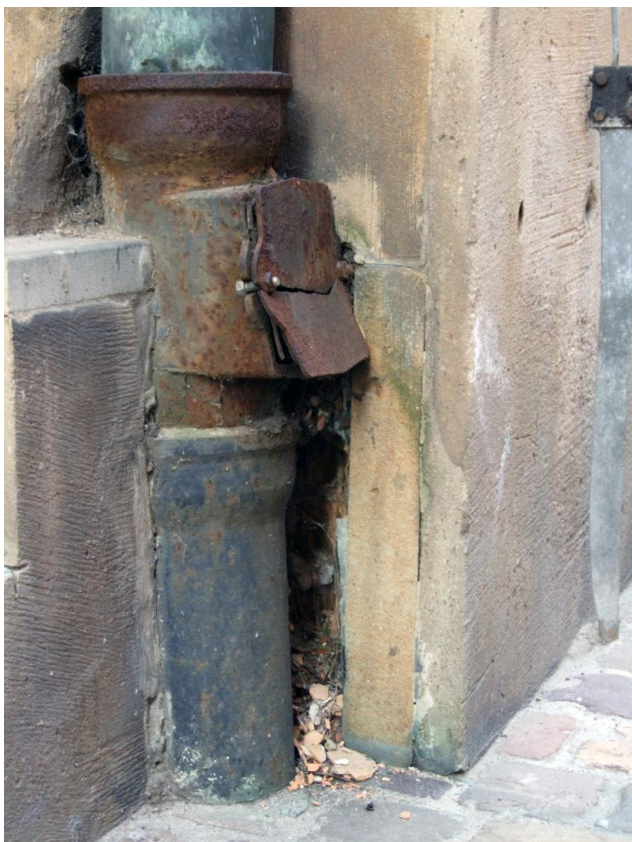
70. Kraków, ul.Kanonicza 1, elewacja północna od strony ul.Senackiej. Ubytki okładziny kamiennej i ogniska korozji biologicznej w rejonie sztendra rury spustowej.

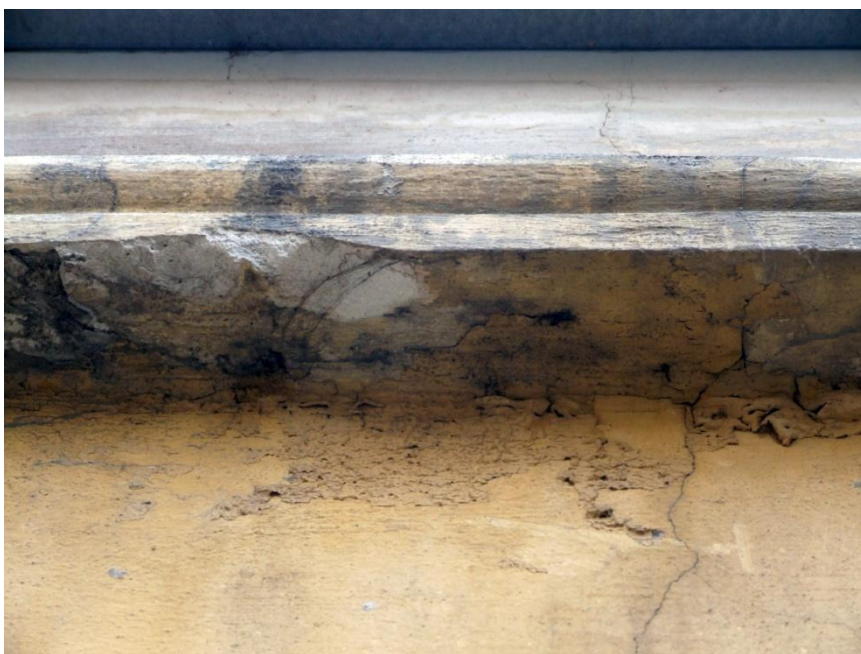
71. Kraków, ul.Kanonicza 1, elewacja północna od strony ul.Senackiej. Ubytki tynku w gsymsie kordonowym.
