| OBIEKT: | Kamienica miejska |
| ADRES: | Kraków, ul. Kanonicza 1 |
| NAZWA OPRACOWANIA | Ekspertyza konstrukcyjna |

Kraków, kwiecień 2014

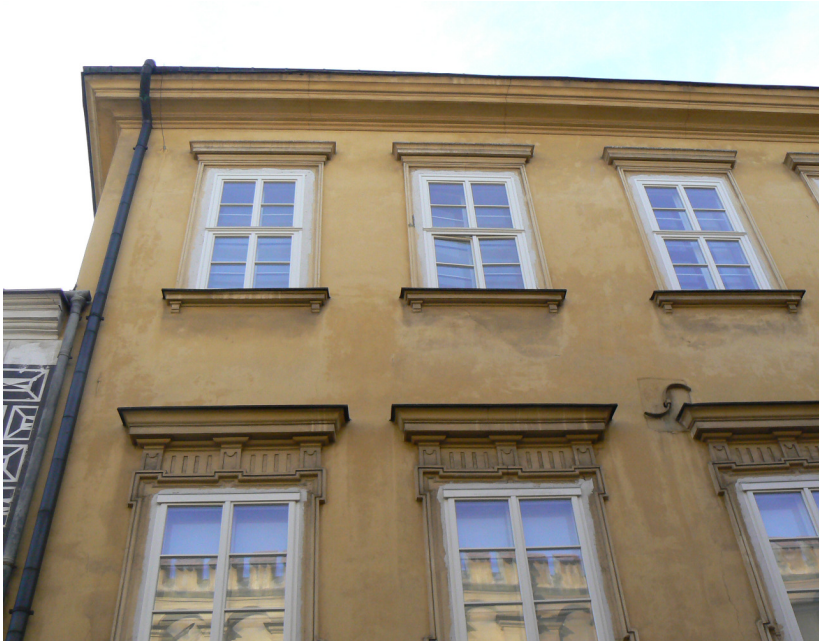
Gzyms jest spękany poprzecznie; spękania pionowe przechodzą przez całagrubość gzymsu i występują regularnie co ok. 2,9m. Według dokumentacji technicznej pkt.1.4. gzyms został wykonany w trakcie remontu budynku na początku lat 80-tych jako żelbetowy (betonowy) na koronie muru ceglanego. Należy przypuszczać, że wykonano gzyms z elementów prefabrykowanych o długości ok. 2,9 m; pęknięcia występują prawdopodobnie na stykach elementów.

| Foto 1 | Zdjęcie przedstawia fragment elewacji od strony ulicy Kanoniczej – widoczne regularne spękania gzymsu. |

- W trakcie wykonywania remontu konserwatorskiego po postawieniu rusztowania do wysokości gzymsu należy skuć tynk w miejscach spękań gzymsu – prawdopodobnego łączenia/styków żelbetowych prefabrykatów. Zaleca się wypełnienie ewentualnych przestrzeni między elementami preparatami na bazie żywic epoksydowych i wykonanie w tych miejscach tynku na siatce.
- W miejscach spękań tynku na elewacji i w nadprożach należy skuć tynk wzdłuż pęknięcia na szerokości ok. 1m (po 50 cm w lewo i prawo od rysy). Pęknięcia przechodzące przez cegły naprawić stosując lokalne przemurowania lub stosując metalowe systemowe pręty ze stali o wysokiej wytrzymałości w spoinach np. Helifix lub podobne).
- Należy skuć tynk od dołu w miejscu pęknięcia gurtu sklepienia nad wejściem; pęknięcie przemurować.

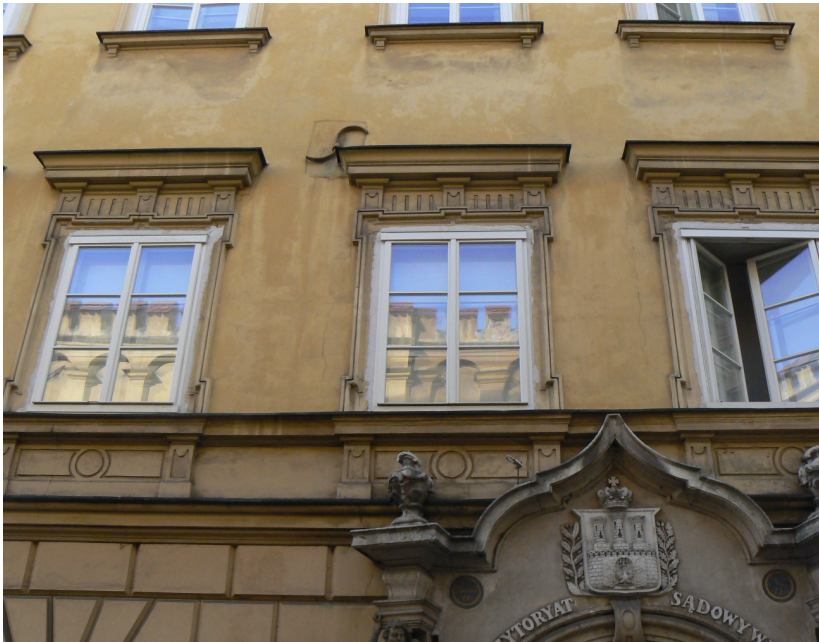
Można zauważyć włoskowate spękania tynku w nadprożach – dokładna lokalizacja w części rysunkowej.

| Foto 2 | Zdjęcie przedstawia fragment elewacji od strony ulicy Kanoniczej – widoczne pionowe pęknięcia ściany przy otworach okiennych. |

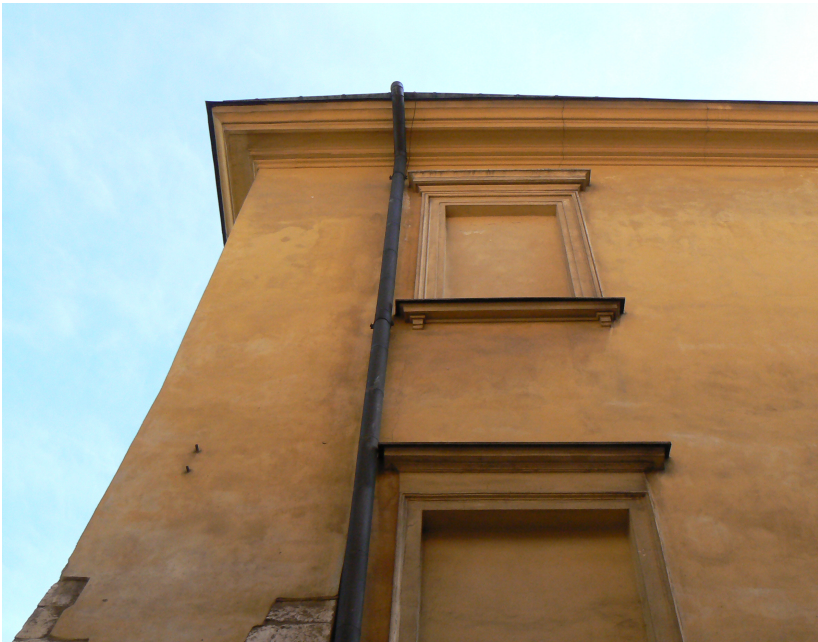
| Foto 3 | Zdjęcie przedstawia fragment elewacji od strony ulicy Senackiej – widoczne regularne spękania gzymsu. |

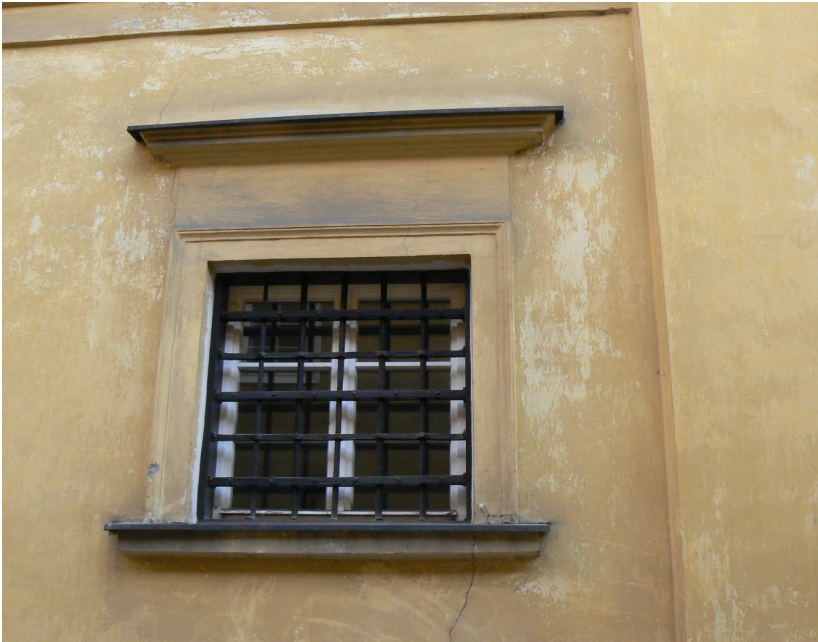
| Foto 4 | Zdjęcie przedstawia fragment elewacji od strony ulicy Senackiej – widoczne pionowe pęknięcia ściany poniżej parapetu okna na parterze. |

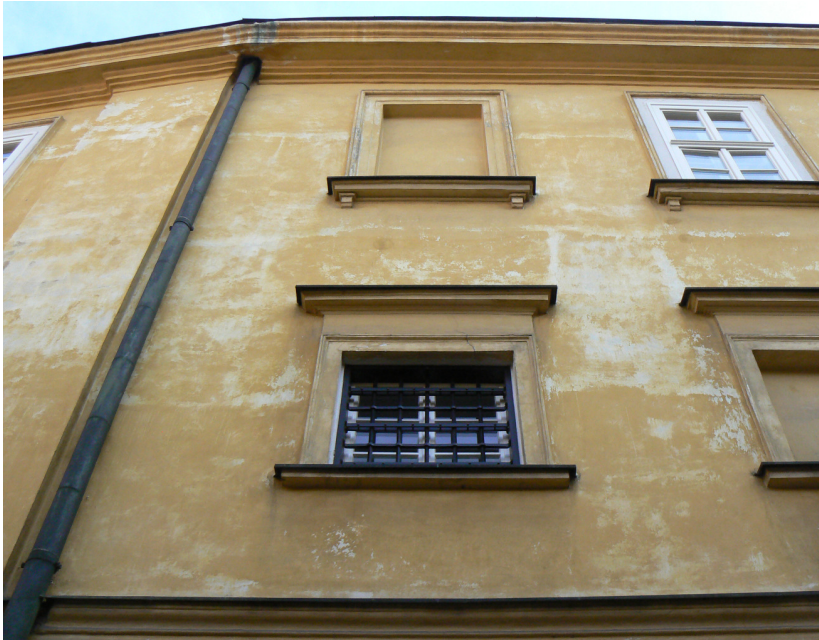
| Foto 5 | Zdjęcie przedstawia fragment elewacji od strony ulicy Senackiej – widoczne pionowe pęknięcie nadproża okna na I p. |

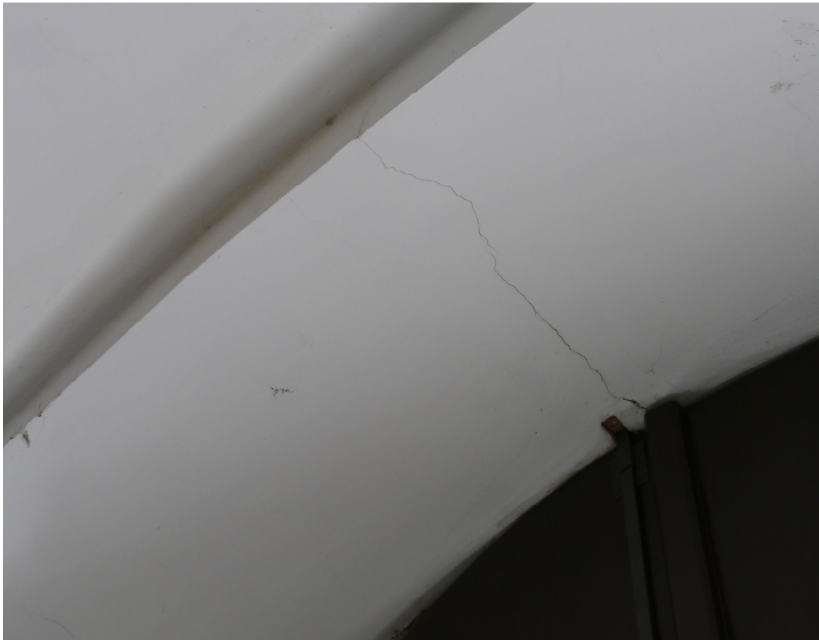
Stwierdzono pęknięcia poprzeczne gurtu sklepienia od wewnątrz nad wejściem do budynku. Pęknięcia wymaga przemurowania po skuciu tynku.

| Foto 6 | Zdjęcie przedstawia pęknięcie gurtu sklepienia nad wejściem. |
