## PROGRAM PRAC KONSERWATORSKICH

### *BUDYNEK KAPLICY P.W. ŚW. JÓZEFA*

Poznań ul. Kryświczka

LISTOPAD 2016

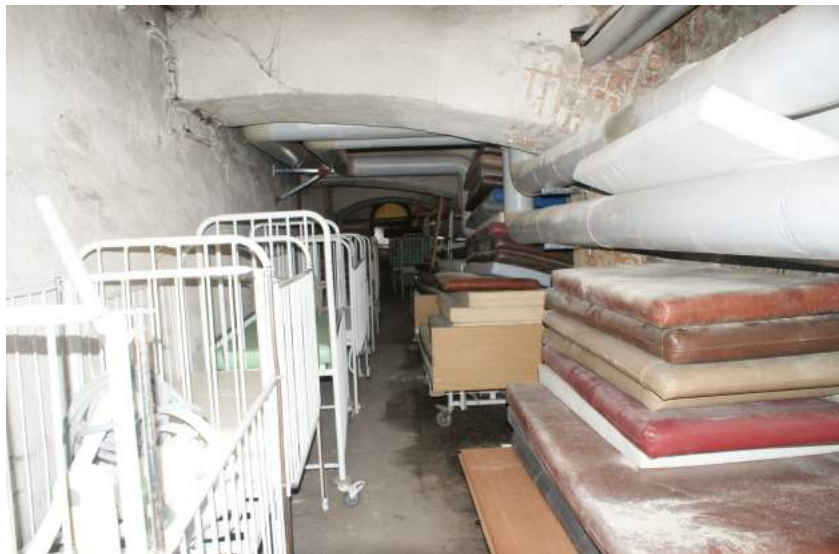
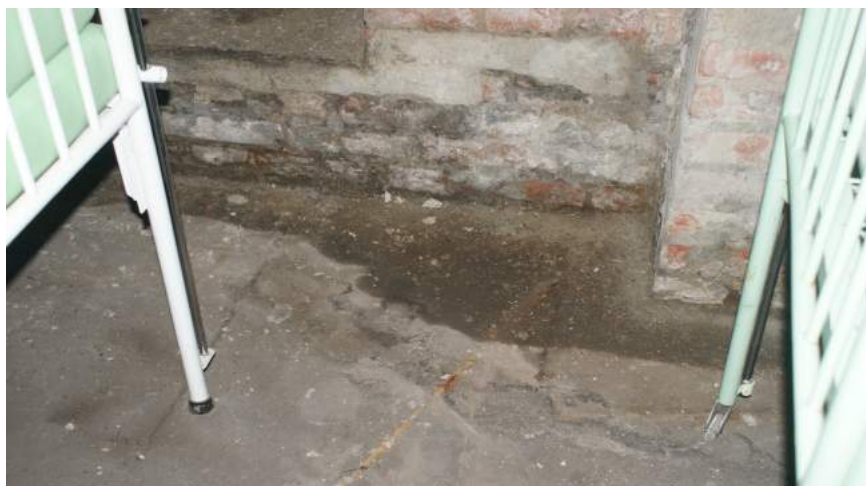
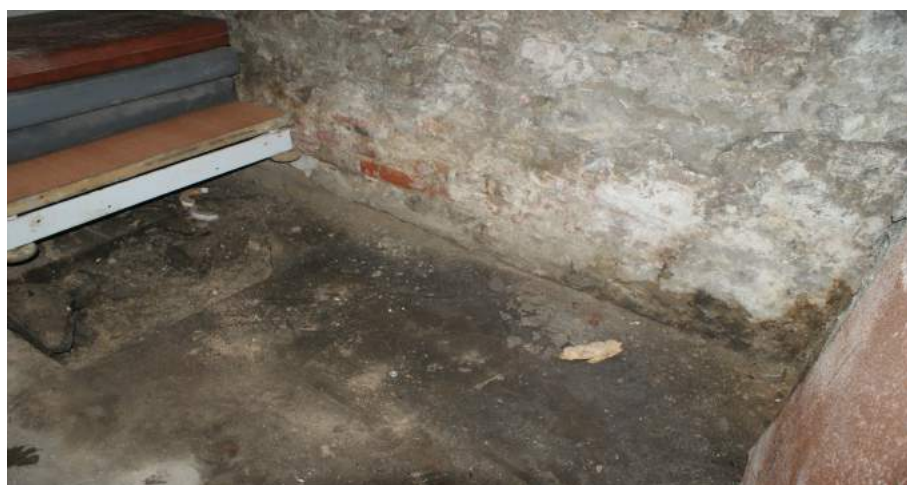
Według powyższych kryteriów ceglane ściany piwnic od strony południowej wykazują wysokie zawilgocenie. Po intensywnych opadach, woda pojawia się na posadzce ( fot.4-6 ). Posadzka pokryta betonowymi płytami, w partii odkrytego podłoża gruntu, widoczne są pozostałości uszkodzonej starej instalacji kanalizacyjnej, przypuszczalnie obecnie już nie spełniającej funkcji odprowadzania wody.

Fot.4-6 Budynek kaplicy ul. Kryśiewiczza , piwnice – widoczne mokre partie posadzki , woda „przebija” od gruntu.

5.5.1. Usunięcie cementowych i zdegradowanych tynków oraz posadzek. Wykonanie wykopu w celu określenia przyczyn „wybijania” wody przez posadzkę. Konieczność nadzoru archeologicznego.

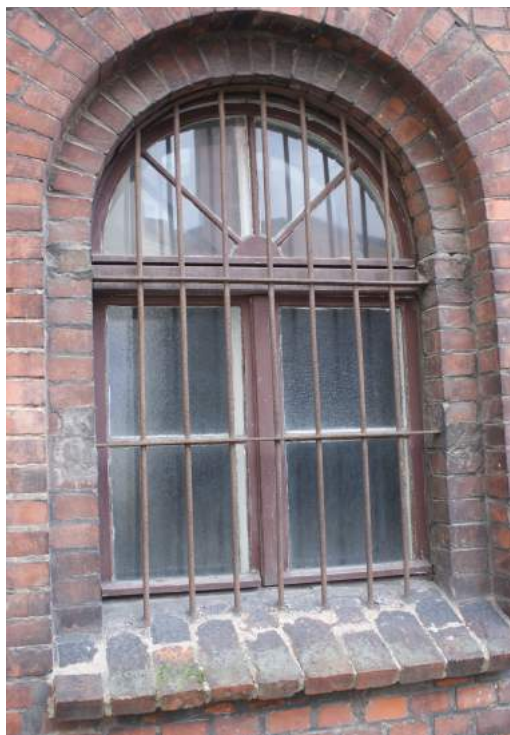
W głównym korpusie otwory okienne wypełnione we większości szybami witrażowymi w konstrukcjach metalowych, drewniana skrzynkowa stolarka okienna zachowała się elewacji tylnej korpusu prezbiterialnego (zdjęcie poniżej).

Fot.7 Budynek kaplicy ul. Krysiwicza, elewacja prezbiterialna tylna, zachodnia – skrzynkowa stolarka okienna.

5.3.5. Renowacja stolarki okiennej (zachowanej skrzynkowej) i drzwiowej (również wejściowej zewnętrznej): oczyszczenie z nawarstwień farb, flekowanie większych ubytków, impregnacja drewna w celu zabezpieczenia przed korozją biologiczną, pokrycie farbą wierzchnią wg ustalonej kolorystyki.

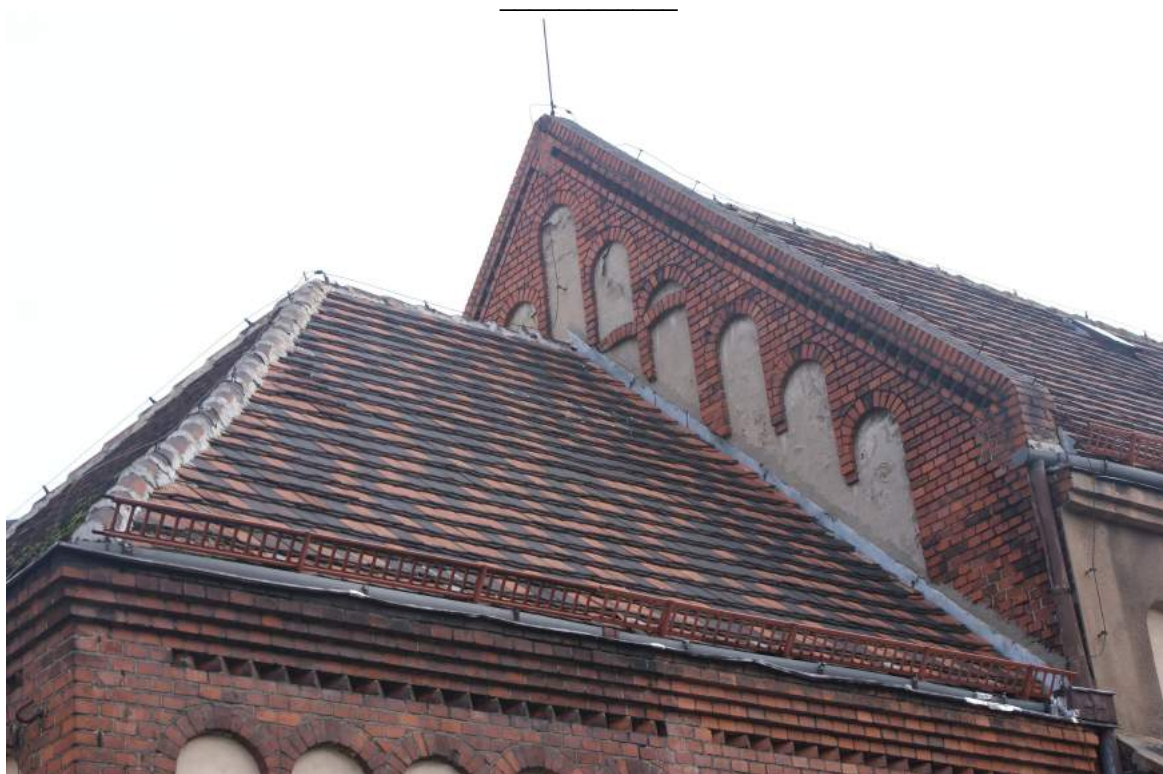
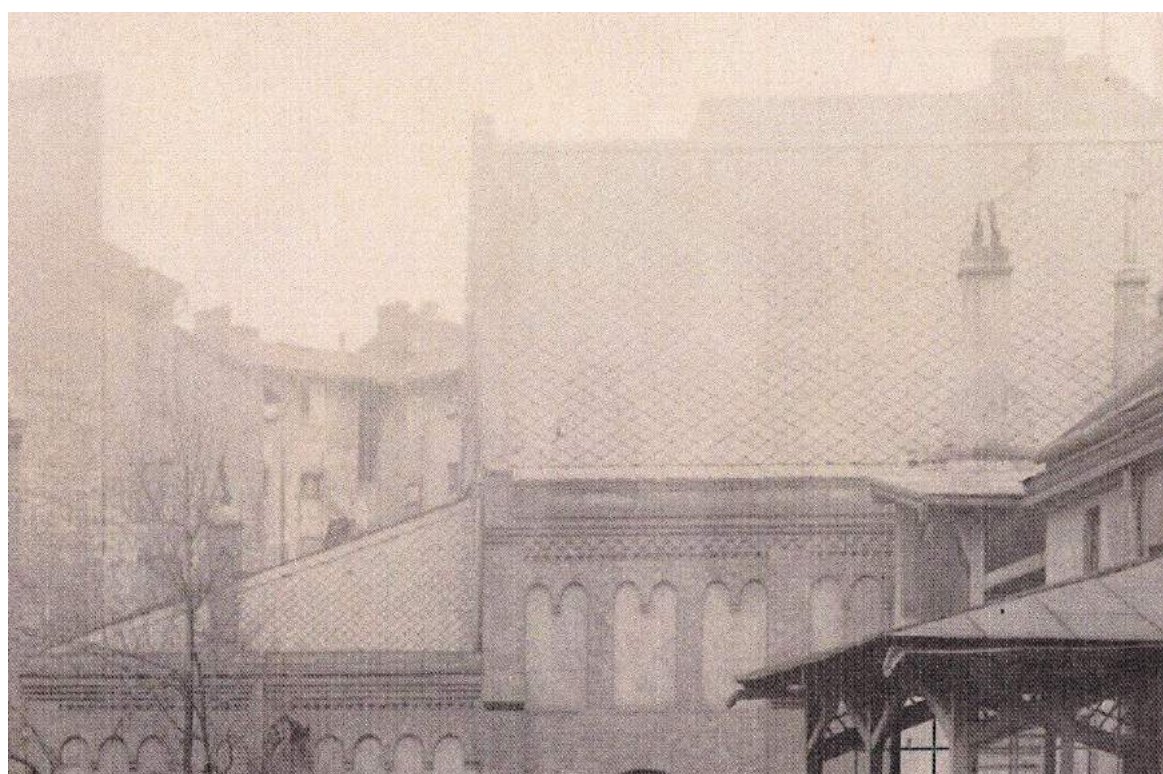
Fot.8,9 Budynek kaplicy ul. Krysiewicza – obecny stan zachowania połaci dachowej kryty wtórnie , podwójnie dachówką ,  
poniżej zdjęcie dachu sprzed II wojny światowej.

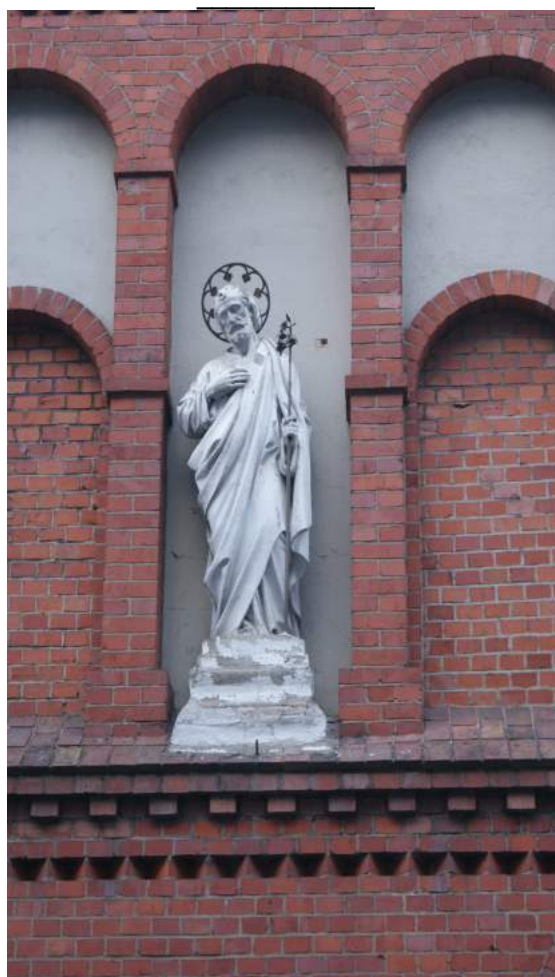
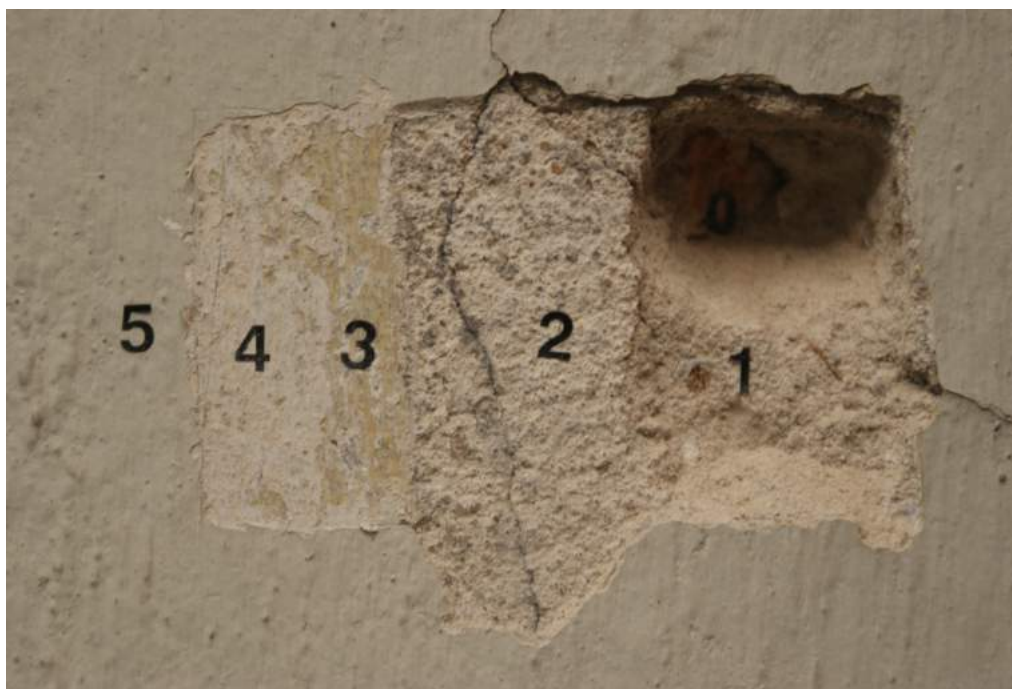
Odkrytki stratygraficzna – centralna blenda arkadowa z rzeźbą św. Józefa (fot.10-14)

Fot.10-11 Budynek kaplicy ul. Kryśiewiczza –centralna blenda, badania stratygraficzne .

Przeprowadzone badania stratygraficzne wykazały zachowanie się pierwotnego tynku wapienno-piaskowego w blendzie środkowej ( powyżej partie tynkowane wtórnie zaprawą wapienną ) i oryginalnej kolorystyki płaszczyzn tynkowanych w tonacji jasnej, rozbielonej sjeny – zbliżona kolorystyka wg wzornika KEIM-Palette Exclusiv 9195/9136 oraz jednorodnie malowana rzeźba św. Józefa – KEIM 9115. Atrybut złożony i srebrzony metodą chemiczną lub galwaniczną (atrybut przypuszczalnie powojenny).

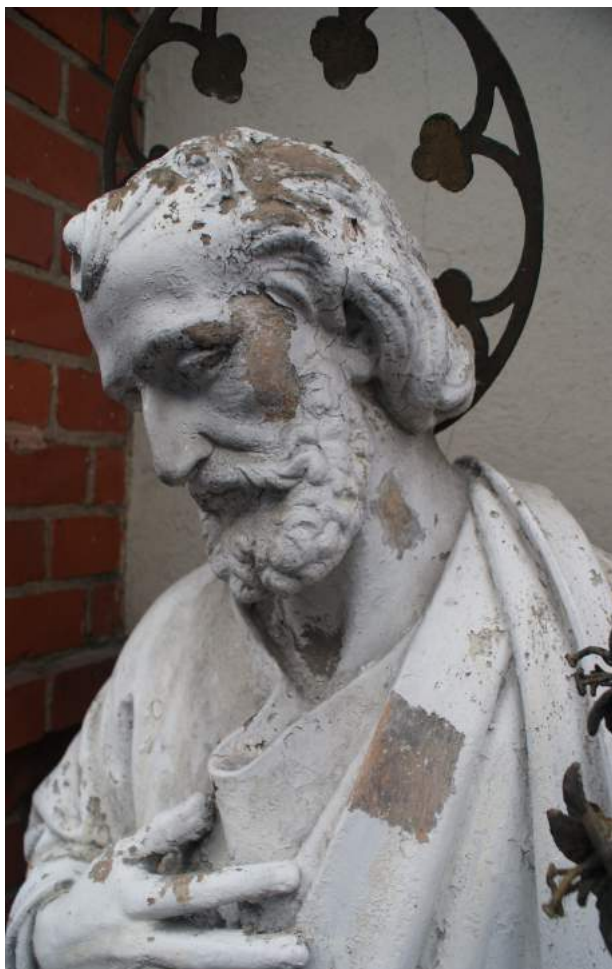
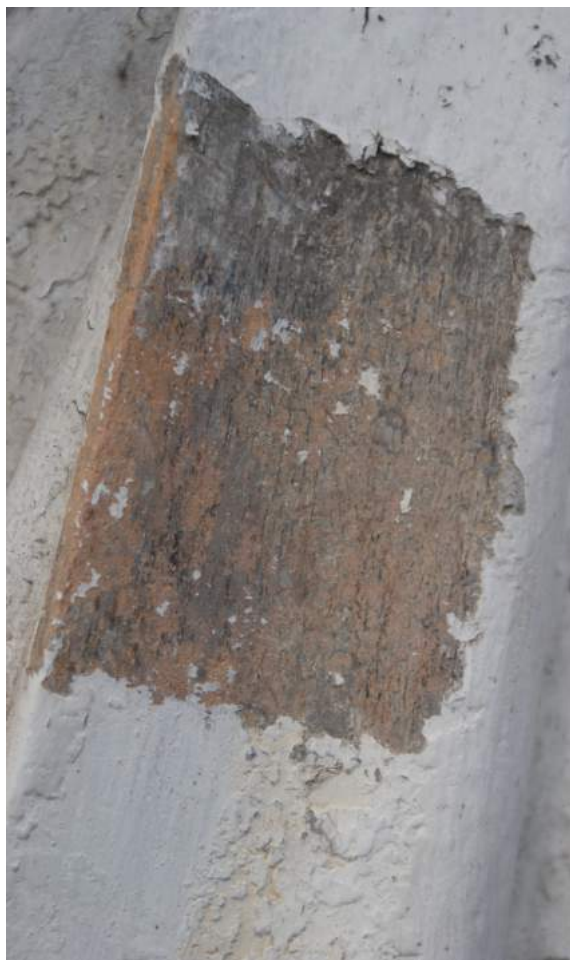
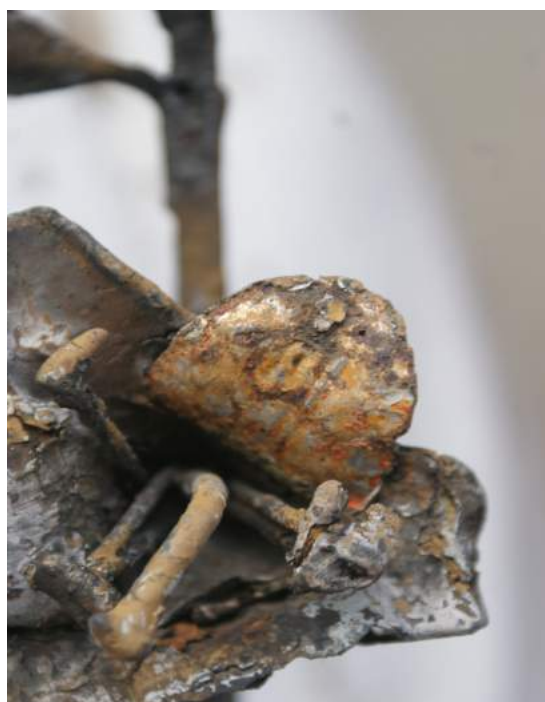
Fot.12-14 Budynek kaplicy ul. Kryśiewiczza –rzeźba, atrybut (lilia) złocenia i srebrzenia.

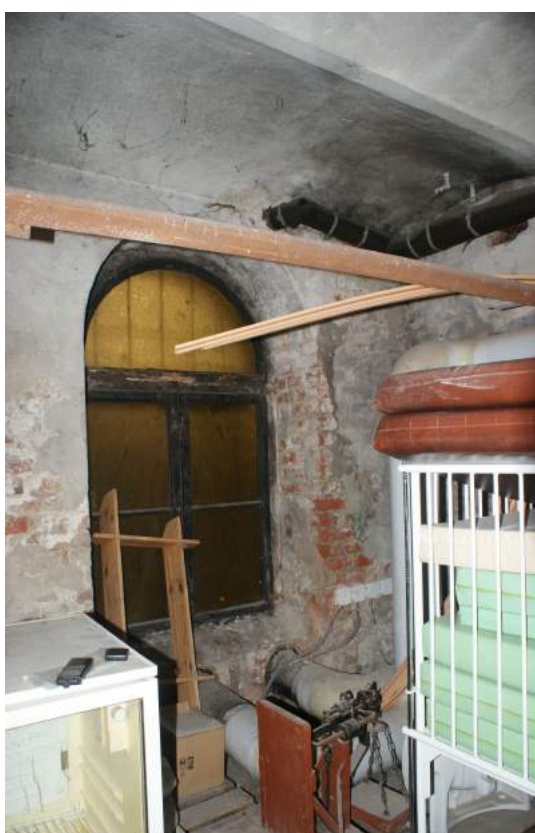
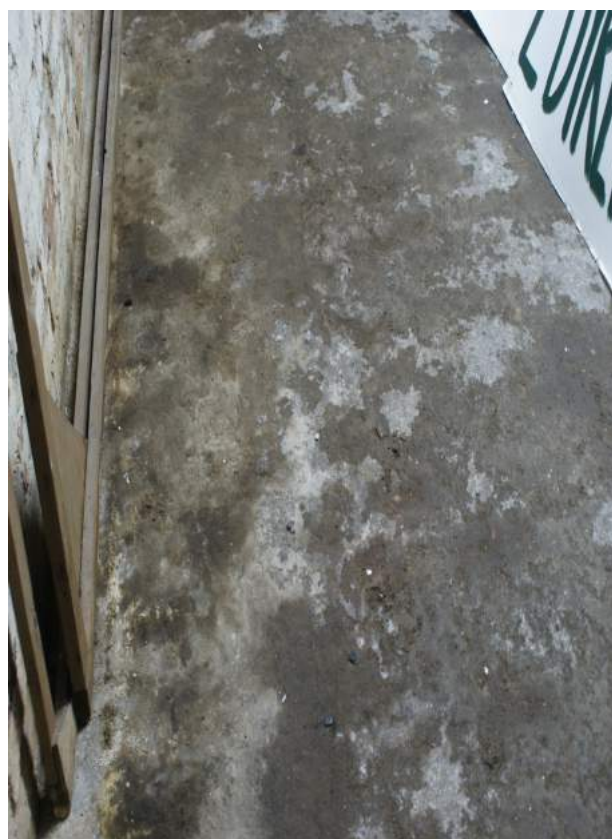
Fot.15,16 Budynek kaplicy ul. Krysiewicza, piwnice – zdegradowane tynki, zawilgocona posadzka.

5.5.7. W partiach ścian zawilgoconych i wykazujących obecność soli budowlanych, należy zastosować system tynków renowacyjnych. Przed przystąpieniem do narzucania tynków renowacyjnych i oczyszczeniu podłoża ceramicznego, zneutralizować szkodliwe sole zawarte w murze poprzez nałożenie preparatu Esco-fluat (Schomburg) oraz usunąć stare zasolone spoiny, do głębokości ok. 2 cm. Wykonanie tynków renowacyjnych (zasięg tynków powinien

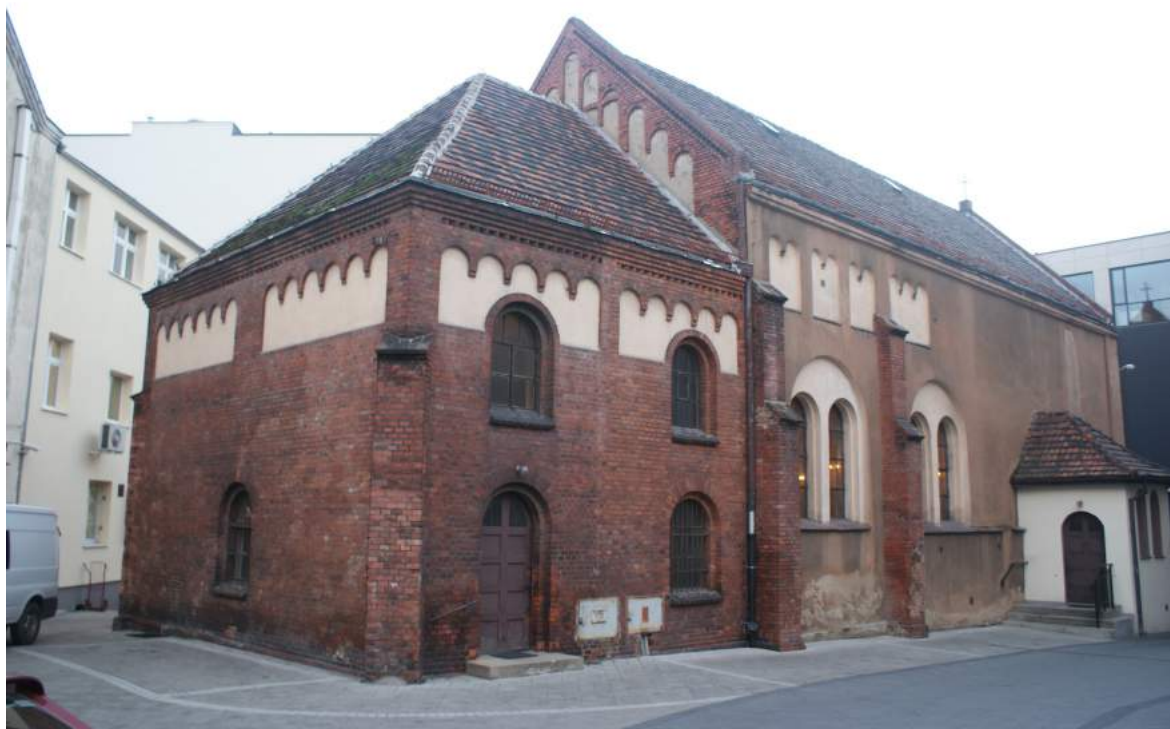
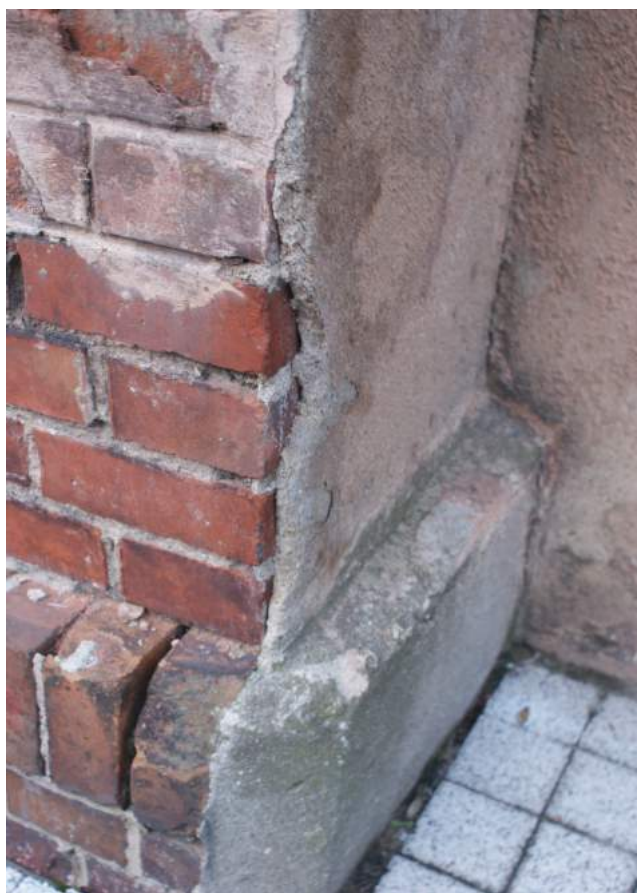
Elewacja południowa głównego korpusu została wtórnie pokryta tynkiem o dużej zawartości cementu, obecnie odspajającym od podłoża, cegły licowej, której powierzchnia nie pozwala na dobrą adhezję wyprawy tynkowej.

Fot.17,18 Budynek kaplicy ul. Kryświczka - elewacja południowa z wtórnym tynkiem nałożonym na cegłę licową.

5.2.2. Usunięcie wszelkich cementowych wypełnień zastępujących oryginalny watek ceglany, a także usunięcie cementowych i zdegradowanych zapraw użytych do spoinowania elewacji oraz wtórnego tynku na elewacji południowej.

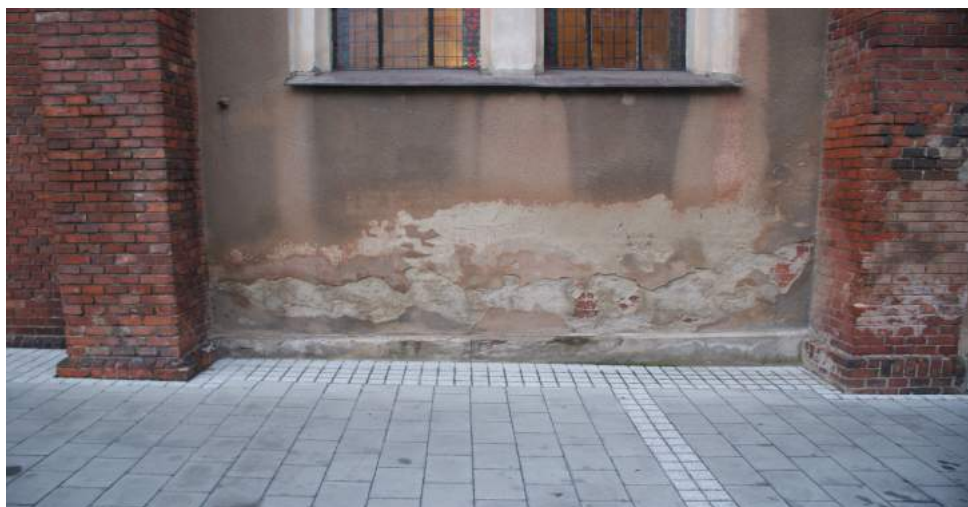
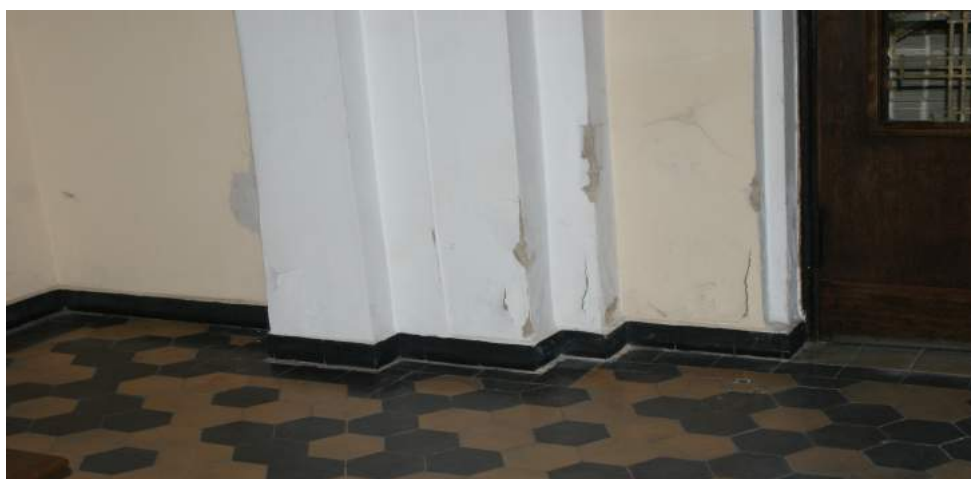
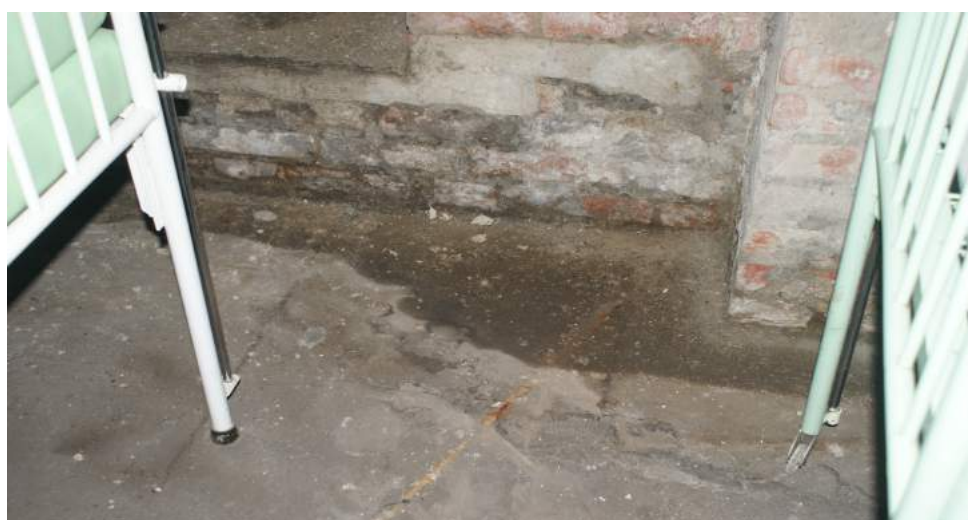
Według powyższych kryteriów ściana południowa wnętrza kaplicy wykazuje podwyższone zawilgocenie w zakresie ca 6,1% - 3,1% przede wszystkim w dolnych partiach, co jest kontynuacją transportu kapilarnego z murów piwnicznych o wysokiej wilgotności, co przekłada się na degradację materiałową tynku ściennego. W pozostałych ścianach wilgotność ścian zawiera się w zakresie akceptowalnym. Natomiast szczególnie ściana północna wykazuje duże obszary spękań i odspojień od podłoża ceglanego, co może wynikać

Fot.19 -21 Budynek kaplicy ul. Kryśiewiczza – strona południowa, mokra posadzka w piwnicy ( woda wychodząca od podłoża ), transport kapilarny wody w wyższą kondygnację, wnętrze i elewacja – destrukcja wilgotnościowa tynków.

5.3.1. Usunięcie zdegradowanych materiałowo zapraw tynkarskich. Na ścianie południowej w partiach zawilgoconych zastosować tynki renowacyjne WTA

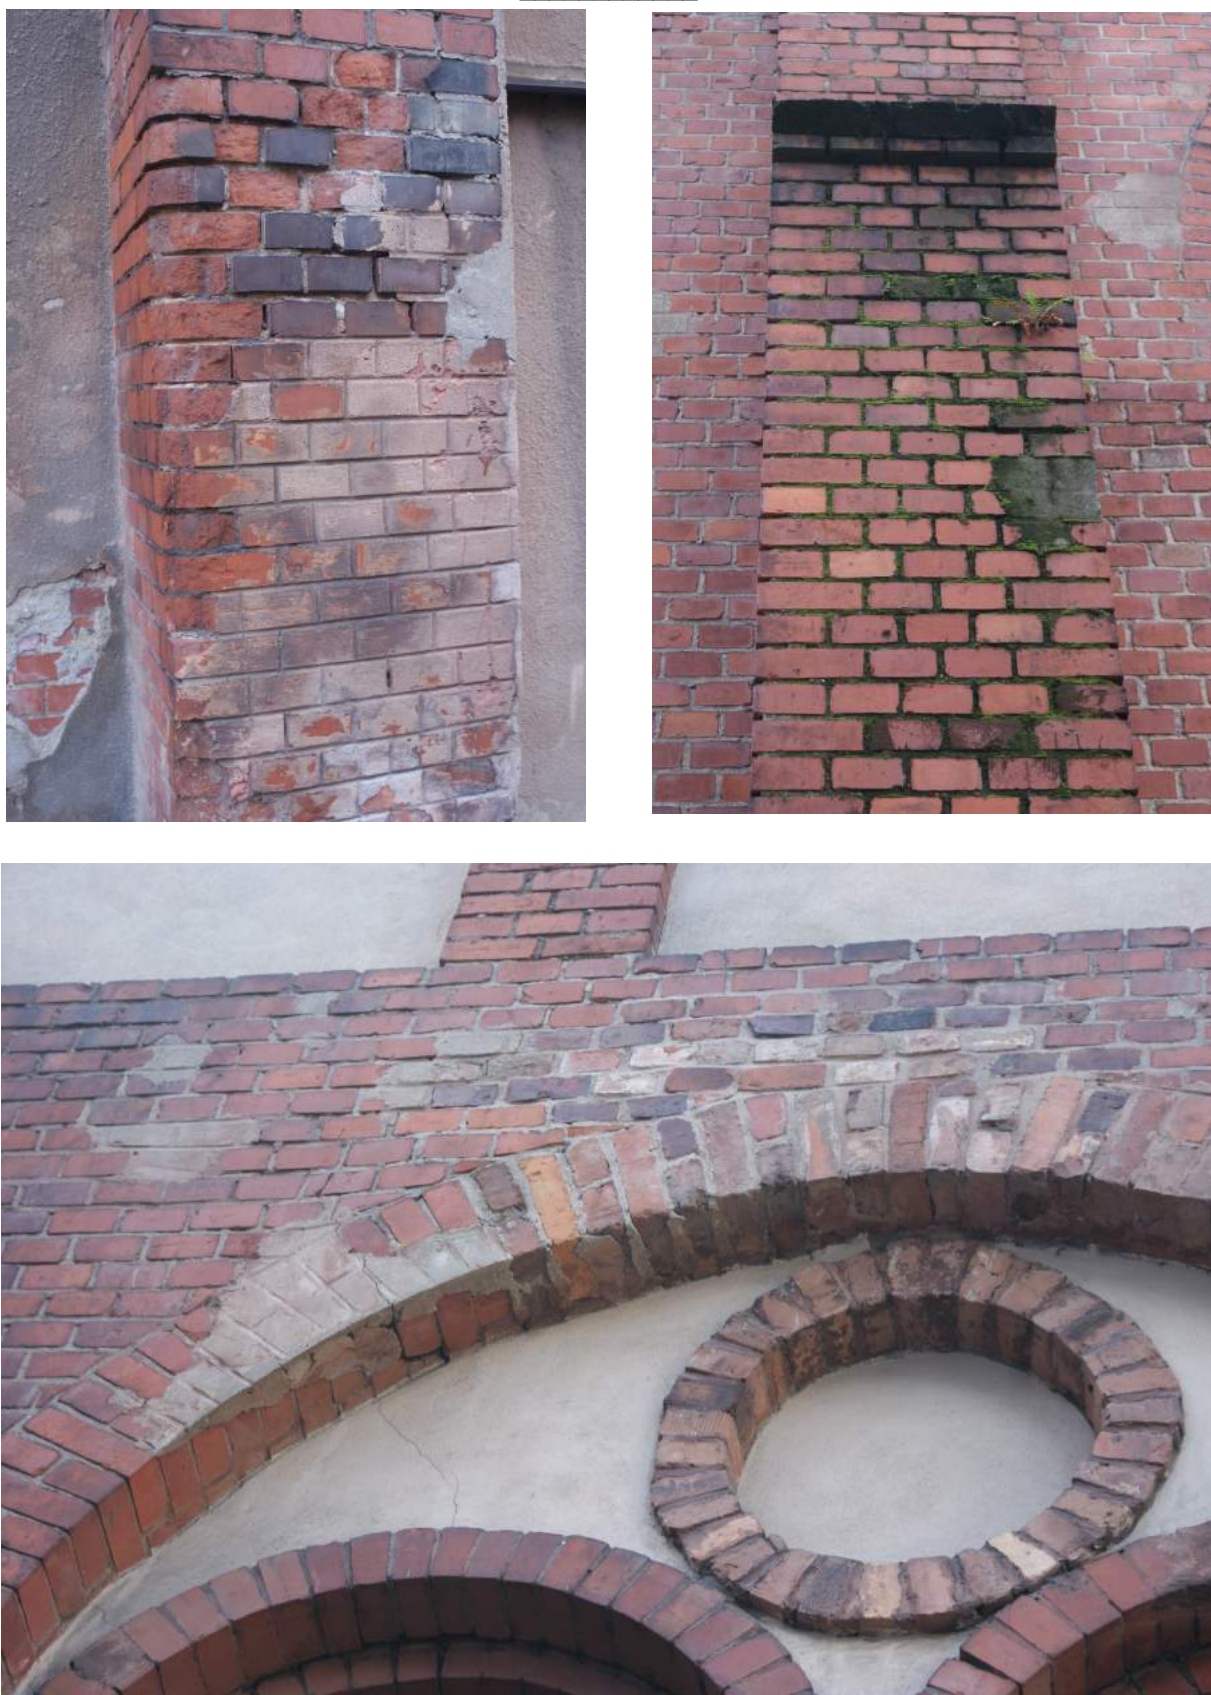
rozszerzalności cieplnej od materiału ceramicznego) i cegły prowadzą do zagrożenia spękania cegieł wzdłuż spoin, dezintegracji strukturalnej, wykruszaniu, łuszczeniu, a w dalszej konsekwencji, osypywaniu się podstawowego materiału budowlanego. Wiele ubytków cegieł wypełniono zaprawą cementową.

Fot.22 -24 Budynek kaplicy ul. Kryśiewiczza – elewacje -uszkodzenia cegieł, wtórne wypełnienia cementowe, korozja biologiczna.

5.2.4. Rekonstrukcja i uzupełnienie małych ubytków cegieł, z zastosowaniem gotowych mieszanek uzupełniających, np.zaprawy mineralne na bazie hydraulicznego wapna trasowego firmy Tubag z dobranym kruszywem kwarcowym. Wszystkie uzupełnienia nie mogą odbiegać od kolorystyki zachowanego oryginału. Ewentualne drobne scalenie kolorystyczne uzupełnień można wykonać laserunkowymi farbami na bazie krzemianów (KEIM). Większe ubytki cegieł należy zrekonstruować ceglami licowymi, o określonej kolorystyce zachowanej ceramiki lica elewacji.

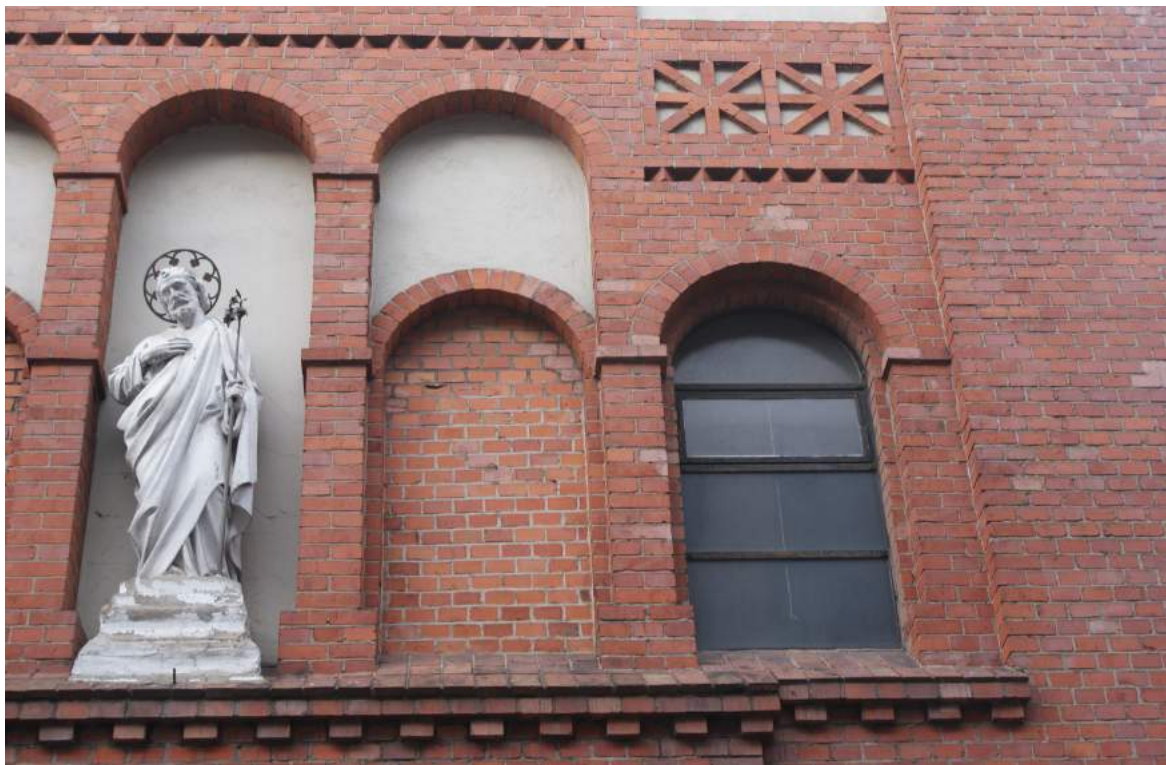
Fot.25 Budynek kaplicy ul. Krysiewicza – fasada – wtórne ceglane wypełnienie blend po bokach rzeźby, widoczna inna kolorystyka cegieł i sposób wmurowania.

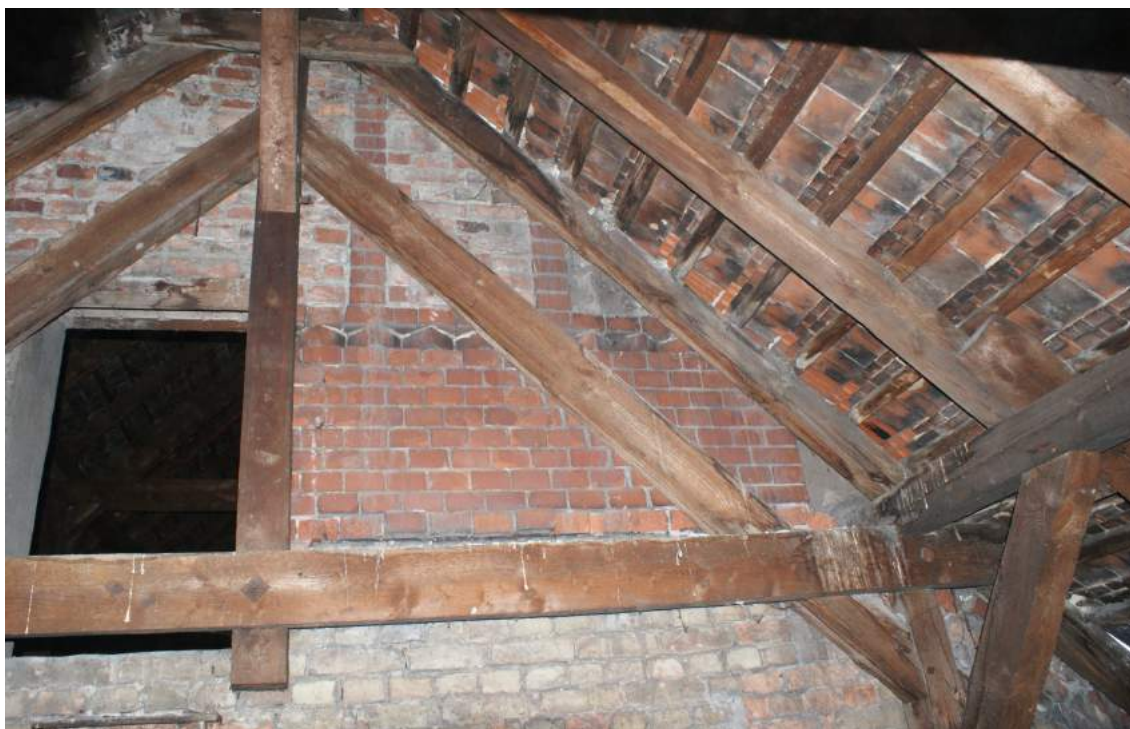
Należy zwrócić uwagę, że część prezbiterialna jest konstrukcją wtórną, oryginalnie dach był niższy, a obecna więźba przykrywa fragment pierwotnej ściany szczytowej korpusu głównego, dekorowanej cegłą licową ( fot.26). Całość połaci dachowej jest również wtórnie pokryta, podwójnie dachówką ceramiczną (fot.8,9, na zdjęciu archiwalnym widoczny jest inny wzór i materiał pokrywający dach), przypuszczalnie po II wojnie światowej,

Fot.26 Budynek kaplicy ul. Krysiewicza – fragment wtórnej konstrukcji dachowej nad prezbiterium przykrywającej pierwotne lico elewacji zachodniej głównego korpusu.

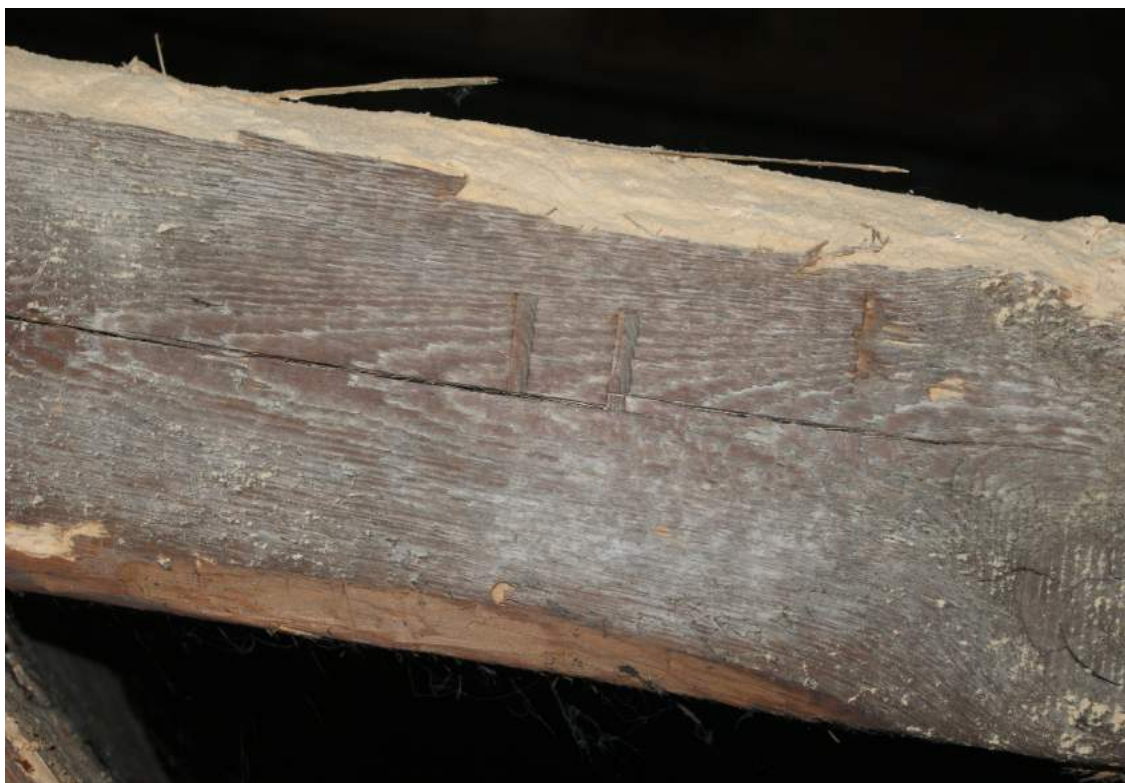
W trakcie przeglądu konstrukcji stwierdzono, aktywne żerowiska technicznych szkodników drewna, owadów z rodziny kózkowatych (*Cerambycidae*) do której należą m.in. spuszczel pospolity (*Hylotrupes bajulus*) i zmorsznik czerwony ( *Corymbia rubra* L. ). Na powyższą identyfikację owadów pozwala ocena wielkości i wyglądu otworów wylotowych ( okrągłe o średnicy ca.5-6 mm ) chodników larwalnych.

Fot.27 Budynek kaplicy ul. Kryśiewiczza – fragment belki więźby z znakiem montażowym i widoczną destrukcją tkanki drzewnej w wyniku żerowania technicznych szkodników drewna.

5.4.2. Usunięcie zdegradowanej tkanki drzewnej krawędziaków i belek uszkodzonych wskutek żerowania technicznych szkodników drewna. Po odsłonięciu i oczyszczeniu drewna nieuszkodzonego ocenić elementy konstrukcji dachowej pod względem konstrukcyjnym.

5.4.4. Belki lub ich fragmenty o zaawansowanej degradacji materiałowej należy zastąpić nowymi elementami, tego samego gatunku drewna co zastosowano pierwotnie, o wilgotności masowej zachowanych belek. Nowe uzupełnienia należy zaimpregnować ciśnieniowo co pozwoli uzyskać lepsze wnikanie impregnatu (zabezpieczenie ogniowe) w specjalistycznych autoklawach; można również zastosować wspomniany powyżej impregnat lub inny posiadający wymagane atesty.

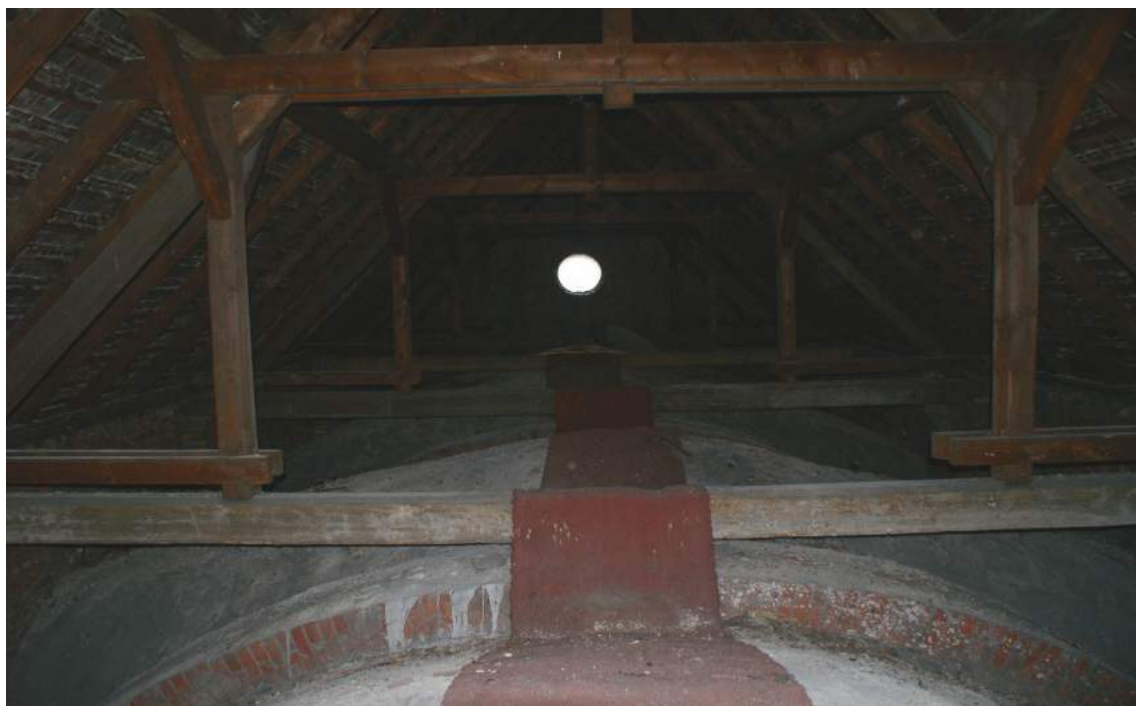
Fot.28 Budynek kaplicy ul. Kryśiewiczza – fragment konstrukcji dachowej nad nawą kaplicy.
