OPIS TECHNICZNY

Celem opracowania jest inwentaryzacja budowlana w obrębie pokrycia dachowego budynku administracyjnego usytuowanego przy ul. Juraszów 7/19 w Poznaniu, będąca podstawą wykonanie zadania „Remonty pokrycia dachowego budynku szpitala rehabilitacyjnego przy ul. Uzdrowskiej 2 w Kiekrzu oraz pokrycia dachowego budynku administracyjnego przy ul. Juraszów 7/19 w Poznaniu.”.

Przedmiot zlokalizowany jest w budynku administracyjnym przy ul. Juraszów 7/19 w Poznaniu.

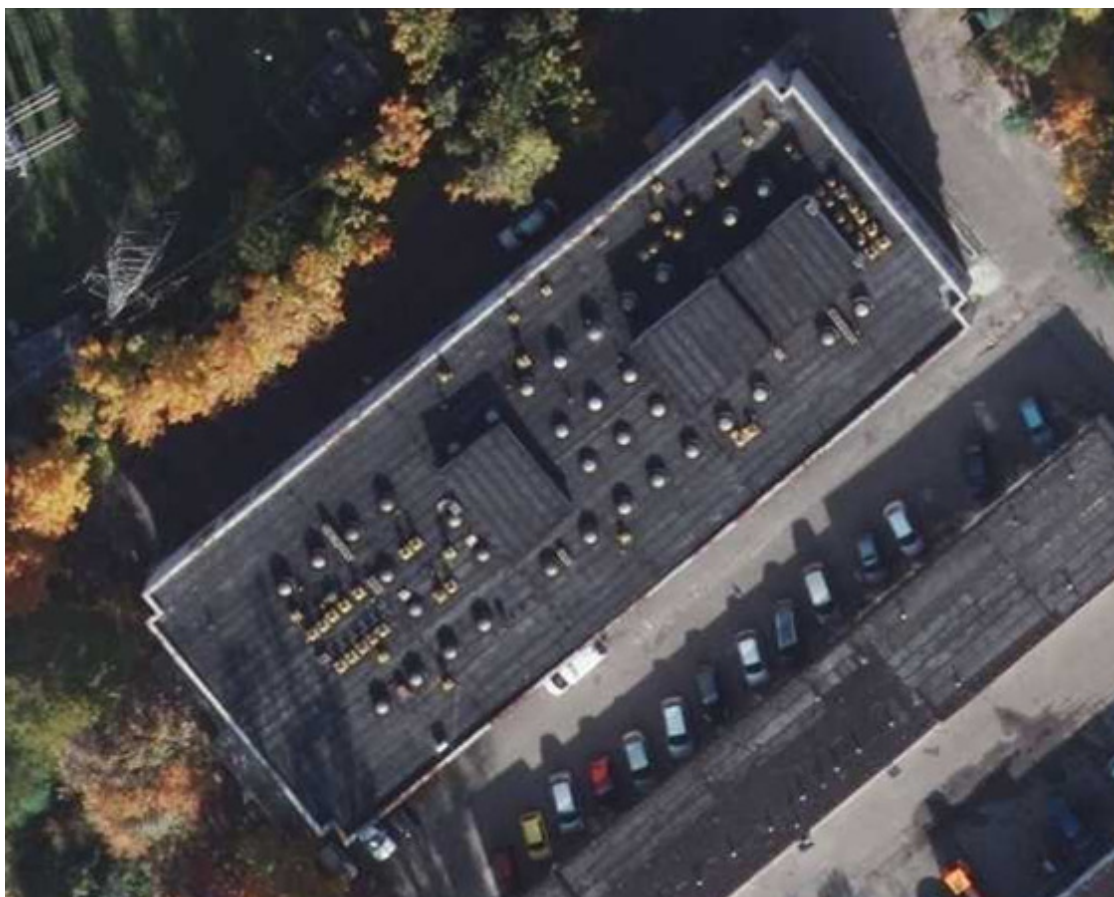
Zdjęcie nr 1 – widok dachu z góry i jego usytuowanie w stosunku do stron świata

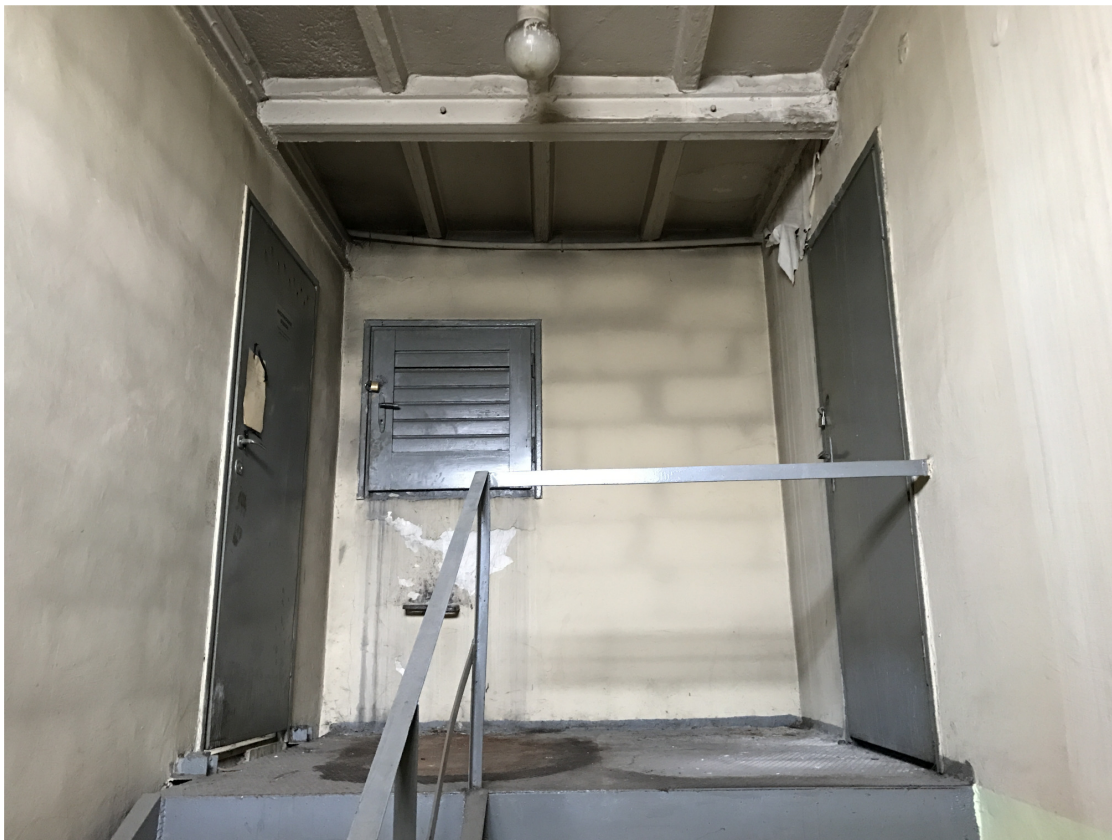
Zdjęcie nr 2 – wyjście na dach z istniejącej klatki schodowej

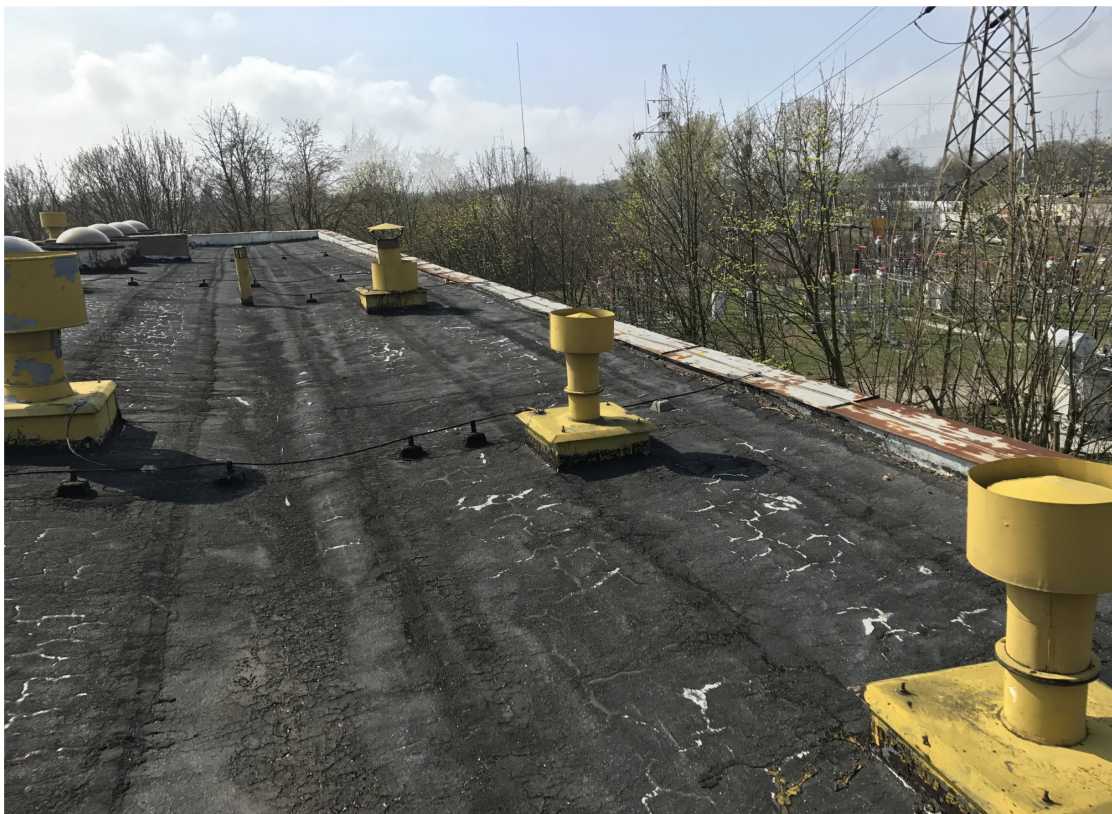
Zdjęcie nr 3 – widok dachu od strony GPZ

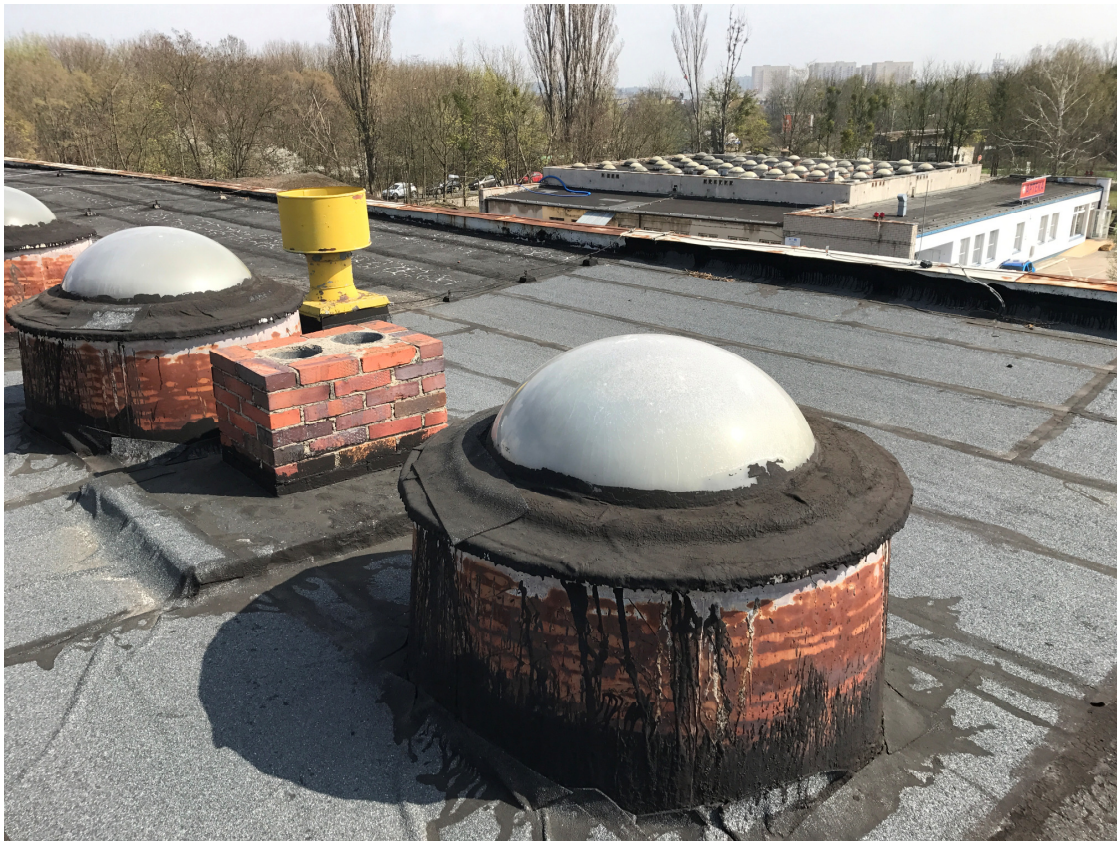
Zdjęcie nr 4 – widok świetlika kopułkowego na dachu budynku

Opierzenia wszystkich świetlików są pordzewiałe, czapy doświetlające uszczelnione lepikiem z widocznymi pęknięciami, nie gwarantują ich szczelności. Kopułki świetlików oczyszczone.

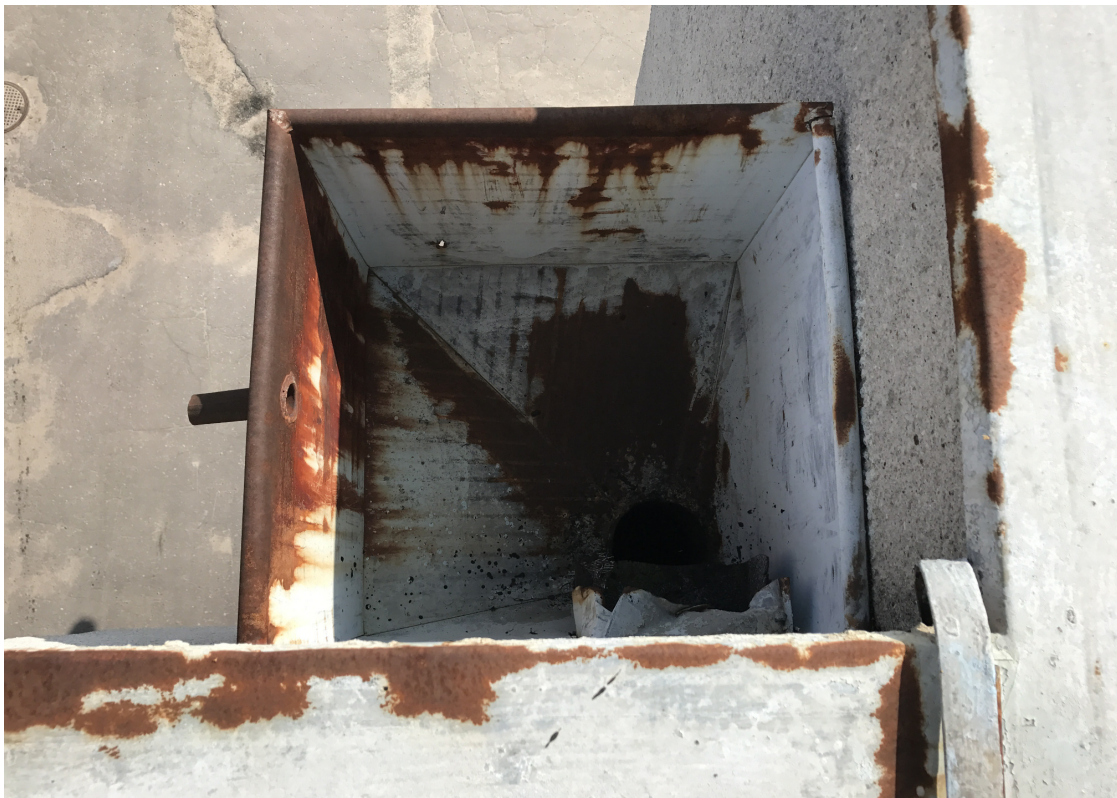
Zdjęcie nr 5 – widok jednego z czterech zbiorników zlewowych

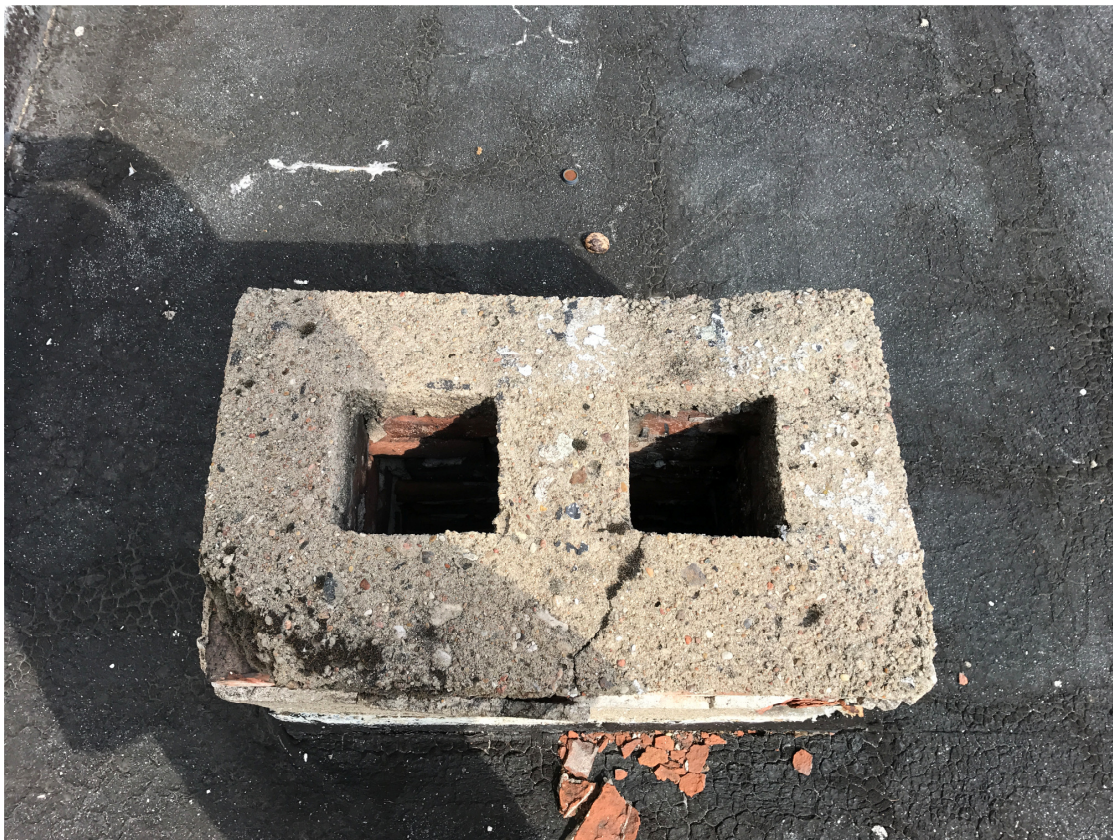
Zdjęcie nr 6 – widok jednego z jedenastu kominów murowanych

Kominy murowane, otynkowane, z wyjątkiem jednego wymurowanego z cegły klinkierowej – z wkładami z rur azbestocementowych. Wszystkie kominy nie przykryte czapami, otwory wentylacyjne wychodzą bezpośrednio z płaszczyzny poziomej góry komina. Prawie wszystkie kominy wychodzą ponad połąć dachową poniżej 60 cm, co jest niezgodne z obowiązującymi przepisami budowlanymi. Nie chronione odpowiednio opierzeniami narażone są na bezpośrednie działanie wód opadowych. Na wszystkich kominach tynk spękany i obłupany do gołej cegły, w niektórych uszkodzony również mur ceglany. Gruz z kominów zalega na pokryciu dachowym.

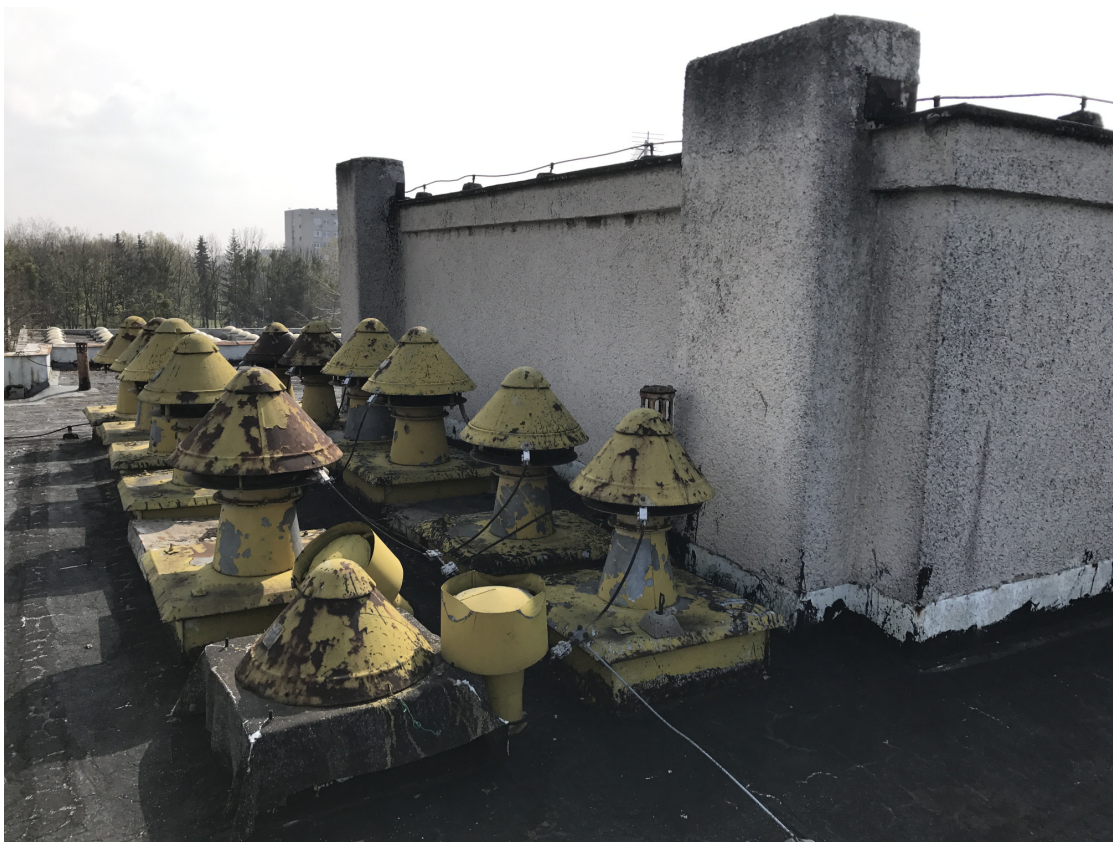
Zdjęcie nr 7 – widok kilku wentylatorów dachowych z pośród 32 sztuk znajdujących się na dachu budynku

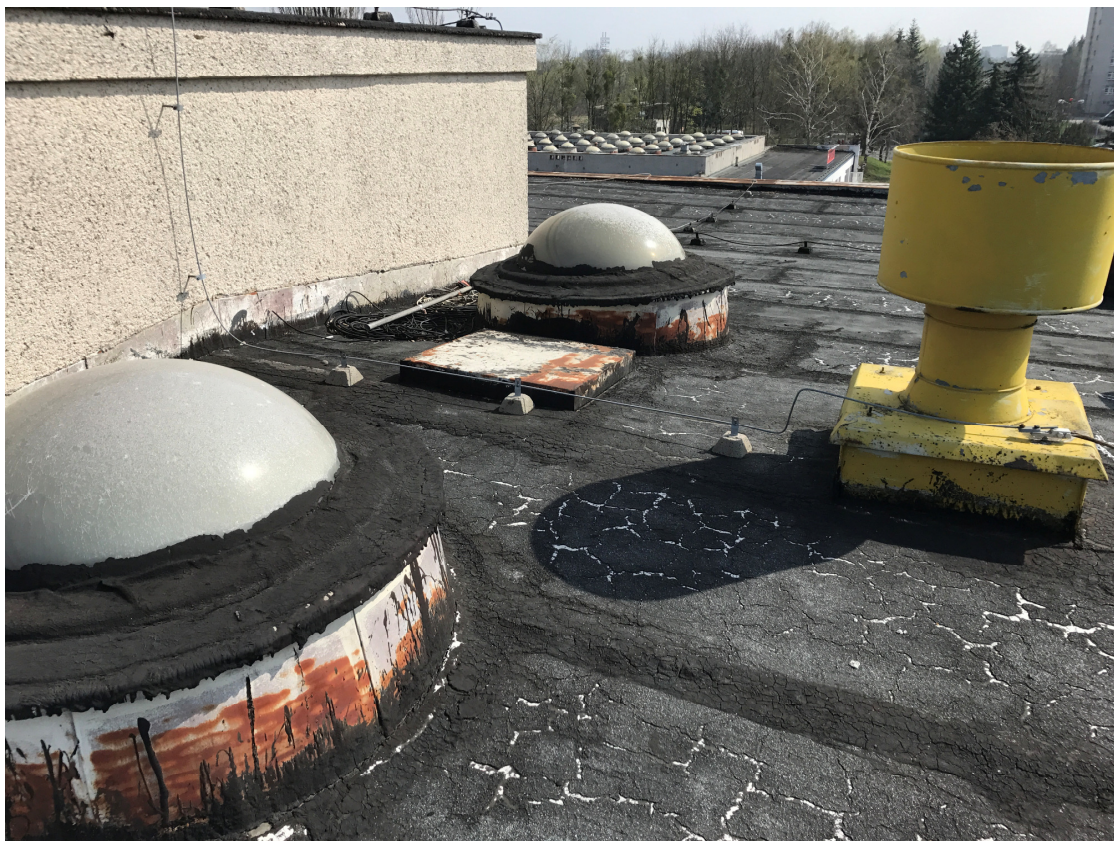
Zdjęcie nr 8 – jeden z siedmiu wylazów na dach z przestrzeni stropodachu

Kłapy wejścia w poziom stropodachu - opierzenia obudowy wejść w przestrzeń stropodachu pordzewiałe - obudowy nie zabezpieczone, jednak to, że poziom góry wyłazów nieznacznie wysunięty ponad powierzchnię dachu, powoduje, że kłapy przykrywające leżą bezpośrednio na pokryciu i w trakcie wielokrotnych konserwacji dachu lepikiem zostały przyklejone do pokrycia, co chroni je przed możliwością wywiania w razie silnych wiatrów, uniemożliwiając jednak dostęp w przestrzeń stropodachu.

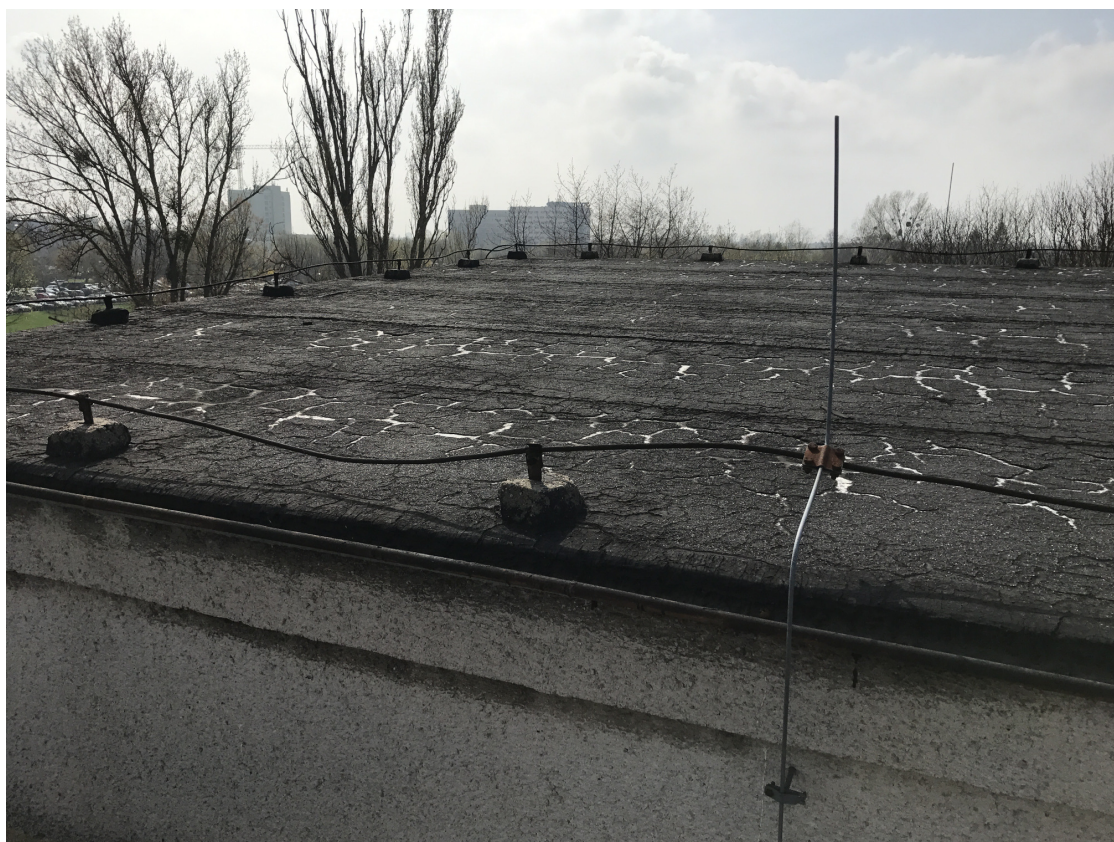
Zdjęcie nr 9 – widok dachu jednej z trzech maszynowni

Daszki maszynowni i pomieszczenia technicznego – kryte papą. Pokrycie bardzo zniszczone. Na całej powierzchni daszków papa spękana, z widoczną osnową.

Pokrycie dachu oraz pokrycie daszków maszynowni kwalifikuje się do natychmiastowej wymiany.

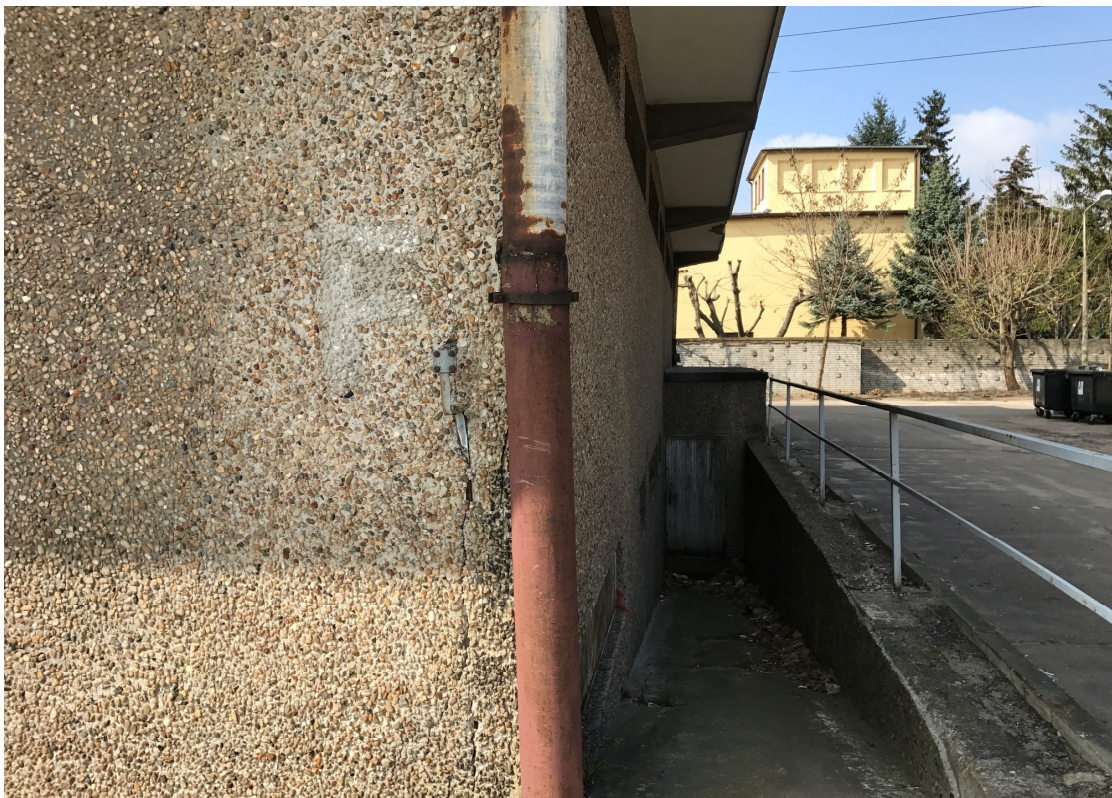
Zdjęcie nr 10 – widok rury spustowej na narożniku wschodnim (rura stalowa)

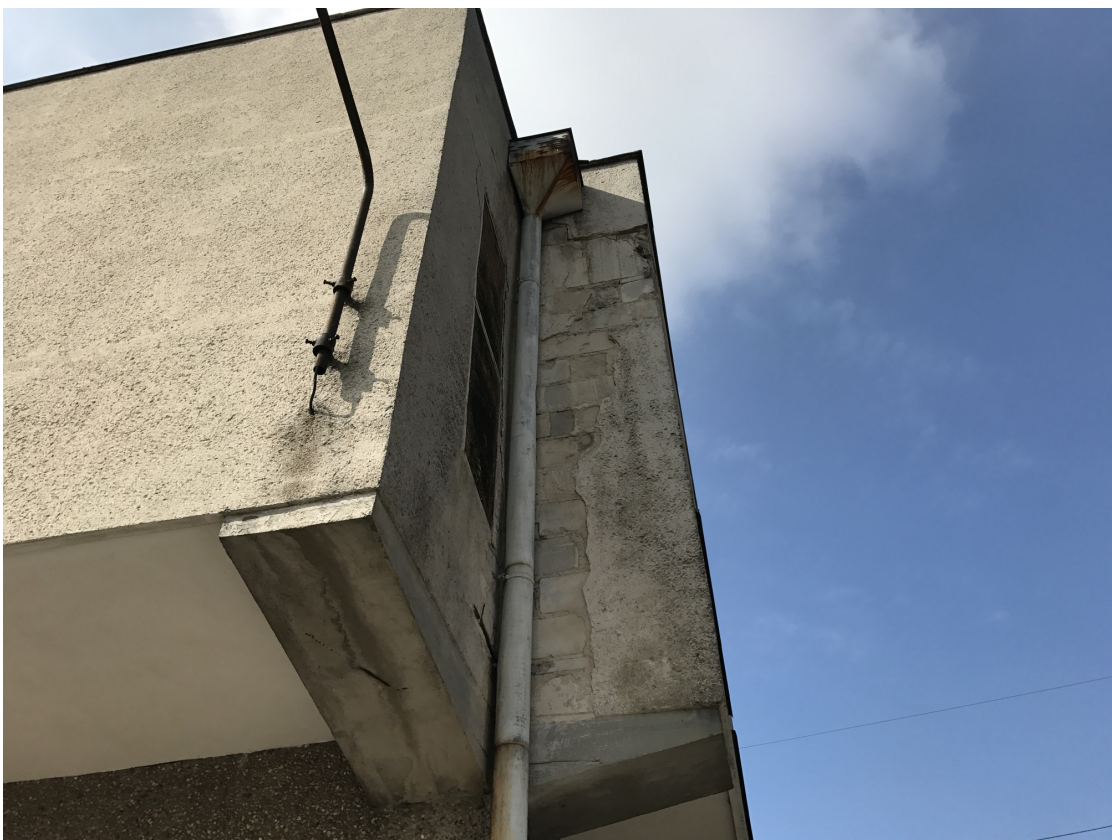
Zdjęcie nr 11 – uszkodzenia tynku spowodowane nieszczelnością układu odprowadzającego wody opadowe
