# **OPIS BUDOWLANY DO INWENTARYZACJI**

## **wraz z oceną stanu technicznego budynku Domu Pomocy Społecznej w Klisinie**

### **Filia Kietrzu, Plac Biskupa Konrada 1a**

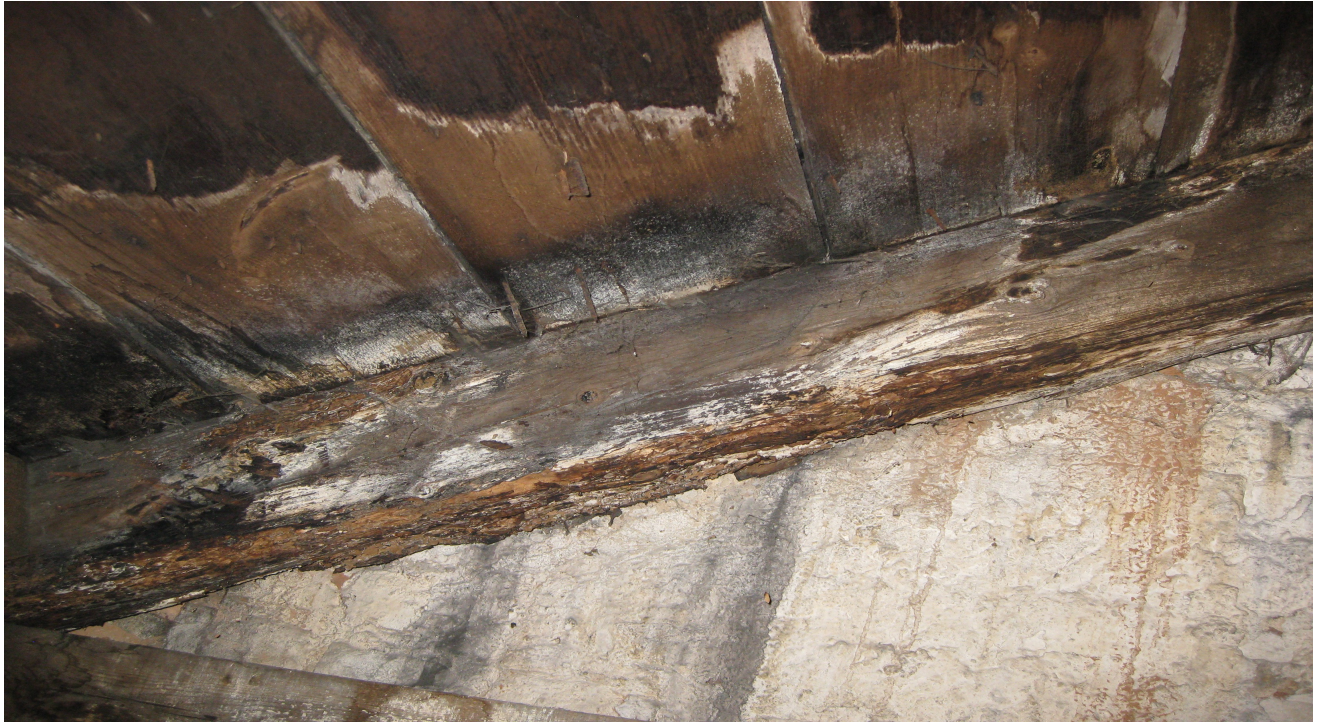
Zdjęcie nr 1

- zaawansowana korozja biologiczna (zdjęcia nr 1,2,3,4,5,6),
- ubytki (zdjęcia nr 4,5,6),
- zawilgocenia spowodowane nieszczelnościami pokrycia dachowego (zdjęcie nr 1),  
sprawdzone elementy wykazują cechy, które świadczą o porażeniu drewna przez  
owady, grzyby i pleśnie (zdjęcia nr 1,2,3),
- od zewnątrz widoczne wyraźne ugięcie dachu nad częścią zachodnią

Z uwagi na stan techniczny konstrukcji dachu (znaczna degradacja przez wilgoć, grzyby i szkodniki) koniecznym jest wykonanie remontu oraz wymiana poszczególnych elementów na nowe.

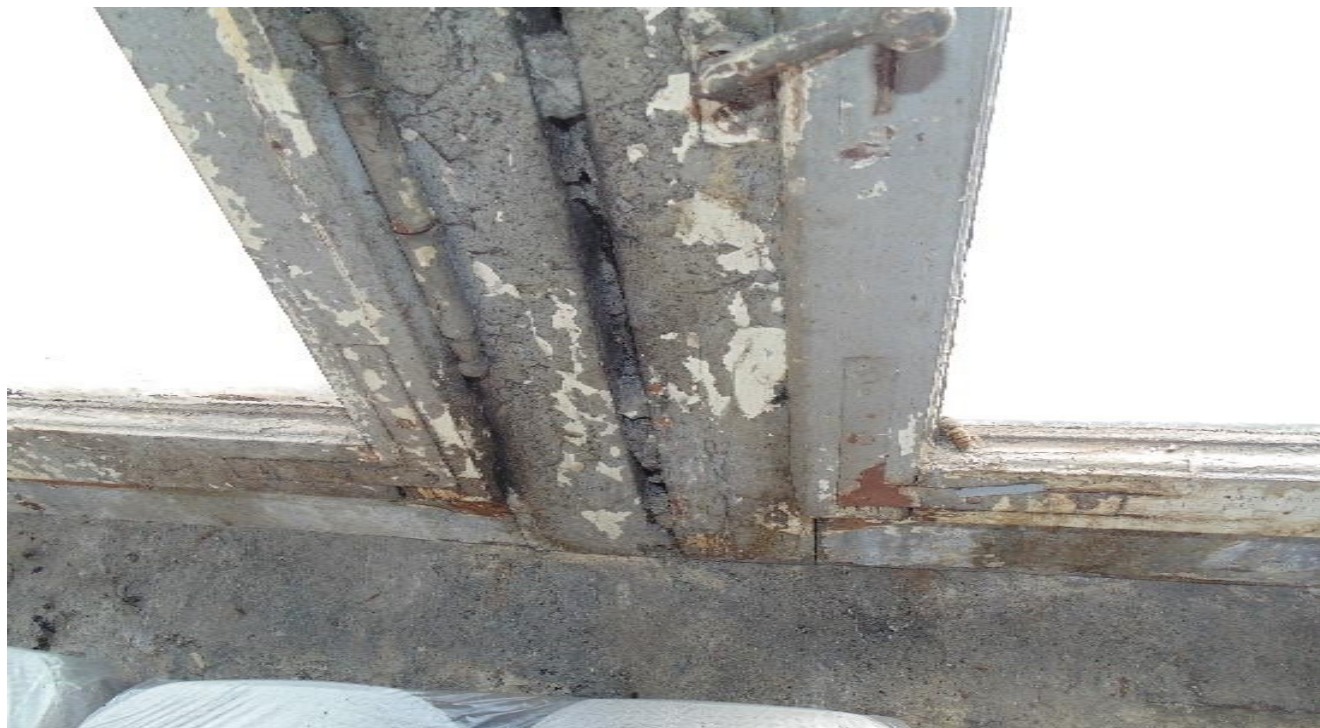
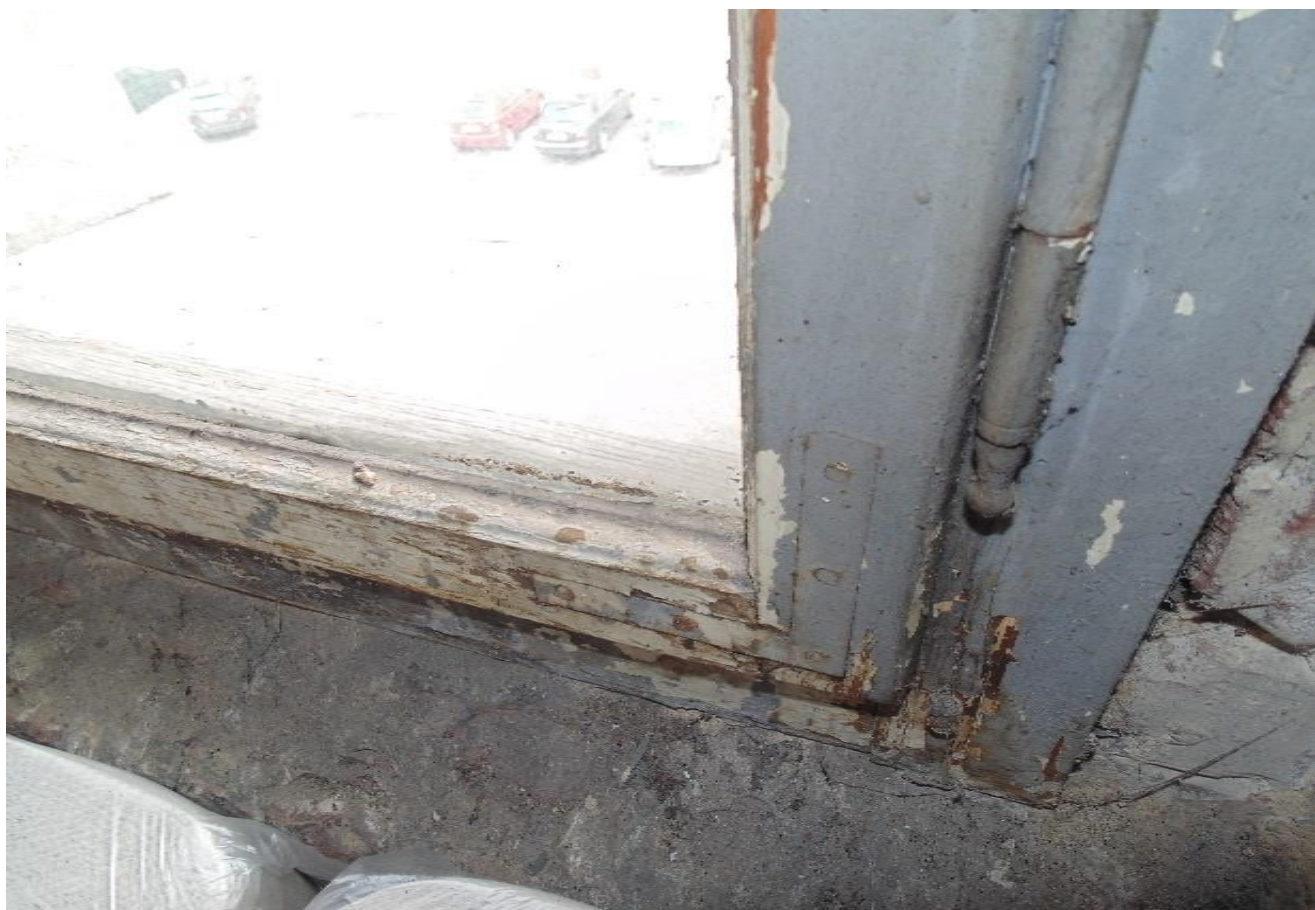
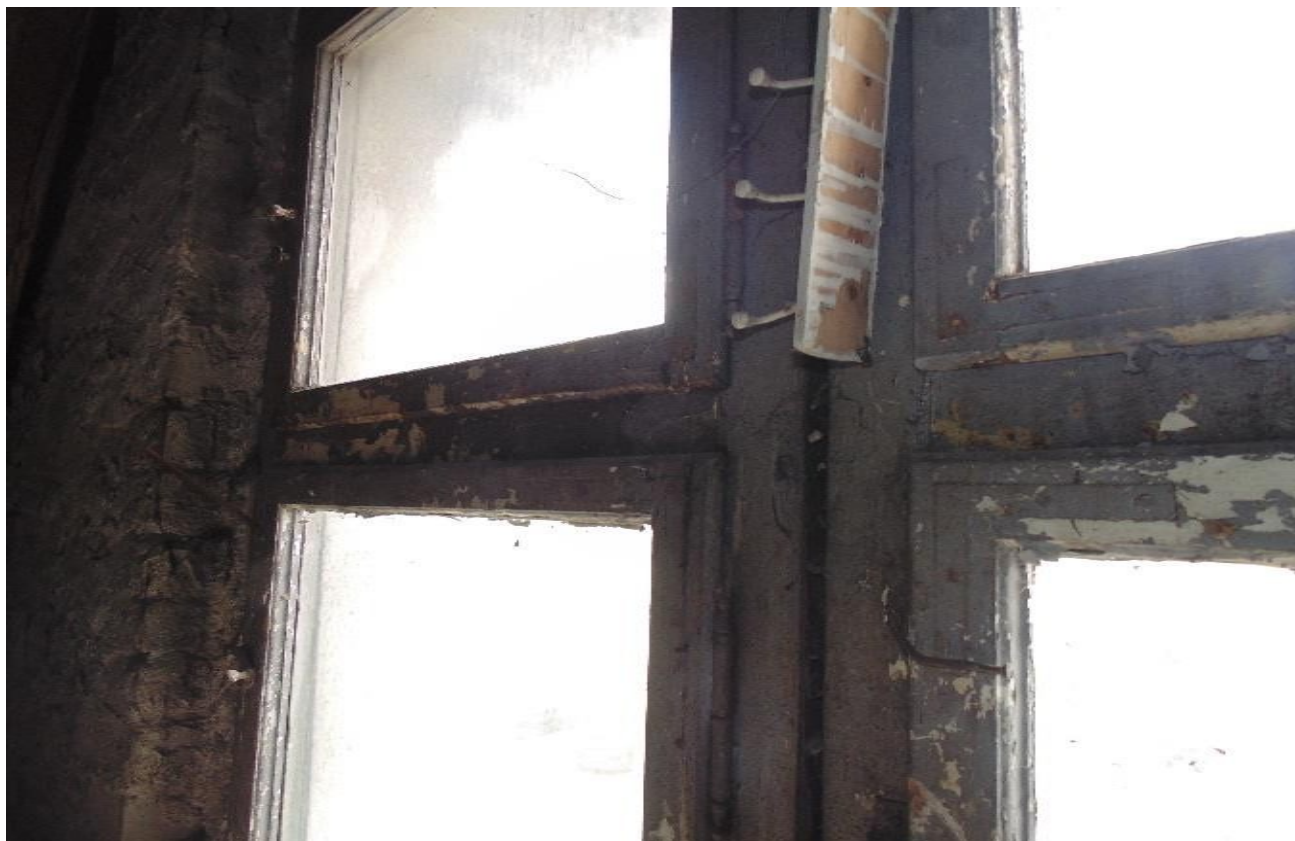
- stwierdzono zły stan stolarki okiennej, objawiający się deformacją i korozją biologiczną elementów konstrukcyjnych drewnianych okien skrzynkowych. Ze względu na przeznaczenie budynku, istniejąca stolarka okienna zagraża bezpieczeństwu mieszkańców. Zużycie i zniszczenie okuć sprawiają, iż istniejąca stolarka okienna nie nadaje się do renowacji. Nowa stolarka musi odpowiadać wzorcom okien wymienianych. (zdjęcia poniżej),

- wymiana stolarki okiennej z zachowaniem istniejącej formy i materiału,
- renowacja drzwi oznaczonych jako D1/0 oraz D3/0,
- wymiana drzwi oznaczonych jako D2/0 z wykonaniem na wzór drzwi D3/0,
- montaż nowych obróbek blacharskich, podokienników,
- remont instalacji c.o. i c.w.u.
- wymiana żarówek na energooszczędne (led), wg załączonego zestawienia
- prace towarzyszące.
