PROGRAM PRAC  
REMONTOWO-KONSERWATORSKICH  
ELEWACJI I WNĘTRZA ZABYTKOWEJ KAPLICY P. W. MATKI BOŻEJ  
ŚNIEŻNEJ "NA STUDZIENCE" W MYŚLENICACH

Styczeń 2018

Opracowanie: mgr Katarzyna Magrysiewicz - Dobrzańska

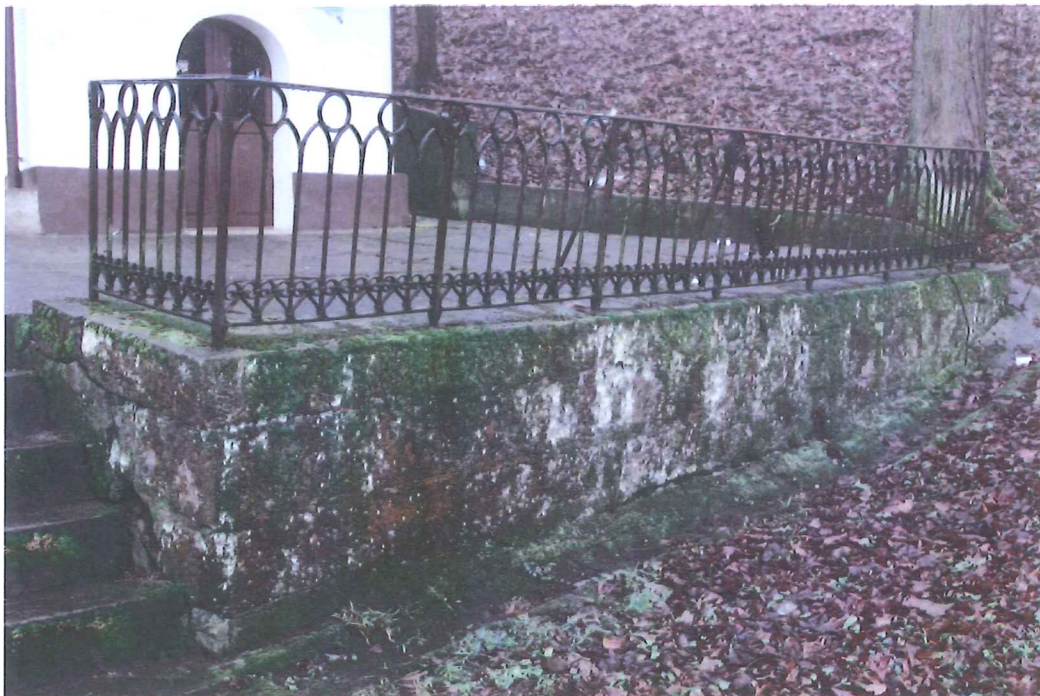
Fot. 7. Myślenice. Kaplica p.w. MB Śnieżnej „Na Studzience”, usytuowana w otoczeniu ul. Daszyńskiego, taras. Stan ze stycznia 2018. Na ścianie czołowej kamienne ciosy zawilgocone pokryte warstwami mchów i porostów.

Kamienny murek poniżej barierki zamykającej teren tarasu przed kapliczką należy odczyścić, uzupełnić wykruszoną zaprawę w spoinach, uzupełnić rażące ubytki taczalnymi z piaskowca. Ze względu na wyboczenie i przechylenie muru przez napierającą na niego ziemię należy wziąć pod uwagę konieczność jego demontażu i po wzmocnieniu konstrukcji tarasu wg. odrębnego projektu. Nastąpi ponowny jego montaż w obiekcie. W między czasie ciosy kamienne należy poddać zabiegom konserwatorskim, które obejmą odczyszczenie powierzchni z brudu i mchów, uzupełnieniu ubytków. Zakłada się hydrofobizację powierzchni ciosów po ponownym montażu i wypełnieniu spoin zaprawą piaskowo wapienną powierzchnię ciosów. Za wskazane wydaje się odczyszczenie muru oporowego otaczającego tył kapliczki, usunięcie opaski betonowej otaczającej fundamenty kapliczki oraz płyt betonowych na tarasie przed kapliczką. Zakłada się wykonanie odpowiedniego odwodnienia i drenażu po obu stronach muru i wprowadzenia izolacji pionowej i poziomej fundamentów kapliczki. Proponuje się przywrócenie kamiennego bruku z otoczek wokół kapliczki i na tarasie. Zakłada się wykonanie konserwacji tynków elewacji wraz z malowidłami aniołów oraz renowację stolarki okna i drzwi.

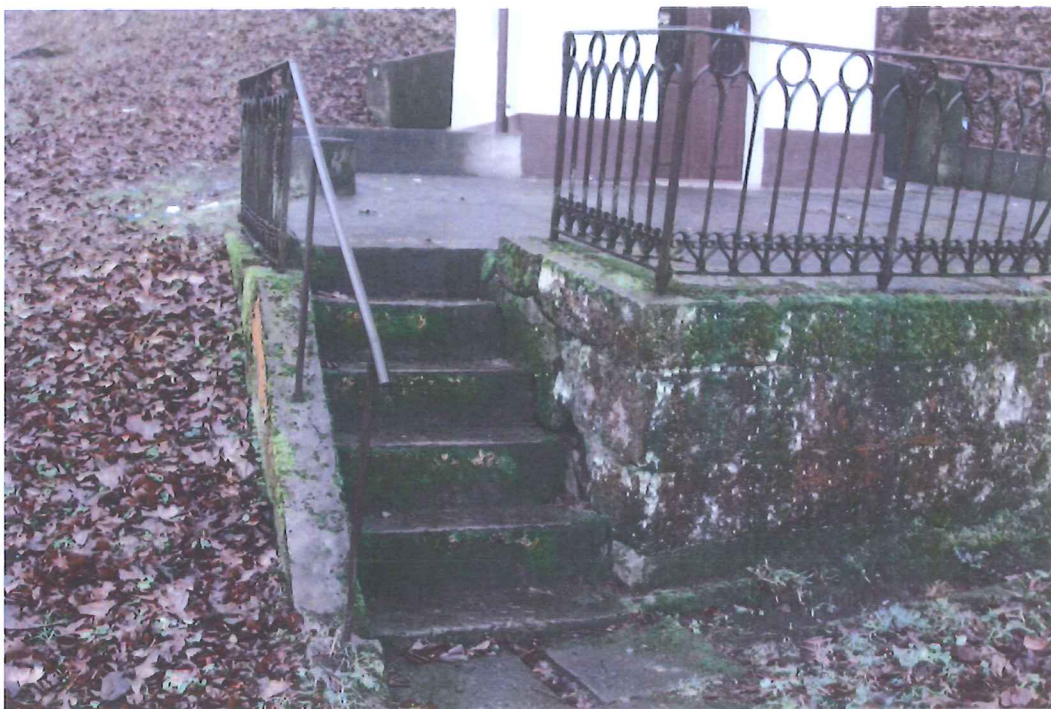
Fot. 8. Myślenice. Kaplica p.w. MB Śnieżnej „Na Studzience”, usytuowana w otoczeniu ul. Daszyńskiego, fragment tarasu. Stan ze stycznia 2018. Na ścianie czołowej kamienne ciosy zawilgocone pokryte warstwami mchów i porostów.

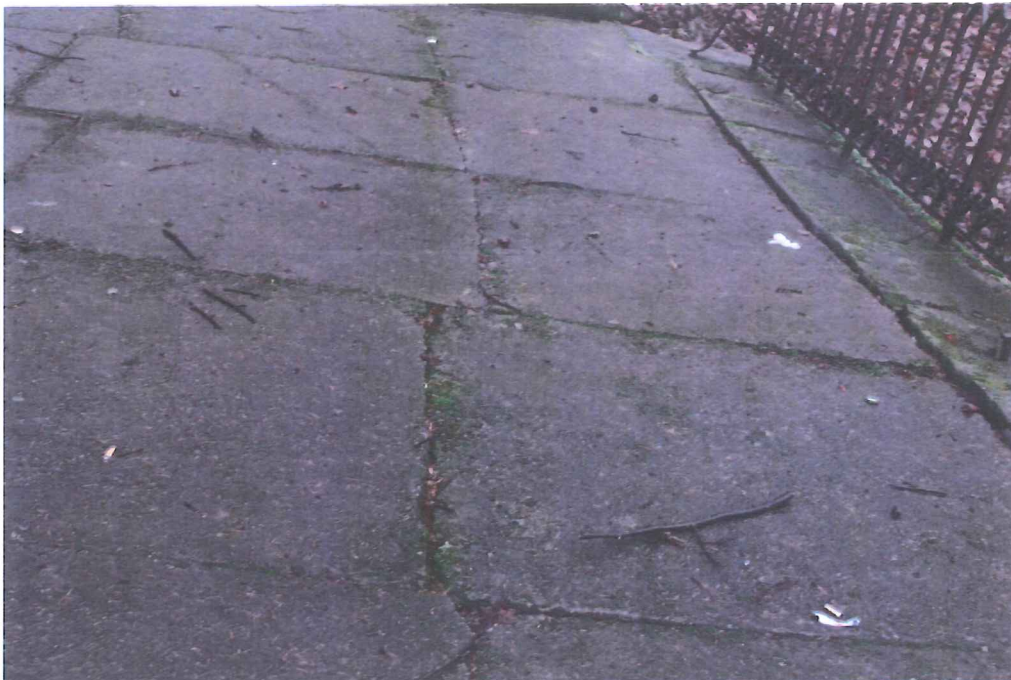
Fot. 9. Myślenice. Kaplica p.w. MB Śnieżnej „Na Studzience”, usytuowana w otoczeniu ul. Daszyńskiego, fragment tarasu. Stan ze stycznia 2018. Widoczne spekane płyty betonowe w miejscu dawnego bruku.

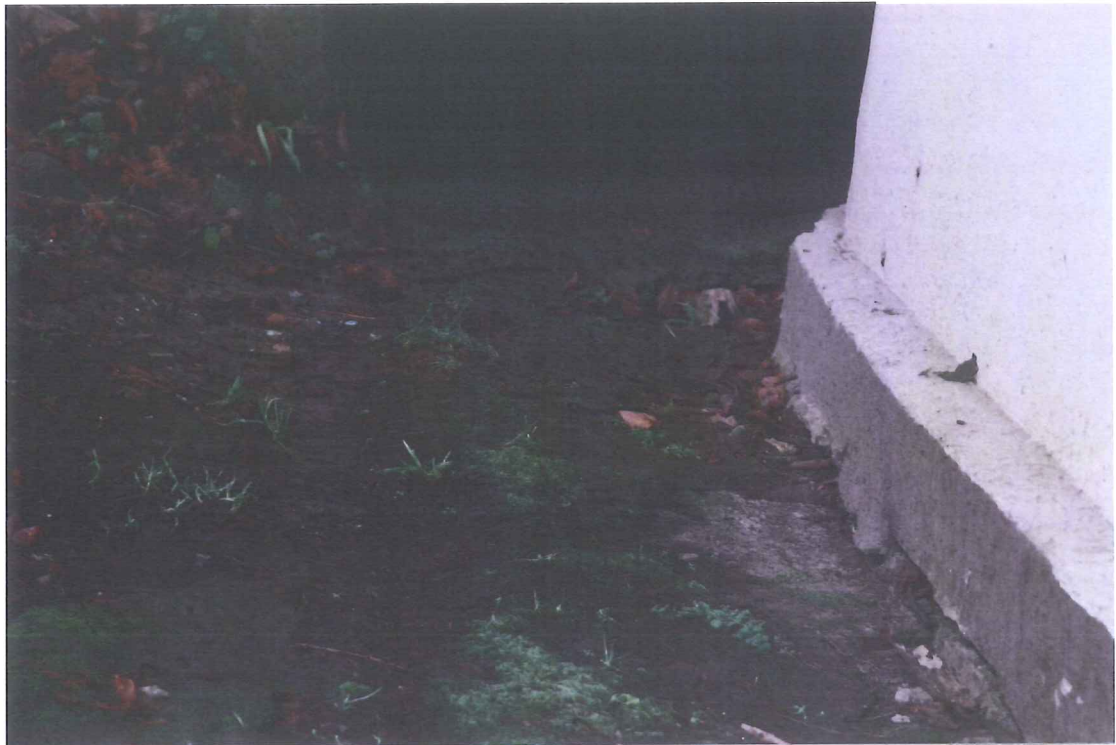
Fot.12. Myślenice. Kaplica p.w. MB Śnieżnej „Na Studzience”, usytuowana w otoczeniu ul. Daszyńskiego, fragment betonowej spękanej opaski wokół kapliczki. Stan ze stycznia 2018.

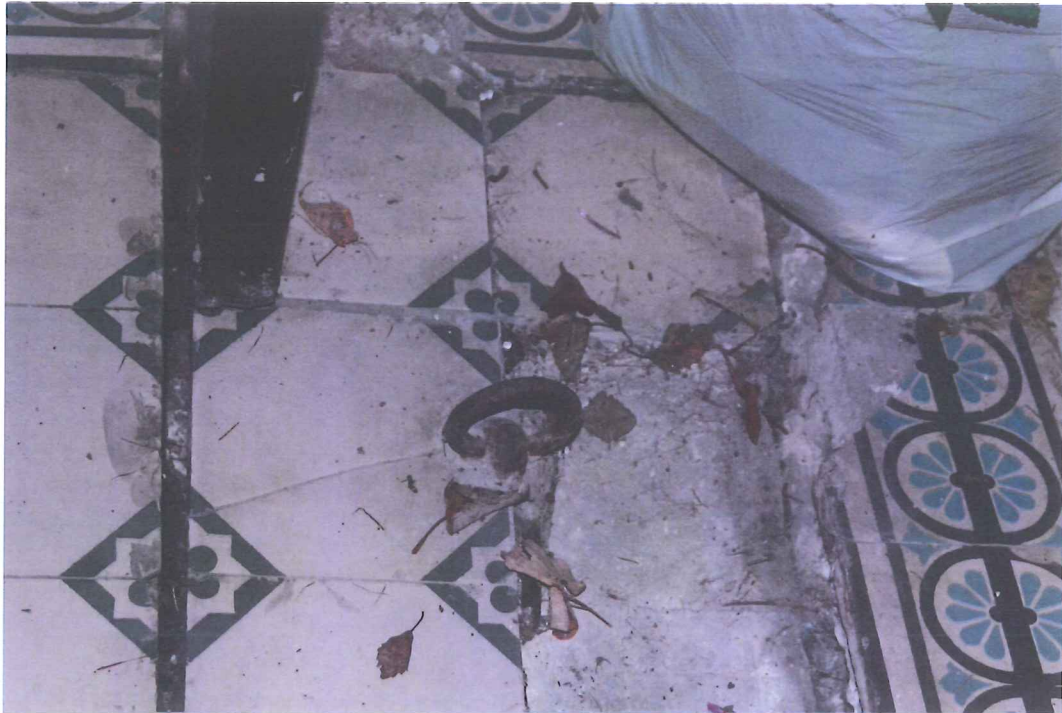
Fot.14. Myślenice. Kaplica p.w. MB Śnieżnej „Na Studzience”, usytuowana w otoczeniu ul. Daszyńskiego, wewnątrz fragment zniszczonej posadzki . Stan ze stycznia 2018

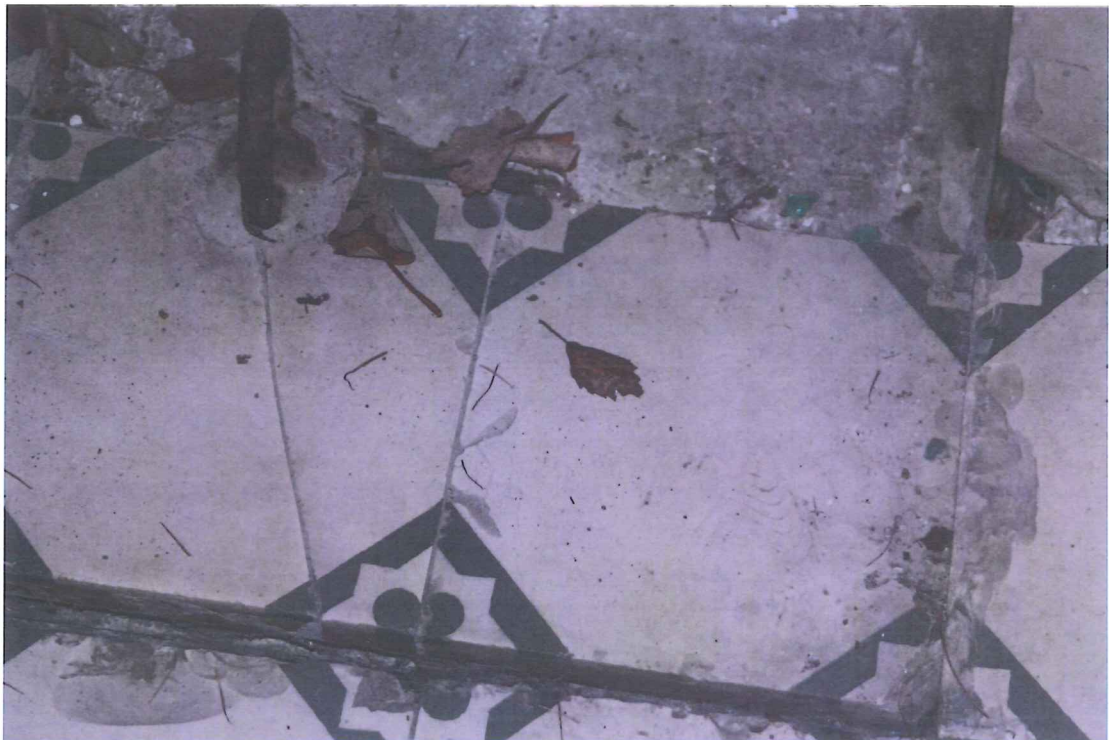
Fot. 15 . Myślenice. Kaplica p.w. MB Śnieżnej „Na Studzience”, usytuowana w otoczeniu ul. Daszyńskiego, wewnątrz - fragment zniszczonej posadzki . ( kłapa krypty) Stan ze stycznia 2018

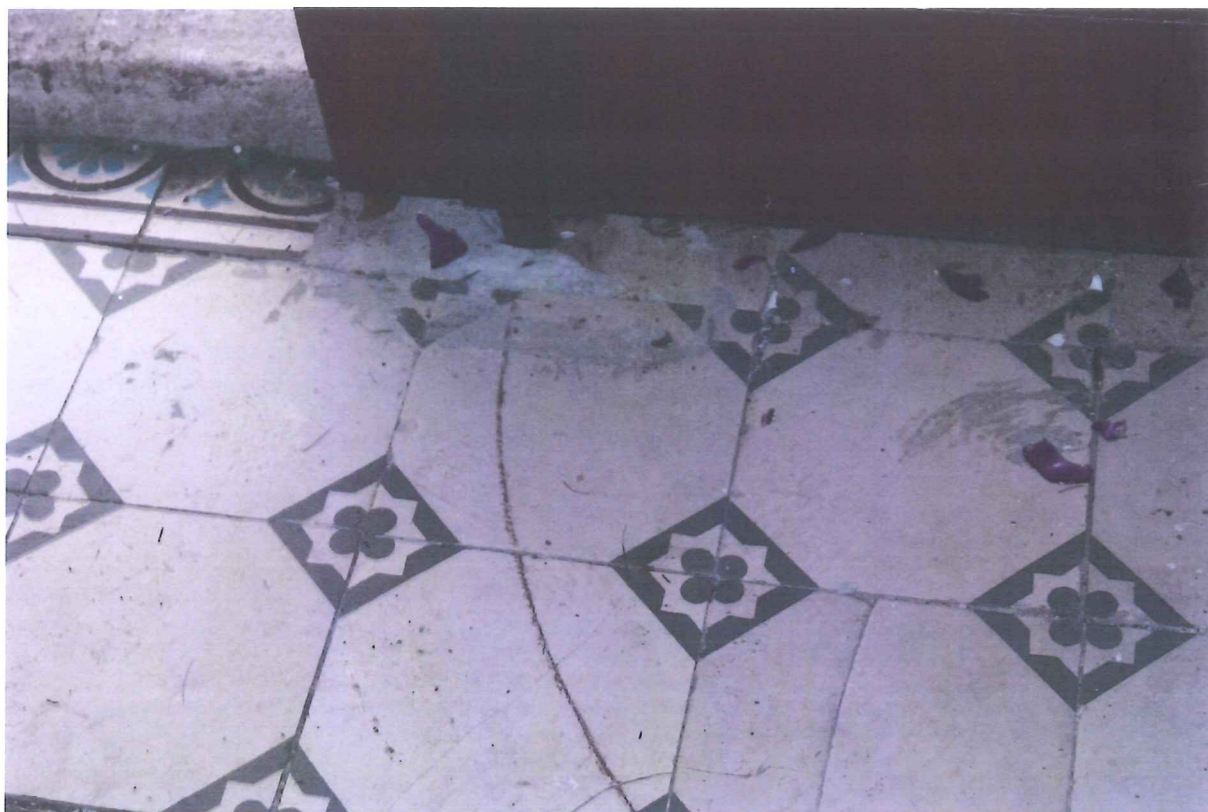
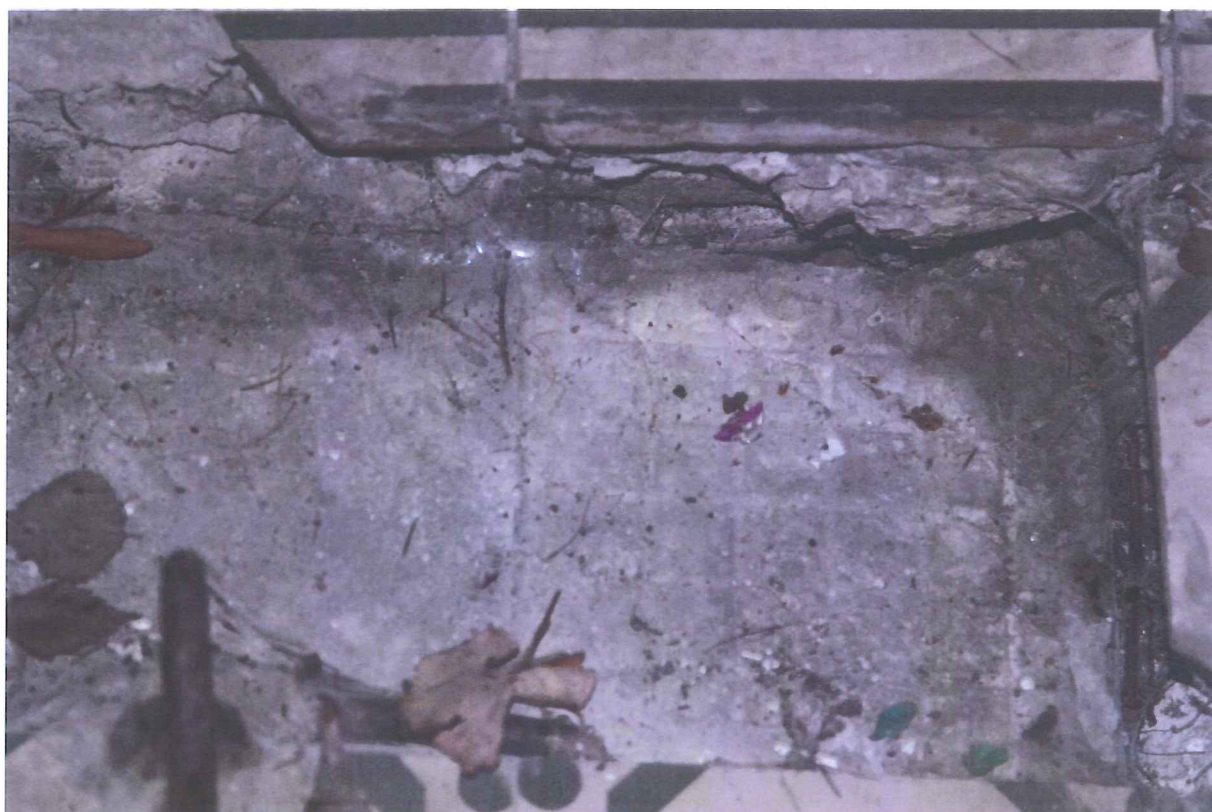
We wnętrzu płytki podłogowe w wielu miejscach spękałe, w pobliżu otworu drzwiowego posadzka wraz z wylewką zapadła miejscowo. Ściany wielokrotnie przemalowywane. W naturalnych odkrywkach widoczna szarozielona warstwa malarska o różnym nasyceniu kolorowym, być może jest to rodzaj monochromatycznej dekoracji. Nawarstwienia farb na ścianach mają tendencję do spękań i rozwarstwiania się oraz złuszczenia. Dolne partie ścian są zawilgocone i przesycone solami podciąganymi z wodami gruntowymi.

Fot. 16/17 . Myślenice. Kaplica p.w. MB Śnieżnej „Na Studzience”, usytuowana w otoczeniu ul. Daszyńskiego, wewnątrz - fragmenty zniszczonej posadzki . na dolnym zdjęciu zapadająca się wylewka. Stan ze stycznia 2018

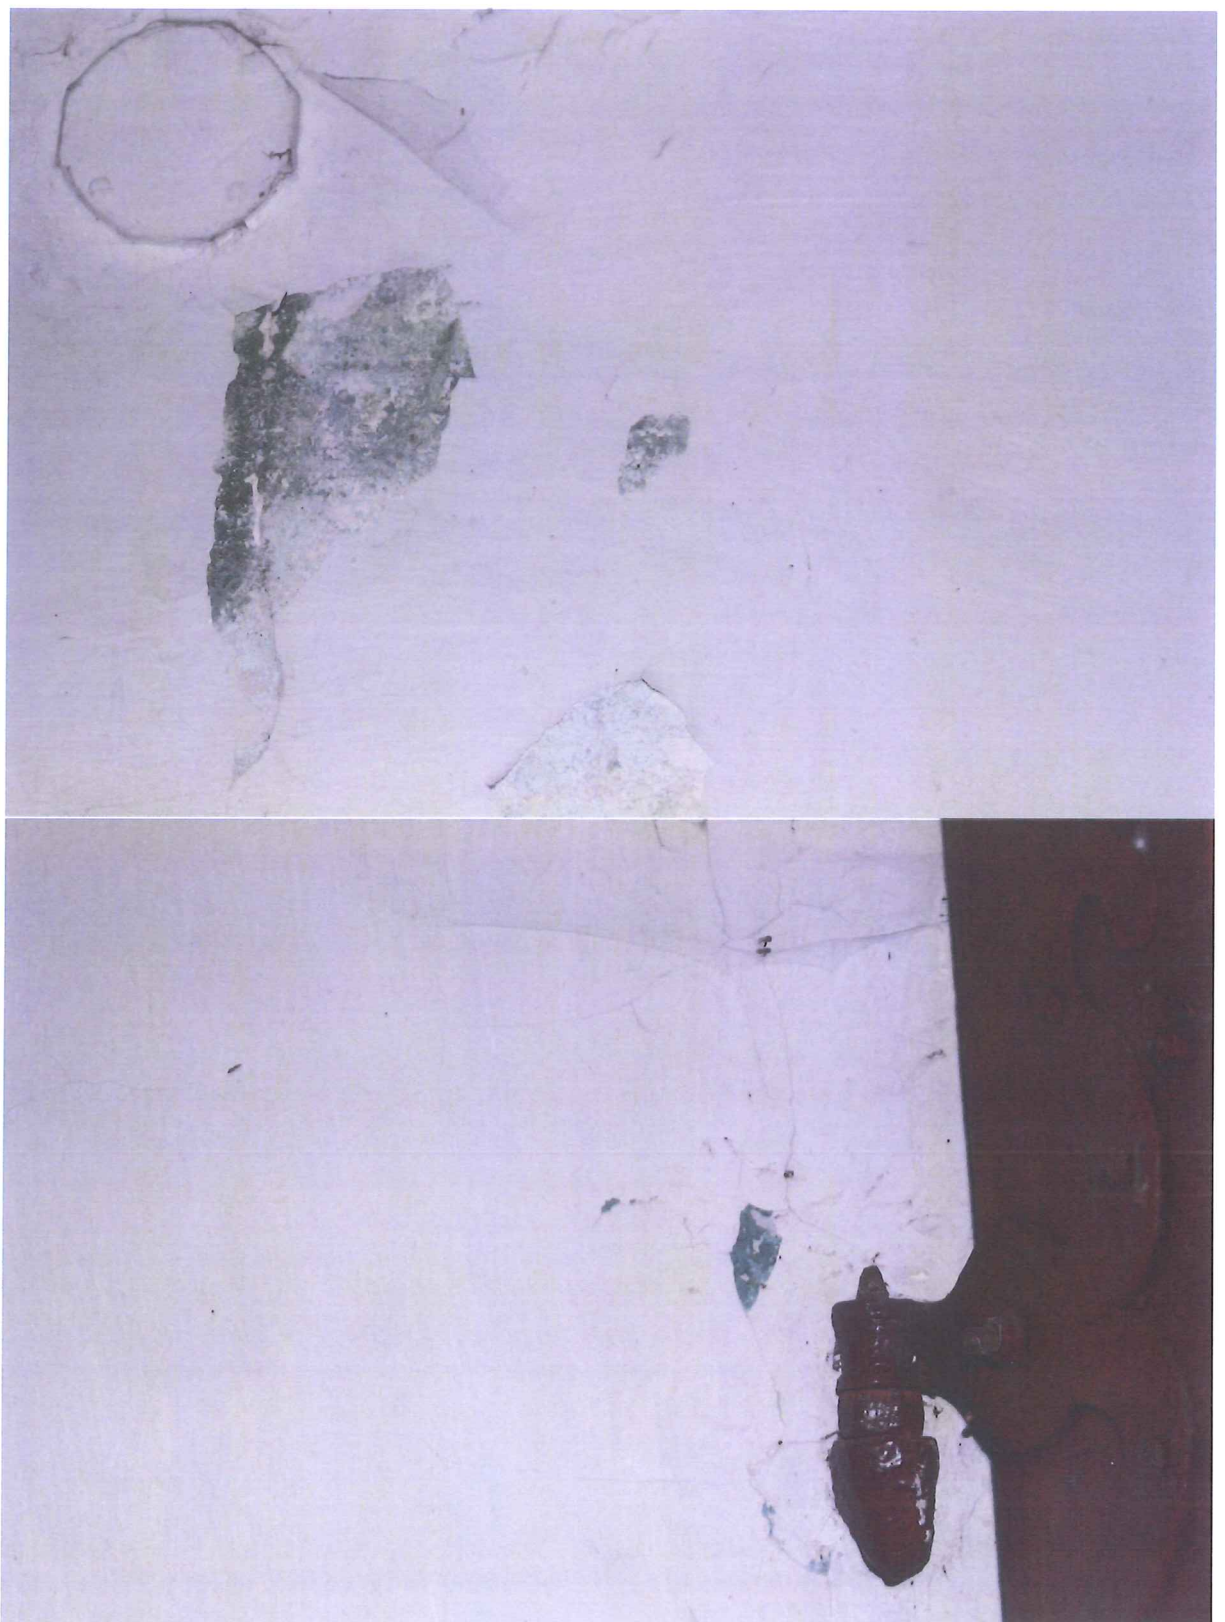
Fot. 18/19. Myślenice. Kaplica p.w. MB Śnieżnej „Na Studzience”, usytuowana w otoczeniu ul. Daszyńskiego, wnętrze - fragmenty ściany. Widoczna warstwa monochromatycznej dekoracji malarskiej w naturalnych odkrywkach.

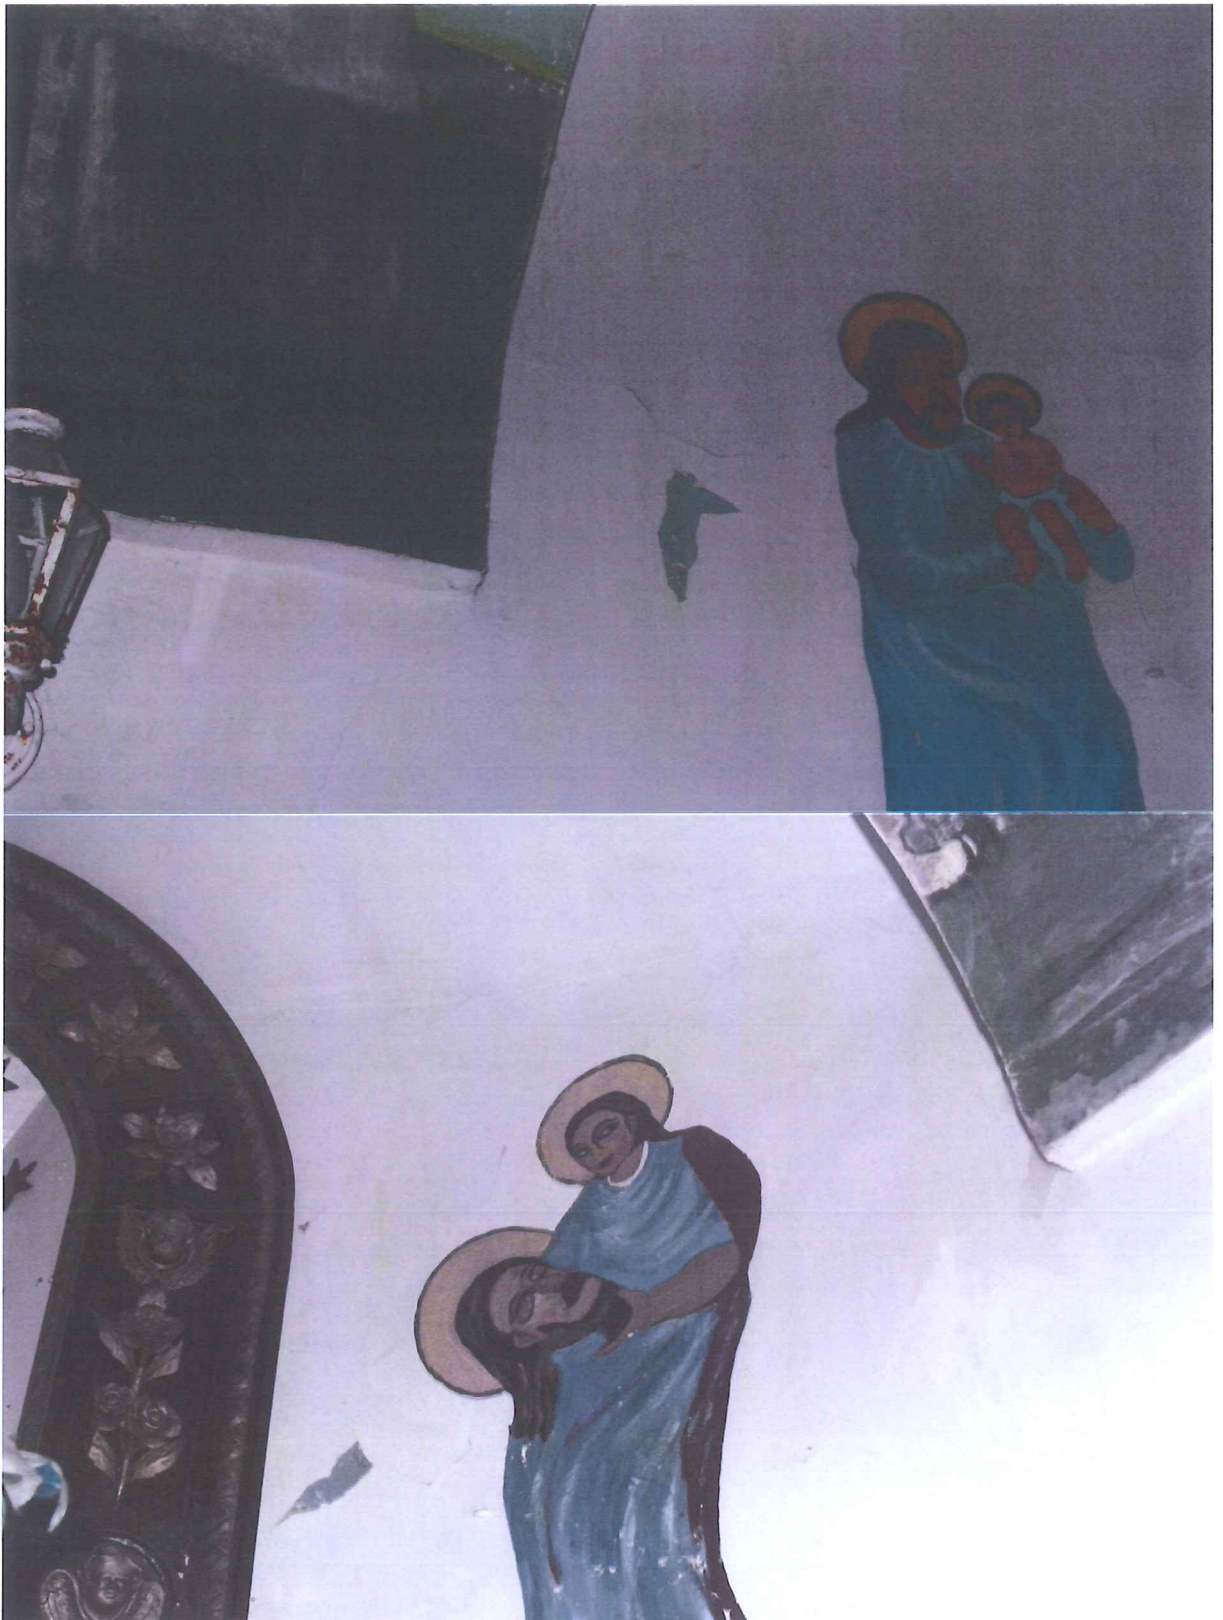
Fot. 20/21. Myślenice. Kaplica p.w. MB Śnieżnej „Na Studzience”, usytuowana w otoczeniu ul. Daszyńskiego, wewnątrz - fragmenty ściany. Widoczna warstwa monochromatycznej dekoracji malarskiej w naturalnych odkrywkach i współczesne przemalowanie powierzchni z amatorskimi przedstawieniami Świętych.

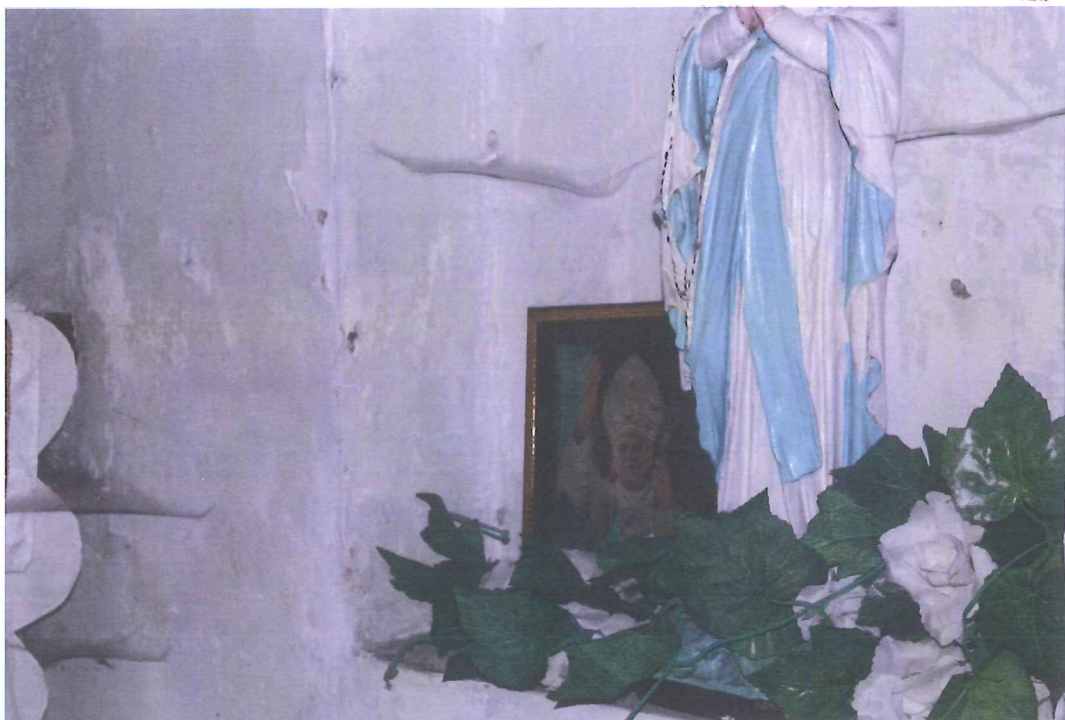
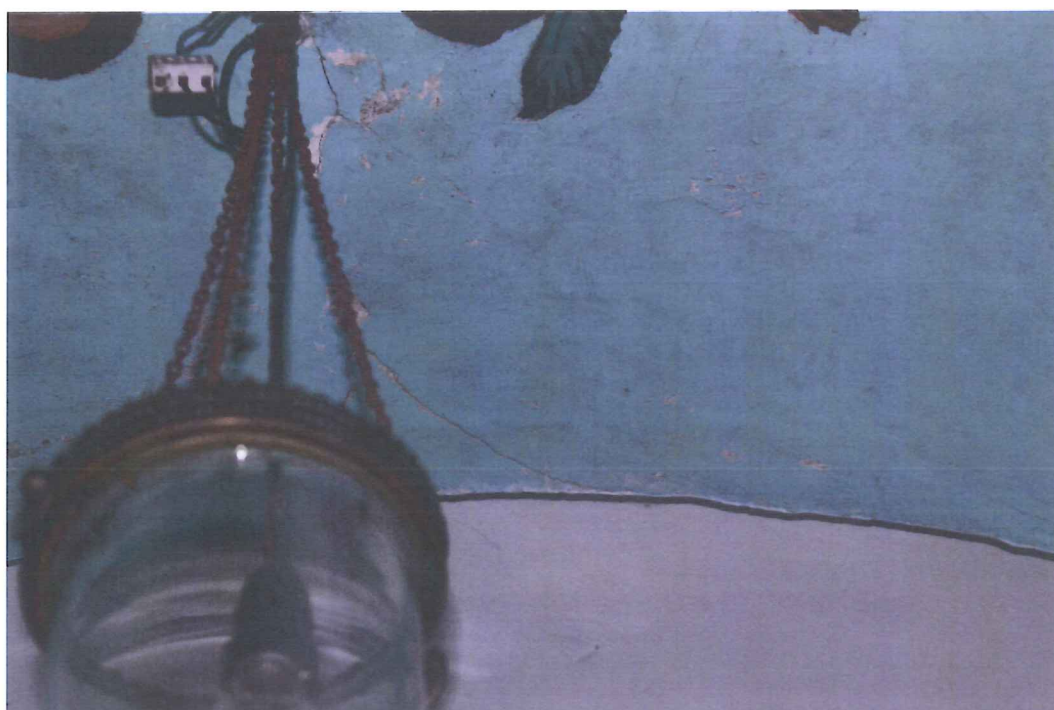
Fot. 22/23. Myślenice. Kaplica p.w. MB Śnieżnej „Na Studzience”, usytuowana w otoczeniu ul. Daszyńskiego, wnętrze - fragmenty ściany i sklepienia . Widoczna złuszczone warstwy farby.

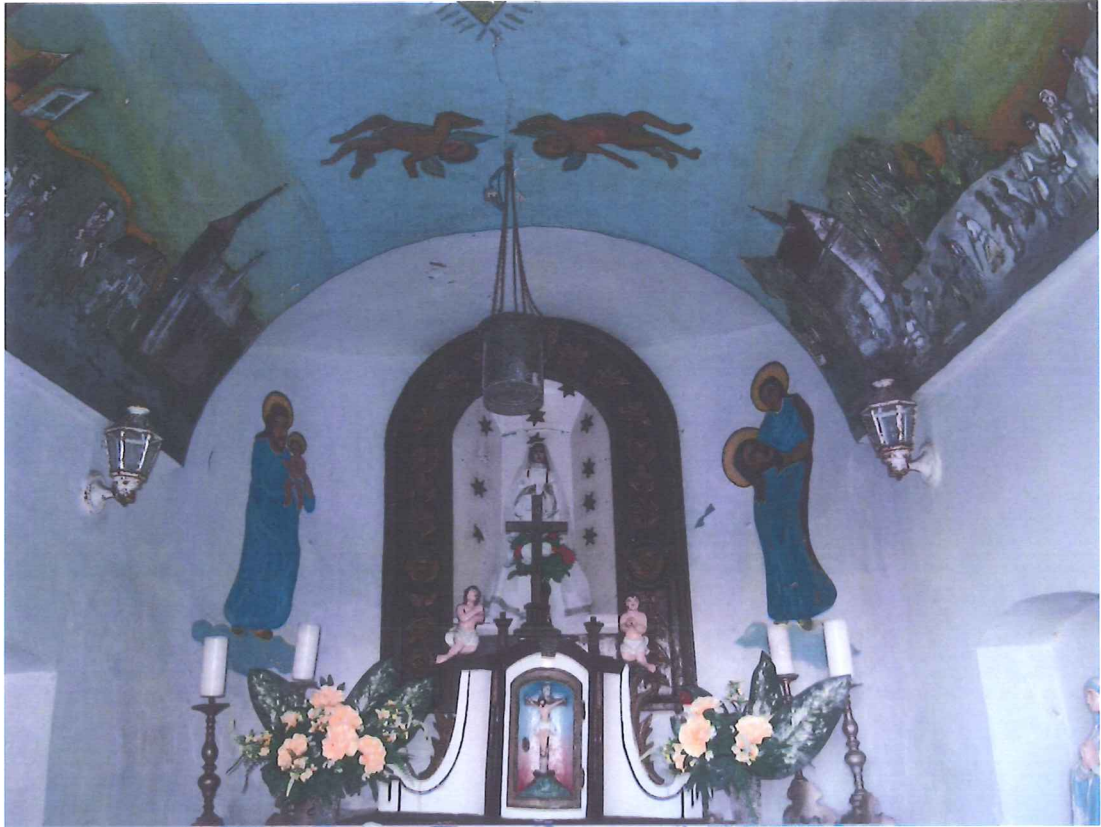
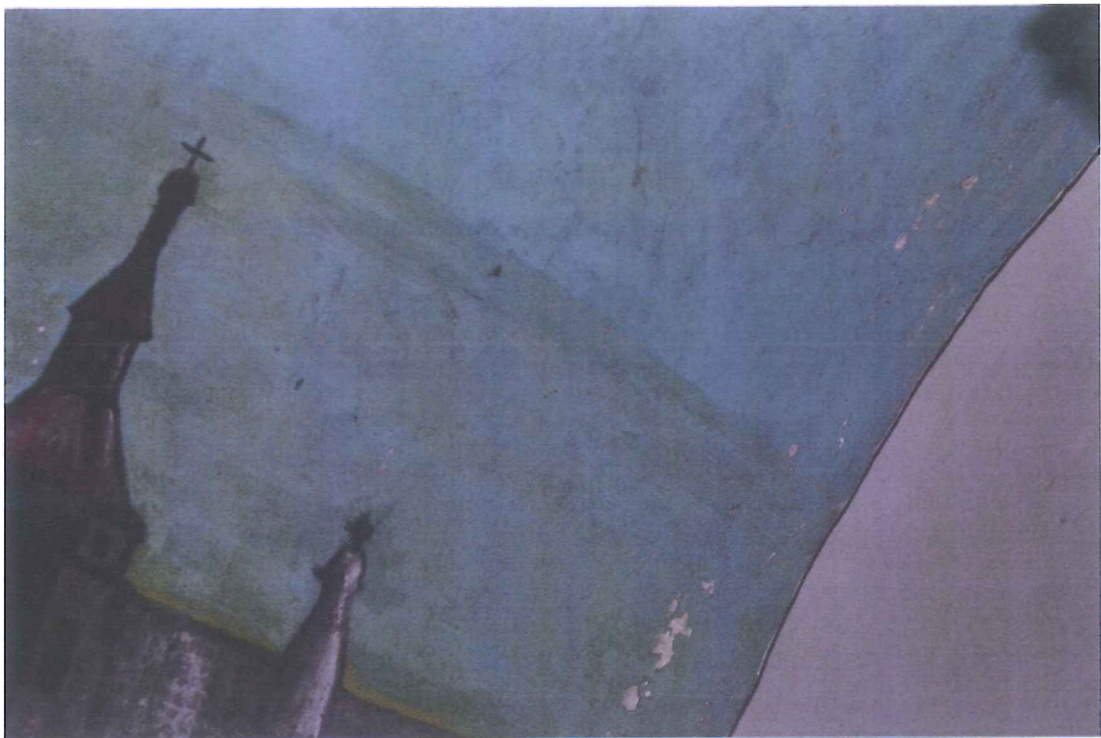
Fot. 30/31 . Myślenice. Kaplica p.w. MB Śnieżnej „Na Studzieniec”, usytuowana w otoczeniu ul. Daszyńskiego, wnętrze – fragmenty malowideł na sklepieniu , widoczne złuszczenia warstwy malarskiej .

Polichromia zostanie uzupełniona w granicach ubytków, w przypadku jedynie śladowo zachowanej warstwy pierwotnej zakłada się zrekonstruowanie polichromii na podstawie zachowanych fragmentów W technice tłustej tempery. Polichromia zostanie zabezpieczona werniksem damarowo-woskowym.
