Budynek B Akademii Morskiej w Gdyni

Nazwa obiektu: Gmach budynku B Akademii Morskiej w Gdyni
Zamawiający: Akademia Morska w Gdyni
Adres: ul. Morska 81 - 87
81 – 225 Gdynia

KARTA IDENTYFIKACYJNA DOKUMENTACJI KONSERWATORSKIEJ

Przedmiotem opracowania jest gmach B Akademii Morskiej w Gdyni. Badaniom poddano substancję zabytkową obiektu z zewnątrz: ściany, elementy artykulacji elewacji i detale architektoniczne oraz stolarki drzwiowe.

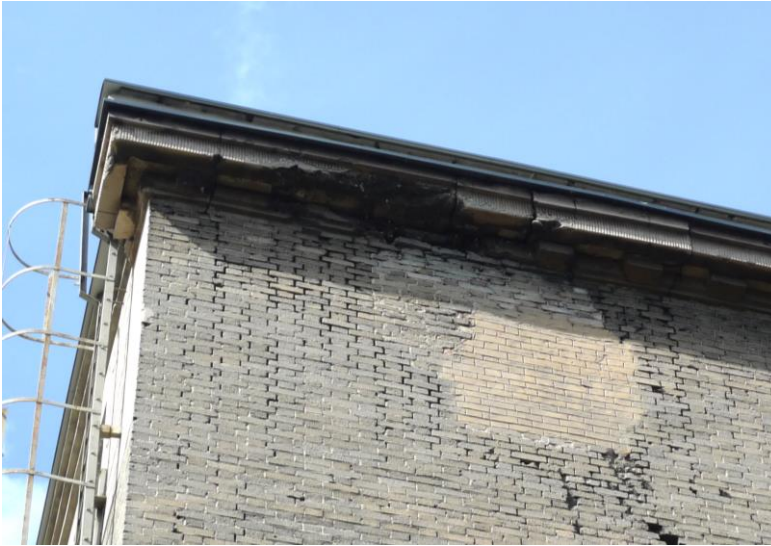
Ubytki w murze powstałe na skutek ostrzału podczas wojny w elew. południowej są świadkami historii, ale jednocześnie stanowią pewne uszkodzenia budynku. Wśród tzw. zniszczeń/ingerencji wojennych identyfikujemy dwa rodzaje ubytków występują: ubytki głębokie – większe niż grubość cegły, oraz ubytki powierzchniowe – draśnięcia lica cegły. Znaczne braki cegieł zdecydowanie wymagają uzupełnienia w celu zapobiegnięcia kumulacji w nich wody, osadzania się pyłów i penetracji ptactwa. Największe uszkodzenie w elew. wsch. (B/E5) zostało naprawione bezpośrednio po wojnie. Naprawa ta polegała na założeniu jednolitej w masie zaprawy i nadaniu jej cech imitacji poprzez nacięcia przypominające fugę.

Fot. 17. Powojenne przemurowanie ściany w miejscu uszkodzenia jej przez pocisk w pd.-wsch. narożniku budynku. Ubytek w gzymsie do naprawy.

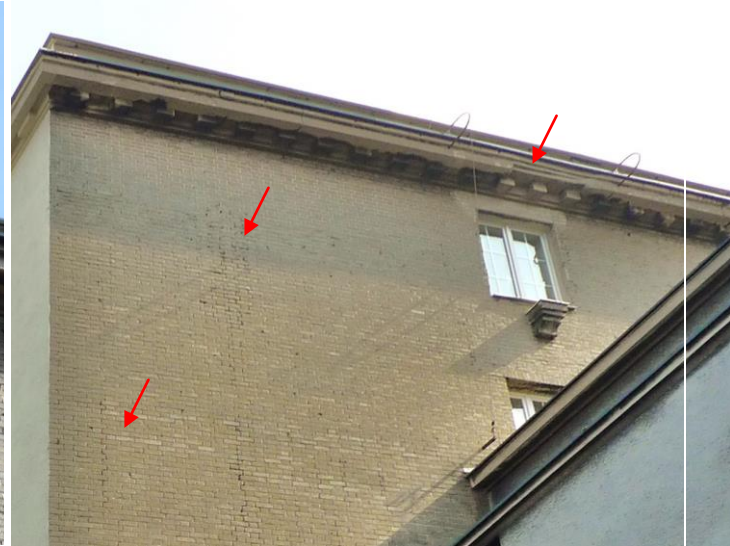
W obiekcie nie występują spękania muru objawiające się szerokimi szczelinami i pękniętymi cegłami. Ubytki muru i spoiny w partii między czwartą i piątą kondygnacją powstały najprawdopodobniej w wyniku początkowo wypłukania spoin tuż pod okapem znajdującym się niegdyś powyżej czwartej kondygnacji. Są konsekwencją zwiększania swojej objętości wody opadowej kumulującej się zimą w większych porach i szczelinach (mogących występować w wyniku wad technologicznych przy formowaniu materiału). Podczas nadbudowy piątej kondygnacji i naprawy dachu nie dokonano napraw zniszczonej partii okładziny ceglanej i jej spoin.

Fot. 18. Przemurowany fragment gzymsu nad oknem oraz jego nadproże, wypłukane spoiny w murze – elew. zach..

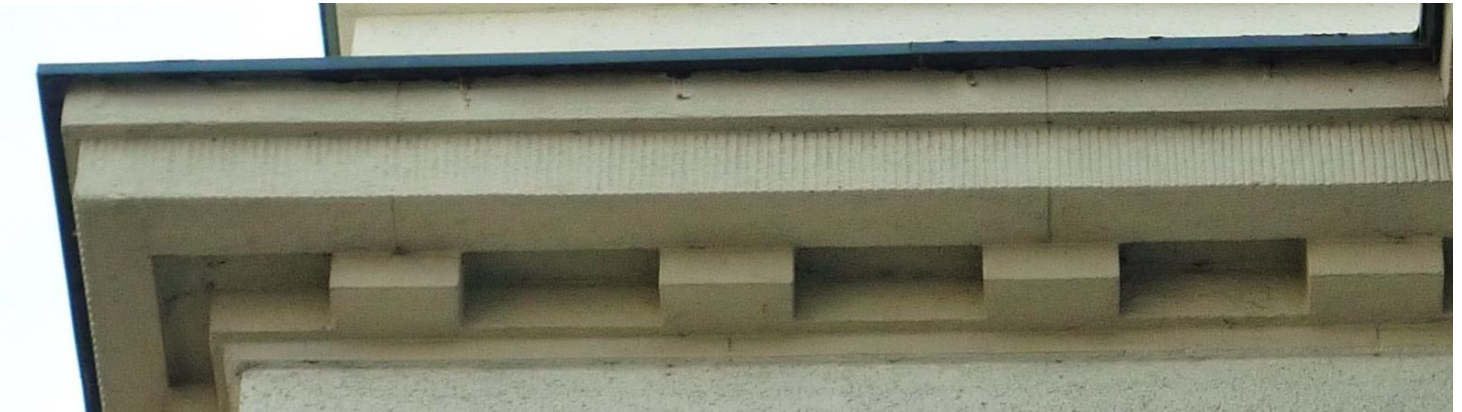
Fot. 19. Dobrze zachowany (pod warstwą wtórnej farby) gzyms w zach. partii części wschodniej elewacji północnej.

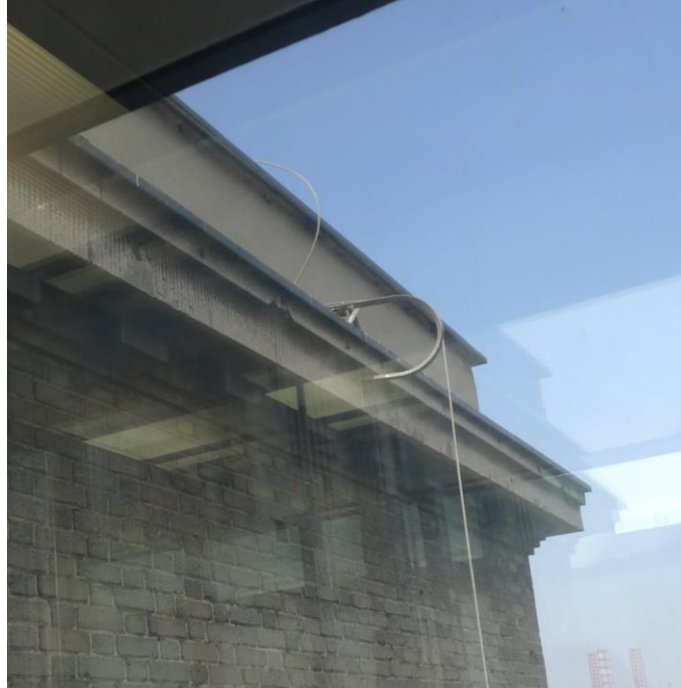
Fot. 20. Spoina między starym murem elew. wsch. a przemurowanym wejściem z szybu windowego na poziom ostatniej kondygnacji – widok z windy.
Fot. 21. Pn. fragment gzymsu elew. wsch. z częściowo wypłukanym tynkiem – widok z windy.

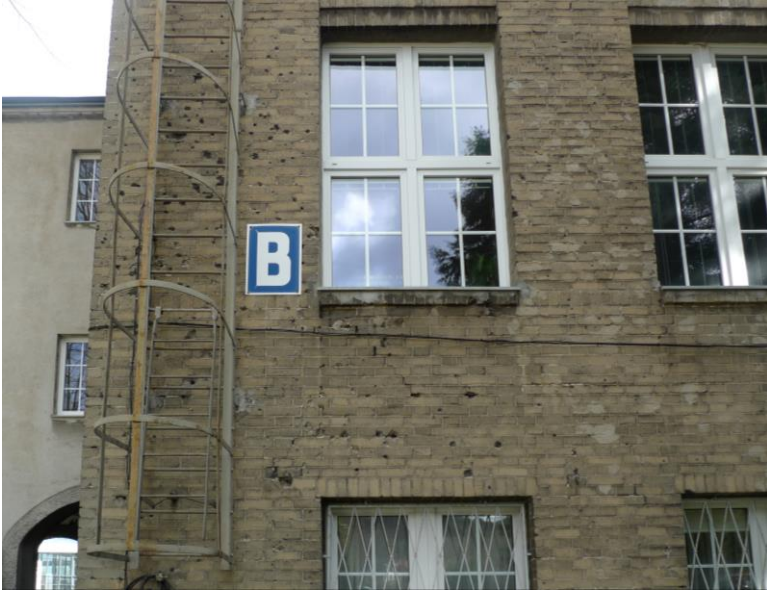
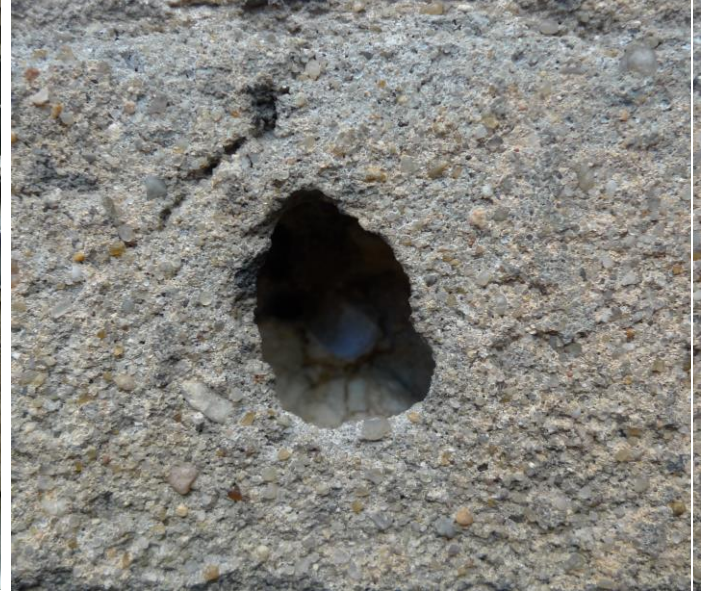
Fot. 24. Liczne drobne ubytki po pociskach w zach. partii elew. pd. (B/E3).

Fot. 25. Ubytek w cegle – zbliżenie.

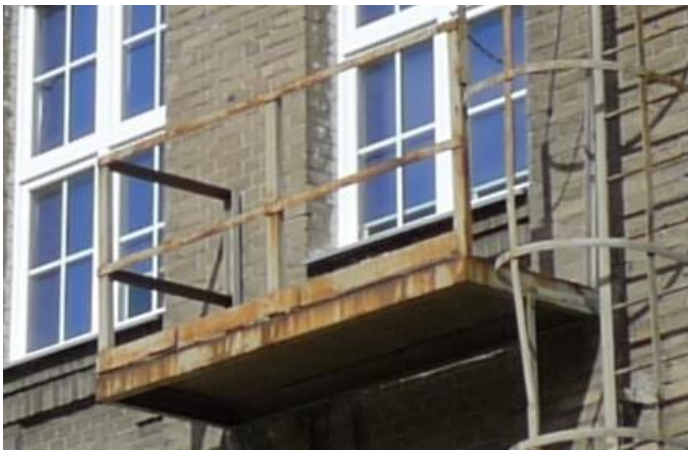
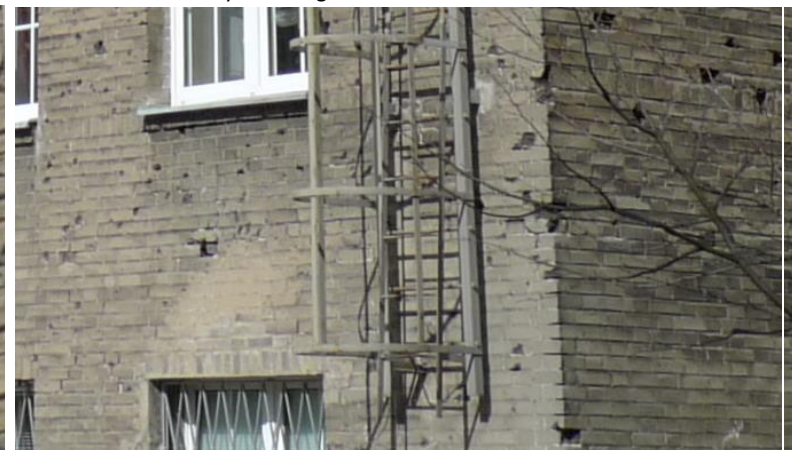
Fot. 26. Częściowo pokryty produktami korozji balkon – elew. pd.

Fot. 27. Liczne ubytki po pociskach oraz przemurzenie ponad oknem (B/E4).

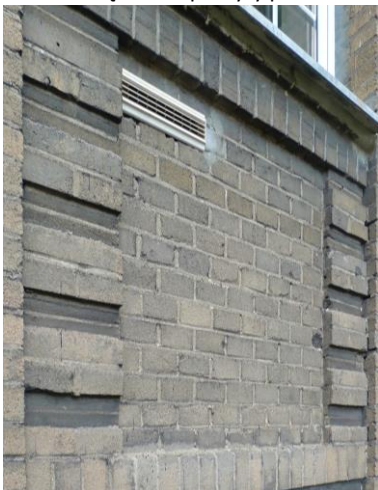
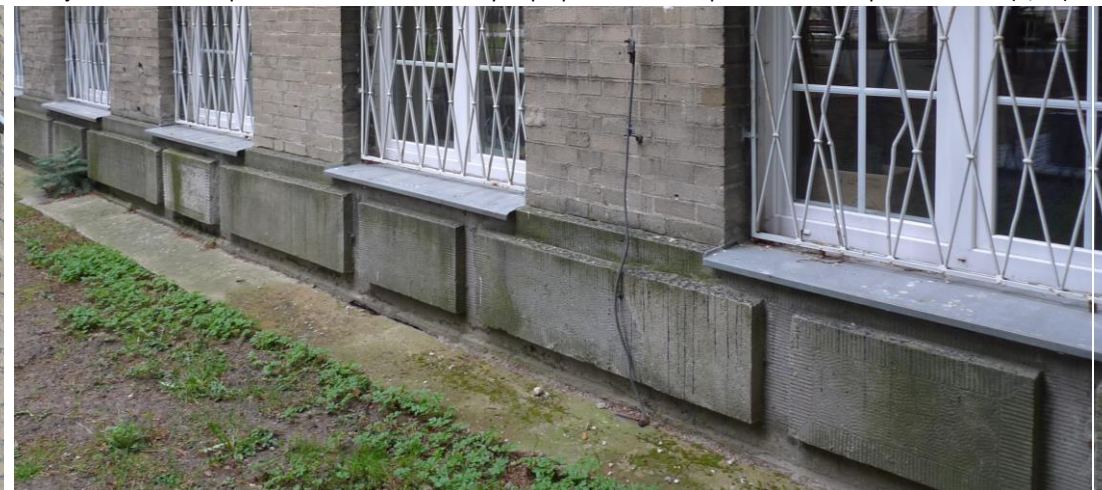
Na obiekcie występują dwa rodzaje lastrico w partii cokołu: oryginalny i wtórny. Obecnie w najgorszym stanie znajduje się oryginalny cokół występujący w części zachodniej elewacji południowej – jest on zawilgocony i porośnięty mikroflorą. Przyczyną takiego stanu rzeczy są:

Brak gwarancji co do skutecznego działania/szczelności istniejących obecnie na budynku systemów. Mimo to obiekt wykazuje jedynie niewielkie objawy zawilgocenia w partii cokołu głównie w dolnej, wsch. partii elewacji południowej. Przyczyną może być gorsze nasłonecznienie związane z rosnącymi tam wysokimi drzewami oraz szczelną opaską cementową utrudniającą odparowanie wody ze ścian fundamentowych.

Fot. 28. Ozdobne pole podokienne z nieestetyczną kratką wentylacyjną – elew. pd. (B/E3)

Fot. 29. Porośnięty mikroflorą oryginalny cokół elew. pd. wraz z wykonaną wokół budynku opaską cementową utrudniającą odparowywanie wilgoci ze ścian fundamentowych.

Wyłożone obecnie wokół budynku cementowe płyty chodnikowe są niezbyt estetyczne i szkodliwe. W najbliższym otoczeniu budynku należy więc **usunąć betonowe okładziny** i zastąpić je rozwiązaniem umożliwiającym wprowadzenie systemów ograniczających zawilgacanie (zagadnienie to opisano dokładniej w rozdziale poniżej). Cementowe płyty i kostki są nieestetyczne (miejscami popękane, porośnięte glonami – szczególnie po zachodniej stronie elewacji tylnej) i szkodliwe dla budynku, gdyż uniemożliwiają swobodną cyrkulację i odparowanie wody opadowej.

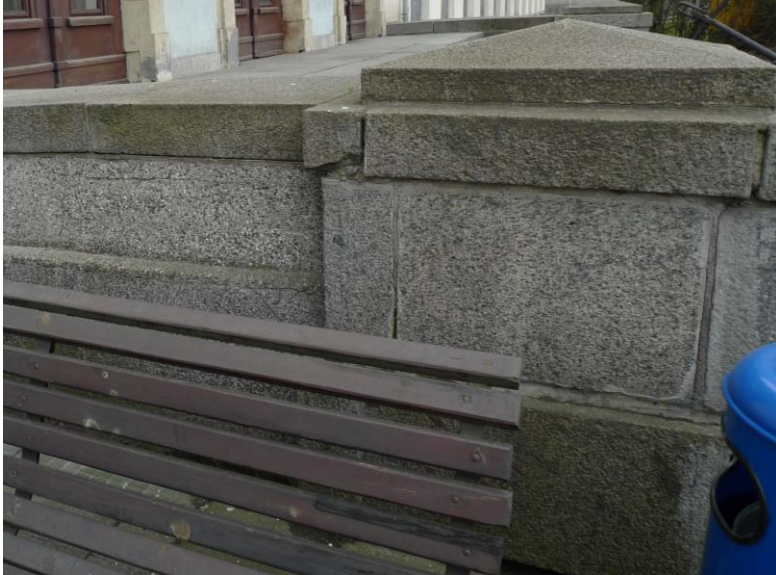
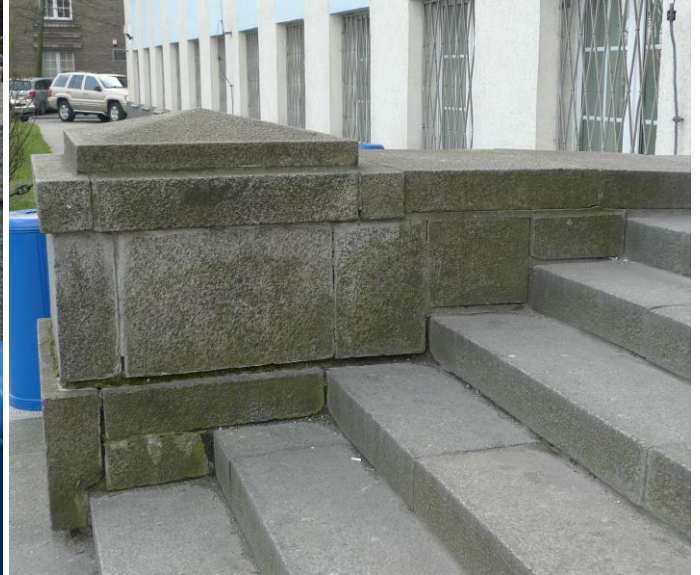
Fot. 30, 31. Balustrada schodów wejścia głównego z widocznymi śladami mikroflory i wypłukanymi spoinami – elew. pn.

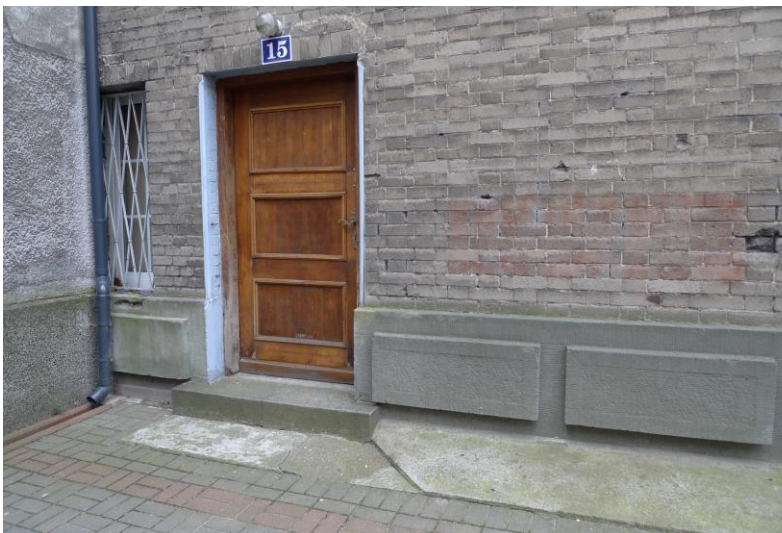
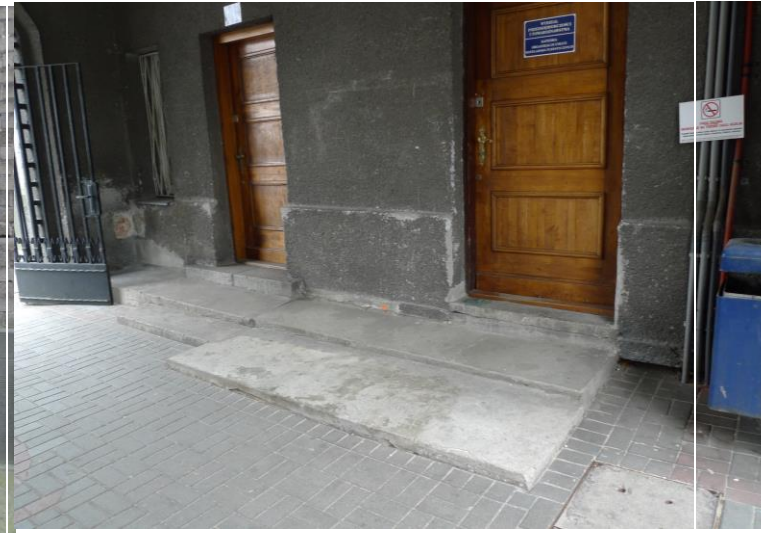
Fot. 34. Drzwi za przejazdem bramnym w elew. zach.. Oryginalne: granitowy stopień i cokół z lastrico porośnięte mikroflorą; cementowa opaska wokół budynku; ubytki w cegle i spoinach muru; pozostałości graffiti/wtórnego napisu informacyjnego; oryginalne listwy metalowe ościeży .

Fot. 35. Drzwi pod przejazdem bramnym w elew. zach.. Ościeża bez oryginalnych metalowych okuć; nieestetyczne i niebezpieczne stopnie schodów o zróżnicowanej wysokości i szerokości.

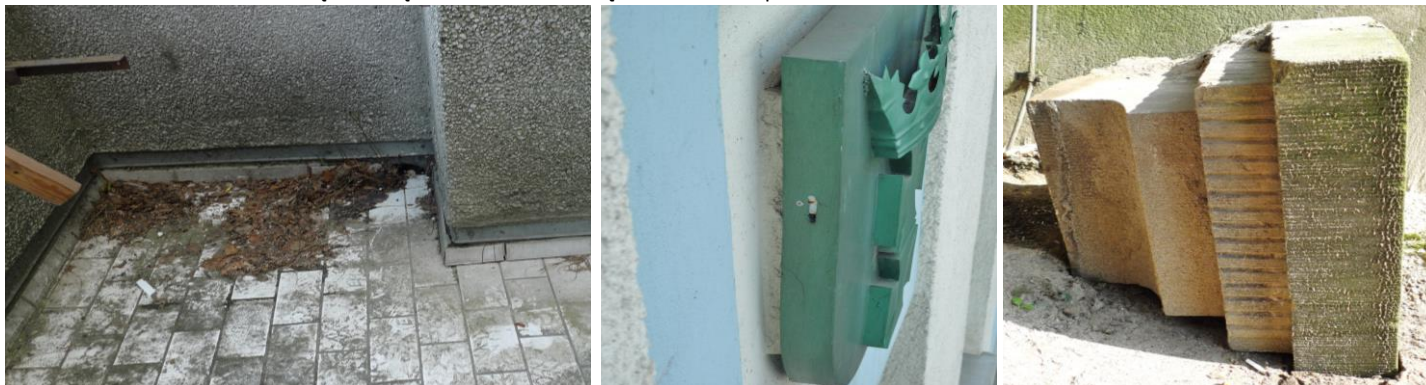
Fot. 43. Taras w elew. frontowej – źle wykonany spadek, zbyt wąskie światło otworu odprowadzenia wody, śmieci zatykające otwór.

Fot. 44. Wtórny metalowy kartusz z herbem nałożony na oryginalny, wykonany z zaprawy cementowo-wapiennej – elew. pn. (B/E1).

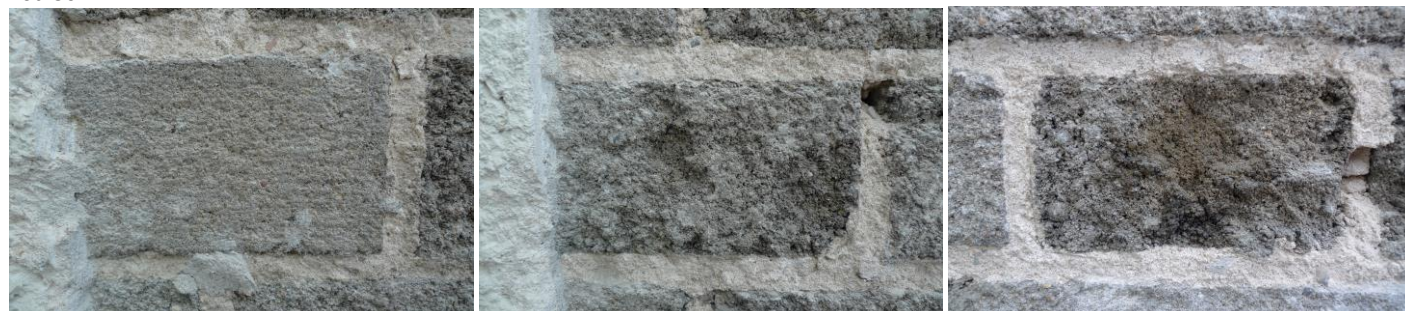
- wykonano próbę usunięcia tynków, która wykazała iż mimo starań lica niektórych cegieł ulegają uszkodzeniu (stopień natężenia uszkodzeń uszeregowano na zdjęciach rosnąco).

Różne rodzaje zniszczeń poszczególnych kształtek cementowych. Zniszczenia uzależnione od stopnia szczelności lica:

Fot. 51. Lico dobrze zachowane, o zwartej strukturze. **Fot. 52.** Lico umiarkowanie zniszczone. **Fot. 53.** Lico bardzo zniszczone, struktura bezładna.
