**PROGRAM PRAC KONSERWATORSKICH DOTYCZĄCY ELEMENTÓW
DREWNIANYCH I METALOWYCH SCHODÓW ORAZ SPACERNIAKA,
DRZWI I PODŁÓG W CELACH**

**WEWNĄTRZ MUZEUM POLITECHNIKI KRAKOWSKIEJ W BUDYNKU
DAWNEGO ARESZTU**

Opracowanie:
mgr konserwator dzieł sztuki
D. Smatloch-Klechowska

Kraków, październik 2016

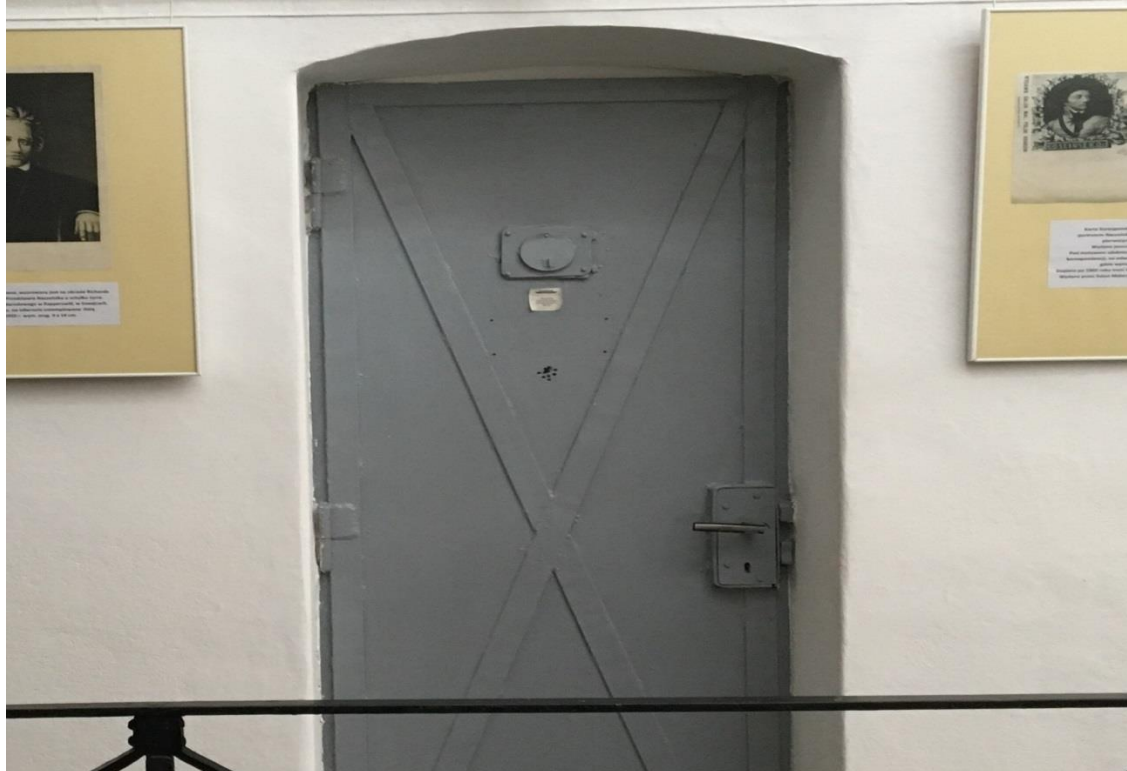
Elementy metalowe są ogólnie w dobrym stanie technicznym. Drzwi metalowe do cel są pokryte obecnie grubą warstwą szarej farby olejnej, co zabezpiecza je przed korozją. Nie widać uszkodzenia, w metalu ani śladów korozji.

- widoczne drzwi metalowe do celi

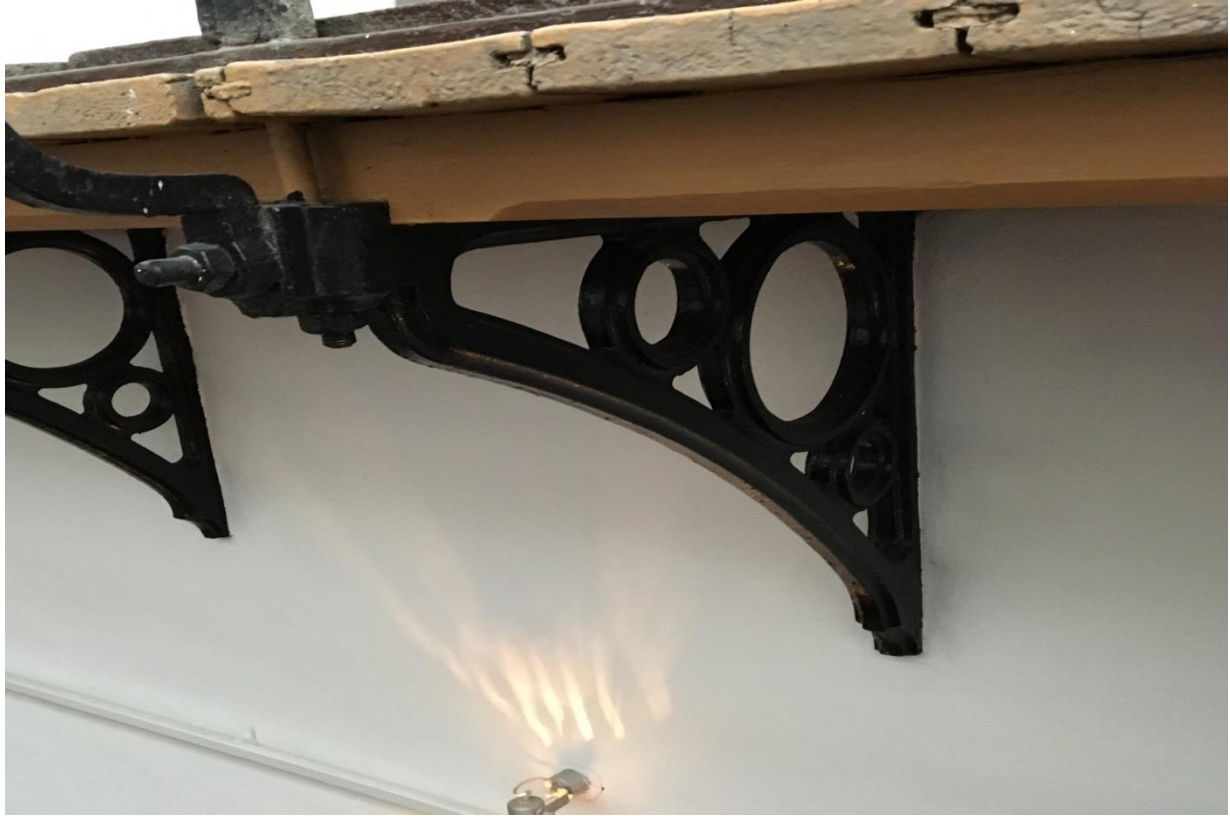
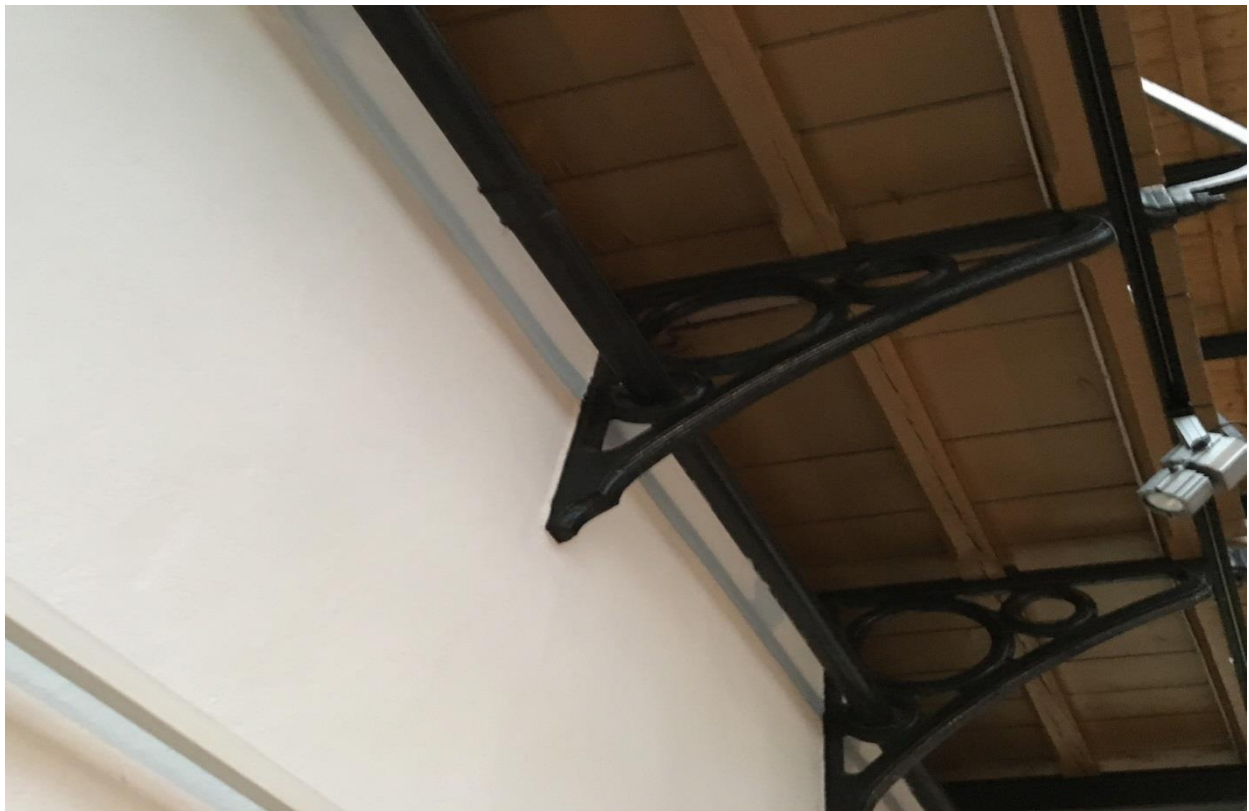
Żelazna konstrukcja, wsporniki które podtrzymują spacerniak od spodu są zachowane w dobrym stanie, pokrywa ich czarna warstwa farby olejnej. Nie widać śladów korozji. Łączenia ze ścianą powinno się sprawdzić z poziomu rusztowań (uzyskać opinię konstruktora). Należy przebadać je również pod względem wytrzymałości, stanu zachowania oraz kolorystyki. Te badania należy wykonać z poziomu rusztowań.

- żeliwne wsporniki

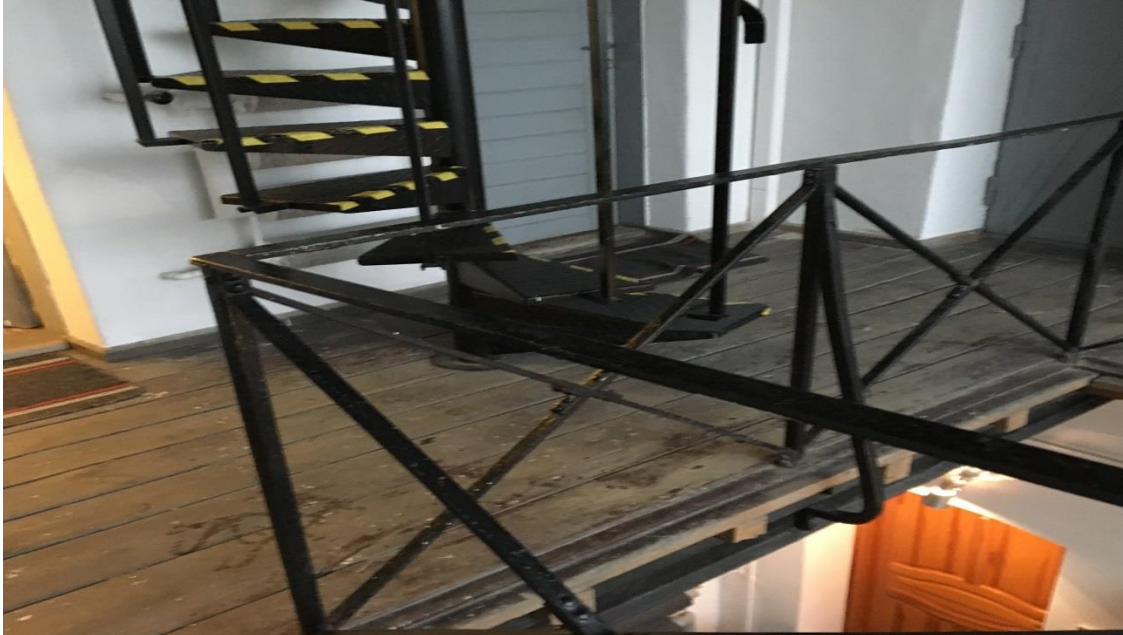
Kręcone schody metalowe są również zachowane w dobrym stanie, są zabrudzone. Pokryte czarną warstwą farby olejnej która w niektórych miejscach się złuszcza i widoczna jest brązowa farba olejna pod spodem. Wydają się że schody są stabilne konstrukcyjne ale do ostatecznej opinii trzeba zasięgnąć ocenę konstruktora.

- Widoczne schody i balustrada

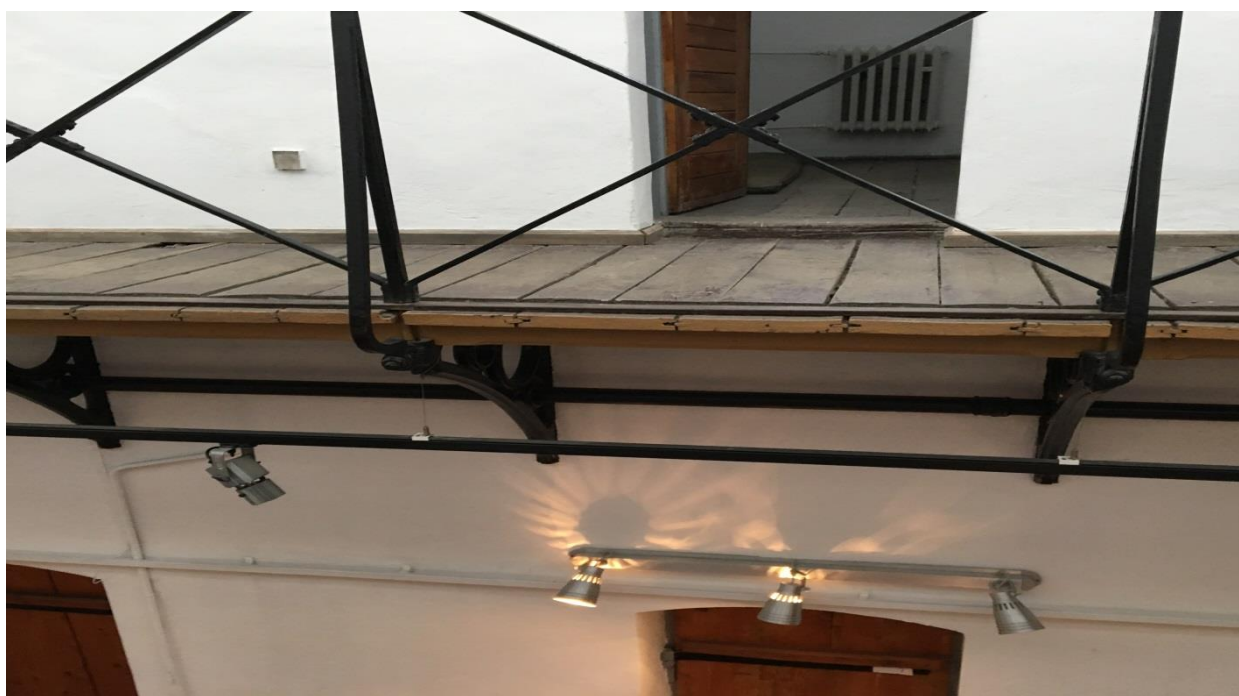
Balustrada spacerniaka i schodów jest w najgorszym stanie, ponieważ posiada bardzo duże ubytki warstwy malarskiej, odpryski i jest mocno zabrudzona. Balustrada jest pokryta grubą, mocno łuszczącą się kilkoma warstwami czarnego olejnego lakieru. Pod spodem widoczna jest brązowa warstwa malarska. Nie widać śladów korozji, ani brakujących elementów metalu. Miejsca montażu i łączenie elementów metalowych są w dobrym stanie.

- widoczna balustrada metalowa

- Wykonanie uzupełniających badań stratygraficznych;
- Ocena konstruktora;
- Odczyszczenie elementów metalowych z zastosowaniem środków chemicznych, mechanicznie lub przez opalanie – dobór środków po dokonaniu prób;
- Naprawa zdeformowanych elementów, ewentualnie uzupełnienie ubytków przez dospawanie dorobionych brakujących elementów wg zachowanych wzorów;
- Zabezpieczenie odczyszczonych elementów inhibitorami korozji – dobór środków z gamy zalecanych do elementów zabytkowych;
- Pomalowanie elementów farbami do metalu w kolorze pierwotnym, prawdopodobnie brązowym – kolorystyka na podstawie zachowanych śladów;

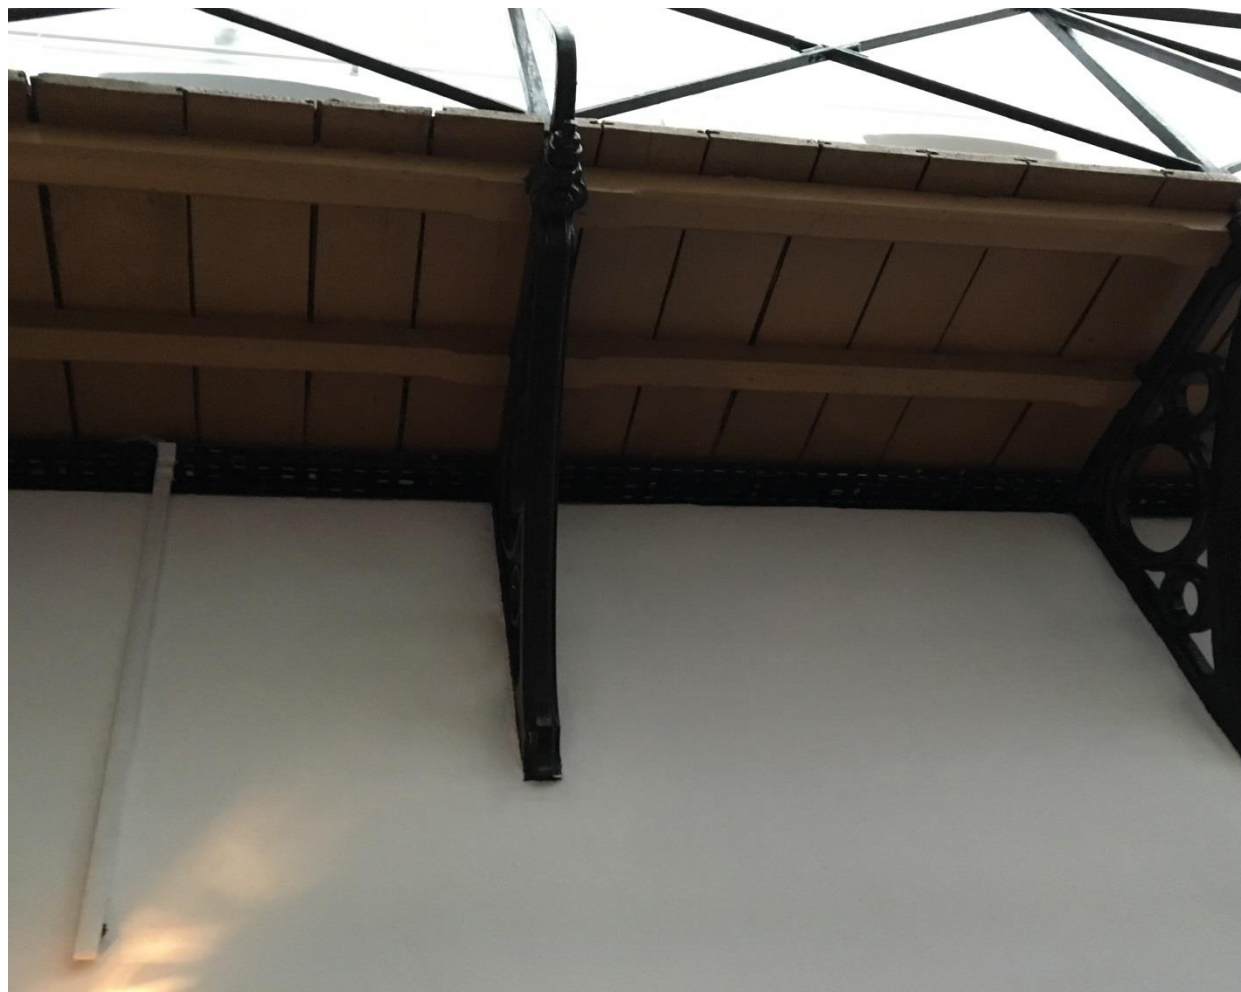
Stan zachowania desek jest zróżnicowany. Deski które znajdują się od spodu spacerniaka wydają się być najlepszym stanie, ale one są pokryte grubą, szczelną warstwą farby olejnej w kolorze ugrowym. Docelowa ocena stanu zachowania tych desek będzie możliwa po oczyszczeniu ich i wykonaniu uzupełniających badań stratygraficznych.

- Widoczne spód spacerniaka

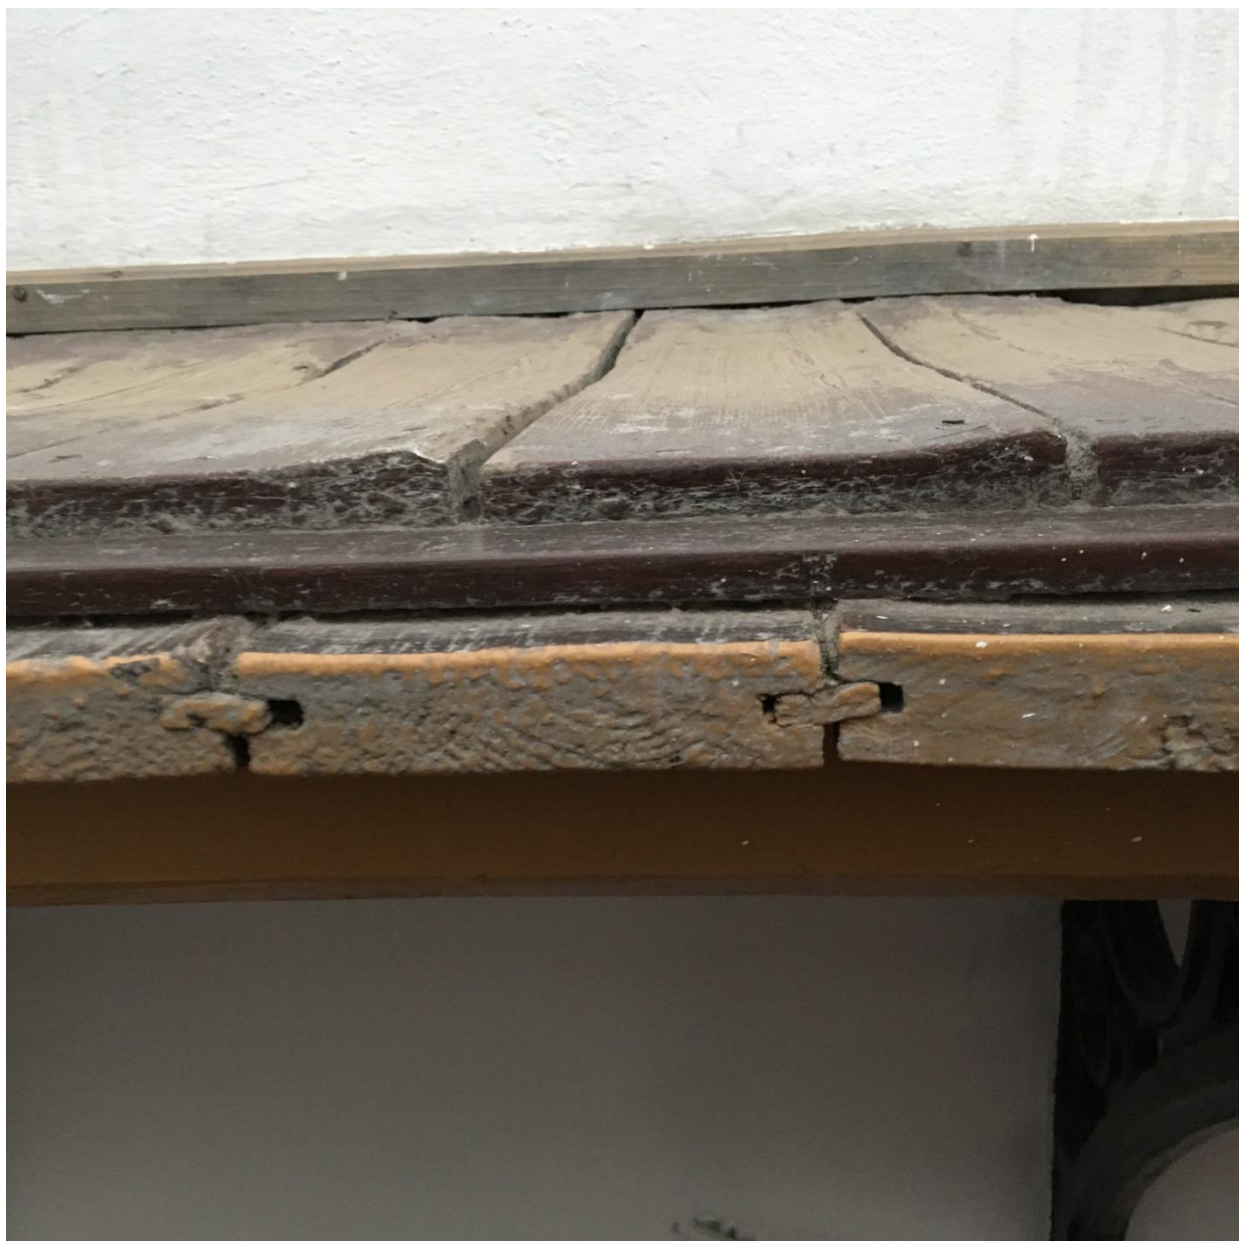
Należy podkreślić, że bez odsłonięcia a następnie zbadania struktury konstrukcyjnej spacerniaka w całości, trudno jest określić faktyczny stan zachowania drewna. Koniecznie będzie konsultacja konstruktora.

- Widoczna drewniana konstrukcja spacerniaka

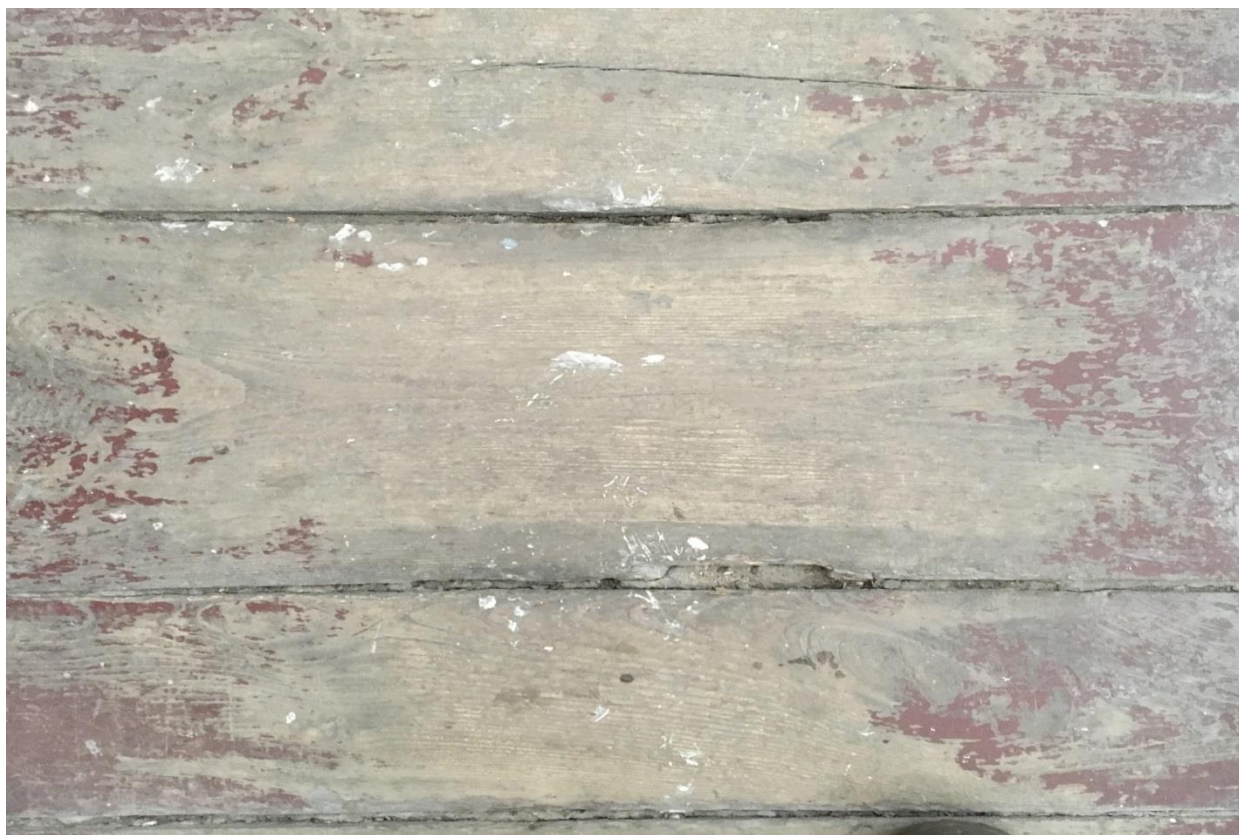
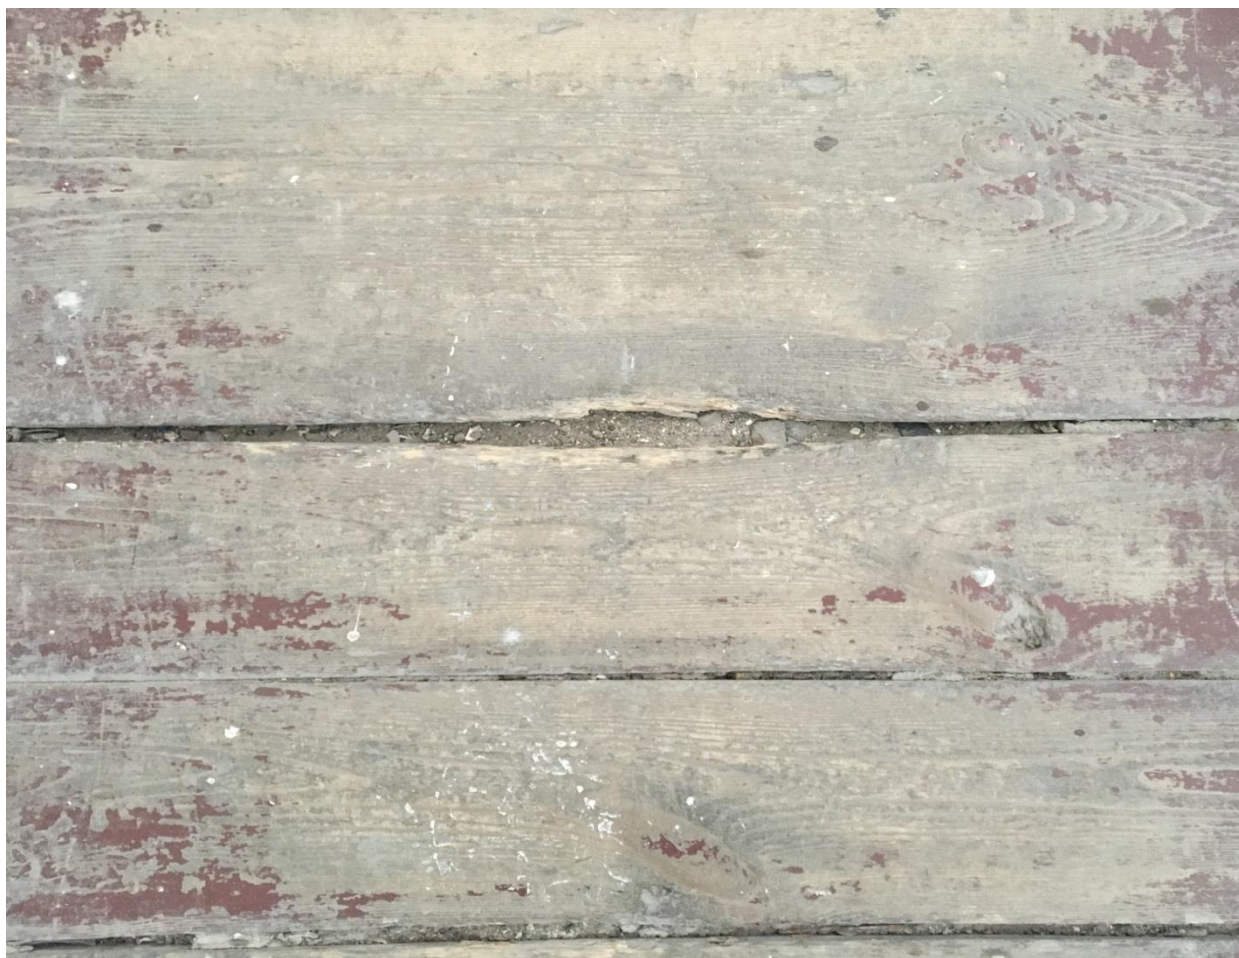
Ogólnie można stwierdzić, że nie są widoczne ślady po drewnojadach, ani nie jest widoczna destrukcja drewna po zaatakowaniu przez mikroorganizmy. W związku z tym struktura drewna wydaje się stabilna. W najgorszym stanie są deski na podłodze spacerniaka i w celach oraz na schodach. Widoczne są duże ubytki w deskach. Miejscami struktura drewna jest osłabiona. Widoczne są liczne zabrudzenia i liczne wytarcia wtórnej warstwy malarskiej oraz spękania wzdłuż słoików drewna. Widoczne są osłabione, wykruszone krawędzie niektórych desek. Grubość desek, szczególnie na schodach jest miejscowo zredukowana, zniszczona poprzez chodzenie użytkowników.

- widoczka destrukcja desek podłogowych spacerniaka

- Uzupełnienie dużych ubytków metodą flekowania. Wykonanie nowych fleków, z sezonowanego, twardego drewna tego samego gatunku jak oryginał, odpowiednio dobranego pod względem usłojenia i gęstości. Drewno powinno być mechanicznie postarzone np. przez piaskowanie. Wprowadzane nowe drewno należy dokładnie zabezpieczyć środkiem grzybo i bakteriobójczym – proponuje się zastosowanie np. Aidol Holzbau B. firmy REMMERS. Jest to wodny preparat na bazie związków boru. Podłoże, po usunięciu zniszczonej tkanki drzewnej proponuje się wzmocnić preparatem np. Aidol PU Holzverfestigung firmy REMMERS, montaż fleków z użyciem kleju poliuretanowego i kołków drewnianych.

- Uzupełnienie mniejszych ubytków metodą kitowania. Do wykonania kitów proponuje się zastosowanie żywic poliuretanowych zmieszanych z trocinami i pyłem drewna, np. Aidol PU Holzersatzmasse firmy REMMERS z uprzednim wzmocnieniem podłoża preparatem Aidol PU Holzverfestigung.

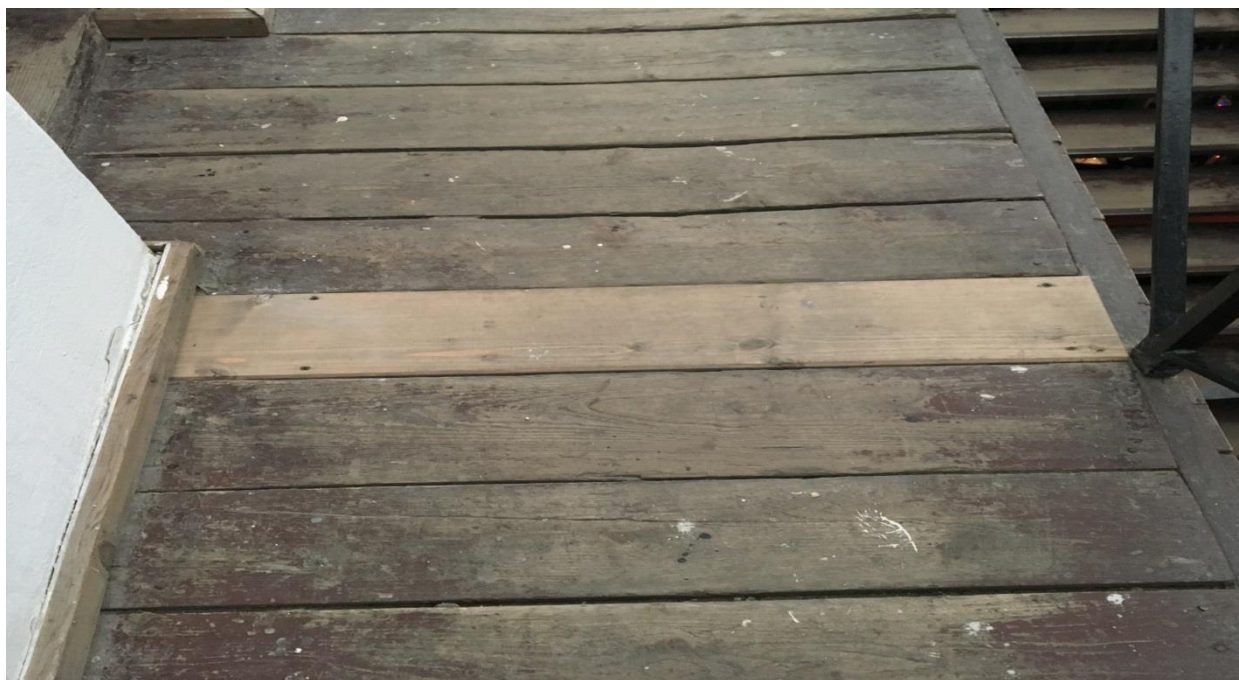
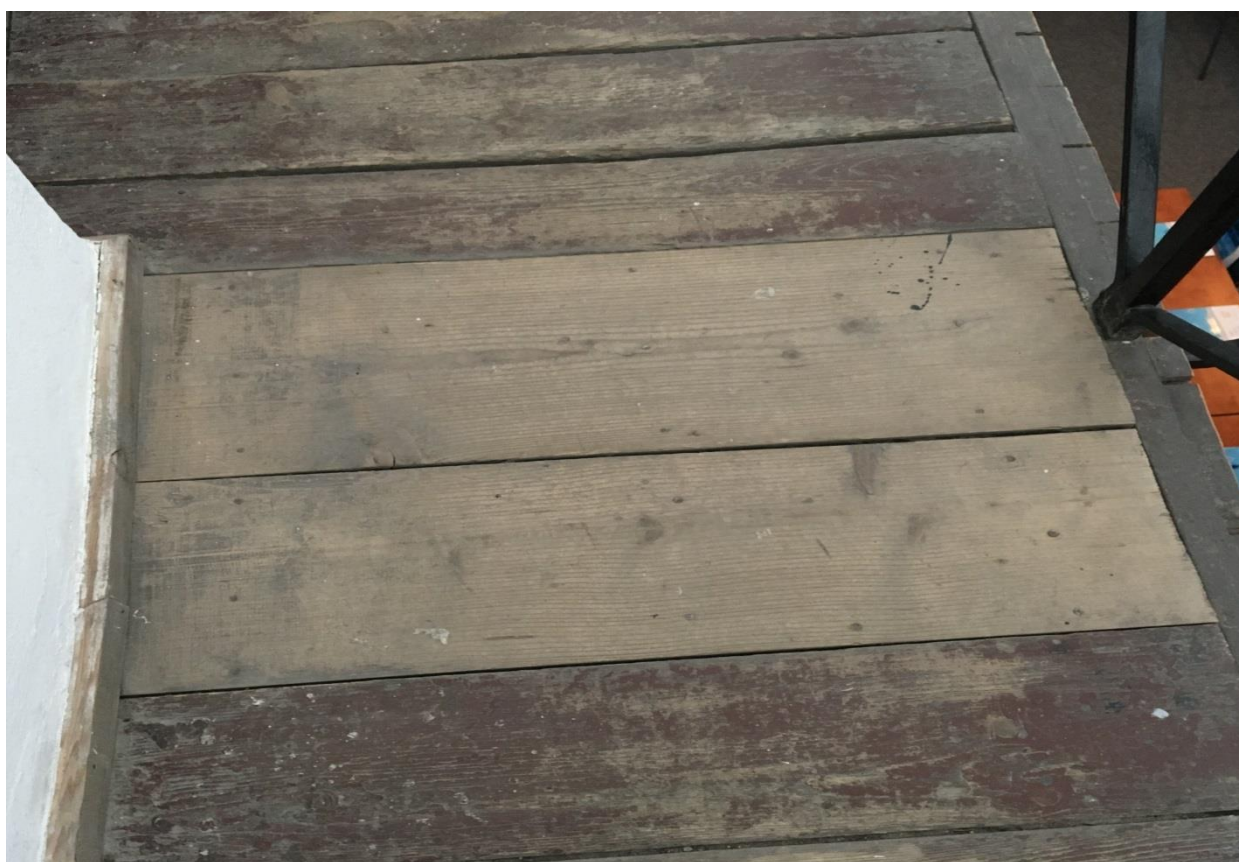
Bardzo widoczne są nieprawidłowe, wtórne uzupełnienia. Nowe nie są dopasowane ani w kolorze, ani rozmiarem odpowiadającym oryginałowi.

- Widoczne wtórne uzupełnienia

Ze względu na wartość historyczną obiektu oraz na stan techniczny i estetyczny, zakłada się przeprowadzenie konserwacji zachowawczej. Program konserwatorski zakłada maksymalne zachowanie oryginalnej substancji budowlanej, przy równoczesnym uzyskaniu stabilnych parametrów budowli i zahamowaniu procesów degradacji poszczególnych elementów zabytku. Należy doprowadzić do przewrócenia pierwotnego wyglądu obiektu (kolorystyki), nie niszcząc śladów destrukcji, doprowadzając ich jedynie do konsolidacji, tak aby obiekt miał stabilne parametry techniczne. W ramach tych działań zakłada się odczyszczenie powierzchni drewna i elementów metalowych. Należy założyć, że po dokonaniu szczegółowego zapoznania się z obiektem, nastąpi komisyjne ustalenie z udziałem WUOZU, które deski będą wymienione w całości. Usunięte zostaną wtórne nieprawidłowo położone deski.

Do uzupełnienia i rekonstrukcji najbardziej zniszczonych desek należy użyć drewna o tych samych parametrach (ten sam gatunek drewna), najlepiej drewno rozbiórkowe lub postarzone np. przez piaskowanie. Drewno powinno być odpowiednio dobrane pod względem wymiarowym i kolorystycznym itp. Wstępne oględziny nie wskazują na to, że drewno jest zainfekowane przez grzyby ani zaatakowane przez owady. Ale powinno być przeprowadzone dokładne badanie po oczyszczeniu i rozebraniu części desek, do dokładnej oceny konstrukcji elementów drewnianych. Nie wykluczone są dodatkowe badania

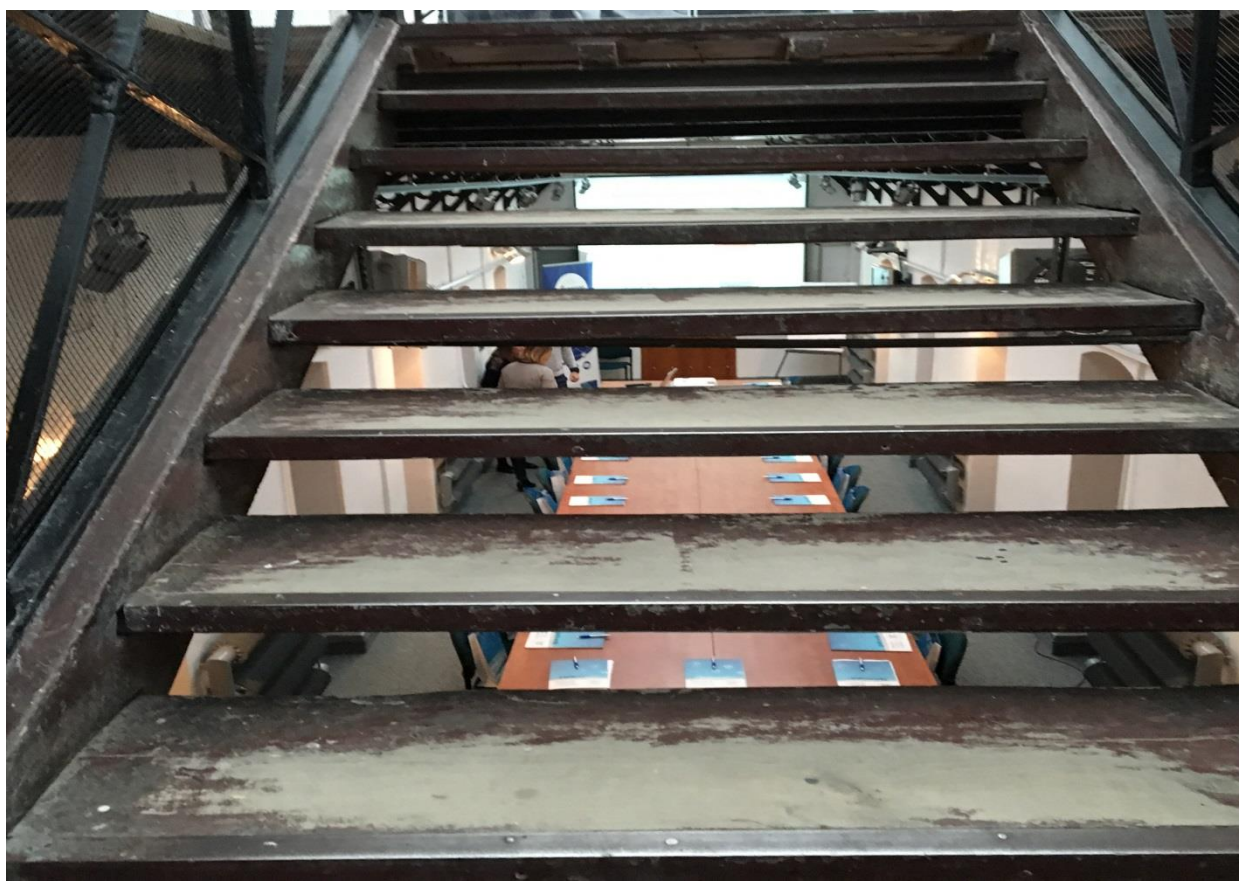
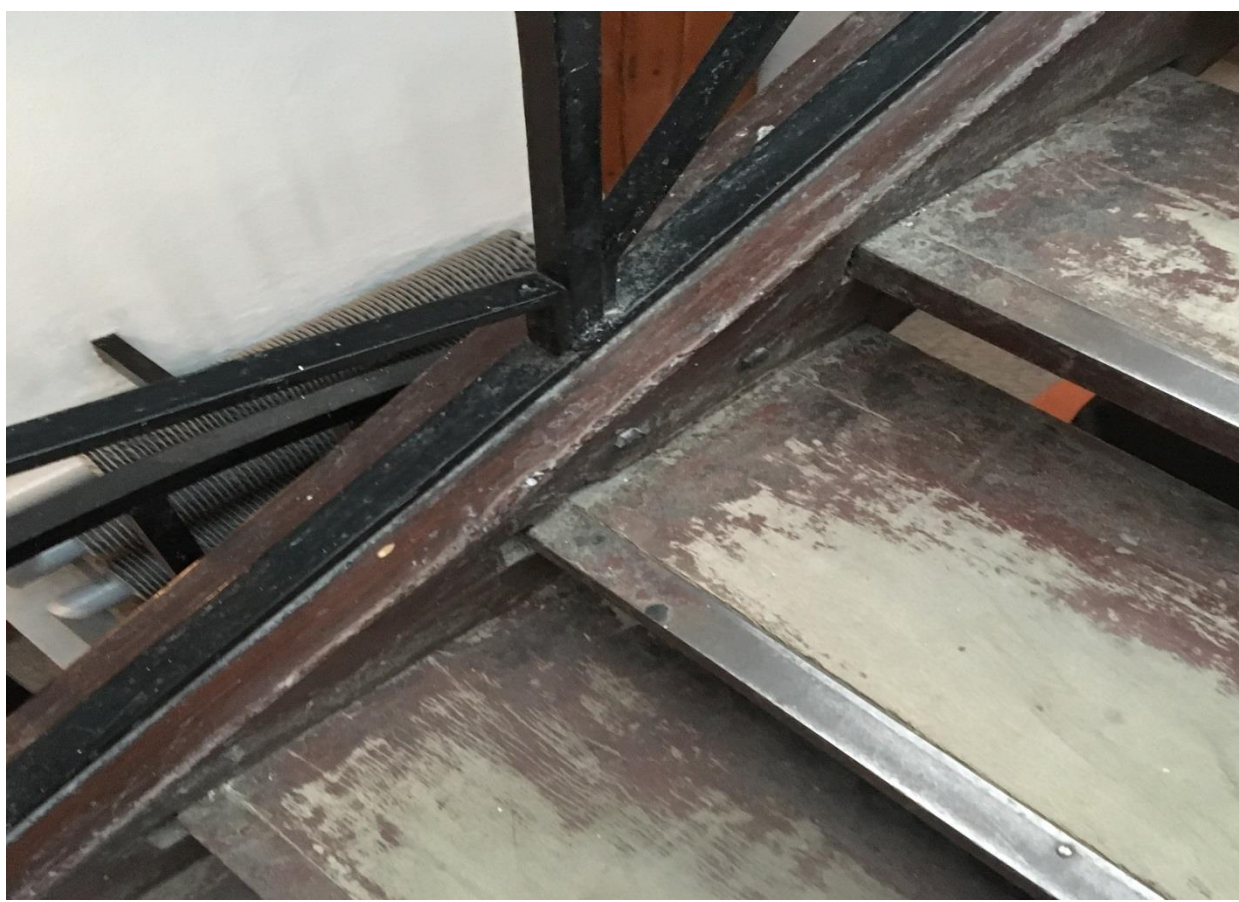
Fot. nr. 7 i 8, Muzeum Politechniki Krakowskiej, dawny areszt austriacki – wewnątrz. Stan przed konserwacją. Zbliżenie na część schodów. Widoczne zniszczenia drewna.

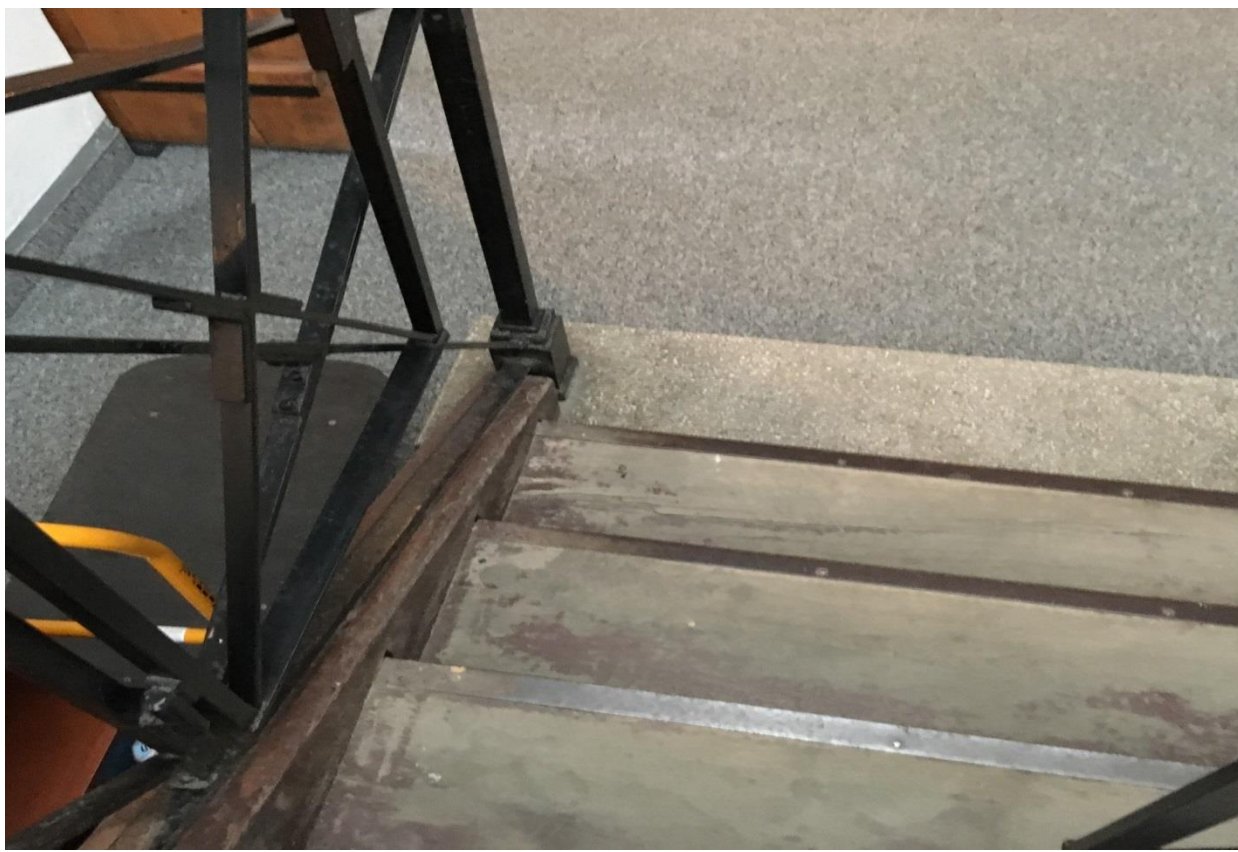
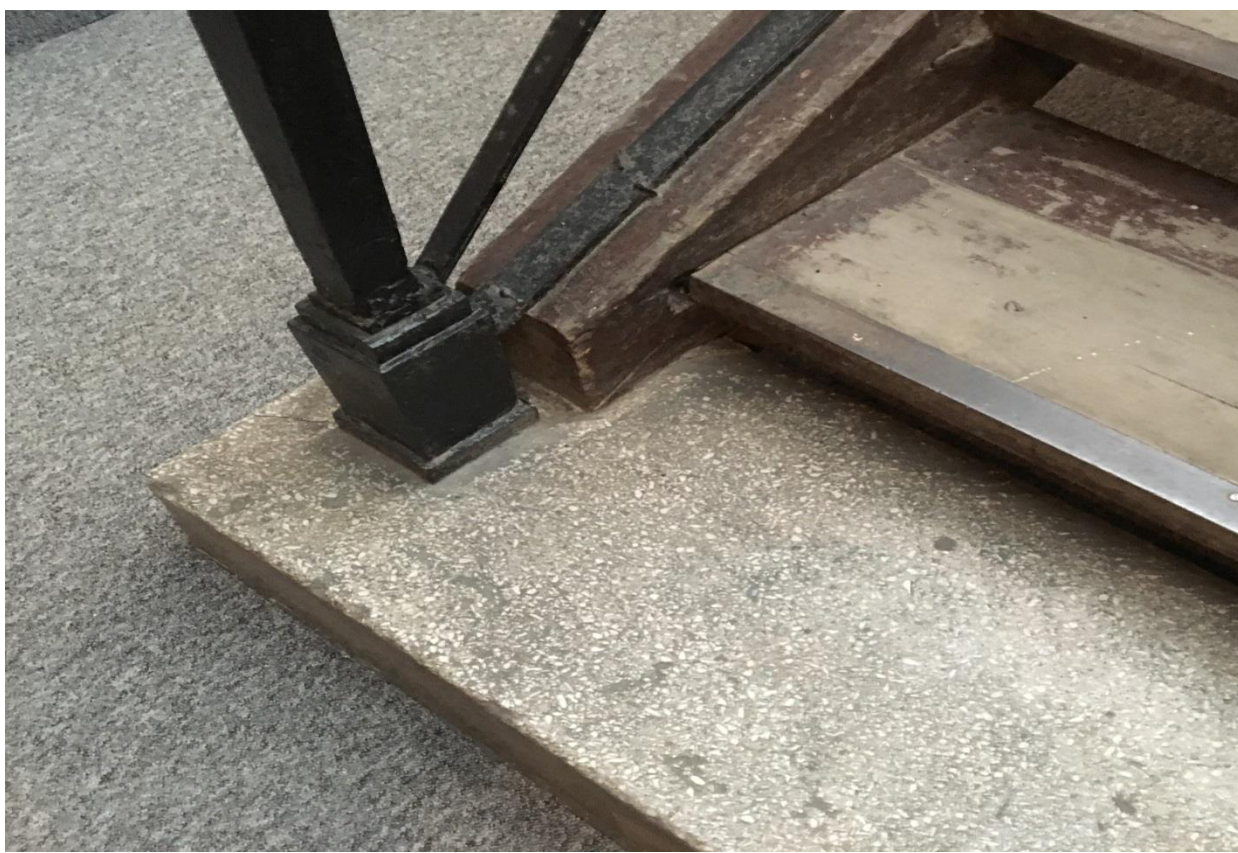
Fot. nr. 9 i 10, Muzeum Politechniki Krakowskiej, dawny areszt austriacki – wewnątrz. Stan przed konserwacją. Zbliżenie na część schodów. Widoczne ziszczenia drewna.

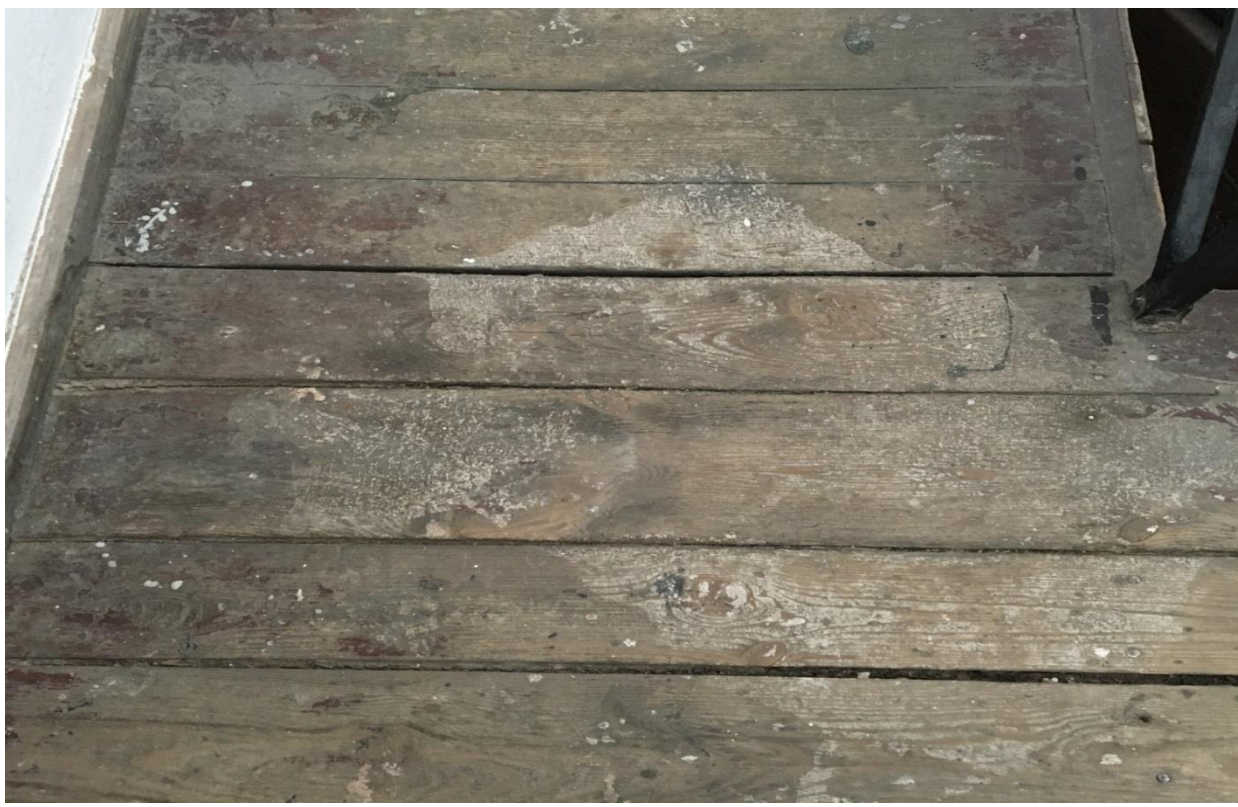
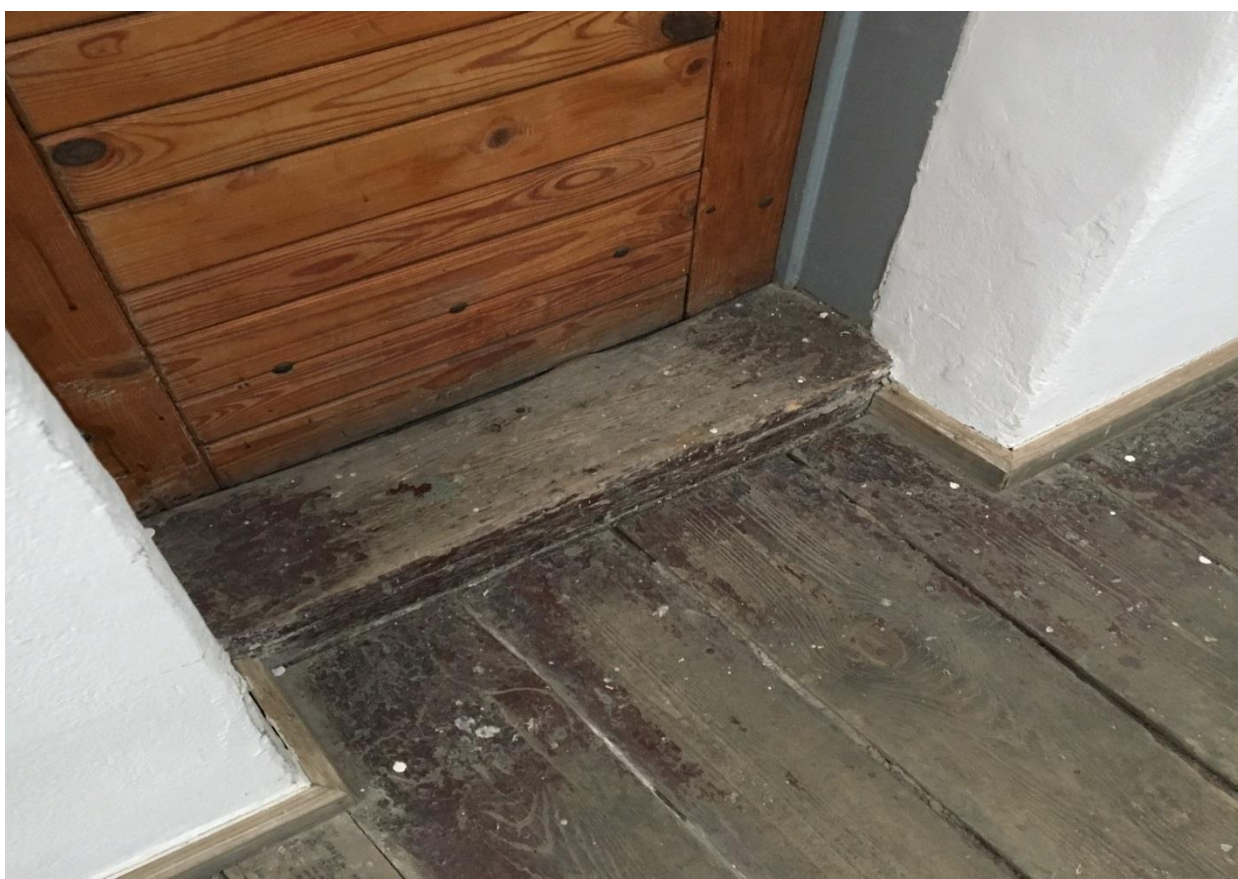
ot. nr. 11 i 12, Muzeum Politechniki Krakowskiej, dawny areszt austriacki –
wewnątrz. Stan przed konserwacją. Zbliżenie na część podłogi. Widoczne
zniszczenia drewna.

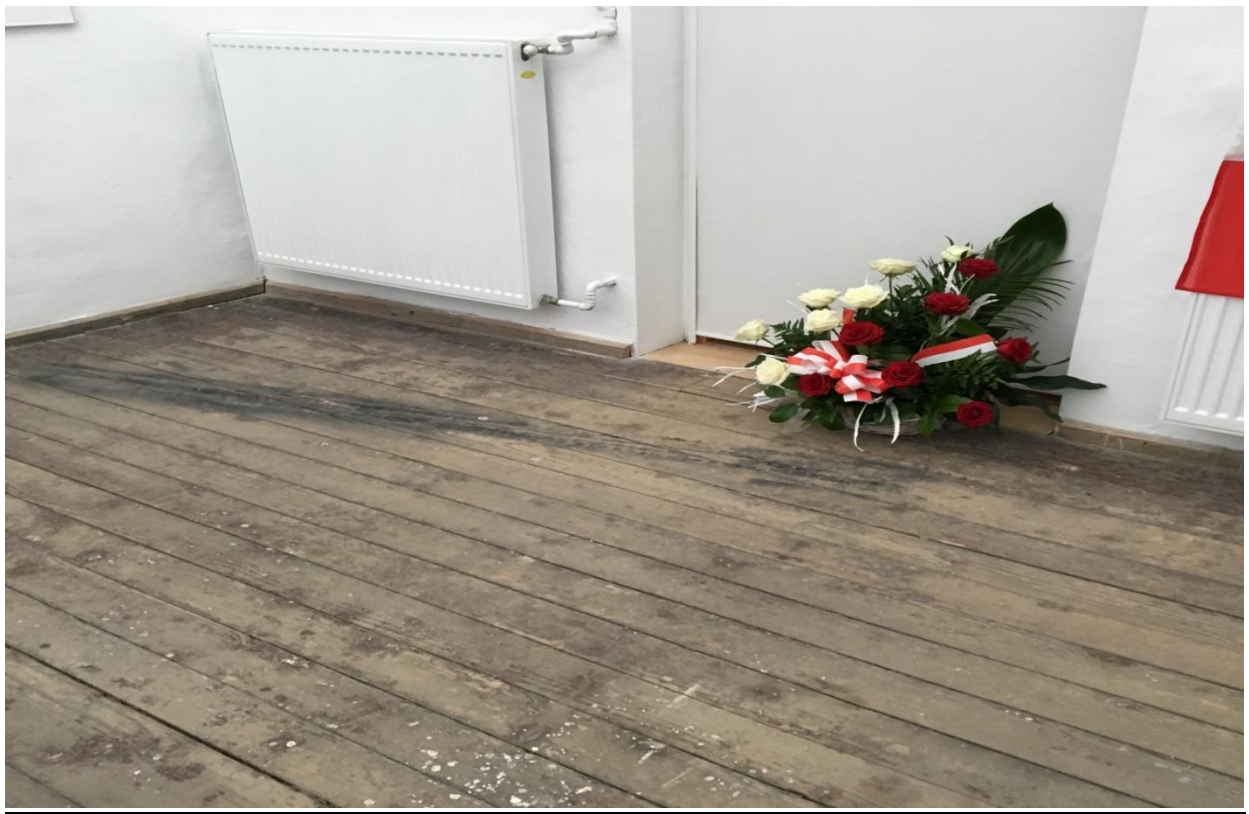
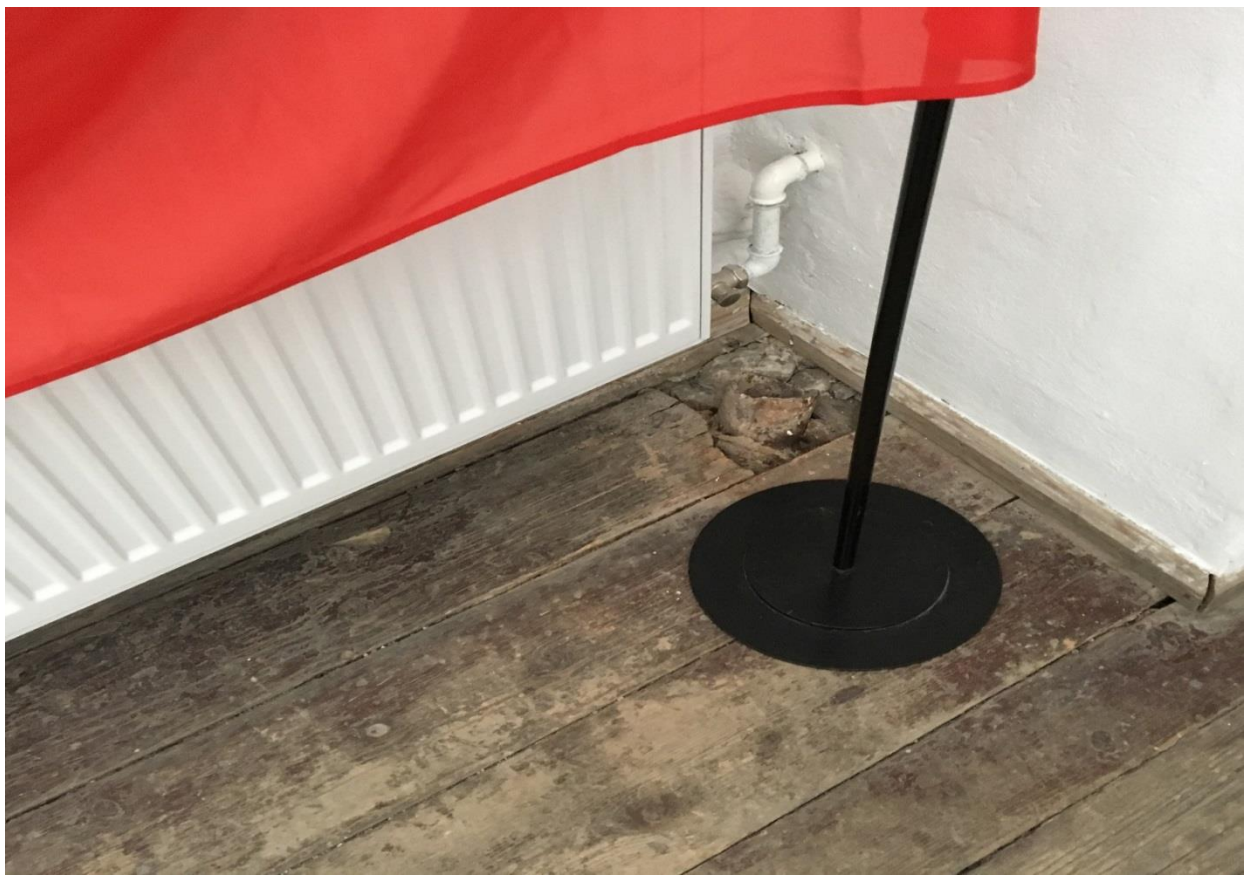
Fot. nr. 13 i 14, Muzeum Politechniki Krakowskiej, dawny areszt austriacki – wewnątrz. Stan przed konserwacją. Zbliżenie na część podłogi. Widoczne ubytki drewna.

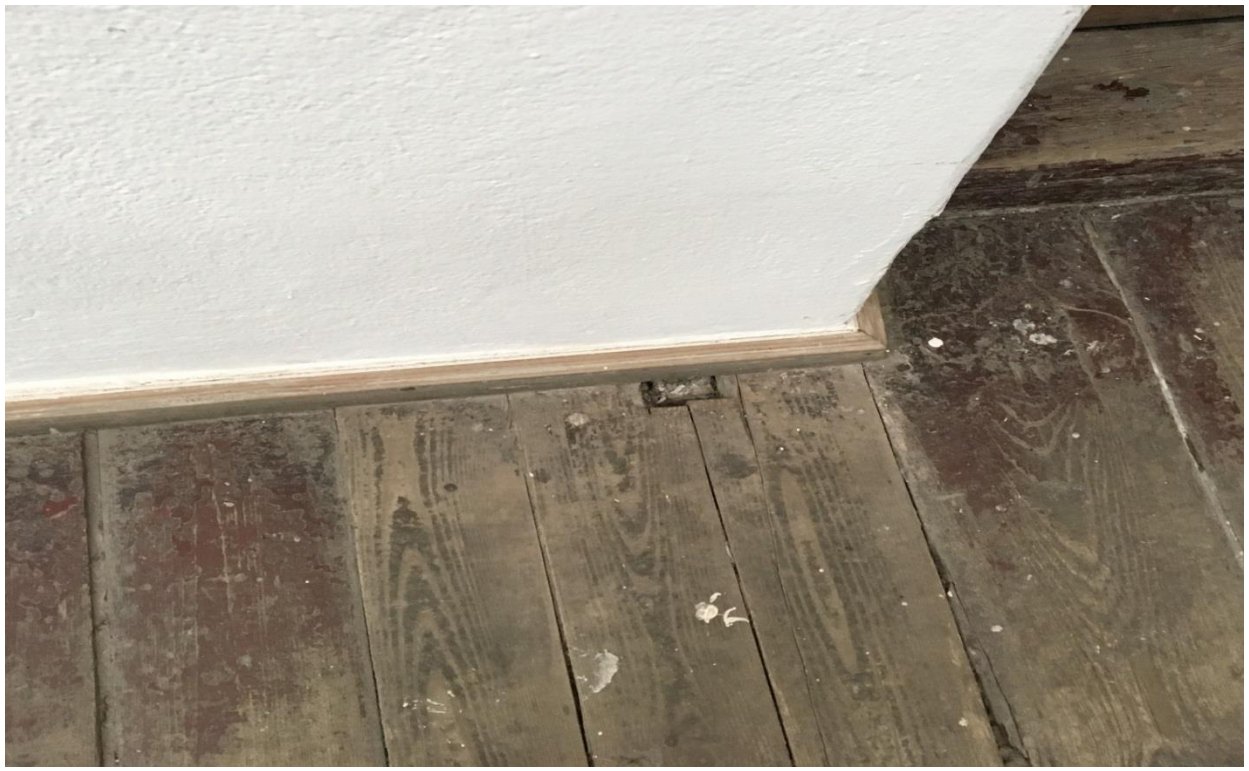
Fot. nr. 15, Muzeum Politechniki Krakowskiej, dawny areszt austriacki – wewnątrz. Stan przed konserwacją. Zbliżenie na część podłogi. Widoczne zabrudzenia drewna.
