Dokumentacja badań konserwatorskich  
Wytyczne konserwatorskie  
Program prac konserwatorskich

**Budynek A Akademii Morskiej w Gdyni**

**Nazwa obiektu:** Gmach budynku A Akademii Morskiej w Gdyni  
**Zamawiający:** Akademia Morska w Gdyni  
**Adres:** ul. Morska 81 - 87  
81 – 225 Gdynia

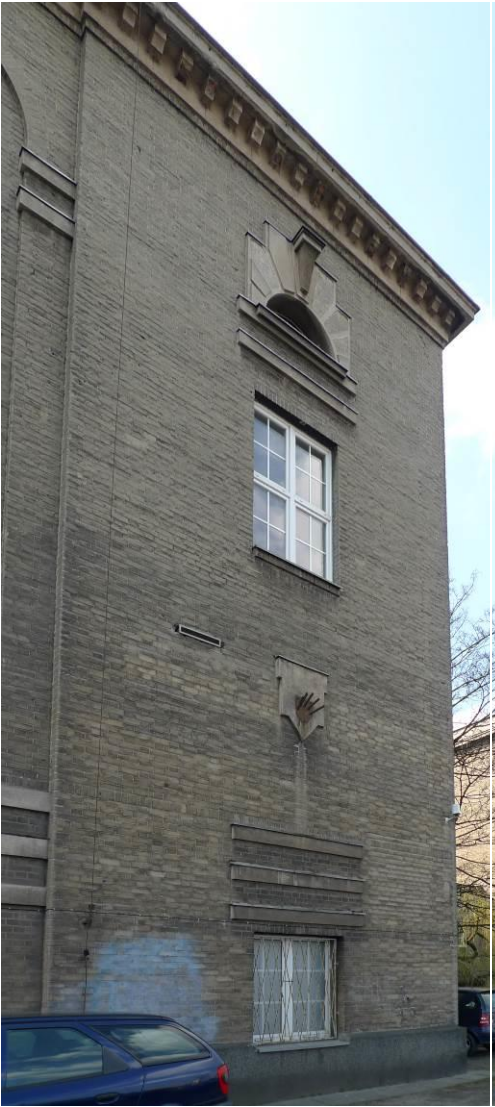
Mimo to obiekt wykazuje jedynie niewielkie objawy zawilgocenia w partii cokołu głównie w elewacji zachodniej, częściowo północnej. Przyczyną może być gorsze nasłonecznienia tych elewacji i utrudnione ich wysychanie po zacinającym od zachodu deszczu.

Fot. 21. Zawilgocona partia cokołu ściany zachodniej gmachu głównego.

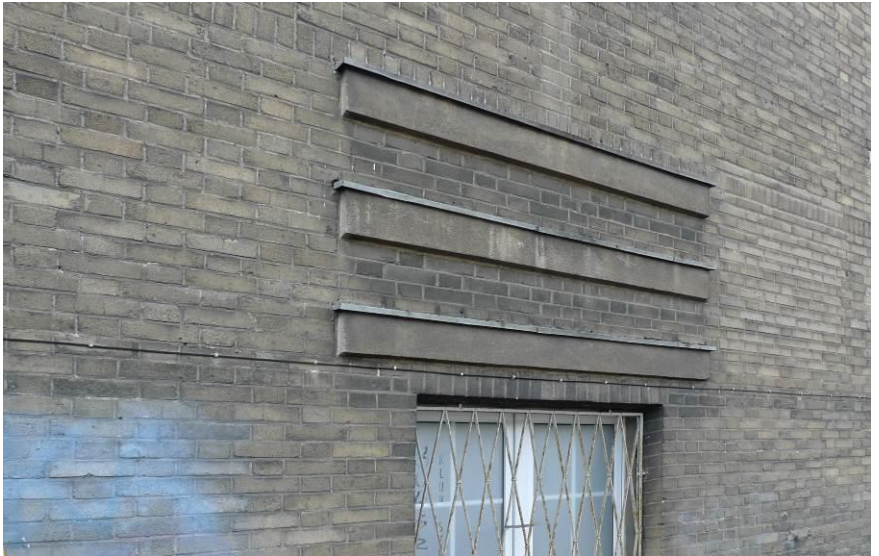
Fot. 22. Zabrudzona ścian, graffiti oraz zbędne opierzenie blacharskie na ozdobnych pasach ryzalitu elew. pn. gmachu głównego.

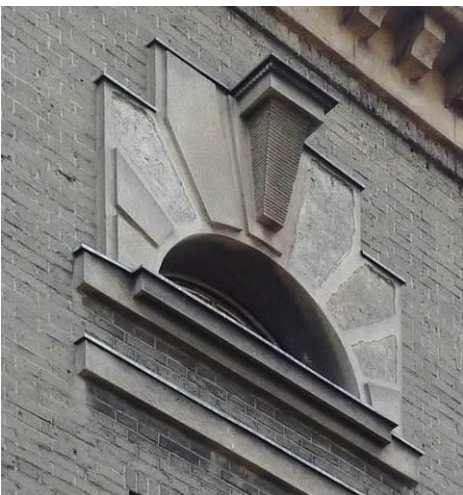
Fot. 24. Uszkodzone bonie (ich braki) wokół półkolistego okna ryzalitu pn. ściany budynku A1.

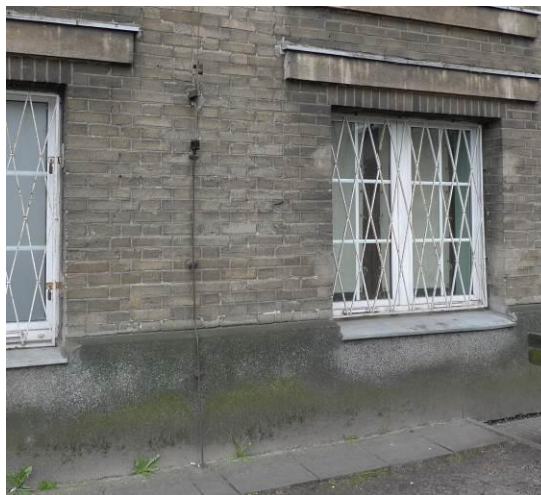
Fot. 25. Zawilgocony cokół z lastrico, płyty chodnikowe wzdłuż zacienionej zach. ściany budynku A1.

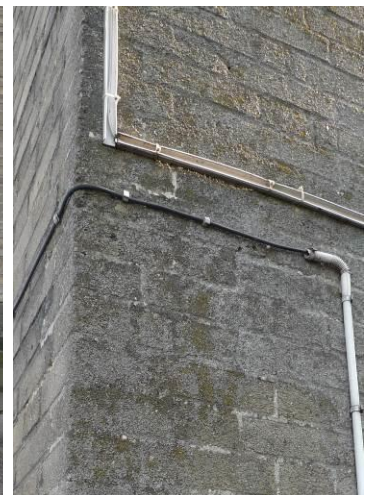
Fakt porowatego lica cegieł sprzyjał osadzeniu się na ich powierzchni różnego rodzaju pożywek organicznych, co doprowadziło do rozwoju glonów oraz fragmentarycznie mchów. Największe zawilgocenie i rozwój mikroflory występuje w partiach narożnikowych elewacji tylnej.

Fot. 26. Glony na narożniku zacienionej zachodniej ściany budynku A1.

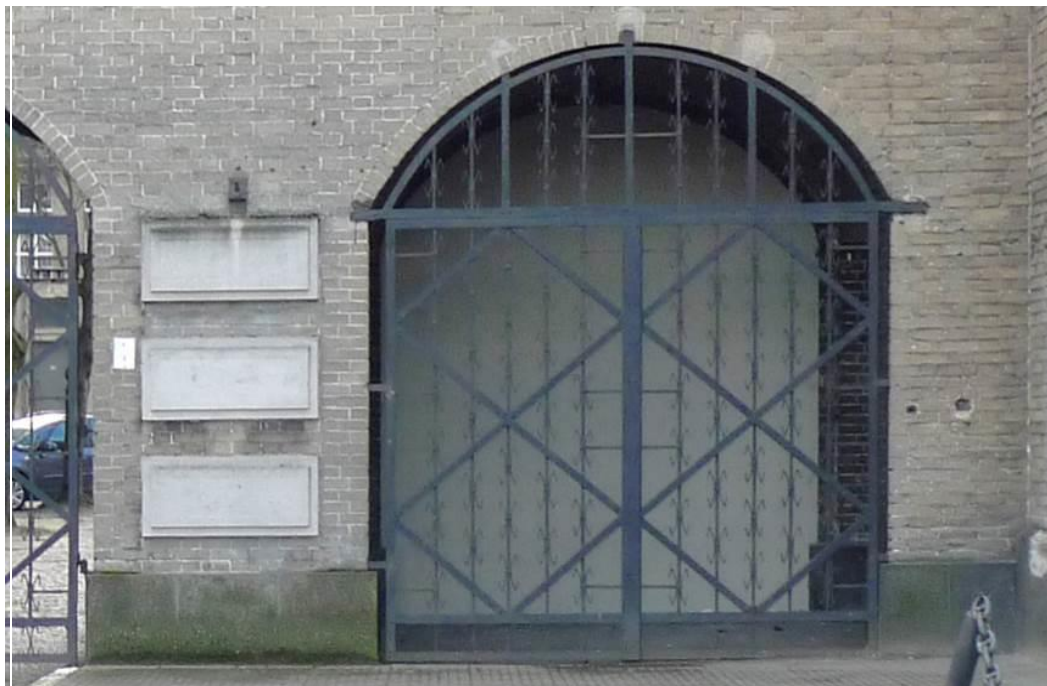
Elementy te są w stanie dość dobrym za wyjątkiem kraty przejazdu bramnego. Częściowej destrukcji uległy dolne partie przęsł w dwóch pierwszych od wschodu arkadach. Przyczyną jest (najprawdopodobniej wtórne) zamontowanie ich w taki sposób iż dolny kątownik ramy znajduje się między płytami chodnikowymi. W miejscu tym stykają się one bezpośrednio z gruntem i narażone są na działanie wody spływającej po płytach. W znacznej mierze pręty kraty uległy tak znacznej korozji iż została przerwana ich ciągłość. Kraty w wielu miejscach ulegają destrukcji.

Fot. 27, 28. Zachodnia arkada przejazdu bramnego E z oryginalną kratą zamontowaną w dość prowizoryczny sposób, widok od północy i od południa.

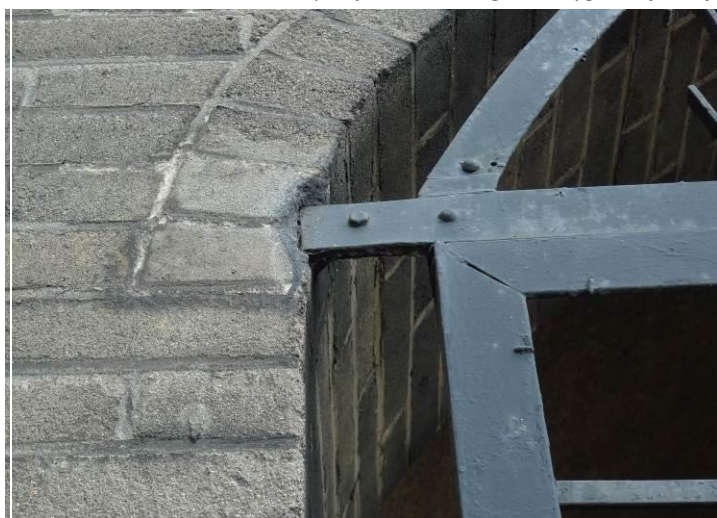
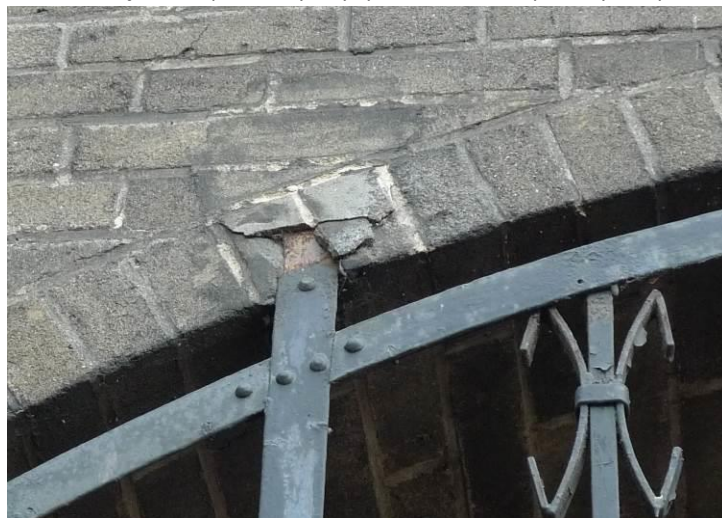
Fot. 29, 30. Uszkodzenia kitów zabezpieczających miejsca podcięcia cegieł w celu zamontowania (wtórnego ?) oryginalnych krat.; elew. pn. przejazdu między budynkami A i B, wsch. arkada.

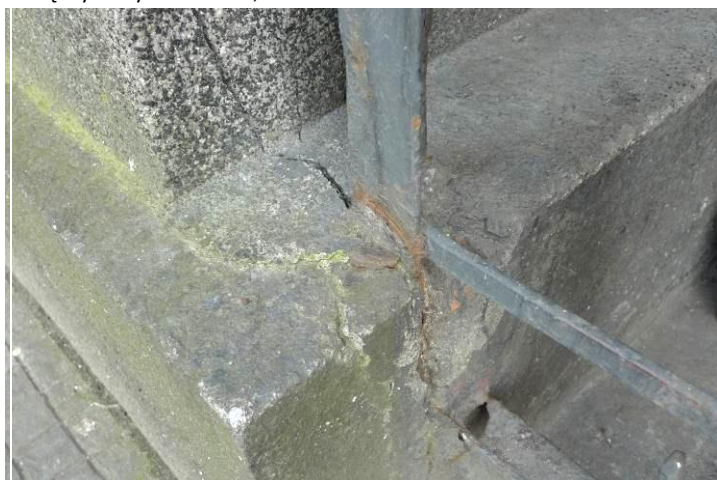
Fot. 31. Małostabilny, nieestetyczny, wtórny? sposób montażu kraty, Przejazdu bramnego, wsch. arkada w elew. pn.

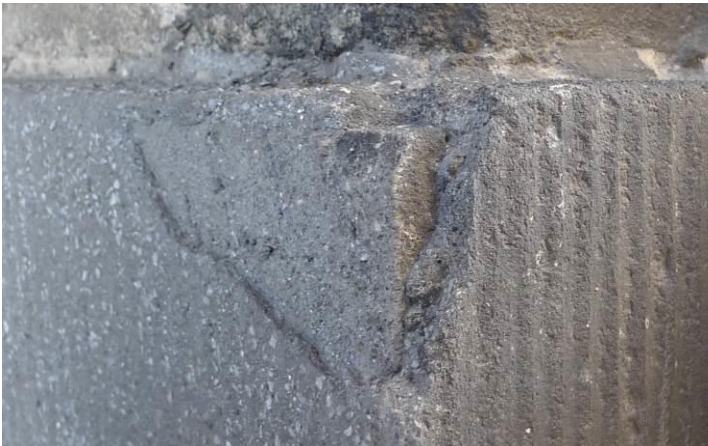
Fot. 36. Uszkodzenia narożników lizen z lastrico, powierzchnia ryflowana..

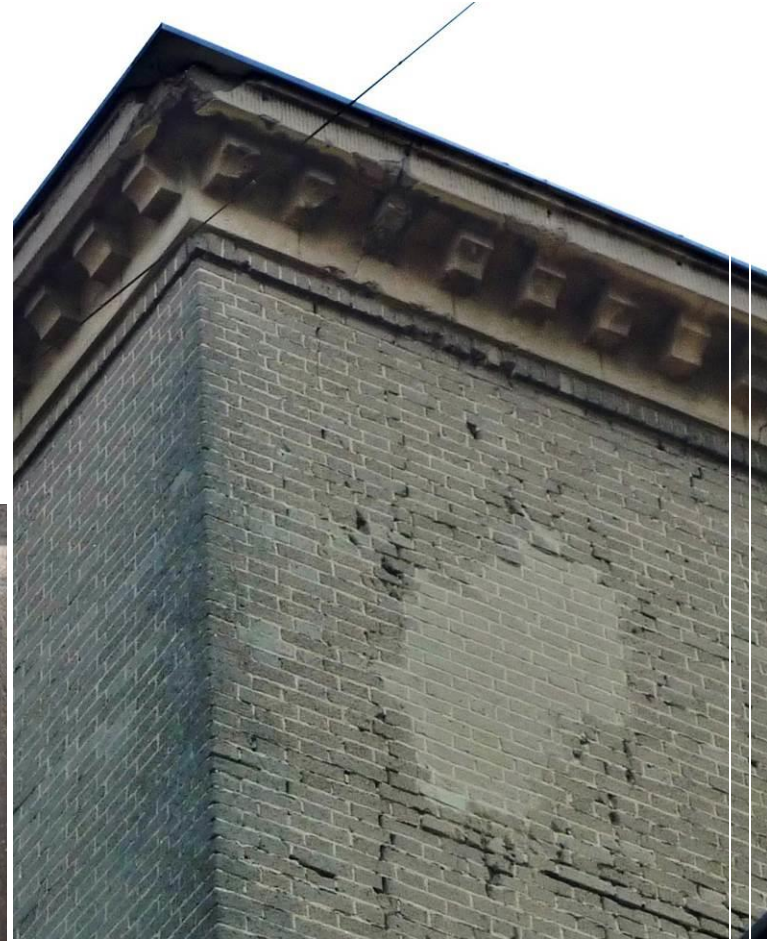
Ubytki w murze powstałe na skutek ostrzału podczas wojny najliczniej występują w elewacji zachodniej i południowej. Są one świadkami historii, ale jednocześnie i uszkodzeniami budynku. Występują dwa rodzaje ubytków: ubytki głębokie – na głębokość większą niż grubość cegły, oraz ubytki płytkie – draśnięcia lica cegły. Głębokie zdecydowanie wymagają uzupełnienia w celu zapobiegnięcia kumulacji w nich wody, osadzania się pyłów i penetracji ptactwa.

Fot. 37. Wypełniony zaprawą z wyrysowanymi spoinami ubytek muru powstały podczas wojny, uszkodzony gzyms, zach. ściana skrzydła zach.

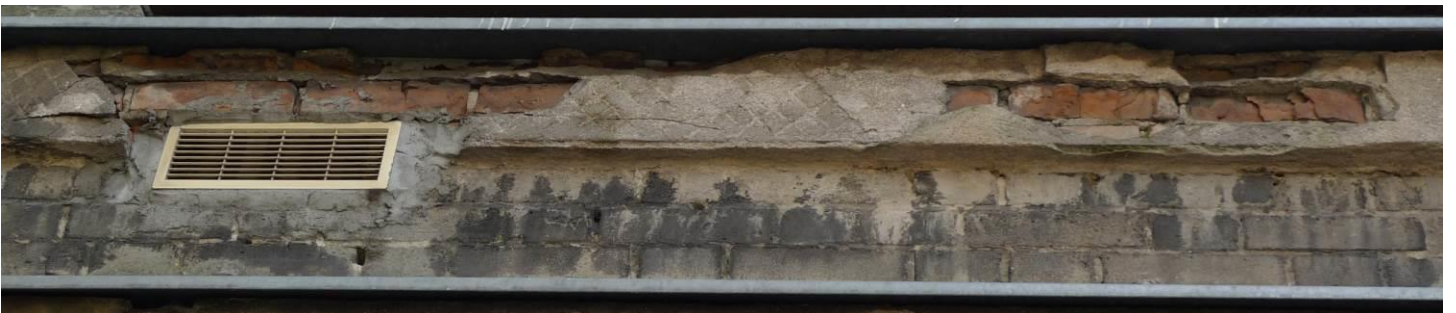
Fot. 38. Partie muru pozbawione tynku, zachowane fragmenty obrzutki z nacięciami ułatwiającymi nałożenie warstwy wykończeniowej. Nieestetyczna kratka wentylacyjna zaburzająca kompozycję. Wschodnia partia elewacji zach.. skrzydła zachodniego.

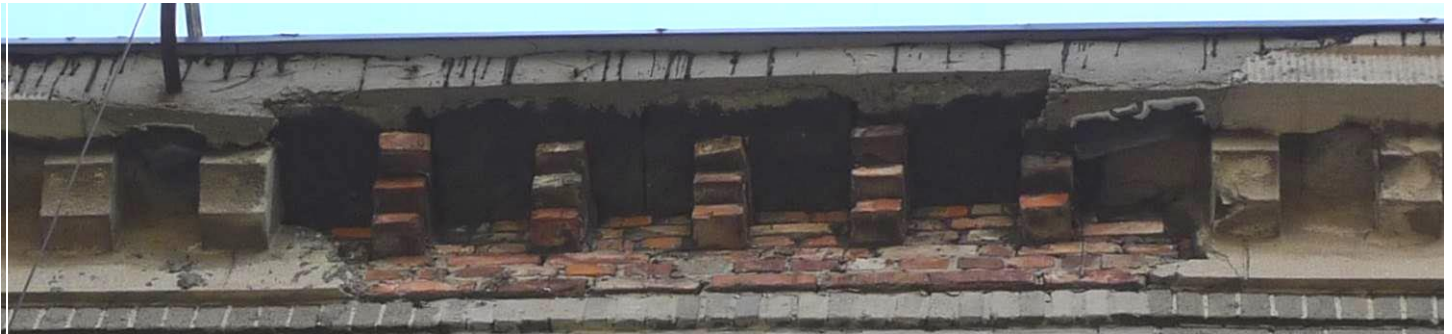
W zdecydowanie najgorszym stanie znajduje się gzyms z rozległymi ubytkami w kilku miejscach. Ich przyczyną mogło być połączenie dwóch czynników takich jak uderzenie pocisku, które osłabiło strukturę tynku i powstanie szczelin, w które dostawała się woda opadowa z dachu.

Fot. 41. Środkowa partia uszkodzonego gzymsu wieńczącego skrzydło zachodnie, elew. zachodnia..

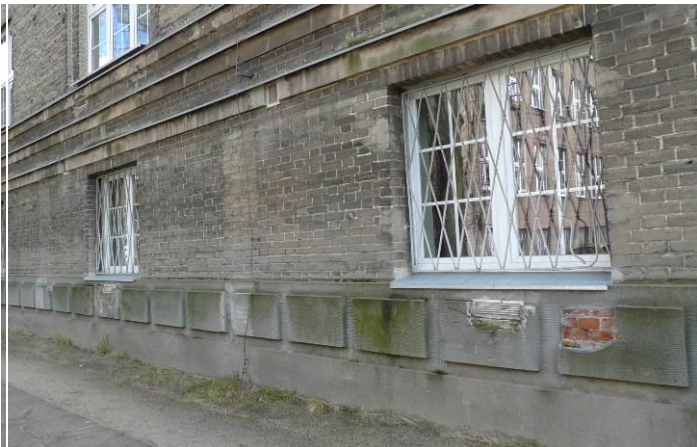
Fot. 42. Porosty na oryginalnym cokole z lastrico, elew. zach. skrzydła zach.

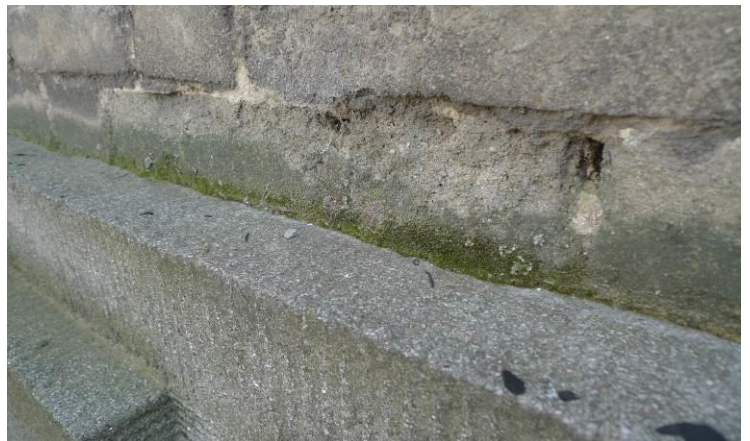
Fot. 43. Porosty w partii muru stykającego się z cokołem – spadek w kierunku lica muru (szkodliwe)

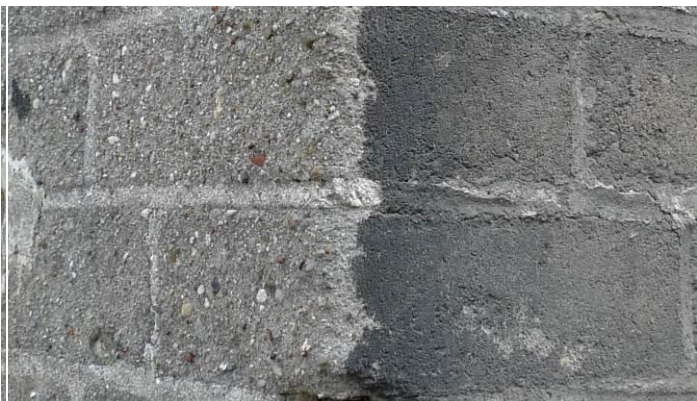
Fot. 44. Różnice w stopniu zachowania cegły okładzinowej, pd-zach. narożnik skrzydła zachodniego.

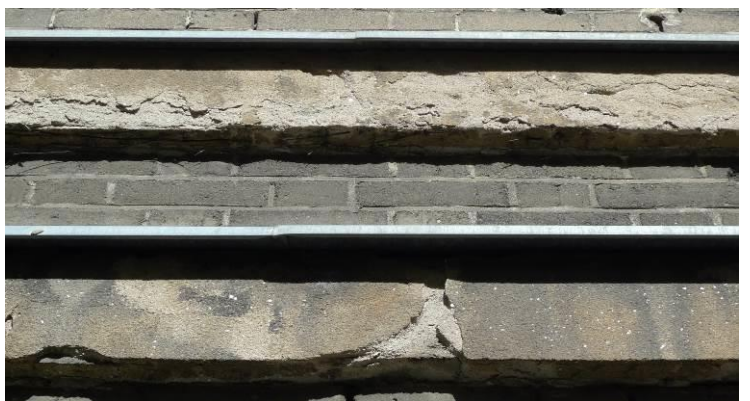
Fot. 45. Ubytki w oryginalnym tynku z miką fryzu skrzydła południowego, elew. pd..

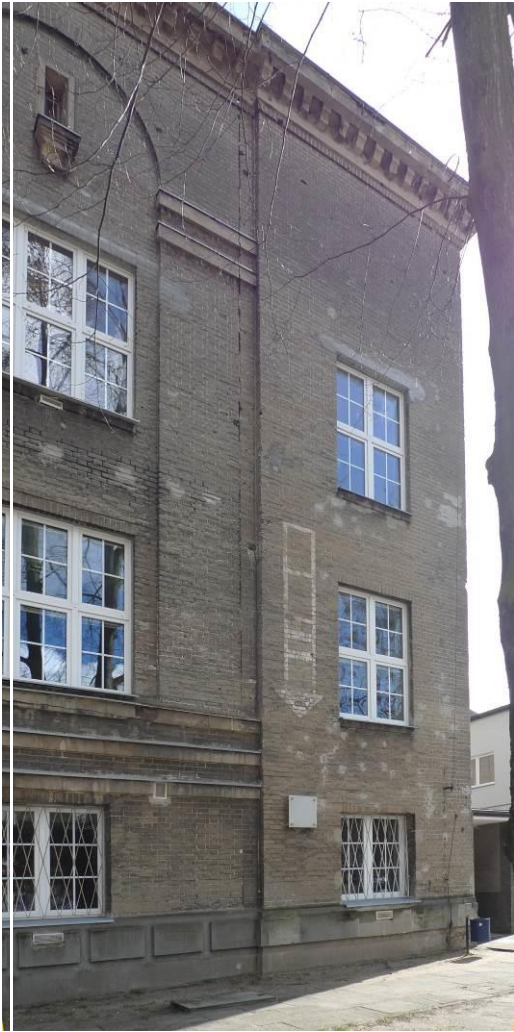
Fot. 46. Szczelina/brak przewiązania muru pfn. partii skrzydła zach., elew. zach.

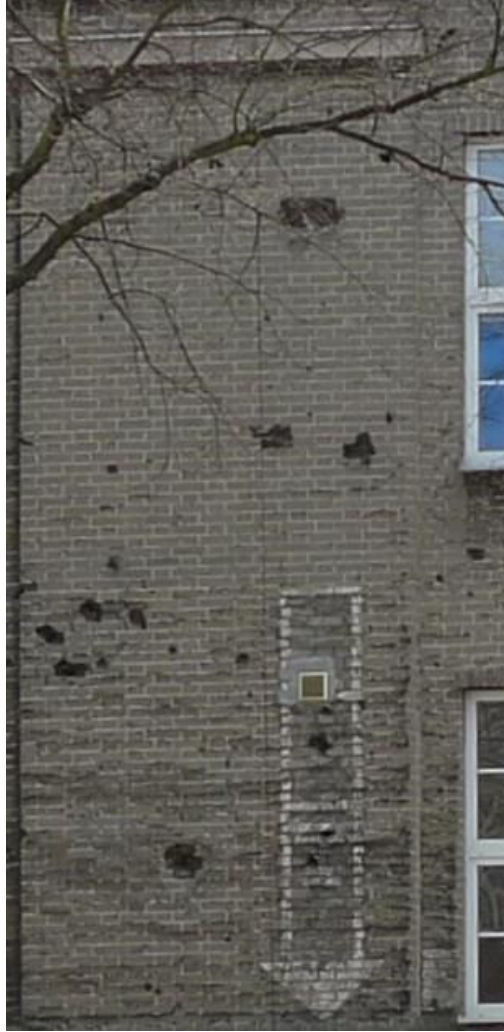
Fot. 47. Duże ubytki w murze po pociskach oraz malowane strzałki na elew. zach. skrzydła zach.

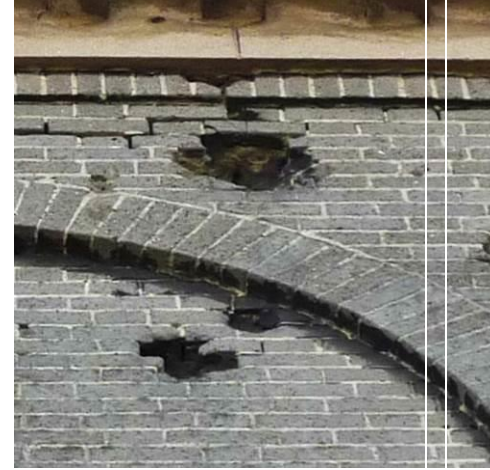
Fot. 48. Duże ubytki w murze po pociskach, pole arkady między trzecią i czwartą lizeną od zach. elew. zach. skrzydła zach.

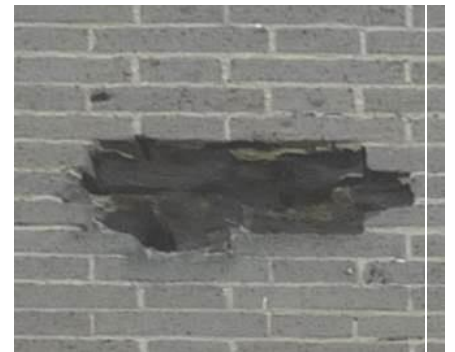
Fot. 49. Duże ubytki w murze po pociskach, czwarta lizena od zach., elew. zach. skrzydła zach..

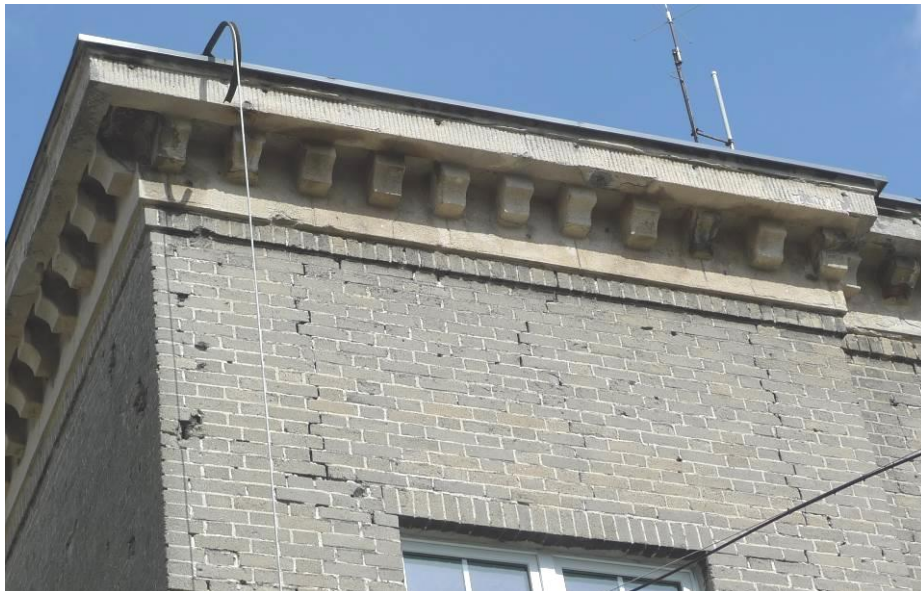
Na obiekcie nie występują szerokie pęknięcia muru. Obserwuje się zygzakowatych szczeliny w górnej partii elewacji zachodniej skrzydła zachodniego powstałe na granicach spoin. Powstały one najprawdopodobniej w warstwie okładzinowej i są konsekwencją zwiększania swojej objętości wody opadowej kumulującej się zimą w większych porach i szczelinach (występujących w wyniku wad technologicznych przy formowaniu materiału).

Fot. 50. Pęknięcia górnej północnej partii muru skrzydła zachodniego. Tylko wartwy okładziny?

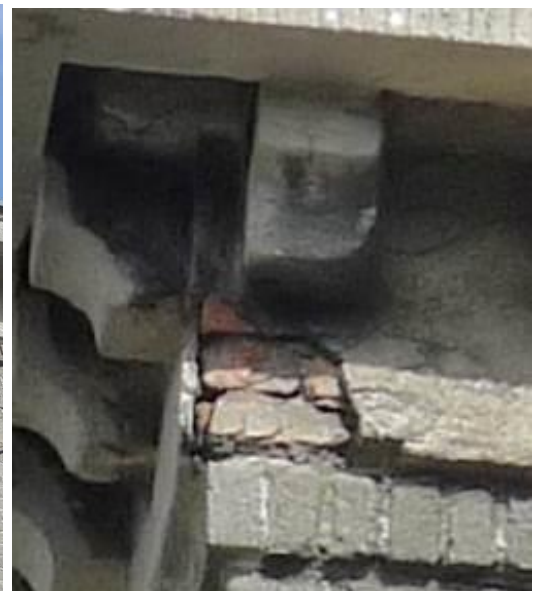
Fot. 51. Ubytki tynku belkowania pn-zach. narożnika skrzydła zachodniego, elew. zachodnia.

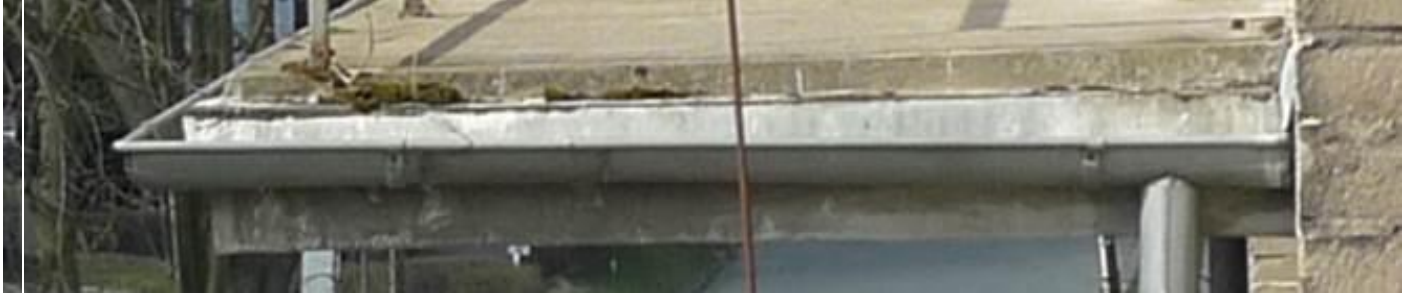
Fot. 52. Mchy porastające styk płyty balkonu z okapem, zacieki na podsufitce-nieprawidłowe zamontowanie obróbki blacharskiej, pd.ściana budynku A3.

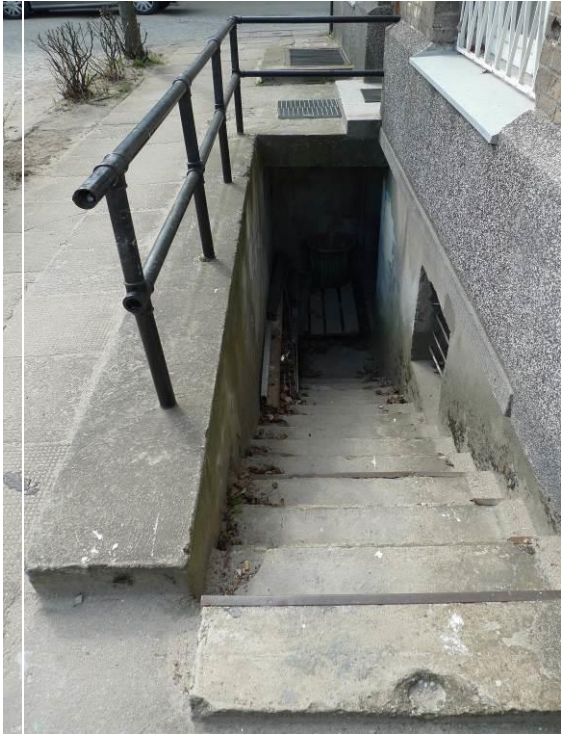
Fot. 53. Zawilgocone partie muru zejście do kondygnacji podziemnej przy wsch. ścianie skrzydła południowego.

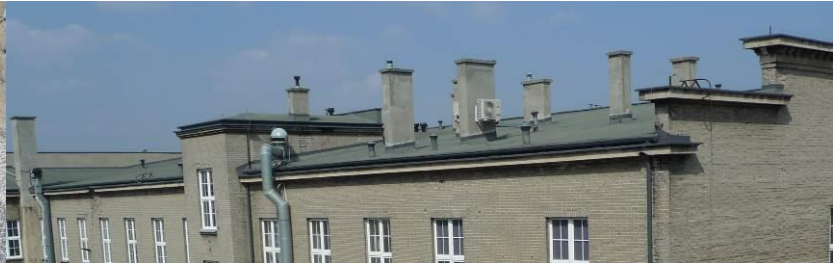
Fot. 54. Dach budynku A1 w dobrym stanie, widok od południowego wschodu.

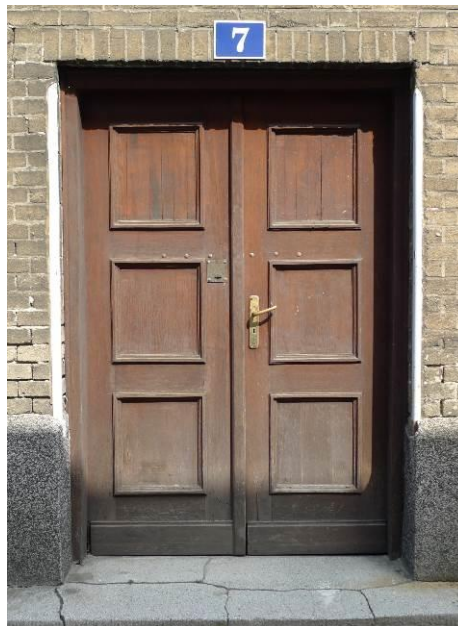
Fot. 57. Historyczna, drewniana stolarka drzwiowa w oryginalnym otworze okiennym (metalowe okucia otworu, pęknięty granitowy stopień), elew. A/E7.

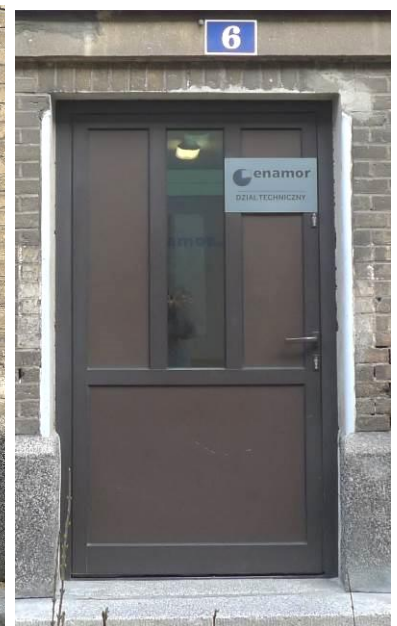
Fot. 58. Wtórna, plastikowa stolarka drzwiowa w oryginalnym otworze okiennym (metalowe okucia otworu, pęknięty granitowy stopień), elew. A/E7.

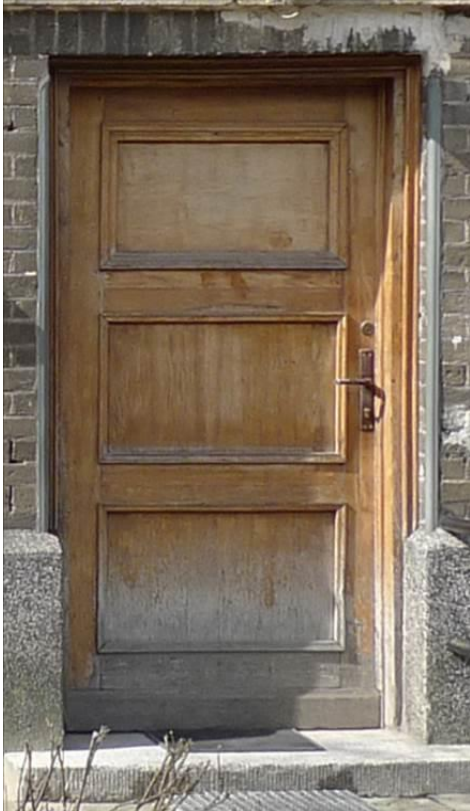
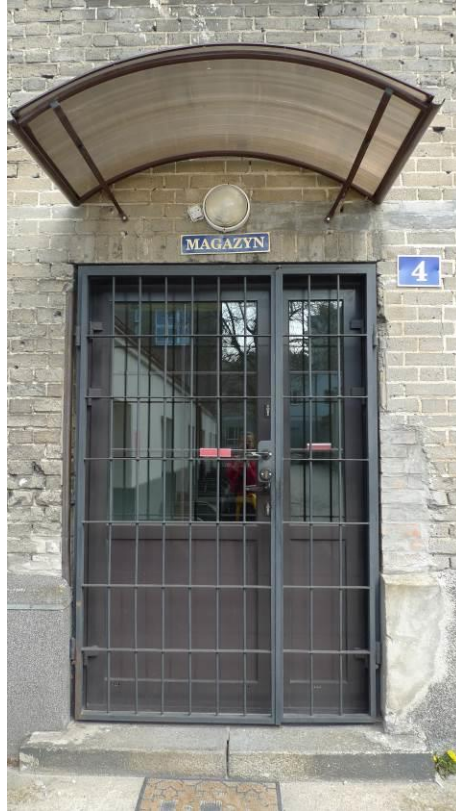
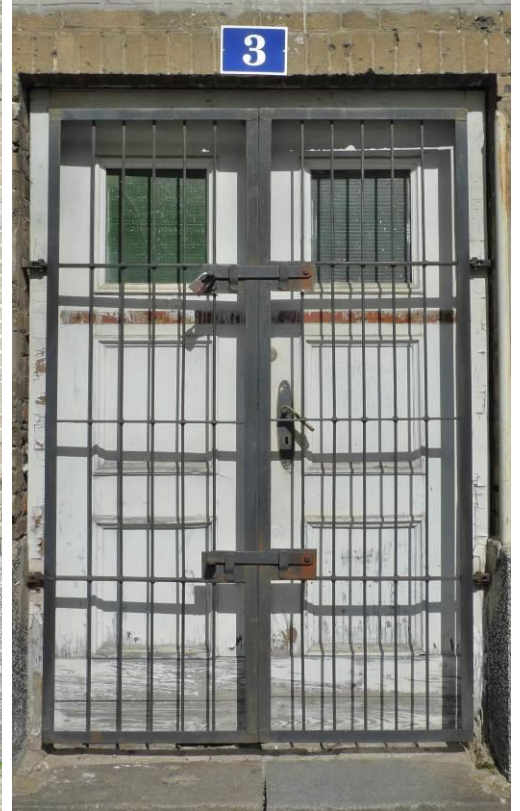
Fot. 59, 60, 61. Oryginalne otwory drzwiowe z metalowymi okuciami i kamiennymi stopniami, historyczna drewniana stolarka drzwiowa (fot. 59, 61), wtórne kraty, nieestetyczny, nietrwały współczesny daszek z poliwęglanu; elew. A/E8 (fot. 60), elew. A/E11 (fot. 59, 60).
