Dokumentacja badań konserwatorskich  
Wytyczne konserwatorskie  
Program prac konserwatorskich

**Budynek H Akademii Morskiej w Gdyni**

**Nazwa obiektu:** Budynek H Akademii Morskiej w Gdyni  
**Zamawiający:** Akademia Morska w Gdyni  
**Adres:** ul. Morska 81 - 87  
81 – 225 Gdynia

## KARTA IDENTYFIKACYJNA DOKUMENTACJI KONSERWATORSKIEJ

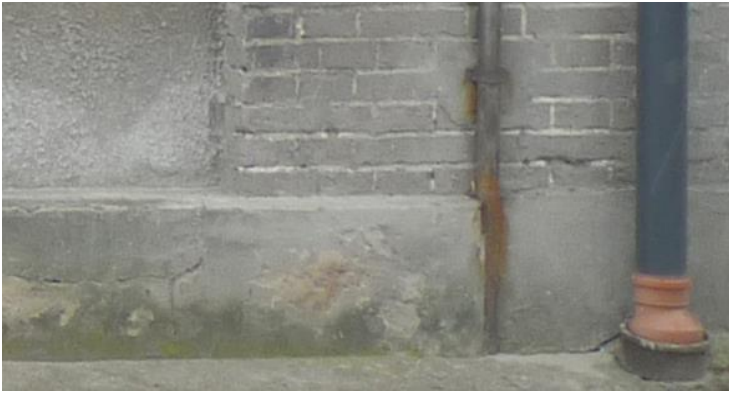
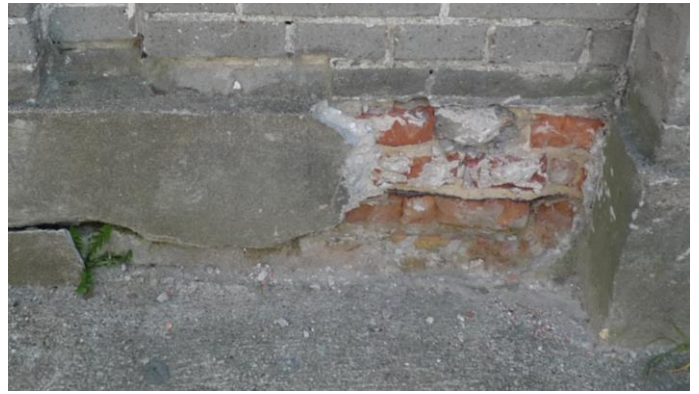
Fot. 10, 11. Zamknięty, popękany i porośnięty glonami cokół – przyczyną może być niespełniająca już swej funkcji izolacja muru fundamentowego, szczelna opaska utrudniająca odparowywanie wody ze ściany poniżej poziomu gruntu, niedrożna instalacja odprowadzania wody opadowej; elew. zach..

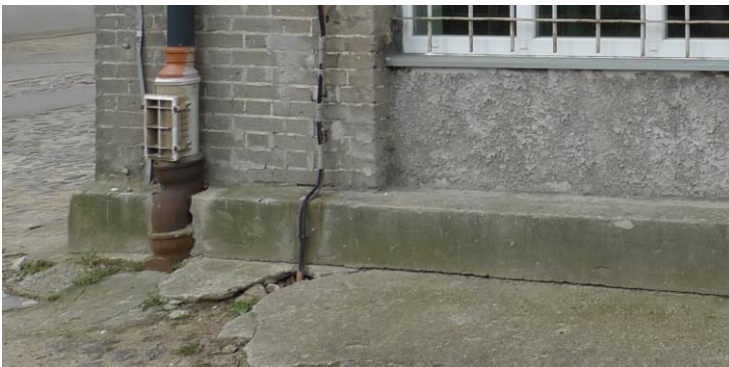
Fot. 12. Wyflukana częściowo opaska betonowa wokół budynku, porośnięty glonami cokół, pn.-zach. narożnik budynku.

Wyłożone obecnie wokół budynku cementowe płytki czy betonowe wylewki są niezbyt estetyczne i szkodliwe. W najbliższym otoczeniu budynku należy więc **usunąć betonowe okładziny** i zastąpić je rozwiązaniem umożliwiającym wprowadzenie systemów ograniczających zawilgacanie (zagadnienie to opisano dokładniej w rozdziale poniżej). Cementowe wylewki/płyty są nieestetyczne (popękane, porośnięte glonami) i szkodliwe dla budynku, gdyż uniemożliwiają swobodną cyrkulację i odparowanie wody opadowej.

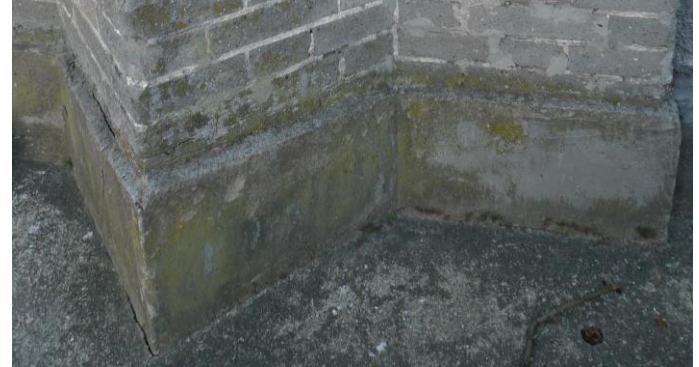
Fot. 13. Porośnięty glonami cokół elew. zach. oraz szczelna opaska wokół budynku.

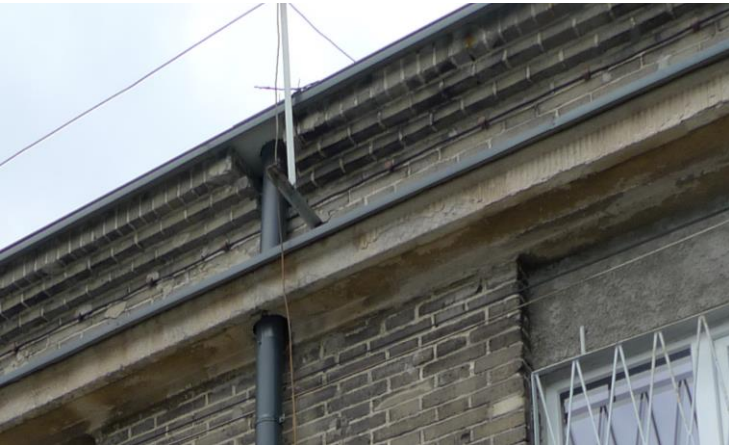
Fot. 14. Zabrudzony schodkowy gzyms, zacieki na gzymsie dolnym i częściowo wyflukany z niego oryginalny tynk.

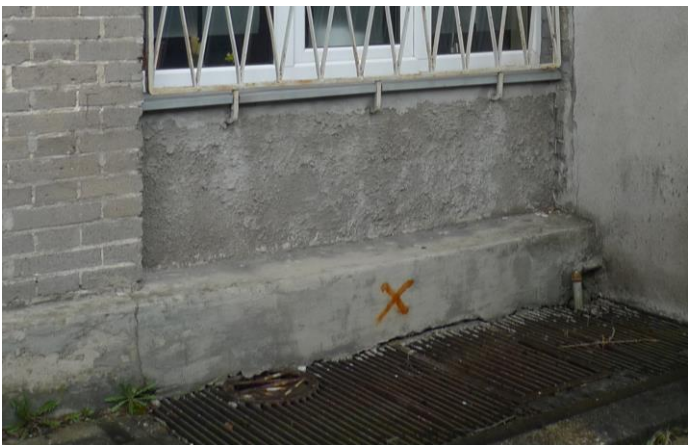
Fot. 15. Wtórny tynk o nieumiejętnie wykonanej fakturze baranka oraz nieestetyczny zaciek zaprawy po montowaniu parapetu/okna, widoczne wykwyty na tynku, elew. pd..

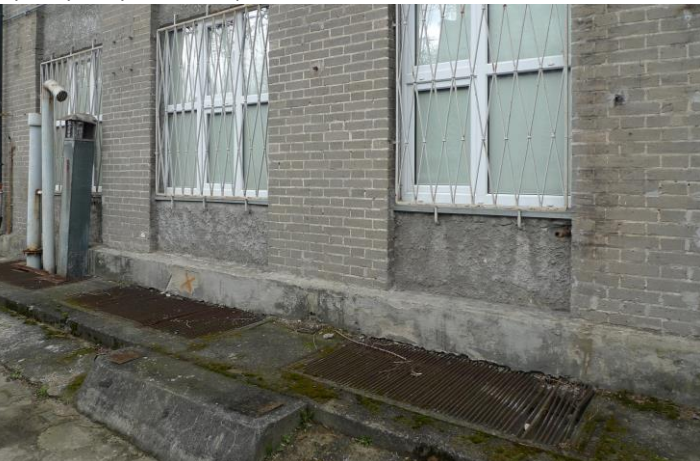
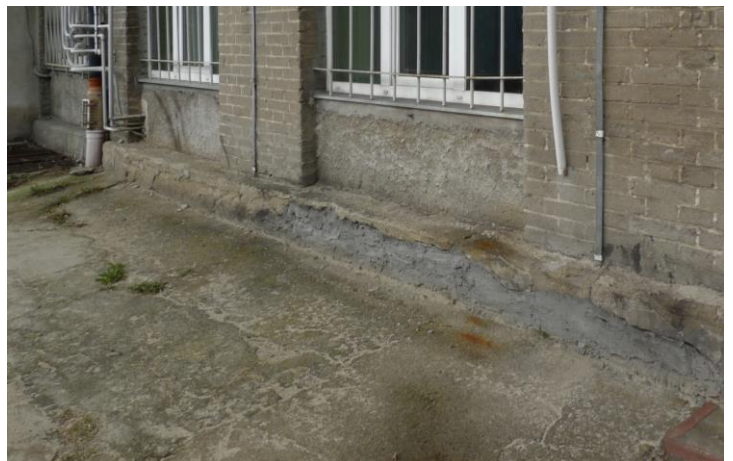
Fot. 16, 17. Betonowa wylewka wokół budynku porośnięta porostami, zawilgocona, z zaciekami po stojącej na niej wodzie oraz popękany (miejscami prowizorycznie uzupełniony) cokół budynku, elew. pd...

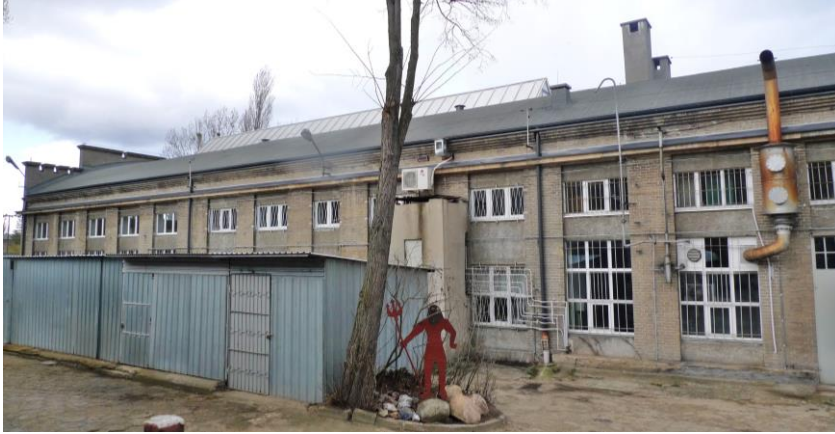
Fot. 18. Elew. pd. z nieestetycznymi licznymi instalacjami.

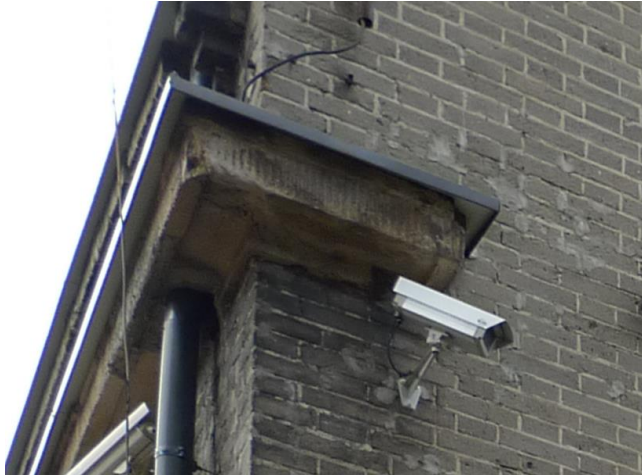
Fot. 20. Uszkodzony gzyms dolny z ciemnymi zaciekami i zabrudzenie muru pod nim, pn.-wsch. narożnik.

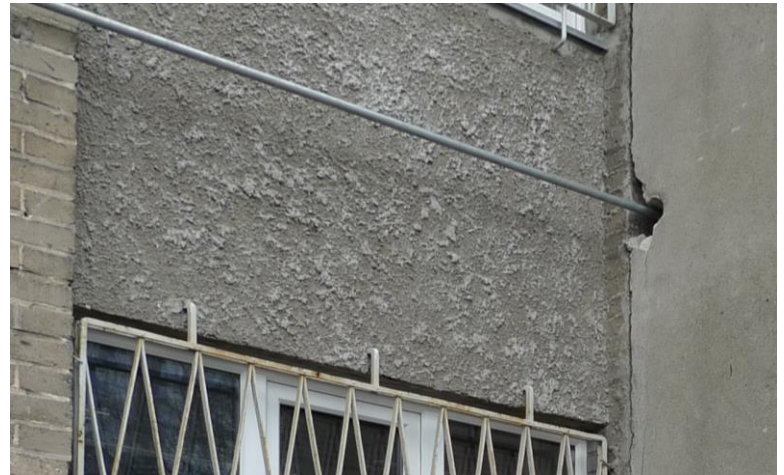
Fot. 21. Niezabezpieczona szczelina między budynkiem a przybudówką od południa, elew. pd.. H/E4.

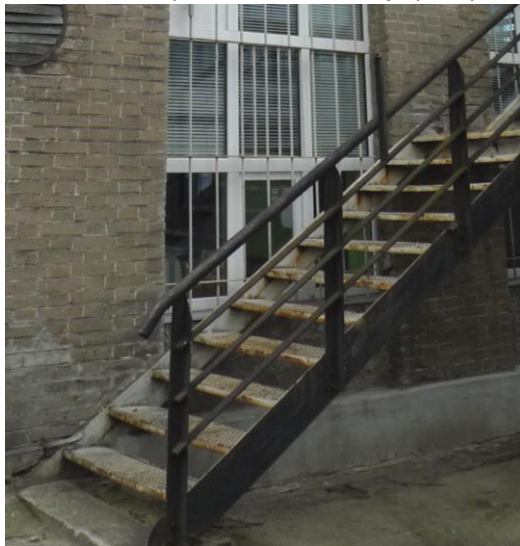
Fot. 22. Zewnętrzne schody pokryte produktami korozji, elew. wsch. H/E3.

- kraty okienne – stan dobry, stylistycznie nie pasują do obiektu,
- zewnętrzne schody w elew. wsch. – konstrukcja pokryta jest produktami korozji, wymaga oczyszczenia złuszczonej się warstwy malarskiej, założenia powłoki antykorozyjnej i odmalowania,
- metalowe okucia drzwi – w stanie dobrym, po konserwacji.

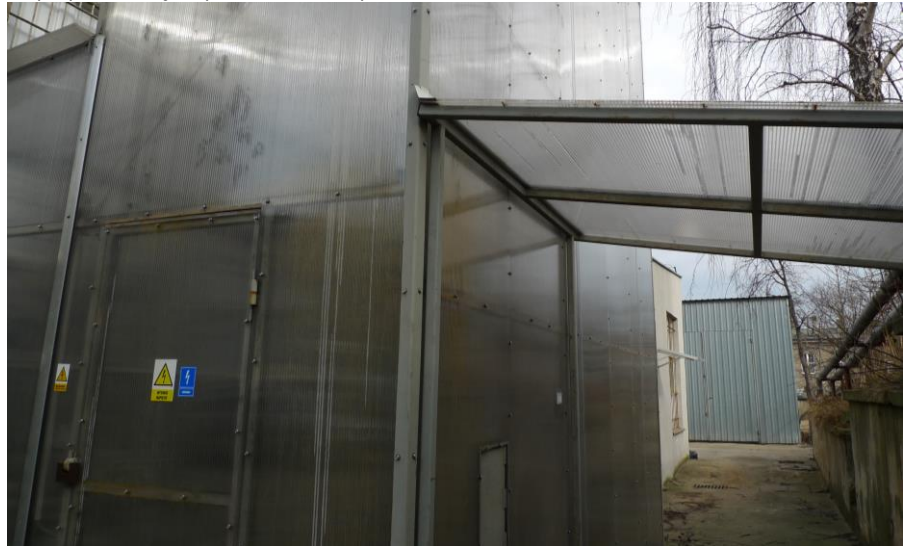
Fot. 23. Nieestetyczna przybudówka z mało trwałego i nieestetycznie starzejącego się materiału - poliwęglanu komórkowego; widoczne zabrudzenia i porosty wewnątrz komórek ścianek, elew. wsch. H/E3.

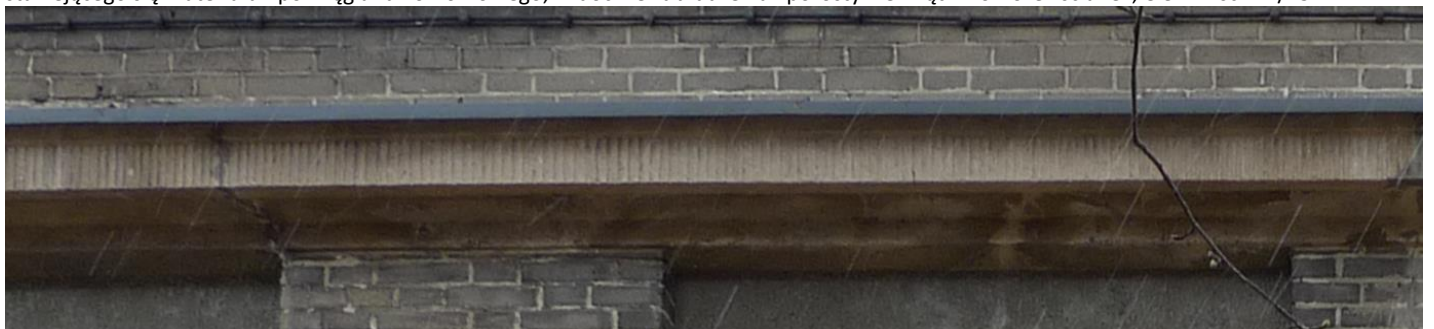
Fot. 24. Pęknięcie w dolnym gzymsie oraz zacieki na jego powierzchni, elew. pn. H/E2.

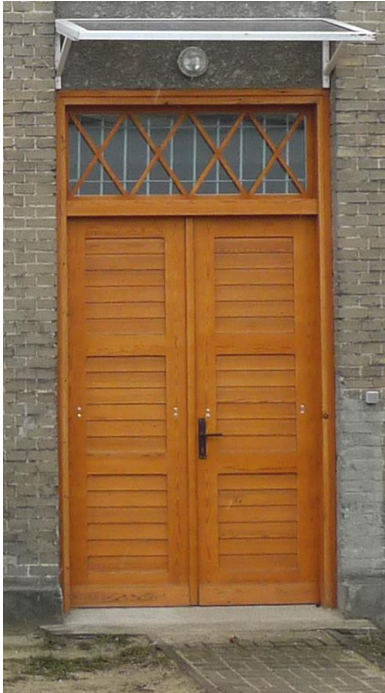
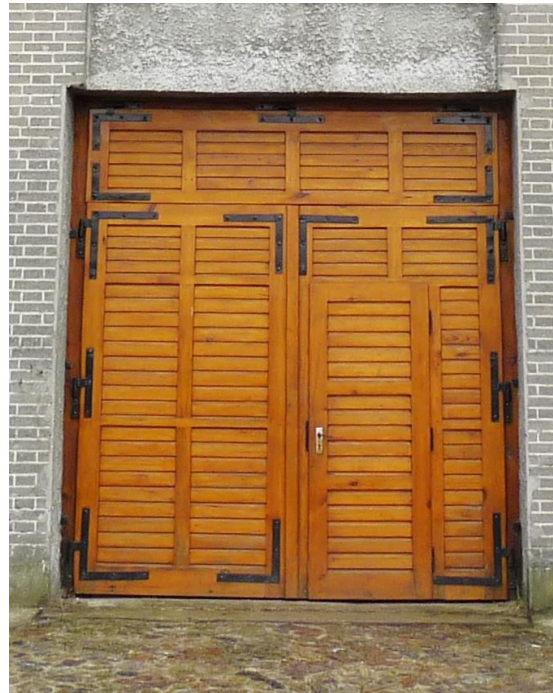
Fot. 25, 26. Historyzujące, drewniane drzwi do budynku od strony pn. i zach. o niezbyt pasującym do budynku, ciepłym odcieniu.

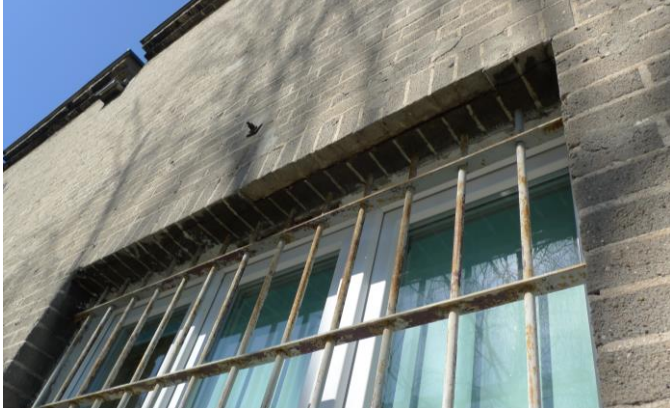
W obiekcie nie występują spękania muru objawiające się szerokimi szczelinami i pękniętymi ceglami, które mogłyby świadczyć o zniszczeniach natury konstrukcyjnej. Zasadniczy problem stanowią natomiast zniszczenia nadproży okiennych (identyfikowane szczególnie w elewacji wschodniej) powodowane korozją konstrukcji stalowych.

Fot. 30. Korozja stalowych nadproży okiennych w elew. H/E3. Fot. 31. Pokrycie dachu przybudówki elewacji wsch. - w bardzo dobrym stanie.

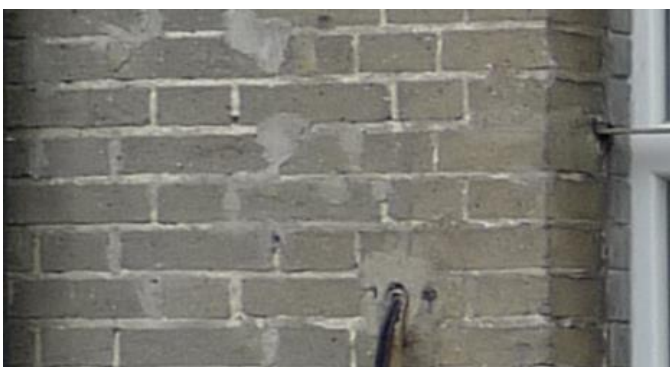
Drobne ubytki w murze powstałe na skutek ostrzału podczas wojny w większości zostały uzupełnione nie technologicznie założonym kitem, o źle dobranej barwie.

Fot. 32. Prowizoryczne, nieestetyczne kity założone w miejscu niewielkich ubytków (najprawdopodobniej po pociskach) w cegle i fudze, elew. pd..

Bezsprzecznie natomiast należy wykuć wtórne, nieestetyczne i stwarzające zagrożenie dla obiektu uzupełnienia ubytków wykonane z zapraw cementowych. W miejscach usunięcia zapraw należy wykonać rekonstrukcję poszczególnych elementów (cegły, fragmenty detali architektonicznych) zgodnie ze wzorcem historycznym. Nowo wprowadzona zaprawa uzupełniająca ubytki powinna posiadać podobne do oryginalnej, pod względem fizyko - mechanicznym oraz estetycznym, właściwości.

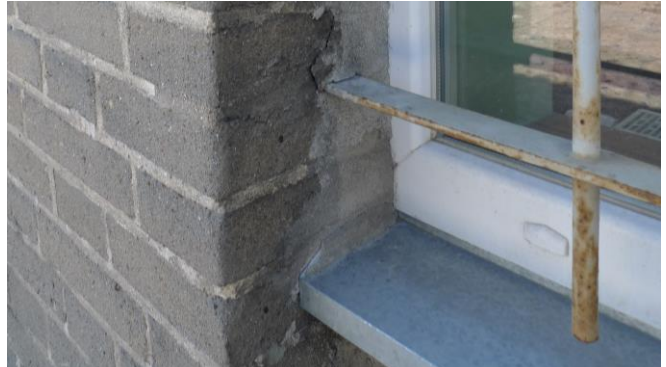
Fot. 33. Zaprawa cementowa na węgarkach okien po montażu okien z PCV, elew. pn.
