ANAZWA ELEMENTU PROJEKTU BUDOWLANEGO:	PROGRAM PRAC KONSERWATORSKICH
NAZWA ZAMIERZENIA BUDOWLANEGO:	<b>REMONT KONSTRUKCJI, POKRYCIA DACHU I INSTALACJI ODGROMOWEJ WRAZ Z WYMIANĄ SYSTEMU ODWODNIENIA POŁĄCI DACHOWYCH W AULI BUDYNKU B UNIWERSYTETU MORSKIEGO</b>
ADRES:	Budynek Uniwersytetu Morskiego ul. Morska 81-87 81-225 Gdynia
IDENTYFIKACJA DZIAŁKI/-EK:	226201_1.0015.883
INWESTOR:	Uniwersytet Morski w Gdyni ul. Morska 81-87 81-225 Gdynia
KATEGORIA OBIEKTU BUDOWLANEGO:	Kategoria IX — budynki kultury, nauki i oświaty

OPRACOWANIE
mgr inż. arch. Kajetan Herkt
mgr inż. Linda Weber
17.10.2024

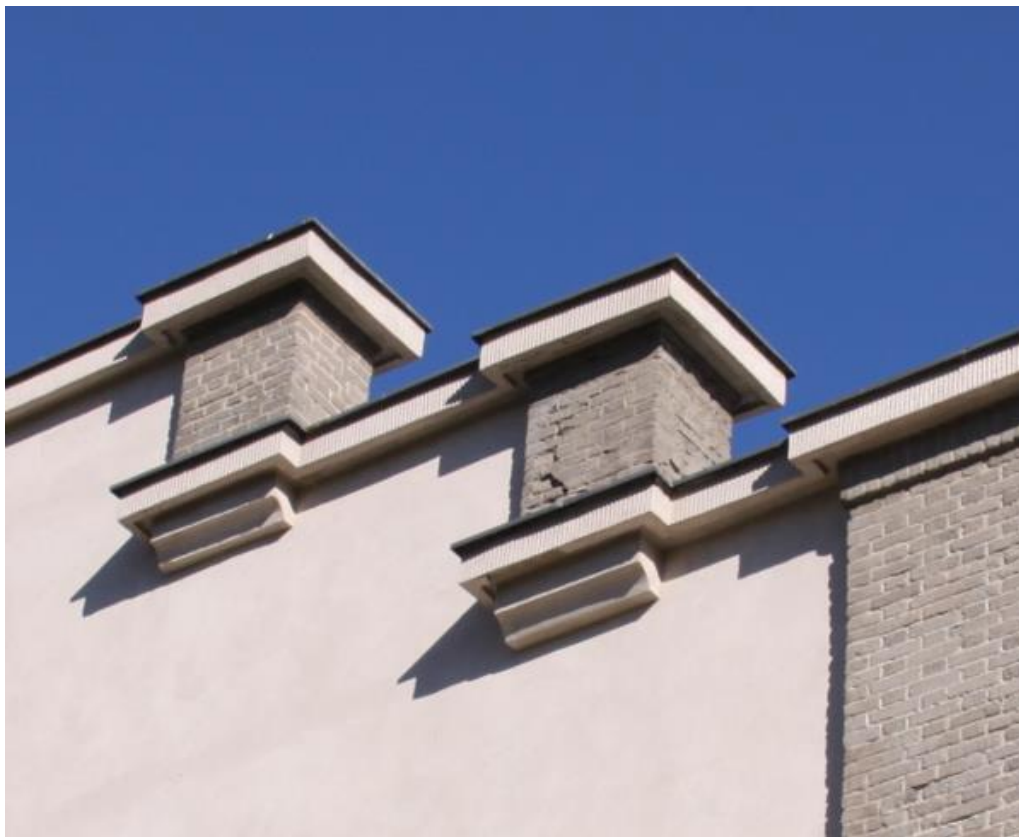
Uszkodzenia muru attyki od strony elewacji południowej

Projektuje się wykonanie napraw muru oraz prac tynkarsko-malarskich uszkodzonych elementów attyk. Uszkodzone, odspojone tynki i fragmenty zdeintegrowanych cegieł należy usunąć, podłoże oczyścić wodą pod ciśnieniem lub parą wodną z miękkimi szczotkami z tworzywa sztucznego. Podłoże należy odgrzybić stosując nasączenie preparatem czynnym biologicznie, a na koniec zagruntować. W miejscu pęknięć muru, w spoiny cegieł należy wkleić pręty do naprawy murów – szczegóły wg Projektu Technicznego.

Brakujące lub ukruszone spoiny uzupełnić gotową zaprawą mineralną o wytrzymałości na ściskanie mniejszej lub równej wytrzymałości cegieł, o kolorze zbliżonym do oryginalnego koloru spoiny. Uzupełnienia ubytków w cegle wykonać gotową zaprawą mineralną z dodatkiem białego cementu portlandzkiego. Scalenie kolorystyczne wykonać farbami na bazie krzemianów.

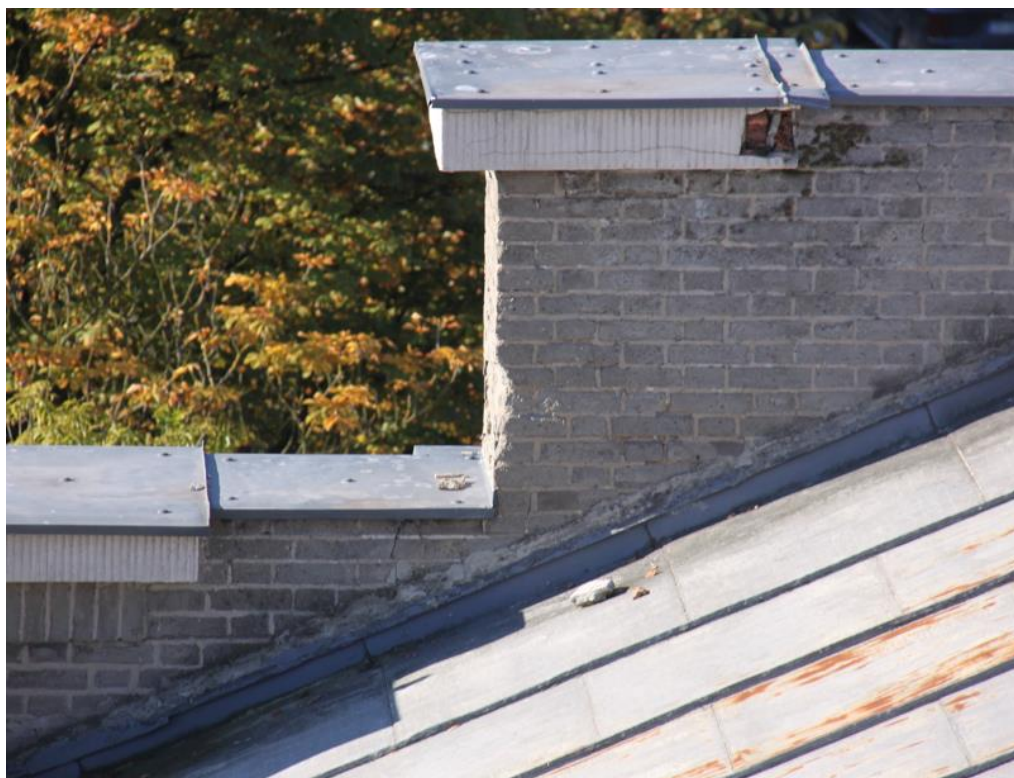
Uszkodzenia muru oraz detalu attyki od strony dachu

Uszkodzone zwieńczenie uskoku attyki od strony północnej należy usunąć oraz odtworzyć za pomocą zapraw mineralnych barwionych w masie w kolorze bieli (dokładny kolor należy dopasować do istniejących elementów).

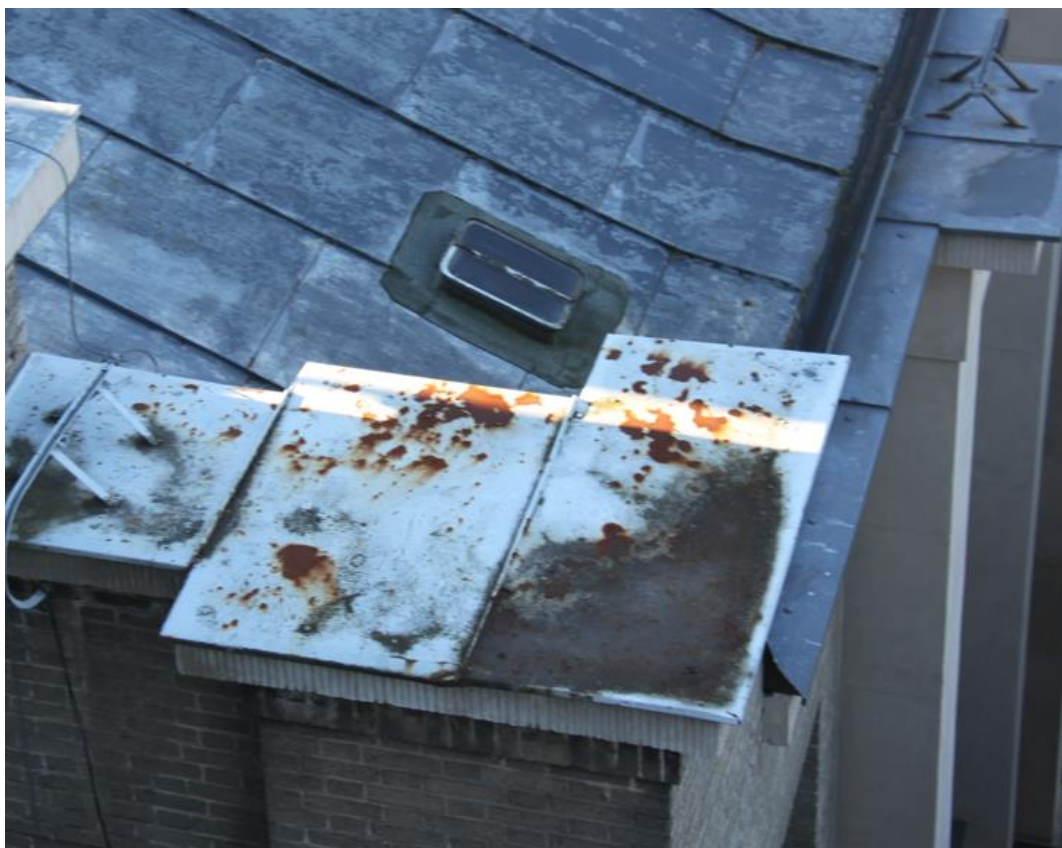
Ogniska korozji na obróbkach blacharskich dachu auli

- Obróbki blacharskie, opierzenia attyk, rynny, rury spustowe, elementy mocujące, pasy podrynnowe oraz listwę kalenicową dachu należy wykonać z blachy tytanowo-cynkowej patynowanej, gr. 0,7 mm, kolor patyny szary – naturalny, analogiczny jak dla pokrycia.
- Lokalizacje i wymiary elementów projektowanych wykonać na wzór elementów istniejących oraz zgodnie z częścią graficzną opracowania. Istniejące obróbki i orywnowanie do demontażu.
- Połączenia przebijające pokrycie dachu wykonywać szczelnie, przy użyciu podkładek, śrub i wkrętów ocynkowanych lub wykonanych ze stali nierdzewnej. Główki mocowań mechanicznych zabezpieczyć systemowymi kapslami.
- Nie dopuszcza się bezpośredniego połączenia z elementami miedzianymi i stalowymi (nie dotyczy

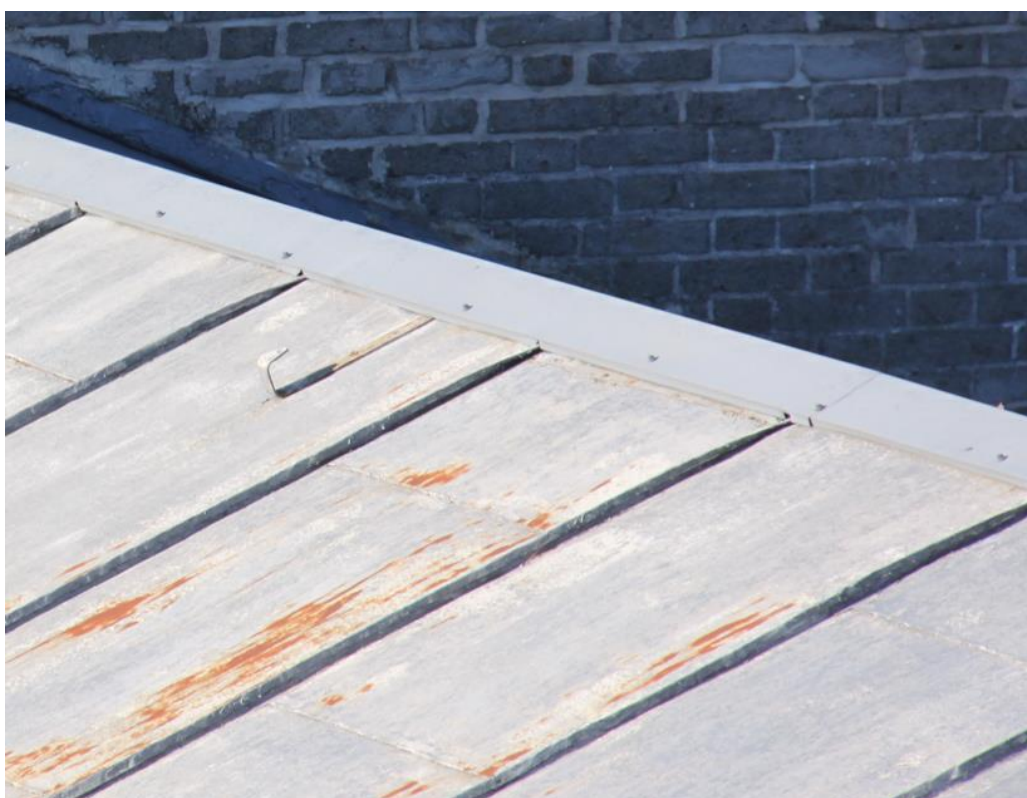
Ślady korozji pokrycia połaci dachowej, brak wentylacji połaci przez gąsiory

Na pokrycie papowe należy ułożyć matę strukturalną, a na nią montować panele blachy tytanowo-cynkowej patynowanej (kolor patyny szary – naturalny), na rąbek stojący, mocowane na systemowe łapy montażowe zabezpieczone antykorozyjnie. Wszystkie elementy z blachy ujednolicić kolorystycznie. Na styku połaci dachu z attyką, blachę pokrycia należy wygiąć, a tak wysunięty panel umocować do muru listwą dociskową z blachy. Styk blachy z murem uszczelnić elastyczną masą uszczelniającą. Jeśli temp. blachy wynosi poniżej 10°C, podczas obróbki należy miejscowo podgrzewać blachę.

Istniejące wywiewki do demontażu. Nawiew powietrza do przestrzeni poddasza poprzez montaż systemowych nawiewników połaciowych w poziomie okien oraz przez nawiewniki okienne. Powietrze będzie wywiewane przez wentylowaną kalenicę. Krawędzie dachu należy oddalić min. 60 mm od siebie, a następnie nałożyć systemową taśmę siatkową wentylacyjną (nie dopuszcza się stosowania taśm kalenicowych z włókniną mogących ograniczyć przepływ powietrza. Gąsior z blachy montować do prefabrykowanych listew kalenicowych z perforacjami. Dla gąsiora stosować zakładki 10 cm, blacha powinna wystawać 3 cm od listwy kalenicowej. W celu zapewnienia możliwości pracy termicznej paneli, listwy należy mocować do paneli, a nie do deskowania.

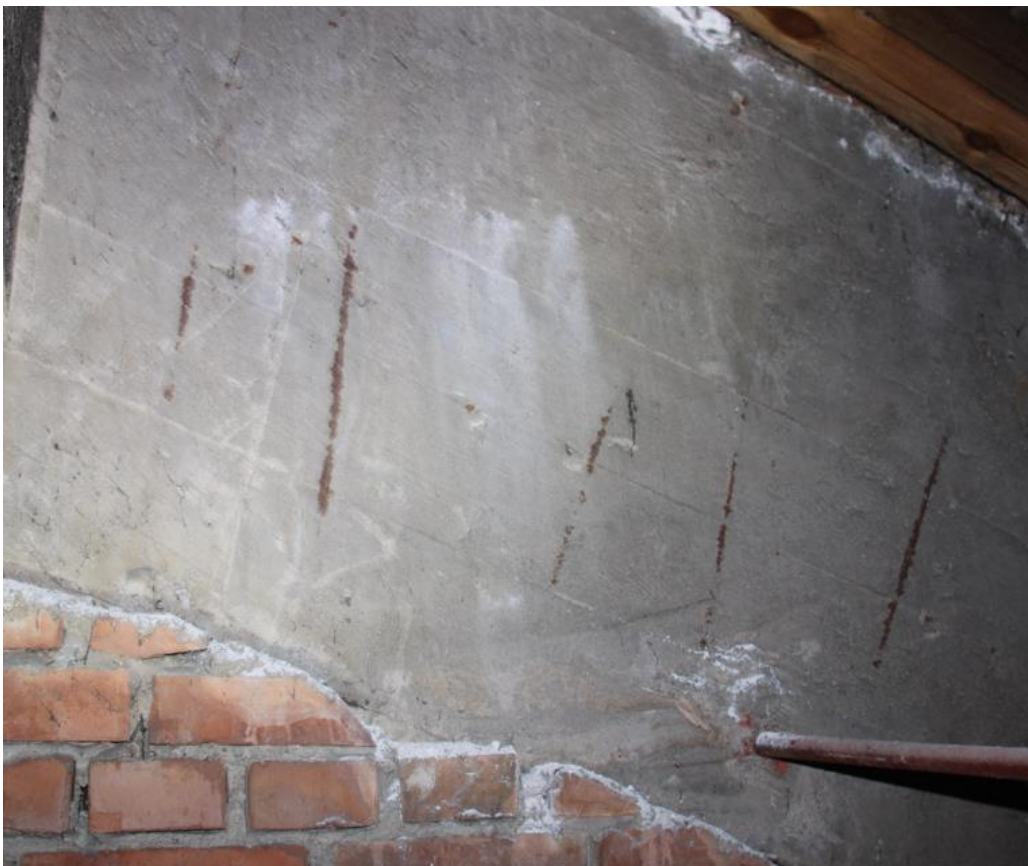
Widoczne pręty zbrojenia elementów żelbetowych konstrukcji dachu auli

Projektuje się odtworzenie części krokwi dachu z elementów drewnianych impregnowanych. Odsłonięte skorodowane fragmenty zbrojenia elementów żelbetowych należy oczyścić i zabezpieczyć, a następnie odtworzyć brakującą otulinę korzystając z systemowego rozwiązania wiodących producentów chemii budowlanej. Lokalizacja elementów do wymiany i naprawy oraz szczegółowe informacje zgodnie z Opinią Techniczną oraz Projektem Technicznym.

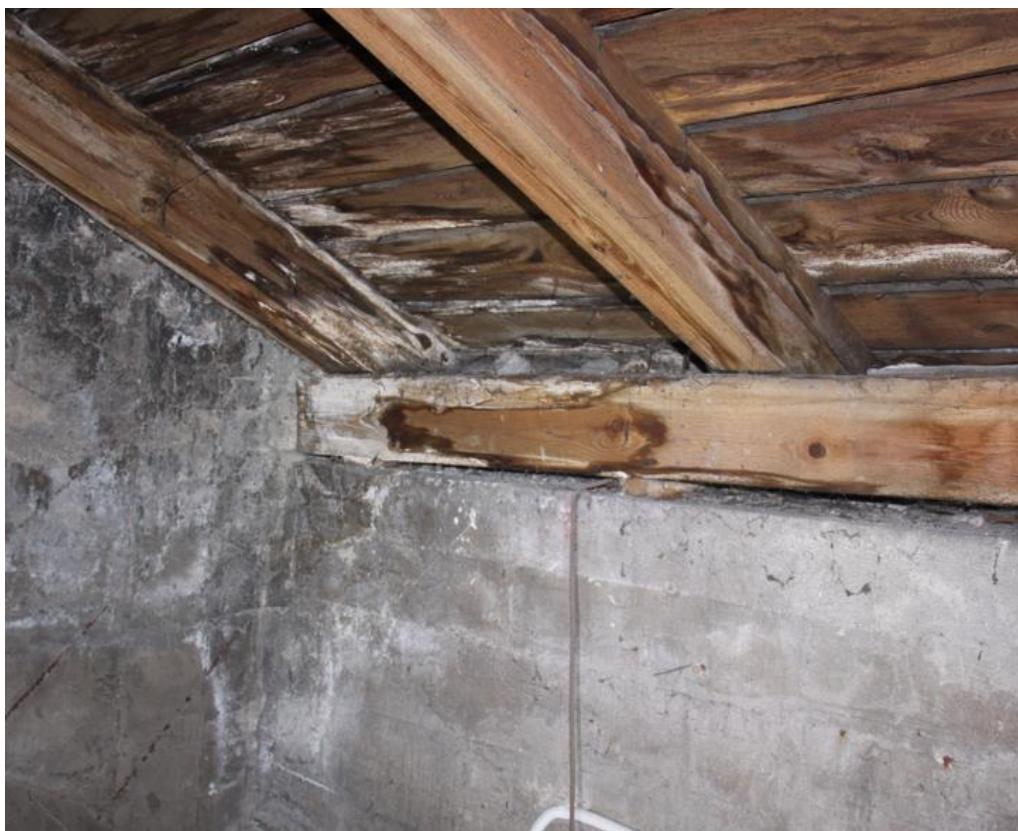
Korozja biologiczna, ślady po zaciekach na drewnianych elementach konstrukcji połaci dachu
