EKSPERTYZA STANU TECHNICZNEGO

**KONSTRUKCJI POZIOMU -2 SEGMENT C – SZPITAL IM. STEFANA ŻEROMSKIEGO W
KRAKOWIE ZLOKALIZOWANY NA OS. NA SKARPIE 66 KRAKÓW**

Szpital Specjalistyczny im. Stefana Żeromskiego
os. Na Skarpie 66, 31-913 Kraków

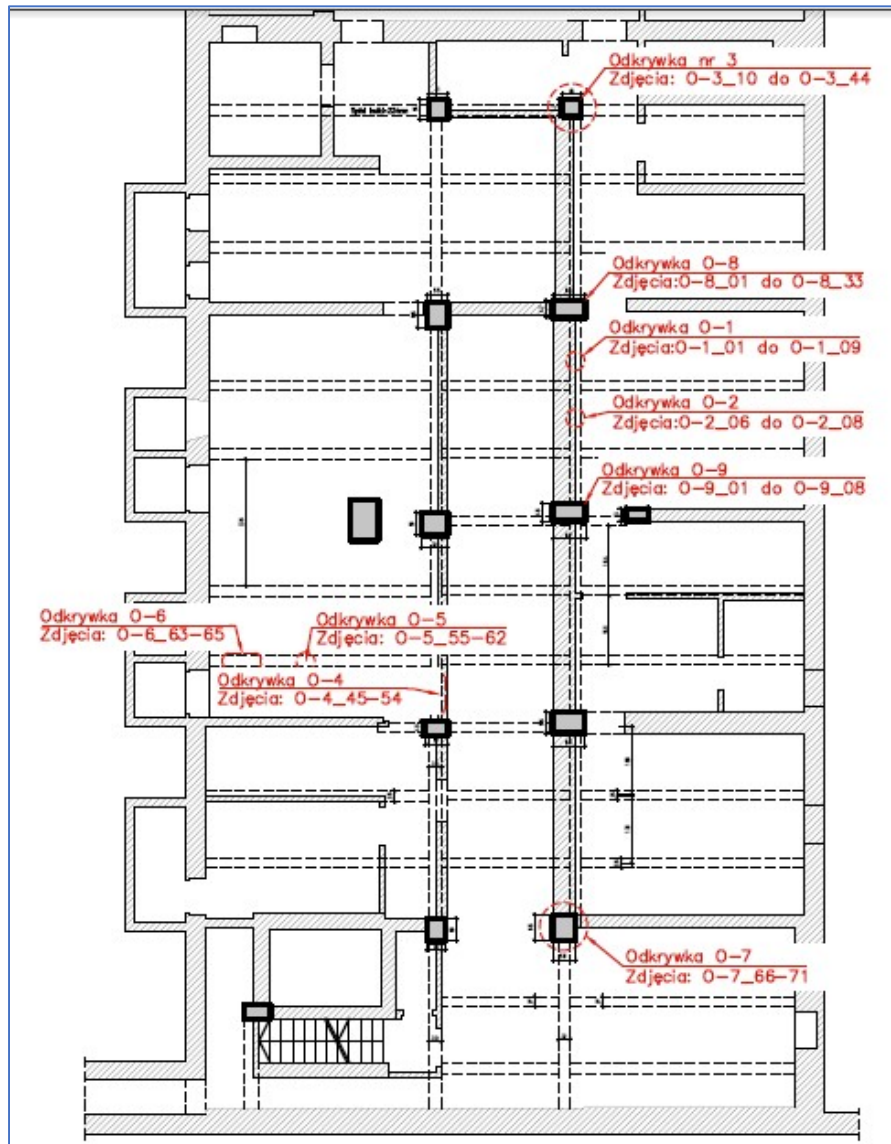
rys. 2. Lokalizacja odkrywek poziom -2

- Odkrywka oznaczona nr 3 (zdjęcia nr od O-3_10 do O-3_44)
- Odkrywka nr 7 (zdjęcia nr od O-07_66 do O-7_71)
- Odkrywka nr 8 (zdjęcia O-8_01 do O-8_33)
- Odkrywka nr 9 (zdjęcia O-9_01 do O-9_08)

- Odkrywka oznaczona nr 1 (zdjęcia nr od O-1_01 do O-1_09)
- Odkrywka nr 2 (zdjęcia nr od O-02_06 do O-2_08)
- Odkrywka nr 4 (zdjęcia O-4_45 do O-4_54)

- Odkrywka nr 5(zdjęcia O-5_55 do O-5_62)
- Odkrywka nr 6(zdjęcia O-6_63 do O-6_66)

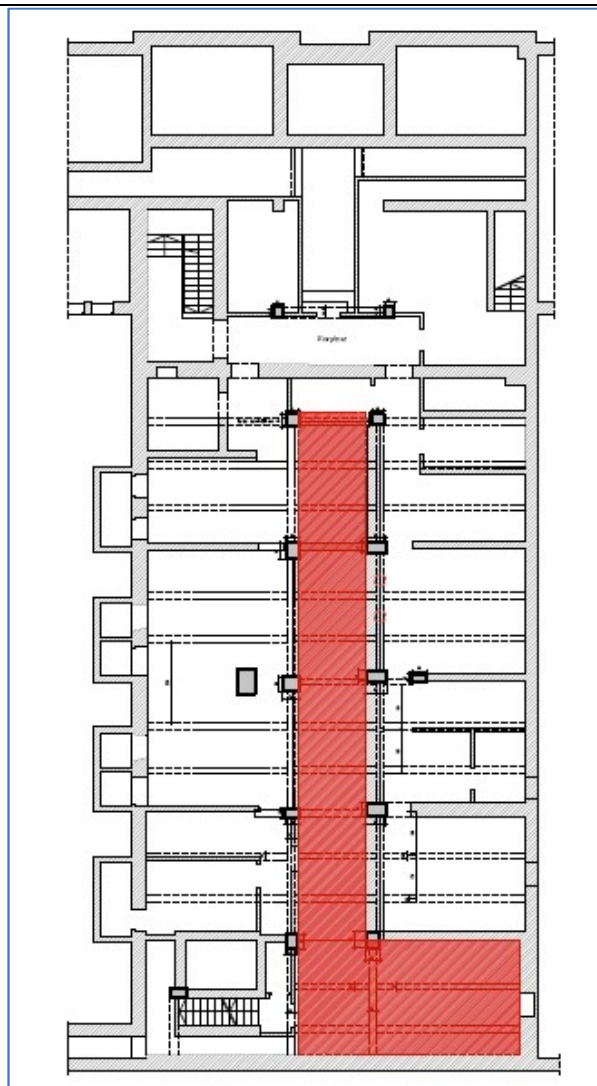
rys. 3. Lokalizacja belek żelbetonowych w stanie bardzo złym nadające się do niezwłocznego remontu.

Stan belek wewnątrz budynku zaznaczone na rysunku poniżej można określić jako **bardzo zły**. Belki oraz strop poziomu -1 przed pierwszą wizją lokalną autorów niniejszej ekspertyzy był zastany jako podparty przez stemplowanie. W trakcie wizyt lokalnych na obiekcie zaobserwowano pogłębienie się zarysowania oraz przerwania prętów podłużnych w jednej belce. Zaleceniem jest pozostawienie podparcia belek oraz płyty przez stemplowanie do czasu wykonania niezbędnych prac naprawczych.

W pozostałych miejscach belki są w **stanie nieprawidłowym** z korozją strzemion oraz odpadaniem narożnych otulin. Belki ze względu na liczne błędy wykonawcze oraz eksploatacyjne (zalewanie ścieków kanalizacyjnych) należy doprowadzić do stanu umożliwiającego bezpieczne użytkowanie obiektu.
