DOKUMENTACJA
Z PRZEPROWADZONYCH
BADAŃ KONSERWATORSKICH
DLA BUDYNKU „A” ZESPOŁU SZKÓŁ PRZYRODNICZO-TECHNICZNYCH
CENTRUM KSZTAŁCENIA USTAWICZNEGO W BOJANOWIE

Obiekt wpisany do rejestru zabytków woj. wielkopolskiego pod numerem: 629/Wlkp/A z dn. 09.06.1997

RAWICZ, PAŹDZIERNIK 2025

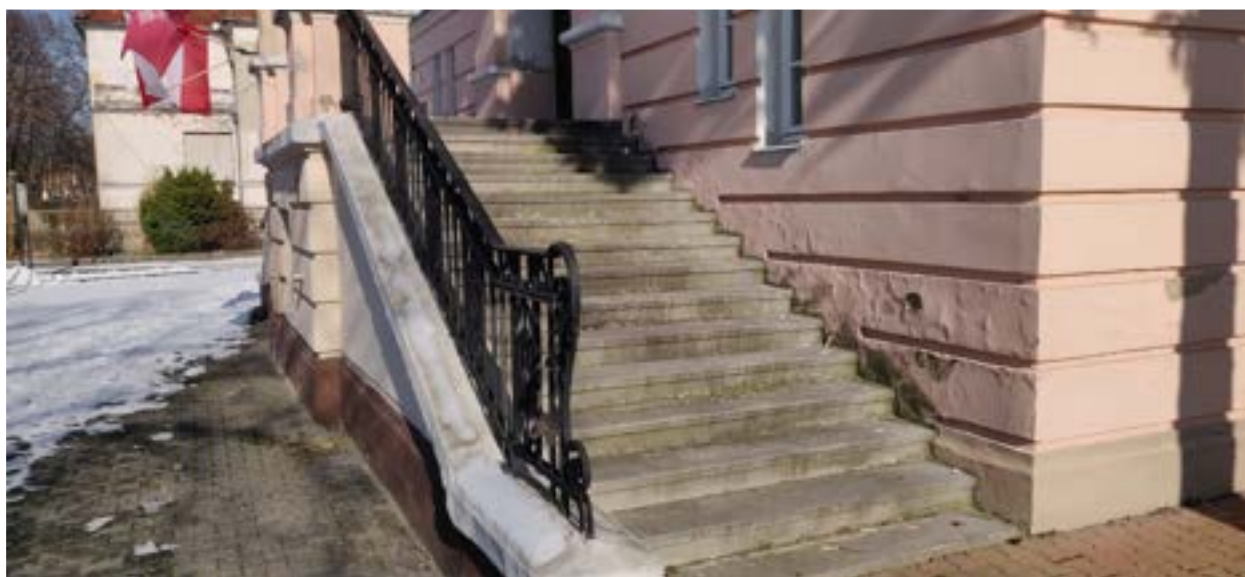
Stwierdzono miejscami duże odspojenia tynków zachodniej elewacji frontowego ryzalitu w sąsiedztwie schodów wejściowych [fot. 1.+3.] oraz znaczne odspojenia tynków, szlicht i cegieł murków bocznych schodów [fot. 4.+6.].

Fot. 1. Elewacja frontowa (zachodnia), fragment ryzalitu ze schodami wejściowymi – silnie zawilgocona dolna partia murów widoczna w postaci ciemnych plam i odspojień wypraw tynkarskich; w części uszkodzone stopnie schodowe

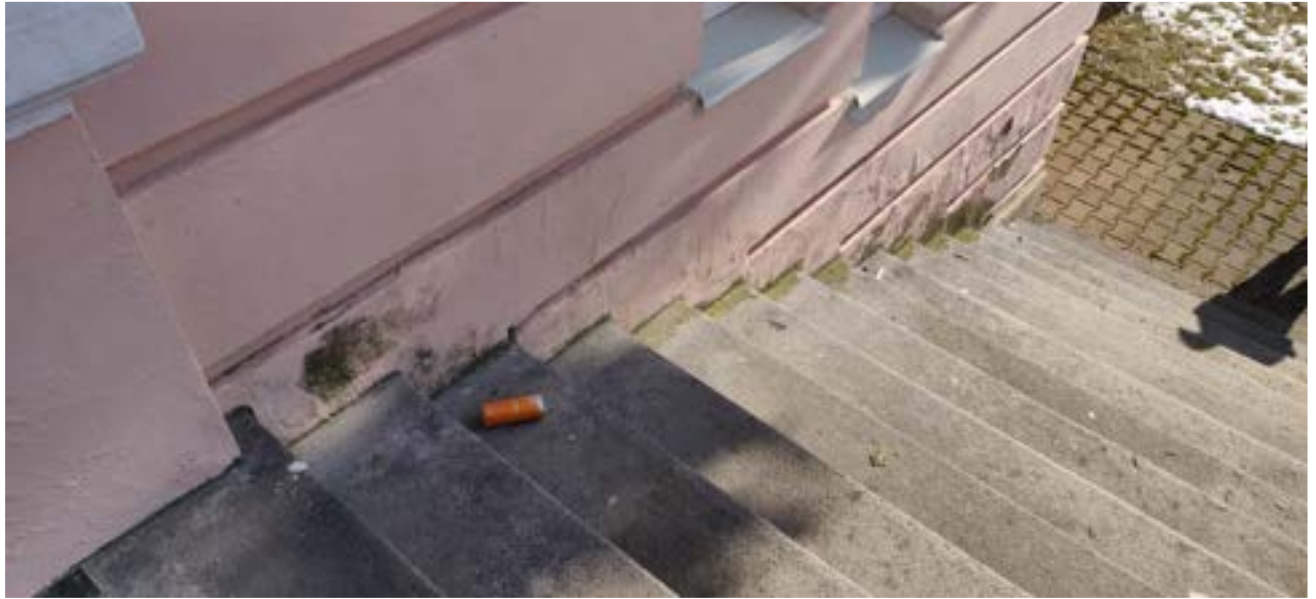
Fot. 2. Elewacja frontowa (zachodnia), fragment ryzalitu ze schodami wejściowymi (bieg południowy) – silnie zawilgocona dolna partia murów widoczna w postaci ciemnych plam i odspojień wypraw tynkarskich

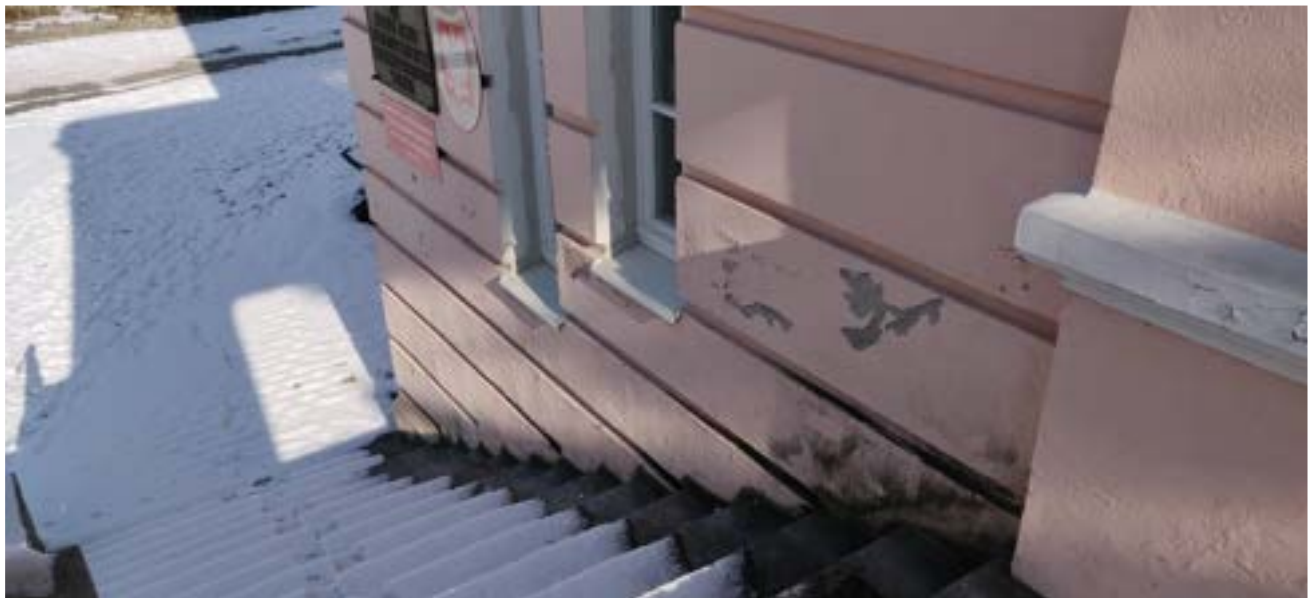
Fot. 3. Elewacja frontowa (zachodnia), fragment ryzalitu ze schodami wejściowymi (bieg północny) – silnie zawilgocona dolna partia murów widoczna w postaci ciemnych plam i odspojień wypraw tynkarskich

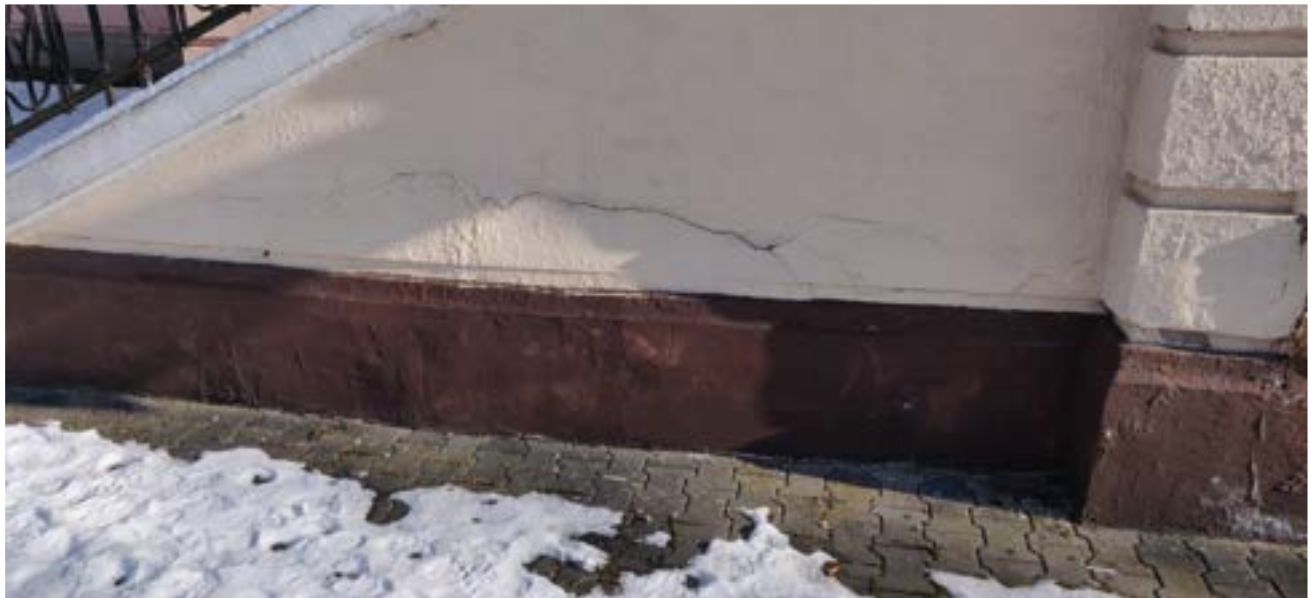
Fot. 4. Elewacja frontowa (zachodnia), fragment muru bocznego schodów wejściowych (bieg północny) – znaczne odspojenie tynku, wtórnie podklejone montażową pianą poliuretanową; mocno zawilgocona cała partia murów

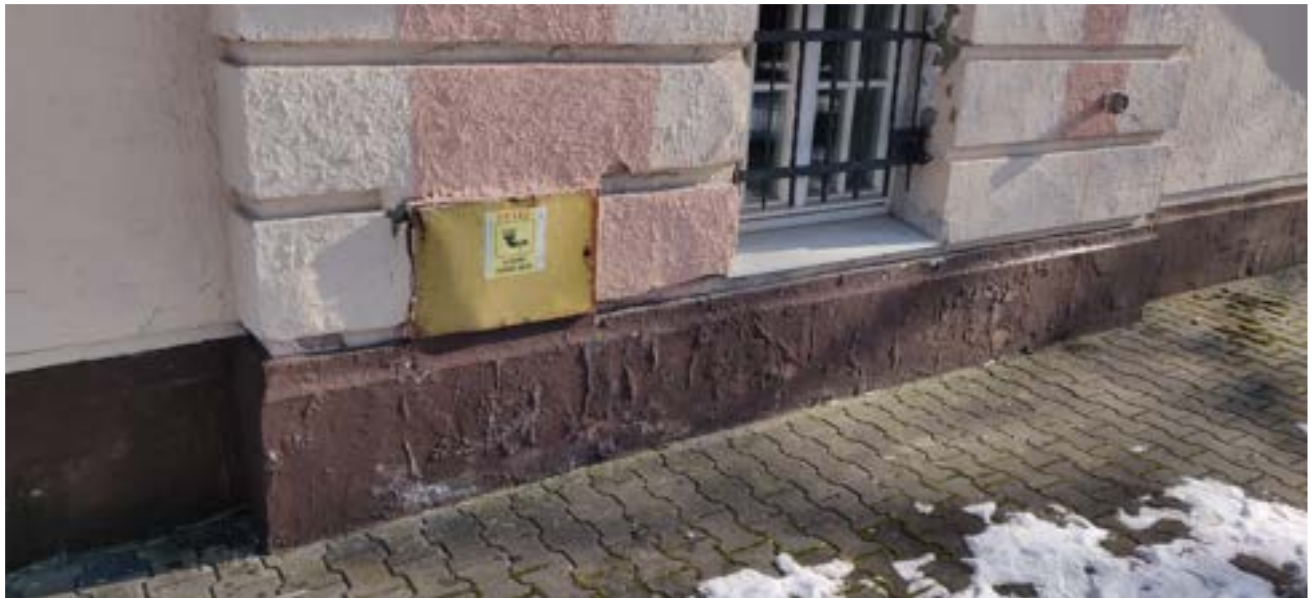
Fot. 5. Elewacja frontowa (zachodnia), fragment muru części podpiwniczonej pod spocznikiem schodów wejściowych – wyraźne odspojenie tynku; mocno zawilgocona cała partia murów

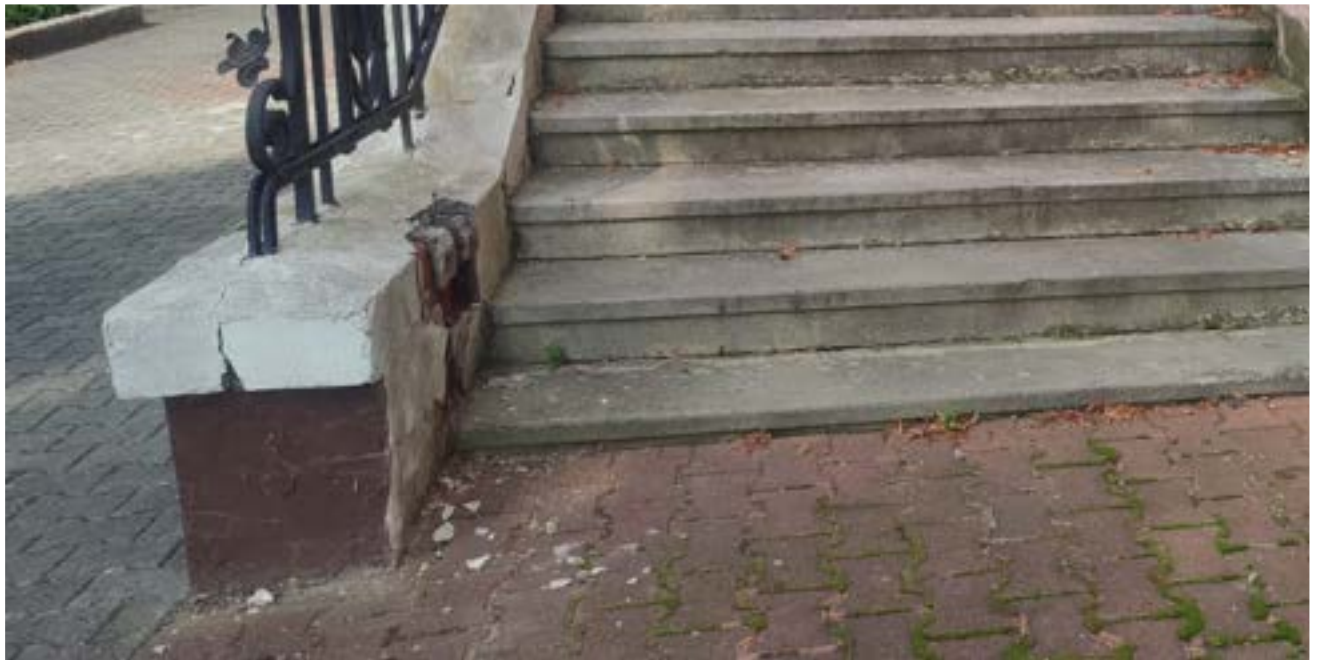
Fot. 6. Elewacja frontowa (zachodnia), fragment muru bocznego schodów wejściowych (bieg południowy) – znaczne odspojenie tynków, szlichty spadkowej oraz cegieł; mocno zawilgocona cała partia muru

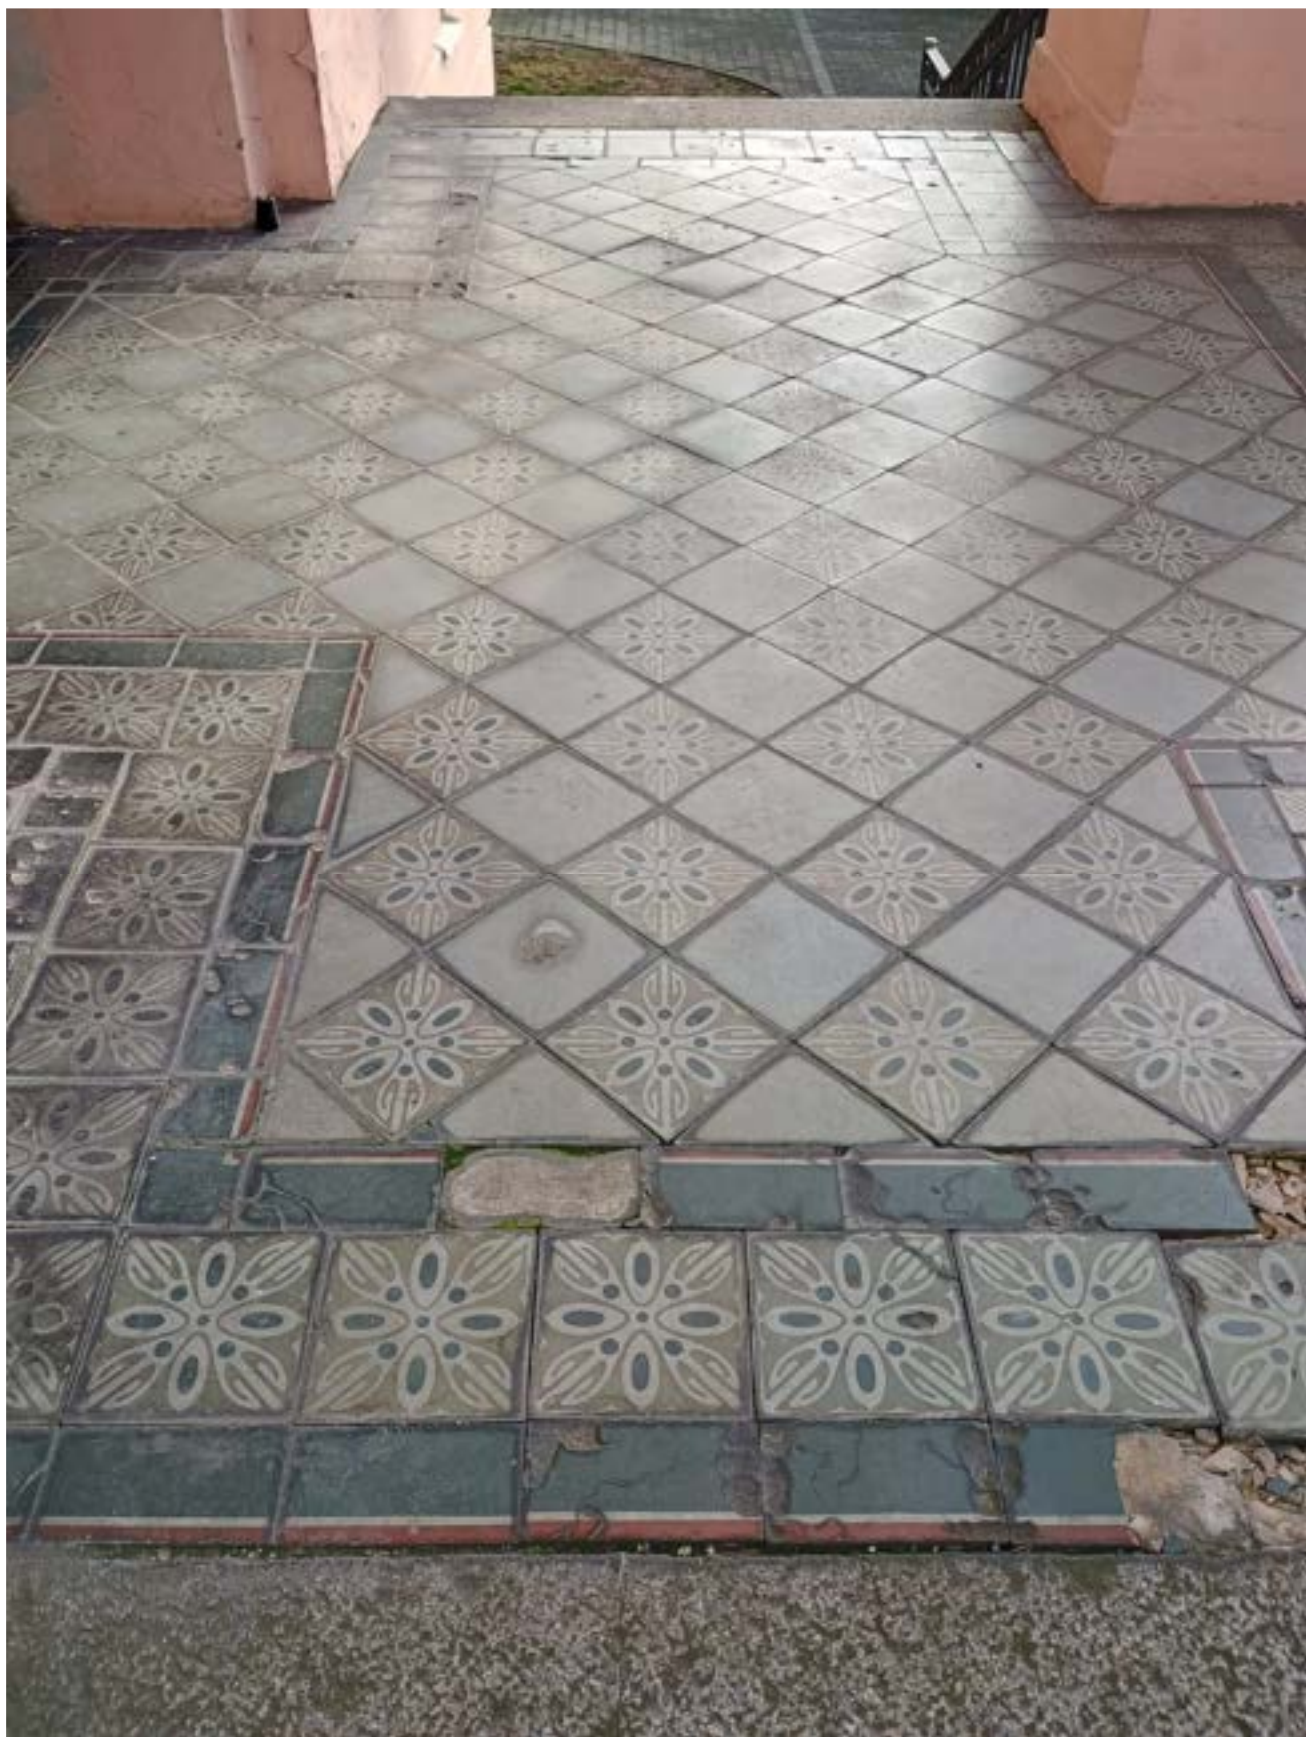
Stwierdzono silnie zniszczone i odspojone okładziny z płytek spocznika schodów zewnętrznych przy zachodniej elewacji frontowego ryzalitu [fot. 7.÷10.] – znaczne złuszczenia i wykruszenia zewnętrznej warstwy z dekoracjami, rozwarstwienia i zmurszenia wielu płytek. W dużo lepszej kondycji są te same płytki w przedsionku przed schodami wejściowymi wewnętrznymi na parter ze spocznika zewnętrznych schodów frontowych ryzalitu – okładzina z płytek ma znacznie mniejsze uszkodzenia [fot. 13.].

Fot. 7. Elewacja frontowa (zachodnia), fragment ryzalitu ze schodami wejściowymi – spocznik schodów z silnie zniszczonymi i odspojonymi okładzinami z płytek

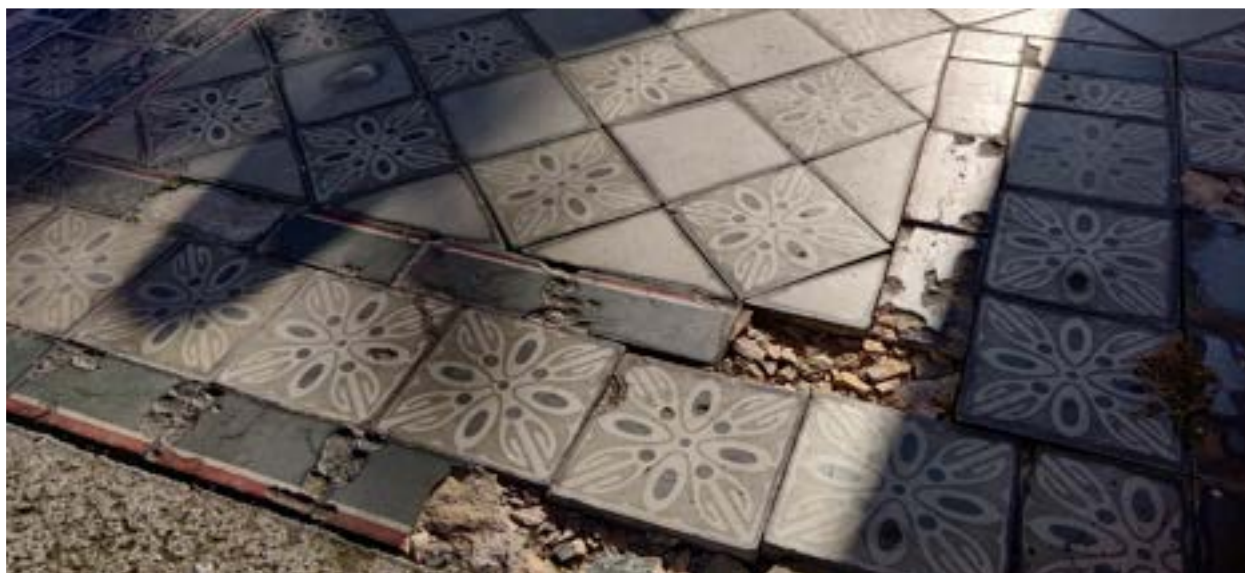
Fot. 8. Elewacja frontowa (zachodnia), spocznik schodów wejściowych – silnie zniszczone i odspojone okładziny z płytek

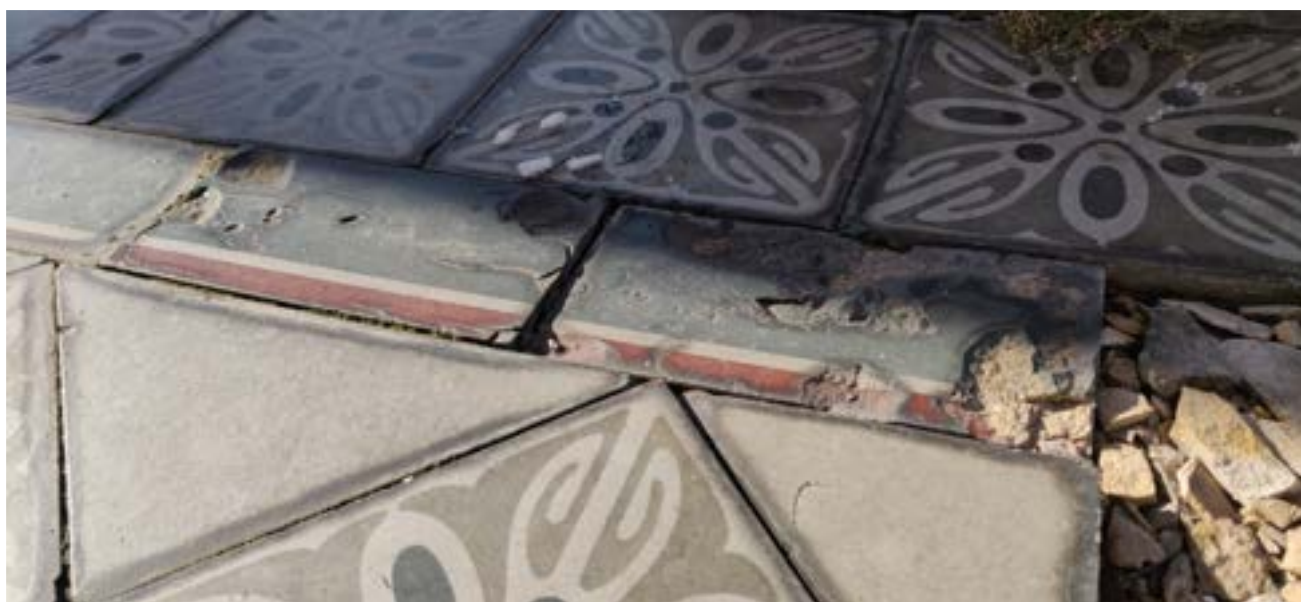
Fot. 9. Elewacja frontowa (zachodnia), spocznik schodów wejściowych – silnie zniszczone i odspojone okładziny z płytek

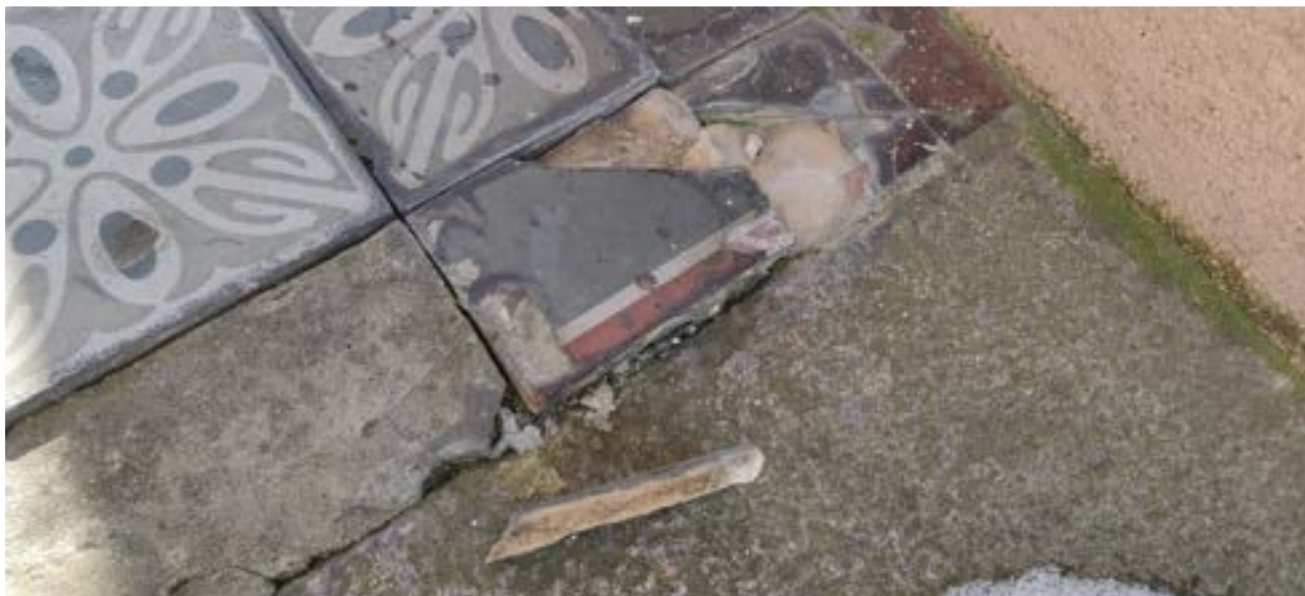
Fot. 10. Elewacja frontowa (zachodnia), spocznik schodów wejściowych – silnie zniszczone i odspojone okładziny z płytek

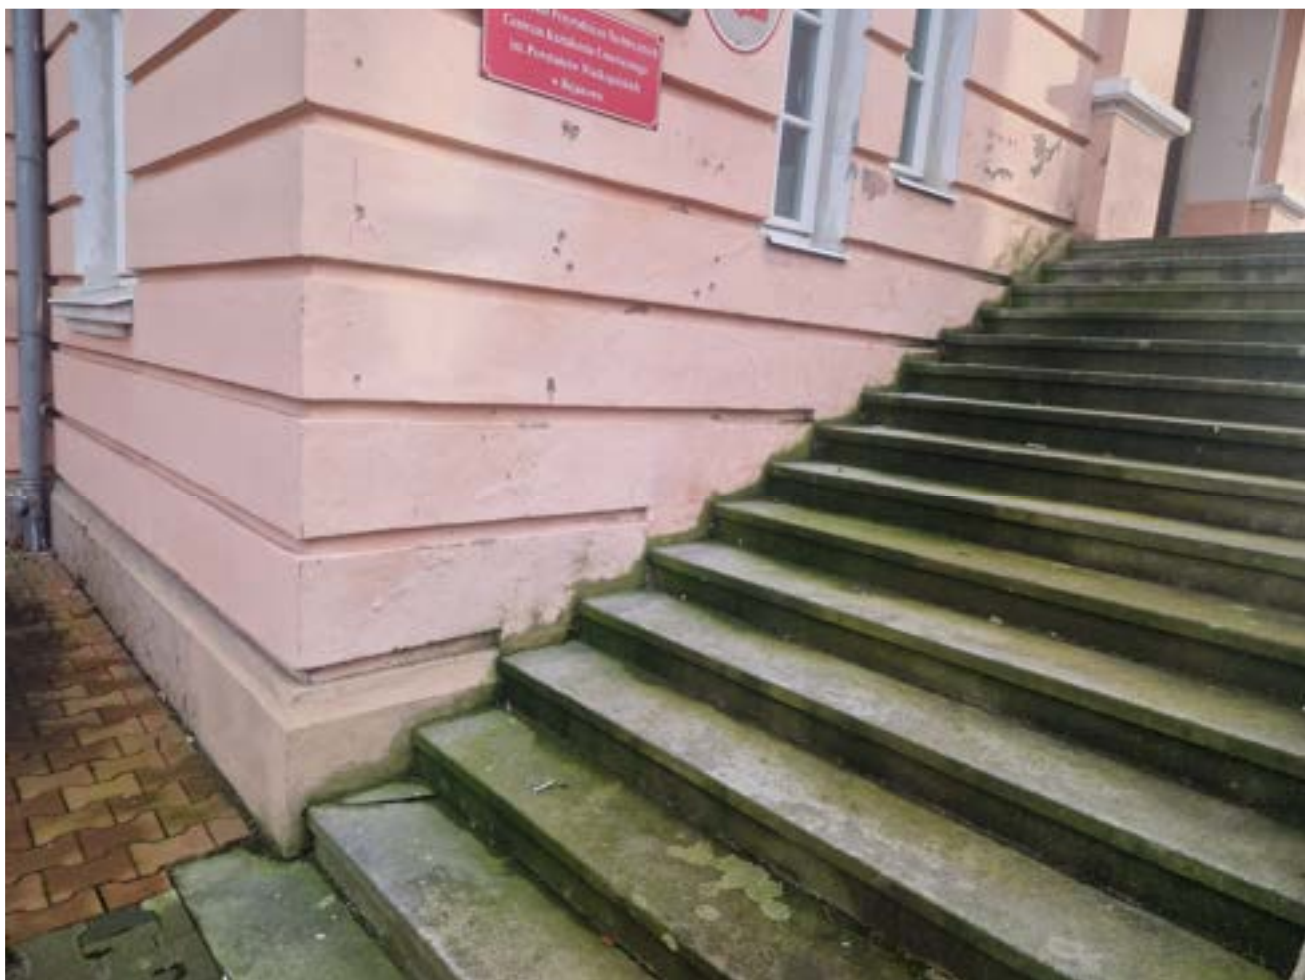
Stopnie granitowe biegów zewnętrznych schodów wejściowych są w zadowalającym stanie, lecz są wyraźnie przybrudzone. Kilka stopni (dostrzeżono 3 szt.) jest pękniętych przy końcach osadzonych w murze ryzalitu [fot. 11.÷12.].

Fot. 11. Elewacja frontowa (zachodnia) ryzalitu, bieg północny schodów wejściowych – pęknięcie jednego ze stopni granitowych przy końcu osadzonym w murze ryzalitu

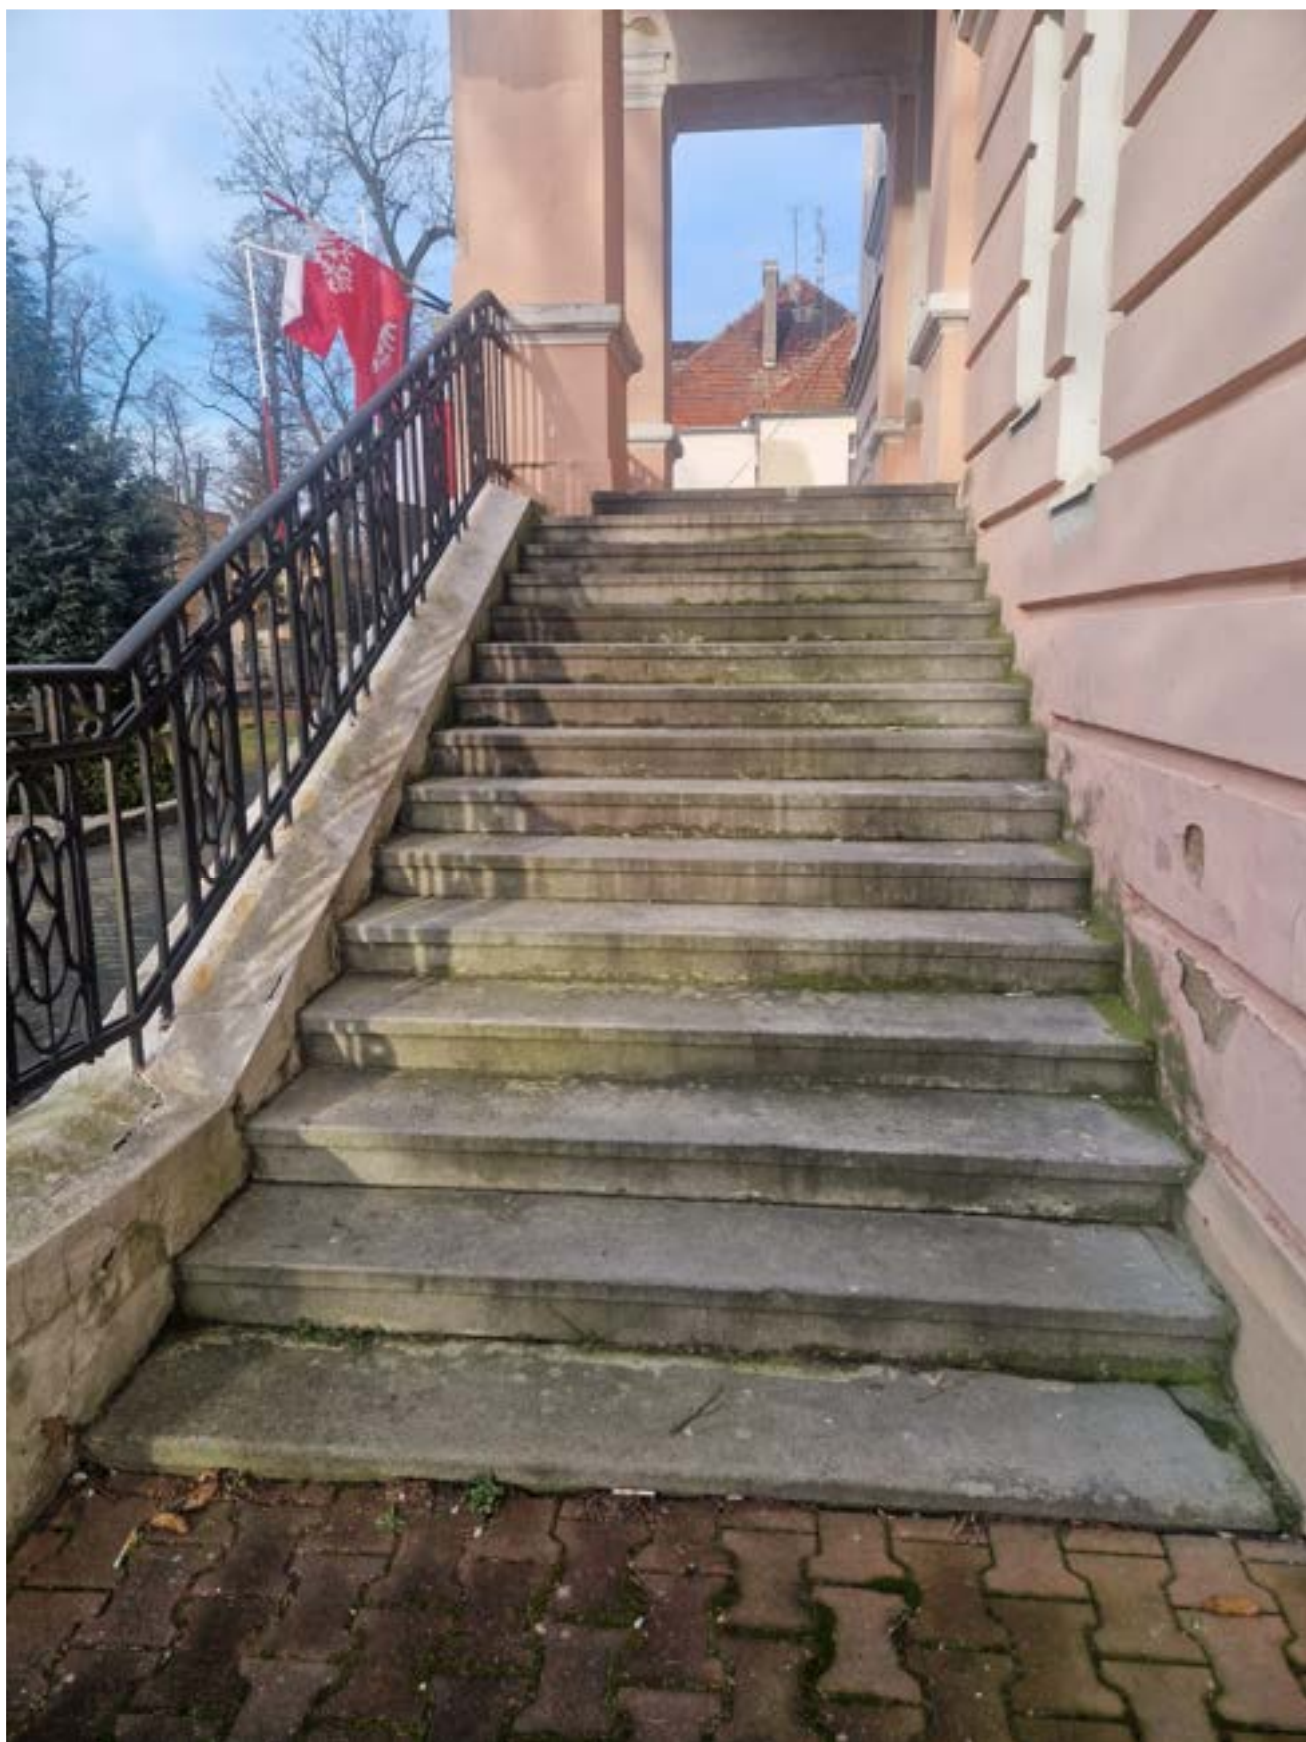
Fot. 12. Elewacja frontowa (zachodnia) ryzalitu, bieg południowy schodów wejściowych – pęknięcie dwóch stopni granitowych przy końcu osadzonym w murze ryzalitu

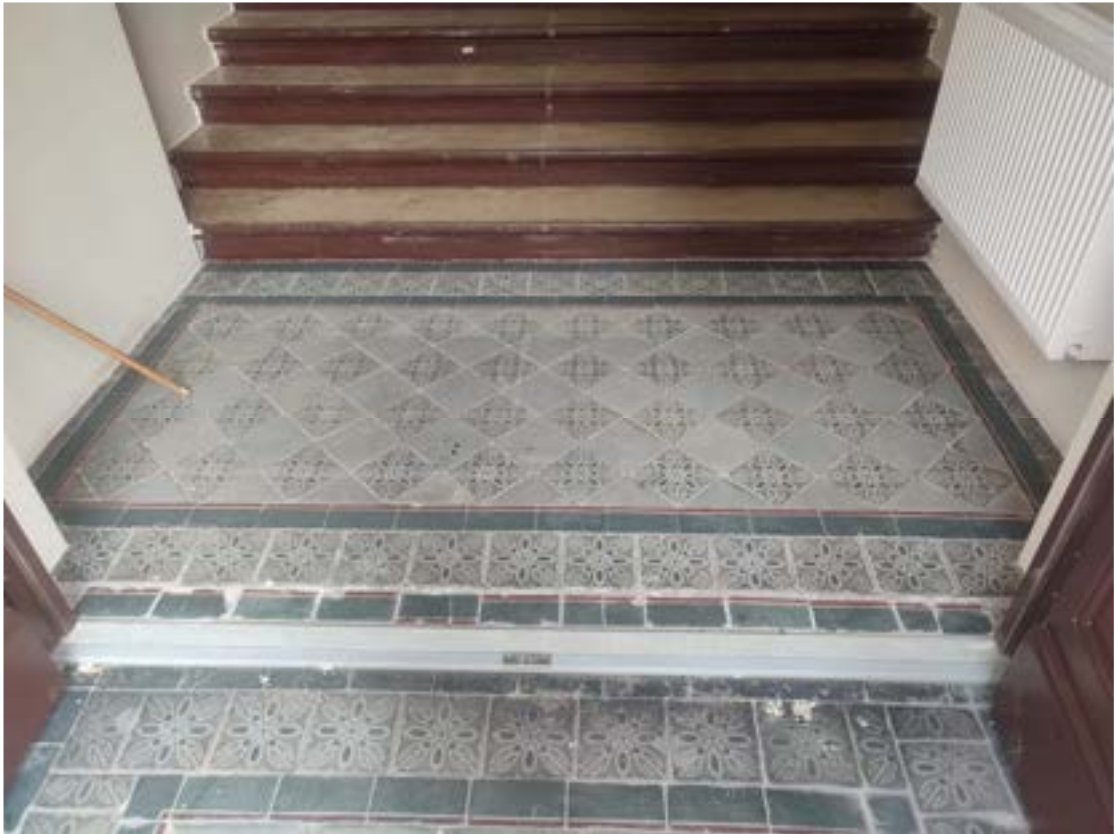
Fot. 13. Schody wejściowe wewnętrzne na parter ze spocznika zewnętrznych schodów frontowych ryzalitu – okładzina z płytek ze znacznie mniejszymi uszkodzeniami

Te same płytki w przedsionku przed schodami wejściowymi wewnętrznymi na parter ze spocznika zewnętrznych schodów frontowych ryzalitu są w dużo lepszym stanie – okładzina z płytek ma znacznie mniejsze uszkodzenia [fot. 13.], co może wskazywać na mniejsze oddziaływanie mrozu. Widoczne większe uszkodzenia tam widać zwłaszcza przy progu drzwi, które były najpewniej wórnie wymieniane i uzupełniane.

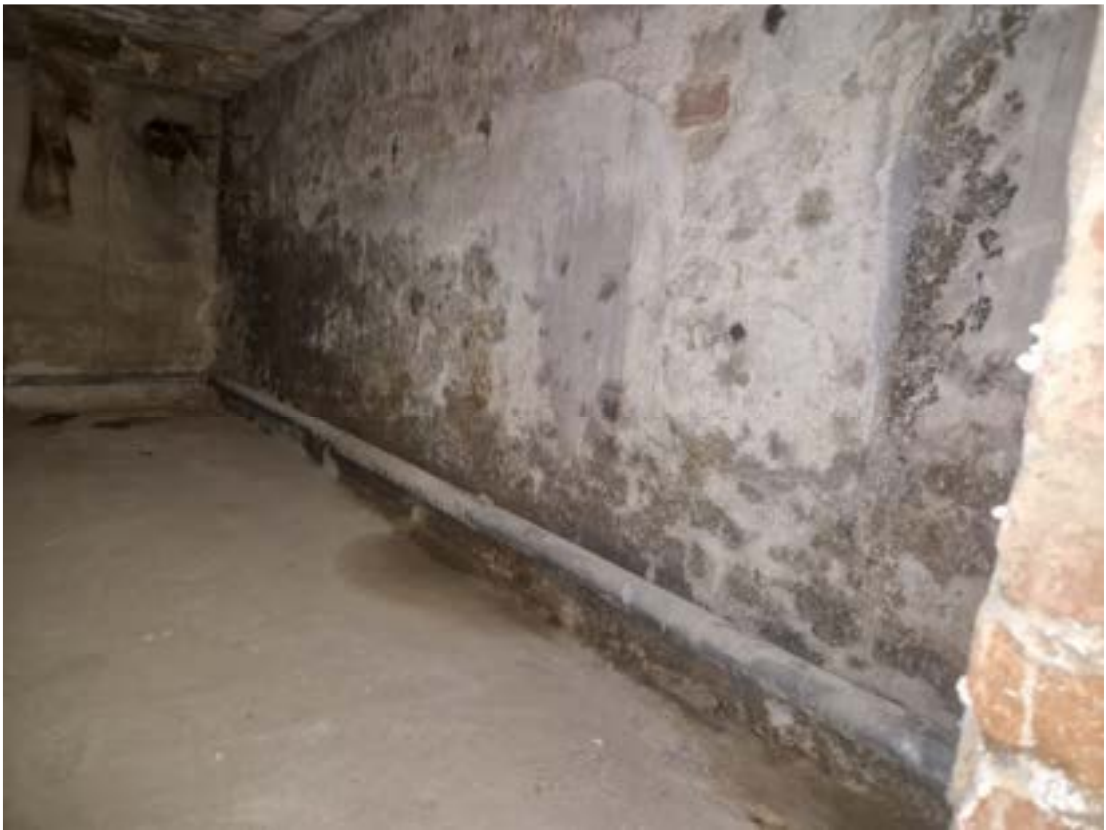
W części podpiwniczonej ryzalitu frontowego w pomieszczeniach stwierdzono duże zawilgocenia ścian i stropu pod spocznikiem schodów zewnętrznych oraz odspojenia tynków i oznaki rozwoju porażań biologicznych [fot. 14.+16.]. Wyraźne jest też zawilgocenie posadzek, które to dodatkowo są skorodowane i odspojone [fot. 17.+18.].

Fot. 14. Pomieszczenie w podpiwniczeniu fragmentu ryzalitu (od strony południowo-zachodniej – prawdopodobnie dawny skład opału lub kotłownia) – silne zawilgocenia, odspojenia tynków i oznaki rozwoju korozji

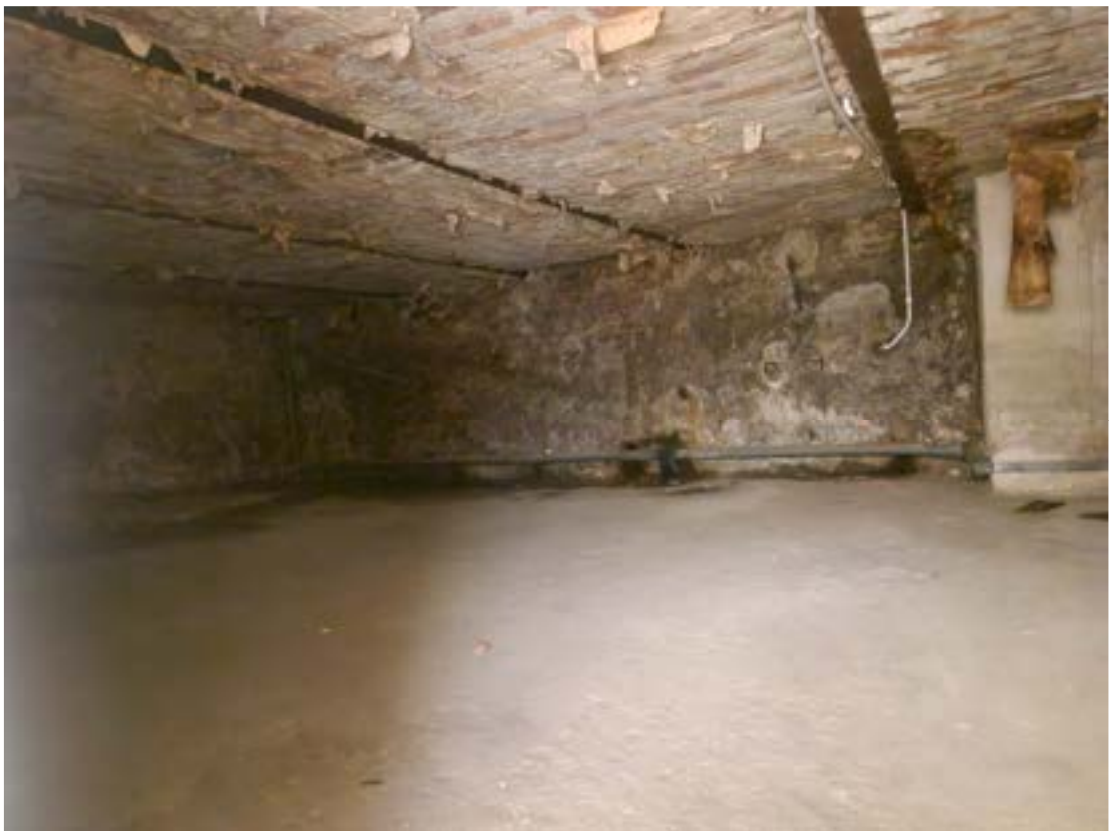
Fot. 15. Pomieszczenie w podpiwniczeniu fragmentu ryzalitu (od strony południowo-zachodniej – prawdopodobnie dawny skład opału lub kotłownia) – silne zawilgocenia, odspojenia tynków i oznaki rozwoju korozji; niestarannie i ze znacznymi nierównościami wykonany wtórny strop typu Kleina

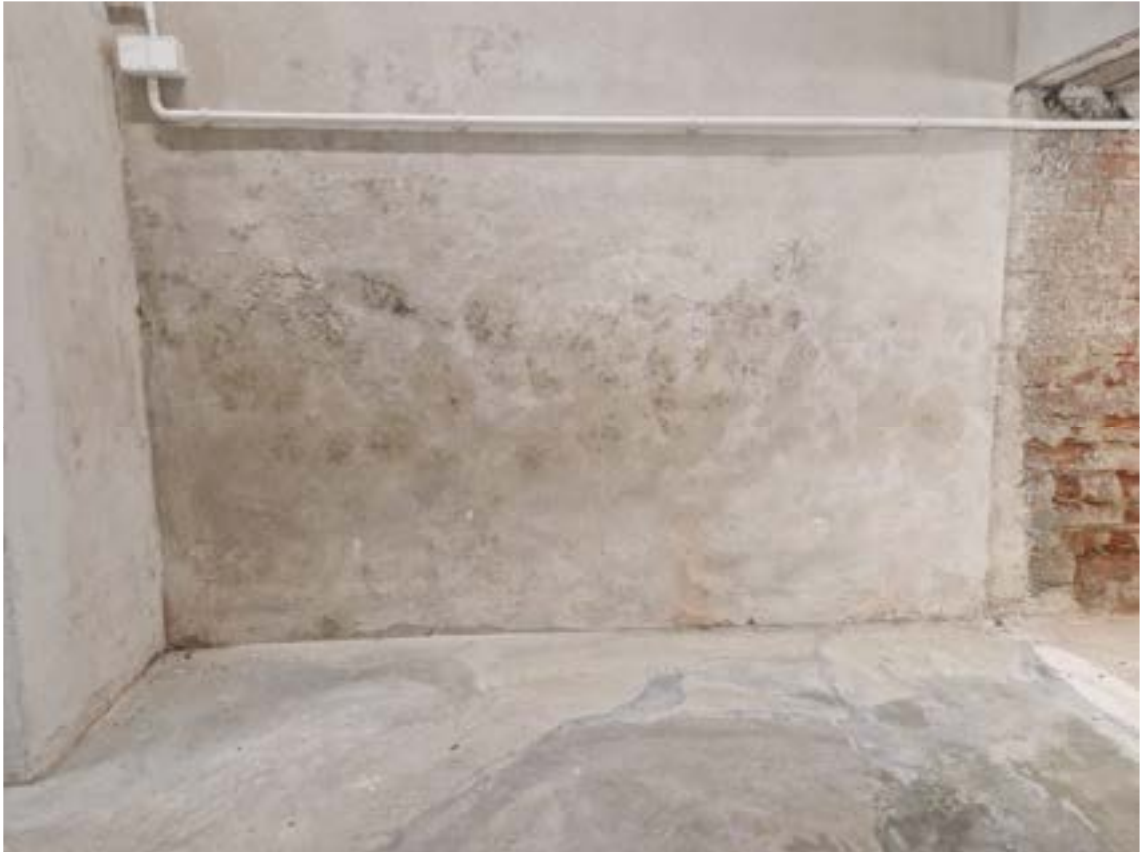
Fot. 16. Pomieszczenie w podpiwniczeniu fragmentu ryzalitu (pod spocznikiem schodów wewnętrznych) – silne zawilgocenia i ztuszczania tynków

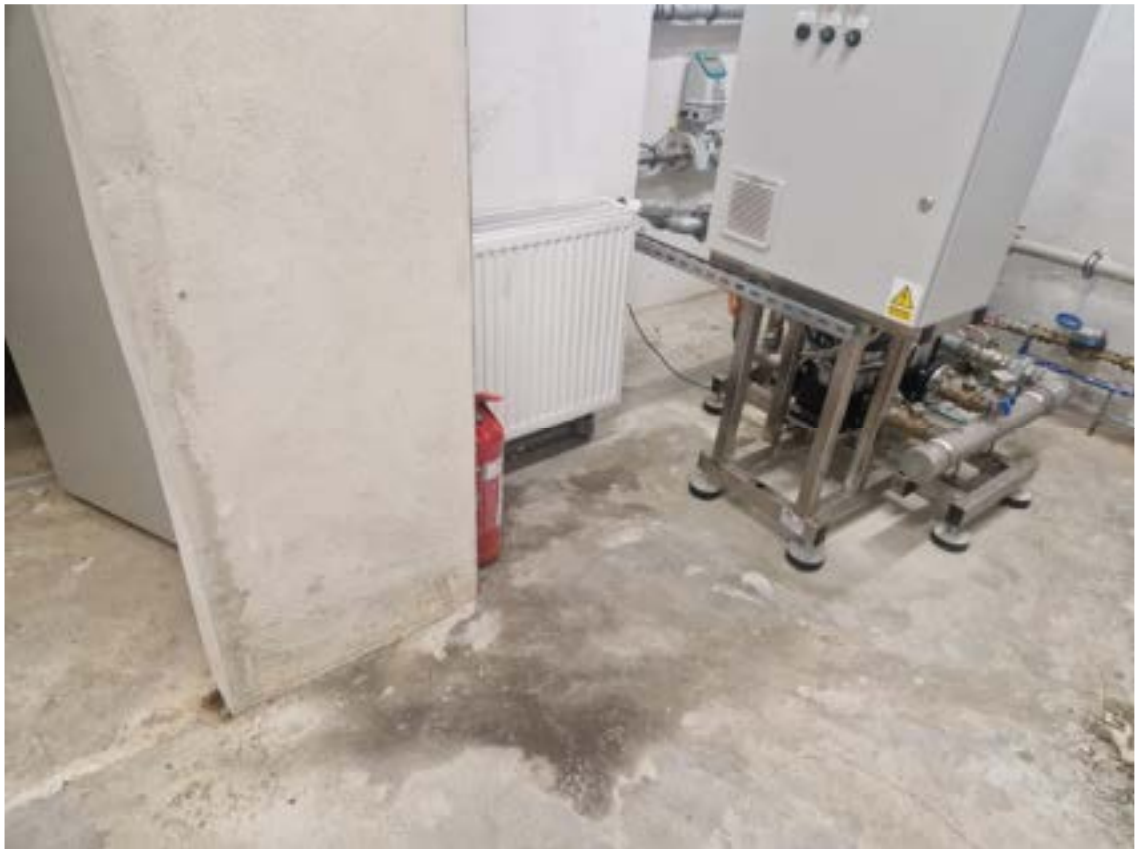
Fot. 17. Pomieszczenie w podpiwniczeniu pod frontowymi schodami wejściowymi (od strony południowej) – silne zawilgocenia, odspojenia tynków i posadzki

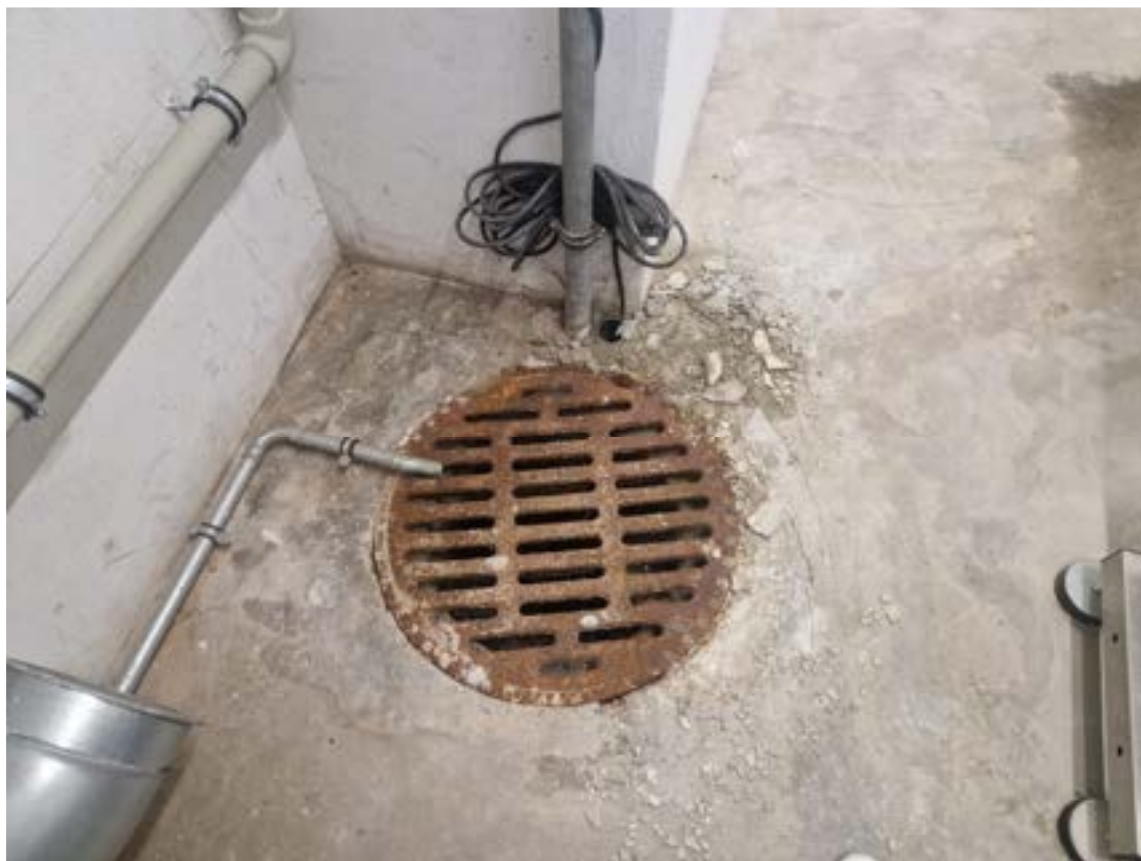
Fot. 18. Pomieszczenie w podpiwniczeniu pod frontowymi schodami wejściowymi (od strony południowej) – silne zawilgocenia i odspojenia posadzki

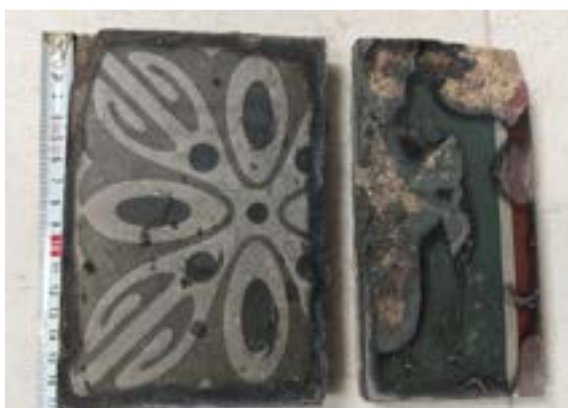
Zinventaryzowano płytki jako kamionkowe, dwuwarstwowe, z których warstwę podkładową stanowi piaskowa chuda glina (z szamotem), zaś warstwę licową wykonano z wielobarwnej gliny – o grubości warstwy wzoru ~3÷5 mm [Fot. 20.]. Płytek są 4 rodzaje: a) płytka szara kwadratowa; b) płytka z wzorem geometrycznym w trzech odcieniach szarości; c) prostokątna płytka bordiury w dwóch odcieniach szarości i pasem czerwieni; d) kwadratowa płytka narożna bordiury w dwóch odcieniach szarości i pasem czerwieni.

Fot. 20 Widoczne zniszczenia lica płytek kamionkowych i przekrój płytki.

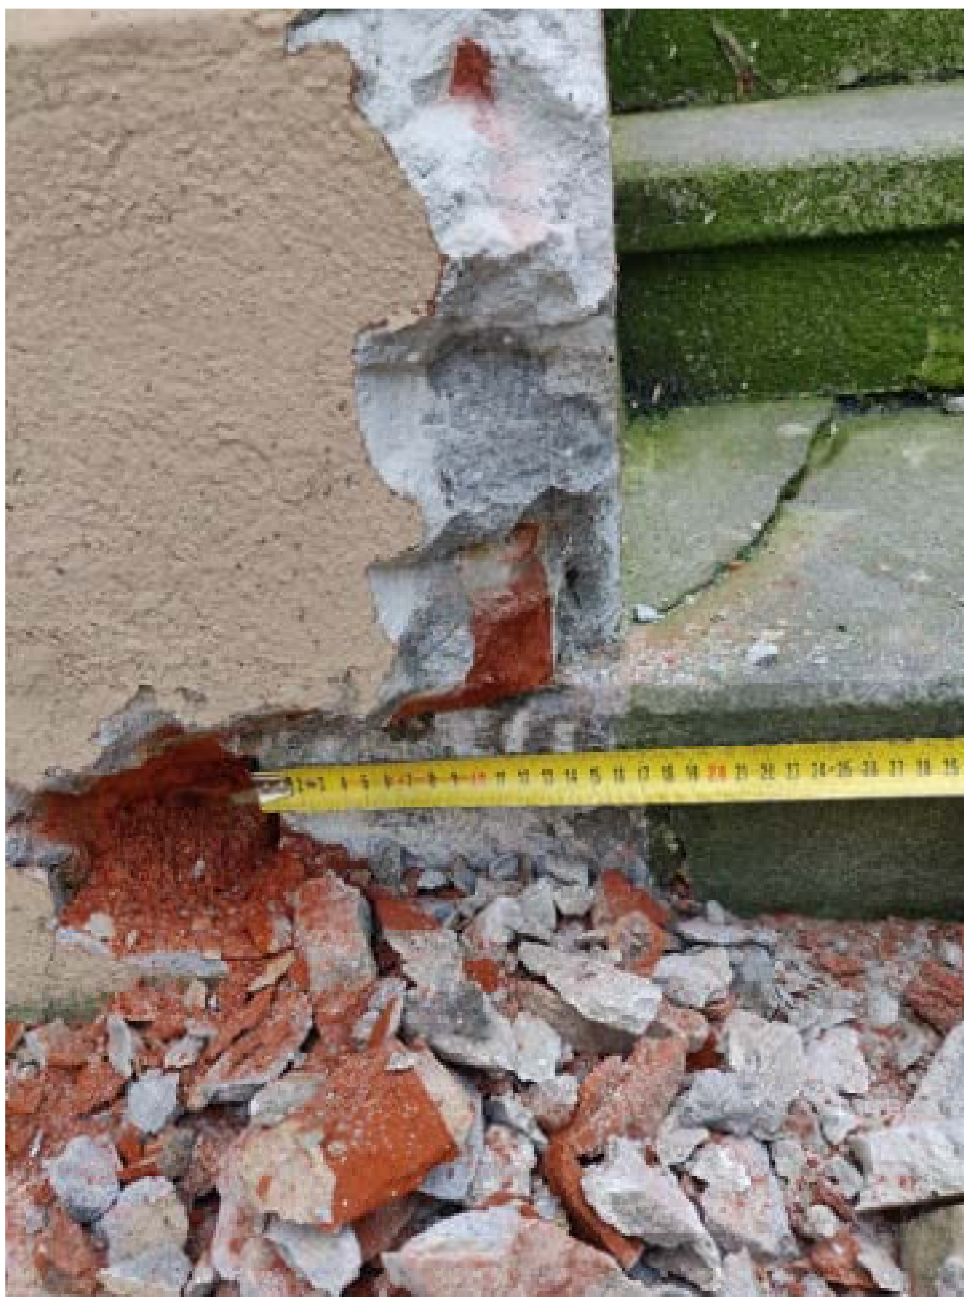
Fot. 22. Sposób osadzenia stopni granitowych w murze ryzalitu – na sztywno, na mocnej zaprawie cementowej

W strefach osadzenia stopni granitowych w murze ściany ryzalitu zastosowano mocną i sztywną zaprawę cementową [fot. 22., 24., 25.]. Powyżej, boniowania elewacji wykonane są już z lżejszej zaprawy cementowo-wapiennej [fot. 24.+25.]. Ukształtowanie boniowania tynkowanego jest tutaj formą pierwotną, o czym świadczy sposób ukształtowania wątku ceglanego muru [fot. 24.], a także znaleziona archiwalna dokumentacja fotograficzna [fot. 31.]. Podczas wykonywanych odkrywek od zewnątrz w badanych miejscach nie stwierdzono obecności izolacji poziomych w murze.

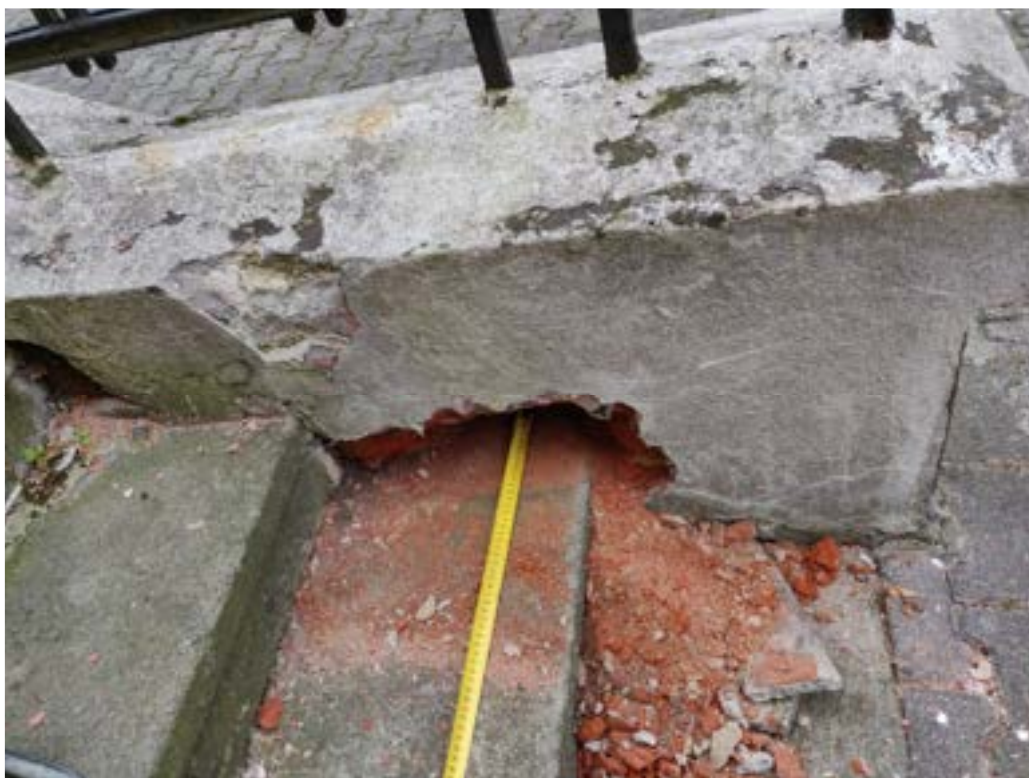
Fot. 23. Sposób osadzenia stopni granitowych w murkach bocznych schodów – w ½ cegły
