DOKUMENTACJA
Z PRZEPROWADZONYCH
BADAŃ KONSERWATORSKICH
DLA BUDYNKU „A” ZESPOŁU SZKÓŁ PRZYRODNICZO-TECHNICZNYCH
CENTRUM KSZTAŁCENIA USTAWICZNEGO W BOJANOWIE

Obiekt wpisany do rejestru zabytków woj. wielkopolskiego pod numerem: 629/Wlkp/A z dn. 09.06.1997

RAWICZ, PAŹDZIERNIK 2025

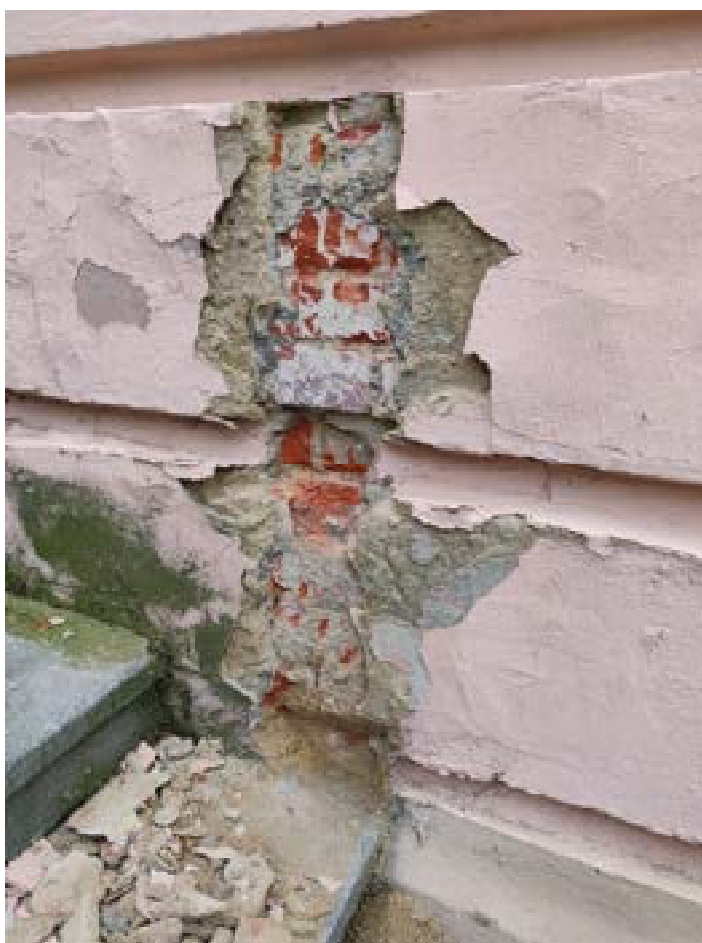
Fot. 24. Sposób osadzenia stopni granitowych w murze ryzalitu – na sztywno; boniowanie elewacji jako forma pierwotnego ukształtowania elewacji ryzalitu; brak zinwentaryzowania izolacji przeciwwilgociowych na analizowanych poziomach

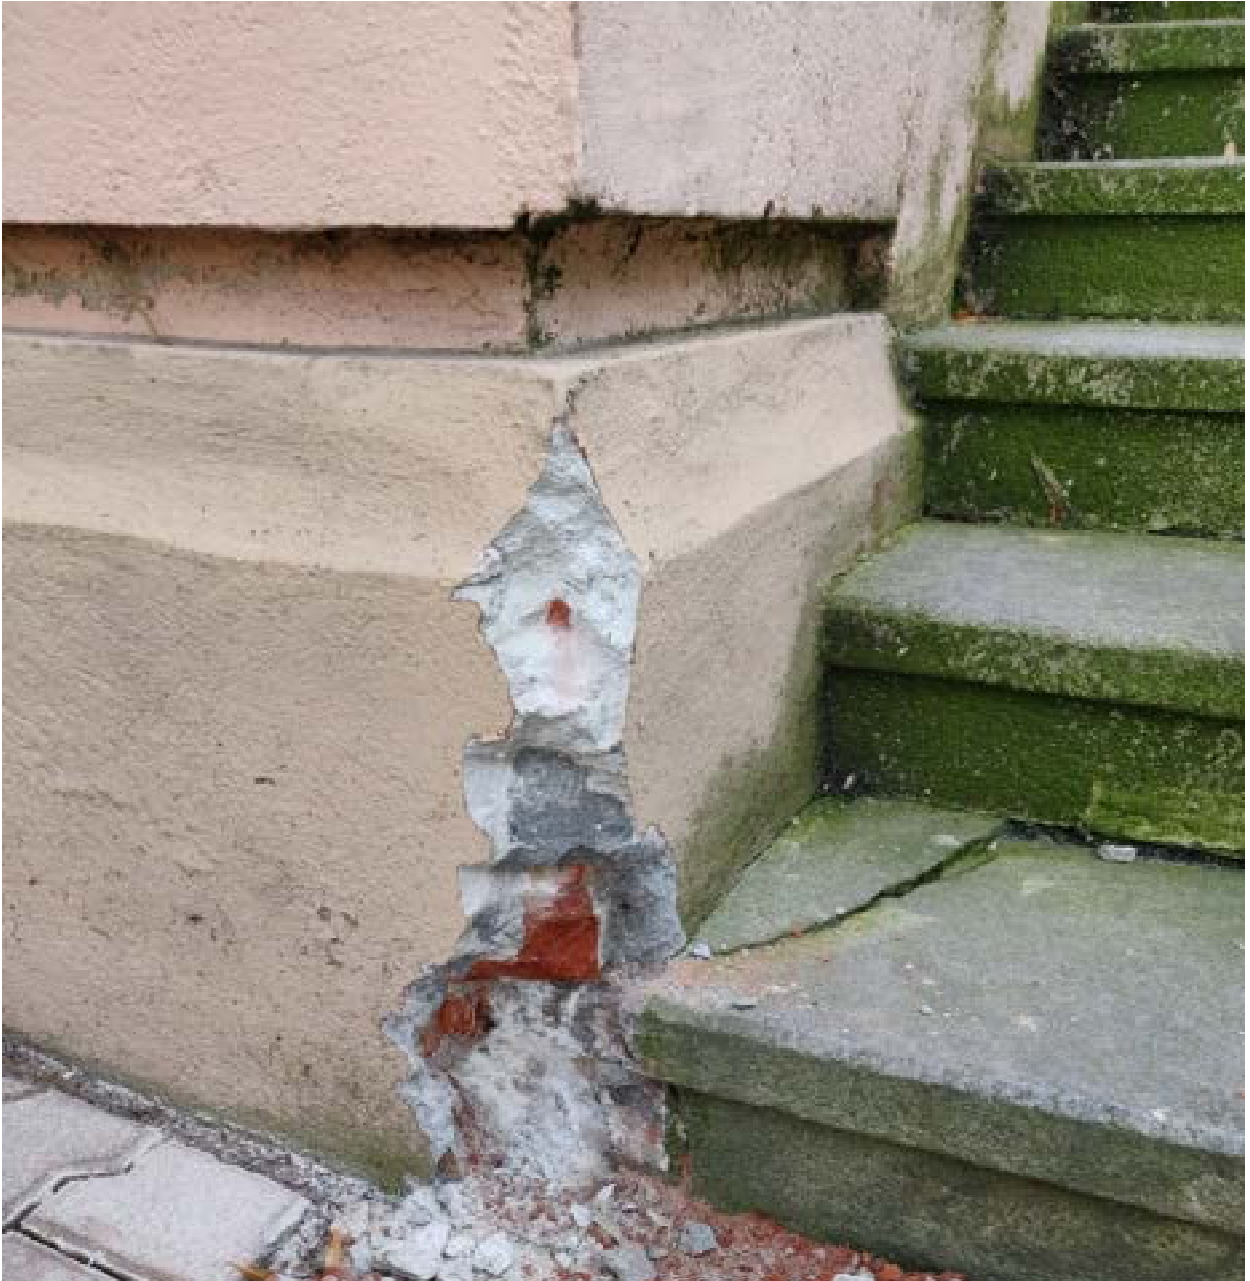
Fot. 25. Sposób osadzenia stopni granitowych w murze ryzalitu – na sztywno, na mocnej zaprawie cementowej (widoczny dużo ciemniejszy jej kolor)

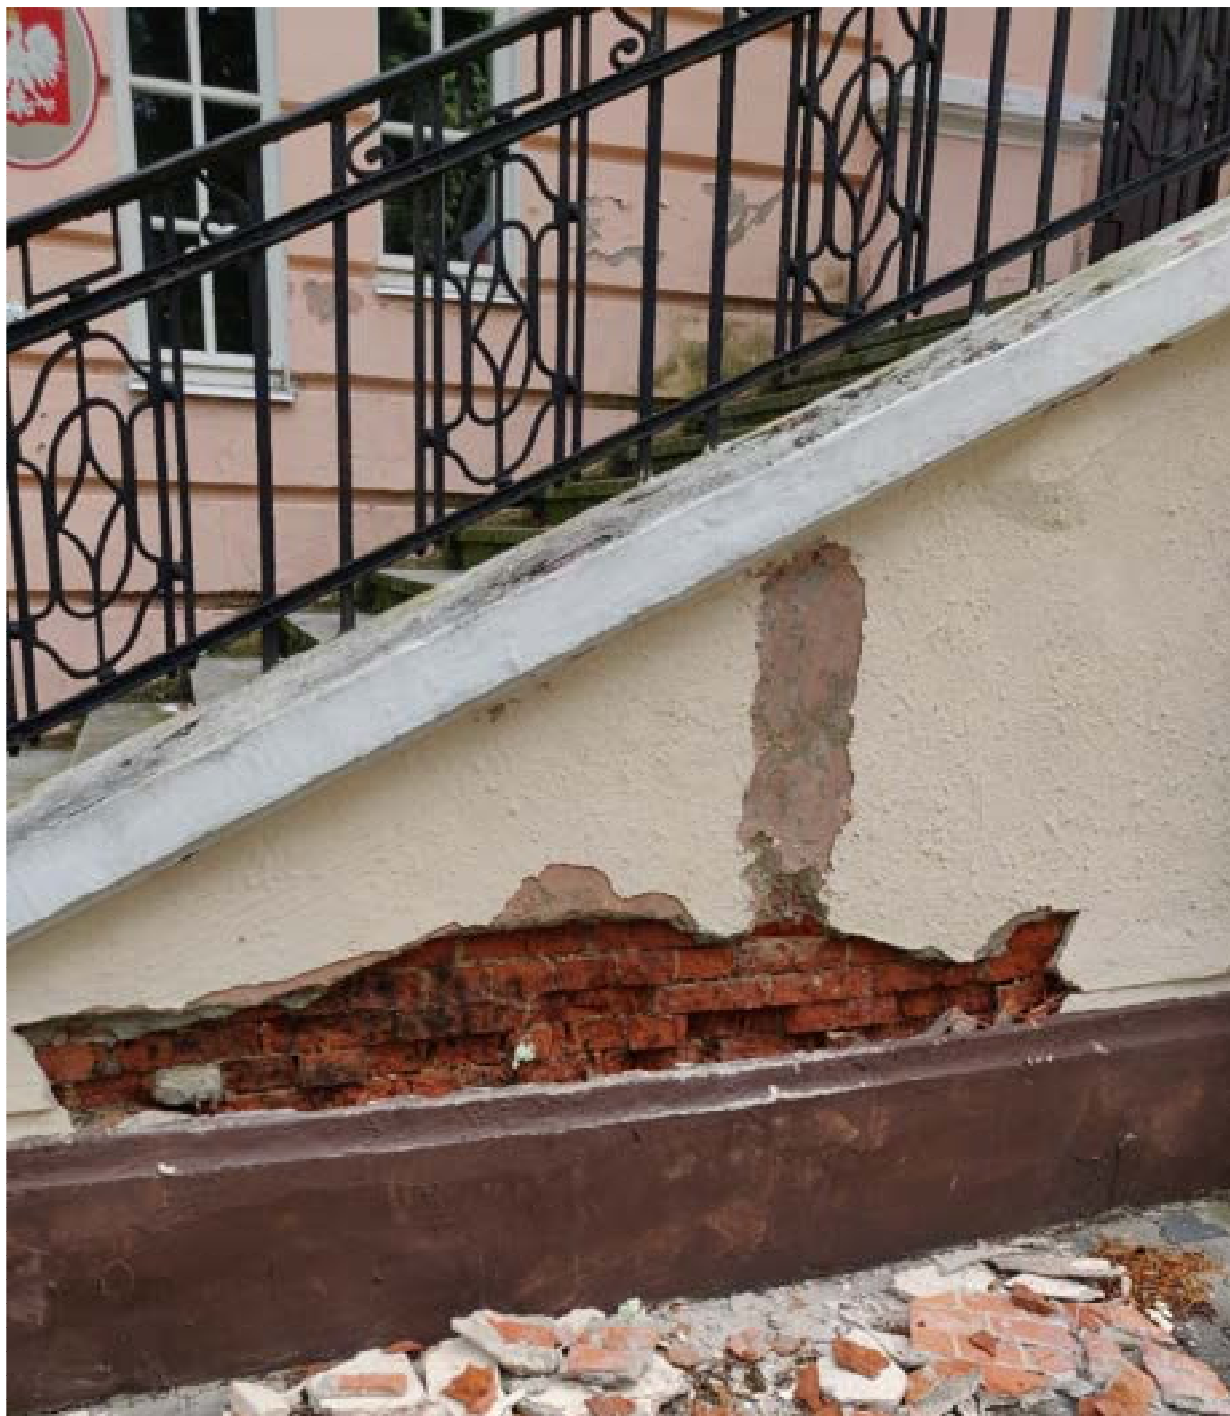
Fot. 26. Elewacja frontowa (zachodnia), fragment muru bocznego schodów wejściowych (bieg północny) – znaczne odspojenie tynku, wtórnie podklejone montażową pianą poliuretanową; mocno zawilgocona cała partia murów

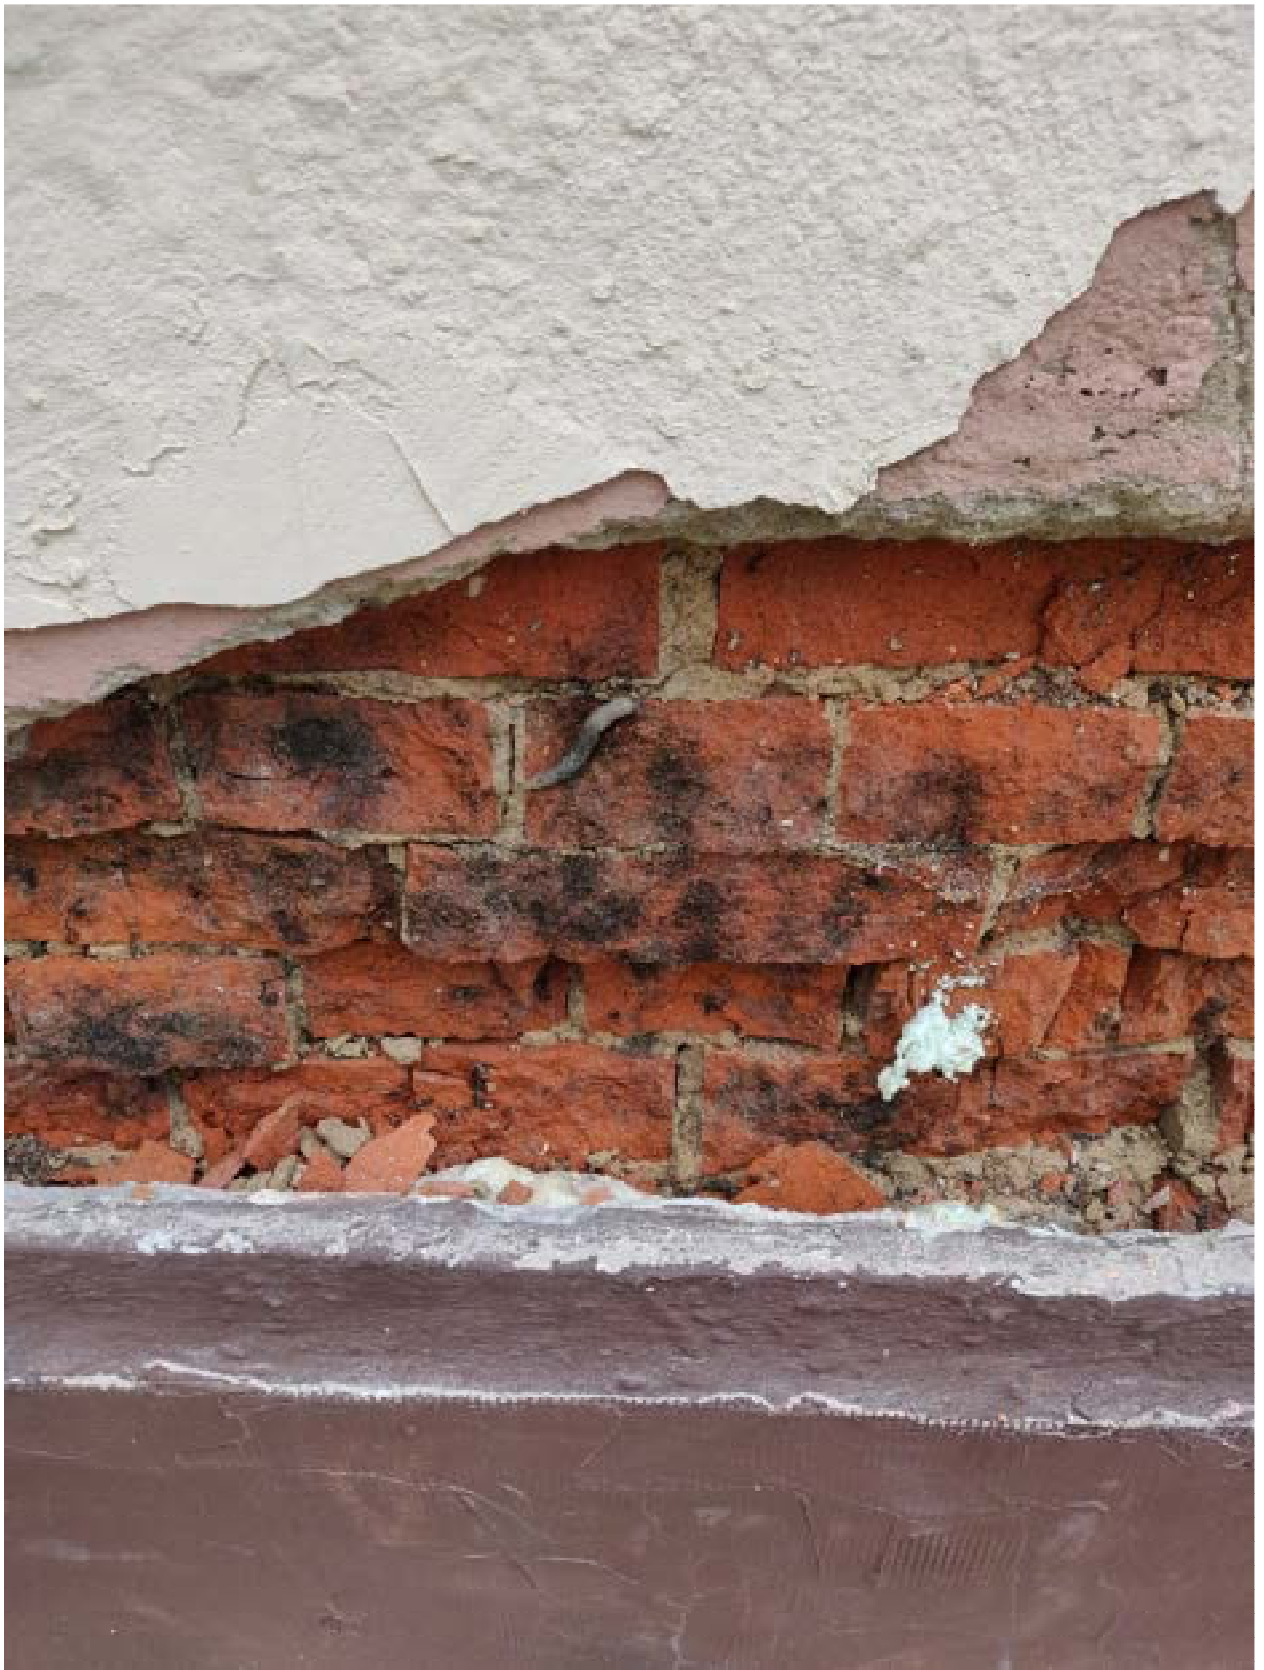
Fot. 27. Elewacja frontowa (zachodnia), fragment muru bocznego schodów wejściowych (bieg północny) – znaczne odspojenie tynku, mocno zawilgocona i skorodowana cegła oraz występowanie porażań biologicznych

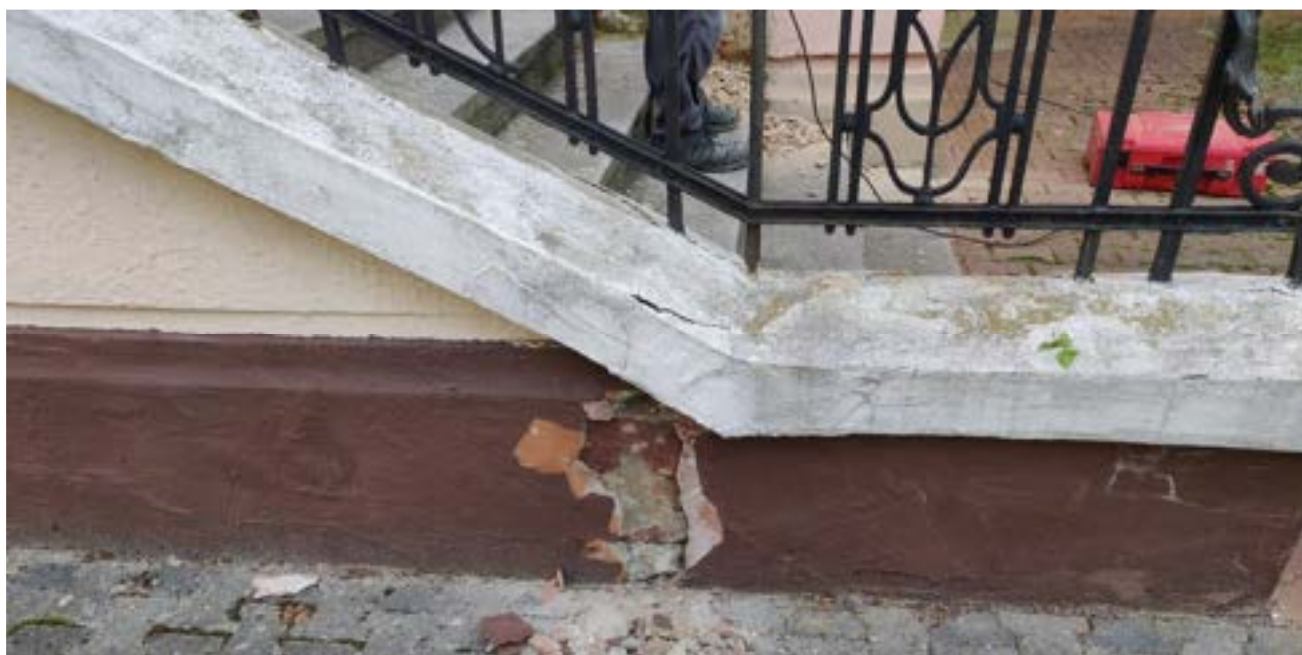
Fot. 28. Elewacja frontowa (zachodnia), fragment muru bocznego schodów wejściowych (bieg południowy) – odspojenia tynku i szlicht spadkowych wieńczących; w miejscu odkrywki napotkano na pierwotny fragment tynku cementowego cokotu

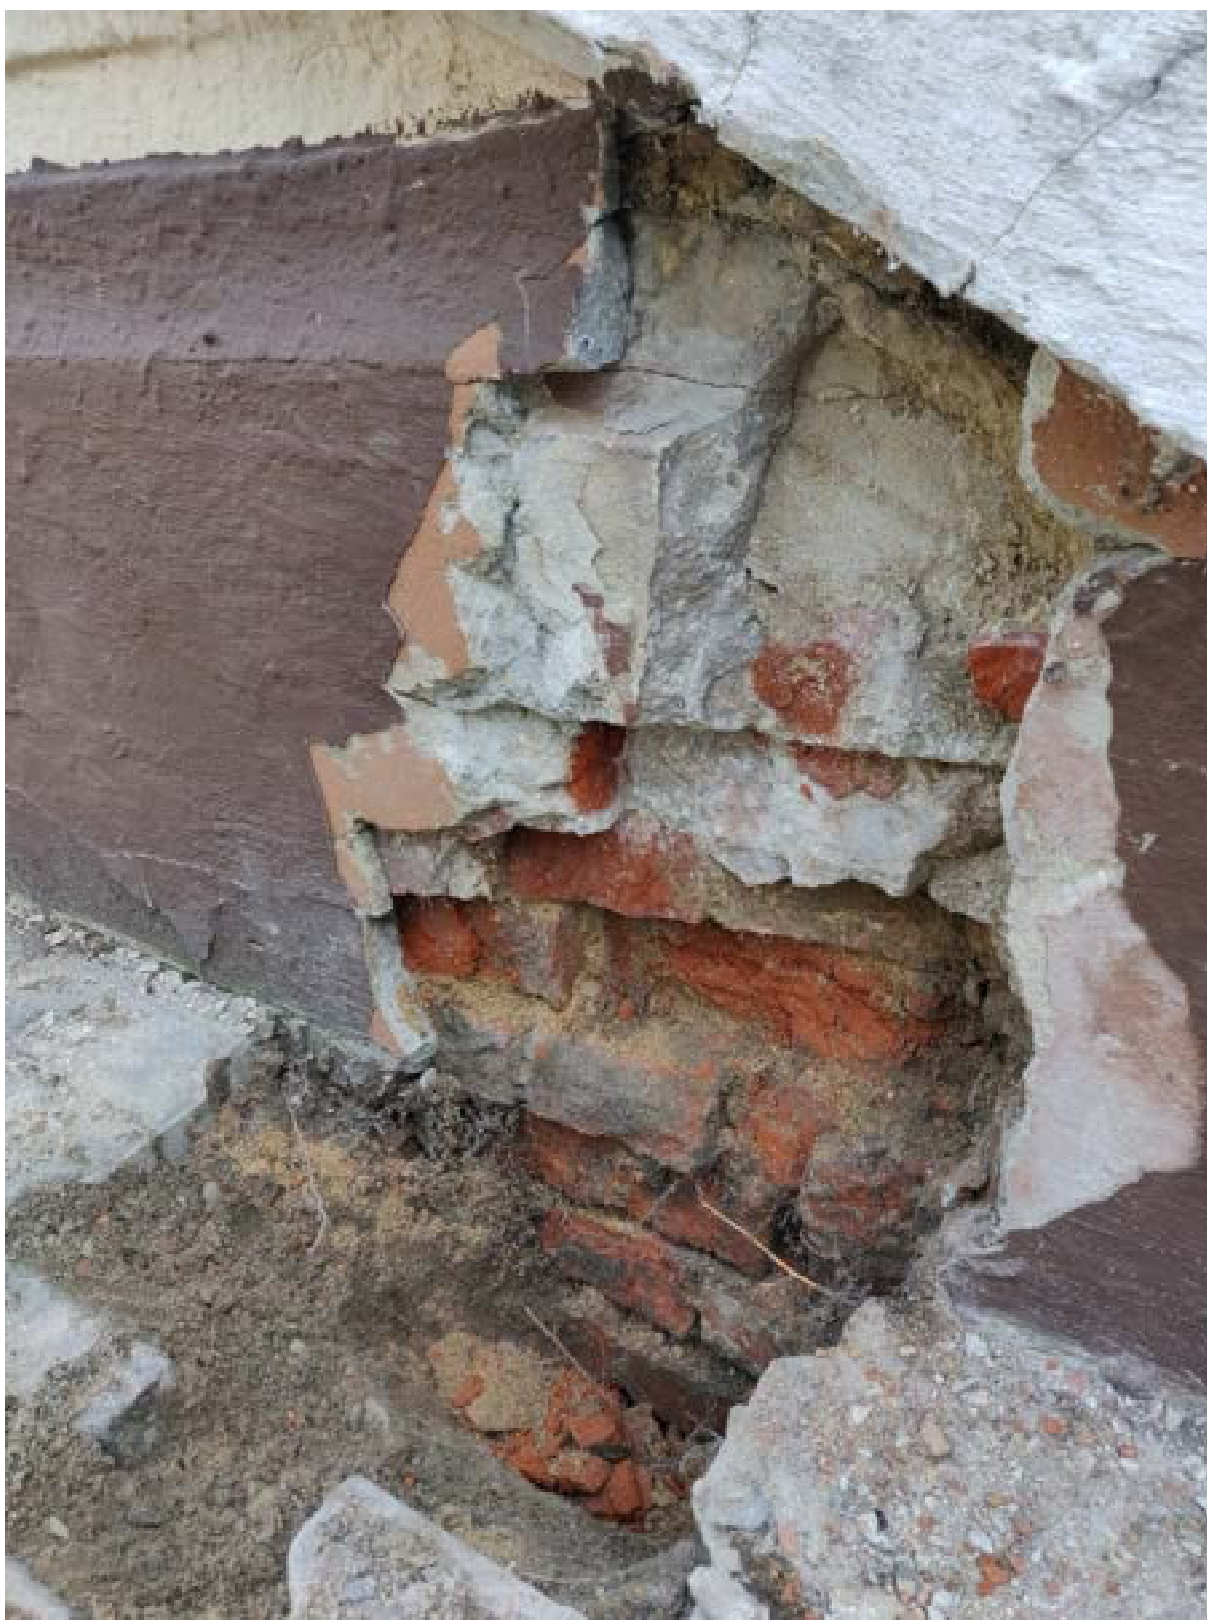
Fot. 29. Elewacja frontowa (zachodnia), fragment muru bocznego schodów wejściowych (bieg południowy) – w miejscu odkrywki napotkano na pierwotny fragment tynku cementowego kształtującego cokół; brak izolacji przeciwwilgociowych

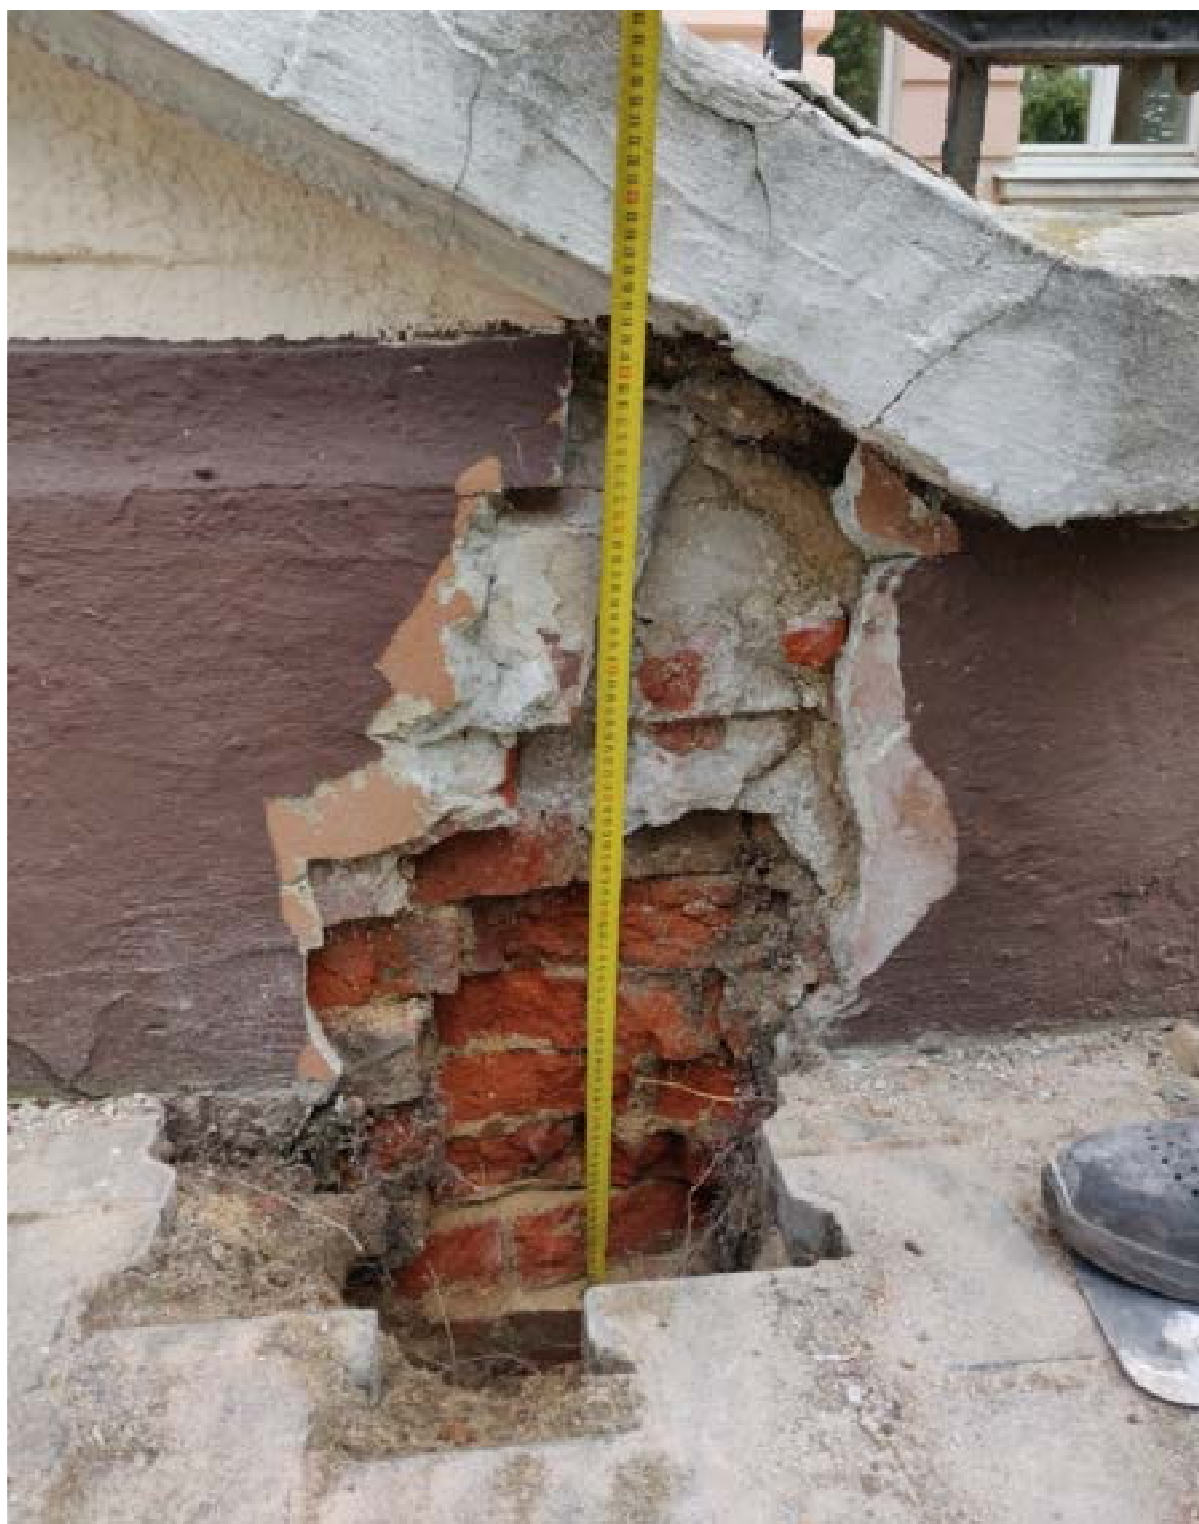
Fot. 30. Elewacja frontowa (zachodnia), fragment muru bocznego schodów wejściowych (bieg południowy) – w miejscu odkrywki tynku napotkano na pierwotny fragment tynku cementowego cokołu, a przy wykopie natrafiono na odsadzkę ceglana; brak izolacji przeciwwilgociowych

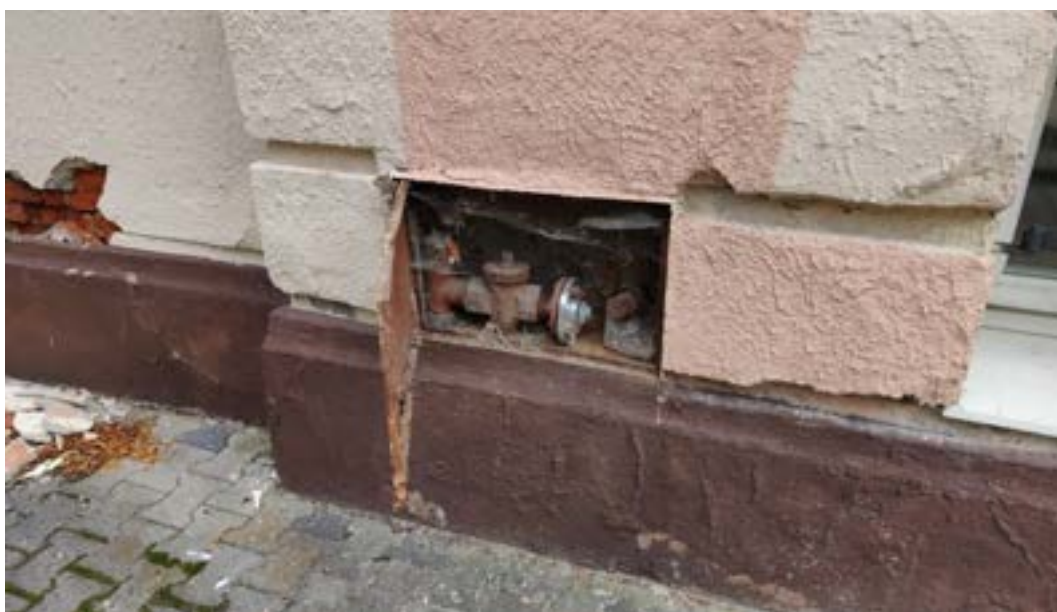
W murze znajduje się dawna skrzynka gazowa z zaworem na przyłączy, które obecnie nie jest wykorzystywane w budynku; istniejąca wcześniej instalacja gazowa została odłączona [fot. 32].

Fot. 32. Skrzynka gazowa na przyłączy z zaworem gazowym, z obecnie niewykorzystywaną i nieużytkowaną w budynku instalacją

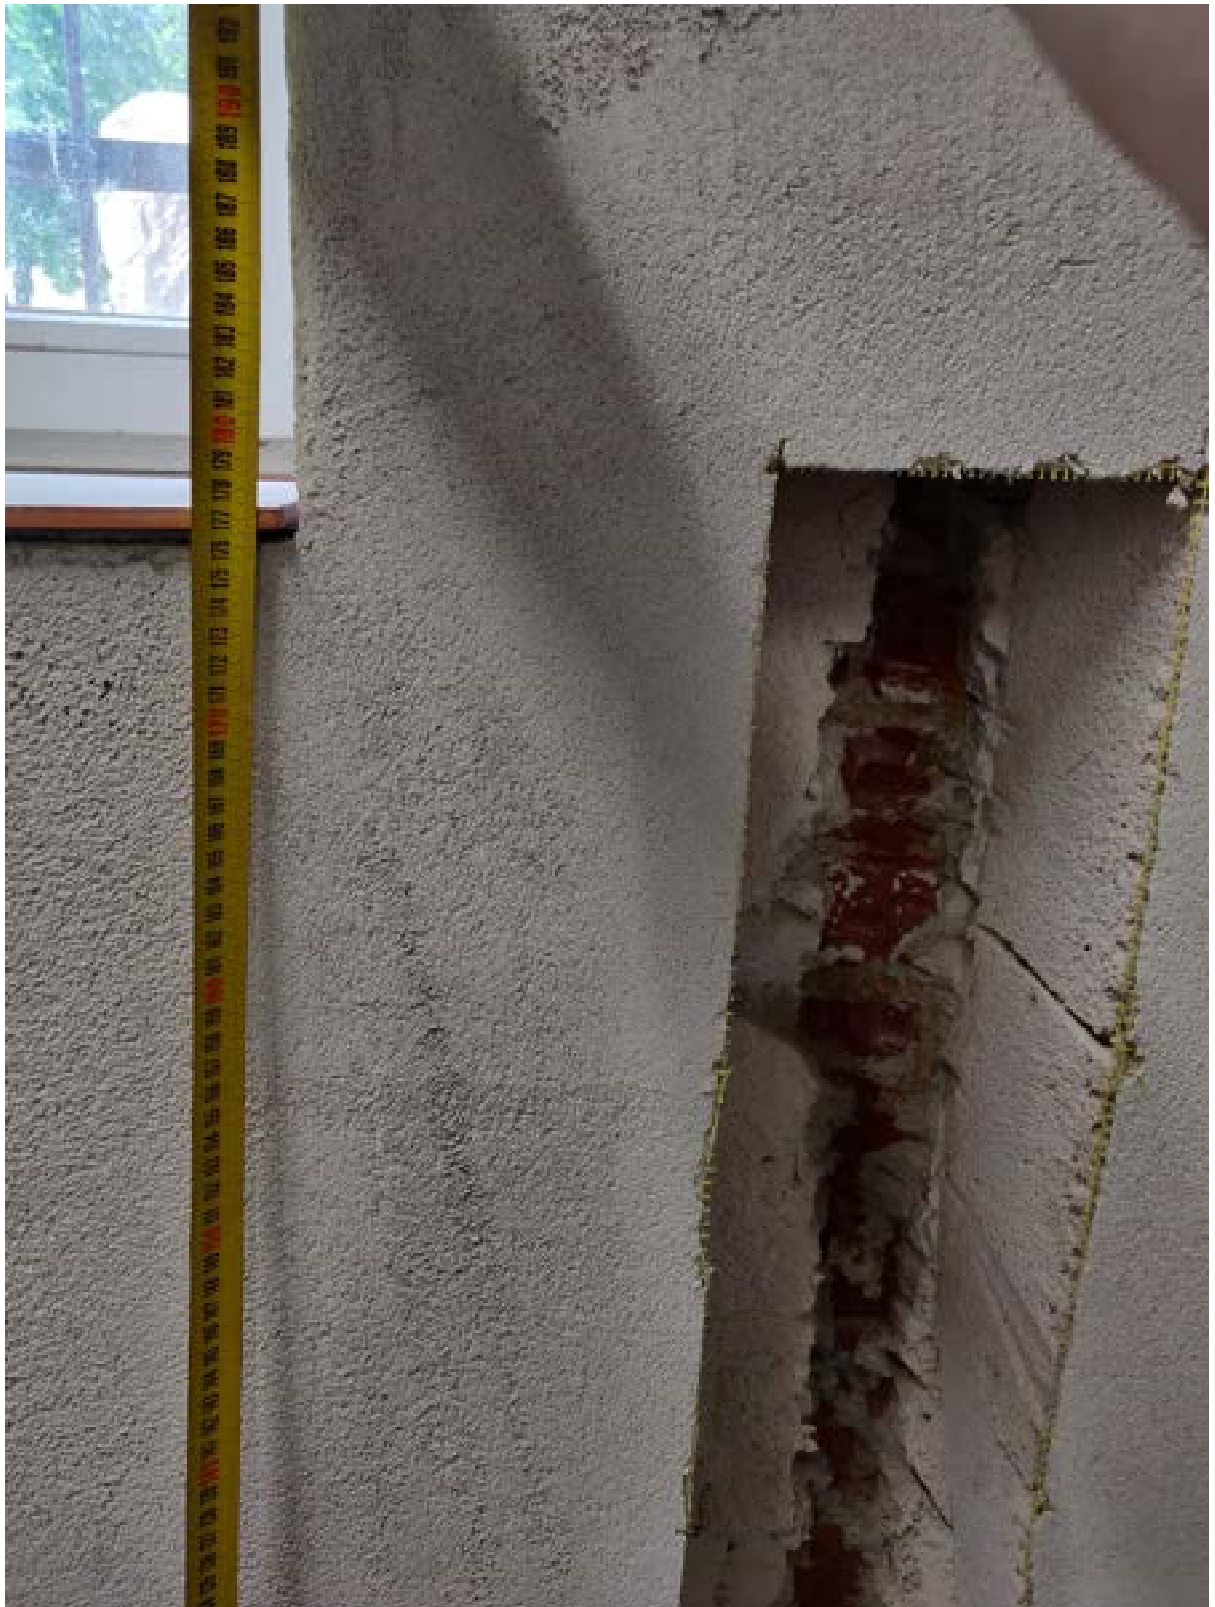
Wykonane odkrywki na ścianach zewnętrznych muru pod spocznikiem schodów zewnętrznych wskazują na brak przeciwwilgociowych izolacji poziomych w przekroju muru ani brak przeciwwilgociowych izolacji pionowych. Wykonano jednak wtórnie termoizolację od wewnątrz z mineralnych płyt izolacyjnych typu Multipor [fot. 33.]. Wątpliwości i obawy budzi zastosowanie w tym miejscu od wewnątrz mineralnych płyt izolacyjnych typu Multipor, wszak w dokumentacji projektowej tego rozwiązania jest zapis, że „w przypadku stałego zawilgocenia należy sprawdzić przyczynę powstawania wilgoci, a następnie ją usunąć”. Źródła zawilgoceń ścian występują. W związku z brakiem izolacji przeciwwilgociowej poziomej można domniemywać, że ściany pod spocznikiem schodów zewnętrznych na etapie wznoszenia budynku zostały potraktowane jako elementy drugorzędne.

Fot. 33. Ściana zewnętrzna (zachodnia) pod spocznikiem schodów zewnętrznych, fragment widoczny od części podpiwniczonej – w miejscu odkrywki napotkano na wtórne docieplenie od wewnątrz z mineralnych płyt izolacyjnych typu Multipor, pod nim tynk zwykły i mur ceglany na zaprawie zwykłej; nie stwierdzono izolacji przeciwwilgociowych

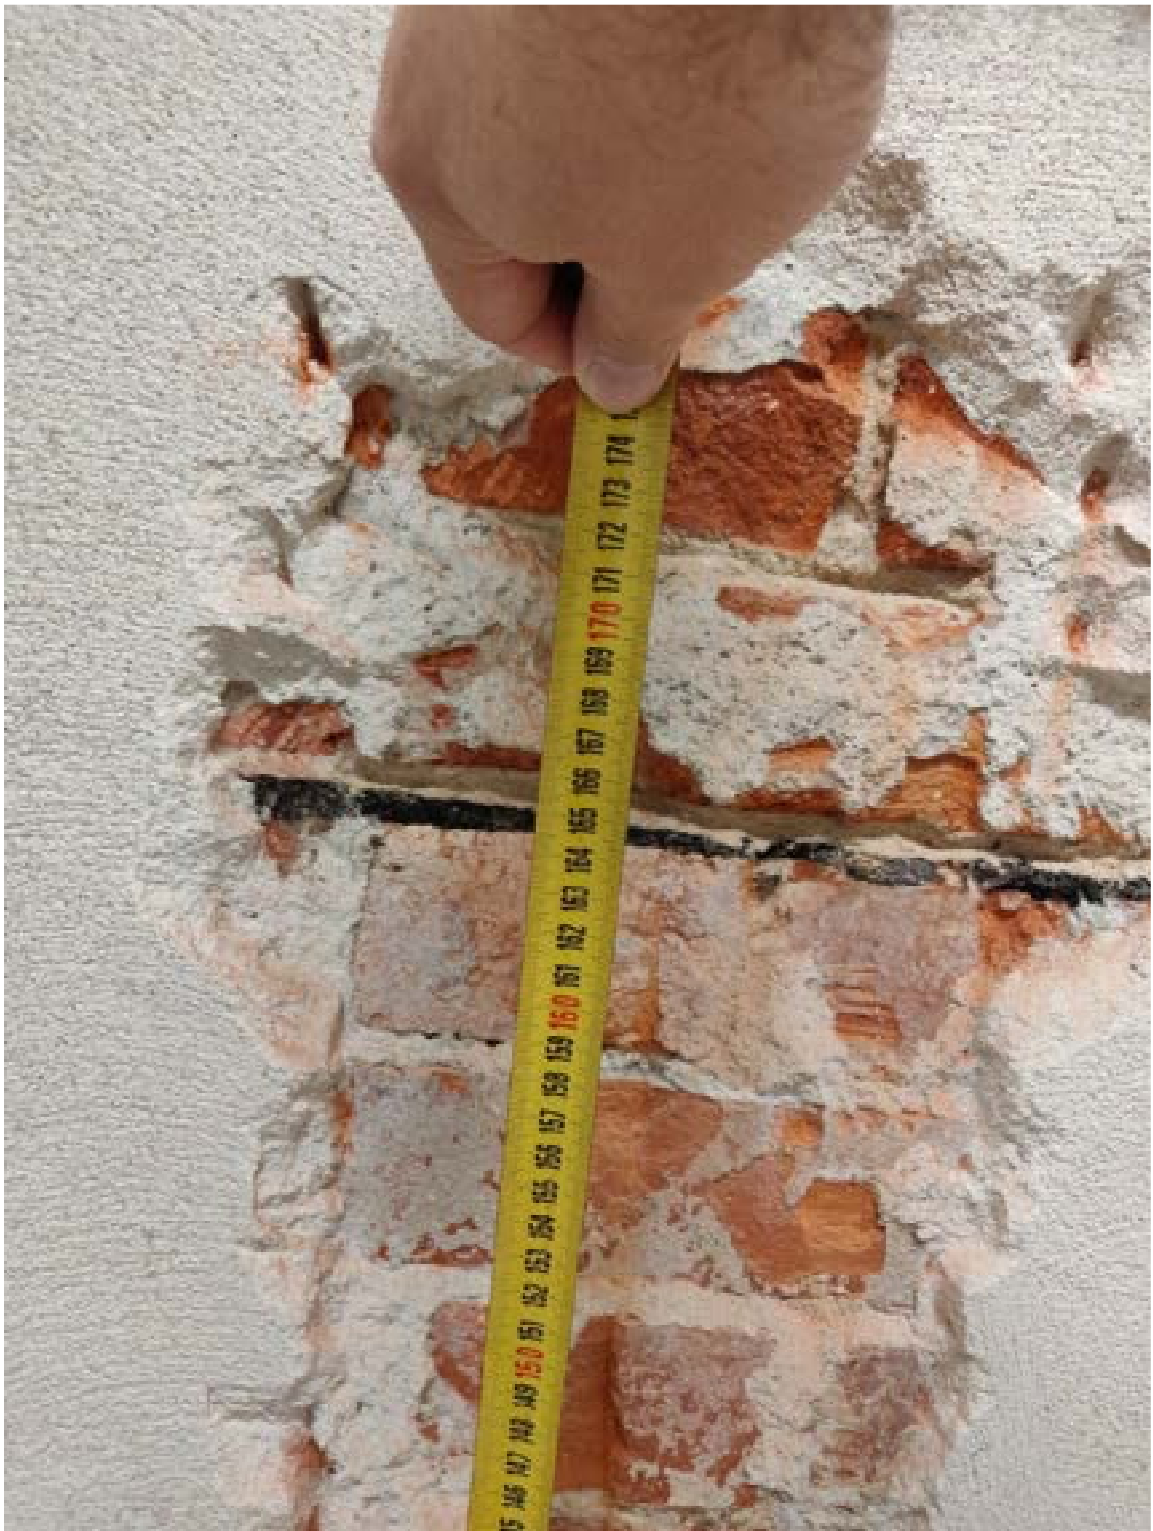
Fot. 34. Ściana wewnętrzna między częścią podpiwniczoną a помещением wicedyrektor na parterze, fragment widoczny od części podpiwniczonej – pod tynkiem (niepotrzebnie wykonany, bo ograniczającym odparowanie wilgoci oraz niepoprawnie, bo bez rozcięcia w poziomie izolacji) w murze ceglany zinventaryzowano poziomą izolację przeciwwilgociową bitumiczną

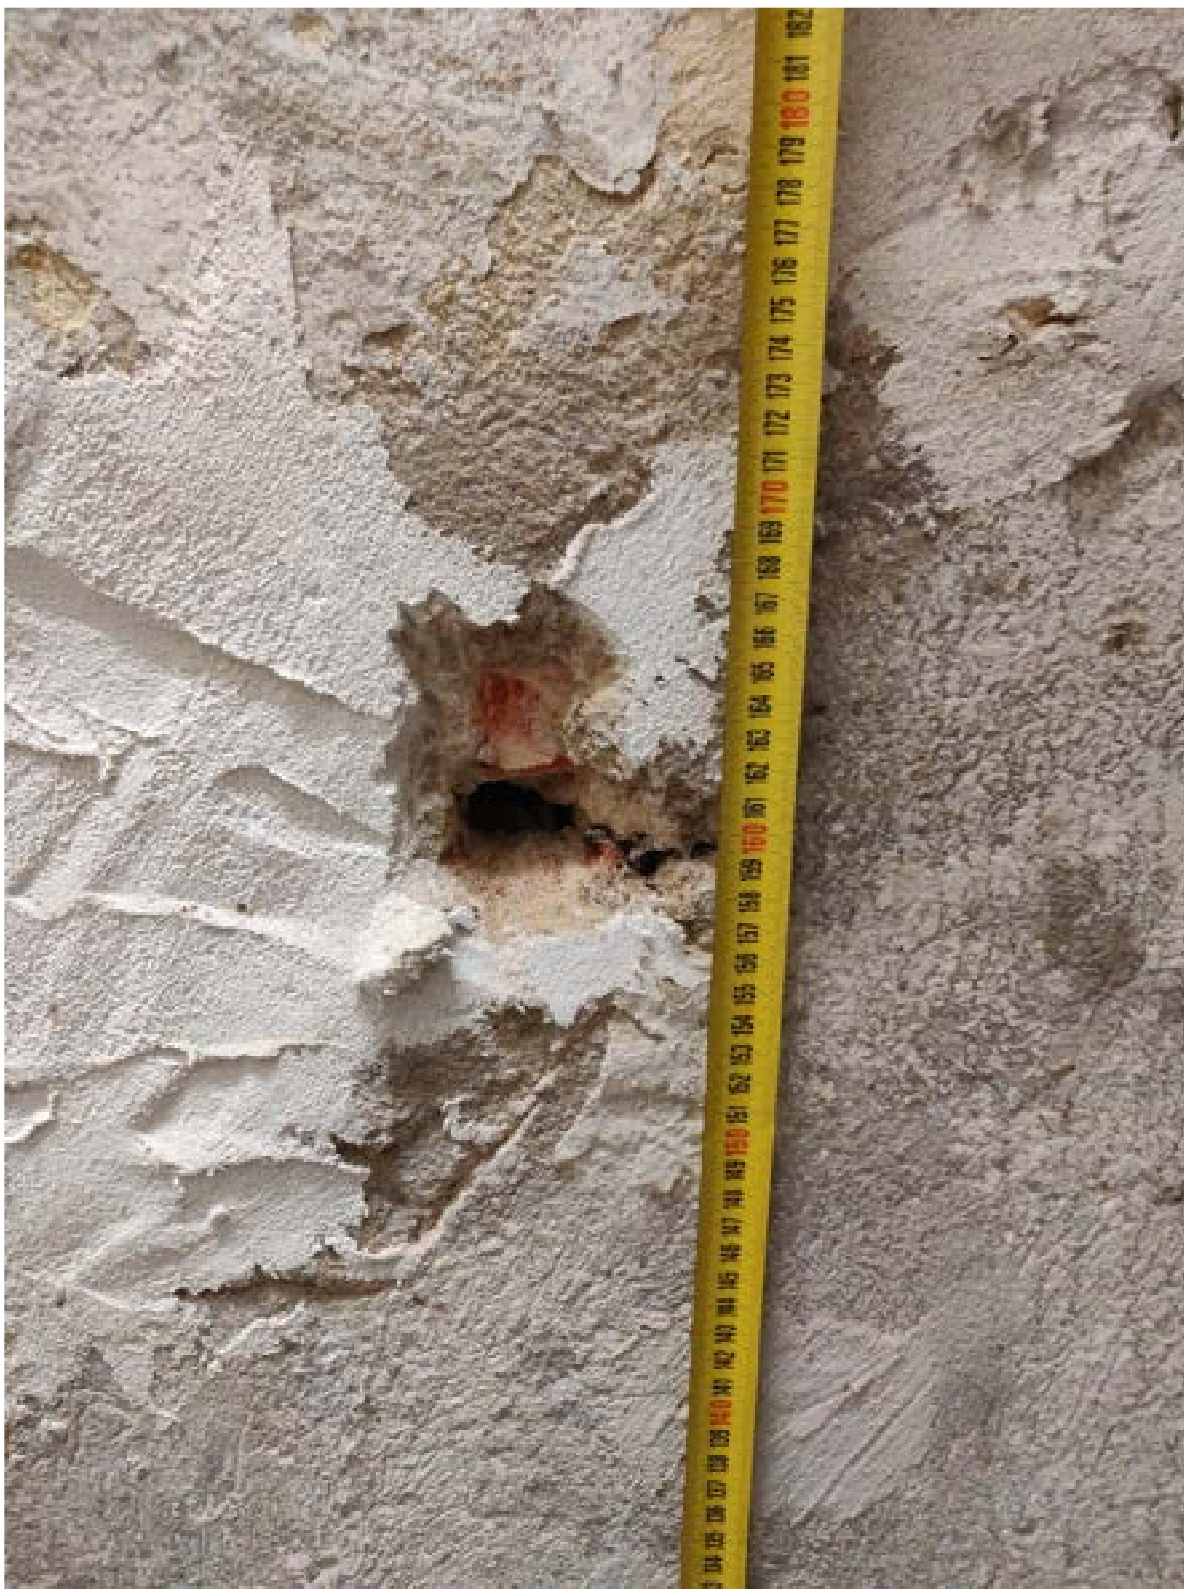
Fot. 35. Ściana wewnętrzna między częścią podpiwniczoną a pomieszczeniem świetlicowym na parterze, fragment widoczny od części podpiwniczonej ze schodów wewnętrznych – pod tynkiem w murze ceglany zainwentaryzowano poziomą izolację przeciwwilgociową bitumiczną

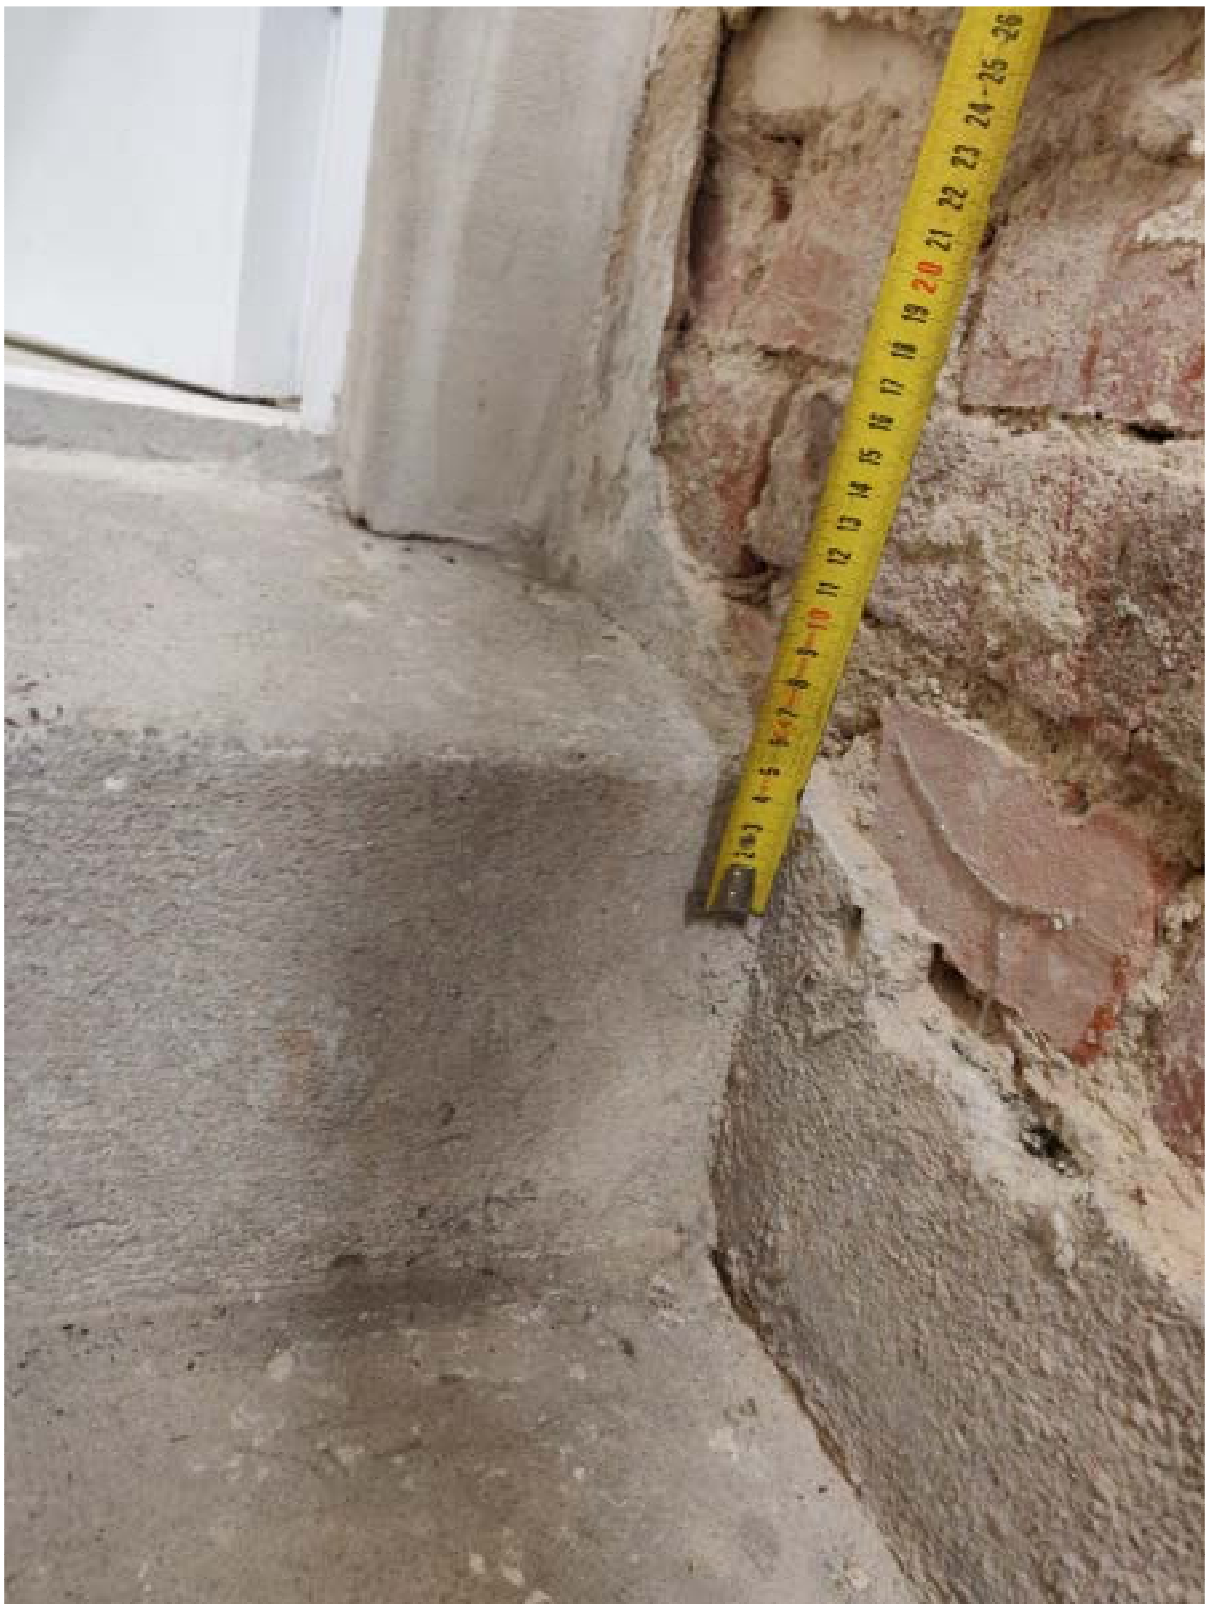
Fot. 36. Ściana wewnętrzna między częścią podpiwniczoną a pomieszczeniem świetlicowym na parterze, fragment widoczny od części podpiwniczonej ze schodów wewnętrznych – pod tynkiem w murze ceglany zinventoryzowano poziomą izolację przeciwwilgociową bitumiczną

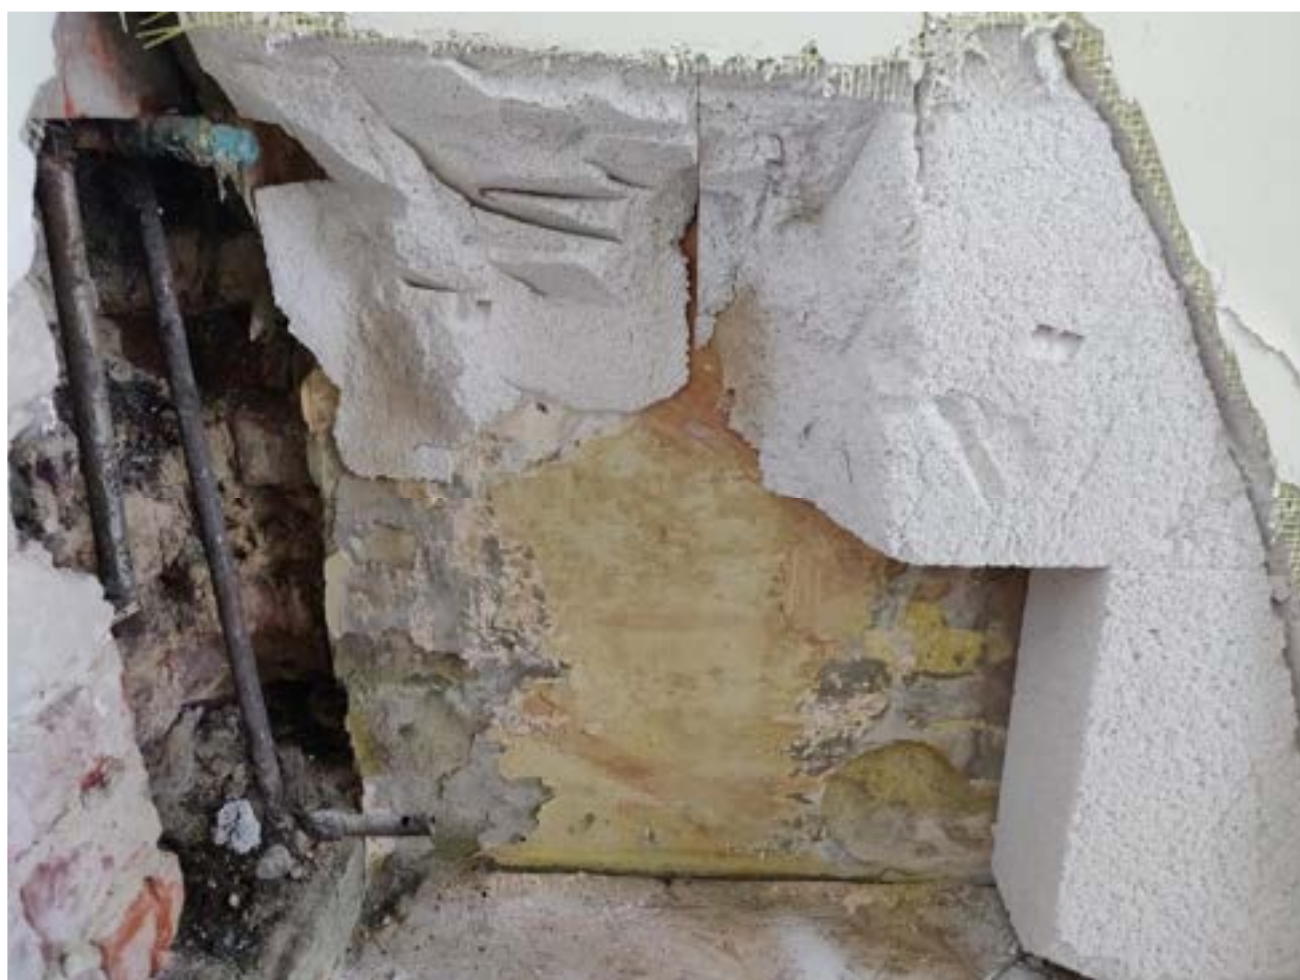
Odkrywki na ścianach zewnętrznych murów budynku od wewnątrz wskazują wykonanie wtórnych termoizolacji od wewnątrz z mineralnych płyt izolacyjnych typu Multipor [fot. 37.+38.]. Wątpliwości budzi zastosowanie tych płyt w miejscu występowania zawilgoceń, wszak w dokumentacji projektowej tego rozwiązania jest zapis, że „w przypadku stałego zawilgocenia należy sprawdzić przyczynę powstawania wilgoci, a następnie ją usunąć”. Dodatkowo obawy budzi prawdopodobny brak zastosowania produktu zgodnie z wymaganiami technologicznymi producenta, gdyż podłoże nie gwarantuje należytej przyczepności zaprawy klejowo-szpachlowej, nie całe powierzchnie płyt mają kontakt z podłożem, zastosowano zaprawy gipsowe oraz nieparoprzepuszczalne powłoki malarskie. Miejscami pozostawione są w ścianach bruzdy/szachty z nieużytkowanymi i niezaizolowanymi instalacjami, które mogą być przyczyną m.in. kondensacji pary wodnej.

Fot. 37. Ściana zewnętrzna (zachodnia) przy schodach zewnętrznych, fragment widoczny od pomieszczenia wicedyrektor na parterze – w miejscu odkrywki napotkano na wtórne docieplenie od wewnątrz z mineralnych płyt izolacyjnych typu Multipor, pod nim tynk zwykły i mur ceglany na zaprawie zwykłej; podłoże nie gwarantuje należytej przyczepności zaprawy klejowo-szpachlowej, nie całe powierzchnie płyt mają kontakt z podłożem, zastosowano zaprawy gipsowe oraz nieparoprzepuszczalne powłoki malarskie

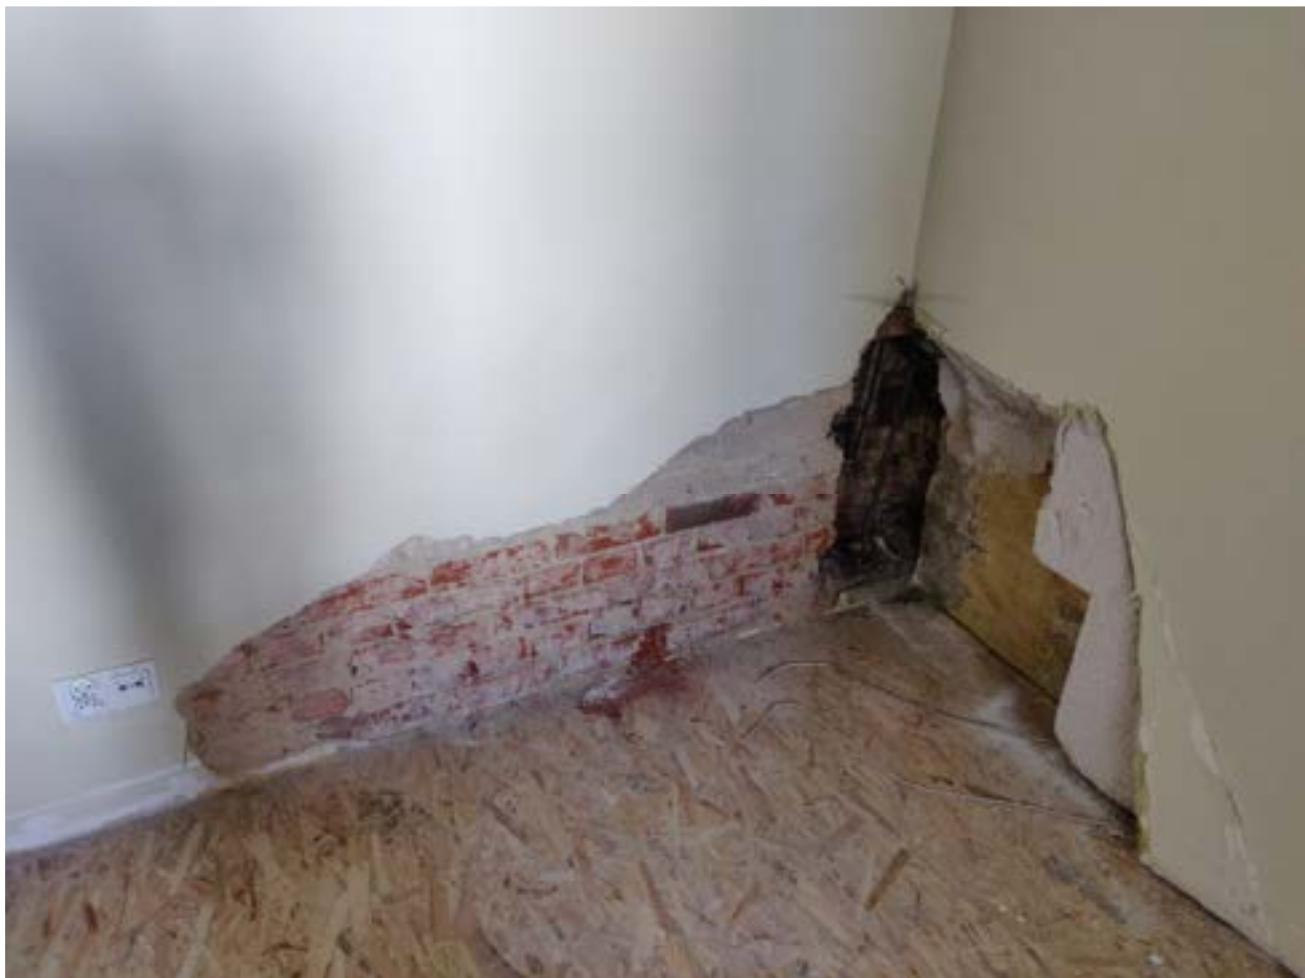
Fot. 38. Ściana wewnętrzna między pomieszczeniem wicedyrektor na parterze a częścią podpiwniczoną – w miejscu odkrywki napotkano na miejscami odspojone tynki oraz pozostawione w bruzdach/szachtach nieużytkowane i niezaizolowane instalacje, które mogą być przyczyną m.in. kondensacji pary wodnej
