DOKUMENTACJA
Z PRZEPROWADZONYCH
BADAŃ KONSERWATORSKICH
DLA BUDYNKU „A” ZESPOŁU SZKÓŁ PRZYRODNICZO-TECHNICZNYCH
CENTRUM KSZTAŁCENIA USTAWICZNEGO W BOJANOWIE

Obiekt wpisany do rejestru zabytków woj. wielkopolskiego pod numerem: 629/Wlkp/A z dn. 09.06.1997

RAWICZ, PAŹDZIERNIK 2025

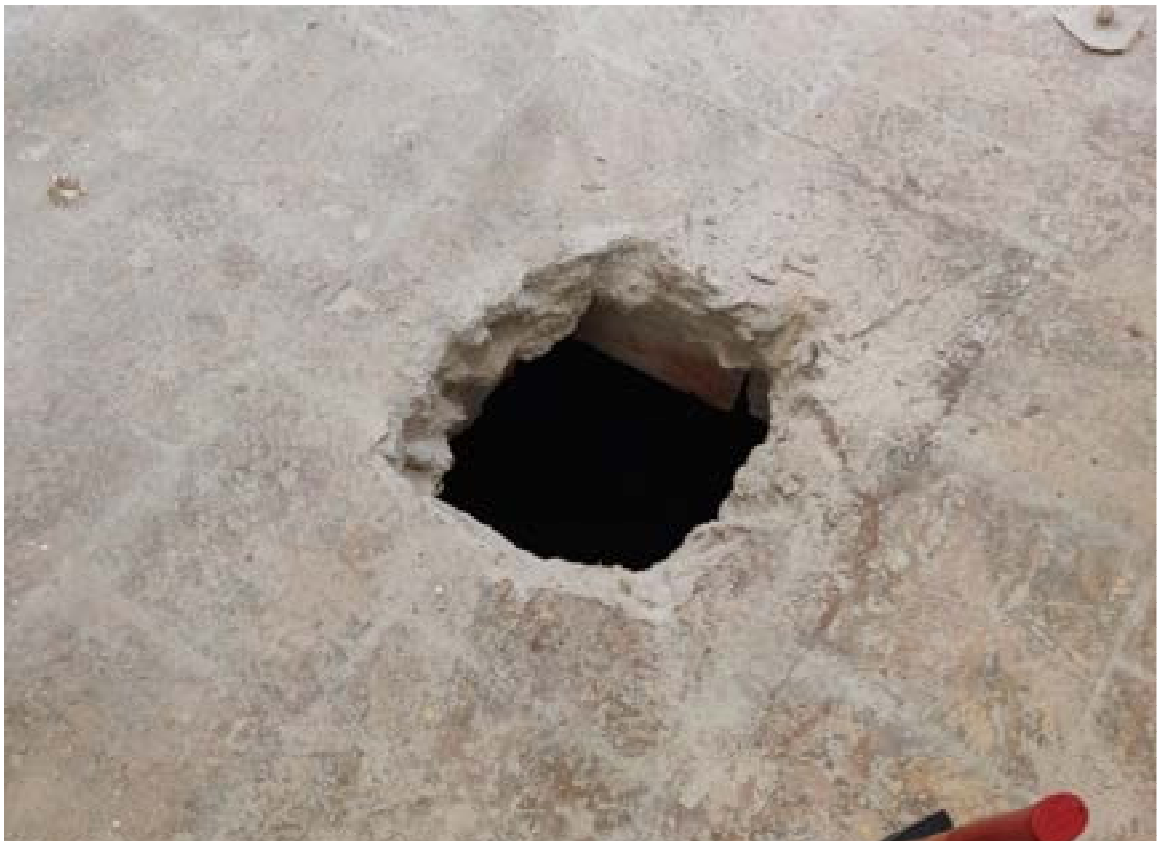
Wykonane odkrywki potwierdziły podejrzenie, że w wypełnieniu pomiędzy stalowymi belkami stropowymi murowanej płyty ceramicznej typu Kleina ani w posadzce cementowej na tym stropie nie zastosowano zbrojenia, które przy obecnym rozstawie belek stropowych jest konieczne [fot. 39.+40.]. Wobec powyższego oceniono, że tego pomieszczenia świetlicowego nie można bezpiecznie użytkować.

Fot. 39. Wtórny strop stalowo-ceramiczny typu Kleina z posadzką cementową w pomieszczeniu świetlicowym – podczas jego wykonywania nie zastosowano zbrojenia konstrukcyjnego

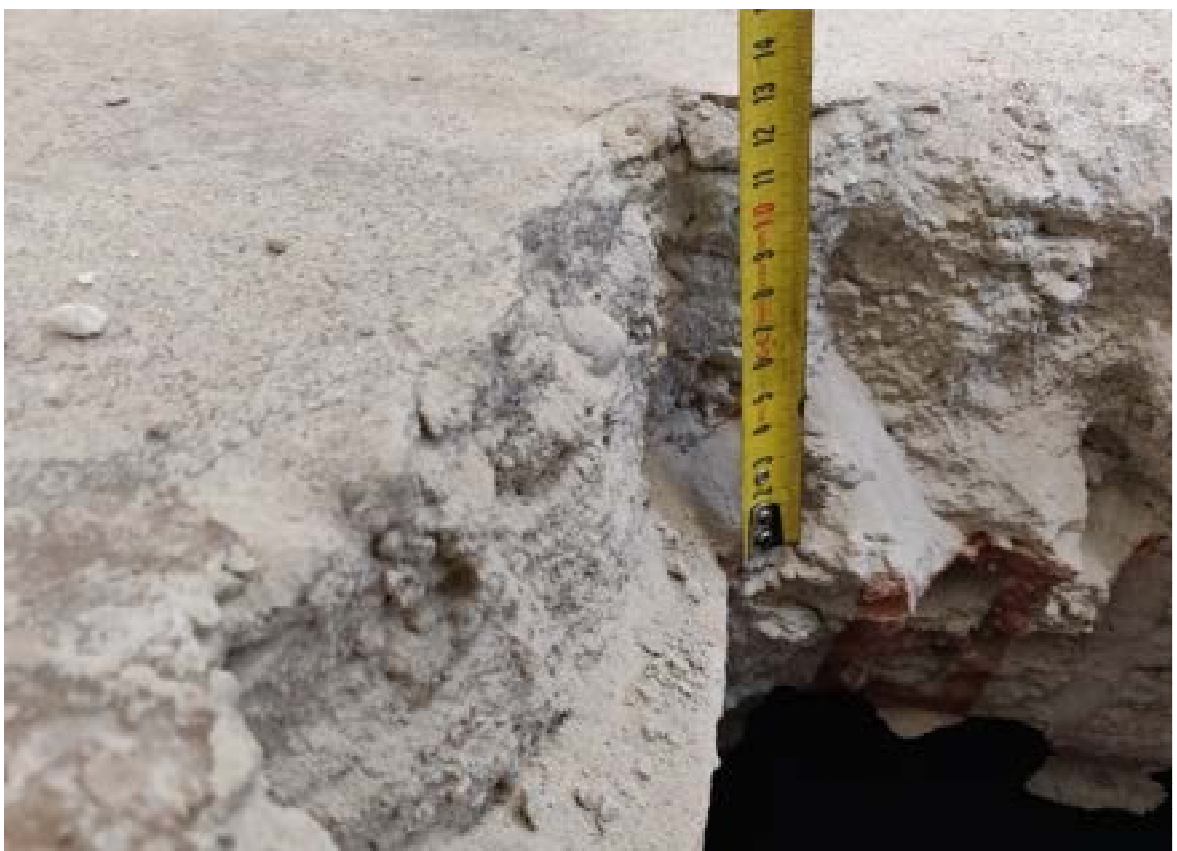
Fot. 40. Wtórny strop stalowo-ceramiczny typu Kleina z posadzką cementową w pomieszczeniu świetlicowym – podczas jego wykonywania nie zastosowano zbrojenia konstrukcyjnego

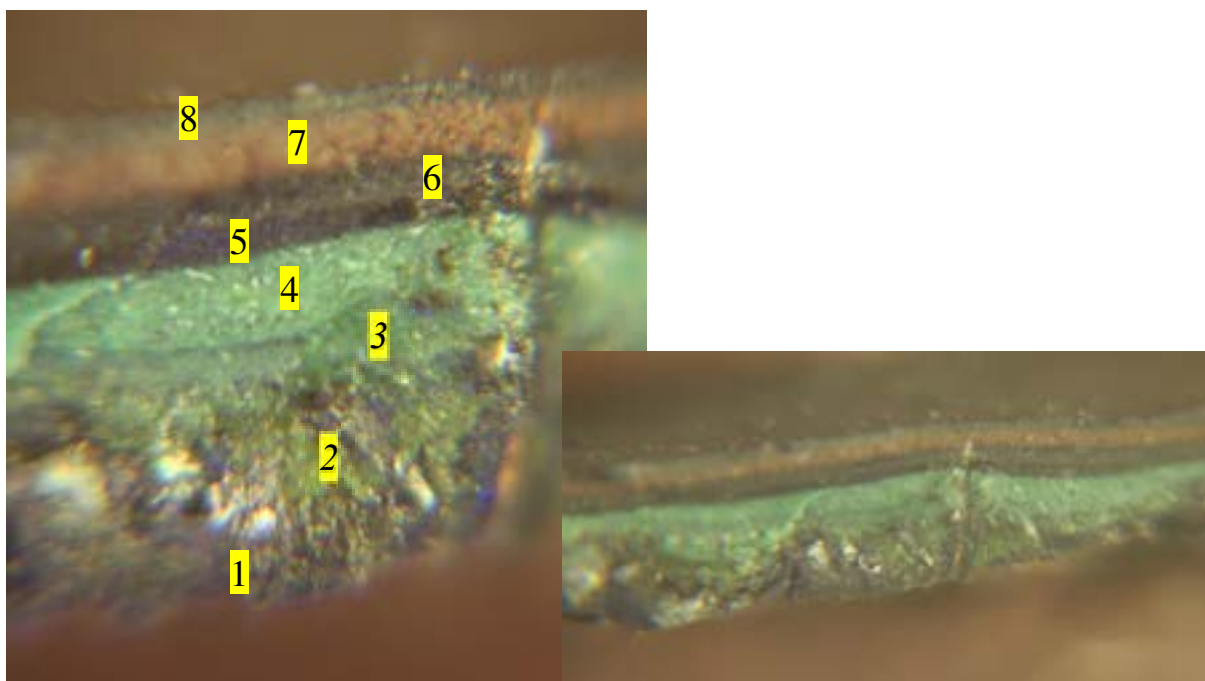
Powierzchnia metalu balustrady jest skorodowana, a warstwy malarskie są spękanymi i odspojonymi. Pobrano do analizy łuskę powłok malarskich z powierzchni balustrady, którą poddano analizie w powiększeniu pod mikroskopem. Bezpośrednio na powierzchni metalu znajduje się powłoka czarnego gruntu zabezpieczającego metal przed korozją. W kolejnych warstwach zidentyfikowano trzy warstwy ciemnozielonego wymalowania (2-4), dwie czarne warstwy malarskie (5-6), brązową warstwę malarską (7), najmłodsza chronologicznie jest czarna warstwa malarska.

Wskazania do remontu: balustradę oczyścić z farb i produktów korozji delikatną metodą strumieniowo-ścierną lub metodą ablacji laserowej. Następnie metal zabezpieczyć antykorozyjnie i pomalować w kolorze zielonym zbliżonym do RAL 6007.
