| TEMAT | <b>Ekspertyza mykologiczno-entomologiczna</b> |
| OBIEKT | <b>Kompleks budynków<br/>przy ul. Wieniawskiego 3 w Poznaniu</b> |
| DATA WYKONANIA | marzec-czerwiec 2024 |

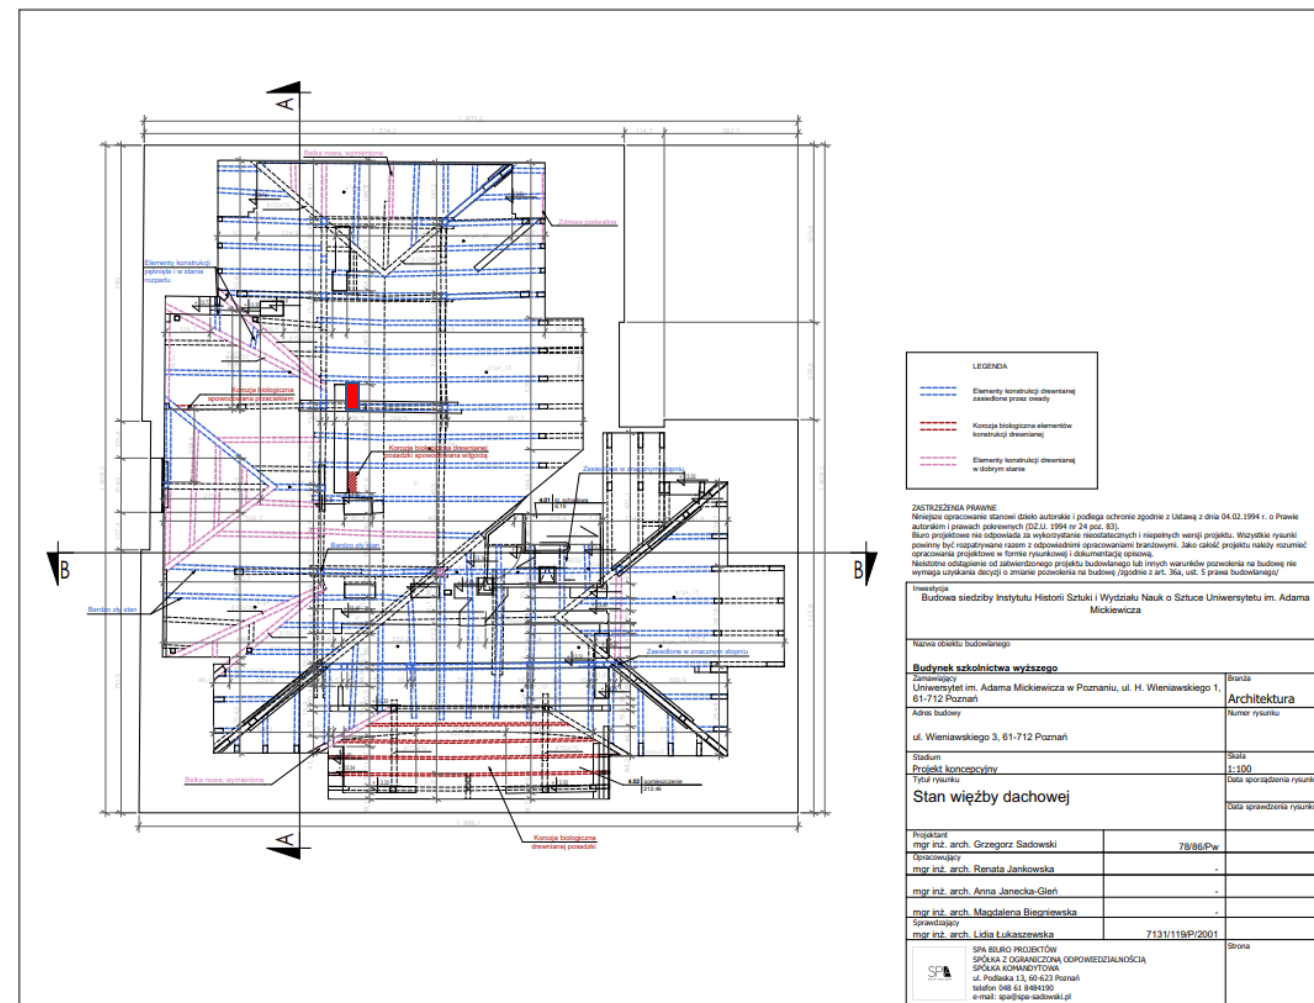
Objawy zasiedlenia grzybami skupiają się w jednym miejscu (ryc. 1, kolor czerwony). a większość wyżej rozpatrywanej konstrukcji drewnianej zniszczenia konstrukcji budowlanej są duże, i należy zaliczyć do II, część do III kategorii zniszczeń biologicznych.

Ryc. 1. Obszar z widocznymi objawami aktywności grzybów rozkładających drewno spowodowany czasowym zalewaniem wodą opadową (powyższy rysunek w skali 1:100 stanowi załącznik do nn. ekspertyzy)

Na strychu stwierdzono liczne miejsca zawilgocenia, w tym miejsca, gdzie występują przecieki oraz występuje stagnacja wody opadowej. Powoduje to okresowe zalewanie elementów drewnianych konstrukcji więźby oraz stropu (np. deski przy kominie i fragment na ryc. 1 zaznaczony na czerwono). Główną przyczyną powstawania przecieków są nieszczelności poszycia dachowego przy kominach, w efekcie czego w miejscu tym pojawiają się warunki sprzyjające zasiedlaniu przez grzyby. Deski z podłogowe (wzdłuż komina) charakteryzowały się zmianą twardości drewna. Nie stwierdzono obecności grzybów wywołujących zgnilizny białą czy brunatną. Stwierdzono natomiast różnorodność grzybów pleśniowych. Miejscami szczególnie podatnymi na rozwój grzybów są pęknięcia, szczeliny i złącza. Niestety, przeprowadzona wcześniej impregnacja drewna nie zabezpieczyła wystarczająco tych miejsc. Wnętrze takiej szczeliny stanowi doskonałe środowisko dla rozwoju grzybów, które mogą szybko osłabić parametry wytrzymałościowe konstrukcji. Dodatkowo, owady wybierają szczeliny do składania jaj. Spuszczał pospolity, jest najgroźniejszym szkodnikiem drewna konstrukcyjnego, składa jaja za pomocą pokładełka w zagłębienia i szczeliny drewna na głębokość do 2-3 cm. Samice spuszczela składają około 170 jaj, a wyjątkowo nawet do 500.

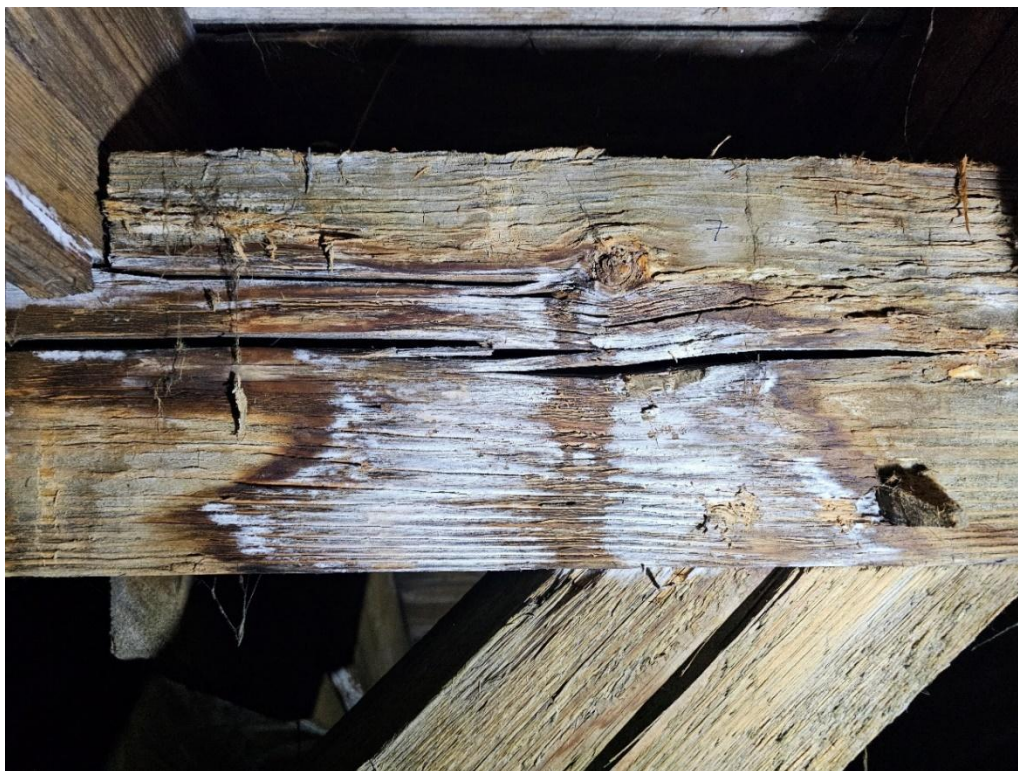
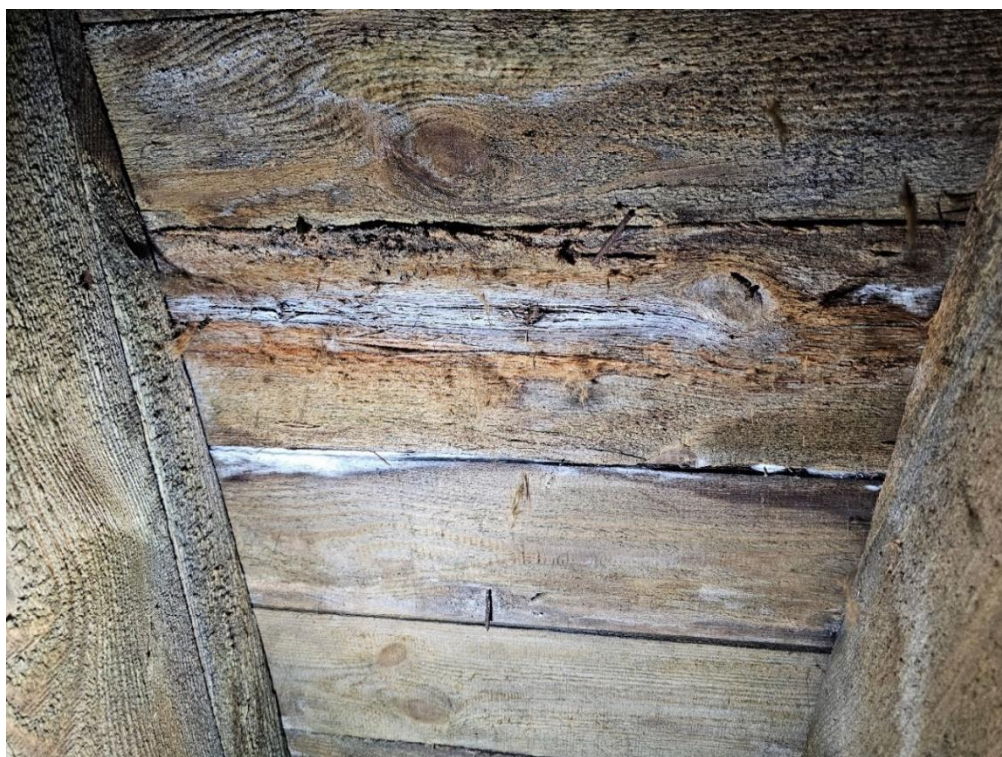
Powyższe rysunki przedstawiają miejsca z widocznymi objawami zasiedlenia przez grzyby (ryc. 1 czerwony obszar)

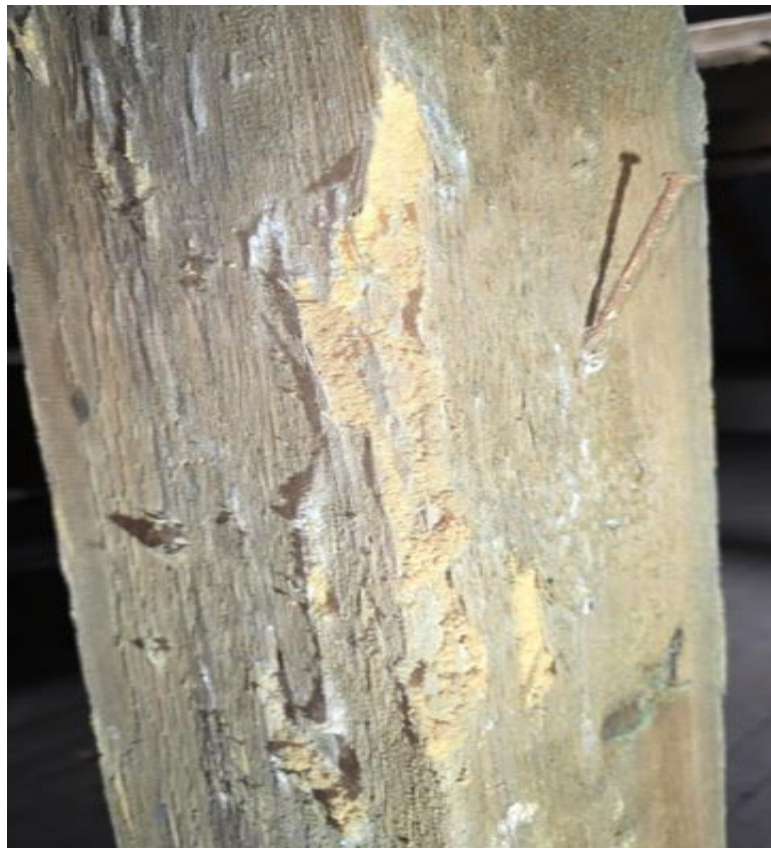
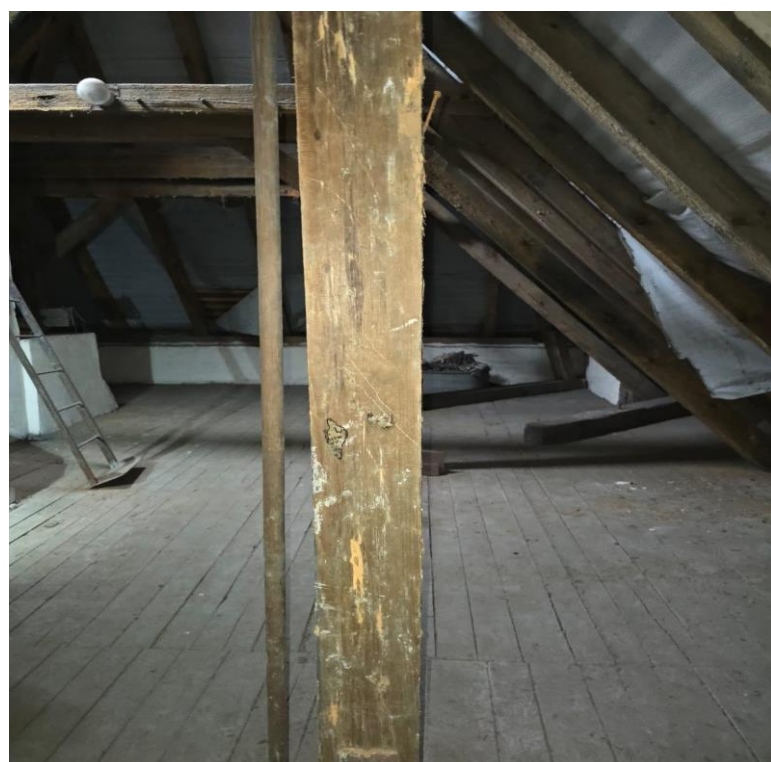
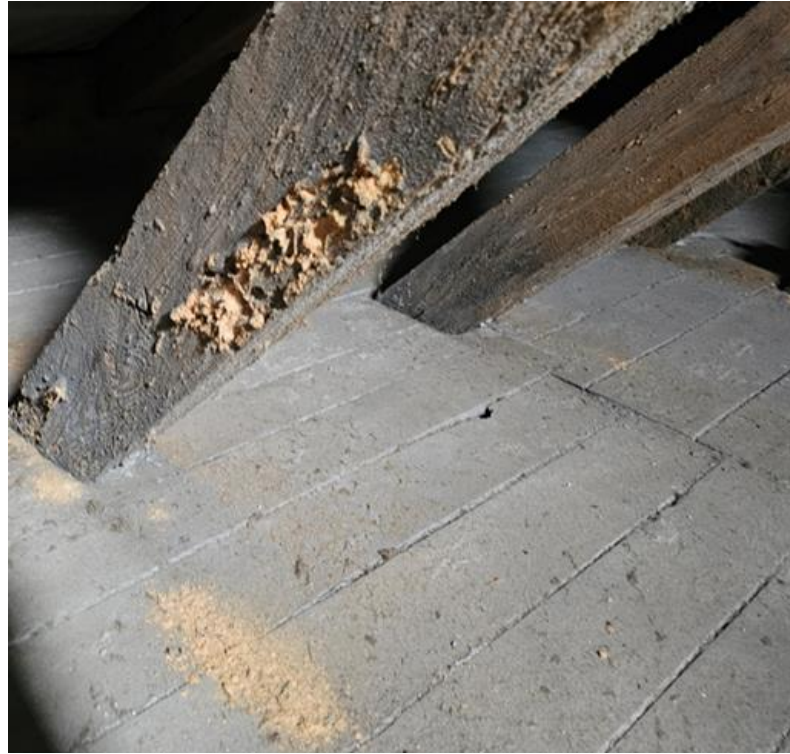
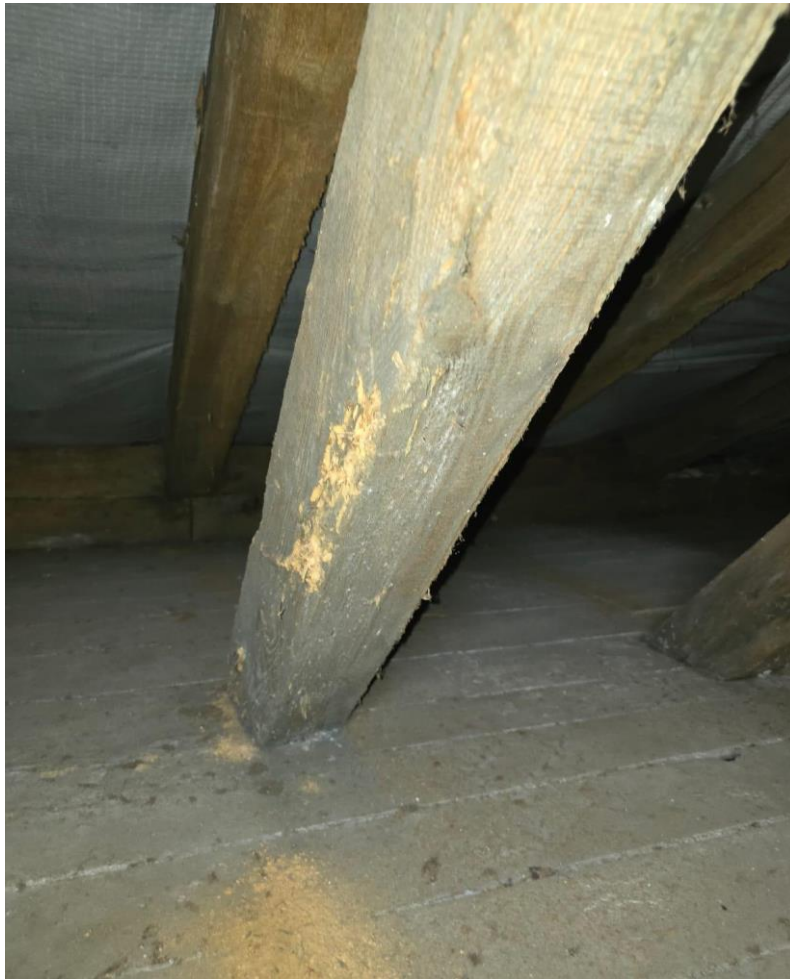
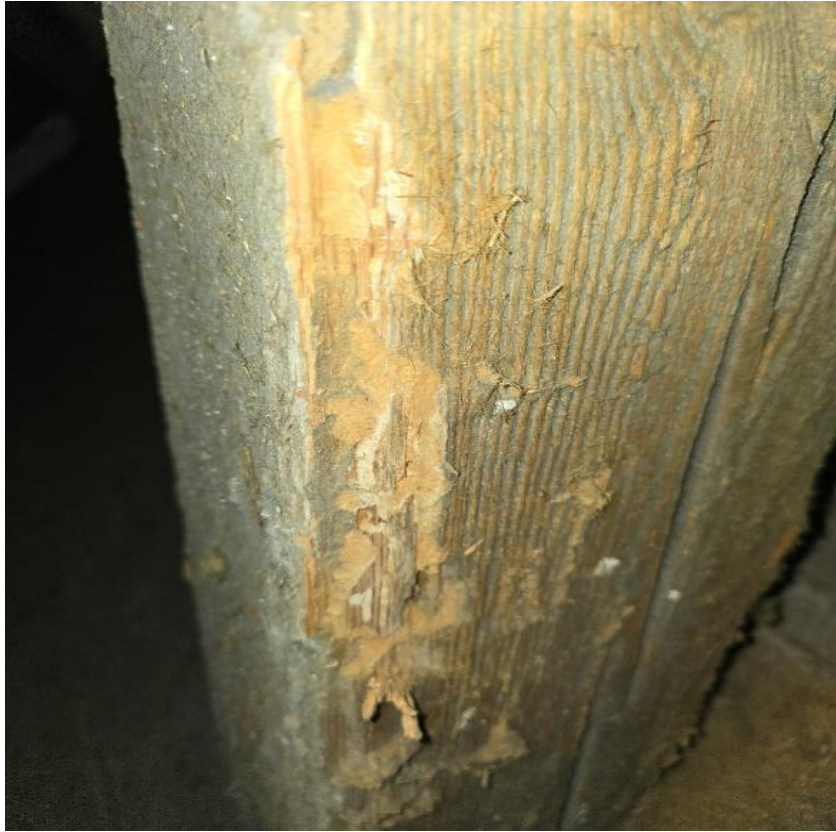
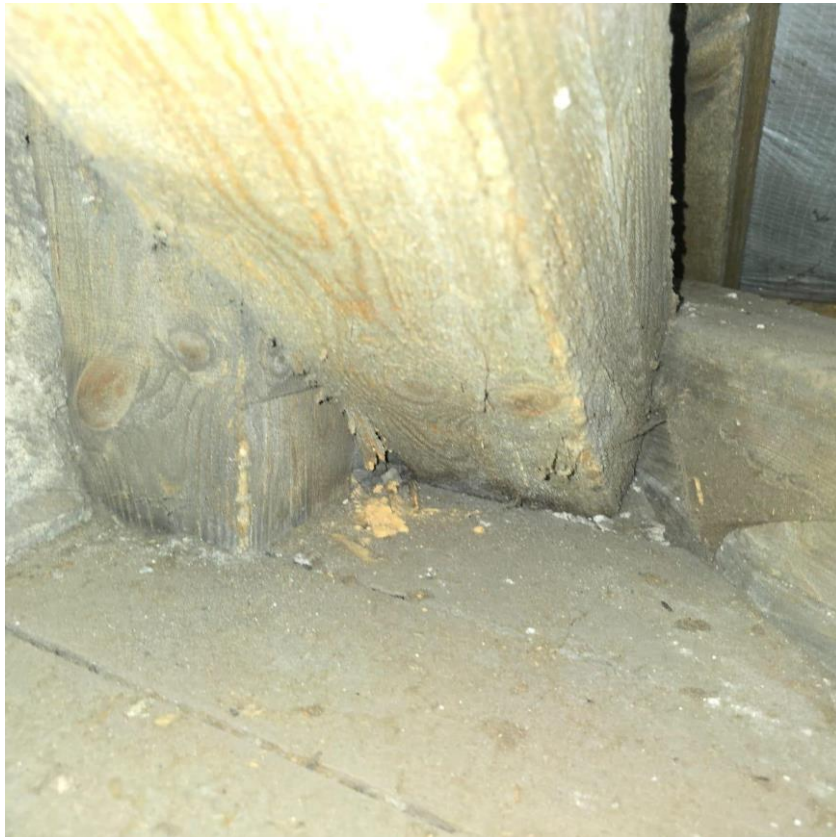
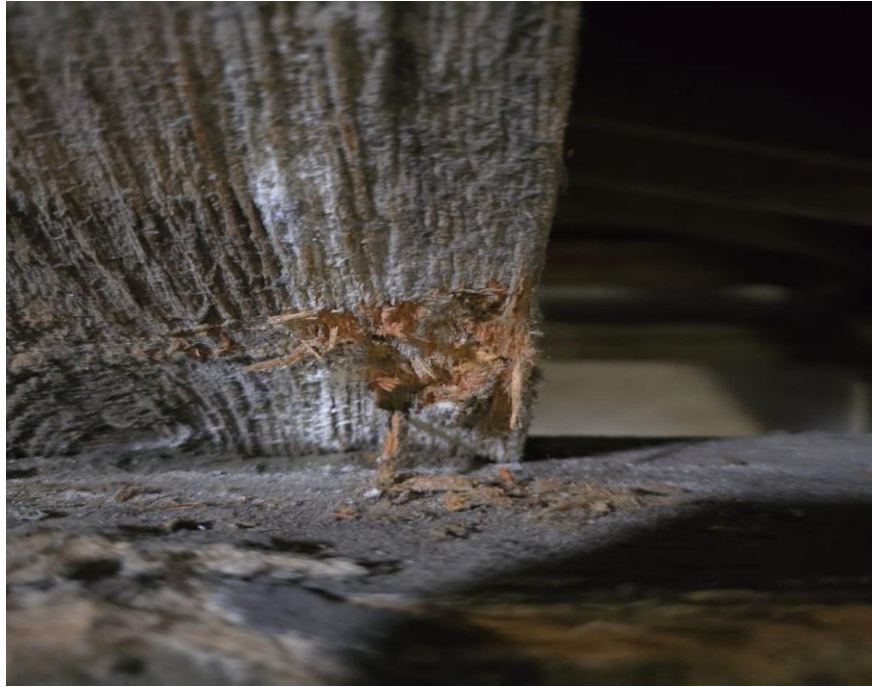
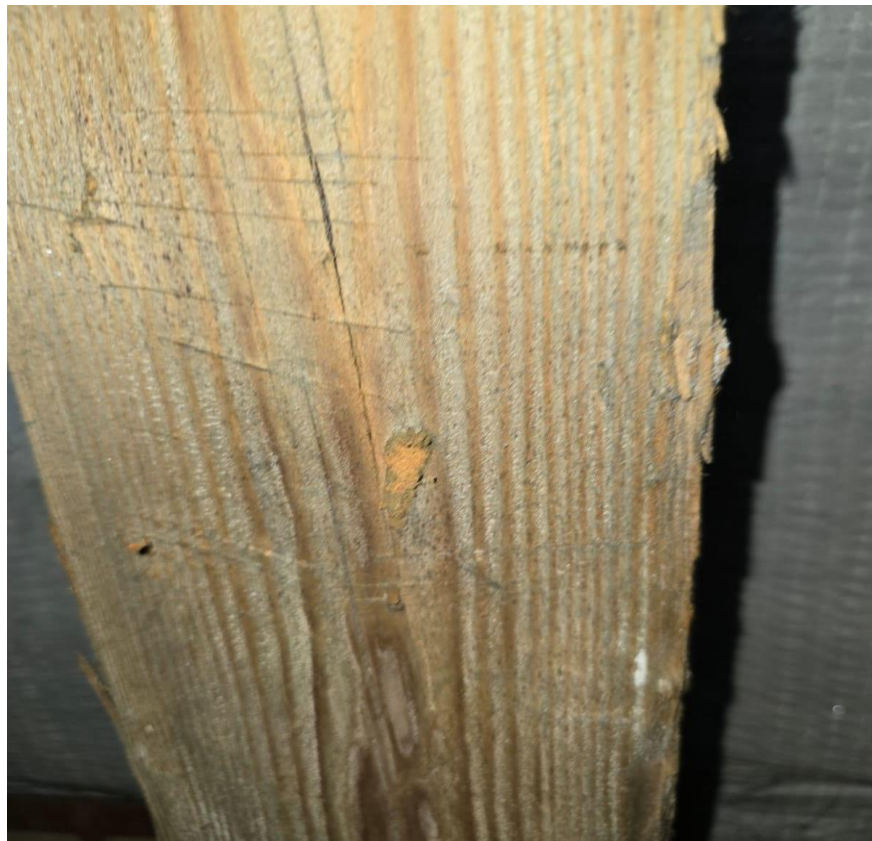
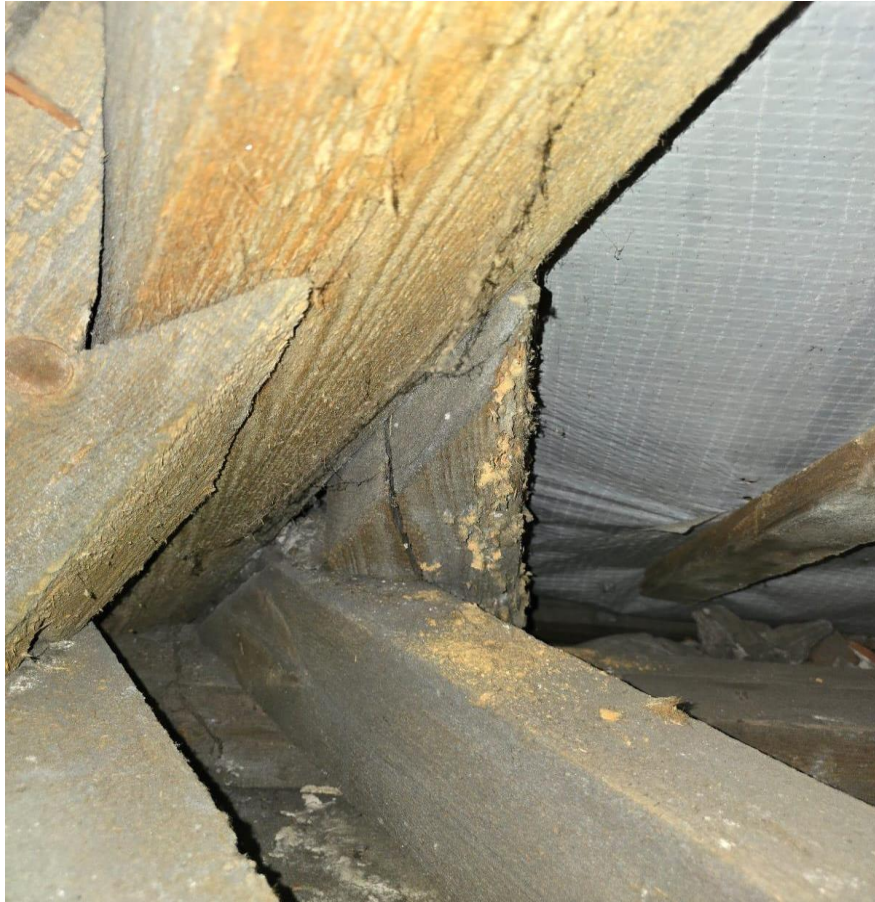
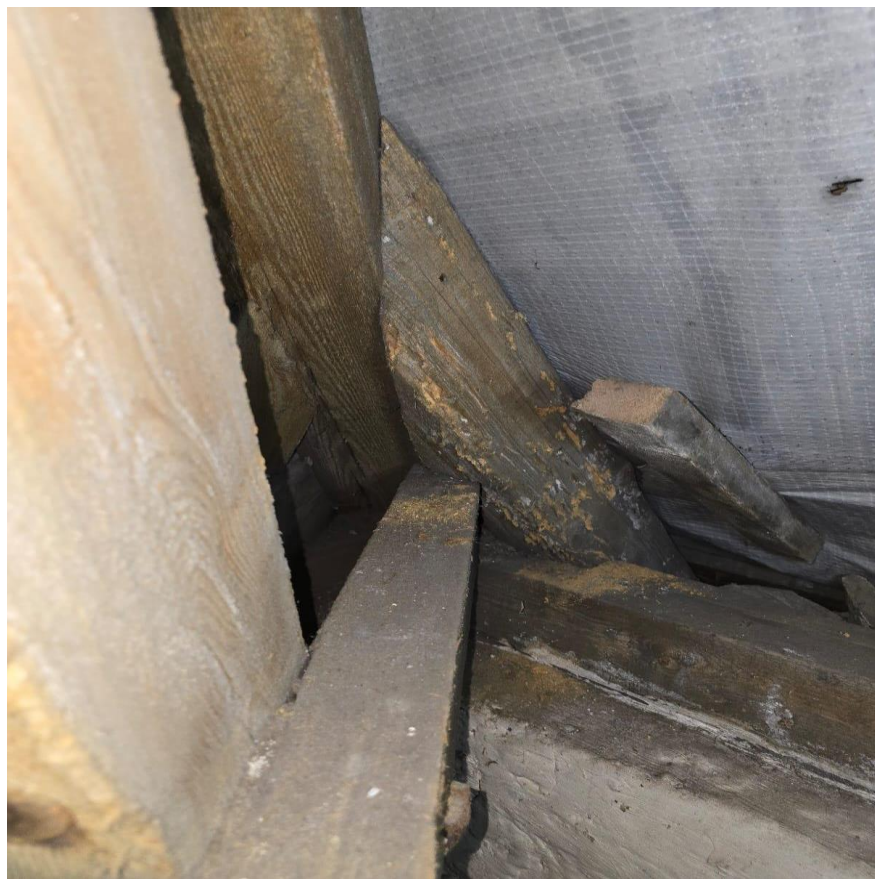
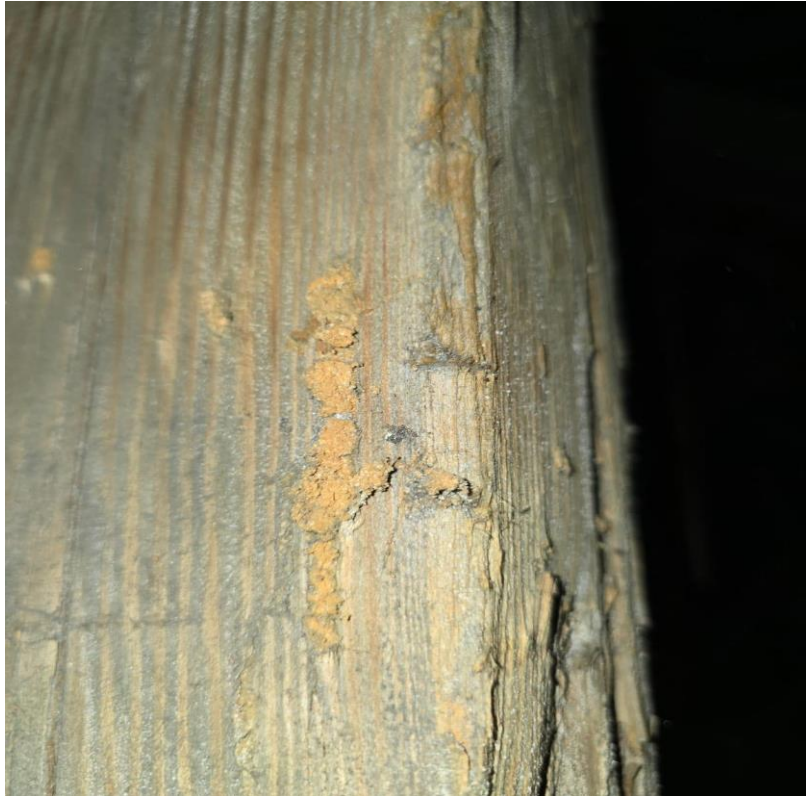
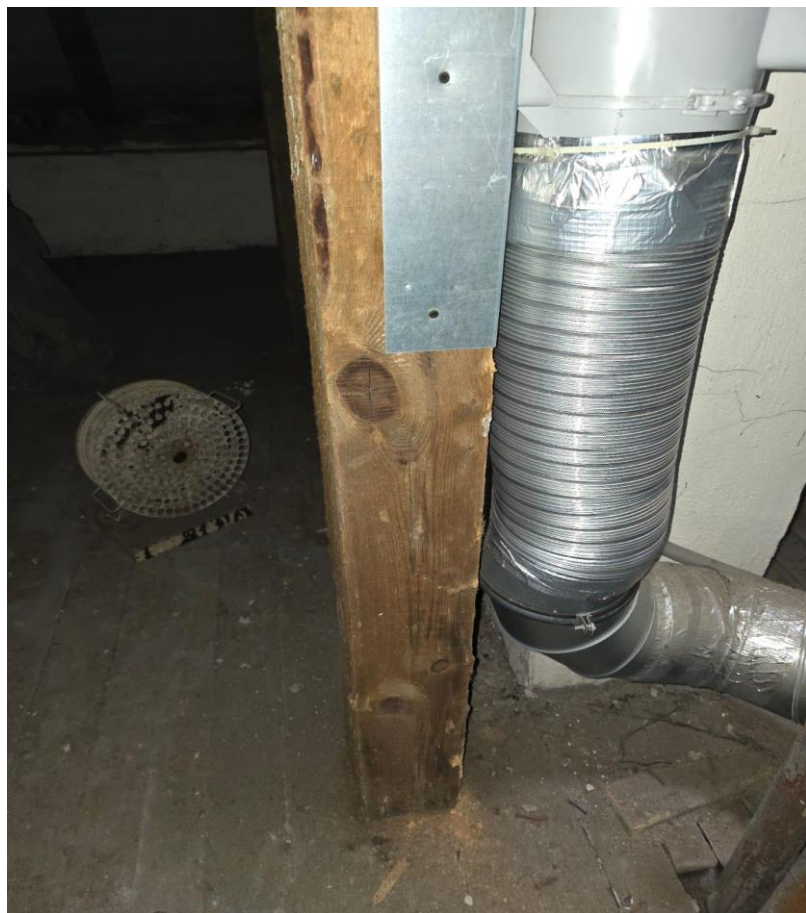
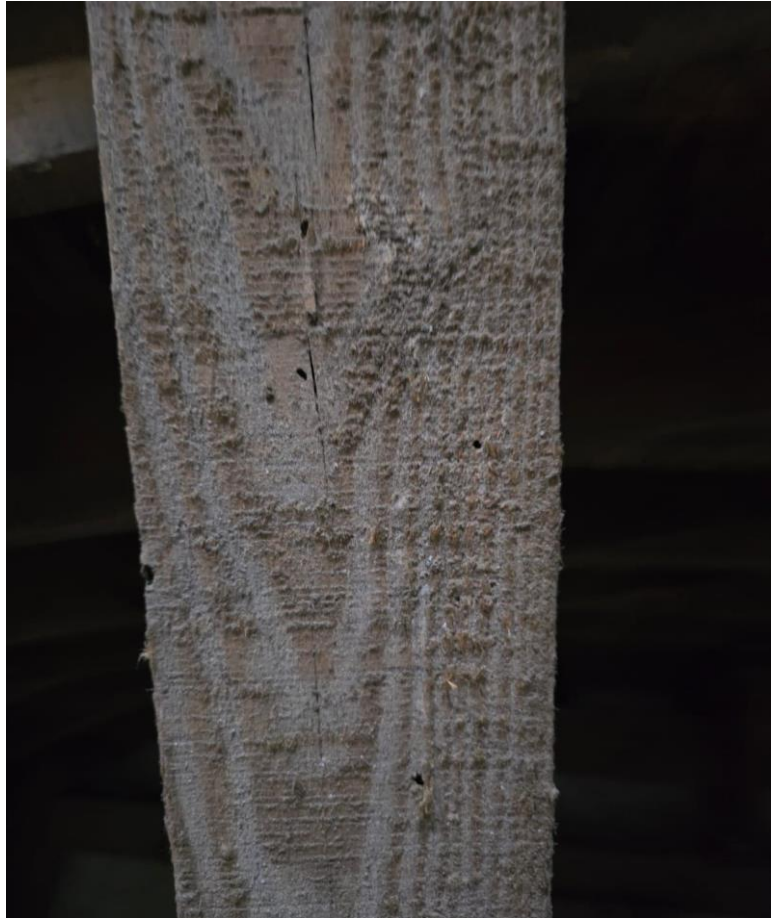
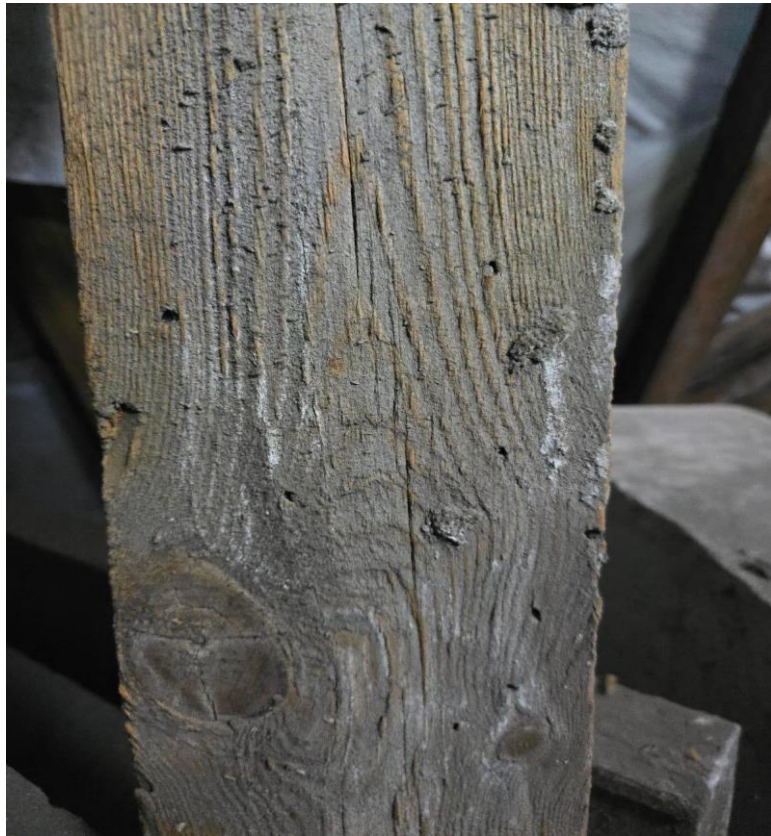
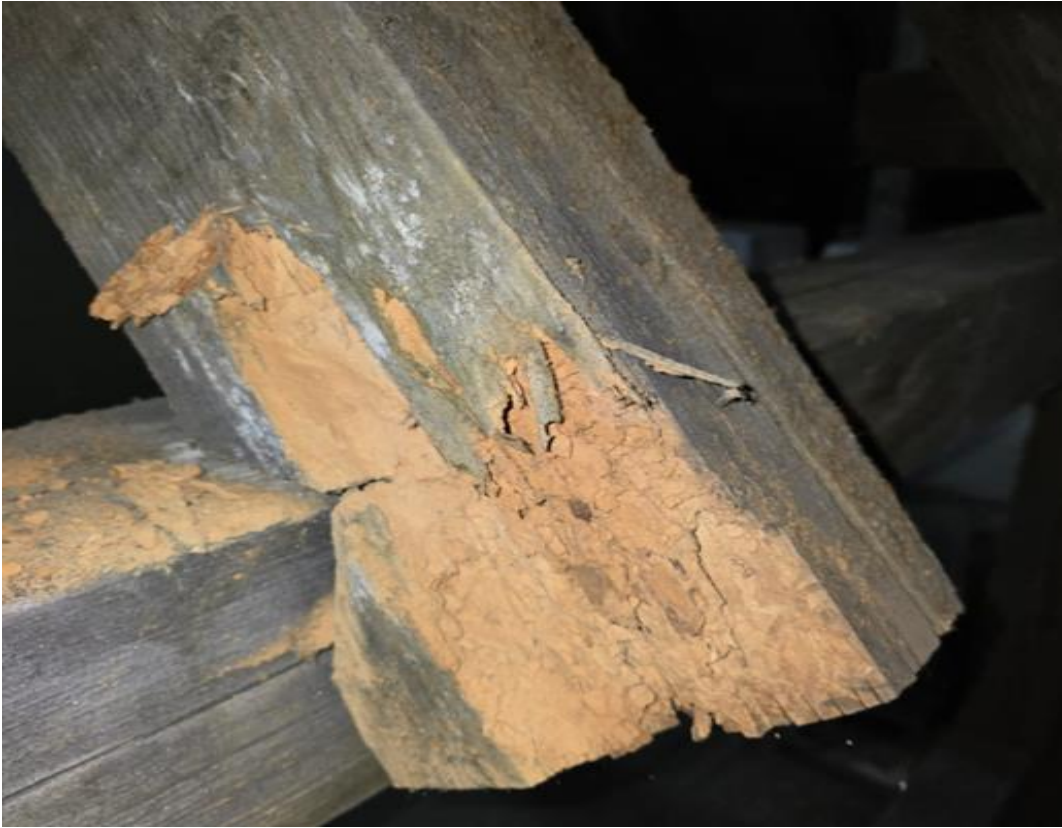
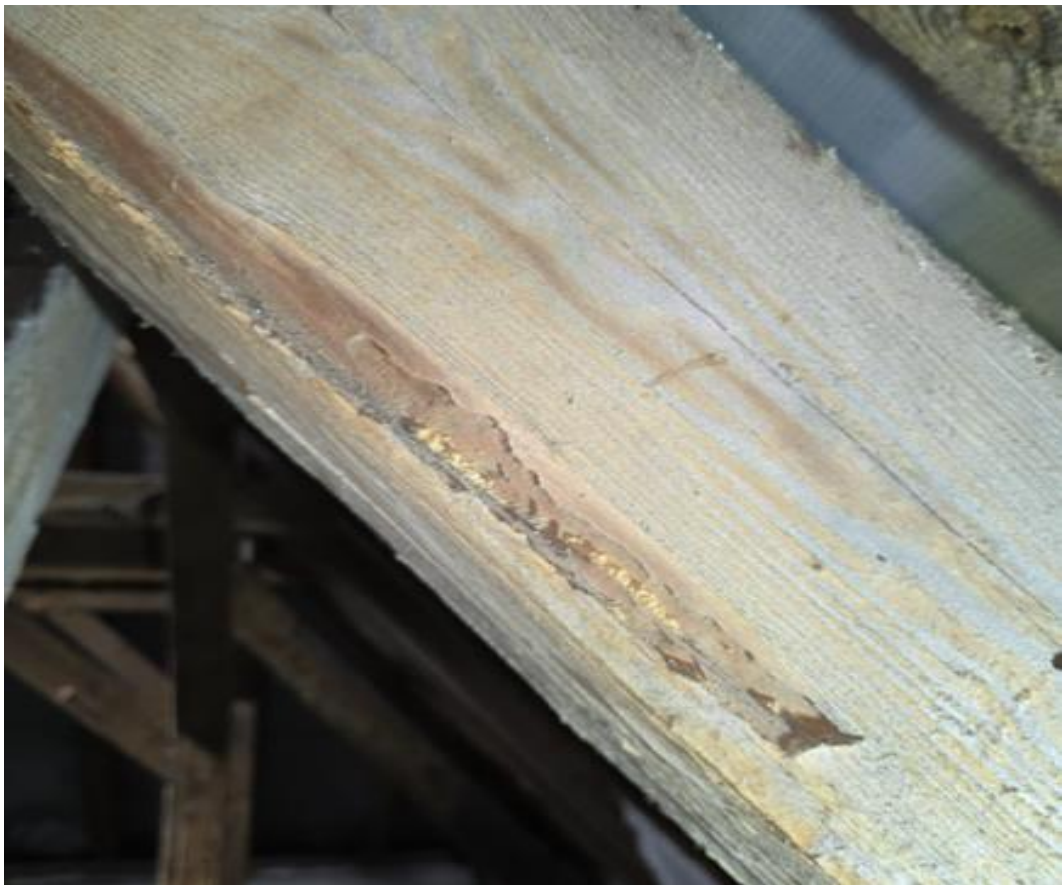
Elementy murowane nie wykazywały objawów zasiedlenia przez grzyby. Na większości elementów drewnianej konstrukcji dachowej występują symptomy świadczące o obecności i aktywności owadów. Zaliczamy do nich otwory wylotowe, chodniki, sypiąca się mączka z odchodami. Niestety żerowiska zaobserwowano w elementach wymienianych odcinkami. Owadem, który rozwija się w tym miejscu jest spuszczel pospolity *Hylotrupes bajulus* (L., 1758).

Poniższe ryciny przedstawiają przykładowe miejsca z żerowiskami spuszczela pospolitego *Hylotrupes bajulus* (L.), czego objawem jest sypiąca mączka drzewna oraz otwory wylotowe

Stan techniczny określono na podstawie oględzin elementów konstrukcji drewnianej oraz badań mykologicznych. Zastany stan elementów drewnianych na piętrze 4 wskazuje na swobodny, wieloletni rozwój ksylofagów, oraz obecność grzybów pleśniowych. Na większości drewnianych elementów konstrukcyjnych dachu stwierdzono otwory wylotowe szkodników drewna, a także stare lub czynne żerowiska spuszczała pospolitego. Elementy zaliczone do Grupy II i III destrukcji biologicznej należałoby zdemontować i zutylizować. Wśród tych elementów występują elementy wcześniej już wzmacniane lub wymieniane. Korozja mogła spowodować ubytki przekraczające 10-15% przekroju starego drewna, z tego powodu pozostawienie ich lub ponowne wzmacnianie nie jest zalecane i powinno być konsultowane z konstruktorem. Obecnie w kilku miejscach istnieje ryzyko destabilizacji konstrukcji dachu, a dalsze osłabianie może prowadzić do jej destabilizacji. Wszystkie pozostawione elementy drewniane należy odgrzybić, spryskać preparatami grzybobójczymi (np. ALTAX, PILMAS). Preparaty te powinny chronić przed grzybami pleśniowymi, domowymi, owadami szkodnikami drewna oraz ogniem. Przed ich użyciem należy przeprowadzić test wchłaniania przez drewno. Ze względu na trudność całkowitego wyeliminowania ksylofagów, zaleca się ponowne opryski owadobójcze konstrukcji drewnianej dachu w ciągu dwóch - trzech lat. Należy bezwzględnie przestrzegać środków ostrożności podanych przez producenta. Badania wykazały obecność ksylofagów praktycznie na wszystkich elementach (kolor niebieski). Symptomami ich obecności były otwory wylotowe, ścieżki, korytarze, mączka drzewna z odchodami, zniszczenia substancji drewna. Ostukiwanie młotkiem zagrożonych miejsc powodowało kruszenie, rozpadanie się drewna. Ze względu na znaczny stopień zasiedlenia ksylofagami drewnianej więźby dachowej, zarówno w Willi jak i w Zwierzętarni, zaleca się ich wymianę. Obecny stan zasiedlenia nie daje gwarancji, że nawet silna impregnacja środkami

owadobójczymi i szczelne opakowanie drewnianych elementów konstrukcji powstrzyma dalszą deprecjację materiału. Dodatkowym argumentem przemawiającym za wymianą elementów drewnianych jest znaczny stopień uszkodzenie wielu elementów, a także niepewność dotycząca stanu niektórych jej fragmentów. Istnieje duże prawdopodobieństwo, że częściowa wymiana elementów konstrukcji nie przyniesie pożądanych efektów, ponieważ ich stan techniczny jest trudny do określenia. Pozostawienie starych elementów nośnych nie jest racjonalne z punktu bezpieczeństwa i kosztów, a także przyszłej konserwacji.

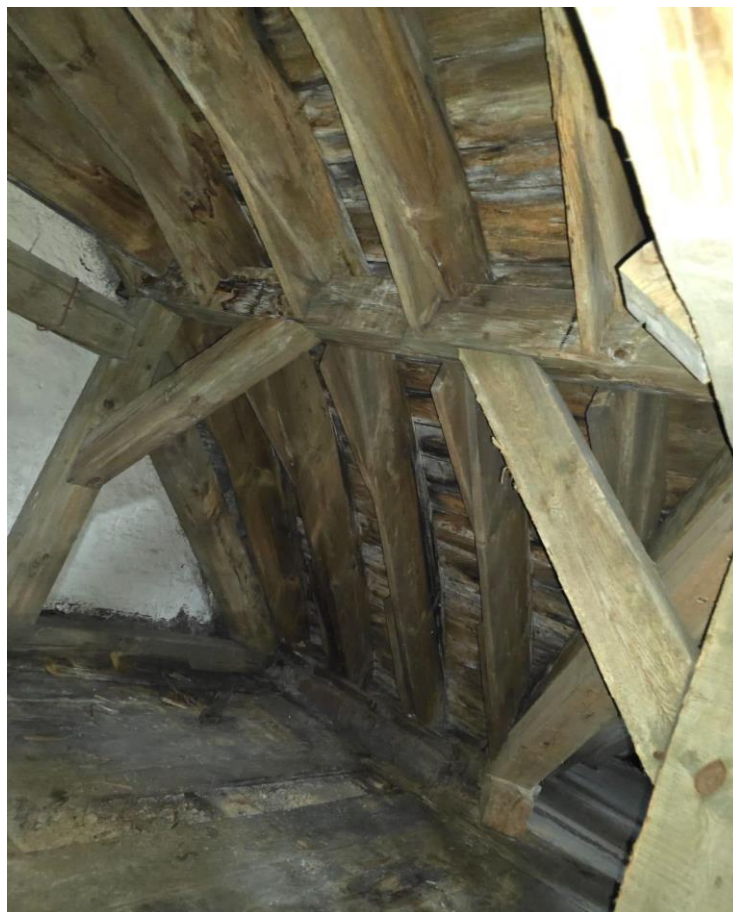
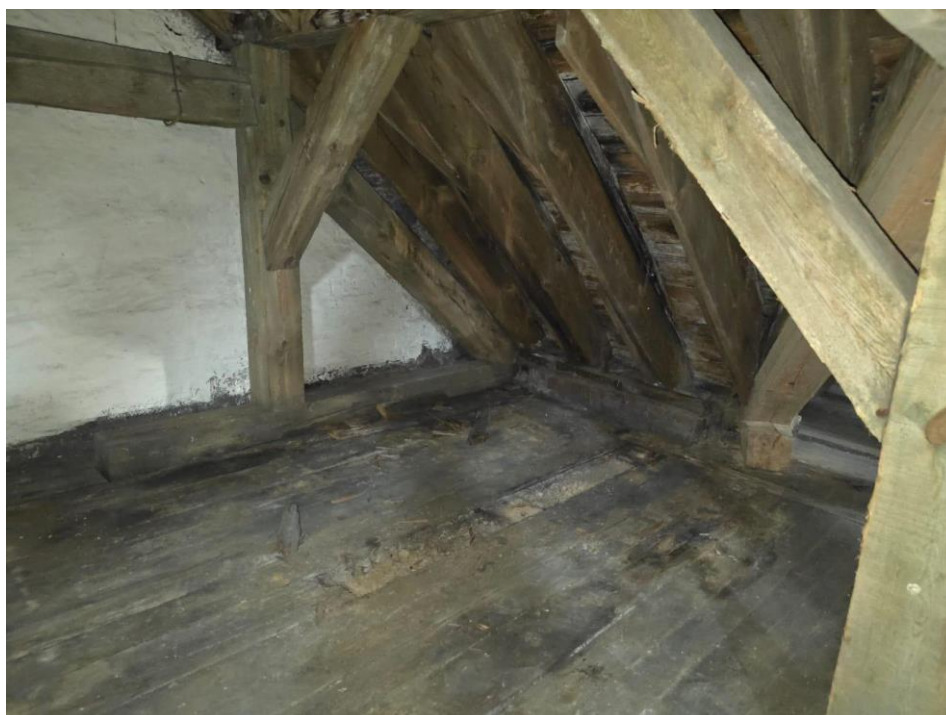
Miejsca z widocznymi objawami zasiedlenia przez grzyby (ryc. 1 – czerwony obszar)

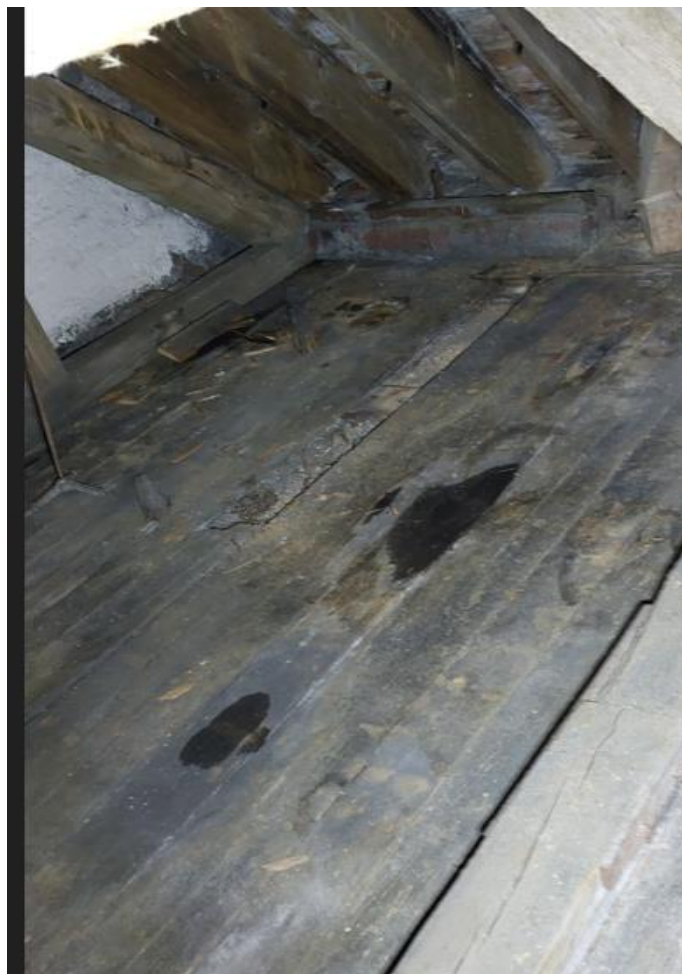
Z obserwacji przeprowadzonych *in situ*, między innymi w niedługim czasie po wystąpieniu deszczu (19.04.2024 r.), zaobserwowano w dwóch miejscach stagnującą po opadach wodę, co stwarza bardzo dobre warunki do rozwoju grzybów. Przy kominie, naprzeciwko klatki schodowej, występuje zawilgocenie przyczyniające się do rozkładu drewna (szczególnie dwie deski podłogowej bezpośrednio przy kominach), będące następstwem przeciekania wody opadowej.

Zdjęcia wykonane krótko po opadach. Widoczne miejsca zawilgocone z zalegającą wodą deszczową

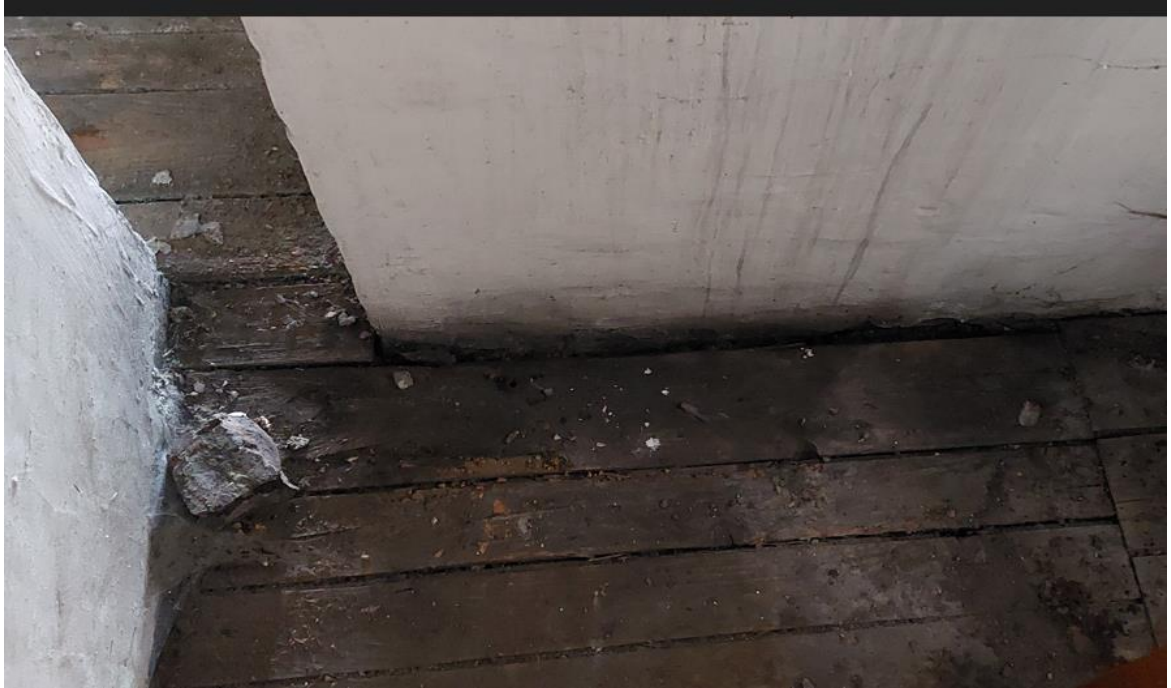
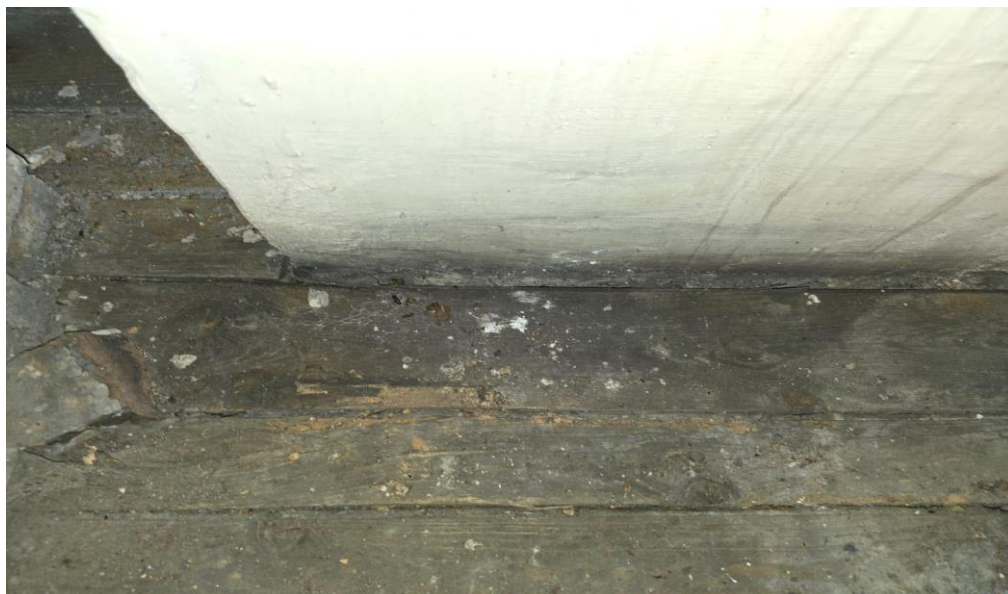
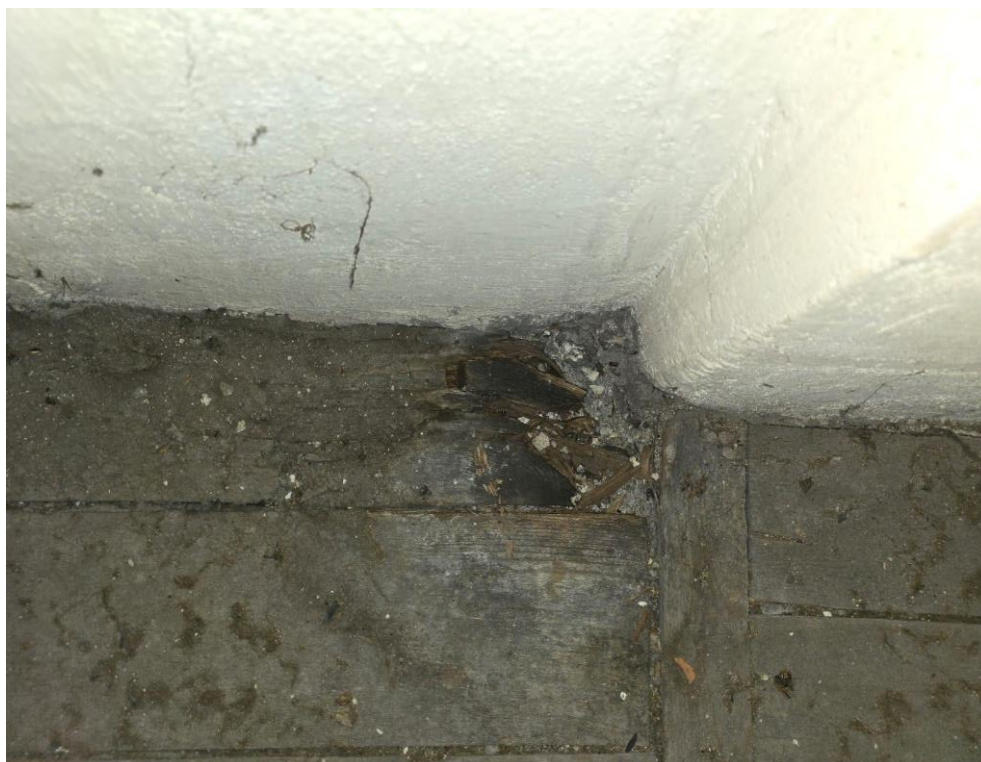
Przeciekające okucie komina z widocznymi świeżymi zaciekami. Widoczne zgniłe deski podłogowe (ryc. 1 fragment zaznaczony przy kominie)

Biorąc pod uwagę rozmiar uszkodzeń więźby dachowej na skutek żerowania owadów, można przypuszczać, że populacja spuszczela w tym budynku jest stosunkowo duża. Nieliczne, ślady żerowania zaobserwowano także w deskach na podłodze dlatego też, ze względów techniczno-ekonomicznych sugeruje się demontaż podłogi i wykonanie zabiegów biobójczych i ewentualnie zamontowanie nowej posadzki.

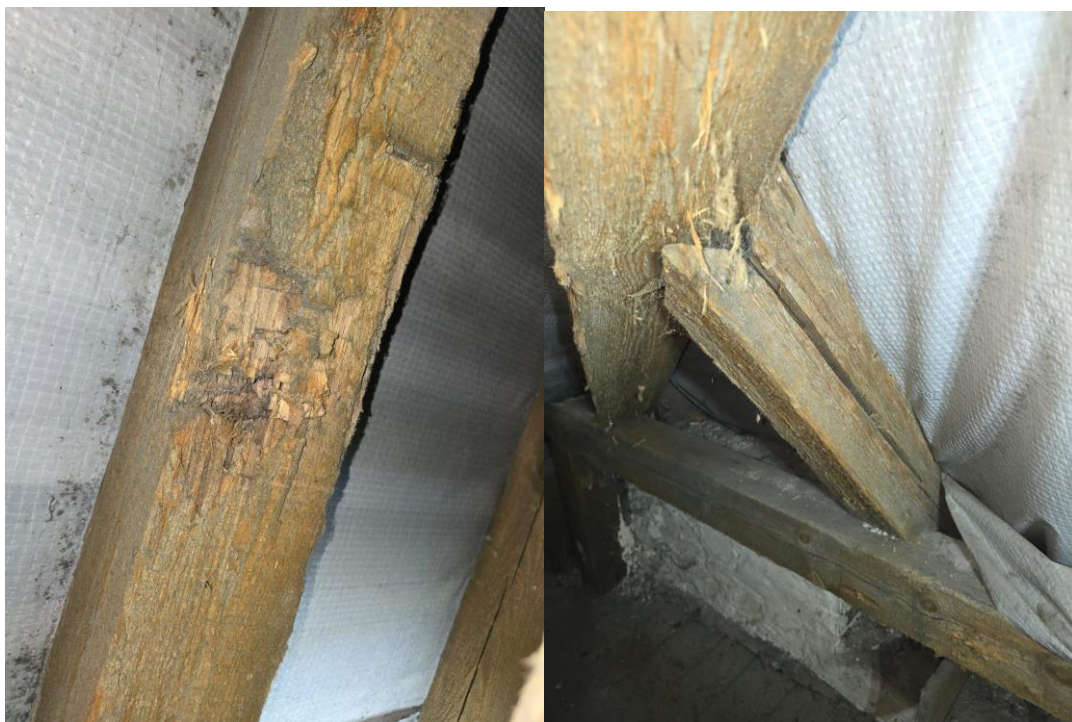
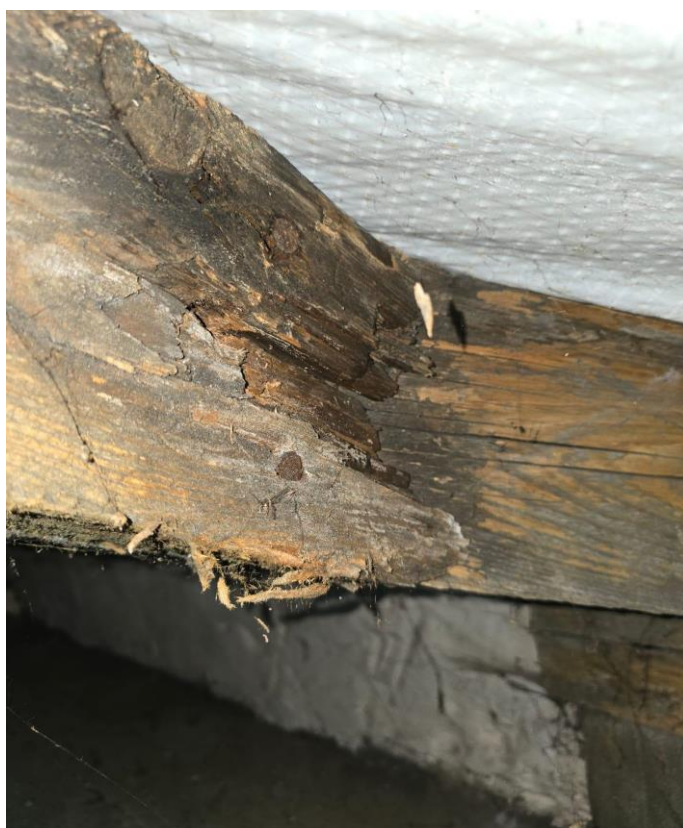
Przykładowe uszkodzenia elementów drewnianych, które są doskonałym miejscem dla rozwoju grzybów i owadów
