| TEMAT | <b>Ekspertyza mykologiczno-entomologiczna</b> |
| OBIEKT | <b>Kompleks budynków<br/>przy ul. Wieniawskiego 3 w Poznaniu</b> |
| DATA WYKONANIA | marzec-czerwiec 2024 |

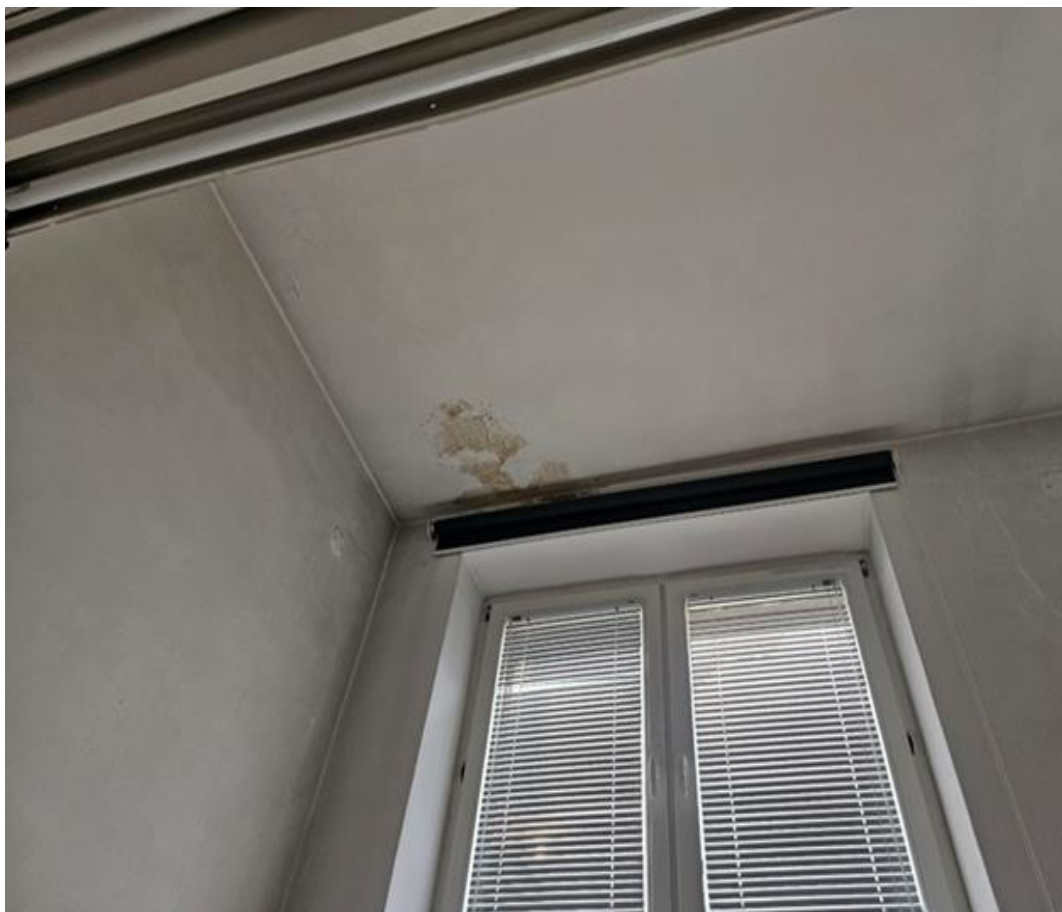
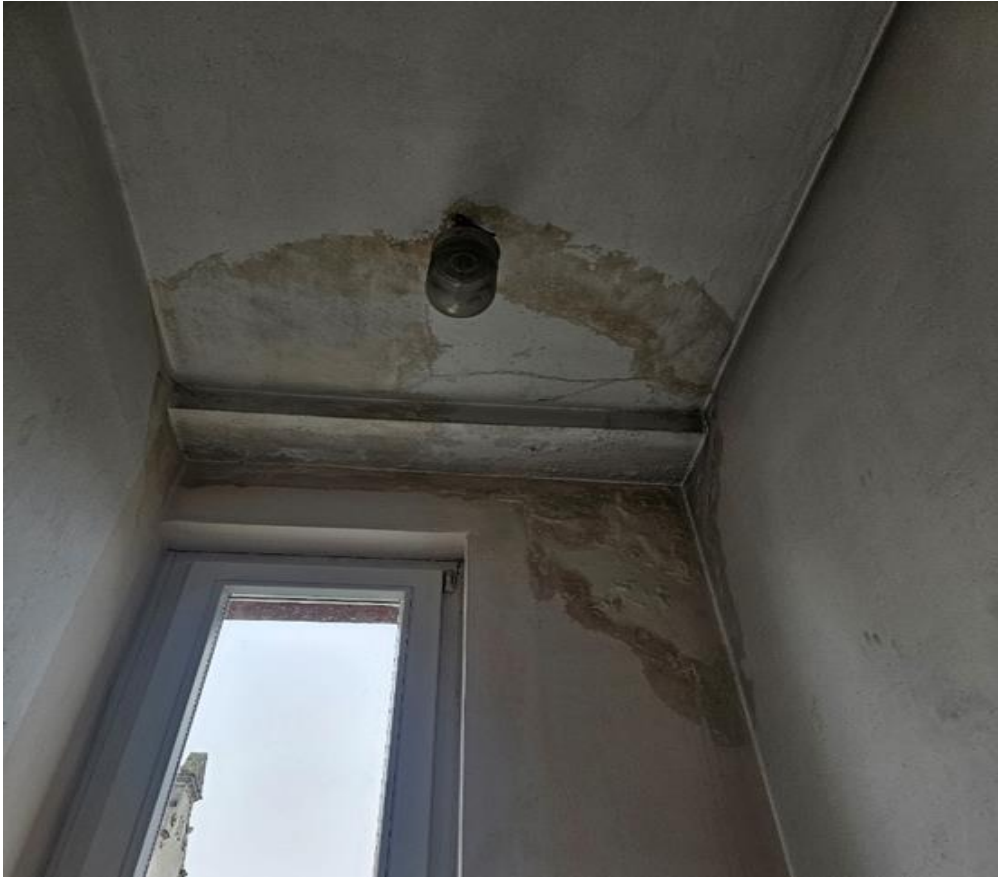
Przykładowe ślady zawilgoceń na trzecim piętrze

Problem zawilgocenia dotyczy głównie sal wykładowych na piętrze 3, piwnicy oraz miejsca naprzeciw wejścia do budynku. Zawilgocenia spowodowane są przesiąkami wody przez ściany, które mogą być związane z opadami deszczu i nieszczelnością sieci kanalizacyjnej. Okresowe zawilgocenia spowodowały silny rozwój grzybów pleśniowych, które w trakcie swojego metabolizmu rozkładają podłogę, na którym żyją, powodując destrukcję substancji budowlanej jak np.: rozpad zaprawy wapiennej. Na trzecim piętrze budynku głównego i w piwnicy zaobserwowano wybrzuszenia oraz odpadający tynk w pomieszczeniach, które jakiś czas temu uległy zawilgoceniu. Problemem występującym w budynku na 3 piętrze jest nieszczelna stolarka okienna powodująca przedostawanie się wilgoci pomiędzy skrzydłami okien co powodowało powstanie wykwitów solnych i odpadaniem tynków w pomieszczeniach. Na skutek zwiększenia się wilgotności muru, na powierzchniach ścian mogą pojawić się grzyby – pleśnie w tym *Stachybotrys chartarum* (kolor pomarańczowy na rycinie 2), co dodatkowo pogarsza i tak nie najzdrowszy mikroklimat wewnątrz pomieszczeń.

Miejsca, w których są widoczne ślady uprzedniego działania wody, a w których nie stwierdzono występowania grzybów należy zabezpieczyć przed kolejnymi zalaniem, gdyż grzyby przy często powtarzających się zalaniach, mogą zasiedlić daną powierzchnię w bardzo krótkim czasie. Należy zrobić przegląd i poprawić miejscami źle wykonane obróbki dekarne przy oknach, czy świetlikach.

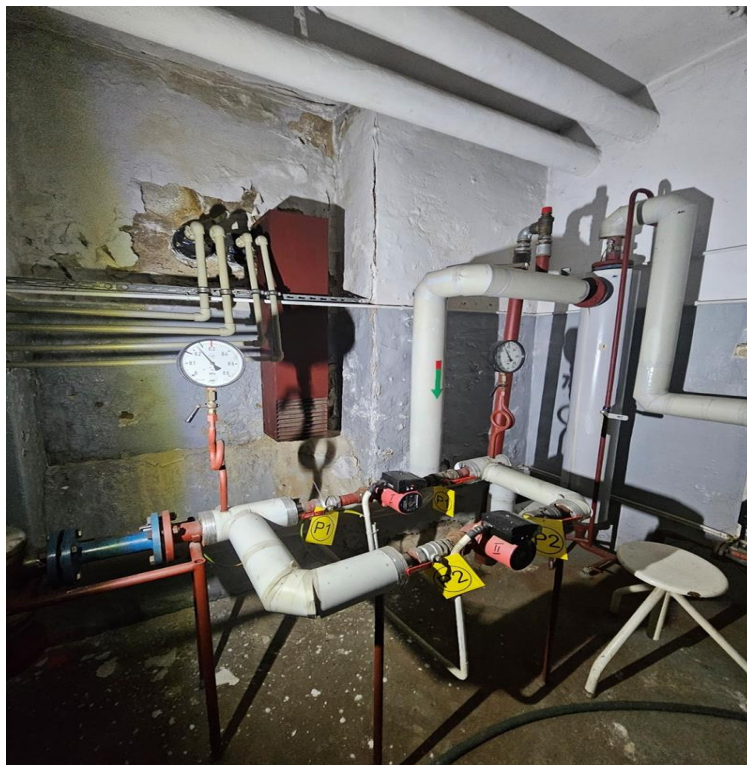
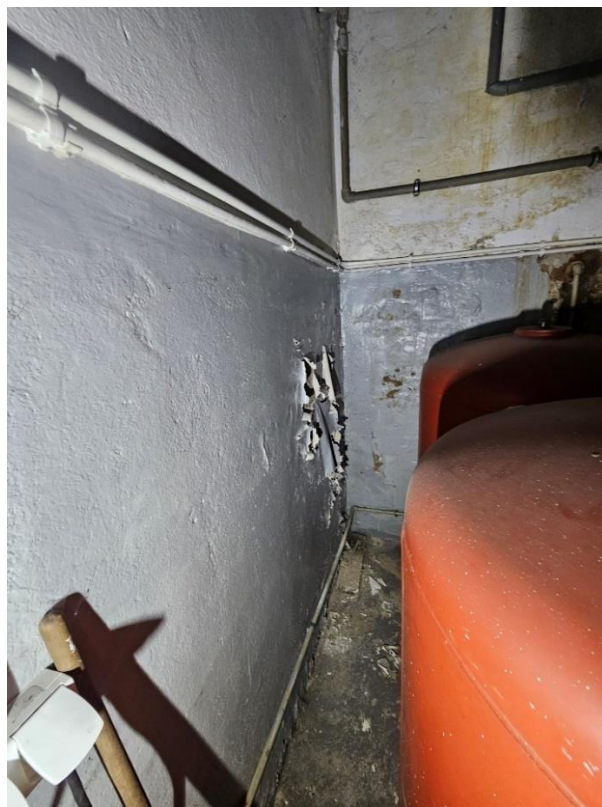
Miejsca z widocznymi śladami po wcześniejszym zawilgoceniu w piwnicy

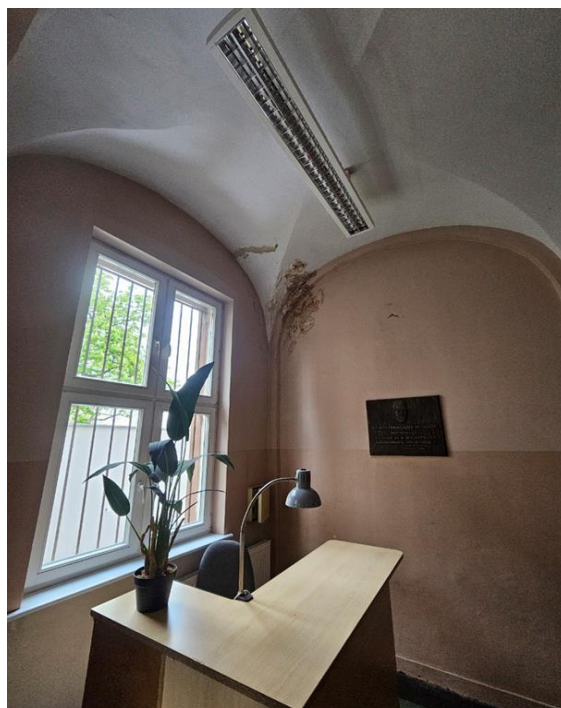
Miejsca z widocznymi śladami na przeciw głównego wejścia do budynku

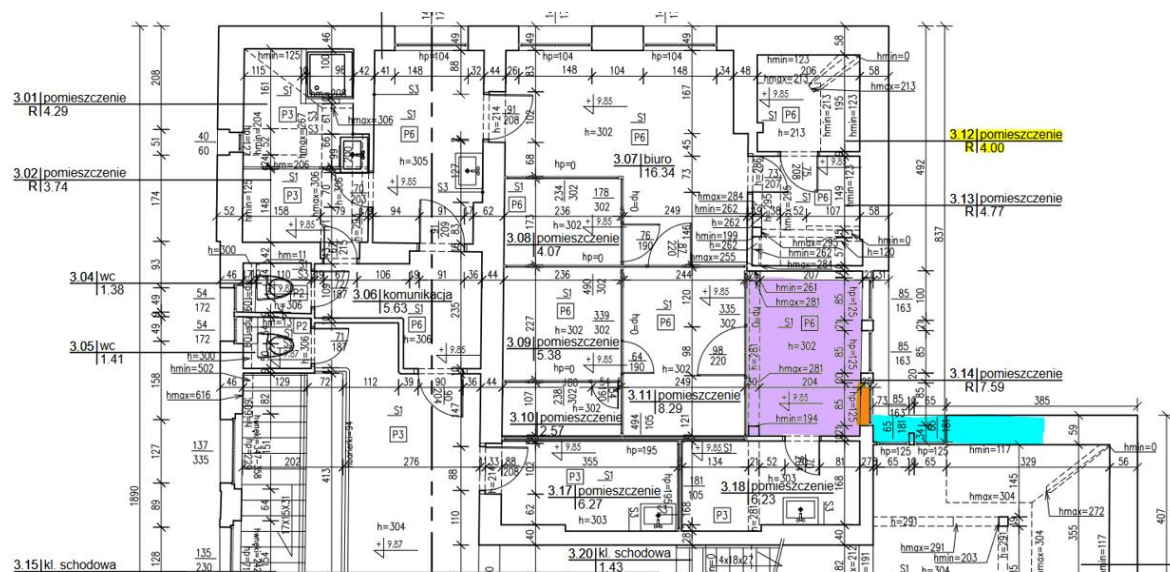
Ryc. 2. Miejsce, w którym na zewnątrz budynku zbiera się woda ze względu na brak spływu (kolor niebieski) oraz miejsce wykwitów grzyba *Stachybotrys chartarum*

W pomieszczeniu na piętrze 3 oznaczonym na ryc. 2 kolorem pomarańczowym zaobserwowano czarne kolonie należące do grzyba *Stachybotrys chartarum*, tzw. czarnej pleśni, którego grzybnia zasiedlała zarówno powierzchnię, jak i wnętrze podłoża.

W miejscu występowania grzyba *Stachybotrys chartarum* zaleca się usunięcie źródła wilgoci, a następnie skucie zasiedlonego tynku (stosując przy tym środki ochrony osobistej, takiej jak rękawice, okulary, maseczki z filtrami powietrza, i odzież ochronna, które po wykonanej pracy należy wsadzić do szczelnego worka przed opuszczeniem pomieszczenia). Przed skuciem tynku warto go spryskać (np. wodą z mydłem) i przetrzeć wilgotną gąbką widoczną grzybnię tak, aby jak najmniej zarodników dostało się do powietrza przy usuwaniu zasiedlonego tynku. Tynk należy umieścić w szczelnych workach foliowych, aby w razie przenoszenia go przez budynek, zarodniki grzyba nie rozprzestrzeniały się na inne pomieszczenia. Zanim położony zostanie świeży tynk, ściany należy osuszyć oraz zaimpregnować środkiem grzybobójczym. Zastosować można środek grzybobójczy produkowany przez Chemikal Polska (numer pozwolenia 8608/21). Nakładanie preparatu należy przeprowadzić równomiernie na powierzchni za pomocą pędzla lub natryskiem. Po naniesieniu pierwszej dawki środka należy odczekać 2-3 dni, zależności od stanu pogody, celem osuszenia muru. Osuszenie jest konieczne, ze względu na fakt, że preparat może penetrować wyłącznie kapilary niewypełnione wodą. Należy unikać stosowania preparatów grzybobójczych w miejscach niedostępnych dla wentylacji, aby uniknąć wdychania oparów. Zaleca się potraktowanie wszystkich powierzchni w pomieszczeniu środkiem grzybobójczym. Należy również zadbać o to, aby w przyszłości w pomieszczeniu była sprawna wentylacja.

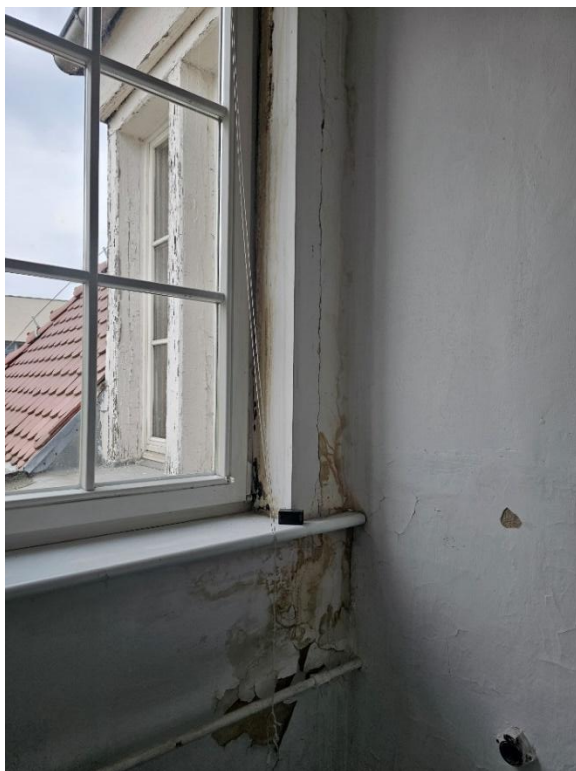
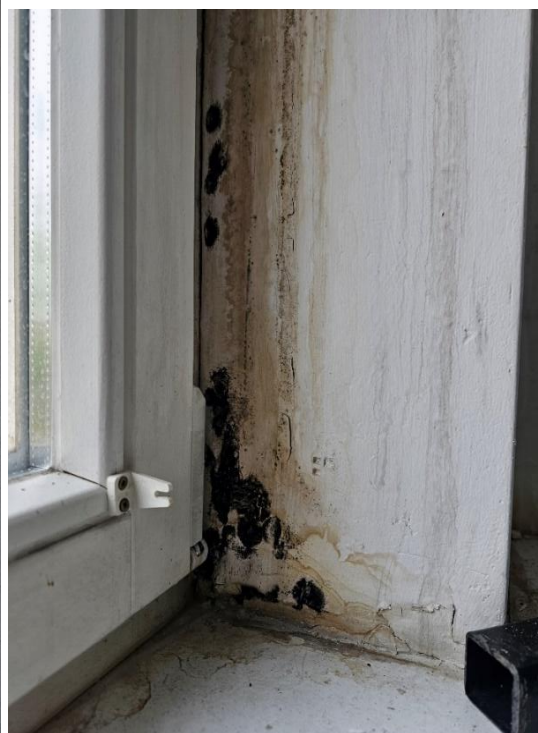
Miejsce występowania *Stachybotrys chartarum*

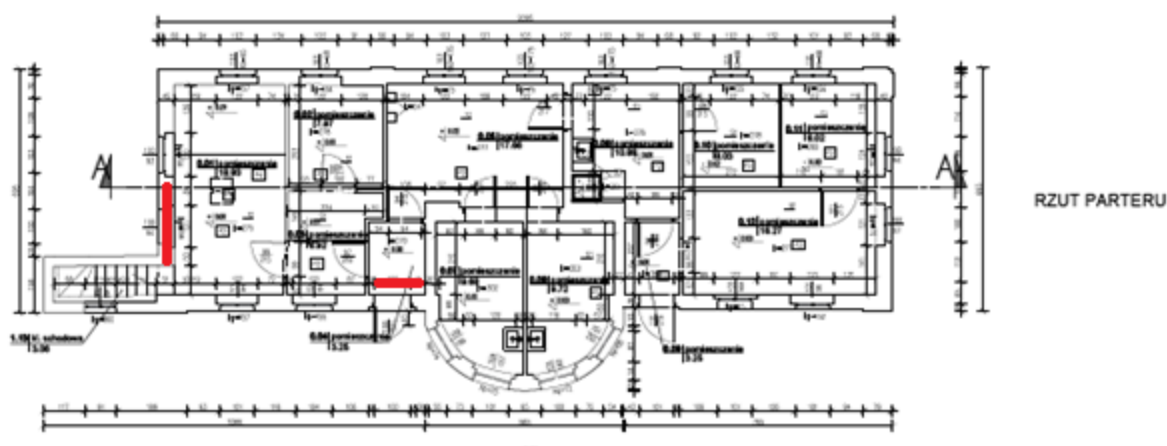
Na strychy nie zaobserwowano śladów zasiedlenia stropu przez grzyby. Jedynie drewniane drzwiczki, deska przy nich oraz okno noszą ślady obecności grzybów. Udział zgnilizny w tym miejscu wynosi do 20% powierzchni. Poszczególne elementy więźby dachowej noszą ślady żerowania owadów. W dostarczonych dokumentach z inwentaryzacji nie załączono rzutu tego pomieszczenia. Ślady aktywności spuszczela pospolitego stwierdzono w ponad 80% elementów drewnianych więźby dachowej. Również w tym budynku na ścianach (np. pomieszczenie z grzybnią zaznaczone na ryc. 3 na czerwono) i w piwnicy, zaobserwowano wyrzuszenia oraz odpadający tynk w pomieszczeniach, które jakiś czas temu uległy zawilgoceniu. Nad głównymi drzwiami oraz na suficie w pomieszczeniu przed zejściem do piwnicy z pobranego materiału wyizolowano *Stachybotrys chartarum* (ryc. 3, miejsce zaznaczone na czerwono).

Ryc. 3. Miejsce występowania nalotów grzybni, które należałoby usunąć

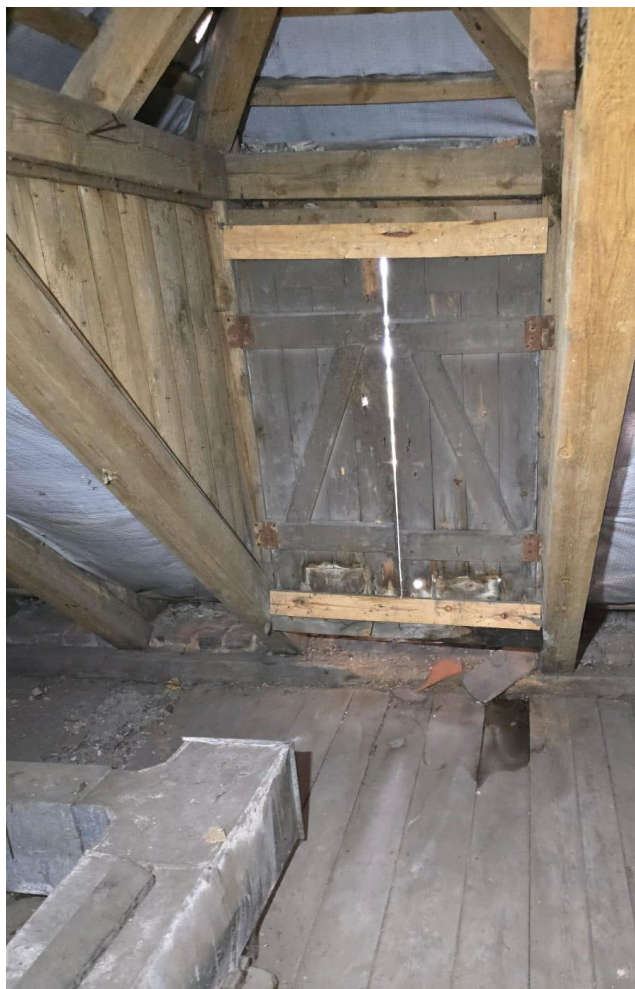
Zasiedlone drzwiczki zwierzątarni oraz widoczne plamy po wodzie opadowej w okolicy drzwiczek

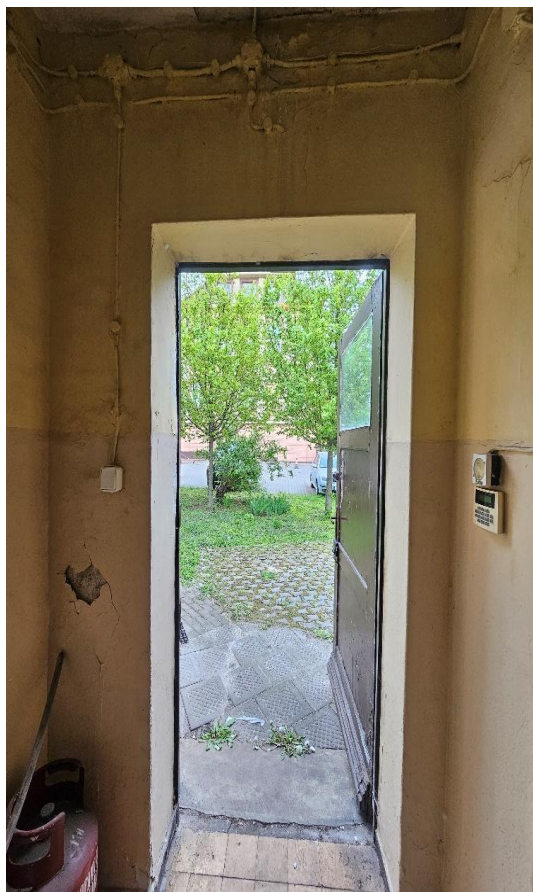
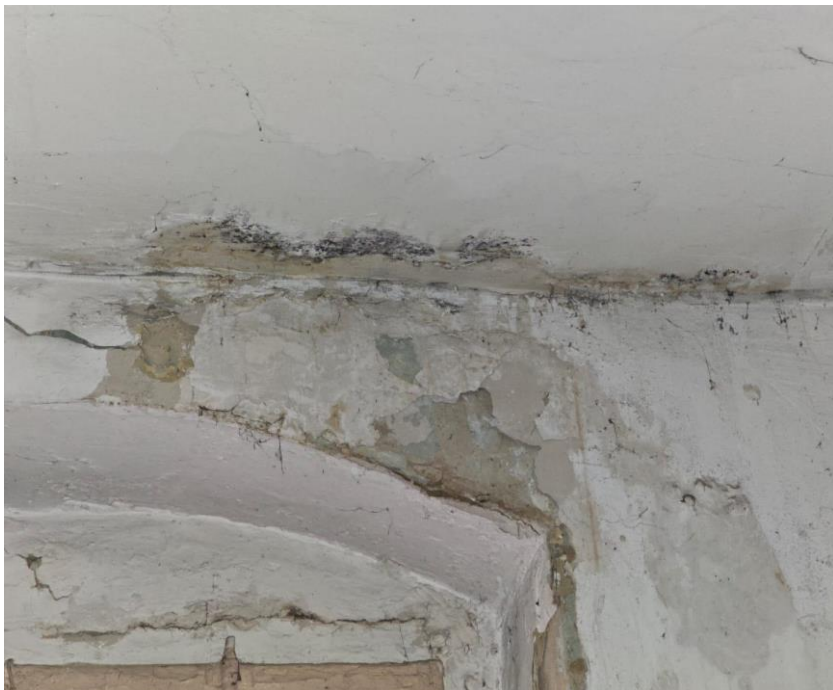
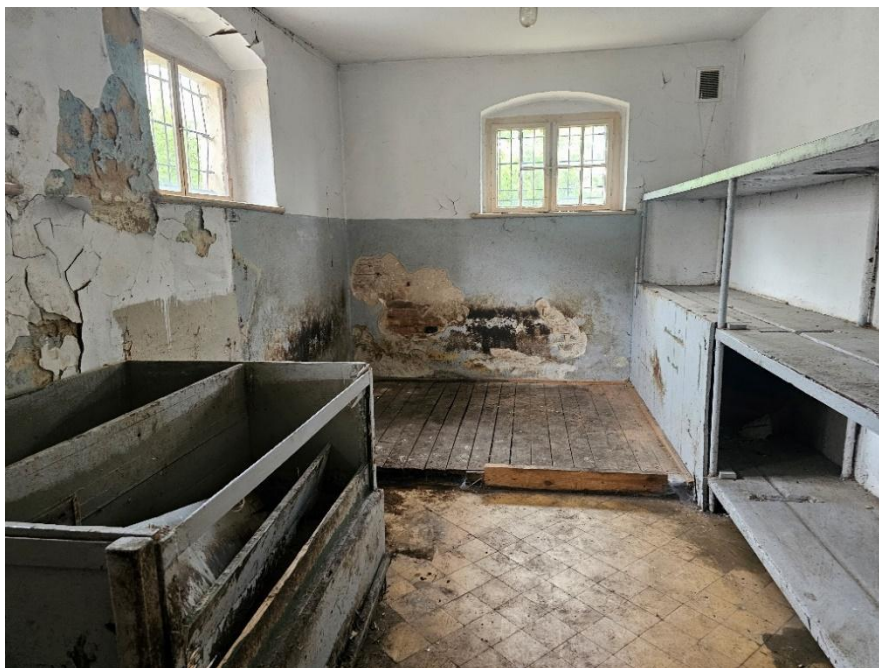
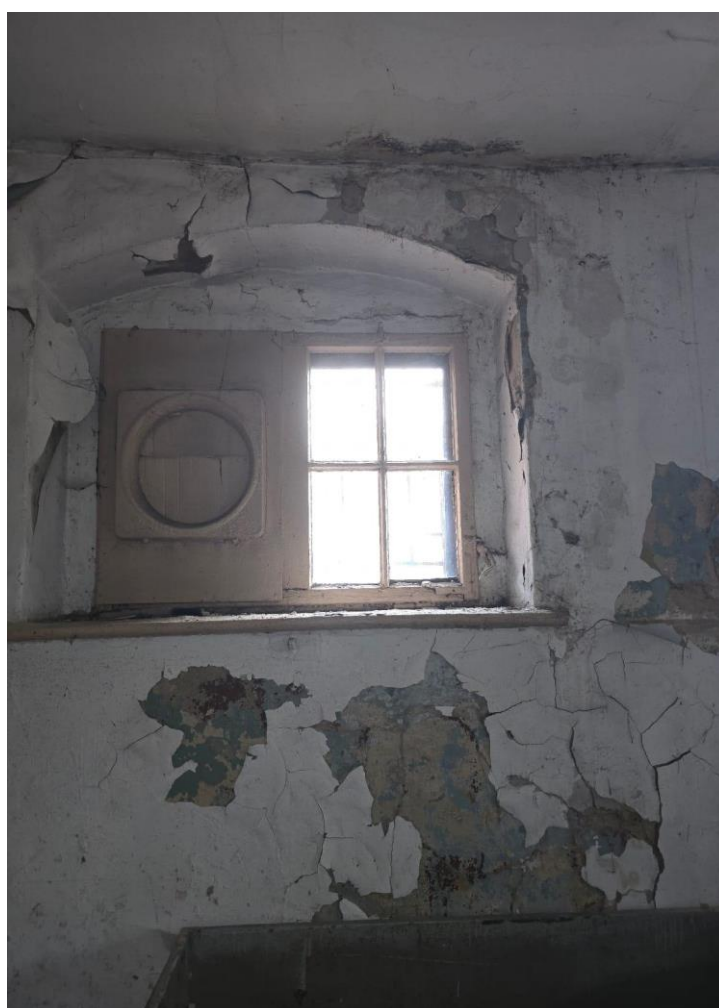
Miejsca bytowania *Stachybotrys chartarum* w zwierzętarni
