Muzeum Powstania Warszawskiego' 44

- Inwentaryzacja stanu wystawy stałej

Inwentaryzacja

Założenia: poniższa inwentaryzacja dokumentuje stan wnętr Muzeum Powstania Warszawskiego w grudniu 2015 roku. Zawarty w niej spis jest sugestią napraw jakie powinny zostać przeprowadzone. Szczegółowy zakres napraw powinien zostać ustalony pomiędzy Muzeum a wykonawcą przed przystąpieniem do prac.

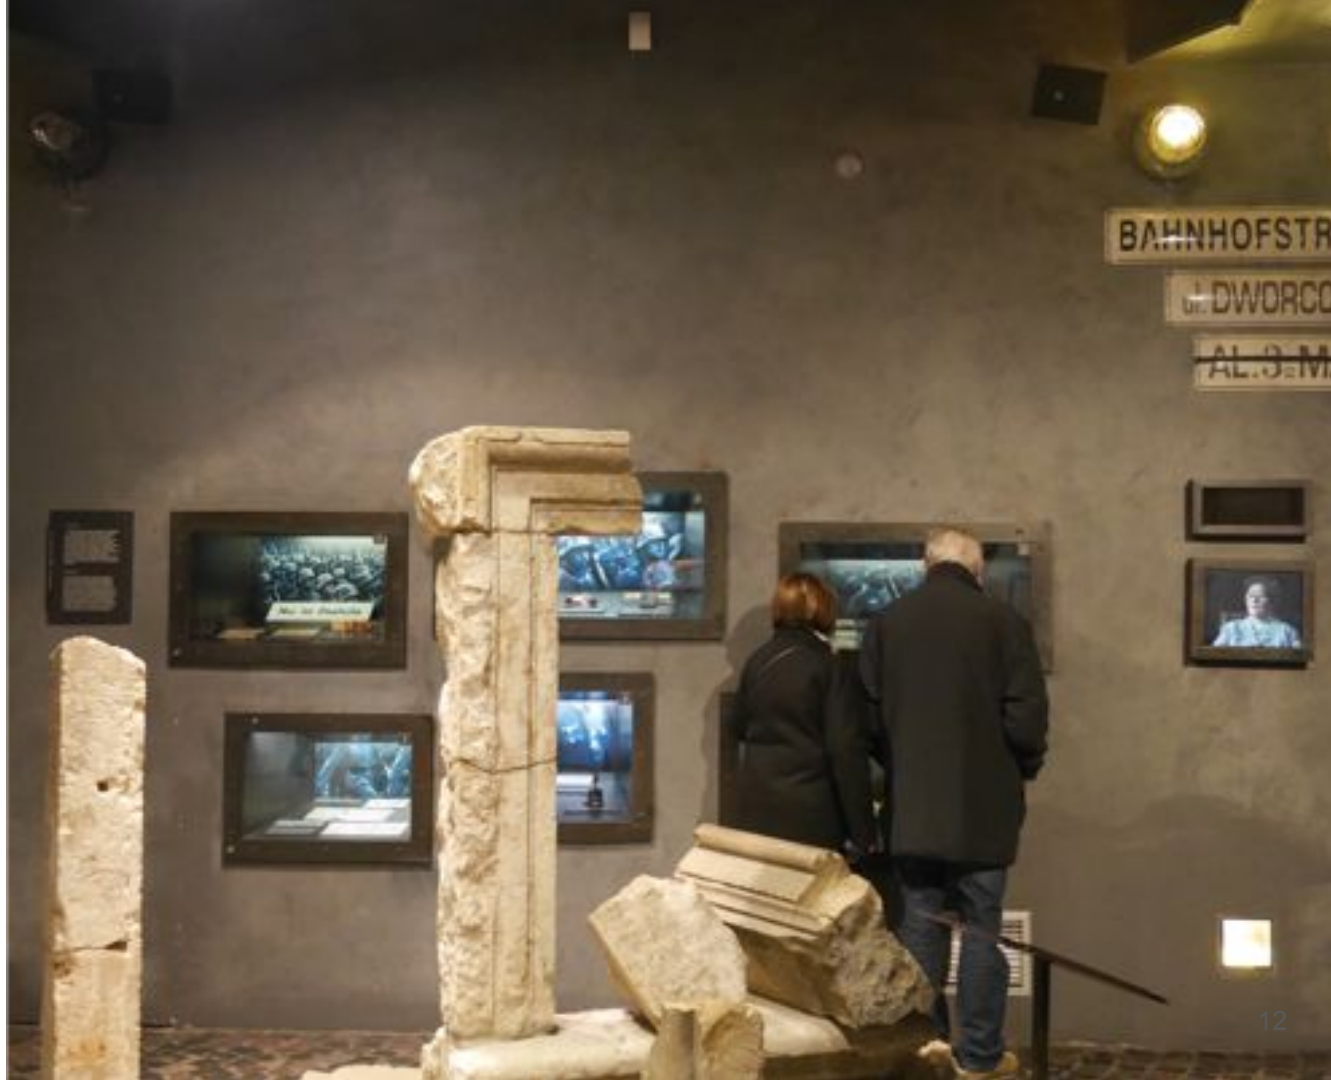
6. Gabloty w ścianie po lewej stronie (11 szt.)

Grafiki stanowiące tło gablot są nie dopasowane do wymiarów gabloty (za małe), należałoby wykonać je jeszcze raz. Powinno to znacząco poprawić szczelność gablot i zmniejszyć zakurzenie eksponatów.

Modyfikacja zamykanych ekspozytorów,
skuteczniejsza ochrona eksponatów przed
zabrudzeniami, bardziej funkcjonalne otwieranie
drzwiczek i lepsze przekazywanie treści

Wprowadzenie pasów uszczelniających na drzwiczkach oraz plecach gabloty, ochraniających ekspozycję przed kurzem i brudem

Wymiana pojedynczych zamków na zamki z rygłem trzypunktowym zamykającymi jednocześnie górę, środek i dół drzwi (eliminacja wykręcania śruby).

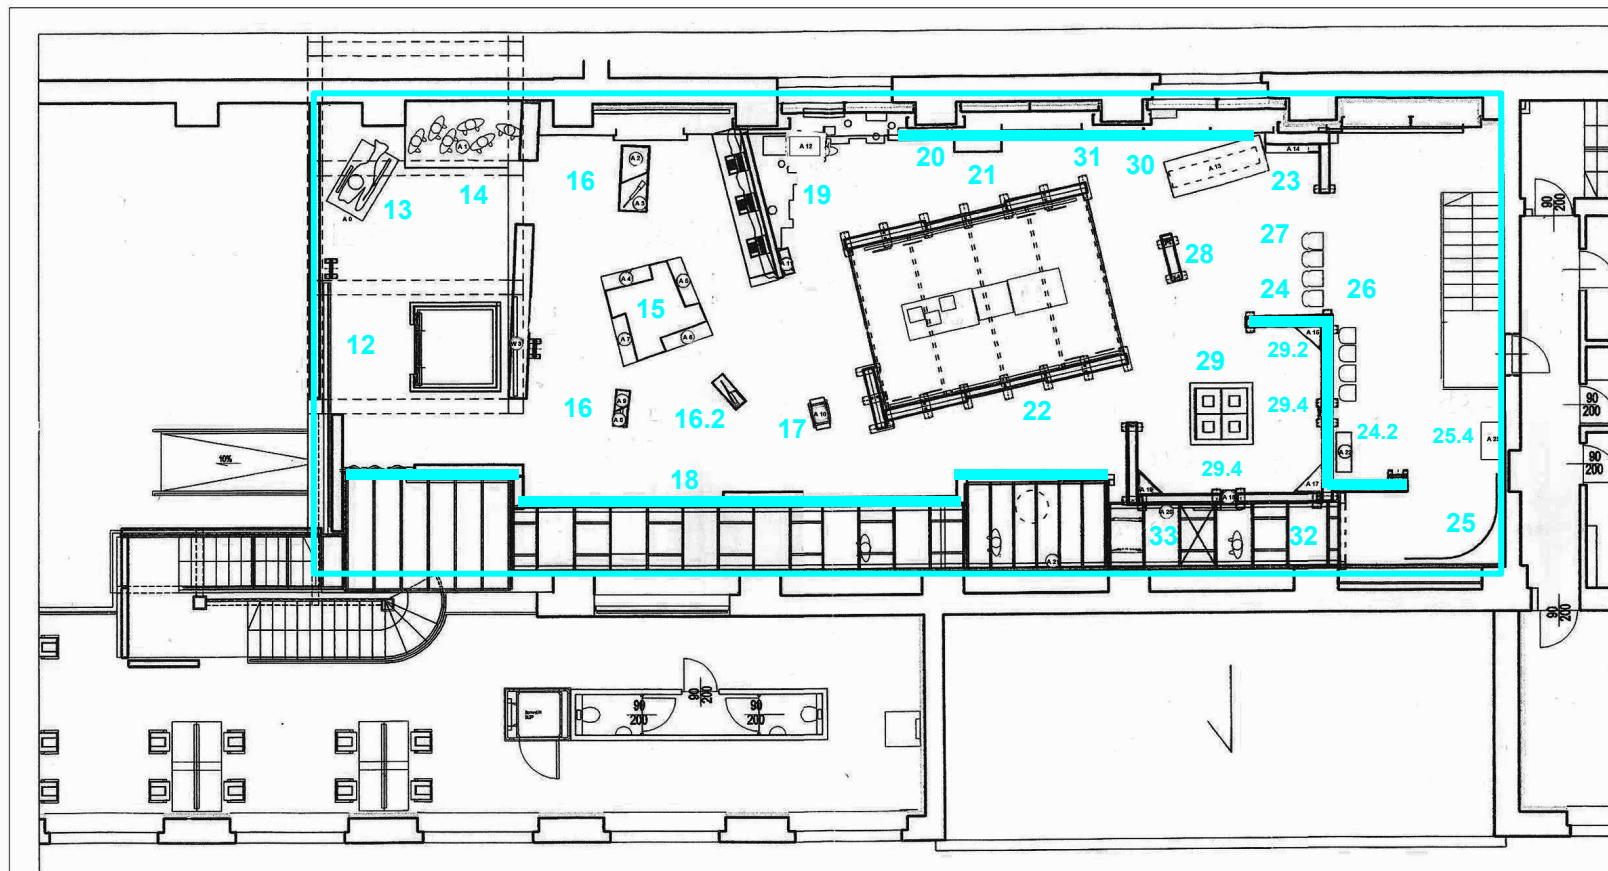
12. Siatka z nadrukiem w oknie na wprost wyjścia z windy (poprawienie wyglądu prezentowanych treści)

Przenikanie jednej grafiki przez drugą przez podświetlenie z ekspozycji z pierwszego piętra, zły stan banerów, popalowane

Przebijanie światła: wprowadzenie nieprzeźiernej tkaniny między dwa istniejące nadruki (nie eliminuje problemu złego stanu wydruków) lub wydrukowanie ich na nowo (blockout i mesh)

Poprawa jakości. Wymaga ponownego ustawienia istniejących lamp.

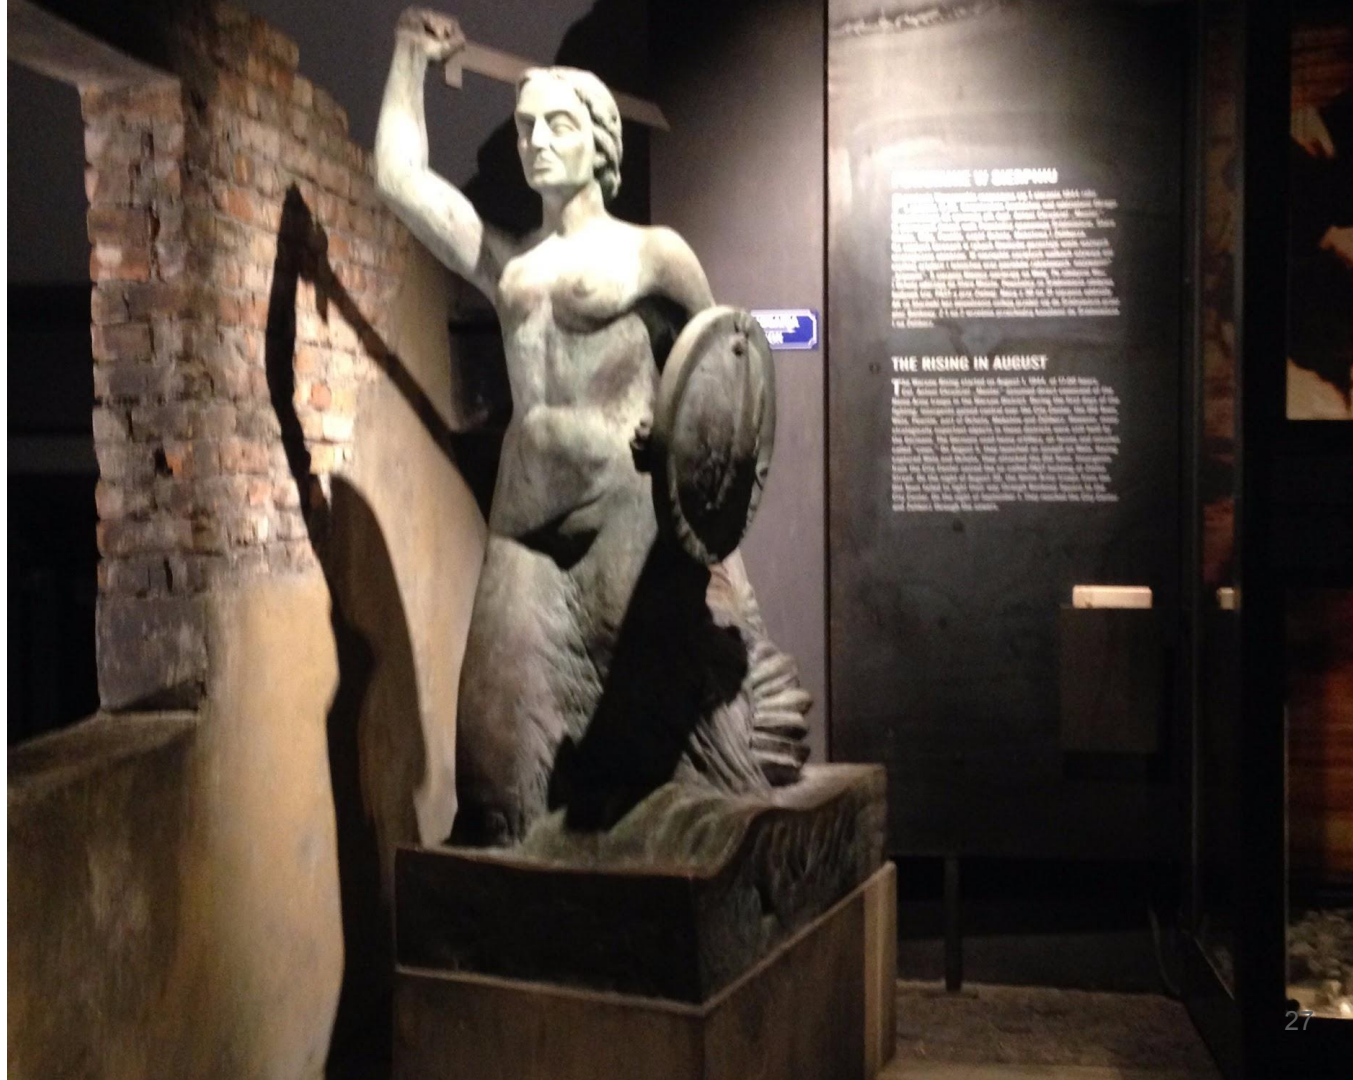
13. Syrenka (poprawienie wyglądu prezentowanych treści)

Za ostre światło, niekożystna barwa

Zmiana barwy oświetlenia na bardziej neutralne z wykożystaniem istniejących lamp.

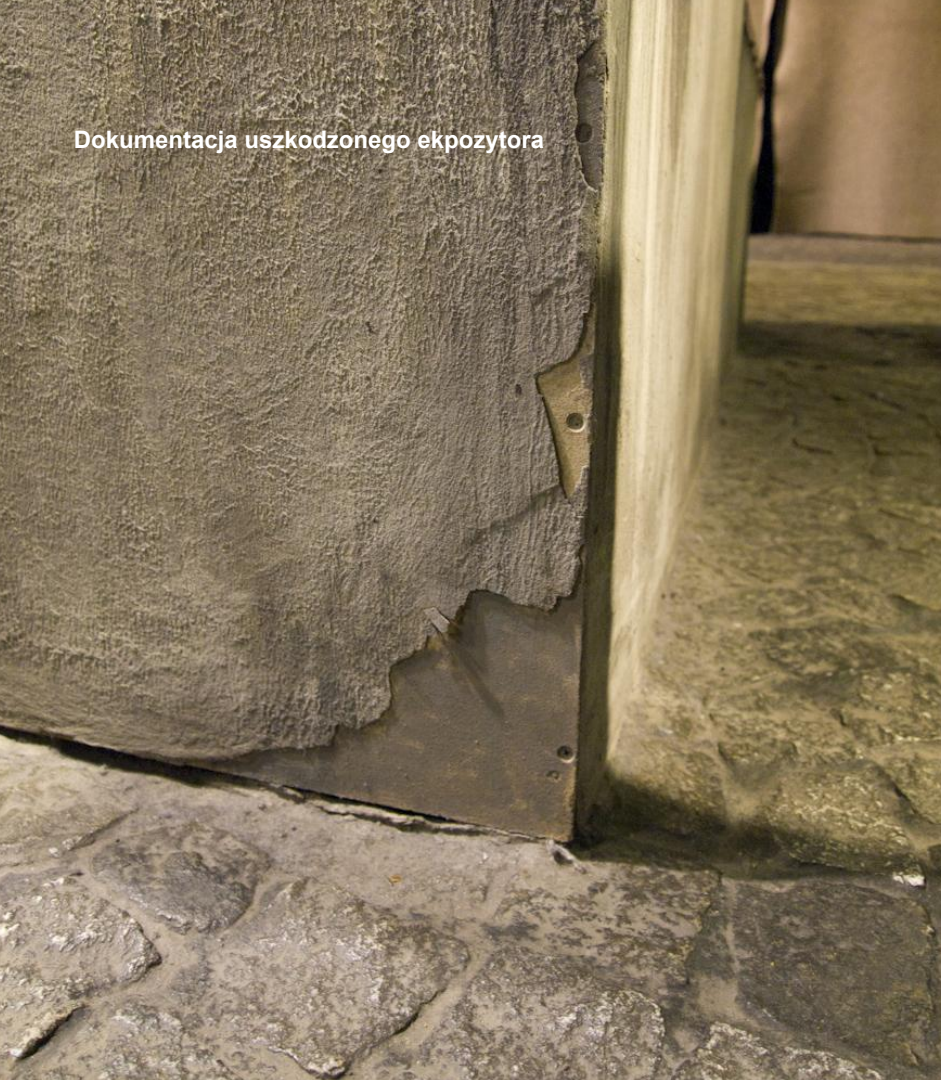
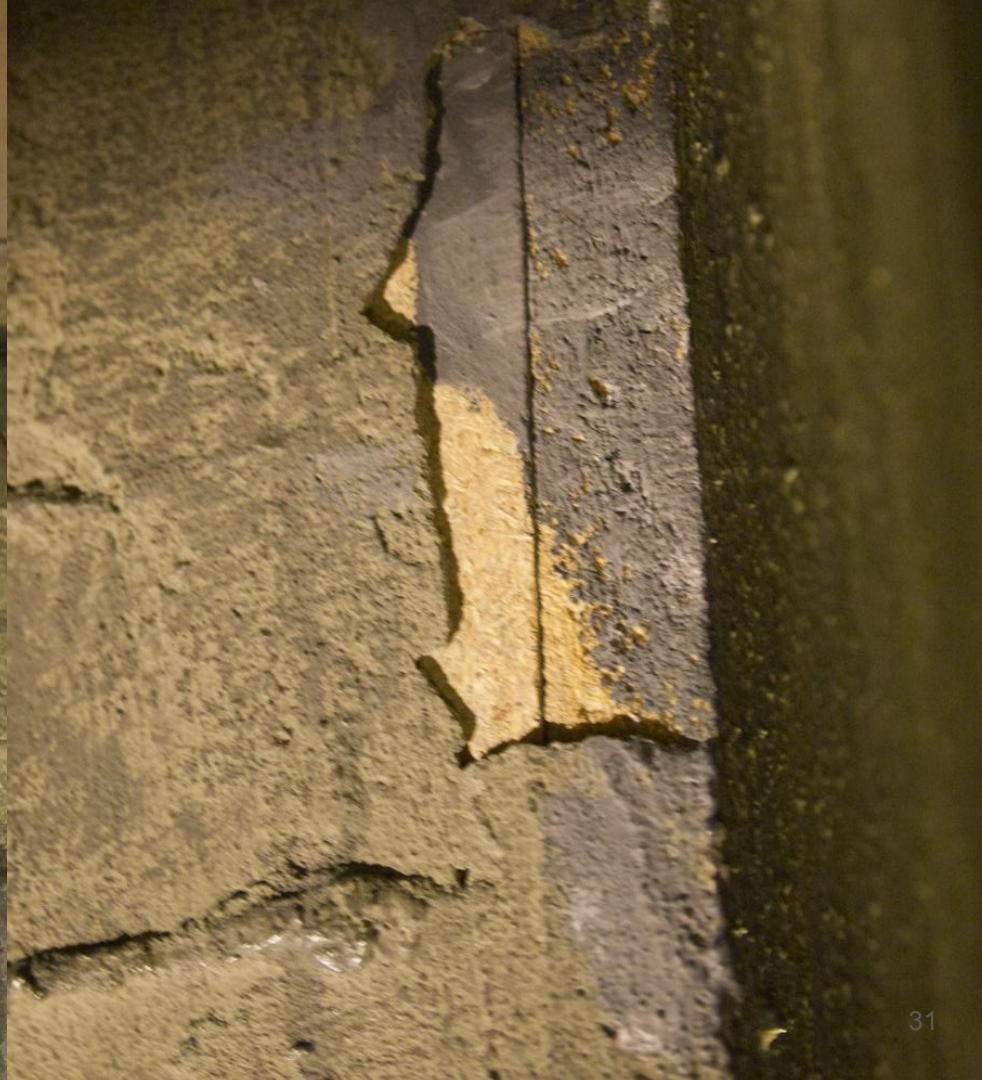
Dokumentacja uszkodzonego ekspozytora

- Gabloty noszą silne ślady zużycia
- Liczne uszkodzenia tynku oraz przetarcia
- Sposób wykonania witryn niepraktyczny, utrudniony dostęp, brak szczelności.
- Zastosowana konstrukcja jest zbyt słaba aby utrzymać ciężar kostki granitowej.

Zaprojektowanie i wykonanie gablot opartych na wewnętrznej konstrukcji stalowej oraz zaprojektowanie i wykonanie wymiennych modułów witryn które byłyby w przyszłości łatwiej dostępne oraz lepiej poddawałyby się serwisowaniu i konserwacji. Wprowadzenie rozwiązania cokołu lepiej zabezpieczającego przed uszkodzeniami mechanicznymi (kopnięcia, sprzątnięcie).

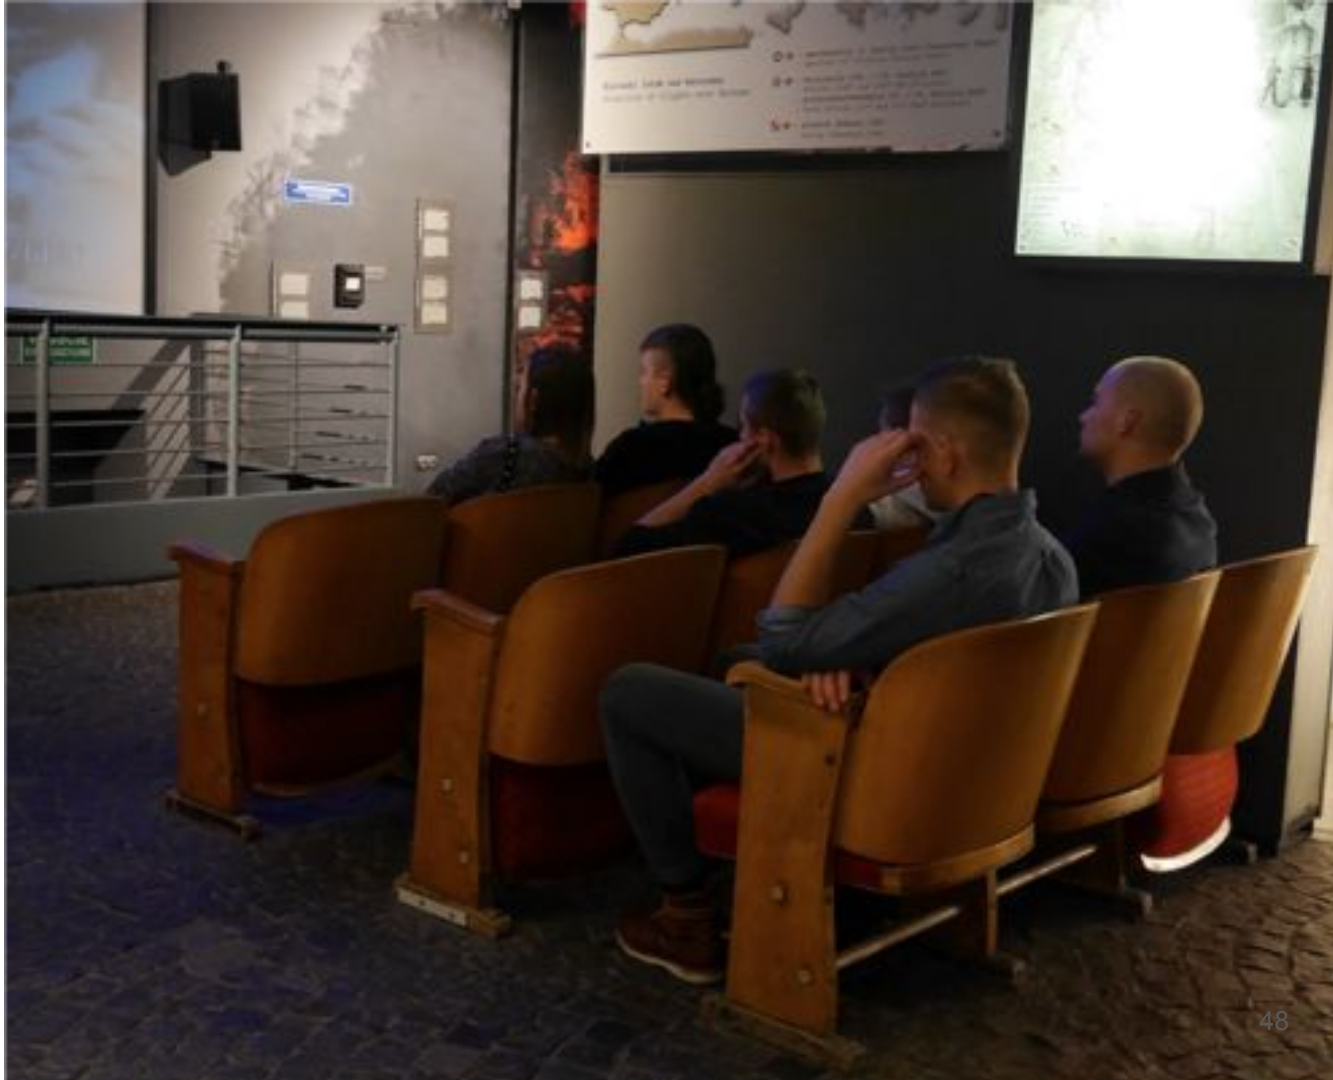
26. Fotele kinowe

- Materiał obiciowy mocno sfatygowany, miejscami całkiem przetarty.
- Liczne ubytki w obłogu (fornirze)
- Zniszczona powłoka lakiernicza
- Luzy na łączeniach konstrukcji foteli
- Prawdopodobne uszkodzenia w sprężynach siedziska

Oczyszczenie elementów stolarskich ze starego lakieru oraz miejscowe uzupełnienie ubytków dopasowanym fornirem. Ponowne sklejenie oraz ewentualne wzmocnienie konstrukcji foteli. Gruntowna renowacja lub wymiana siedzisk sprężynowych. Obicie foteli nową tkaniną kontraktową spełniającą wymogi bezpieczeństwa (wzór do uzgodnienia). Naniesienie nowej powłoki lakierniczej.

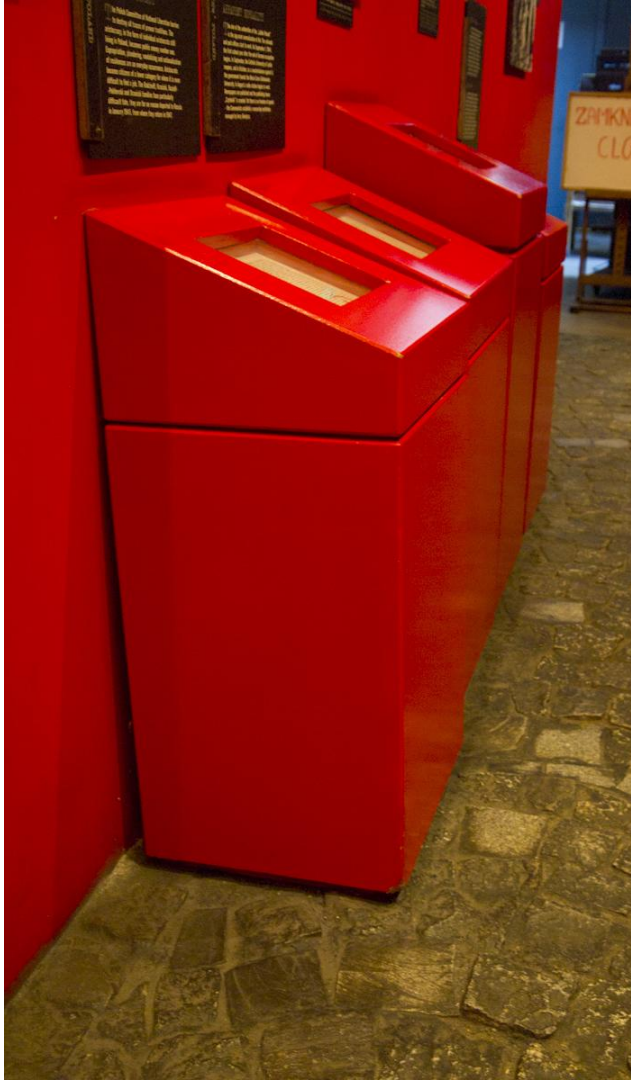
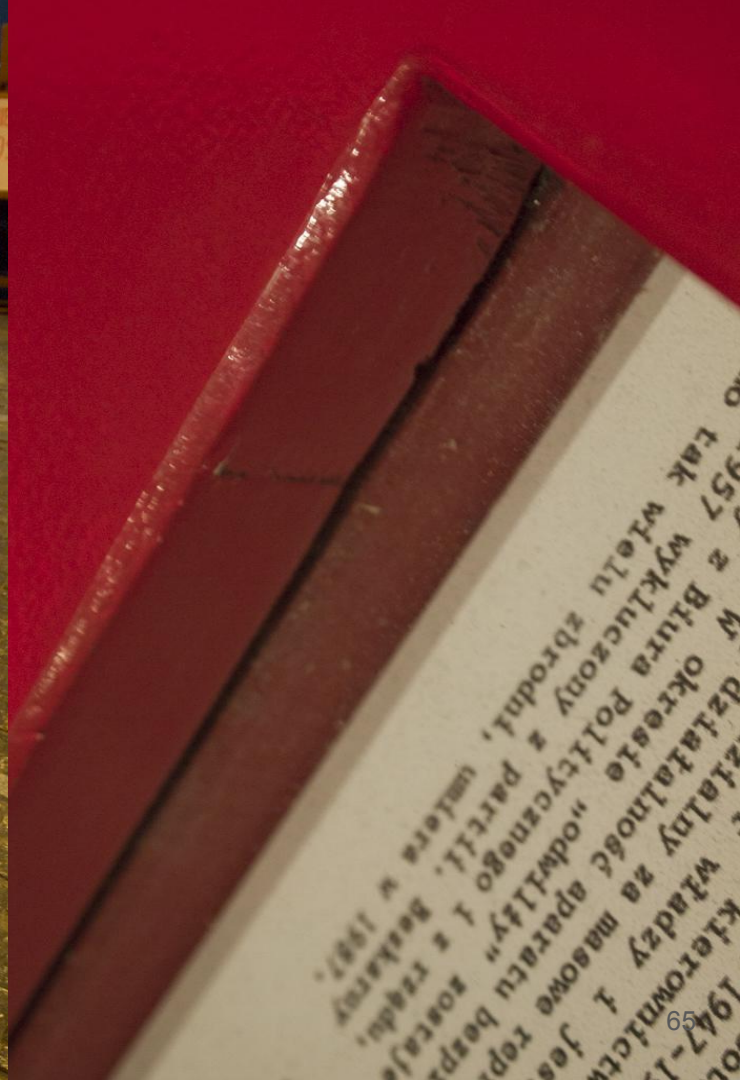
37.2. Czerwone gabloty

- Gabloty noszą widoczne ślady zużycia
- Mocno uszkodzone dolne krawędzie
- Zły stan powłoki malarskiej
- Konstrukcja nieprzystosowana do ustawiania na nierównej nawierzchni

Wykonanie gablot od nowa z zachowaniem oryginalnego projektu, z wprowadzeniem zmian konstrukcyjnych które zabezpieczą przed uszkodzeniami mechanicznymi krawędzi w przyszłości.

Dostosowanie projektu do ustawiania na nierównej nawierzchni.
Zastosowanie trwalszej i bardziej estetycznej powłoki lakierniczej.

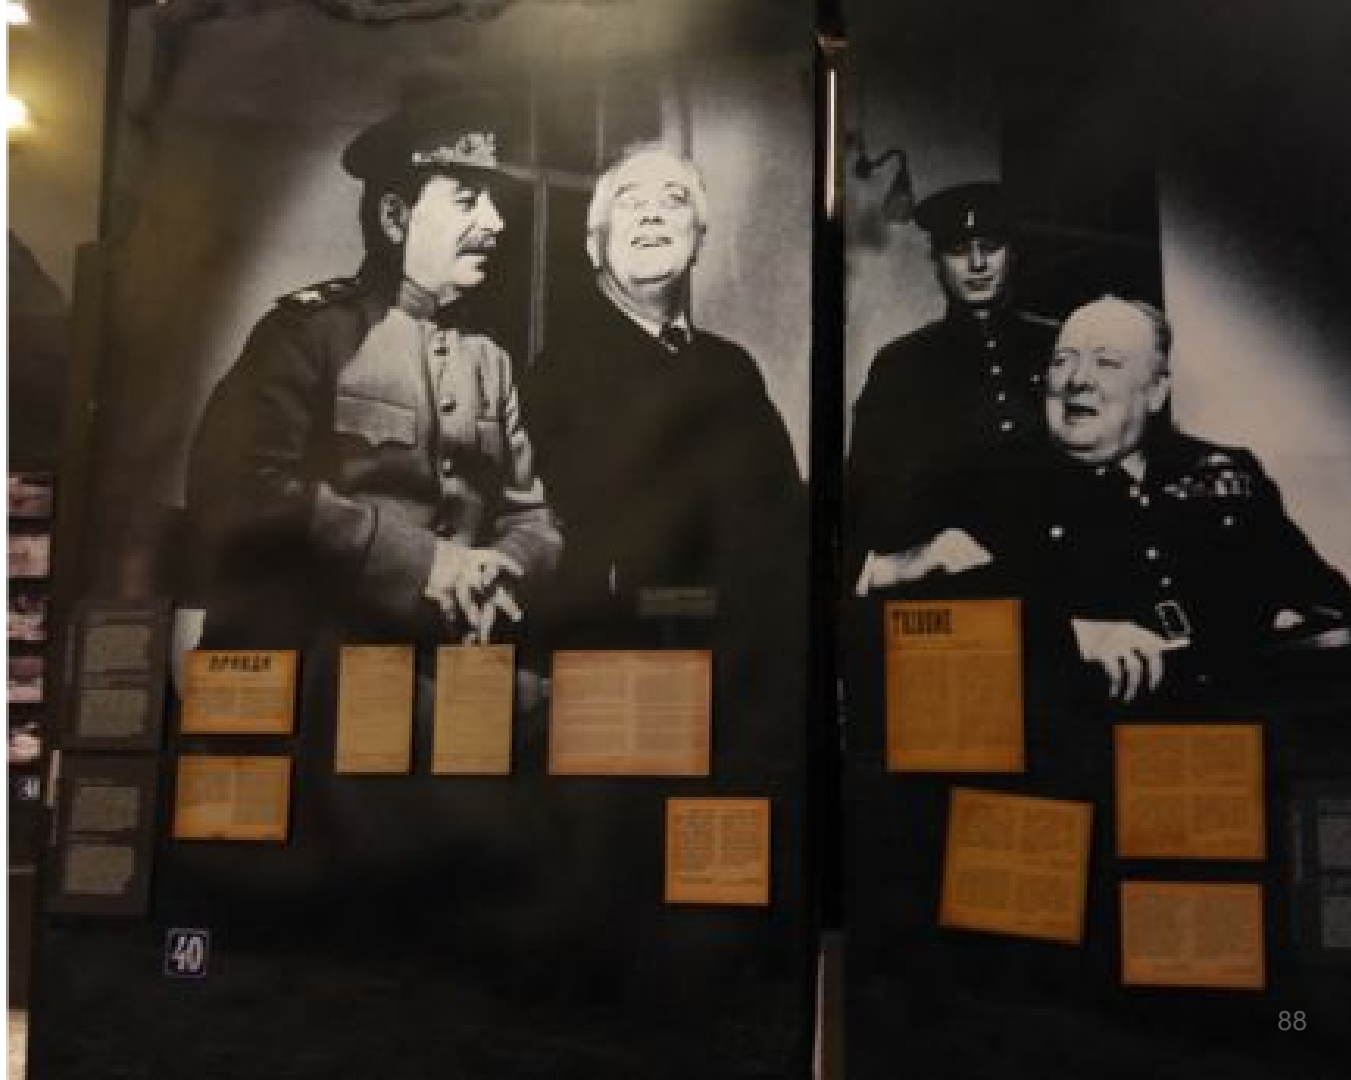
51. Churchill i Stalin

Wymiana całej zawartości ścianki ze względu na pofalowanie się i odklejanie obecnych wydruków.

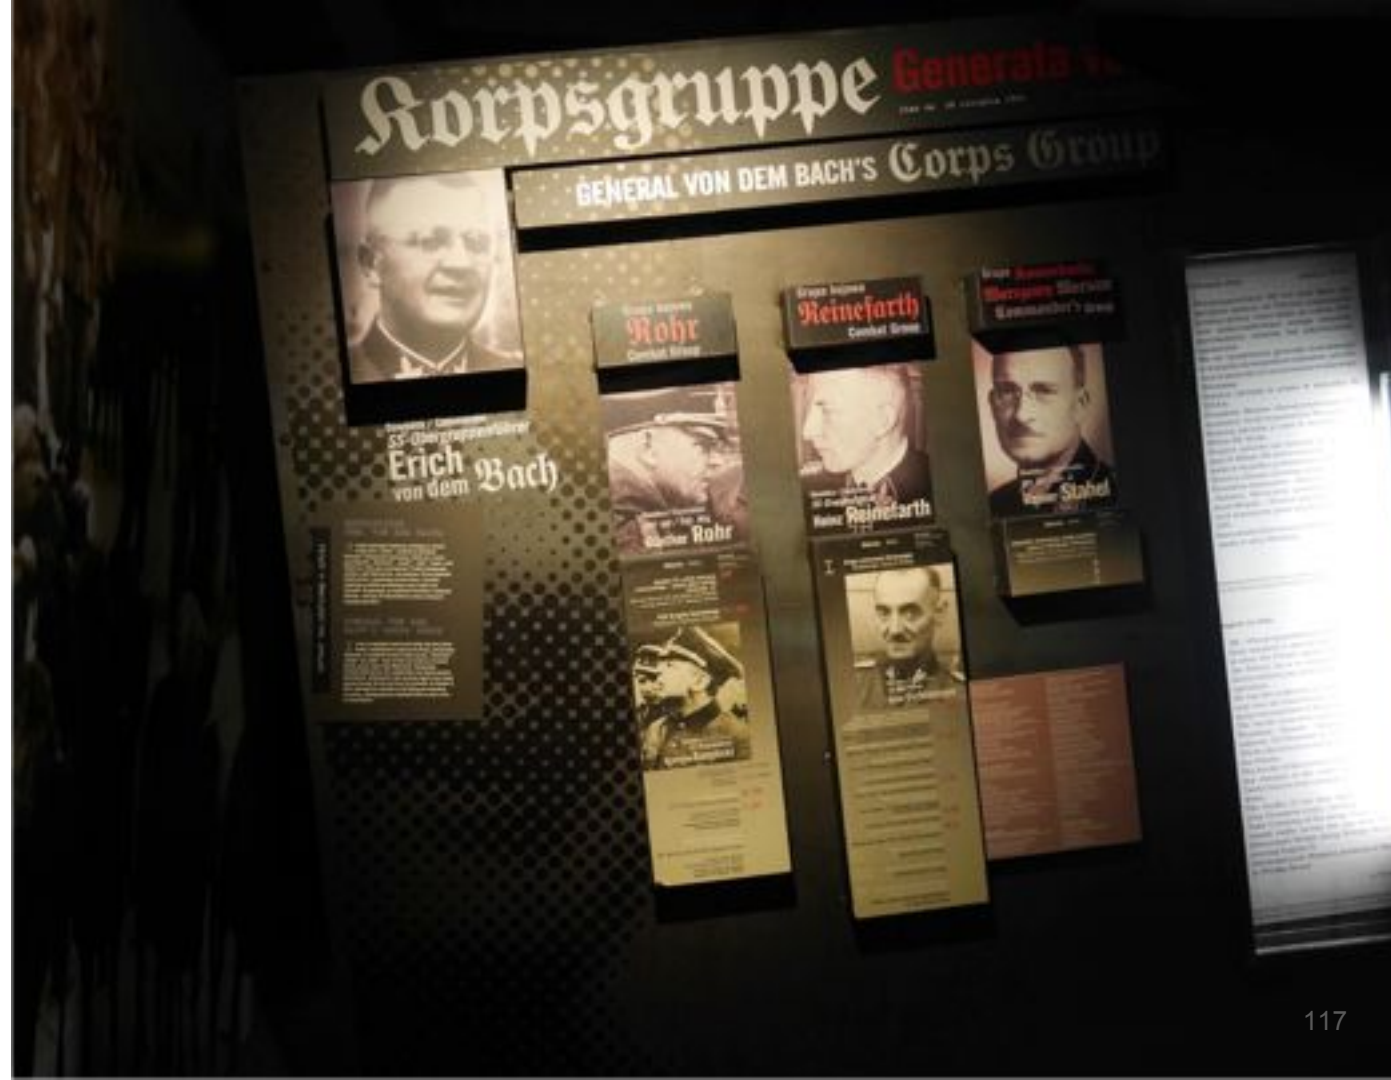
74. Ściana z gen. Von dem Bachem

uszkodzone wydruki (ułamane narożniki),
zestarzałe nośniki treści ekspozycji

wymiana uszkodzonych materiałów
zdjęciowych, wydruk na dibondzie

wymiana świetlówki w gablocie na inne
źródło światła, montaż pasów LED
