OPIS TECHNICZNY

Celem opracowania jest inwentaryzacja budowlana w obrębie pokrycia dachowego budynku rehabilitacyjnego usytuowanego przy ul. Uzdrowskiej 2 w Kiekrzu, będąca podstawą wykonanie zadania „Remonty pokrycia dachowego budynku szpitala rehabilitacyjnego przy ul. Uzdrowskiej 2 w Kiekrzu oraz pokrycia dachowego budynku administracyjnego przy ul. Juraszów 7/19 w Poznaniu.”.

Przedmiot zlokalizowany jest w budynku szpitala rehabilitacyjnego przy ul. Uzdrowskiej 2 w Kiekrzu.

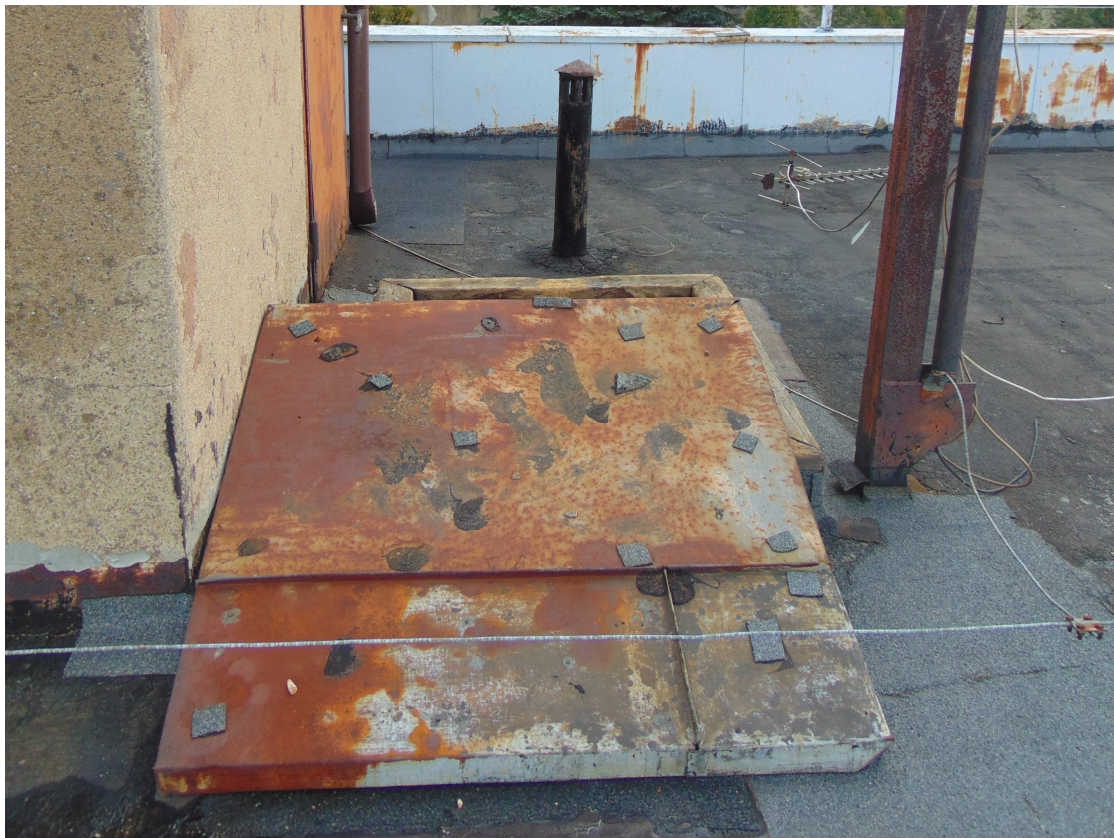
Zdjęcie nr 4 – widok kłapy wylazu dachowego

Wyłaz na dach - kłapa zardzewiała, nieprawidłowo założona – położona jedynie na otworze wyjścia, powoduje spływ wody do pomieszczenia poniżej. Wejście na dach z pomieszczenia usytuowanego na II piętrze od strony klatki schodowej północnej, za pomocą drewnianej nie zamocowanej, a jedynie opartej o ścianę drabiny, stwarza zagrożenie dla pracowników wchodzących na połąć dachową.

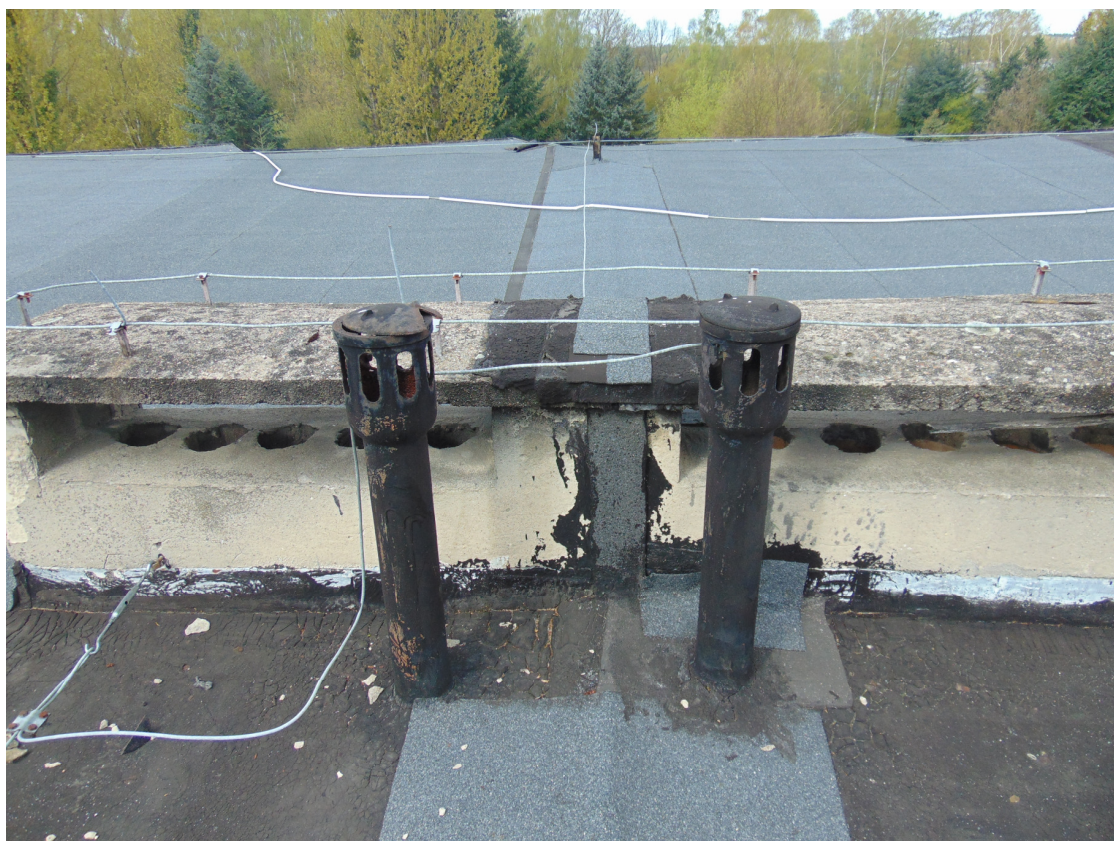
Zdjęcie nr 5 – widok dylatacji połaci dachowej i dylatacji komina

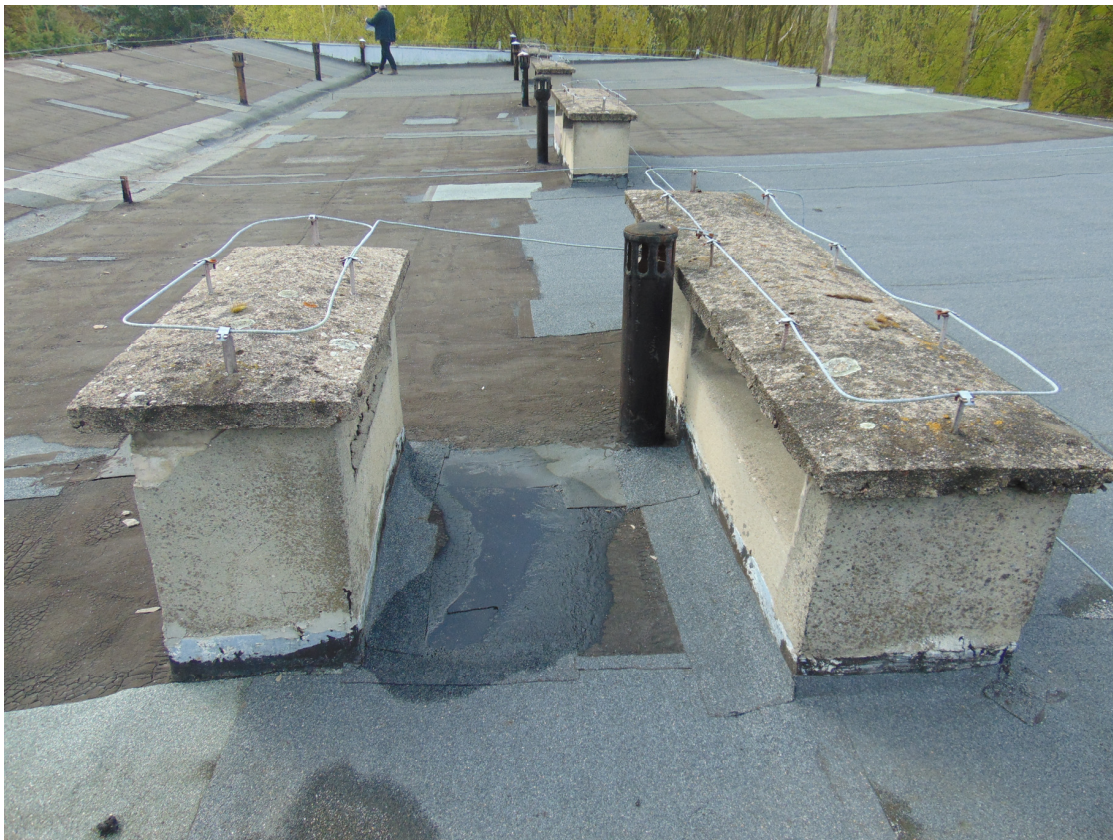
Zdjęcie nr 6 – Zastoje wody - brak odpowiednio wyprofilowanych przeciwspadków

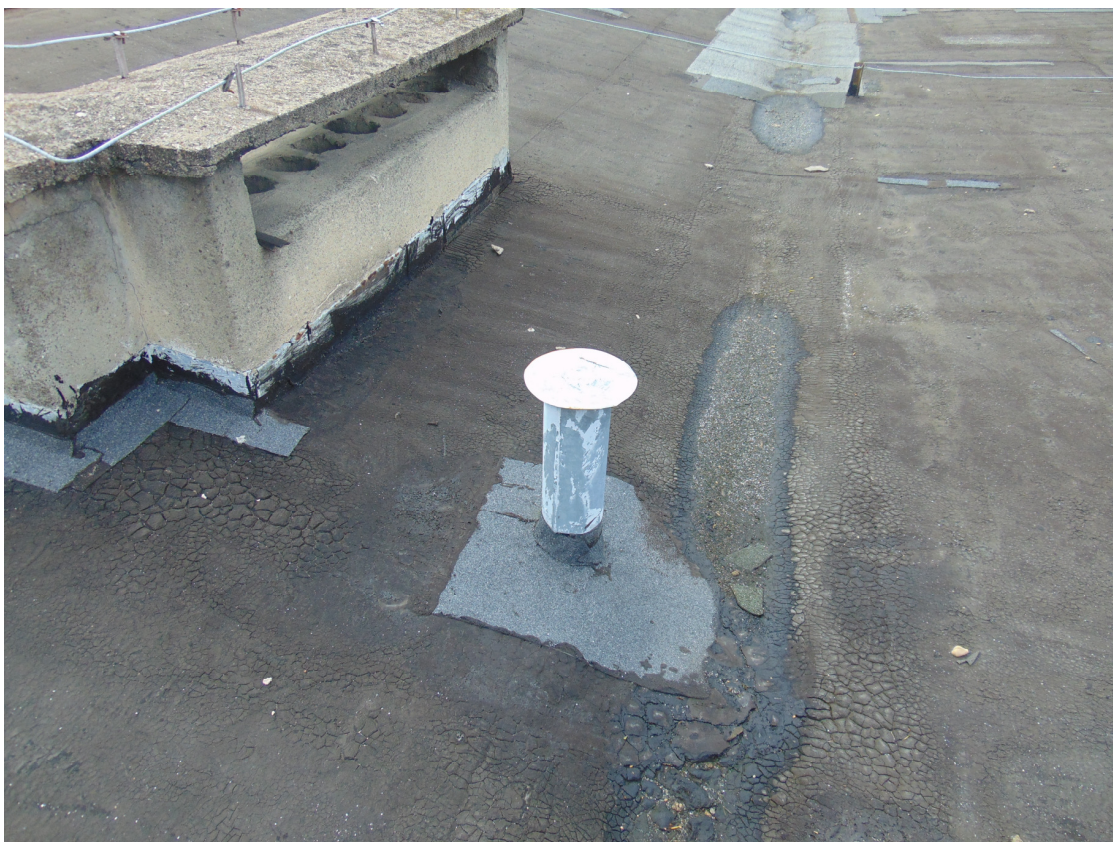
Zdjęcie nr 7 – widok prowizorycznego kominka wywiewnego kanalizacji sanitarnej

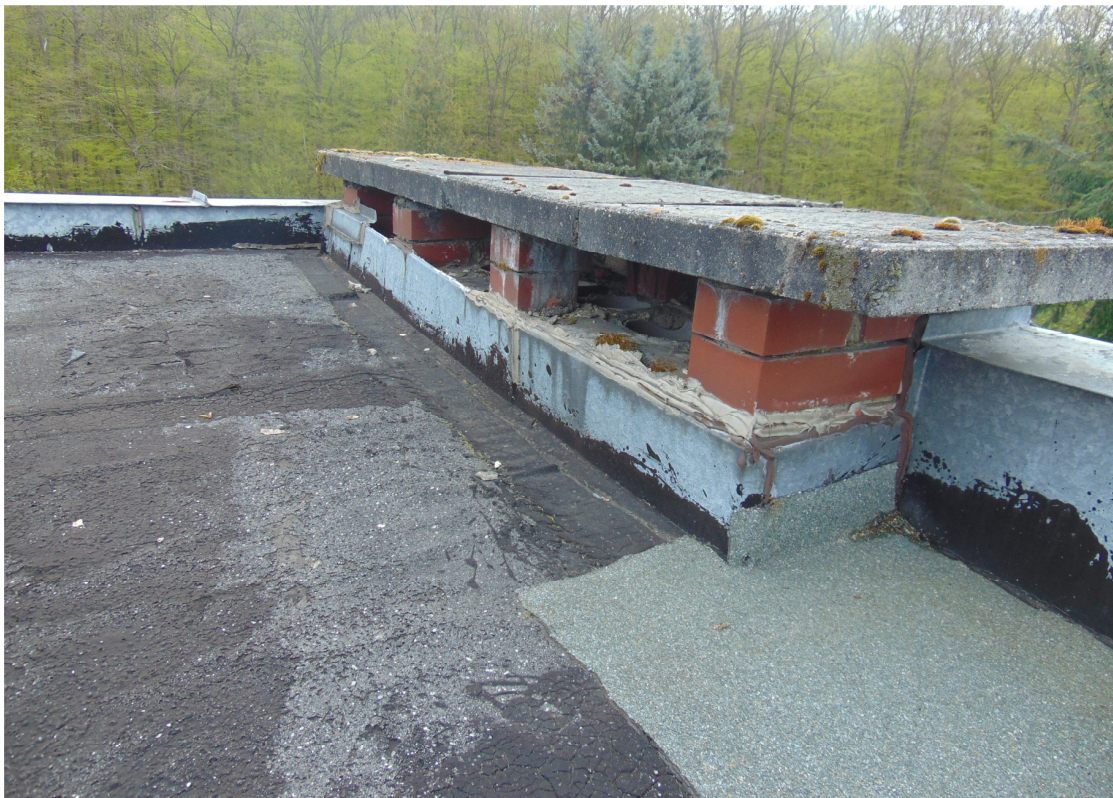
Zdjęcie nr 8 – komin niezgodny z obowiązującymi przepisami

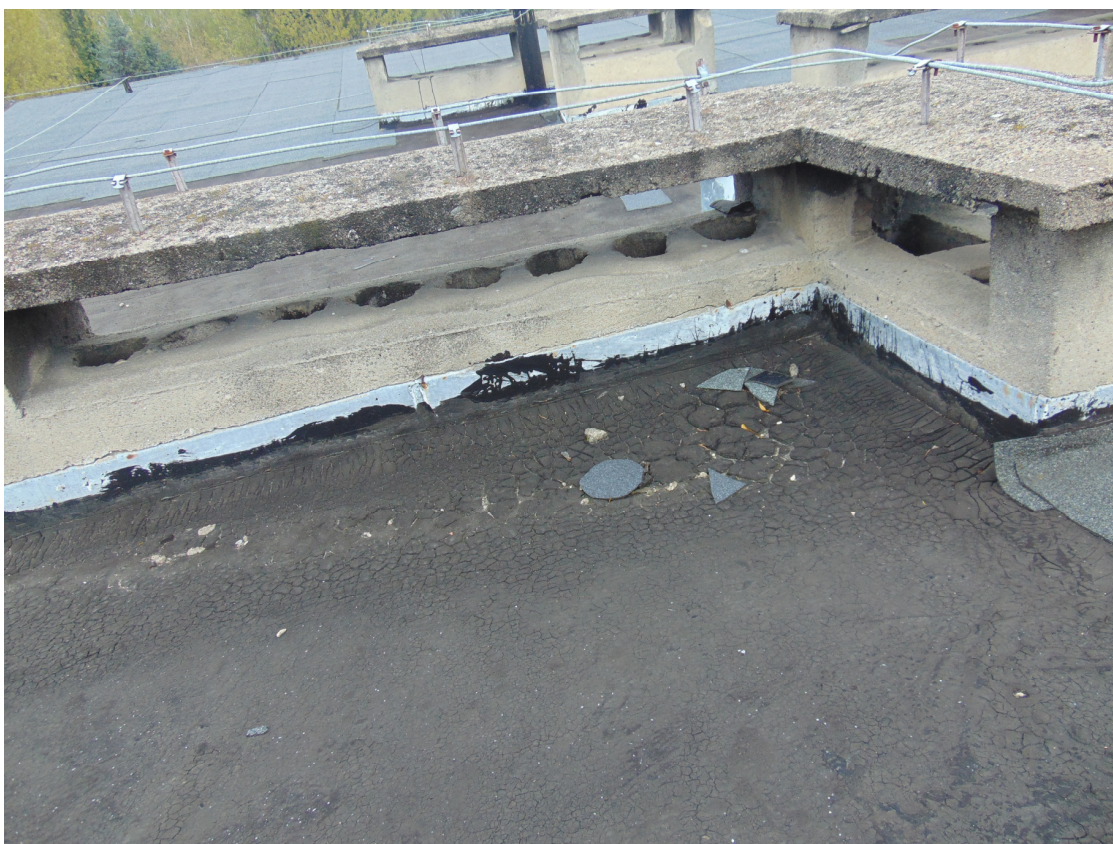
Zdjęcie nr 9 – widok spekanej papy przy kominie nr 7

Na części niskiej dachu, na ok. 2/3 powierzchni nowe pokrycie z papy termozgrzewalnej, na pozostałej części pokrycie w złym stanie, łatanie kawałkami papy. Od strony północnej oraz zachodniej pokrycie częściowo wymienione. Stare pokrycie spękałe szczególnie w miejscach połączeń dachu z kominem i ścianami. Nieprawidłowo wykonana izolacja ściany budynku na styku z dachem części niskiej (brak listwy dociskowej).

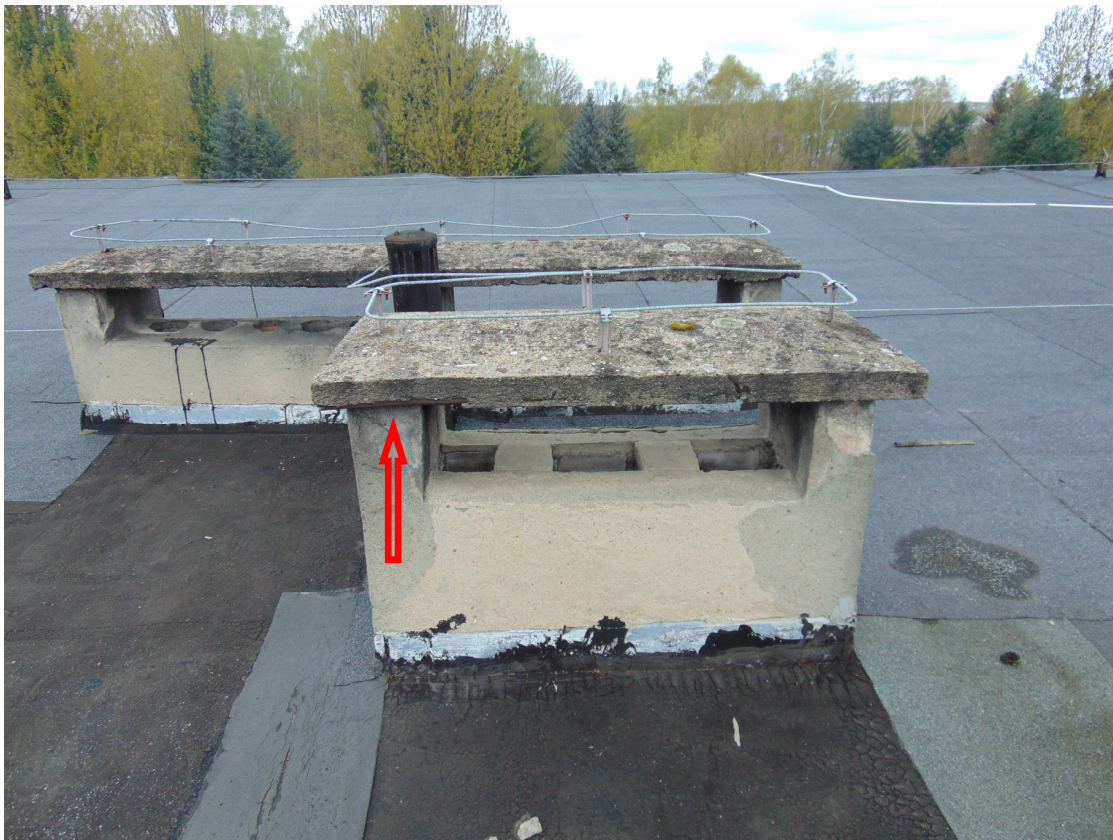
Zdjęcie nr 10 – widok jednej z 15 uszkodzonych czap – widoczne zbrojenie – strzałka

Kominy - czapy kominów uszkodzone (w wielu miejscach odsłonięte zbrojenie), obłupane, beton wypłukany, o znacznej nasiąkliwości. Ze ścian kominów odpada tynk, nieodpowiednio wyprofilowane kapinosy powodują, że woda spływa na ściany komina, niszcząc je. Na kominie naprzeciw szybu dźwigowego, od strony południowej, brak czapy, komin prowizorycznie przykryty płytami chodnikowymi, jest za niski, co powoduje, że ciąg wentylacyjny jest zbyt mały. Maszty nieprawidłowo zamontowane.

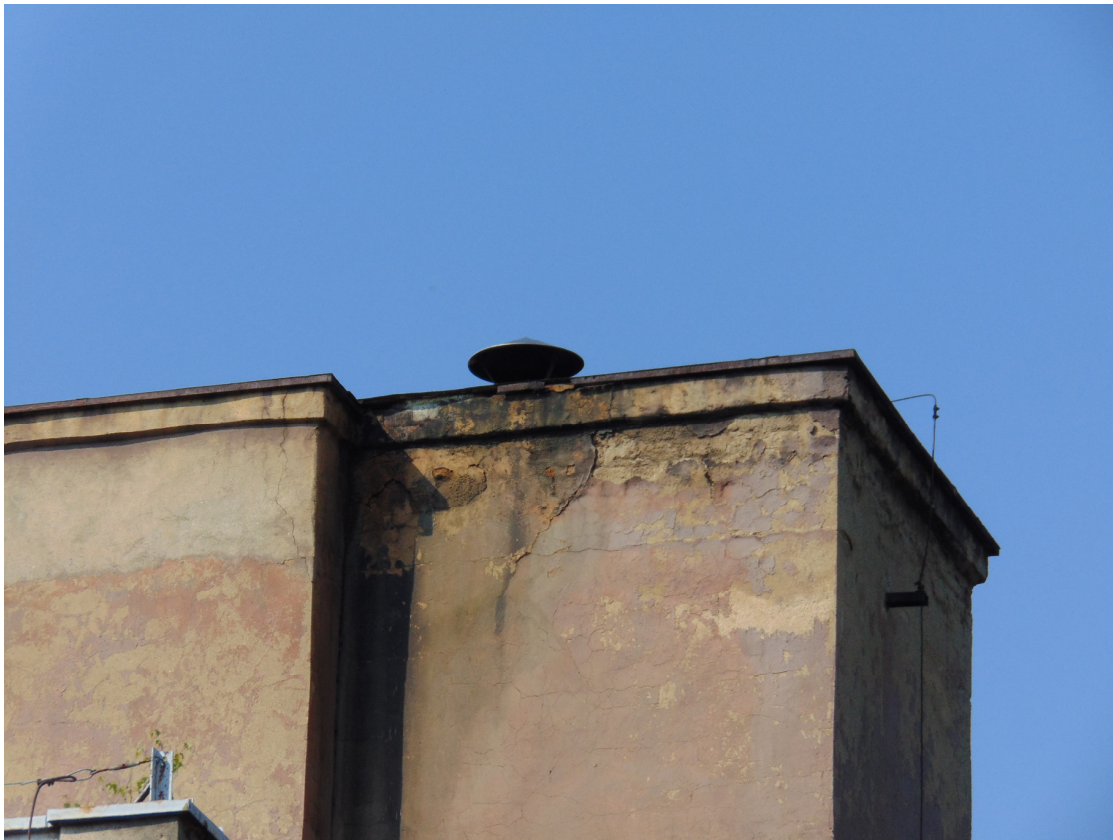
Zdjęcie nr 11 – widok głowicy komina kotłowni – widoczne uszkodzenia blacharki, tynku oraz spękania

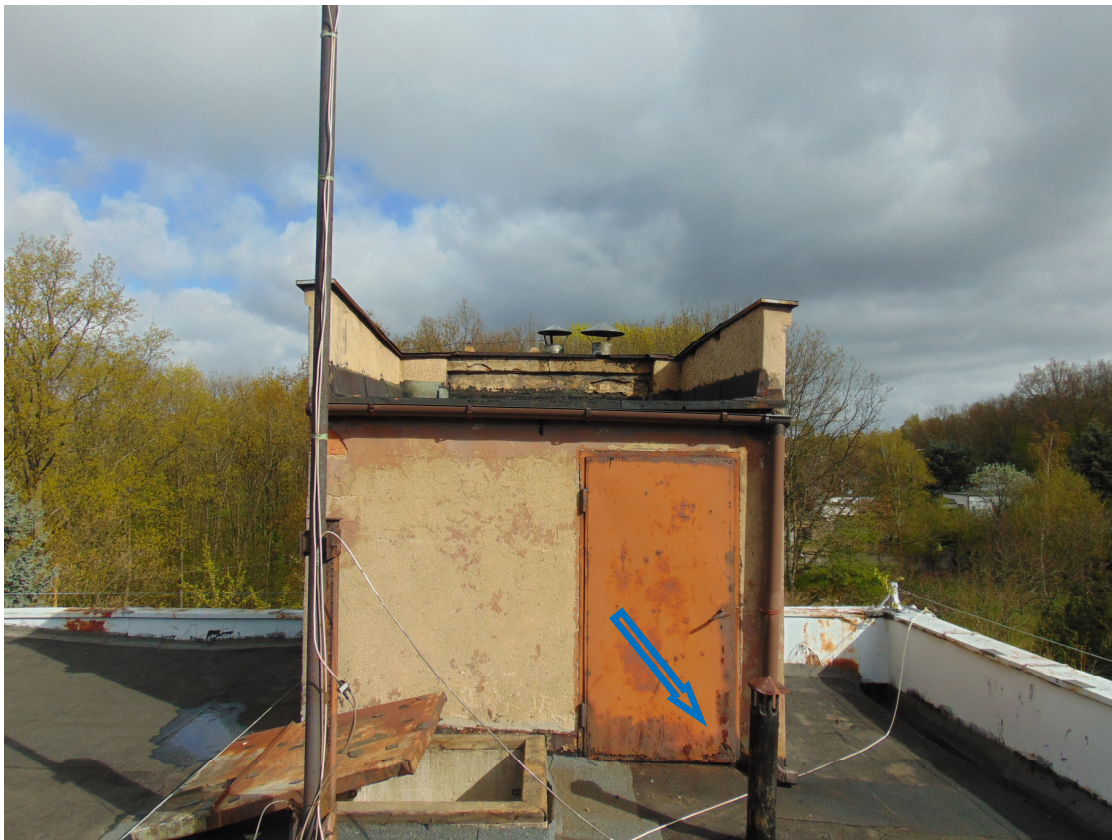
Zdjęcie nr 12 – uszkodzenia drzwi stalowych spowodowane korozją - strzałka

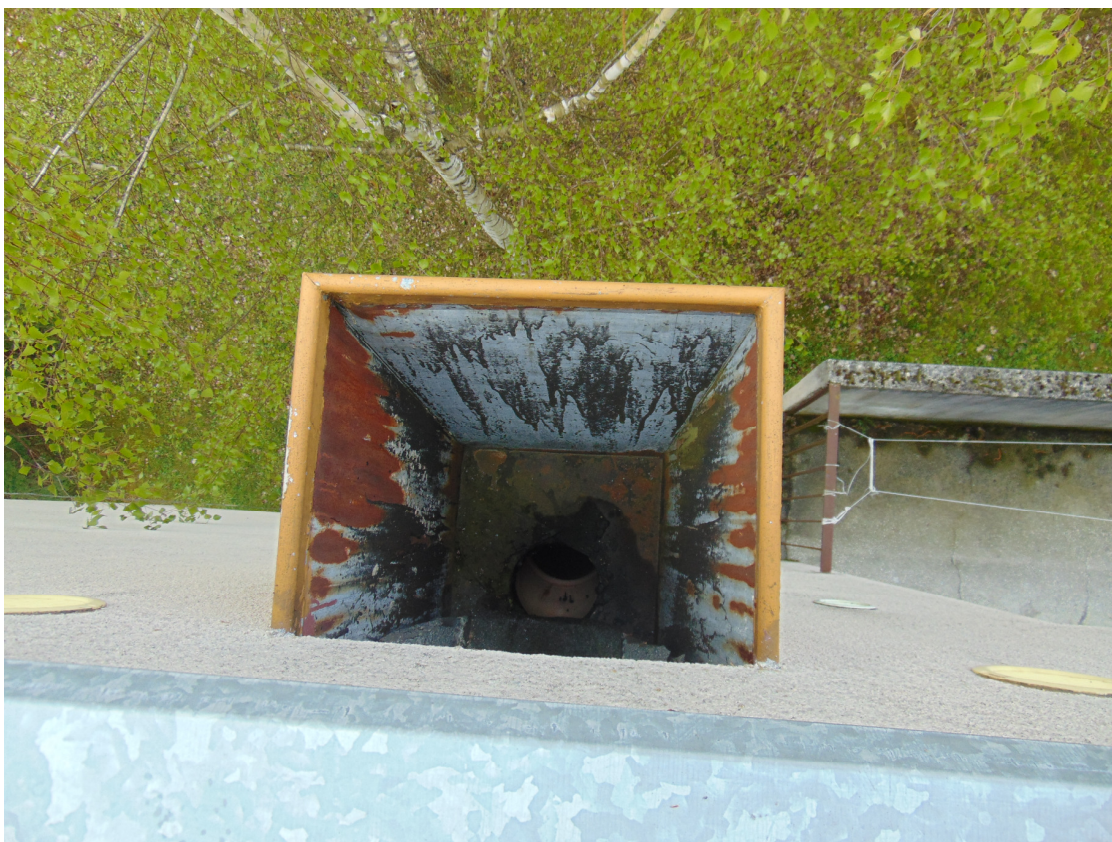
Zdjęcie nr 13 – mocno skorodowany jeden z trzech zbiorników zlewowych dachu budynku wysokiego

Odprowadzenie wody opadowej odbywa się kanałem rynnowym, usytuowanym w ukształtowanym w połaci dwuspadowego dachu, o spadku około 2 %, a stamtąd do dwóch zbiorników z blachy ocynkowanej, umieszczonych na przeciwległych ścianach (południowej i północnej). Stamtąd woda spływa rurami spustowymi. Od strony północnej woda z kanału rynnowego dachu wysokiego i rynny dachu niskiego spływa poprzez rury spustowe na płytę tarasu nad kotłownią, prowizorycznie pokrytą w tym miejscu papą co przy dużych opadach potęguje niszczenie płyty nad tarasem. Na skutek nieprawidłowych spadków w kanale rynnowym woda z niego nie jest odprowadzana - stoi. Opierzenie starego komina od strony wschodniej całkowicie skorodowane, woda ścieka po ścianie komina.
