EKSPERTYZA TECHNICZNA®

DOTYCZĄCA OCENY STANU TECHNICZNEGO BUDYNKU BIBLIOTEKI NARODOWEJ

**„Nowa Biblioteka Rzeczypospolitej – Projekt modernizacji czytelni
i przestrzeni publicznych Biblioteki Narodowej”**

- Warszawa, maj 2016 r. -

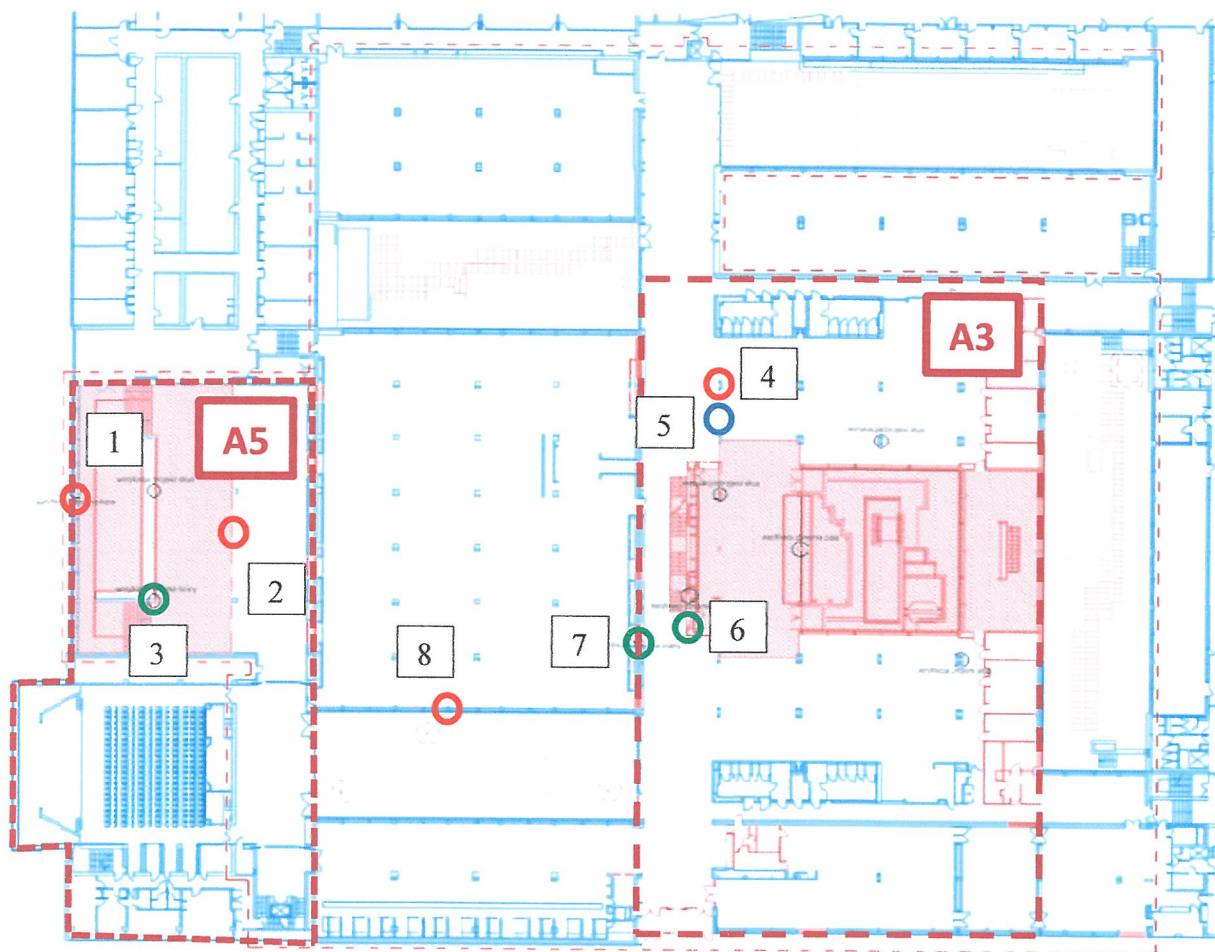
Rys.1. Rzut wysokiego parteru z zaznaczonymi punktami badań materiałowych

miejsca odkrywek ścian, kółkiem niebieskim zaznaczono miejsce odkrywek podciągu. Brązową, przerywaną linią zaznaczono zasięgi budynków A3 i A5. Numerami od 1 do 8 oznaczono miejsca przeprowadzonych badań.

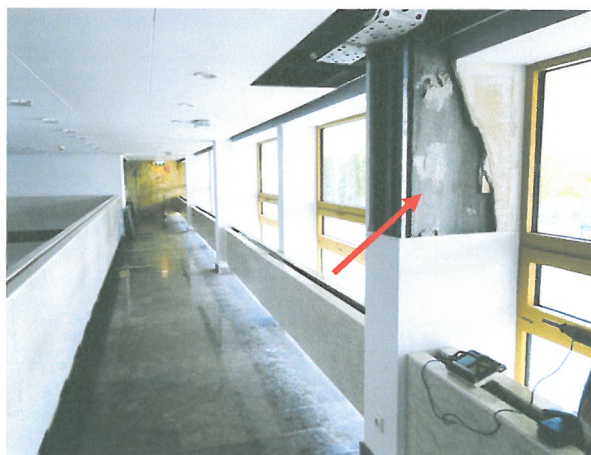
Fot. 1. Miejsce 1.

Miejsce 1 – słup w ścianie zewnętrznej – badanie w strefie przystropowej.

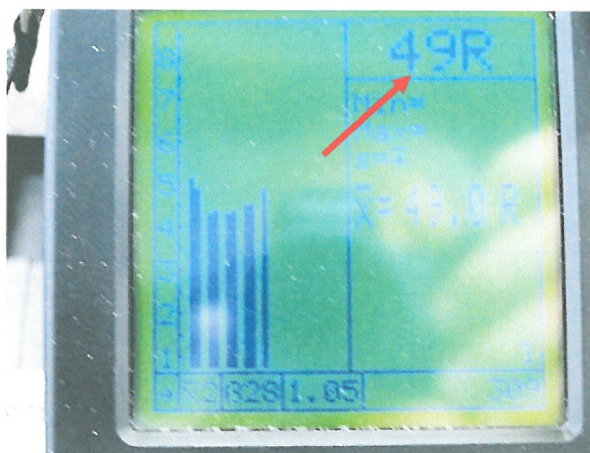
W miejscu 1 wykonano dziewięć prób sprawdzających wytrzymałość betonu. Próby wykonano młotkiem Schmitta DIGI SCHMIDT 2000, w pozycji prostopadłej do powierzchni słupa. Minimalna wytrzymałość betonu w miejscu badania to 49 MPa. Odczyty były jednorodne i zbliżone do siebie. Klasa betonu do dalszych obliczeń w tym miejscu powinna zostać przyjęta na poziomie B40 (C35/45 wg nowej klasyfikacji).

Fot. 2. Wyniki badania klasy betonu w miejscu 1

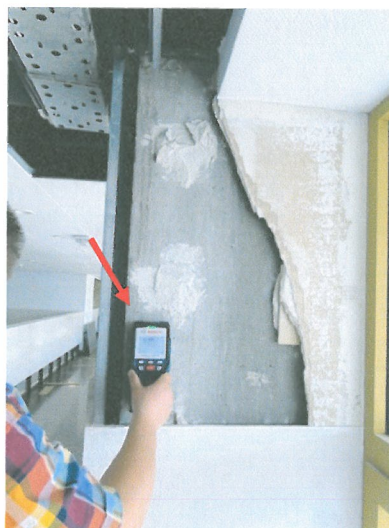
Sprawdzenie zbrojenia elementu wykonano ferrometrem BOSCH typu D-tect 150 SV Professional. Po sprawdzeniu słupa w części odkrytej (jak na zdjęci poniżej) stwierdzono, że w słupie występuje zbrojenie podłużne i posiada otulinę od 1,6 do 7,2 cm. Brak możliwości przeskanowania całej szerokości i grubości słupa (ograniczony zakres odkrywki) uniemożliwiło dokładną weryfikację położenia prętów zbrojeniowych.

Fot. 3. Badanie zbrojenia słupa w miejscu 1

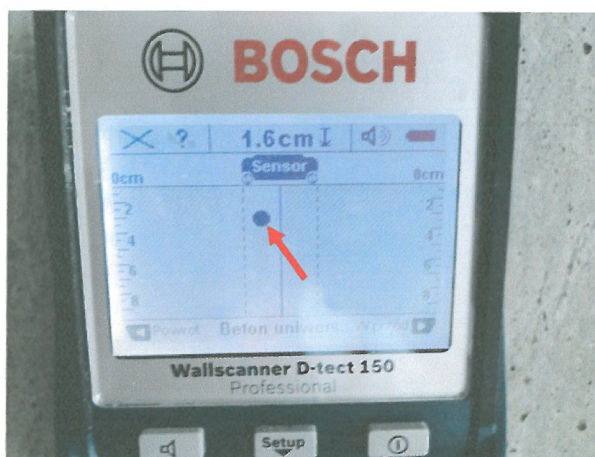
Fot. 4. Pręt zbrojeniowy z otuliną 1,6 cm

Ocena grubości prętów zbrojeniowych na podstawie badania ferrometrem obarczona jest błędem sięgającym ca. 2 mm. W badanym miejscu stwierdzono pręty o grubości ca. 18 mm. Jak widać z fot. 5 położenie prętów nie jest jednakowe, co wskazuje na niedbałość wykonawcy.

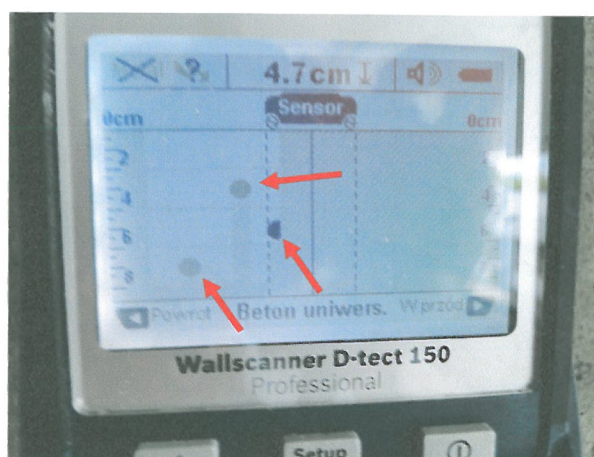
Fot. 5. Inne pręty zbrojeniowe na różnych głębokościach. Najgrubsza otulina 7,2 cm.

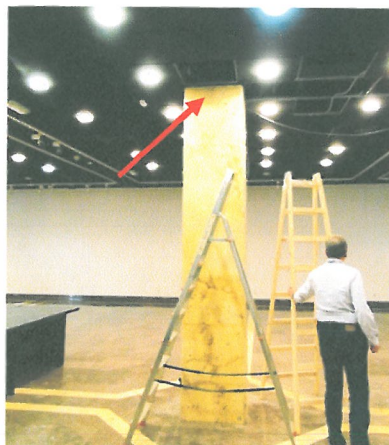
*Fot. 6. Miejsce 2.*

Miejsce 2 – słup wewnątrz budynku A5 – badanie w strefie przystropowej.

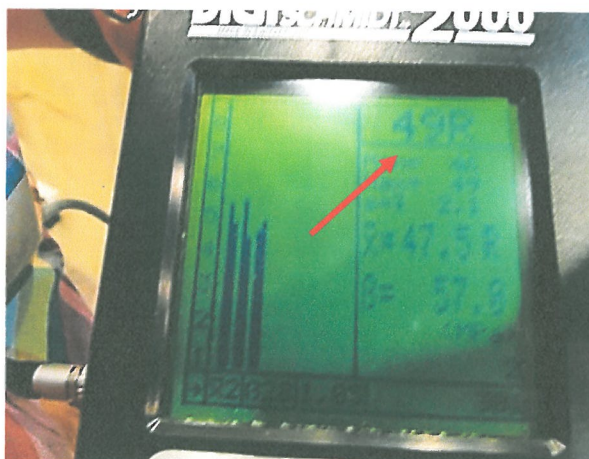
W miejscu 2 wykonano sześć prób sprawdzających wytrzymałość betonu. Próby wykonano młotkiem Schmidta w pozycji prostopadłej do powierzchni słupa. Średnia wytrzymałość betonu w miejscu badania to 49 MPa, minimalna wytrzymałość to 46 MPa. Klasa betonu do dalszych obliczeń w tym miejscu powinna zostać przyjęta na poziomie B40 (C35/45 wg nowej klasyfikacji).

*Fot. 7. Wyniki badania klasy betonu w miejscu 2*

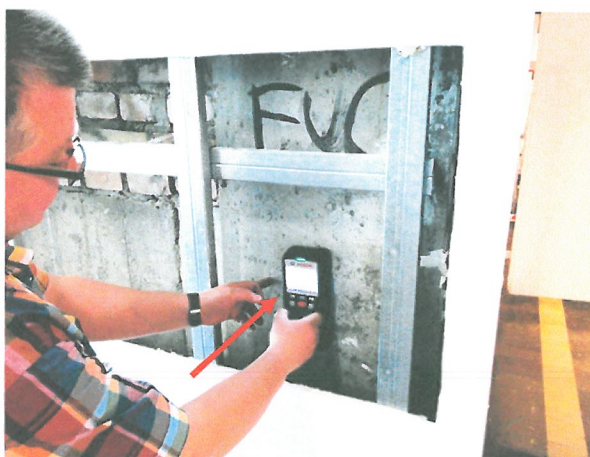
Fot. 8. Miejsce 3

Miejsce 3 – słup narożny i ściana wewnętrzna, przy schodach – badanie góry ściany żelbetowej, o wysokości ca. 1,1 m nad poziomem posadzki.

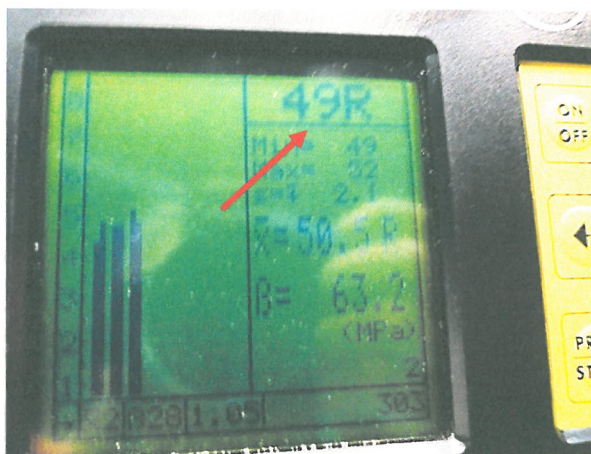
W miejscu 3 na słupie wykonano sześć prób sprawdzających wytrzymałość betonu. Próby wykonano młotkiem Schmidta w pozycji prostopadłej do powierzchni słupa. Minimalna wytrzymałość betonu w miejscu badania to 49 MPa. Klasa betonu do dalszych obliczeń w tym miejscu powinna zostać przyjęta na poziomie B40 (C35/45 wg nowej klasyfikacji).

Fot. 9. Badanie klasy betonu w miejscu 3 na słupie.

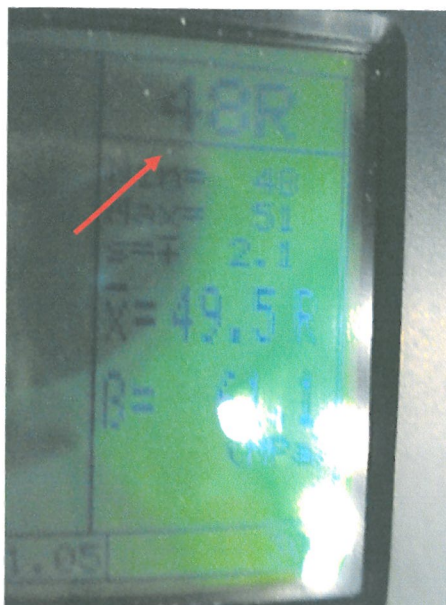
W miejscu 3 na ścianie wykonano również sześć prób sprawdzających wytrzymałość betonu. Próby wykonano młotkiem Schmidta w pozycji prostopadłej do powierzchni słupa. Minimalna wytrzymałość betonu w miejscu badania to 48 MPa. Klasa betonu do dalszych obliczeń w tym miejscu powinna zostać przyjęta na poziomie B40 (C35/45 wg nowej klasyfikacji).

Fot. 10. Badanie klasy betonu w miejscu 3 na ścianie.

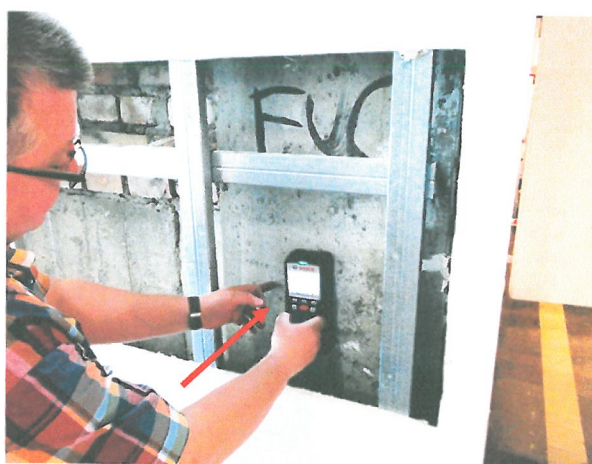
Sprawdzenie zbrojenia elementu wykonano ferrometrem BOSCH typu D-tect 150 SV Professional. Po sprawdzeniu słupa w części odkrytej (jak na zdjęci niżej) stwierdzono, że w słupie występuje zbrojenie podłużne i posiada otulinę od 3,6 do 4,3 cm. Brak możliwości przeskanowania całej szerokości i grubości słupa uniemożliwiło dokładną weryfikację położenia prętów zbrojeniowych.

Fot. 11. Badanie zbrojenia w miejscu 3 na słupie.

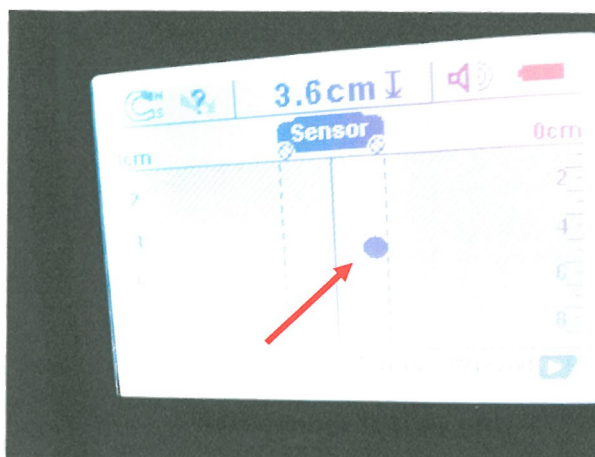
Fot. 12. Pręt zbrojeniowy z otuliną 3,6 cm

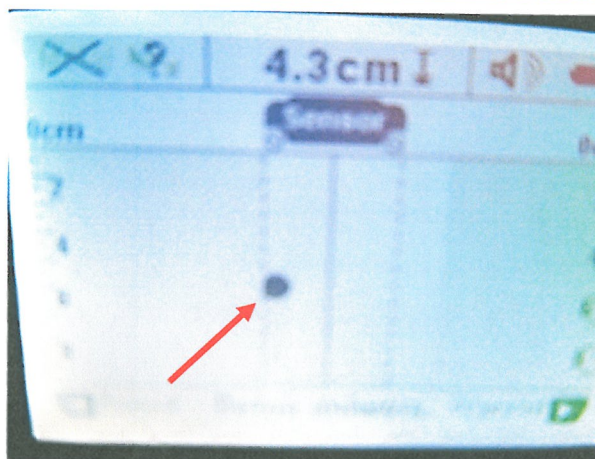
Fot.13. Pręt zbrojeniowy z otuliną 4,3 cm

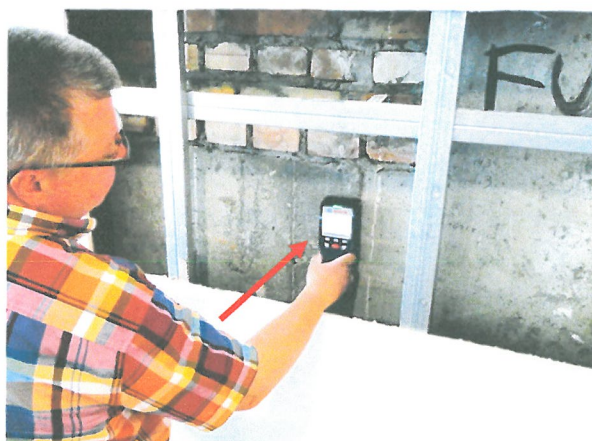
Po sprawdzeniu ściany w części odkrytej (jak na zdjęci niżej) stwierdzono, że w ścianie występuje zbrojenie podłużne i posiada otulinę od 0,2 do 6,1 cm. Średni rozstaw prętów wynosi ca. 20 cm. Brak możliwości przeskanowania całej szerokości ściany uniemożliwiło dokładną weryfikację położenia prętów zbrojeniowych.

Fot. 14. Badanie zbrojenia ściany w miejscu 3.

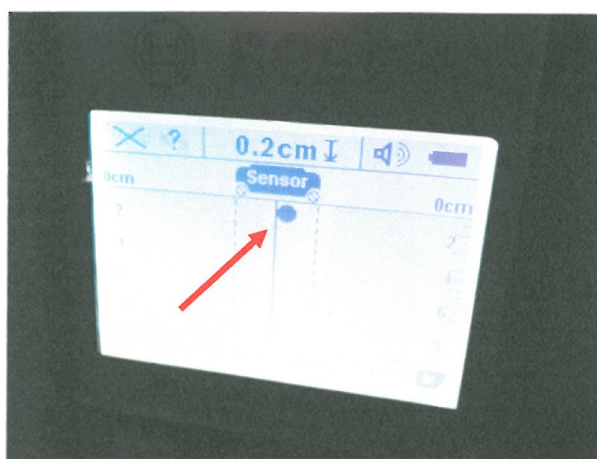
Fot. 15. Pręt zbrojeniowy z otuliną 0,2 cm

Na podstawie wyników skanowania należy stwierdzić, że grubość zbrojenie stwierdzonego przez ferrometr to ca. 18 mm z dokładnością ± 2 mm. Rozstaw zbrojenia generalnie jednorodny z jednym wyjątkiem – patrz fot. 15.

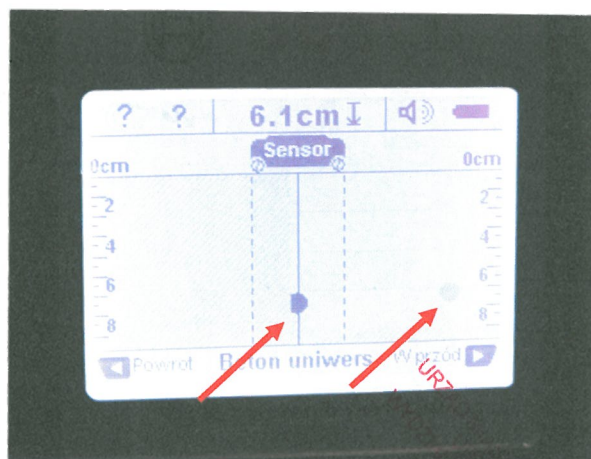
Fot.16. Pręt zbrojeniowy z otuliną 6,1 cm

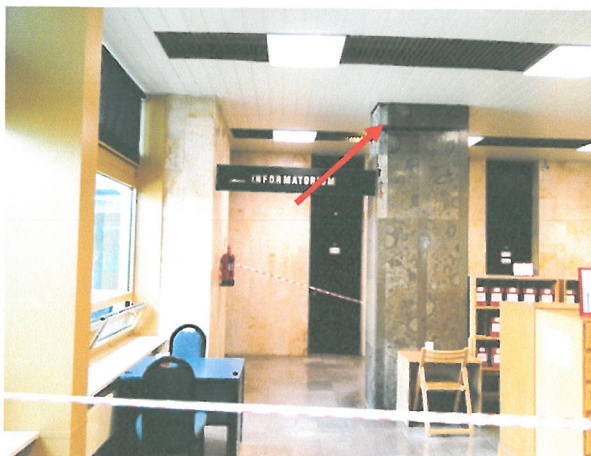
Fot. 17. Miejsce 4.

Miejsce 4 – słup wewnętrzny w budynku A3.

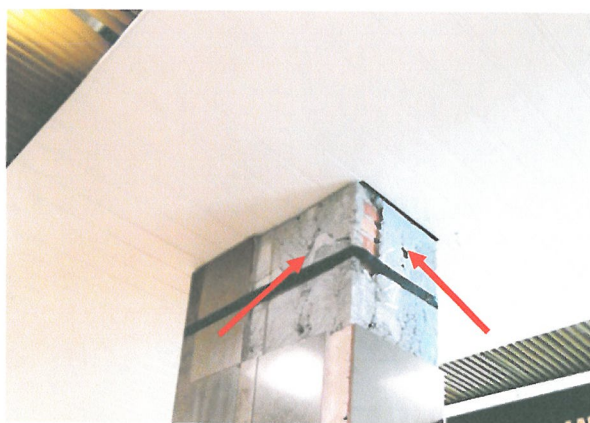
W miejscu 4 brak dostępu do konstrukcji żelbetowej. Słup jest obmurowany cegłą dziurawką ze wszystkich stron – odstąpiono od jakichkolwiek badań z uwagi na brak dostępu do konstrukcji żelbetowej.

Fot. 18. Miejsce 4 – widoczna obmurówka słupa (brak dostępu do konstrukcji żelbetowej).

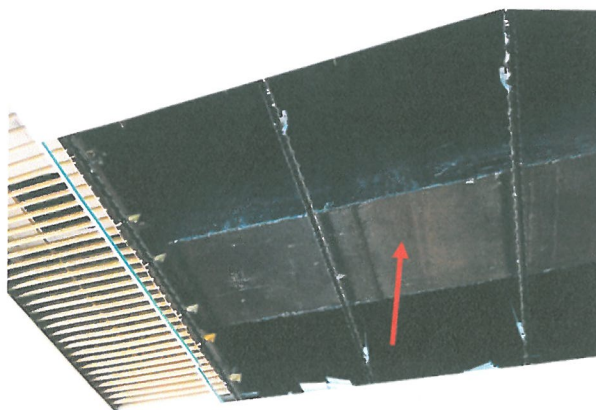
Fot. 19. Miejsce 5.

Miejsce 5 – podciąg wewnętrzny w budynku A3 – przy słupie miejsce 4.

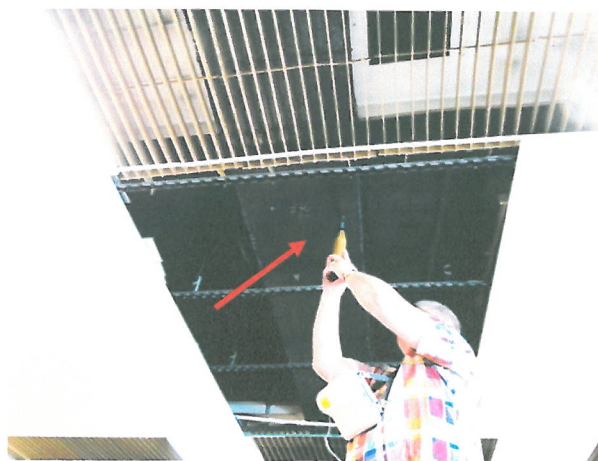
Fot. 20. Miejsce 5, pomiar wytrzymałości betonu.

W miejscu 5 na podciągu wykonano sześć prób sprawdzających wytrzymałość betonu. Próby wykonano młotkiem Schmidta w pozycji prostopadłej do powierzchni dolnej podciągu. Średnia wytrzymałość betonu w miejscu badania to 62 MPa, minimalna stwierdzona to 60 MPa. Klasa betonu do dalszych obliczeń w tym miejscu powinna zostać przyjęta na poziomie B50 (C40/50 wg nowej klasyfikacji).

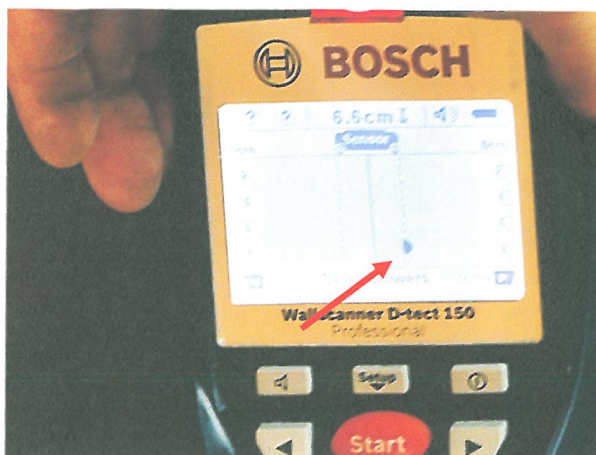
Sprawdzenie zbrojenia elementu wykonano ferrometrem BOSCH typu D-tect 150 SV Professional. Po sprawdzeniu podciagu w części odkrytej stwierdzono, że w podciagu, po środku jego rozpiętości występuje co najmniej pięć prętów podłuż-

nych posiadających otulinę od 3,5 do 6,6 cm. Średnica prętów 18 – 20 mm, z dokładnością ± 2 mm.

Fot. 22. Pręt z otuliną 6,6 cm.

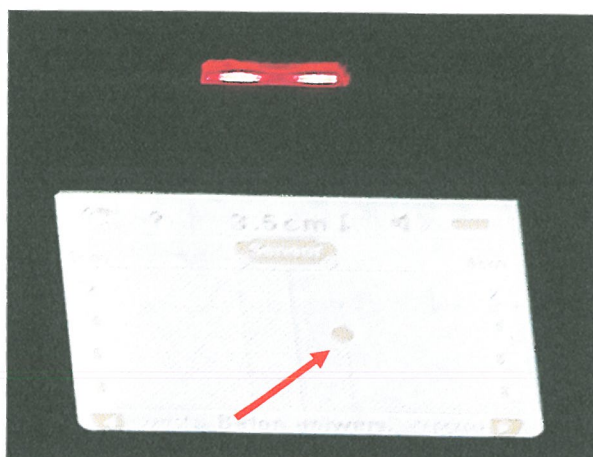
Fot. 23. Pręt z otuliną 3,5 cm.

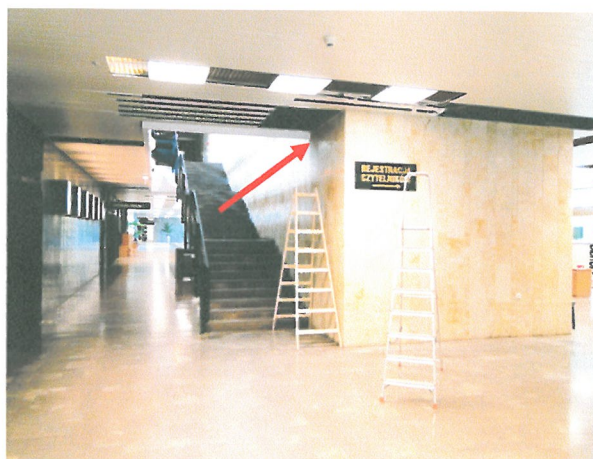
Fot. 24. Miejsce 6.

Miejsce 6 – ściana wewnętrzna w budynku A3 – przy schodach.

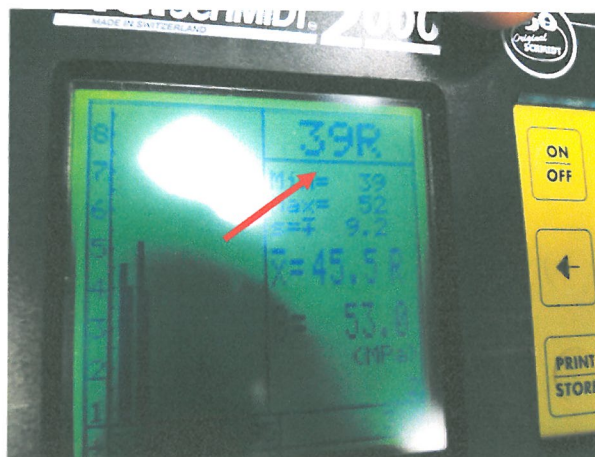
W miejscu 6 na ścianie wykonano cztery próby sprawdzających wytrzymałość betonu. Próby wykonano młotkiem Schmitta w pozycji prostopadłej do bocznej powierzchni ściany. Minimalna wytrzymałość betonu w miejscu badania to 39 MPa. Klasa betonu do dalszych obliczeń w tym miejscu powinna zostać przyjęta na poziomie B35 (C30/37 wg nowej klasyfikacji).

Fot. 25. Badanie klasy betonu w miejscu 6.

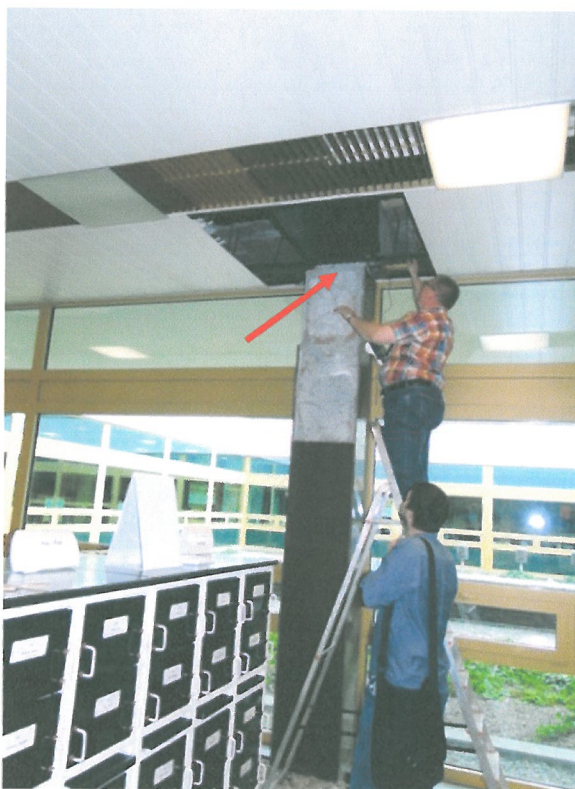
Fot. . Miejsce 8.

Miejsce 8 – słup w ścianie zewnętrznej budynku A3 – przy patio.

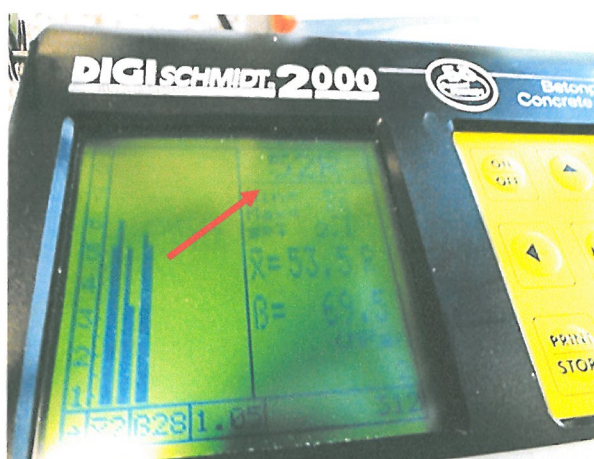
W miejscu 8 na słupie wykonano sześć prób sprawdzających wytrzymałość betonu. Próby wykonano młotkiem Schmidta w pozycji prostopadłej do powierzchni bocznej słupa. Minimalna wytrzymałość betonu w miejscu badania to 52 MPa. Klasa betonu do dalszych obliczeń w tym miejscu powinna zostać przyjęta na poziomie B40 (C35/45 wg nowej klasyfikacji).

Skanowanie zbrojenia ferrometrem z uwagi na brak wystarczającego dostępu do strefy słupa nie było możliwe.
