„PROBADEX-KRAKÓW” Sp. z o.o. Sp. k.	Obiekt	Nr projektu	strona/stron
	Budynek RCKiK os. Na Skarpie 66a w Krakowie Budowa mroźni w przyziemiu	Opinia	1 / 7

**OPINIA BUDOWLANA DOTYCZĄCA MOŻLIWOŚCI WYBURZENIA ŚCIAN  
MUROWANYCH W PRZYZIEMIU W ZWIĄZKU Z PLANOWANĄ NOWĄ MROŻNIĄ  
W BUDYNKU RCKiK NA OSIEDLU NA SKARPIE 66A W KRAKOWIE**

**OBIEKT: Budynek Regionalnego Centrum Krwiodawstwa i Krwiolecznictwa**  
os. Na Skarpie 66a  
31-913 Kraków

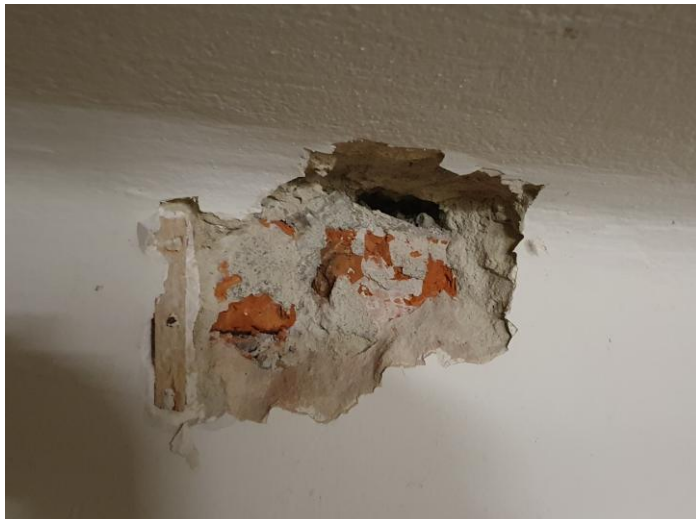
Ściana w przyziemiu pomiędzy помещением nr 10 i помещением nr 11 :

- Ściana murowana z cegły wykonana pod strop parteru, bez dodatkowych odkrywek brak możliwości jednoznacznego stwierdzenia czy wspiera ścianę z wyższej kondygnacji;

- wykonać odkrywki i przebicia ściany pomiędzy pomieszczeniami nr 10 i 11 oraz dokonać weryfikacji czy strop wspiera się na ścianie (ewentualnie ściana jest przepuszczona przez strop i ma kontynuację na parterze) czy ściana kończy się pod stropem, a ściana w poziomie parteru wykonana jest na belce (żebry) żelbetowym (patrz pkt 5);

- w przypadku konieczności wzmocnienia stropu proponuje się je wykonać w postaci belek stalowych umieszczonych pod stropem. Belkę stalową osadzić w wykutych gniazdach w ścianach podłużnych i zaklinować pod stropem. Typ i wielkość belki dobrać na podstawie obliczeń statyczno-wytrzymałościowych;

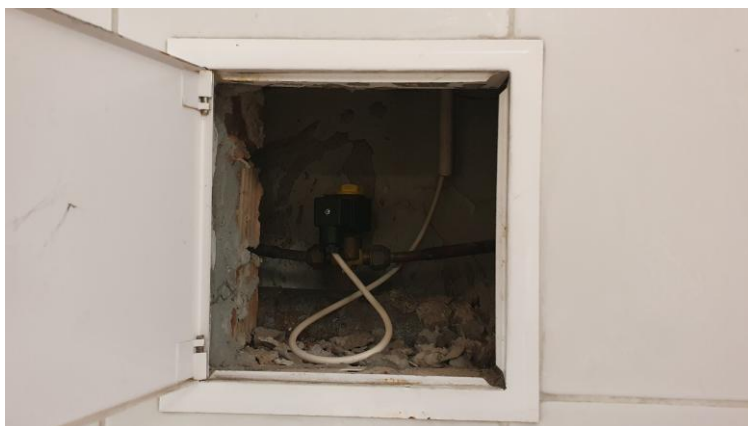
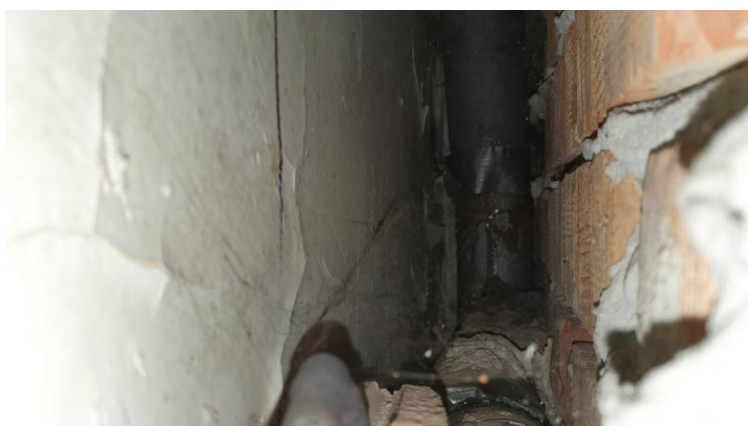
- od strony помещення nr 11 wykonano dodatkową ścianę z cegły o gr. 12cm. Ścianka prawdopodobnie ma za zadanie zakryć przewody instalacyjne obsługujące mroźnię. Ścianka pełni rolę tylko osłonową:

- zdemontować komorę mroźni wraz z instalacjami i urządzeniami;
- wyburzyć ścianę osłonową z cegły o gr. 12cm w pomieszczeniu nr 11 (ściana przylegająca do pomieszczenia mroźni);

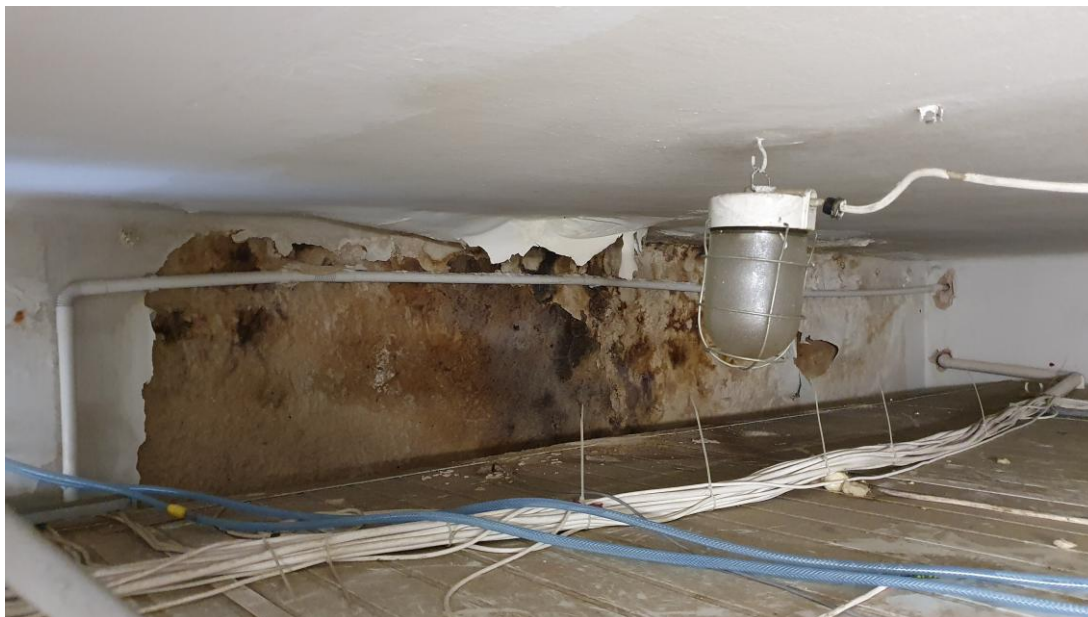
- w pomieszczeniu nr 10 - na ścianie podłużnej zewnętrznej stwierdzono rozległe zawilgocenia ściany, powodujące zagrzybienie oraz odparzenie tynku:

- c) ze względu na zawilgocenie i zagrzybienie ściany zewnętrznej w pomieszczeniu nr 10 należy przeprowadzić prace remontowe, aby doprowadzić ścianę do dobrego stanu. W pierwszej kolejności należy zdiagnozować i zlikwidować przyczynę zawilgocenia ściany, a następnie przeprowadzić prace osuszające i remontowe. Zaleca się wymienione prace wykonać przed montażem nowej komory mroźni.

- d) w przypadku konieczności wykonania mroźni w pierwszej kolejności należy tak zaplanować wymiary komory mroźni, aby zachować korytarz pomiędzy ścianą mroźni, a ścianą zewnętrzną umożliwiającą prowadzenie prac remontowych w okresie późniejszym.
