**Budowa siedziby Instytutu Historii Sztuki i Wydziału Nauk o Sztuce  
Uniwersytetu im. Adama Mickiewicza przy ul. Wieniawskiego 3 w Poznaniu**

**PROGRAM PRAC KONSERWATORSKICH**

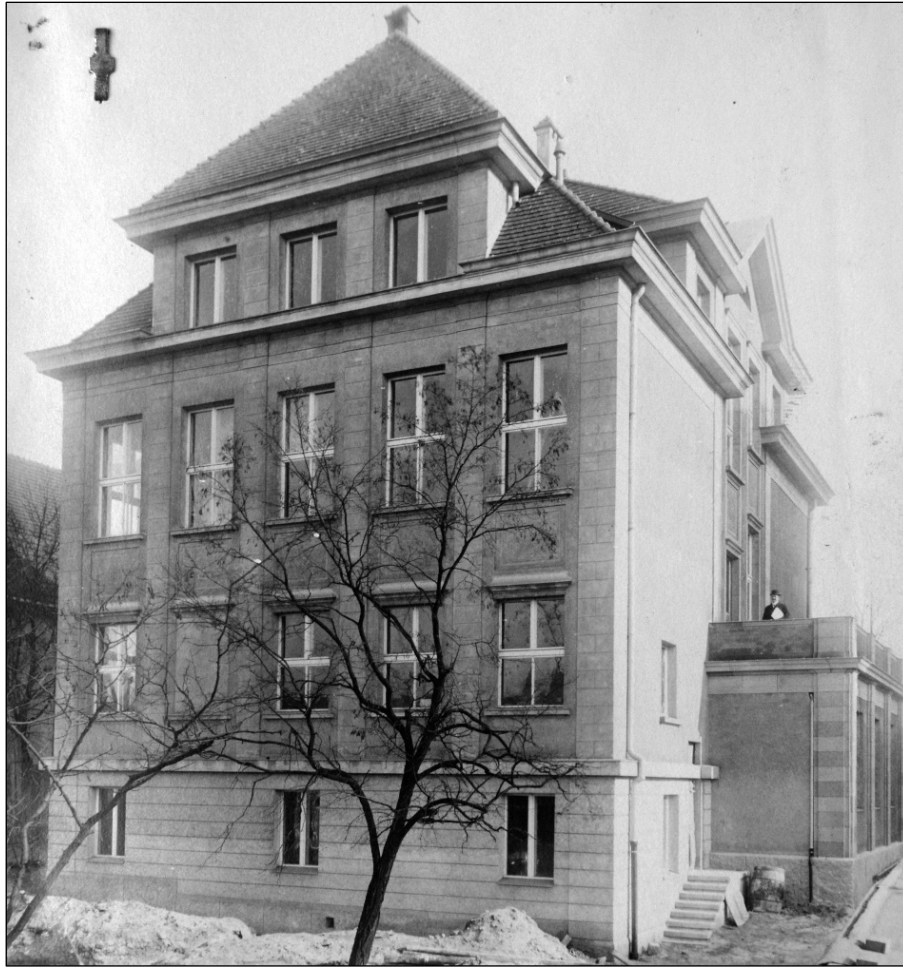
*Il. 3-5. Fotografie archiwalne elewacji tylnej - powyżej z 1913 r., poniżej uszkodzenia wojenne w 1945 r. zestawione ze stanem obecnym (po prawej). W trakcie remontu wykonanego w latach 50-tych nie odtworzono otworów okiennych w partii cokołowej.*

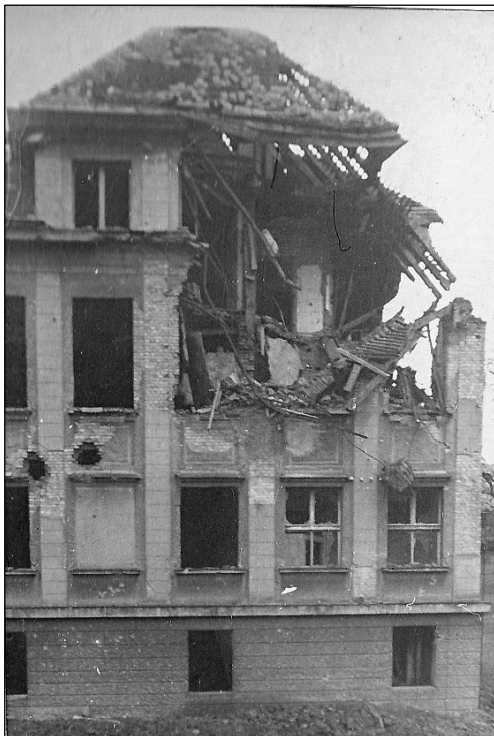
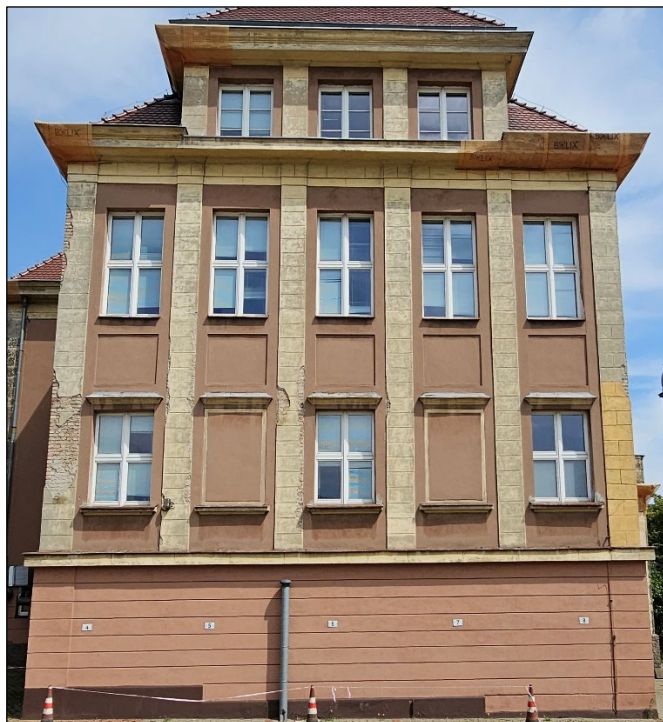
## IV. STAN ZACHOWANIA I PRZYCZYNY ZNISZCZEŃ

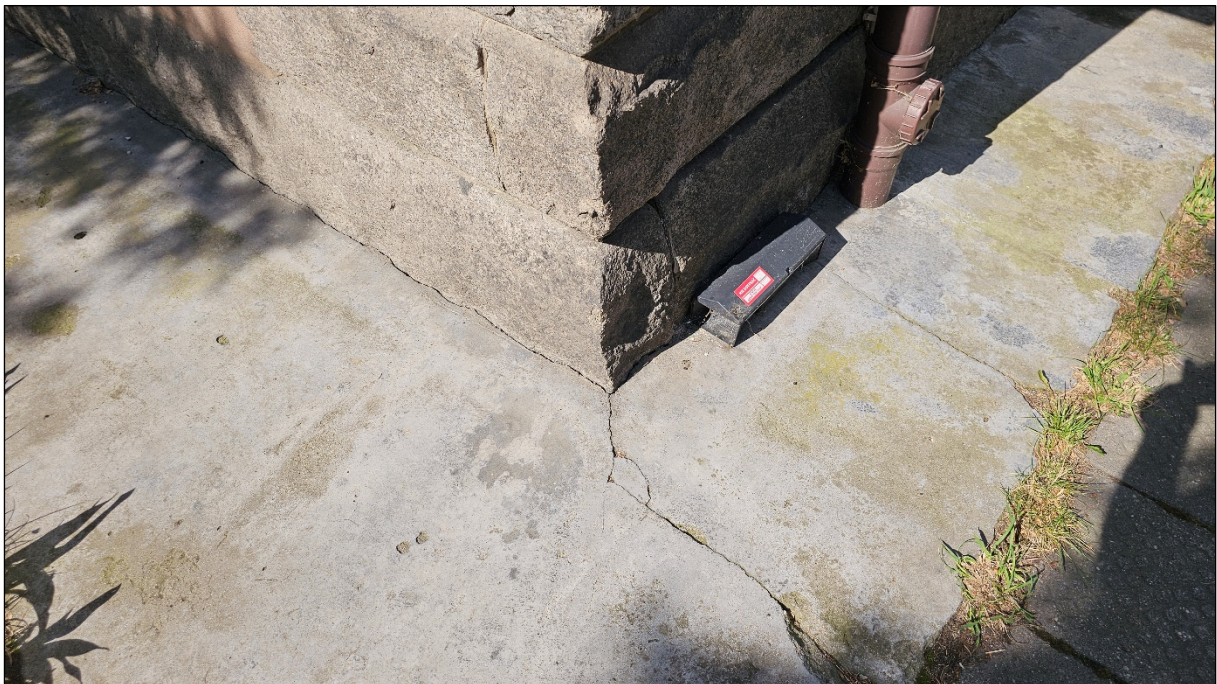
#### **IV.2. Budynek frontowy (dawny Zakład Mikrobiologii).**

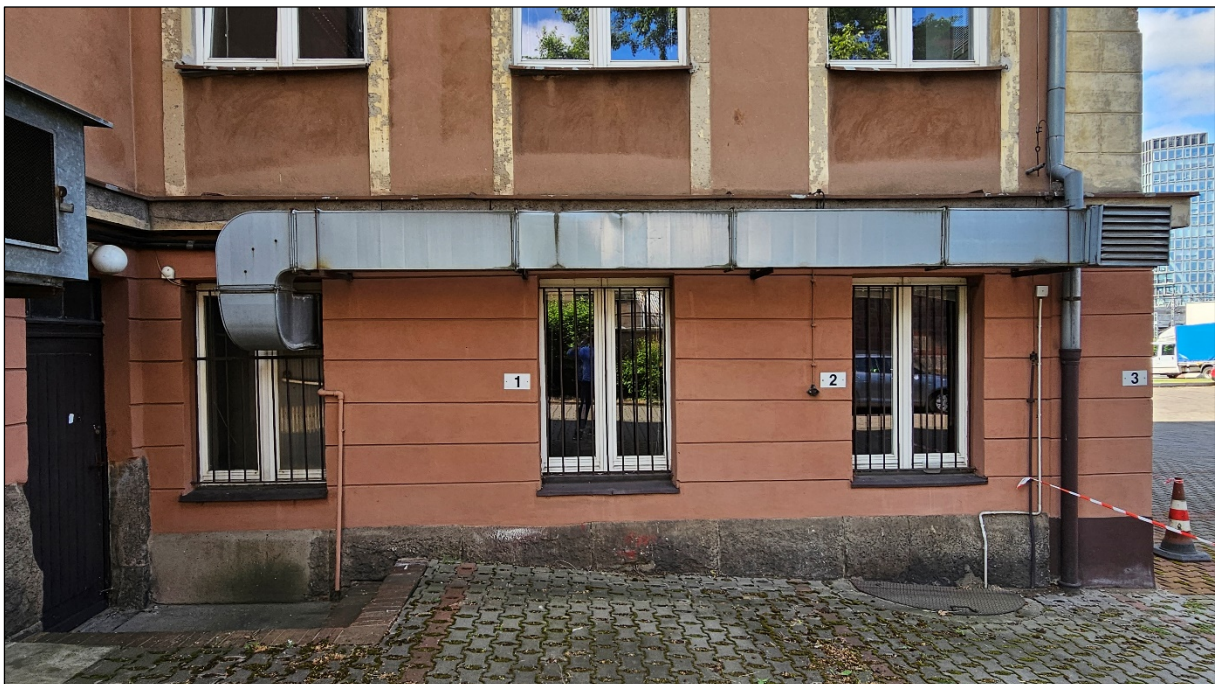
*Il. 12. Instalacje techniczne na elewacji północnej. Nawierzchnia z kostki betonowej doprowadzona do ścian budynku.*

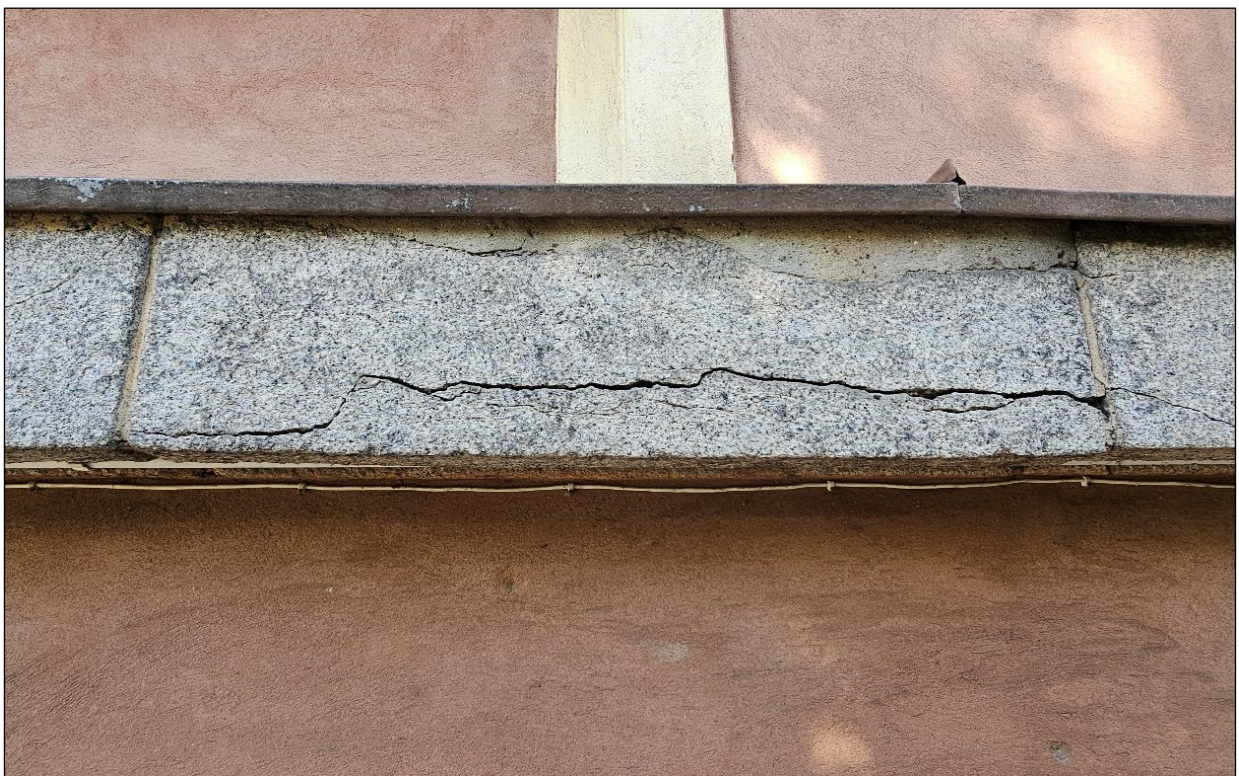
*Il. 14. Uszkodzony blok granitowy gzymsu międzykondygnacyjnego w elewacji frontowej.*

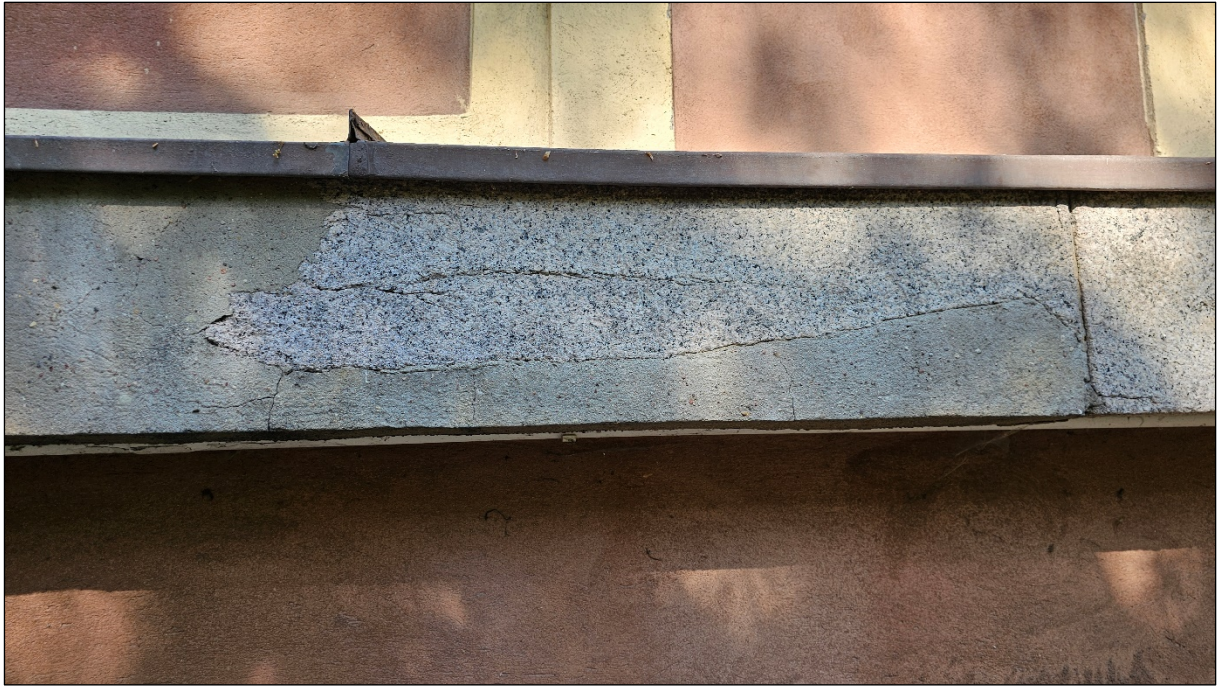
*Il. 15. Uzupełnienie bloku granitowego zaprawą cementową.*

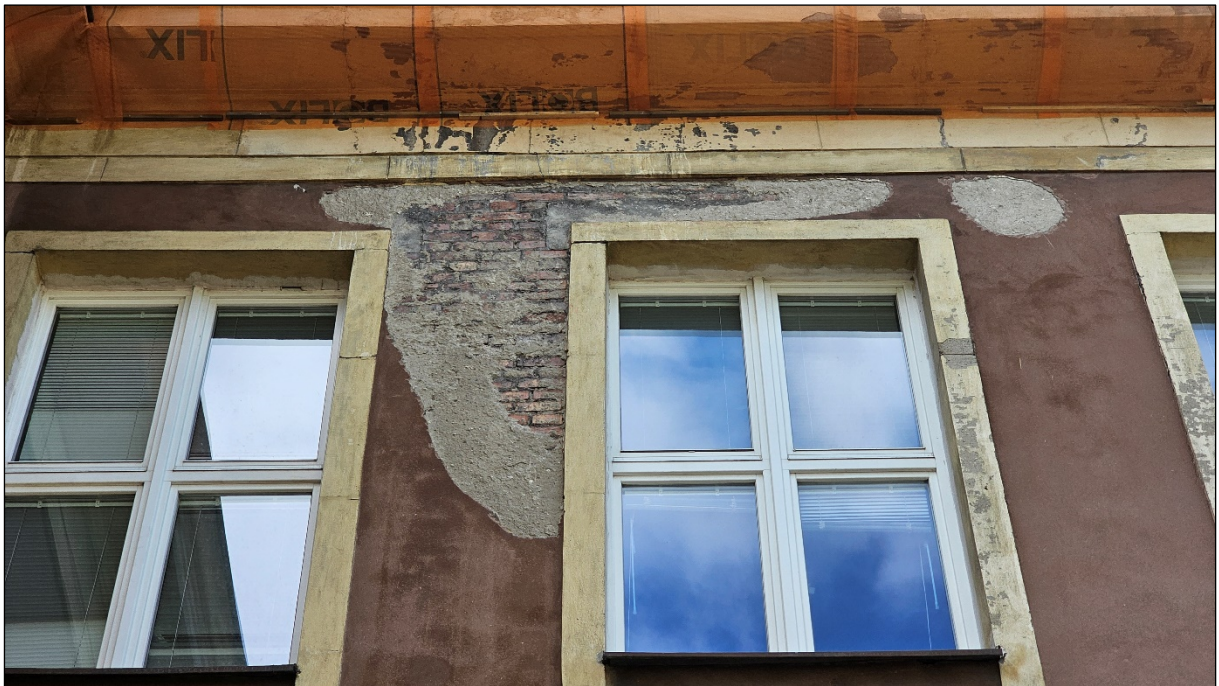
*Il. 16. Ubytki wtórnych, powojennych tynków w elewacji tylnej – zachodniej.*

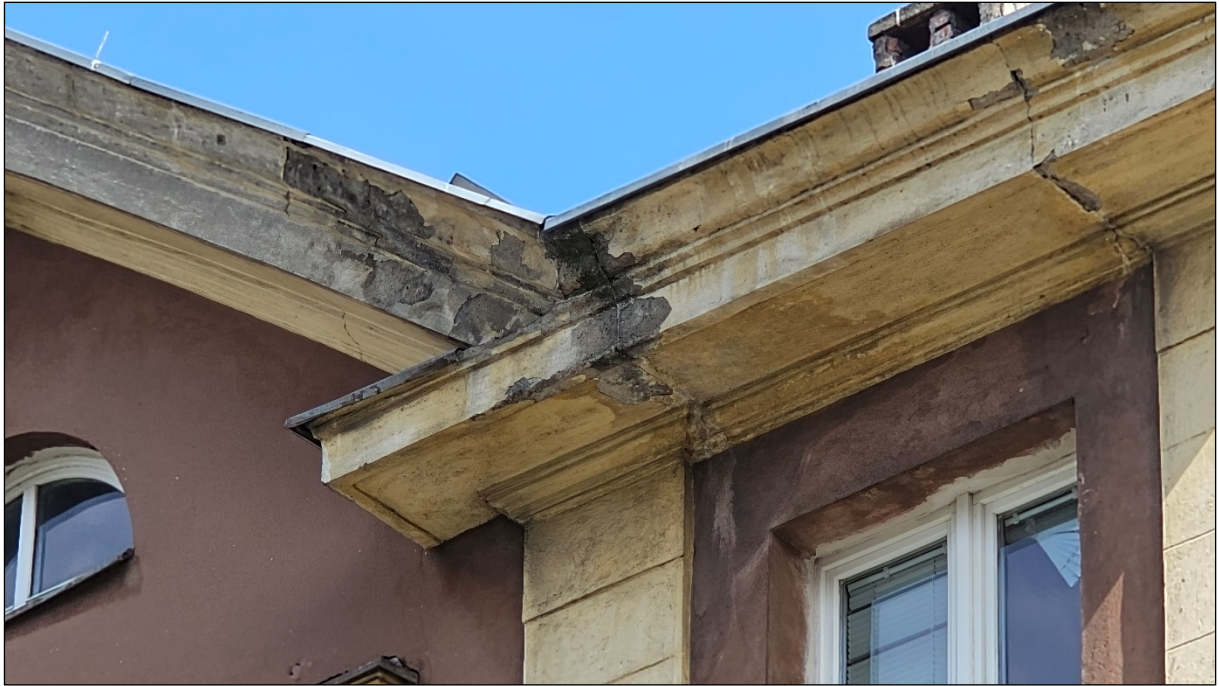
*Il. 17. Uszkodzenia gzymsów spowodowane wieloletnim zamakaniem w elewacji tylnej – zachodniej.*

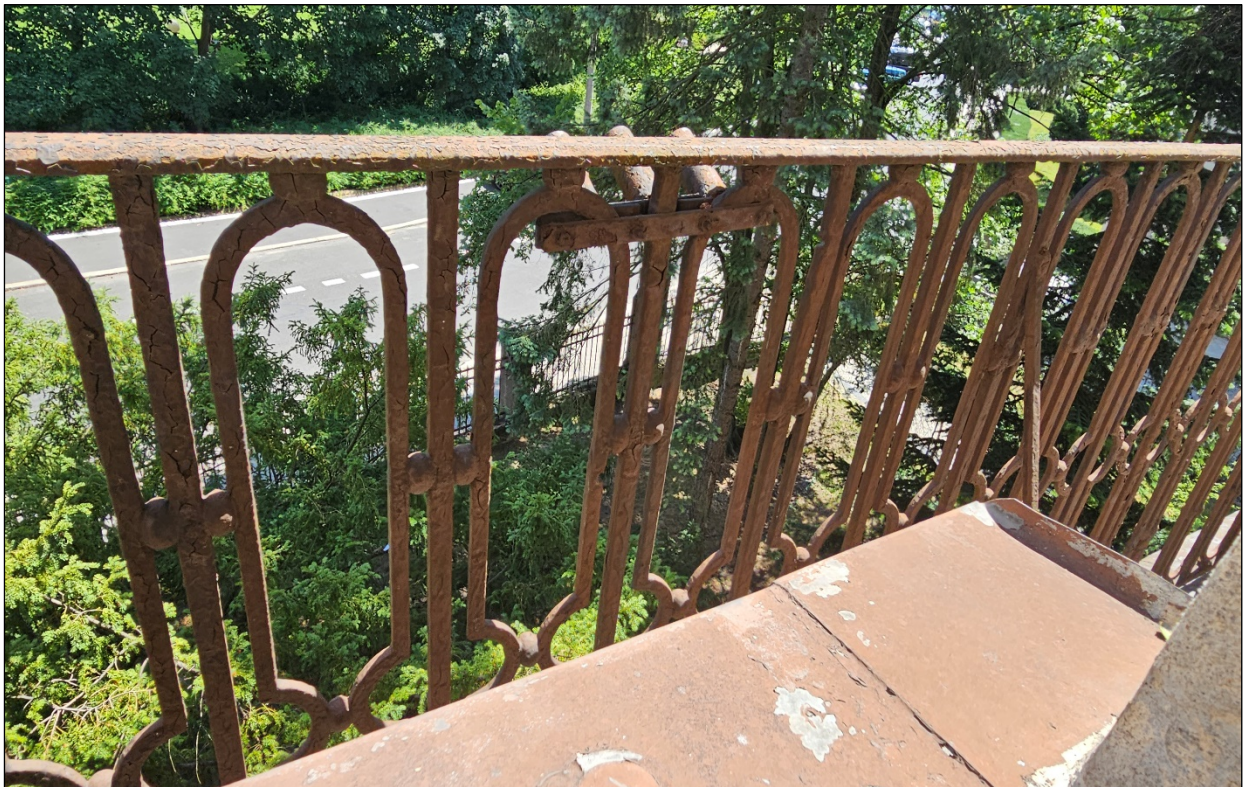
*Il. 18. Skorodowana balustrada na osi piętra elewacji frontowej.*

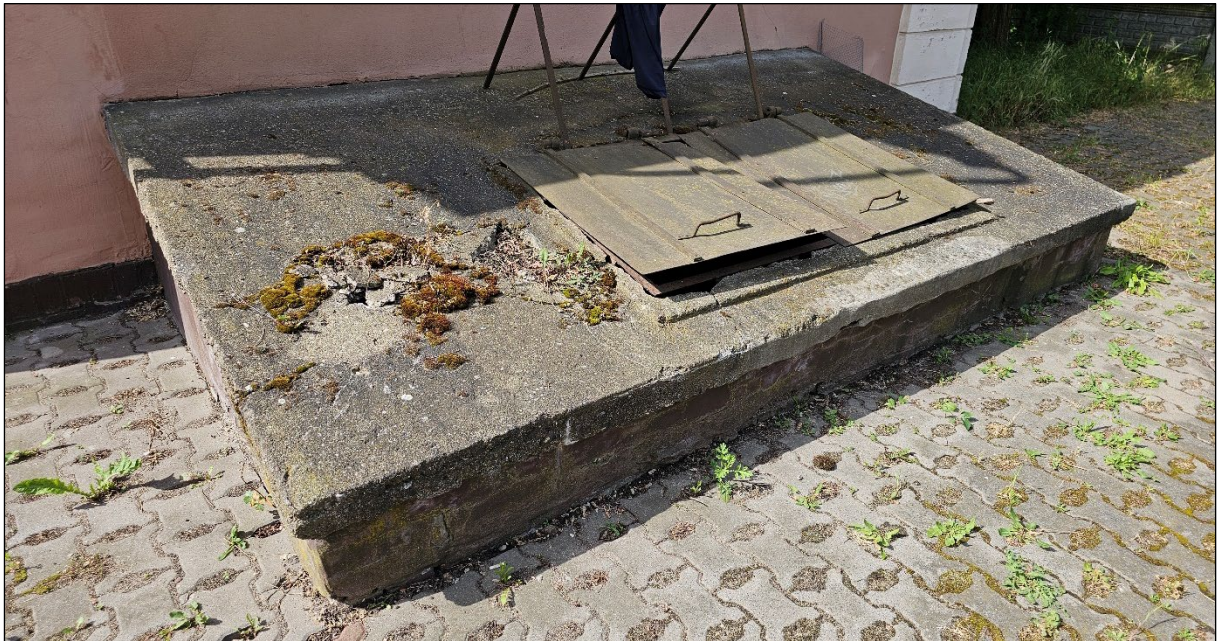
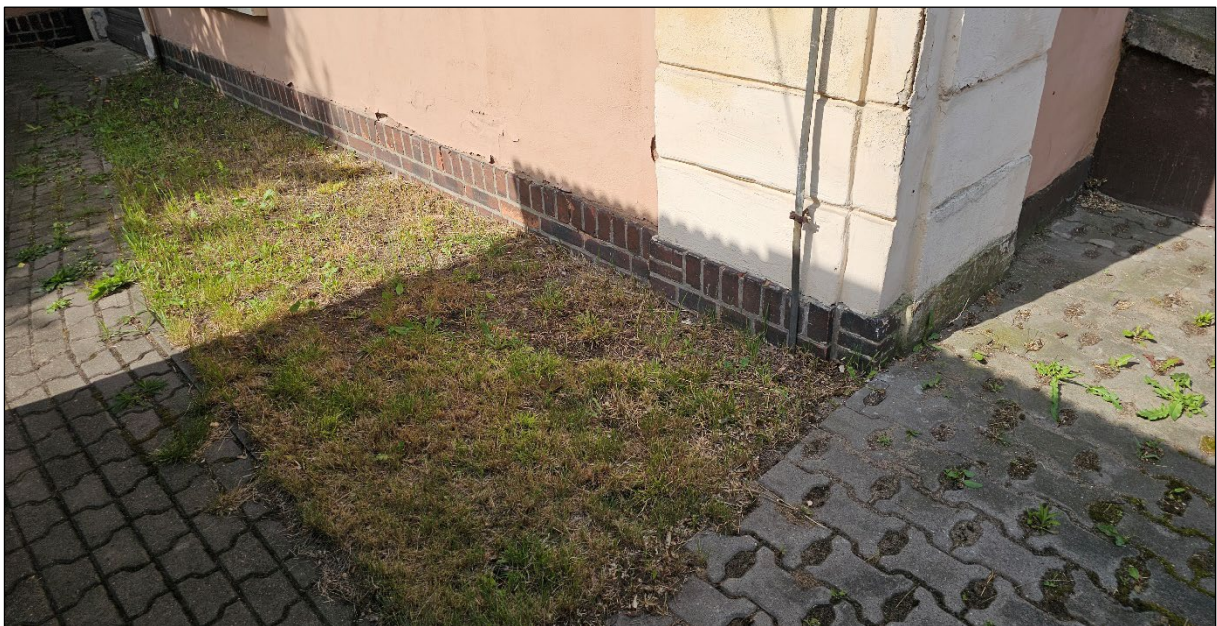
Il. 19. i 20. Na fotografii górnej piwnica z ocembrowaniem i zadaszaniem przy północnej, szczytowej elewacji budynku. Poniżej nawierzchnia wzdłuż północnego skrzydła (el. frontowa).

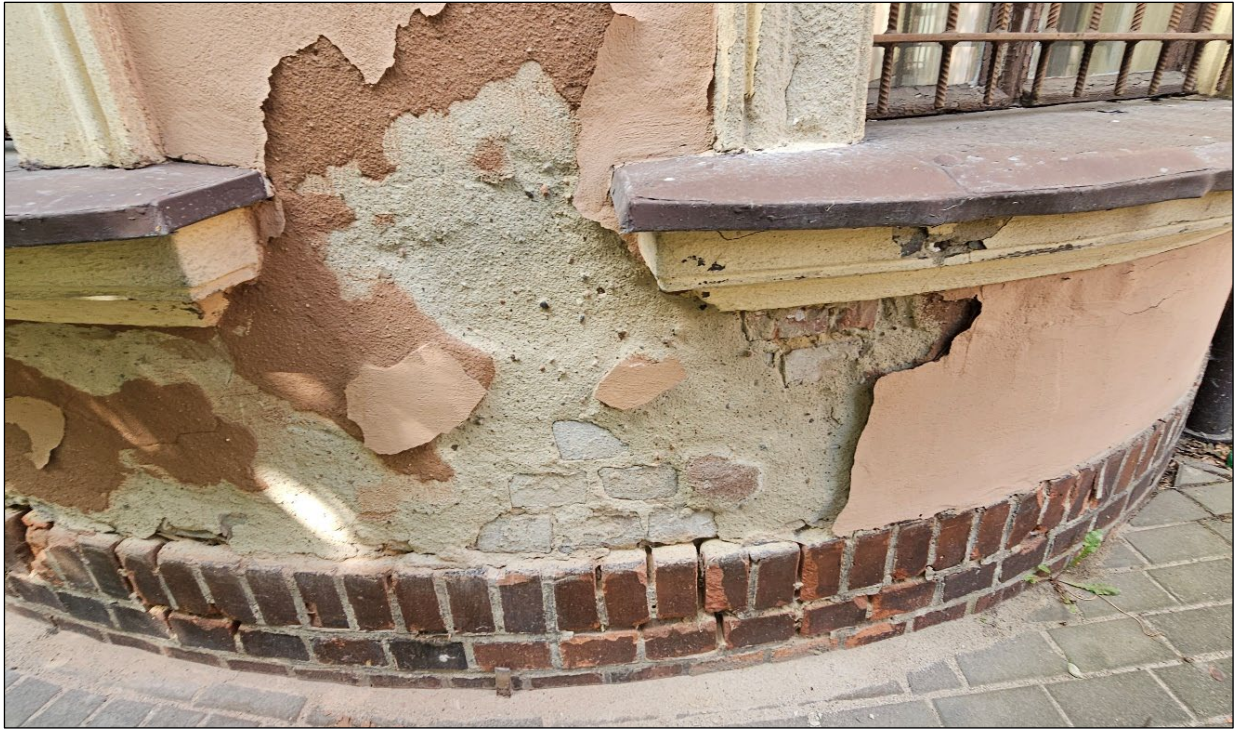
*Il. 21. i 22. Uszkodzenia wypraw tynkarskich spowodowane zawilgoceniem dolnych partii lica elewacji. Mur sąsiaduje ze szczelną nawierzchnią z kostki betonowej.*

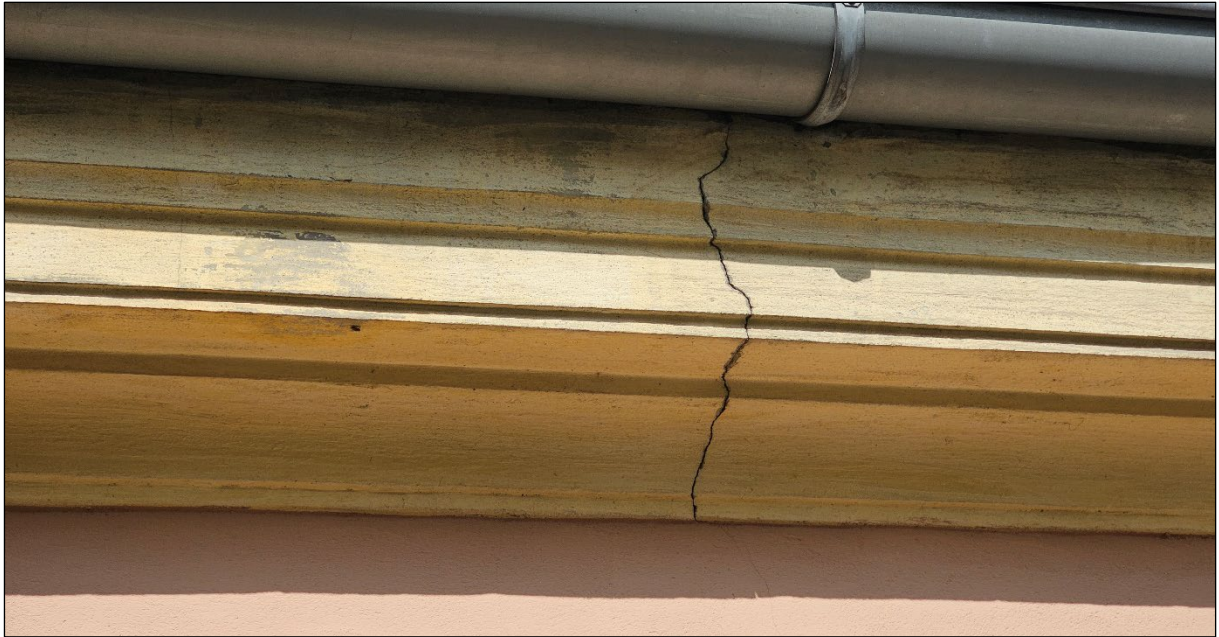
*Il. 23. i 24. Pęknięcia statyczne muru północnego.*

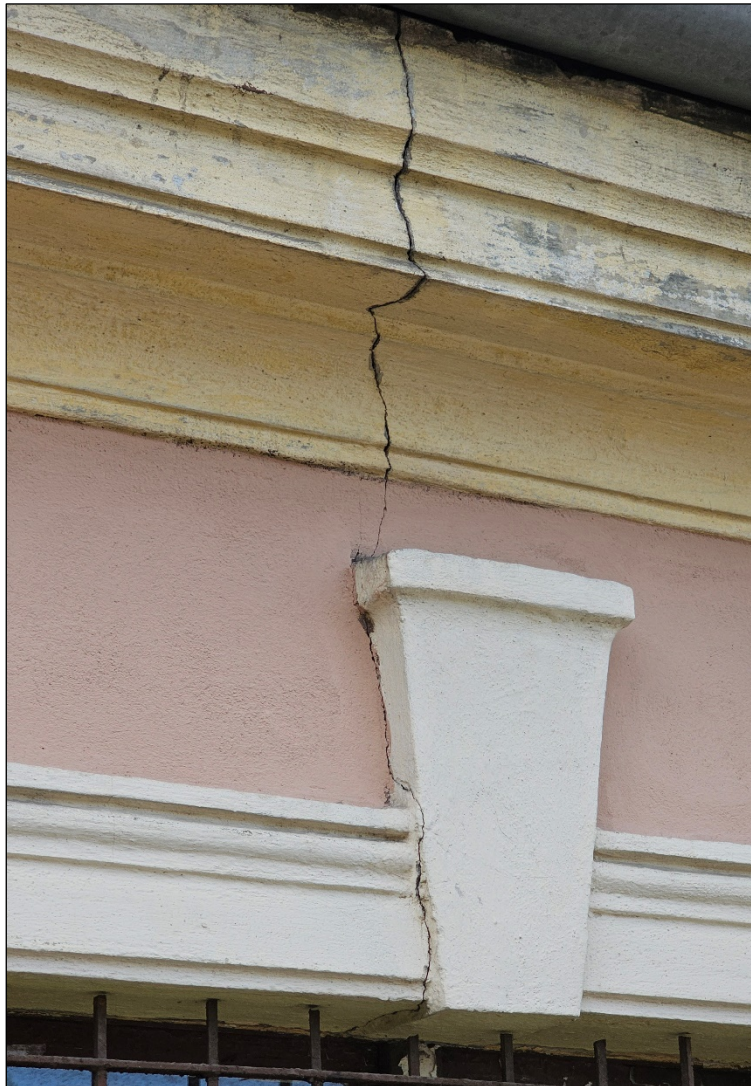
#### **IV.4. Budynek gospodarczy.**

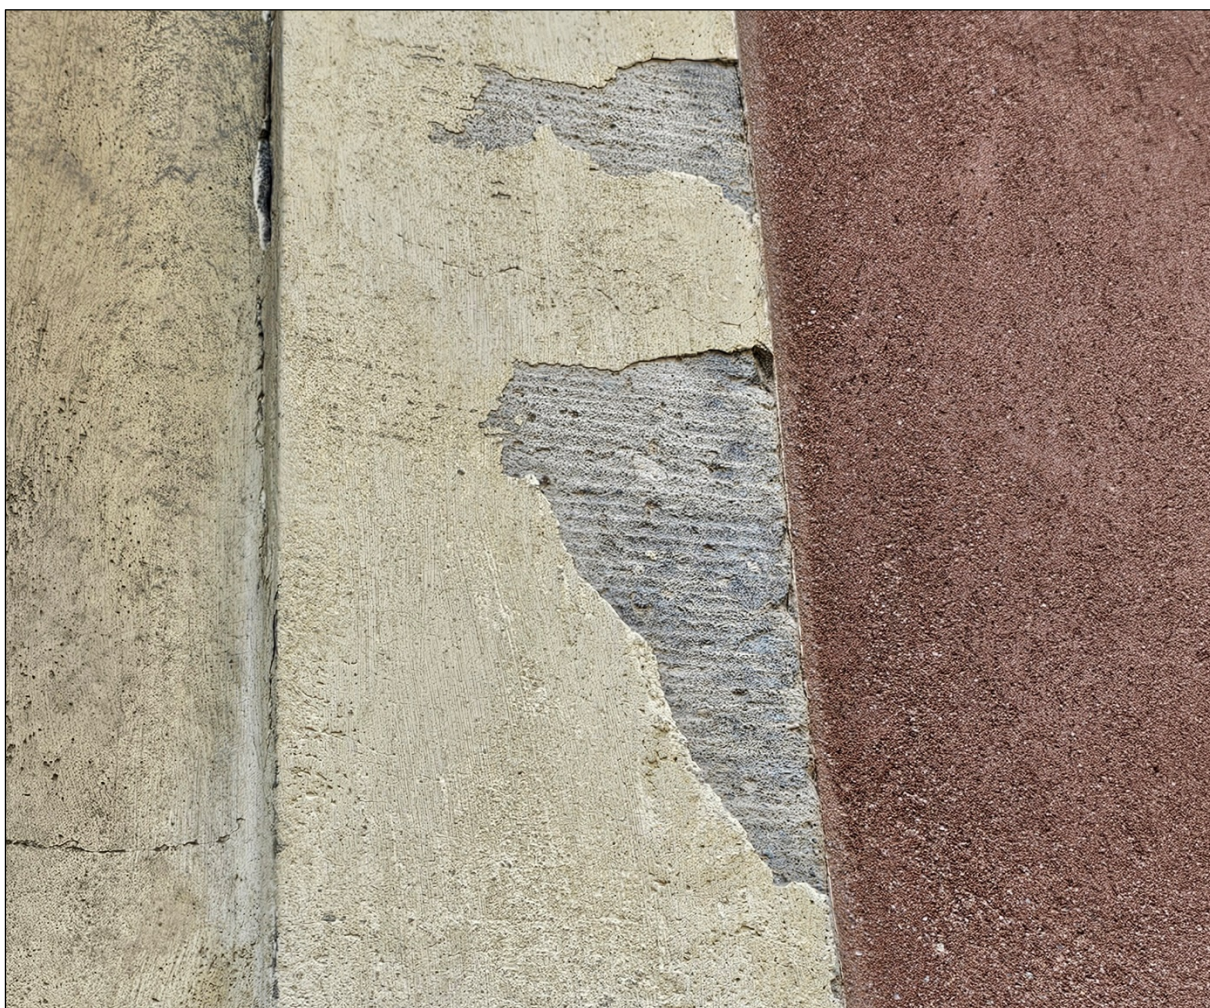
*Il. 31. i 32. Piaskowy detal architektoniczny z widocznym, dekoracyjnym żłobkowaniem powierzchni, wtórnie pokryty farbą elewacyjną.*

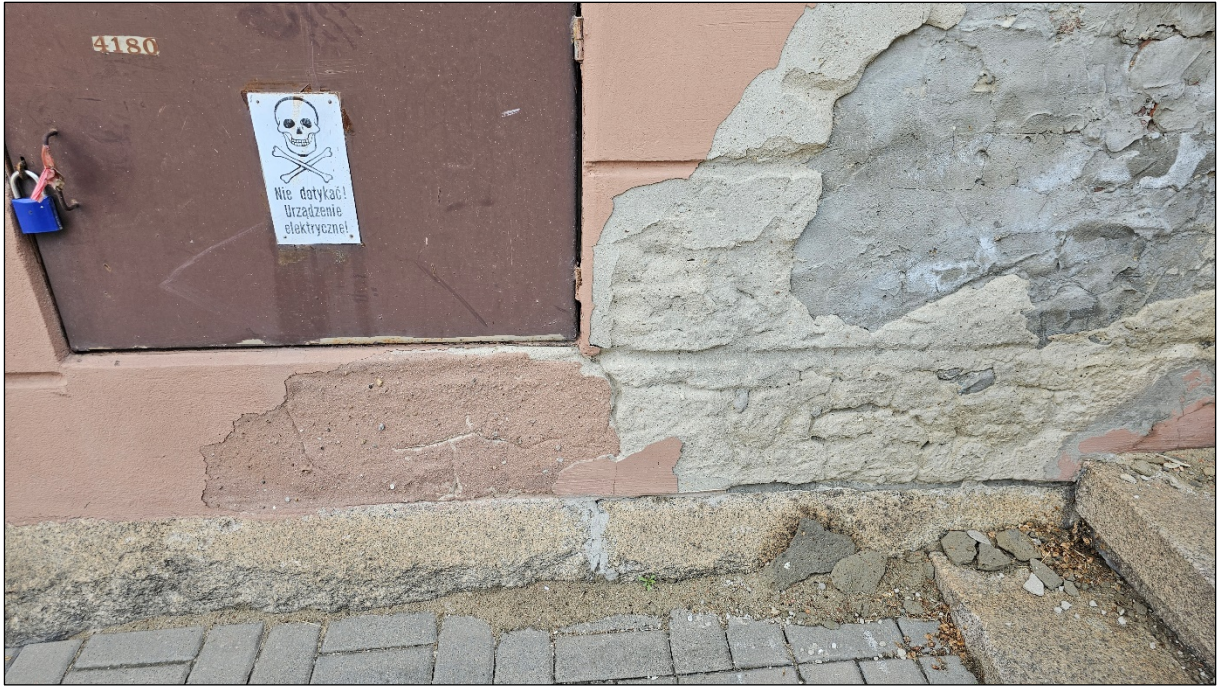
*Il. 33. Uszkodzone na skutek zawilgocenia tynki w przyziemiu elewacji południowej.*

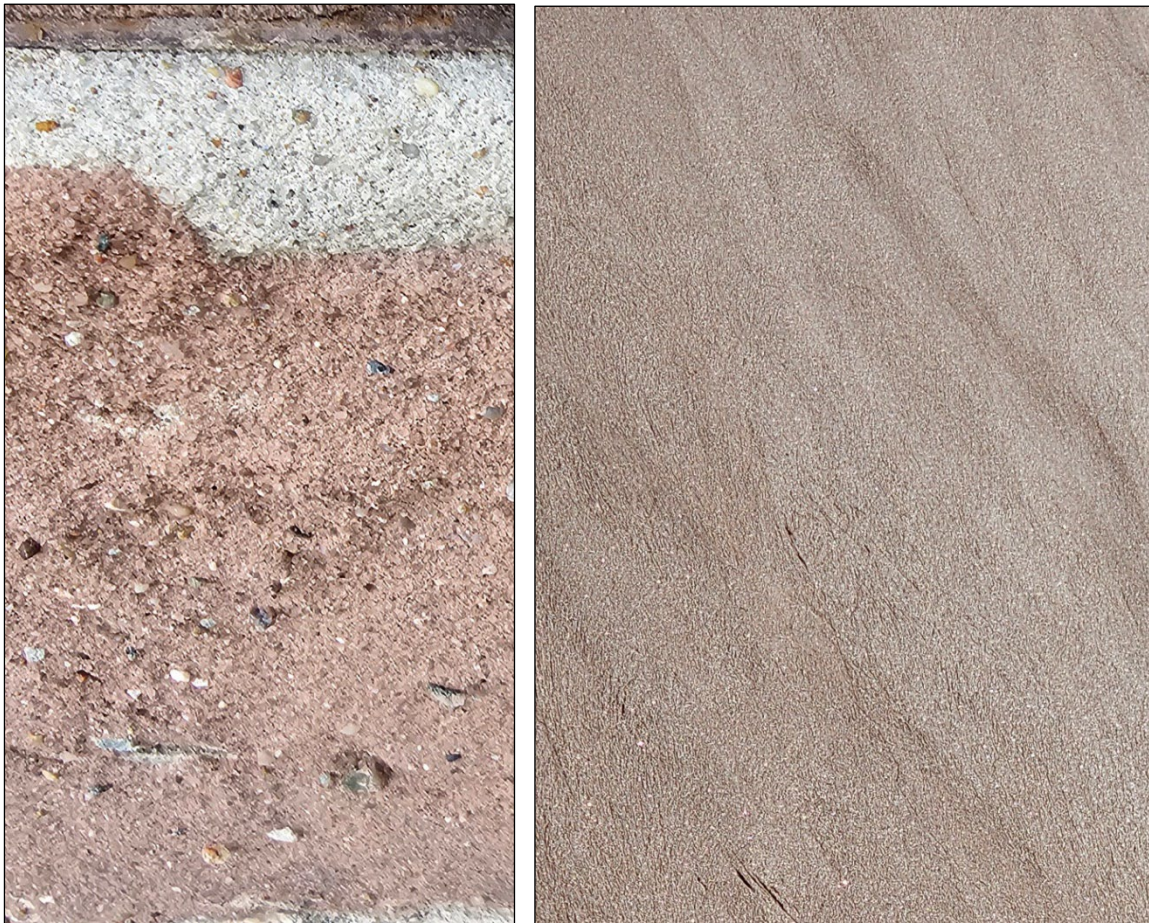
*Il. 34. i 35. Pierwotne, barwione w masie tynki zachowane w elewacji południowej.*

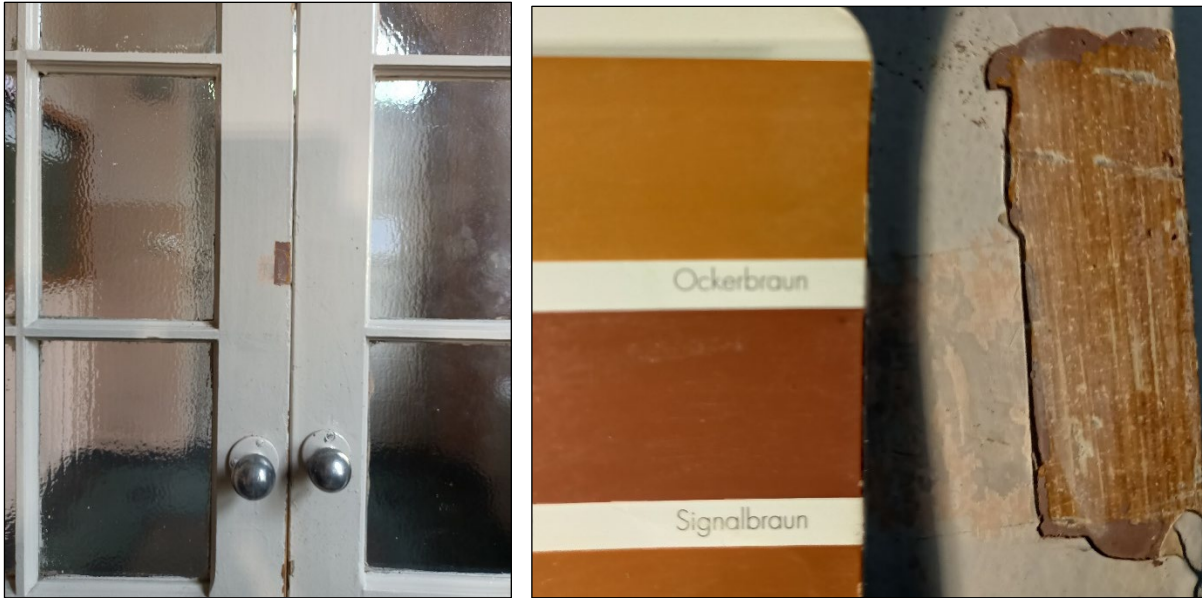
*Il. 37. i 38. Drzwi wahadłowe w przedsionku wejściowym – malowane wielokrotnie farbami białymi. Na fotografii widoczna warstwa wtórna lazury orzechowej.*

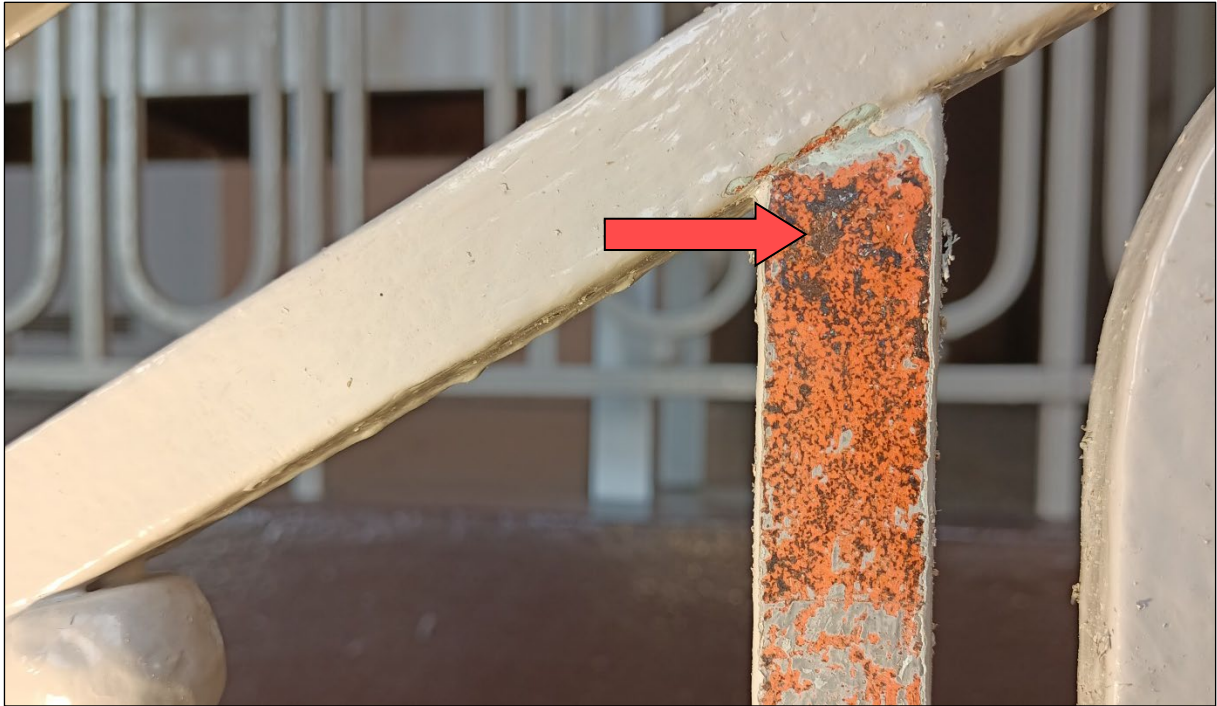
Il. 41. Metaloplastyka balustrady schodów. Pod wtórnym podkładem antykorozyjnym widoczna ciemnoszara, naturalna powierzchnia metalu.

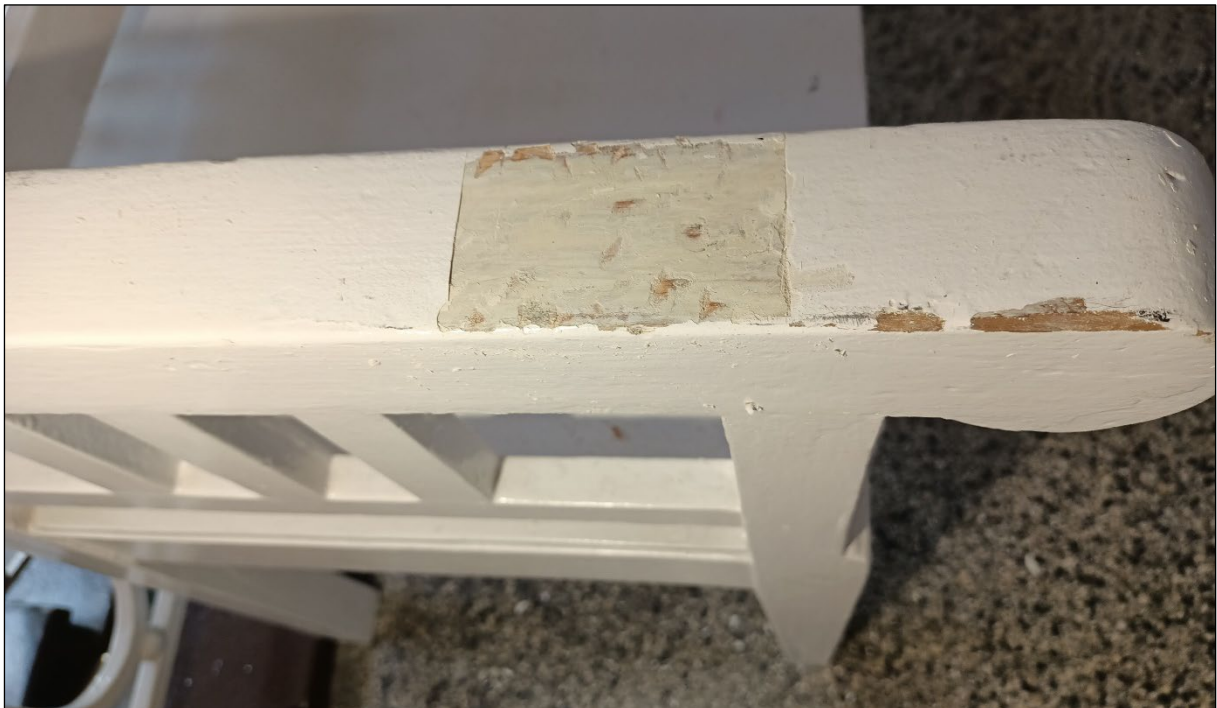
Il. 42. Jedna z odkrywek wykonanych na powierzchni drewnianych ławek. Malowanie wielokrotne farbami białymi.

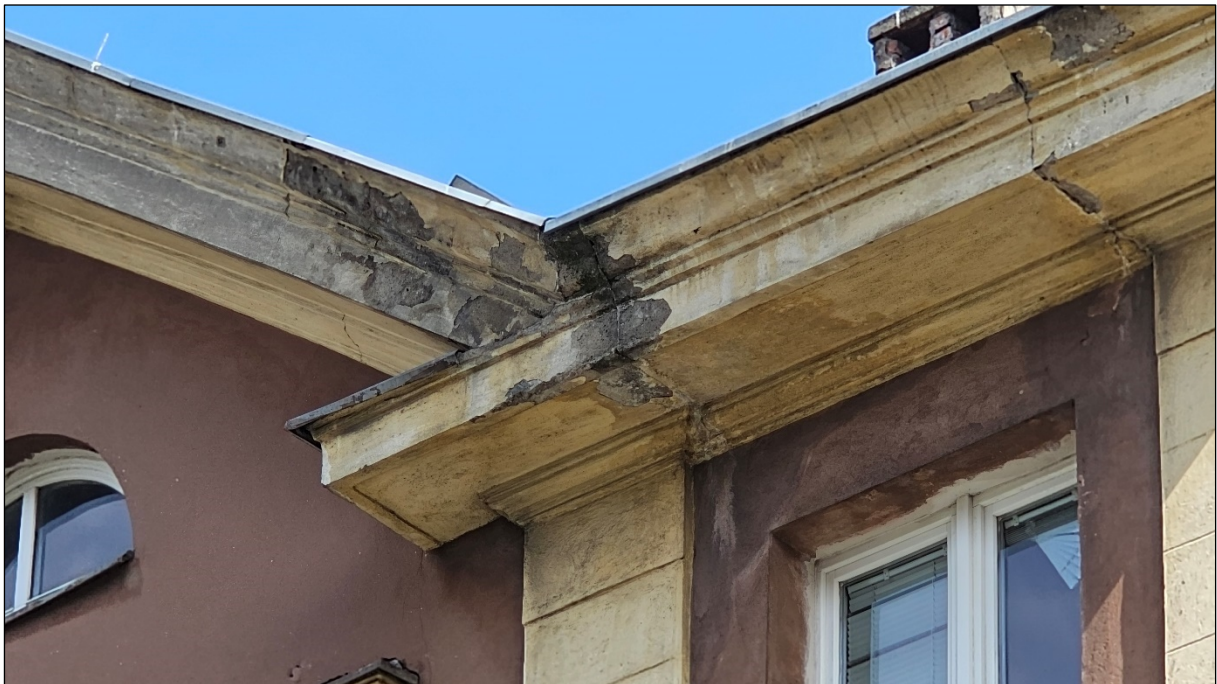
Fot. 22. Uszkodzenia gzymsu podokapowego nad elewacją zachodnią.

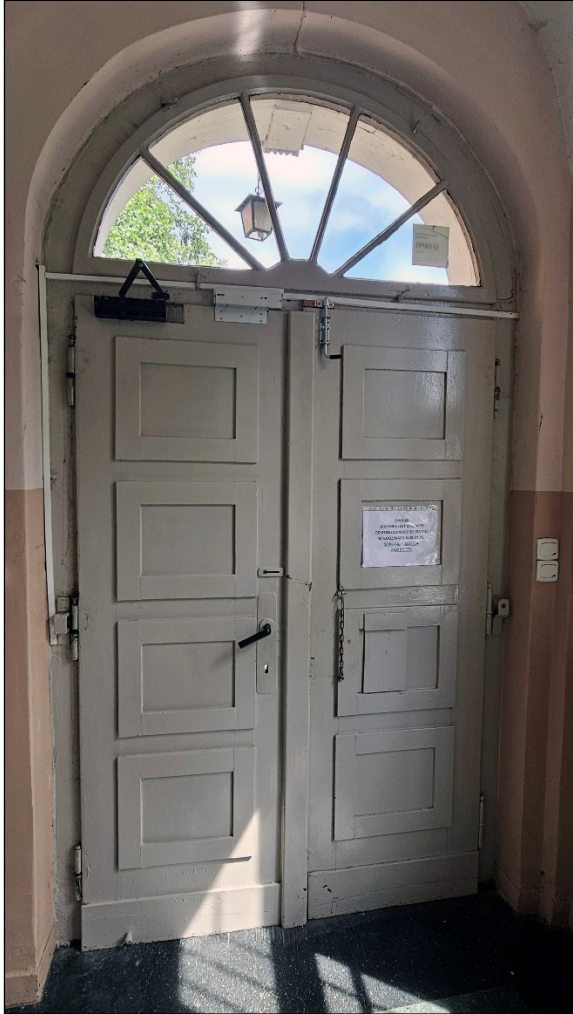
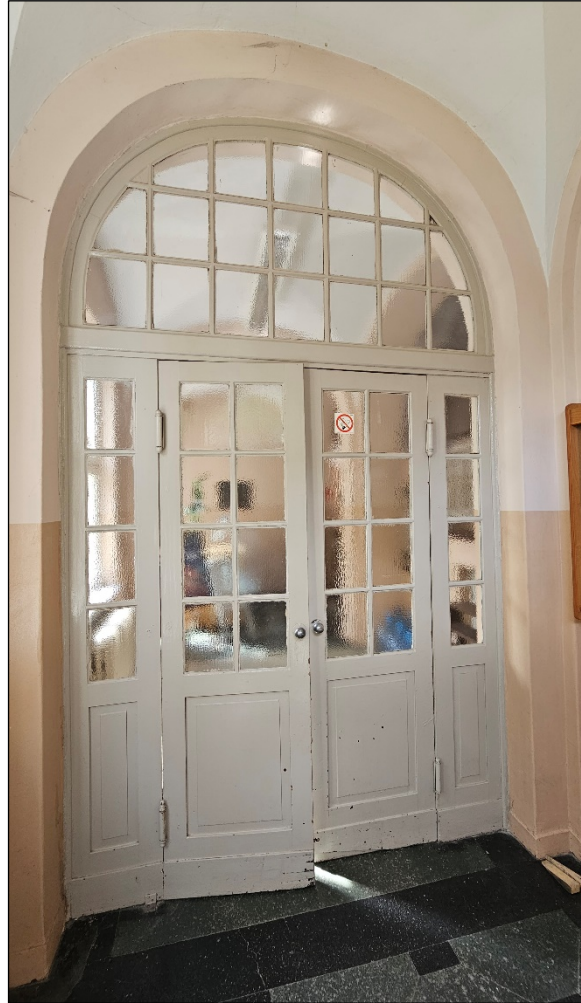
Fot. 23. i 24. Wewnętrzna storna wtórnej stolarki wejścia głównego. Po prawej oryginalny wiatrolap w sieni.

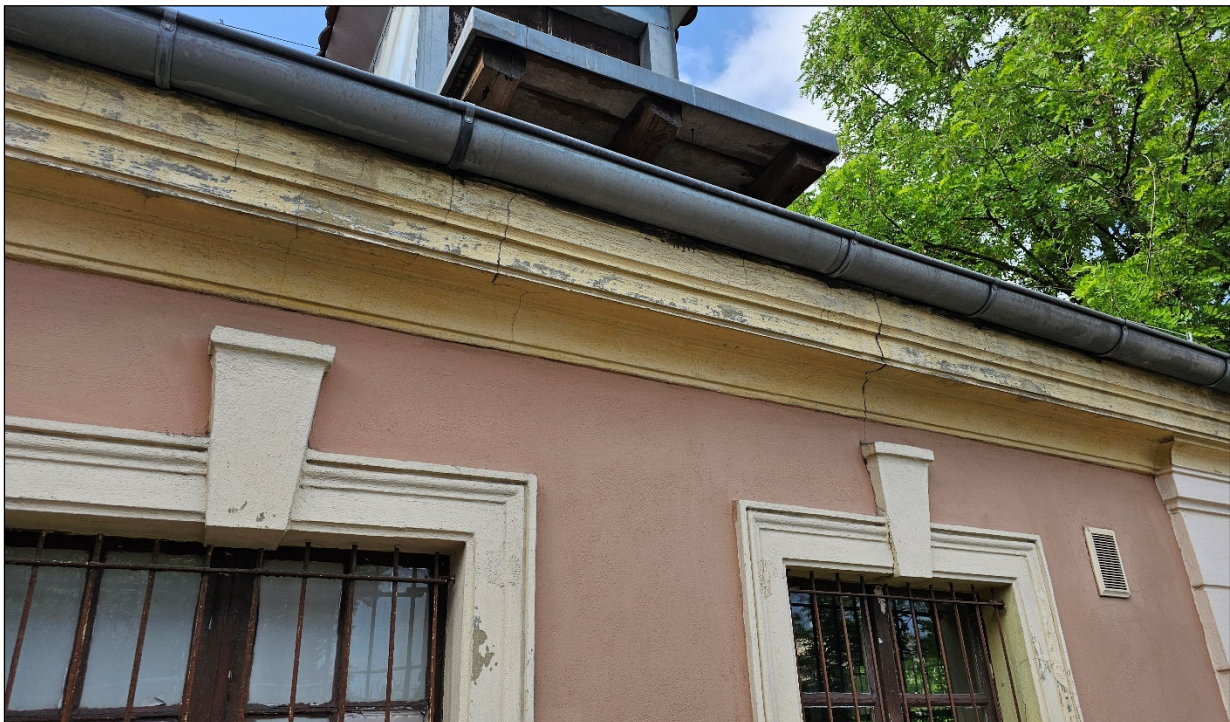
*Fot. 35. Budynek dawnej zwierzętarni. Pęknięcia statyczne w górnych partiach elewacji północnej.*

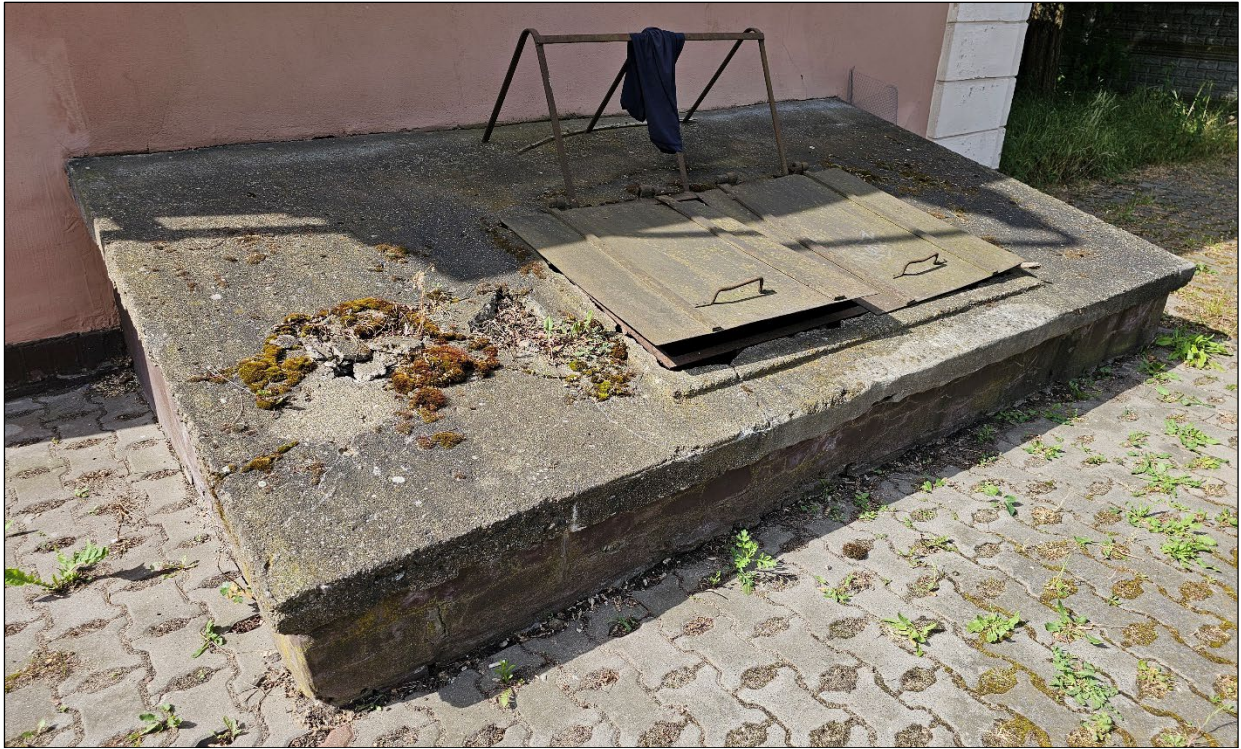
*Fot. 36. Budynek dawnej zwierzętarni. Wtórne podpiwniczenie przy elewacji szczytowej - północnej.*

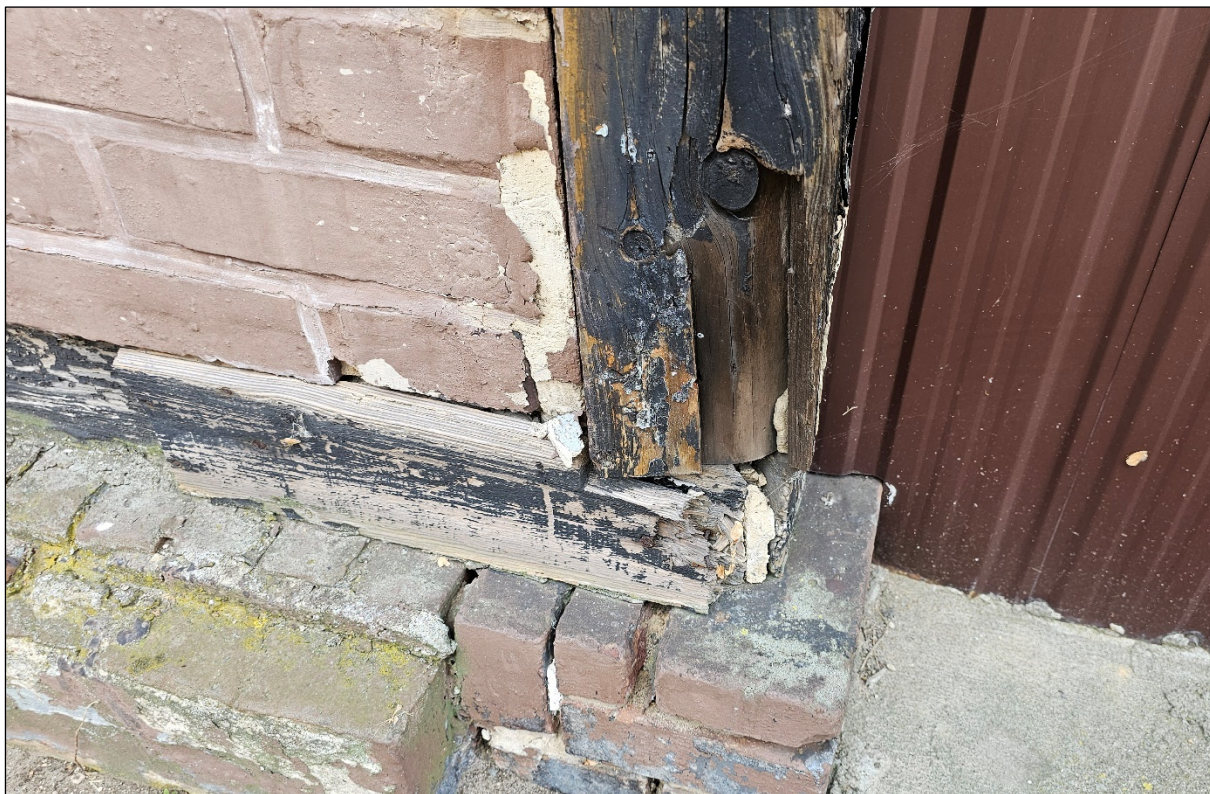
Fot. 46. Budynek gospodarczy. Uszkodzenia konstrukcji ryglowej – mocowanie słupa narożnego w podwalinie.
