**Budowa siedziby Instytutu Historii Sztuki i Wydziału Nauk o Sztuce  
Uniwersytetu im. Adama Mickiewicza przy ul. Wieniawskiego 3 w Poznaniu**

**PROGRAM PRAC KONSERWATORSKICH**

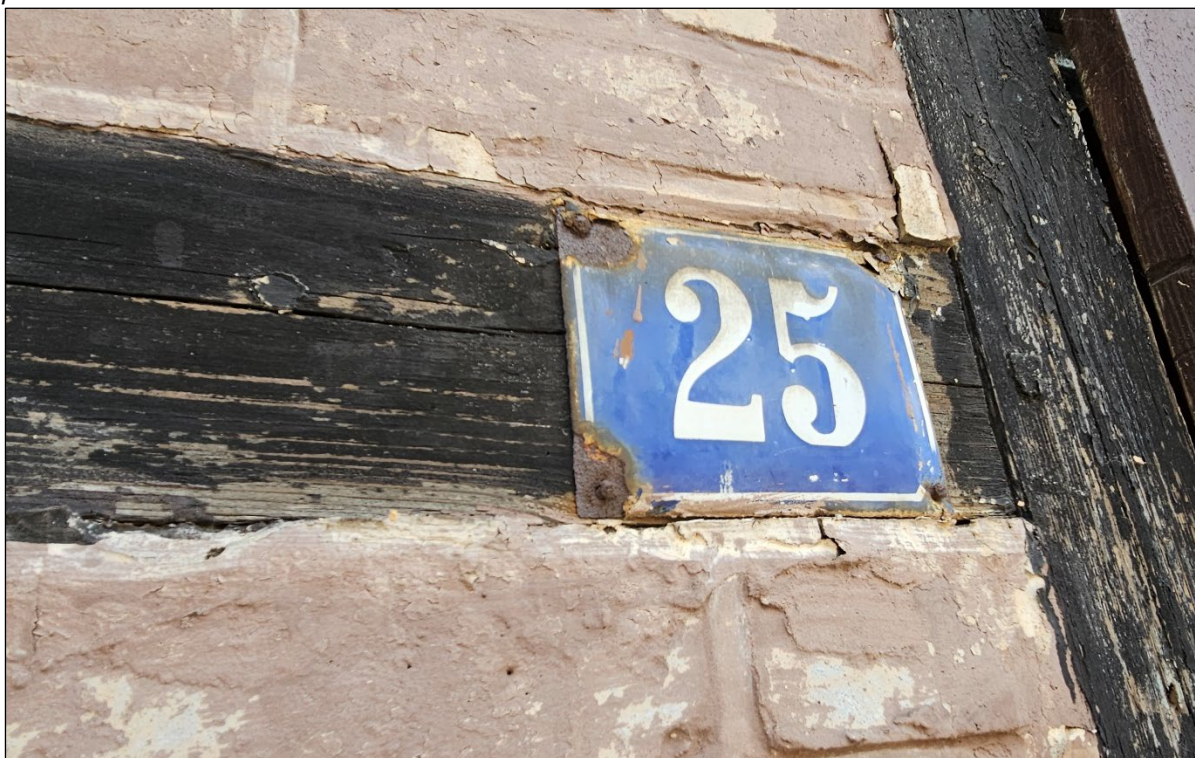
Fot. 47. Budynek gospodarczy. Stara tabliczka z numerem adresowym.
