PROJEKT BUDOWLANY

| ADRES INWESTYCJI NR EWID. DZIAŁKI | ul. Dworcowa 29, 63-940 Bojanowo 671/9, obręb Bojanowo (0001), jednostka ewid. Bojanowo (302201_4) |

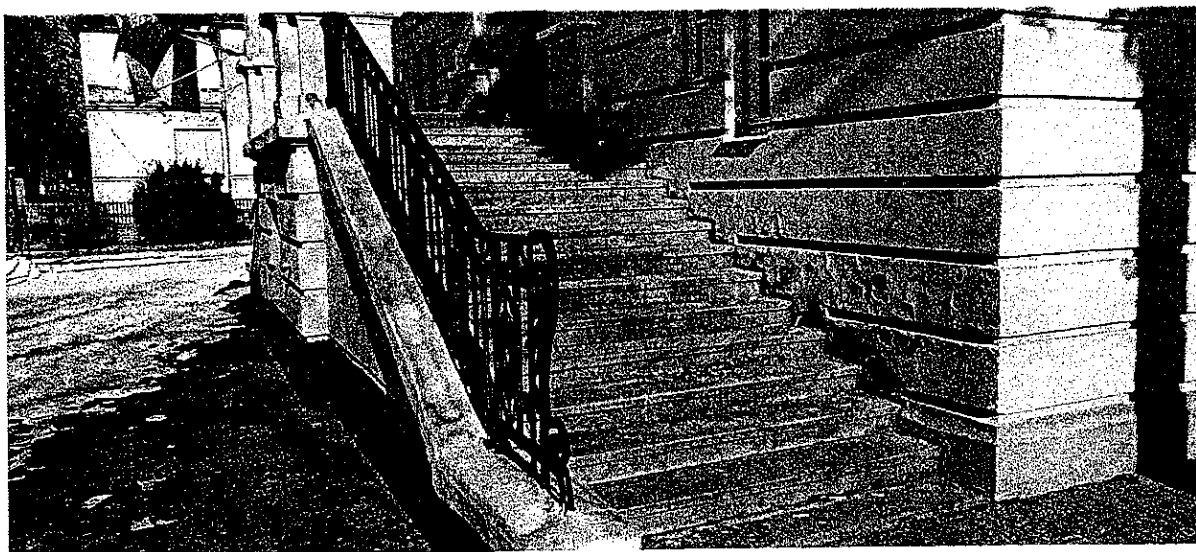
Fot. 1. Elewacja frontowa (zachodnia), fragment ryzalitu ze schodami wejściowymi – silnie zawilgocona dolna partia murów widoczna w postaci ciemnych plam i odspojeń wypraw tynkarskich; w części obluzowane stopnie schodowe

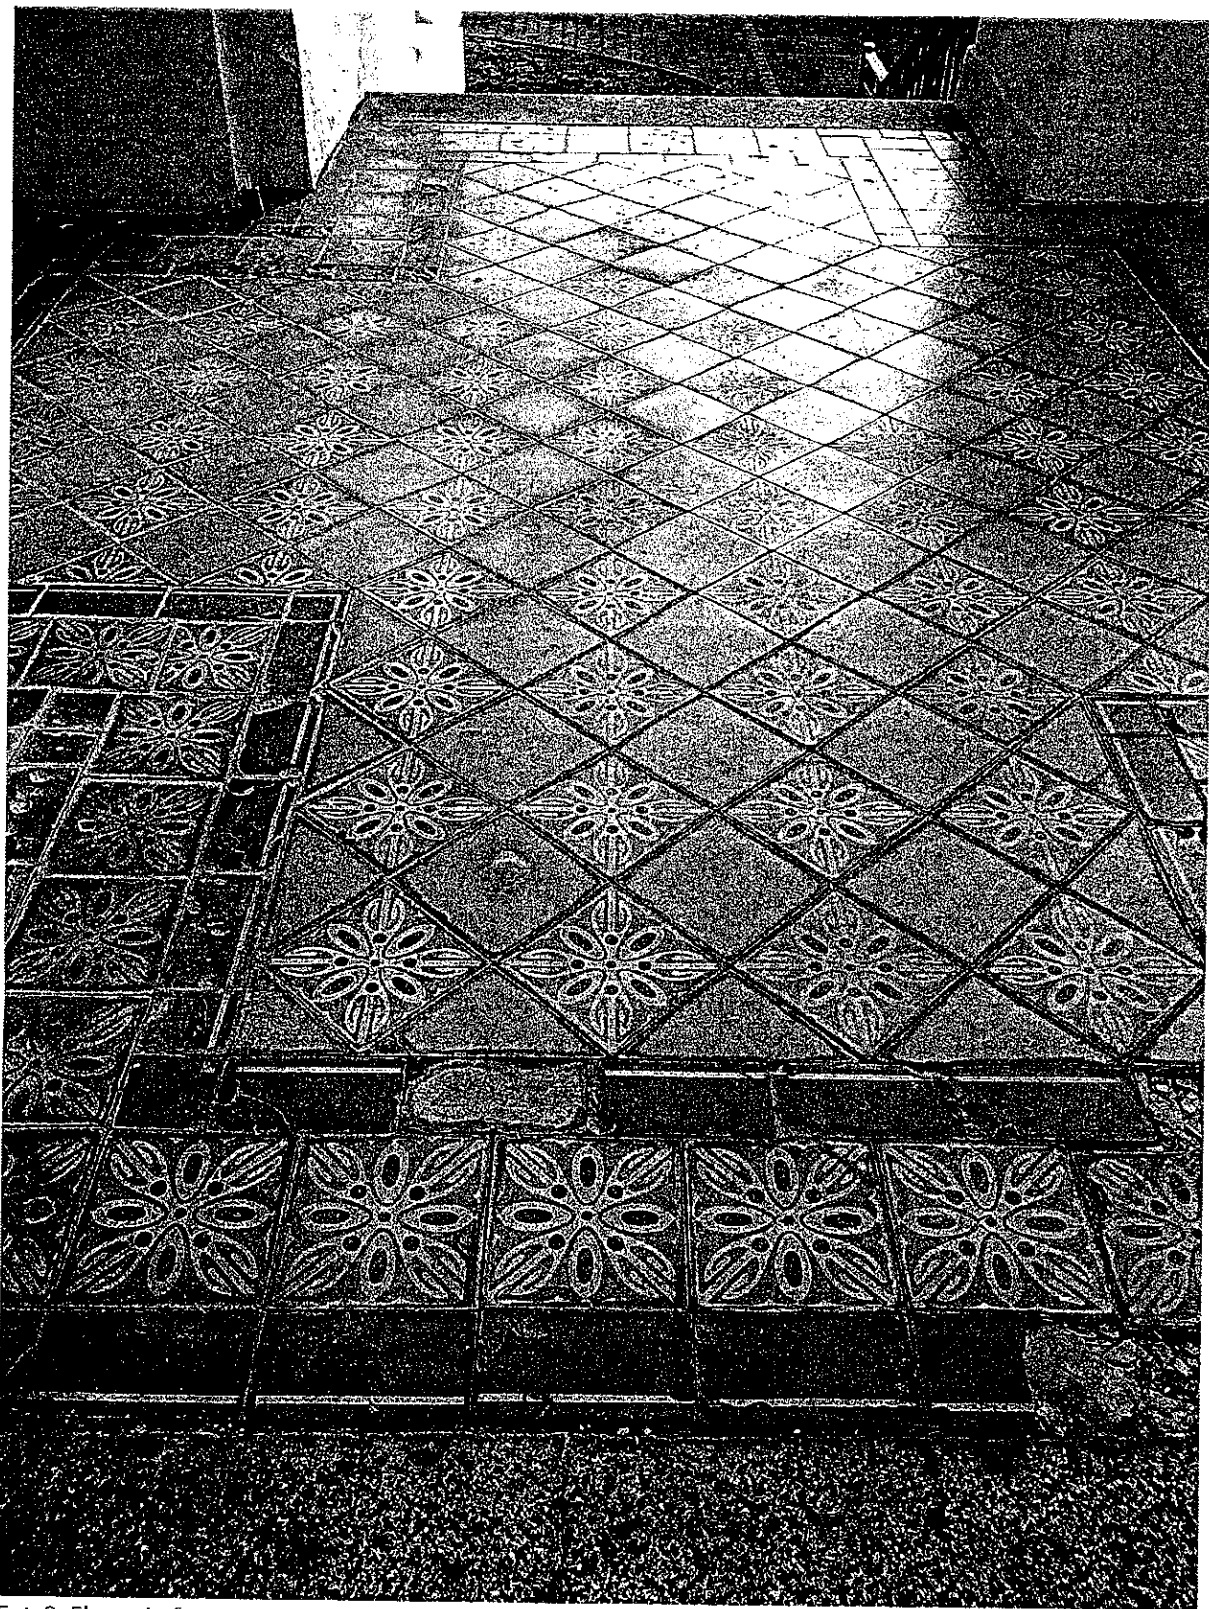
Fot. 2. Elewacja frontowa (zachodnia), fragment ryzalitu ze schodami wejściowymi – spocznik schodów z silnie zniszczonymi i odspojonymi okładzinami z płytek

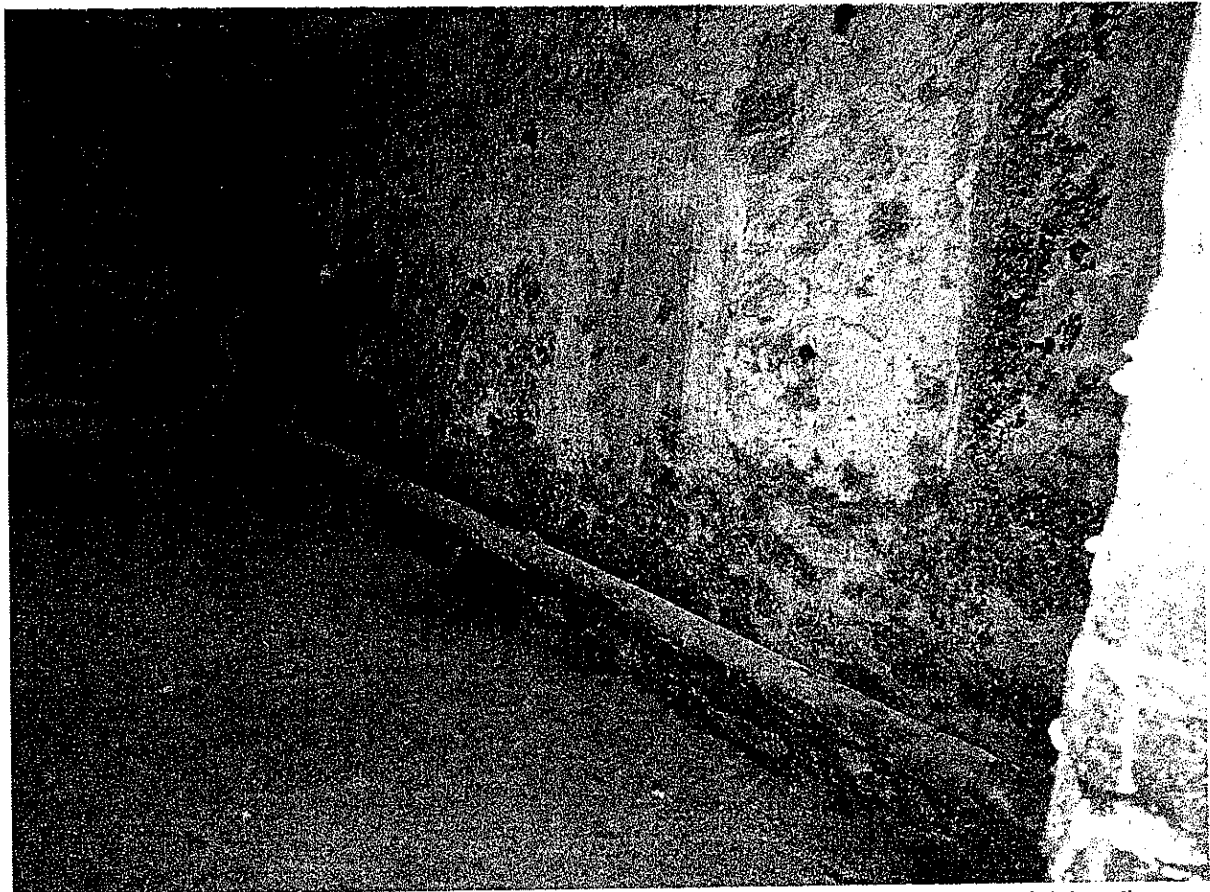
Fot. 4. Pomieszczenie w podpiwniczeniu fragmentu ryzalitu (od strony południowo-zachodniej) – silne zawilgocenia, odspojenia tynków i oznaki rozwoju korozji

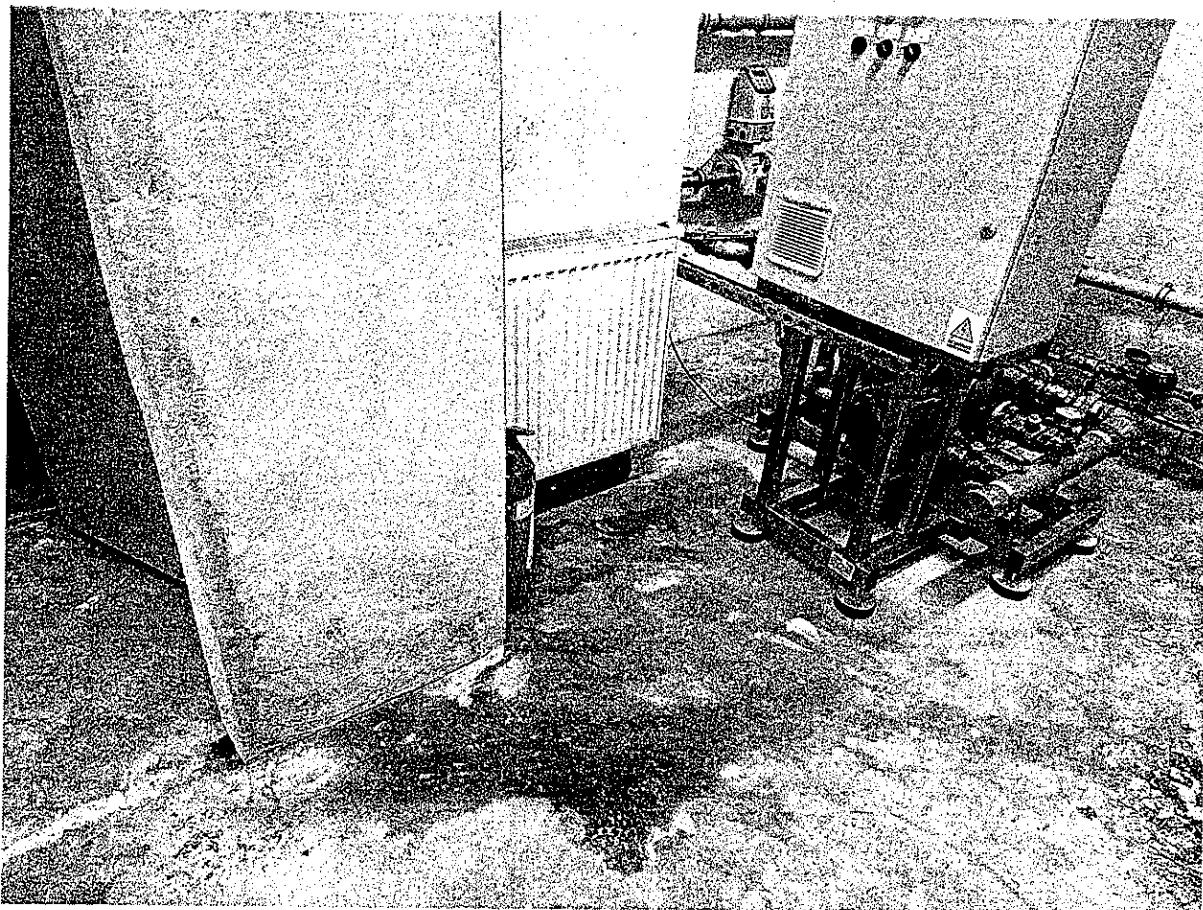
Fot. 5. Pomieszczenie w podpiwniczeniu pod frontowymi schodami wejściowymi (od strony południowej) – silne zawilgocenia, odspojenia tynków i posadzki

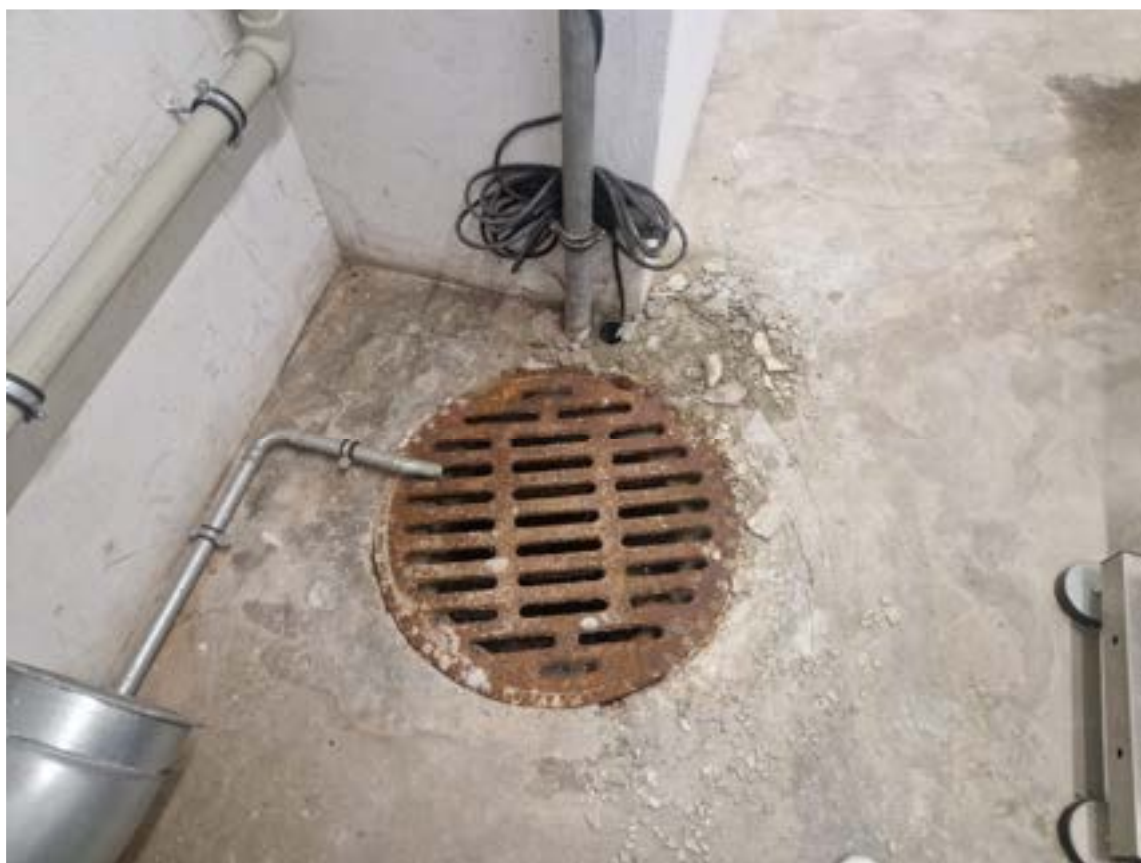
Fot. 18. Pomieszczenie w podpiwniczeniu pod frontowymi schodami wejściowymi (od strony południowej) – silne zawilgocenia i odspojenia posadzki

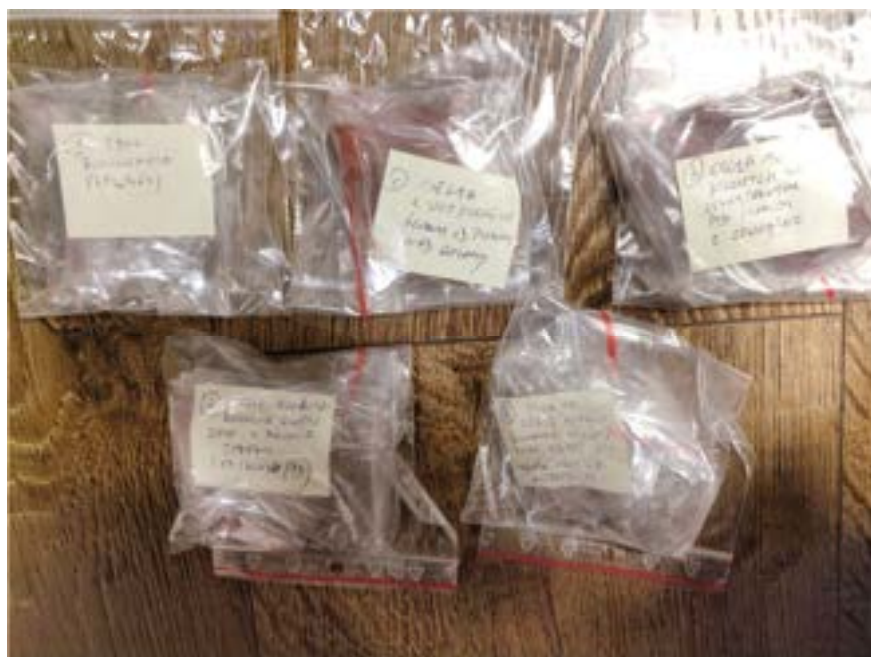
Fot. 19. Pobrane próbki zabezpieczone przed zmianami wilgotności, przygotowane do wysyłki

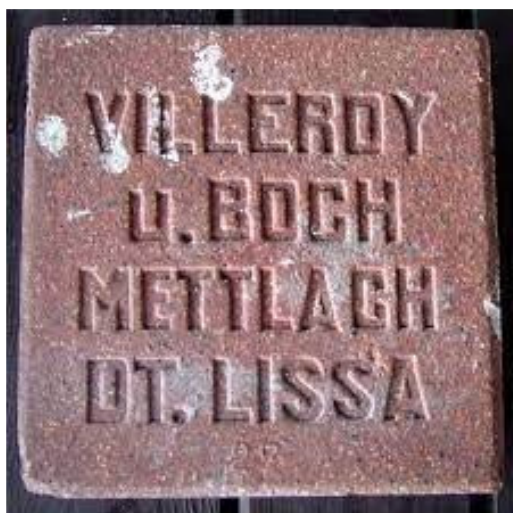
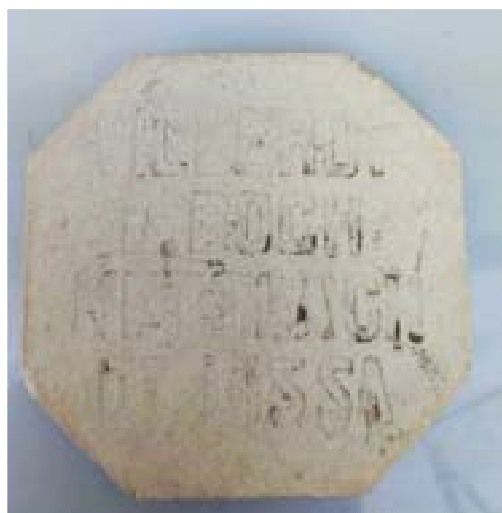
Fot. 21. Analogie. Opis producenta ze spodu podobnych płytek ceramicznych – źródła internetowe.

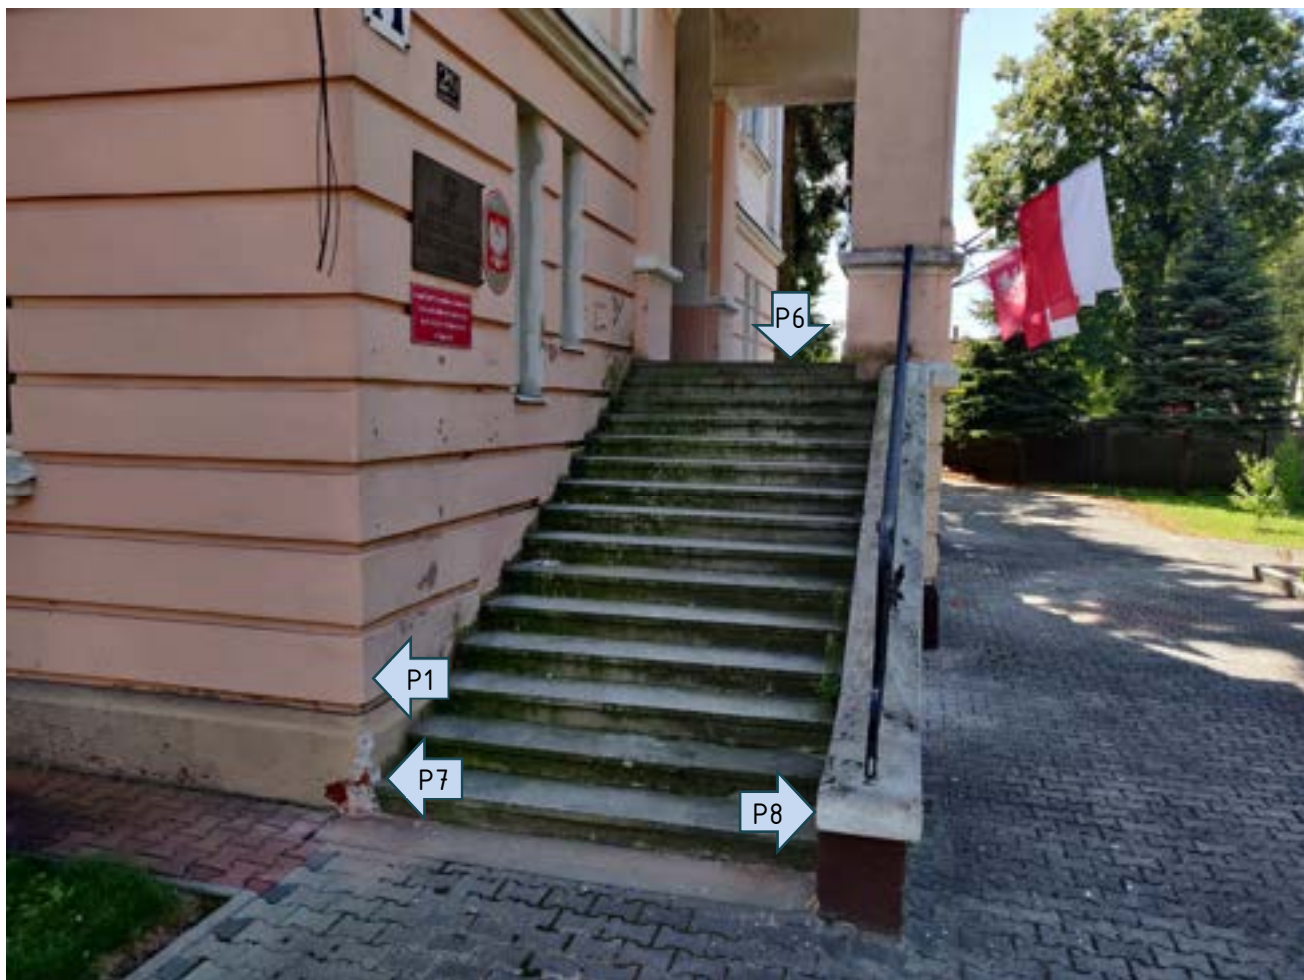
Fot. 41. Lokalizacja odkrywek na fragmentach elewacji zachodniej i północnej

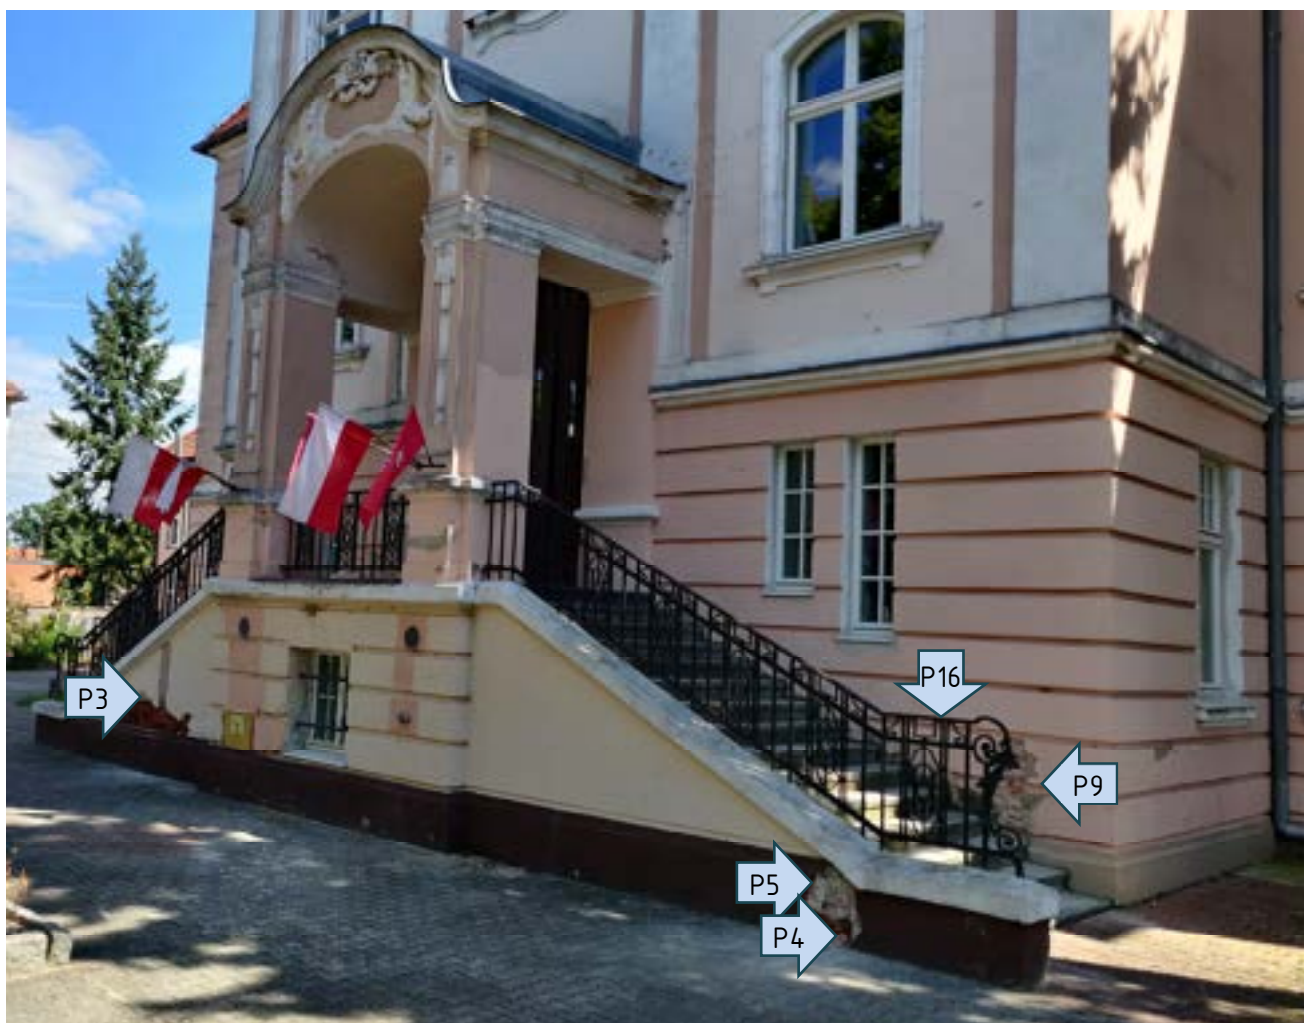
Fot. 42. Lokalizacja odkrywek na fragmentach elewacji zachodniej i południowej

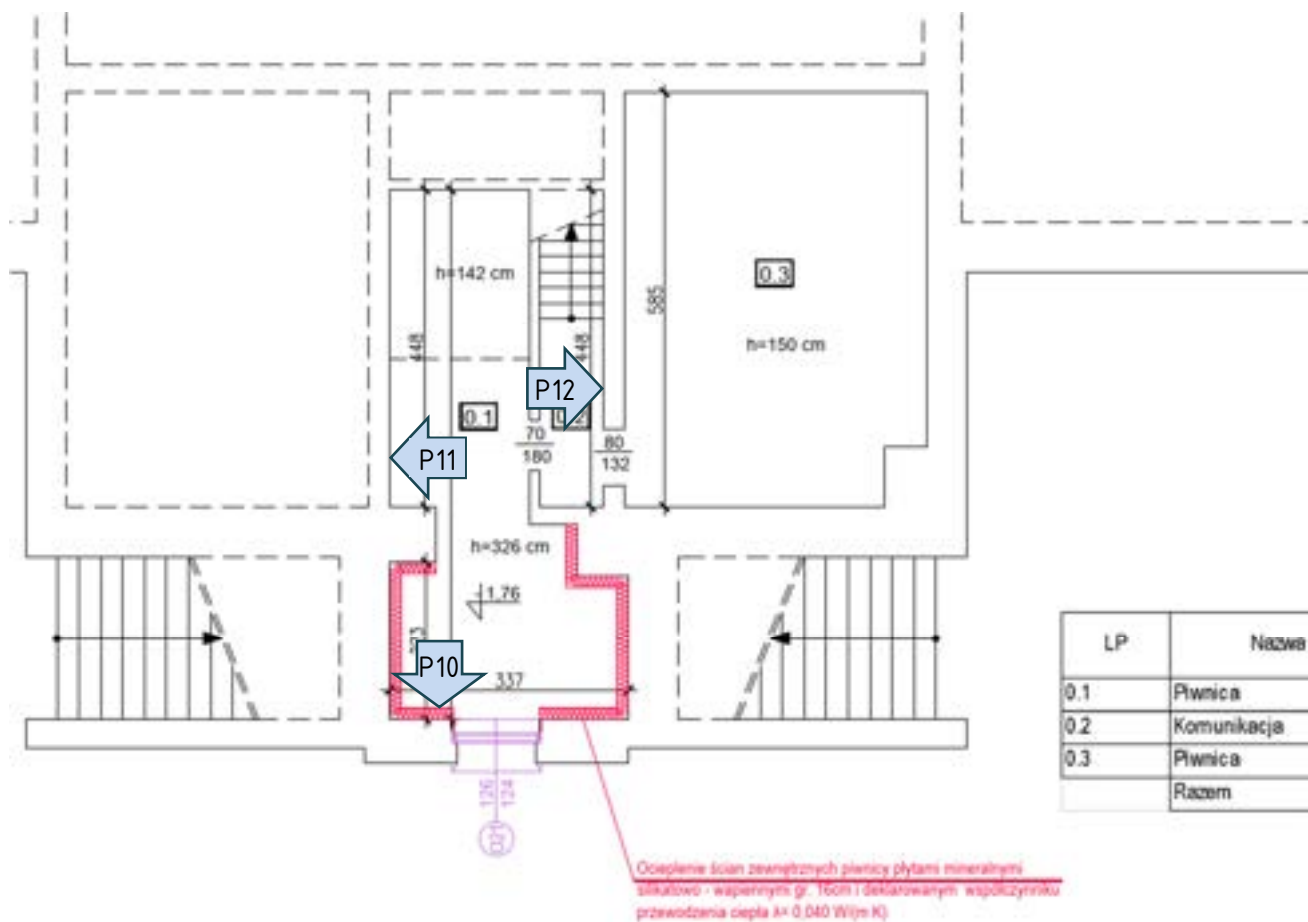
Rys. 1. Lokalizacja odkrywek na kondygnacji piwnicy

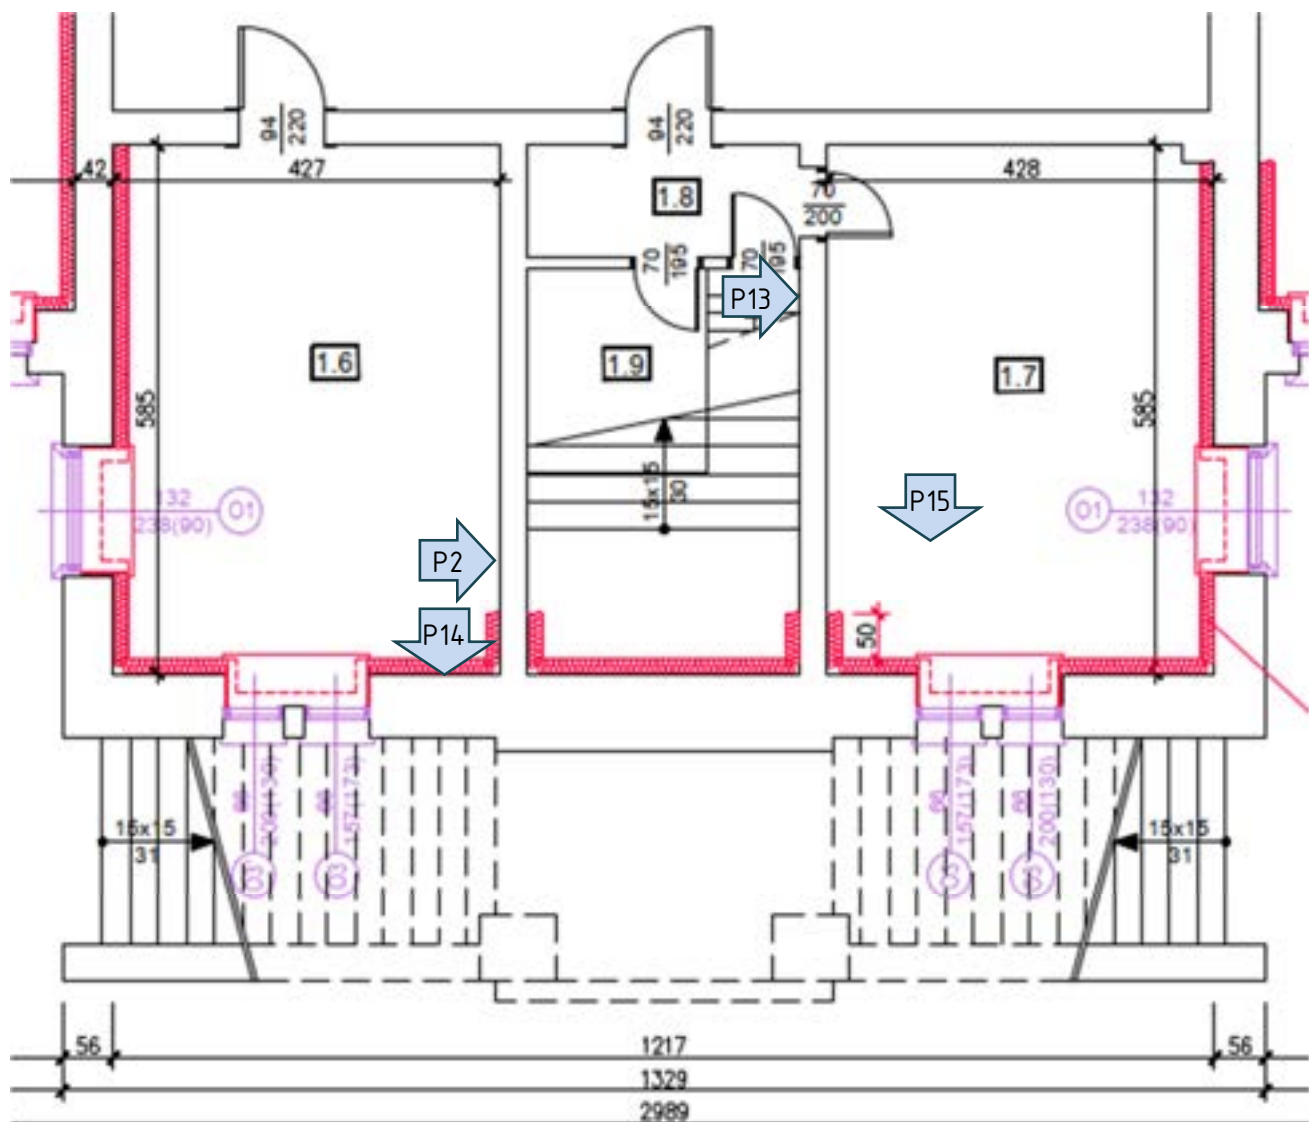
Rys. 2. Lokalizacja odkrywek na fragmencie kondygnacji parteru

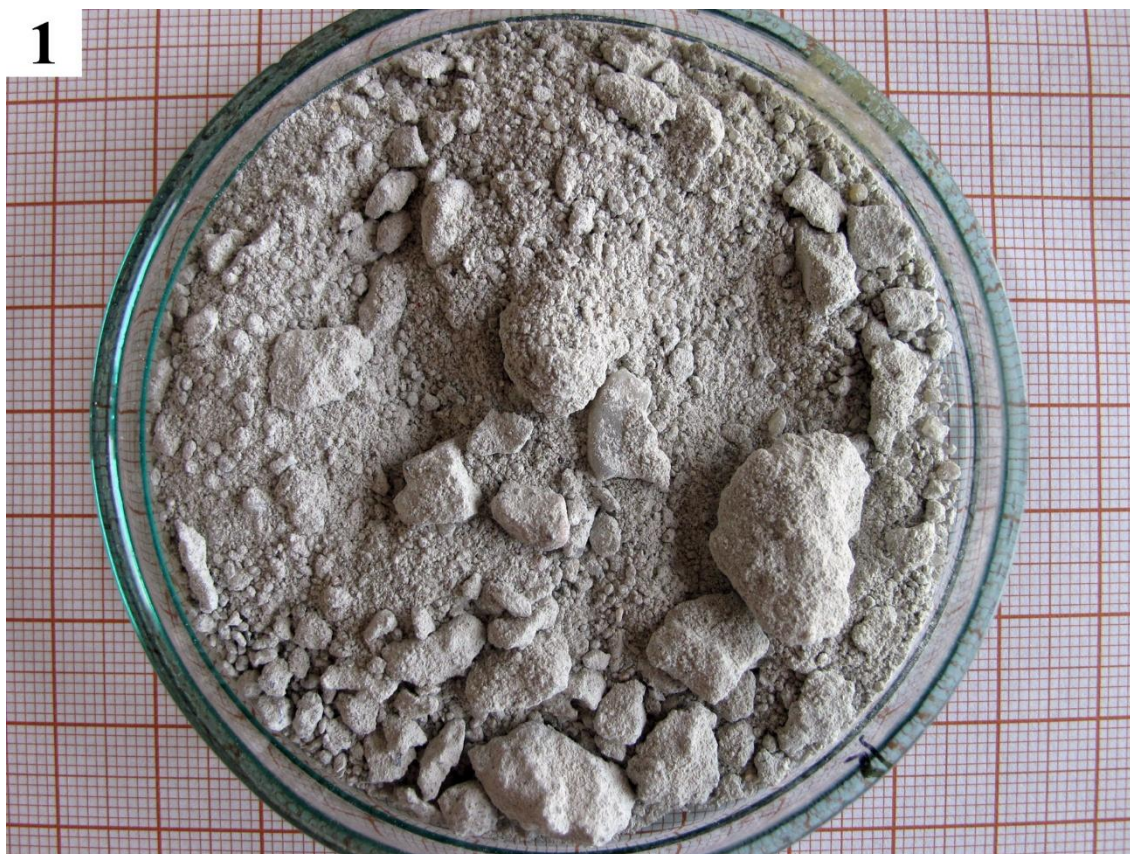
Fot.1. Próбка 1. Tynk, boniowanie elewacja.
