2P/RU-131/19.z dn. 03.12.2019r

Ekspertyza

techniczno-budowlana budynku magazynowego
zlokalizowanego na terenie Politechniki
Częstochowskiej przy ul. Dąbrowskiego 71.

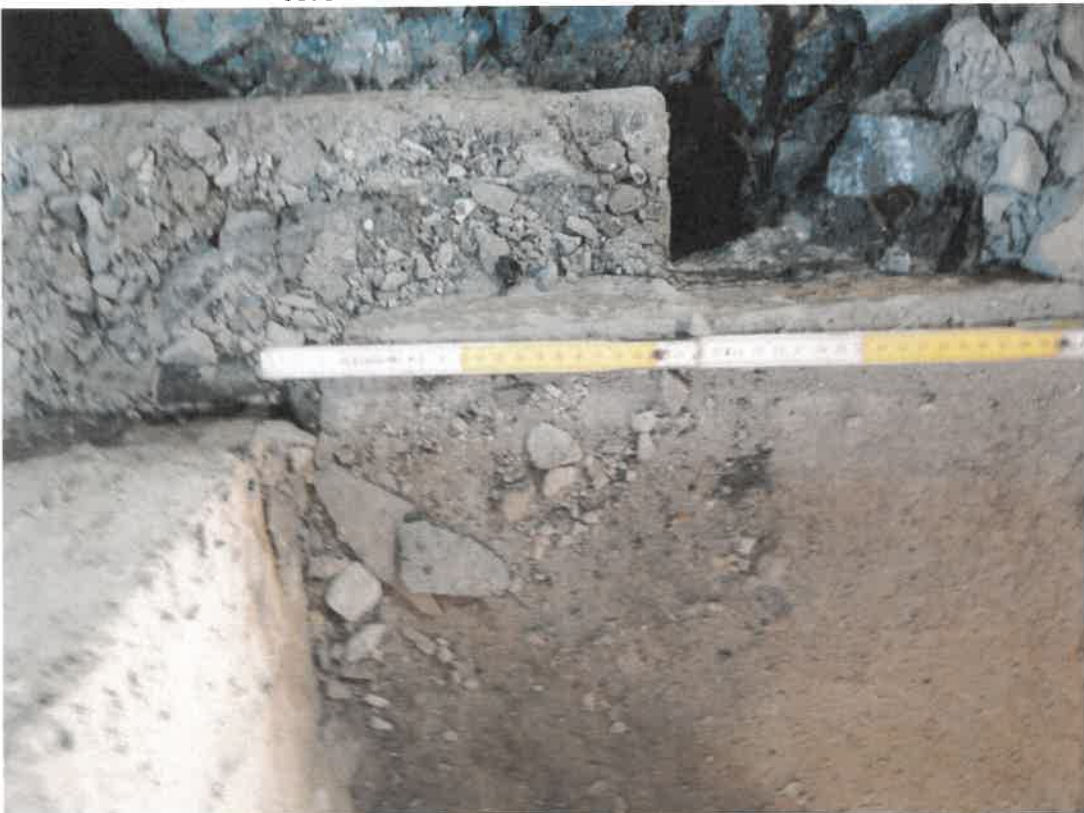
5.2. Stopy fundamentowe – żelbetowe wylwane – wysokości 60 cm, o wymiarach: 105x115 cm – stan dobry

Zdjęcie nr 4. Pomiar długości stopy – 75 cm+2*20cm.

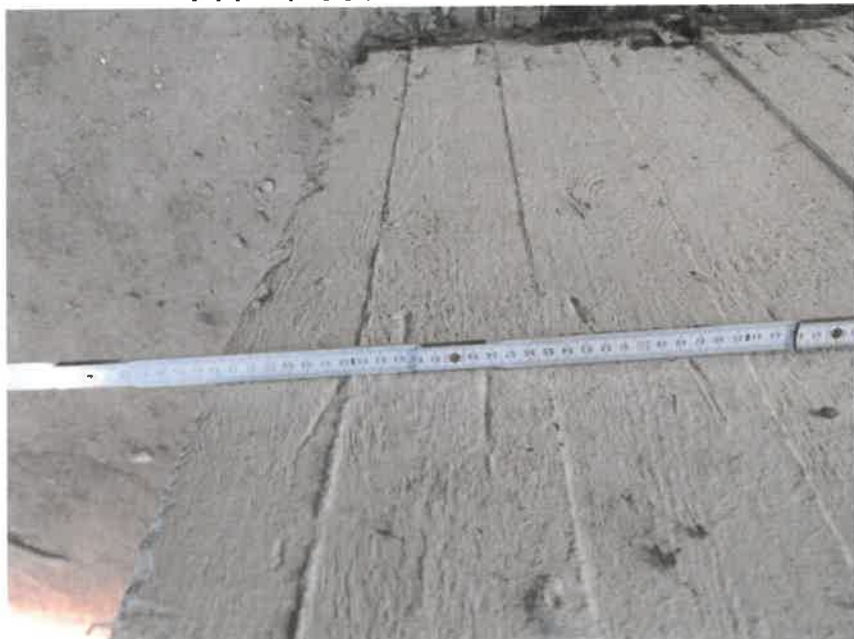
Zdjęcie nr 5. Pomiar szerokości stopy – 75 cm+2*15cm.

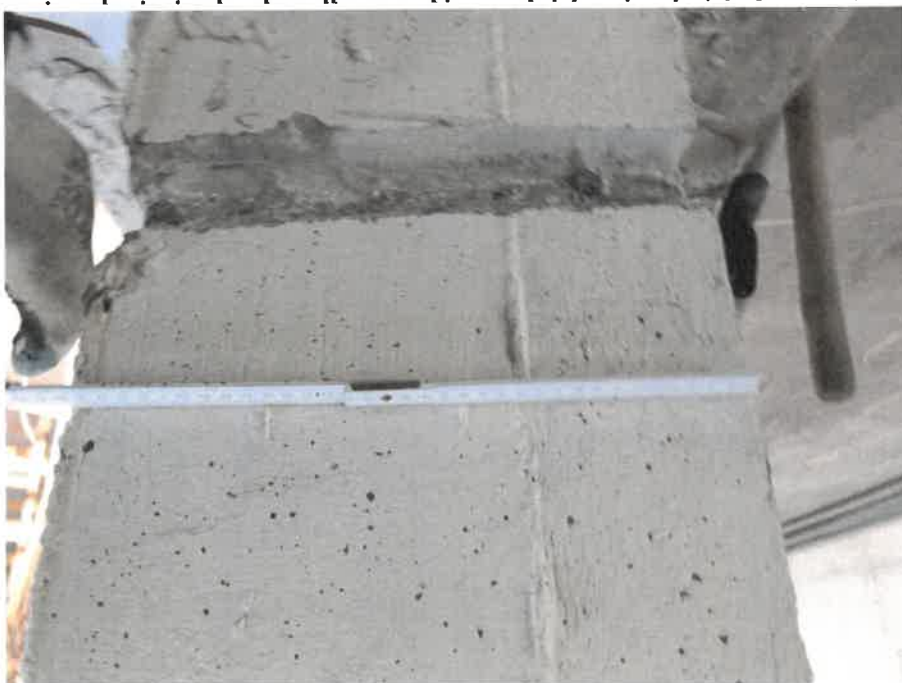
5.3. Słupy żelbetowe piwnic – słupy żelbetowe prefabrykowane, wzmacnione w dolnej części opaską grubości 20 cm żelbetową wylewaną - o zmiennym profilu z wspornikami na podciąg – o wymiarach: 75x75 cm w dolnej części na wysokość 85 cm od posadzki, 35x35 cm w górnej części zbrojenie 4 pręty główne $D=20$ mm z stali 34GS, strzemiona $D=5$ mm z stali StO

Zdjęcie nr 7. Pomiar szerokości górnej części słupa, widoczna odkrywka zbrojenia słupa i pomiar grubości otuliny zbrojenia wynoszący od 2 do 4,5 cm.

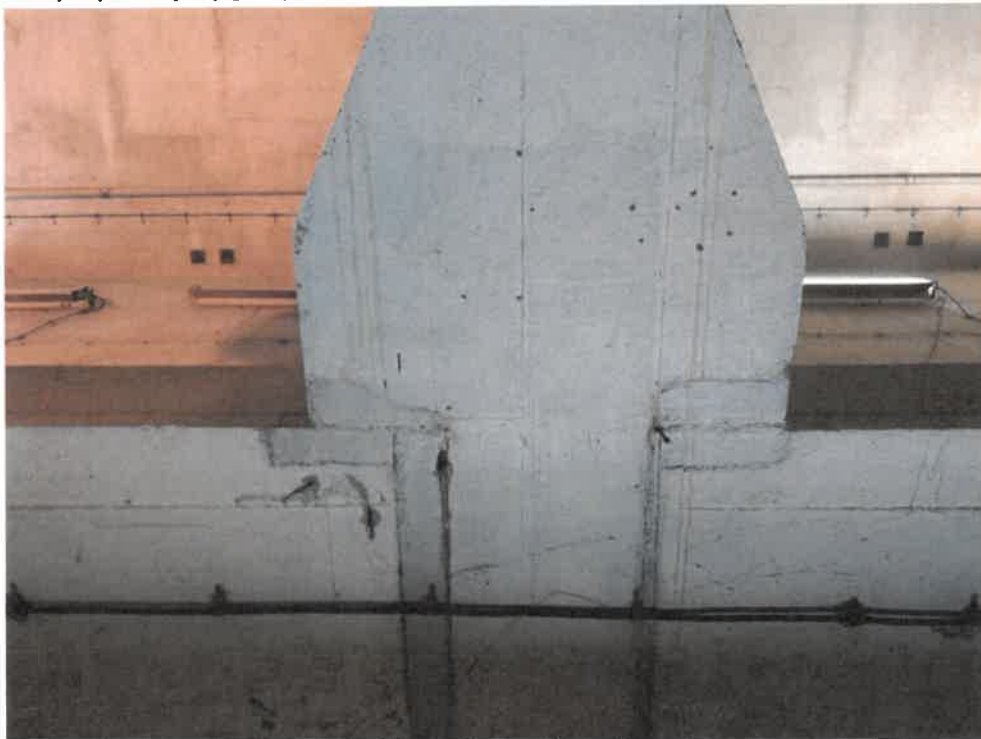
Zdjęcie nr 8. Widok poszerzenia słupa w górnej części na stopki podciągów w piwnicy.

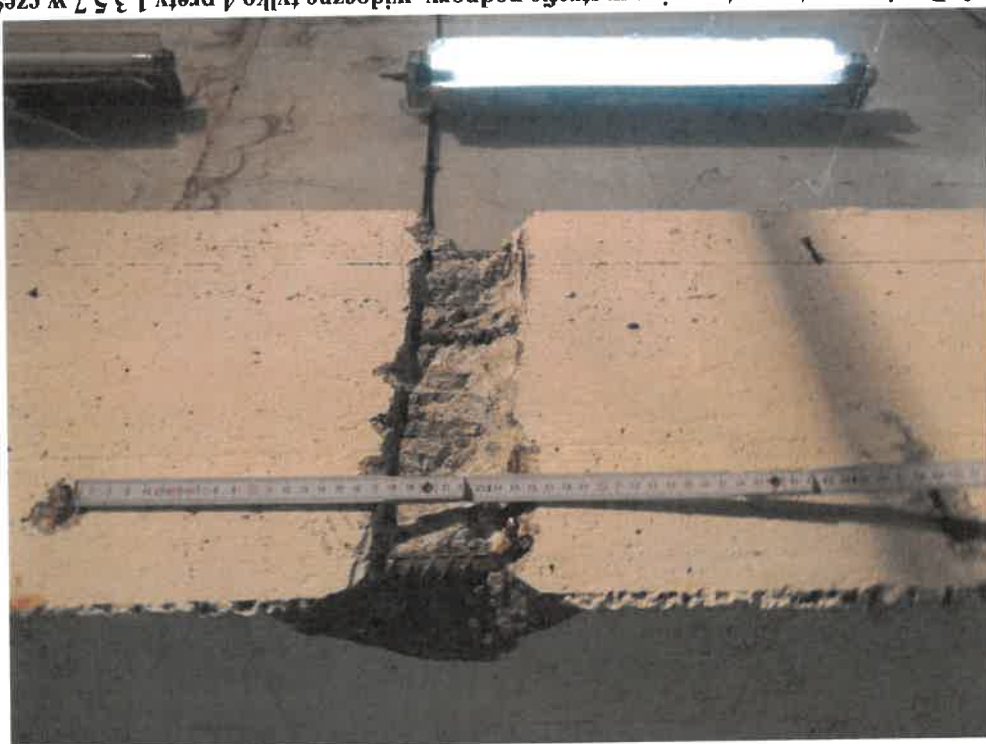
5.4. Podciągi między słupami w piwnicy - żelbetowe prefabrykowane - o wymiarach: 35x70 cm, zbrojenie D=20 mm z stali 34GS: 7 prętów głównych dołem oraz 2 pręty górą, pręt 2,4,6 odgięte do góry na podporach w środkowej części 2 pręty montażowe D=12 mm, strzemiona D=8mm z stali 18G2 co 25 cm, na podporach zagęszczone co 12,5 cm – stan dobry

Zdjęcie nr 9. Pomiar rozstawu strzemion w strefie podpory, widoczne tylko 4 pręty 1,3,5,7 w części dolnej, widoczna odkrywka zbrojenia słupa, otulina zbrojenia wynosząca od 0,5 do 2,5 cm.

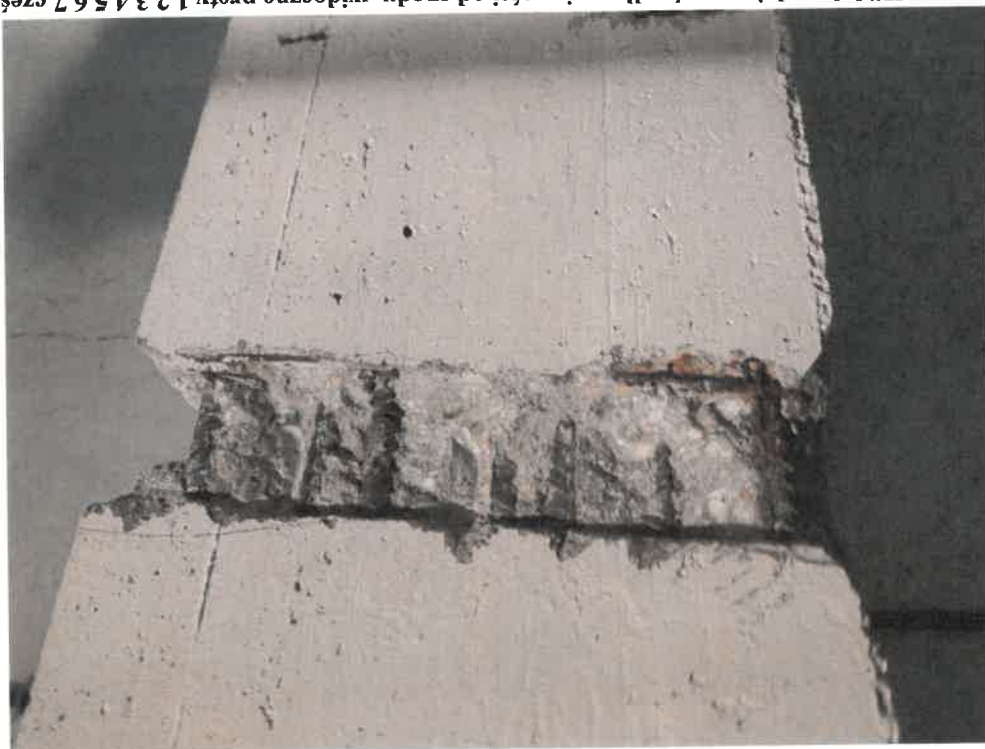
Zdjęcie nr 10. Widok podciągu w środkowej części od spodu, widoczne pręty 1,2,3,4,5,6,7 części dolnej, widoczna odkrywka zbrojenia słupa, otulina zbrojenia wynosząca od 0,5 do 2,5 cm.

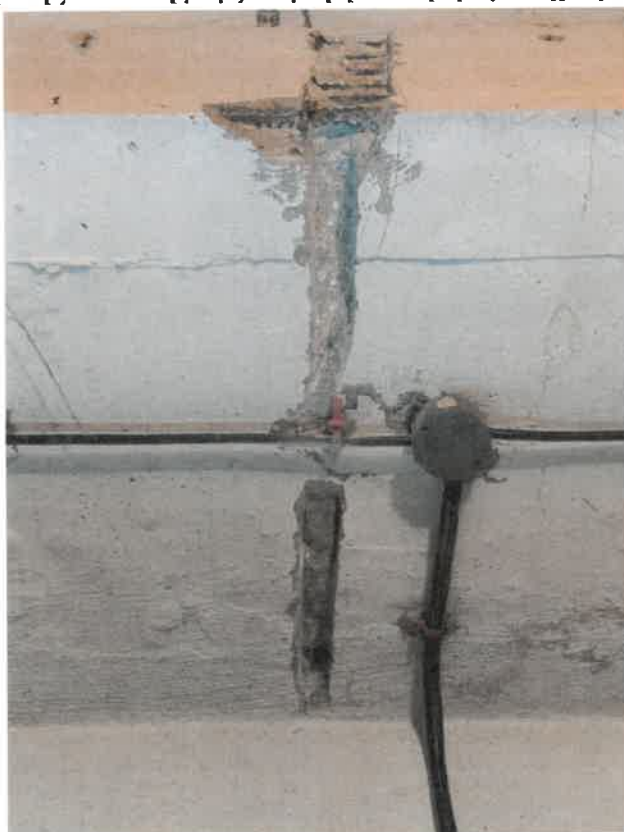
Zdjęcie nr 11. Widok podciągu w środkowej z boku, w dolnej części widoczny spód podciągu, widoczna odkrywka zbrojenia słupa: pręty 1,2,3,4,5,6,7 w części dolnej, jeden pręt w strefie środkowej oraz jeden pręt w części górnej, otulina zbrojenia wynosząca od 1,5 do 3 cm.

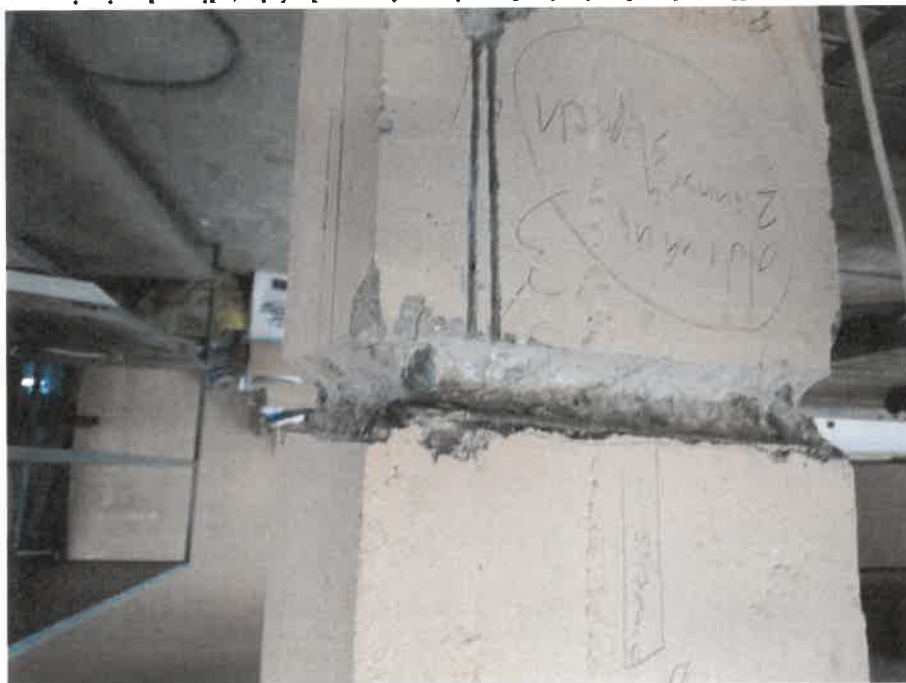
Zdjęcie nr 13. Widoczna odkrywka zbrojenia słupa i pomiar grubości otuliny zbrojenia wynoszący od 2 do 4,5 cm.

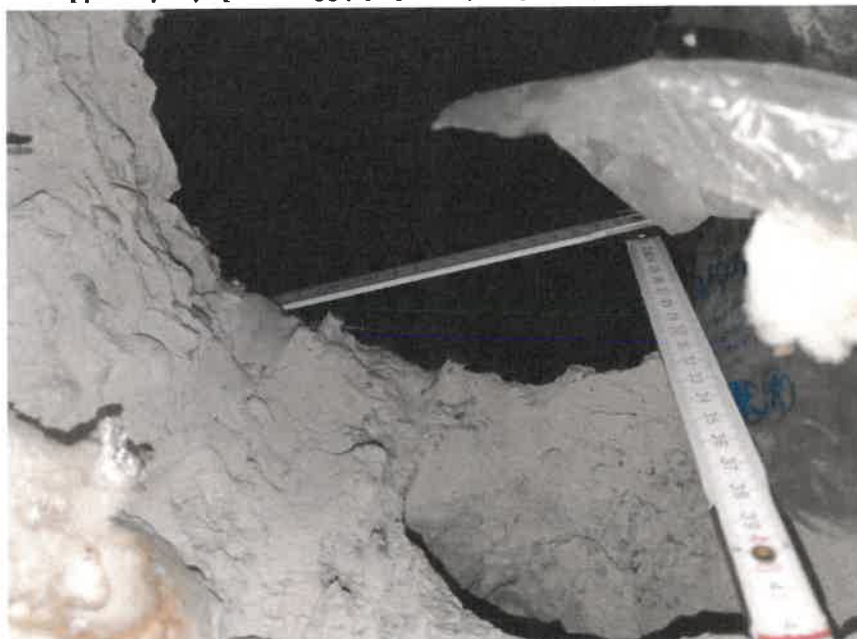
Zdjęcie nr 16.

Widok płyty stropowej kanałowej wysokości 22 cm nad piwnicą, widoczne żebro zbrojone tylko dołem 2 pręty $D=10\text{ mm}$ 34GS, otulina zbrojenia 1 cm

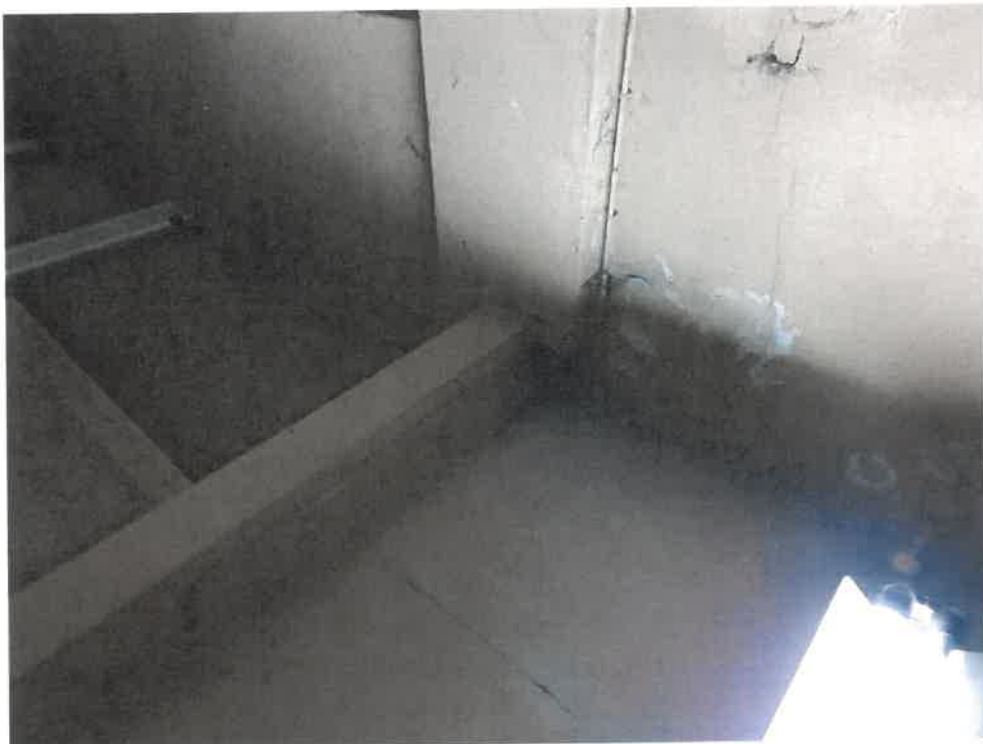
Zdjęcie nr 19. Widok konstrukcji nośnej stropodachu - po prawej strona wschodnia widoczne płyty dachowe korytkowe rysy na połączeniu płyt, po lewej od strony zachodniej widoczne płyty kanałowe, które mają liczne spękania i zalania.

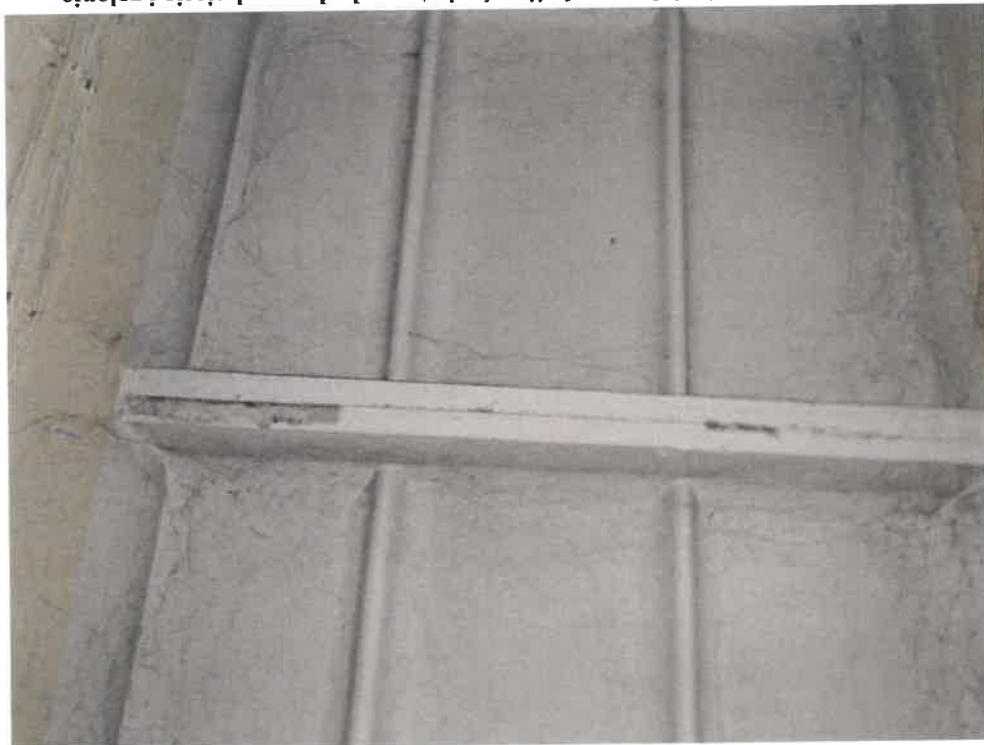
Zdjęcie nr 20. Widok konstrukcji nośnej stropodachu - po lewej strona wschodnia widoczne płyty dachowe
korytkowe, po prawej od strony zachodniej widoczne płyty kanałowe mocno ugięte od strony
północnej.

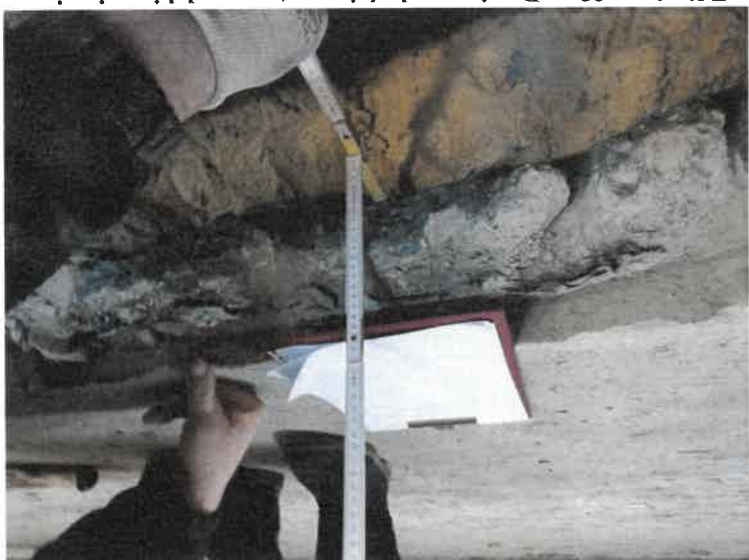
Zdjęcie nr 22. Pomiar grubości warstw posadzki w piwnicy.

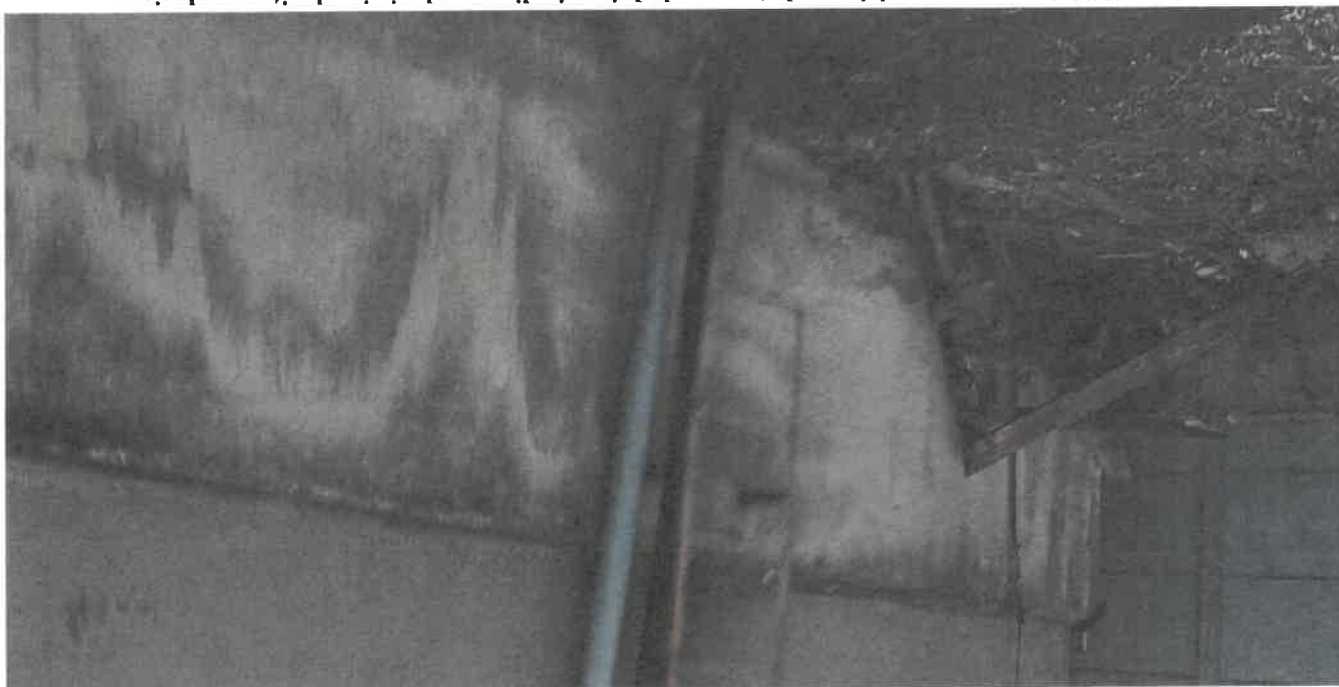
Zdjęcie nr 25. Widok na zewnątrz ścianę od strony południowej, liczne zalania i wykwit, zasolenia.

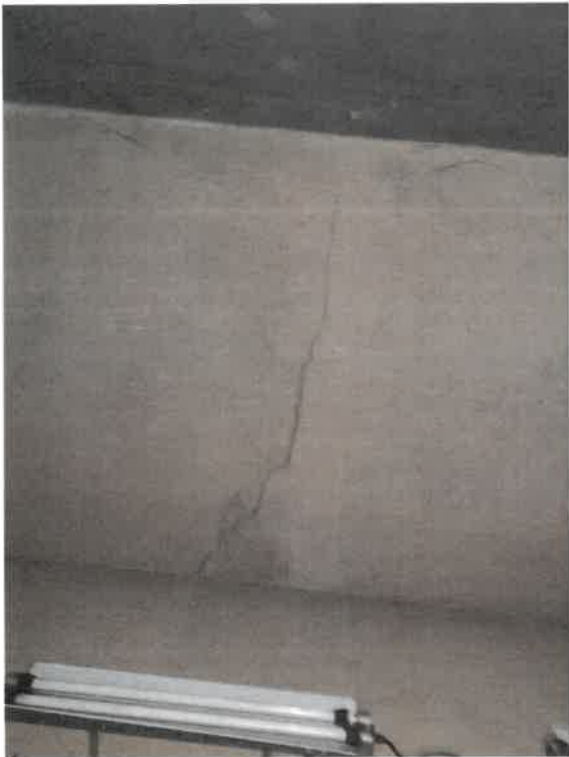
5.11. Ściany zewnętrzne parteru – – murowane z cegły pełnej i szczelinowej, miejscami: pionowe i ukośne spęknięcia ścian głównie na połączeniu muru z przewodami wentylacyjnymi murowanymi z kształtek, zawilgocenia i wykwit – stan zadawalający

Zdjęcie nr 26. Widok ściany w wewnątrz – połączenie muru z pionem wentylacyjnym z kształtek ceramicznych – występują pionowe, częściowo ukośne spęknięcia. Występują rysy, zalania i wykwit.

8.6. Naprawa pęknięć konstrukcji murowych ścian parteru wg. systemu pkt.8.2 niniejszego opracowania.

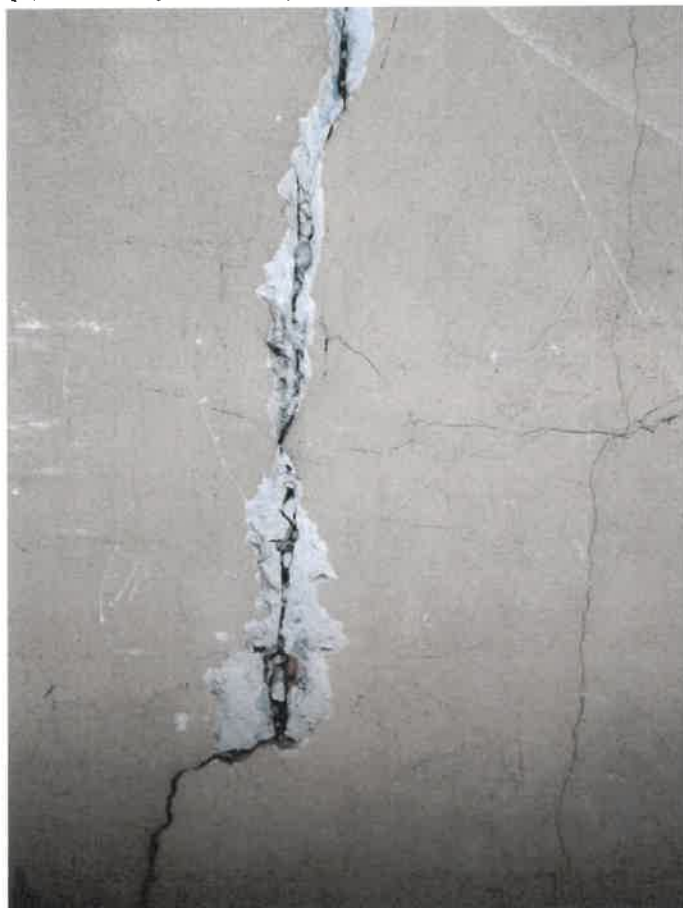
Zdjęcie nr 29. Widok ściany wewnątrz – połączenie muru z pionem wentylacyjnym z kształtek ceramicznych – występują pionowe, częściowo ukośne spękania tynku szerokości do 6 mm.

8.2. Naprawa pęknięć konstrukcji murewów ścian piwnic poprzez szycie muru tradycyjnie tj.: usunięciu zaprawy spoiny wspornej na głębokość 4÷6 cm, umieszczeniu w wykonanej bruzdzie zaprawy za pomocą specjalnego aplikatora, osadzeniu w niej pręta zbrojeniowego $D=8\text{mm}$ ocynkowanego i wypełnieniu bruzdy zaprawą, aż do lica

muru, długość zakotwienia pręta zbrojenowego co najmniej 50 cm na stronę po za pęknięcie skrajne, a resztaw prętów maksymalnie co 3-4 spoiny konstrukcji murowej lub około 20-25 cm lub zastosować jeden z wielu ogólnie dostępnych na rynku system kotwień - zszywania murów. Osuszenie murów przed robotami izolacyjnymi.

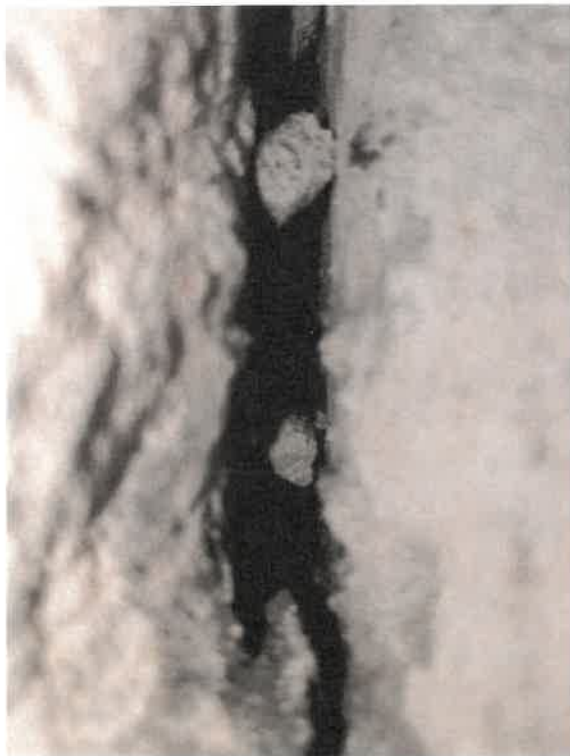
Zdjęcie nr 30. Widok ściany w wewnątrz – połączenie muru z pionem wentylacyjnym z kształtek ceramicznych po skuciu tynku – występują szczeliny złego powiązania muru o szerokości do 12 mm.

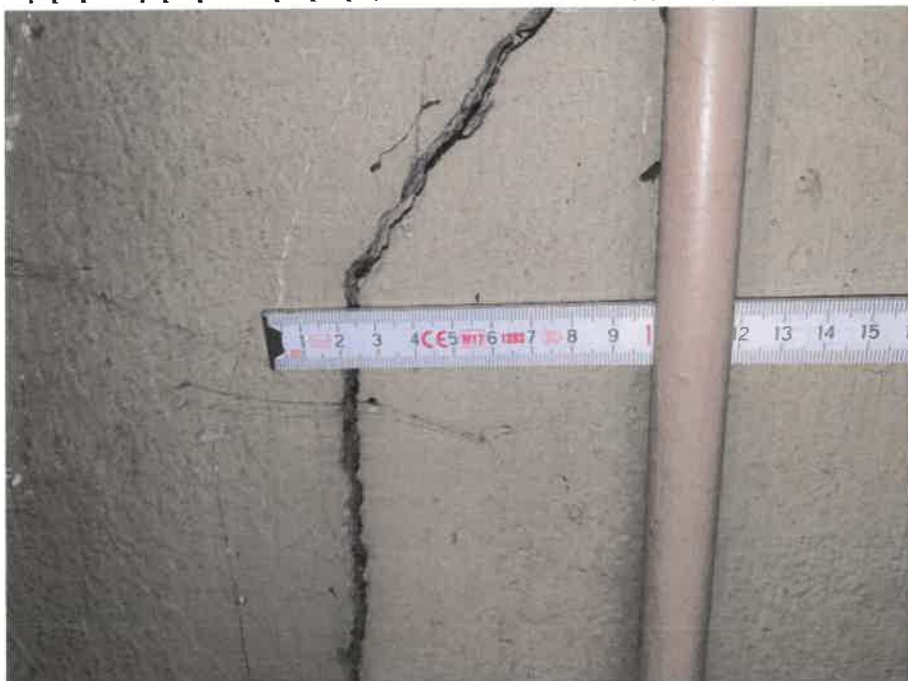
**Zdjęcie nr 38. Widok ściany wewnątrz naroże budynku wschodnio-południowe
– występują pionowe, częściowo ukośne pęknięcia, zalania i wykwyty.**

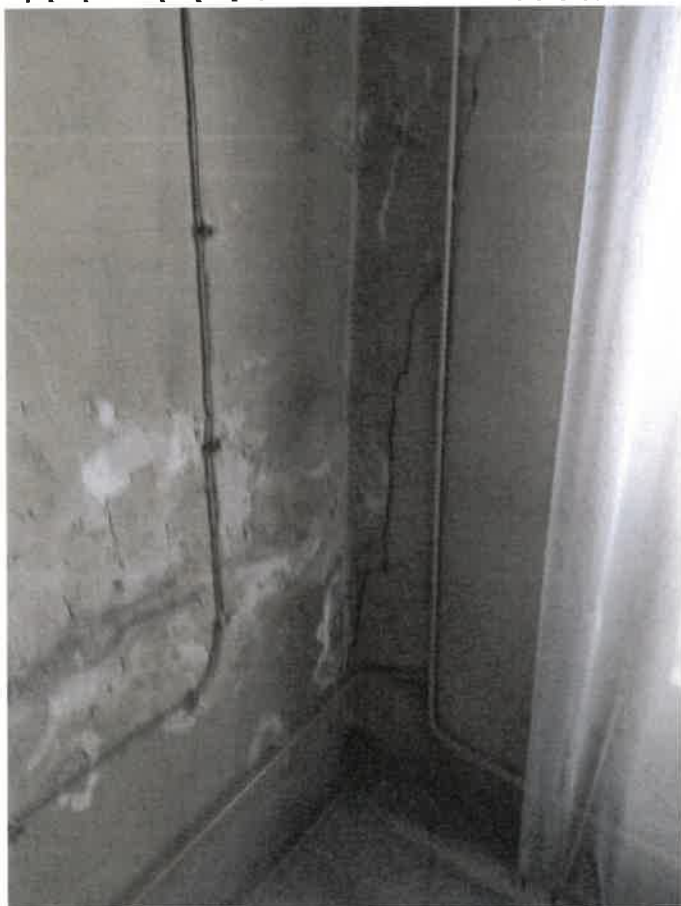
Zdjęcie nr 41. Widok ściany z zewnątrz – wzdłuż rampy
– występują zalania i wykwyty.

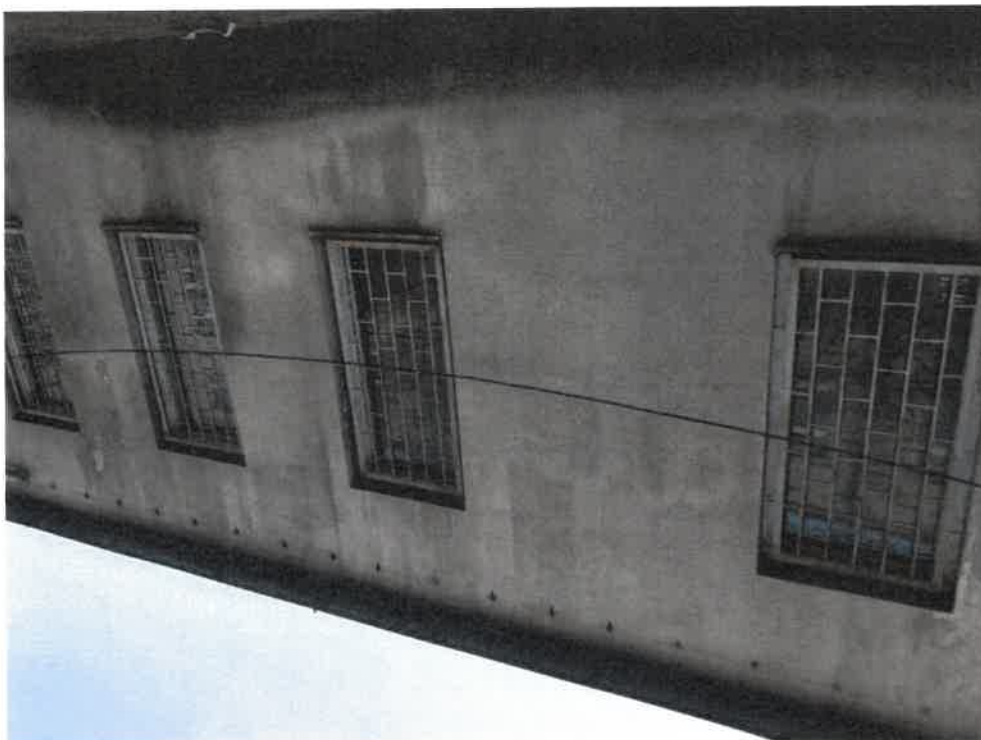
Zdjęcie nr 40. Widok ściany wewnątrz narożu budynku wschodnio-południowe
– występują pionowe, częściowo ukośne pęknięcia, zalania i wykwyty.

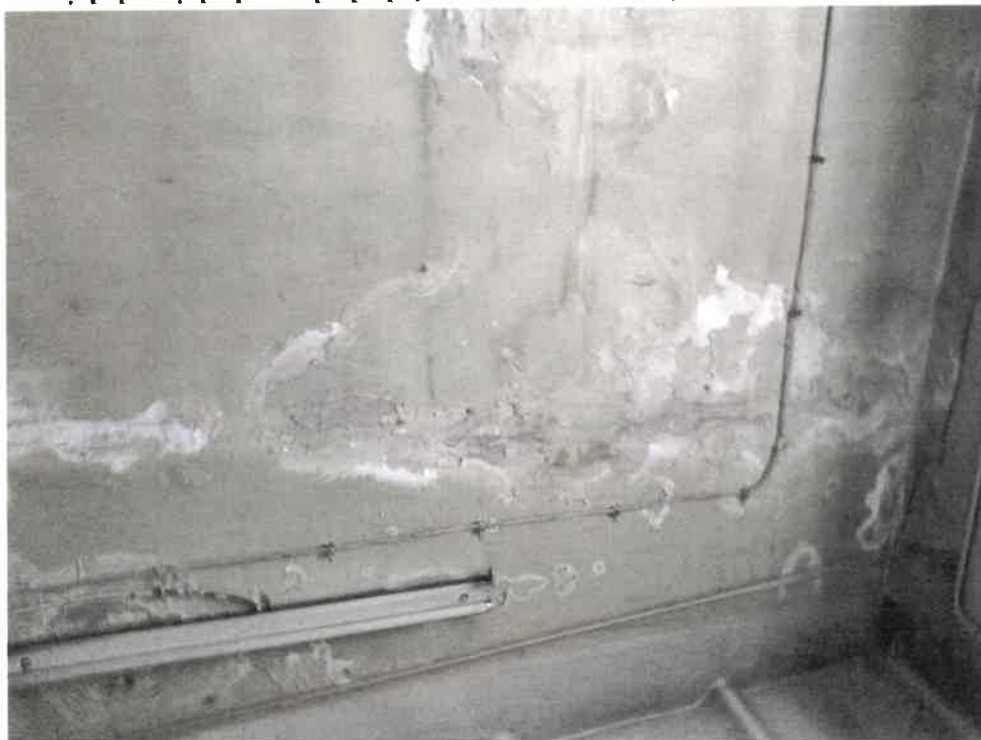
Zdjęcie nr 43. Widok naroża budynku wschodnio-południowego
– występują pionowe, częściowo ukośne pęknięcia, zalania i wykwit.

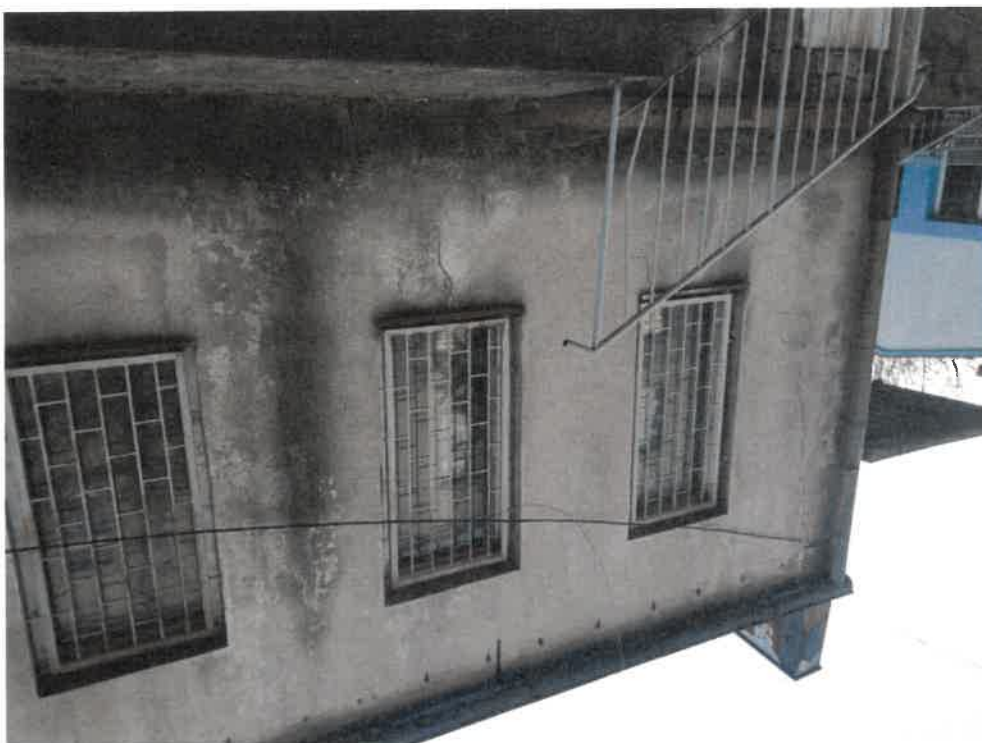
Zdjęcie nr 42. Widok ściany z zewnątrz – wzdłuż rampy
– występują zalania i wykwit.

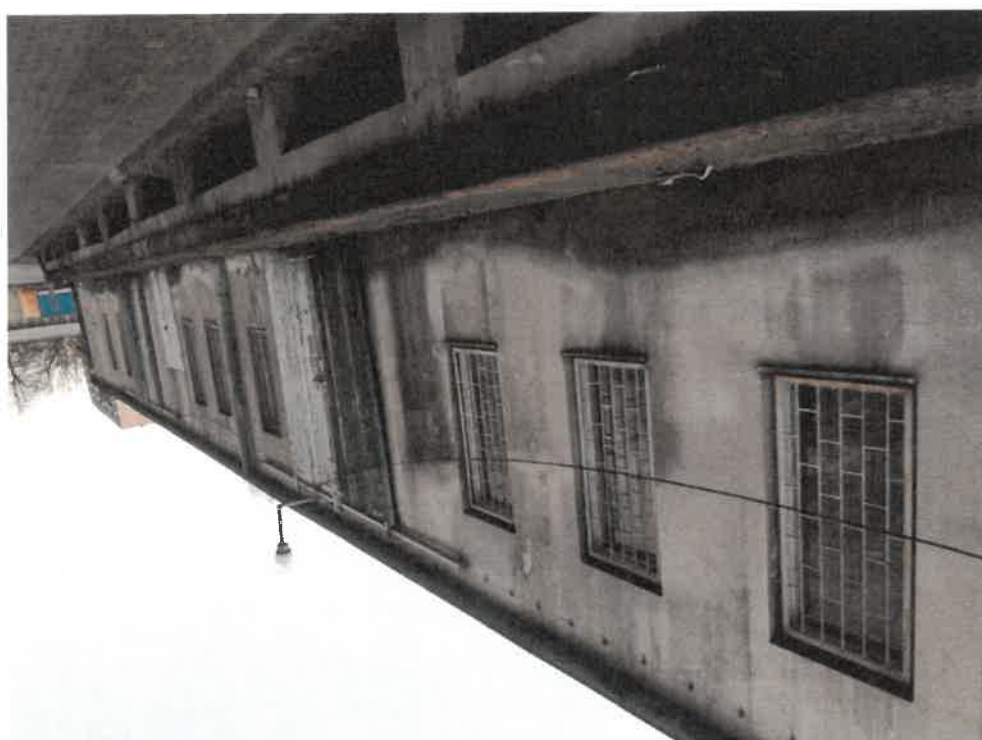
Zdjęcie nr 45. Widok ściany z zewnątrz – liczne ubytki cegły w murze, odsłonięcia tynku – w trybie pilnym skuć odsłonięte tynki i uszkodzone cegły.

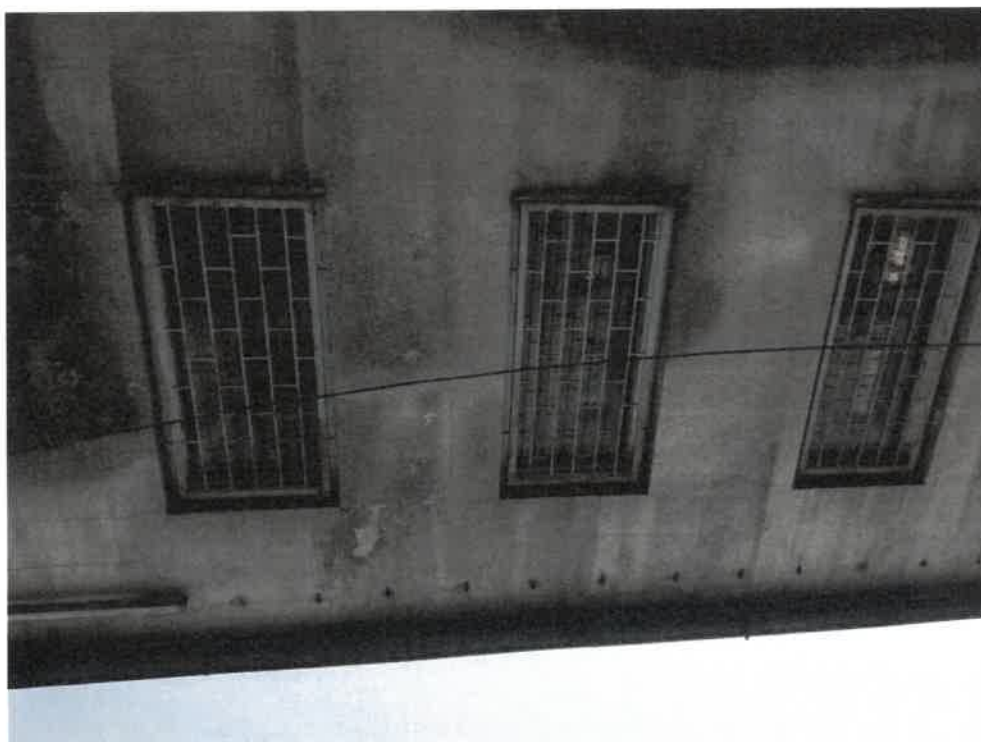
Zdjęcie nr 47. Widok naroża południowo-zachodniego ściany
– liczne ubytki cegły w murze, odspojenia tynku
– w trybie pilnym skuć odspojone tynki i uszkodzone cegły.

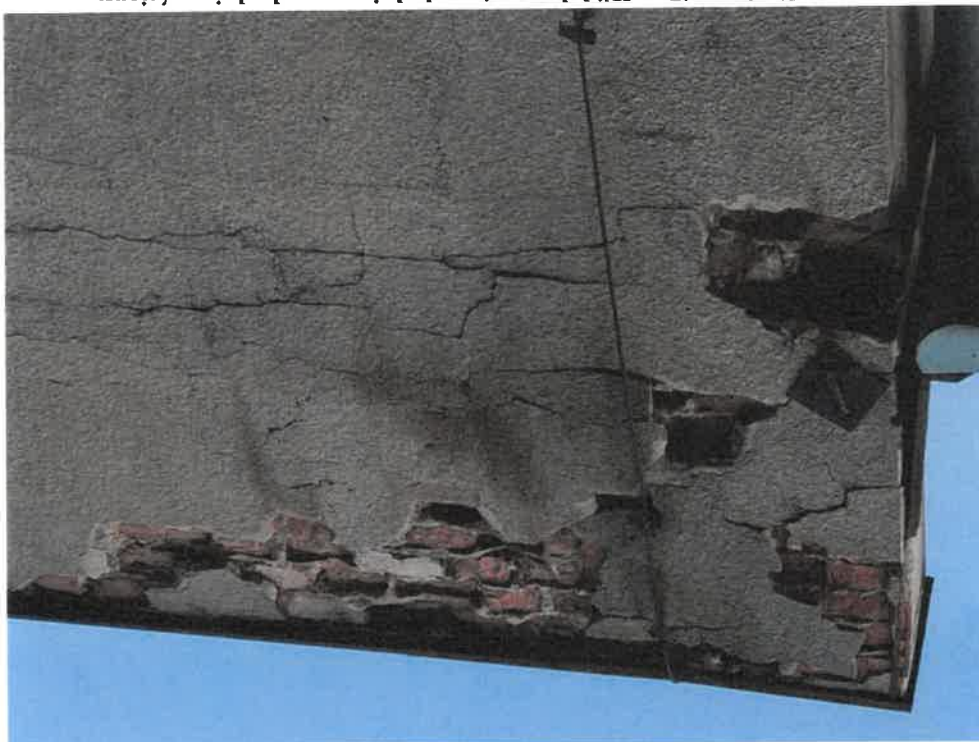
Zdjęcie nr 46. Widok naroża północno-zachodniego ściany
– liczne ubytki cegły w murze, odspojenia tynku
– w trybie pilnym skuć odspojone tynki i uszkodzone cegły.

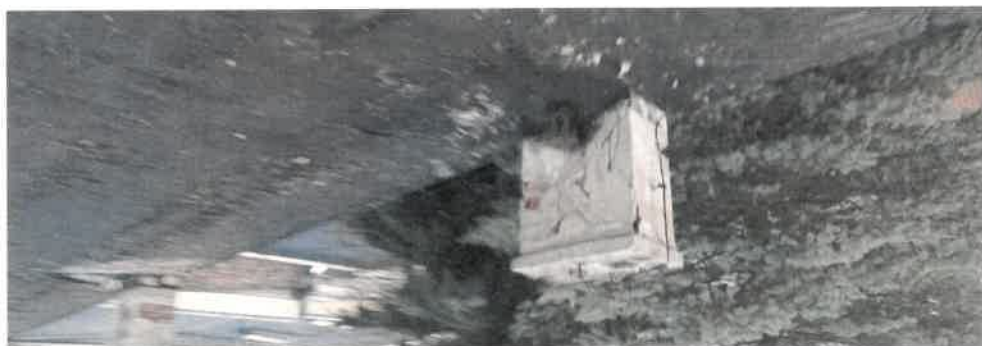
5.13. Kominy – mrowane w ścianach parteru z kształtek ceramicznych wentylacyjnych, nad stopie stropodachu mrowane z cegły - miejscami: liczne ubytki cegły , cegła zwietrzała, spękania, zawilgocenia i wykwitły – stan krytyczny – w trybie pilnym do rozbioru wszystkie kominy.

Zdjęcie nr 48. Widok komina wentylacyjnego – liczne ubytki cegły, odspojenia tynku – w trybie pilnym skuć komin należy rozebrać.

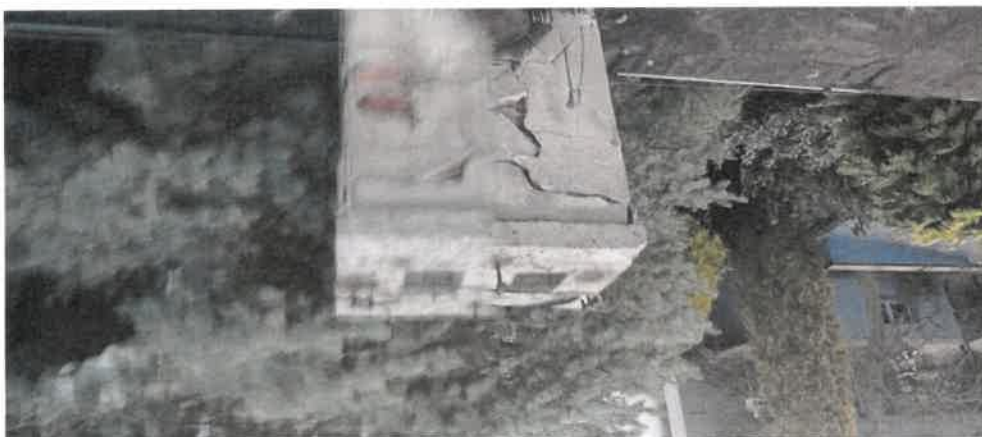
Zdjęcie nr 49. Widok komina wentylacyjnego – liczne ubytki cegły, odspojenia tynku – w trybie pilnym skuć komin należy rozebrać.

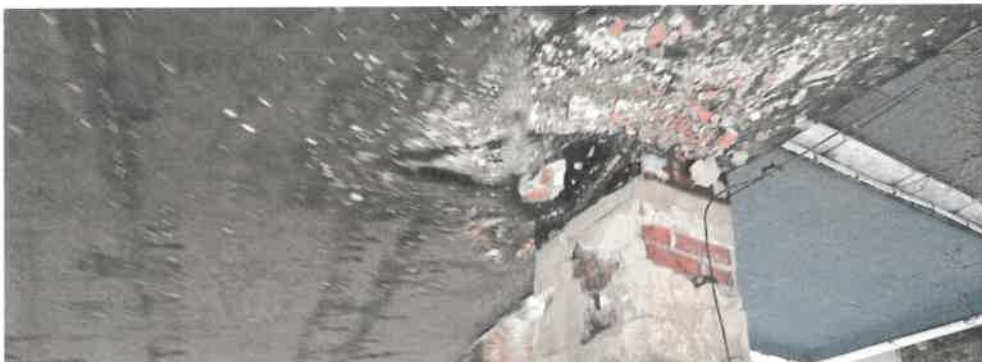
Zdjęcie nr 50. Widok komina wentylacyjnego – liczne ubytki cegły, odspojenia tynku – w trybie pilnym skuć komin należy rozebrać.

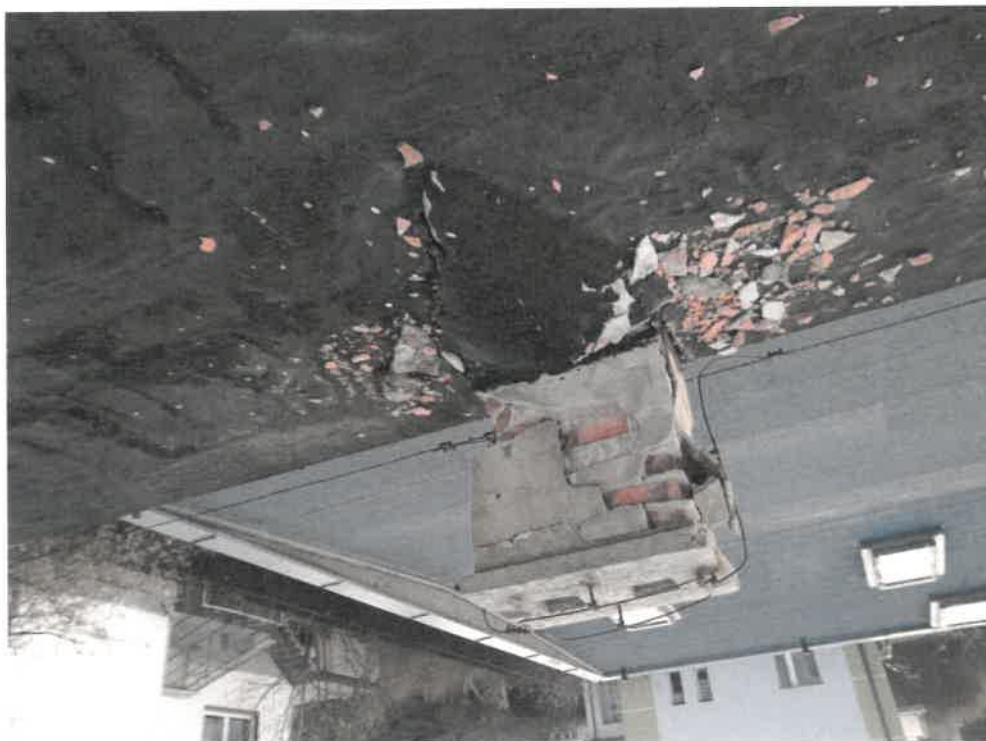
Zdjęcie nr 51. Widok komina wentylacyjnego – liczne ubytki cegły, odspojenia tynku – w trybie pilnym skuć komin należy rozebrać.

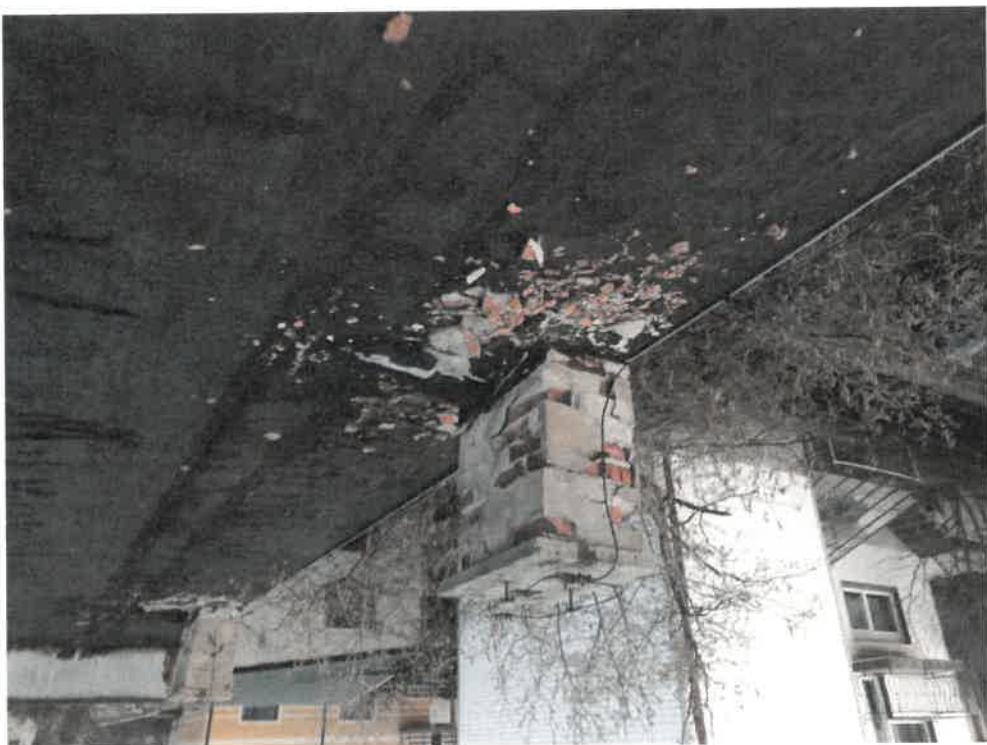
Zdjęcie nr 53. Widok komina wentylacyjnego – liczne ubytki cegły, odspojenia tynku – w trybie pilnym skuć komin należy rozebrać.

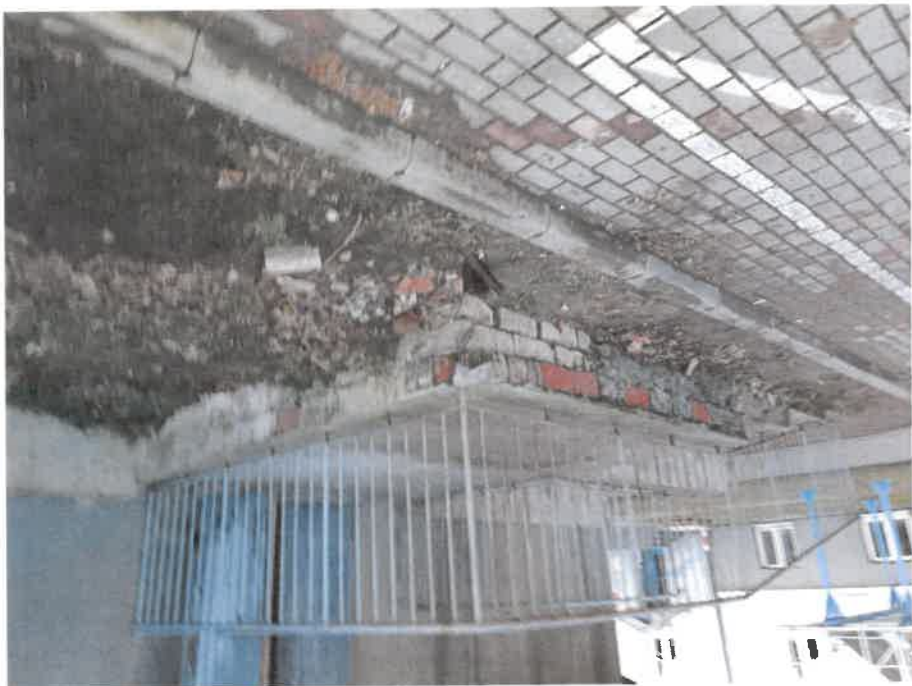
5.14. Ściany murów przy schodach zewnętrznych – mrowane grubości 1 cegły pełnej - miejscami: pionowe i ukośne spekania ścian, zawilgocenia i wykwyty, wysolenia – stan zły.

Zdjęcie nr 54. Widok ścian zewnętrznych schodów i płyty wejścia do budynku od strony północno-zachodniej – liczne ubytki cegły, odspojenia tynku – w trybie pilnym skuć odspojone tynki i uszkodzone cegły.

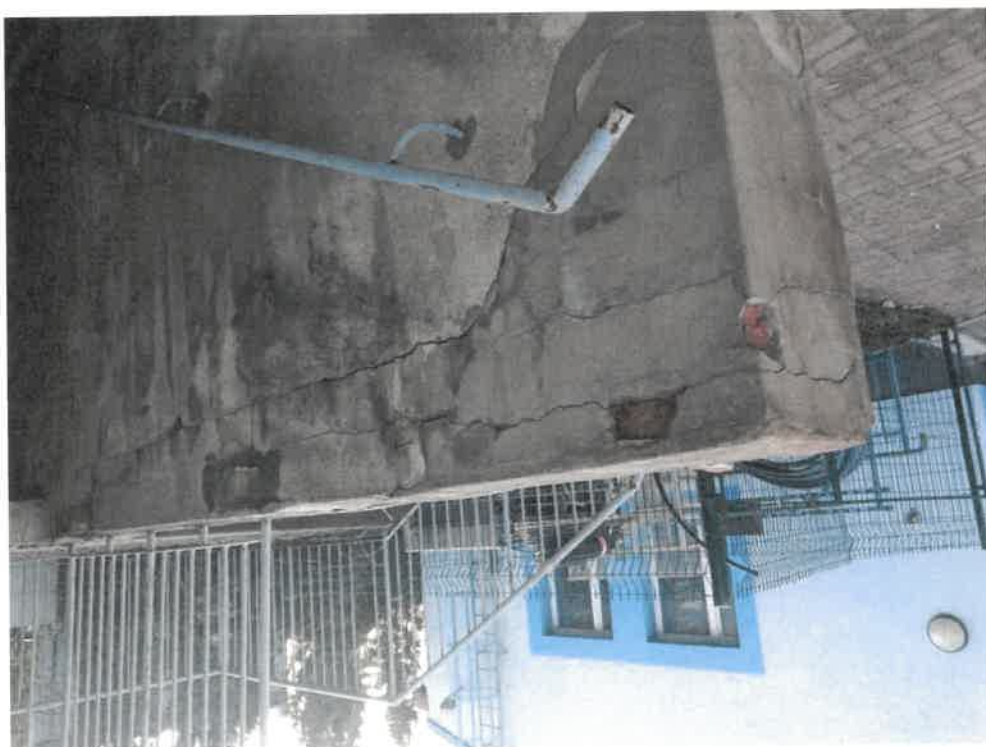
Zdjęcie nr 55. Widok od strony północno-zachodniej ścian zewnętrznych schodów i płyty wejścia do budynku strona południowa budynku – liczne ubytki cegły, odspojenia tynku – w trybie pilnym skuć odspojone tynki i uszkodzone cegły.

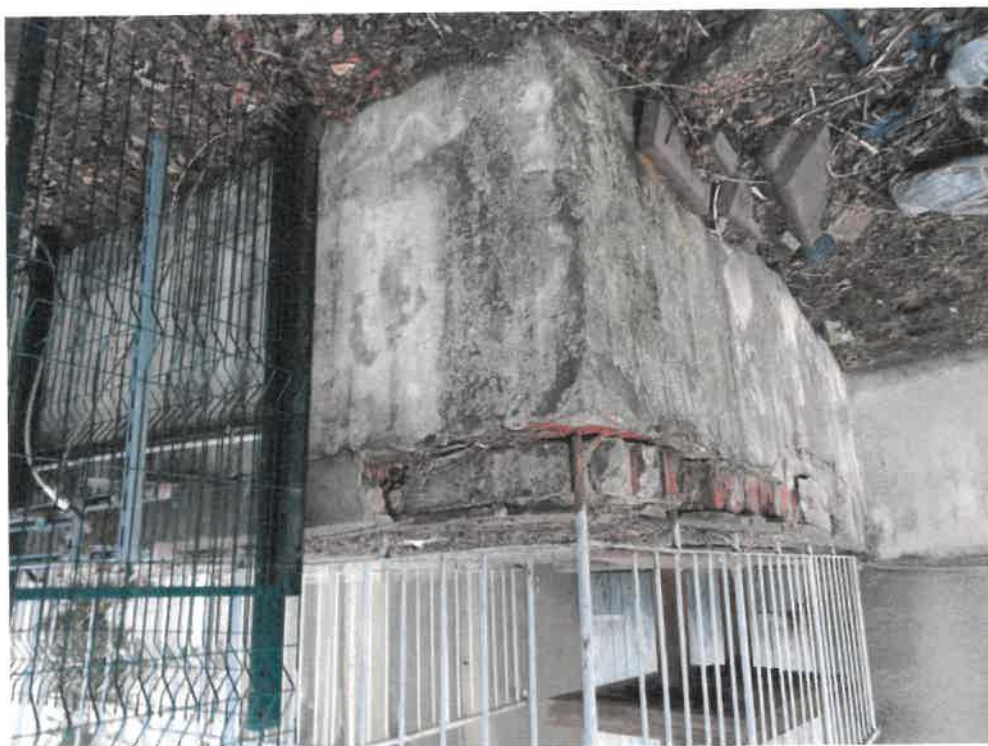
Zdjęcie nr 56. Widok ścian zewnętrznych schodów i płyty wejścia do budynku od strony południowo-zachodniej – liczne ubytki cegły, odspojenia tynku – w trybie pilnym skuć odspojone tynki i uszkodzone cegły.

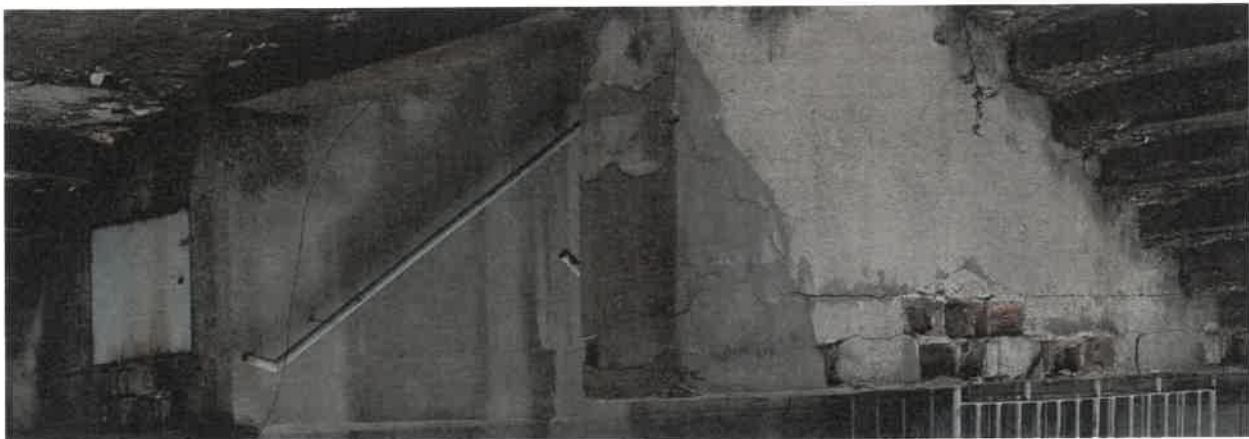
Zdjęcie nr 57. Widok ścian zewnętrznych schodów i płyty wejścia do budynku od strony południowo-wschodniej – liczne ubytki cegły, odsłonięcia tynku – w trybie pilnym skuć odsłonięte tynki i uszkodzone cegły.
