2P/RU-131/19.z dn. 03.12.2019r

Ekspertyza

techniczno-budowlana budynku magazynowego
zlokalizowanego na terenie Politechniki
Częstochowskiej przy ul. Dąbrowskiego 71.

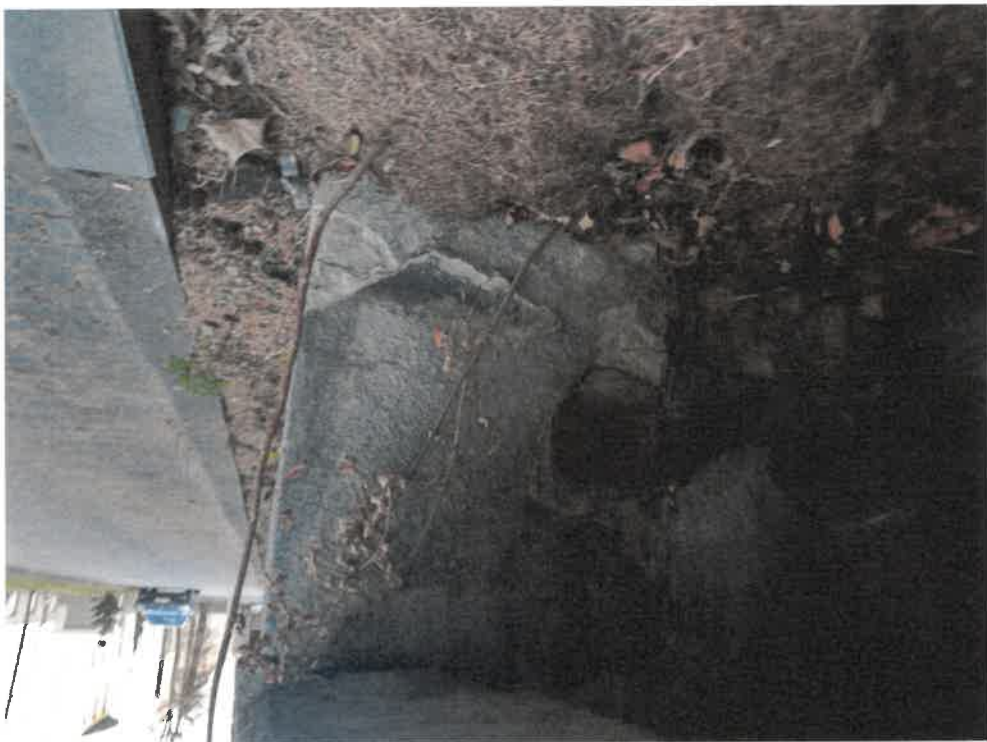
5.15. Słupy podparcia rampy – murywane grubości 2 cegły pełnej - miejscami: spęknięcia muru, zawilgocenia i wykwyty, wysolenia, od połowy budynku duże osiadanie filarów do 12 cm z belką podparcia płyty rampy (osiadanie pokazuje ikonografia fotograficzna płyty stropowej rampy i belki podparcia) – stan zły.

Zdjęcie nr 58. Widok murywanego słupka – liczne ubytki cegły, odsłonięcia tynku – w trybie pilnym skuć odsłonięte tynki i uszkodzone cegły.

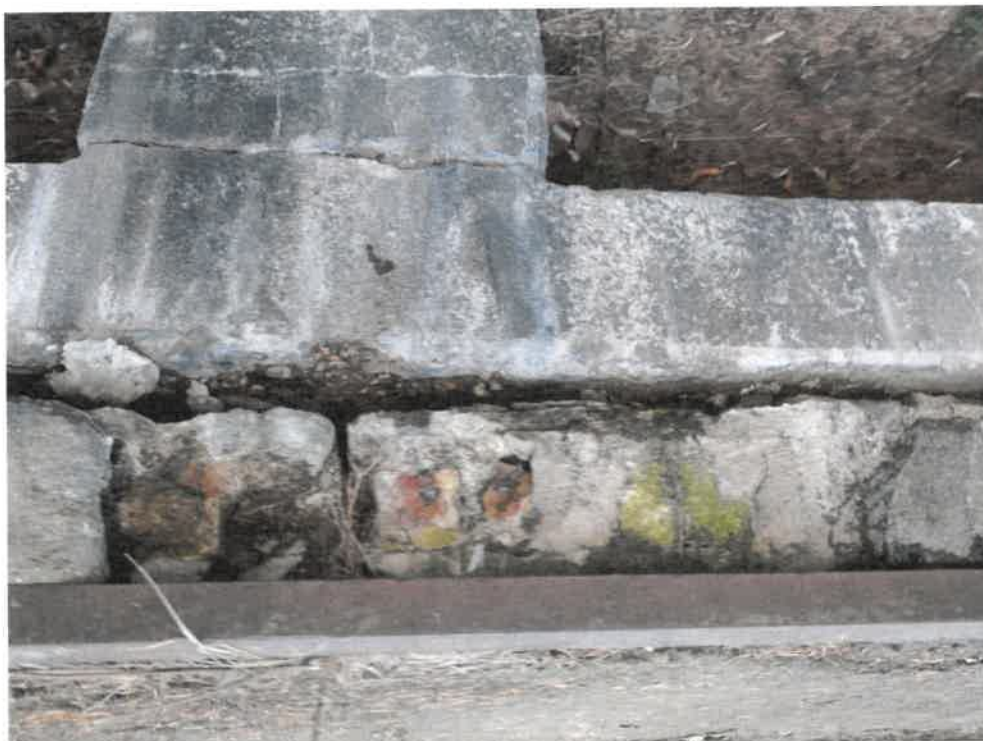
5.16. Płyta nośna stropowa rampy – od czoła płyta stropowa trzy warstwowa , płyta betonowa dolna, warstwa cegły , wylewka betonowa – stan zadawalający - miejscami: spękania i odspojenia czoła płyty, zawilgocenia i wykwit, wysolenia od spodu, od połowy budynku duże osiadanie filarów do 12 cm z belką podparcia płyty rampy w stosunku do płyty stropowej rampy – stan zły.

Zdjęcie nr 59. Widok murewanego fragmentu słupka, belki podparcia i czoła płyty stropowej rampy – liczne ubytki cegły, odspojenia tynku – w trybie pilnym skuć odsłonięte tynki i uszkodzone cegły- widoczne osiadanie i szczelina między płytą , a belką podparcia.

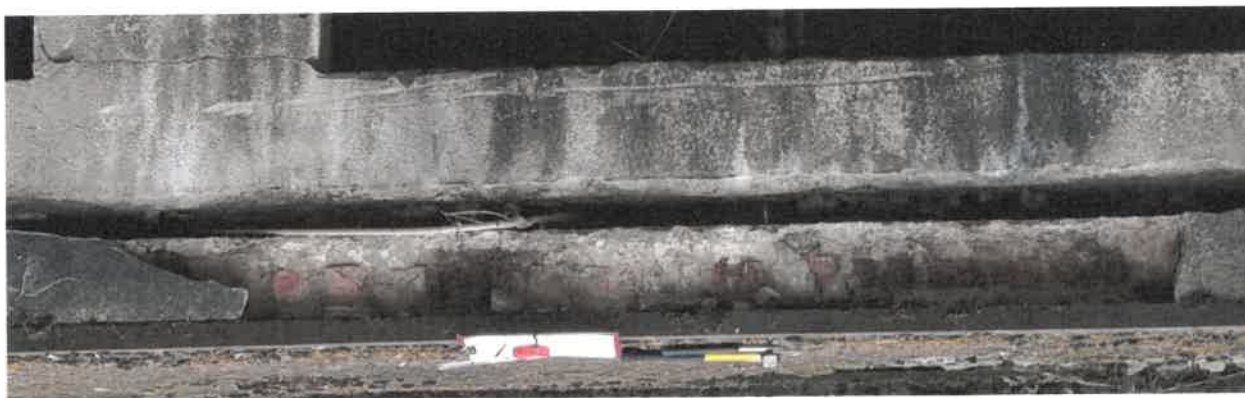
Zdjęcie nr 60. Widok czoła płyty stropowej rampy– liczne ubytki cegły, odspojenia tynku – w trybie pilnym skuć odsłonięte tynki i uszkodzone cegły- widoczne osiadanie i szczelina między płytą , a belką podparcia.

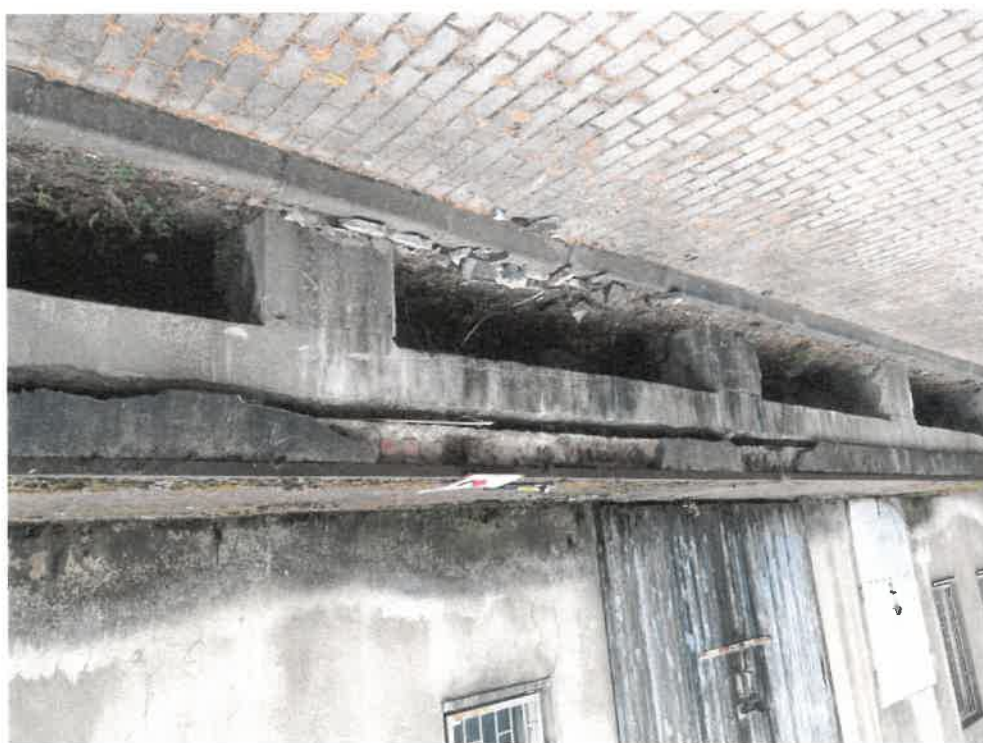
Zdjęcie nr 61. Widok mурowanych słupków, belkę podparcia i czoło płyty stropowej rampy—liczne ubytki cegły, odspojenia tynku – w trybie pilnym skuć odspojone tynki i uszkodzone cegły- widoczne osiadanie i szczelina między płytą , a belką podparcia.

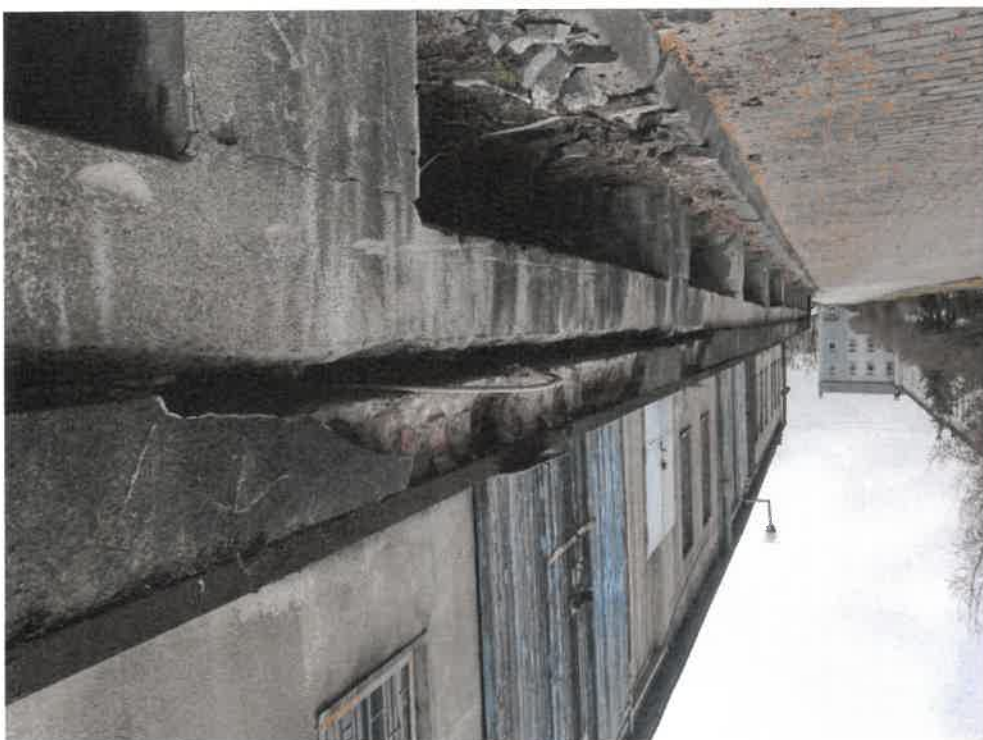
Zdjęcie nr 62. Widok mурowanych słupków, belkę podparcia i czoło płyty stropowej rampy—liczne ubytki cegły, odspojenia tynku – w trybie pilnym skuć odspojone tynki i uszkodzone cegły- widoczne osiadanie i szczelina między płytą , a belką podparcia.

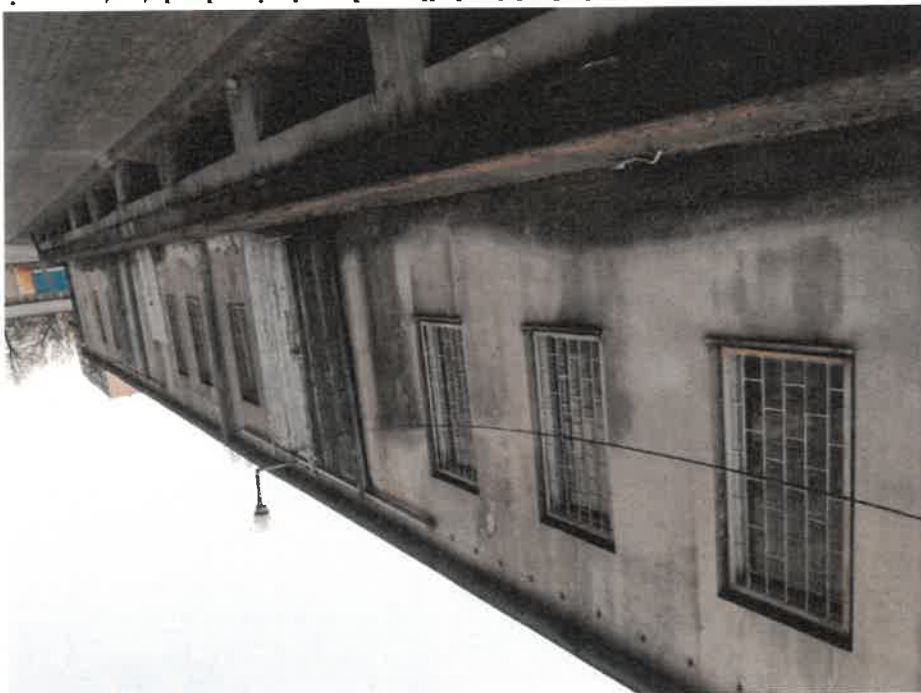
5.17. Belka podparcia od strony wschodniej płyty nośnej stropowej rampy – betonowa
 wylewana – stan zadawający – miejscami: spęknięcia, zawilgocenia i
 wykwyty, wysolenia, od połowy budynku duże wygięcie belki do 12 cm
 w stosunku do płyty stropowej rampy – stan zły.

Zdjęcie nr 63. Widok mурowanych słupów, belkę podparcia i czoło płyty stropowej rampy
 – widoczne osiadanie i szczelina między płytą, a belką podparcia.

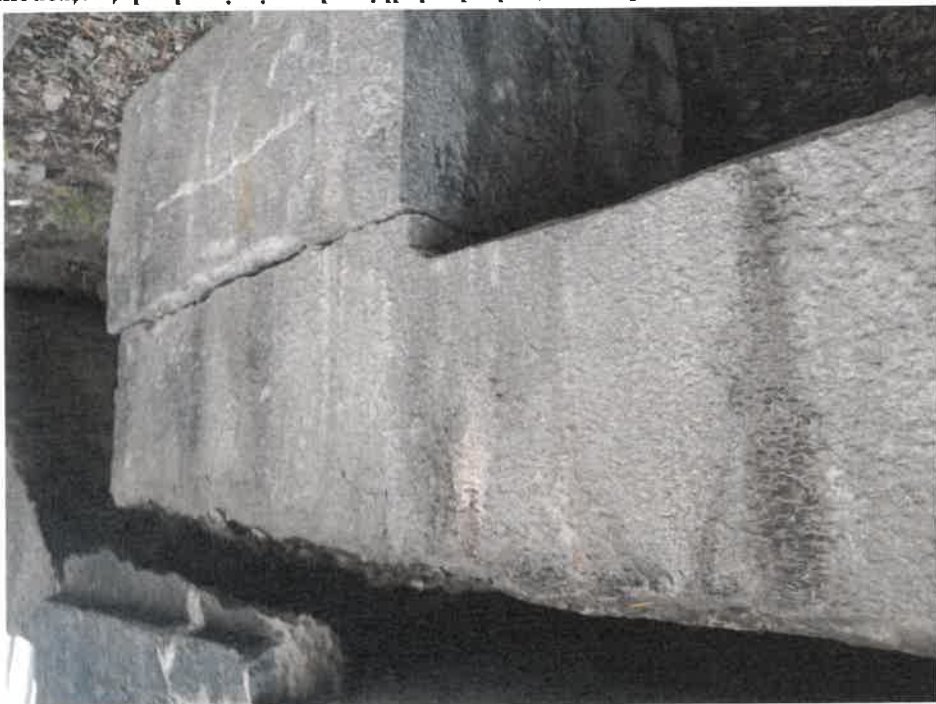
Zdjęcie nr 64. Widok mурowanego fragmentu słupka, belki podparcia i czoło płyty stropowej schodów
 wejścia na rampę od strony północno-wschodniej – widoczne osiadanie i szczelina między płytą,
 a belką podparcia wynoszącą do 12 cm.

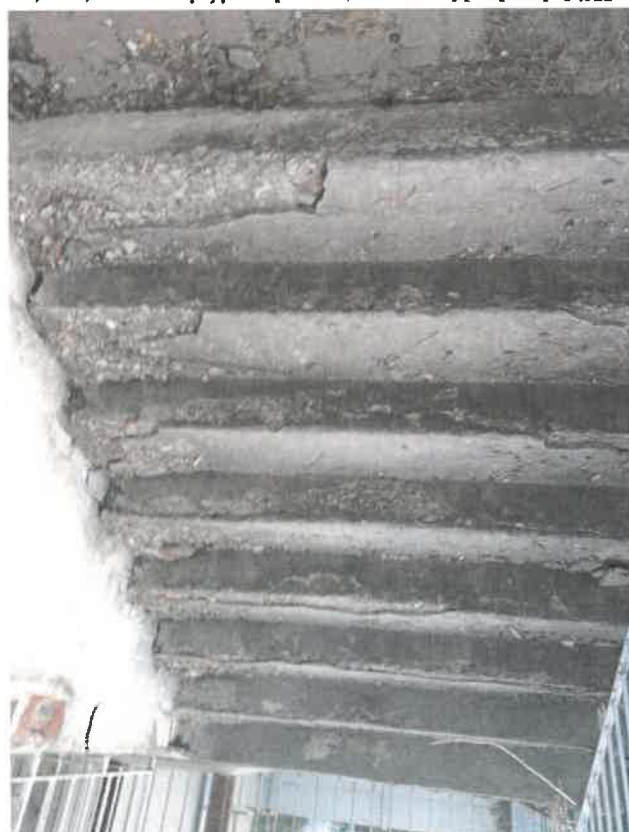
5.18. Schody zewnętrzne – betonowe wylwana – stan zadawalający - miejscami: spękania,

liczne ubytki – stan zły.

Zdjęcie nr 67. Widok schodów zewnętrznych wejścia na parter strona południowa – spękania, ubytki w stopniach schodów.

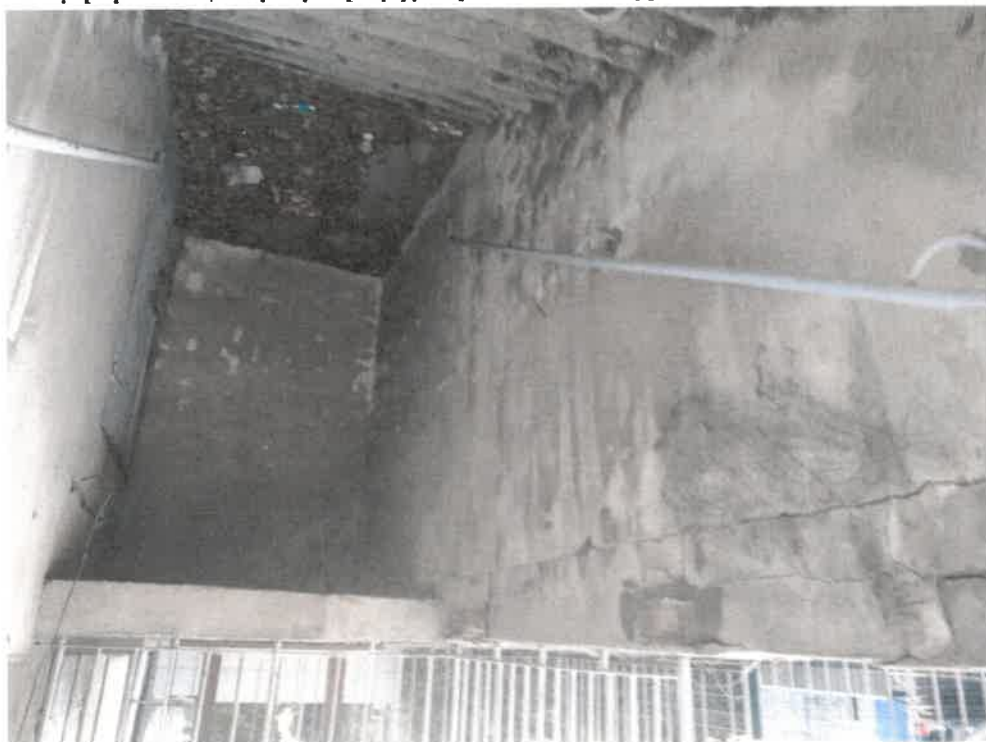
Zdjęcie nr 68. Widok schodów zewnętrznych zejścia do piwnicy strona południowa – spękania, ubytki w stopniach schodów.

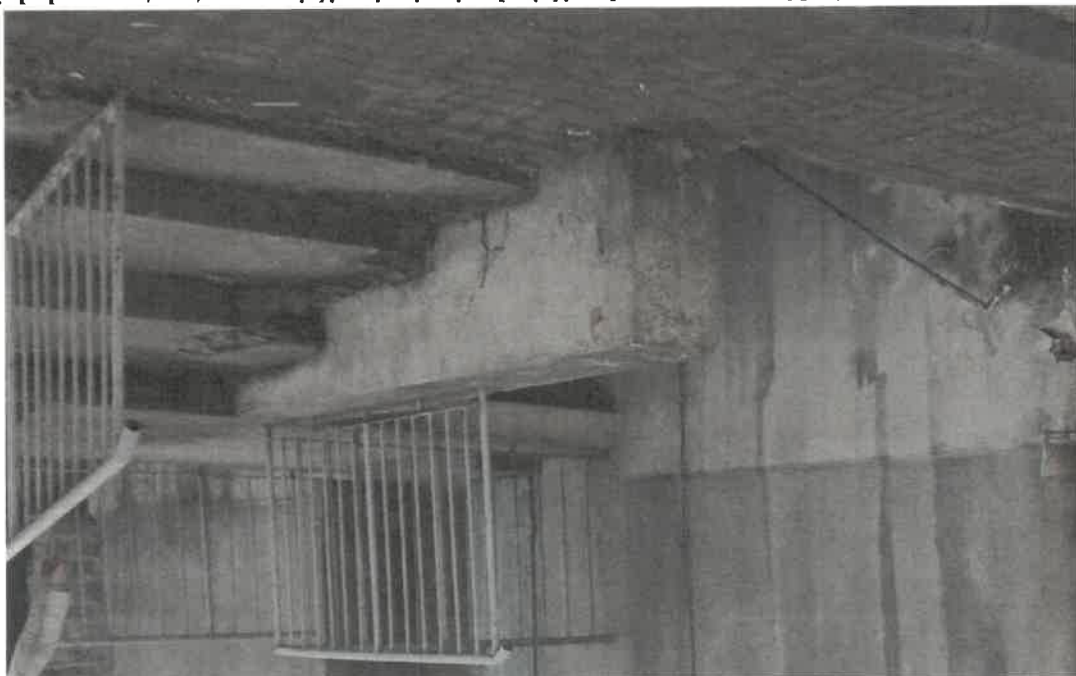
Zdjęcie nr 69. Widok schodów zewnętrznych zejścia do piwnicy i wejścia na parter strona południowa – spęknięcia, ubytki w stopniach schodów.

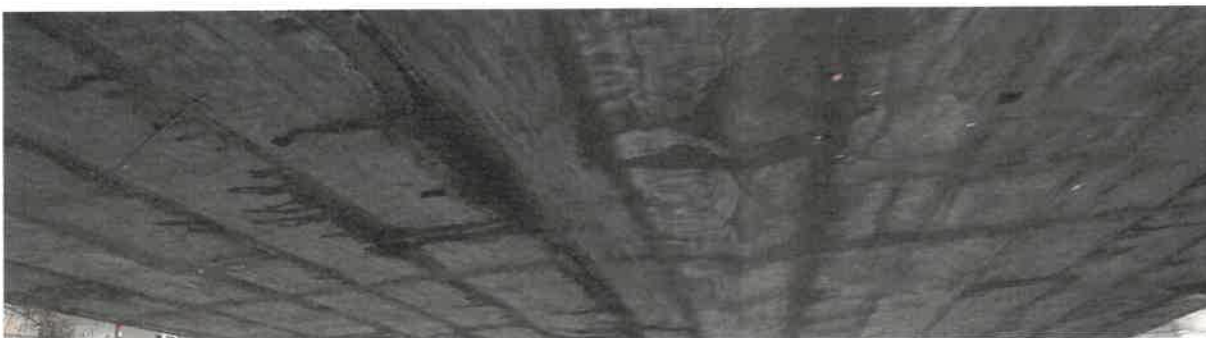
Zdjęcie nr 75. Widok poszycia stropodachu budynku - liczne spękanie poprzeczne, dziury w poszyciu, nierówności połaci dachu sięgające do 12 cm, zapadliny w wylewce, zalegający gruz.

5.21. Poszycie stropodachu – papy klejonej do wylewki stropodachu – liczne spękanie poprzeczne, dziury w poszyciu, nierówności połaci dachu sięgające do 12 cm, zapadliny w wylewce, zalegający gruz – stan zły

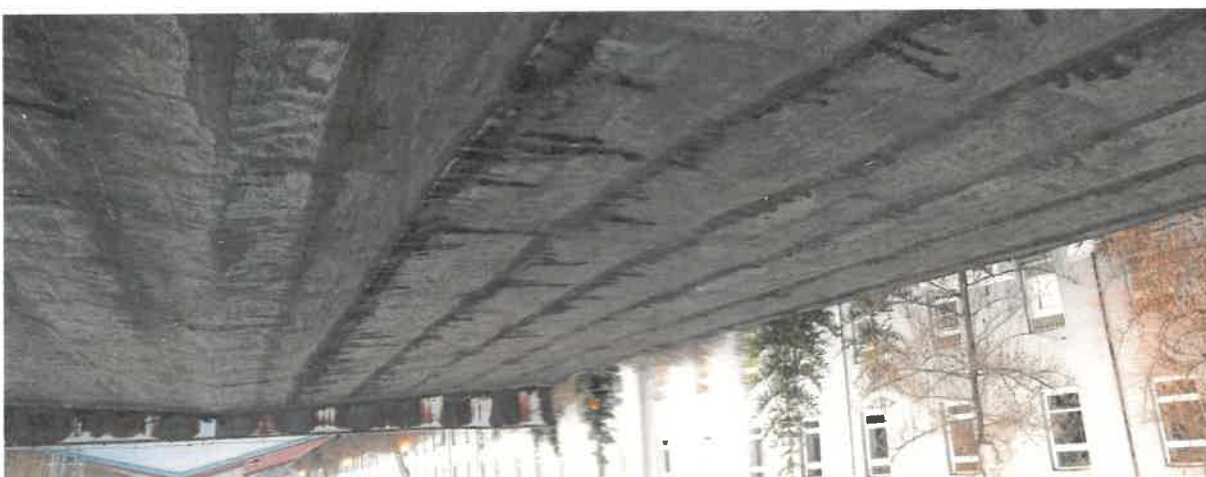
Zdjęcie nr 74. Widok poszycia stropodachu budynku - liczne spękanie poprzeczne, dziury w poszyciu, nierówności połaci dachu sięgające do 12 cm, zapadliny w wylewce, zalegający gruz.

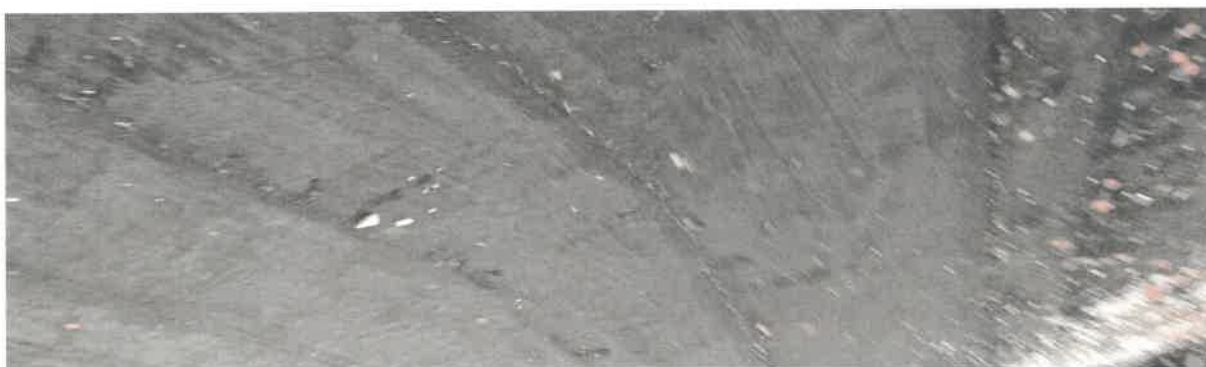
Zdjęcie nr 73. Widok poszycia stropodachu budynku - liczne spękanie poprzeczne, dziury w poszyciu, nierówności połaci dachu sięgające do 12 cm, zapadliny w wylewce, zalegający gruz.

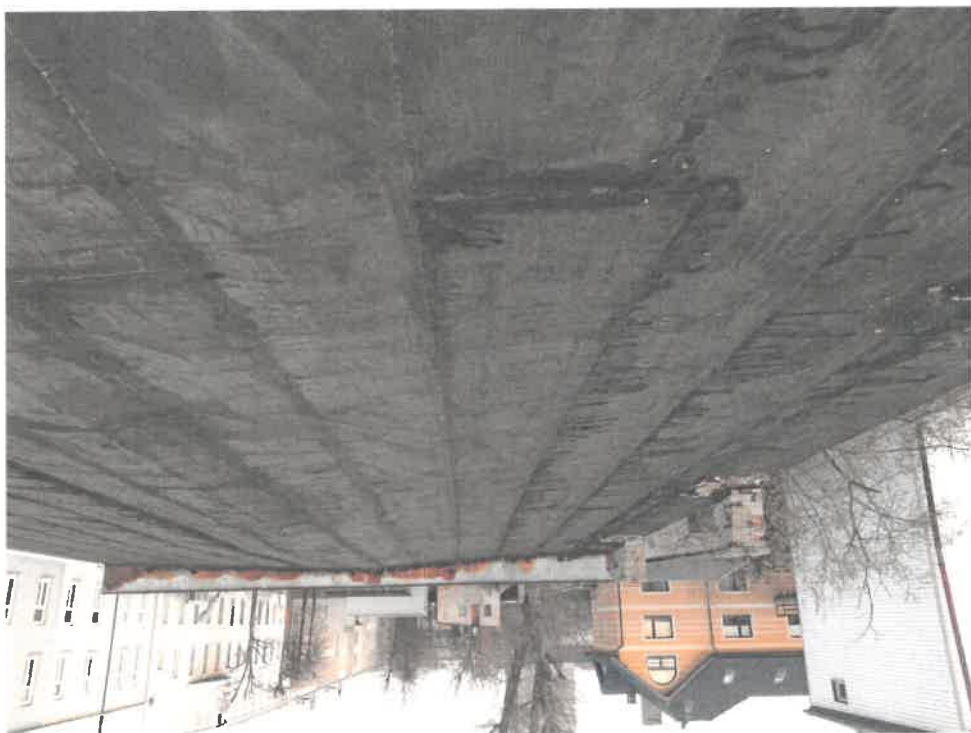
Zdjęcie nr 77. Widok poszycia stropodachu budynku - liczne spękanie poprzeczne, dziury w poszyciu, nierówności polaści dachu sięgające do 12 cm, zapadliny w wylewce, zalegający gruz.

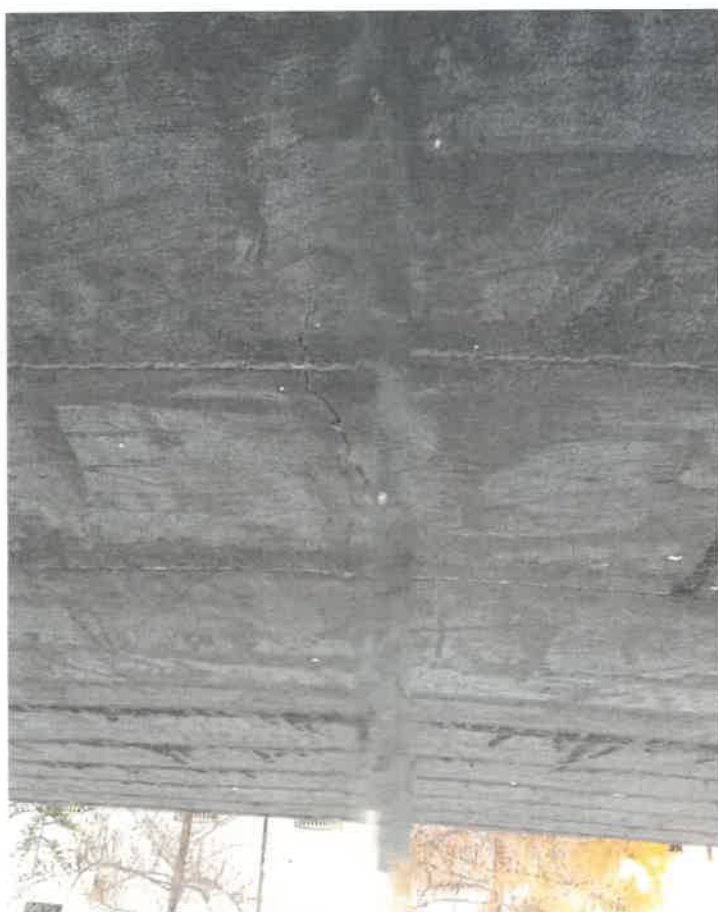
Zdjęcie nr 76. Widok poszycia stropodachu budynku - liczne spękanie poprzeczne, dziury w poszyciu.

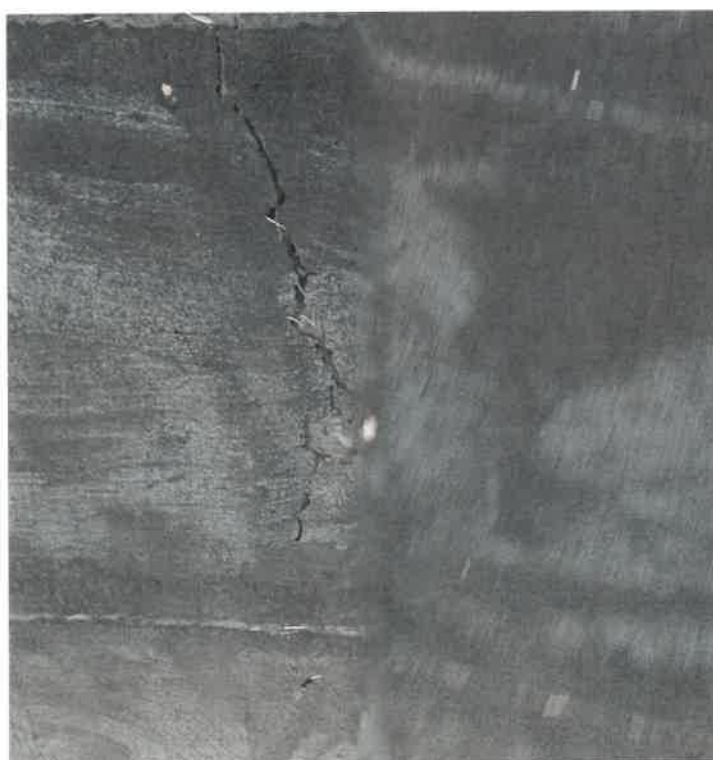
5.22. Ściany wewnętrzne – murywane z cegły pełnej lub szczelinowej, miejscami: pionowe i poziome spękania ścian, zawilgocenia i wykwyty – stan zadawalający

Zdjęcie nr 81. Widok ścian wewnętrznych - zarysowania i pęknięcia, zalanie i zawilgocenie ścian.

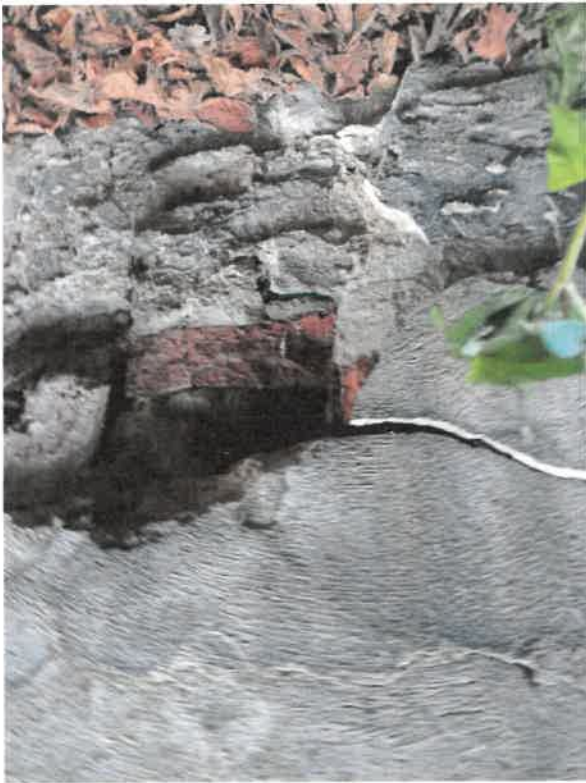
7.1. Tynki zewnętrzne – cementowo-wapienne – liczne ubytki , pionowe i ukośne spękania,

zawilgocenia i wykwit, wysoleńia – stan zły

Zdjęcie nr 82. Widok ścian zewnętrznych - spękane tynki , miejscowe uszkodzona konstrukcja mury, odpadnięty kawałek cegły i tynku , zawilgocenie ścian.

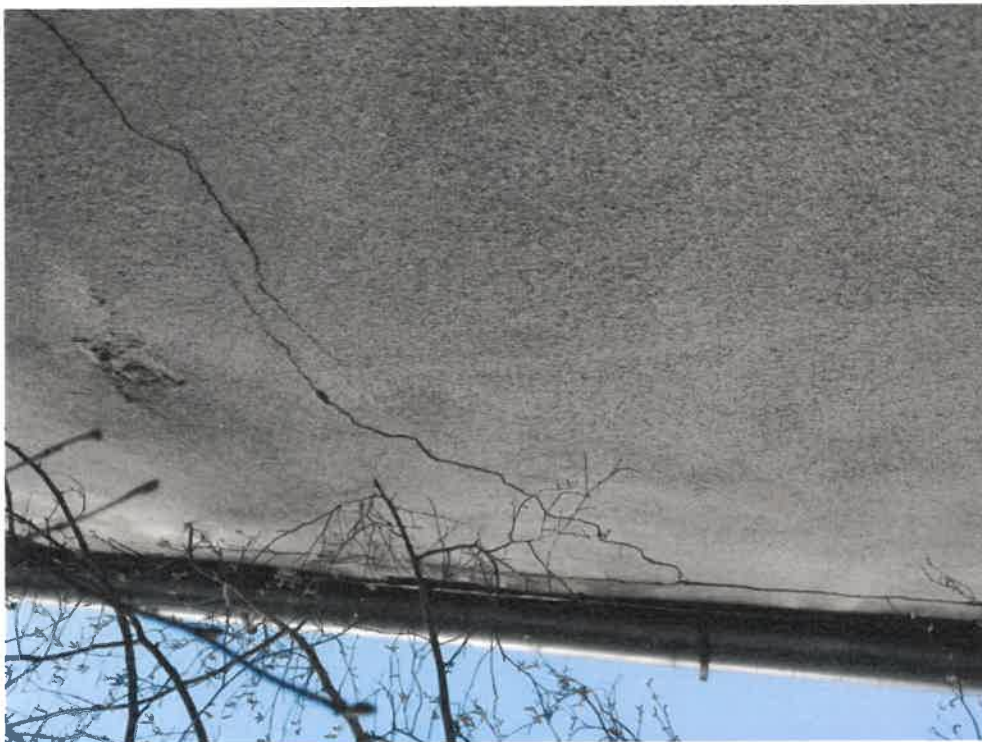
Zdjęcie nr 83. Widok ścian zewnętrznych - zarysowania i pęknięcia.

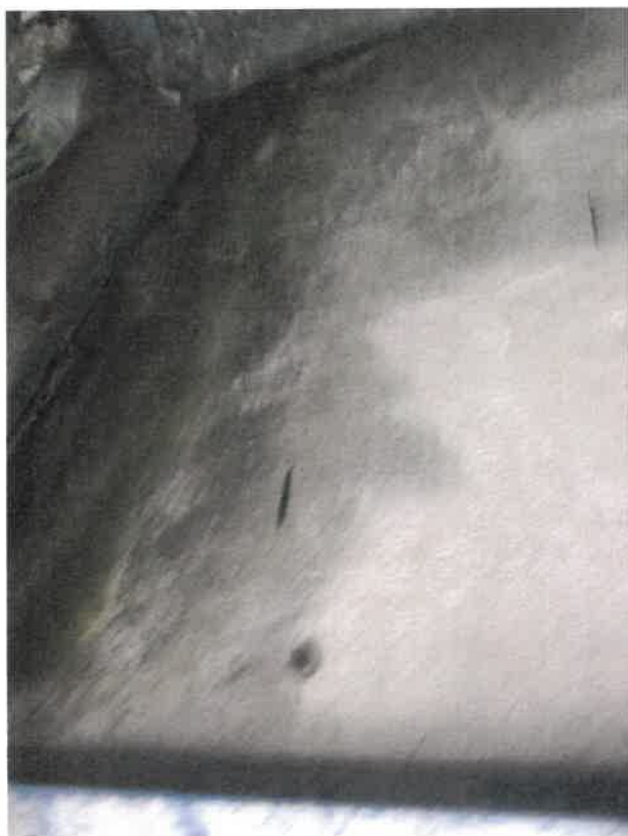
Zdjęcie nr 85. Widok ścian zewnętrznych - zarysowania i pęknięcia.

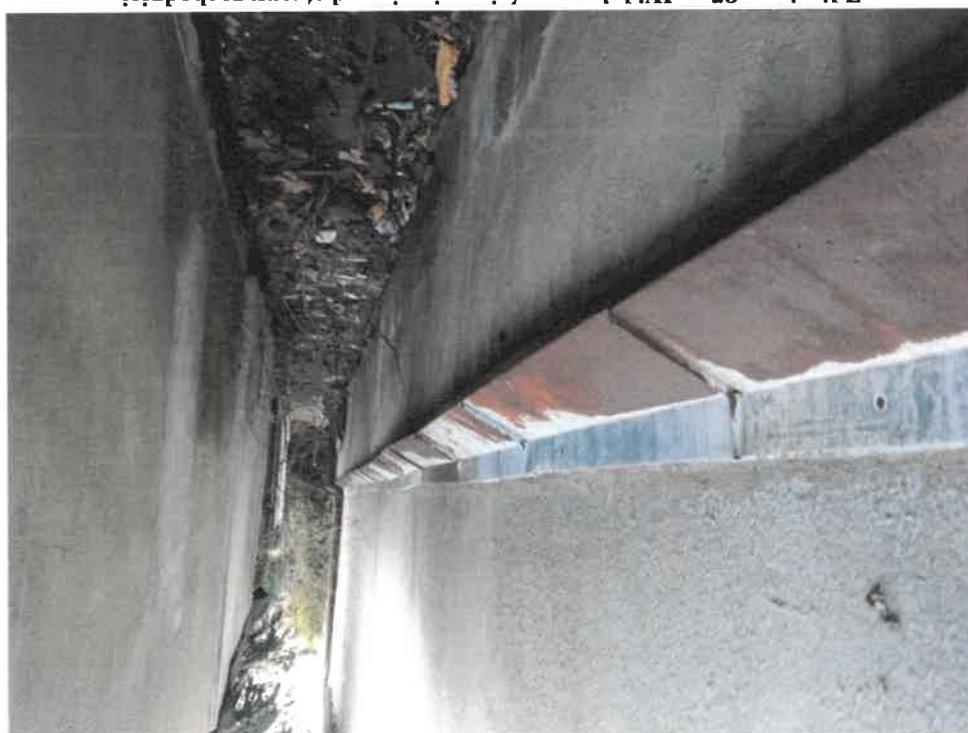
7.2. Opaska wokół budynku – betonowa od strony zachodniej – połamana, zapadnięta, źle odprowadzona woda deszczowa z dachu – liczne ubytki, pionowe i ukośne spękania, zawilgocenia i wykwity, wysolenia – stan zły

Zdjęcie nr 87. Widok muru ścian piwnicy od strony zachodniej
- brak opaski z właściwym odprowadzeniem wody deszczowej, opaska oberwana, teren zapadnięty w środkowej części.

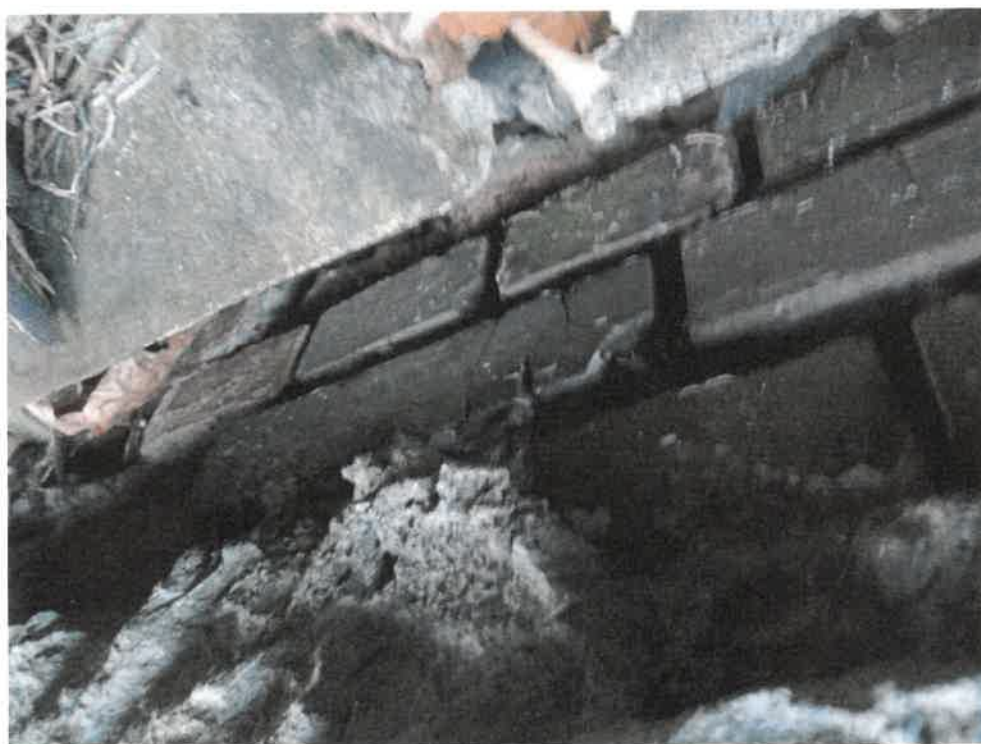
Zdjęcie nr 88. Widok muru ścian piwnicy od strony zachodniej
- fragment muru bez tynku i izolacji przeciwwilgociowej pionowej ściany z właściwym odprowadzeniem wody deszczowej, opaska oberwana, teren zapadnięty w środkowej części.

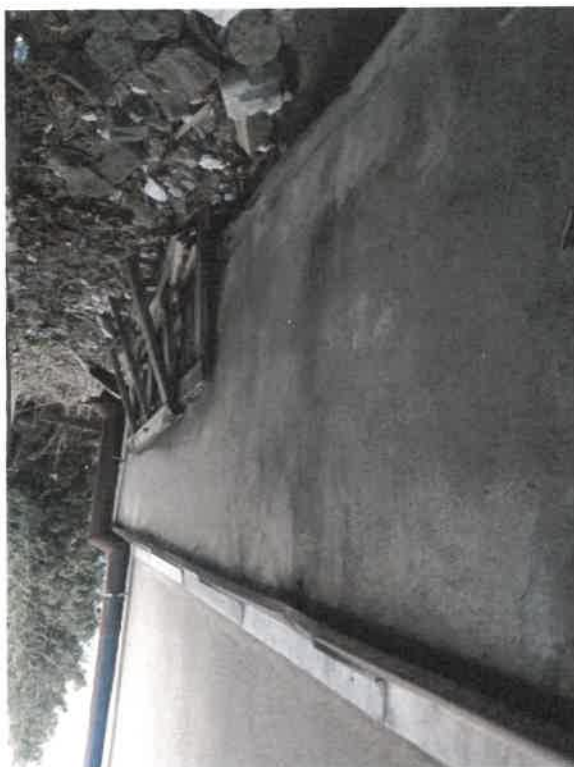
Zdjęcie nr 89. Widok muru ścian piwnicy od strony zachodniej
- fragment muru bez tynku i izolacji przeciwwilgociowej pionowej ściany z właściwym odprowadzeniem wody deszczowej, opaska oberwana, teren zapadnięty w środkowej części.

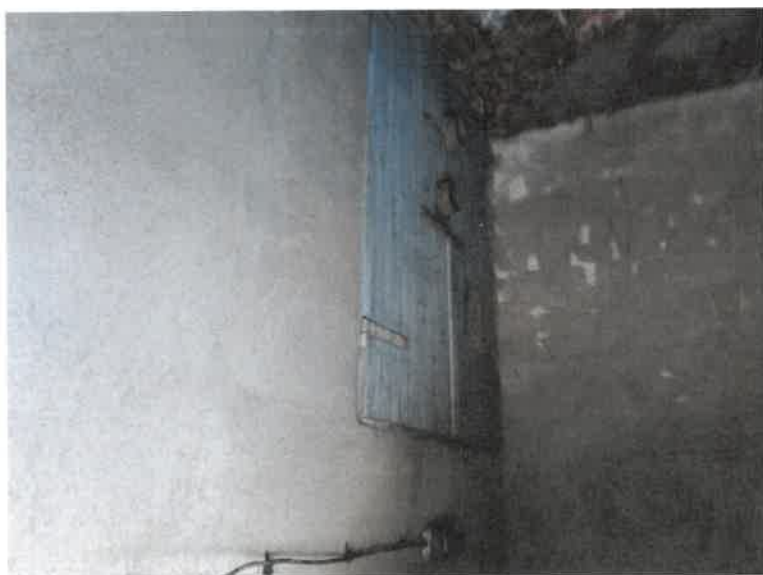
7.4. Stolarka drzwiowa zewnętrzna – drewniana – stan zły – nie spełnia aktualnych wymagań warunków technicznych

Zdjęcie nr 91. Widok drzwi drewniane do piwnicy od strony południowej - drzwi wypaczone, duże nieszczelności.

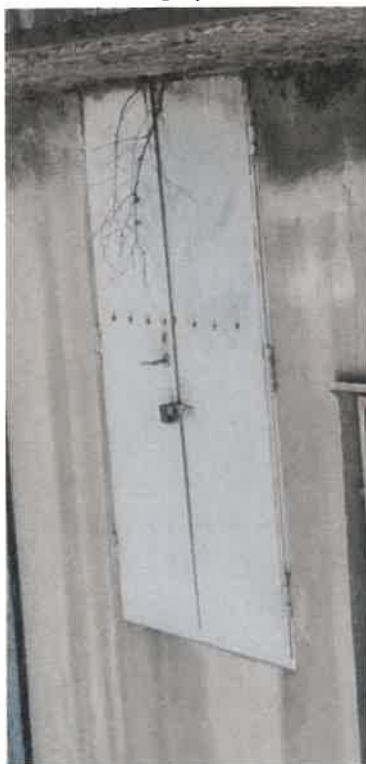
Zdjęcie nr 92. Widok drzwi stalowe na rampie do magazynu na parterze od strony wschodniej - ogniska korozji w dolnej części, duże nieszczelności.

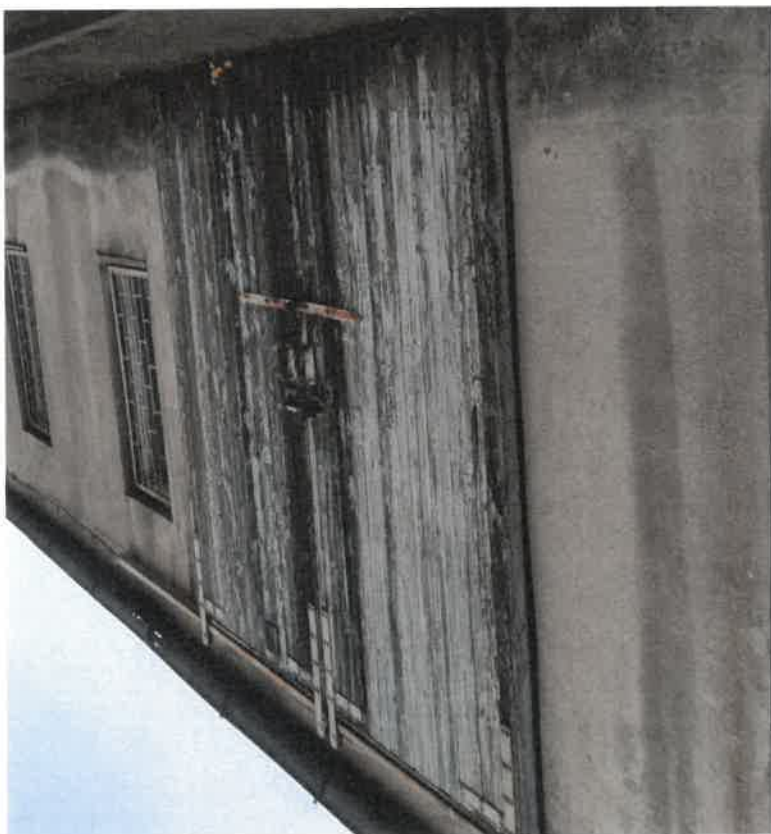
Zdjęcie nr 93. Widok bramy drewnianej na rampie do magazynu na parterze od strony wschodniej
- drzwi wypaczone, duże nieszczelności .

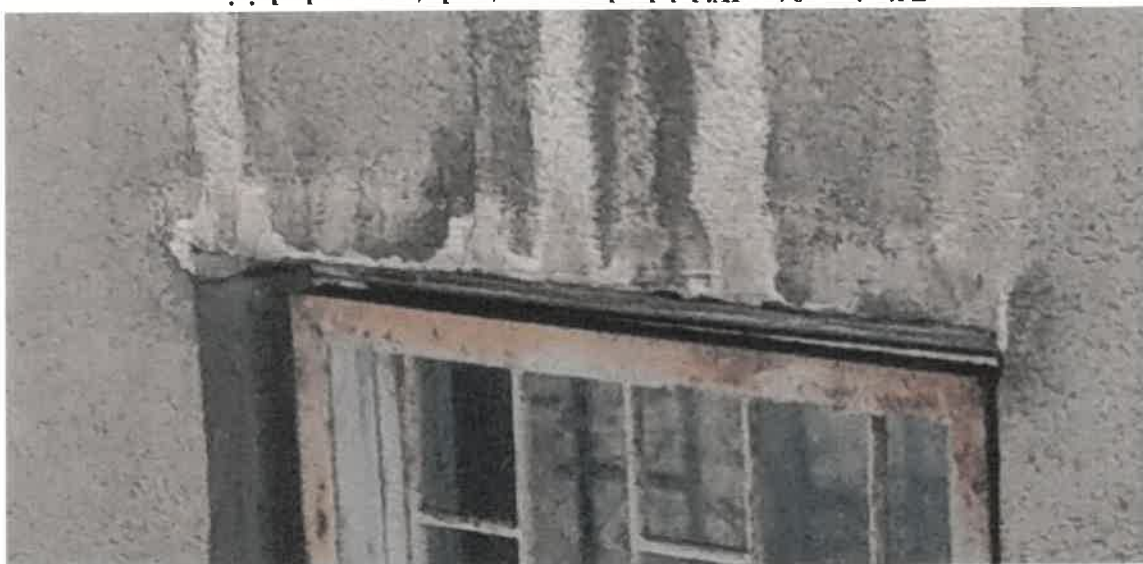
7.6. Obróbki blacharskie, parapety – liczne ogniska korozji , dziury w blasze, częściowo brak rur spustowych – stan zły

Zdjęcie nr 94. Widok braku parapetu od strony wschodniej.

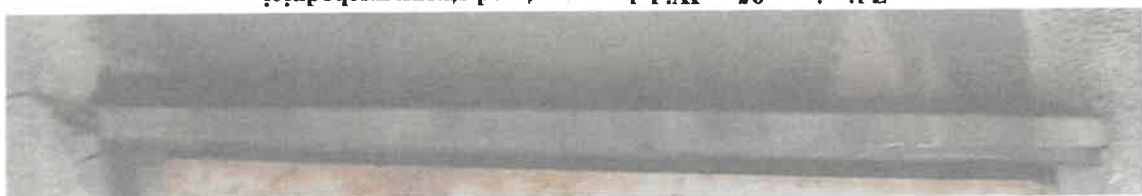
Zdjęcie nr 95. Widok parapetu od strony wschodniej
- mocno skorodowany, nieszczelności połączeń.

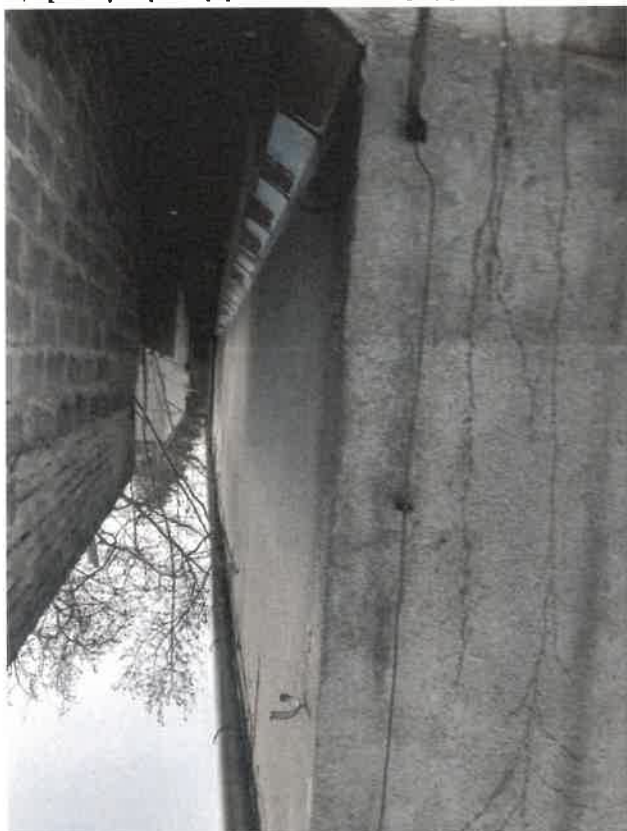
Zdjęcie nr 96. Widok obróbki okapu na murze ścian piwnicy od strony zachodniej
- obróbki mocno skorodowane, miejscowe dziury w blasze, nieszczelności połączeń.

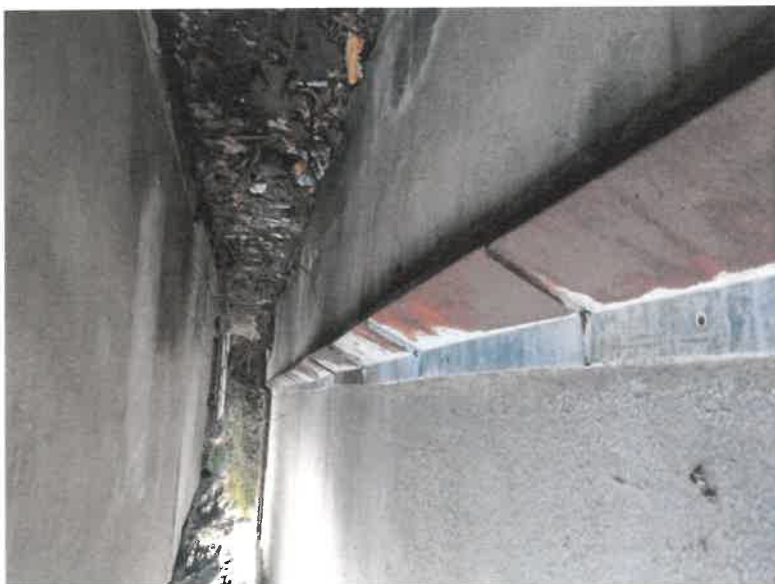
Zdjęcie nr 97. Widok obróbki okapu na murze ścian piwnicy od strony zachodniej
- obróbki mocno skorodowane, miejscowe dziury w blasze, nieszczelności połączeń.

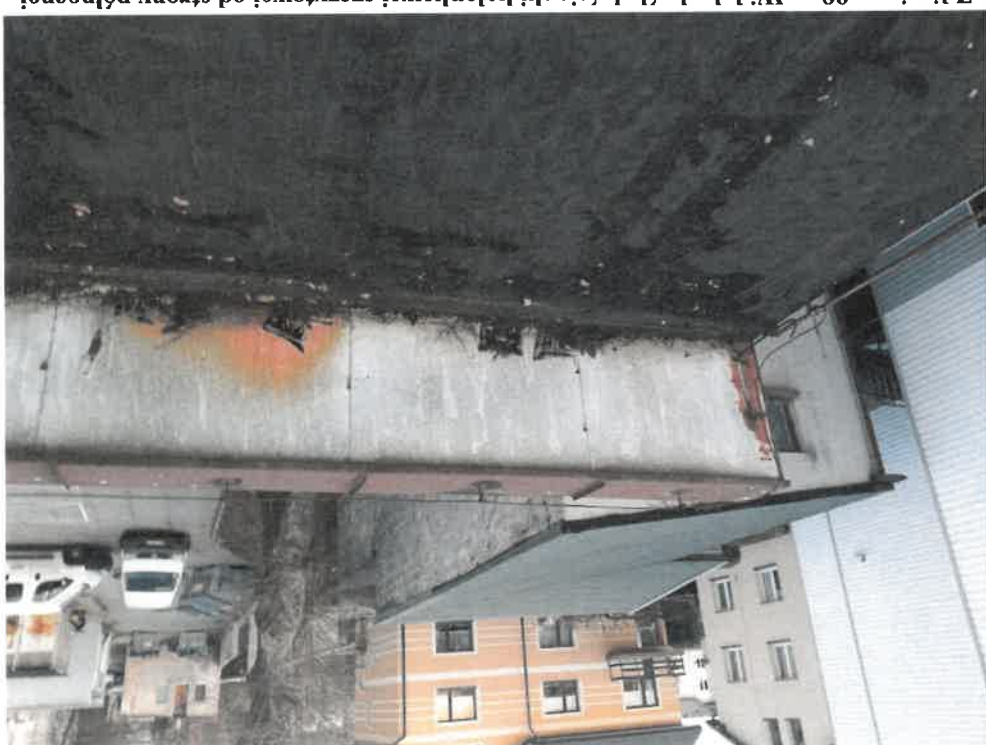
Zdjęcie nr 98. Widok obróbek ścianki kolankowej szczytowej od strony północnej - obróbki mocno skorodowane, miejscowe dziury w blaszce, nieszczelności połączeń.

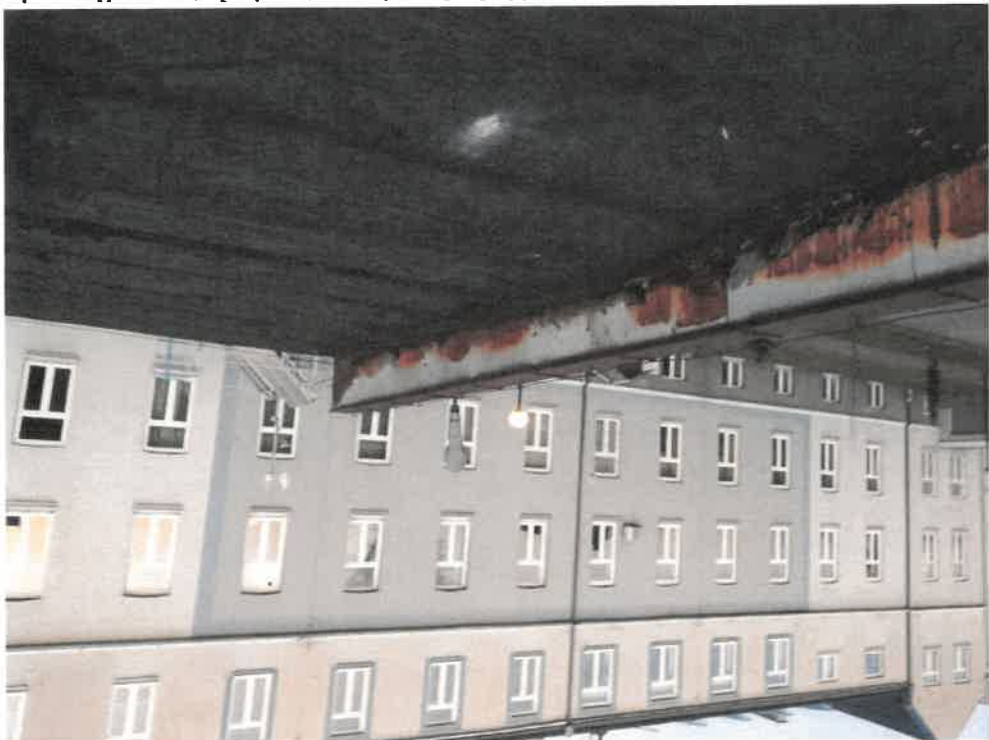
Zdjęcie nr 99. Widok obróbek ścianki kolankowej szczytowej od strony północnej - obróbki mocno skorodowane, miejscowe dziury w blaszce, nieszczelności połączeń.

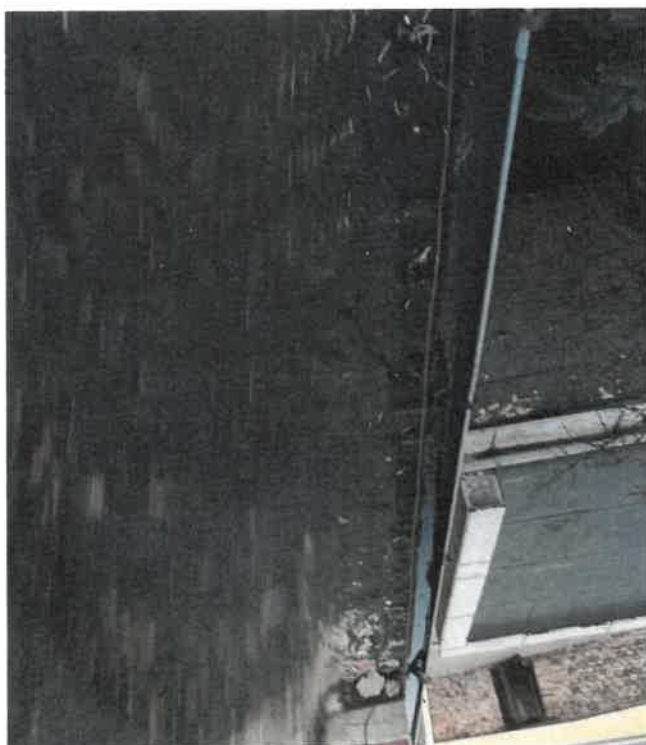
Zdjęcie nr 100. Widok ryny od strony zachodniej
- odcinki korozji, zalegające liście oraz zastój wody.

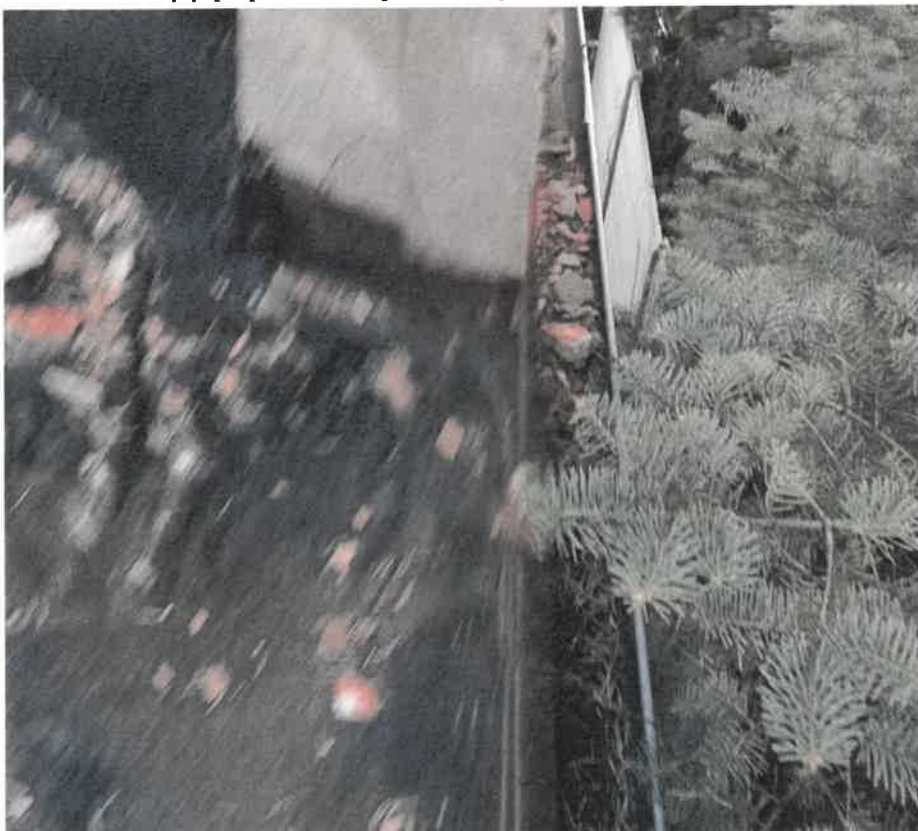
Zdjęcie nr 101. Widok ryny od strony zachodniej
- odcinki korozji, zalegające liście.

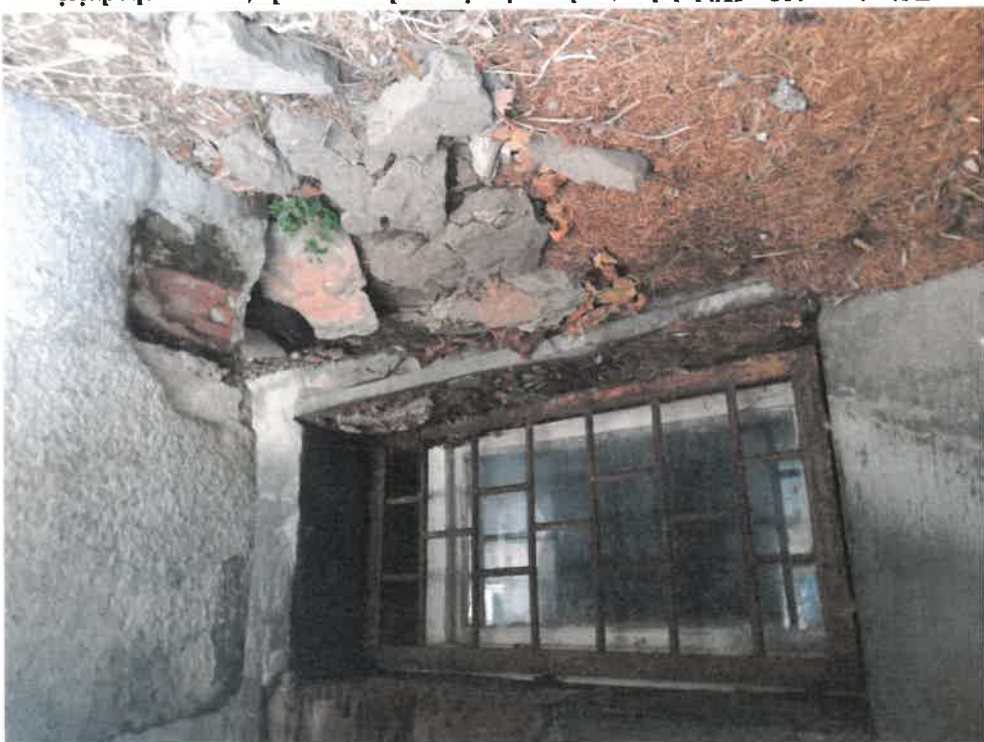
7.7. Kraty okienne - liczne ogniska korozji – stan zły

Zdjęcie nr 102. Widok kraty okna piwnicy pod rampą od strony wschodniej - mocna korozja, zalegające liście.

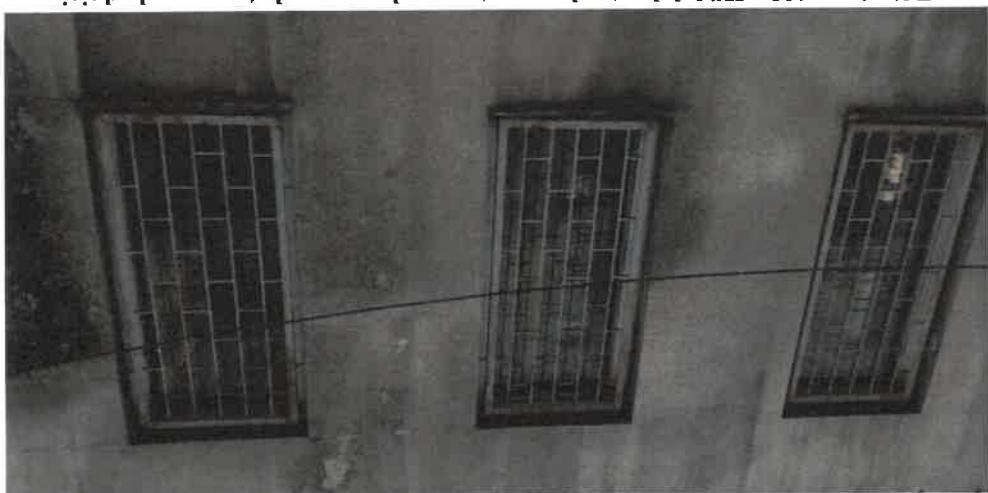
Zdjęcie nr 103. Widok kraty okna parteru nad rampą od strony wschodniej - ogniska korozji.
