**PROGRAM PRAC KONSERWATORSKICH**  
**dla reliktyw zabytkowych murów**  
**odsłoniętych w pomieszczeniu południowo- wschodniego skrzydła**  
**budynku Wydziału Architektury Politechniki Krakowskiej**  
**( pomieszczenie dla windy osobowej )**  
**Politechnika Krakowska ul. Podchorążych 1 w Krakowie**  
**( dawny pałac królewski na Łobzowie )**

**Oprac. Natalia Soran – Maluty nr dypl. 3705**

**kwiecień 2016 r.**

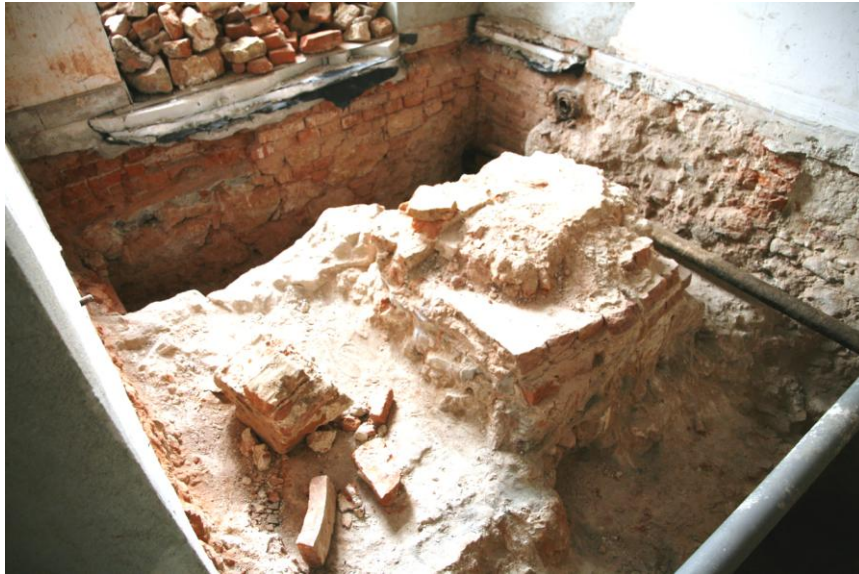
**Fot.1.** Widok ogólny reliktu w pomieszczeniu przeznaczonym dla windy osobowej południowo – wschodniego wydziału architektury.

Element centralny z fragmentem posadzki datowany jest na czasy działalności architekta Santi Guccio<sup>3</sup>. Ściana ceglana po prawej stronie pochodzi z okresu przebudowy tej części budynku na Szkołę Kadetów ( austriacka).

Cegły leżące luzem są historycznie przemieszane, znajdują się tam m.in. tzw. „palcówki” z okresu gotyku, o wysokich walorach wytrzymałościowych, dobrze wypalone. Wyżej – tu niewidoczna, okładzina zewnętrzna z wapienia – duże ciosy, prawdopodobnie z okresu przebudowy Santi Guccio.

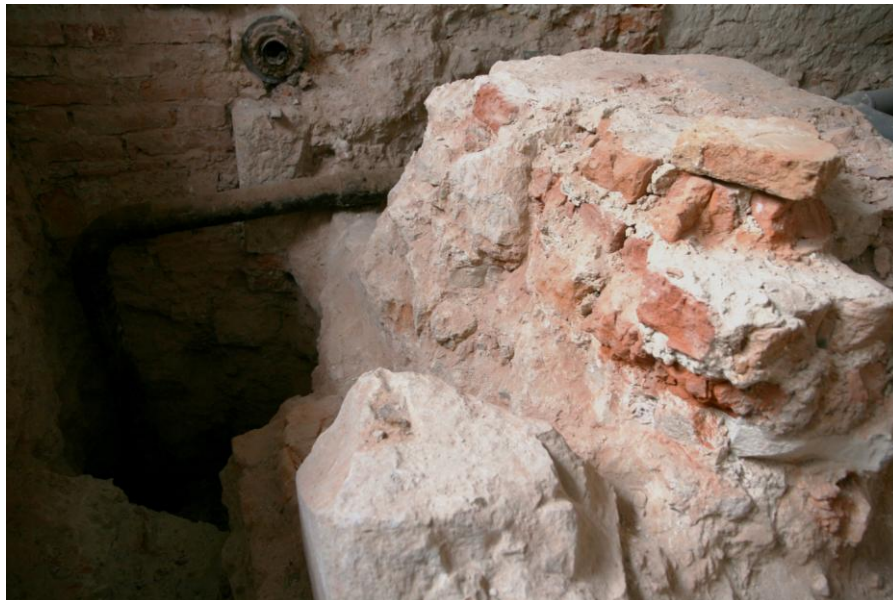
**Fot.2.** Fragment reliktów: widok od strony okna w pomieszczeniu, w dolnej części fotografii widoczny fragment okładziny zewnętrznej pałacu ( Santi Gucci ?) z wapienia, starannie obrobiony. Po lewej stronie pozostałości zejścia do piwnicy ( podziemi), powyżej : pozostałość po instalacjach z okresu austriackiego (?).

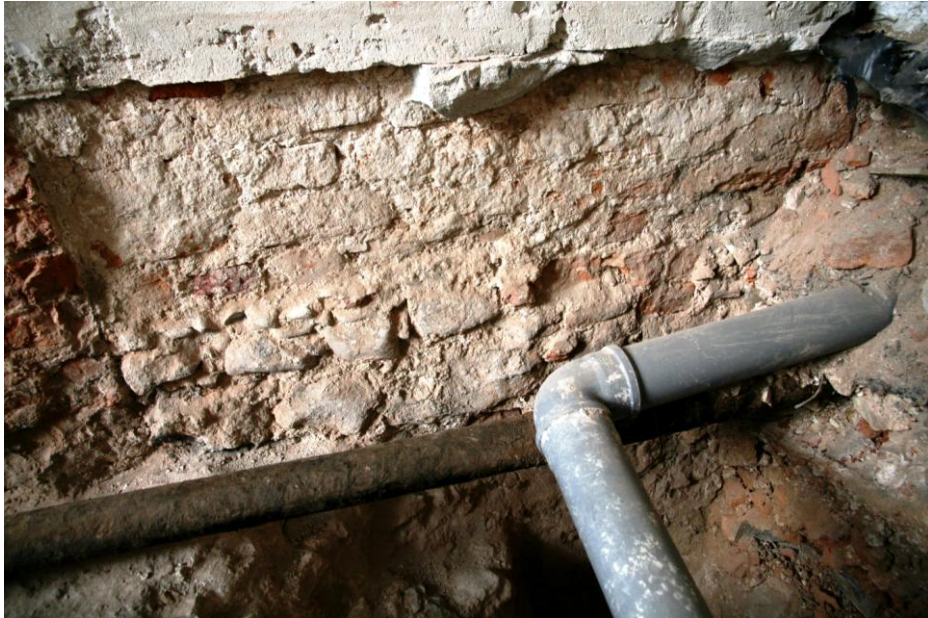
**Fot. 3.** Fragment muru z okresu „austriackiego”, usytuowane naprzeciwko drzwi wejściowych do pomieszczenia ( przed przebudową). Widoczne rury przeznaczone są do usunięcia ( zgodnie z projektem przebudowy ). Na wątku ceglany widoczna gruba warstwa pobiał.

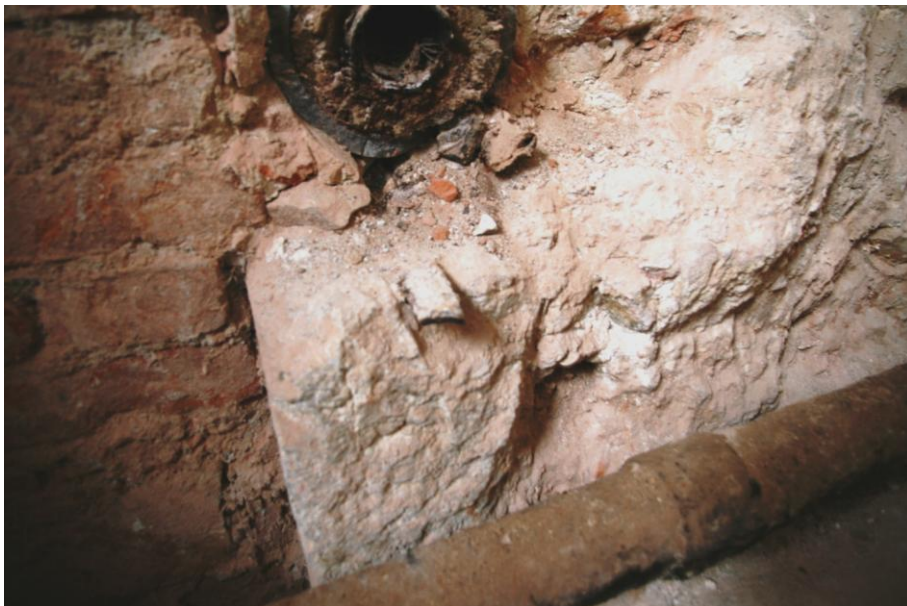
**Fot.4.** Zbliżenie sytuacji z fot.2. : na ścianie naprzeciwko drzwi wejściowych fragmenty wątku z wapienia łamanego, pochodzącego z wcześniejszych faz istnienia pałacu.

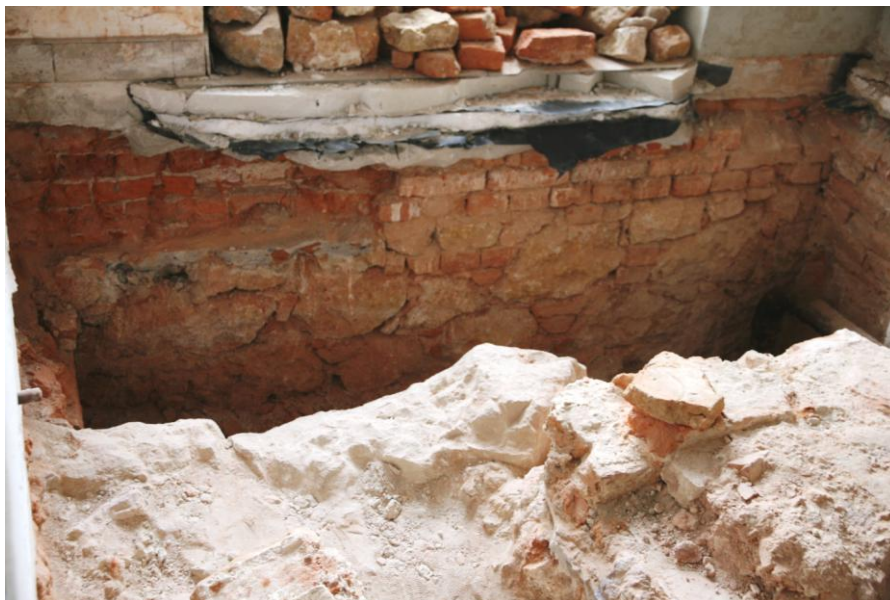
**Fot.5.** Widoczny fragment ściany pod oknem, po lewej stronie drzwi wejściowych (przed przebudową). Widoczne przemieszanie wątków: ceglany i z kamienia łamanego. W tym miejscu planuje się wykonanie częściowej rekonstrukcji wątku z wapiennego kamienia łamanego.

Wykonane zostaną rekonstrukcje wątku z wapienia łamanego na ścianie pod oknem i miejscowe uzupełnienia wątków ceglanych, specjalnie dobranymi materiałami zbliżonymi do pierwotnych, o ile to możliwe pozyskanymi na miejscu.

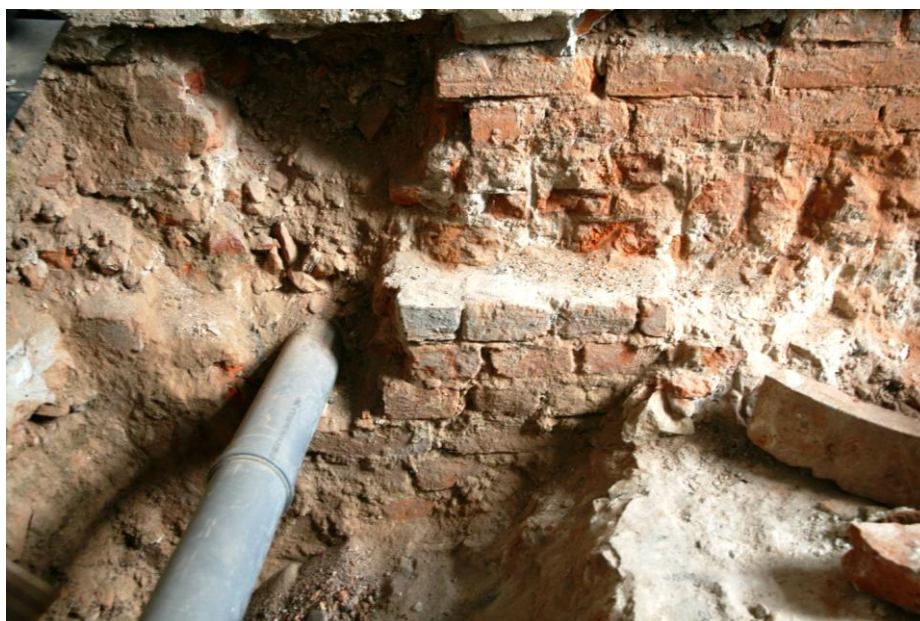
**Fot.6.** Widoczne przemieszanie wątków na jednej ze ścian.
