## **Opinia techniczna o stanie technicznym**

**istniejącego budynku Zespołu Zakładów Opieki Zdrowotnej – Pawilon nr 4,  
Oddział Psychiatryczny i Dzienny Oddział Psychiatryczny w Oświęcimiu przy  
ul. Wysokie Brzegi 4, na działce nr 2007/16 obr.0001 Oświęcim**

**w związku z planowaną przebudową i dobudową windy dla  
niepełnosprawnych istniejącego budynku.**

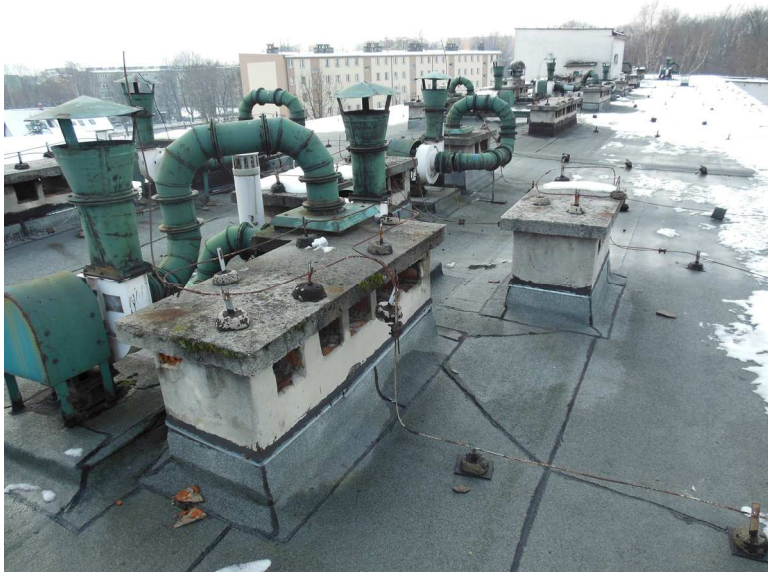
Widoczne ubytki tynku oraz zniszczone płytki przykrywające

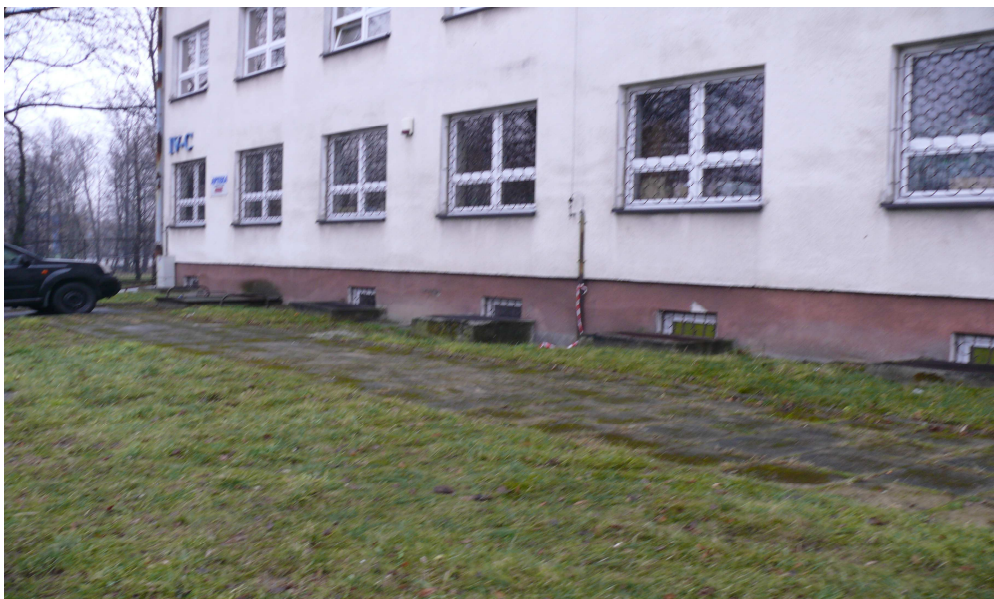
Zawilgocone i zniszczone doświetlenia piwnic

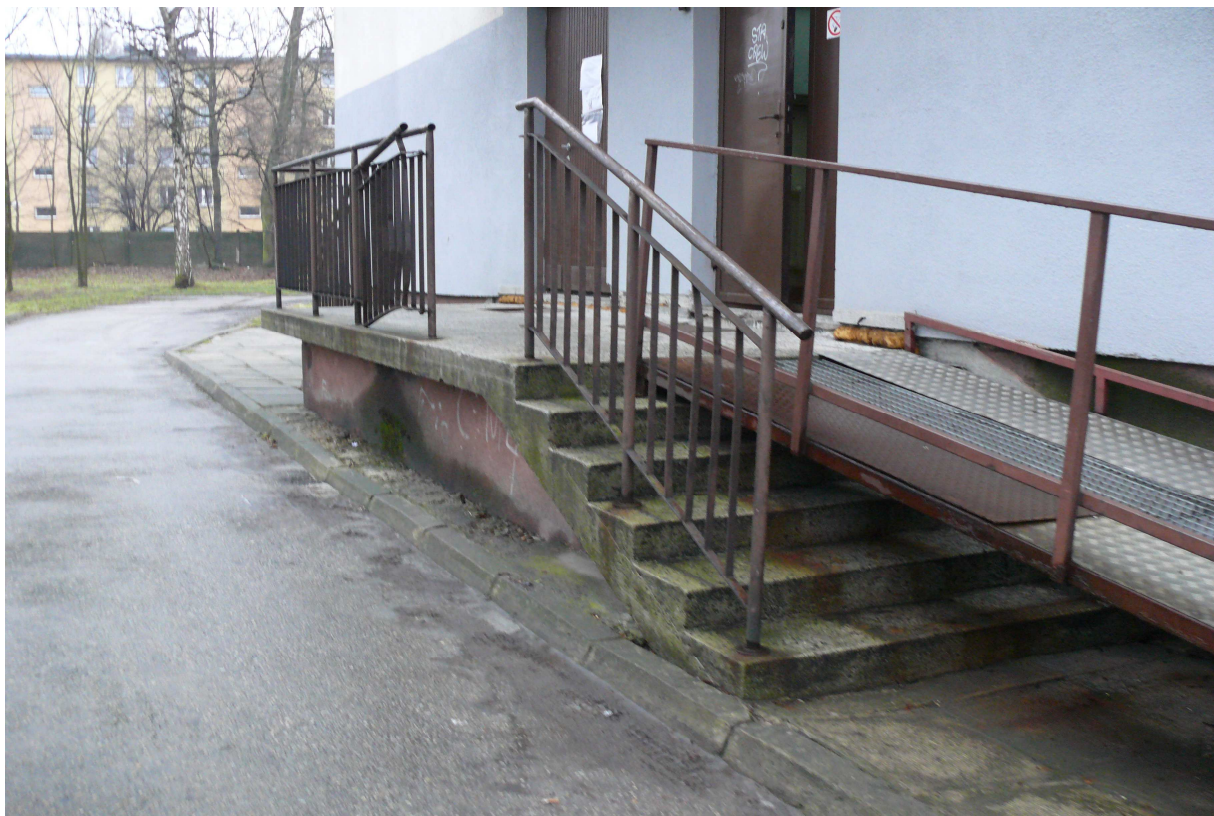
Elementy zewnętrzne przeznaczone do rozbiórki /elewacja wschodnia/

- Elewacja wschodnia
  1. Wyburzenie schodów wejściowych i podjazdu dla niepełnosprawnych.
  2. Wykonanie nowego podjazdu dla niepełnosprawnych i schodów wejściowych
  3. Wyburzenie żelbetowego daszku nad wejściem

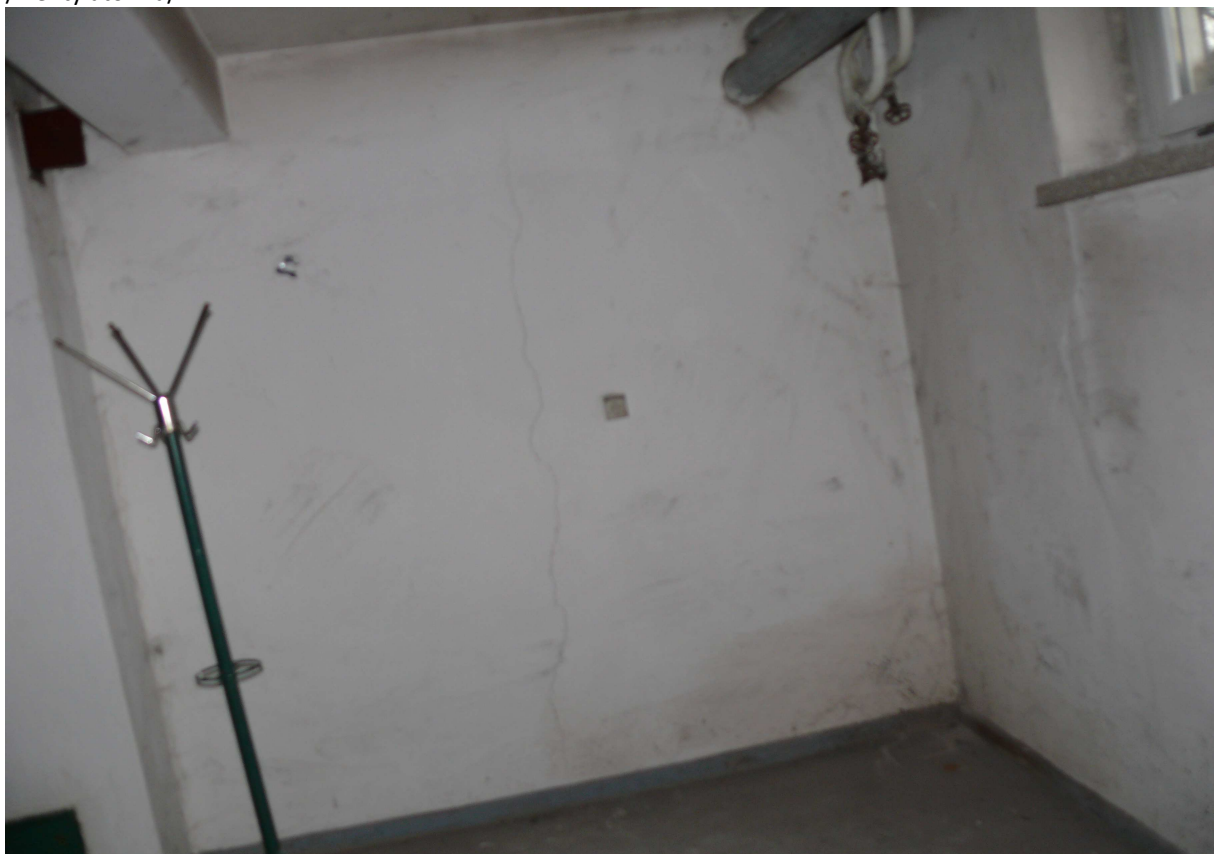
Ściany piwnic wykonano jako betonowe wylewane na mokro. Część z nich wykazuje uszkodzenia w postaci rys pionowych, odpadających tynków oraz zawilgocenia w części przypodłogowej. Należy przewidzieć skucie uszkodzonych tynków i wykonać nowe na całej powierzchni ściany. Podczas prac dokonać oceny ścian piwnic a w razie stwierdzenia uszkodzeń ścian wezwać projektanta. Nowy tynk na ścianach piwnic wykonać po stwierdzeniu na budowie, iż skute ściany piwnic są suche i nie wykazują pęknięć i zarysowań.

Widoczne zarysowania ścian piwnic  
/wentylatornia/

Inwestor w dodatkowym zadaniu inwestycyjnym powinien dokonać napraw elementów nośnych konstrukcji. Ściany piwnic, które mają widoczne uszkodzone tynki wewnętrzne, oraz zacieki na tynku należy odnowić. Uszkodzone ściany wzmocnić , wysuszyć mury piwnic oraz wykonać nowe tynki na ścianach, po wcześniejszej dokładnej ocenie stanu ścian piwnic po skuciu tynków i wysuszeniu ścian piwnic.

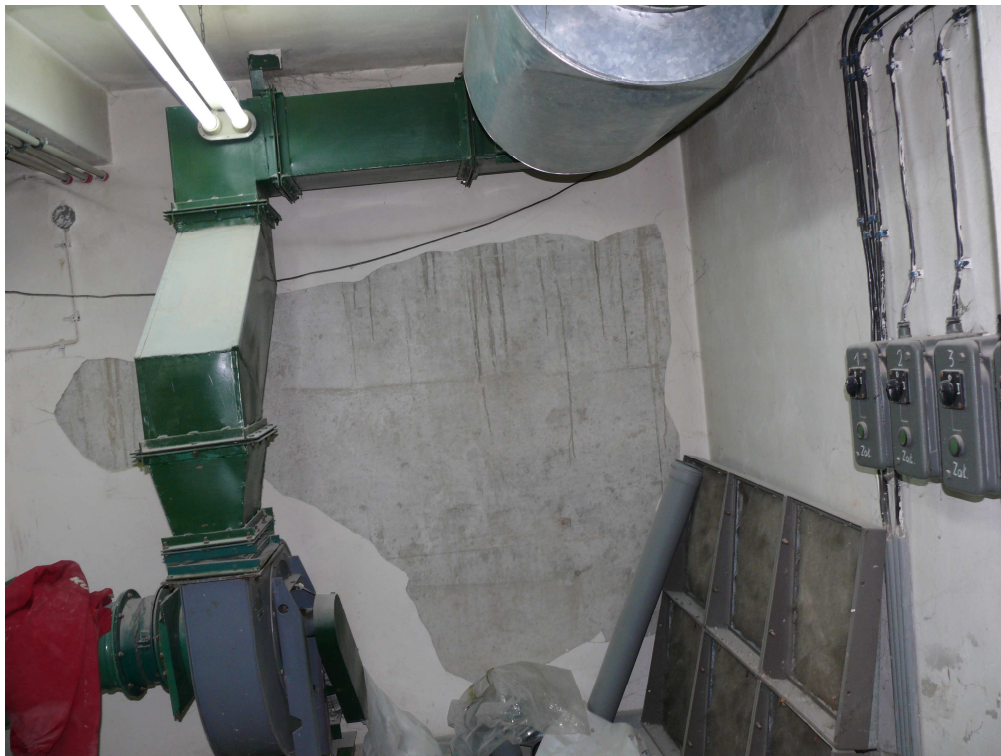
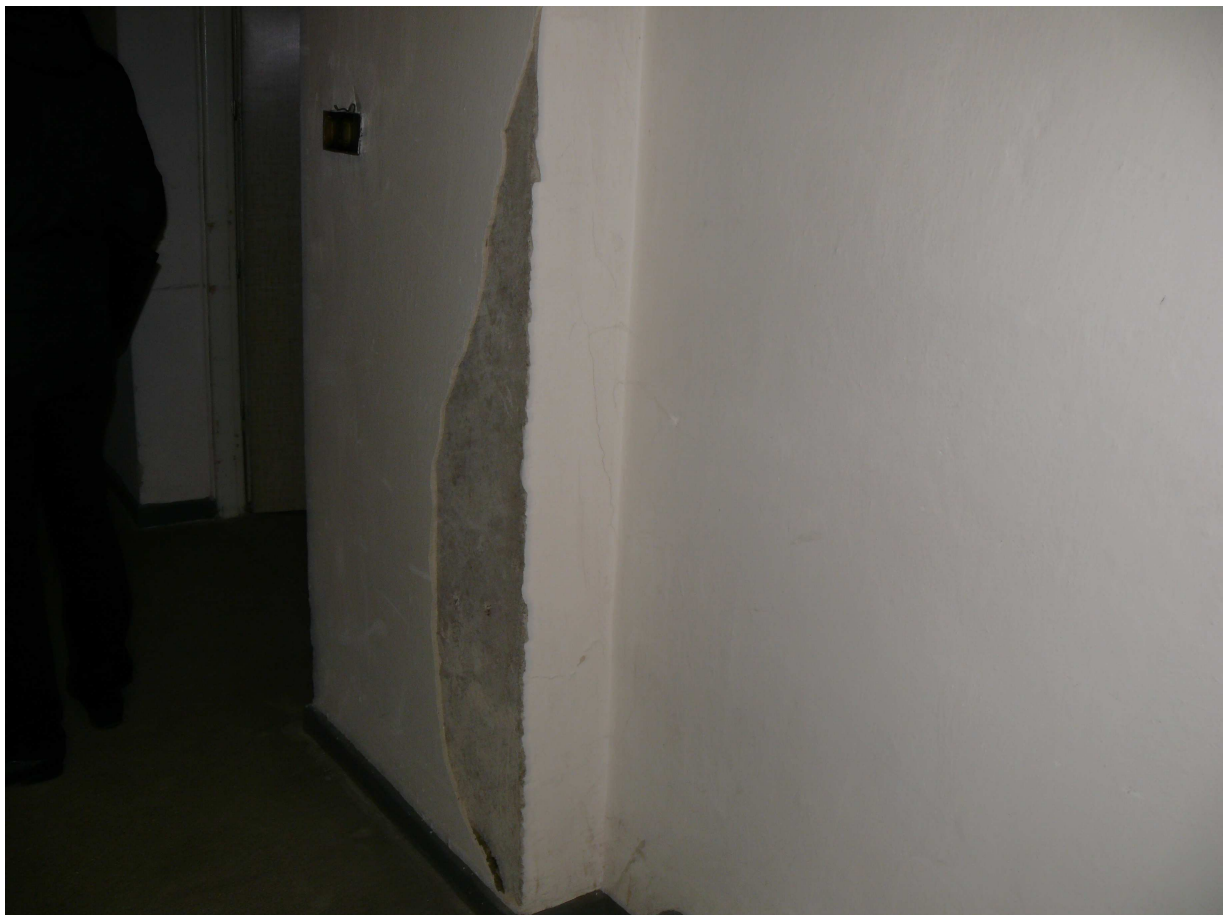
Ubytki tynków /piwnica/

- ✧ Skuć zawilgocone i uszkodzone tynki na ścianach w piwnicach i wykonanie nowych tynków, decyzję podejmie architekt w ramach projektu wykonawczego.
- ✧ Wykonać w piwnicy nowe ścianki działowe z cegły dziurawki kl.15 na zaprawie cementowo-wapiennej kl.10, kotwiąc zamurowania z istniejącymi ścianami nośnymi według projektu wykonawczego konstrukcji. W pomieszczeniu, w którym z popękaną posadzką wykonać dodatkową ławę żelbetową pod nową ściankę.

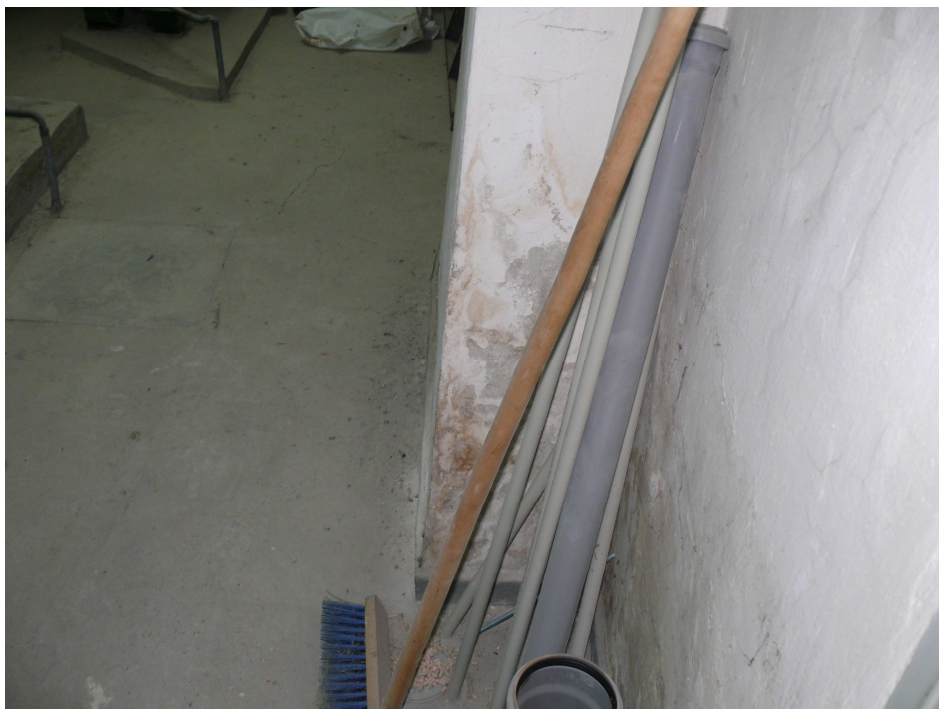
Zawilgocenie ścian piwnic

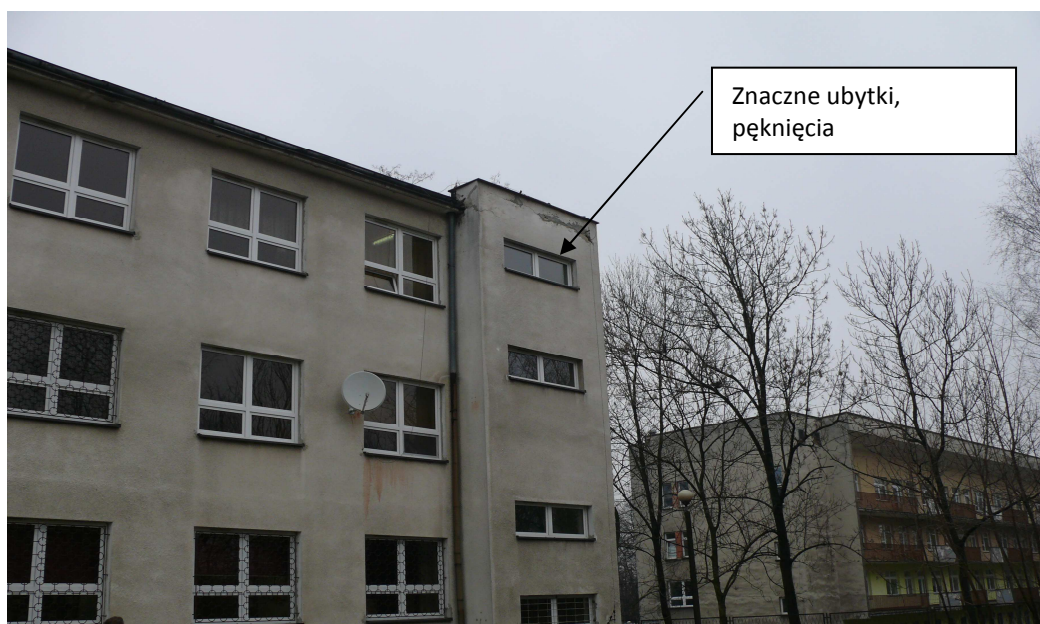
Uszkodzenia elewacji

- ⌘ Uzupełnić ubytki w tynkach i dokonać naprawy czapek kominowych przy otworach wentylacyjnych na poziomie stropodachu.
- ⌘ Przed przystąpieniem do ocieplenia budynku należy dokonać napraw pęknięć ścian elewacji.
