RZUT WIĘŻBY DACHOWEJ

DPS w Klisinie Filia Kietrz

skala 1:100

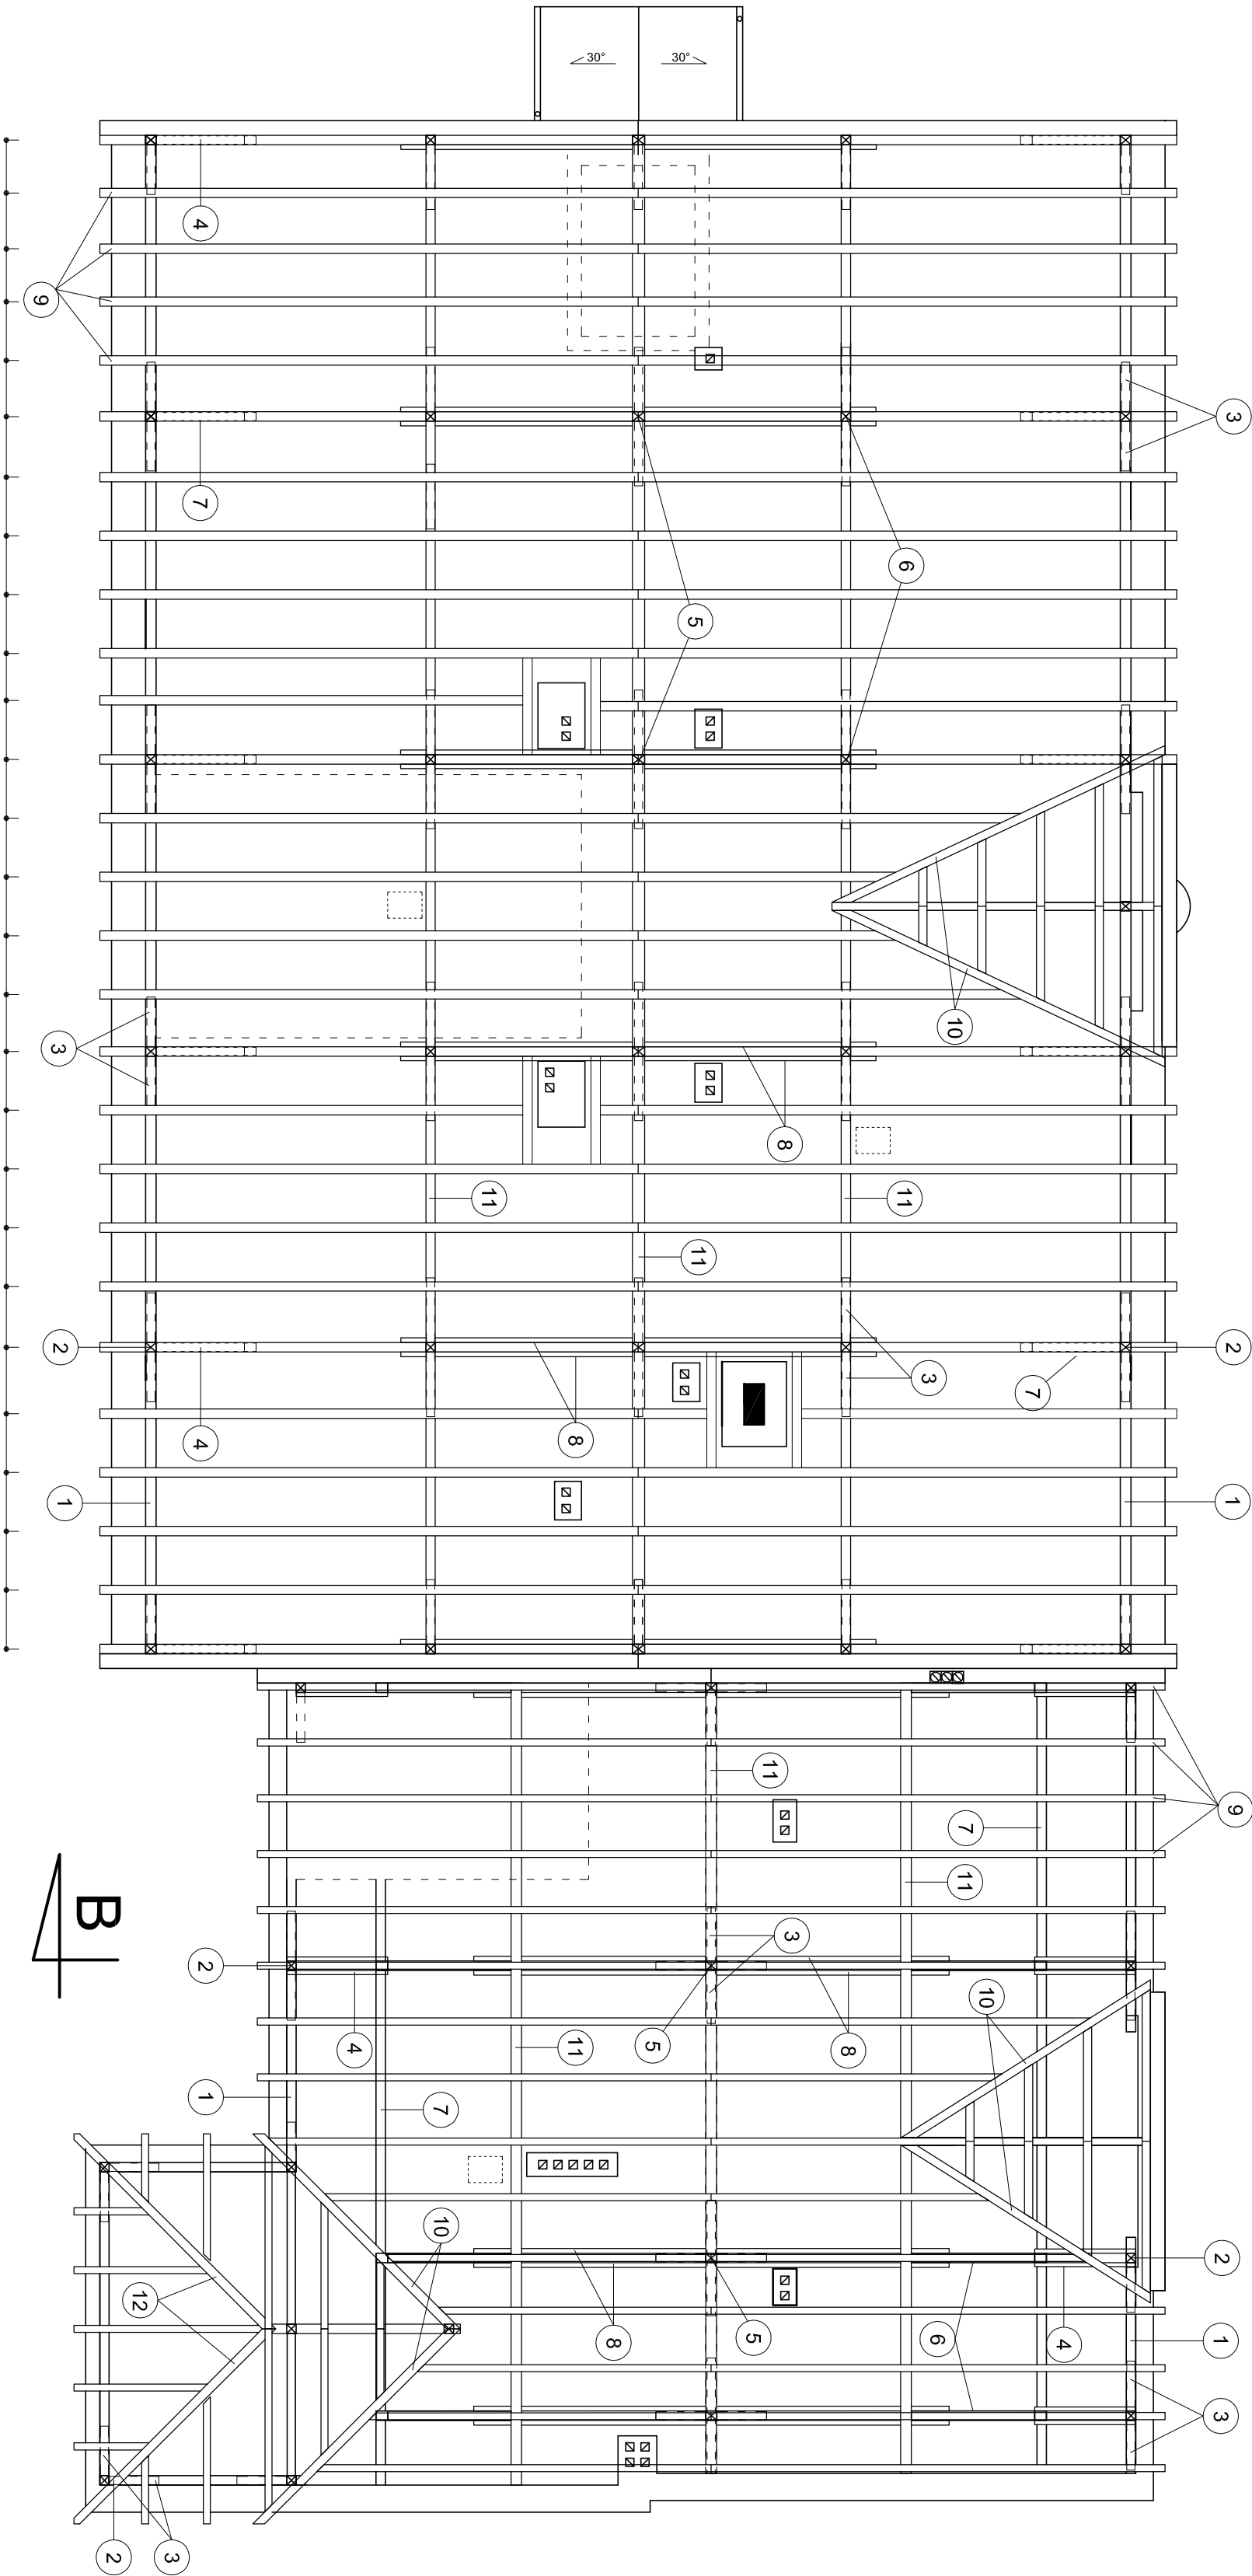
krokwie w rozstawie osiowym co 80 - 110 cm

CZĘŚĆ WSCHODNIA

CZĘŚĆ ZACHODNIA

krokwie w rozstawie osiowym co 80 - 105 cm
