60-816 POZNAŃ OS. WL. ŁOKIETKA 12 H TEL.600 887 789			
Umowa: 77/2017	Inwestor: SZPITAL WOJEWÓDZKI W POZNANIU	Nr. Rysunku: 1	
Stadium opracowania: PB.+W	Objekt: BUD. ROTUNDY. SZATNIA ODZIEŻY	Branża: ARCH.	
Data opracowania: 06.2017r	Treść rysunku: RZUT I PRZEKRÓJ - STAN ISTNIEJĄCY, WYBURZENIA	Skala: 1:50	
Projektant: JANUSZ DUBICKI mgr inż. arch. upr. bud. 49487/Pw	Podpis:	Opracował: HUBERT JERUZAL mgr inż. arch.	Podpis:
Sprawdził: WOJCIECH ŚPIKOWSKI mgr inż. arch. upr. bud. 19182/Pw	Podpis:

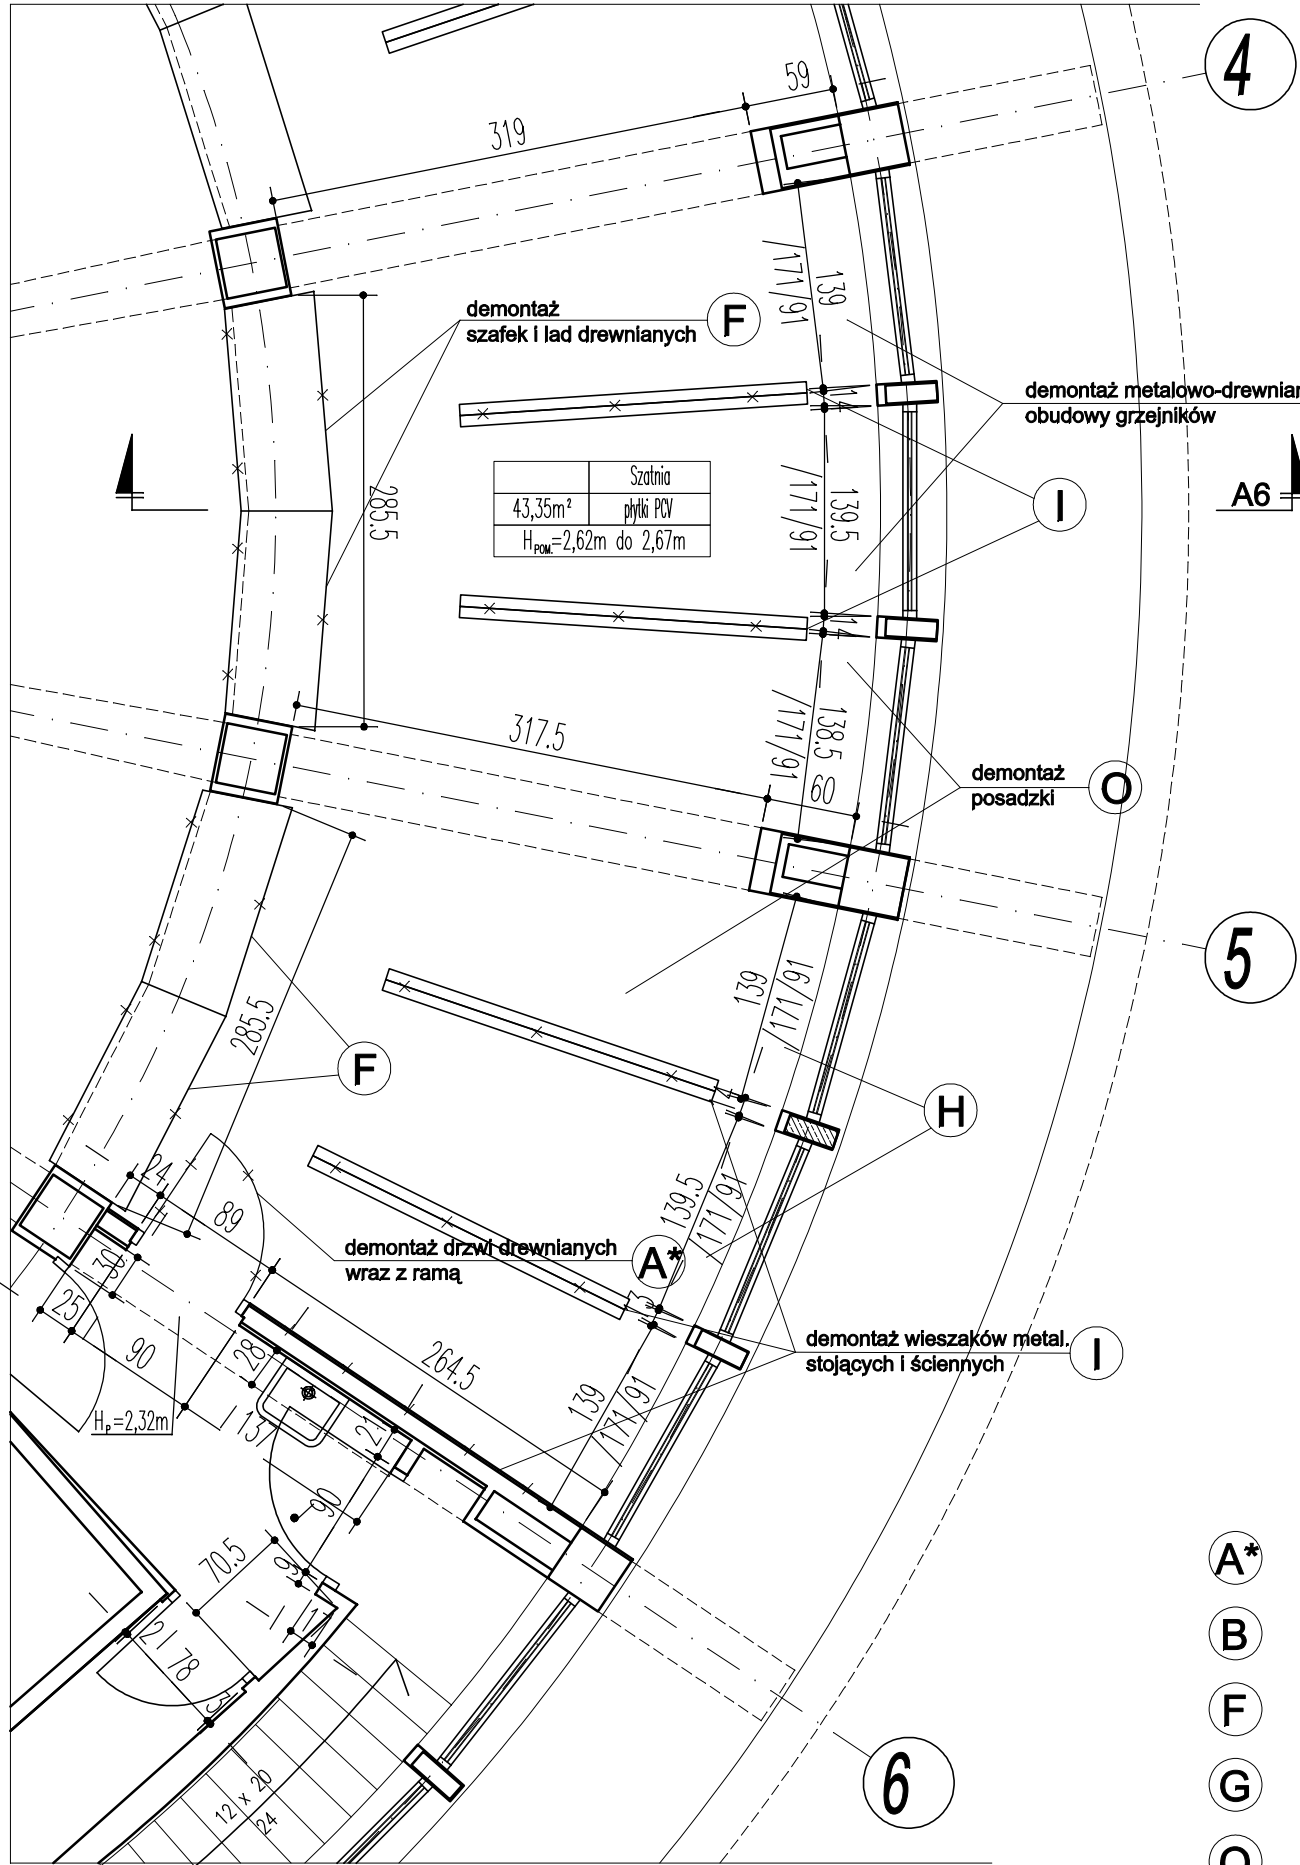
RZUT SZATNI

- A*** demontaż drzwi wraz z ościeżnicą
* (i drewnianą okładziną ościeży)
- B** demontaż umywalk
- F** demontaż szafek z blatem
- G** demontaż drzwi i okien
w metalowych ramach
- O** demontaż posadzki
- P** wyburzenie ściany
