**EKSPERTYZA BUDOWLANA**  
**STANU TECHNICZNEGO ELEMENTÓW KONSTRUKCYJNYCH**  
**W SALI AUDYTORYJNEJ NR 3 W RYZALICIE NA I PIĘTRZE**  
**BUDYNKU 10-21 WYDZIAŁU INŻYNIERII ELEKTRYCZNEJ I**  
**KOMPUTEROWEJ POLITECHNIKI KRAKOWSKIEJ, DZIAŁKA 3/12,**  
**OBR. 118 ,**  
**UL. WARSZAWSKA 24, KRAKÓW - ŚRÓDMIEŚCIE**

**BRANŻA KONSTRUKCJA**

**Inwestor:**                **Politechnika Krakowska im. Tadeusza Kościuszki**  
                                      **ul. Warszawska 24 31-155 Kraków**

**KRAKÓW, czerwiec2013**

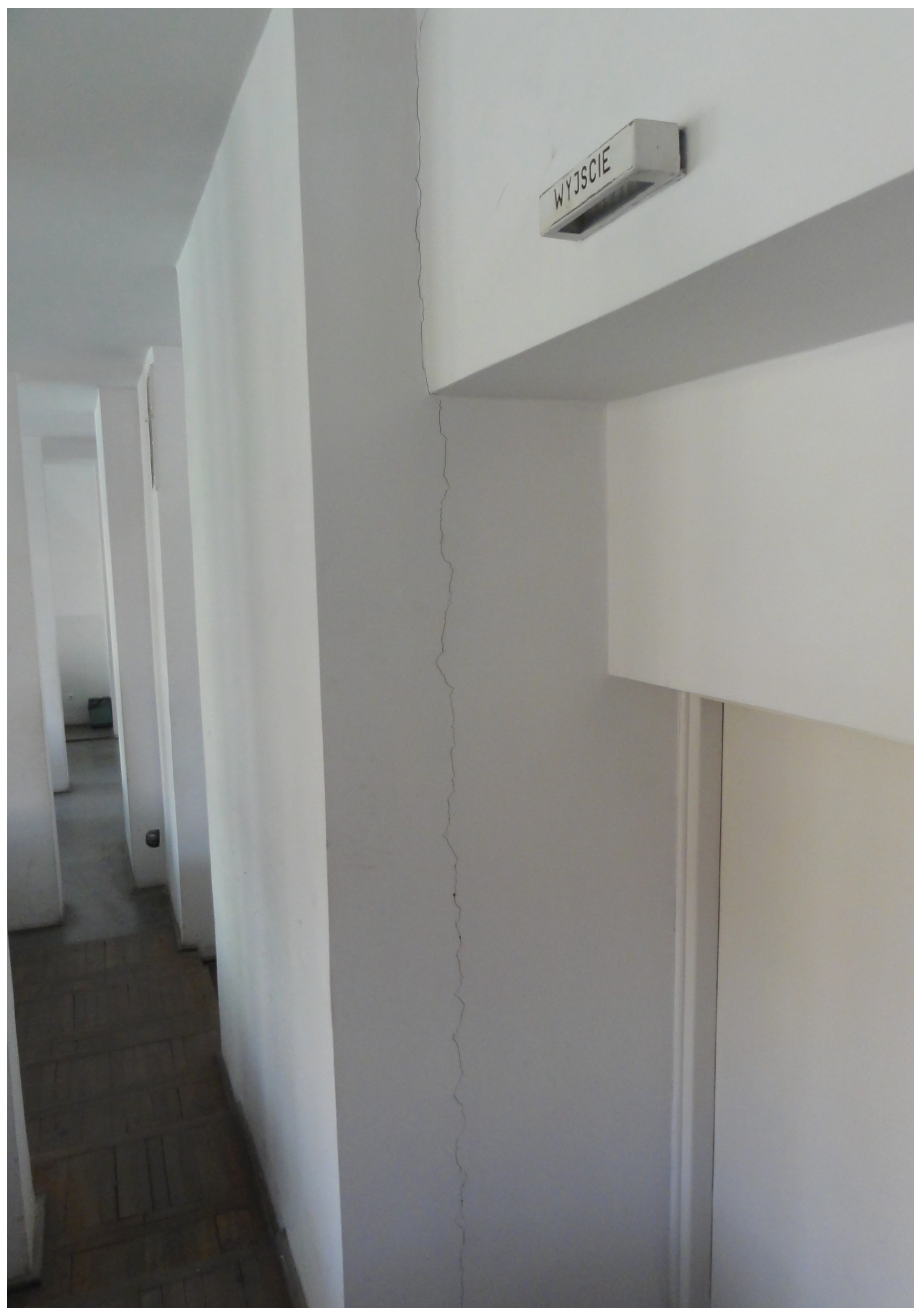
Po stronie wewnętrznej korytarza i sali w ścianie gr 90cm nie zauważono zarysowań czy pęknięć które świadczyłyby o niewłaściwej pracy fundamentów. Stwierdzono makroskopowo rysy na styku starych ścian nośnych i nowych wypełniających szkielet żelbetowy ryzalitu. Pęknięcia pionowe są typowe przy braku zastosowania wypełnienia elastycznego szczeliny dylatacyjnej. Powyższe pęknięcia pionowe świadczą o różnicy przemieszczeń pionowych (osiadań) fundamentów nowych części ryzalitu i starych części budynku głównego.

Fot.3. Widok zarysowania na styku ściany wypełniającej szkielet żelbetowy i ściany budynku głównego w miejscu przechodzącej dylatacji w sali nr 3.

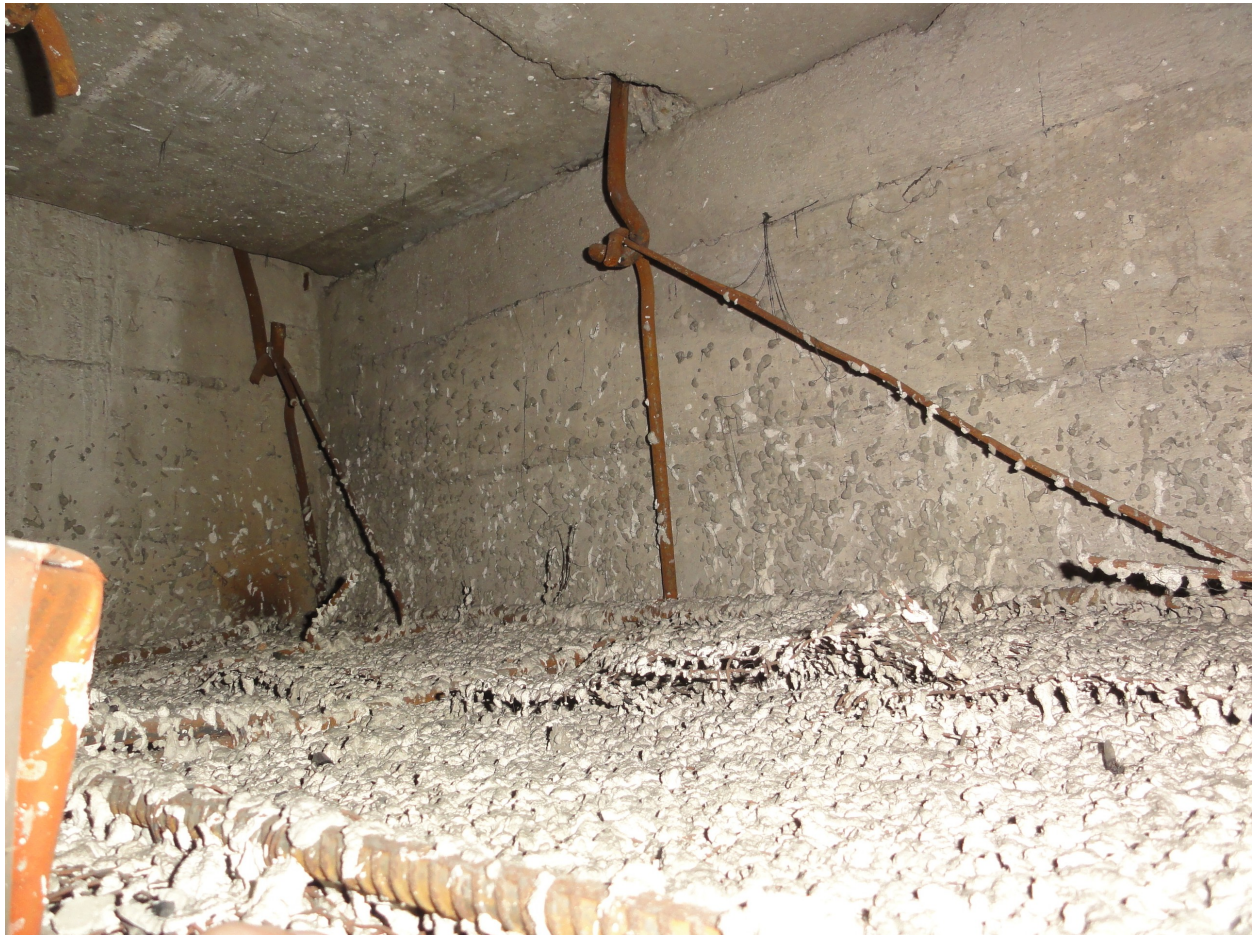
posiadają konstrukcję żelbetową w postaci płyt żelbetowych stropowych o wymiarach ok. 10x120x350cm opartych na belkach ramy o przekroju 30x50cm, a na nich ułożone są warstwy podłogowe gr. 10 cm.

Sufit podwieszany stanowi siatka Rabetza z obrzutką z betonu gr. ok. 4.0 cm, mocowana do wieszaków stalowych zakotwionych w płytach stropowych.

- Stropy w postaci prefabrykowanych płyt żelbetowych gr 10cm opartych na belkach żelbetowych opartych na słupach żelbetowych nie wykazują nadmiernych ugięć. Oględziny techniczne nie ujawniły makroskopowo widocznych (konstrukcyjnych) rys czy pęknięć, które mogłyby świadczyć o przeciążeniu lub nadmiernych ugięciach płyt.

Ogólny stan techniczny stropów określa się jako dobry.

Fot.4. Widok konstrukcji sufitu podwieszanego i stropu międzypiętrowego żelbetowego z widocznymi płytami prefabrykowanymi i belką żelbetową.

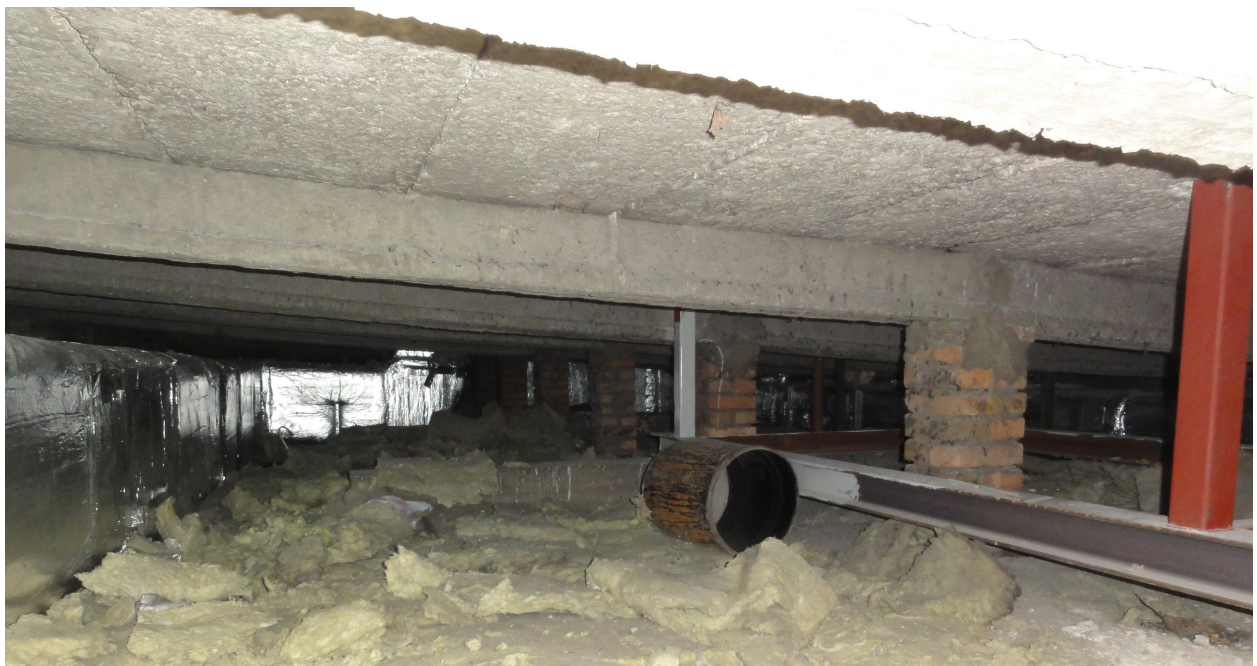
W formie stropodachu żelbetowego wentylowanego. Konstrukcję nośną stanowią słupki murowane z cegły pełnej o przekroju 25x25cm na których oparte są podwójne belki prefabrykowane DZ a na nich płyty dachowe o wymiarach 5x50x180cm .

Fot.5. Widok konstrukcji stropodachu wentylowanego z widocznymi płytami i belkami DZ.

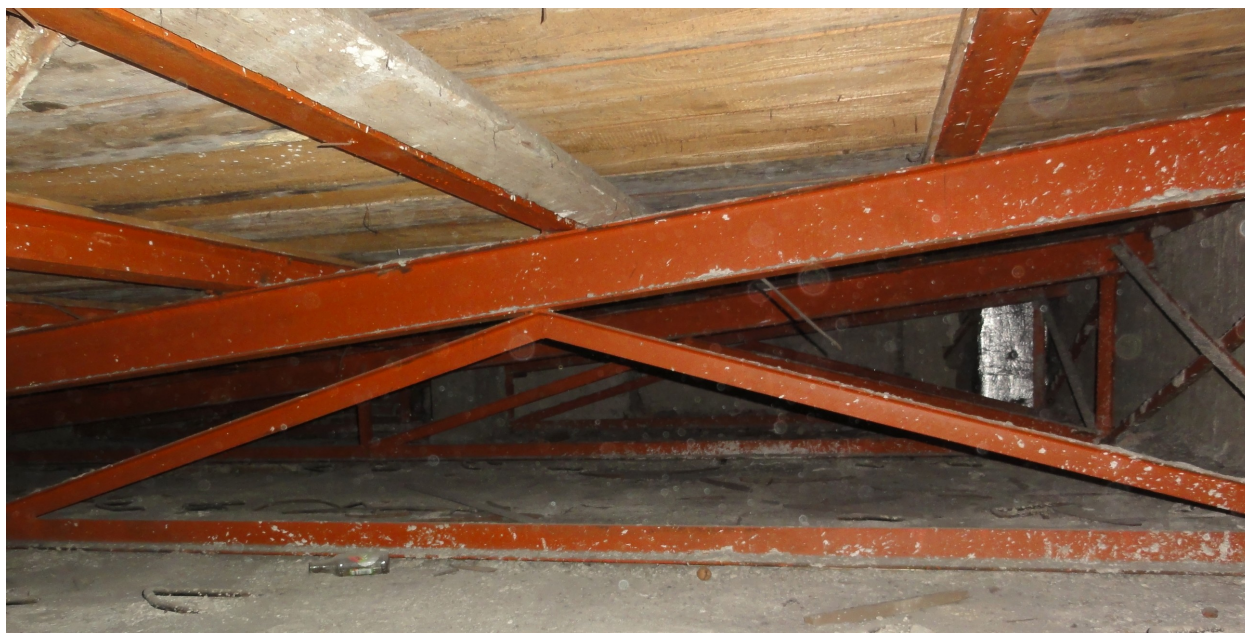
- Podesty audytoryjne w sali wykładowej nr 3 zrealizowane zostały jako konstrukcja stalowych kratownic (pasy górne: IPE180 pasy dolne w postaci kątownika 80x80x8, słupki i krzyżulce: teowniki T60x60x5) na których opierają się belki poprzeczne w postaci kątownika 80x80x8 stężające układ kratownic oraz konstrukcja drewniane stopni. Nie zauważono ugięć które mogłyby świadczyć o przeciążeniu elementów nośnych konstrukcji stalowej podestów.

Ogólny stan techniczny konstrukcji nośnej podestów określa się jako dobry.

Fot.5. Widok konstrukcji stalowej podestu pod krzesła sali audytoryjnej nr 3

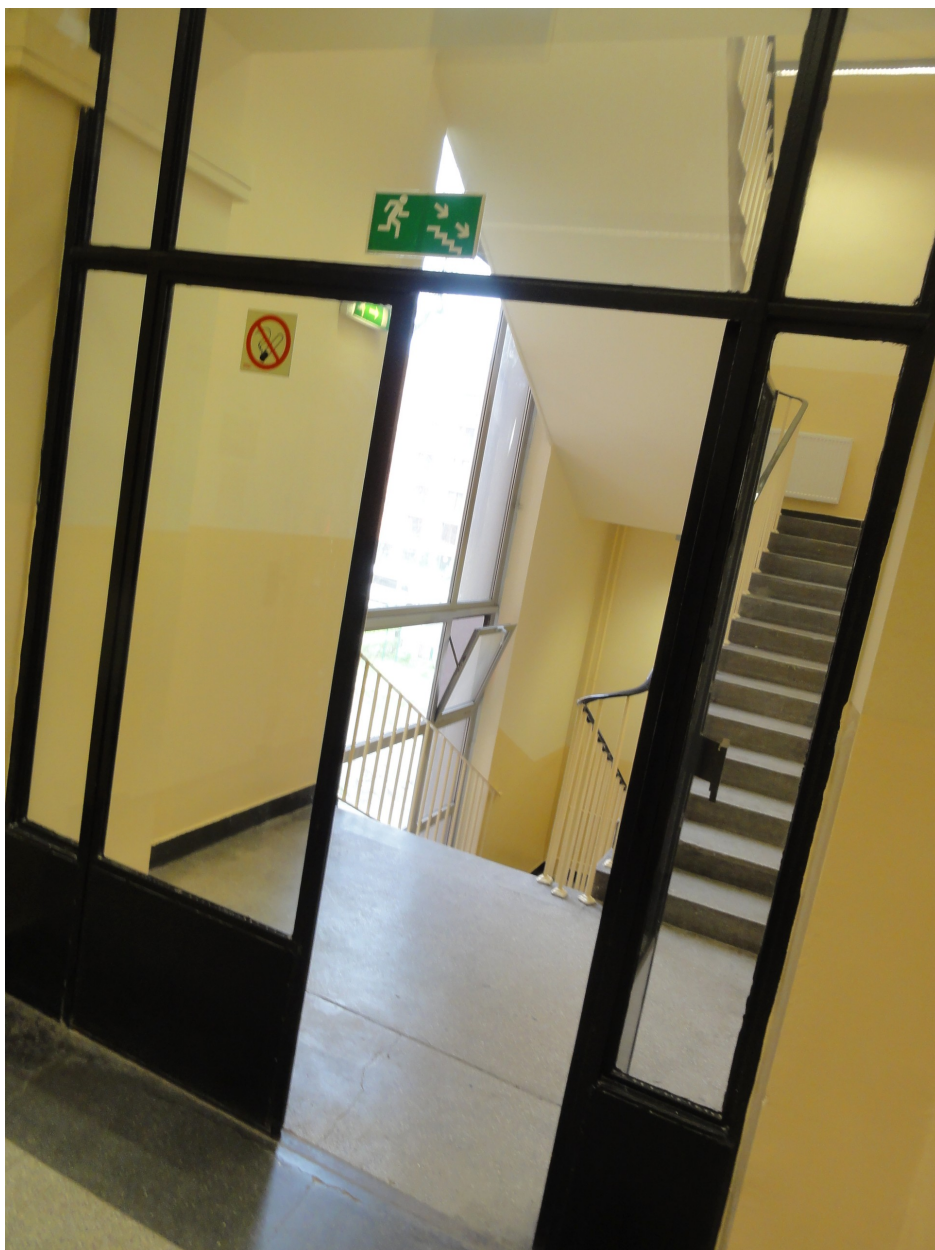
Konstrukcję nośną klatki stanowią płyty żelbetowe biegu i spocznika oparte na belkach spocznikowych i ścianach klatki schodowej. Belki i płyty spocznikowe wsparte są na ścianach podłużnych klatki schodowej. Przy starym budynku w płycie spocznika klatki wykonano dylatację.

Fot.6. Widok klatki schodowej ewakuacyjnej.
