## POMIESZCZENIE NR 119

### IV.OPIS

## V. TECHNIKA ORYGINAŁU

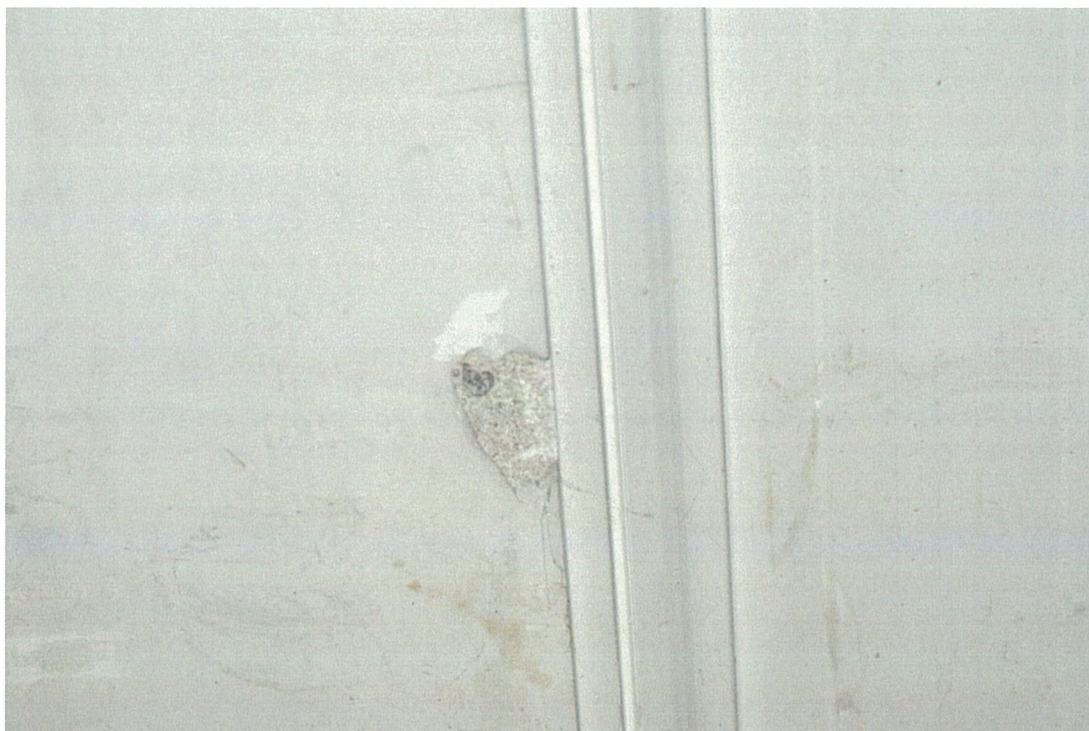
### Odkrywka nr 119.1 – ściana południowa, detal ekranu

Warstwy technologiczne	Oznaczenie kolorystyczne warstwy	Warstwy chronologiczne	Datowanie	Określenie warstw	Grubość warstw
1		I	Poł XX w.	Zaprawa wapienna	1,5 cm
1		I	Poł. XX w.	Szlichta gipsowa	0,5 cm

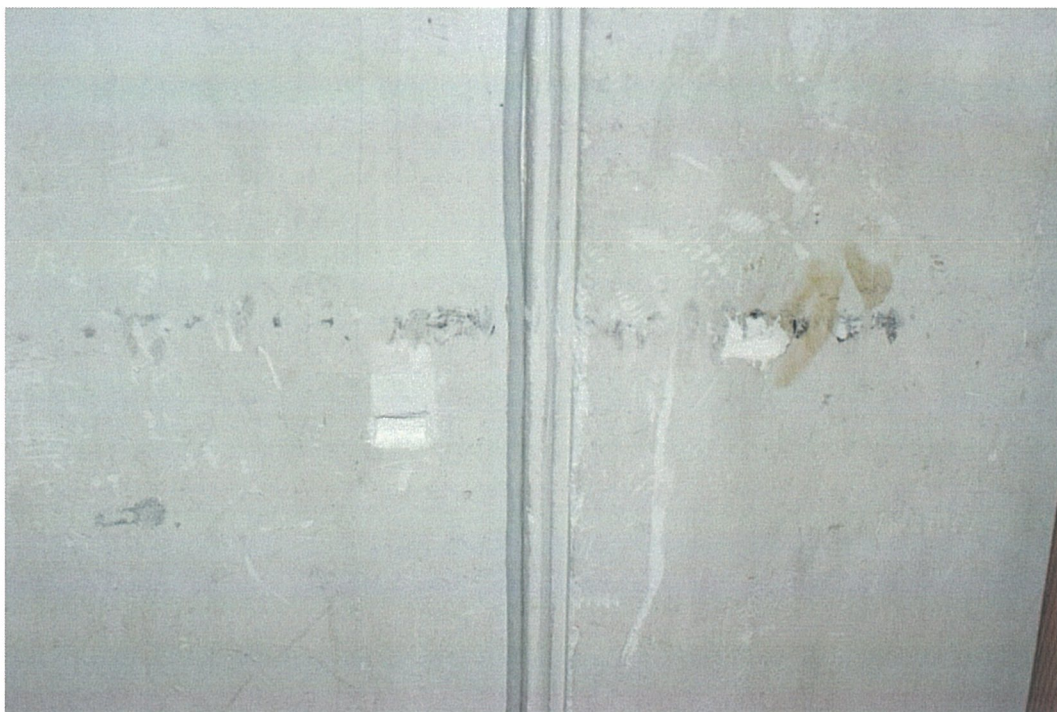
**Odkrywka nr 119.2- ściana południowa, ekran ścienny**

Warstwy technologiczne	Oznaczenie kolorystyczne warstwy	Warstwy chronologiczne	Datowanie	Określenie warstw	Grubość warstw
1		I	Poł. XX w.	Szlichta gipsowa	0,5 cm

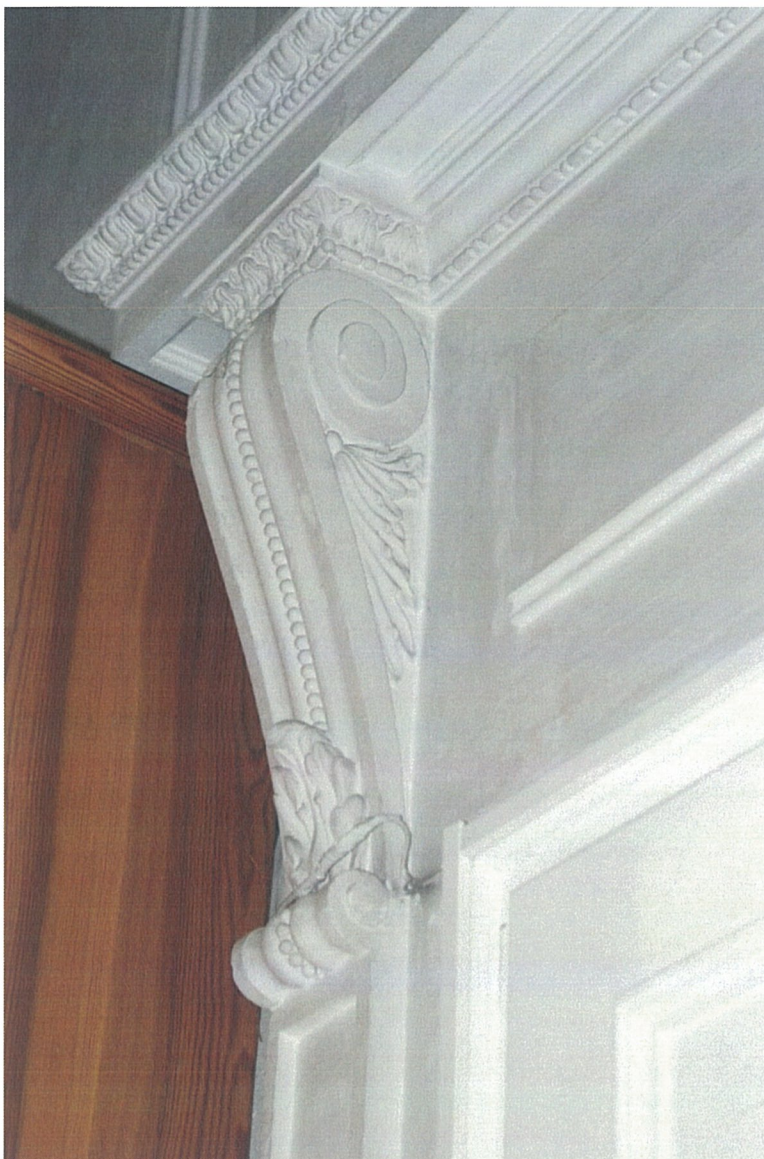
**Odkrywka nr 119.4 – detal sztukatorski supraporty**

Warstwy technologiczne	Oznaczenie kolorystyczne warstw	Warstwy chronologiczne	Datowanie	Określenie warstw	Grubość warstw
1		I	Poł. XX w.	Gips	5 cm

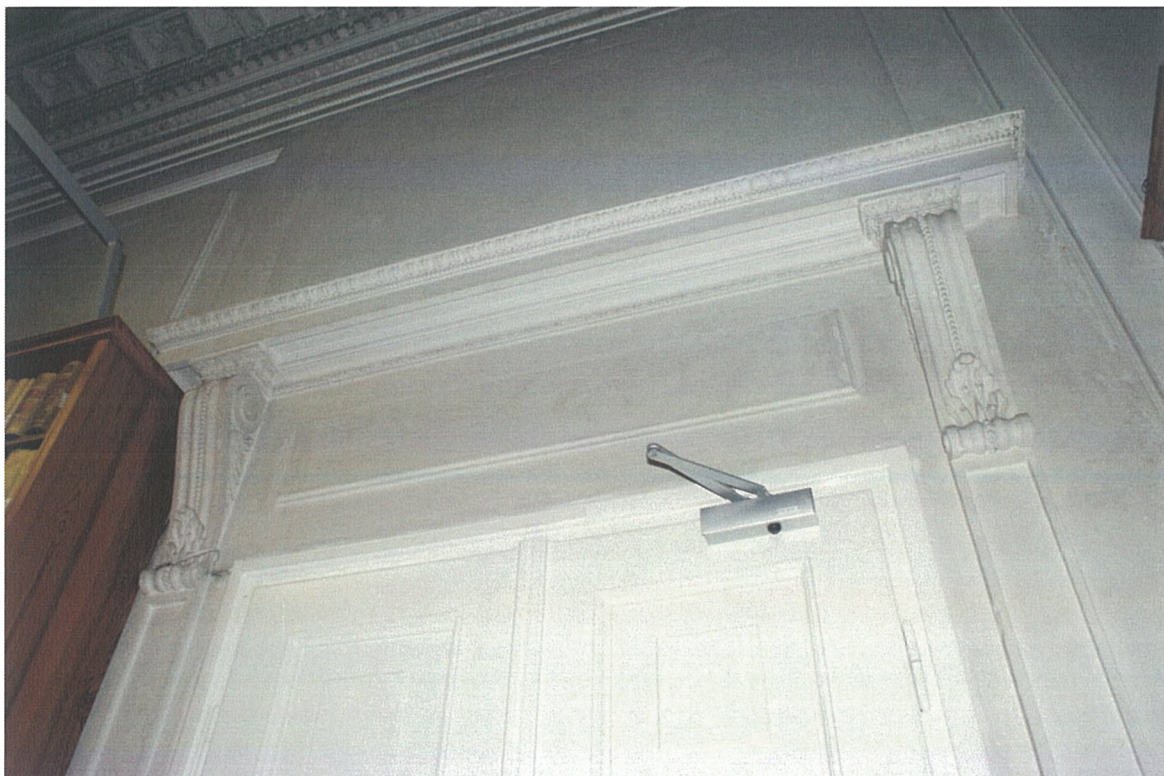
Fot.6. Supraporta – detal.

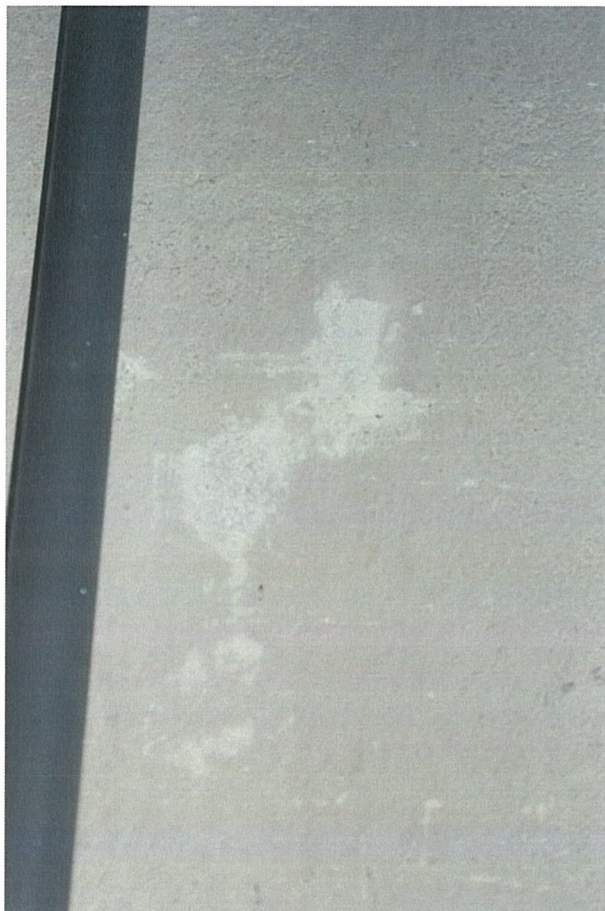
Odkrywka nr 123.1 – pomieszczenie nr 123, lico ściany

Warstwy technologiczne	Oznaczenie kolorystyczne warstwy	Warstwy chronologiczne	Datowanie	Określenie warstw	Grubość warstw
1		I	Poł XX w.	Zaprawa wapienna	1,5 cm
1		II	II Poł. XX w.	Warstwa malarska emulsyjna – kolor szaro-beżowy	0,5 mm

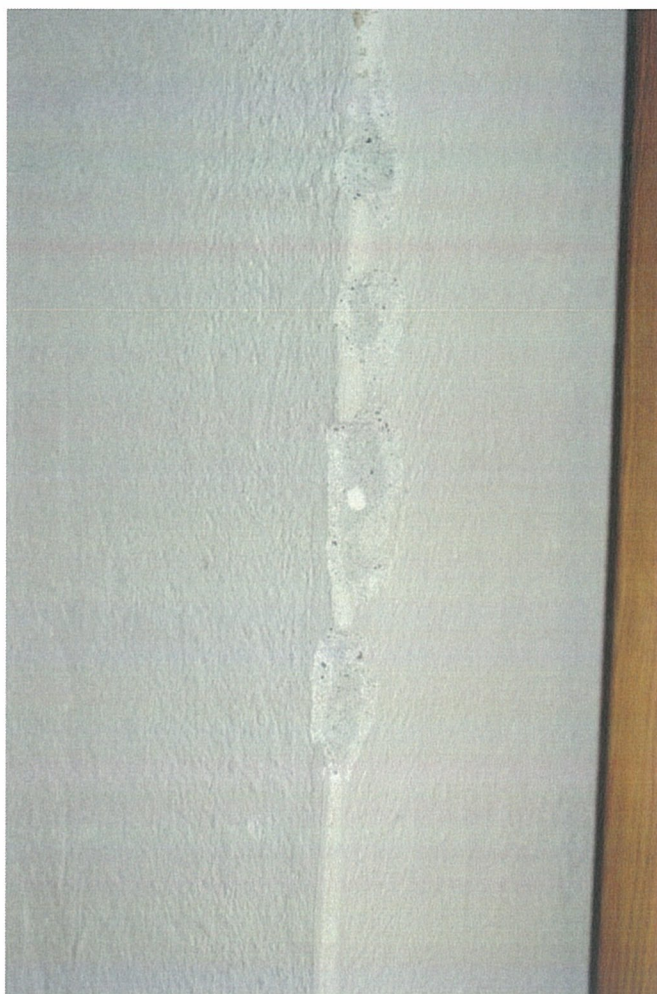
Odkrywka nr 123.2 – pomieszczenie nr 123, prawy narożnik glifu drzwiowego do pom. 122

Warstwy technologiczne	Oznaczenie kolorystyczne warstw	Warstwy chronologiczne	Datowanie	Określenie warstw	Grubość warstw
1		I	Poł XX w.	Zaprawa wapienna	1,5 cm
1		II	II Poł. XX w.	Warstwa malarska emulsyjna – kolor szaro-beżowy	0,5 mm

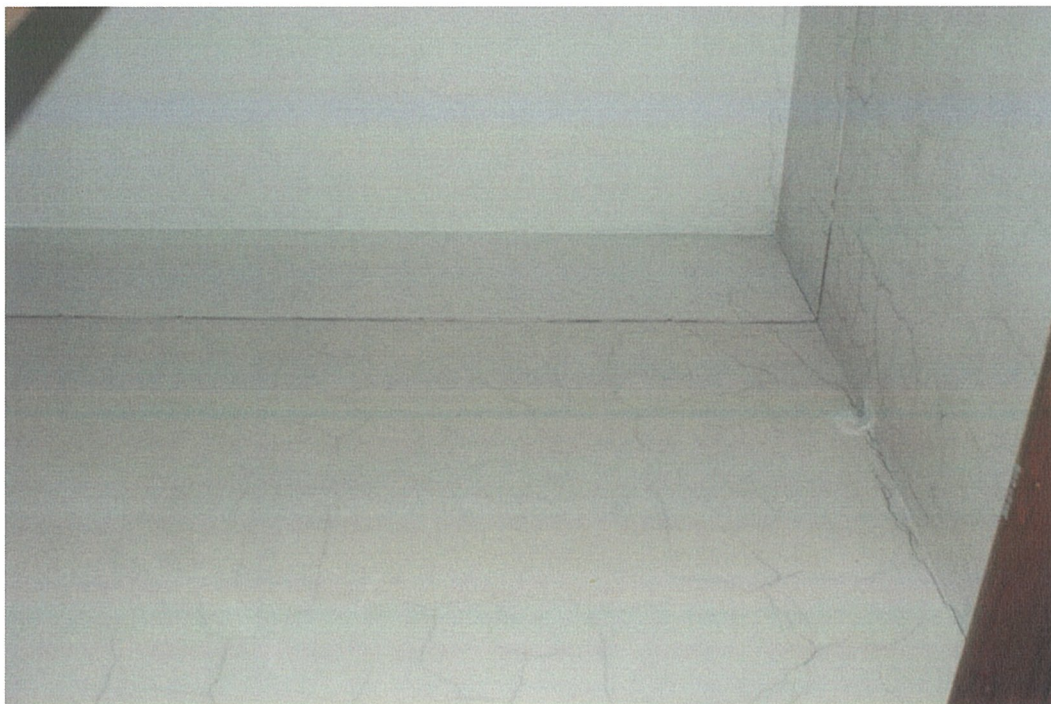
Na powierzchni ścian i sufitów widoczne są rysy włosowate i spękania, obejmujące niemal całe powierzchnie niektórych ścian. Występują także uszkodzenia powłoki malarskiej i klawiszowanie warstw tynkarskich. Widoczne są również zarysowania powierzchni sufitu, przebiegające przez całą długość pomieszczeń oraz odspojenie warstwy malarskiej na krawędzi pęknięcia. Powierzchnia ścian i sufitów w pomieszczeniach silnie zabrudzona. Ponadto w niektórych miejscach w obrębie ścian zostało przeprowadzone okablowanie „po wierzchu”, dające dodatkowo szpecący efekt. Ogół czynników powoduje, że pomieszczenia kwalifikują się do podjęcia działań mających na celu poprawę stanu technicznego pomieszczeń oraz podniesienie ich walorów estetycznych.

Fot.3. Pomieszczenie 122 – widoczne silne spękania i klwizowanie wypraw.

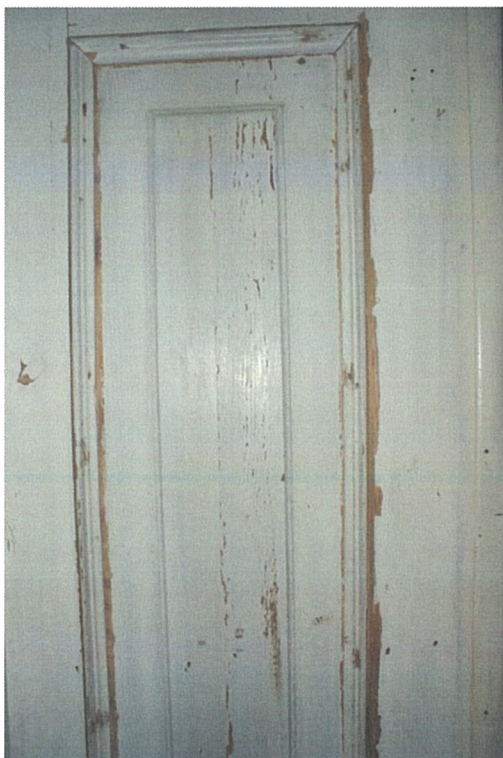
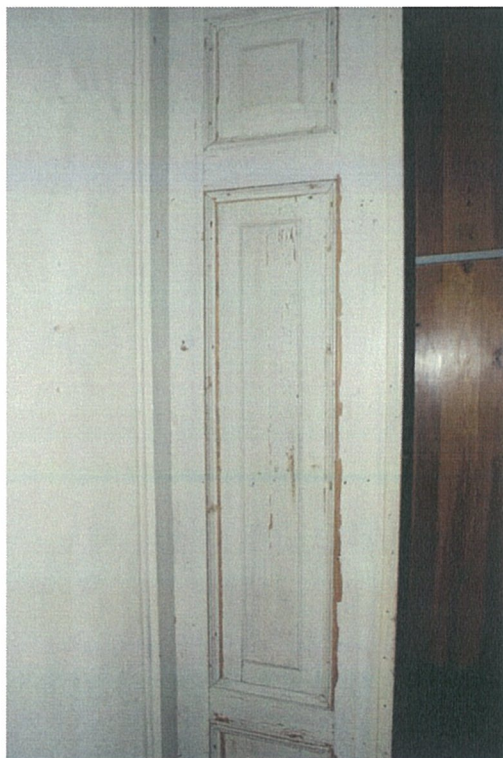
Stolarka drzwiowa zachowała się w zróżnicowanym stanie technicznym – od złego do średniego. Niektóre z drzwi zostały poddane renowacji. Część stolarki drzwiowej uszkodzona – widoczne są miejscowe spękania i rysy, szczególnie na połączeniu poszczególnych elementów, powstałe na skutek pracy drewna.<sup>43</sup> W niektórych z drzwi widoczne są wtórne naprawy. Powłoki malarskie uszkodzone – farba łuszczy się i kruszeje.

Fot.5,6. Stolarka drzwiowa – zbliżenie. Widoczne złuszczenia powłok malarskich.

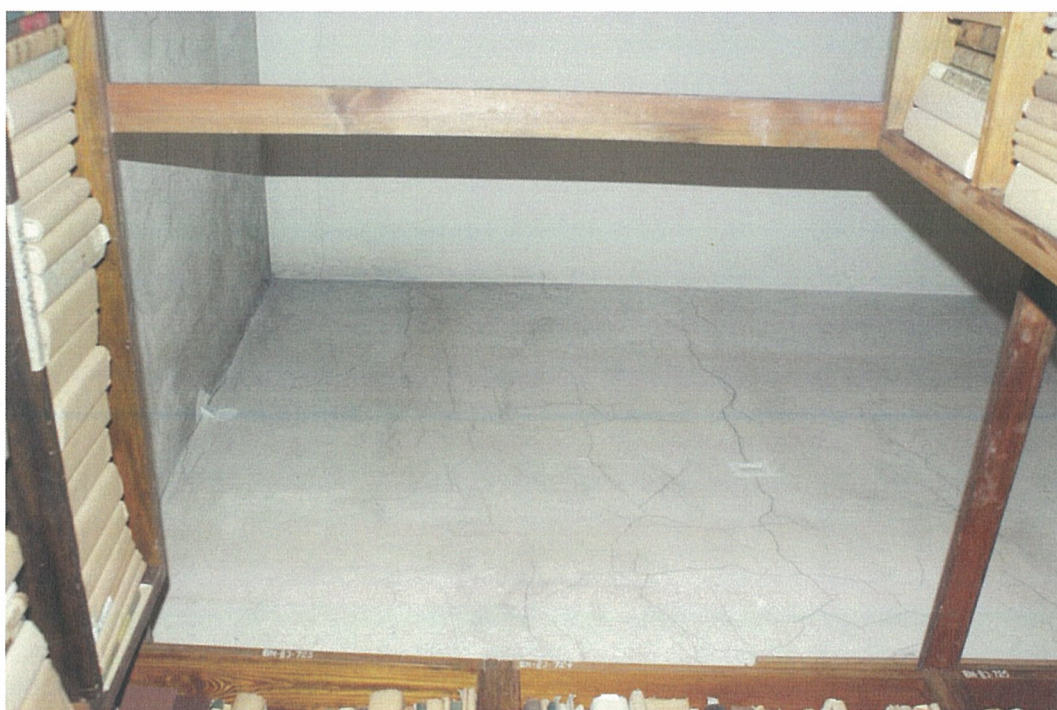
Fot.9. Pomieszczenie 123 – widoczny stan zachowania ścian.

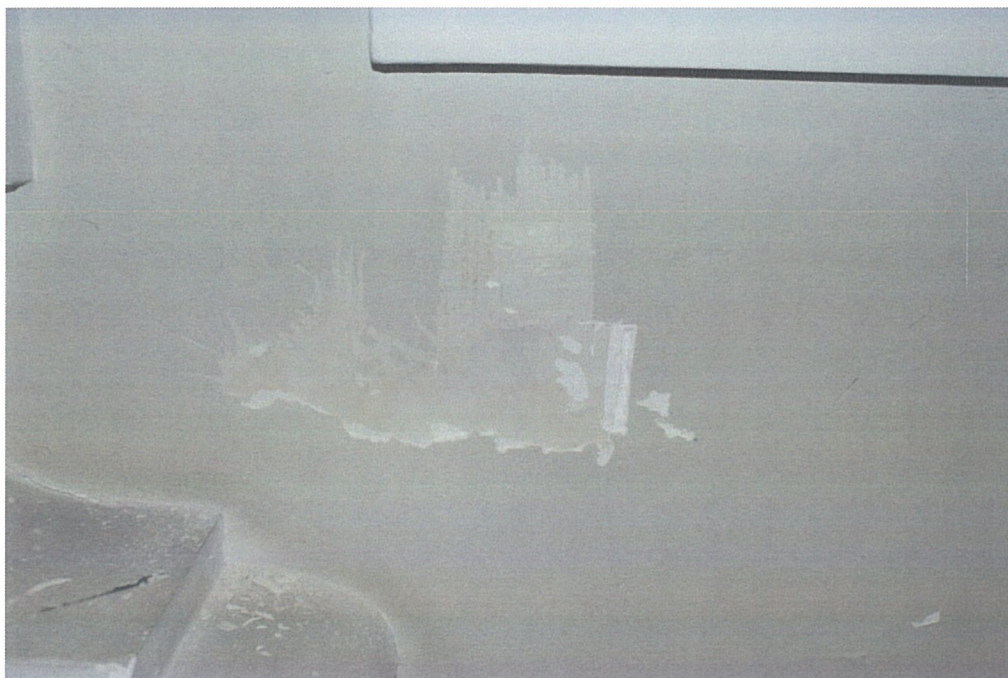
Odkrywka nr SK.1 – lico ściany pod narożnikiem z lewej strony lustra płyciny prostokątnej

Warstwy technologiczne	Oznaczenie kolorystyczne warstwy	Warstwy chronologiczne	Datowanie	Określenie warstw	Grubość warstw
1		I	Poł. XX w.	Gips	20 cm
2		I	Poł. XX w.	Warstwa impregnatu	0,5 mm
3		I	Poł. XX w.	Warstwa malarska dyspersyjna – kolor jasny ciepły szary	0,3 mm
4		II	Koniec XX/ pocz.XXI w.	Warstwa malarska emulsyjna – kolor szaro-różowawy	0,5 mm

W obrębie odkrywki widoczna jest warstwa zażółconego gipsu. Jest to wynikiem zastosowania środka gruntującego na bazie polioctanu winylu. Tego typu materiały, oparte na żywicach syntetycznych były popularne w okresie odbudowy pałacu tj. w latach 50tych XX wieku. Pod wpływem promieni UV i z upływem czasu zwykle żółkną, przybierając barwę zbliżoną do tej widocznej w odkrywce. Pierwszą widoczną warstwę malarską stanowi nieco przetarta, ale dająca się wyodrębnić warstwa farby w kolorze jasnej ciepłej szarości, leżąca pod obecnie widoczną powłoką emulsyjną w kolorze szaro-różowym.

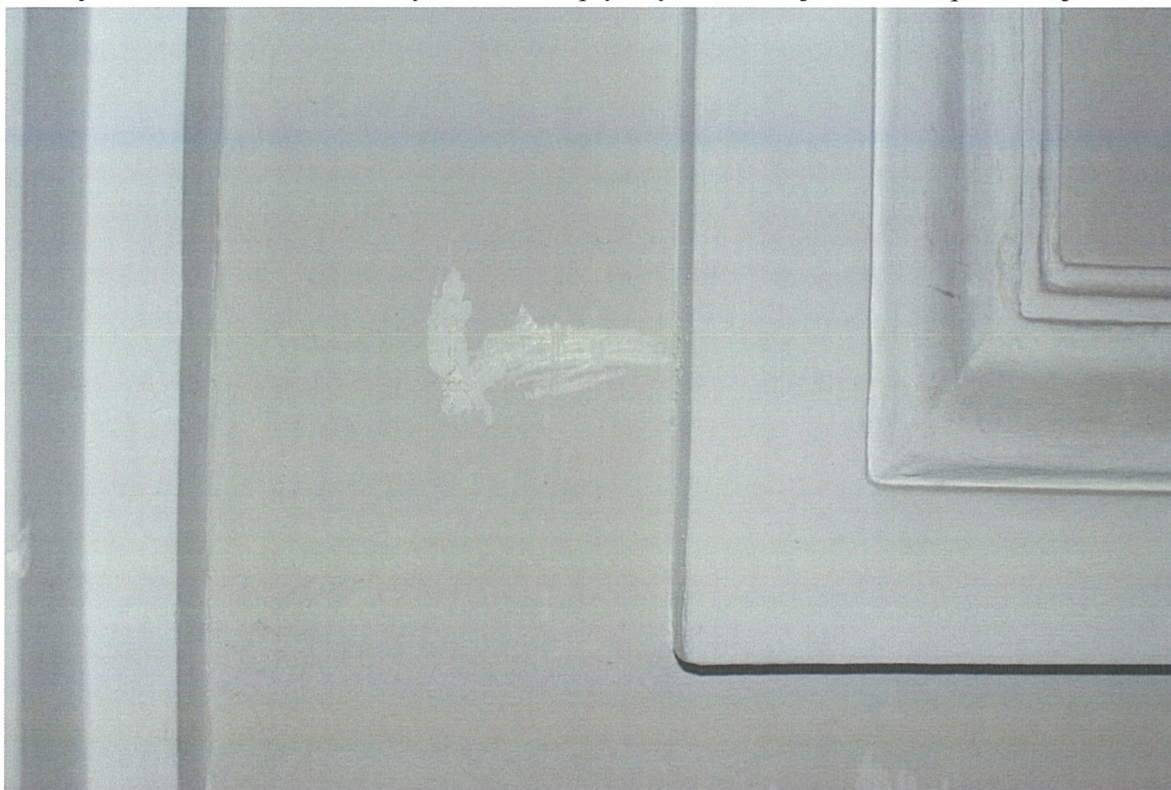
**Odkrywka nr SK.2** – lico ściany na lewo od płytki środkowej na ścianie północnej

Warstwy technologiczne	Oznaczenie kolorystyczne warstwy	Warstwy chronologiczne	Datowanie	Określenie warstw	Grubość warstw
1		I	Poł. XX w.	Gips	20 cm
2		I	Poł. XX w.	Warstwa impregnatu	0,5 mm
3		I	Poł. XX w.	Warstwa malarska dyspersyjna – kolor jasny ciepły szary	0,3 mm
4		II	Koniec XX/ pocz. XXI w.	Warstwa malarska emulsyjna – kolor szaro-różowawy	0,5 mm

W obrębie odkrywki widoczna jest warstwa zażółconego gipsu. Jest to wynikiem zastosowania środka gruntującego na bazie polioctanu winylu. Tego typu materiały, oparte na żywicach syntetycznych były popularne w okresie odbudowy pałacu tj. w latach 50tych XX wieku. Pod wpływem promieni UV i z upływem czasu zwykle żółkną, przybierając barwę zbliżoną do tej widocznej w odkrywce. Pierwszą widoczną warstwę malarską stanowi nieco przetarta, ale dająca się wyodrębnić warstwa farby w kolorze jasnej ciepłej szarości, leżąca pod obecnie widoczną powłoką emulsyjną w kolorze szaro-różowym.

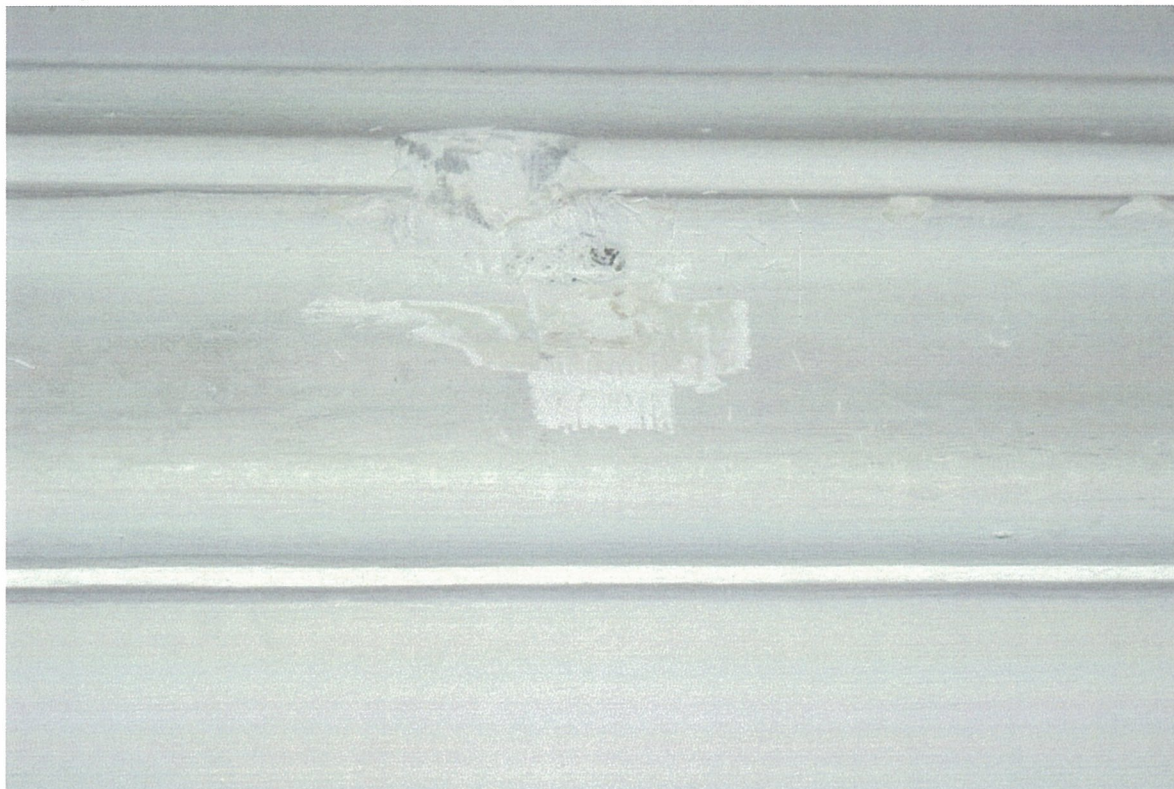
**Odkrywka nr SR.5** – dolna część listwy okalającej płycinę środkową na ścianie północnej

Warstwy technologiczne	Oznaczenie kolorystyczne warstwy	Warstwy chronologiczne	Datowanie	Określenie warstw	Grubość warstw
1		I	Poł. XX w.	Gips	20 cm
2		I	Poł. XX w.	Warstwa impregnatu	0,5 mm
3		I	Poł. XX w.	Warstwa malarska dyspersyjna – kolor żółtawy	0,3 mm
4		II	Lata 80-te XX w.	Warstwa malarska emulsyjna – kolor biały	0,5 mm

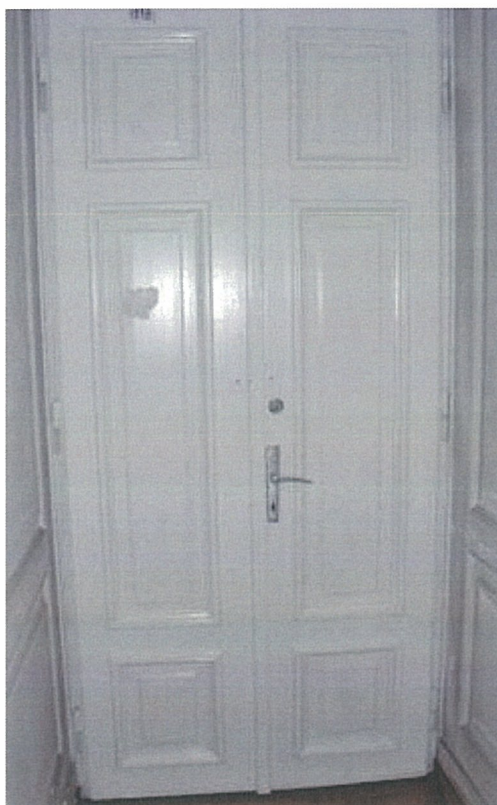
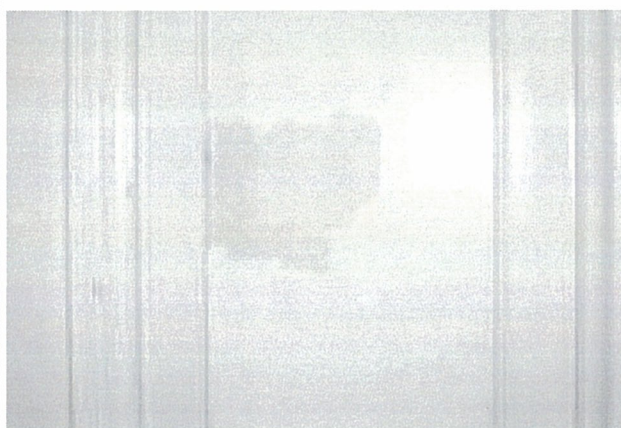
# Odkrywka nr SR.1s – stolarka drzwiowa pomieszczenia

Warstwy technologiczne	Oznaczenie kolorystyczne warstwy	Warstwy chronologiczne	Datowanie	Określenie warstw	Grubość warstw
1		I	Poł. XX w.	Drewno	10 cm
2		I	Poł. XX w.	Warstwa malarska olejna – kolor jasny szary	0,5 mm
3		I	Poł. XX w.	Warstwa malarska olejna – kolor biały	0,3 mm

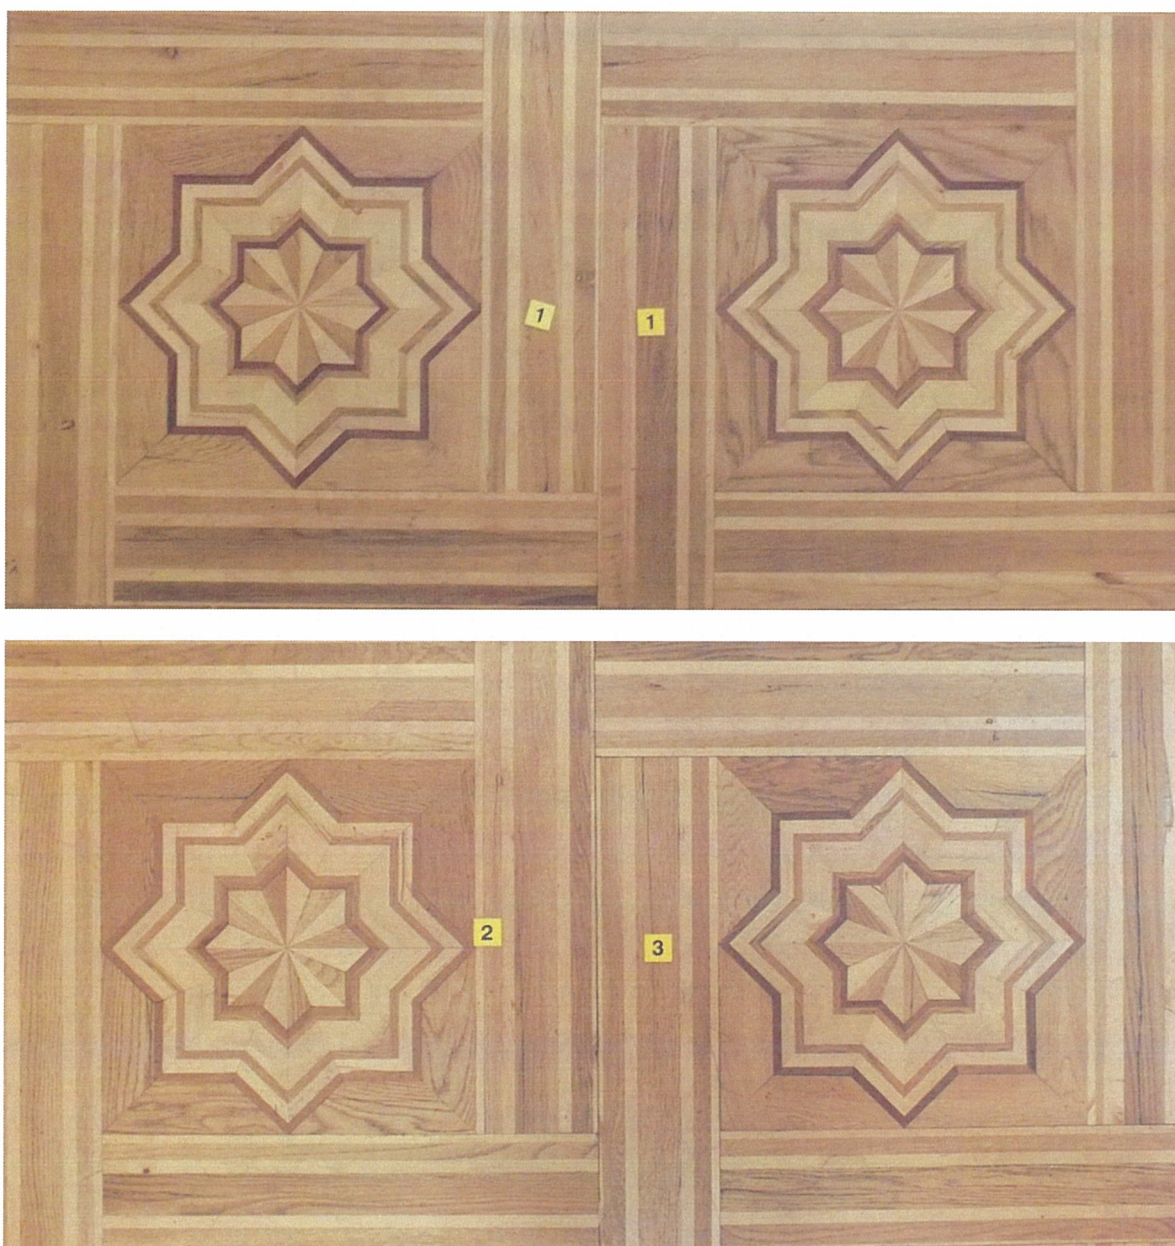
W Sali Kariatyd dokonano sprawdzenia zawilgocenia drewnianej posadzki. W kilku miejscach przeprowadzono pomiary wilgotnościowe wybranych płyt taflowych, a dwóch miejscach gdzie było to możliwe dokonano odkrywki co pozwoliło zmierzyć stan zawilgocenia drewna również w strukturze płyt posadzkowych.

Pomiary wilgoci dokonano urządzeniem Hydromette HT85T firmy GANN. Wyniki pomiarów wilgoci dla powierzchni posadzki wahają się od 8.6 do 10.2 % , zaś pomiar dla wilgotności w głębi konstrukcji podłogi wyniósł średnio ok. 7,8 % , co jest bardzo dobrym wynikiem. Warunki klimatyczne wynosiły przy posadzce 19,7 st. C i wilgotności powietrza 49,3%. Wykonanie odkrywek było konieczne dla rozpoznania konstrukcji posadzki. Informacje uzyskano poprzez nawiert aż do konstrukcji stropu. By nie niszczyć posadzki wybrano miejsce

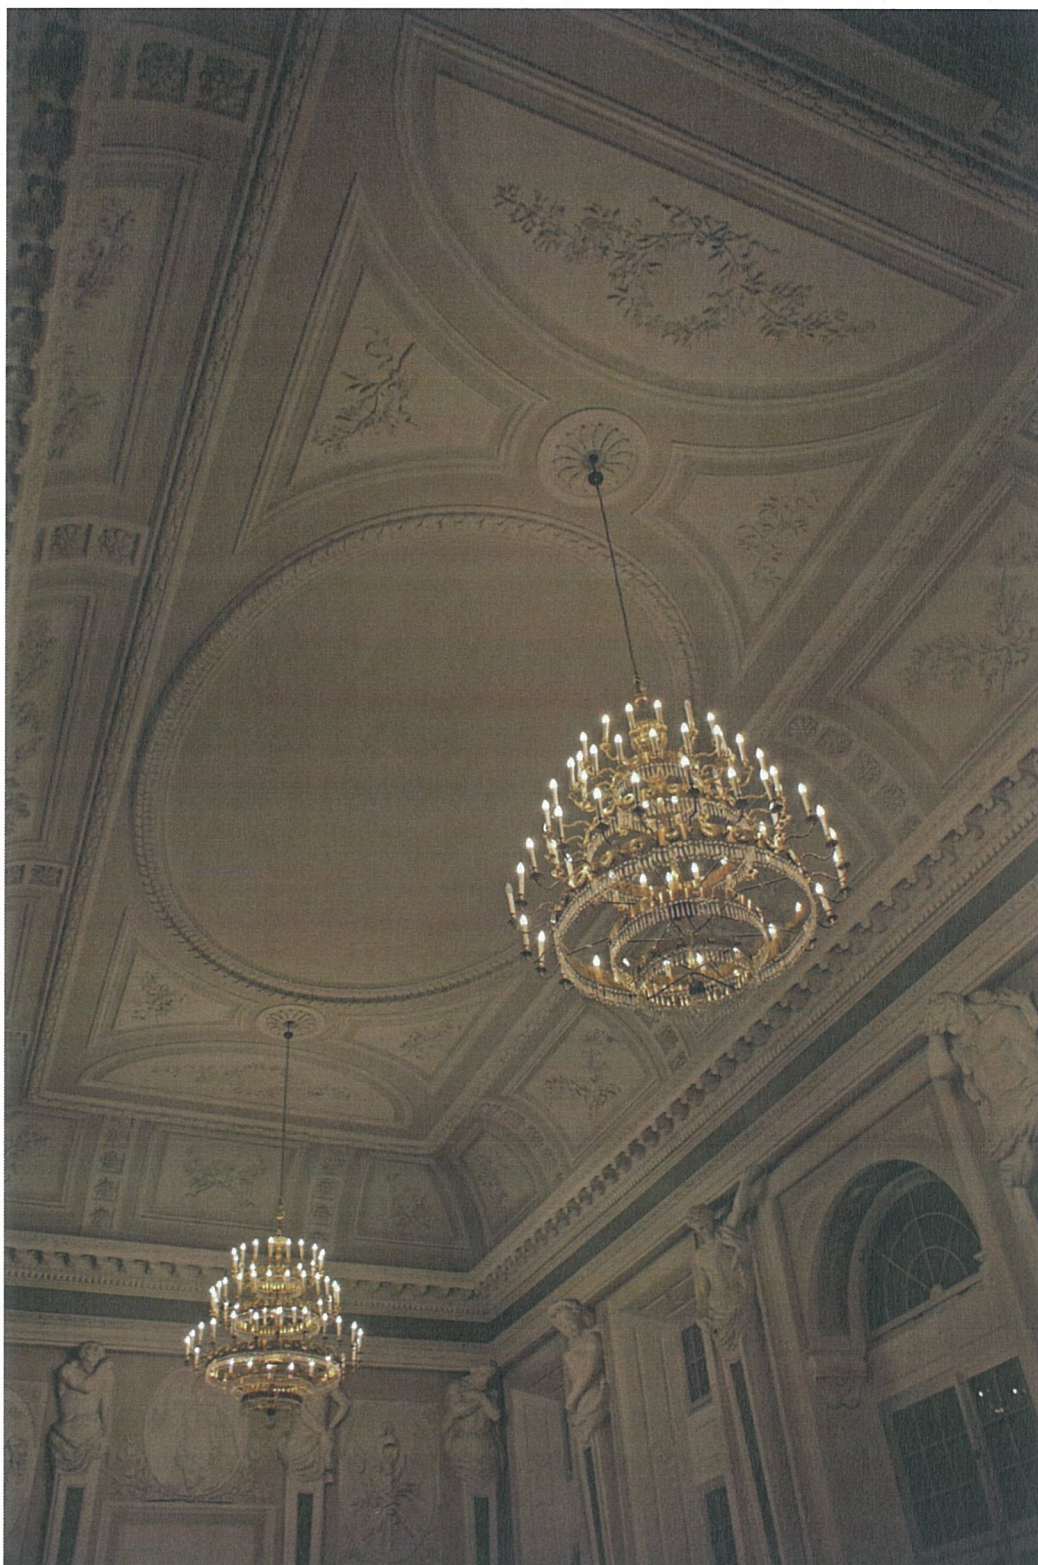
Fot.5. Sala Kariatyd – widoczna dekoracja sztukatorska sufitu.

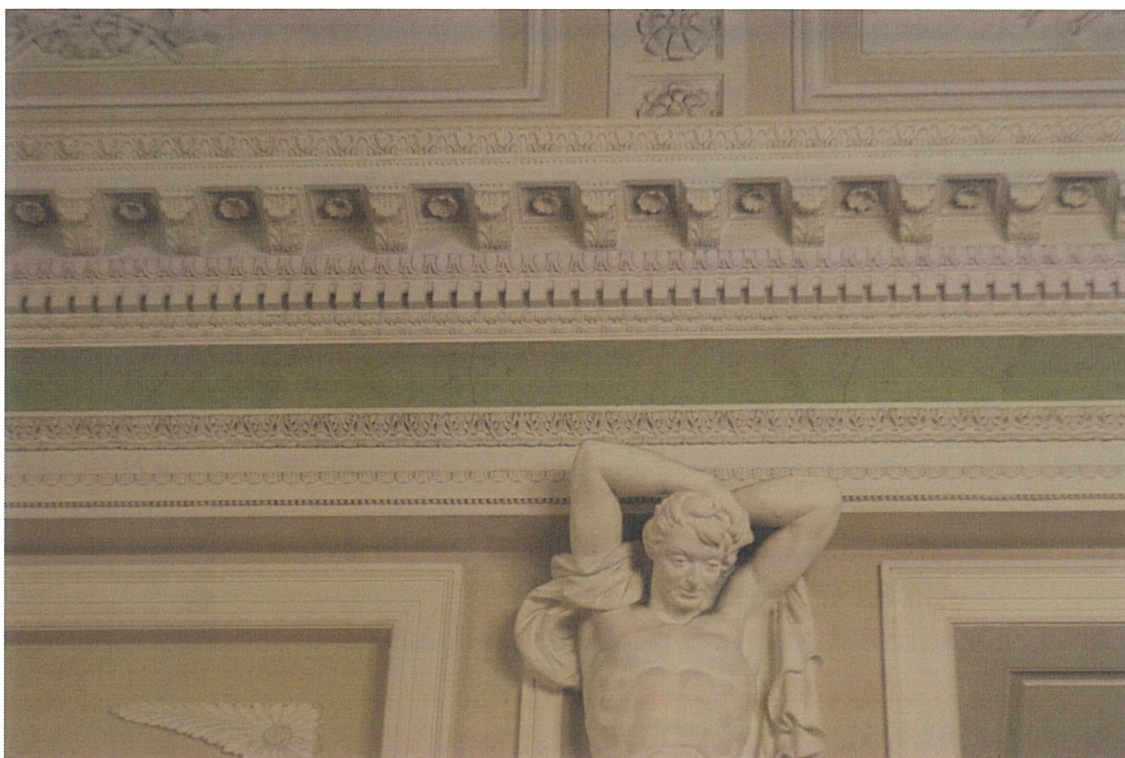
Elementy okładziny stiukowej znajdują się w dość dobrym stanie technicznym – w obrębie pilastrów brak większych uszkodzeń czy spękań. W obrębie fryzu widoczne są pionowe rysy skurczowe, niegroźne jednak dla samej struktury stiuków. Rysy te nie wpływają na odbiór estetyczny całej powierzchni tych elementów. Powierzchnia stiuku dobrze zachowana – utrzymuje prawidłowy stopień połysku.

Fot.12. Stiukowy fryz – widoczne pęknięcia na skutek skurczu materiału.

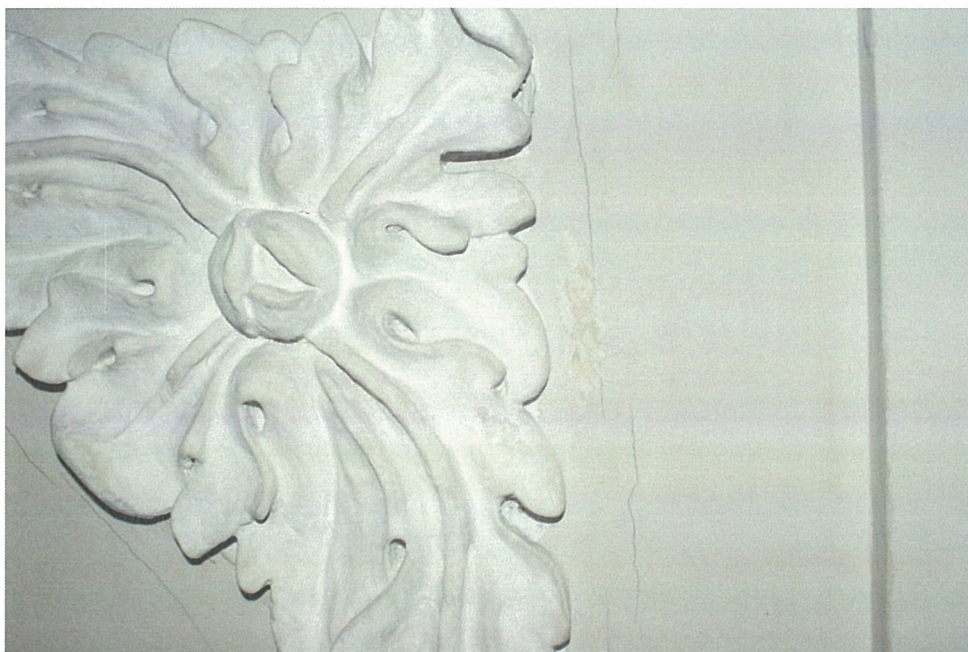
**Odkrywka nr SW.1 –dekoracja sztukatorska i lico ściany nad wejściem do Sali 113**

Warstwy technologiczne	Oznaczenie kolorystyczne warstwy	Warstwy chronologiczne	Datowanie	Określenie warstw	Grubość warstw
1		I	Poł. XX w.	Gips	5 cm
2		I	Poł. XX w.	Warstwa impregnatu	0,5 mm
3		I	Lata 80-te XX w.	Warstwa malarska emulsyjna – kolor biały /beżowo-różowawy	0,3 mm

Podobnie jak w przypadku innych pomieszczeń pałacu, także i w tej odkrywce widoczna jest warstwa zażółconego gipsu. Jest to wynikiem zastosowania środka gruntującego na bazie polioctanu winylu. Jedyna powłoka malarska widoczna w odkrywkach pochodzi prawdopodobnie z okresu remontu przeprowadzonego w latach 80-tych XX wieku.

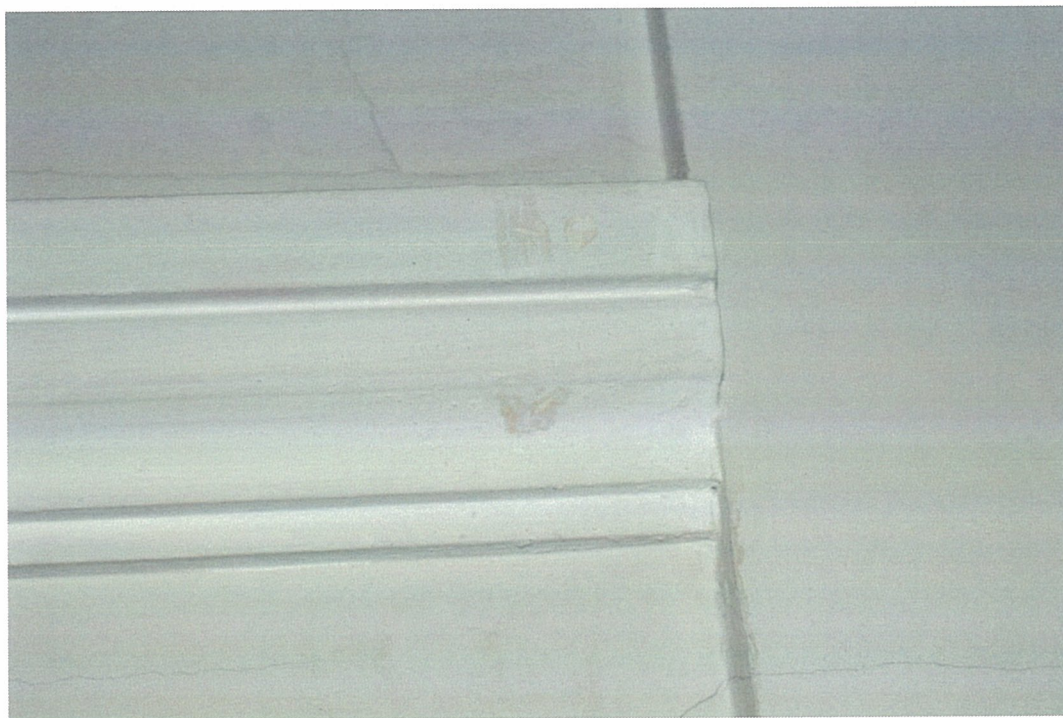
Odkrywka nr SW.2 – listwa profilowana na nadprożu drzwi do pomieszczenia 113

Warstwy technologiczne	Oznaczenie kolorystyczne warstwy	Warstwy chronologiczne	Datowanie	Określenie warstw	Grubość warstw
1		I	Poł. XX w.	Gips	10 cm
2		I	Poł. XX w.	Warstwa impregnatu	0,5 mm
3		I	Lata 80-te XX w.	Warstwa malarska emulsyjna – kolor biały	0,3 mm

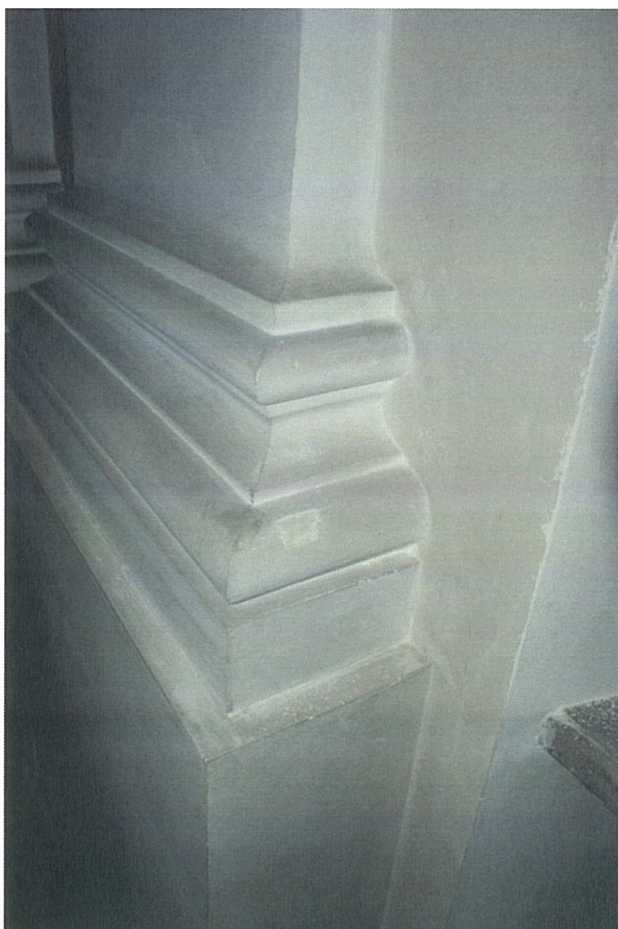
**Odkrywka nr SW.4 – baza pilastra na ścianie wschodniej**

Warstwy technologiczne	Oznaczenie kolorystyczne warstwy	Warstwy chronologiczne	Datowanie	Określenie warstw	Grubość warstw
1		I	Poł. XX w.	Gips	10 cm
2		I	Poł. XX w.	Warstwa impregnatu	0,5 mm
3		I	Lata 80-te XX w.	Warstwa malarska emulsyjna – kolor biały	0,3 mm

Podobnie jak w przypadku pozostałych odkrywek w pomieszczeniu, także i w tej odkrywce widoczna jest warstwa zażółconego gipsu. Jest to wynikiem zastosowania środka gruntującego na bazie polioctanu winylu. Jedyna powłoka malarska widoczna w odkrywce pochodzi prawdopodobnie z okresu remontu przeprowadzonego w latach 80-tych XX wieku.

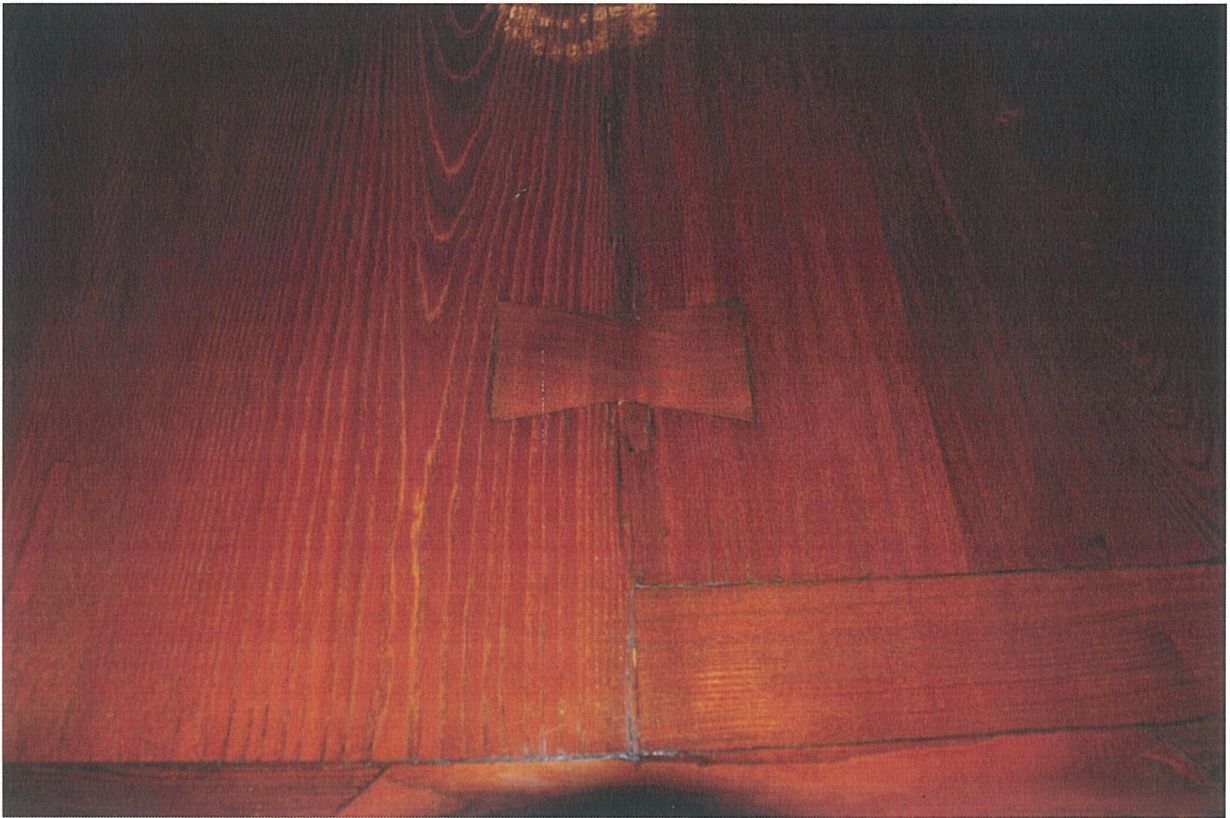
Fot.12. Regał do przechowywania grafik – sposób montażu na „jaskółczy ogon”.

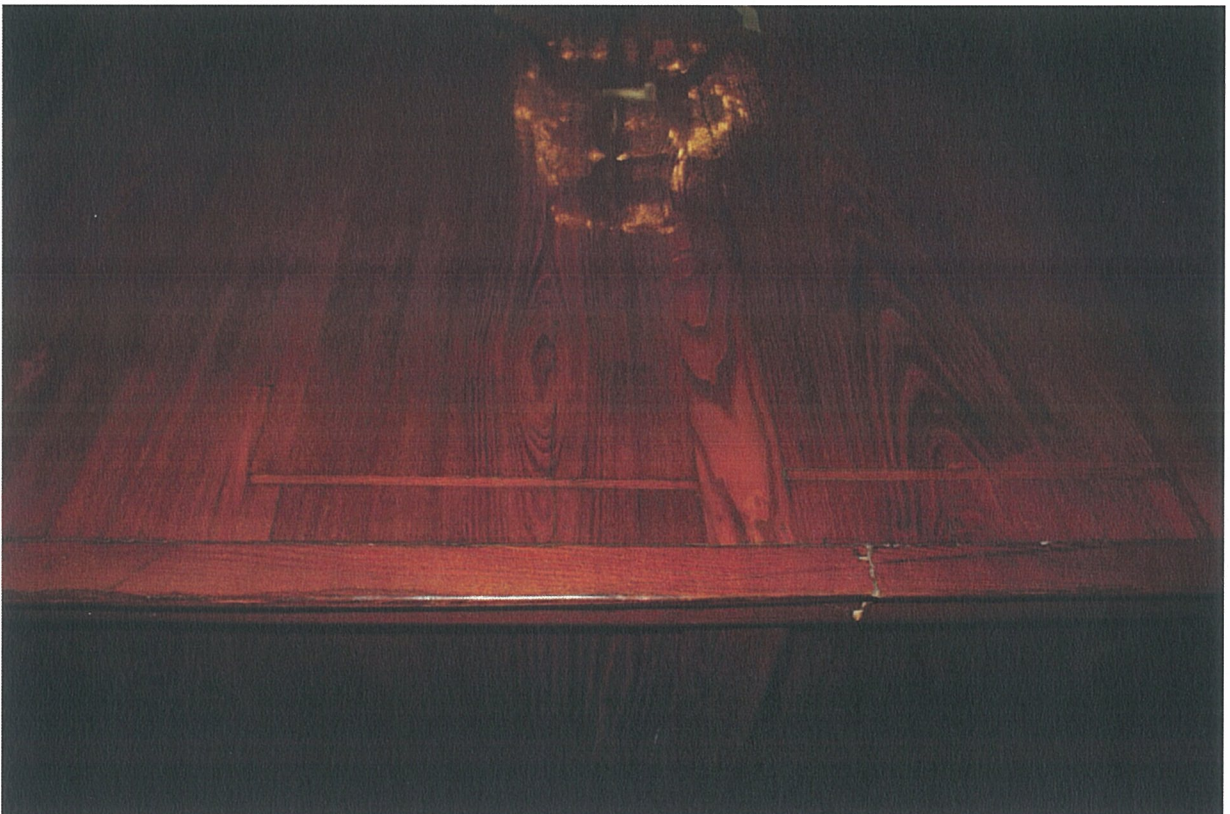
Fot.13. Regał do przechowywania grafik – widoczne uzupełnienia z okresu montażu.

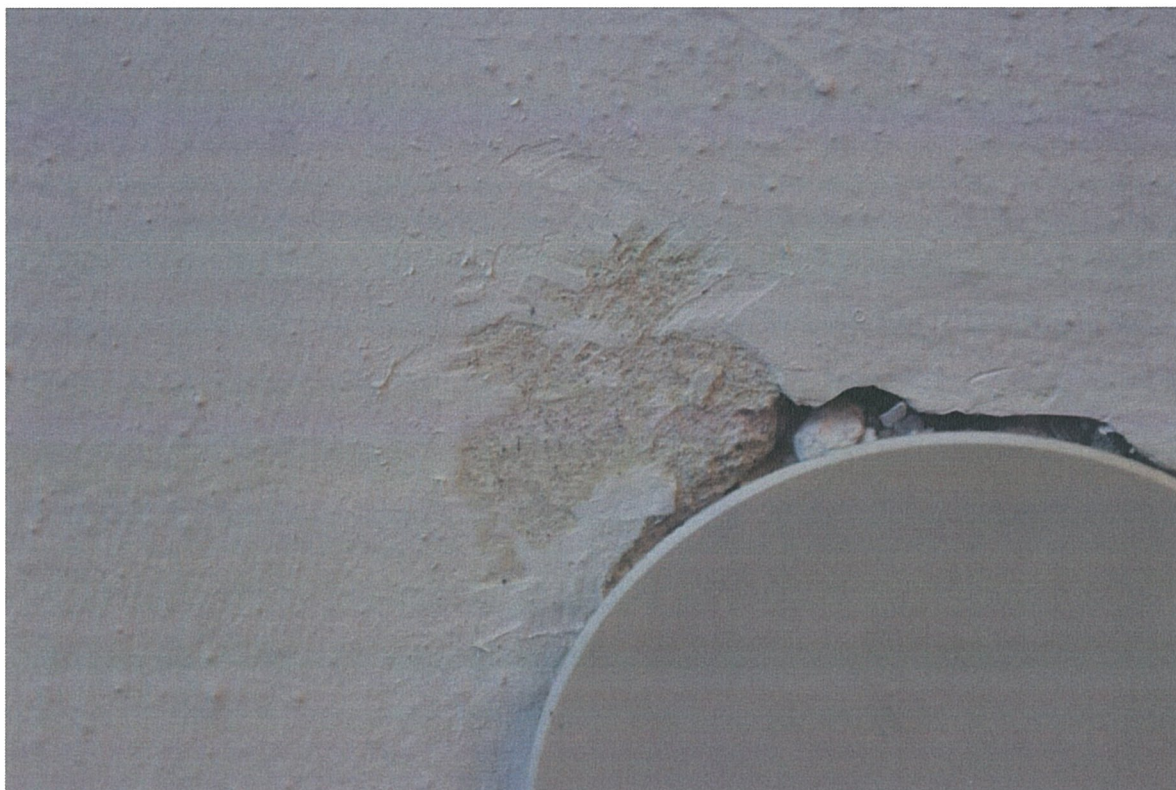
### Odkrywka Korytarz B.I.1

Warstwy technologiczne	Oznaczenie kolorystyczne warstwy	Warstwy chronologiczne	Datowanie	Określenie warstw	Grubość warstw
1		I	Poł. XX w.	Zaprawa wapienna	3 cm
2		I	Poł. XX w.	Warstwa malarska klejowa w ciepłym beżowym odcieniu	0,5 mm
3		II	II poł. XX w.	Warstwa malarska emulsyjna – kolor biały	0,5 mm

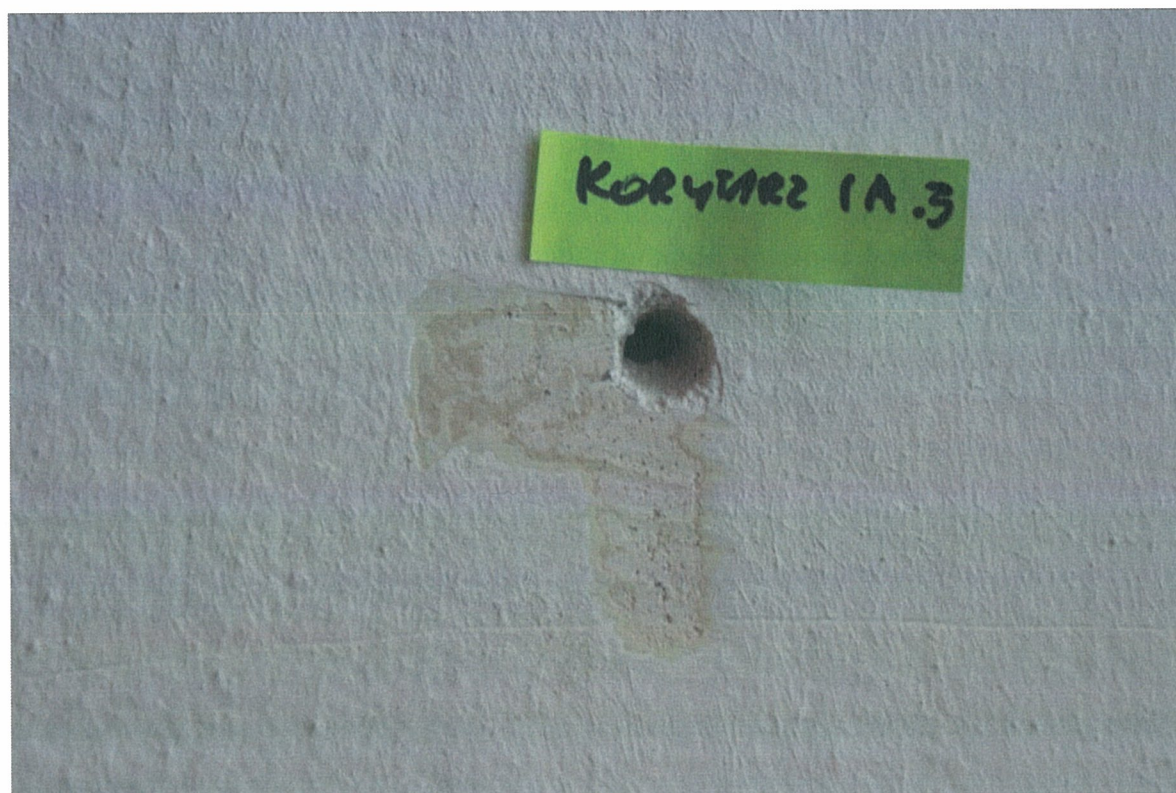
# Odkrywka nr A.I.3

Warstwy technologiczne	Oznaczenie kolorystyczne warstwy	Warstwy chronologiczne	Datowanie	Określenie warstw	Grubość warstw
1		I	Poł. XX w.	Zaprawa wapienna	3 cm
2		I	Poł. XX w.	Warstwa malarska klejowa / pobiała wapienna – ciepły odcień bieli	0,5 mm
3		II	II poł. XX w.	Warstwa malarska klejowa – kolor ochra	0,5 mm
4		III	II poł. XX w.	Warstwa malarska emulsyjna – kolor jasny żółty	
5		IV	II poł. XX w.	Warstwa malarska emulsyjna – kolor biały	0,5 mm
