## POMIESZCZENIE NR 119

### IV.OPIS

## V. TECHNIKA ORYGINAŁU

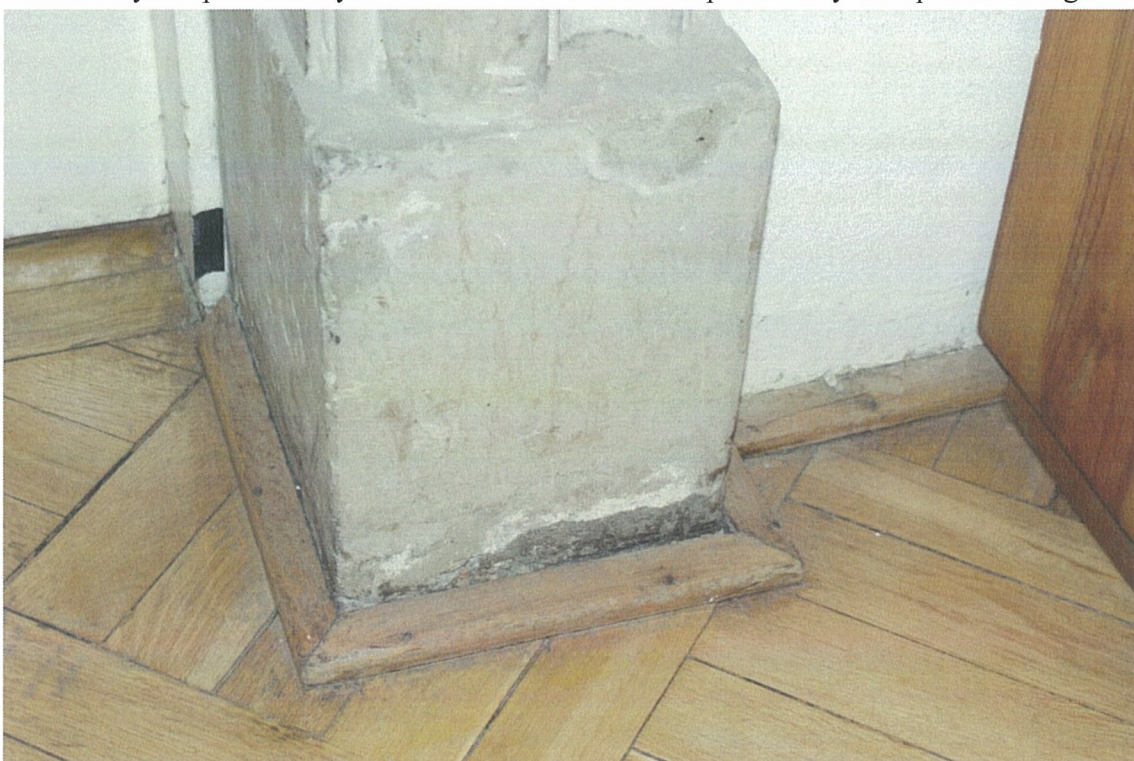
Stan zachowania obramień kamiennych jest zróżnicowany. Widoczne są miejscowe zarysowania lub odbicia powierzchni kamienia. Detal kamienny jest zabrudzony. W obrębie kostek widoczne są zachłapania, czy ślady wtarcia pasty do podłóg. Miejscowo występują wtórne flekowania. Całość uszkodzeń kwalifikuje elementy kamienne do podjęcia działań konserwatorskich, mających na celu przywrócenie tym elementom pełni walorów estetycznych.

Fot.8. Korytarz południowy - widoczne uszkodzenia kostki obramienia drzwiowego.

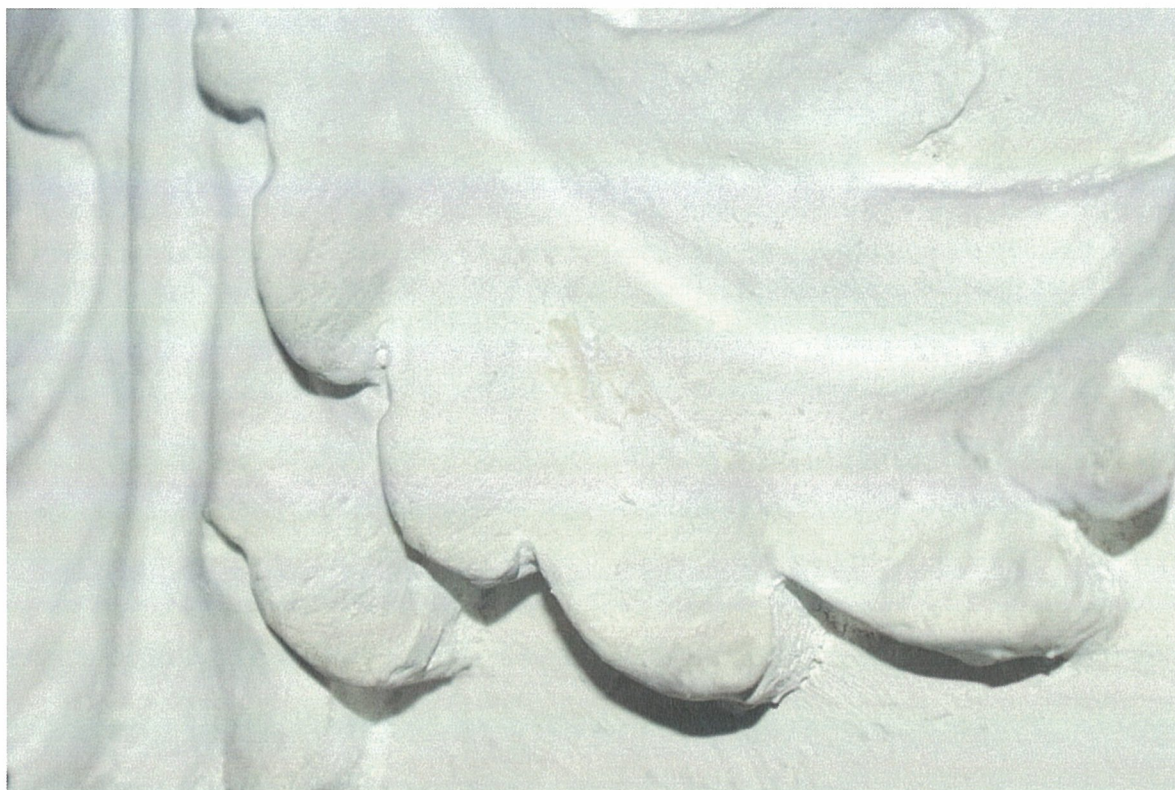
**Odkrywka nr KSG.3 –detal sztukatorski w obrębie pola między pilastrami, ściana wschodnia**

Warstwy technologiczne	Oznaczenie kolorystyczne warstwy	Warstwy chronologiczne	Datowanie	Określenie warstw	Grubość warstw
1		I	Poł. XX w.	Gips	5 cm
2		I	Poł. XX w.	Warstwa impregnatu	0,5 mm
3		II	Lata 80te XX w.	Warstwa malarska emulsyjna – kolor biały	0,5 mm

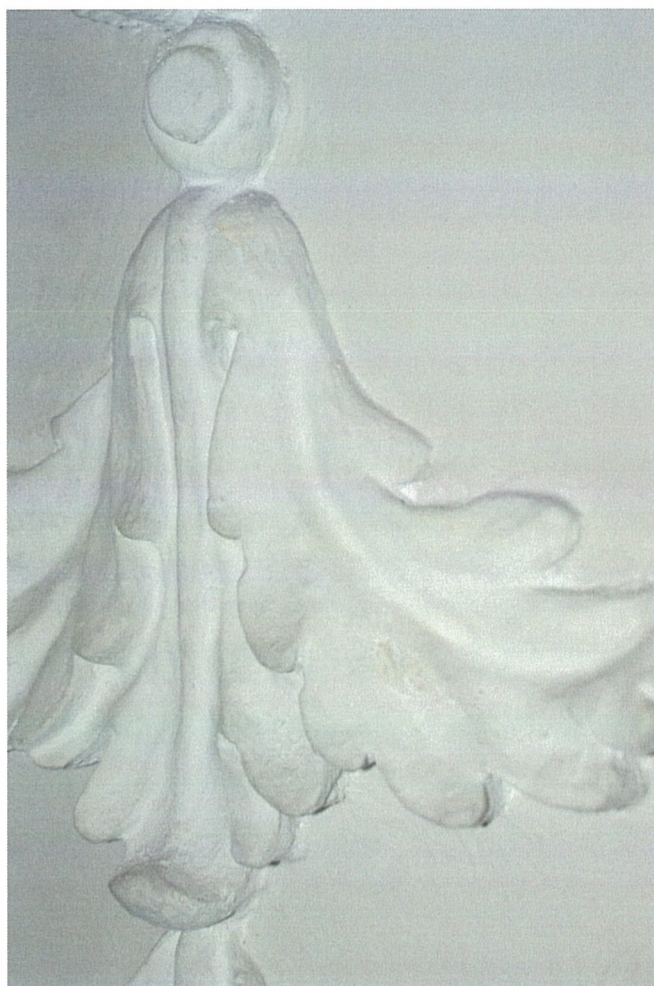
**Odkrywka nr KSG.4 – detal sztukatorski w polu pomiędzy pilastrami, ściana wschodnia**

Warstwy technologiczne	Oznaczenie kolorystyczne warstwy	Warstwy chronologiczne	Datowanie	Określenie warstw	Grubość warstw
1		I	Poł. XX w.	Gips	1,5 cm
2		I	Poł. XX w.	Warstwa impregnatu	0,5 mm
3		II	Lata 80te XX w.	Warstwa malarska emulsyjna – kolor biały	0,5 mm

Podobnie jak w przypadku pozostałych odkrywek w pomieszczeniu, także i w tej odkrywce widoczna jest warstwa zażółconego gipsu. Jest to wynikiem zastosowania środka gruntującego na bazie polioctanu winylu. Jedyna powłoka malarska widoczna w odkrywce pochodzi prawdopodobnie z okresu remontu przeprowadzonego w latach 80-tych XX wieku.

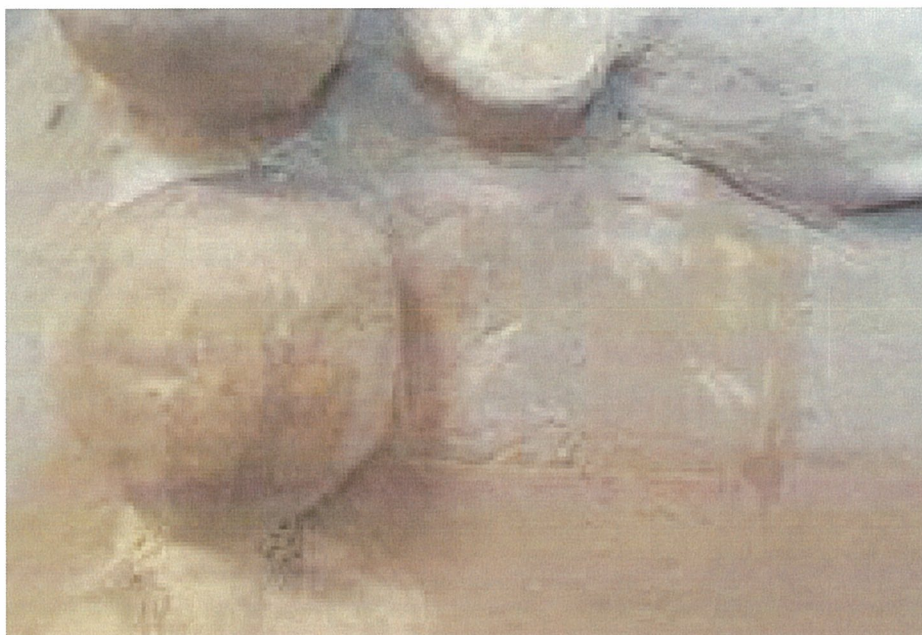
**Odkrywka nr KSG.5 – tło detalu sztukatorskiego w polu pomiędzy pilastrami**

Warstwy technologiczne	Oznaczenie kolorystyczne warstwy	Warstwy chronologiczne	Datowanie	Określenie warstw	Grubość warstw
1		I	Poł. XX w.	Gips	1,5 cm
2		I	Poł. XX w.	Warstwa impregnatu	0,5 mm
3		I	Poł. XX w.	Warstwa malarska dyspersyjna – kolor jasny ciepły szary	0,3 mm
4		II	Lata 80te XX w.	Warstwa malarska emulsyjna – kolor różowo-szary	0,5 mm

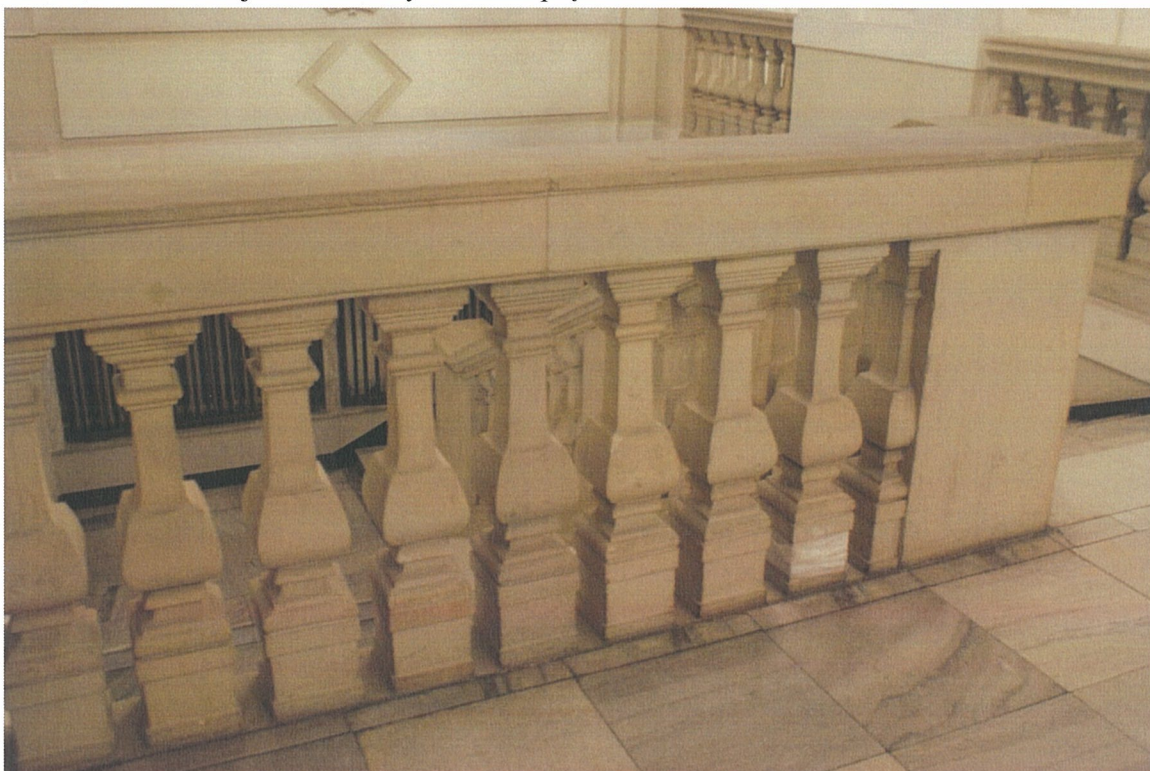
Fot.13. Balustrada kamienna przy podeście I piętra.

„Zauważono pęknięcie łuku nadproża, na którym oparta jest balustrada. W balustradzie stwierdzono rozstępy pomiędzy blokami nakryw balustrady wynoszący ok. 1cm. Na nadprożu założono miernika rozwarcia nr 10.”<sup>59</sup>

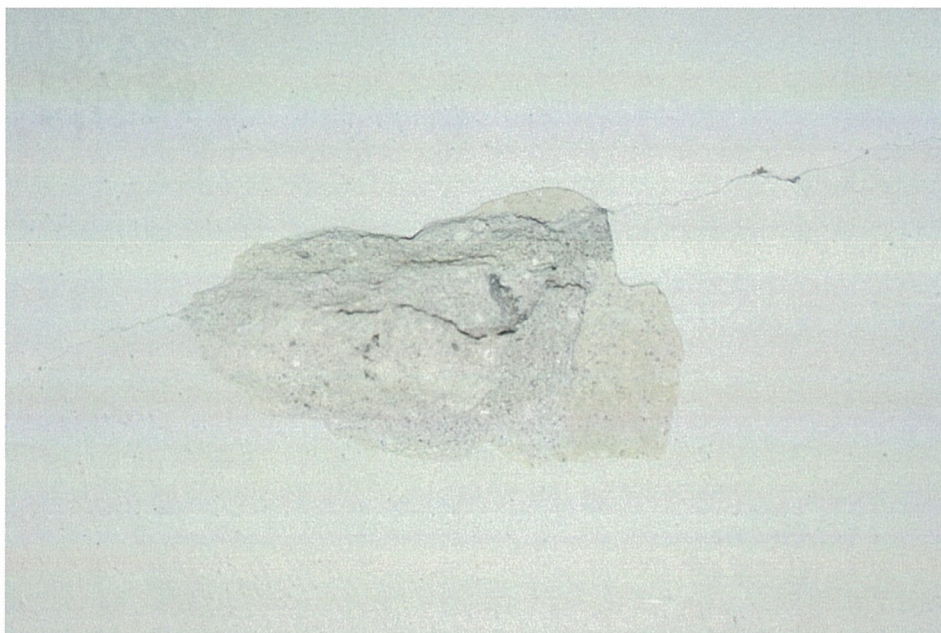
Odkrywka nr KB.1 – klatka schodowa północna

Warstwy technologiczne	Oznaczenie kolorystyczne warstwy	Warstwy chronologiczne	Datowanie	Określenie warstw	Grubość warstw
1		I	Poł. XX w.	Zaprawa wapienna	3 cm
2		I	Poł. XX w.	Warstwa malarska klejowa w ciepłym beżowym odcieniu	0,5 mm
3		II	II poł. XX w.	Warstwa malarska klejowa – kolor ochra	0,5 mm
4		III	XXI w.	Warstwa malarska emulsyjna – kolor biały	0,5 mm

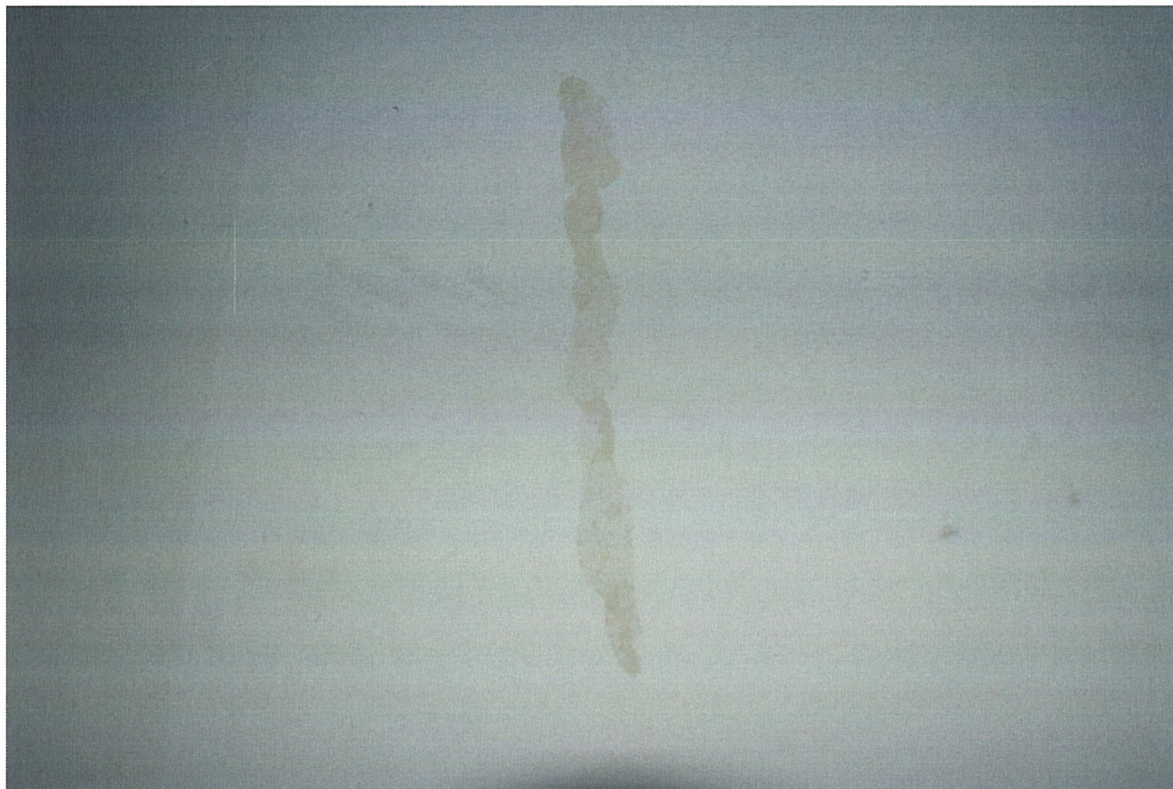
Odkrywka KB.2 – klatka schodowa północna

Warstwy technologiczne	Oznaczenie kolorystyczne warstwy	Warstwy chronologiczne	Datowanie	Określenie warstw	Grubość warstw
1		I	Poł. XX w.	Zaprawa wapienna	3 cm
2		I	Poł. XX w.	Warstwa malarska klejowa w ciepłym beżowym odcieniu	0,5 mm
3		II	II poł. XX w.	Warstwa malarska klejowa – kolor ochra	0,5 mm
4		III	XXI w.	Warstwa malarska emulsyjna – kolor biały	0,5 mm

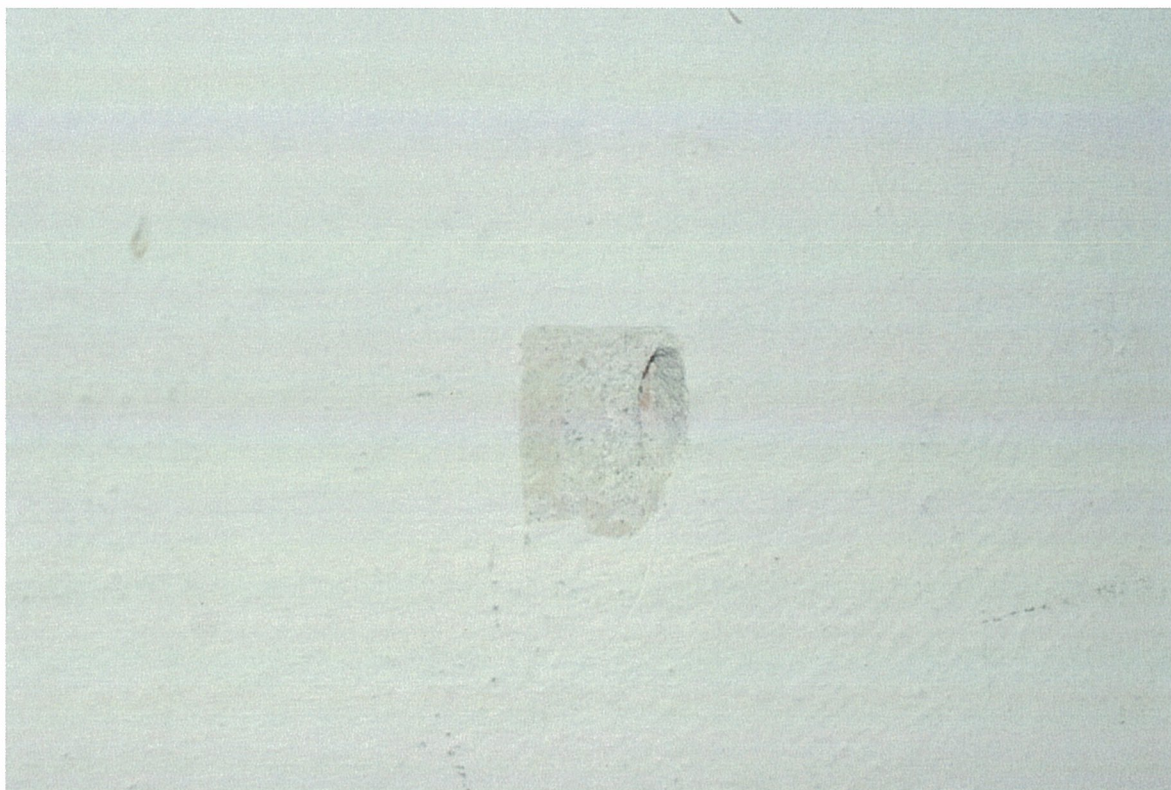
# Odkrywka KB.3 – klatka schodowa północna

Warstwy technologiczne	Oznaczenie kolorystyczne warstwy	Warstwy chronologiczne	Datowanie	Określenie warstw	Grubość warstw
1		I	Poł. XX w.	Zaprawa wapienna	3 cm
2		I	Poł. XX w.	Warstwa malarska klejowa w jasnym beżowym odcieniu	0,5 mm
3		II	II poł. XX w.	Warstwa malarska klejowa – kolor ochra	0,5 mm
4		III	XXI w.	Warstwa malarska emulsyjna – kolor biały	0,5 mm

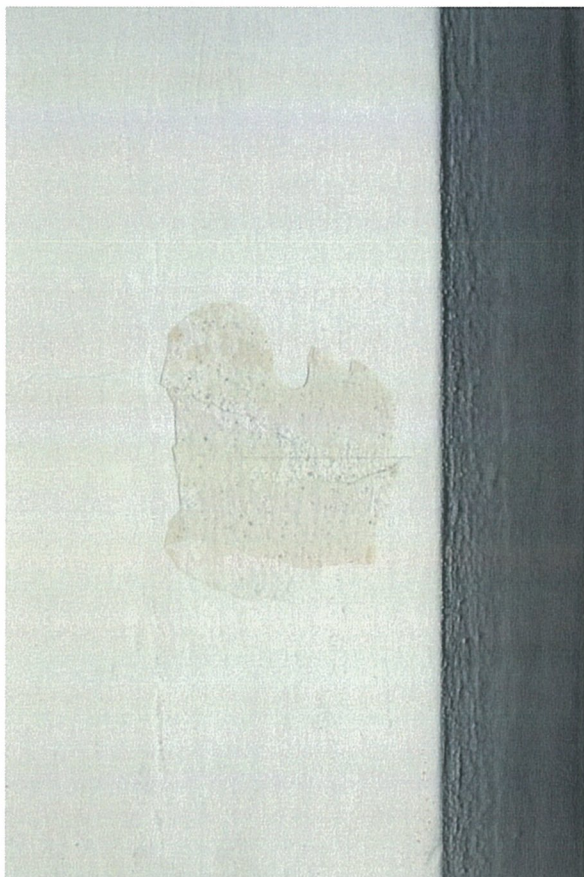
**Odkrywka KB.4 – klatka schodowa północna**

Warstwy technologiczne	Oznaczenie kolorystyczne warstwy	Warstwy chronologiczne	Datowanie	Określenie warstw	Grubość warstw
1		I	Poł. XX w.	Zaprawa wapienna	3 cm
2		I	Poł. XX w.	Warstwa malarska klejowa w ciepłym beżowym odcieniu	0,5 mm
3		II	II poł. XX w.	Warstwa malarska klejowa – kolor ochra	0,5 mm
4		III	XXI w.	Warstwa malarska emulsyjna – kolor biały	0,5 mm

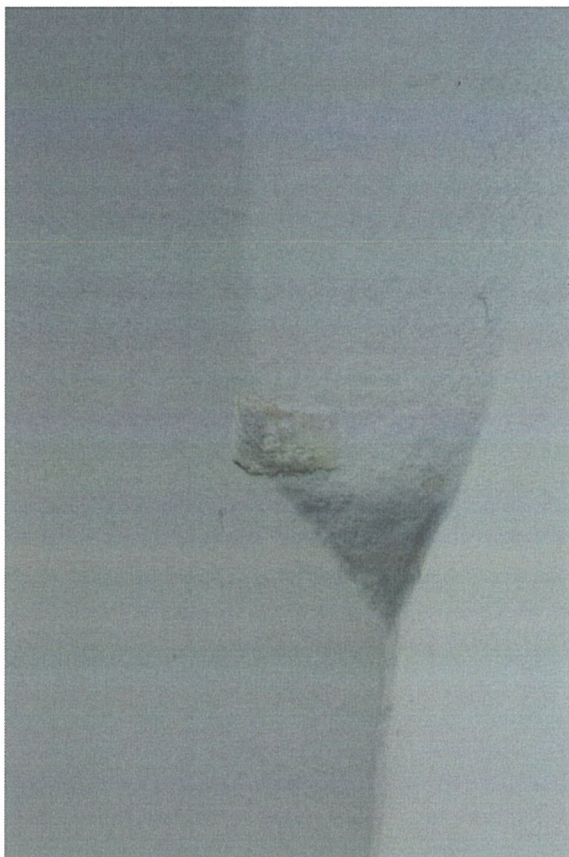
**Odkrywka nr KA.1 – klatka schodowa południowa, pacha sklepienia**

Warstwy technologiczne	Oznaczenie kolorystyczne warstwy	Warstwy chronologiczne	Datowanie	Określenie warstw	Grubość warstw
1		I	Poł. XX w.	Zaprawa wapienna	3 cm
2		I	Poł. XX w.	Warstwa malarska klejowa w ciepłym beżowym odcieniu	0,5 mm
3		II	II poł. XX w.	Warstwa malarska klejowa – kolor ochra	0,5 mm
4		III	XXI w.	Warstwa malarska emulsyjna – kolor biały	0,5 mm

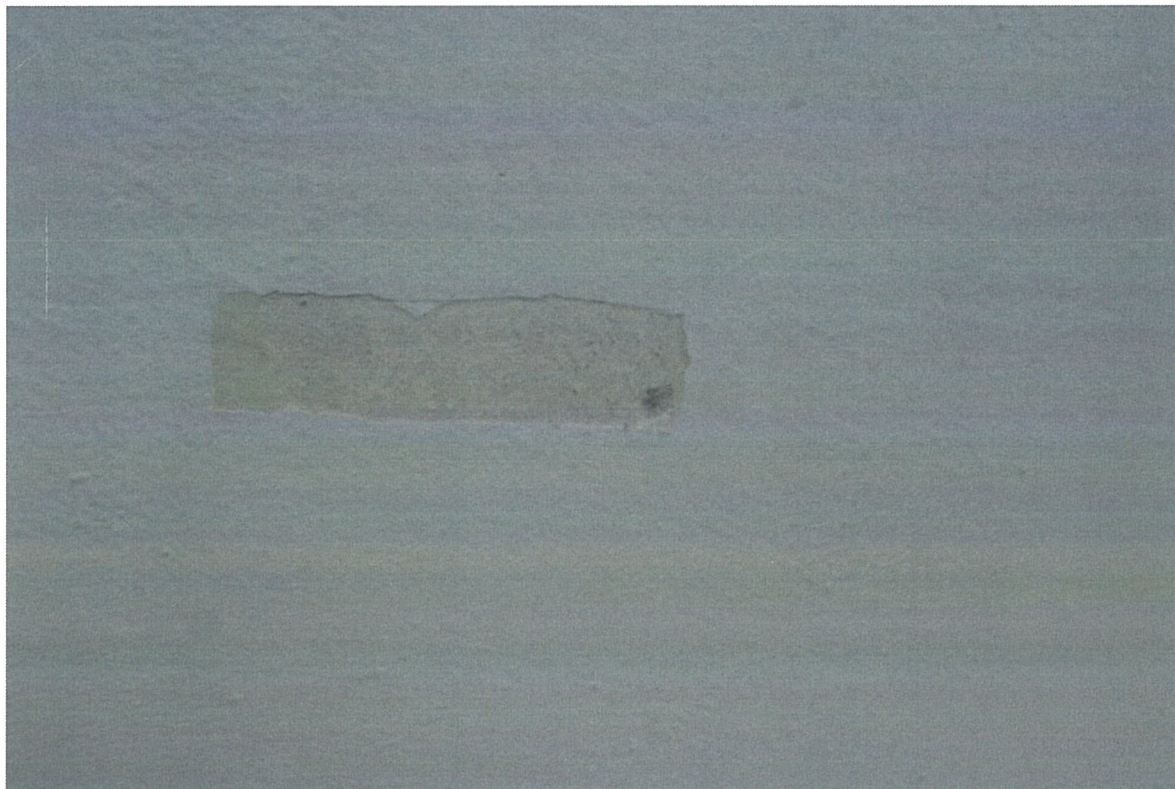
**Odkrywka nr KA.2 – klatka schodowa południowa, ściana**

Warstwy technologiczne	Oznaczenie kolorystyczne warstwy	Warstwy chronologiczne	Datowanie	Określenie warstw	Grubość warstw
1		I	Poł. XX w.	Zaprawa wapienna	3 cm
2		I	Poł. XX w.	Warstwa malarska klejowa w ciepłym beżowym odcieniu	0,5 mm
3		II	II poł. XX w.	Warstwa malarska klejowa – kolor żółty	0,5 mm
4		III	II poł. XX w.	Warstwa malarska klejowa – kolor ochra	0,5 mm
5		IV	XXI w.	Warstwa malarska emulsyjna – kolor biały	0,5 mm
