NAZWA INWESTYCJI / BUDOWY	PROJEKT BUDOWLANY PRZEBUDOWY I ARANŻACJI WNETRZ PAŁACU KRASIŃSKICH (PAŁAC RZECZYPOSPOLITEJ) PRZY PLACU KRASIŃSKICH 3/5 W WARSZAWIE	
	nr kat.	etap projektu
FAZA OPRACOWANIA	120	PROJEKT BUDOWLANY

PROGRAM PRAC KONSERWATORSKICH

PROGRAM PRAC KONSERWATORSKICH WNETRZ PAŁACU KRASIŃSKICH – BIBLIOTEKI NARODOWEJ W WARSZAWIE

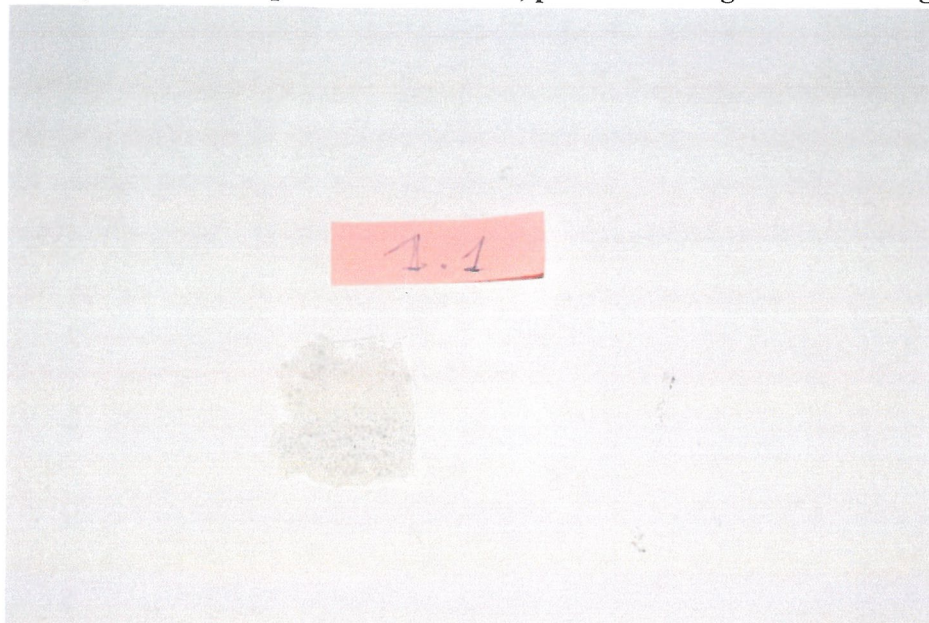
Odkrywka nr 1.1 – pomieszczenie nr 1, prawa strona glifu drzwiowego, wys. ok 1,65 m.

Warstwy technologiczne	Oznaczenie kolorystyczne warstwy	Warstwy chronologiczne	Datowanie	Określenie warstw	Grubość warstw
1		I	Poł. XX w.	Zaprawa wapienna	3 cm
2		I	Poł. XX w.	Warstwa malarska klejowa w ciepłym beżowym odcieniu	0,5 mm
3		II	II poł. XX w.	Warstwa malarska emulsyjna – kolor szary	0,5 mm
4		III	II poł. XX w.	Warstwa malarska emulsyjna – kolor biały	0,5 mm
5		IV	XXI w.	Warstwa malarska emulsyjna – kolor biały	0,5 mm

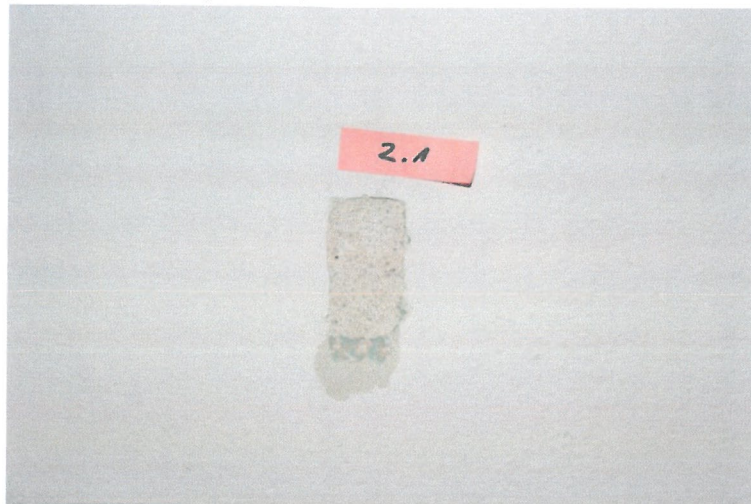
Odkrywka nr 2.1. – pomieszczenie nr 2, ściana wschodnia, ok. 1 m na lewo od ściany południowej, wys. ok. 1,1m

Warstwy technologiczne	Oznaczenie kolorystyczne warstwy	Warstwy chronologiczne	Datowanie	Określenie warstw	Grubość warstw
1		I	Poł. XX w.	Zaprawa wapienna	3 cm
2		I	Poł. XX w.	Warstwa malarska klejowa w ciepłym beżowym odcieniu	0,5 mm
3		II	II poł. XX w.	Warstwa malarska dyspersyjna – kolor cielisty ciemny	0,5 mm
4		III	II poł. XX w.	Warstwa malarska dyspersyjna – kolor zielony	0,5 mm
5		IV	II poł. XX w.	Warstwa malarska emulsyjna – kolor biały	0,5 mm
6		V	II poł. XX w.	Warstwa malarska emulsyjna – kolor beżowy	0,5 mm
7		VI	XXI w.	Warstwa malarska emulsyjna – kolor biały	0,5 mm

Wśród warstw malarskich wtórnych w odkrywce zarejestrowano obecność dwóch powłok malarskich dyspersyjnych na bazie polioctanu winylu. Oryginalną powłokę malarską stanowi farba na spoiwie klejowym w kolorze jasnego beżu.

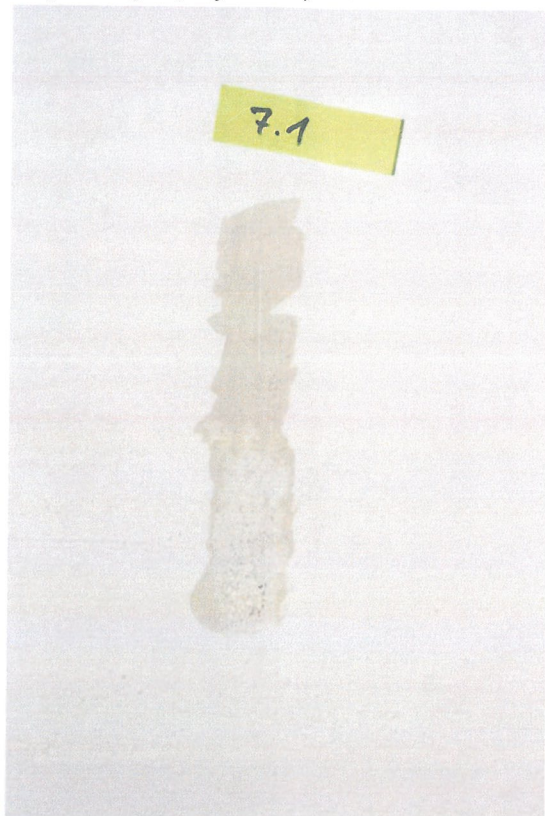
Odkrywka nr 7.1 – ściana północna pomieszczenia 7b, ok 20 cm na lewo od drzwi wejściowych, wys.ok.1,5 m

Warstwy technologiczne	Oznaczenie kolorystyczne warstwy	Warstwy chronologiczne	Datowanie	Określenie warstw	Grubość warstw
1		I	Poł. XX w.	Zaprawa wapienna	3 cm
2		I	Poł. XX w.	Warstwa malarska klejowa w ciepłym beżowym odcieniu	0,5 mm
3		II	II poł. XX w.	Warstwa malarska klejowa – kolor cielisty	0,5 mm
4		III	XXI w.	Warstwa malarska emulsyjna – kolor biały	0,5 mm

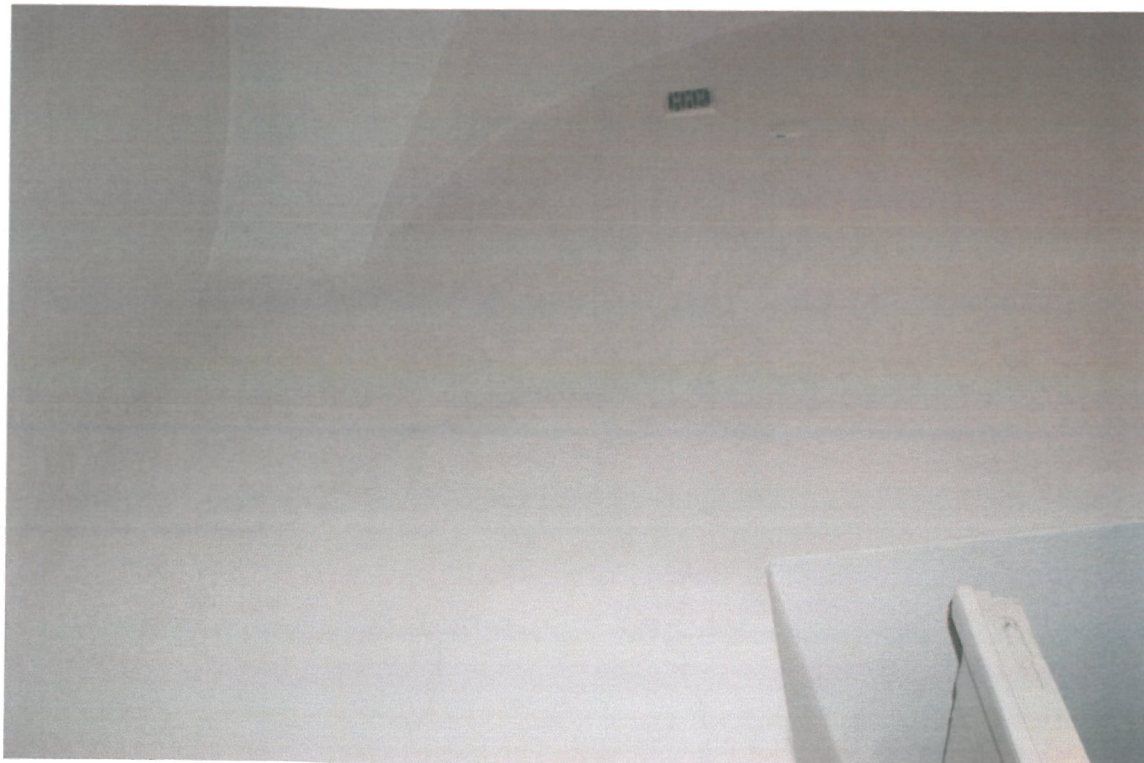
Na powierzchni ścian i sufitów widoczne są rysy włosowate i niewielkie spękania. W niektórych z pomieszczeń widoczne są uszkodzenia powłok malarskich i klawiszowanie wierzchnich warstw.

Fot.4. Pomieszczenie nr 2 – widoczne rysy włosowate na ścianie północnej.

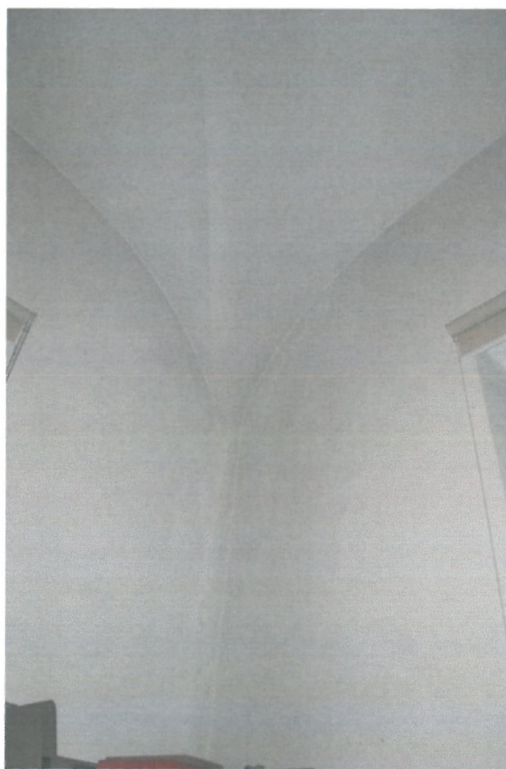
Fot.12. Pomieszczenie 7b – widoczne spękania.

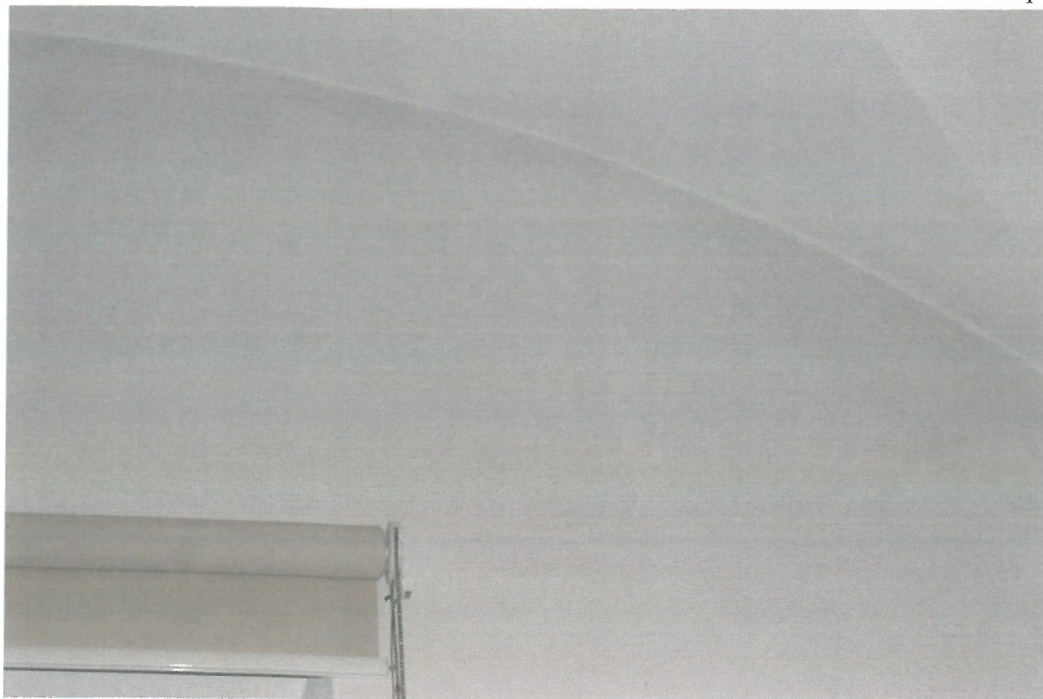
Fot.13. Pomieszczenie 7b – widoczne spękanie.

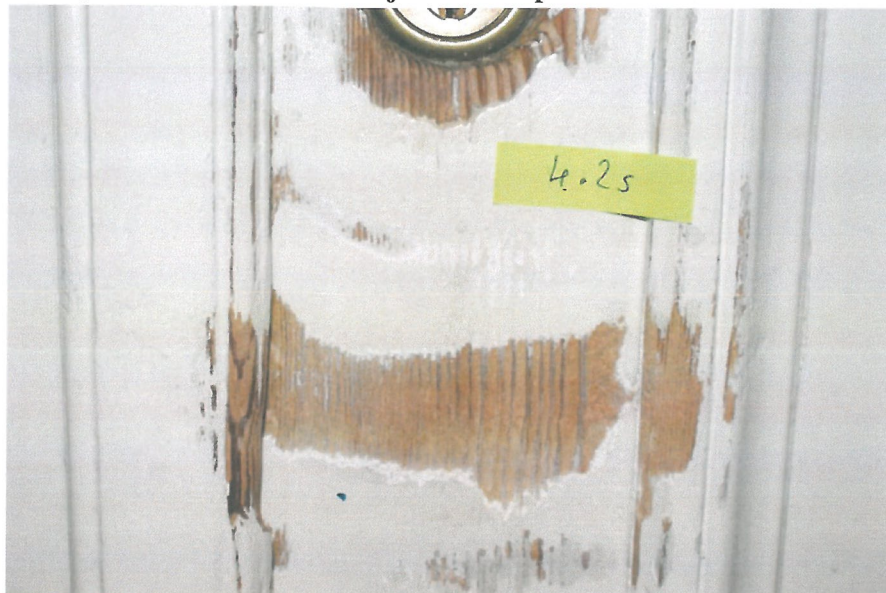
Odkrywka nr 4.2 – drzwi wejściowe do pomieszczenia nr 8

Warstwy technologiczne	Oznaczenie kolorystyczne warstwy	Warstwy chronologiczne	Datowanie	Określenie warstw	Grubość warstw
1		I	Poł. XX w.	Drewno	5 cm
2		I	Poł. XX w.	Warstwa malarska olejna – kolor biały	0,5 mm
3		II	II poł. XX w.	Warstwa malarska olejna – kolor biały	0,5 mm

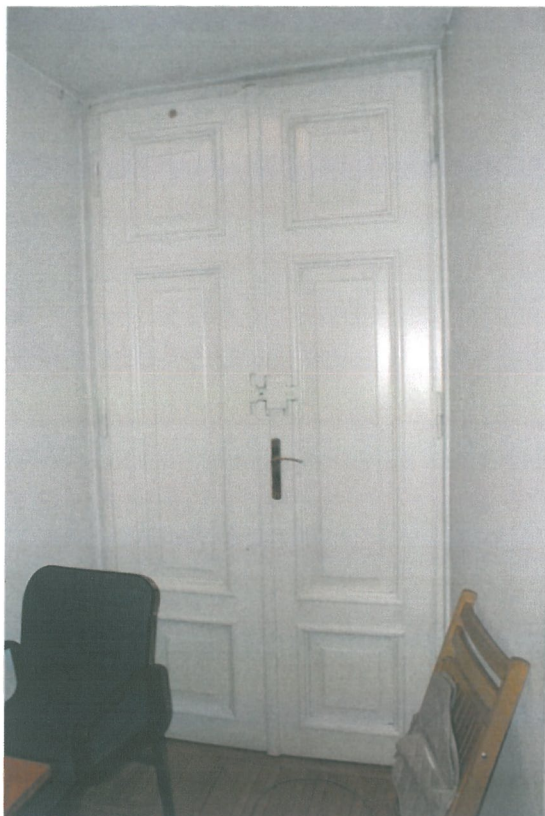
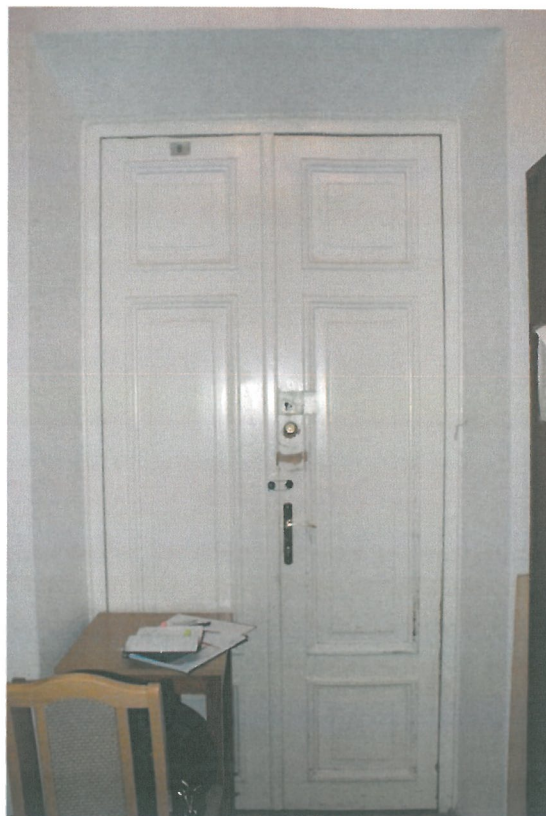
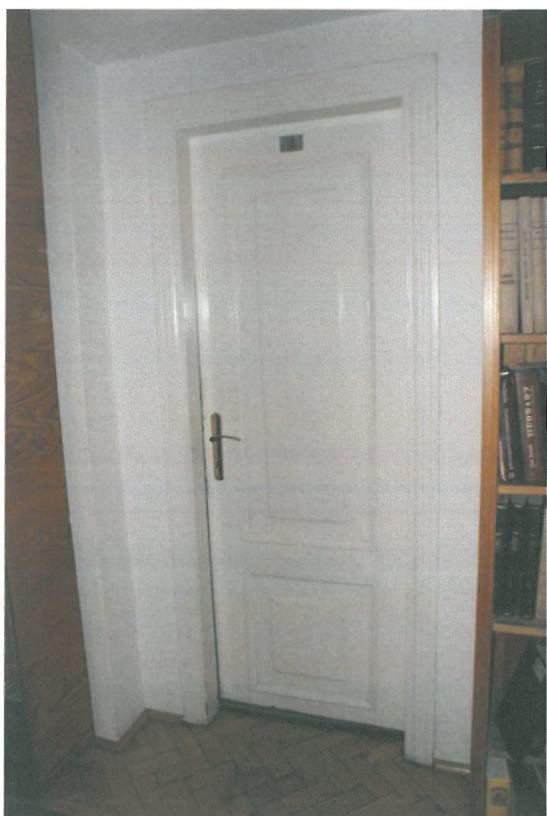
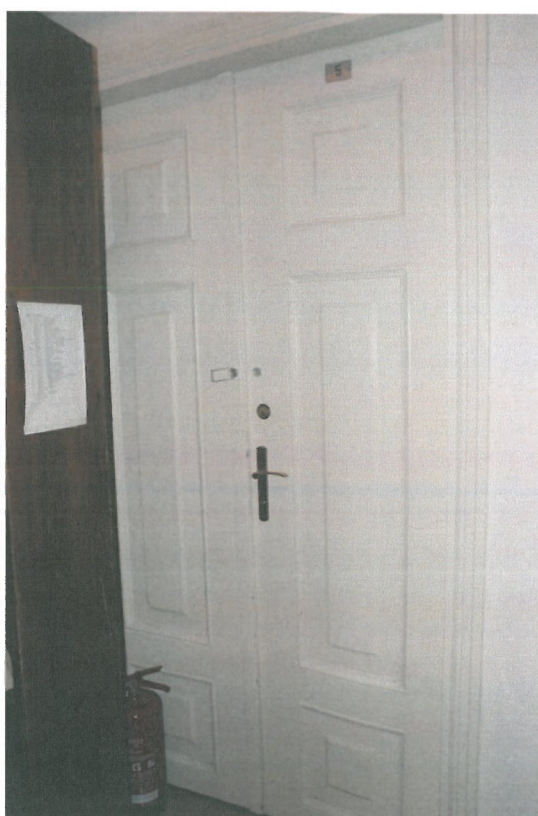
Fot.4,5,6,7. Stolarka drzwiowa pomieszczenia nr 4.

Stolarka drzwiowa zachowała się w zróżnicowanym stanie technicznym – od średniego do dość dobrego. Niektóre z drzwi zostały poddane renowacji. Zachowane oryginalne skrzydła drzwiowe wraz z ościeżnicami kilkakrotnie przemalowane. Dodatkowo w obrębie stolarki odnotowano miejscowe spękania i rysy, szczególnie na połączeniu poszczególnych elementów, powstałe na skutek pracy drewna.⁶ Występują również miejscowe uszkodzenia i przetarcia powłoki

Drzwi w stanie średnim – widoczne uszkodzenia mechaniczne i zadrapani powłoki malarskiej. Farba, którą obecnie pokryte są drzwi miejscowo złuszcza się i kruszeje. Widoczne niewielkie uszkodzenia i braki w strukturze guzików.

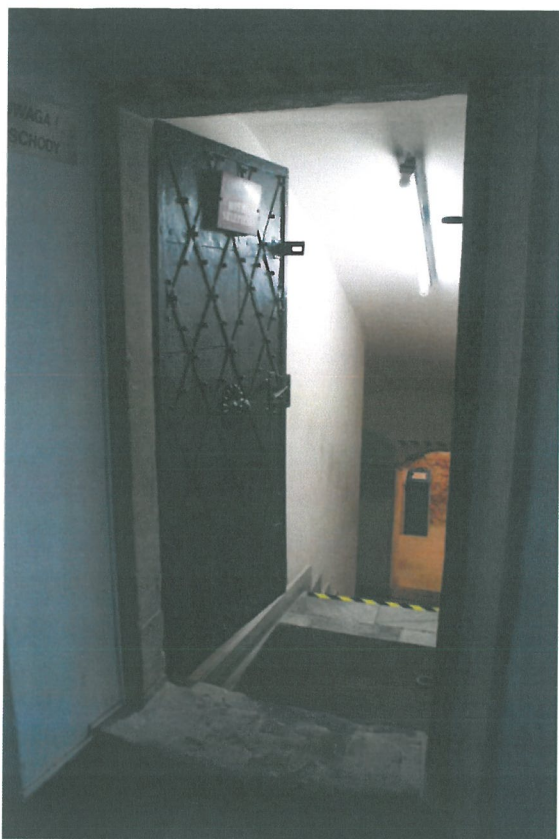
Stan zachowania obramień kamiennych jest zróżnicowany. Widoczne są miejscowe zarysowania lub odbicia powierzchni kamienia. Detal kamienny jest zabrudzony. W obrębie kostek widoczne są zachłapania, czy ślady wtarcia pasty do podłóg. Miejscowo występują wtórne flekowania. Nadproże drzwi nr 3 jest pęknięte, co związane jest z pęknięciem ściany powyżej. W przypadku drzwi nr 8 zauważono poważne uszkodzenie kamieniarki na skutek mechanicznego zniszczenia.⁹ Obramienie kamienne drzwi żelaznych w przedsionku mocno zniszczone. Widoczne są liczne rysy, uszkodzenia mechaniczne, ubytki materiału. Widać także miejscowo wykonane doraźne naprawy. Rysunek oryginalnej kamieniarki (ryflowanie) uległ miejscowo zatarciu. Dolna część obramienia – próg, jest mocno wytarta.

Fot.12. Drzwi żelazne jednoskrzydłowe w obramieniu kamiennym.

Całość uszkodzeń kwalifikuje elementy kamienne do podjęcia działań konserwatorskich, mających na celu przywrócenie tym elementom pełni walorów estetycznych.

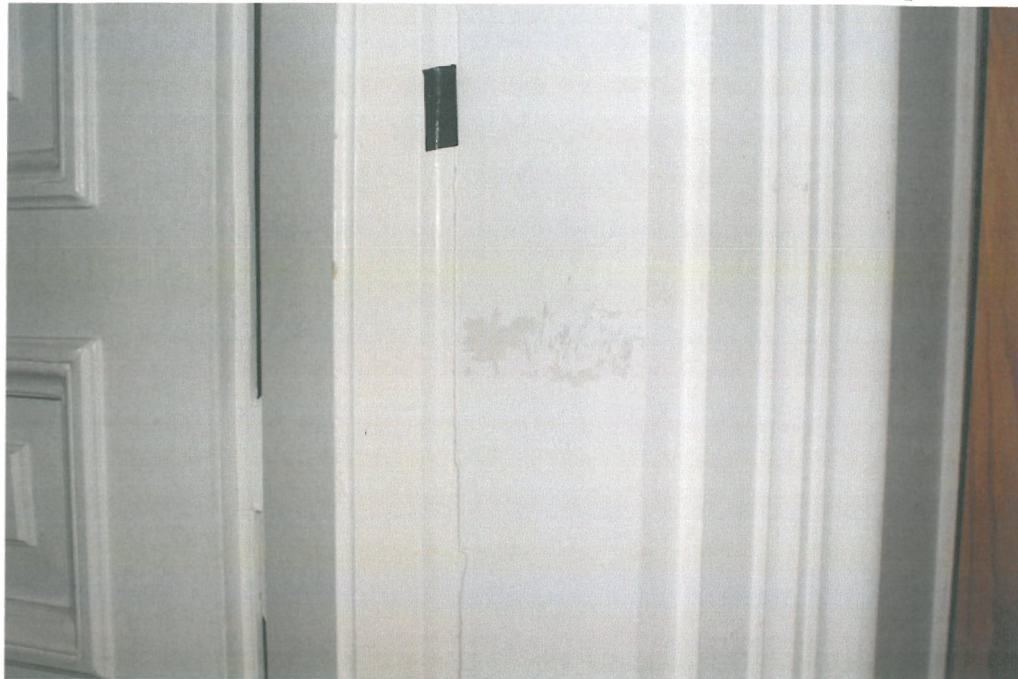
Odkrywka nr 8.2 – obramienie gipsowe drzwi do pomieszczenia nr 4, prawa strona

Warstwy technologiczne	Oznaczenie kolorystyczne warstwy	Warstwy chronologiczne	Datowanie	Określenie warstw	Grubość warstw
1		I	Poł. XX w.	Zaprawa wapienna	3 cm
2		I	Poł. XX w.	Szlichta gipsowa	0,5 mm
3		II	II poł. XX w.	Warstwa malarska emulsyjna – kolor bardzo jasny szaro-beżowy	0,2 mm
4		III	II poł. XX w.	Warstwa malarska emulsyjna – kolor szaro-różowy	0,5 mm

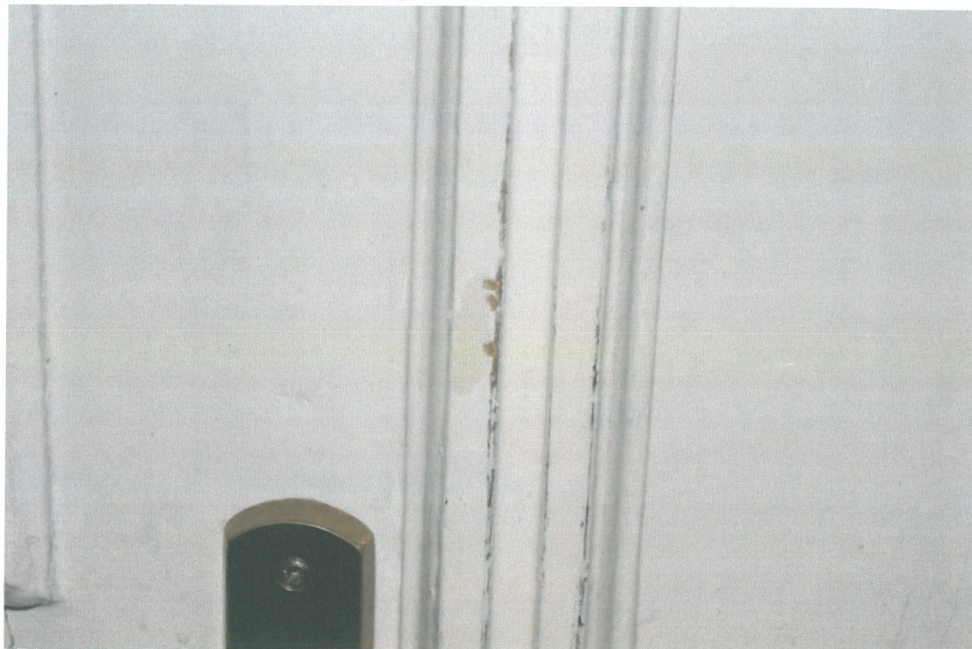
Odkrywka nr 8.1s – drzwi do pomieszczenia nr 4

Warstwy technologiczne	Oznaczenie kolorystyczne warstwy	Warstwy chronologiczne	Datowanie	Określenie warstw	Grubość warstw
1		I	Poł. XX w.	Drewno	5 cm
2		I	Poł. XX w.	Warstwa malarska olejna – kolor biały	0,5 mm
3		II	II poł. XX w.	Warstwa malarska olejna – kolor biały	0,5 mm

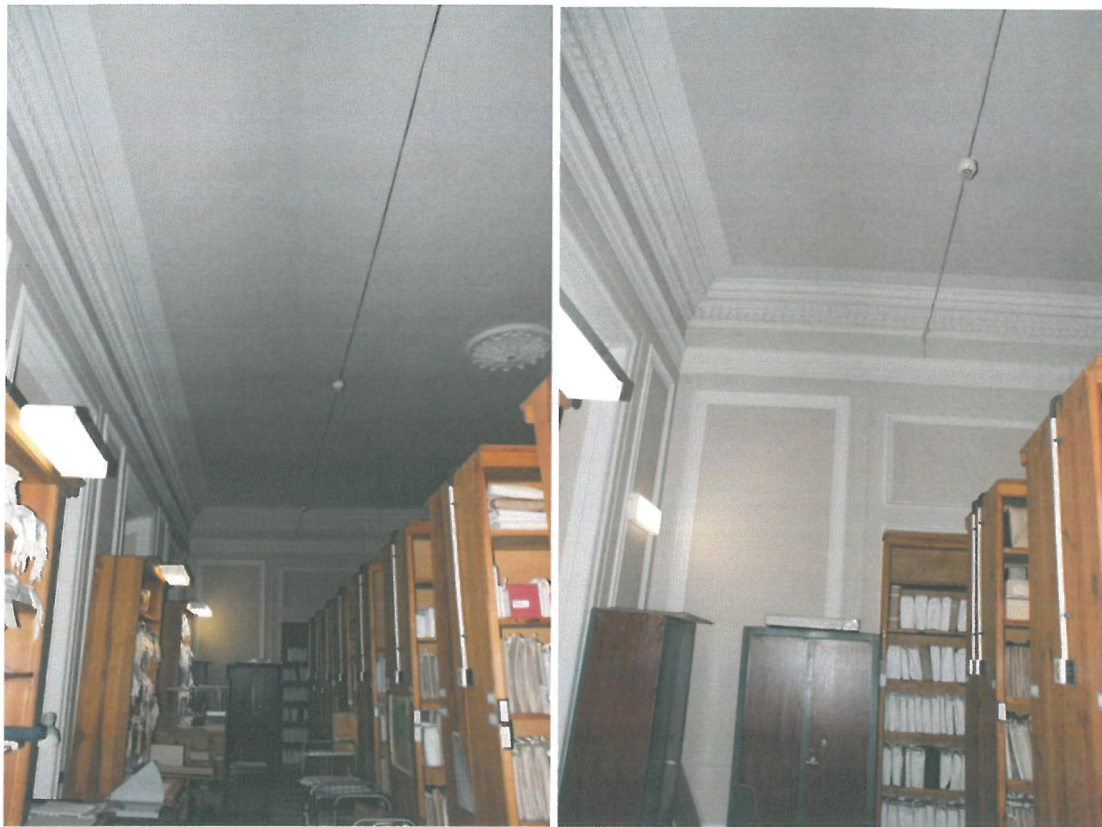
Na powierzchni ścian i sufitu widoczne są niewielkie rysy włosowate. Na ścianie zachodniej przy narożniku południowym widoczne jest pęknięcie oraz ślady zalania i wykwity solne. Są to uszkodzenia powstałe na skutek nieszczelności przewodu spustowego, przeprowadzonego w tym miejscu w ścianie graniczącej z loggią.

Fot.1,2. Pomieszczenie nr 8 – widok ścian i sufitu.

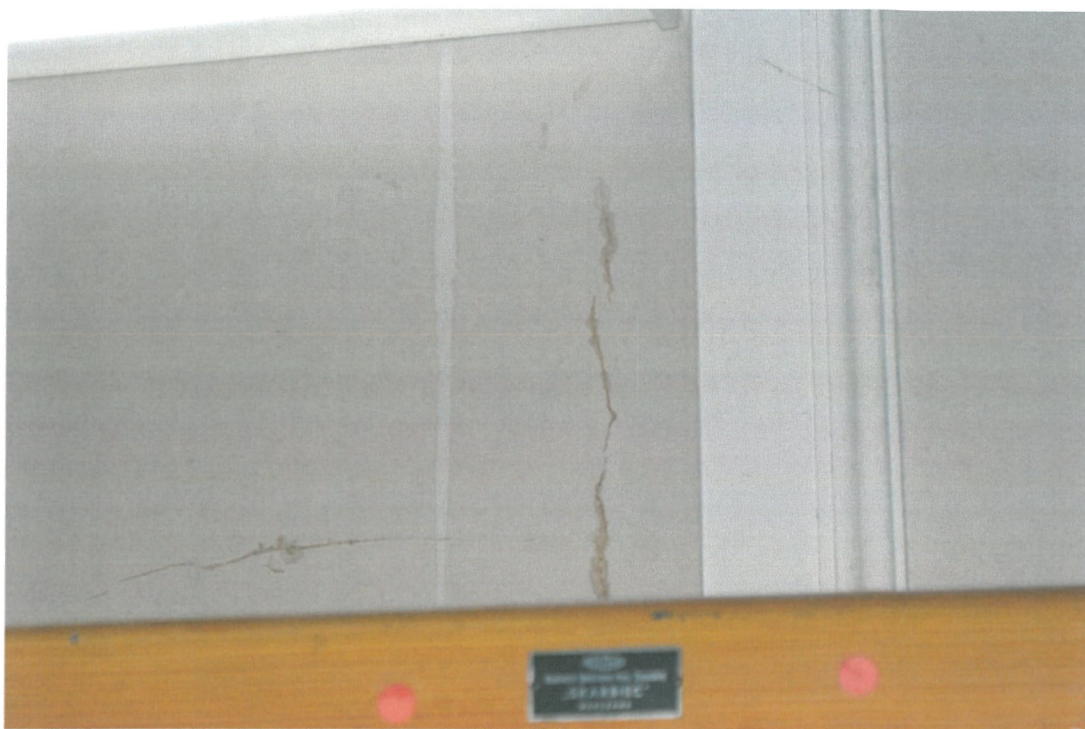
Fot.4. Spękania na ścianie zachodniej przy narożniku południowym.

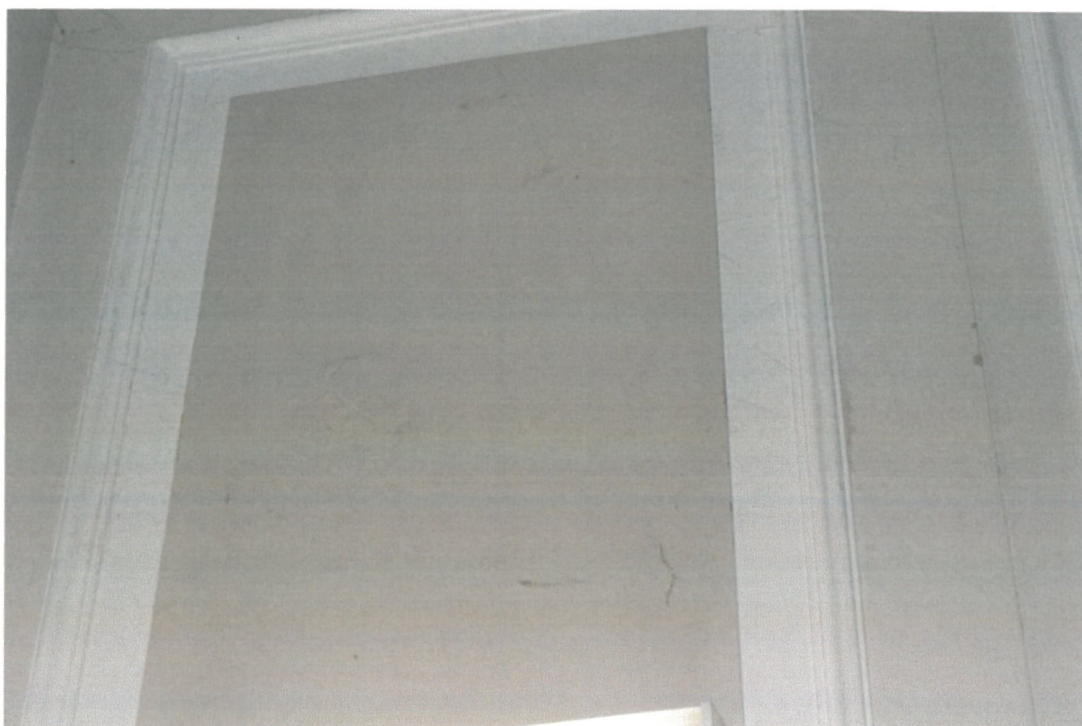
Fot.5. Spękania na ścianie zachodniej.

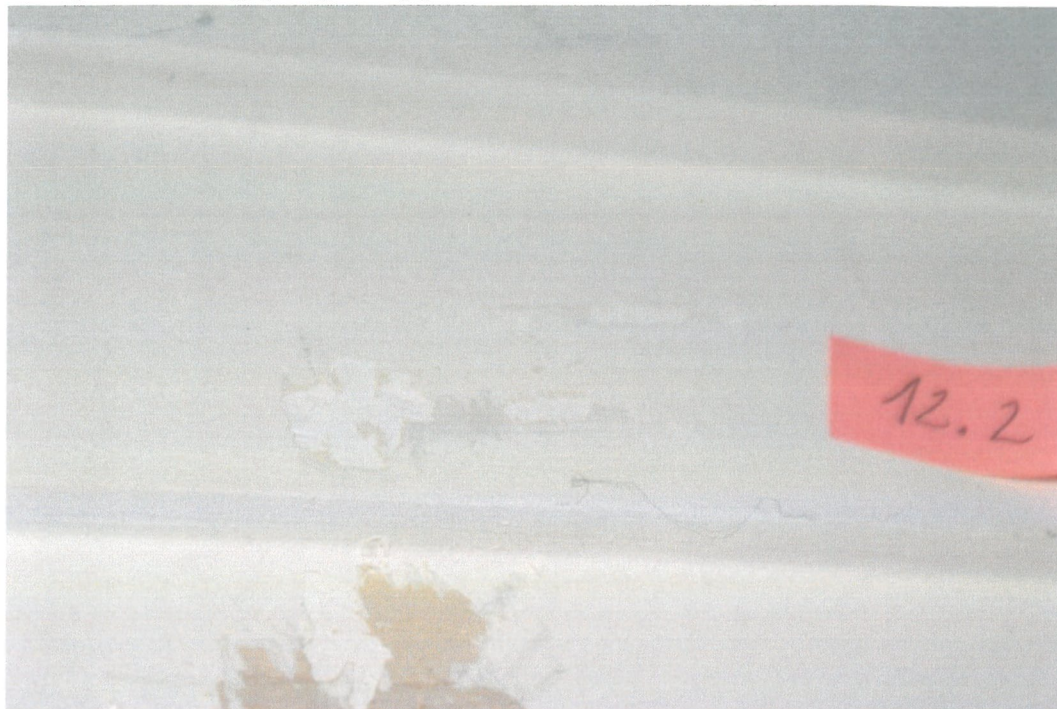
Odkrywka 12.2 – gzyms poniżej pasa z kimationem, nad wejściem do Sali nr 15

Warstwy technologiczne	Oznaczenie kolorystyczne warstwy	Warstwy chronologiczne	Datowanie	Określenie warstw	Grubość warstw
1		I	Poł. XX w.	Gips	10 cm
2		I	Poł. XX w.	Warstwa impregnatu	0,2 mm
3		II	II poł. XX w. /pocz. XXI w.	Warstwa malarska emulsyjna – kolor biały	0,5 mm

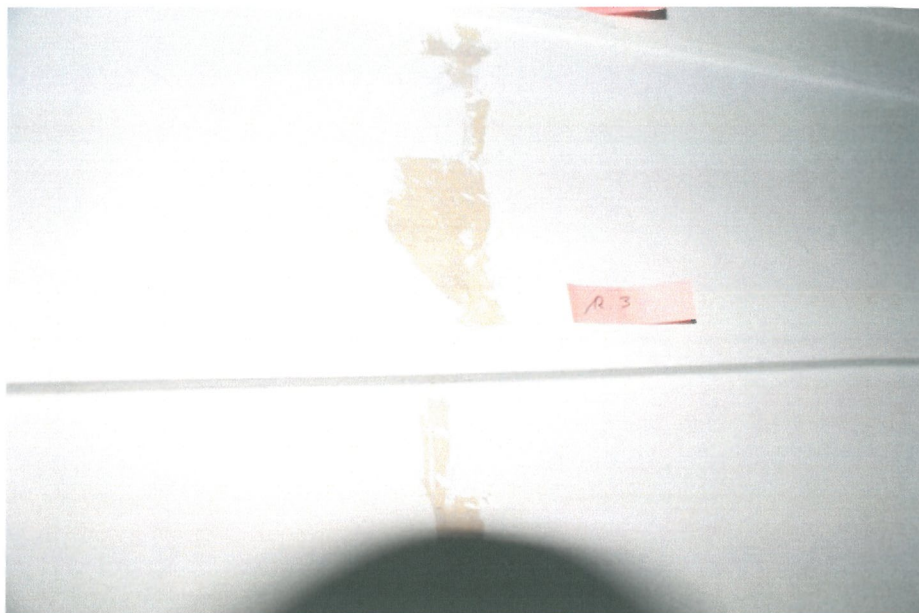
Odkrywka nr 12.3 – listwa w dolnej części gzymsu nad supraportą

Warstwy technologiczne	Oznaczenie kolorystyczne warstwy	Warstwy chronologiczne	Datowanie	Określenie warstw	Grubość warstw
1		I	Poł. XX w.	Gips	5 cm
2		I	Poł. XX w.	Warstwa impregnatu	0,2 mm
3		II	II poł. XX w. /pocz. XXI w.	Warstwa malarska emulsyjna – kolor biały	0,5 mm

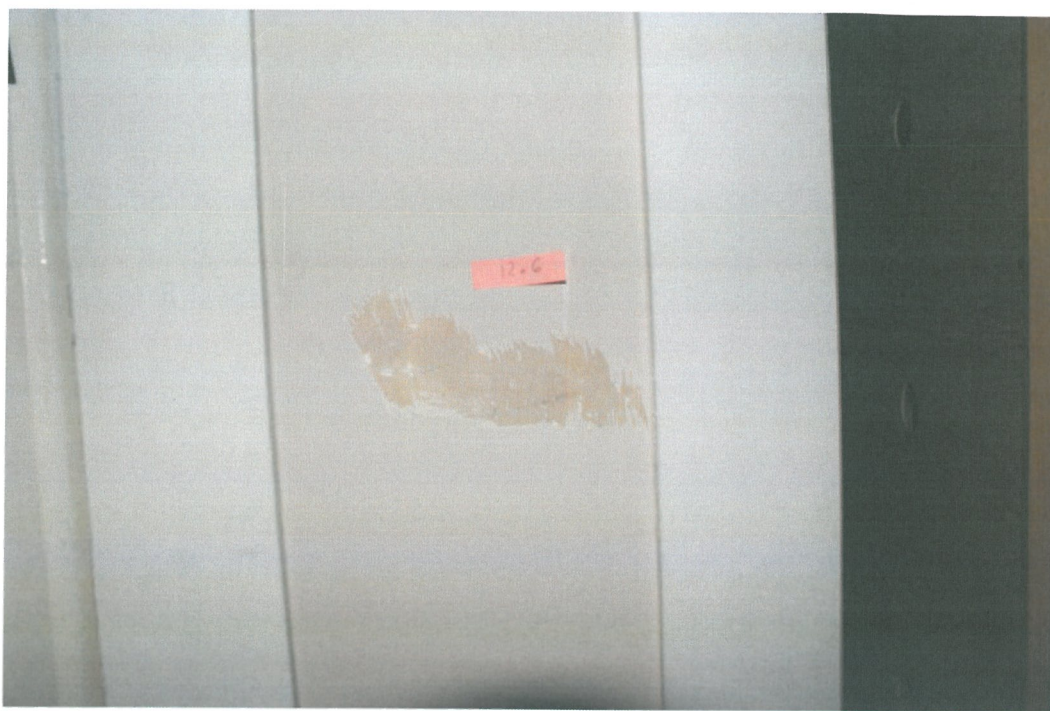
Odkrywka nr 12.6 – prawa strona glifu otworu drzwiowego – przejście na korytarz w ścinie południowej

Warstwy technologiczne	Oznaczenie kolorystyczne warstwy	Warstwy chronologiczne	Datowanie	Określenie warstw	Grubość warstw
1		I	Poł. XX w.	Gips	1,5 cm
2		I	Poł. XX w.	Warstwa impregnatu	0,2 mm
3		II	II poł. XX w./pocz. XXI w.	Warstwa malarska emulsyjna – kolor różowo-beżowy	0,5 mm

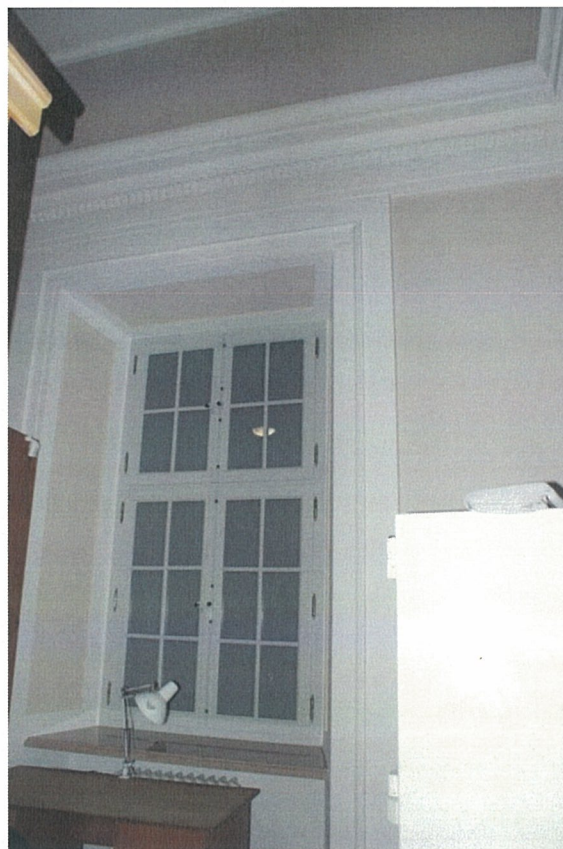
Fot.2. Dekoracja ścian – zbliżenie.

Stan zachowania detalu sztukatorskiego dobry – widoczne są jedynie niewielkie uszkodzenia mechaniczne.

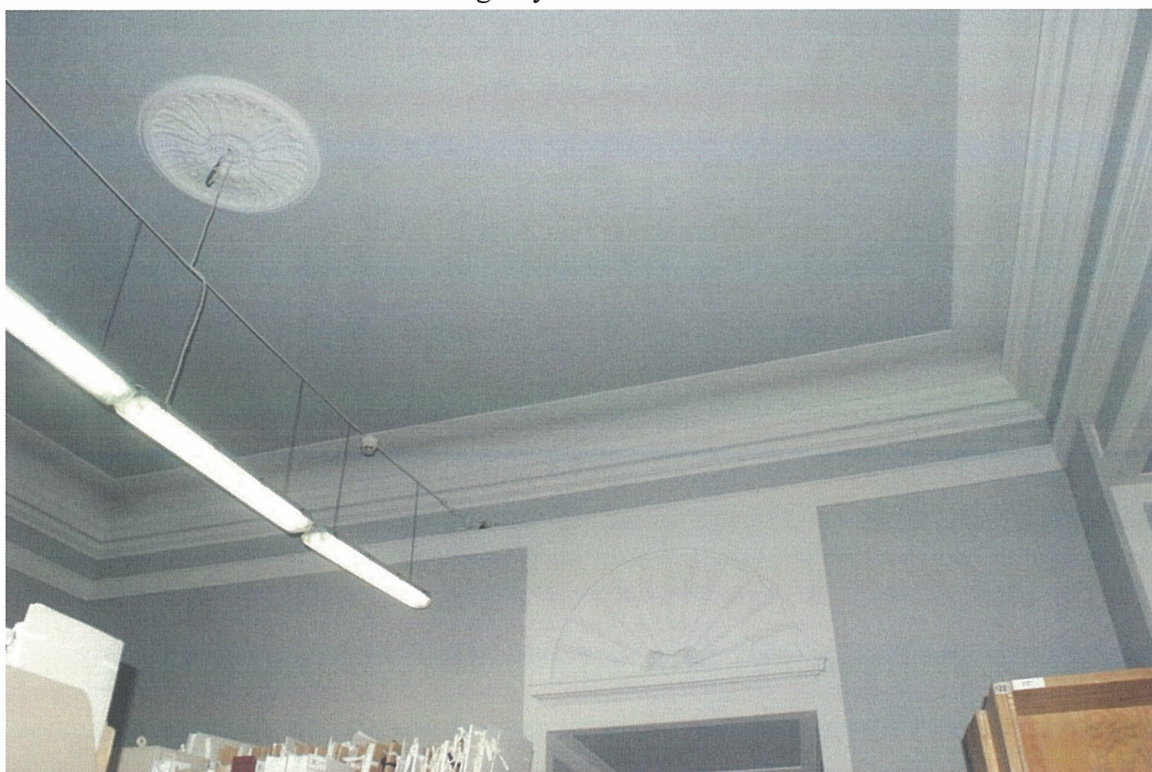
Fot.2. Dekoracja sufitu i górnej części ściany.

Stan zachowania detalu sztukatorskiego dobry – widoczne są jedynie niewielkie uszkodzenia mechaniczne.

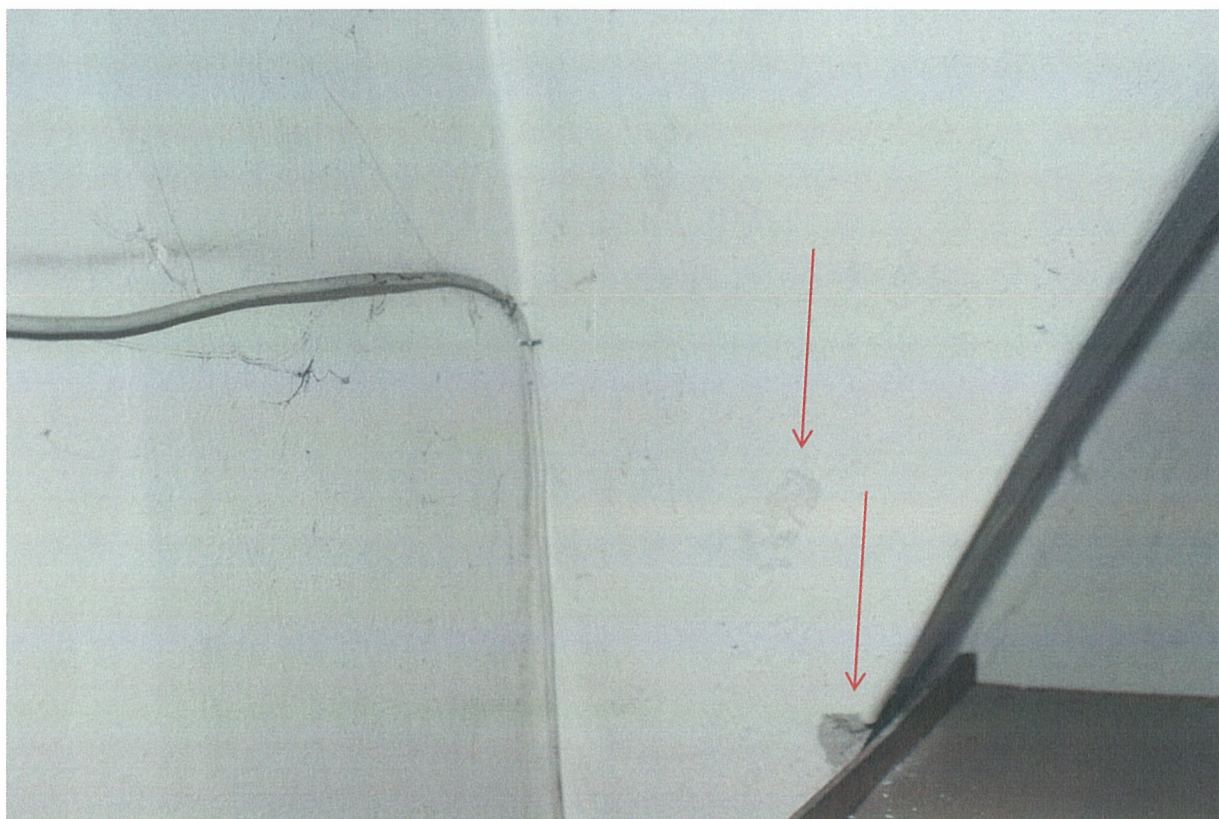
Odkrywki nr 19.1 , 19.2– spływ sklepienia w narożniku północno – wschodnim

Warstwy technologiczne	Oznaczenie kolorystyczne warstwy	Warstwy chronologiczne	Datowanie	Określenie warstw	Grubość warstw
1		I	Poł. XX w.	Zaprawa wapienna	3 cm
2		I	Poł. XX w.	Pobiała	0,5 mm
3		II	Pocz. XXI w.	Warstwa malarska emulsyjna – kolor biały	0,5 mm

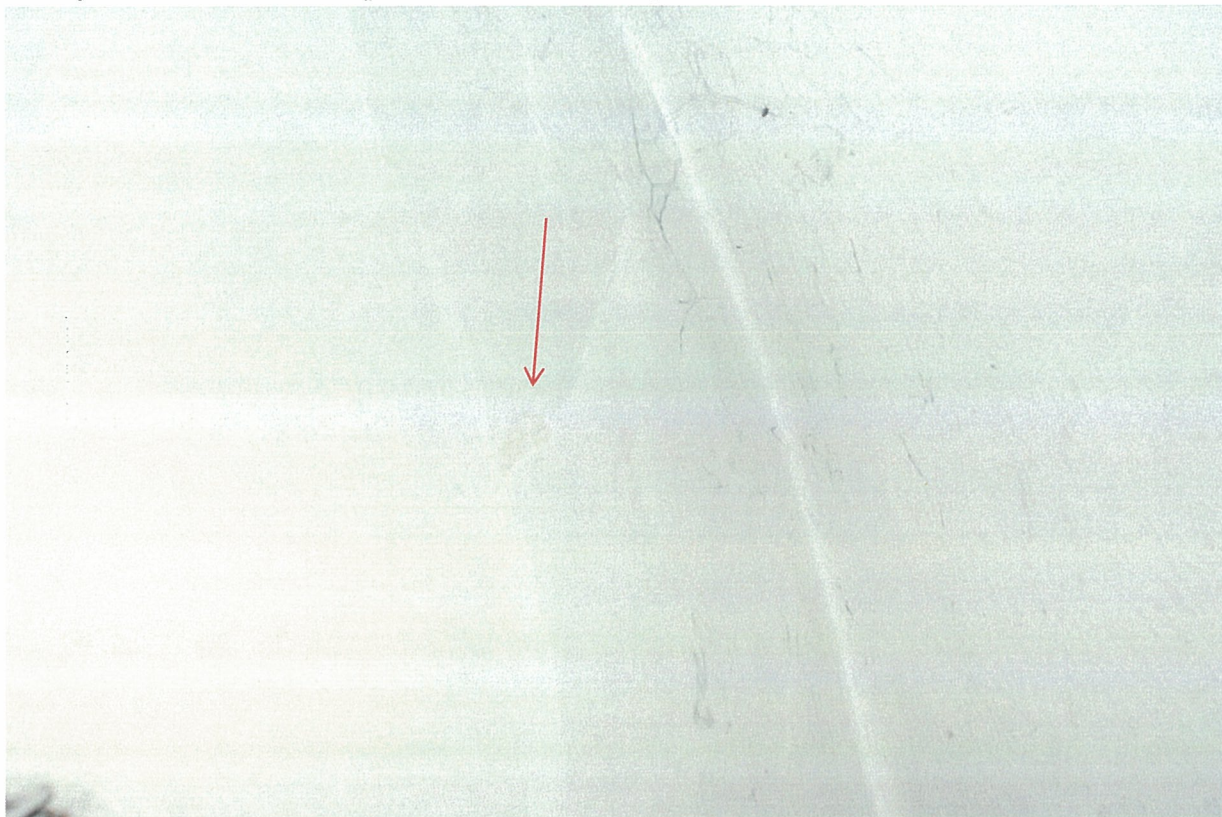
Odkrywka nr 19.3 – ściana północna w narożniku północno-wschodnim

Warstwy technologiczne	Oznaczenie kolorystyczne warstwy	Warstwy chronologiczne	Datowanie	Określenie warstw	Grubość warstw
1		I	Poł. XX w.	Zaprawa wapienna	3 cm
2		I	Poł. XX w.	Pobiała w ciepłym jasnym beżowym odcieniu	0,5 mm
3		II	Pocz. XXI w.	Warstwa malarska emulsyjna – kolor biały	0,5 mm

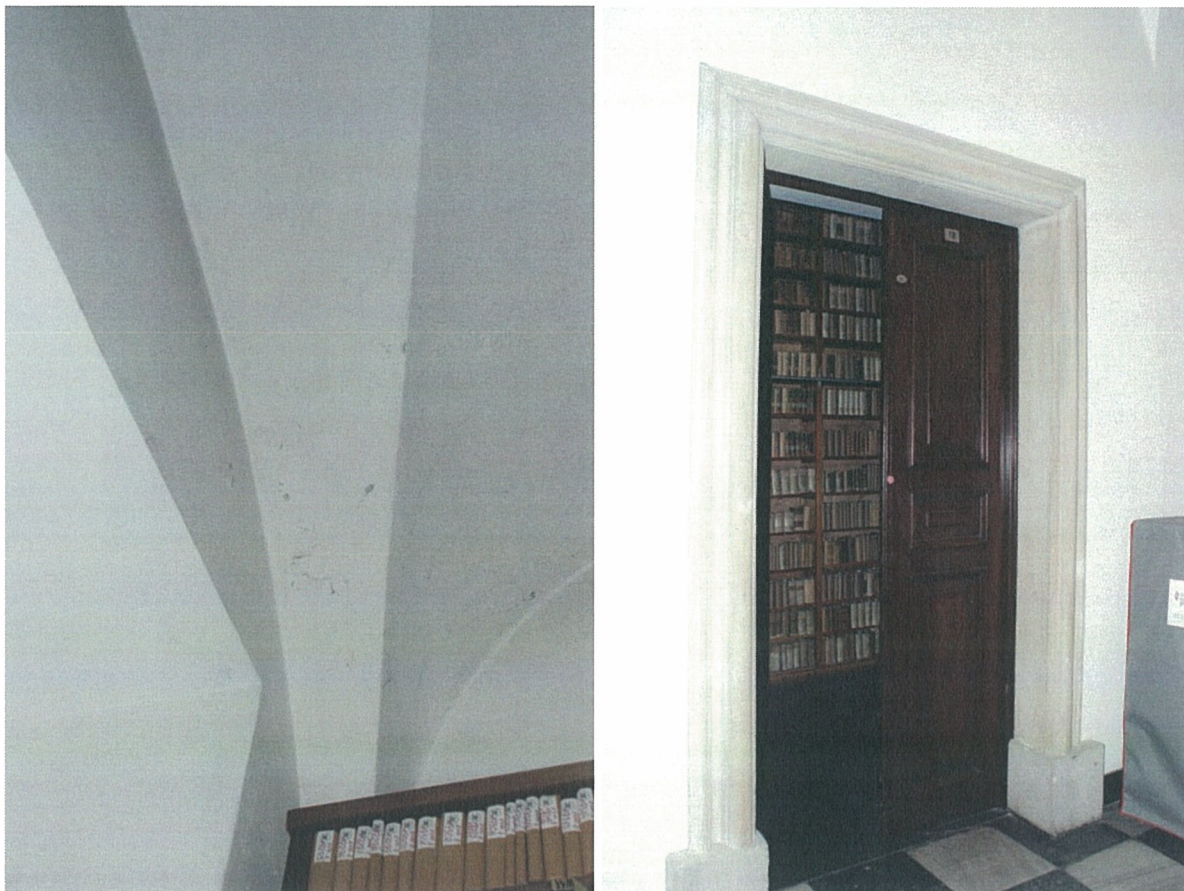
(narożnik północno-zachodni) widoczne są wykwity solne, złuszczenia farby, spękania powłoki malarskiej. Są one zapewne skutkiem zalania i migracją wody z wyższej kondygnacji tj. tarasu na I piętrze. Możliwe, że podobnie jak w pomieszczeniu nr 20, także i tu może w obrębie ściany przebiegać nieszczelna komin spustowy. Ponadto w pomieszczeniach nr 18 i 19 widoczne są uszkodzenia powłok malarskich i klawiszowanie wierzchnich warstw. Ściany pomieszczeń są również miejscowo silnie zabrudzone.

Fot.4. Zniszczenia w narożniku północno-zachodnim pomieszczenia 19

Całość uszkodzeń kwalifikuje pomieszczenia do prac konserwatorskich.

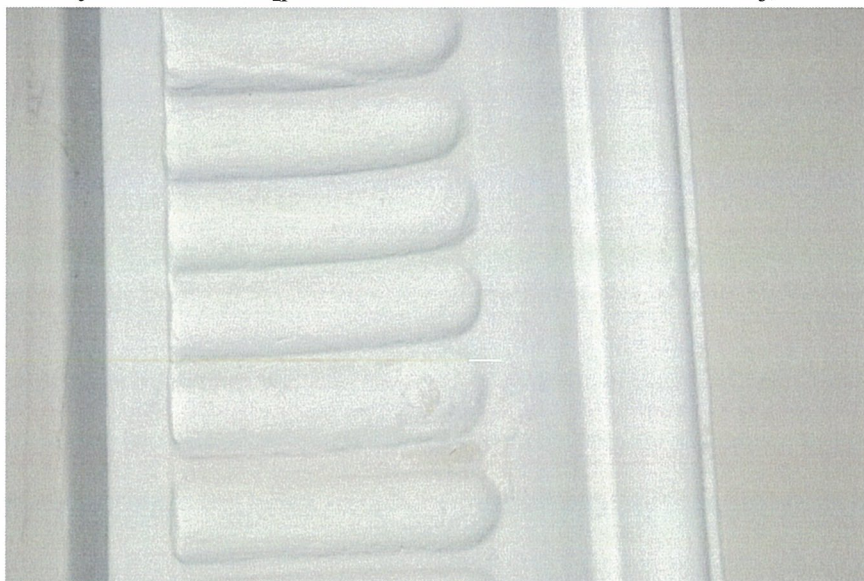
Odkrywka nr 20.1 – prawa strona ekranu na ścianie ukośnej, listwa z rowkowaniem

Warstwy technologiczne	Oznaczenie kolorystyczne warstwy	Warstwy chronologiczne	Datowanie	Określenie warstw	Grubość warstw
1		I	Poł. XX w.	Gips	10 cm
2		I	Poł. XX w.	Warstwa impregnatu	0,2 mm
3		I	Poł. XX w.	Warstwa malarska emulsyjna – kolor biały	0,5 mm

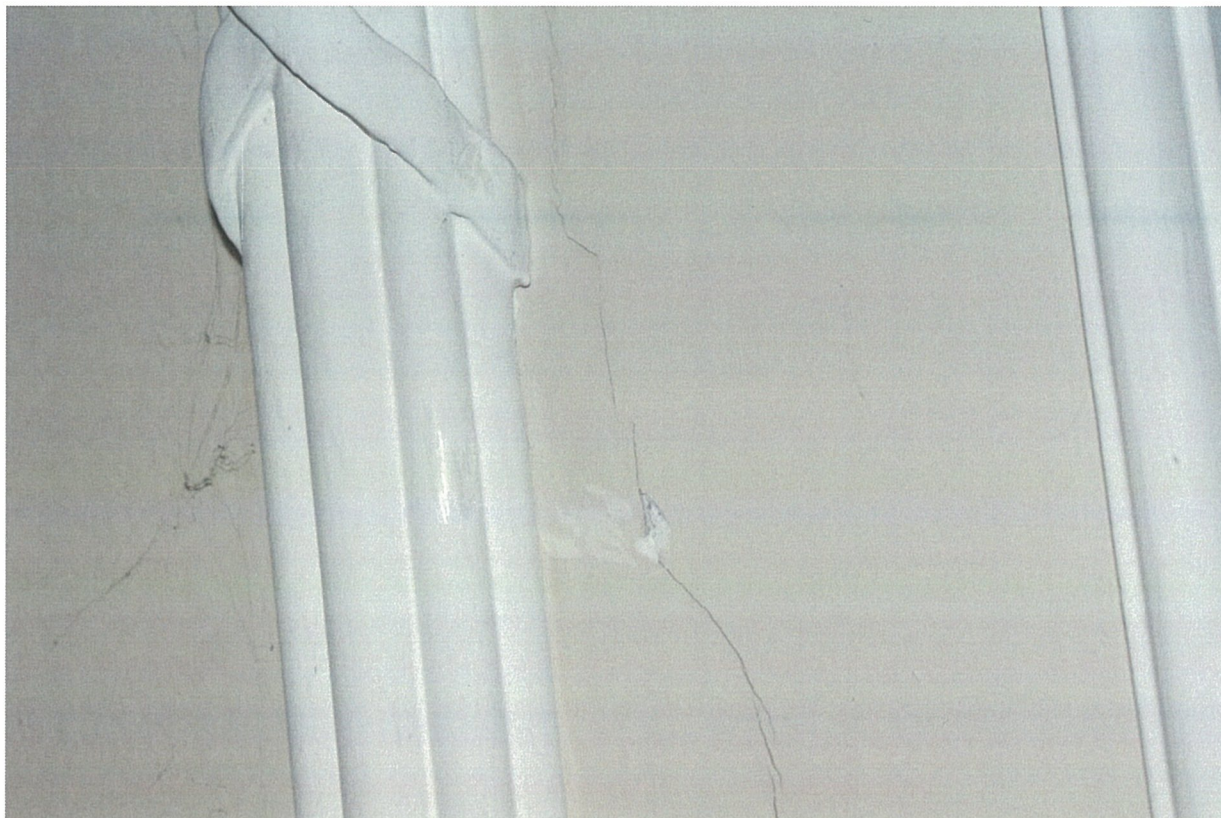
Odkrywka nr 20.2 – ściana ukośna, prawa strona, listwa profilowana po zewnętrznej stronie ekranu

Warstwy technologiczne	Oznaczenie kolorystyczne warstwy	Warstwy chronologiczne	Datowanie	Określenie warstw	Grubość warstw
1		I	Poł. XX w.	Gips	10 cm
2		I	Poł. XX w.	Warstwa impregnatu	0,2 mm
3		I	Poł. XX w.	Warstwa malarska emulsyjna – kolor biały	0,5 mm

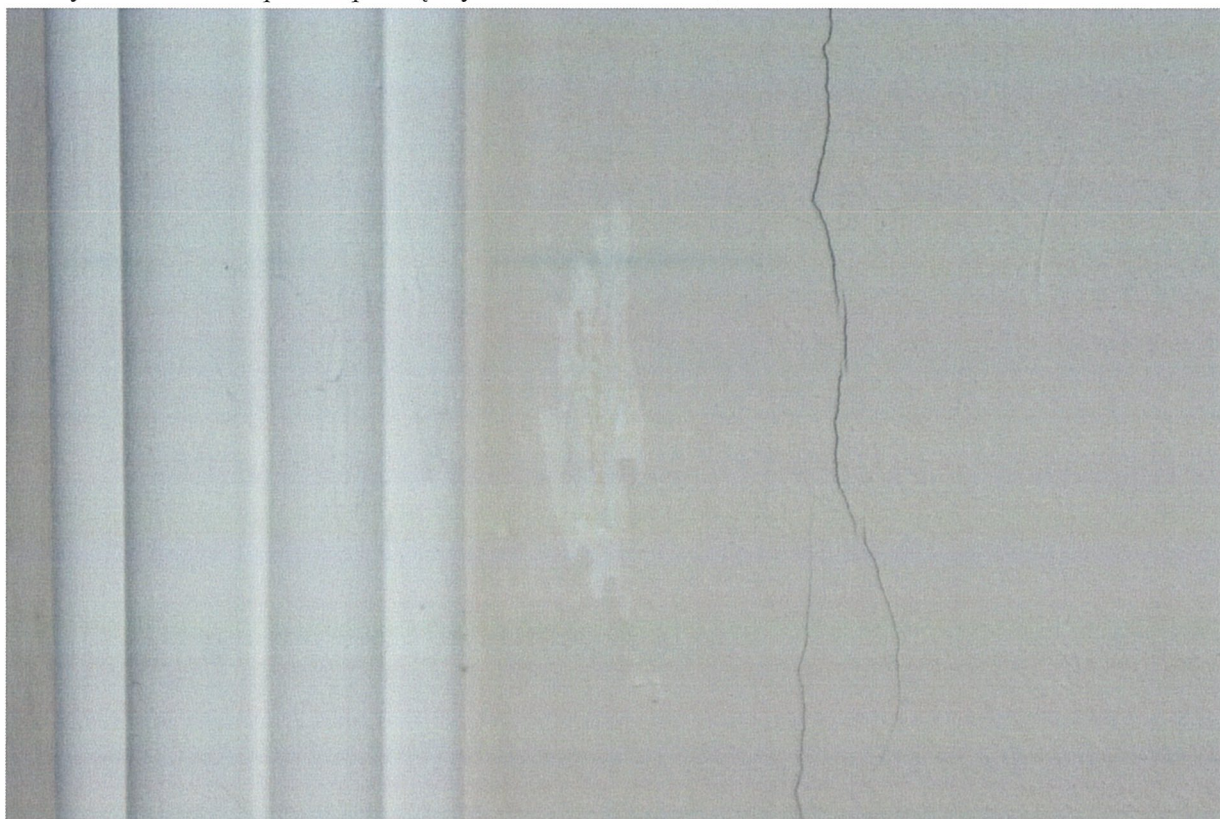
Odkrywka nr 20.3 – pas tła pomiędzy sztukateriami

Warstwy technologiczne	Oznaczenie kolorystyczne warstwy	Warstwy chronologiczne	Datowanie	Określenie warstw	Grubość warstw
1		I	Poł. XX w.	Gips	10 cm
2		I	Poł. XX w.	Warstwa impregnatu	0,2 mm
3		I	Poł. XX w.	Warstwa malarska emulsyjna – kolor szaro-różowy	0,5 mm

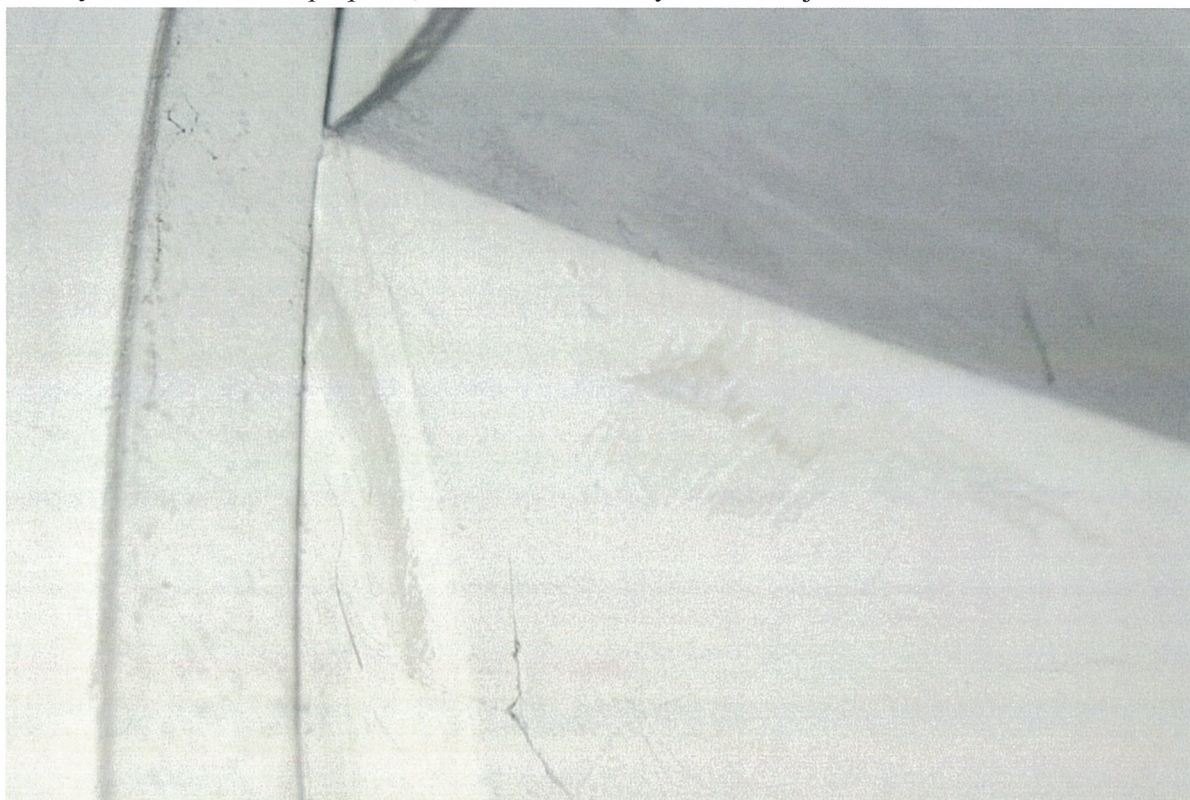
Odkrywka nr 22.1 – supraporta, lewa strona konchy muszlowej

Warstwy technologiczne	Oznaczenie kolorystyczne warstwy	Warstwy chronologiczne	Datowanie	Określenie warstw	Grubość warstw
1		I	Poł. XX w.	Gips	10 cm
2		I	Poł. XX w.	Warstwa pokostu	0,2 mm
3		I	Poł. XX w.	Warstwa malarska emulsyjna – kolor biały	0,5 mm
