NAZWA INWESTYCJI / BUDOWY	PROJEKT BUDOWLANY PRZEBUDOWY I ARANŻACJI WNETRZ PAŁACU KRASIŃSKICH (PAŁAC RZECZYPOSPOLITEJ) PRZY PLACU KRASIŃSKICH 3/5 W WARSZAWIE	
	nr kat.	etap projektu
FAZA OPRACOWANIA	120	PROJEKT BUDOWLANY

PROGRAM PRAC KONSERWATORSKICH

PROGRAM PRAC KONSERWATORSKICH WNETRZ PAŁACU KRASIŃSKICH – BIBLIOTEKI NARODOWEJ W WARSZAWIE

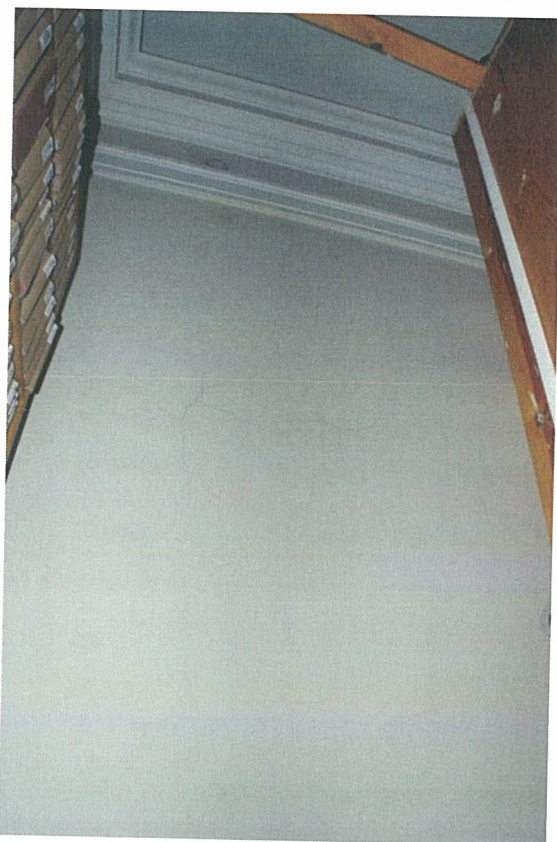
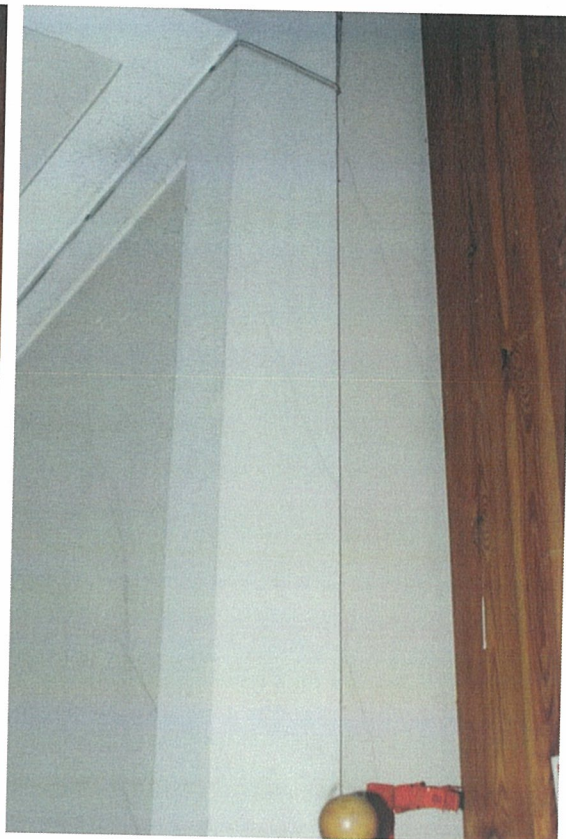
Fot.5,6. Ściany pomieszczenia – widoczne spękania i rysy włosowate.

Stan zachowania występujących na ścianach słabych tynków wapiennych można określić jako zły. Na powierzchni ścian i sufitów widoczne są rysy włosowate i spękania, pokrywające miejscami duże powierzchnie ścian. Miejscowo widoczne są uszkodzenia powłok malarskich i klawiszowanie wierzchnich warstw. Detal sztukatorski miejscowo uszkodzony na skutek działań mechanicznych.

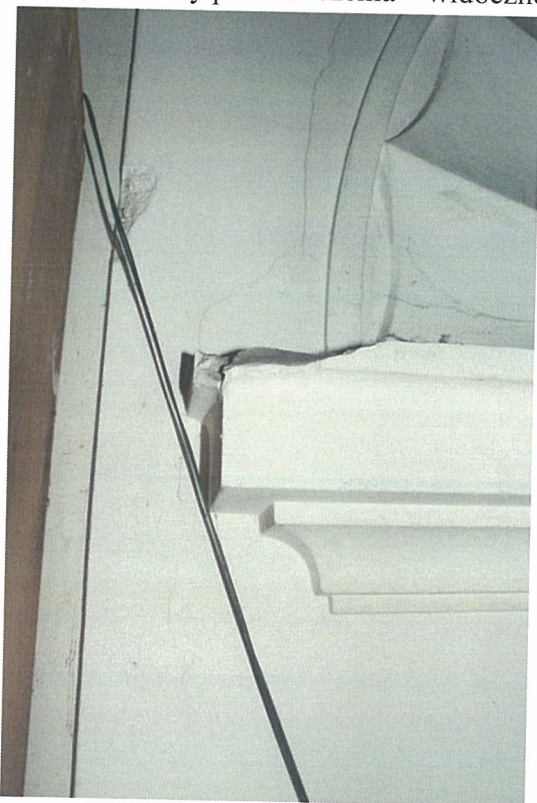
Fot.7. Uszkodzenie detalu sztukatorskiego.
