**Ekspertyza techniczna określająca roboty budowlane konieczne do wykonania  
celem usunięcia przyczyn i negatywnych skutków wadliwego posadowienia  
betonowych płyt ażurowych na skarpie naziemnej**

OPRACOWANIA: Ekspertyza techniczna określająca roboty budowlane konieczne do wykonania celem usunięcia przyczyn i negatywnych skutków wadliwego posadowienia betonowych płyt ażurowych na skarpie naziemnej w obszarze terenu Szpitala Powiatowego w Oświęcimiu

ADRES: **Działka budowlana nr 2007/24  
położona w Oświęcimiu, przy ul. Wysokie Brzegi 4**

ADRES: **ZESPÓŁ OPIEKI ZDROWOTNEJ w OŚWIĘCIMIU  
32 - 600 Oświęcim, ul. Wysokie Brzegi 4**

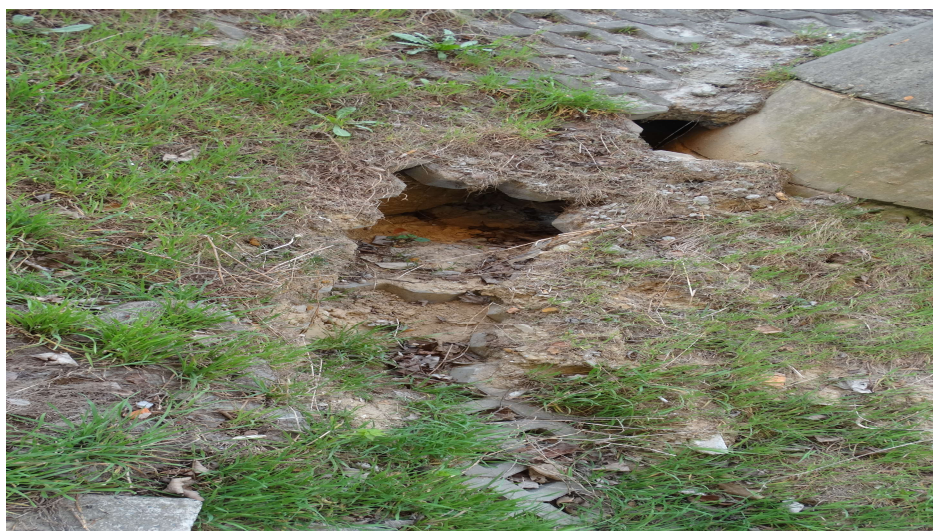
Wymycia erozyjne w skarpie

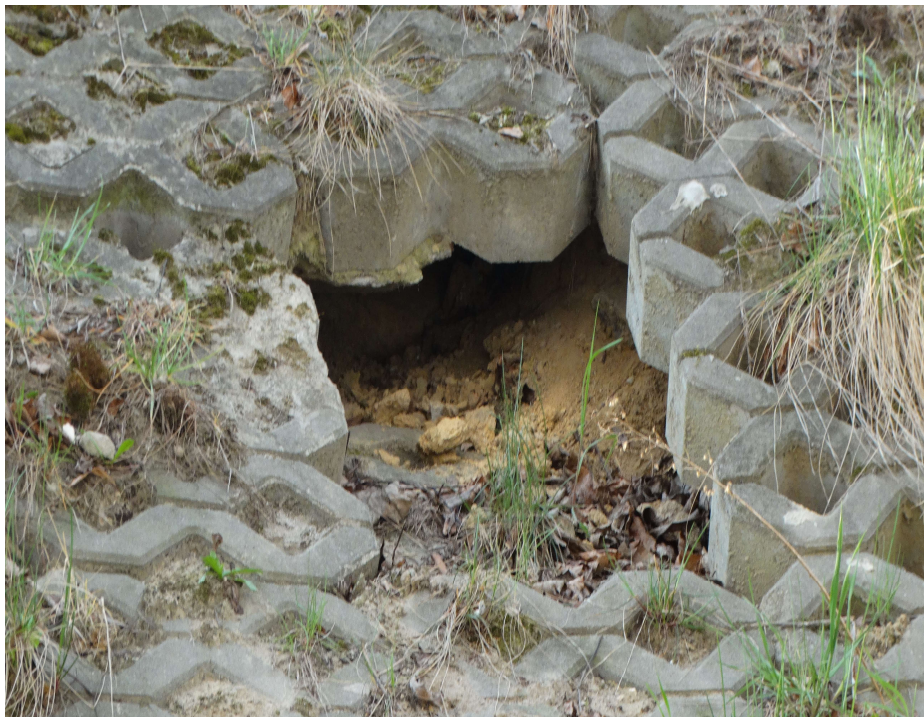
*Wymycia erozyjne w skarpie*

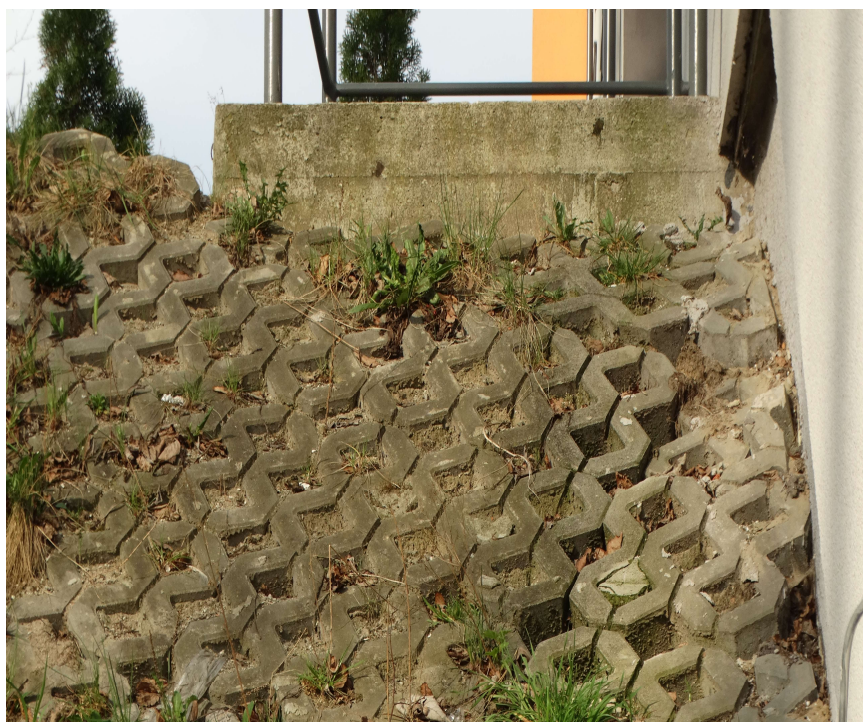
*Wymycia erozyjne w skarpie*

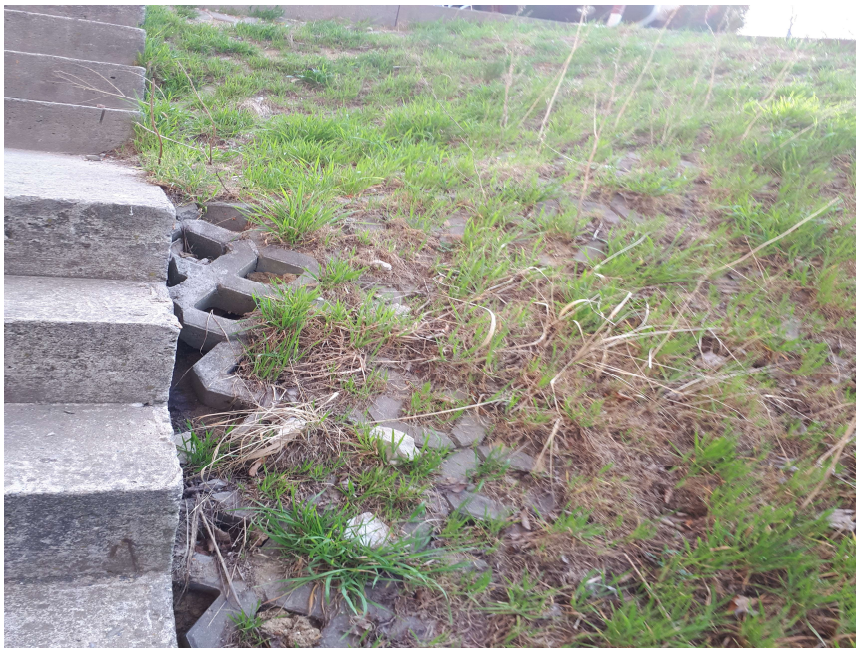
*Wymycia erozyjne w skarpie*

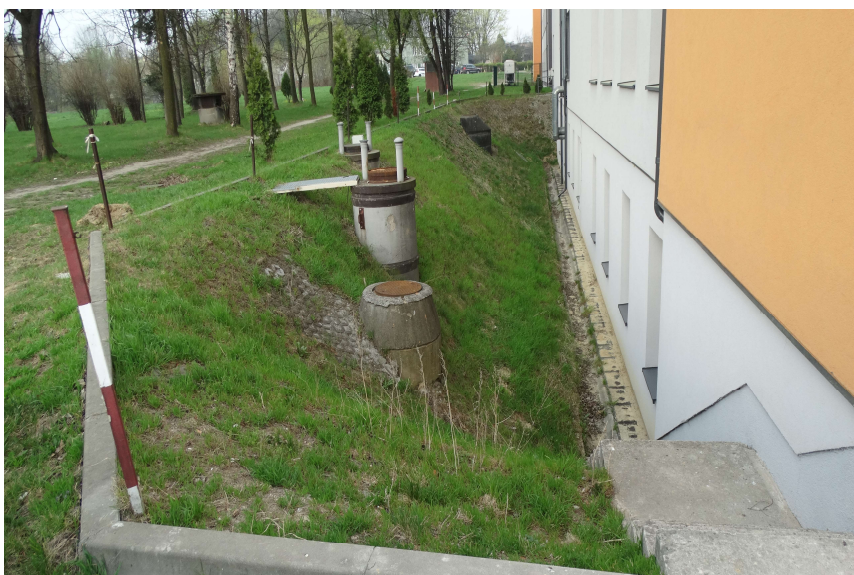
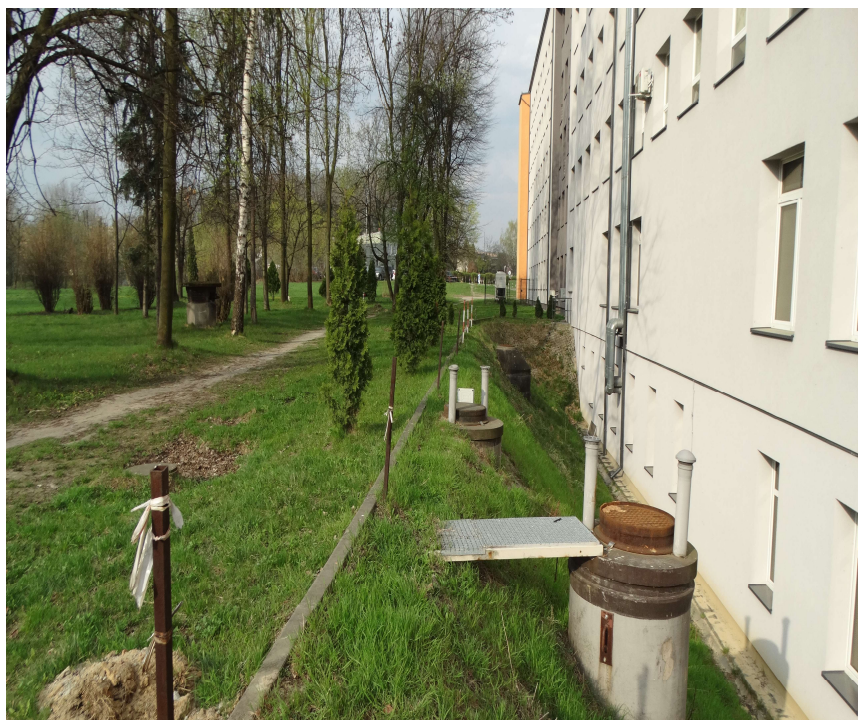
Powierzchnia terenu została tu sztucznie wyrównana w trakcie zagospodarowywania otoczenia wokół istniejących zabudowań, tworzenia placów i dróg wewnętrznych. Rzędne powierzchni wzdłuż projektowanej drogi w rejonie istniejącej skarpy wahają się w granicach pomiędzy 239,55m n.p.m. a 239,74m n.p.m. Obraz powierzchni terenu widoczny jest na zdjęciach zamieszczonych na stronie tytułowej dokumentacji oraz poniżej.

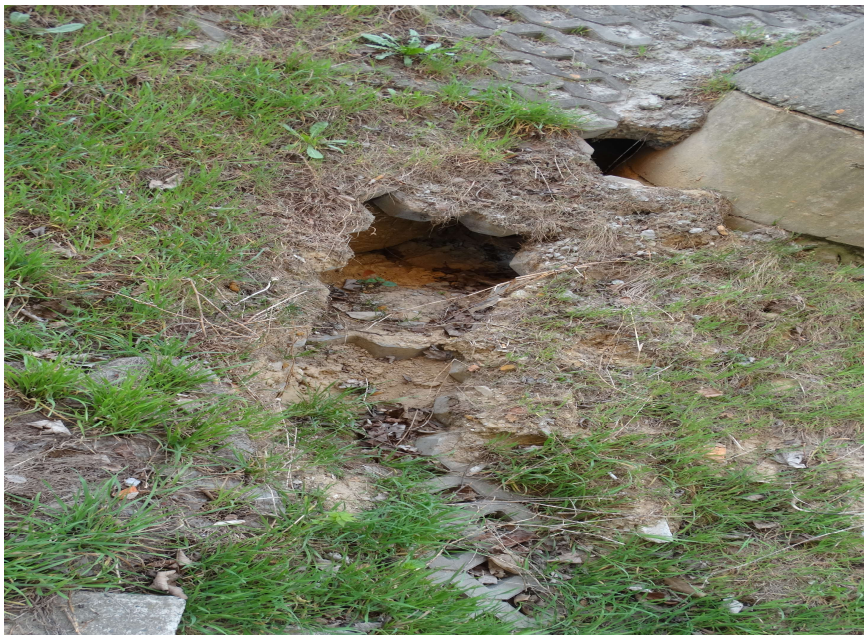
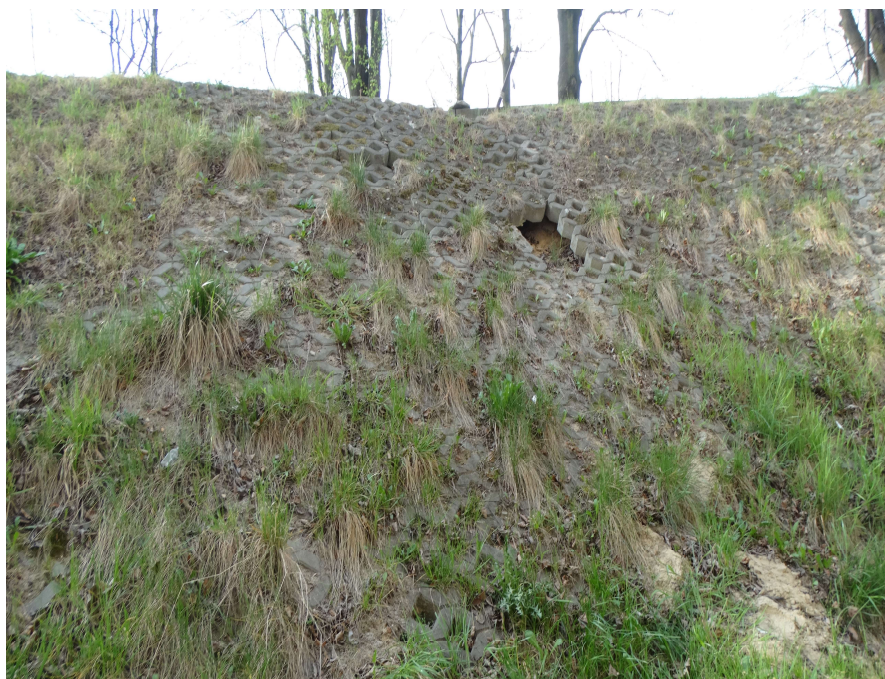
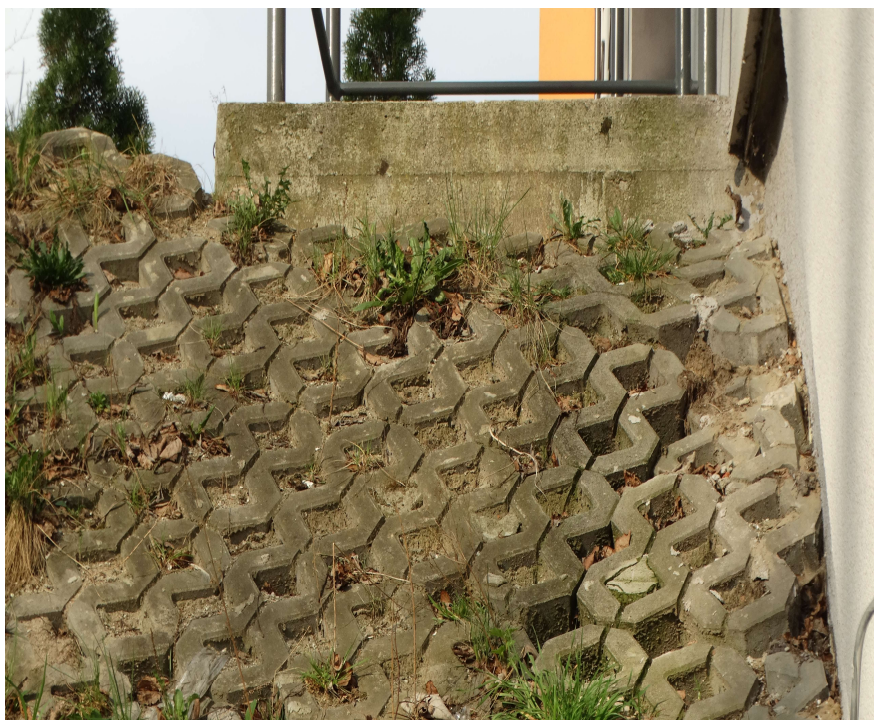
Wyżej wymienione uszkodzenia są wynikiem złego zagęszczenia podłoża pod konstrukcję nawierzchni skarpy w trakcie realizacji inwestycji.

W materiałach Inwestora z etapu budowy brak jest potwierdzenia prawidłowego wykonania podłoża pod konstrukcję skarpy. Sugeruje to wykonanie prac niezgodnie z przepisami i zasadami wiedzy technicznej.

Po przeprowadzeniu domiarów wysokościowych w ramach niniejszego opracowania stwierdza się że, w dalszym ciągu nie ustabilizowały się warunki gruntowe a powstałe uszkodzenia nawierzchni umożliwiają penetrację wód opadowych w głąb konstrukcji nasypu powodując jego dalszą degradację.

Na podstawie przeprowadzonej analizy materiałów związanych z realizacją zamierzenia budowlanego pn. przebudowa skarpy ziemnej przy pawilonie głównym nr 1 ZOZ Oświęcim wraz z badaniami geologicznymi i pomiarami stwierdza się, że przyczyną powstałych uszkodzeń skarpy jest brak odpowiedniego zagęszczenia gruntów nasypowych. Przeprowadzone badania geologiczne zawarte w dostępnej dokumentacji fotograficznej i dokumentacji geotechnicznej badań warunków geologicznych gruntów opracowanej dla inwestycji pod nazwą **"droga pożarowa przy pawilonie nr 1 na terenie Szpitala Powiatowego w Oświęcimiu"** potwierdziły, że przyczyną powstałych uszkodzeń skarpy jest wykonanie zagęszczenia gruntu niezgodnie z obowiązującymi normami.

- rozbórką betonowych płyt kratowych,
- częściowym rozebraniu i odbudowie konstrukcji nawierzchni nasypu,
- rozebranie i odbudowanie krawężnika, ścieku przykrawężnikowego,
- rozebranie i odbudowanie łańcuchów i słupków bariery,
- rozebranie i odbudowanie betonowego korytka ściekowego wzdłuż muru budynku u podnóża skarpy, zwiększenie grubości podsypki piaskowej do gr. 25cm; warstwa ta powinna być zagęszczona do wskaźnika  $Is \geq 0,8$ .

W przypadku nieuzyskania wymaganego zagęszczenia należy wymienić warstwę gruntu rodzimego o gr. 40 cm. Na dnie wykopu należy ułożyć żwir o uziarnieniu 2/32 (w dwóch warstwach). Warstwę tę zagęścić do wskaźnika  $Is \geq 0,8$ . Na tej warstwie ułożyć podsypkę piaskową i zagęścić do wskaźnika  $Is \geq 0,8$ .
