WOJEWÓDZKI URZĄD OCHRONY ZABYTKÓW
w Poznaniu
WIELKOPOLSKI
WOJEWÓDZKI KONSERWATOR ZABYTKÓW

**OPINIA NA TEMAT WARTOŚCI HISTORYCZNYCH,
ZABYTKOWYCH I ARCHITEKTONICZNYCH
BUDYNKU DAWNEGO MAGAZYNU ARTYLERYJSKIEGO
znajdującego się w Poznaniu przy Al. Niepodległości 53.**

Autor: mgr Lech Narębski
Rzeczoznawca MKiDN w zakresie opieki nad zabytkami
w dziedzinie: architektura i budownictwo, krajobraz kulturowy, zabytki techniki,
w specjalizacji: badania, dokumentacja, konserwacja architektury obronnej.
Toruń, ul. Konopnickiej 23A m. 3

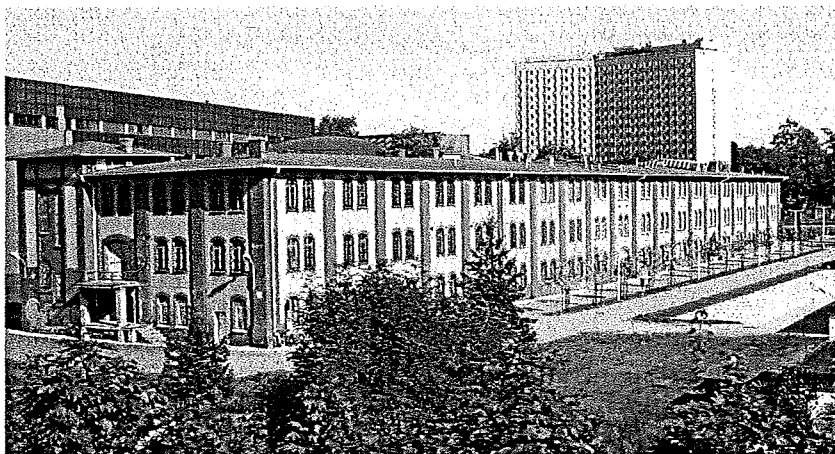
Fot. 1. Widok ogólny od północnego zachodu, z linii kolejowej (fot. L. Narębski)

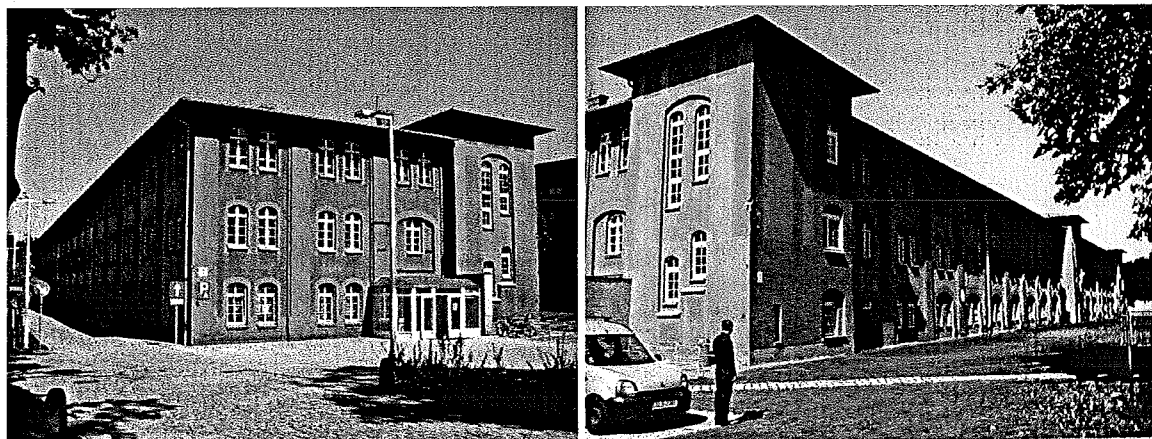
Fot. 2, 3. Elewacja szczytowa i boczna z ryzalitami (fot. L. Narębski)

Elewacje opracowane w tynku i cegle, na niskim ceglany cokole, zamknięte górą mało wyrazistym gzymsem koronującym, zwieńczone silnie występującym okapem dachu. Dzielone rytmicznie pionowymi lizenami ceglany, pola między lizenami tynkowane. Lizeny o uskokowo zdwojonych krawędziach, dzielą długie elewacje boczne na 20 segmentów, krótkie elewacje szczytowe na cztery segmenty. Ryzality, osadzone w segmentach narożnych i centralnym po stronie płu.-wschodniej, artykułowane tynkowanymi płycinami trójosiowo, z otworami w osiach wewnętrznych – ryzality boczne, środkowej – centralny. Od strony elewacji szczytowych ryzality boczne artykułowane analogicznie jak centralny. O wyrazie plastycznym elewacji decydują ryzality o charakterze wież, mocna linia okapu oraz przemienny rytm ceglanych lizen i tynkowanych pól ze zdwojonymi otworami okiennymi ujętymi cegłą: węgarami ze strzępiami wprowadzonymi w tynk, parapetami, łukami odcinkowymi.

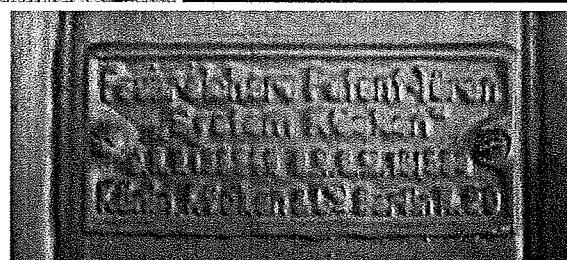
Fot. 6. Klatka schodowa;
 Fot. 7. Drzwi zewnętrzne drewniane;
 Fot. 8, 8a. Drzwi wewnętrzne metalowe,
 dwuskrzydłowe i tabliczka producenta
 (fot. L. Narębski)

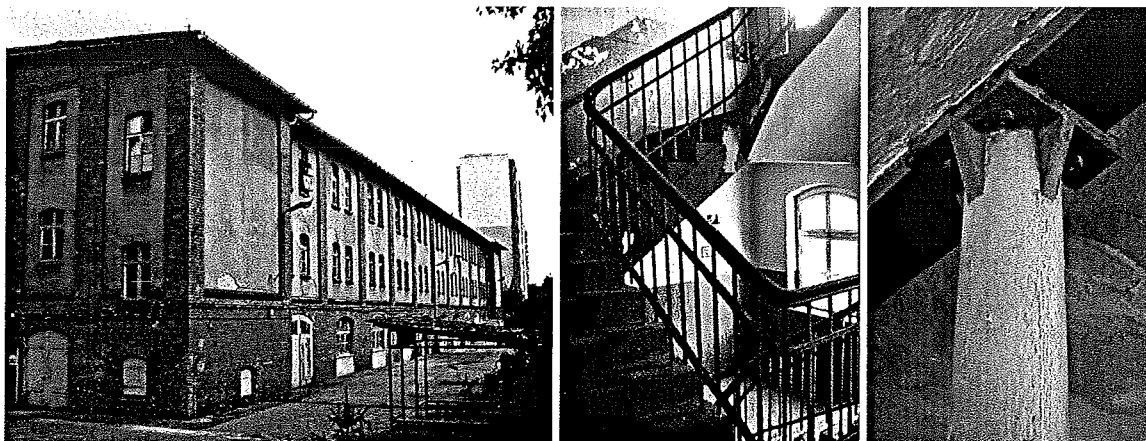
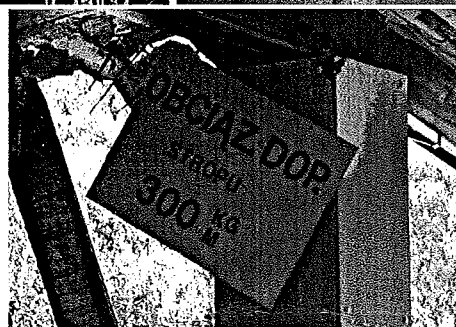
Fot. 9. Toruń, tzw. Magazyn mundurowy:

- A – widok ogólny (por. fot. 1-3);
- B – klatka schodowa (por. fot. 6);
- C – strefa kapitelowa żeliwnej kolumny (por. fot. 4a, 5a);
- D – tablica eksploatacyjna z wartością dopuszczalnego obciążenia stropu (p. przypis 2).

² Autorowi opinii nie są znane obliczenia statyczne nośności stropów oraz wytrzymałości fundamentów budynku. W analogicznym obiekcie z Torunia, tzw. Magazynie mundurowym przy ul. Bema, dopuszczalne obciążenia stropów wynosiły 300 kg/m² (patrz fot 9D). Obiekt toruński został zrealizowany z uproszczeniami, przy użyciu materiałów niższej jakości.
