EKSPERTYZA STANU TECHNICZNEGO

BUDYNKU UŻYTECZNOŚCI PUBLICZNEJ

PRZY UL. PIŁSUDSKIEGO 21 (DZ.NR 550) W ZAKOPANEM

Kraków, czerwiec 2021

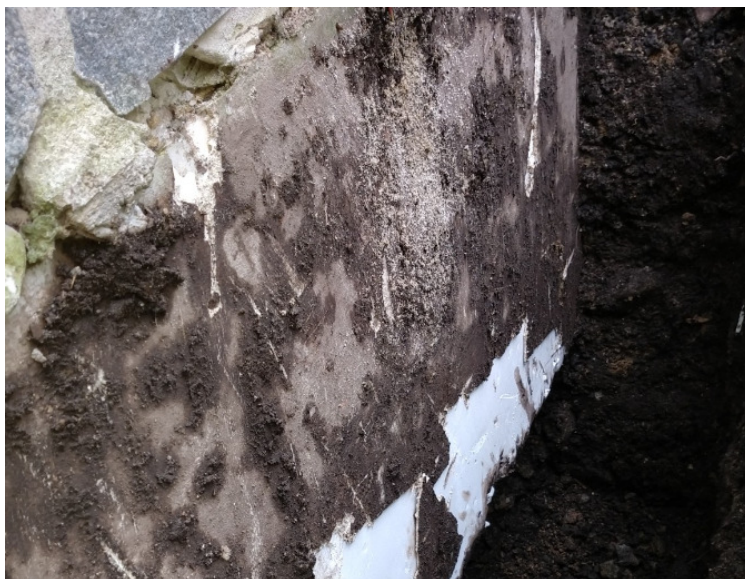
Wykonano odkrywkę fundamentów, aby sprawdzić jaki jest stan rzeczywisty analizowanych elementów nośnych. Fundamenty wykonano jako kamienne ściany (bez odsadzek), ich grubość jest analogiczna z grubością ścian powyżej.

Na fundamentach nie zastosowano hydro- ani termoizolacji.

- nie zaobserwowano widocznych gołym okiem rys lub pęknięć świadczących o niewłaściwej pracy fundamentów lub o przeciążeniu elementów konstrukcyjnych
- nie występuje odsadzka
- nie zastosowano hydroizolacji rzeczonych elementów, termoizolacja wymaga uszczelnienia
- Brak hydroizolacji (ich poziomego odcięcia oraz poprowadzenia pod posadzkami na gruncie, wpływa na powstanie zawilgoceń oraz zagrzybień elementów najniższej kondygnacji przy połączeniu z gruntem

Fot.3 – odkrywka fundamentów

STAN TECHNICZNY KONSTRUKCJI FUNDAMENTÓW I ŚCIAN FUNDAMENTOWYCH OKREŚLA SIĘ JAKO ZADOWALAJĄCY I DOPUSZCZA SIĘ ICH WYKORZYSTANIE W DAŁSZYM PROCESIE INWESTYCYJNYM.

- osuszyć ewentualne zawilgocenia i zabezpieczyć elementy konstrukcyjne przed negatywnym wpływem wody,
- nie należy dopuścić do zbytniego zwiększenia obciążeń, a więc w planowanych pracach należy zastosować lekkie materiały wykończeniowe, aby nie wystąpiło zbyt duże obciążenie fundamentów i ścian fundamentowych,

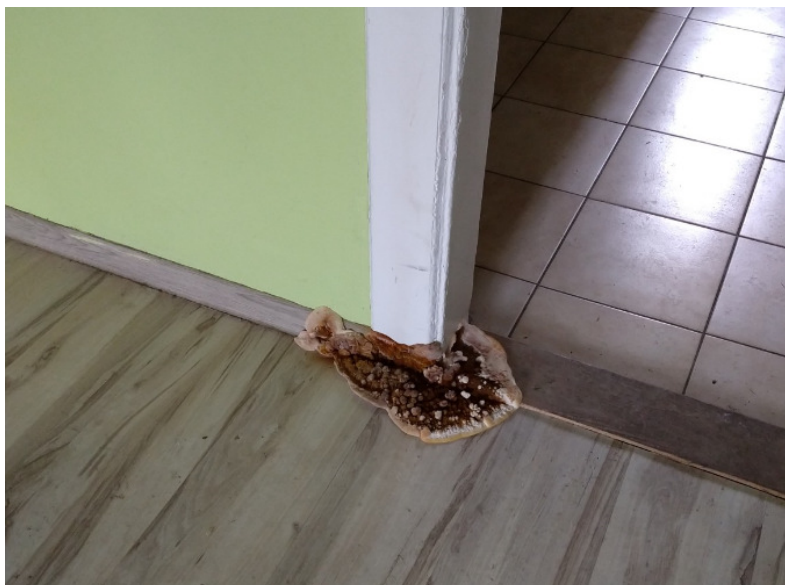
Fot.4 – powstałe zagrybienie na posadzce na gruncie

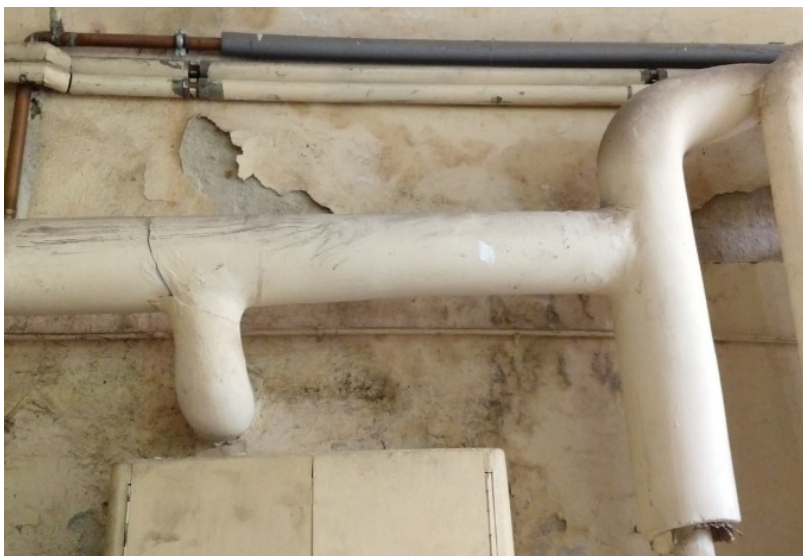
Fot.5 – powstałe zawilgocenie i odparzenia tynku w jednym z pomieszczeń

ŚCIANY SĄ W STANIE ZADOWALAJĄCYM I DOPUSZCZA SIĘ ICH WYKORZYSTANIE W DALSZYM PROCESIE INWESTYCYJNYM.

- osuszyć ewentualne zawilgocenia i zabezpieczyć elementy konstrukcyjne przed negatywnym wpływem wody,
- nie należy dopuścić do zbytniego zwiększenia obciążeń, a więc w planowanych pracach należy zastosować lekkie materiały wykończeniowe, aby nie wystąpiło zbytne dociążenie ścian
- Należy zapewnić odpowiednią wentylację wszystkich pomieszczeń, aby nie dopuścić do zawilgacania ścian, ponieważ proces ten może wpłynąć negatywnie na ich właściwości wytrzymałościowe

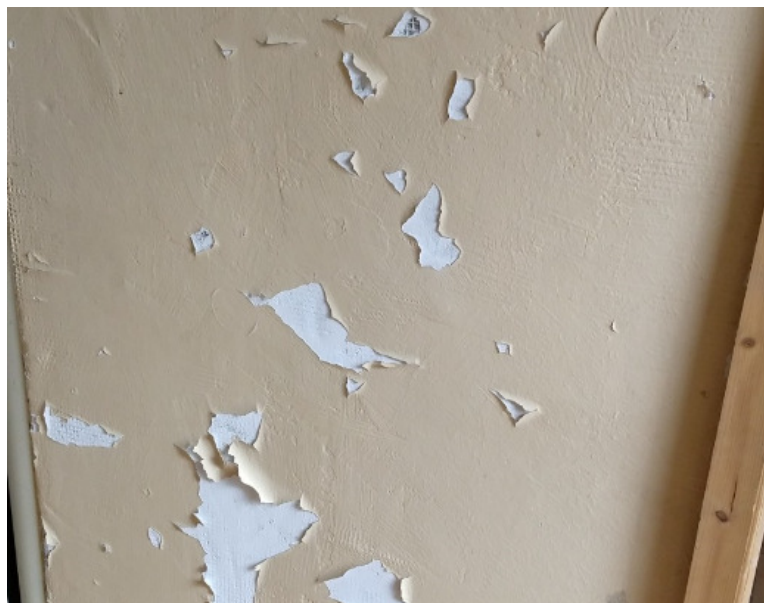
Fot.6 –odparzenia tynku w jednym z pomieszczeń

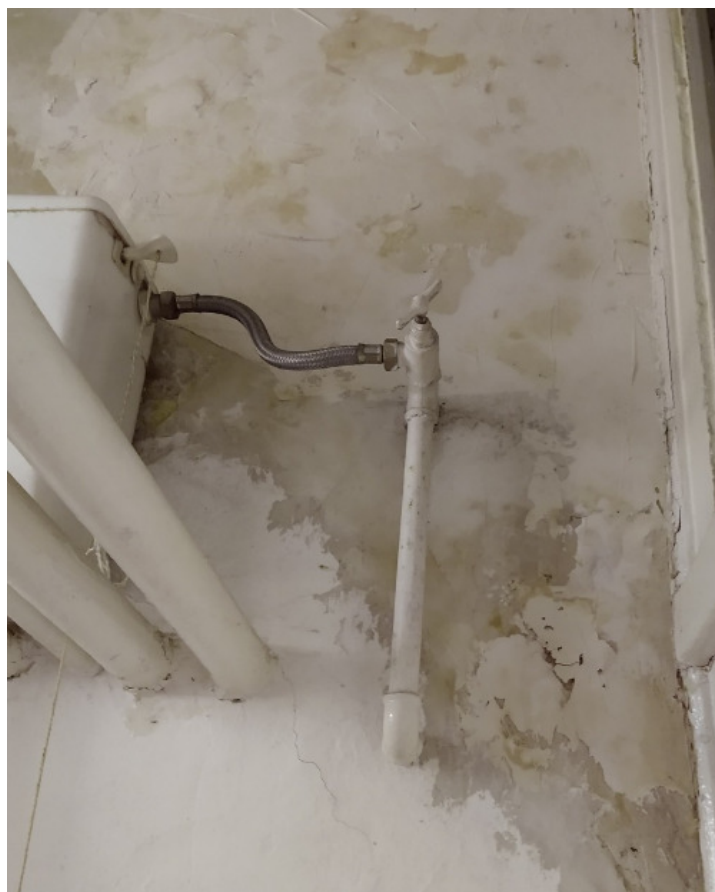
Fot.7 –silne zawilgocenia

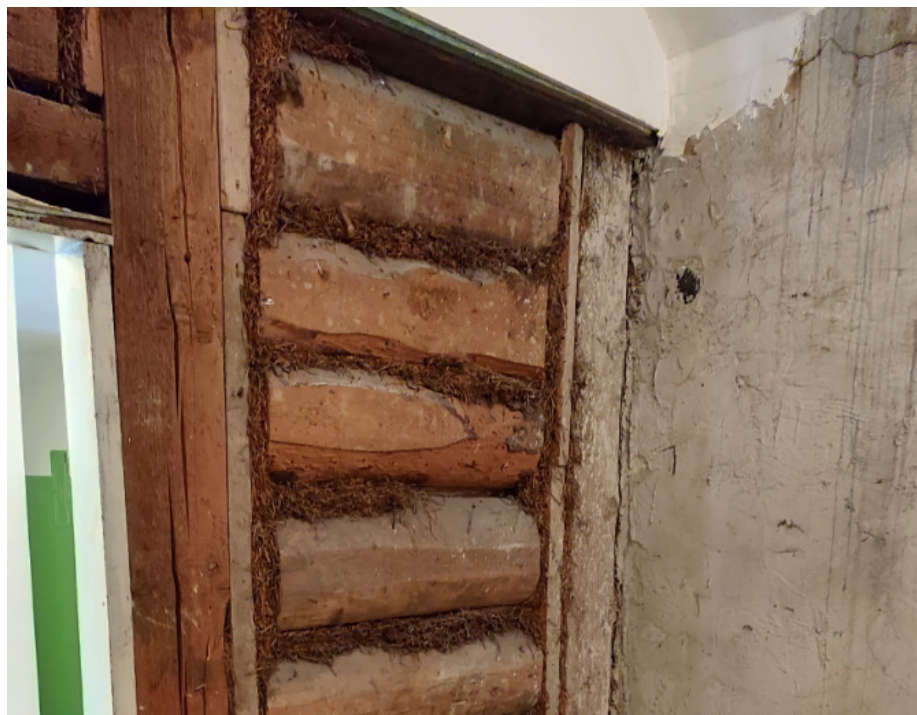
Ściany konstrukcyjne piętra wykonano jako drewniane.

Fot.8 –ściany konstrukcyjne poddasza

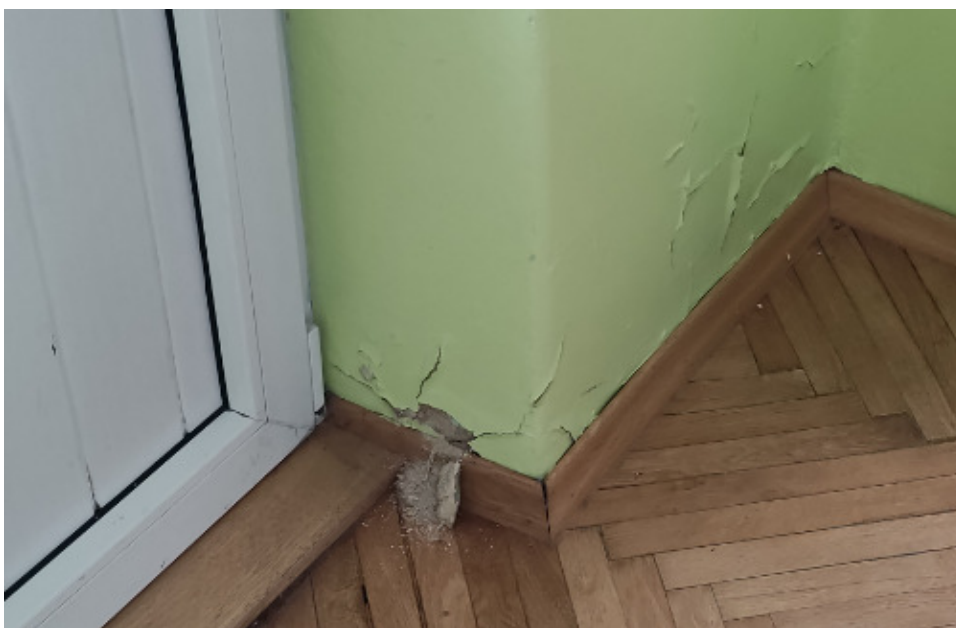
Fot.9 –zawilgocenia i odparzenia przy balkonie

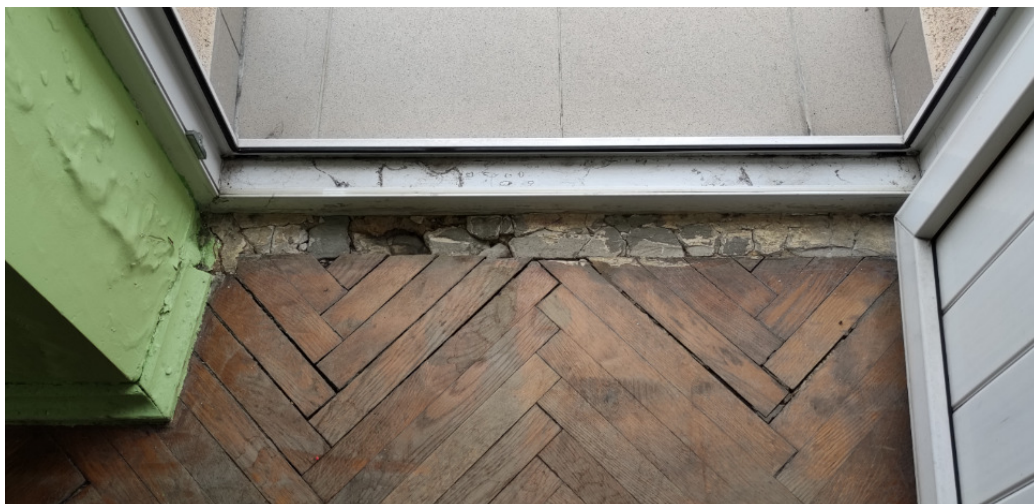
Fot.10 –niewłaściwe zaizolowanie elementów przy balkonie

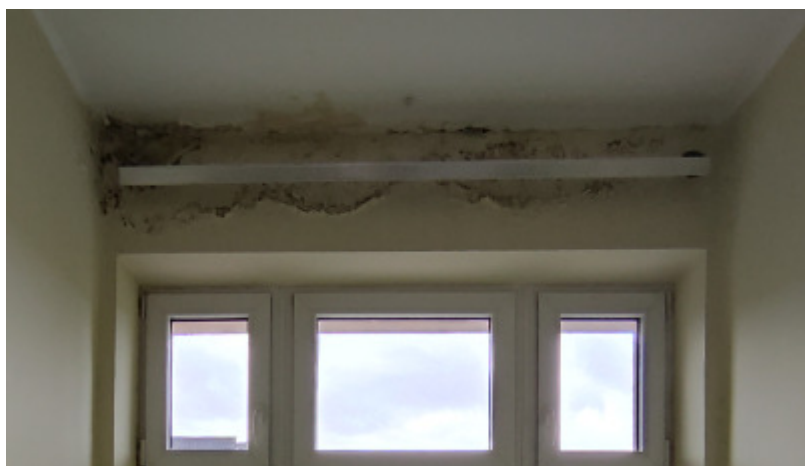
Fot.11 – zawilgocenia i odparzenia przy balkonie wyższej kondygnacji

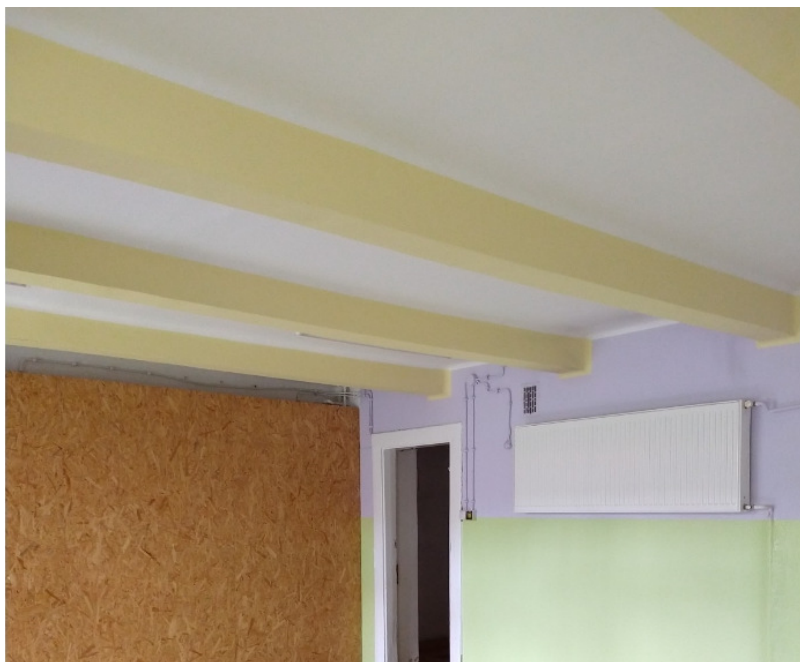
- zaobserwowano widoczne gołym okiem ugięcia stropu, a także wykonano pomiary ugięć, stosując dodatkowe poziomy odniesienia, które wykazały ugięcia na poziomie kilku centymetrów,

Fot.12 –widok poglądowy stropu

STROPY ŻELBETOWE SĄ W STANIE NIEZADOWALAJĄCYM I ABY MOŻNA BYŁO WYKORZYSTAĆ JE W DALSZYM PROCESIE INWESTYCYJNYM, KONIECZNE JEST WPROWADZENIE WZMOCNIENI.

- osuszyć ewentualne zawilgocenia i zabezpieczyć elementy konstrukcyjne przed negatywnym wpływem wody,
- należy usunąć istniejące warstwy podłogowe (w szczególności gruz ceglany) aby zapewnić zmniejszenie obciążeń stałych na strop
- nie należy dopuścić do zbytniego zwiększenia obciążeń, a więc w planowanych pracach należy zastosować lekkie materiały wykończeniowe, aby nie wystąpiło zbytnie dociążenie ścian
- Należy zapewnić odpowiednią wentylację wszystkich pomieszczeń, aby nie dopuścić do zawilgacania stropu i belek, ponieważ proces ten może wpłynąć negatywnie na ich właściwości wytrzymałościowe
- Skorodowane belki stalowe należy oczyścić mechanicznie i w przypadku stwierdzenia, że nie nadają się do dalszego wykorzystania należy je wymienić na nowe

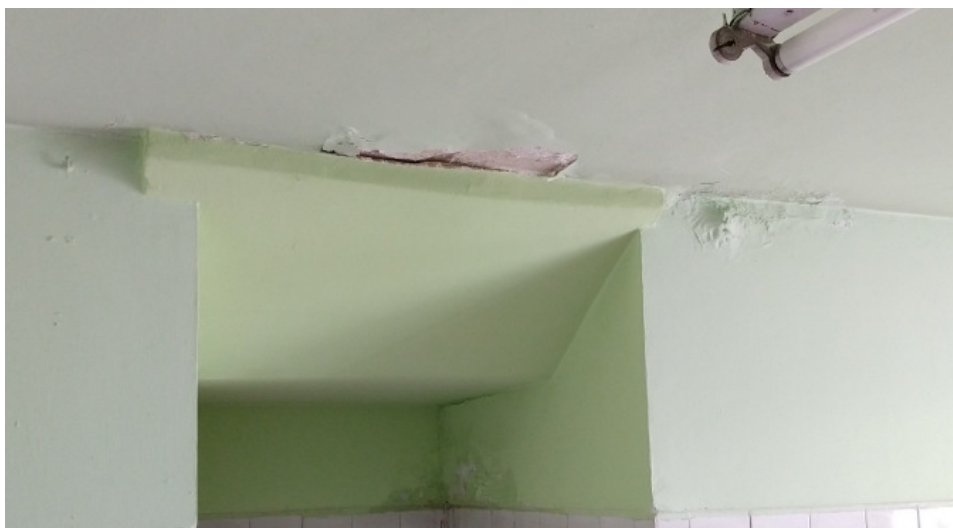
- na stropach zaobserwowano zawilgocenia, pleśń,
- *(rysunki z zaznaczonymi miejscami uszkodzeń na ścianach i stropach w dalszej części opracowania jako załączniki)*

Fot.13 –zawilgocenia powstałe przy stropie

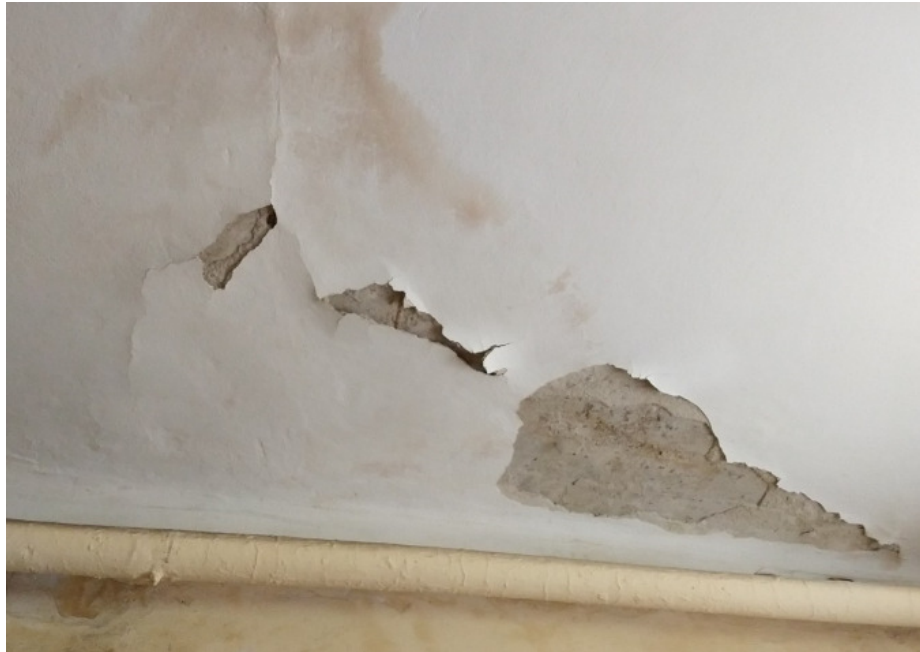
Fot.14 –zawilgocenia , odparzenia tynku

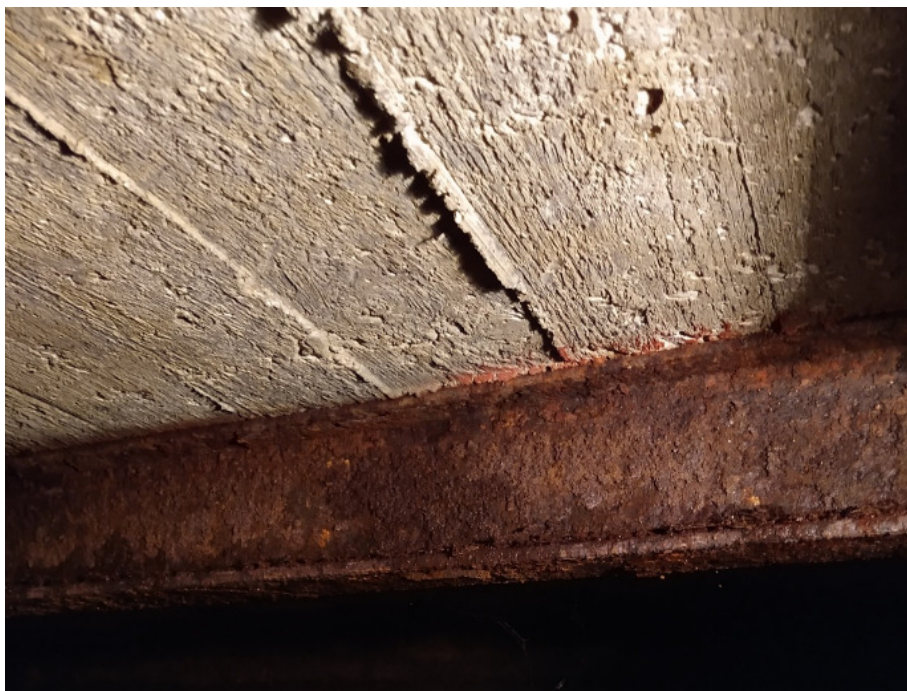
- Płyta stropowa nad składem węgla jest silnie skorodowana i zniszczona – w szczególności skorodowane są stalowe belki ją podpierające.
- Wykonano obliczenia nośności stropu, które wykazały, że aby można było korzystać bezpiecznie z obiektu, należy bezwzględnie odciążyć strop, poprzez usunięcie spomiędzy legarów gruzu ceglanego i wykonanie posadzki z lekkich materiałów wykończeniowych.

Fot.15 –skorodowane belki stropowe płyty nad składem węgla

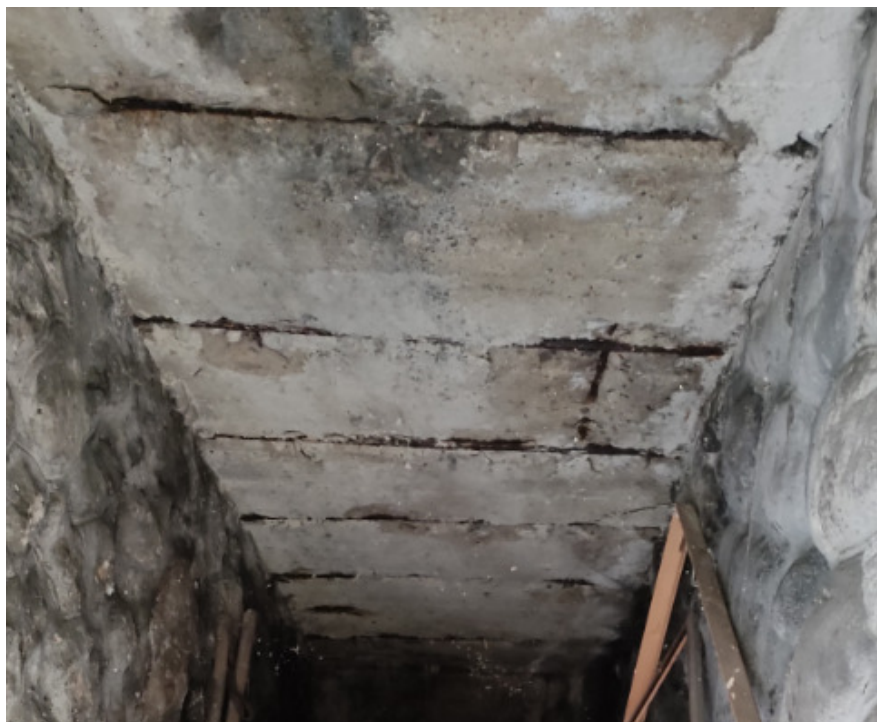
Fot.16 – ubytki betonu i korozja zbrojenia

UWAGA! W miejscach odkrycia zbrojenia i ubytków betonu, należy zabezpieczyć je przed negatywnym wpływem czynników zewnętrznych, aby zbrojenie nie korodowało i nie traciło właściwości nośnych.

W zakresie zabezpieczenia ubytków betonu zaleca się:

- Poddane czynnikom zewnętrznym zbrojenie oczyścić i zabezpieczyć antykorozyjnie
- Uzupełnić materiał betonowy – proponuje się wykorzystać do tego system napraw firmy CERESIT:
 - Pokryć miejsca odspojeń powłoką kontaktową (powodującą lepsze połączenie starego i nowego materiału)
 - Nałożyć grubo- lub drobnoziarnistą warstwę zaprawy do napraw betonu (z zależności od głębokości ubytków – zgodnie z zaleceniami producenta)
 - Nałożyć szpachlówkę wyrównującą
 - Nałożyć preparat hydrofobizujący, aby zabezpieczyć miejsca napraw przed ingerencją wody

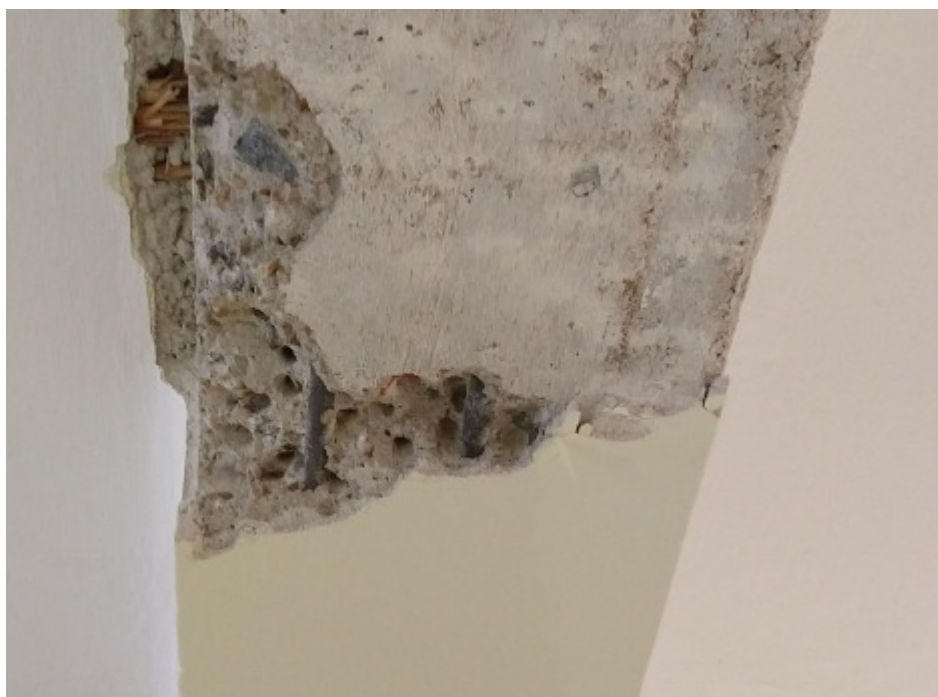
- Odkrywki stropu i belek nośnych wykazały, że zbrojenie belek w zależności od miejsca wynosi 2 – 3 #12 (pręty podłużne) oraz #3 co 20-25 (strzemiona).

Fot.17 – odkrywka belki stropowej

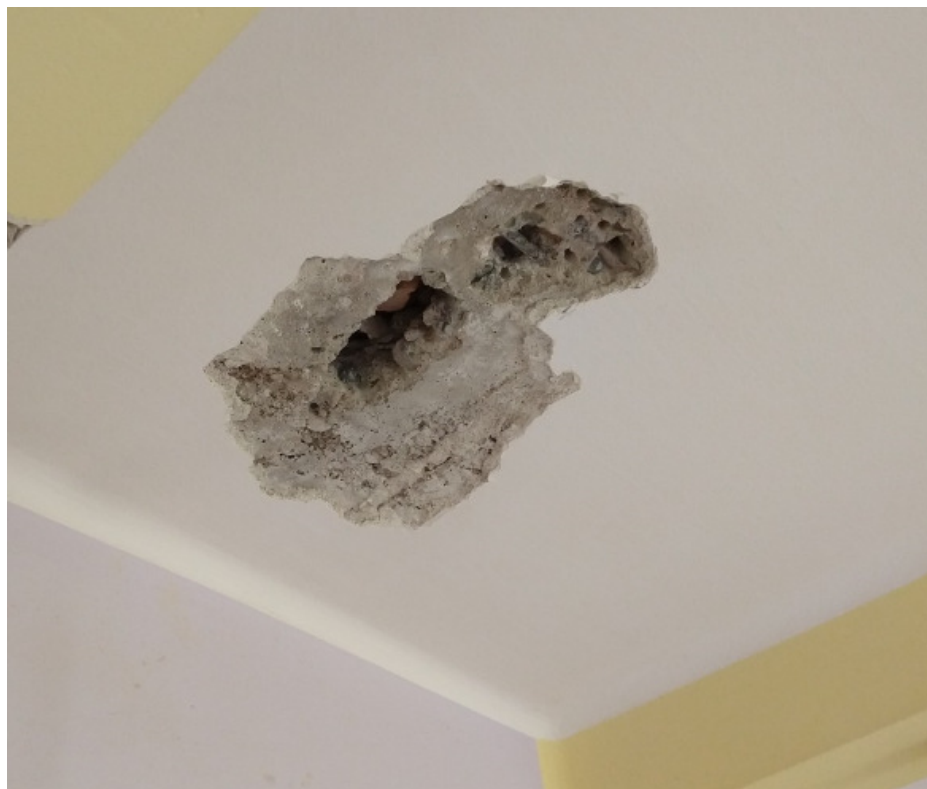
- Strop w głównej części budynku wykonano jako żelbetowy o gr.płyty nośnej ok.10cm
- Pomiędzy legarami posadzkowymi wysypany jest grunt ceglany, który stanowi istotny element dociążający strop;

Fot.18 –odkrywka stropu

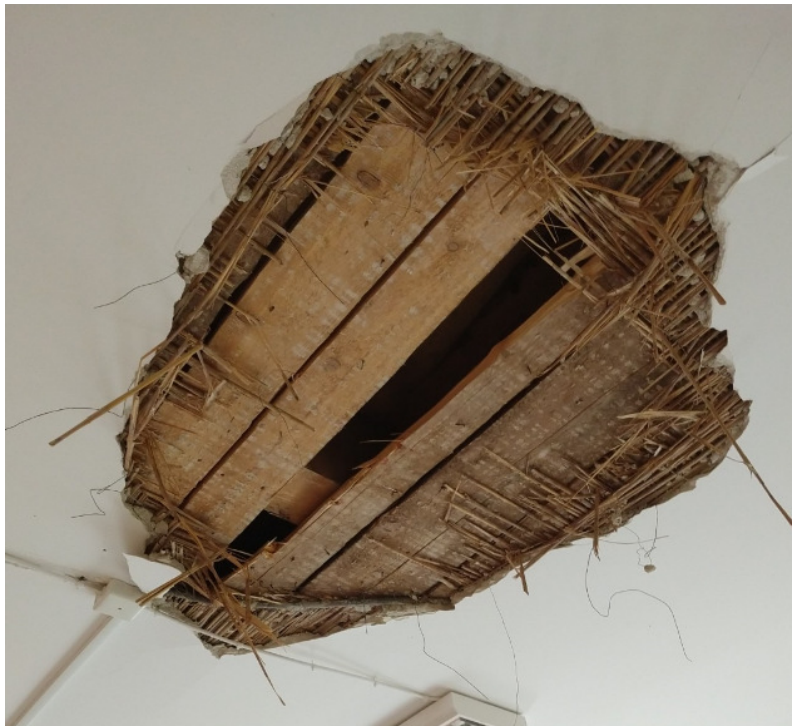
- Stropy wykonano jako drewniane o całkowitej grubości ok.35cm
- Pomiędzy legarami posadzkowymi wysypany jest grunt ceglany, który stanowi istotny element dociążający strop;
- zaobserwowano widoczne gołym okiem ugięcia stropu, a także wykonano pomiary ugięć, stosując dodatkowe poziomy odniesienia, które wykazały ugięcia na poziomie kilku (ok.4-8) centymetrów,
- na stropach zaobserwowano zawilgocenia, pleśń,
- *(rysunki z zaznaczonymi miejscami uszkodzeń na ścianach i stropach w dalszej części opracowania jako załączniki)*
- Wykonano obliczenia nośności stropu, które wykazały, że aby można było korzystać bezpiecznie z obiektu, należy bezwzględnie odciążyć strop, poprzez usunięcie spomiędzy legarów gruzu ceglanego i wykonanie posadzki z lekkich materiałów wykończeniowych, natomiast aby zmienić sposób użyt-

Fot.19—odkrywka stropu

STROPY DREWNIANE SĄ W STANIE NIEZADOWALAJĄCYM I ABY MOŻNA BYŁO WYKORZYSTAĆ JE W DALSZYM PROCESIE INWESTYCYJNYM, KONIECZNE JEST WPROWADZENIE WZMOCNIEŃ.

- osuszyć ewentualne zawilgocenia i zabezpieczyć elementy konstrukcyjne przed negatywnym wpływem wody,
- należy usunąć istniejące warstwy podłogowe (w szczególności gruz ceglany oraz polepę) aby zapewnić zmniejszenie obciążeń stałych na strop
- nie należy dopuścić do zbytniego zwiększenia obciążeń, a więc w planowanych pracach należy zastosować lekkie materiały wykończeniowe, aby nie wystąpiło zbytne dociążenie elementów konstrukcyjnych
- Należy zapewnić odpowiednią wentylację wszystkich pomieszczeń, aby nie dopuścić do zawilgacania stropu i belek, ponieważ proces ten może wpłynąć negatywnie na ich właściwości wytrzymałościowe

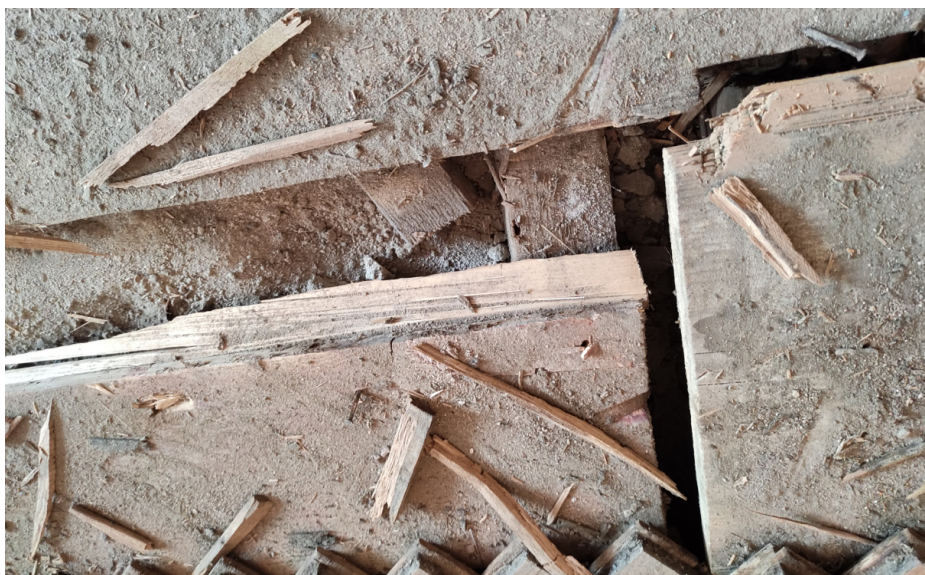
Fot.20 —odkrywka stropu od strony posadzki

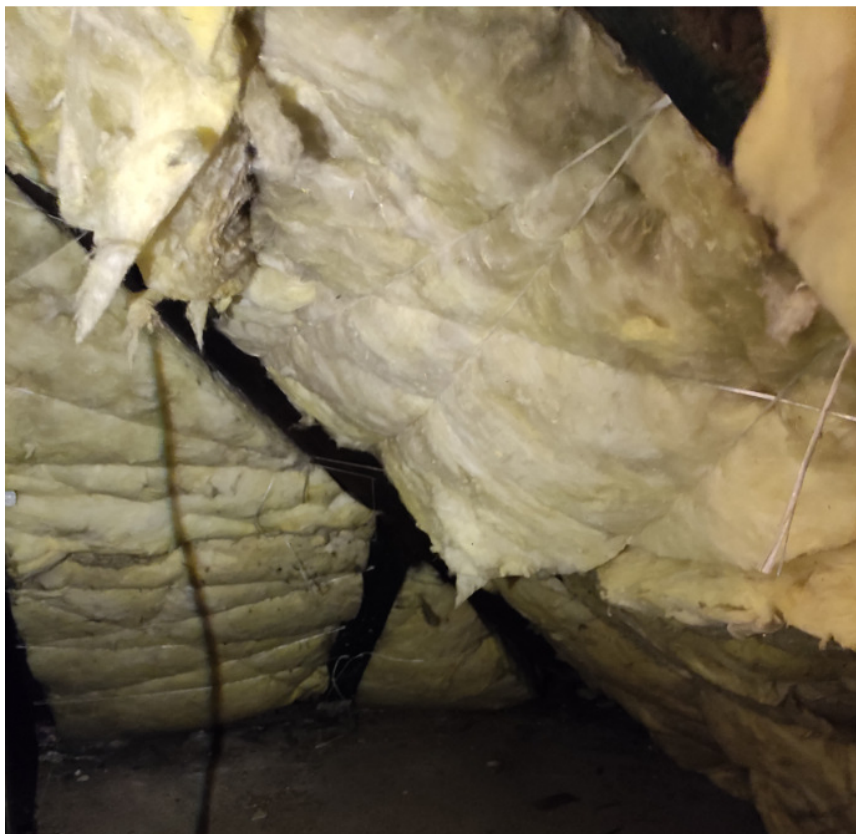
Dach wykonano w konstrukcji tradycyjnej, ciesielskiej, płatwiowej z pokryciem z blachy. Połacie dodatkowo docieplone są wełną mineralną. Konstrukcja dachu wsparta jest na stropie nad piętrem za pośrednictwem słupków drewnianych.

Fot.21 –docieplenie połaci dachu

KONSTRUKCJA DACHU JEST W STANIE DOBRYM I DOPUSZCZA SIĘ JEJ WYKORZYSTANIE W DAŁSZYM PROCESIE INWESTYCYJNYM.

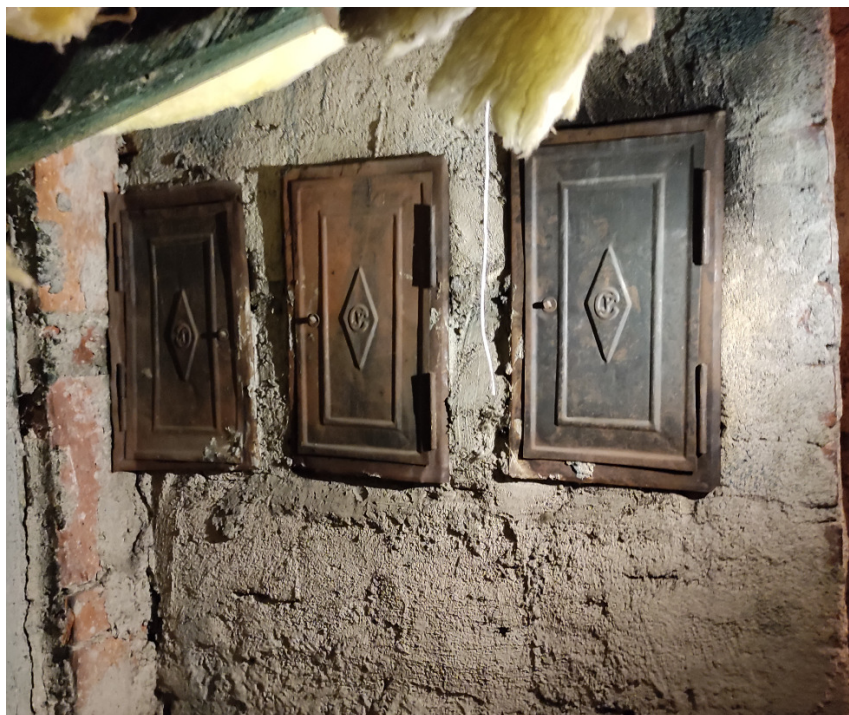
Kominy są lekko zawilgocone i wymagają przemurowania oraz sprawdzenia drożności w niższych partiach.

Fot.22 –kominy

- osuszyć ewentualne zawilgocenia i zabezpieczyć elementy konstrukcyjne przed negatywnym wpływem wody,
- wykonać przegląd drożności kominów.
