**Badania stratygraficzne i Program konserwatorski  
dla remontu ogrodzenia  
Ogrodu Botanicznego UAM w ciągu ulicy Botanicznej  
w Poznaniu**

**Poznań, kwiecień 2024**  
**Dokumentacja chroniona prawem autorskim**

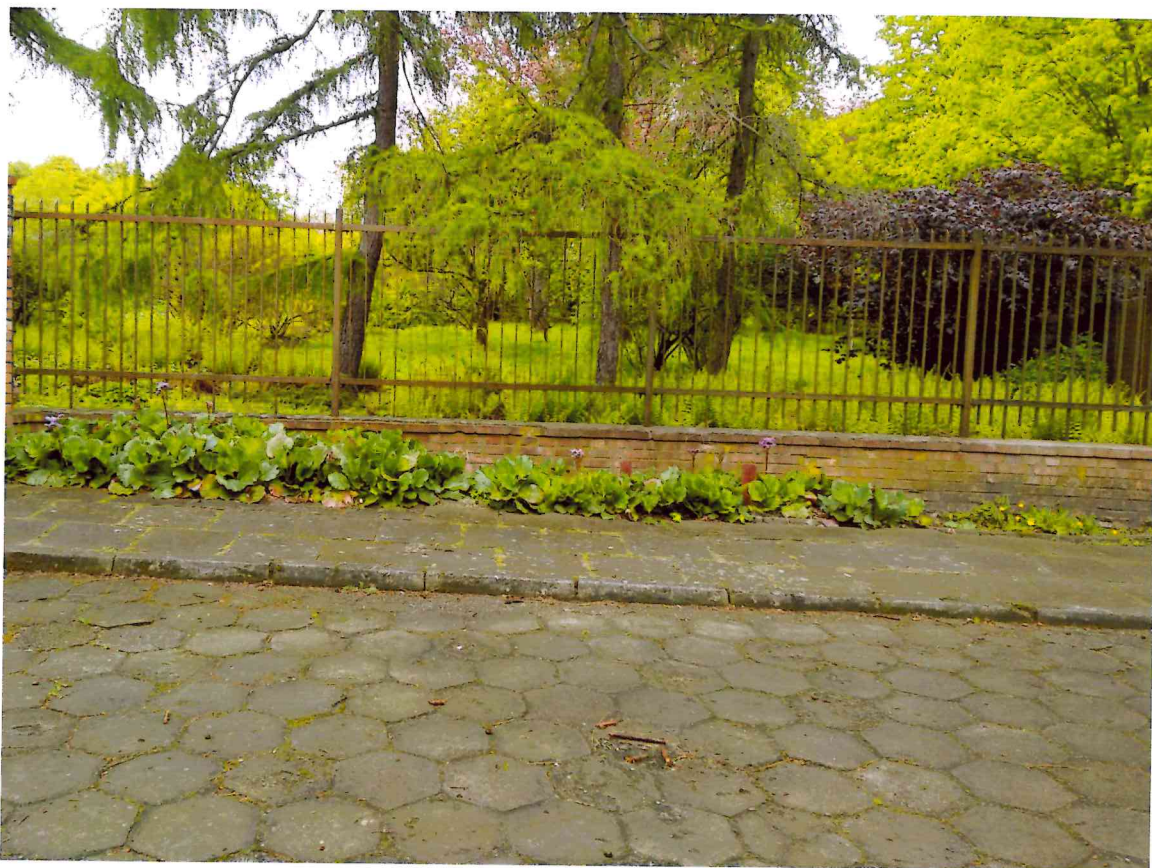
**1. Fragment ogrodzenia - widok od strony południowej.**

Stwierdzono, że prawie całe ogrodzenie od strony ulicy Botanicznej utraciło pierwotną warstwę malarską i pokryte jest nalotem z rdzy.

Wszystkie stalowe elementy ogrodzenia należy odłuszczyć acetonem i wykonać ostateczne malowanie czarną farbą HAMMERITE lub równorzędną, która jest przeznaczona do użycia prosto na rdzę.

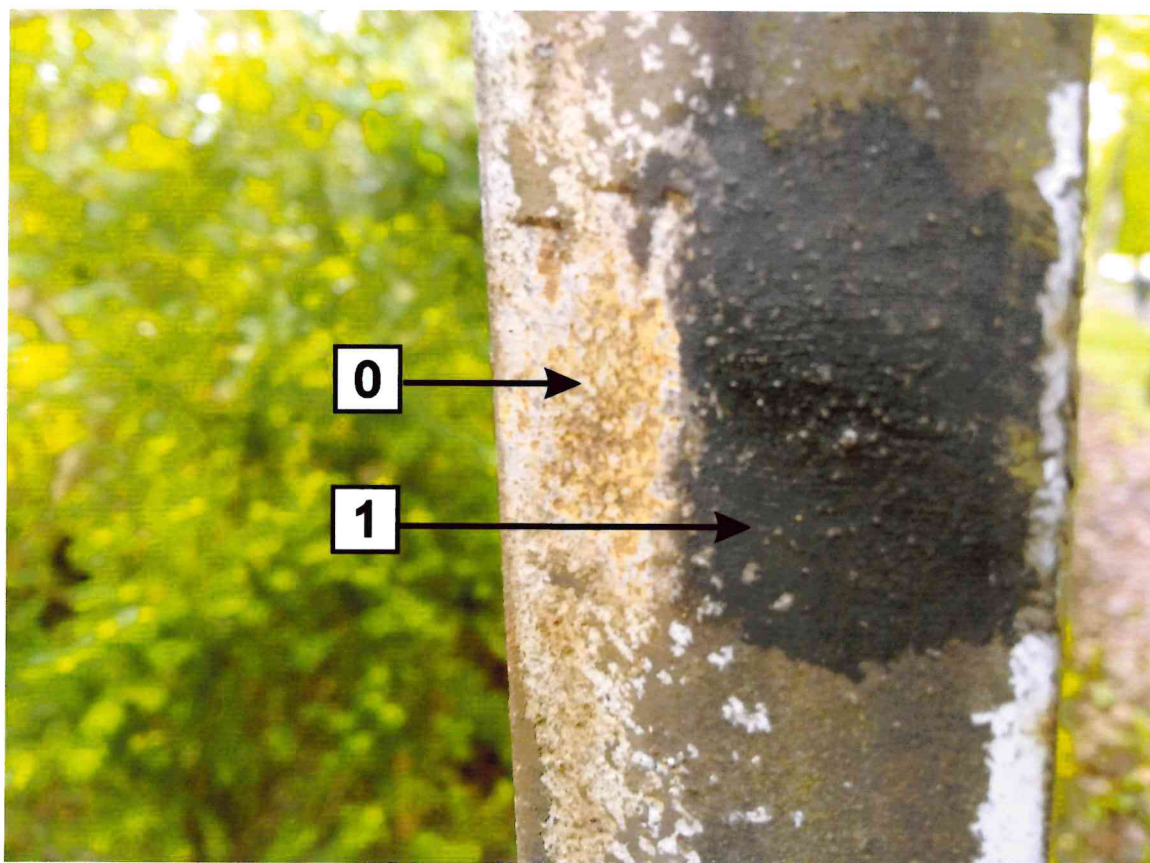
**5. Ogródzenie odkrywka stratygraficzna.**

Wykonano odkrywki stratygraficzne w miejscach gdzie zachowały się resztki pierwotnego malowania (fot. 5)

0- stal pokryta korozją

1- pozostałość malowania farbą olejną w kolorze czarnym.
