POMIESZCZENIE NR 29

SALA RYCERSKA

POMIESZCZENIA NR 33,34,36

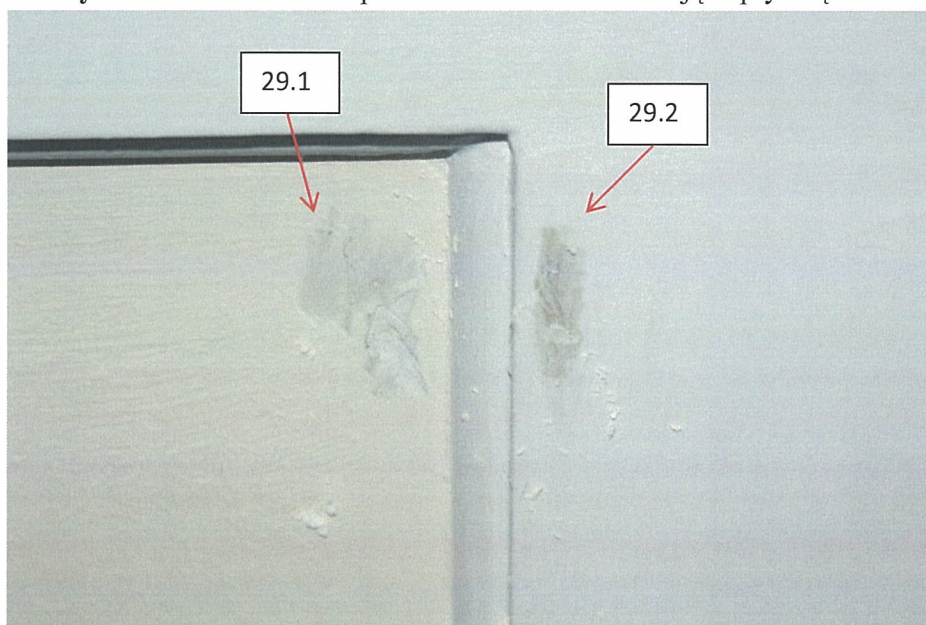
Odkrywka nr 29.1 i 29.2 – pole ekranu i listwa okalająca płycinę

Warstwy technologiczne	Oznaczenie kolorystyczne warstwy	Warstwy chronologiczne	Datowanie	Określenie warstw	Grubość warstw
1		I	Poł. XX w.	Gips	10 cm
2		I	Poł. XX w.	Warstwa impregnatu	0,2 mm
3		I	Poł. XX w.	Warstwa malarska dyspersyjna – kolor szaro-ugrowy	0,5 mm
4		II	XX w.	Warstwa malarska emulsyjna – kolor biały	0,5 mm

Warstwy technologiczne	Oznaczenie kolorystyczne warstwy	Warstwy chronologiczne	Datowanie	Określenie warstw	Grubość warstw
1		I	Poł. XX w.	Gips	10 cm
2		I	Poł. XX w.	Warstwa impregnatu	0,2 mm
3		I	Poł. XX w.	Warstwa malarska emulsyjna – kolor biały	0,5 mm
4		II	XX w	Warstwa malarska emulsyjna – kolor biały	0,5 mm

W odkrywkach zidentyfikowano warstwę w kolorze żółtawym – jest to cienka wierzchnia warstwa gipsu, przesycona środkiem gruntującym na bazie POW.

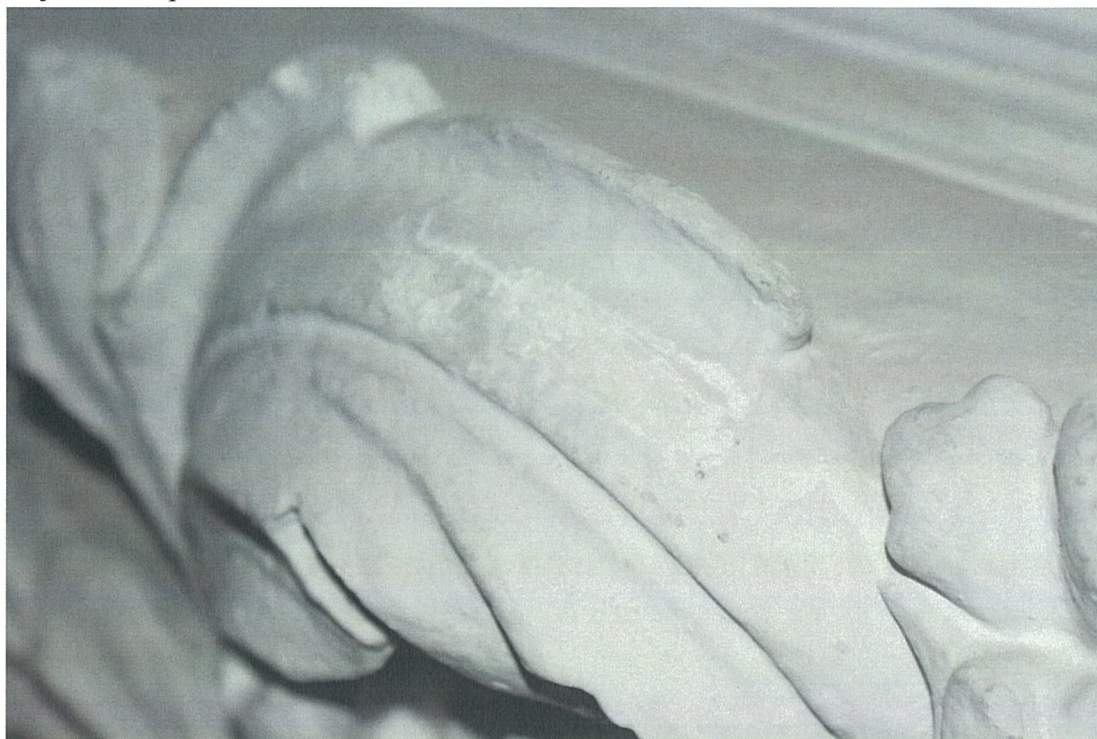
Odkrywka nr SR.2 – zwornik w dolnej części lewej supraporty w ścianie północnej, nad wejściem do pomieszczenia 22

Warstwy technologiczne	Oznaczenie kolorystyczne warstwy	Warstwy chronologiczne	Datowanie	Określenie warstw	Grubość warstw
1		I	Poł. XX w.	Gips	10 cm
2		I	Poł. XX w.	Warstwa malarska emulsyjna – kolor ciepła biel	0,5 mm
3		II	Poł. XX w.	Warstwa malarska emulsyjna – kolor biały	0,5 mm

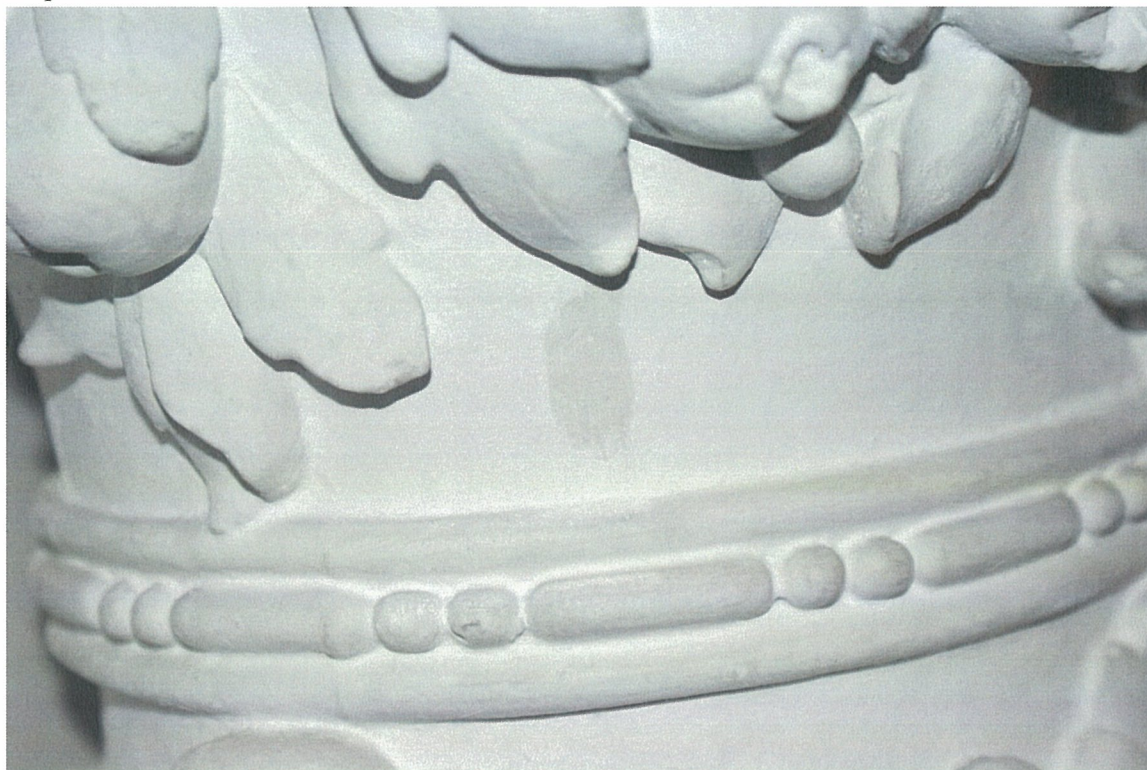
Odkrywka nr SR.3 – waza na konsoli wąskiego ekranu, ściana północna, na prawo od wejścia do pom. 22

Warstwy technologiczne	Oznaczenie kolorystyczne warstwy	Warstwy chronologiczne	Datowanie	Określenie warstw	Grubość warstw
1		I	Poł. XX w.	Gips	10 cm
2		I	Poł. XX w.	Warstwa malarska emulsyjna – kolor ciepła biel	0,5 mm
3		II	Poł. XX w.	Warstwa malarska emulsyjna – kolor biały	0,5 mm

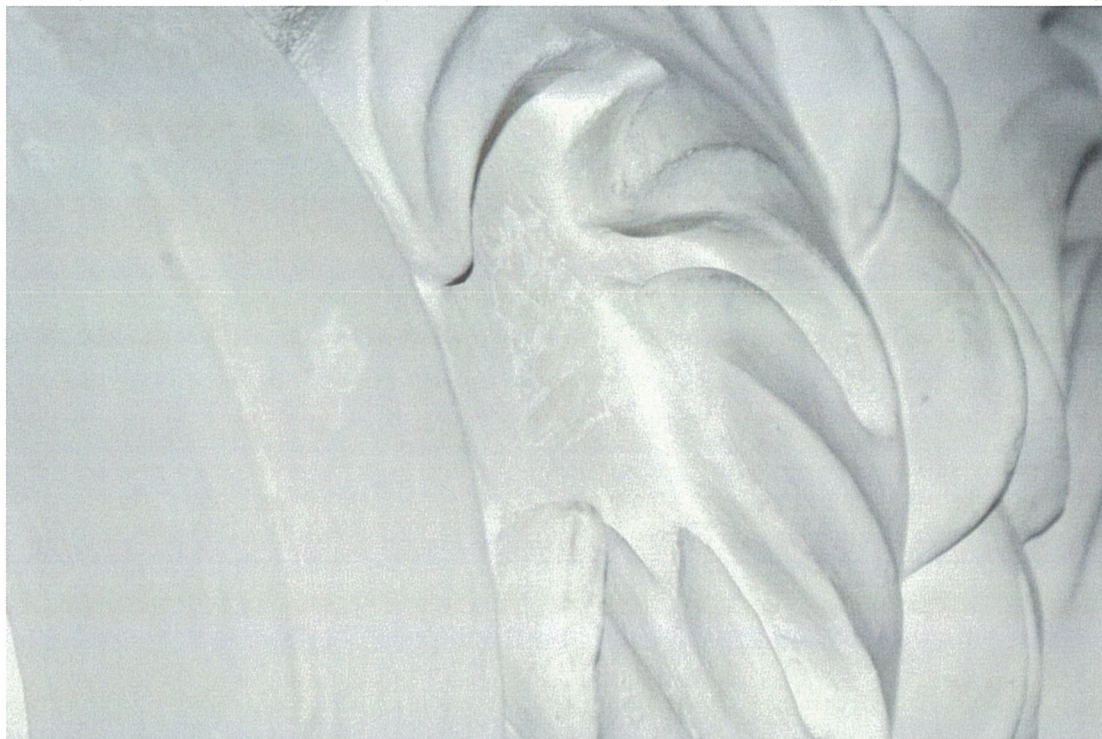
Odkrywka SR.4 - konsola wąskiego ekranu, ściana północna, na prawo od wejścia do pom. 22

Warstwy technologiczne	Oznaczenie kolorystyczne warstwy	Warstwy chronologiczne	Datowanie	Określenie warstw	Grubość warstw
1		I	Poł. XX w.	Gips	10 cm
2		I	Poł. XX w.	Warstwa malarska emulsyjna – kolor ciepła biel	0,5 mm
3		II	Poł. XX w.	Warstwa malarska emulsyjna – kolor biały	0,5 mm

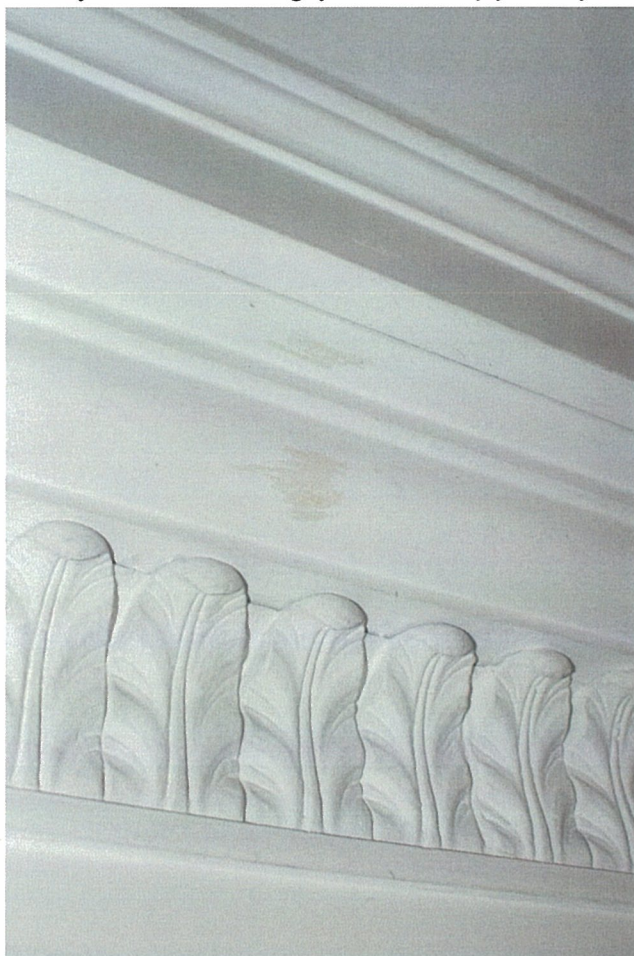
Odkrywka nr SR.5 – gzyms wieńczący na wysokości wejścia do pom. 22

Warstwy technologiczne	Oznaczenie kolorystyczne warstwy	Warstwy chronologiczne	Datowanie	Określenie warstw	Grubość warstw
1		I	Poł. XX w.	Gips	10 cm
2		I	Poł. XX w.	Warstwa impregnatu	0,2 mm
3		I	Poł. XX w. (?)	Warstwa malarska dyspersyjna – kolor ciepły ugrówy beż	0,5 mm
4		II	Poł. XX w.	Warstwa malarska emulsyjna – kolor biały	0,5 mm

Odkrywka wykazała obecność warstwy malarskiej (oryginalnej?) o spoiwie na bazie dyspersji POW w kolorze ciepłego ugrówy beżu. Kolor nawiązujący do kolorystyki kamiennych obramień otworów drzwiowych.

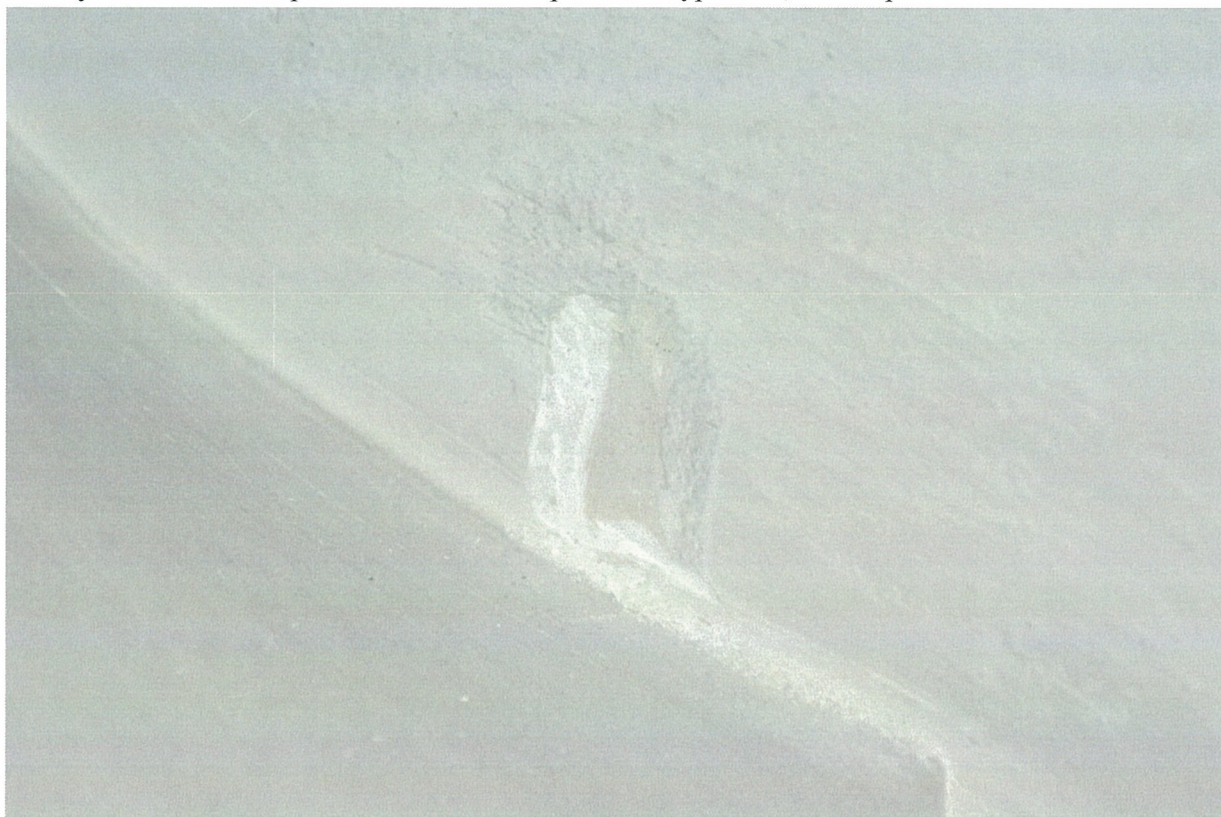
Odkrywka nr SR.6 – prawa strona cokołu pod rzeźbą postaci, ściana północna

Warstwy technologiczne	Oznaczenie kolorystyczne warstwy	Warstwy chronologiczne	Datowanie	Określenie warstw	Grubość warstw
1		I	Poł. XX w.	Gips	10 cm
2		I	Poł. XX w.	Warstwa impregnatu	0,2 mm
3		I	Poł. XX w.	Warstwa malarska dyspersyjna – kolor jasny ugrowy beż	0,5 mm
4		II	Poł. XX w.	Warstwa malarska emulsyjna – kolor biały	0,5 mm

Odkrywka wykazała obecność warstwy malarskiej (oryginalnej?) o spoiwie na bazie dyspersji POW w kolorze ciepłego ugrowego beżu. Kolor nawiązujący do kolorystyki kamiennych obramień otworów drzwiowych.

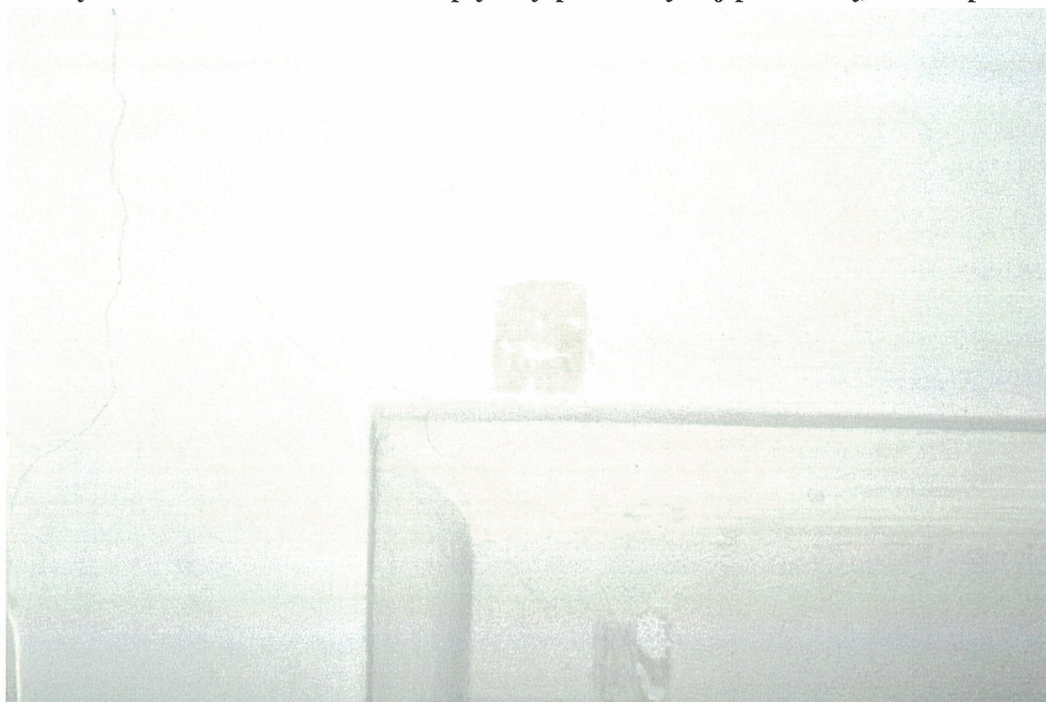
Odkrywka nr SR.8 – lewa strona płyciny prostokątnej pod niszą, ściana północna

Warstwy technologiczne	Oznaczenie kolorystyczne warstwy	Warstwy chronologiczne	Datowanie	Określenie warstw	Grubość warstw
1		I	Poł. XX w.	Gips	10 cm
2		I	Poł. XX w.	Warstwa impregnatu	0,2 mm
3		I	Poł. XX w.	Warstwa malarska dyspersyjna – kolor jasny ugrowy beż	0,5 mm
4		II	Poł. XX w.	Warstwa malarska emulsyjna – kolor biały	0,5 mm

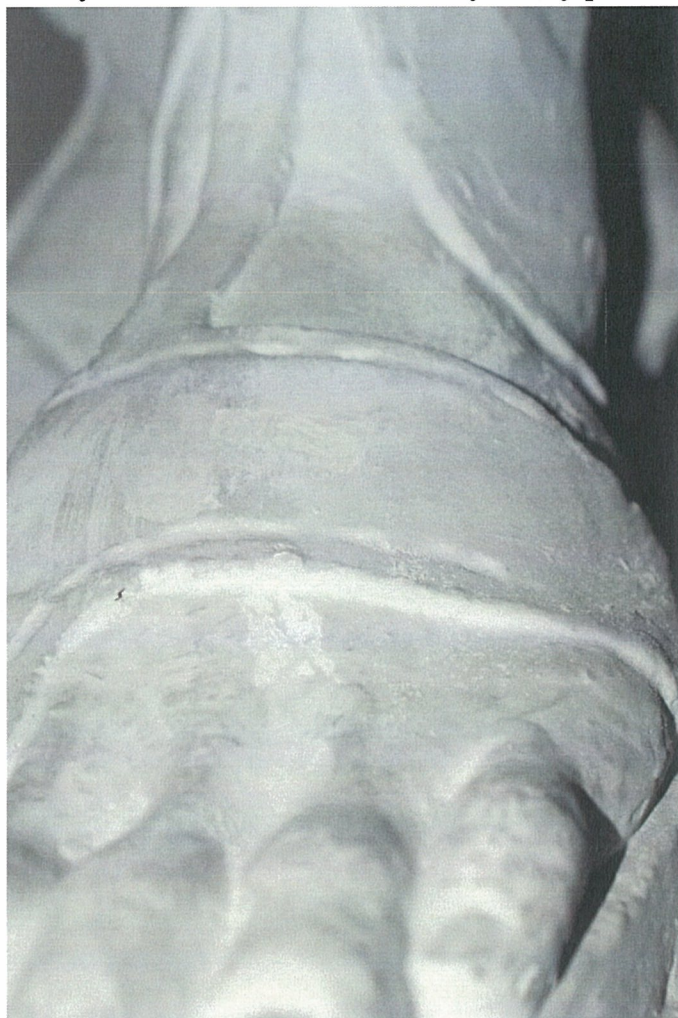
Odkrywka nr SR.9 – rzeźba w niszy ściany północnej

Warstwy technologiczne	Oznaczenie kolorystyczne warstwy	Warstwy chronologiczne	Datowanie	Określenie warstw	Grubość warstw
1		I	Poł. XX w.	Gips	10 cm
2		I	Poł. XX w.	Warstwa malarska emulsyjna – kolor ciepła biel	0,5 mm
3		II	Poł. XX w.	Warstwa malarska emulsyjna – kolor biały	0,5 mm

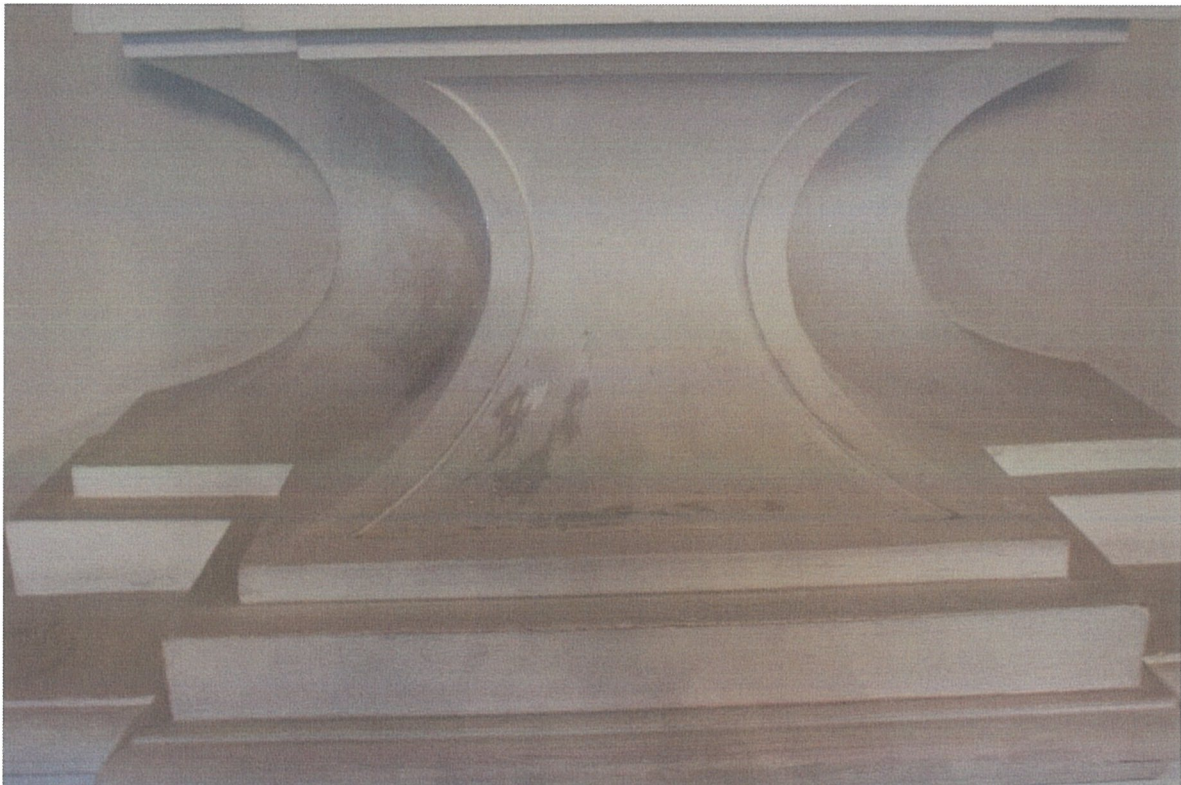
Fot.11. Cokół pod rzeźbą – widoczne przetarcia powłoki malarskiej.

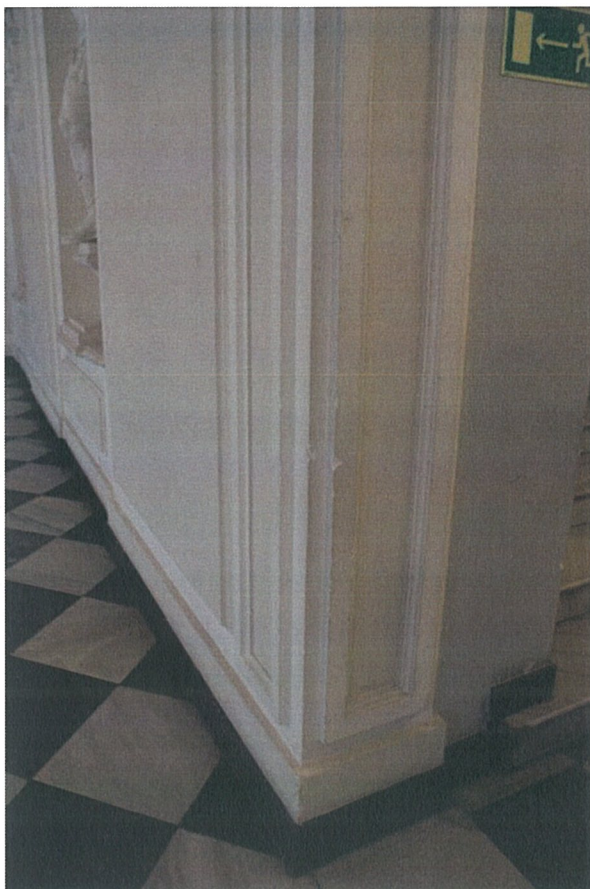
Detal sztukatorski znajduje się w średnim stanie technicznym. Powierzchnie elementów rzeźbionych zabrudzone, w załamaniach powierzchni zbiera się kurz. Postacie rzeźbione zostały przemalowane tracąc częściowo wyrazistość rysunku krawędzi i załamań powierzchni. W obrębie detalu widoczne uszkodzenia mechaniczne i miejscowe braki struktury. W narożniku południowo-wschodnim widoczne spękania w obrębie gzymsu, oraz miejscowe złuszczenie powłoki malarskiej. W obrębie niektórych cokołów pod rzeźbami powłoka malarska przetarta. Całość zniszczeń kwalifikuje pomieszczenie do podjęcia działań konserwatorskich mających na celu przywrócenie pomieszczeniu pełni walorów estetycznych.

Fot.12. Uszkodzenia mechaniczne detalu.

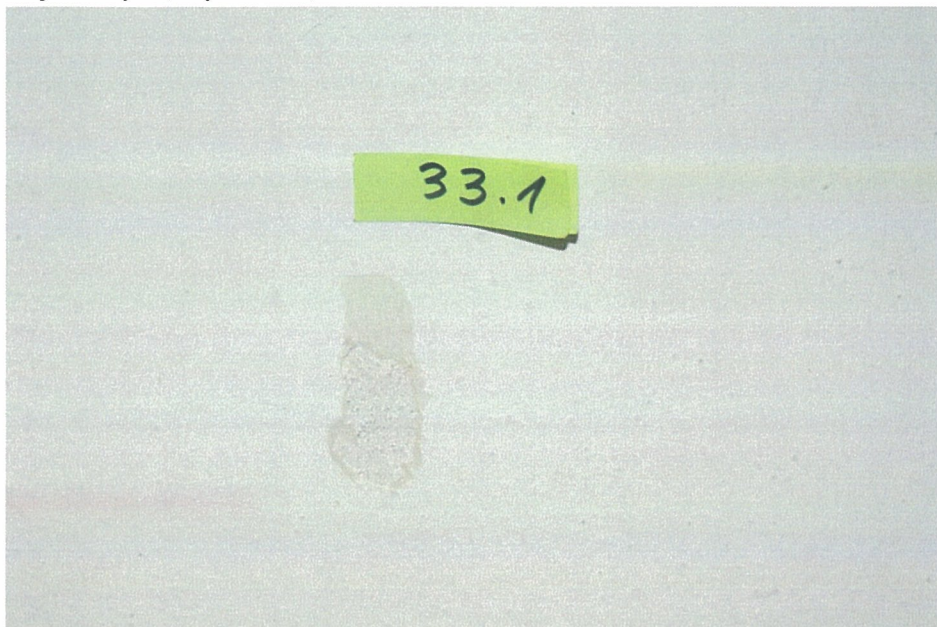
Odkrywka nr 33.1 – pomieszczenie nr 33, ściana południowa, ok 30 cm na lewo od drzwi wejściowych, wys. ok. 1,3 m

Warstwy technologiczne	Oznaczenie kolorystyczne warstwy	Warstwy chronologiczne	Datowanie	Określenie warstw	Grubość warstw
1		I	Poł. XX w.	Zaprawa wapienna	3 cm
2		I	Poł. XX w.	Warstwa malarska klejowa w ciepłym beżowym odcieniu	0,5 mm
3		II	II poł. XX w.	Warstwa malarska emulsyjna – kolor żółty	0,5 mm
4		III	XXI w.	Warstwa malarska emulsyjna – kolor biały	0,5 mm

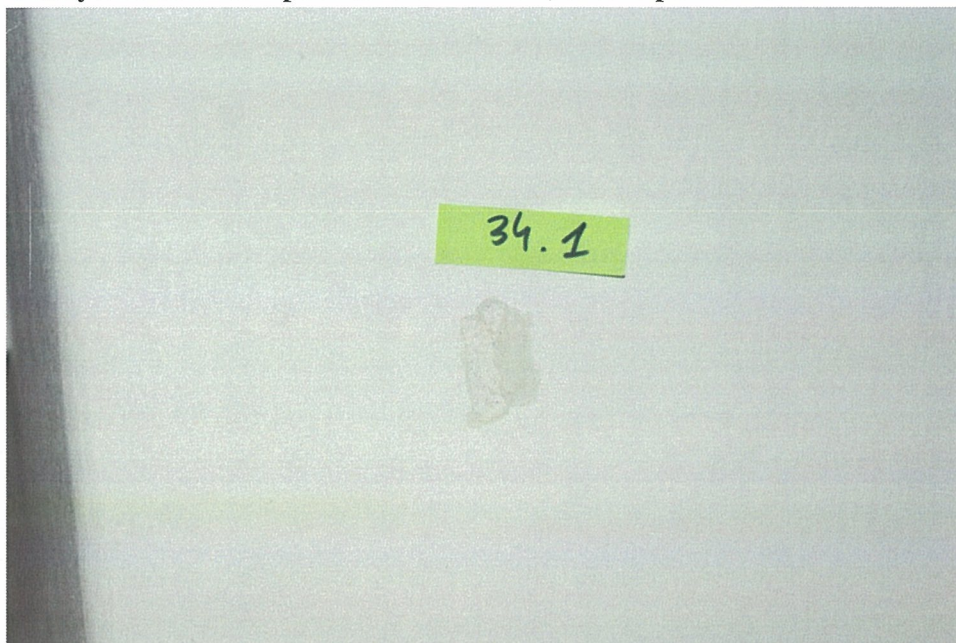
Odkrywka nr 34.1 – pomieszczenie nr 34, ściana południowa

Warstwy technologiczne	Oznaczenie kolorystyczne warstwy	Warstwy chronologiczne	Datowanie	Określenie warstw	Grubość warstw
1		I	Poł. XX w.	Zaprawa wapienna	3 cm
2		I	Poł. XX w.	Warstwa malarska klejowa w ciepłym beżowym odcieniu	0,5 mm
3		II	II poł. XX w.	Warstwa malarska emulsyjna – kolor żółty	0,5 mm
4		III	XXI w.	Warstwa malarska emulsyjna – kolor biały	0,5 mm

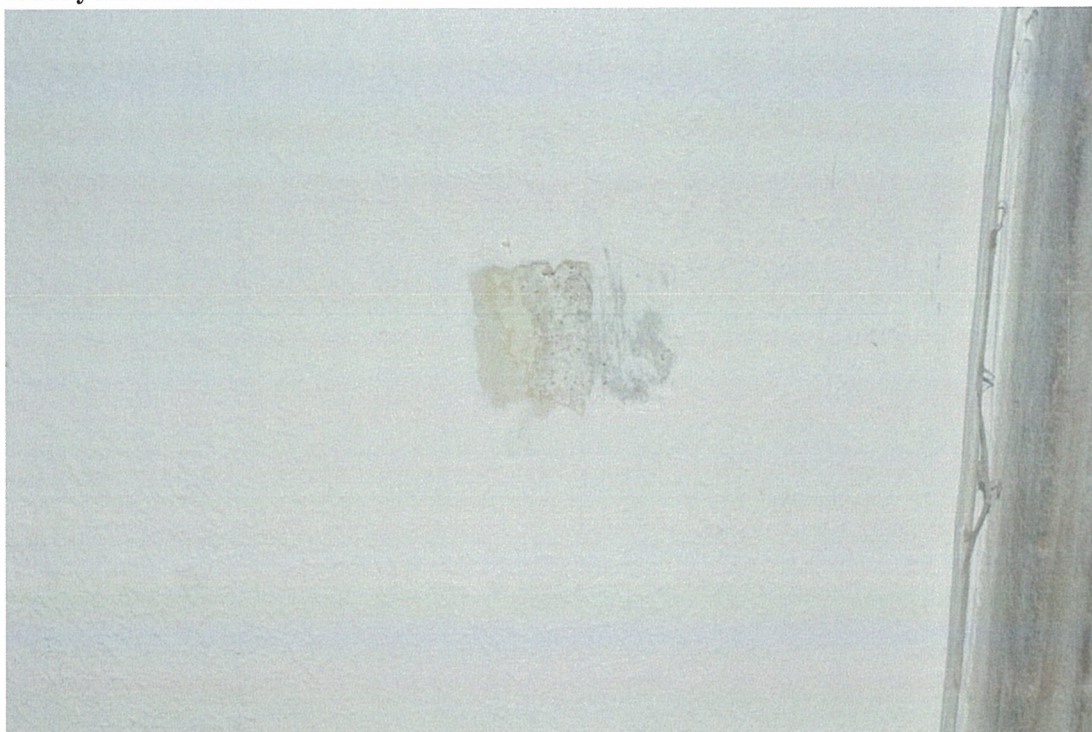
Odkrywka nr B 0.1 –

Warstwy technologiczne	Oznaczenie kolorystyczne warstwy	Warstwy chronologiczne	Datowanie	Określenie warstw	Grubość warstw
1		I	Poł. XX w.	Zaprawa wapienna	3 cm
2		I	Poł. XX w.	Warstwa malarska klejowa w ciepłym beżowym odcieniu	0,5 mm
3		II	Poł. XX w.	Warstwa malarska klejowa – kolor kremowo-żółty	0,5 mm
4		III	II poł. XX w.	Warstwa malarska emulsyjna – kolor żółty	0,5 mm
5		IV	II poł. XX w.	Warstwa malarska emulsyjna – kolor jasnougrowy	0,5 mm
6		V	XXI w.	Warstwa malarska emulsyjna – kolor biały	0,5 mm

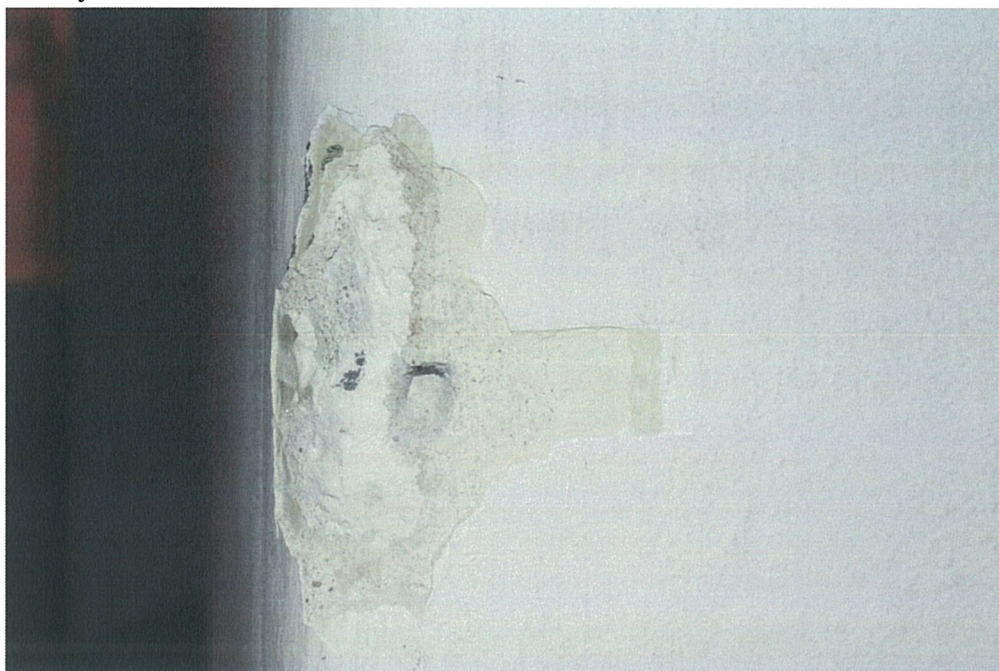
Odkrywka nr B 0.2 –

Warstwy technologiczne	Oznaczenie kolorystyczne warstwy	Warstwy chronologiczne	Datowanie	Określenie warstw	Grubość warstw
1		I	Poł. XX w.	Zaprawa wapienna	3 cm
2		I	Poł. XX w.	Warstwa malarska klejowa w ciepłym beżowym odcieniu	0,5 mm
3		II	Poł. XX w.	Warstwa malarska klejowa – kolor kremowo-żółty	0,5 mm
4		III	II poł. XX w.	Warstwa malarska emulsyjna – kolor żółty	0,5 mm
5		IV	II poł. XX w.	Warstwa malarska emulsyjna – kolor biały	0,5 mm
6		V	XXI w.	Warstwa malarska emulsyjna – kolor biały	0,5 mm

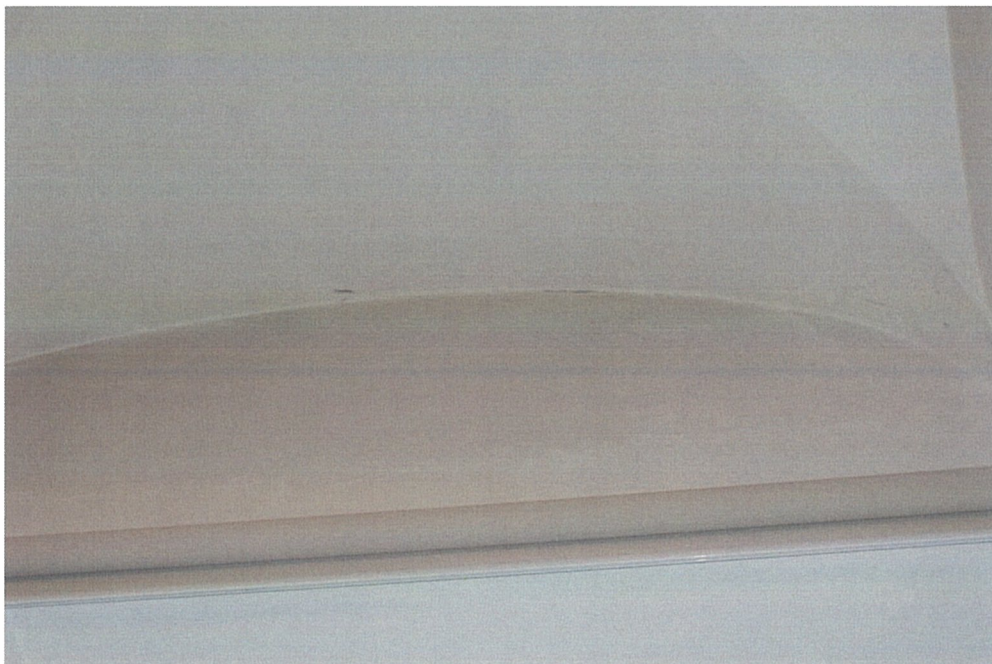
Na powierzchni ścian i sufitów widoczne są rysy włosowate i niewielkie spękania. W pomieszczeniu 30 na ścianie łączącej pomieszczenie z loggią widoczne jest silne zarysowanie i pęknięcie. Może to mieć związek z pęknięciami nadproży drzwi nr 33 i 34.³¹ Ponadto w pomieszczeniu nr 30 widoczne są uszkodzenia powłok malarskich i klawiszowanie wierzchnich warstw, szczególnie widoczne w obrębie ściany zachodniej i północnej. Ściany pomieszczenia miejscowo silnie zabrudzone.

Fot.3. Pomieszczenie nr 30 – zbliżenie. Widoczne spękanie nad otworem okiennym.

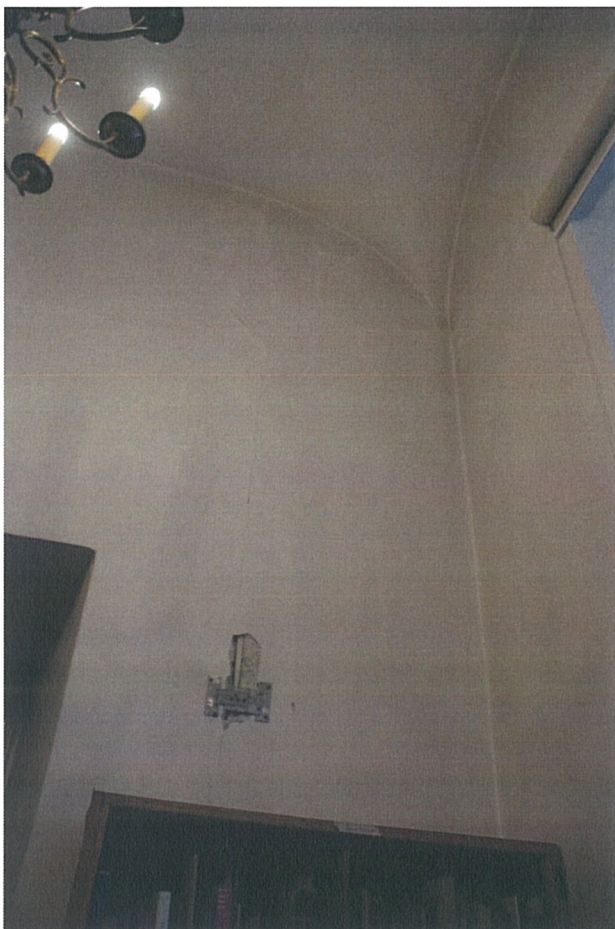
Fot.4. Zbliżenie – widoczne spękania i zabrudzenia w narożniku południowo-zachodnim.

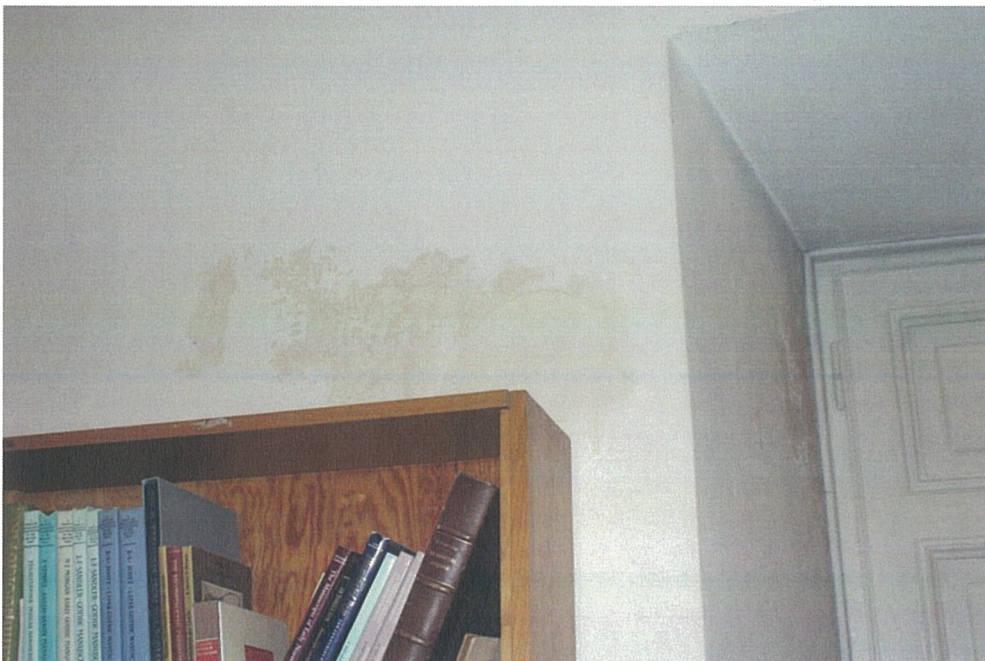
Fot.5. Pomieszczenie nr 30 – widoczne ślady zalania na ścianie południowej.

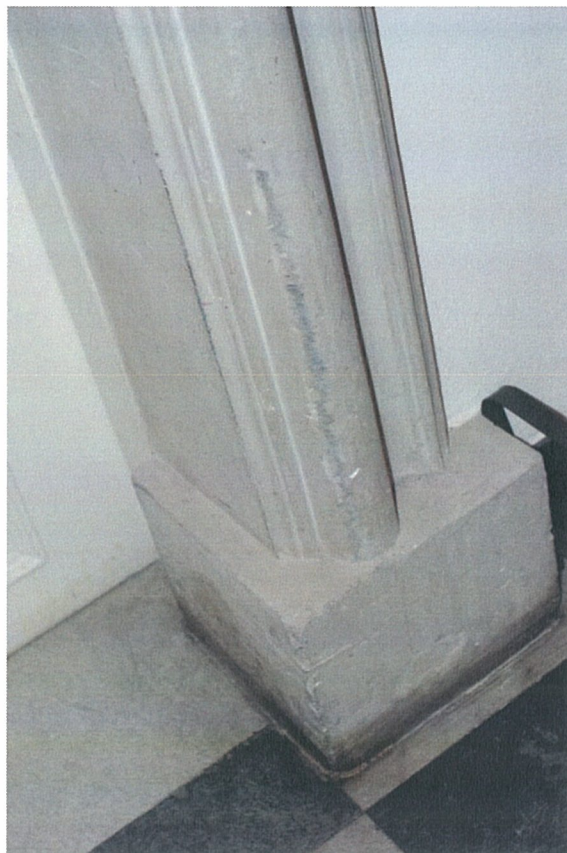
Stan zachowania obramień kamiennych jest zróżnicowany. Widoczne są miejscowe zarysowania lub odbicia powierzchni kamienia. Detal kamienny jest zabrudzony. W obrębie kostek widoczne są zachłapania, czy ślady wtarcia pasty do podłóg. Miejscowo występują wtórne flekowania.³⁵ Całość uszkodzeń kwalifikuje elementy kamienne do podjęcia działań konserwatorskich, mających na celu przywrócenie tym elementom pełni walorów estetycznych.

Fot.7. Obrazienie kamienne – widoczne otarcia i uszkodzenia mechaniczne

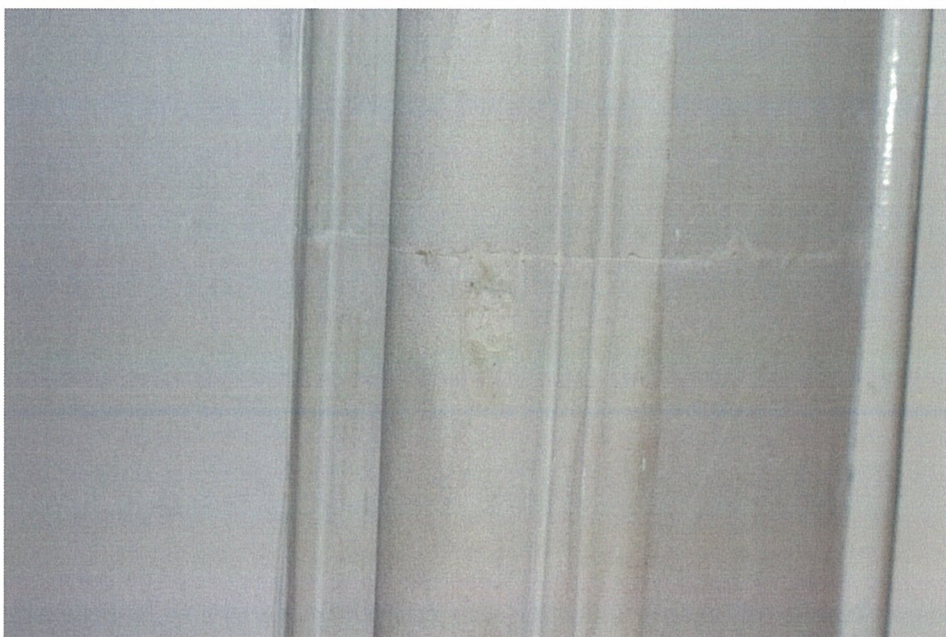
Fot.8. Obrazienie – widoczne drobne uszkodzenia.

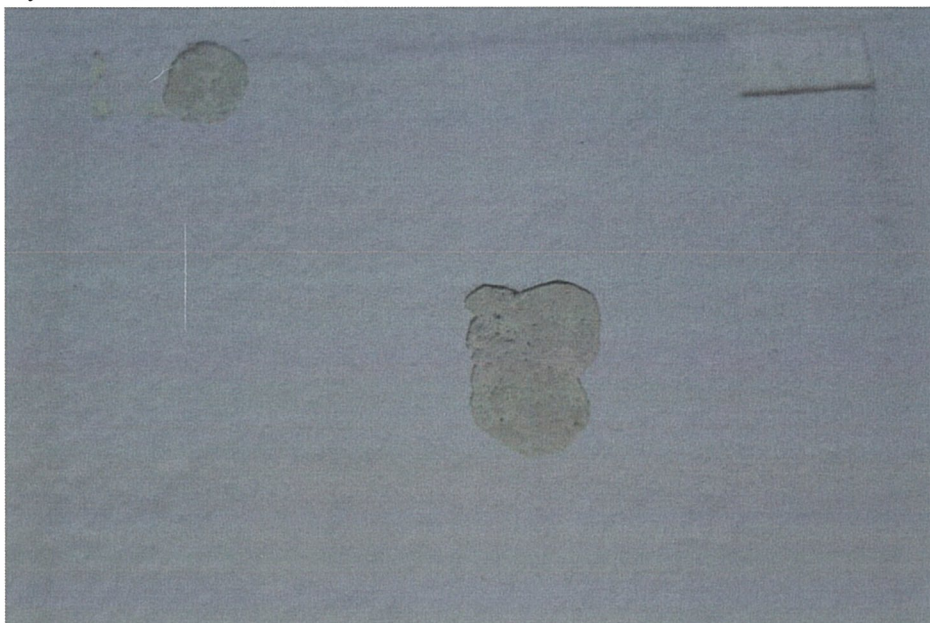
Odkrywki nr 39.1 i 39.2 – ściana południowa pomieszczenia, ok 1 m od drzwi wejściowych, wys. ok. 1,8m

Warstwy technologiczne	Oznaczenie kolorystyczne warstwy	Warstwy chronologiczne	Datowanie	Określenie warstw	Grubość warstw
1		I	Poł. XX w.	Zaprawa wapienna	3 cm
2		I	Poł. XX w.	Warstwa malarska klejowa w ciepłym beżowym odcieniu	0,5 mm
3		II	II poł. XX w.	Warstwa malarska klejowa – kolor cielisty	0,5 mm
4		III	XXI w.	Warstwa malarska emulsyjna – kolor biały	0,5 mm

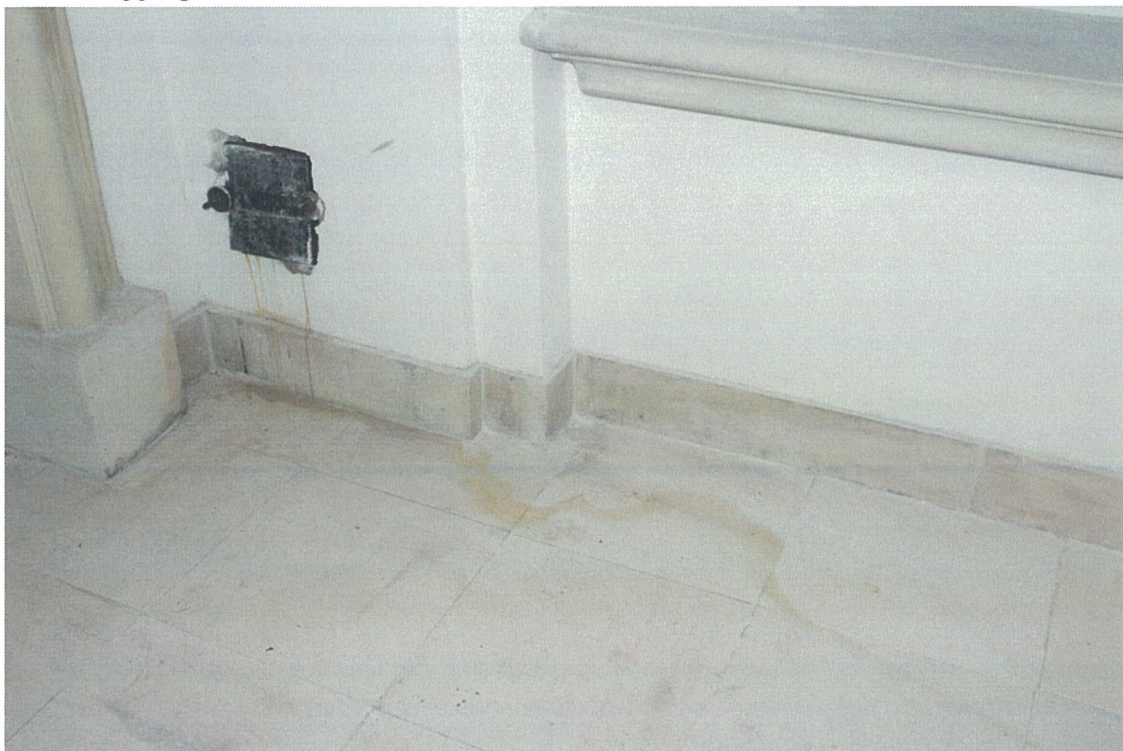
Stan zachowania dobry, widoczne jedynie miejscowo rysy włosowate, powstałe na skutek pracy materiału, oraz zalanie posadzki i fragmentu ściany w obrębie loggii położonej w części południowo-zachodniej. Widoczne ślady zalania wynikają z nieszczelności przewodu spustowego. Na powierzchni posadzek występują miejscowe niewielkie uszkodzenia, wynikające z użytkowania pomieszczeń.

Fot.7. Widoczne ślady zalania z rury spustowej na loggii południowo-wschodniej.

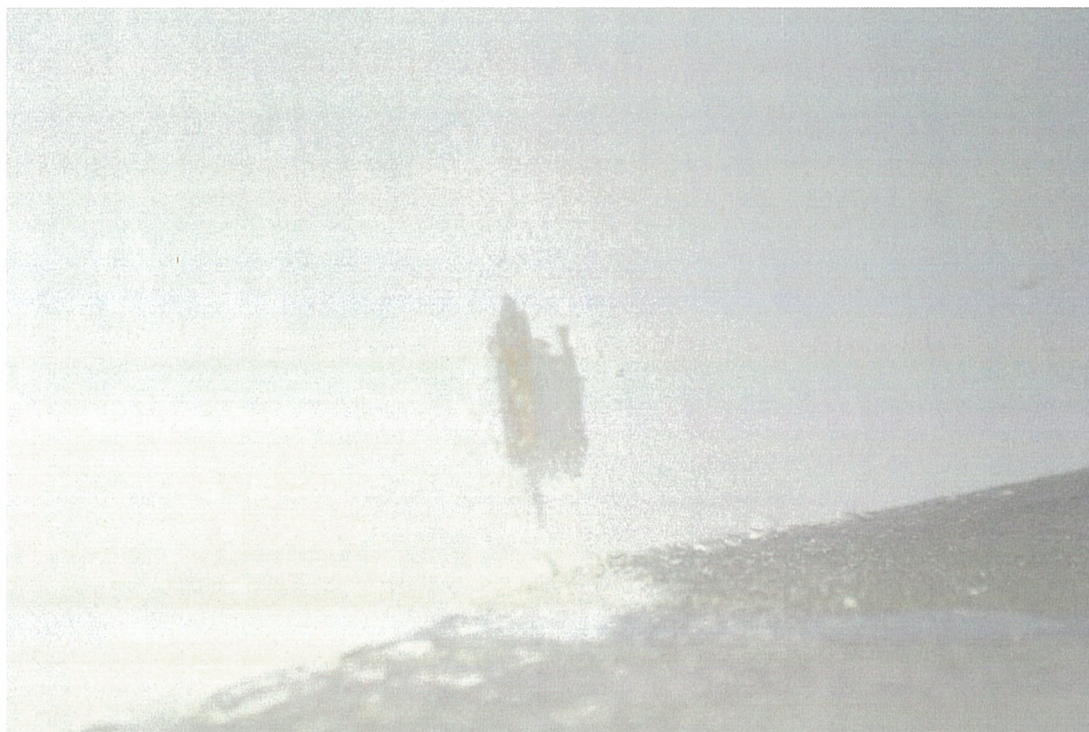
Odkrywka nr 109.1 – pas okalający płycinę, powyżej supraporty nad drzwiami do pomieszczenia nr 113

Warstwy technologiczne	Oznaczenie kolorystyczne warstwy	Warstwy chronologiczne	Datowanie	Określenie warstw	Grubość warstw
1		I	Poł. XX w.	Szlichta gipsowa	1,5 cm
2		I	Poł. XX w.	Warstwa malarska dyspersyjna – kolor szaro-beżowy	0,5 mm
3		II	XXI w.	Warstwa malarska emulsyjna – kolor biały	0,5 mm

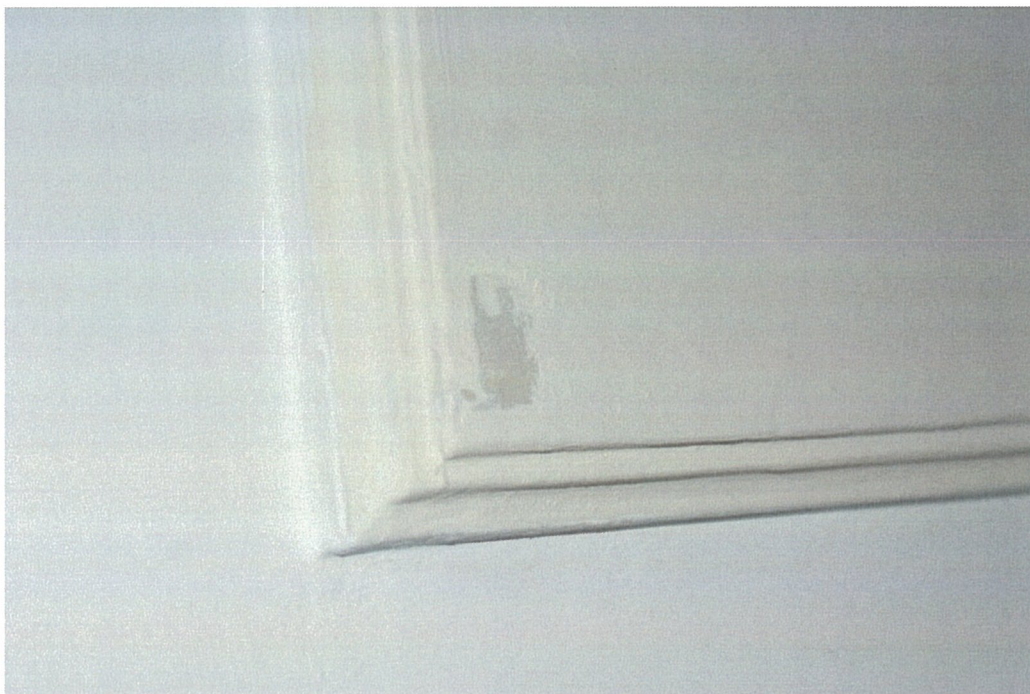
Odkrywka nr 109.2 – płycina powyżej supraporty nad drzwiami do pomieszczenia nr 113

Warstwy technologiczne	Oznaczenie kolorystyczne warstwy	Warstwy chronologiczne	Datowanie	Określenie warstw	Grubość warstw
1		I	Poł. XX w.	Szlichta gipsowa	1,5 cm
2		I	Poł. XX w.	Warstwa malarska dyspersyjna –kolor szaro-beżowy	0,5 mm
3		II	XXI w.	Warstwa malarska emulsyjna –kolor różowo-szary	0,5 mm

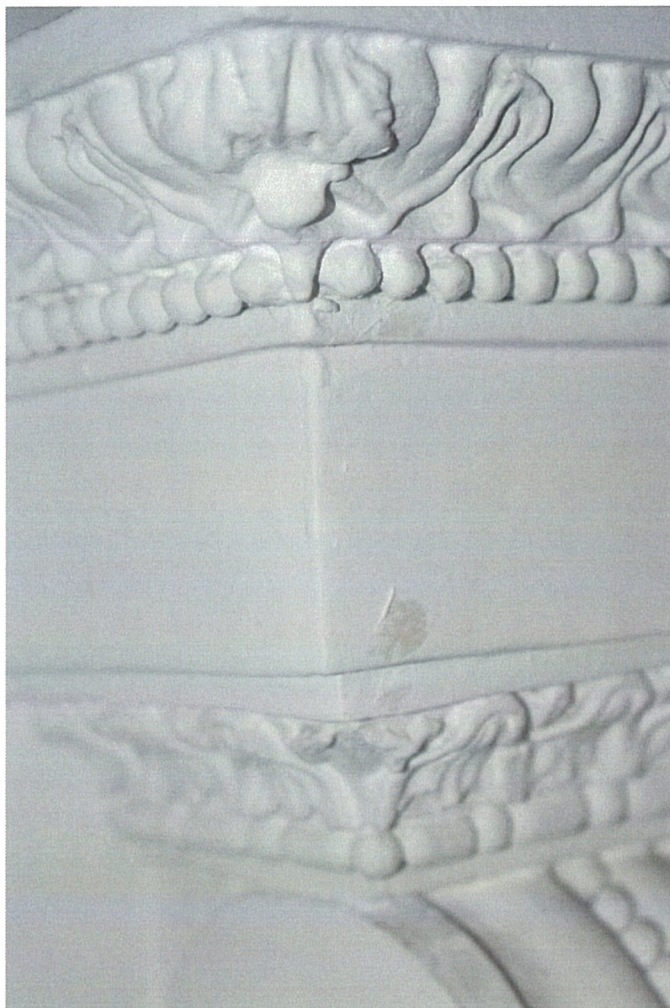
Odkrywka nr 109.3 – detal naczółka drzwi do Sali 113

Warstwy technologiczne	Oznaczenie kolorystyczne warstwy	Warstwy chronologiczne	Datowanie	Określenie warstw	Grubość warstw
1		I	Poł. XX w.	Gips	20 cm
2		I	Poł. XX w.	Warstwa impregnatu	0,5 mm
3		II	XXI w.	Warstwa malarska emulsyjna – kolor biały	0,5 mm
